# PRŮZKUM VĚŽE KOSTELA V ZÁBOŘÍ NAD LABEM PŘI OPRAVĚ

KAREL KIBIC ML.

Celková obnova unikátního románského kostela sv. Prokopa (původně Panny Marie) v Záboreň nad Labem pokračovala v roce 2006 rekonstrukcí bane a průčelí věže. V krátkém časovém úseku mezi sejmutím omítek a začátkem nahazování tak byla příležitost k průzkumu a dokumentaci zdiva věže. Tato etapa obnovy navázala na předchozí restaurování jižního románského portálu, které probudilo k životu pozoruhodnou diskusi o stavebním vývoji památky. Výsledkem průzkumu zdiva věže, provedeného v rámci úkolu „Operativní průzkum a dokumentace památek“, se autor pokusí na tuto diskusi navázat.

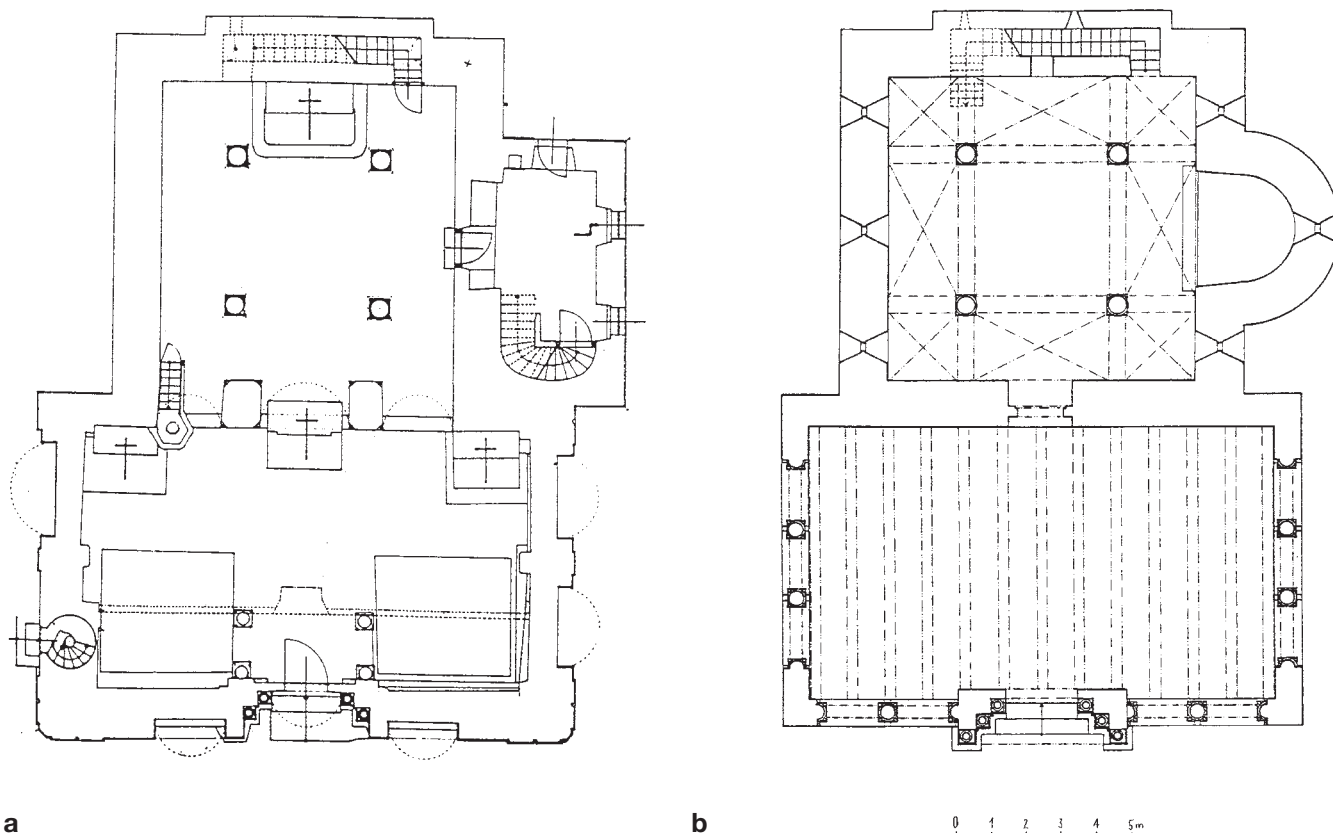
Obr. 1: Záboreň nad Labem, půdorys kostela sv. Prokopa: a – dnešní stav (zaměření SÚRPMO Praha 1970); b – předpokládaný původní stav (podle K. Benešovské kreslil V. Kosík, repro z katalogu výstavy Tisíc let české architektury).

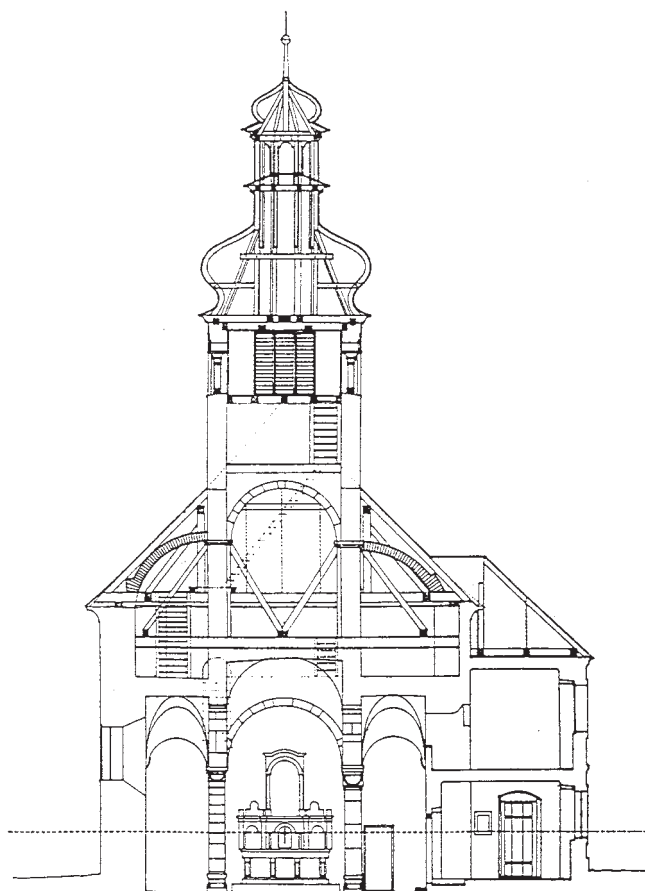
Obr. 2: Záboří nad Labem, kostel sv. Prokopa, řez dnešním presbytářem, východní přístavbou a věží (zaměření SÚRPMO Praha, 1970).
