## OPERATIVNÍ PRŮZKUM A DOKUMENTACE HISTORICKÝCH STAVEB V NPÚ – POZNÁMKY K POSTUPU V ROCE 2007

JAN SOMMER

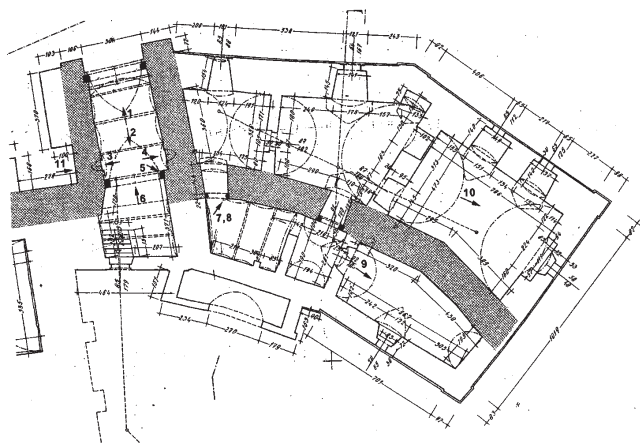
Obr. 2: Bor (okres Tachov), zámek, severní křídlo. Půdorys sklepů s vyznačením gotických konstrukcí a pozic fotograficky dokumentovaných nálezo- vých situací (kresba J. Macek, 2007, s využitím zaměření z roku 1957).

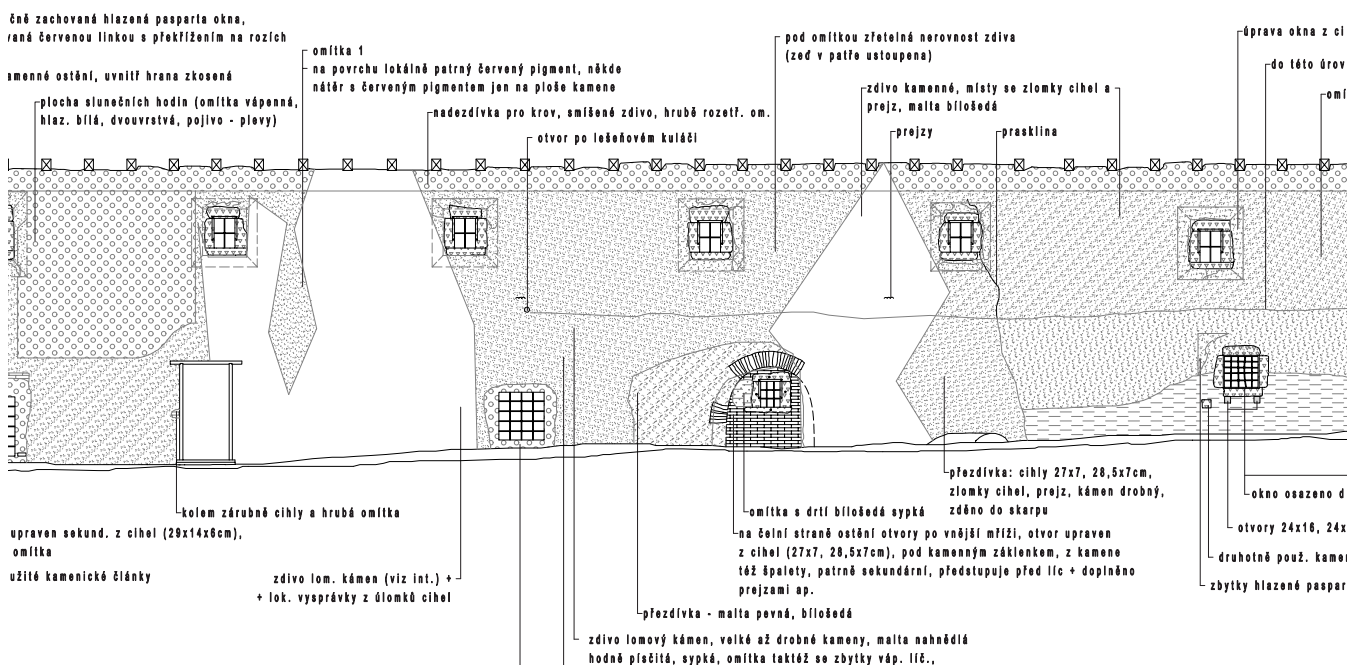
Obr. 6: Nedvědice (okres Brno-venkov), hrad Pernštejn, budova sýpky na předhradí vnitřního hradu. Náčrty nálezu na východním průčelí. Šrafurou je vyznačena analýza a významné skutečnosti jsou popsány. Velmi precizní a srozumitelné zakreslení nálezuové situace v rozsahu celých průčelí (výřez).

6. Během rekonstrukčních prací na vnějších fasádách by měla být po postavení lešení provedena podrobná prohlídka a upřesňující dokumentace, jež doplní charakteristiky popsaných situací a zachytí další případné nálezy ve zdívu, jež nebylo možné ze země pozorovat. Je vhodné také nechat dendrochronologicky datovat lešeníové kuláče zachované ve zdech pro přesnější určení jejich výstavby. Podobně v případě, že budou během pokračujících stavebních prací na objektu odhaleny další nové skutečnosti v interiérech, je třeba je náležitě a podrobně dokumentovat. Pozornost je nutné věnovat hlavně prostorům na jižním konci budovy, jež nebyly prozatím rozkryty.

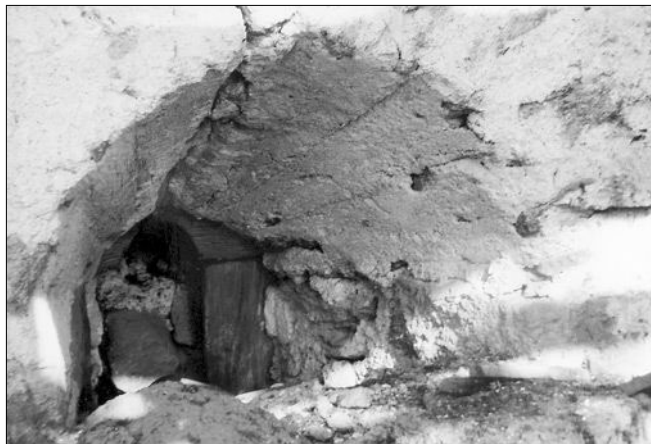
Obr. 5: Malý Bor (okres Klatovy), kostel sv. Maří Magdalény. Románské okénko v jižní stěně lodi s patrným dřevěným orámováním průzoru a otisky šalování na záklenku (foto J. Richterová, 2007).

3. V průběhu oprav střešní krytiny. Díky zpřístupnění podkrovního prostoru bylo možné prozkoumat část vnějších liců původního románského zdiva lodi.
4. Ve stěnách lodi byla dokumentována tři románská okénka s půlkruhovým záklenkem a rozvěvenými špaletami. Světlý otvor jednoho z okének je lemován zachovaným rámečkem, sestaveným ze tří prkének. Ve zbylých dvou okénkách se zachovaly po dřevěných rámečcích drážky. Nad okénky se zachovala řada otvorů po trámech, přičemž ovšem původní zdivo lodi bylo vyšší. Z toho je vyvozena hypotéza, že podél horních částí stěn obíhal ochoz, nejspíše s obrannou funkcí; ochoz byl zřejmě přístupný zčásti zachovaným vstupem na jižní straně.

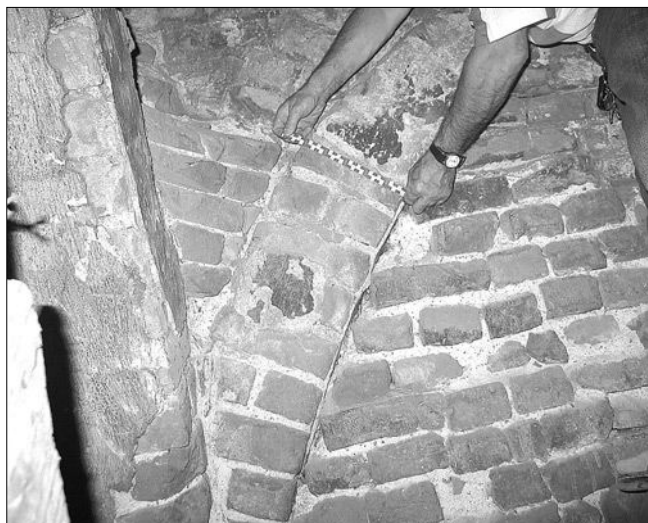
*Obr. 7: Opava, konkatedrála Nanebevzetí Panny Marie. Snímek z pořizování podrobné dokumentace zdíva v interiéru věže. Průzkumné a dokumentační práce probíhají často ve velmi těžko přístupných místech, za špatné viditelnosti a mnohdy nejsou možné bez účasti většího počtu pracovníků, což zvyšuje organizační náročnost (foto D. Kouřilová, 2007).*

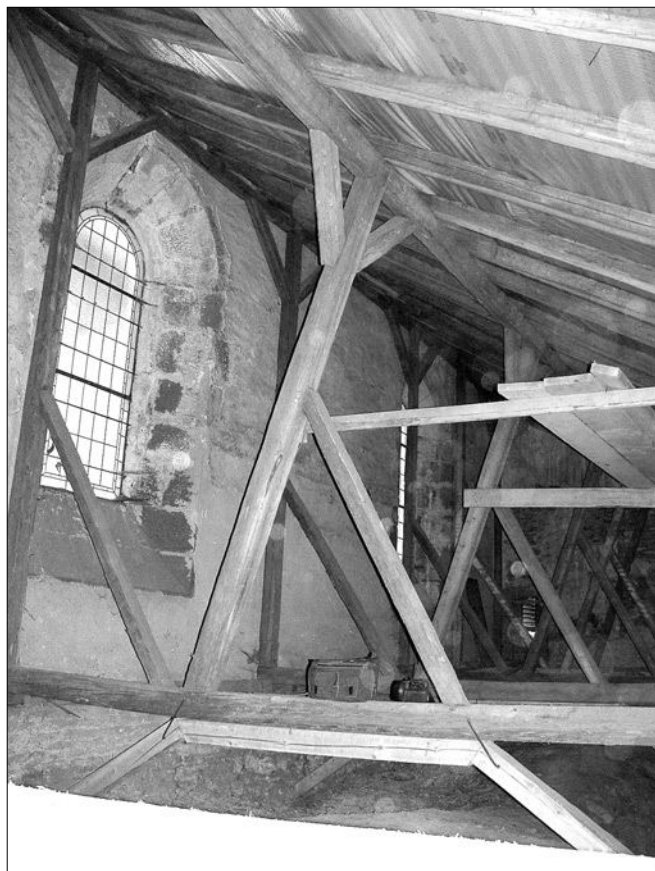
Obr. 8: Předklášteří u Tišnova (okres Brno – venkov), klášter Porta Coeli. Krov nad jižním křídlem ambitu a severní boční lodí kostela Nanebevzetí Panny Marie. Průhled krovem na severní stěnu hlavní lodí kostela (foto L. Šabatová, 2007).

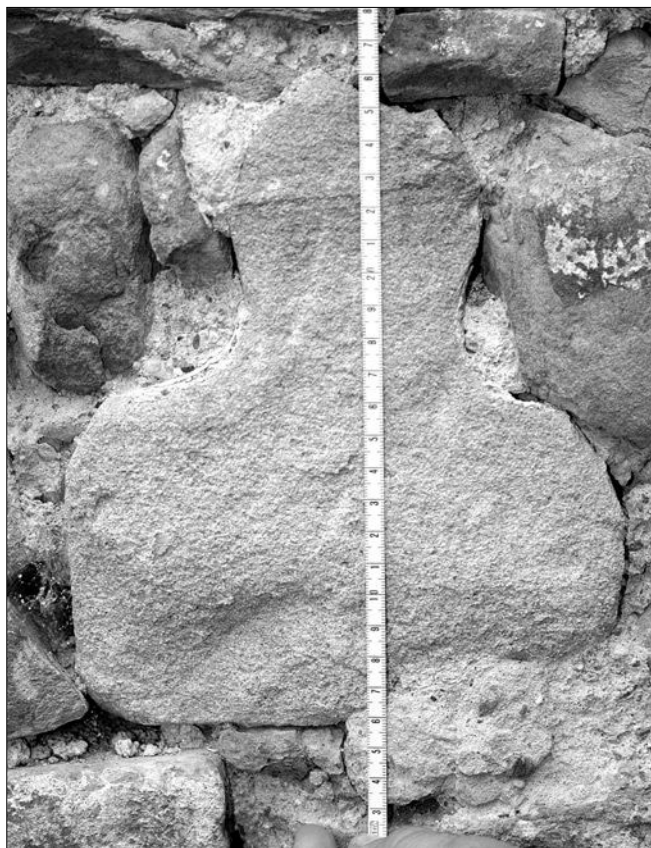
Obr. 10: Velké Albrechtice (okres Nový Jičín), kostel sv. Jana Křtitele. Příklad měřického snímku druhotně použitého fragmentu gotického architektonického článku. Některé profily byly dle okolností měřeny jehlovou obrysovou šablonou (foto L. Augustinková, 2007).

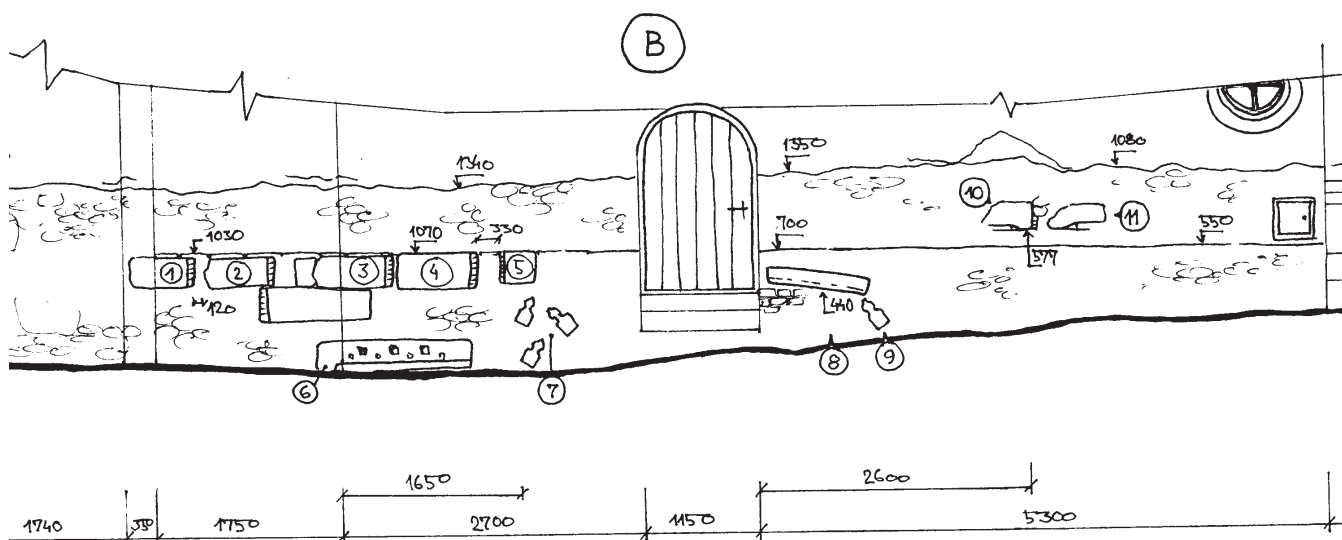
Obr. 11: Velké Albrechtice (okres Nový Jičín), kostel sv. Jana Křtitele. Výřez z nákresu části průčelí s vyznačením pozice zjištěných druhotně použitých architektonických článků ze starší stavby. Zajímavé je velmi přehledné pojetí nákresu, poskytujícího v kombinaci s fotografiemi velice přesnou informaci o poloze prvků.

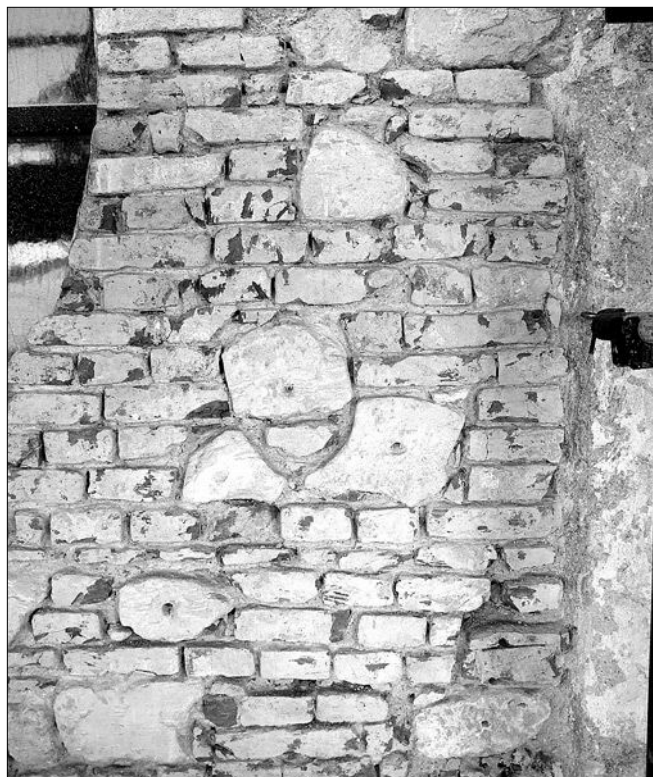
*Obr. 13: Vyškov (okres Vyškov), kostel Nanebevzetí Panny Marie. Detail zazdivky gotického okna (jeho ostění je vpravo). V cihlovém zdivu jsou druhotně vloženy fragmenty gotických architektonických článků (foto P. Dohnalová, 2007).*

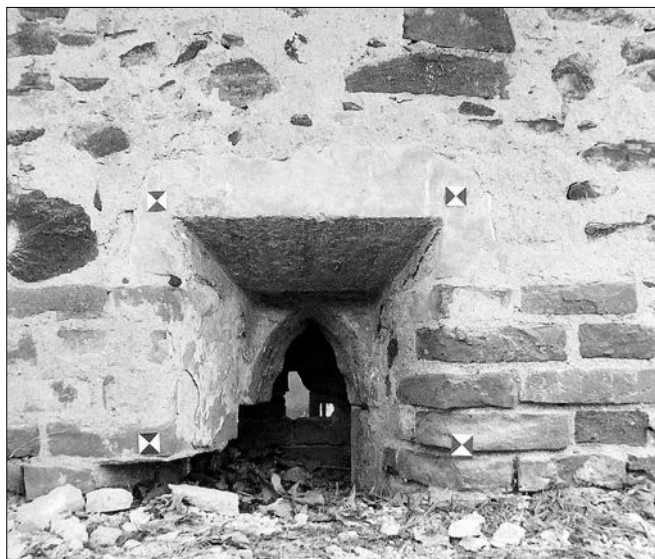
Obr. 14: Zahořany (okres Chomutov), kostel sv. Jana Evangelisty. Okénko ve východní stěně presbyteria s lícovacími měřicími značkami (foto J. Skopec, 2007).

- 4., 5. Zdivo východní stěny presbyteria s armovanými nárožími a hrotitě zaklenutým okénkem v ose jsou středověkého původu, nejspíše z doby kolem roku 1300 nebo z první poloviny 14. století. Při barokizaci kostela v letech 1743-1754 byla na osu východní stěny presbyteria připojena sakristie, přičemž byl starší okenní otvor částečně zrušen, ostění poškozeno a zakryto střechou sakristie. Nároží presbyteria byla přitom přezděna a na korunu zdiva byla osazena nová římsa.
6. Před opravami byl měl být proveden standardní SHP a v průběhu oprav by měl pokračovat OPD.

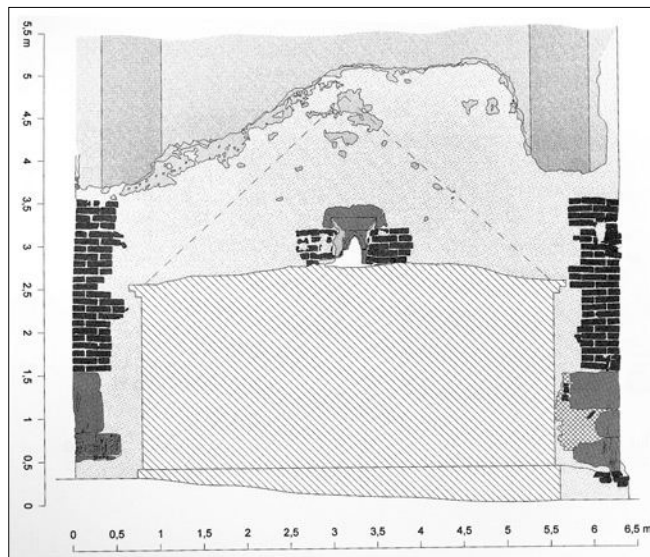
Obr. 15: Zahořany (okres Chomutov), kostel sv. Jana Evangelisty. Fotogrammetrický náčrt východní stěny presbyteria (J. Skopec, 2007).
