The current roof of the Gothic Church of Our Lady's Nativity in Miličín (Benešov Region) was created after the town fire in 1644. While the new roof structure above the presbytery was built immediately after the disaster, the nave was roofed more than one hundred years later. The study is focusing with the earlier roof frame. It is especially interesting by using an anachronistic construction with long upward braces and a longitudinal axial frame, typologically going back to the Middle Ages. Here, however, it was combined with a very regressive type of short principals at the time the fully developed type of this construction prevailed in Bohemia. The red chalk assembly marking, not using the Roman numerals V and X, is rather interesting as well and continues the late medieval regional tradition.

**Key words:** Miličín – church – roof structure – short principals – assembly marking

**Klíčová slova:** Miličín – kostel Narození Panny Marie – krovová konstrukce – ležatá stolice – tesařské značení

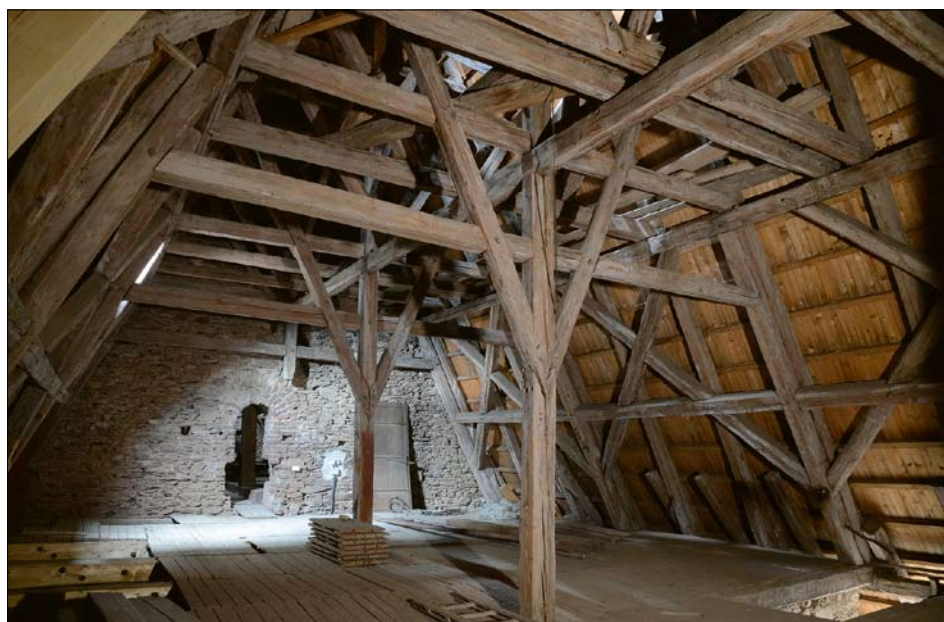
Obr. 3: Miličín, kostel Narození Panny Marie, krov nad presbytářem, celkový pohled od jihovýchodu (všechny snímky J. Veselý, 2023, není-li uvedeno jinak).

Z typologického hlediska má krov presbytáře výrazně archaičtější charakter než krov lodi, což nasvědčuje rozdílnému stáří. Tento předpoklad potvrzují výsledky dendrochronologické analýzy (Tomáš Kyncl, DedroLab Brno, 2023). Zatímco krov nad presbytářem byl vyroben z kmenů kácených v zimě 1644/1645 (odebráno deset vzorků ze všech částí konstrukce, z nichž se podařilo datovat sedm), kmeny pro výrobu krovu nad lodí byly káceny v zimě 1749/1750 (odebrány tři vzorky z různých částí konstrukce, z nichž se podařilo datovat jediný). Toto datum navíc koresponduje s vročením na sloupku páté plně vazby od západu. Zde je napsáno: W(ystavěn). K(rov).

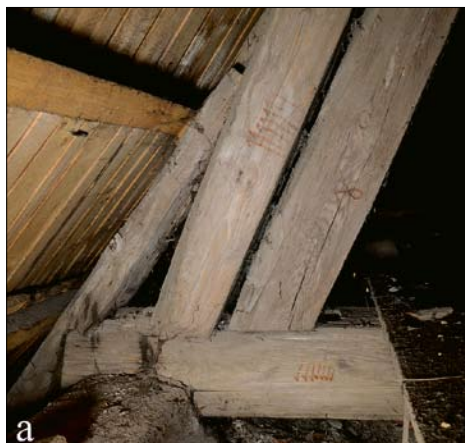
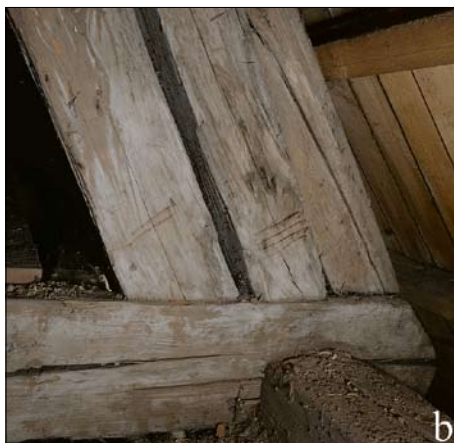
Obr. 6: Miličín, kostel Narození Panny Marie, krov nad presbytářem, detaily pat plných vazeb; a – jižní pata vazby č. 7 se zvláštní úpravou zhlaví vazného trámu pro zadrápnutí krátčete; sloupek plné vazby nese piktogram podobající se řeckému písmenu gama; b – severní strana vazby č. 4, sloupek nese římskou číslici II.

stojí řešení na jihu, kde jsou námětky do zkoseného zhlaví vazného trámu zadrápnuty (obr. 6a). Na vazné straně první vazby jsou poblíž spojů k vidění také vícenásobné závrtky svědčící o tom, že tato vazba sloužila zároveň jako šablona pro výrobu vazeb ostatních (obr. 12).

Ze středověkých zvyklostí vychází také tesařské značení. Značky jsou provedeny pouze rudkou. Vazby jsou číslovány od západu k východu. Číslo vyjadřují prosté řady čárek se zobáčky na jednom (většinou horním) konci – tedy bez užití římské číslice V (obr. 6). Vazba č. 10 je pak značena piktogramem v podobě křížku v kroužku (obr. 11, 13). Značky byly umístěny u spojů, většinou na obou vázaných prvcích, příp. jsou kresleny přímo přes spoj. Nevíme, zda absenci značek v některých místech můžeme

Abb. 6: Miličín, Kirche der Geburt Mariä, Chordachstuhl, Fußdetails von Bindergepärren: a – südlicher Fuß vom Gepärre Nr. 7 mit besonderer Gestaltung des Binderbalkenkopfs nach Stichbalkenverklauung. Die Liegendesäule trägt ein dem griechischen Buchstaben Gamma ähnliches Piktogramm; nördliche Fuß vom Gepärre Nr. 4.

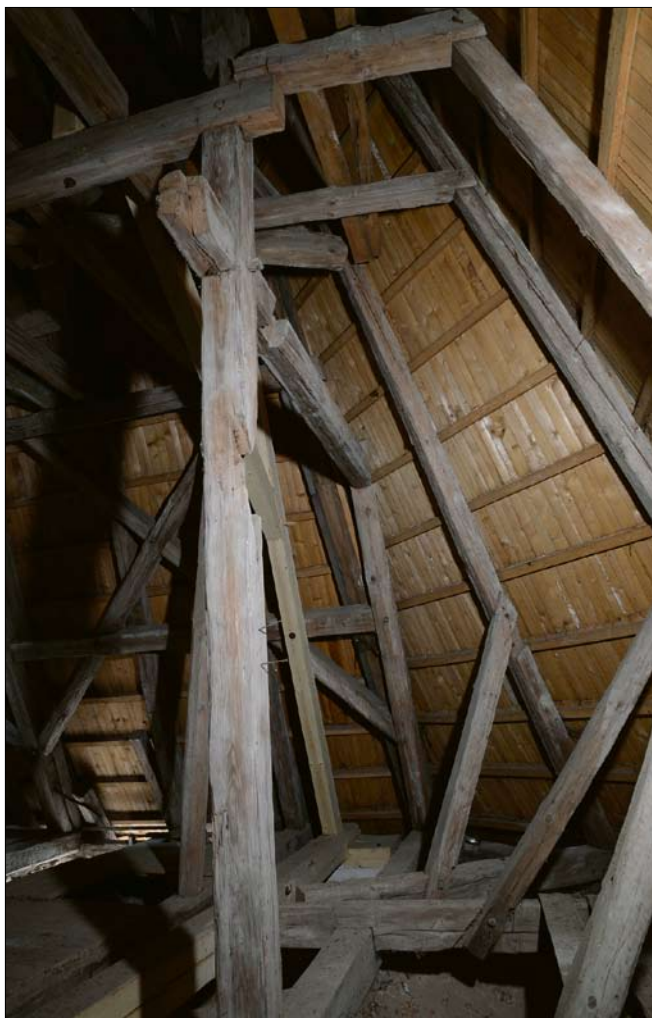
Obr. 9: Miličín, kostel Narození Panny Marie, krov nad presbytářem, pohled od jihu na sloupek druhotně redukované plné vazby č. 10. Patrné je zkrácení příčné rozpěry ležaté stolice a prvky zvalbení nad závěrem. Zřetelné jsou nepřesnosti ve spojích patních vzpěr s nárožními krokvi.

ve vazbách s dlaby však právě dlaby zůstávají nevyužité. Vzpěry mají navíc dnes vyšší sklon, než pro který byly vyrobeny, spoje na krátkatech jsou tak o několik centimetrů rozevřené a pláty vzpěr musely být druhotně přitesány. Nesrovnalosti v úhlech spojů na prvcích zvalbení i hrubé odstranění větší části plné vazby č. 10 můžeme dát do souvislosti s rovněž neobvyklým umístěním vrcholu zvalbení, a to až na mezilehlé vazbě č. 9. Máme za to, že všechny tyto znaky svědčí o druhotném snížení sklonu valby.

Abb. 9: Miličín, Kirche der Geburt Mariä, Chordachstuhl, das sekundär reduzierte Gepärre Nr. 10, Ansicht von Süden. Deutlich sind der verkürzte Spannriegel des liegenden Stuhls und die Walmelemente über dem Chorabschluss.

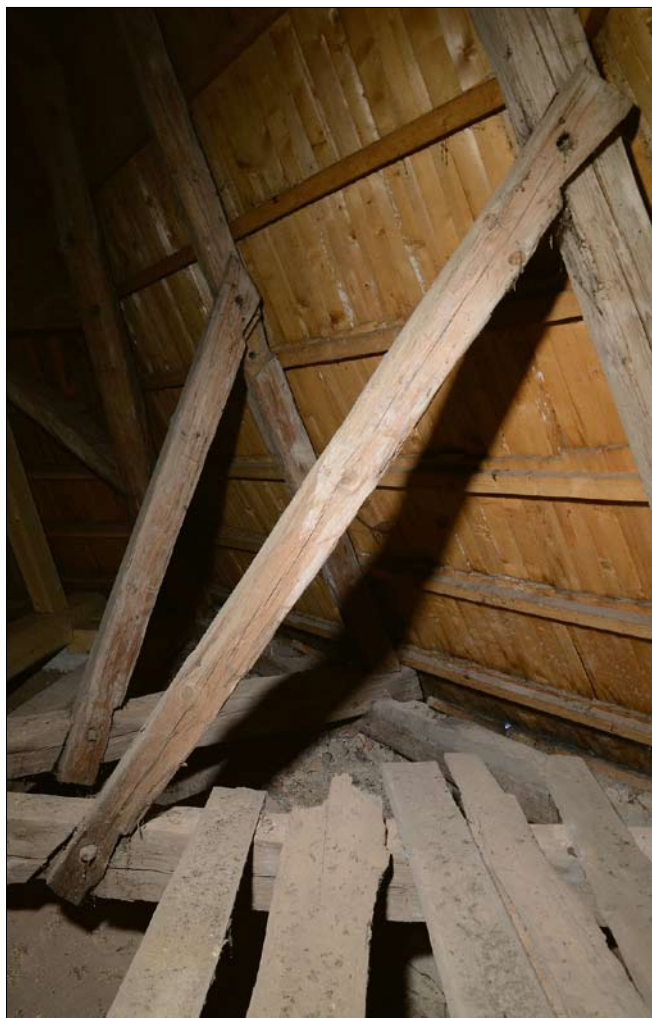
Obr. 10: Miličín, kostel Narození Panny Marie, krov nad presbytářem. Detail krokvi a patních vzpěr zvalbení nad závěrem. Patrné jsou nepřesnosti v plátovém spoji vzpěry a krátčat a prázdný dlab na vzdálenější krokvi.

Abb. 10: Miličín, Kirche der Geburt Mariä, Chordachstuhl, Detail der Sparren und Fußstreben vom Walm über dem Chorabschluss. Deutliche Unge-nauigkeiten in der Streben- und Stichbalkenverblattung, sowie die leere Blattsasse an dem Sparren im Hintergrund.

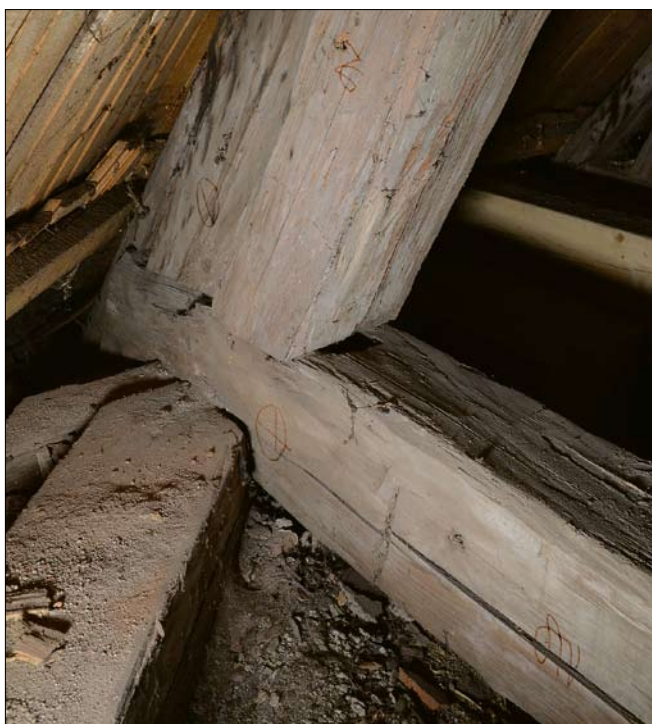
← Obr. 11: Miličín, kostel Narození Panny Marie, krov nad presbytářem, detail jižní paty plné vazby č. 10 se zvýrazněným tesařským značením rudkou. Na vazném trámu jsou jak pořadová značka základní vazby, tak pořadová značka – piktogram – vazby ležaté stolice.

Abb. 11: Miličín, Kirche der Geburt Mariä, Chordachstuhl, südlicher Fuß vom Bindergepärre mit deutlich gemachter Rötelsbezeichnung zum Abbund. Am Binderbalken befinden sich sowohl das laufende Zeichen des Gepärres als auch das vom liegenden Stuhl (Piktogramm).

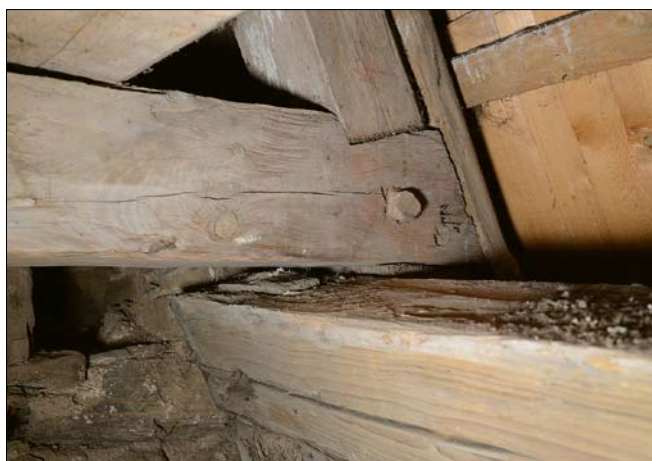
Obr. 12: Miličín, kostel Narození Panny Marie, krov nad presbytářem, detail severního konce prvního hambalku na styku s krokvi. Patrné je jak tesařské značení rudkou, tak tři závrty od nebozezu s plochým břítem, dokládající, že první vazba sloužila též jako vzorová vazba pro výrobu vazeb následujících.

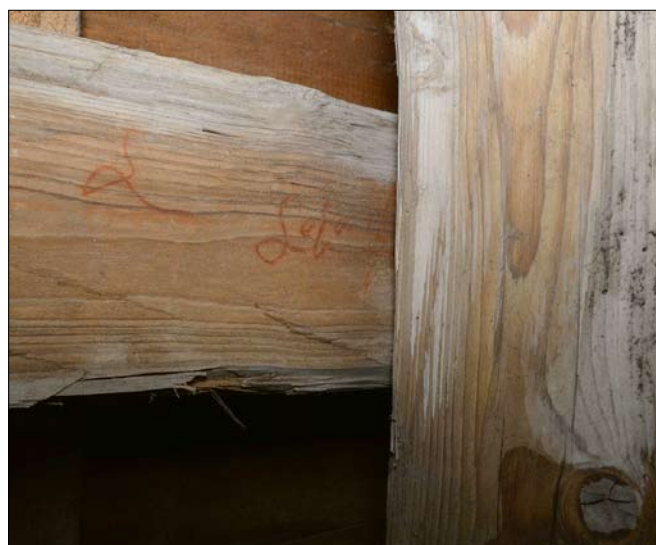
Obr. 15: Miličín, kostel Narození Panny Marie, krov nad presbytářem, rudkový datační nápis na spodním líci severní krokve vazby č. 7, překrytý z větší části rozpěrou a ramenem ondřejského kříže. V mezeře mezi prvky lze na místě přechíst ještě slovo „Páně“, letopočet však již nikoliv.

přičíst spíše špatné viditelnosti rudkové kresby na zaprášeném povrchu, nebo nedůslednosti tesařů. Jako kontramarky pro odlišení stran byly zřejmě využity zobáčky na čárkách značek – jsou orientovány doleva nebo doprava, ve většině případů podle levé nebo pravé strany vazby. Prvky podélného středového rámu jsou značeny piktogramy, které jsou buď na obou spojovaných prvcích poblíž spoje (obr. 11), nebo jsou provedeny přímo přes spoj. Vazby ležaté stolice mají vlastní značení, přičemž místo číslic užívají na jižní straně piktogramy a na severní straně čárky značící pořadí vazby stolice od západu. Na celé konstrukci je ve velké míře patrné orýsování pro výrobu spojů – osy prvků, obrysy dlabů atd., vše rovněž prováděné rudkou. Na řadě prvků se pak nacházejí číselné údaje provedené arabskými číslicemi; jedná se patrně nejen o značení délek a profilů trámů, ale i značení, pro jaký prvek byly určeny (nalezeno na vazném trámu, na krokvích a na podélné rozpěře ležaté stolice). Raritou je datovací nápis na spodním líci severní krokve vazby č. 5, který byl proveden zjevně ještě před sestavením konstrukce a je z větší části skrytý za rozpěrrou a ramenem ondřejského kříže ležaté stolice. Přechíst bylo možno pouze æ Leta Pa... (obr. 15).

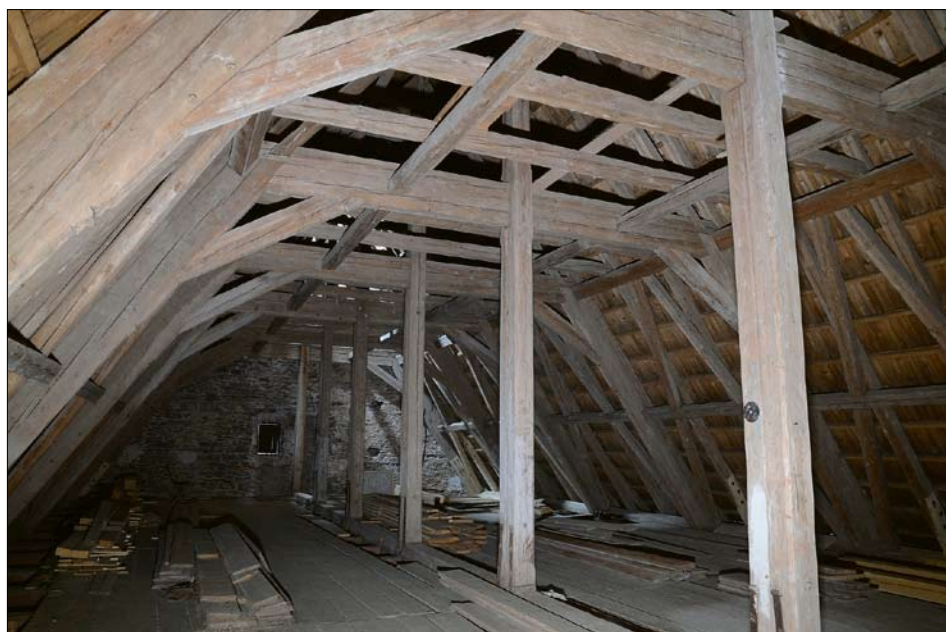
Obr. 17: Miličín, kostel Narození Panny Marie, krov nad lodí, pohled od jihovýchodu.

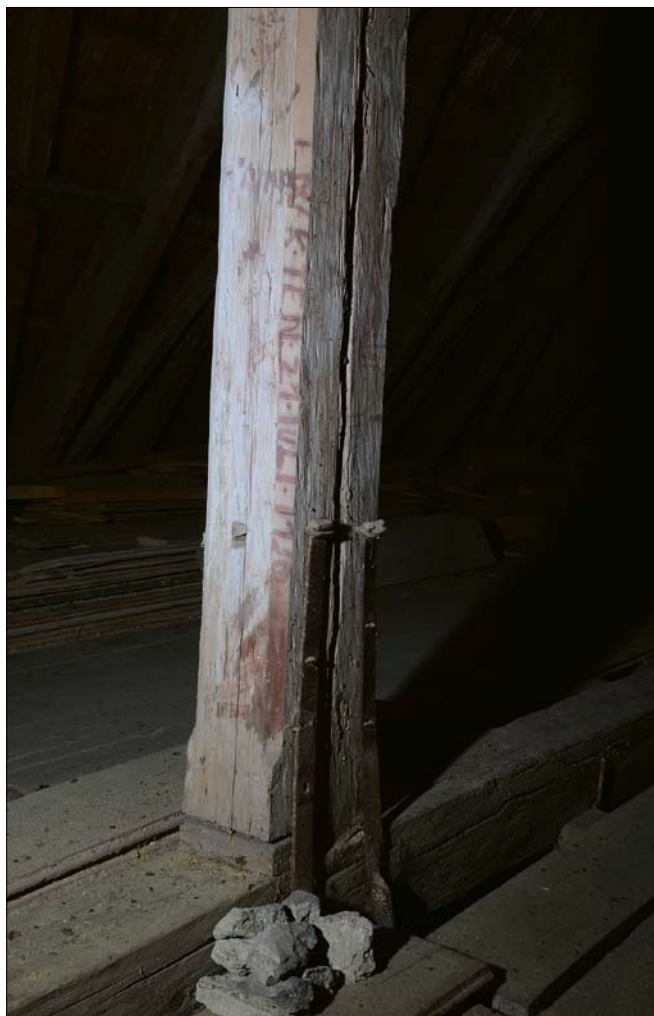
Obr. 18: Miličín, kostel Narození Panny Marie, krov nad lodí, detail věšadla plné vazby č. 13 s datovacím nápisem z roku 1750.

hutnými věšadly vynášejícími patní průvlak nad vaznými trámy. Ty jsou na průvlak všechny vyvěšeny kovanými třmeny, což je pochopitelné vzhledem k rozponu přes 11 m a zatížení podhledem. Věšadla, která se skládají ze dvou trámů obemykajících rozpěry ležaté stolice i oba hambalky, jsou vynášena dvojicí vzpěr, jež jsou téměř rovnoběžné s krokviemi a probíhají v prodloužení sloupků ležaté stolice. Vzhledem k rozvinutosti krovové soustavy překvapí použití plátových spojů v patě těchto vzpěr na spoji s prvními hambalky. Jednostranné rybinové pláty jsou užity také na styku druhých hambalků s krokviemi.
