# DODATEK KE STAVEBNĚ HISTORICKÉMU PRŮZKUMU HORNÍHO ZÁMKU V BENEŠOVĚ NAD PLOUČNICÍ

FRANTIŠEK GABRIEL, LUCIE KRACÍKOVÁ

## KOSTEL SV. MIKULÁŠE V DRCHLAVĚ (OKR. ČESKÁ LÍPA)

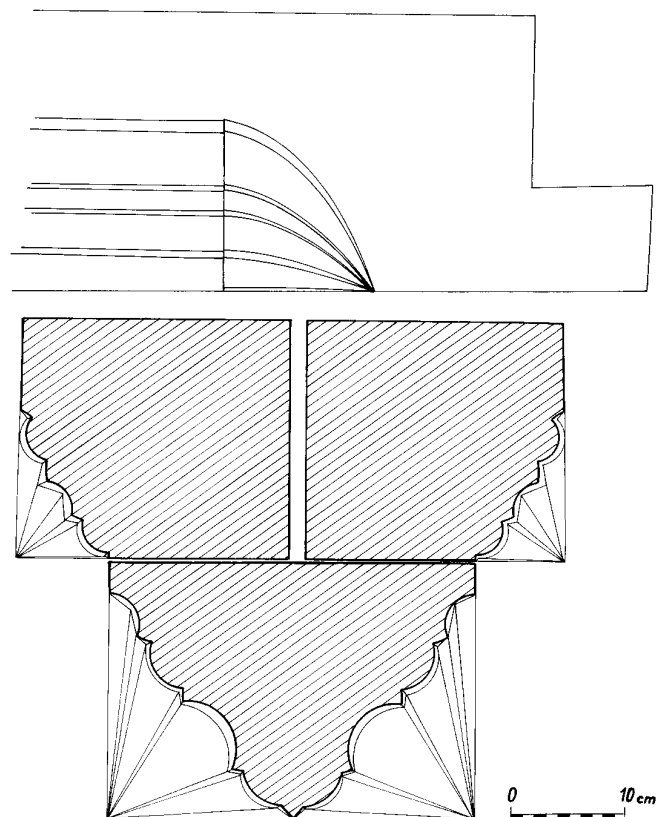
Obr. 1: Profil styčných trámů a průvlaku konstrukce nad komunikačním traktem.

Nedochovaný záklop nad komunikačním traktem ležel na jednoduché trámové konstrukci, vymezující dva obdélné rámce, osazené třemi stranami hloubkově v obvodovém zdivu traktu. Jejich zbývající strany dělily strop chodby na dvě části. Dělení zvýrazňoval příčný průvlak, situovaný na střed pod oba styčné trámy, takže vytvářel nižší horizont

celé konstrukce, spojený však s vyšším horizontem profilací. Část konstrukce, osazená ve zdivu, se pohledově uplatňovala jako bohatě profilovaný fabion, a jak ukazuje sousední trakt, chápala jej tak i výmalba, místy plynule přesahující ze stěn na profilaci trámů.

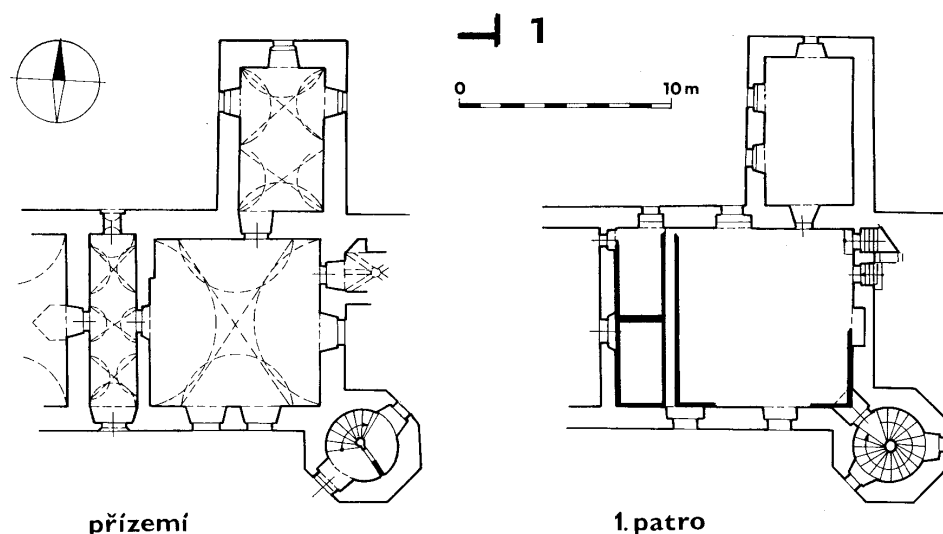
Obr. 2: Přízemí a patro východní části Horního zámku v Benešově nad Ploučnicí, 1 - dřevěná konstrukce.

Po odstranění prkenné podlahy východního traktu v prvním patře zámku a vybrání klenebních zásypů vystoupila koruna mezitraktové zdi, vydělující pod uvedeným traktem v přízemí dva trakty menší. Východní rozlehlejší trakt je orientován vzhledem k hlavnímu jižnímu průčelí přičně, druhý užší, orientovaný hloubkově, sloužil jako spojovací komunikace mezi hlavním jižním a zadním severním, později zazděným vstupem do přízemí. Oba trakty přízemí sklenula valená klenba s trojbokými výsečemi, nad komunikací plná, v traktu vpravo stlačená (obr. 2). Jak dokládají reliktů maleb na mezitraktové zdi přízemí, zjištěné nad úrovní klenby po odstranění jejího zásypu spolu s bohatě profilovanými trámy (obr. 1), osazenými ve zdivu, náleží klenba až mladší stavební úpravě zámku. Původní plochostropé zakončení obou místností v přízemí rekonstruujeme na základě dochovaných reliktů trámové konstrukce (obr. 2).

Obdobnou konstrukci můžeme očekávat i nad větším prvním traktem, kde však byla konstrukce dvou příčných obdélníků dělena hloubkovými trámy na užší pole. I zde, ačkoliv se

nedochoval, předpokládáme příčný průvlak pod styčnými trámy.

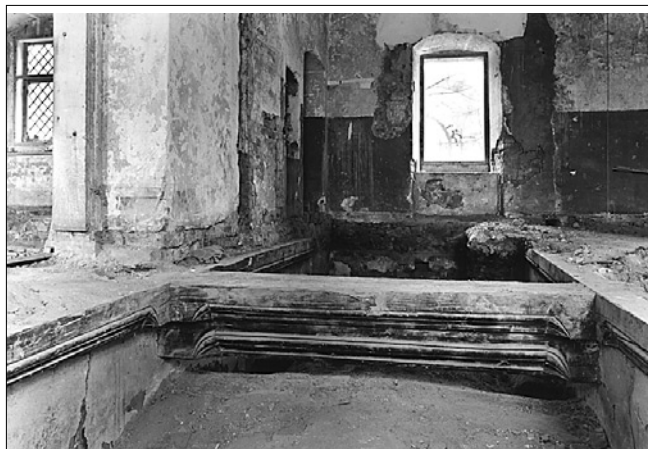
Obr. 3: Celková situace po odkrytí reliktů trámových konstrukcí (foto R. Kursa).

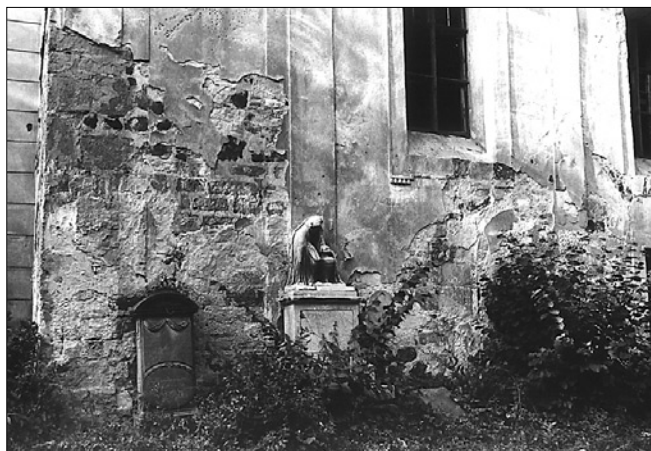
Obr. 1: Drchlava (okres Česká Lípa), kostel sv. Mikuláše. Západní část jižní stěny lodi. (Foto Jan Sommer 1994)

Zdivo přízemí i prvního patra věže na jižní stěně tvoří zběžně opracované pískovcové bloky, kladené do řádků. Spáry jsou vyplněny do líce zdiva uhlazenou maltou, v níž

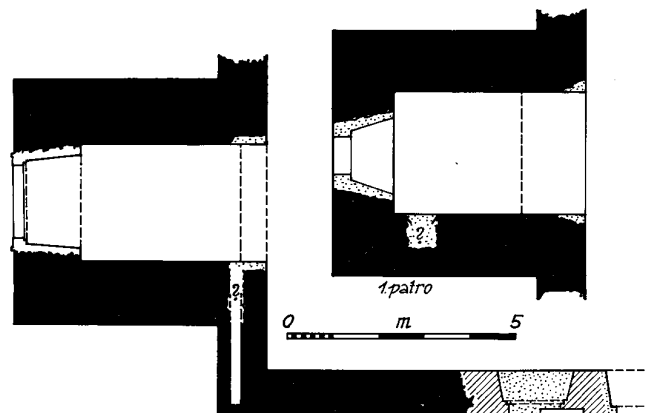
Obr. 2: Drchlava (okres Česká Lípa), kostel sv. Mikuláše. Schematický půdorys západní věže a přilehlé části jižní stěny lodi s vyznačením stavebního vývoje. Černě zakresleno zdivo hypoteticky románské, šrafovane hypoteticky renesanční, tečkovaně barokní. Bílé plochy značí úpravy 19. století. (Zaměření měřítkem Jan Sommer 1994.)
