## STŘEDOVĚKÁ Kladka PADACÍ MŘÍŽE V KADANI

VLADISLAV RAZÍM

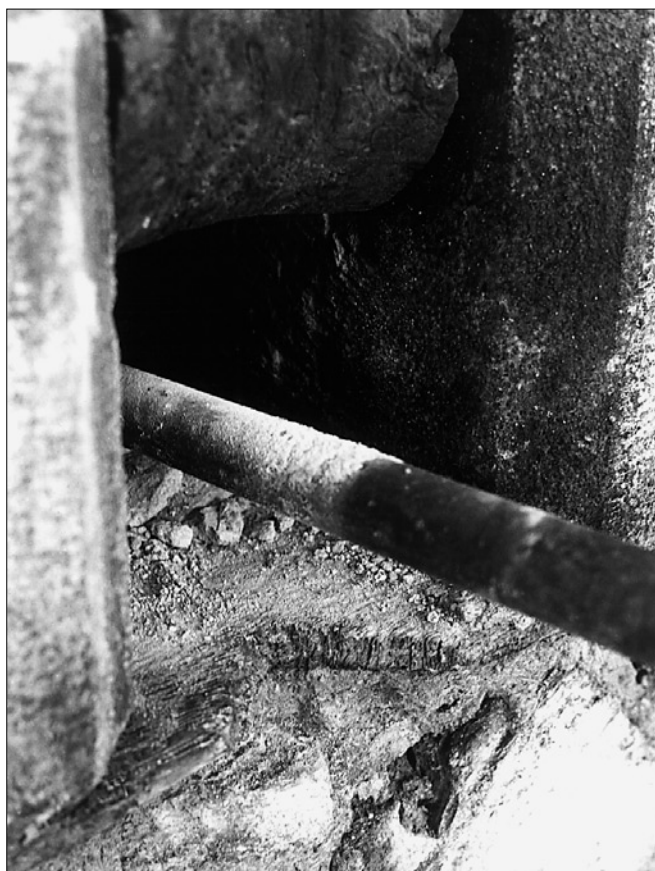
Obr. 5: Kadaň, Mikulovická brána, detail spodní části okénka s kladkou a výřezem v parapetním prkénku. Foto autor 1990.

Průzkum především vyloučil možnost, že by ostění s kladkou bylo novodobou replikou. Utváření dvou stojek s nepravidelným opracováním odlehklých stran i stejně pojatý horní díl s lomeným záklenkem jsou zcela odlišné od novodobých ostění horních pater brány, která jsou na všech stranách pravidelná, obezděná cihlami a předstupují až o 3 cm před líci zdiva. Ostění okénka s kladkou bylo při některé opravě pouze oklepáno pemrlicí, přičemž se zachovaly drobné stopy barevných nátěrů, jejichž vzájemnou souvislost však nebylo možno určit. Ostění v jednotné svislé rovině navazuje na okolní lomové zdivo, které je ohraničené hrotitým záklenkem vpadliny. Také tento záklenek byl vyzděn z lomového kamene, a to na šalování z prken, jejichž druhý konec zůstal dodnes po ulámaní předních částí ve zdivu v pozadí záklenku.<sup>3)</sup> Ostění okénka nemá spodní vodorovnou část, kterou nahrazuje zmíněné prkénko, odpovídající délkou i šířkou ložným plochám stojek ostění. Také prkénko je evidentně původní a jeho smyslem bylo nepochybně roznášet tíhu ostění, která v důsledku tření vždy mnohonásobně vzrostla při pohybu hřebene. Výřez na vnější straně prkénka má tvar rovnoramenného trojúhelníka s tupouhlým vrcholem, dosahujícím vzdálenosti minimálně 8 - 9 cm od vnějšího líce ostění. Obě ramena tohoto vybrání nejsou čistě vyříznuta, evidentně ani vydrěna lanem či řetězem na kladce, ale nejspíše byla vyseknuta sekyrou, které odpovídá jejich nepravidelnost. Pod „výřezem“ však v rozporu s naší dřívější představou není drážka, ale plynule zde probíhá lomový líc zdiva. Vztah prkénka k tomuto líci svědčí o tom, že vybrání v prkénku

nemohlo být vyseknuto dodatečně, ale muselo být provedeno před usazením prkénka a stojek ostění.

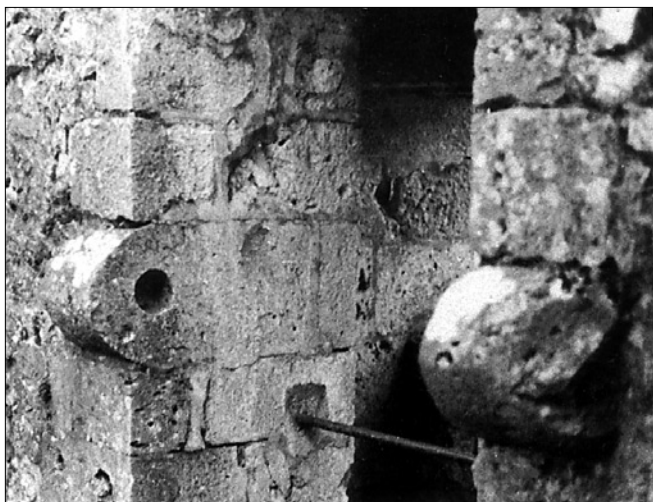
Obr. 7: Provins (Francie), detail upevnění kladky padací mříže s konzolovitě vyloženými lůžky hřídele. Reprofoto autor.

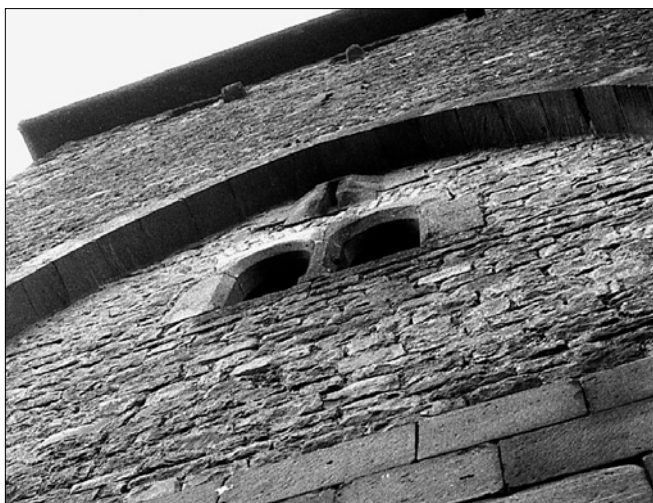
Obr. 8: Worms (Německo), detail upevnění kladky padací mříže s přesahem před líc zdiva. Foto autor 1990.

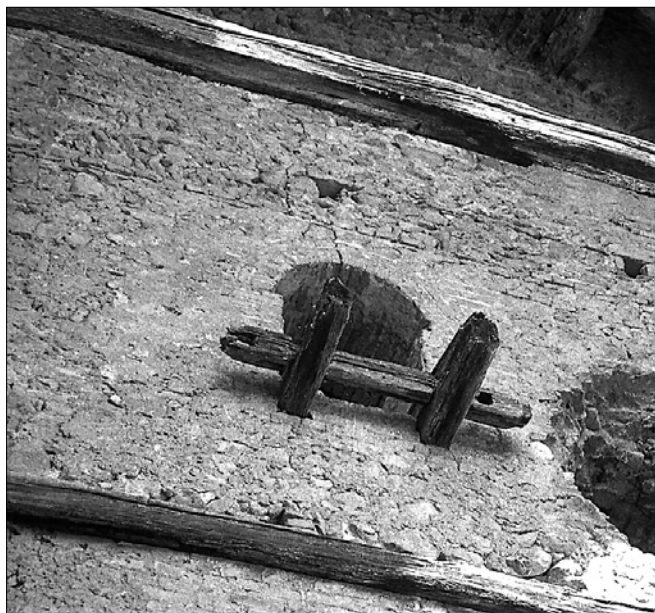
Obr. 10: Soave (Itálie), pohled do interiéru brány se zachovaným rumpálem, na nějž bylo navjeto lano padací mříže. Rumpál se otáčel pomocí vyjímátných pák umístěných na jeho koncích, jimiž se zároveň mohla nastavovat poloha mříže. Foto autor 1993.

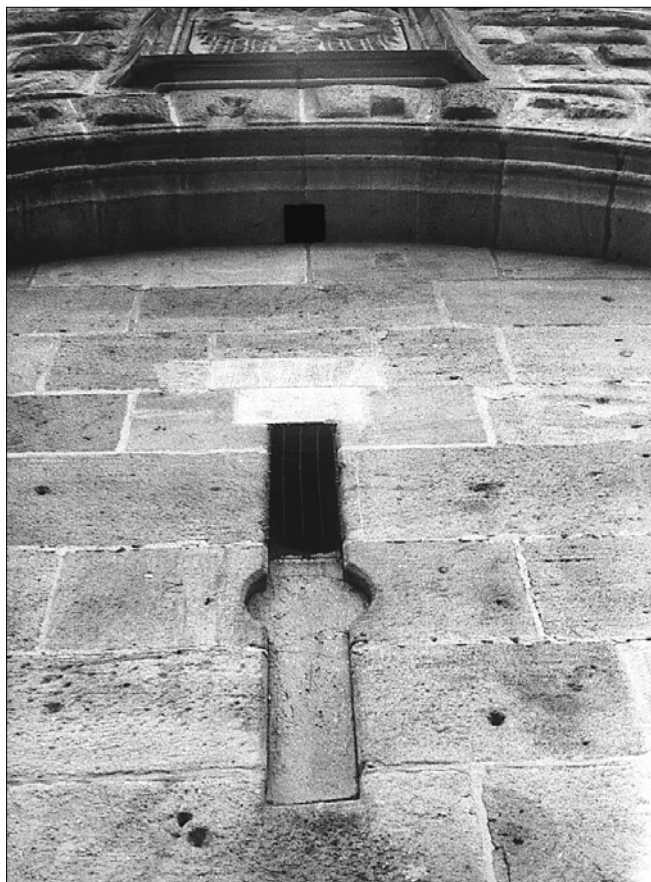
Obr. 11: Esslingen (Německo), lano padací mříže bylo vedeno otvorem v záklenku vpadliny na průčelí brány. Foto autor 1989.
