# PŘÍSPĚVEK K POZNÁNÍ VÝVOJE KOSTELA ZVĚSTOVÁNÍ PANNY MARIE PŘI FRANTIŠKÁNSKÉM KLÁŠTEŘE V CHEBU

LEOŠ UDATNÝ

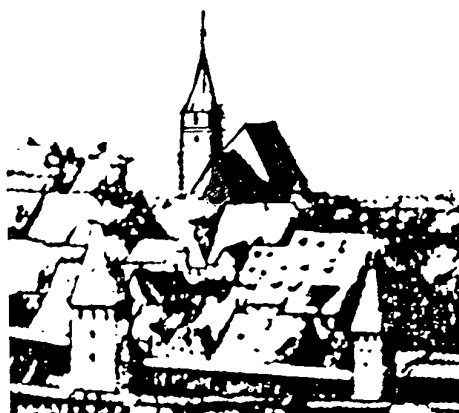
Obr. 4: 2 - pohled na Cheb od severu, 1712, M. Vogt, *Das jetzt lebende Böhmen*, výřez; 3 - pohled na Cheb od východu, 1719, N. Haberstumff, *Městské muzeum v Chebu*, výřez; 4 - pohled na Cheb od severu, 1740, J. B. Werner, *Městské muzeum v Chebu*, výřez; 5 - pohled na Cheb od severu, 1750, anonym, *Městské muzeum v Chebu*, výřez.

Poslední etapu ve vývoji zastřešení kostela představuje složitá konstrukce krovu nad hlavním trojlodím. Opět o ní nehovoří žádný písemný pramen, teprve mědirytina z roku 1719, poprvé realisticky zobrazující vzhled kostela, ukazuje jasně výškový rozdíl střech nad trojlodím a presbytářem (obr. 4/3).

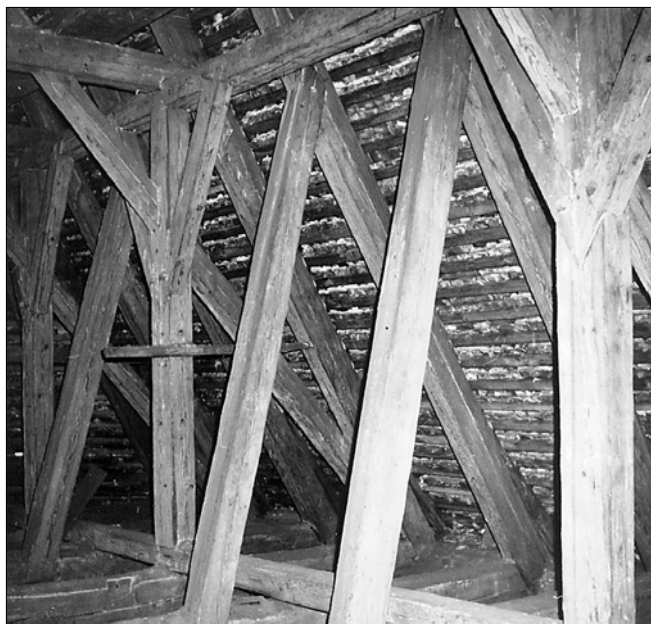
Obr. 7: Úsek krovu nad presbytářem mezi jeho stávající 15. - 19. vazbou, jižní strana. Záběr na zachované šikmé pateční stojky ve stávajících mezilehlých vazbách. V dodatečně vytvořených plných vazbách musely být tyto stojky odstraněny, neboť by bránily osazení nové zesilující konstrukce.

Na této stávající konstrukci jsou neobvyklé dva detaily. První představuje přítomnost šikmých patních stojek v mezilehlých vazbách (obr. 7), kdy však je podle dochovaných dlabů v krokách a vazných trámech patrné, že původně byly tyto patní stojky i v současných plných vazbách.

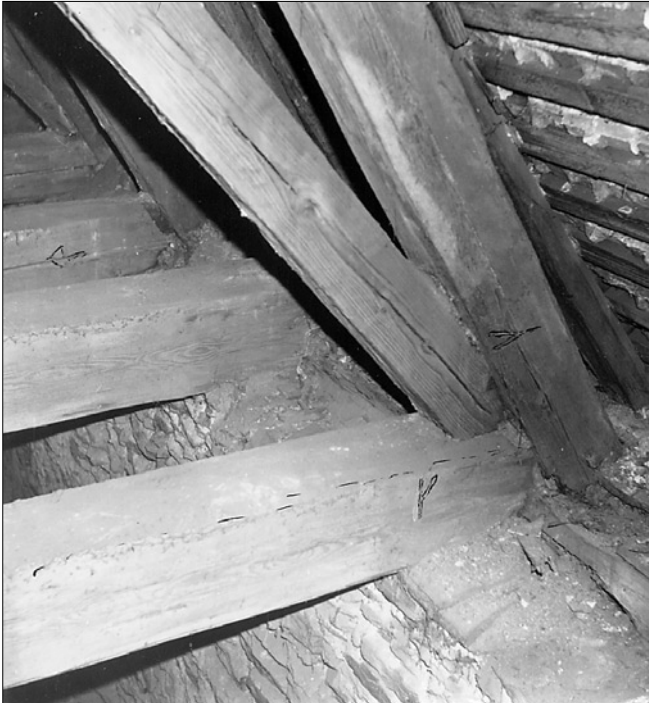
Obr. 8: Krov nad presbytářem, stávající 13. vazba, jižní strana. Příklad prostého vzepření zhlaví šikmé stojky dodatečného věšadla o styk krokve a vazného trámu původního gotického krovu.

Druhý neobvyklý detail představuje způsob provedení některých tesařských spojů konstrukce jednotlivých věšadel ve stávajících plných vazbách. Jmenovitě pak způsob vzepření dolních zhlaví šikmých vzpěr věšadel o styk vazných trámů a krokvi. Zatímco je tento styk vždy proveden klasickým přeplátováním, je zhlaví šikmé vzpěry vždy pouze o něj vzepřeno bez jakéhokoli začepování či jiného zajištění (obr. 8). Stejně atypický je styk spodních hambálků

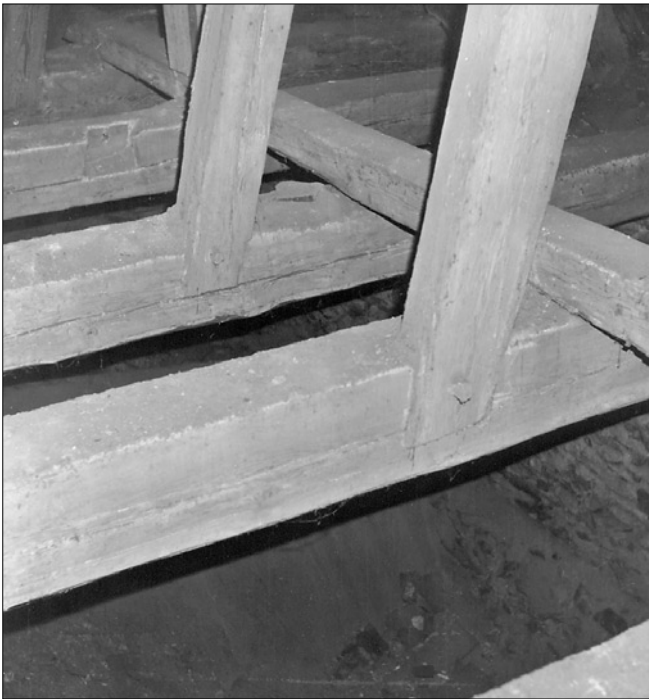
Obr. 9: Úsek krovu nad presbytářem mezi stávající 13. - 15. vazbou, jižní strana. Začepování šikmých patních stojek do vazných trámů. Přes vazné trámy položen podélný trám, do něhož je ve stávající plné vazbě začepován nosný sloupek dodatečné vzpěradlové konstrukce.

s krokvi, kde pláty hambálků nejsou do krokvi začepovány, ale pouze k nim z boku přiloženy a zajištěny dřevěnými kolíky. Posledním neobvyklým tesařským detailem je způsob uložení svislých sloupků vynášejících dolní vaznice. Zatímco sloupky pod horními vaznicemi jsou běžně začepovány do spodních hambálků, pro začepování sloupků pod nižšími vaznicemi byl nejprve kolmo přes vazné trámy položen podélný trám (obr. 9).

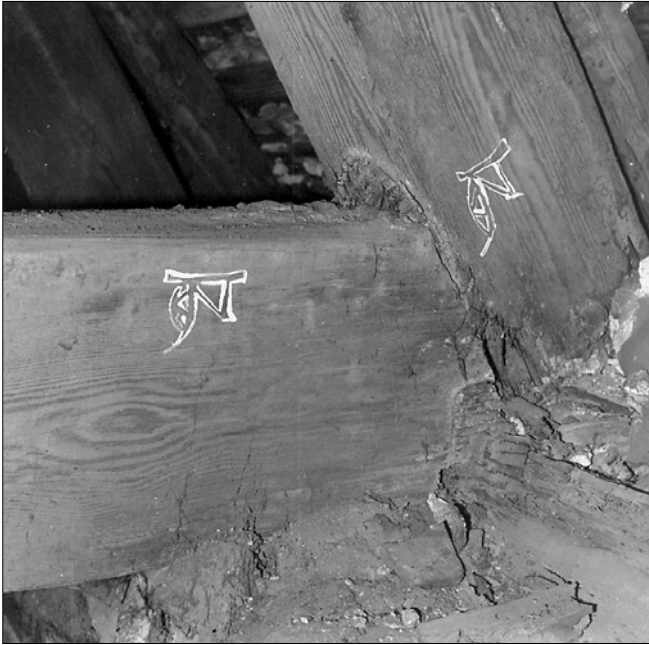
Obr. 13: Krov nad presbytářem, stávající 14. vazba, jižní strana. Příklad dochované tesařské značky původního gotického krovu v místě tesařského spoje vazného trámu a krokve (zvýrazněno).

Rozsah dochovaných prvků původního gotického krovu navíc pomáhají určit dobové tesařské značky. Jedná se o výjimečně zachovaný soubor, k němuž nebyla u nás doposud publikována žádná analogie. Značky (obr. 12) sloužily k označování jednotlivých prvků vazby při jejich tesařských spojech. Pro každou jednotlivou vazbu byly použity vždy dvě značky. Jedna sloužila k označení prvků na jedné straně vazby, druhá, mírně doplněná obdoba značky první, pak pro označení prvků na straně protilehlé (obr. 10 a 13).

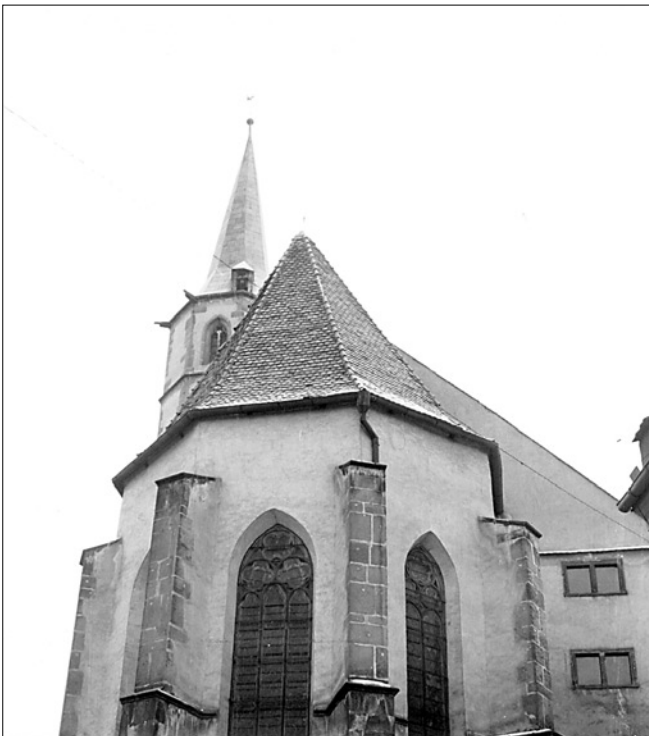
Obr. 16: Západní pohled na presbytář kostela. Výška pultového zakončení opěrných pilířů odpovídá výšce koruny obvodového zdiva před požárem (viz. též pol. u na obr. 10).

K interpretaci postupného vývoje jednotlivých částí krovu značně napomáhají detaily zděných konstrukcí v podkroví. V části krovu nad presbytářem je to zejména průběžná vodorovná spára patrná v obvodovém zdivu. Spára probíhá v úrovni jednoho metru pod stávající korunou a její úroveň odpovídá výšce pultového ukončení vnějších opěrných pilířů presbytáře (obr. 16). Z prostoru podkrovní je patrné, že pod touto spárou je malta mezi jednotlivými kameny

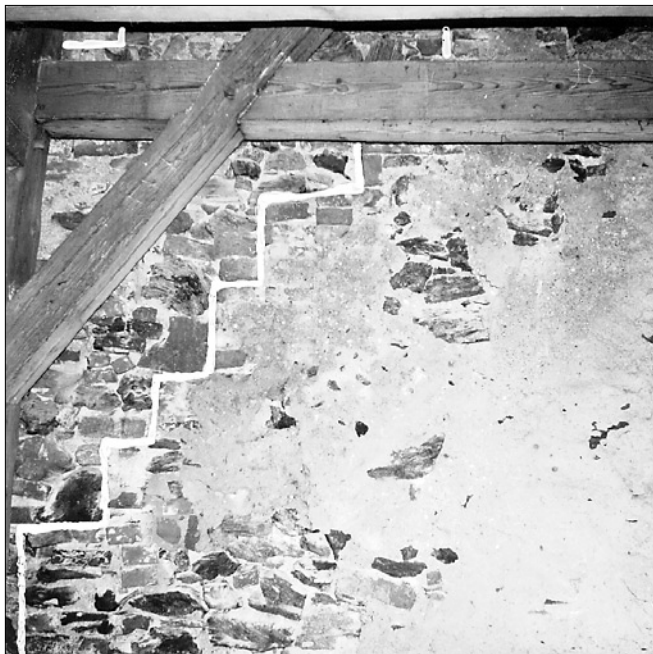
Obr. 18: zazděný úsek nižšího stupňového štítu (poloha je vyznačena na obr. 16). Na štítu je částečně zachována původní gotická jednovrstvá omítka s typickými četnými zrny nevyhašeného vápna.

vá gotická omítka s typickými četnými nevyhašenými zrny vápna (obr. 17 - pol. 1. a obr. 18). Štít je z kamenného zdiva, pouze na vytvoření jeho stupňů bylo použito cihel, a to značně nestejnoměrných rozměrů (27 až 31 × 11 až 14 × 8 až 10 cm). Zajímavý je však především jeho průběh, který dokládá, že kostel byl původně zbudován jako jednolodní nebo jako bazilika.

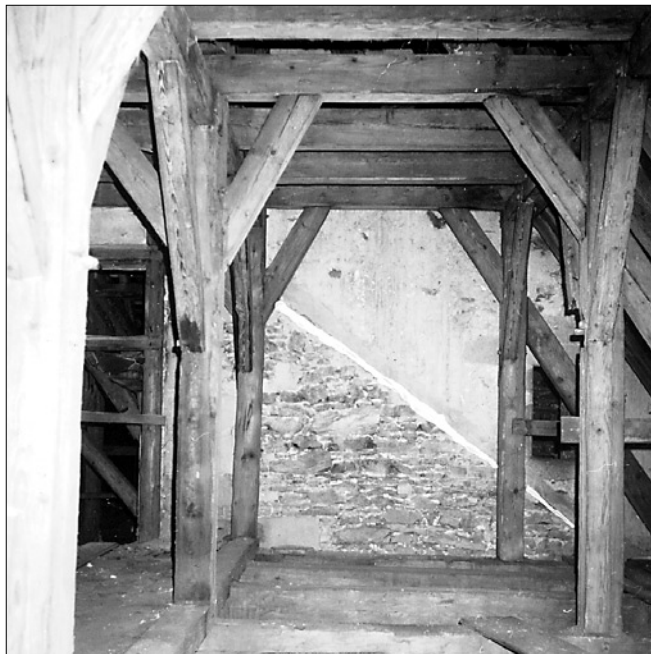
Obr. 19: Profil původního zastřešení boční lodě, zachovaný v otisku omítky na západní straně věže.

Sklon střechy nad bočními loděmi je zachován rovněž v otisku omítky na západní straně věže, který se po provedení nové vyšší střechy ocitl v prostoru podkroví (obr. 19).
