# ZDĚNÁ KLASICISTNÍ PŘESTAVBA VESNICE LOUBÍ PO POŽÁRU ROKU 1843

MARTIN EBEL, JIŘÍ ŠKABRADA, PETR DOSTÁL

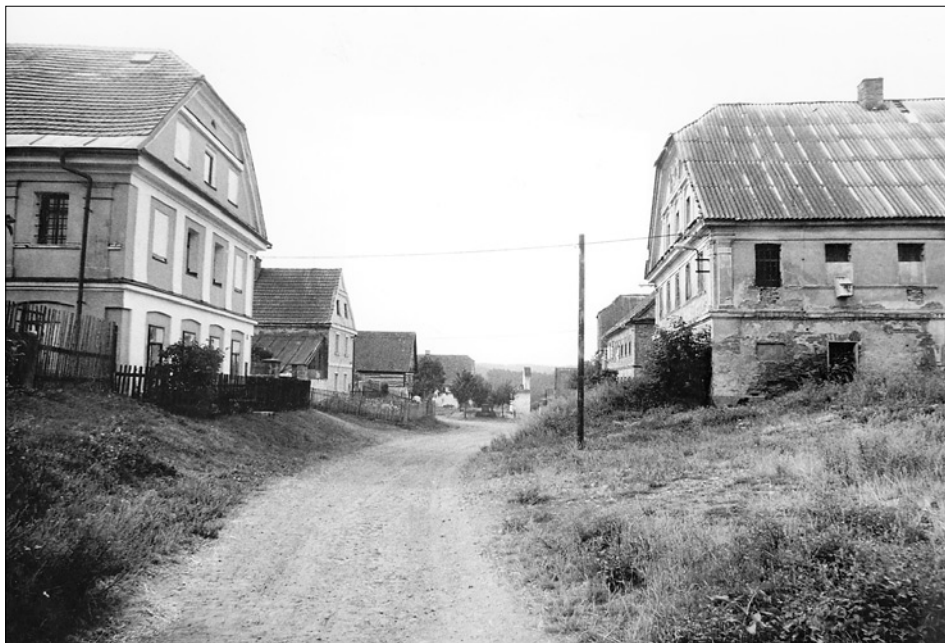
Obr. 1: Loubí, průhled horní části ulicové návsi směrem k jihu, s patrným charakterem zástavby, vzniklé po požáru roku 1843. Vlevo dům čp. 7, za ním chalupa čp. 8 a přední roubená část staršího domu čp. 10, vpravo obytná část domu největší usedlosti čp. 1.

Abb. 1: Blick durch den oberen Teil des Straßendorfplatzes gegen Süden, mit dem sichtbaren Charakter der Bebauung, die nach dem Brand im Jahre 1843 entstand. Links das Haus Kónskr. - Nr. 7, hinter ihm die Hütte Kónskr.-Nr. 8 und der vordere gezimmerte Teil des älteren Hauses Kónskr. - Nr. 10, rechts der Wohnteil des Hauses des größten Anwesens Kónskr. - Nr. 1. Abb. 2: Dorf-kern auf der Karte des stabilen Katasters aus dem Jahr 1843. Ústřední archiv zeměměřičství a katastru, Praha (Zentralarchiv der Geodäsie und des Katasters, Prag).

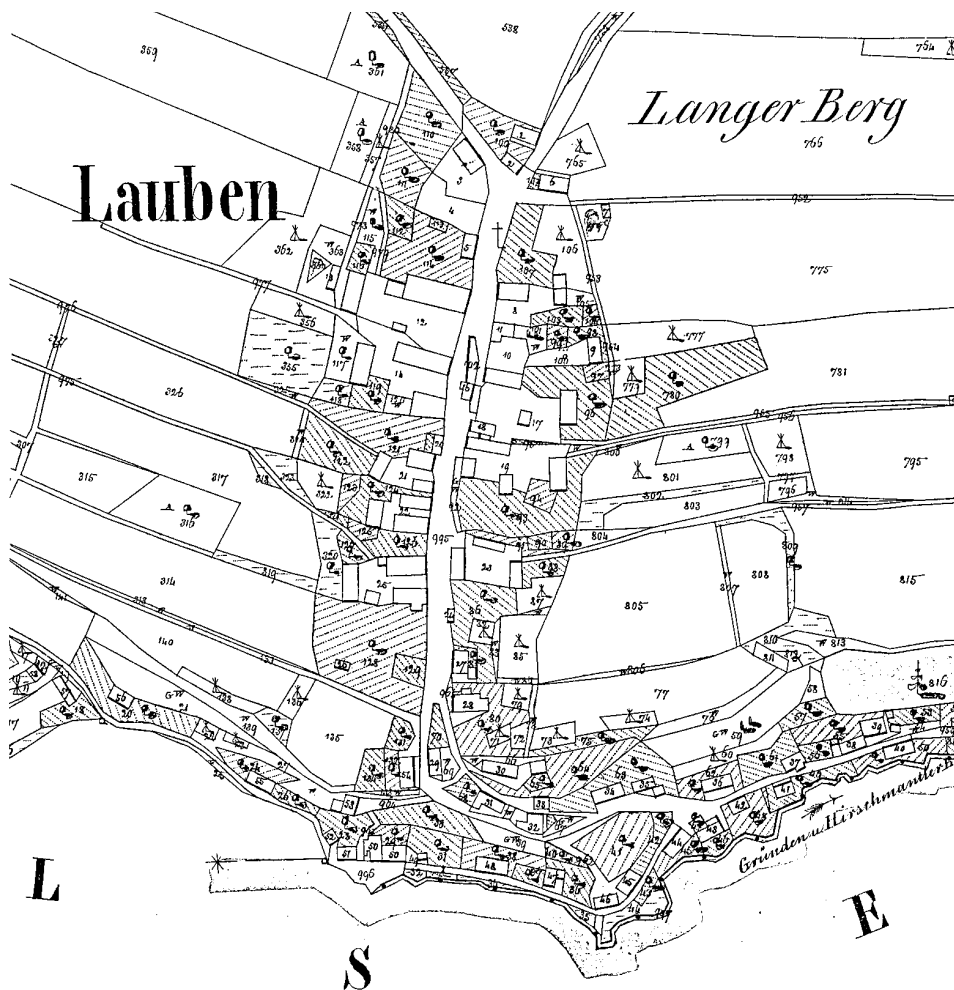
Obr. 2: Jádru Loubí na mapě stabilního katastru z r. 1843 (Ústřední archiv zeměměřičství a katastru, Praha).

Rok 1843 byl pro Loubí skutečně dramatický, protože v jeho průběhu proběhlo v obci také terénní měření pro pořízení mapy stabilního katastru. Mapový záznam dále doplňuje informace o tehdejšímu stavu zástavby a zejména o počátku obnovovacích prací. Na mapě je totiž dobře patrná situace někdy nepříliš dlouho po požáru, protože jsou tu ve vyhořelé části obce jak úplné nebo částečné obrysy starých budov (čp. 4), tak prázdná místa objektů zcela odkližených (čp. 9) a v některých případech už zřejmě obrysy rostoucích novostaveb (čp. 1 - největší dům nejbohatšího stavebníka a rychtáře). Mapa ale už respektuje situační změny některých objektů, provedené po požáru, které můžeme konfrontovat s dochovaným podrobnějším situačním plánem zasažené části obce (chalupy čp. 2, 5 a 6). Původnější indikační skica mapy stabilního katastru je v případě Loubí (jako ostatně dosti často) zdrojem informací spíše pro další období, protože v ní jsou dokreslené stavby, vzniklé zhruba v průběhu následujících patnácti let: jsou tu ve své zděné přestavbě už i domy čp. 3, 9 a 12, ale o něco později přezděné domy v usedlostech čp. 46 a 48 tu mají ještě své dřevěné předchůdce.

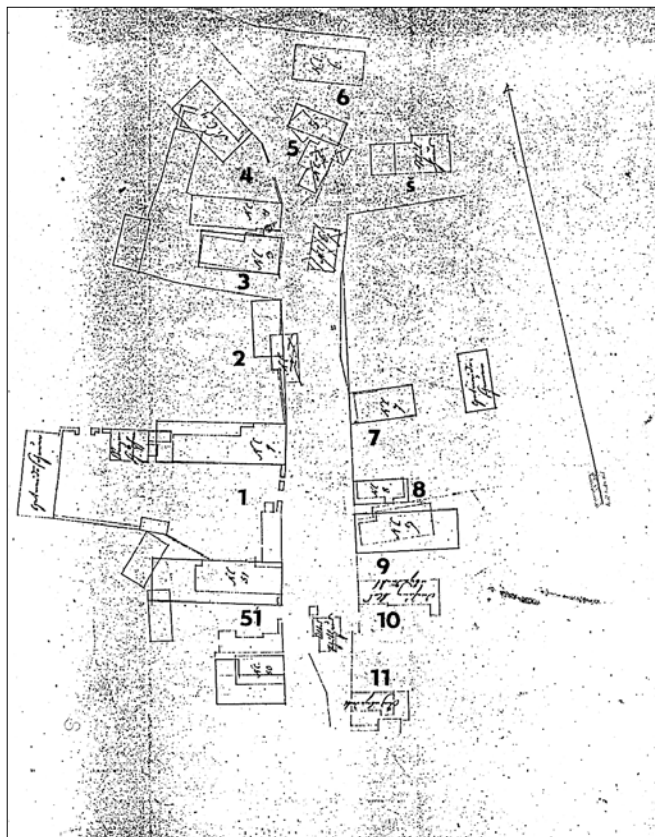
Obr. 3: „Regulační plán“ s vyznačenými změnami zástavby v obci Loubí po požáru roku 1843: Situationsplan der am 29te März 1843 abgebrannten Wohn- und Wirtschaftsgebäude im Dorfe Lauben, s. d., vrchnostenský inženýr Němeček, graf. měřítko vídeňské sáhy (SOBA Děčín, Vs Česká Lípa, kt. 252, plán 12). Dílčí korekce v situaci objektů jsou zakresleny překrytím tečkovaného obrysu staré parcely a plné čáry nového objektu, u výraznějších posunů (chalupy čp. 2, 5 a 6) byly staré parcely přeškrtnuty. Pro usnadnění orientace připsána větší popisná čísla (1-11, 51, š - škola) a plán otočen severem nahoru.

Abb. 3: „Regulierungsplan“ mit bezeichneten Änderungen der Bebauung nach dem Brand 1843: Situationsplan der am 29te März abgebrannten Wohn- und Wirtschaftsgebäude im Dorfe Lauben, s. d., der herrschaftliche Ingenieur Nemeček, graphischer Maßstab Wiener Klafter (SOBA Děčín, Vs Česká Lípa, Kt. 252, Plan 12). Teilkorrekturen in der Situation der Objekte sind durch die Überdeckung des punktierten Umrisses der alten Parzelle und der vollen Linie des neuen Objektes eingezeichnet, bei markanten Verschiebungen (Hütten Kónskr. -Nr. 2, 5 und 6) wurden die alten Parzellen durchgestrichen. Für die Erleichterung der Orientierung wurden größere Kónskr. - Nummern zugeschrieben (1 - 11, 51, s - Schule) und der Plan wurde mit Norden nach oben umgedreht.

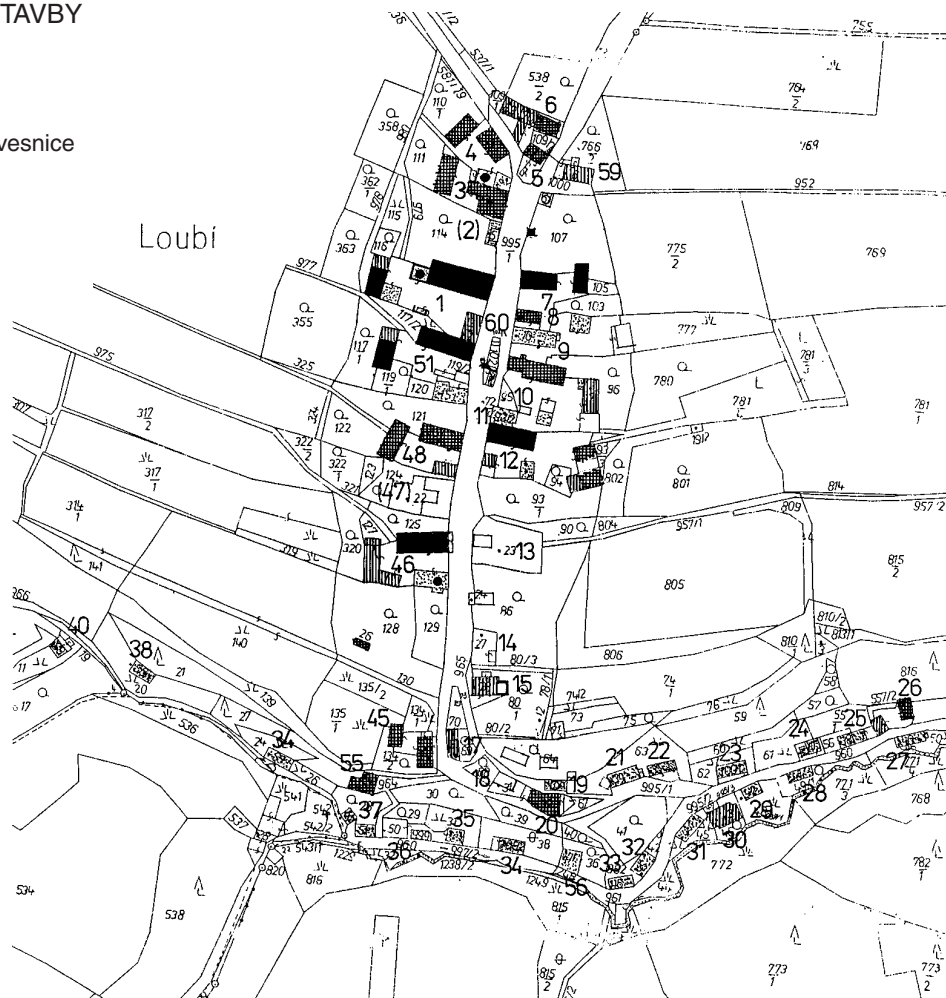
Obr. 4: Současná katastrální mapa jádra obce Loubí s architektonickým a památkovým hodnocením zástavby, s uvedením popisných čísel objektů.

Abb. 4: Die zeitgenössische Katasterkarte mit der architektonischen und denkmalpflegerischen Bewertung der Bebauung mit der Angabe der Kon-skriptionsnummern der Objekte.

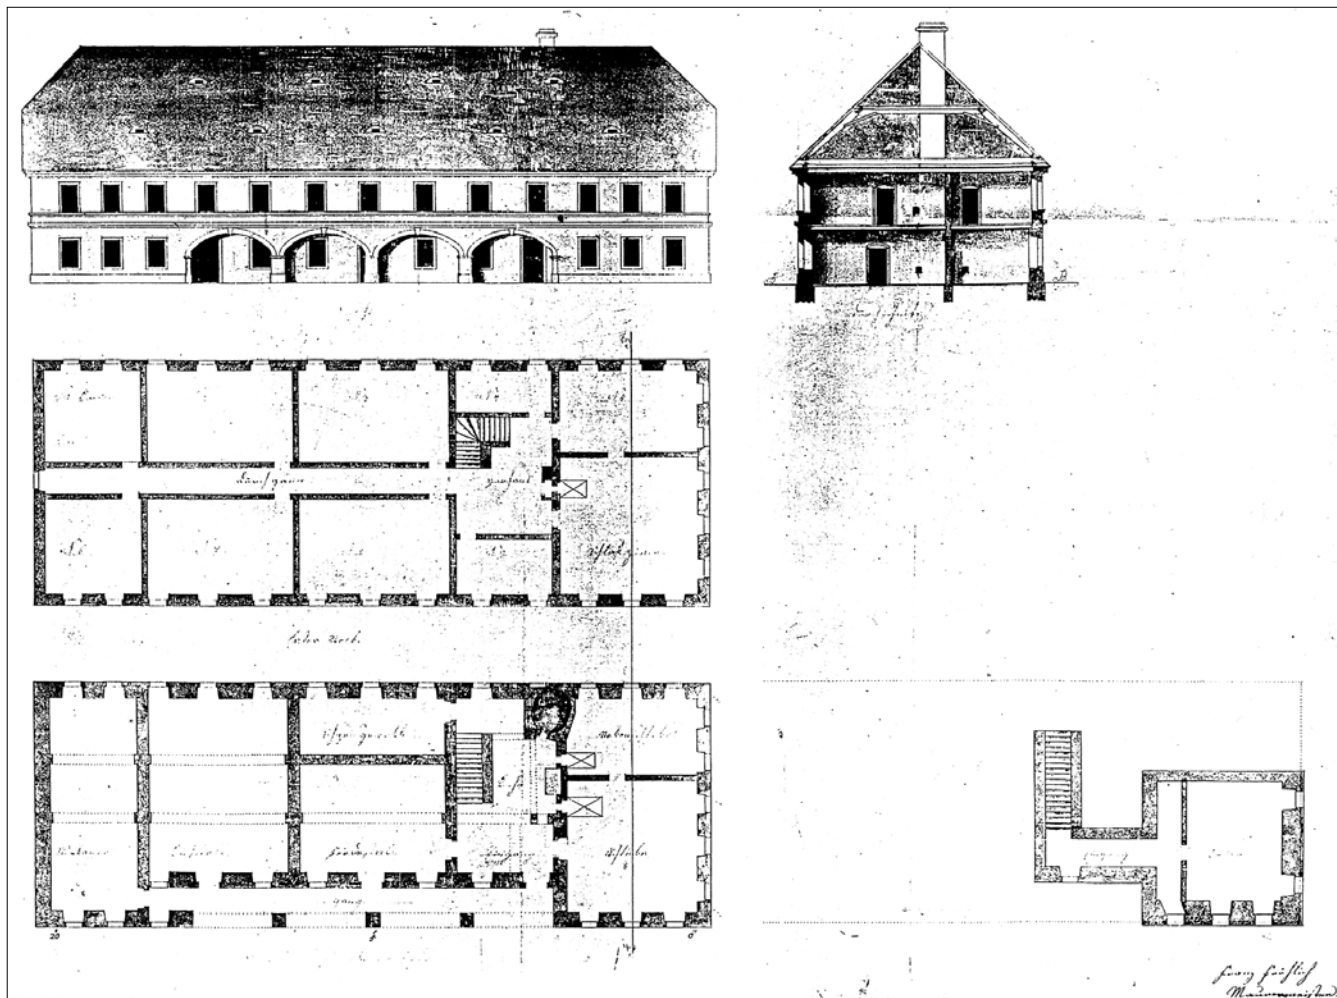
Obr. 5: Louboř, projekt nové výstavby domu největší usedlosti čp.1: Plan... (?) den N. N. Bauergutt besitzer in Lauben No zur widererbauung des abgebrannten Wunhauses, s. d. (přelom dubna a května 1843), zednický mistr Franz Fröhlich, půdorysy sklepa, přízemí a 1. patra, pohled, řez (SOBA Děčín, Vs Česká Lípa, kt. 252, plán 7). Značení kleneb v přízemí je schématické, jenom pomocí dělicích pasů, dlouhá boční fasáda je členěná jenom odlišným rytmem okenních os, zdůrazněným ve střední části čtveřicí arkád, chránících hospodářskou komunikaci. Jasně je vyznačení otopného zařízení s velkou chlebovou pecí a ještě nepřímo vytápěnými kamny.

Abb. 5: Projekt des neuen Aufbaus des Hauses des größten Anwesens Kónskr.-Nr. 1: Plan...(?) den N. N. Bauerguttt besitzer in Lauben No zur widererbauung des abgebrannten Wurhauses, s.d. (Wende April und Mai 1843), Maurermeister Franz Fröhlich, Grundrisse des Kellers, Erdgeschosses und des 1. Stockes, Ansicht, Schnitt (SOBA Děčín, Vs Česká Lípa, Kt. 252, Plan 7). Die Bezeichnung des Gewölbes im Erdgeschoß ist schematisch, nur mittels Gurtbögen, die lange Seitenfassade ist nur durch den unterschiedlichen Rhythmus der Fensterachsen gegliedert, die in dem mittleren Teil durch die Vierzahl von Arkaden, die die wirtschaftliche Kommunikation schützen, betont sind. Deutlich ist die Bezeichnung der Heizvorrichtung mit einem großen Brotbackofen und noch einem indirekt beheizten Ofen.

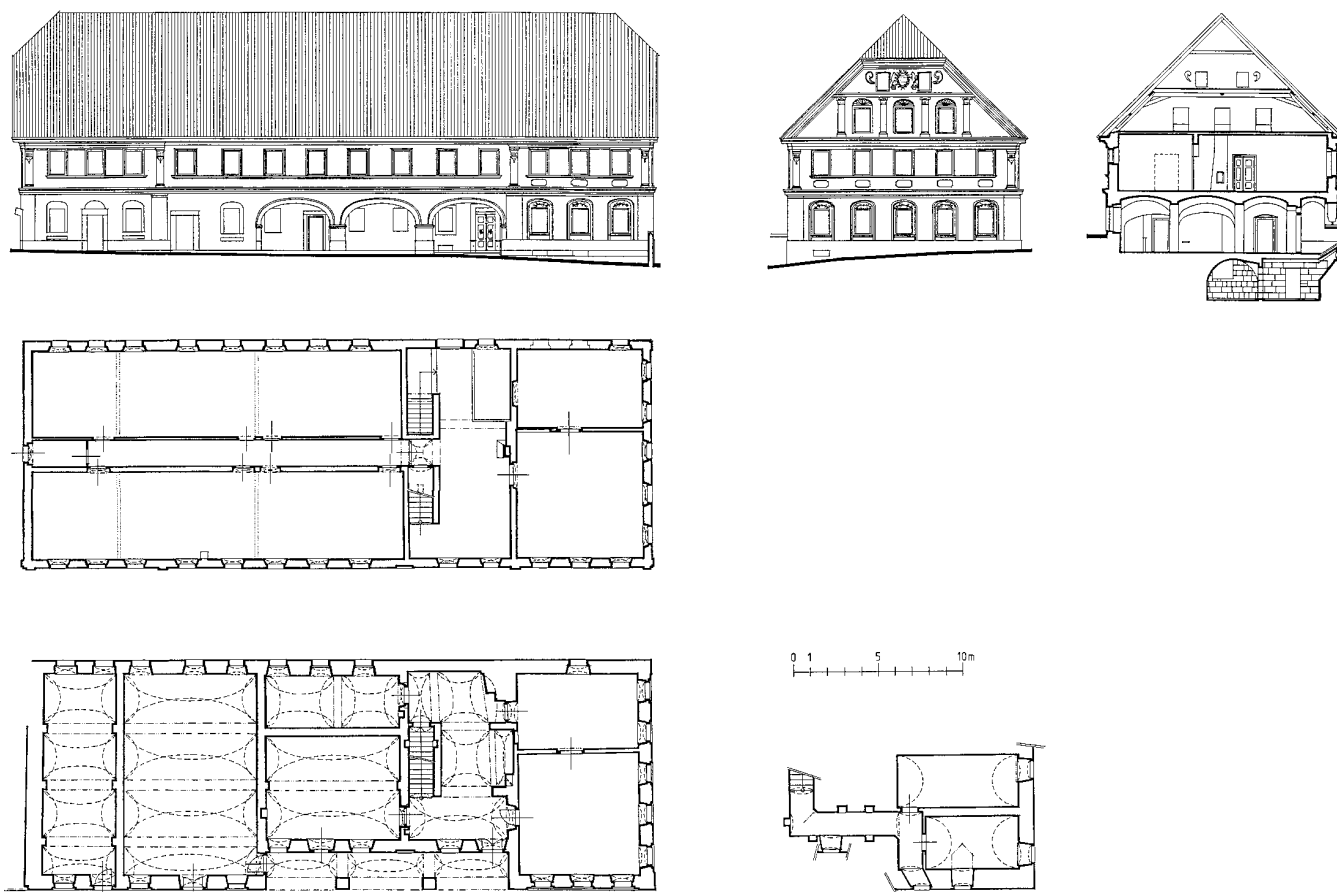
Obr. 6: Loubí, současná dokumentace domu usedlosti čp.1 s dobře patrnými diferencemi oproti navrženému stavu: levá arkáda ustoupila prodlouženému chlévu, trojdielné členění podélného průčelí bylo zvýrazněno řízalíťovým řešením a přidáním pilastrů. V zaměření jsou tečkovaně doplněny příčky mezi komorami v patře, odstraněné při adaptaci domu na drůbežárnu Státního statku Dubá (zaměření Š. Klobouková, J. Masák, J. Pešta, T. Russe a G. Steinová, 1995; kresba J. Pešta 1996).

Do síně se vstupuje dvoukřídlými poškozenými klasicistními dveřmi hned na začátku arkádového zápraží. Půdorys domu je pětidielný, většinou ve dvoutraktovém uspořádání. Trojdielné přední jádro má smíšenou dispozici, protože za stáji je ze zadní části síně přístupná spízní komora. V čele domu je velká světnice (3 a 3 okna) a vedle ní menší světnice, obě s omítaným podhledem s dole odsazeným fabionem. Celý zbývající půdorys přízemí je klenutý plackami. Kuchyňská část síně má podobu velké niky, přiložené ke stěně světnice a otevřené do síně půlelipsoidním pasem, na jejíž klenbě bylo otevřené ústí komína. Velká chlebová pec byla v navazujícím zadním koutu síně. Sklep vyzděný z pískovcových kvádrů tvoří dva valeně klenuté prostory pod velkou světnicí, přístupné chodbou od schodů, které začínají v zadní části síně u vstupu do spízní komory. Na úpravu projektu (arkáda) ve čtvrtém půdorysném dílu s chlévem upomíná užší pole krajní klenby.

Příčné členění patra je opět pětidielné, odpovídající přízemí. V čele je rovněž dvojice obytných místností, a za nimi síň na celou šířku domu se schody. Tři zadní díly domu byly vyhrazeny komorám v trojtraktovém uspořádání se střední chodbou, přičemž příčné dělicí stěny byly zbořeny při novodobé úpravě na drůbežárnu. Krov má dvě úrovně hambalků (opět odlišně od projektu) a ve spodní části ležaté stolice, díky kterým je celý prostor volný. Za domem navazují trosky obvodového zdiva užšího objektu, ve kterých je sestup do valeně klenutého sklepa, vyzděného z hrubších kvádrů.

Abb. 6: Zeitgenössische Dokumentation des Hauses des Anwesens Kónskr.-Nr. 1 mit gut sichtbaren Differenzen gegenüber dem entworfenen Zustand: die linke Arkade ist dem erstreckten Stall gewichen, die dreiteilige Gliederung der länglichen Fassade wurde durch den Risalitbau und zusätzliche Pilaster ausdrucksvoll gemacht. In der Vermessung sind punktiert die Trennwände zwischen den Kammern im Stocwerk, die während des Umbaus des Hauses zum Geflügelhof des Staatsgutes Dubá/Dauba entfernt wurden, ergänzt.

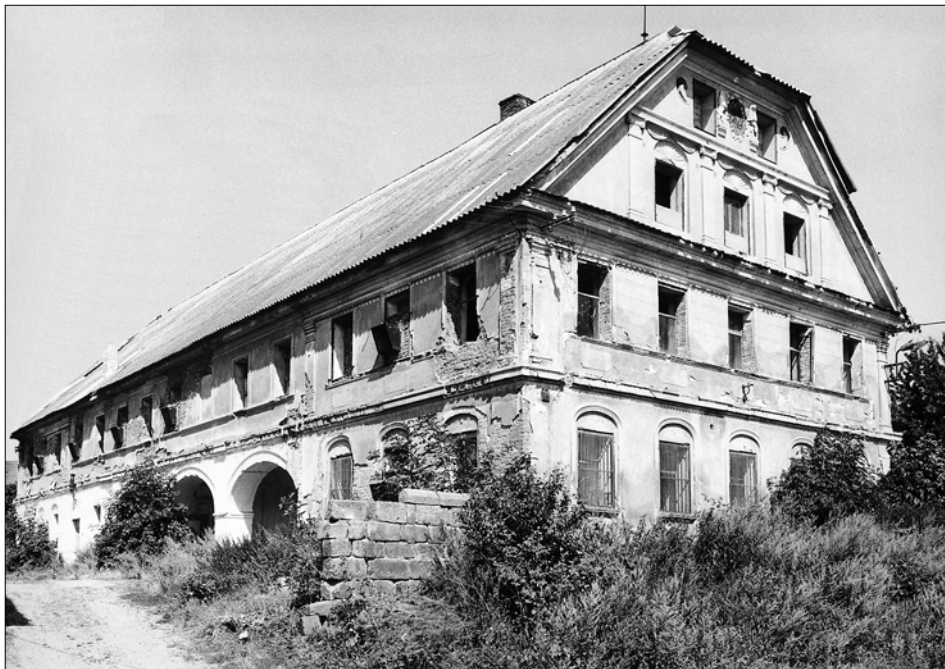
Obr. 7: Loubí, a - celkový pohled na dům usedlosti čp. 1 z návsi, b - detail klasicistní výzdoby horní části jeho štítového průčelí z roku 1843.

dezdvíčkách z pískovcových desek jsou výrazně členěna římsami (korunní římsa má deskový základ), pilastry, vpadlinami s půlelipsoidními záklenky u oken přízemí a na dvorovém průčelí téměř symetrickým trojdielným s arkádovým zápražím ve střední části přízemí. Nejbohatší je přední štít, lemovaný a dělený římsou, dole trojosý se čtyřmi pilastry s jónskými hlavicemi, nad okny s girlandovými štukovými závěsy a vějířovými motivy v oválných vpadlinách, v horní dvojosé části se dvěma kapkovitými otvory po stranách a uprostřed mezi okny s plechovou(?) nápisovou deskou, drženou dvěma stojícími štukovými lvy. Obě zadní průčelí mají členění zjednodušené, v horní části zadního štítu je po stranách středního okna symetrická dvojice esovitých průduchů.

Abb. 7: Gesamtansicht des Hauses des Anwesens Kónskr.-Nr. 1 vom Dorfplatz und ein Detail der klassizistischen Verzierung des oberen Teils seiner Giebelstirnwand aus dem Jahre 1843.

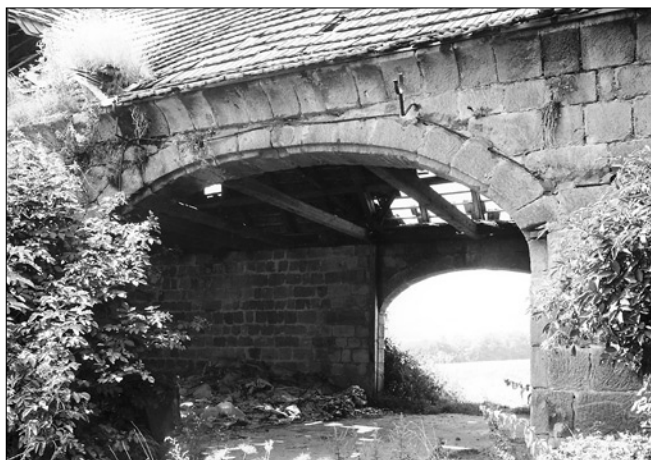
Obr. 8: Loubí, stodola v usedlosti čp. 1, postavená roku 1833, tedy 10 let před požárem, který vznikl v jejím těsném sousedství; a - detail kamenický precizně provedeného zdiva z pískovcových kvádrů s typickou fabionovou římsou nad půlelipsoidě klenutým vjezdem na mlat, s polodrážkami pro vratové sloupky i dosednutí obou křídel; b - detail datování na vazném trámu na jižní straně mlatu.

Dvůr na západní straně uzavírá zděná stodola se sedlovou střechou s valbičkami, krytou poškozenou taškovou krytinou. Dispozice stodoly je trojdílná se středním průjezdným mlatem a dvěma dosti hlubokými pernami. Na jižní straně je mladší kolmé křídlo, které navazuje na stodolu směrem do dvora. Zdivo stodoly je z pískovcových kvádrů se svislými šterbinovými průduchy, na podélných stranách s fabionovými římsami, na štítových stěnách jenom s jednoduchým lemem. Vjezdy na mlat mají záklenky půlelipsoidového tvaru, provedené rovněž z režných kvádrů, a na bocích polodrážky pro osazení točnicových vrat. Štíty jsou cihlové, členěné vystupujícími pásy a omítané, s otvory tvaru šterbin, symetrických esíček a symetricky skloněných oválů. Vnitřní dělicí dřevěné konstrukce jsou odstraněny, vyřezány jsou i některé vazné trámy hambalkového krovu s ležatými stolicemi. Uprostřed vazného trámu, do kterého zasahoval jižní střední sloupek oddělující mlat, je vyřezán letopočet 1833 v rámečku, který má po stranách iniciály K a S (snad iniciály stavitele, protože držitelem usedlosti byl v té době Wenzl Grundmann). Ve střední části dvora proti domu jsou v ohradní zdi k čp. 51 patrné stopy členění a klenutí někdejšího hospodářského objektu.

Abb. 8: Scheune in dem Anwesen Kónskr. - Nr. 1 erbaut im Jahre 1833, also 10 Jahre vor dem Brand, der in ihrer unmittelbaren Nähe entstand. Ein Detail des präzisiert bearbeiteten Mauerwerkes aus Sandsteinquadern mit dem typischen Voutengesims über der halbelliptisch eingewölbten Einfahrt zur Tenne mit Halbnuten für Torpfosten und für das Aufsetzen beider Flügel. Das Detail der Datierung auf dem Bundbalken an der Südseite der Tenne.

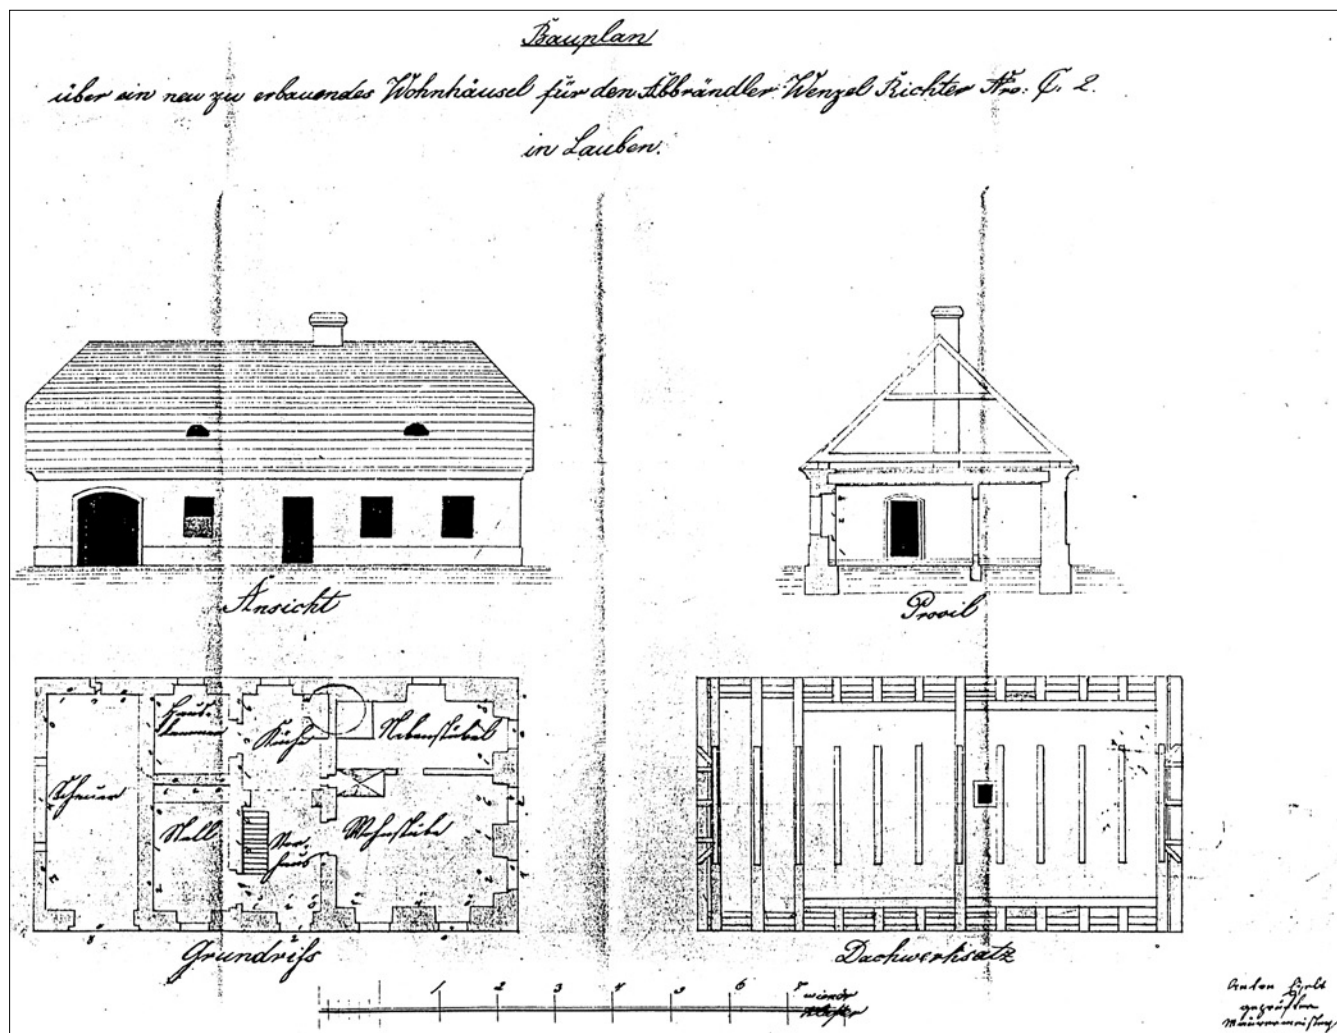
Obr. 9: Loubí, projekt na novou stavbu chalupy čp. 2: Bauplan über ein neu zu erbauendes Wohnhäusl für den Abbrändler Wenzel Richter Nro C 2 in Lauben, s. d. (1843), zednický mistr Anton Eisel, grafické měřítko vídeňské sáhy, půdorys, pohled, řez (SOBA Děčín, Vs Česká Lípa, kt. 252, plán 2). Pokud byl objekt (bohužel nedochovaný) postaven podle projektu a ve shodě s regulačním plánem z roku 1843, byla jeho čelní obytná strana směřována nevýhodně k severu a navíc do boční stěny domu sousední usedlosti čp. 3.

Abb. 9: Projekt des neuen Baus der Hütte Kónskr.-Nr.2: Bauplan über ein neu zu erbauendes Wohnhäusel für den Abbrändler Wenzel Richter Nro C 2 in Lauben, s. d. (1843),Maurermeister Anton Eiselt, graphischer Maßstab Wiener Klafter, Grundriß, Ansicht, Schnitt (S Ob A Děčín, Vs Česká Lípa, Kt. 252, Plan 2). Fals das Objekt (leider nicht erhalten) nach dem Projekt und im Einklang mit dem Regulierungsplan aus dem Jahre 1843 erbaut wurde, wurde seine zu Wohnzwecken bestimmte Stirnseite ungünstig nach Norden orientiert und noch dazu zu der Seitenwand des Hauses des benachbarten Anwesens Kónskr. - Nr. 3.

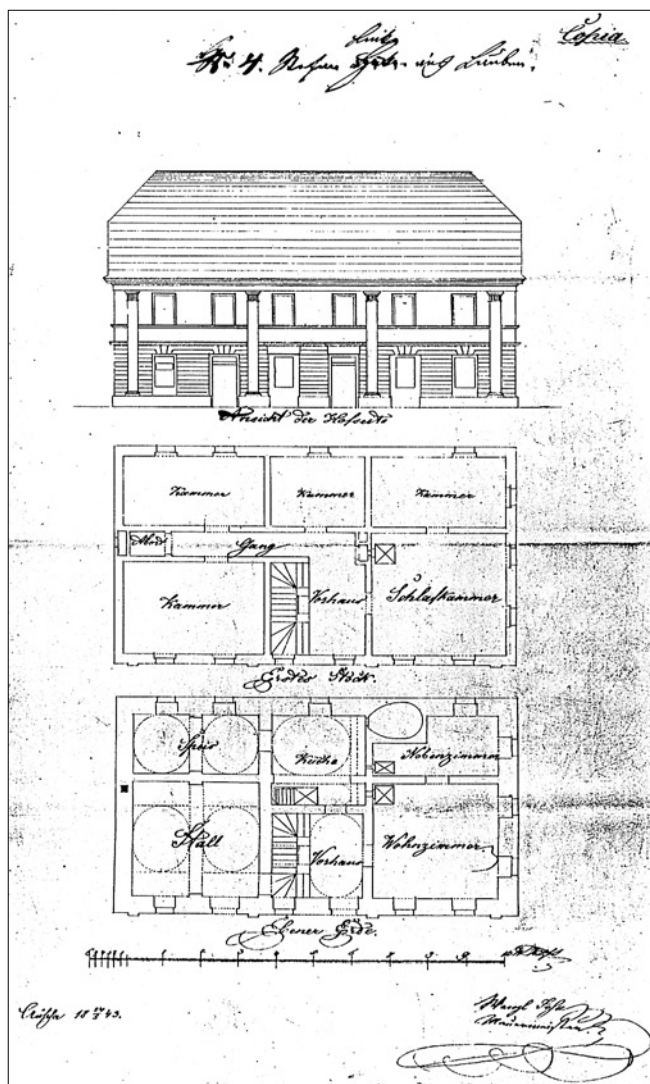
Obr. 10: Loubí, projekt novostavby domu menší usedlosti čp. 4: No 4 Stefan Linke aus Lauben, Copia, Ústěk 14. 5. 1843, zednický mistr Wenzl Jahn, grafické měřítko vídeňské sáhy, půdorys přízemí a prvního patra, pohled (SO-bA Děčín, Vs Česká Lípa, kt. 252, plán 4). Na dochovaném objektu je zajímavé provedení velmi plochých plackových klenb s přízedními pasy, realizovaných oproti projektu nejen ve stáji.

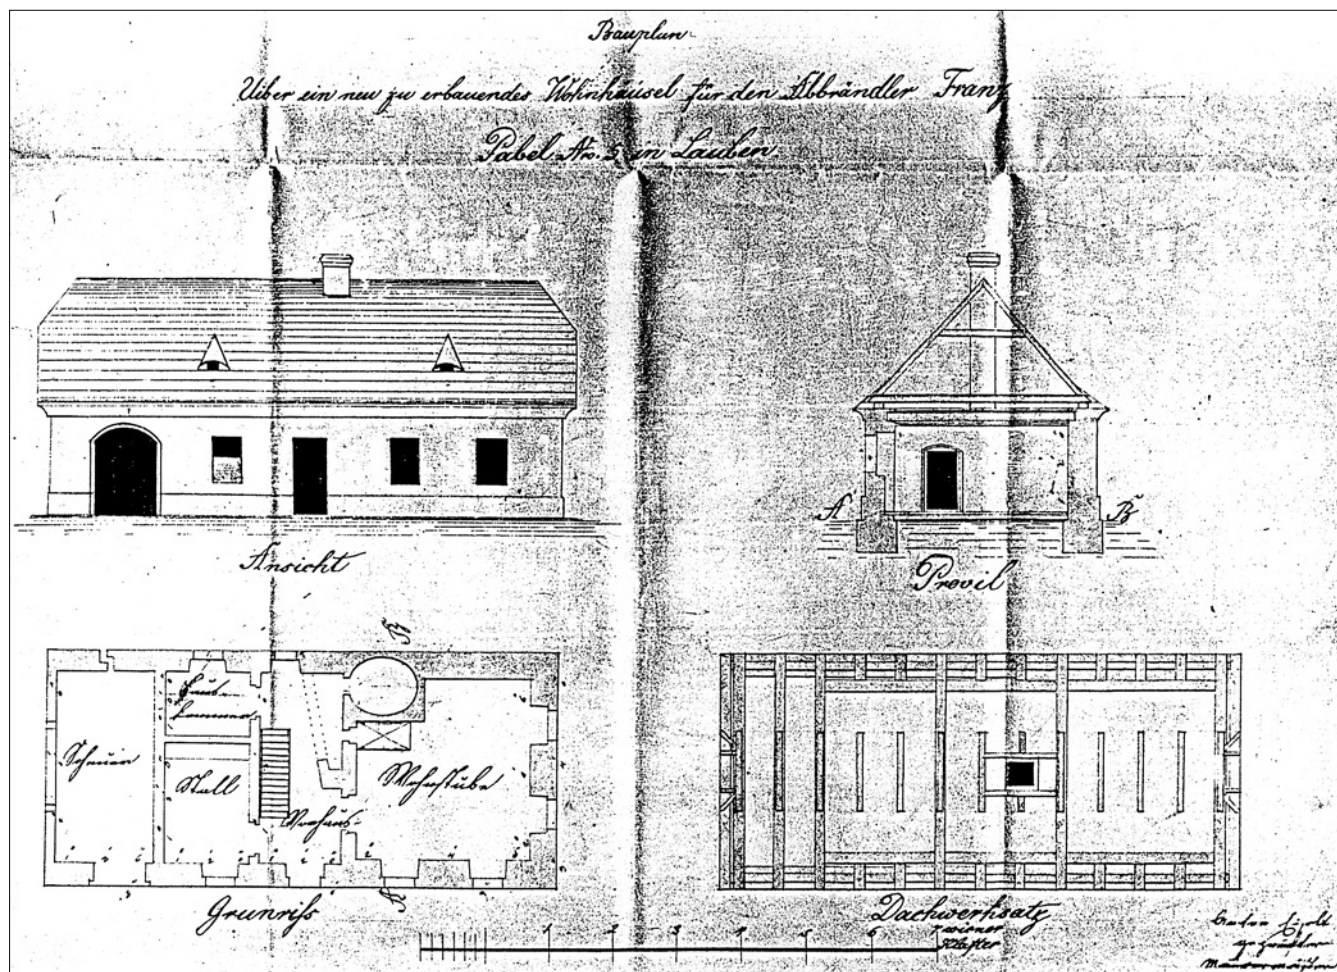
Obr. 11: Loubí, projekt na stavbu přemístěné chalupy čp. 5: Bauplan über ein neu zu erbauendes Wohnhäusel für den Abbrändler Franz Pabel Nro 5 in Lauben, s. d. (1843), zednický mistr Anton Eiselt, grafické měřítko vídeňské sáhy, půdorys přízemí, pohled, řez, vazba (SObA Děčín, Vs Česká Lípa, kt. 252, plán 8).

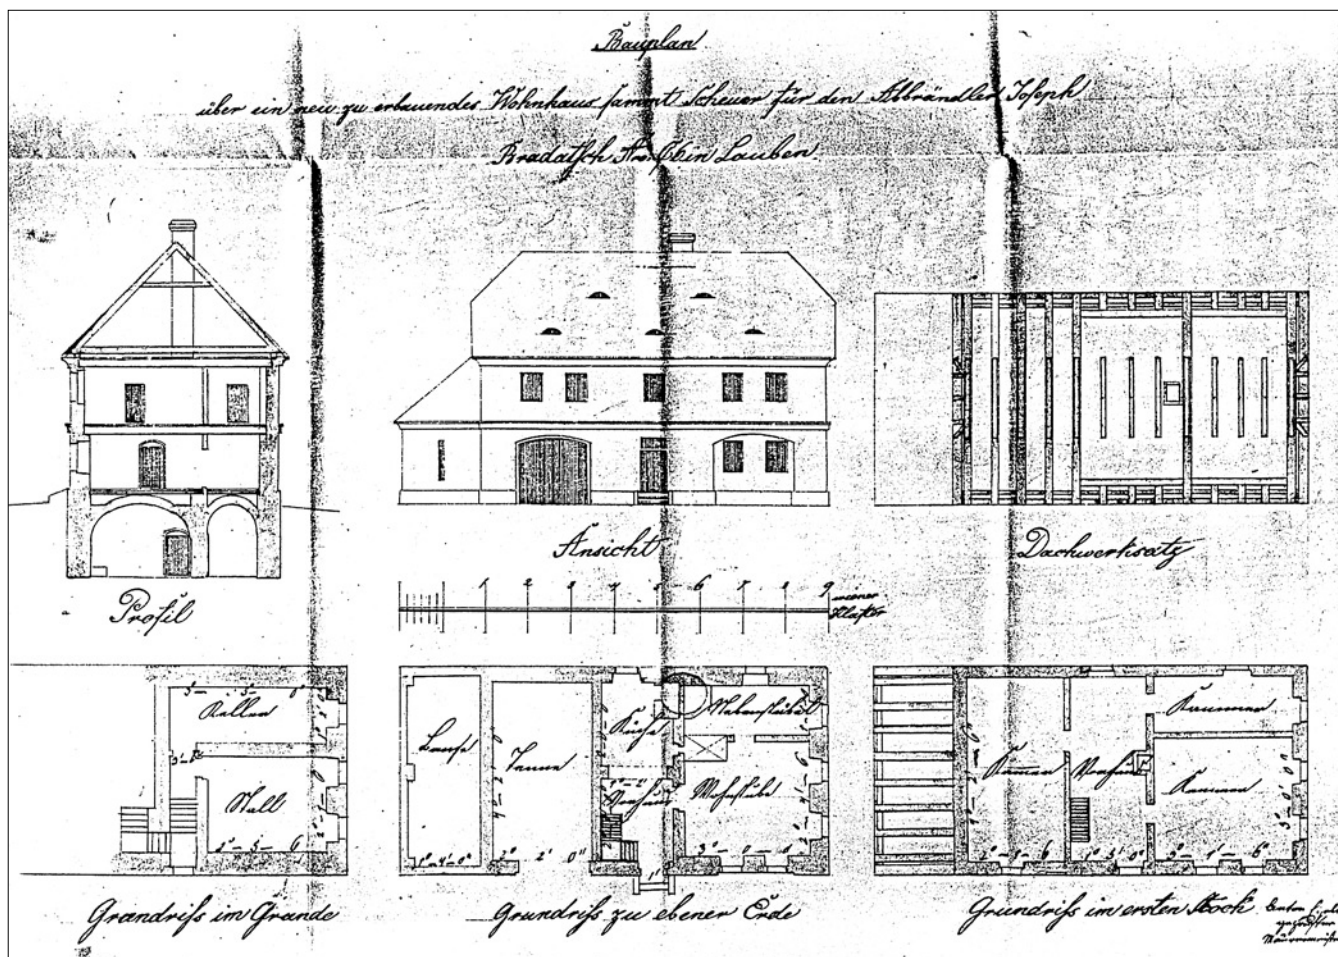
Obr. 12: Louboř, projekt na stavbu přemístěné chalupy čp. 6: Bauplan über ein neu zu erbauendes Wohnhaus sammt Scheuer für den Abbbrändler Joseph Bradatsch Nro C 6 in Lauben, s. d. (1843) zednický mistr Anton Eiselt, grafické měřítko vídeňské sáhy, půdorys sklepa, přízemí a prvního patra, pohled, řez, vazba (SOBa Děčín, Vs Česká Lípa, kt. 252, plán 9). Tento projekt (narozdíl od sousedního čp. 5) navrhoval patrové řešení objektu a reagoval na terénní situaci přemístěného staveniště situováním prostorných sklepů pod obytnou částí domu.

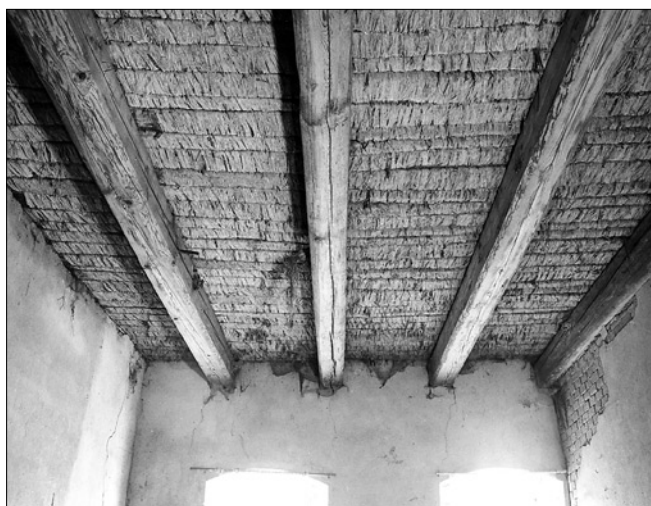
Obr. 15: Loubí, typická konstrukce zřejmě nedokončeného stropu v jedné z komor v patře domu čp. 7, která zčásti respektuje tehdejší požadavky na protipožární odolnost povrchu dřevěných konstrukcí. Trámový strop má záklop z tyčí, omotaných slaměnými povrisly, spodní strana záklopu zřejmě měla být opatřena hliněnou omazávkou. V obytných místnostech se užívala varianta této konstrukce se subtilnějším podhledem rovněž z opletané tyčoviny s hliněnou omazávkou, zpravidla s odsazeným fabionovým okrajem.

Abb. 15: Typische Konstruktion einer offensichtlich unvollendeten Decke in einer der Kammern im Stockwerk des Hauses Konstr. - Nr. 7, die teilweise die damaligen Erfordernisse an die feuerbeständige Oberfläche der Holzkonstruktionen respektiert. Die Balkendecke hat den Einschub aus mit Strohbindern umwickelten Stangen, die untere Seite des Einschubs sollte sicherlich mit Lehm verschmiert werden. In Wohnräumen wurde eine Variante dieser Konstruktion mit der subtilen Untersicht verwendet, auch aus dem umflochtenen mit Lehm verschmierten Stangenbrett, zumeist mit dem abgesetzten Voutenrand.

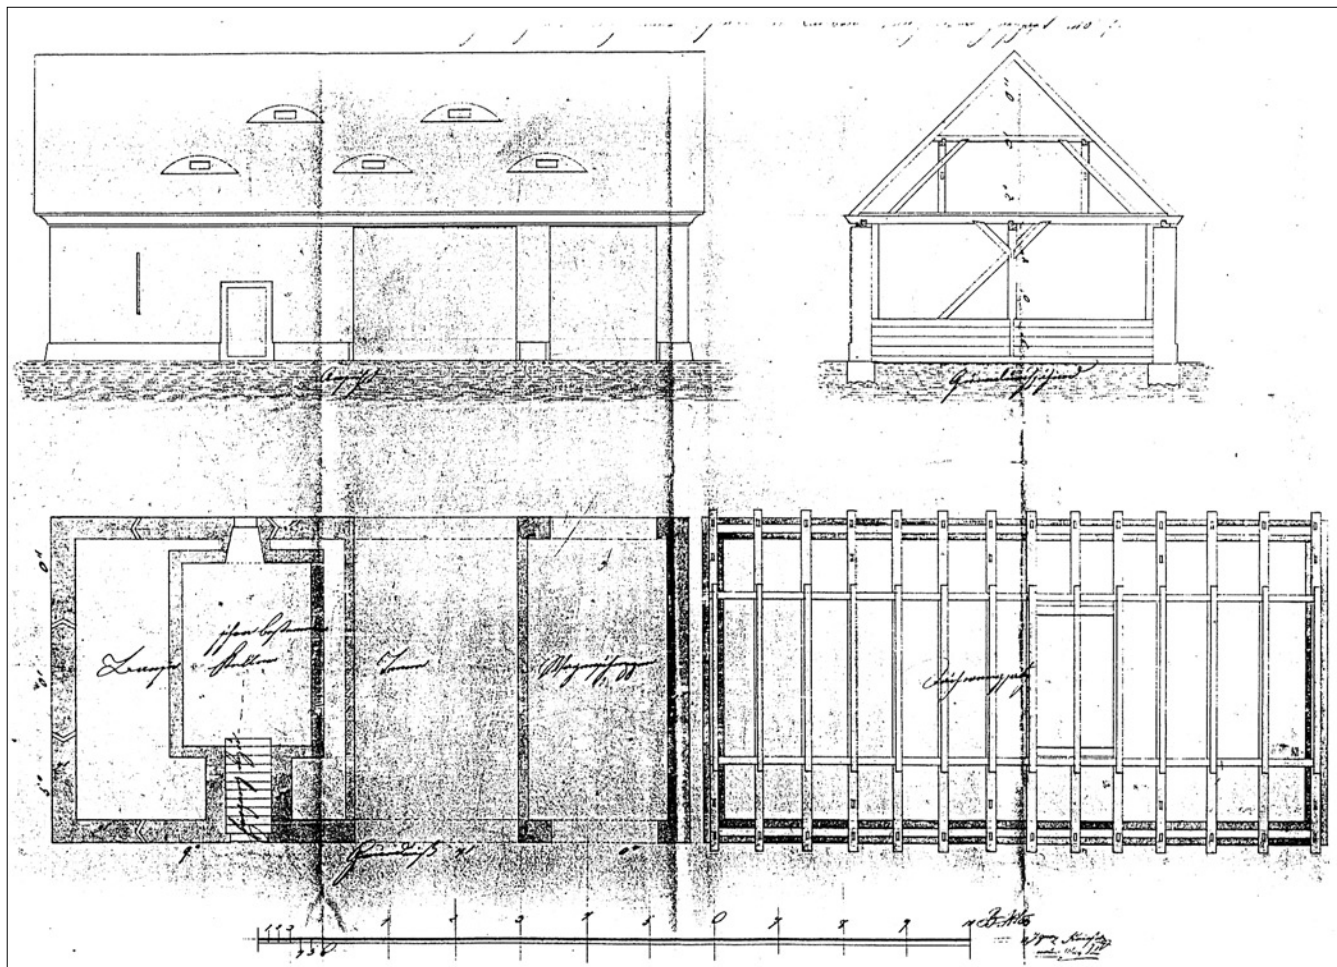
Obr. 16: Loubí, projekt na stavbu stodoly v usedlosti čp. 7: Bauplan zur herstellung einer Scheuer in Lauben, Neuschlosser Herrschaft No 7, s. d., zednický mistr Ignác Kriesch, grafické měřítko vídeňské sáhy - půdorys, pohled, řez, vazba (SOBA Děčín, Vs Česká Lípa, kt. 252, plán 11). Objekt se dochoval ve stavu, dokládajícím důsledné provedení stavby podle projektu (např. včetně počtu a tvaru vikýřů).

Abb. 16: Projekt für den Bau der Scheune im Anwesen Konstr. - Nr. 7; Bauplan zur Herstellung einer Scheuer in Lauben, Neuschlossers Herrschaft No 7, s.d., Maurermeister Ignaz Kriesch, graphischer Maßstab Wiener Klafter - Grundriß, Ansicht, Schnitt, Verbindung (SOBA Děčín, Vs Česká Lipa, Kt. 252, Plan 11). Das Objekt hat sich in dem Zustand erhalten, der die folgerichtige Durchführung des Baus nach dem Projekt beweist (z. B. eingerechnet der Zahl und Form der Dachfenster).

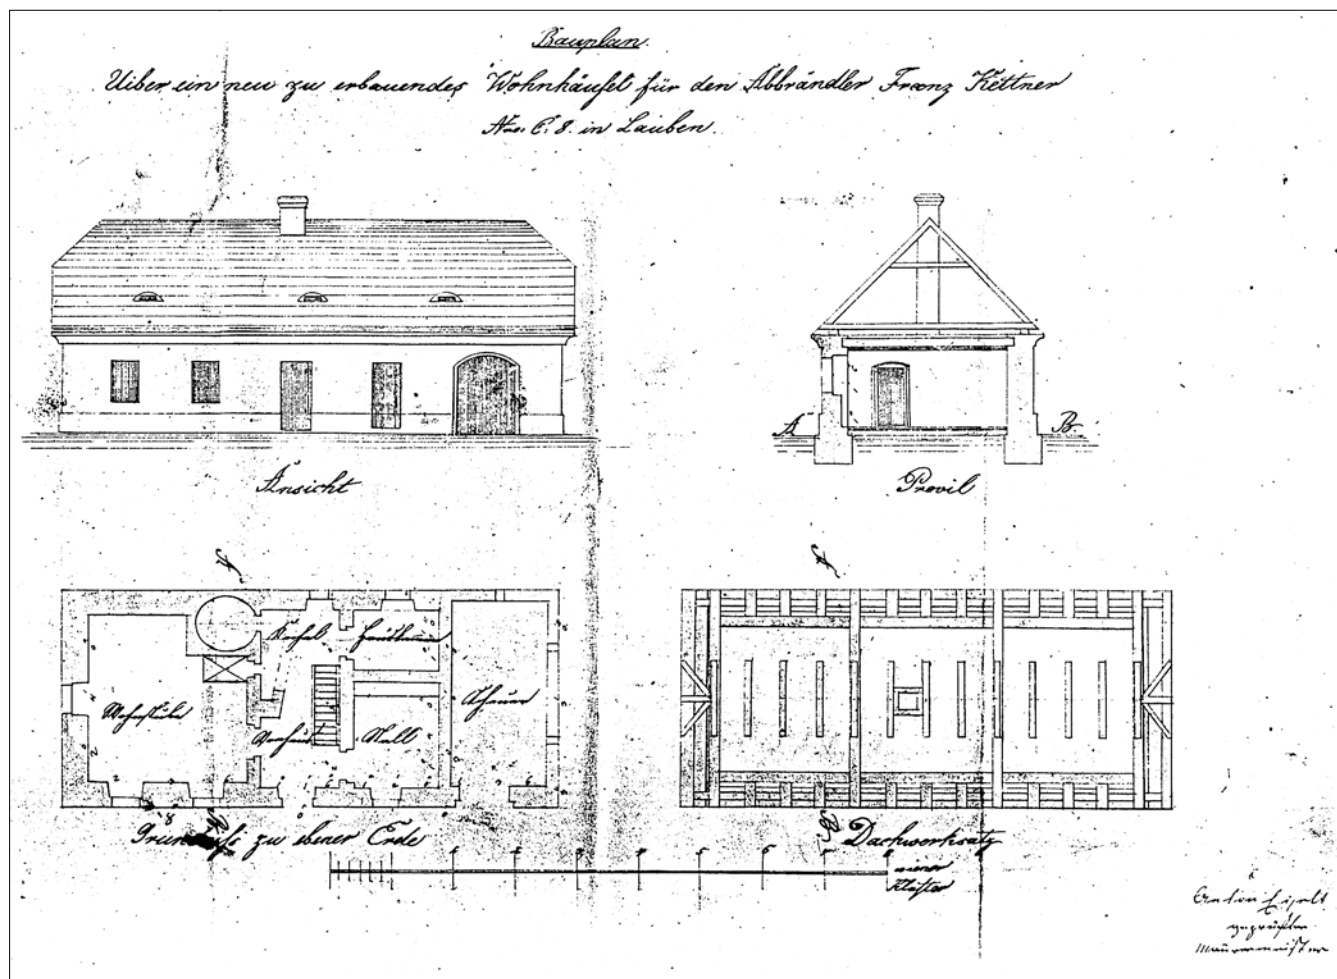
Obr. 17: Loubí, projekt na stavbu chalupy čp. 8: Bauplan ein neu zu erbauendes Wohnhäußel für den Abbrändler Franz Kettner Nro C. 8 in Lauben, s. d. (1843), zednický mistr Anton Eiselt, graf. měř. vídeňské sáhy, půdorys přízemí, pohled, řez, vazba (SOBA Děčín, Vs Česká Lípa, kt. 252, plán 5). Stavba byla provedena dosti odlišně - jako patrová, ve zděné části kratší, jenom trojdílná (napojený díl stodůlky je dřevěný). Odlišné je i provedení zadní kuchyňské části síně, která je celá oddělena klenutým pasem.

Abb. 17: Projekt für den Bau der Hütte Konstr. - Nr. 8; Bauplan ein neu zu erbauendes Wohnhäußel für den Abbrändler Franz Kettner Nro C. 8 in Lauben, s. d. (1843), Maurermeister Anton Eiselt, graphischer Maßstab Wiener Klafter, Grundriß des Erdgeschosses, Ansicht, Schnitt, Verbindung (SOBA A Děčín, Vs Česká Lipa, Kt. 252, Plan 5). Der Bau wurde ziemlich abweichend durchgeführt - einstöckig, in dem gemauerten Teil kürzer, nur dreiteilig (der angeschlossene Teil der Scheune ist aus Holz erbaut). Verschieden ist auch die Durchführung des hinteren Küchentails des Flures, der mittels eines Gurtbogens abgetrennt ist.

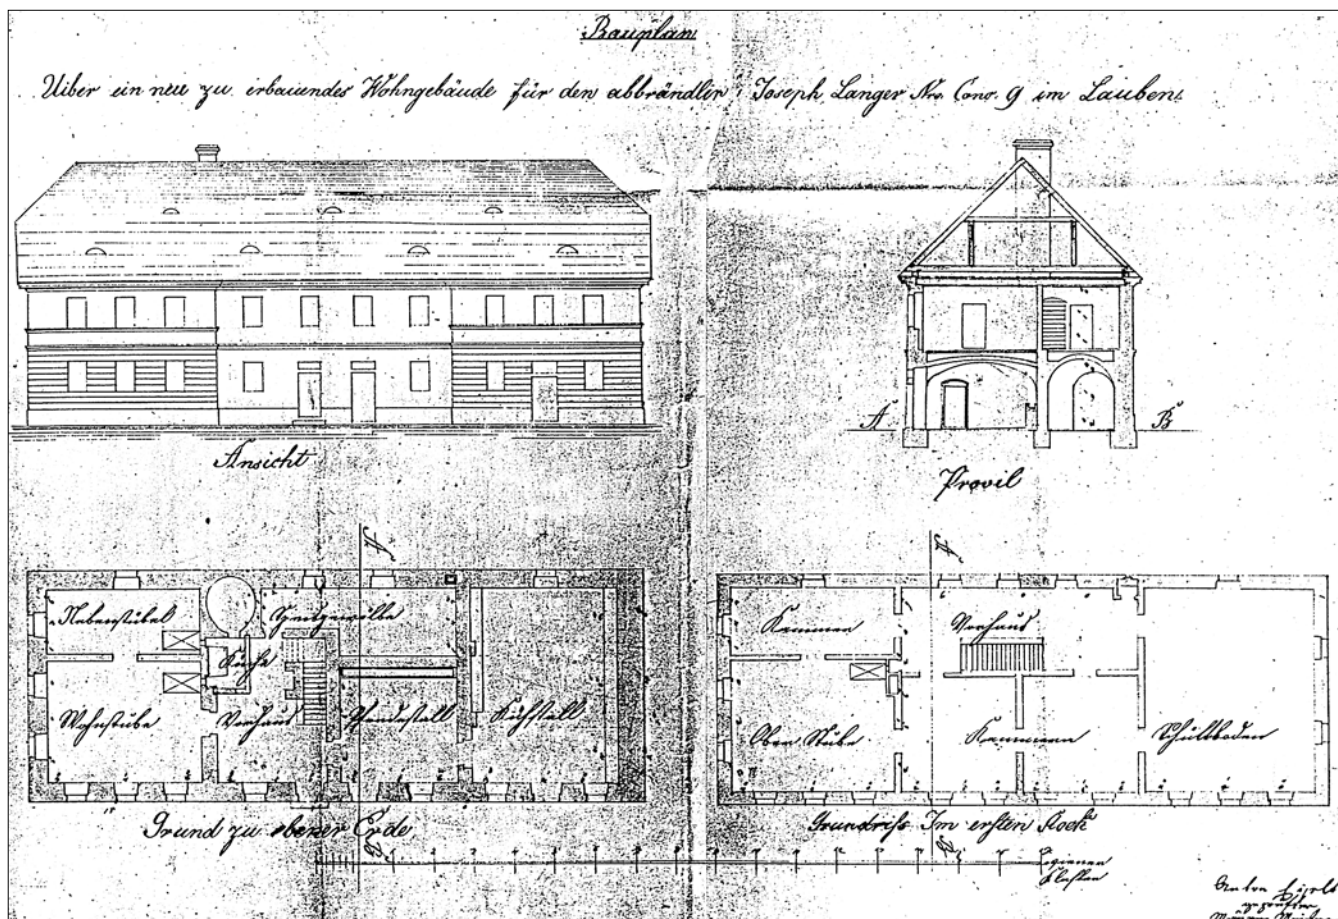
Obr. 18: Loubí, projekt nedochovaného domu usedlosti čp. 9: Bauplan über ein neu zu erbauendes Wohngebäude für den abbrändler Joseph Langer Nro Conv. 9 im Lauben, s. d. (1843), zednický mistr Anton Eisel, grafické měřítko vídeňské sáhy, půdorys přízemí a prvního patra, pohled, řez (SOBA Děčín, Vs Česká Lípa, kt. 252, plán 6). Kromě výrazného trojdílného řešení podélného průčelí je projekt zajímavý archaickým vynesením otevřeného dymníkového ústí komína nad topeništi v přízemí jenom úhlovou sestavou trámů a také umístění horní síně při zadní podélné stěně. Klenby nejsou v půdorysu vlastně vůbec vyznačeny - jejich samozřejmé užití je patrné jenom z řezu.

Abb. 18: Projekt des nicht erhaltenen Hauses im Anwesen Konstr. - Nr. 9; Bauplan über ein neu zu erbauendes Wohngebäude für den Abbrändler Joseph Langer Nro Conv. 9 in Lauben, s. d. (1843), Maurermeister Anton Eiselt, graphischer Maßstab Wiener Klafter, Grundriß des Erdgeschosses und des ersten Stockes, Ansicht, Schnitt, (SOBA A Děčín, Vs Česká Lipa, Kt. 252, Plan 6). Außer der markanten dreiteiligen Lösung der länglichen Stirnwand ist das Projekt durch das archaische Hinaustragen der Rauchabzugsmündung des Schornsteines über den Feuerstellen im Erdgeschoß nur von der Balkenwinkelkonstruktion interessant und auch die Platzierung des oberen Zimmers bei der hinteren länglichen Wand. Die Gewölbe sind in dem Grundriß eigentlich gar nicht bezeichnet - ihre selbständige Verwendung ist nur auf dem Schnitt sichtbar.

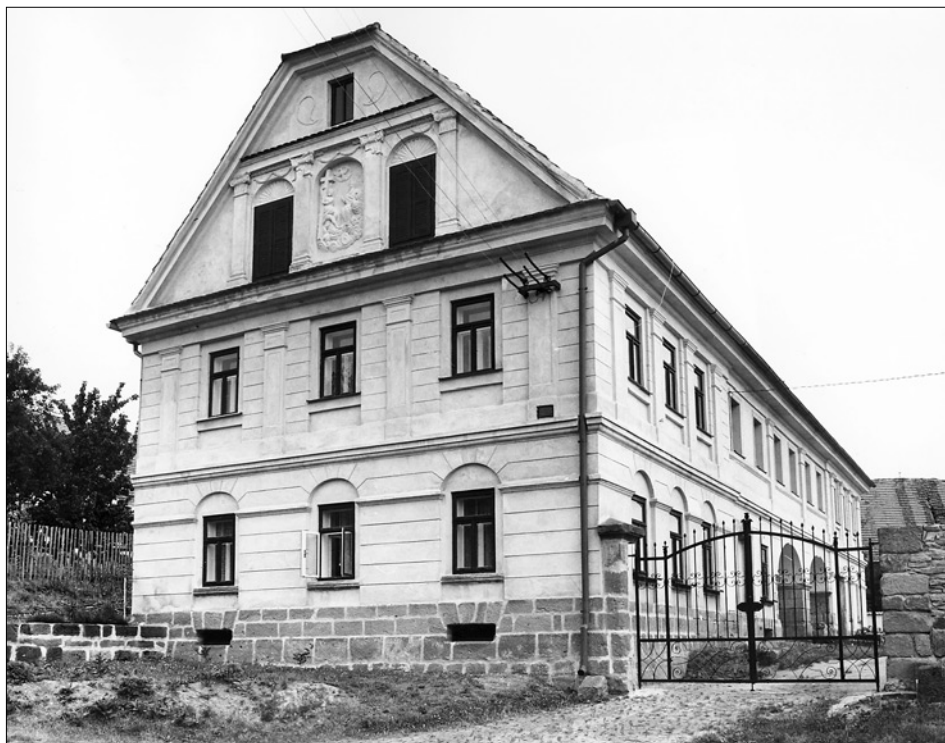
Obr. 20: Loubí, klasicistní stavba velkého domu usedlosti čp. 12, který nebyl postižen požárem roku 1843, ale byl znovu vystavěn krátce po obnově postižených objektů ještě ve stejném architektonickém a konstrukčním řešení.

Abb. 20: Der klassizistische Bau des großen Hauses im Anwesen Konstr.-Nr.12, der vom Brand im Jahre 1843 nicht getroffen wurde, der aber kurz nach der Erneuerung der abgebrannten Objekte noch in der gleichen architektonischen und Konstruktionslösung wieder erbaut wurde.

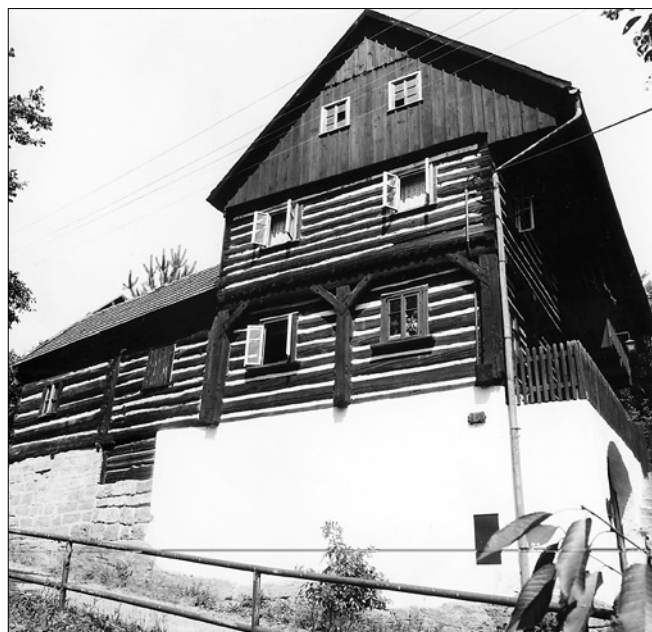
Obr. 21: Loubí, chalupa čp. 20 patří do skupiny chudších objektů, využívajících terénně nepříznivá svahitá místa v jižní části vesnice. Stavba reaguje na terénní situaci vysokou podezdívkou, resp. vyzděným suterénem s hospodářským prostorem (chlév). Její horní část je dochována (až na novodobý krov) v roubené výstavbě z 18. století, přičemž z této doby jsou tu i rozpoznatelné doklady dřevohlíněného komína.

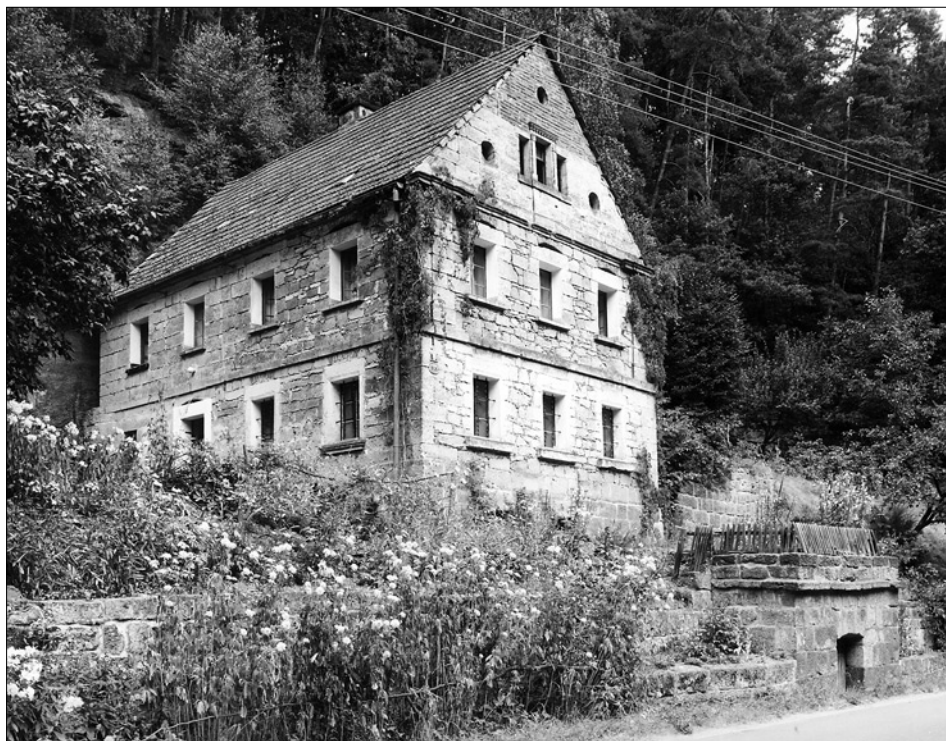
Obr. 22: Loubí, dům čp. 26, situovaný rovněž ve svahu jižně od návsi, představuje ojedinělou stavbu ze 2. poloviny 19. století jednak svým méně obvyklým dispozičním řešením, ale zejména výrazným průčelím, provedením převážně z neomítaného kamenného zdiva. V něm se uplatňují i jednoduché kamenické články, zčásti druhotně použité.
