# ZDĚNÁ KLASICISTNÍ PŘESTAVBA VESNICE LOUBÍ PO POŽÁRU ROKU 1843

MARTIN EBEL, JIŘÍ ŠKABRADA, PETR DOSTÁL

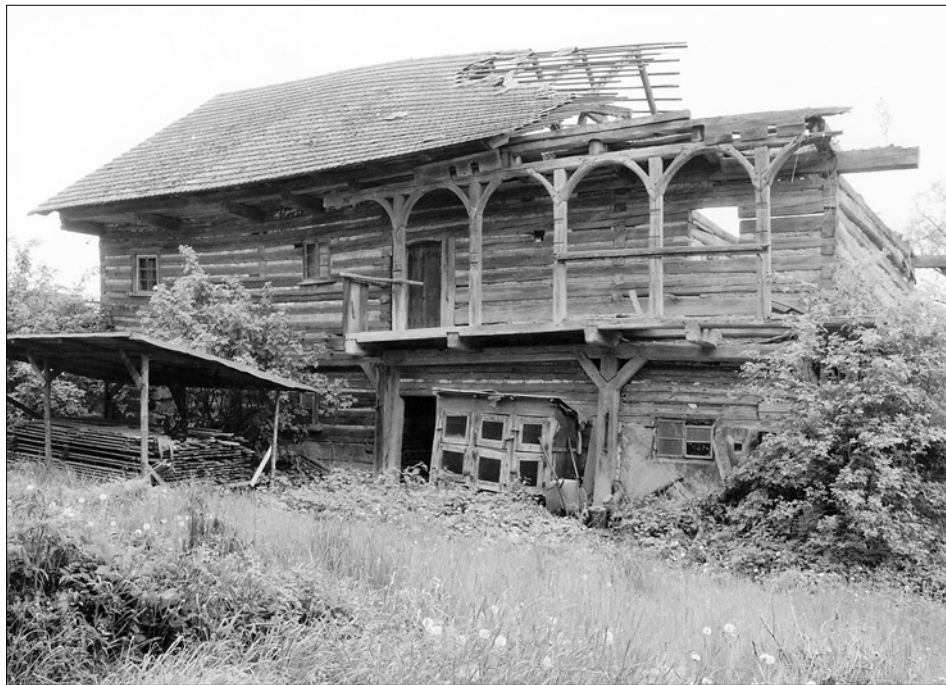
Obr. 26: Loubí, celkový pohled ze dvora na starší, dřevěný dům v usedlosti čp. 46, před jeho rozebráním pro museum lidové architektury v Zubrnici. Patrný je zbytek pavlače s arkádou starobylého provedení, která ze tří stran lemovala patro v zadní části domu.

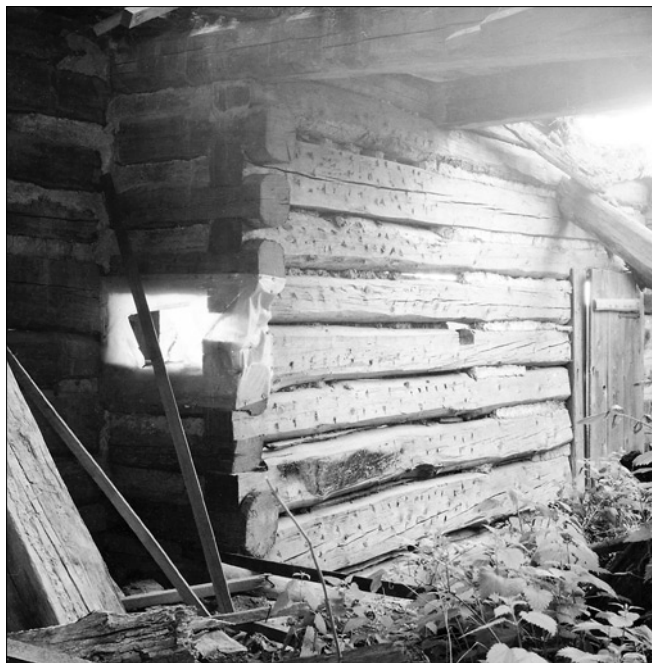
Obr. 25: Loubí, otisk někdejšího dřevohlíněného provedení komína nad hlavním topeništěm na roubené stěně síně v patře domu čp. 46. Konstrukce komína, resp. dole otevřeného dymníku byla kombinovaná - vlevo jsou u nároží odřezány trámy jeho roubené stěny, stopy po zatlučení kolíků vymezují jeho vnitřek z hlíněnou vymazávkou a uprostřed šikmého vymezení této plochy upravo je dlab po zakotvení trámu jeho protější stěny, která tudíž musela být hrázdná.

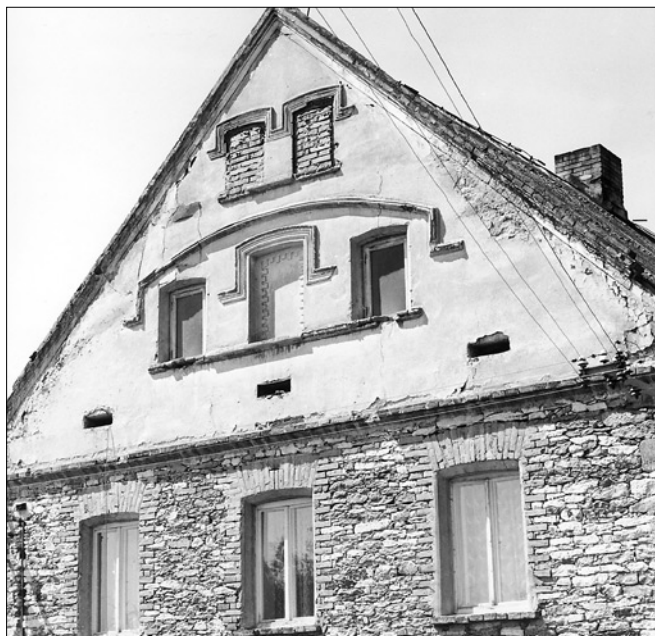
Obr. 27: Loubí, detail štítu domu usedlosti čp. 48 ze 3. čtvrtiny 19. století, už se segmentovými záklenky oken a historizujícími prvky ve štukové výzdobě štítu. Ten už nahore nemá polovalbu a dole má ležatá větrací okénka, naznačující počínající oblubu půdních nadezdívek.

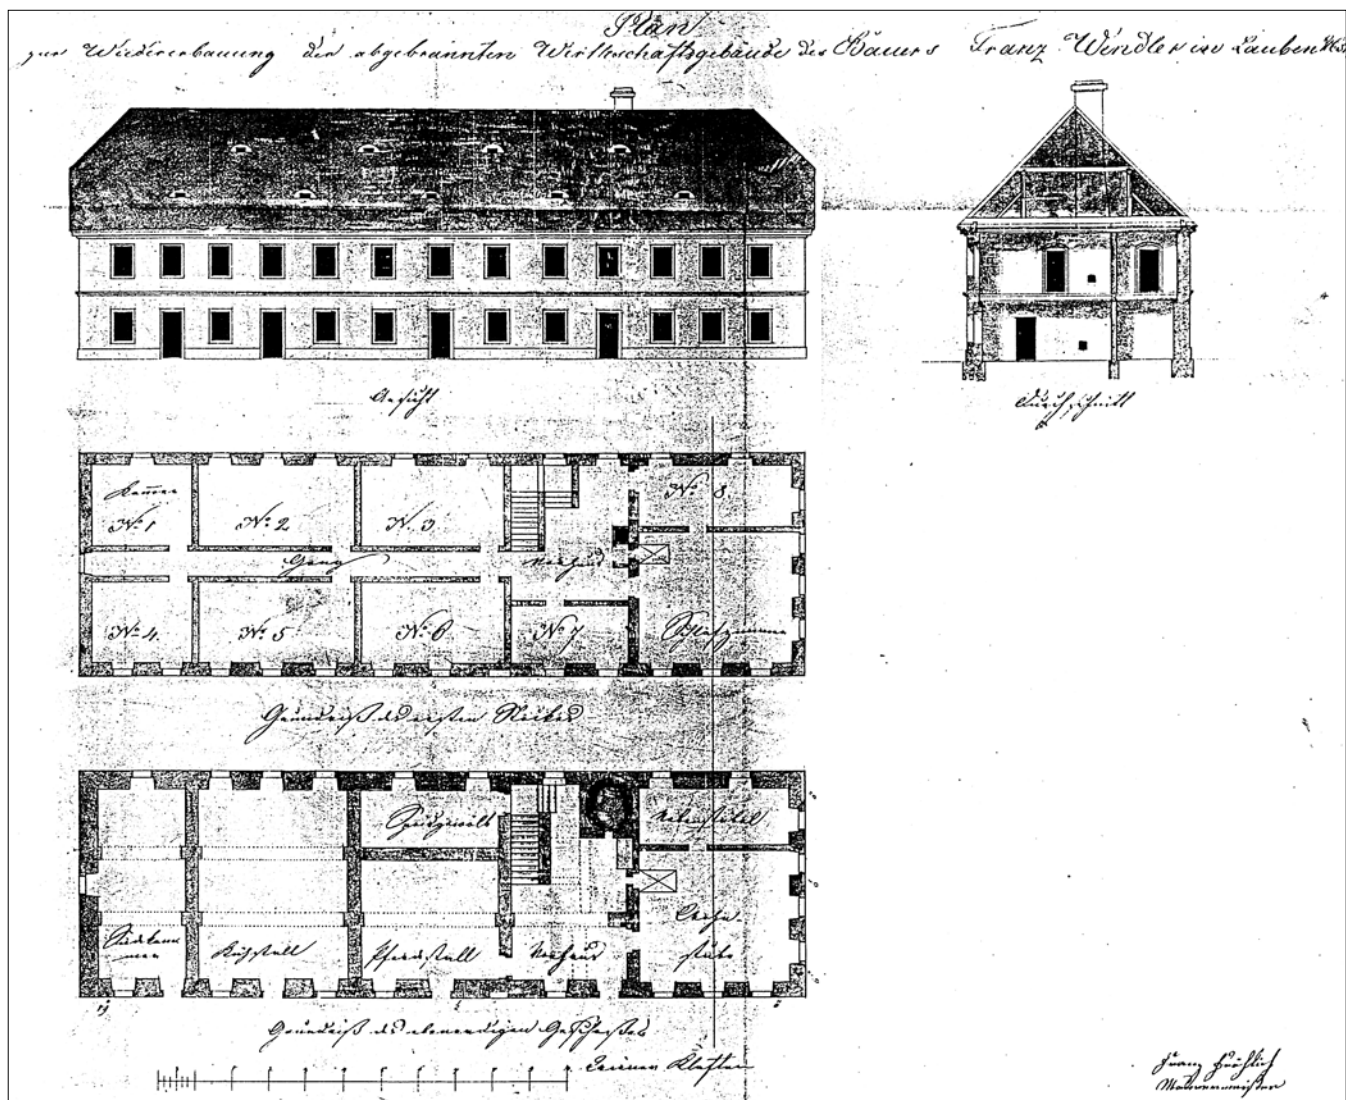
Obr. 28: Loubí, projekt novostavby domu usedlosti čp. 51: Plan zur Wiederaufbauung der abgebrannten Wirtschaftsgebäude des Bauers Franz Wendler in Lauben NC 51; s. d. (1843), Franz Fröhlich, grafické měřítko vídeňské sáhy, půdorysy přízemí a 1. patra, pohled (SOBA Děčín, Vs Česká Lípa, kt. 252, plán 10). Provedení plánu velkého domu je úsporné až schematické - podélné průčelí je nečleněné, štítové průčelí není zakresleno, plackové klenby v přízemí jsou jenom naznačeny situováním dělicích pasů.

Abb. 28: Projekt des Neubaus des Hauses im Anwesen Konstr. - Nr. 51; Plan zur Wiederaufbauung der abgebrannten Wirtschaftsgebäude des Bauers Franz Wendler in Lauben NC 51; s. d. (1843), Franz Fröhlich, graphischer Maßstab Wiener Klafter, Grundrisse des Erdgeschosses und des 1. Stockes, Ansicht (SOBA Děčín, Vs Česká Lipa, Kt. 252, Plan 10). Die Ausführung des Planes des großen Hauses ist sparsam bis schematisch - die längliche Fassade ist ungegliedert, die Giebelstirnwand ist nicht eingezeichnet, Platzgewölbe im Erdgeschoß sind nur durch die Situierung der Gurtbögen angedeutet.

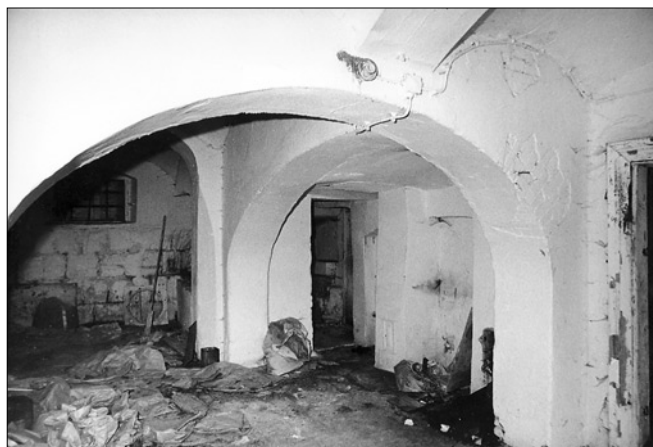
Obr. 29: Loubí, kuchyňská část síně v přízemí domu čp. 51, realizovaná podle původního projektu, pohled od vstupu do domu. Zcela vpravo jsou dveře do světnice, za dělicím klenebním pasem je kolmý pas, vynášející otevřené ústí komína, resp. dymníku, pod kterým se přikládalo do kamen ve světnici (dochovaná nika) a vařilo na podestě s otevřeným ohništěm (v místě mladšího podezdění komína, provedeného s uzavřením jeho spodního ústí). Vzadu za pilířem byla situována velká chlebová pec s ústím v místě dnešního vstupního otvoru vpravo od pilíře, jejíž kouř volně stoupal do otevřeného ústí komína.

Abb. 29: Der Küchenteil des Flurs im Erdgeschoß des Hauses Konstr. - Nr. 51, realisiert gemäß dem ursprünglichen Projekt. Blick vom Hauseingang. Ganz rechts befindet sich die Tür ins Zimmer, hinter dem Gurtbogen befindet sich ein senkrechter Gurt, der die offene Schornstein- bzw. Rauchabzugsmündung hinausträgt, unter der man den Ofen im Zimmer besorgte (erhaltene Nische) und wo man auf dem Podest mit der offenen Feuerstätte kochte (an der Stelle der jüngeren Untermauerung des Schornsteins, die gleichzeitig mit der Absperrung seiner unteren Mündung durchgeführt wurde). Hinten, hinter dem Pfeiler wurde ein großer Brotbackofen mit der Mündung an der Stelle der heutigen Eingangsöffnung rechts vom Pfeiler situiert, dessen Rauch frei in die offene Mündung des Schornsteins stieg.

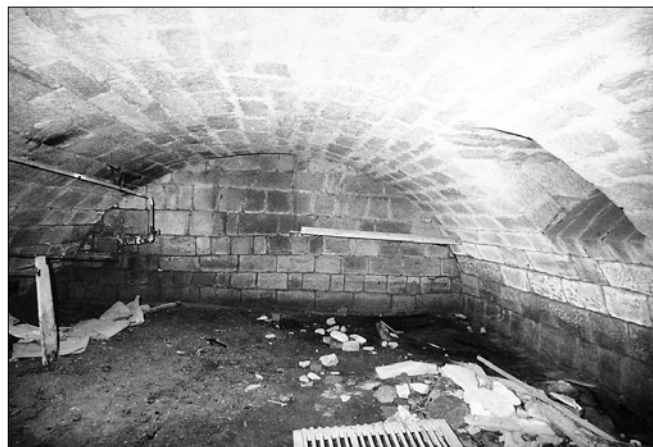
Obr. 30: Loubí, klenba sklepa pod světnicí domu čp. 51, provedená z pískovcových kvádrů.

Abb. 30: Gewölbe des Kellers unter dem Zimmer des Hauses Konstr. - Nr. 51, aus Sandsteinquadern gemauert.

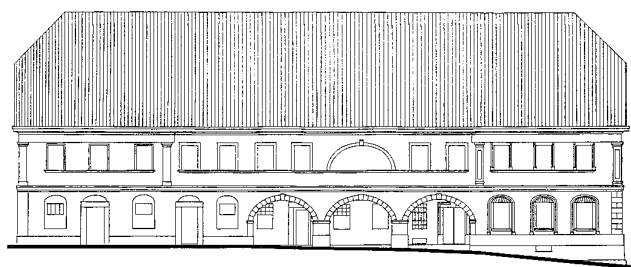
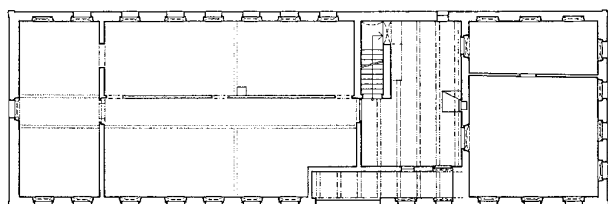
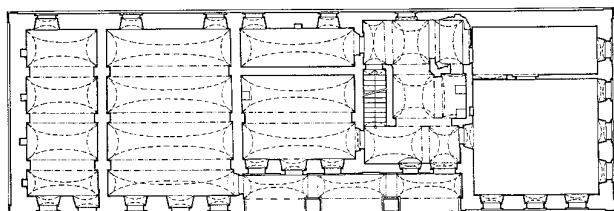
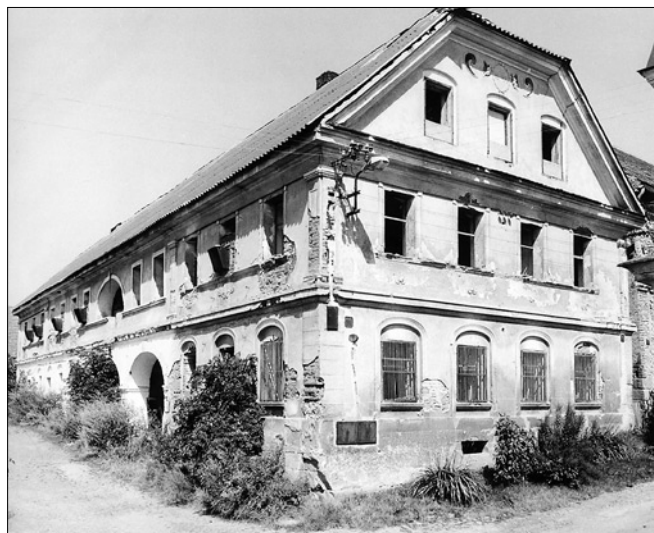
Obr. 31: Loubí, dokumentace současného stavu domu usedlosti čp. 51 s patrnými odlišnostmi, realizovanými oproti původnímu projektu - arkády v přízemí i v patře, rozčlenění podélného průčelí, jiné provedení krovu. Tečkované jsou vyznačeny stěny komor v patře, odstraněné při novodobé adaptaci (obdobné jako v čp. 1). Ve štukovém věnci v horní části štítu je datování 1844, které označuje dokončení povrchových úprav (zaměření domu Š. Klobouková, J. Masák, J. Pešta, T. Russe a G. Steinová, 1995; kresba J. Pešta, 1996, foto současného stavu J. Škabradaj).

Abb. 31: Die Dokumentation des zeitgenössischen Zustandes des Hauses im Anwesen Konstr.-Nr. 51 mit sichtlichen, gegenüber dem ursprünglichen Projekt realisierten Verschiedenheiten - Arkaden im Erdgeschoß und im 1. Stock, die Gliederung der länglichen Stirnwand, andere Ausführung des Dachstuhls. Punktiert sind die Wände der Kammern im Stock bezeichnet, die bei der neuzeitlichen Adaptation entfernt wurden (ähnlich wie in der Konstr. - Nr. 1). In dem Stuckkranz im oberen Teil des Giebels befindet sich die Datierung 1844, die die Beendigung der Oberflächenbearbeitung bezeichnet.

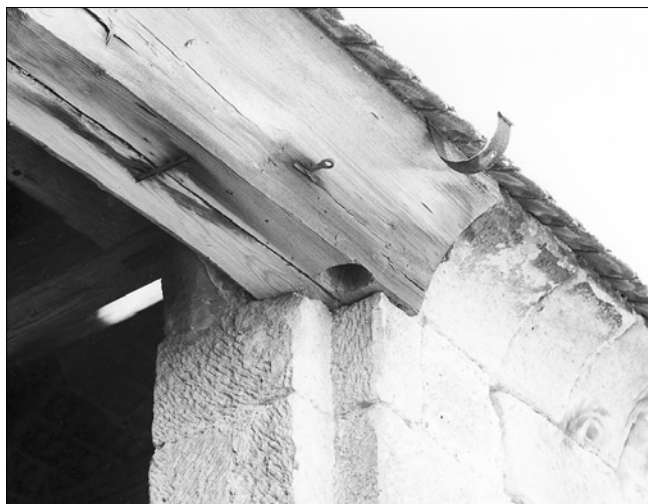
Obr. 32.: Loubí, detail dřevěné fabionové římsy a stejně tvarovaného dřevěného překladu vrat stodoly v usedlosti čp. 51.

Dvůr na západní straně uzavírá zděná stodola se sedlovou střechou, jejíž starší část odpovídá zcela projektu pro stodolu v „čp. 52“: je čtyřdílná s trojdílným jádrem s mlatem a dvěma pěrnami, na severní straně se čtvrtým dílem kolny. Zdivo stodoly je z pískovcových kvádrů se svislými šterbinovými průduchy, na podélných stranách s fabionovými římsami, které jsou nad otvory vrat provedeny (současně jako překlady)

Abb. 32: Detail des hölzernen Voutengesimses und des in gleicher Weise geformten hölzernen Torsturzes der Scheune im Anwesen Nr. 51.

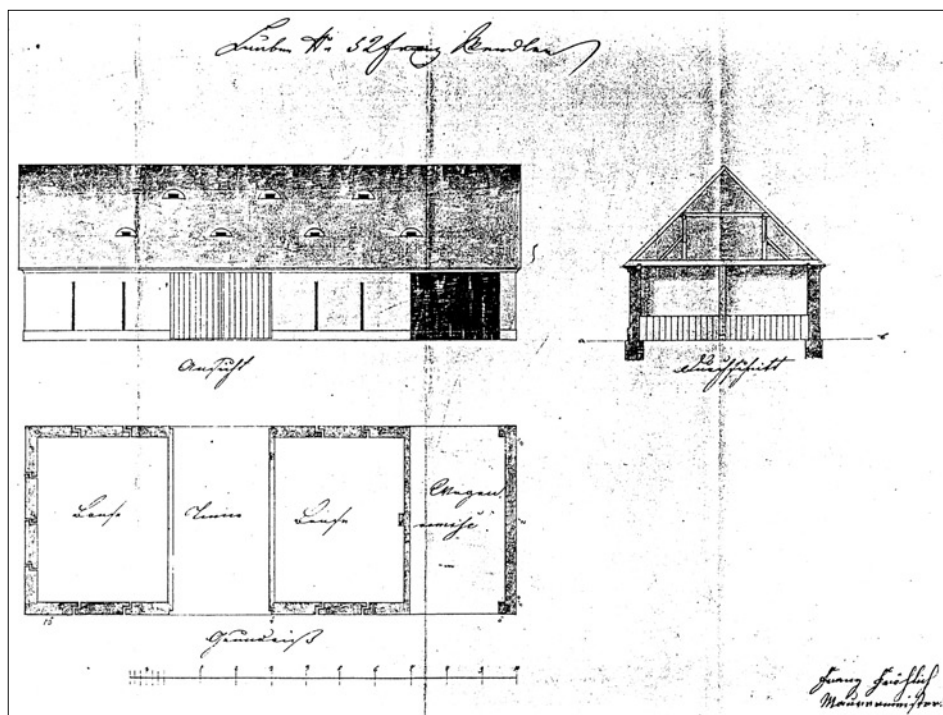
Obr. 33: Loubí, projekt stodoly pro čp. 52 (ve skutečnosti čp. 51): Lauben No 52 Franz Wendler, zednický mistr Franz Fröhlich, grafické měřítko (vídeňské sáhy), půdorys, pohled, řez (SOBa Děčín, Vs Česká Lípa, kt. 252, plán 1).

Abb. 33: Bauplan der Scheune für die Konstr. - Nr. 52 (in Wirklichkeit Nr. 51); Lauben No 52 Franz Wendler, Maurermeister Franz Fröhlich, graphischer Maßstab Wiener Klafter, Grundriß, Ansicht, Schnitt, (SOBA Děčín, Vs Česká Lipa, Kt.252, Plan 1).
