# POZNÁMKY KE GOTICKÉ STAVEBNÍ PODOBĚ BÝVALÉ KAPLE SV. KATEŘINY V ROŽMBERKU NAD VLTAVOU

JAN SOMMER

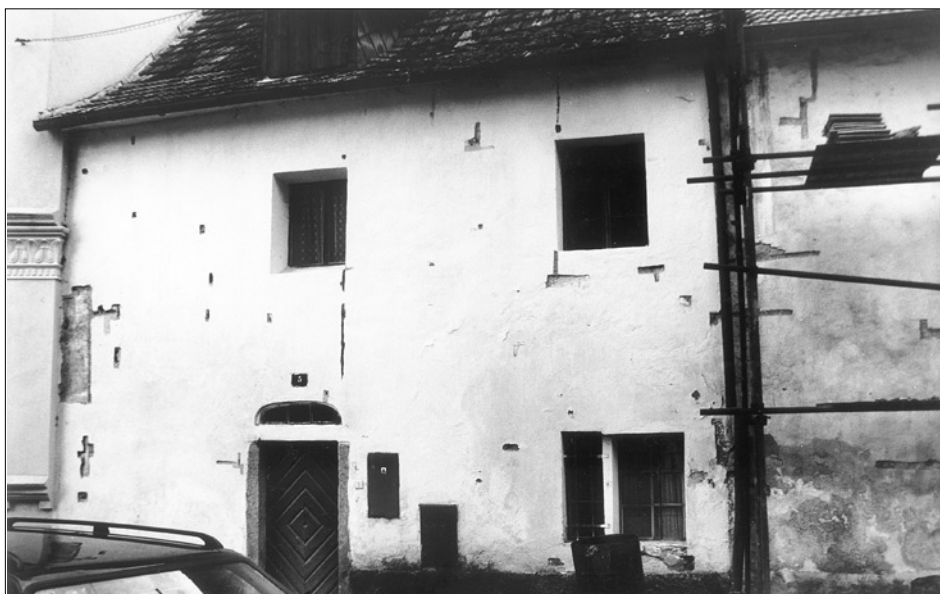
Obr. 3: Rožmberk nad Vltavou, dům čp. 5. Jihozápadní průčelí. Vlevo restaurátorská sonda s odhaleným malovaným kvádrováním západního nároží gotické kaple. Nad pravou stranou vstupního portálu visí sonda sledující východní hranu druhotně zřízeného barokního okna, zrušeného při přestavbě na obytný dům (foto J. Sommer, 1977).

Abb. 3: Rožmberk nad Vltavou, Haus Konstr. - Nr. 5. Südwestliche Fassade. Links eine Restauratorensonde mit enthüllter gemalter Quaderung an der Westecke der gotischen Kapelle. Über der rechten Eingangsportalseite eine senkrechte Sonde entlang der östlichen Kante eines sekundär errichteten Barockfensters, das während des Umbaus zum Wohnhaus zugemauert wurde (Foto J. Sommer, 1997).

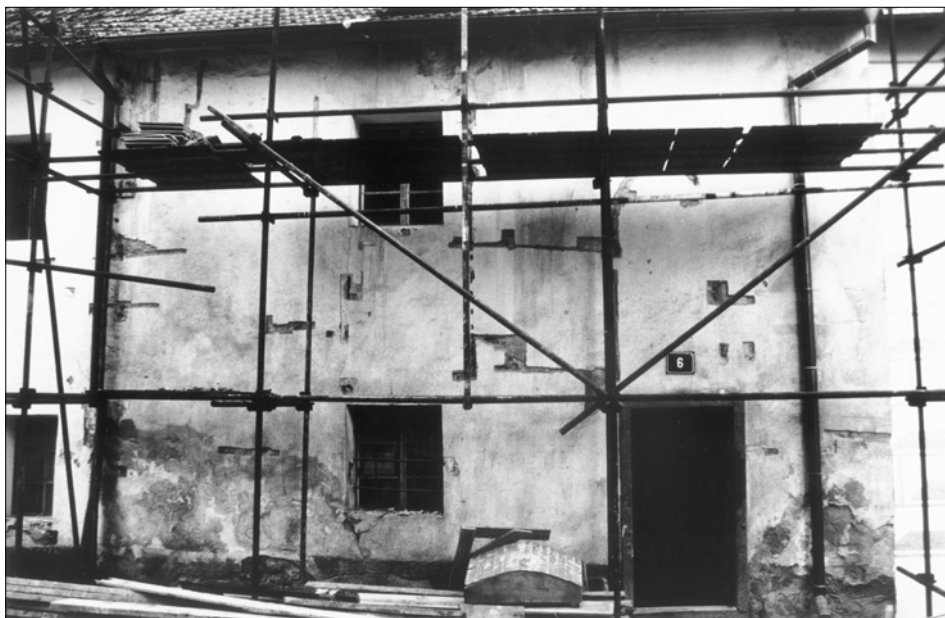
Obr. 4: Rožmberk nad Vltavou, dům čp. 6, jihozápadní průčelí. Nad vstupním portálem je restaurátorskými sondami částečně odhalena vnější stěna špalety gotického okna. Vlevo mezi oknem přízemí a prvního patra viditelné hrany druhotně zřízeného, později zrušeného barokního okna (foto J. Sommer, 1977).

Jihozápadní průčelí domu čp. 6 je zcela hladké, členěné v pravé ose jen portálem a oknem přízemí a 1. patra v levé ose. Mimoto k domu patří část dalšího okna přízemí dále vlevo. Otvor je rozdělen tak, jak to odpovídá poloze vnitřní příčky, která člení původně jednotnou místnost. Na stejné ose je v patře okenní otvor, který již patří sousednímu domu čp. 5. Vlevo následuje ještě jedna osa, v níž je vstup do sousedního domu a okno v jeho 1. patře. Původně jednotný objekt má tak průčelí uspořádáno do čtyř os. Díky zmíněným sondážím restaurátorského průzkumu v omítkách byla nad portálem v pravé ose odkryta hrana rozevřené vnější špalety gotického okénka s hrotitým záklenkem. Přibližně ve stejné linii s druhou okenní osou od jihovýchodu byly odkryty vnější hrany pravoúhlého ostění značně širšího a vyššího okna. Pod omítkou byly zřejmě cihly, z nichž je ostění vyzděno. Po pravé straně tohoto zrušeného otvoru byly během průzkumu zjištěny stopy původního gotického okna. Vlevo od této okenní osy probíhá licem zdiva nepravidelná svislá anomálie. Protože zde nebyly provedeny rozsáhlejší sondáže, nelze určit, zda také zde byl otvor nebo jestli tu probíhá svislá spára, která mohla vzniknout, kdyby stěna vyrostla ve dvou stavebních fázích.<sup>11)</sup> V levé ose je nad portálem do sousedního domu rovněž odkryta hrana ostění velkého okenního otvoru, jejíž forma i provedení se shoduje se situací ve druhé ose od prava. Na západním nároží je sondou odhalena historická omítková úprava: Hladká omítka nároží nesla malované kvádrování, zatímco povrch ostatního zdiva byl pokryt hrubou omítkou (nejspíše hlazenou jen dřevem). Není ovšem jasné, které (gotické) stavební fázi objektu tato úprava patřila; jak ukážeme dále, stavba byla již ve středověku několikrát měněna.

Abb. 4: Rožmberk nad Vltavou, Haus Konstr. - Nr. 6, südwestliche Fassade. Eine mit Restauratorensonden teilweise abgedeckte äußere Laibungswand eines gotischen Fensters über dem Eingangsportal. Links zwischen dem Erdgeschoß- und Obergeschoßfenster sichtbare Kanten eines sekundär errichteten und später aufgehobenen Barockfensters (Foto J. Sommer, 1997).

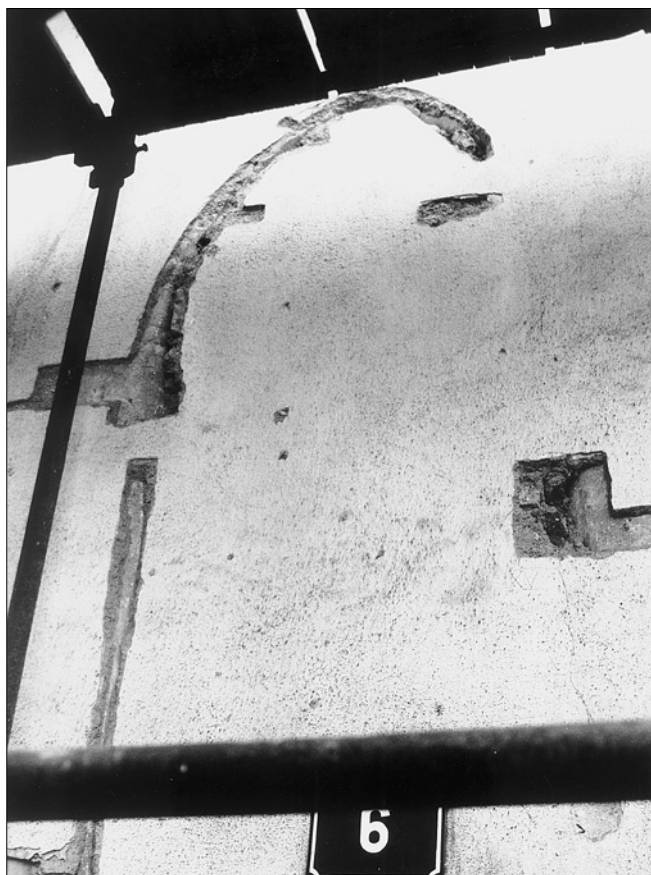
Obr. 5: Rožmberk nad Vltavou, dům čp. 6. Částečně odhalená vnější hrana špalety gotického okna na jihozápadním průčelí domu, nad vstupním portálem (foto J. Sommer, 1977).

Abb. 5: Rožmberk nad Vltavou, Haus Konstr.-Nr. 6. Teilweise abgedeckte äußere Laibungskante eines gotischen Fensters an der Südwestfassade des Hauses über dem Eingangsportal (Foto Jan Sommer, 1997).

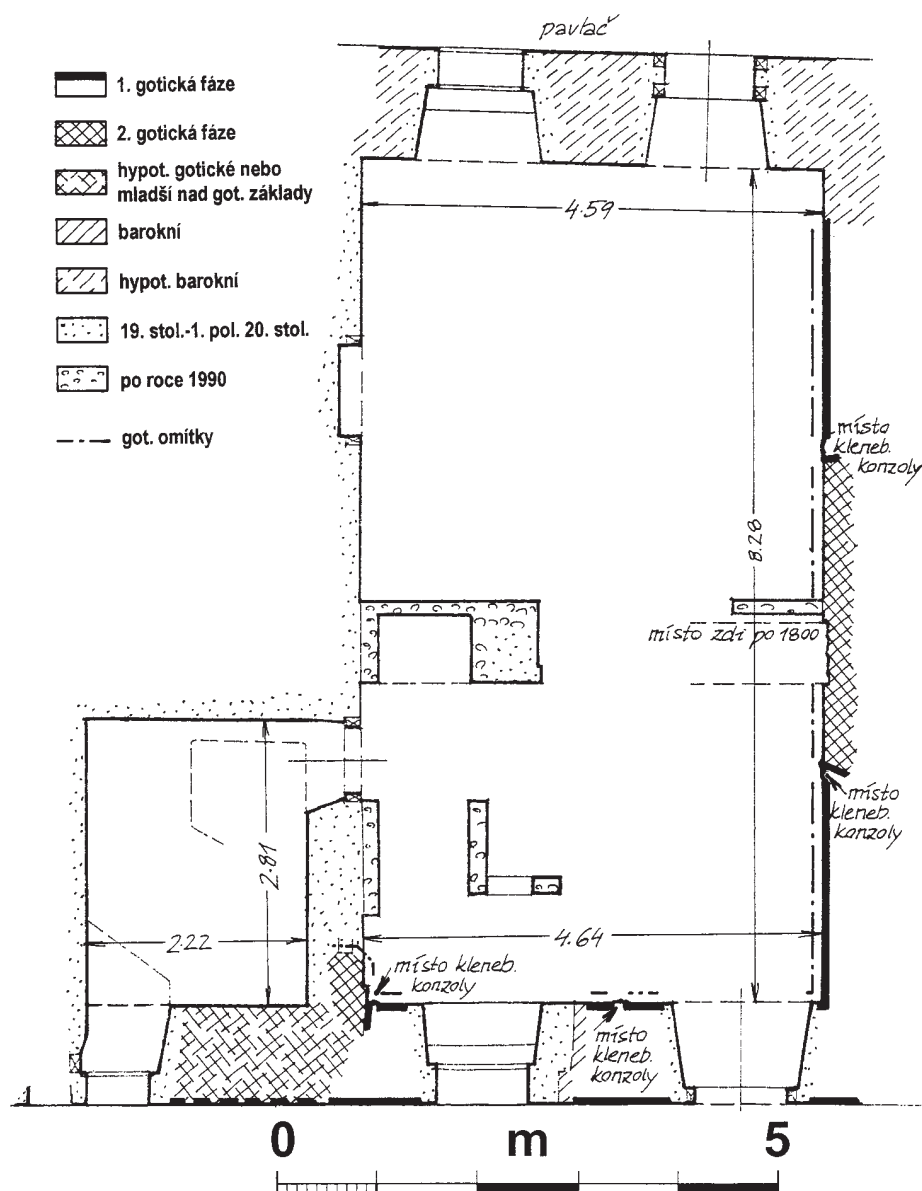
Obr. 6: Rožmbek nad Vltavou, dům čp. 6. Schematický půdorys přízemí domu s vyhodnocením stáří jednotlivých konstrukcí (zaměření a kresba J. Sommer, 1997).

Hloubkovou dispozici domu čp. 6 zaujímá dvojice plochostropých místností. V přízemí je při průčelí vstupní místnost, kterou oddělovala až do zahájení nedávné rekonstrukce příčka s dveřmi od zadní místnosti, osvětlené oknem a prosklenými dveřmi na pavlač obrácenými k řece. Uspořádání příčky se během adaptace změnilo. Vlevo od vstupní místnosti je při průčelí ještě drobná prostora, zjevně vyčleněná z původně rozsáhlejší klenuté komory, která pokračovala severozápadním směrem. V patře obdélného půdorysu byly pouze dvě místnosti nad oběma hlavními částmi přízemí (příčka v patře byla při rekonstrukci domu zrušena).

Abb. 6: Rožmberk nad Vltavou, Haus Konstr. - Nr. 6. Schematischer Grundriss des Erdgeschosses mit Auswertung des Alters einzelner Konstruktionen (Vermessung und Zeichnung J. Sommer, 1997).

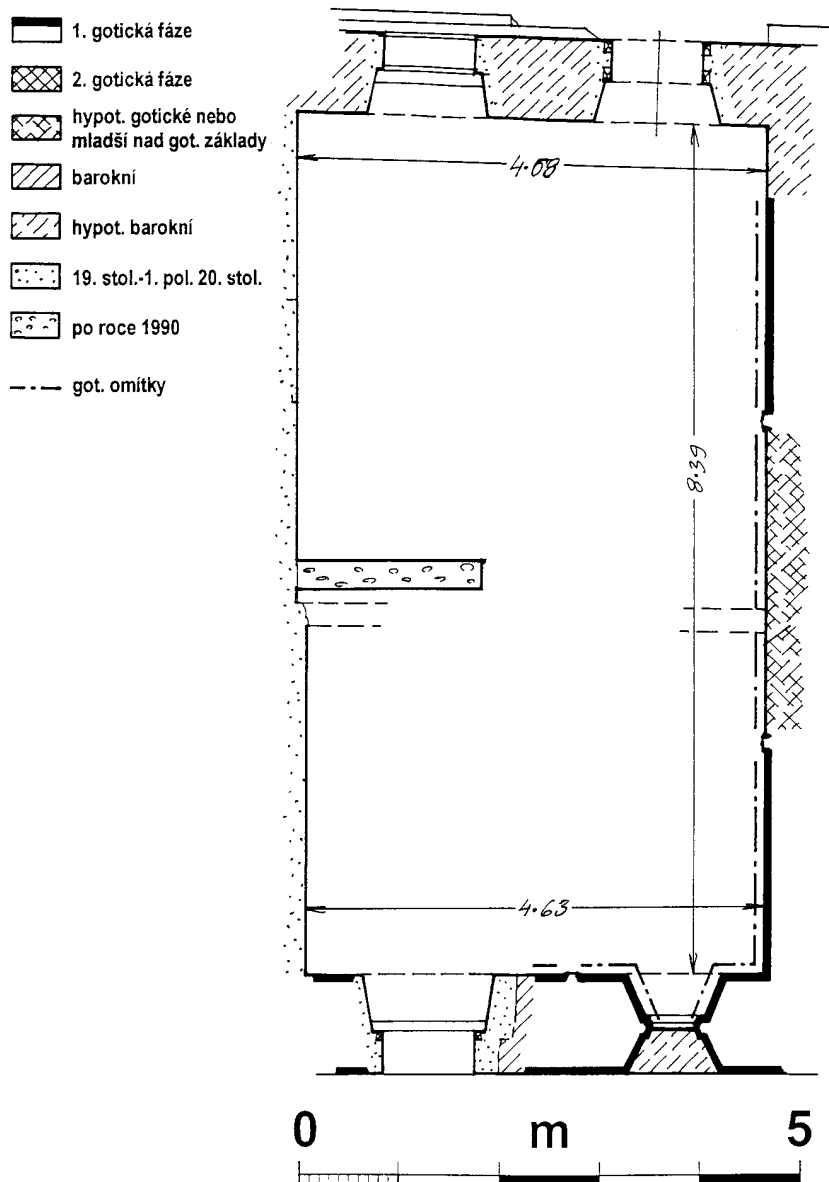
Obr. 7: Rožmberk nad Vltavou, dům čp. 6. Schematický půdorys prvního patra domu s vyhodnocením stáří jednotlivých konstrukcí (zaměření a kresba J. Sommer, 1997).

Abb. 7: Rožmberk nad Vltavou, Haus Konstr. - Nr. 6. Schematischer Grundriss des ersten Stockwerks mit Auswertung des Alters einzelner Konstruktionen (Vermessung und Zeichnung Jan Sommer, 1997).

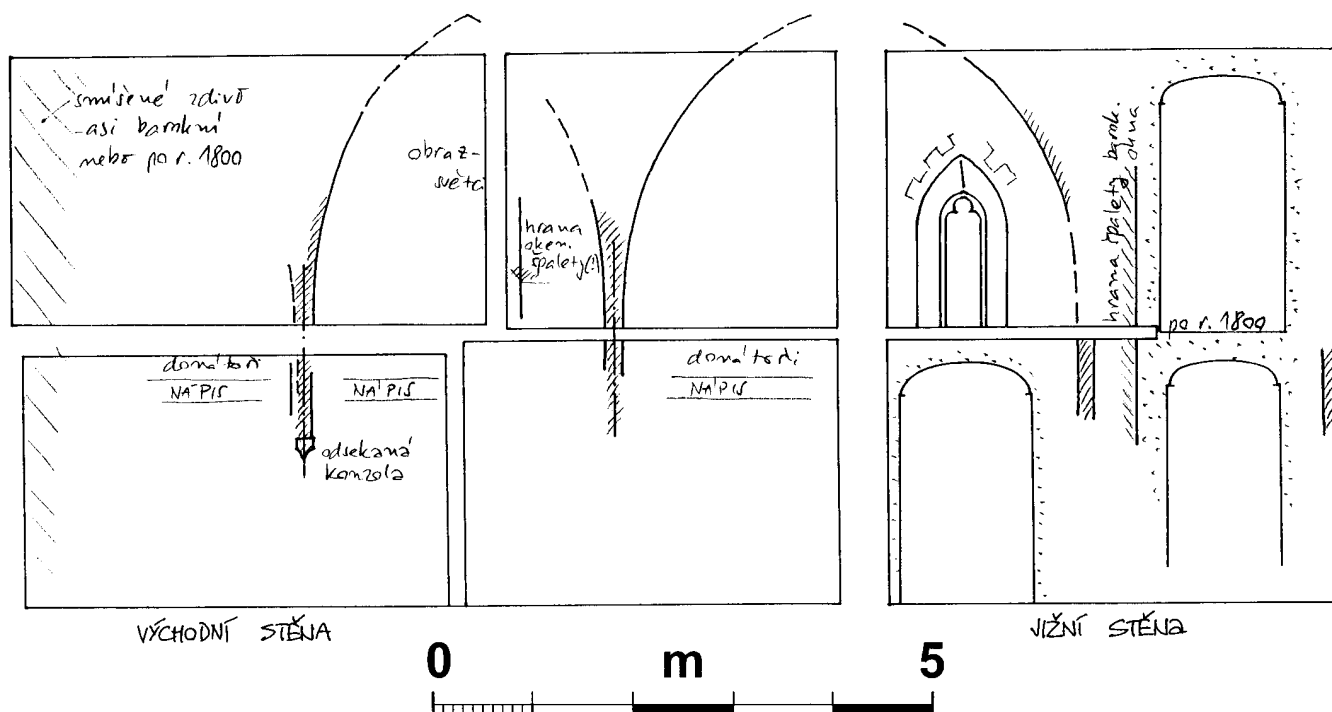
Obr. 8: Rožmberk nad Vltavou, dům čp. 6. Schematický náčrtek vnitřního líce jihovýchodní (vlevo) a jihozápadní (vpravo) stěny domu s vyznačením nalezených pozůstatků gotické kaple. Plná čára - zjištěné hrany čelních oblouků gotické klenby, přerušovaná čára - doplněné tvary čelních oblouků, šrafura - zjištěné stopy odsekaných kamenických článků (zaměření a kresba J. Sommer, 1997).

Během stavebních prací v roce 1996 bylo zjištěno, že na jihovýchodní stěně se ve značném rozsahu zachovala omítka s gotickými malbami, ohraničená liniemi ve tvaru hrotitého oblouku. Výběhy oblouku nejsou umístěny v koutech, ale přibližně na rozhraní čtvrtin délky jihovýchodní stěny. Čelo při jižním koutu ohraničuje linie ve tvaru poloviny

hrotitého oblouku, jehož vrchol je v koutu. Tomu odpovídá situace na jihozápadní straně. Nedaleko od koutu je zde v patře situováno hrotité okno s rozevřenou špaletou. Odhalený úzký průzor okna ukončuje hrotitý záklenek s jepťiskou. Severozápadně od tohoto okna se v přízemí vpravo od vnitřní špalety vstupního portálu nachází stopy odsekané žulové klenební konzoly, od níž stoupal jihovýchodním směrem poloviční čelní oblouk k vrcholu v koutu. Při východním nároží se sice omítky dochovaly v horším stavu a zřejmě i v menším rozsahu, ale z polohy klenebního výběhu na jihovýchodní stěně je jasné, že uspořádání zde bylo stejné. Na jihozápadní stěně se severozápadně od nynějšího okna vstupní místnosti v přízemí zachoval další fragment žulového klenebního výběhu, přiléhající těsně k západnímu koutu místnosti. Mezi oběma výběhy zaniklé klenby na jihozápadní stěně je v přízemí i v patře okno, jež předcházelo velkému (barokní) okenní otvoru, který zničil další gotické okno. Na vnitřním lici stěny bylo možno pozorovat levou hranu okenní špalety barokního otvoru, obezděnou smíšeným cihlokamenným zdívem, i úzký pás kamen-

Abb. 8: Rožmberk nad Vltavou, Haus Konstr.-Nr. 6. Schematische Zeichnung der Innenseite der südöstlichen (links) und südwestlichen (rechts) Hauswand mit eingezeichneten gefundenen Überresten der gotischen Kapelle. Vollinie: festgestellte Kanten der Schildbögen des gotischen Gewölbes.

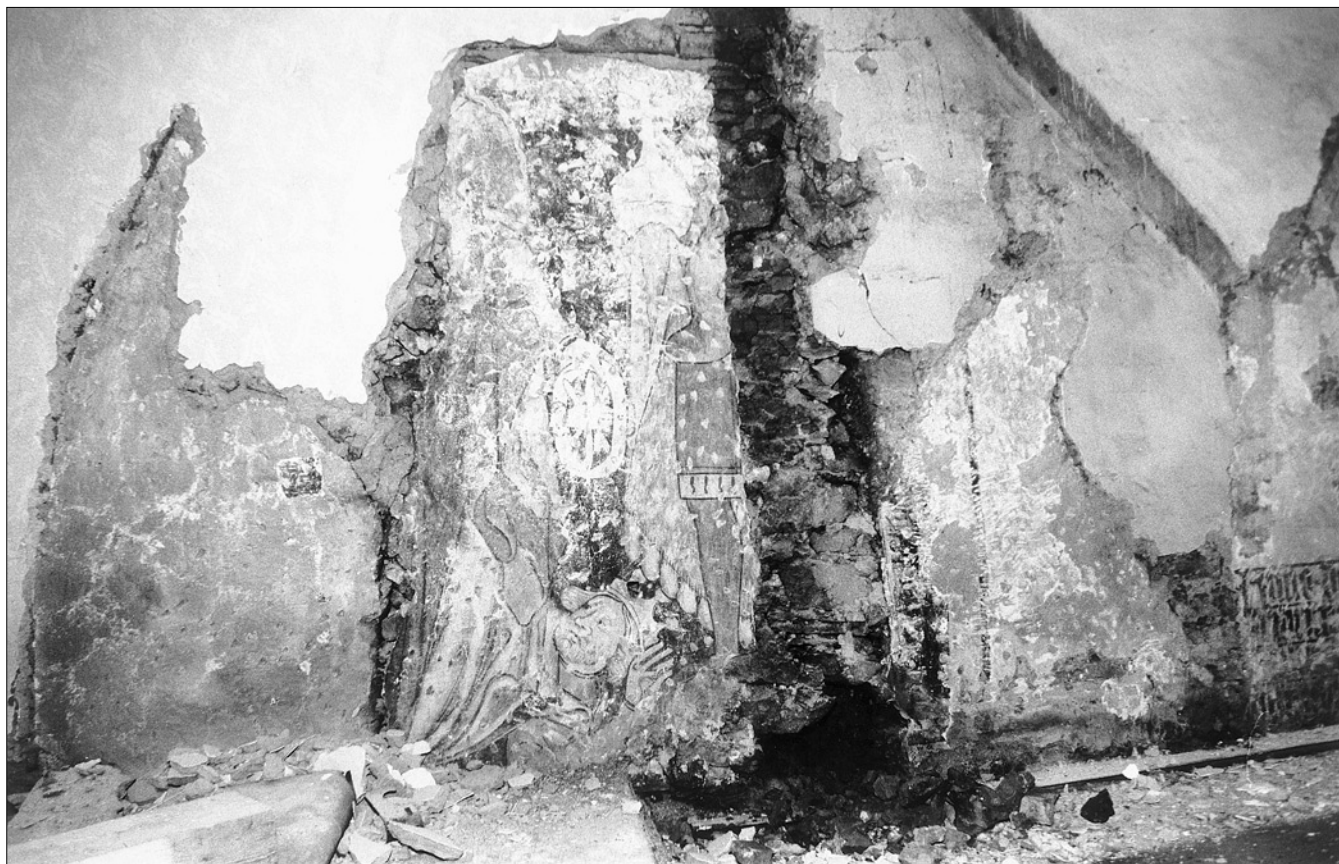
Obr. 9: Rožmberk nad Vltavou, dům čp. 6. Detail střední části jihovýchodní stěny domu. Uprostřed snímku jizva po vybourané přičce (asi vestavěné v 19. stol.). Vlevo výběh čelního oblouku středního pole gotické klenby. Po stranách jizvy po přičce zachované části gotické nástěnné malby se světeckými postavami. Při pravém okraji snímku odsekaný výběh gotické klenby a vpravo od něj omítka s gotickými nápisy (konstrukci pozdějšího stropu jsou zakryty zbytky obrazů klečících donátorů se vztahem k nápisu) (foto J. Sommer, 1997).

malbou s dvojicí světeckých postav. Vlevo je vyobrazena sv. Kateřina s mečem, popravicím kolem a pokořeným císařem Maxentiem u nohou. Druhá postava, s říšským jablkem v pravé ruce a s královským hermelínovým pláštěm, představuje pravděpodobně sv. Zikmunda, nebo možná sv. Víta. Malby zřejmě plnily úlohu oltářního nástavce.<sup>14)</sup> Vpravo od osy stěny byla ve svislém pásu omítka osekána, k čemuž došlo při vkládání příčky po změně objektu na obytný dům po roce 1800. Pod omítkou s obrazem světců byla ve zdivu viditelná pravá hrana rozevřené okenní špalety, vyzdřená z lomového kamene. Horní část zdi s vrcholy hrotitých čelních oblouků bohužel chybí včetně hlav malovaných světeckých postav v horní části středního klenebního čela. Pod úrovní horního okraje nynější jihovýchodní zdi domu se v místech předpokládaného záklenku zrušeného okna podařilo pod omítkou s malbami zpozorovat několik anomálně uložených kamenů, které jsou kladeny delším rozměrem na výšku, případně šikmo. Zřejmě tedy indikují polohu původního záklenku otvoru.

Abb. 9: Rožmberk nad Vltavou, Haus Konstr. - Nr. 6. Detail der mittleren Partie der südöstlichen Hauswand. In der Bildmitte Narbe nach abgetragener (vielleicht im 19. Jh. eingebauter) Zwischenwand. Links Schildbogenauslauf des Mittelfloches des gotischen Gewölbes. An Seiten der Narbe erhaltene Teile des gotischen Wandgemäldes mit zwei Heiligengestalten. Beim rechten Bildrand abgemeißelter Auslauf des gotischen Gewölbes und rechts davon Putzfläche mit gotischen Aufschriften (die spätere Deckenkonstruktion verdeckt Reste der Bilder kniender Stifter mit Beziehung zur Aufschrift) (Foto Jan Sommer, 1997)

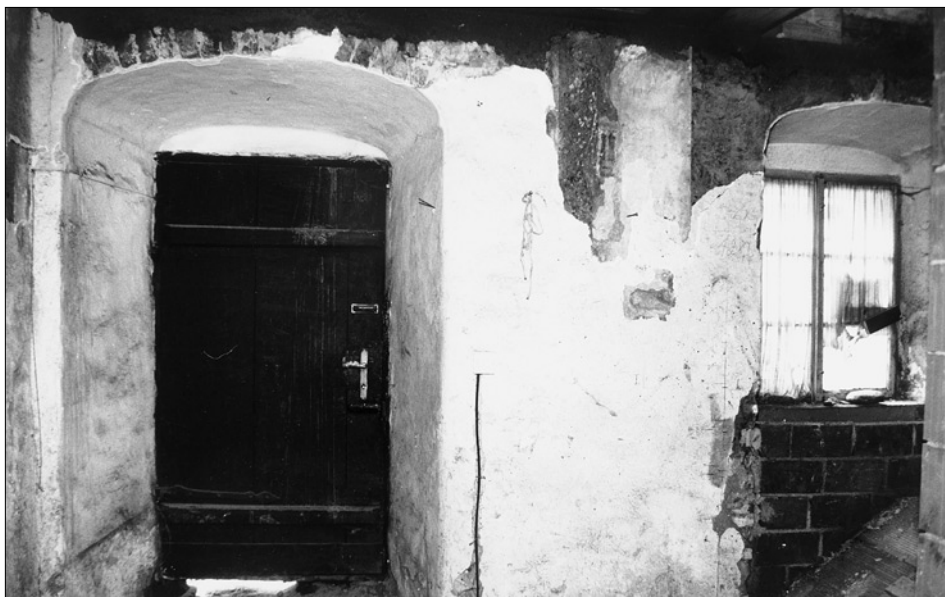
Obr. 10: Rožmberk nad Vltavou, dům čp. 6. Jihozápadní stěna přízemí domu. Portálek a okno pocházející z počátku 19. století. Vlevo od okenního výklenku patrná hrana vnitřní špalety dodatečně vybouraného a později opět zrušeného barokního okna. Uprostřed snímku pozůstatky odsekaného výběhu gotické klenby, na nějž vpravo navazuje drobný fragment gotického nápisu (foto Jan Sommer, 1997).

Abb. 10: Rožmberk nad Vltavou, Haus Konstr. 6. Südwestliche Hauswand in der Erdgeschoßhöhe. Ein kleines Portal und ein Fenster aus dem Anfang des 19. Jh. Links von der Fensternische eine deutliche Kante der inneren Laibung eines nachträglich durchgebrochenen abgemeißelten gotischen Gewölbeansatzes, rechts von ihm ein kleines Fragment einer gotischen Inschrift (Foto J. Sommer, 1997).

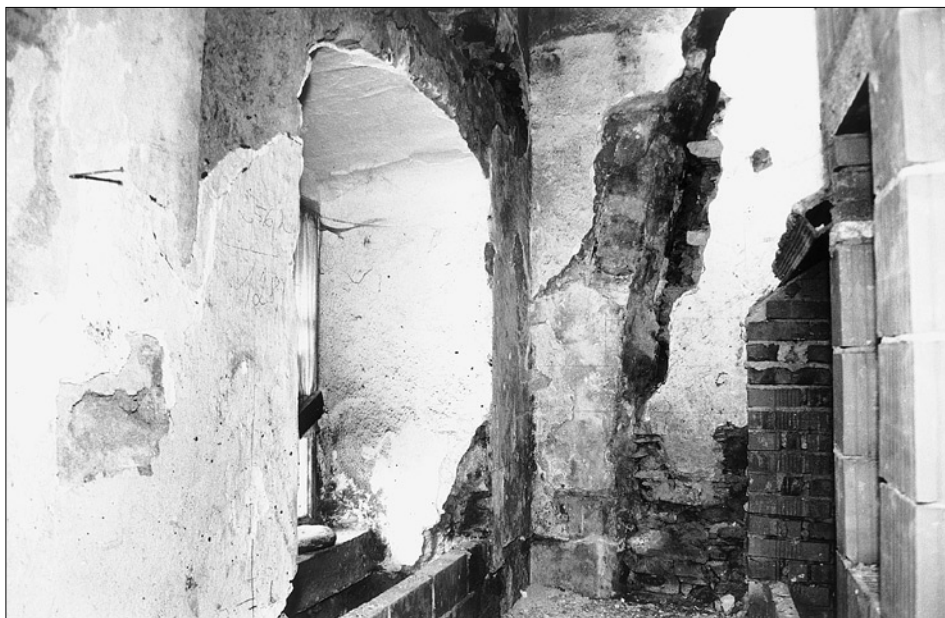
Obr. 11: Rožmberk nad Vltavou, dům čp. 6. Západní kout přízemí domu. Vlevo okno v jihozápadní stěně, které bylo zřízeno na počátku 19. století. V pozadí snímku náběh cihelné konstrukce oblouku, který byl přiložen nejspíše kolem roku 1379 k boku klenebního žebra, jehož výběh byl umístěn na jihozápadní stěně (foto J. Sommer, 1997).

Zbytek klenebního pasu v severozápadní stěně vstupní místnosti má cihelnou konstrukci. Oboustranně okosené ostění je složeno z ne zcela dokonale přesných tvarovek, na něž přechází gotická omítky. Na profilaci oblouku na východní straně navazuje pás cihel, které vyčnívaly před líc pasu, později však byly odtesány. Není proto jasné, zda se jednalo o nějaký zesilující ústupek arkády nebo jestli tu nenavazovala klenební plocha. Od plochy starší jižní zdi je však tato hrana vzdálena více, než jak mohla vystupovat ze zdi konzola na jižní stěně. Zůstává proto otázkou, jak na sebe mohly tyto prvky stavby navazovat. Nejpravděpodobnější je, že cihly vyplňovaly mezeru mezi vloženou arkádou a přiléhajícím starším klenebním žebrem. To by s největší pravděpodobností nasvědčovalo tomu, že z konzoly na jihozápadní straně vybíhalo žebro pouze kolmo k severovýchodu. Kdyby zde bylo i diagonální žebro mířící severně, muselo by být před vložením zdi s arkádou odtesáno. K tomu by mohlo dojít, pokud by v předcházejícím období

Abb. 11: Rožmberk nad Vltavou, Haus Konstr. - Nr. 6. Westliche Ecke im Erdgeschoss des Hauses. Links ein am Anfang des 19. Jahrhunderts errichtetes Fenster in der Südwestwand. Im Hintergrund Ansatz der Backsteinkonstruktion eines Bogens, der an Seite einer an der Südwestwand auslaufenden Gewölberippe am ehesten gegen 1379 angelehnt wurde (Foto Jan Sommer, 1997).

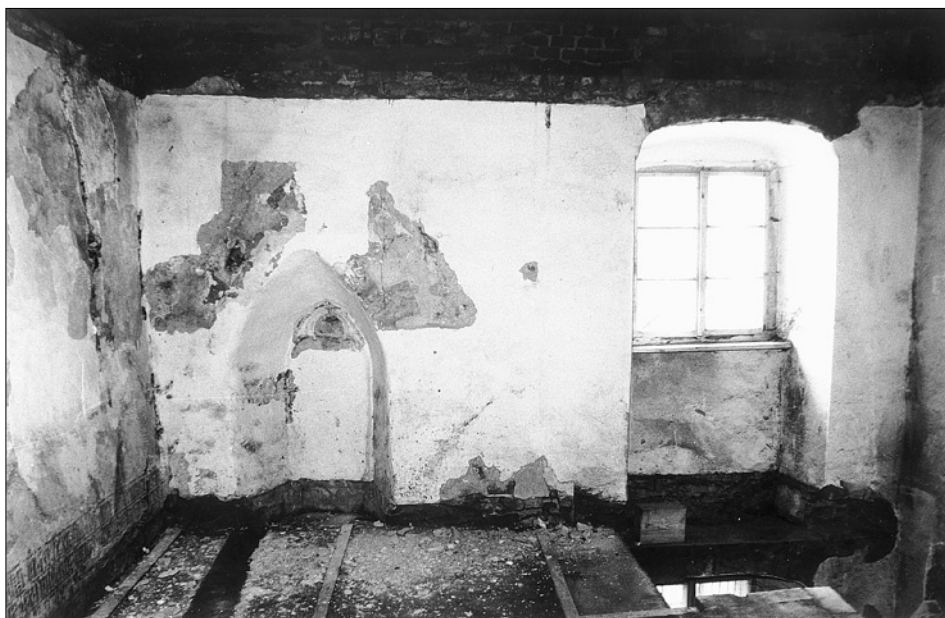
Obr. 12: Rožmberk nad Vltavou, dům čp. 6. Jihozápadní stěna domu v úrovni prvního patra. V levé části snímku vnitřní špaleta gotického okna. Hrana špalety je rámována dodatečně malovaným iluzivním kvádrováním. Vpravo od okna je částečně odhalena stopa odsekaného čelního oblouku gotické klenby. Zcela vlevo je viditelný úsek jihovýchodní stěny domu, na jejíž omítce jsou těsně nad podlahou viditelné části gotického malovaného nápisu. V pravé části snímku je okno z počátku 19. století (foto J. Sommer, 1997).

Abb. 12: Rožmberk nad Vltavou, Haus Konstr.-Nr. 6. Südwestliche Hauswand in der Höhe des 1. Stockwerks. Links innere Laibung eines gotischen Fensters. Die Laibungskante ist mit nachträglich gemalter Illusivquaderung umgerahmt. Rechts vom Fenster teilweise abgedeckte Spur nach abgemeißeltem Schildbogen des gotischen Gewölbes. Ganz links ist ein Abschnitt der südöstlichen Hauswand sichtbar mit deutlichen Teilen einer gotischen gemalten Inschrift dicht über dem Fußboden. An der rechten Seite der Aufnahme ein Fenster vom Anfang des 19. Jahrhunderts. (Foto Jan Sommer, 1997)

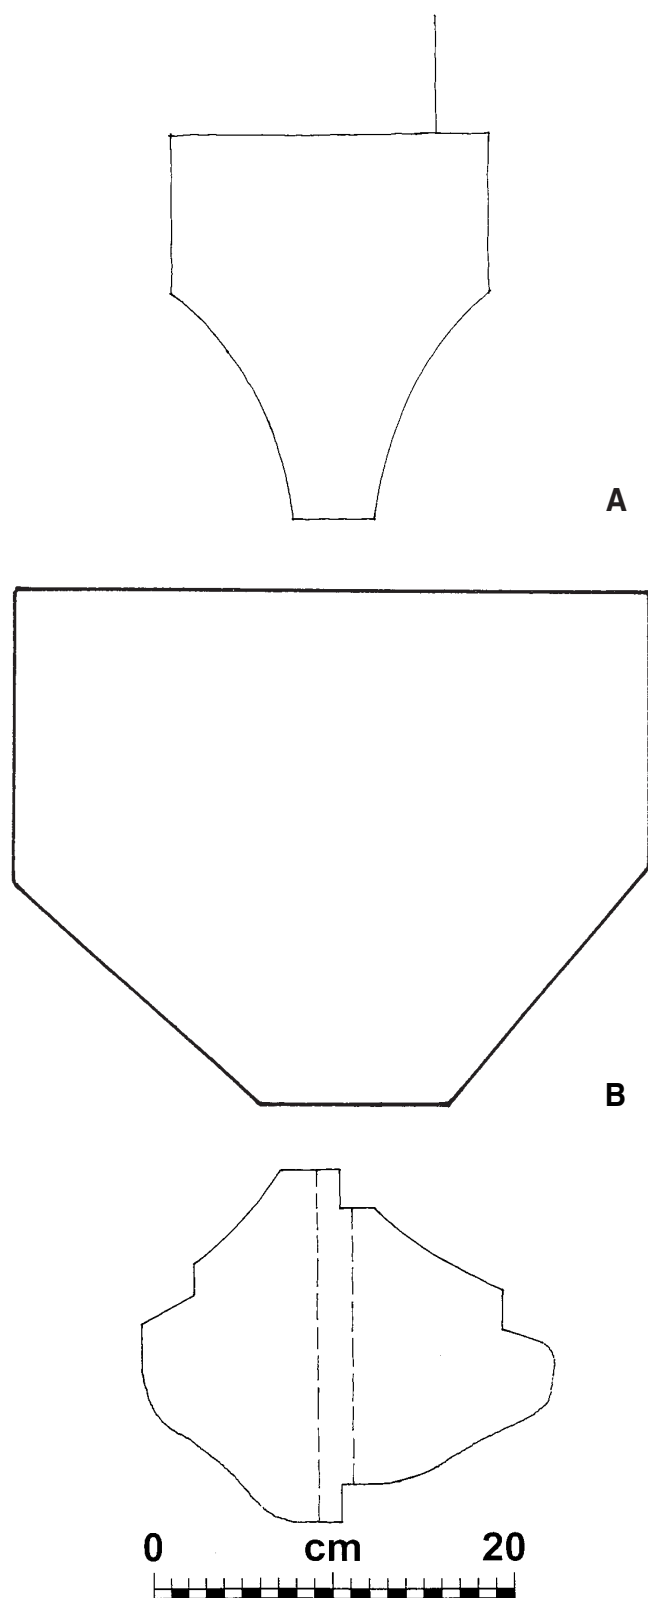
Obr. 13: Rožmberk nad Vltavou, dům čp. 6.

A - Náčrty obrýsu klenební konzoly, nalezeného na severovýchodní části jihovýchodní stěny domu.

C - Náčrty řezu dílem poškozeného prutu z gotické okenní kružby neznámého původu, v době průzkumu uloženého ve sklepech domu (zaměření a kresba J. Sommer, 1997).

a vápennými nátěry se zachoval dobře viditelný obrys odsekané klenební konzoly. Pod nízkým hranolovitým blokem vyčníval projmutý jehlanec, zřejmě s odříznutou spodní špičí. Šíře odsekané plochy po výběhu žebel nad konzolou je nápadně malá a patrně naznačuje, že žebra byla velmi subtilní. Vpravo na zkoumanou konzolu navazovalo okosení, zakryté zdívkem, na němž je omítka s malbou. Nad konzolou se však situace vpravo od výběhu výrazně liší. Na bok odsekaného výběhu totiž bezprostředně navazovala svislá plocha, zešíkmená směrem k severu. 7 cm za lícem zdi byl v této ploše vytvořen svislý ústupek, široký asi 1 cm. Symetricky položená jižní konzola na jihovýchodní stěně nebyla zkoumána. Nad ní však byla ověřena vlevo od odsekaného výběhu rovněž rozšiřující se svislá plocha precizně opracovaného kamenného bloku, zabíhající dovnitř zdiva. Bylo zjištěno, že plocha byla mírně zakřivena, jakoby tvořila vnitřní plášť válcové stavby.

Abb. 13: Rožmberk nad Vltavou, Haus Konstr.-Nr. 6. A - ein in der nordöstlichen Partie der südöstlichen Hauswand gefundener Umriss einer Gewölbekonsole. B - Durchschnitt eines gotischen Formziegels, der sekundär im späteren Mauerwerk benützt wurde. Der Ziegel entspricht den Wölbungsteilen im Auslauf des Bogenlaufs einer nachträglich errichteten Arkade in der westlichen Ecke des Eingangsraums. Offenbar stammt er vom abgerissenen Bogenlaufteil. C - Durchschnitt eines Teils des beschädigten gotischen, während der Erforschung eines im Keller deponierten Maßwerkstabs (Vermessung und Zeichnung J. Sommer, 1997).

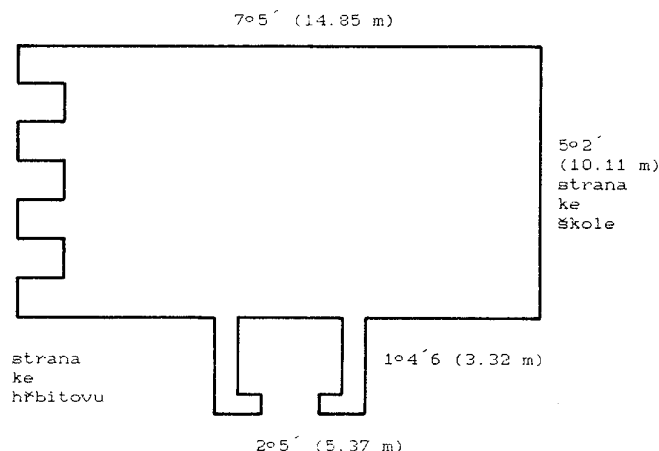
Obr. 14: Rožmberk nad Vltavou, dům čp. 6. Schematický plánec bývalé kaple podle nákresu v dokladech o koupi objektu Matyášem Mittaschem roku 1791; knižní zápis doplněný vlastnoručním Mittaschovým plánkem byl proveden roku 1794 (kresba L. Lancinger, 1997).

11) Podle schematického plánu z roku 1794, nalezeného L. Lancingerem, stála před jihozápadním průčelím kaple přibližně čtvercová předstíh. Poznání tohoto přístavku lze očekávat jen od archeologického výzkumu.

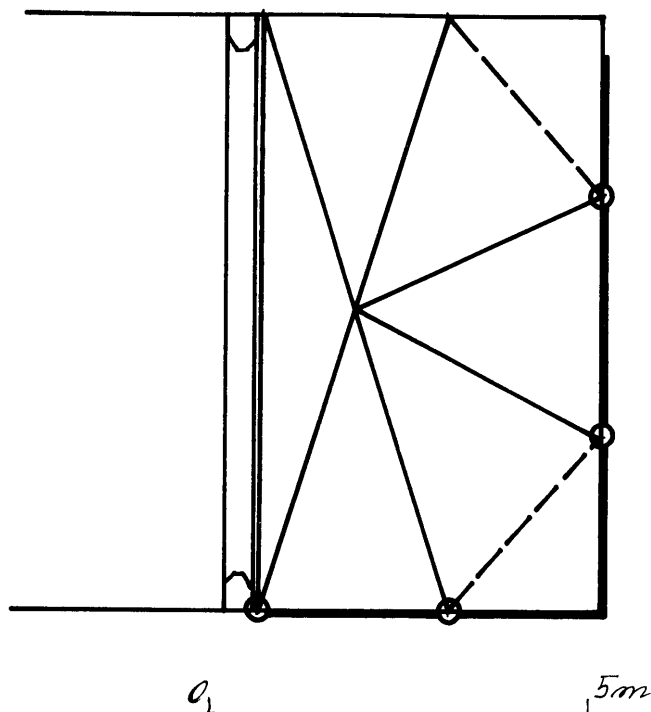
Obr. 15: Rožmberk nad Vltavou, dům čp. 6. Půdorysný náčrt rekonstrukce klenebního obrazce kaple. Kroužky označují polohy doložených klenebních výběhů. Plnými čarami jsou označeny linie žebër, jejichž existenci můžeme považovat za jistou. Čárkovanými čarami jsou vyznačena pravděpodobná žebra, oddělující koutová pole. Je možné, že v klenbě byla ještě další žebra, která mohla vytvářet hvězdovitý obrazec (kresba J. Sommer, 2000).

stavby obdélného půdorysu. Známe polohu klenebních výběhů, které nám dovolují alespoň stanovit základní tezi, že do pravouhlé východní části stavby byla vložena buď klenba ve tvaru kvazipolygonálního závěru s koutovými poli oddělenými diagonálními žebry, nebo že interiér mohl být zaklenut jako dvoulodí. V obou případech mohl být klenební obrazec doplněn trojpraprskovými útvary, vytvářejícími hvězdivé motivy.<sup>16)</sup> Při pátrání po původním řešení klenby nám mohou v budoucnu pomoci případné nálezy klenebních svorníků. Pro jednoduché uspořádání se zdá mluvit tvar dodatečně cihelné arkády na severozápadní straně domu čp. 6. Oblouk by patrně neměl tak velký rádius, kdyby ve středu interiéru stála podpora.

Rekonstrukce klenebního obrazce v jihovýchodní části gotické kaple se opírá o zjištěné polohy klenebních výběhů. Principiálně z nich lze odvodit základní motiv, kterým bylo řešení klenebního útvaru odchýlně od půdorysu klenuté prostoty. Základním způsobem klenutí pravoúhlých prostor v gotickém slohovém období bylo vkládání křížových kleneb s výběhy v koutech prostoru. Jihovýchodní část kaple však byla klenuta s využitím šestipaprscitého závěru, charakteristického pro gotická trojboce zakončená kněžiště. S tímto řešením se setkáváme nejčastěji brzy po roce 1300 v rakouském Podunají a na jižní Moravě.<sup>20)</sup> Také v jižních Čechách se tyto „disonantní“ prvky objevují, zde se však velmi záhy jedná o východní, případně i západní ukončení charakteristických dvoulodí především venkovských kostelů. Právě pro kapli sv. Kateřiny v Rožmberku zatím nelze jednoznačně původní dispozici interiéru stanovit. Četnější analogie by mohly svědčit pro jednoduché řešení se svorníkem v průsečíku žebér vybíhajících ze zjištěných konzol.<sup>21)</sup>
