# STŘEDOVĚKÝ KOSTEL SV. JAKUBA VĚTŠÍHO V ČÍŽOVÉ U PÍSKU VE SVĚTLE PRŮZKUMŮ V LETECH 1997 - 2000

JAN ADÁMEK - JAN SOMMER

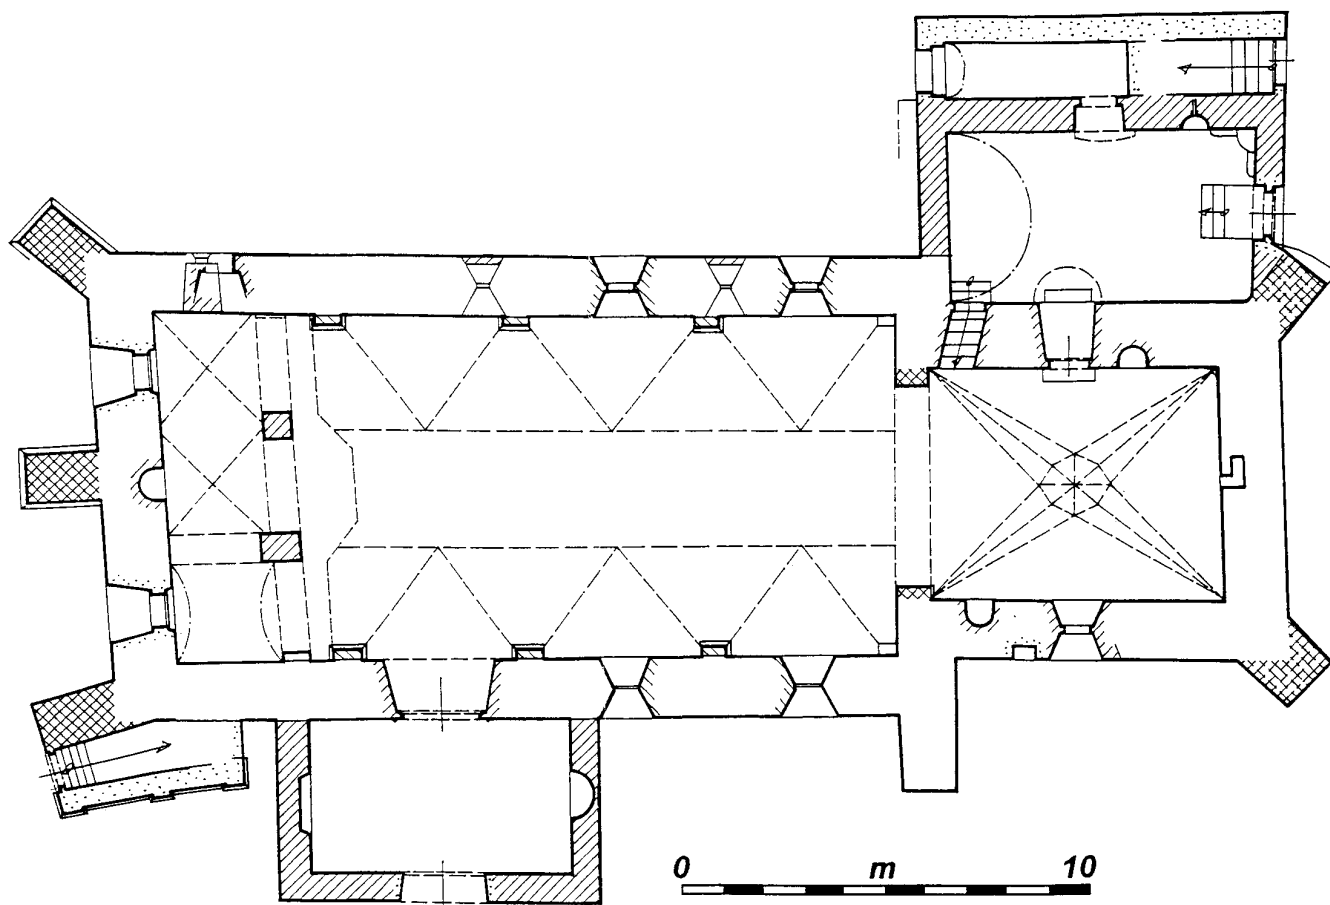
Obr. 2: Čížová, kostel sv. Jakuba Většího. Půdorys kostela s vyznačením stavebního vývoje. Bílé plochy - pozdně románské či raně gotické zdivo z doby kolem poloviny 13. století. Přerušovaná křížkovaná šrafování - opěrné pilíře presbyteria, snad ze 14. nebo z 15. století, možná na starších základech. Křížkovaná šrafování - gotické zdivo ze 14. a z 15. století. Šikmá šrafování zleva dolů - pozdně renesanční nebo raně barokní zdivo ze 16. a 17. století. Šikmá šrafování zleva vzhůru - barokní zdivo z 18. století. Tečkování - 19. století.

Abb. 2: Čížová, Kirche d. hl. Jakobus d. Gr. Kirchengrundriss mit Auszeichnung der Bauentwicklung. Ohne Schraffur - spätromanisches oder frühgotisches Mauerwerk um die Mitte d. 13. Jh. Kreuzstrichschraffiert - Strebepfeiler des Presbyteriums, vielleicht aus d. 14. oder 15. Jh., mit älterem Fundament. Kreuzschraffiert - gotisches Mauerwerk vom 14. und 15. Jh. Von der rechten Seite abfallende Schraffur - Spätrenaissance- oder Barockmauerwerk vom 16. und 17. Jh., von links abfallende Schraffur - Barockmauerwerk vom 18. Jh. Punktiert - 19. Jh.

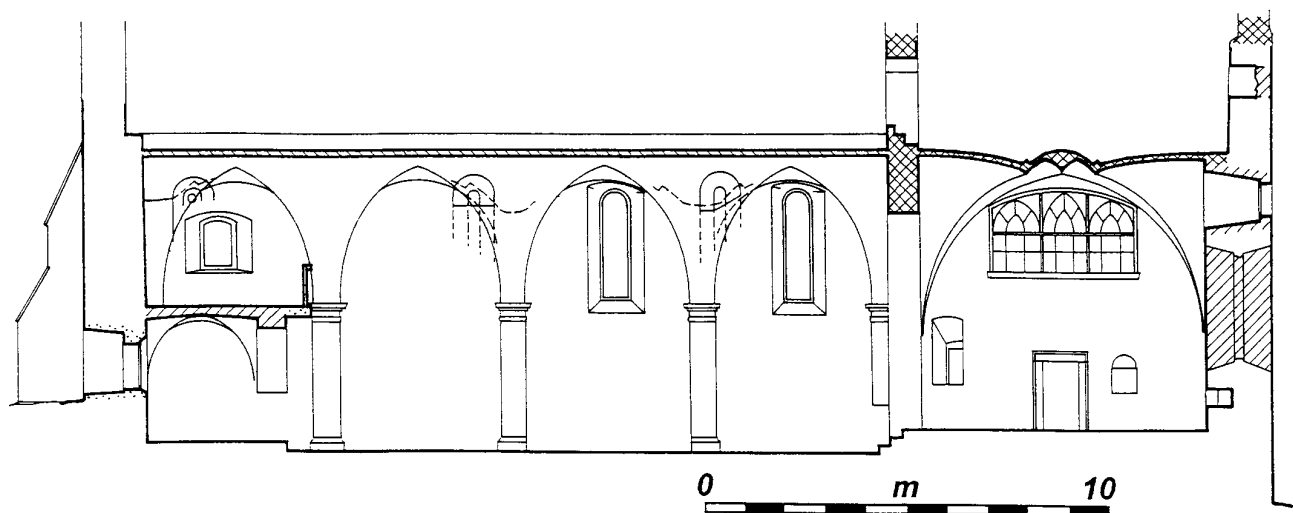
Obr. 3: Čížová, kostel sv. Jakuba Většího. Podélný řez stavbou s pohledem na severní stranu; s vyznačením stavebního vývoje. Bílé plochy - pozdně románské či raně gotické zdivo z doby kolem poloviny 13. století. Křížkovaná šrafování - gotické zdivo ze 14. a z 15. století. Šikmá šrafování zleva dolů - pozdně renesanční nebo raně barokní zdivo ze 16. a 17. století. Šikmá šrafování zleva vzhůru - barokní zdivo z 18. století. Tečkování - 19. století.

Abb. 3: Čížová, Kirche d. hl. Jakobus d. Gr. Längsschnitt mit der Ansicht nordwärts mit Auszeichnung der Bauentwicklung. Ohne Schraffur - spätromanisches oder frühgotisches Mauerwerk um die Mitte d. 13. Jh. Kreuzschraffiert - gotisches Mauerwerk vom 14. und 15. Jh. Von der rechten Seite abfallende Schraffur - Spätrenaissance- oder Barockmauerwerk vom 16. und 17. Jh., von links abfallende Schraffur - Barockmauerwerk vom 18. Jh. Punktiert - 19. Jh.

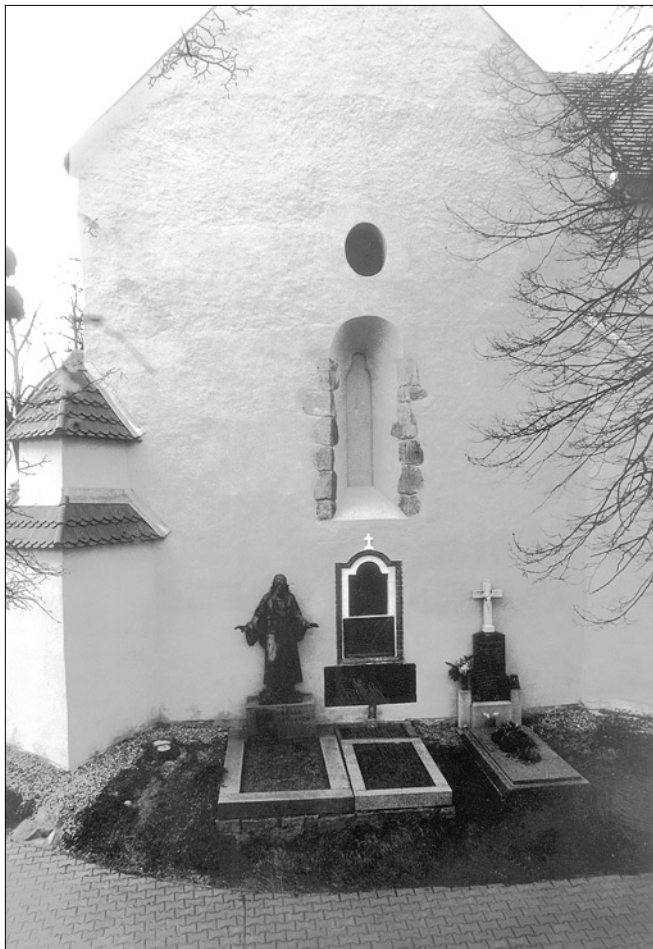
Obr. 5: Čížová, kostel sv. Jakuba Většího. Východní stěna presbyteria. Stav po opravě.

Abb. 5: Čížová, Kirche d. hl. Jakobus d. Gr. Östliche Presbyteriumswand. Zustand nach der Instandsetzung.

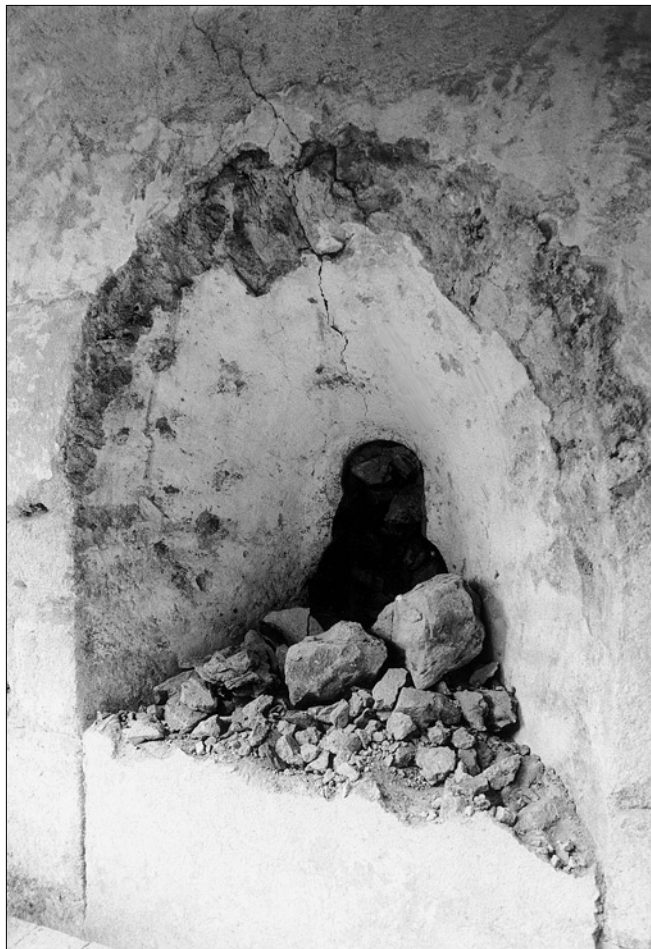
Obr. 6: Čížová, kostel sv. Jakuba Většího. Horní část vnější špalety východního okna presbyteria v době odstraňování zadržky.

Interiér presbyteria je nyní charakteristický především dodatečně vloženou sklípkovou klenbou. Jak vyplynulo z poznatků průzkumu, bylo presbyterium původně značně nižší. Ve východní stěně byla během poslední opravy vyjmuta zazdivka vnější špalety okna.<sup>29)</sup> Podobně jako v lodi jsou také zde vnější hrany špalety vyzděny z kvádrů, vzhledově shodných s armaturou oken lodi. Oknům lodi se podobá i půlkruhový záklenek vnější špalety, vyzděný z lomového kamene. Na ploše záklenku jsou patrné otisky prkének šalování. Okenní otvor je však větší, než u oken lodi. Do styku vnější a vnitřní okenní špalety je vloženo ostění,

vytesané ze žuly. Jednoduchý profil je opatřen pravoúhlým ústupkem pro vsazení zasklení. Ústupek je ovšem velmi hrubě provedený, zřejmě byl vysekán dodatečně. V ústupku jsou hustě vyhloubeny důlky, zřejmě určené pro fixaci kovaných příček, které zpravidla sloužily k vyztužení okenní výplně, složené z drobných skel, zalévaných do olova. Horní ukončení ostění tvoří jednoduchá kružba, vytesaná z jediného kusu žuly. Jeptiška, vymezená dvojicí nosů, olámaných při zazdívání otvoru, má horní lalok kruhového tvaru; záklenek tedy nemá tvar hrotitého oblouku.

Abb. 6: Čížová, Kirche d. hl. Jakobus d. Gr. Obere Partie der äußeren Laibung des östlichen Presbyteriumsfensters während der Entfernung seiner Zumauerung.

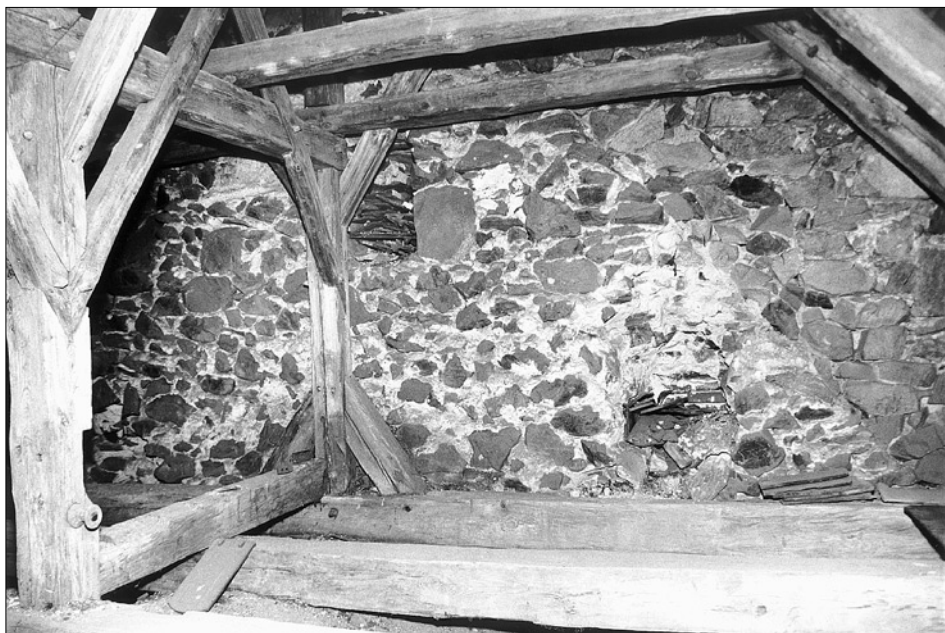
Obr. 7: Čížová, kostel sv. Jakuba Většího. Podkroví presbyteria. Pohled na východní střešní štít presbyteria. Dobře je viditelný rozdíl mezi zdivem původního nižšího štítu a jeho dodatečnou nadezdívkou.

Na severovýchodním nároží presbyteria se podobnou situací nepodařilo rozpoznat. Pata původního štítu zde byla odstraněna v souvislosti s připojováním zdiva dodatečné horní části přístavku se sakristií. Původní střešní štít se ovšem zachoval vcelku dobře. Jeho vnitřní líc je patrný z podkrovní presbyteria. Zdivo štítu je tvořeno hrubými lomovými kameny. Z neopracovaných kamenů je vyzděno i drobné šterbinovité okénko ve štítu. Hluboká, mírně rozvěřená vnitřní špaleta má překlad z větších plochých kamenů. Štít byl později nadezděn při pozdní gotické přestavbě presbyteria, kdy dostal v zásadě svůj dnešní tvar. Na vnitřní straně je patrné výrazné vyklonění starší části štítu. Nadezdívka štítu proto ustupuje v dolní části asi o 25 cm, kdežto u vrcholu staršího štítu jen asi o 5 cm.

Abb. 7: Čížová, Kirche d. hl. Jakobus d. Gr. Dachraum über dem Presbyterium. Ansicht des östlichen Presbyteriumsgiebels. Deutlich sichtbar ist der Unterschied zwischen dem Mauerwerk des ursprünglichen niedrigeren Giebels und seiner nachträglichen Aufmauerung.

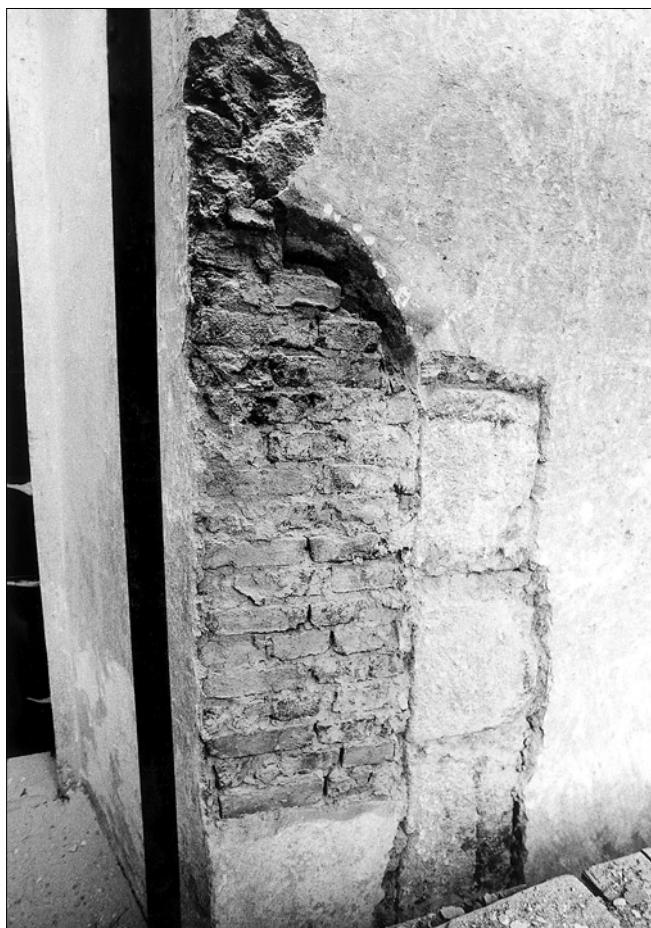
Obr. 8: Čížová, kostel sv. Jakuba Většího. Jižní stěna presbyteria. Horní část původního okna v době opravy omítek. Vlevo pravý bok špalety nynějšího okna.

Abb. 8: Čížová, Kirche d. hl. Jakobus d. Gr. Südliche Presbyteriumswand. Obere Partie des ursprünglichen Fensters während der Putzschichterneuerung. Links rechte Laibungsseite vom jetzigen Fenster.

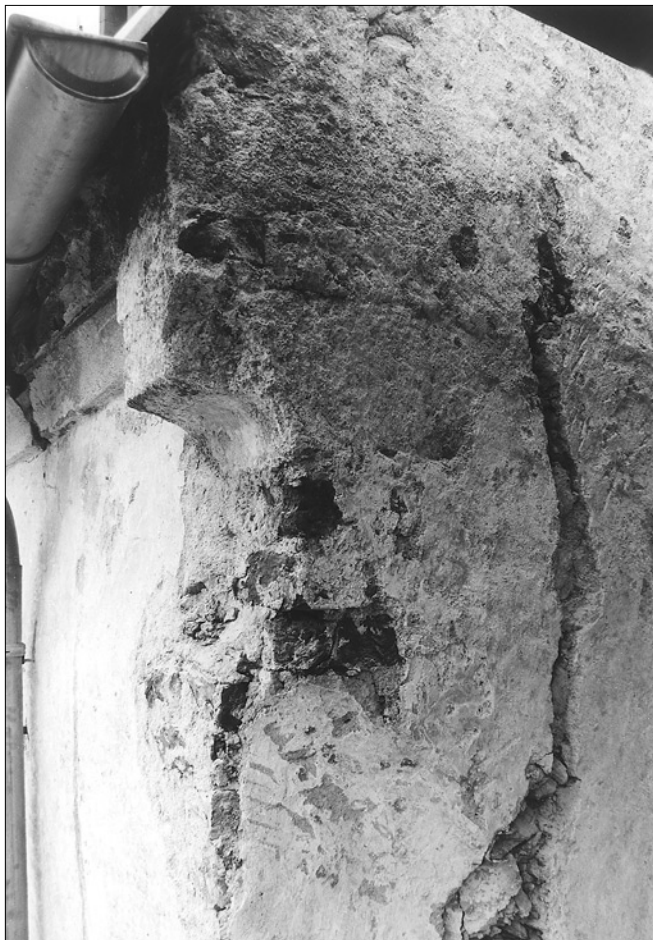
Obr. 9: Čížová, kostel sv. Jakuba Většího. Konzola pod přesahem paty střešního štítu na jihovýchodním nároží presbyteria.

Abb. 9: Čížová, Kirche d. hl. Jakobus d. Gr. Konsole unter dem Giebelfuß an der Presbyteriumssüdostecke.

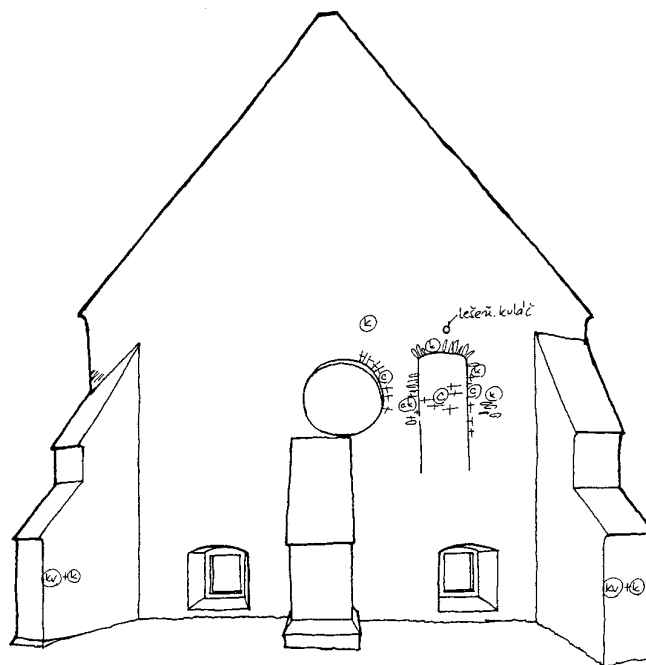
Obr. 10: Čížová, kostel sv. Jakuba Většího. Náčrt západního průčelí lodi s vyznačením zazděného vstupního otvoru na kruchtě v lodi.

Jižně od okna byl v pravé části západního průčelí lodi zjištěn zazděný vstupní otvor v úrovni kruchty. Obdélný otvor je zazděn v lici zdiva cihlami. Neprofilované ostění otvoru je vyzděné ze smíšeného cihlokamenného zdiva. Záklenu otvoru je segmentový, vyzděný z lomových kamenů, s jednotlivě vloženou cihlou. Otvor je mimořádně vysoký. Tuto skutečnost lze vysvětlit dvěma základními způsoby. Buďto byl otvor dodatečně prodloužen směrem dolů, nebo bylo v dolní části jeho špalety obsaženo schodiště, stoupající směrem do interiéru (ovšem také toto schodiště mohlo být vybouráno dodatečně). Konečné vysvětlení těchto nejasností by bezpochyby mohl přinést případný sondážní výzkum v zazdivce otvoru, jakož i archeologická sonda před průčelím kostela. Prozatím není vůbec jasné, zda tento vstup souvisel s původní kruchtou. Podle všeho byl vybourán dodatečně. Pokud tedy tribuna měla od počátku vnější vstup, byl nejspíše umístěn na jižní straně lodi, snad v místech nynějšího průchodu z vnějšího schodiště - to by ovšem bylo třeba ověřit sondážními výzkumy.

Abb. 10: Čížová, Kirche d. hl. Jakobus d. Gr. Zeichnung der Schiffswestfassade mit Auszeichnung des zugemauerten Eingangs zur Empore im Schiff.

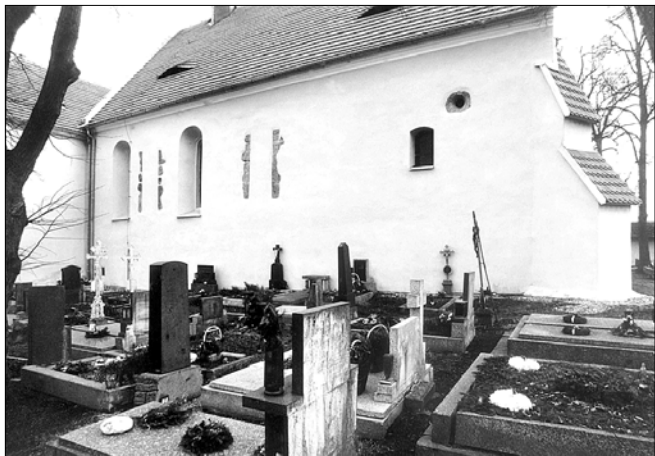
Obr. 11: Čížová, kostel sv. Jakuba Většího. Severní stěna lodi. Stav po opravě.

Při následném průzkumu vnějšího líce severní stěny lodi byly pod omítkami nalezeny vnější hrany okenních špalet. Hrany boků špalet jsou sestaveny z pravidelných žulových kvádrů s pečlivě opracovaným povrchem. Půlkruhové záklenky jsou vyzděny z plochých lomových kamenů.

Abb. 11: Čížová, Kirche d. hl. Jakobus d. Gr. Schiffsnordwand, Zustand nach der Instandsetzung.

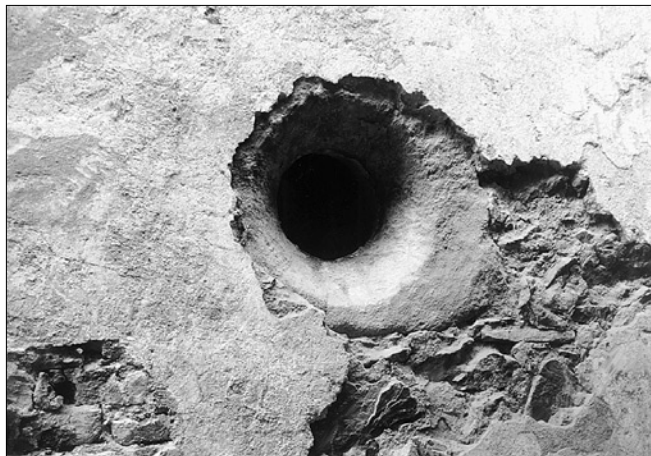
Obr. 12: Čížová, kostel sv. Jakuba Většího. Severní stěna lodi. Kruhové okénko při severozápadním nároží lodi.

Pozoruhodné je umístění nejzápadnějšího původního okénka na severní straně v těsné blízkosti severozápadního koutu lodi. Vnitřní obrys špalety má prakticky stejný půlkruhový tvar, jako zbylá dvě původní okna na této straně lodi. Vysvětlení poněkud disproportionálního umístění okna přinesl průzkum na exteriéru. Zde bylo zjištěno, že okénko mělo kruhový tvar, přičemž jeho ostění s okosenou hranou, vytesané z jednoho kusu žuly, je osazeno až ve vnějším líci zdi. Proto je vnitřní výklenek velmi hluboký, a na rozdíl od ostatních oken jen minimálně rozevřený. Atypický tvar okna i jeho umístění s největší pravděpodobností svědčí o odlišném uspořádání interiéru v západní části lodi. Lze tedy považovat prakticky za jisté, že v západní části lodi byla umístěna tribuna - nebo se s ní v době stavby alespoň počítalo.

Abb. 12: Čížová, Kirche d. hl. Jakobus d. Gr. Schiffsnordwand, kleines Rundfenster bei der Nordwestecke.

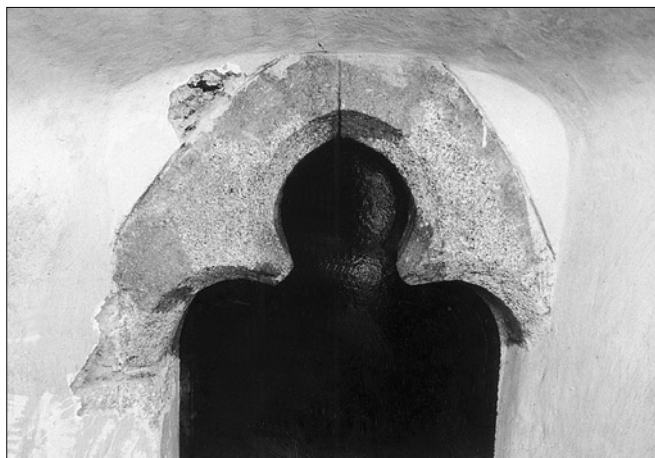
Obr. 13: Čížová, kostel sv. Jakuba Většího. Jižní stěna lodi. Detail záklenku západněji situovaného okna.

Obě nynější okna v jižní stěně lodi zaujímají místa původních otvorů. V průběhu opravy omítek bylo zjištěno, že západnější okno má z původního otvoru západní bok vnější špalety, zatímco u východnějšího okna je původní východní strana. Také zde jsou vnější hrany špalet sestavené z žulových kvádrů, za nimiž je vnitřní část špalety vyzděna z lomového kamene. Při rozšiřování oken byly protilehlé boky špalet vybourány a nově vyzděny ve větším odstupu od ponechané původní části. Vnější hrany nových

špalet byly sestaveny s použitím kvádrů z původního užšího otvoru, ovšem prostřídáných úseky lomového kamene a místy i cihlami. Ostění nových okenních otvorů byla vyzděna z cihel. Cihlové jsou i záklenky vnějších špalet. Horní ukončení rozšířených okenních otvorů tvoří překlady ze starších architektonických článků. V západním okně je to druhotně použitá jednoduchá kružba z gotického okenního otvoru, v podobě jeptišky, vytesané z jednoho kusu žuly.<sup>24)</sup> Překlad východnějšího okna tvoří úsek přímého profilu o průřezu ve tvaru výžlabku mezi dvěma okoseními; spodní strana prvku je probrána dvěma jednoduše tvarovanými jeptíškami, evidentně dodatečně vysekanými v druhotně použitém prvku.

Abb. 13: Čížová, Kirche d. hl. Jakobus d. Gr. Schiffssüdwand, Bogenlaufdetail des westlicher situierten Fensters.

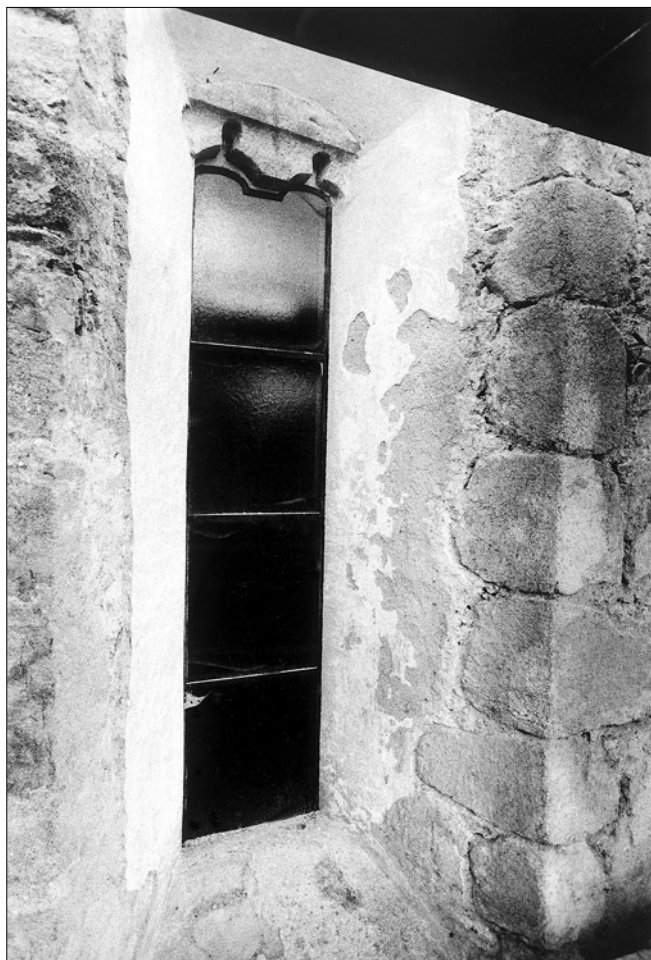
Obr. 14: Čížová, kostel sv. Jakuba Většího. Jižní stěna lodi. Východněji situované okno v době opravy omítek. Vpravo zachovaná původní kvádrová hrana románsko-gotické okenní špalety; levá strana přezděna v 17. století.

Abb. 14: Čížová, Kirche d. hl. Jakobus d. Gr. Schiffssüdwand, das östliche situierte Fenster während der Putzernerneuerungsarbeiten. Rechts die erhaltene ursprüngliche romanisch-gotische Fensterlaibungskante; linke Laibung neugestaltet im 17. Jh.

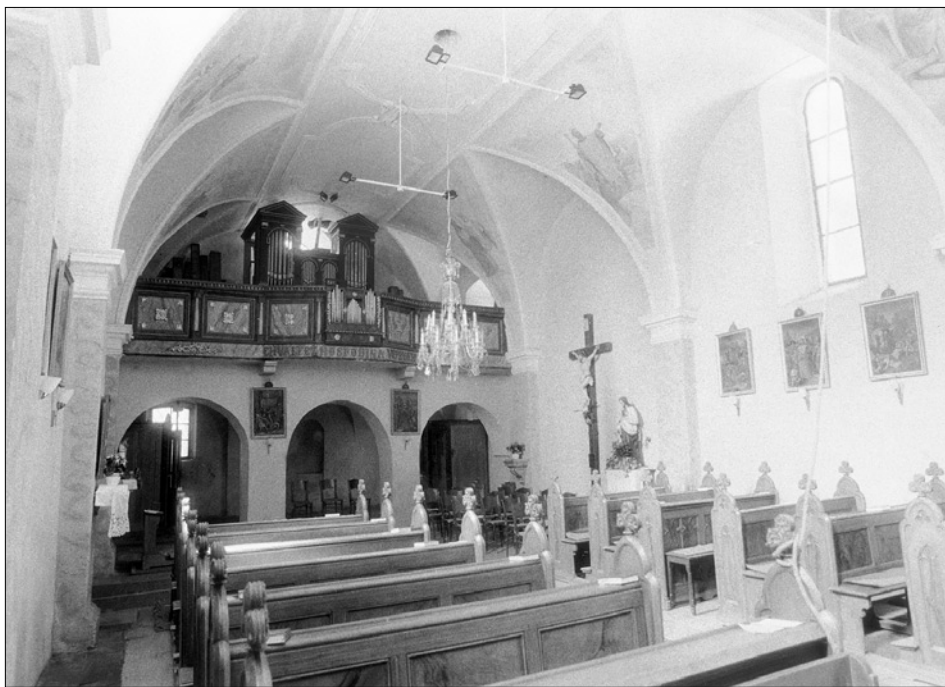
Obr. 16: Čížová (okres Písek), kostel sv. Jakuba Většího. Interiér západní části lodi.

Abb. 16: Čížová, Kirche d. hl. Jakobus d. Gr. Westliche Partie des Kirchenschiffs, Inneres.

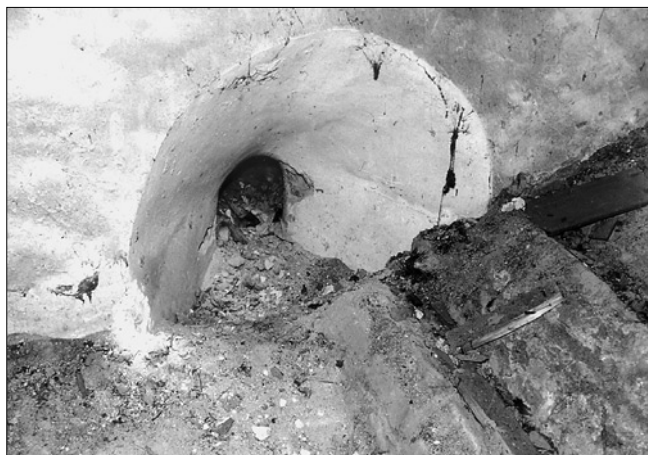
Obr. 17: Čížová, kostel sv. Jakuba Většího. Podkroví lodi. Pohled do spalety nejvýchodnějšího z trojice původních okének v severní stěně lodi.

Abb. 17: Čížová, Kirche d. hl. Jakobus d. Gr. Dachgeschoß über dem Kirchenschiff, Blick in die Laibung des am östlichsten situierten ursprünglichen Fensters.

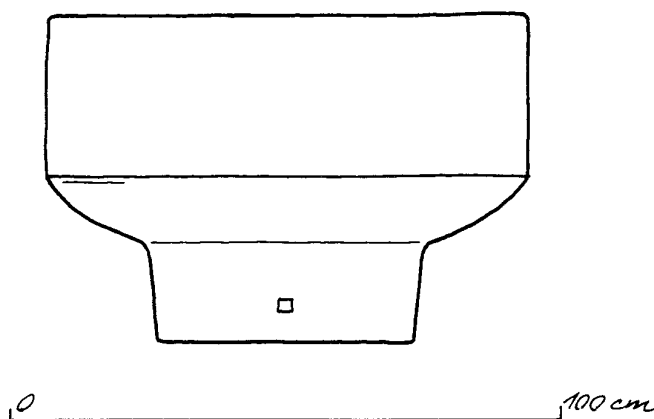
Obr. 18: Čížová, kostel sv. Jakuba Většího. Schematický náčrt středověké křtitelnice.

K původnímu vybavení kostela nejspíše patří kamenná křtitelnice, nalezená v září roku 2000 vně areálu hřbitova, několik metrů jižně od kaple sv. Barbory. Byla uložena ve vrstvě zásypu.<sup>35)</sup> Velká mísa je vytvořena z jednoho mohutného kusu kamene. Mísu dole podpírá krátká mírně konická oblá noha. Nepravidelně válcovité těleso mísy spojuje s nohou segmentovitý útvar, který lze snad interpretovat jako ku-

lovou úseč. Konec nohy je na vnějšku lemován čtyřmi nepravidelně rozmístěnými drobnými prohlubněmi. Nejspíše se jedná o jamky pro ukotvení želez, která nohu spojovala se soklem či patkou.<sup>36)</sup>

Abb. 18: Čížová, Kirche d. hl. Jakobus d. Gr. Mittelalterlicher Taufstein, schematische Zeichnung.

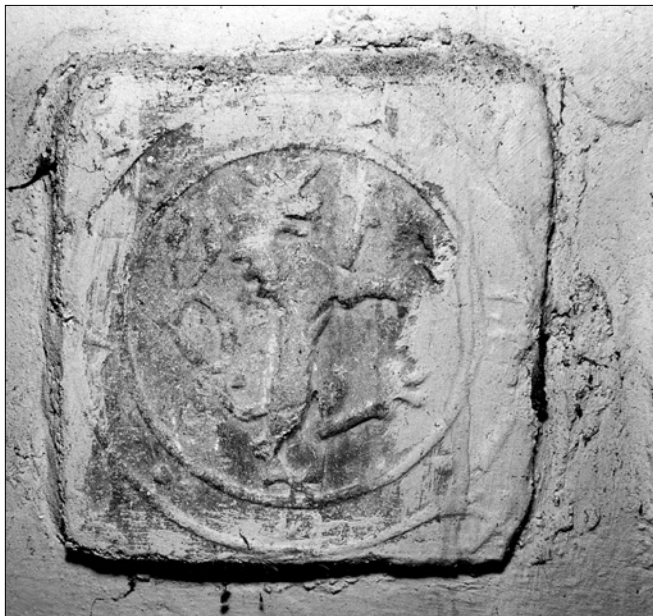
Obr. 19: Čížová, kostel sv. Jakuba Většího. Dlaždice se lvem, zasazená do východní stěny presbyteria.

Abb. 19: Čížová, Kirche d. hl. Jakobus d. Gr. Eine in die östliche Presbyteriumswand eingefaßte Fußbodenplatte mit einem Löwen.

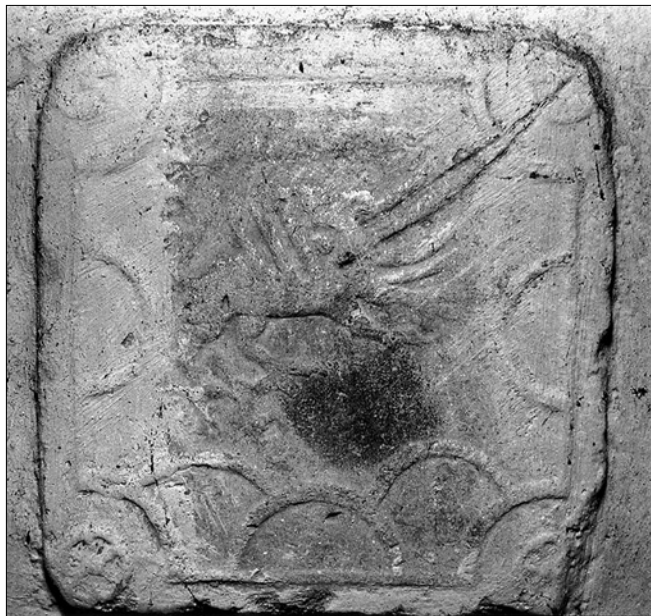
Obr. 20: Čížová, kostel sv. Jakuba Většího. Dlaždice s gryfem, zasazená do východní stěny presbyteria.

Abb. 20: Čížová, Kirche d. hl. Jakobus d. Gr. Eine in die östliche Presbyteriumswand eingefaßte Fußbodenplatte mit einem Greifen.

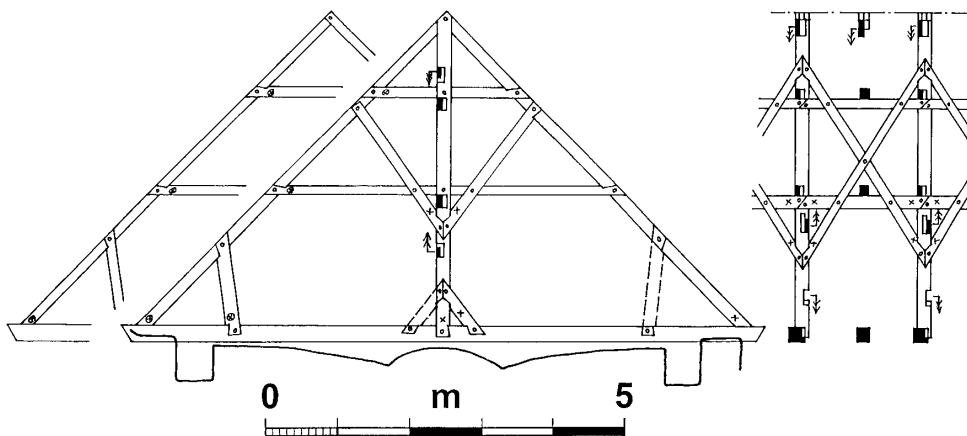
Obr. 21: Čížová, kostel sv. Jakuba Většího. Schematický náčrtek plné vazby krovu presbyteria, vpravo náčrtek podélné vazby v ose krovu, vlevo schéma mezilehlé vazby.

ní krovu tak byla vaznice ponechána na místě. Na vaznici se zachovaly dlaby, svědčící o tom, že k vaznici byly přičepovány vazné trámy, svislé střední sloupy i pásky, kterými byly spodní konce sloupů připojeny k vaznici. Vzhledem k tomu, že krov měl spodní osovou vaznici, je třeba předpokládat, že se od krovu presbyteria do jisté míry konstrukčně lišil. Je pravděpodobné, že to bylo způsobeno pozdějším vznikem krovu lodi, zřejmě konstrukčně vyspělejší v srovnání s krovem presbyteria.

Abb. 21: Čížová, Kirche d. hl. Jakobus d. Gr. Schematischer Aufriss eines Bindergespäres über dem Presbyterium, rechts Aufriss der axialen Längsbindung des Dachstuhls, links Schema des Leer- (Binnen-)gespärtes.

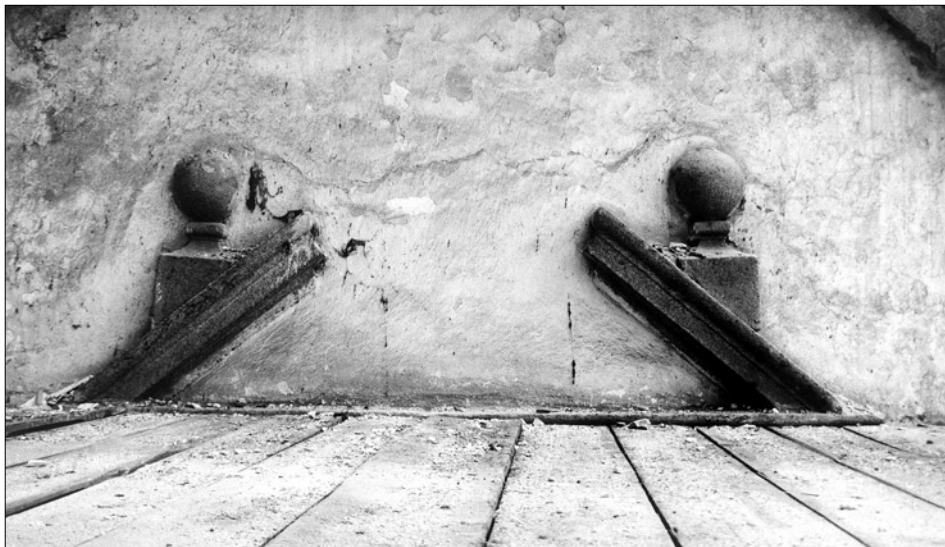
Obr. 22: Čížová, kostel sv. Jakuba Většího. Jižní stěna lodi. Detail nástavce barokního vstupního portálu, krátkodobě přístupný během opravy střešní krytiny předsíně. (Všechny snímky a kresby J. Sommer, 1997 - 2001)

Jižní předsíní pochází z roku 1759.<sup>40)</sup> Rovný strop předsíně zakryl římsu s nástavcem nad portálem lodi. Po stranách předsíně jsou dva prostorné výklenky. Vlevo výklenek se segmentovým záklenkem. Vpravo půlkruhová nika s konchou. Zdivo předsíně je smíšené cihlokamenné, obezdívka výklenků je cihelná, stejně jako jejich tenká zadní stěna.

Abb. 22: Čížová, Kirche d. hl. Jakobus d. Gr. Schiff, Südwand. Aufsatzdetail vom Barockportal, kurzfristig zugänglich während der Bauarbeiten am Vorhallendach (Alle Fotos und Zeichnungen Jan Sommer, 1997-2001).
