# KOSTEL SV. KŘÍŽE V ČESKÉ LÍPĚ A STAVEBNĚ HISTORICKÁ ANALÝZA KROVU JEHO STANOVÉ STŘECHY

MICHAL PANÁČEK

Stavebnímu vývoji a dějinám kostela sv. Kříže v České Lípě byla v nedávné době věnována určitá badatelská pozornost, přesto však mnohé rozhodující otázky zůstaly nadále nezodpovězeny. Předkládaná práce, vycházející z intenzivní více než dvouleté dokumentační a průzkumné činnosti, se proto především na základě podrobného poznání a vyhodnocení stavebního vývoje krovové konstrukce snaží na tyto otázky odpovědět. Nevelký gotický kostel stojící na historickém předměstí středověkého města je totiž nad lodí završen výjimečnou střešní konstrukcí stanového typu s polygonální věžičkou ve vrcholu.

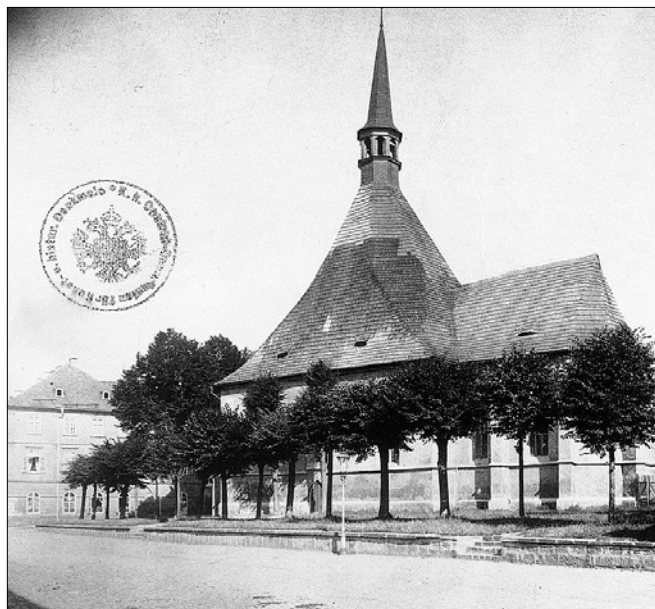
Obr. 4: Česká Lípa, kostel sv. Kříže. Celkový pohled od jihovýchodu před rekonstrukcí, H. Krone, Dresden 1892. (NPÚÚ Praha, Fotografická sbírka, ič. F50.718, reprofoto H. Kodalíková, 2002).

Abb. 4: Česká Lípa, HL. Kreuzkirche, Zustand vor der Rekonstruktion, Gesamtansicht von Südosten, H. Krone Dresden 1892 (NPÚ ÚP Prag, fotografische Sammlung, Inv.-Nr. F50.718, Reprofoto H. Kodalíkové).

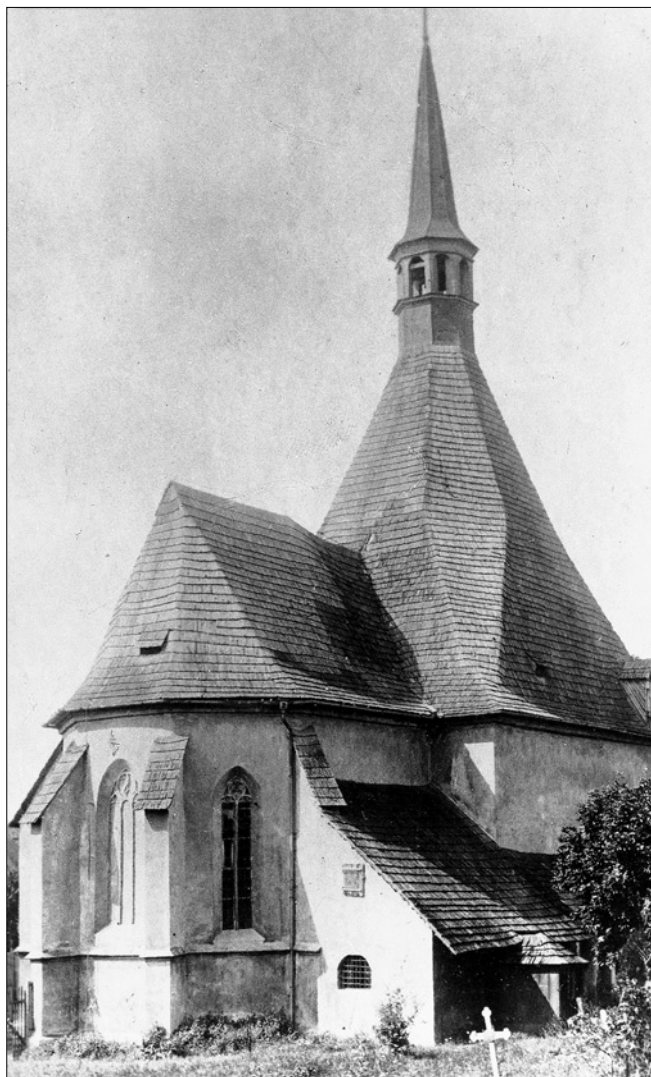
Obr. 5: Česká Lipa, kostel sv. Kříže. Celkový pohled od severovýchodu před rekonstrukcí, 1892 (NPÚÚP Praha, Fotografická sbírka, ič. F42.217, reprodukce H. Kodálíkové).

Abb. 5: Česká Lípa, HL. Kreuzkirche, Zustand vor der Rekonstruktion, Gesamtansicht von Nordosten, 1892 (NPÚ ÚP Prag, fotografische Sammlung, Inv.-Nr. 42.217, Reprofoto H. Kodalíkové).

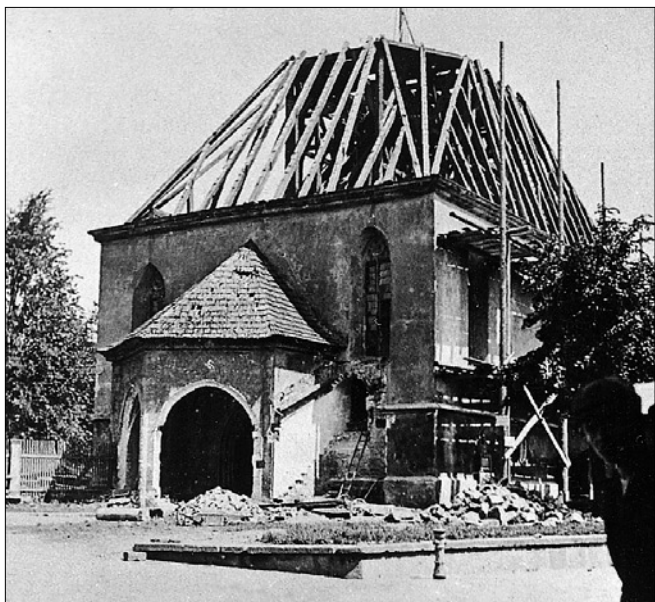
Obr. 8: Česká Lípa, kostel sv. Kříže. Celkový pohled od jihozápadu v průběhu rozebírání původního krovu, přelom června a července 1896 (OVM Č. Lípa, Sbirka starých fotografií).

Abb. 8: Česká Lípa, HL. Kreuzkirche, Gesamtansicht von Südwesten während des Abbaus der ursprünglichen Dachkonstruktion, Ende Juni/Anfang Juli 1896 (OVM Česká Lípa, Sammlung alter Fotografien).

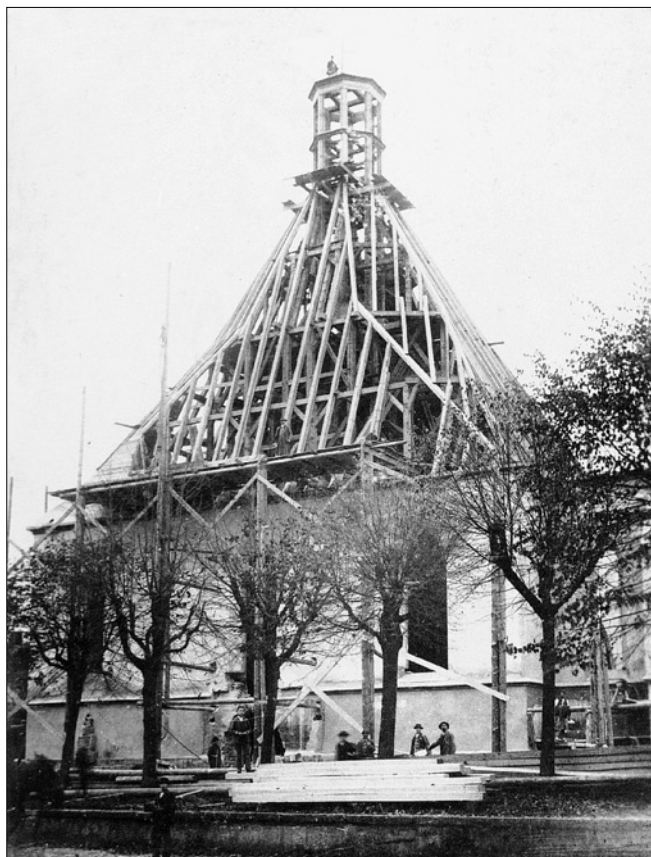
Obr. 9: Česká Lípa, kostel sv. Kříže. Celkový pohled od jihu v průběhu stavby nového krovu, H. Pelikan, 27. října 1896 (OVM Č. Lípa, Sbirka starých fotografií).

Abb. 9: Česká Lípa, HL. Kreuzkirche, Gesamtansicht von Süden während des Baus der neuen Dachkonstruktion, H. Pelikan, 27. Oktober 1896 (OVM Česká Lípa, Sammlung alter Fotografien).

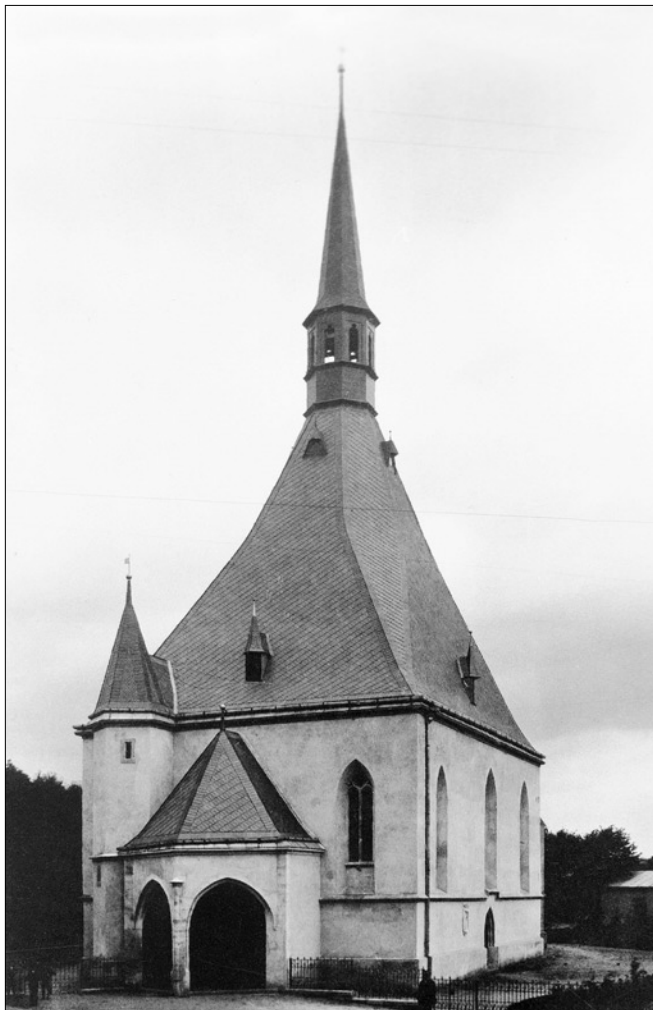
Obr. 10: Česká Lípa, kostel sv. Kříže. Celkový pohled od jihozápadu po dokončení rekonstrukce, ateliér Ruschey, září 1897 (OVM Č. Lípa, Sběrka starých fotografií).

Abb. 10: Česká Lípa, HL. Kreuzkirche, Gesamtansicht von Südwesten nach dem Rekonstruktionsabschluß, Atelier Ruschey, September 1897 (OVM Česká Lípa, Sammlung alter Fotografien).

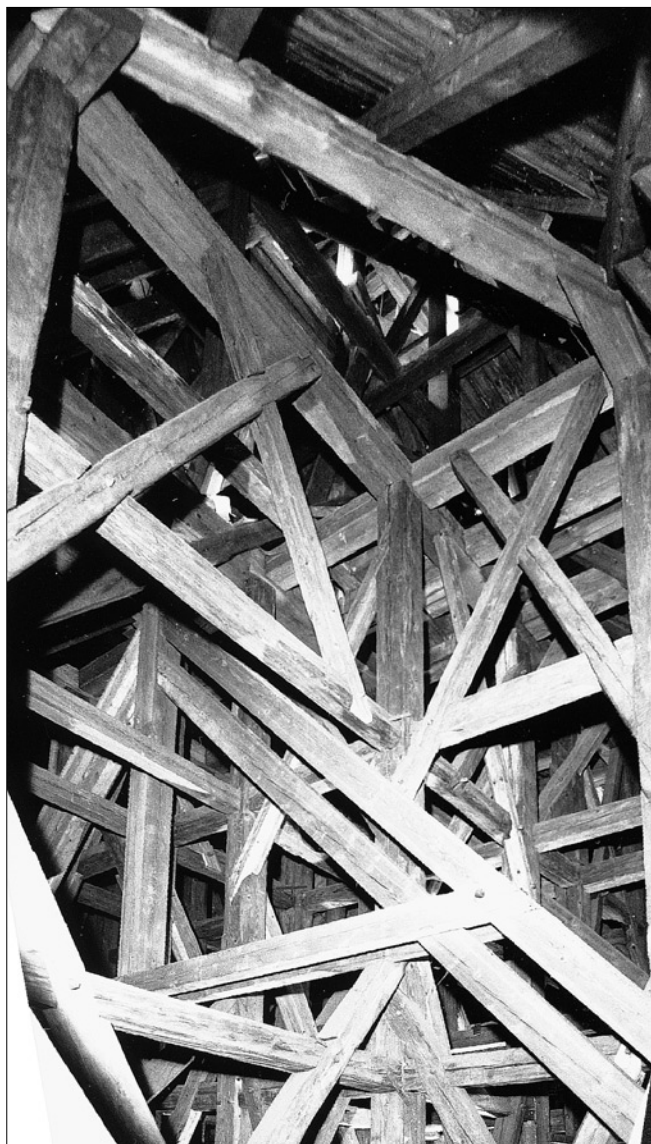
Obr. 15: Česká Lípa, kostel sv. Kříže, krov lodi, spodní část. Centrální prostorová rámová konstrukce, pohled od severovýchodu (všechny následující snímky M. Panáček, 2002).

Abb. 15: Česká Lípa, HL. Kreuzkirche, Dachkonstruktion über dem Schiff, untere Partie, zentrale dreidimensionale Rahmenkonstruktion, Ansicht von Nordosten.

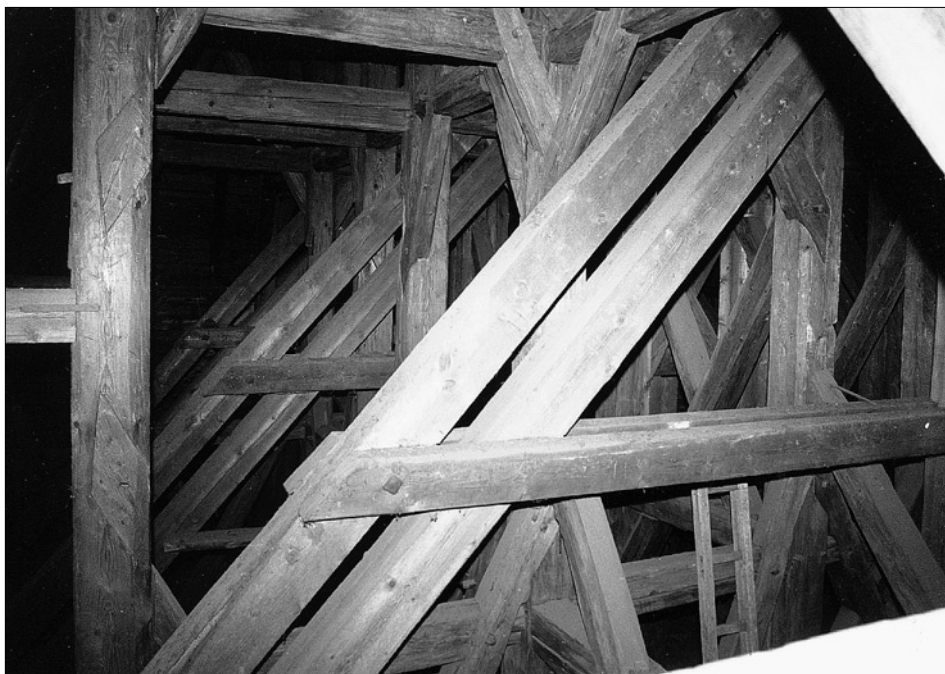
Obr. 16: Česká Lípa, kostel sv. Kříže, krov lodi, spodní část. Severní strana, druhá úroveň, systém zdvojených vzpěr mohutných věšadel, prostupujících centrální rámovou konstrukcí. Vlevo sloup č. 2 rámu č. 5, dobře je vidět odříznuté jednostranně rybinovité pláty původních ondřejských křížů, pohled od západu.

Spodní částí krovu prostupuje v příčném směru pět mohutných věšadel. Zdvojené vzpěry tří středních věšadel se opírají do konců samostatných vazných trámů, se sloupky vzpíráními ve vrcholu jsou ještě spojeny dvojicemi kleštin asi v polovině své výšky. Dvě boční věšadla jsou osazena na běžném vazném trámu, jsou nižší a nemají zdvojené vzpěry. Věšadlové sloupky pomocí kovových třmenů z válcované pásoviny připevněných šroubovými svorníky, vynášejí osový podélný průvlak, podpírající středy vazných trámů a nesoucí konstrukci kazetového stropu lodi.

Abb. 16: Česká Lípa, HL. Kreuzkirche, Dachkonstruktion über dem Schiff, untere Partie, Nordseite, zweites Niveau, Doppeltreibensystem von großen, die Rahmenkonstruktion durchdringenden Hängewerken, Ansicht von Westen.

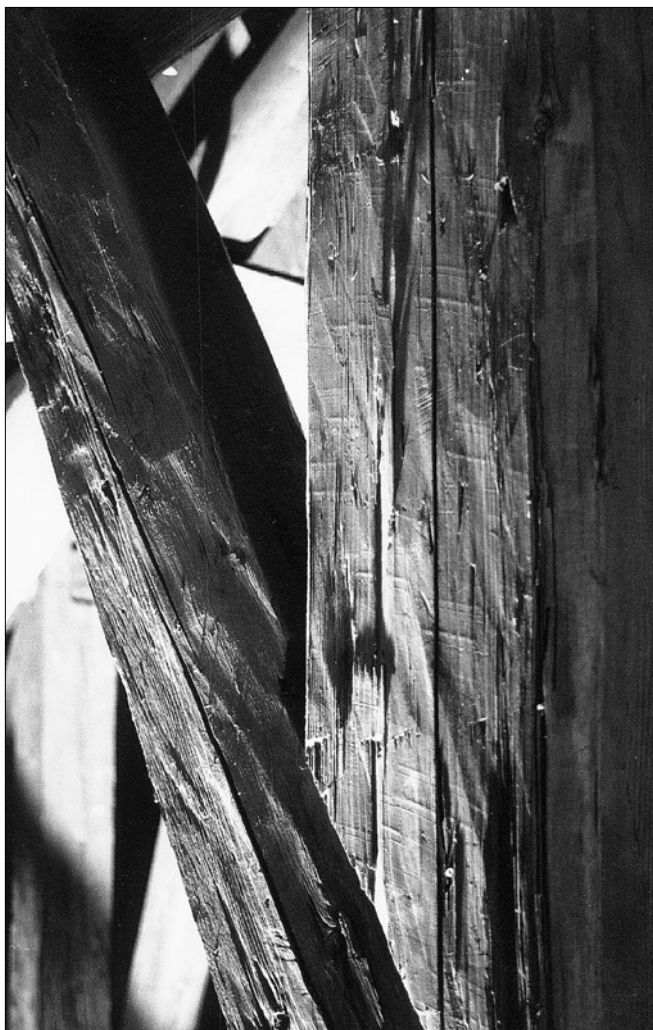
Obr. 28: Česká Lípa, kostel sv. Kříže, krov lodi. Centrální prostorová konstrukce, rám č. 2, sloup č. 19, detail tesařského opracování povrchu trámu v podobě stoupajících dlouhých mírně miskovitých prohlubní se stopami zanechanými poškozeným ostřím sekery, pohled od severovýchodu.

Abb. 28: Česká Lípa, HL. Kreuzkirche, Dachkonstruktion über dem Schiff, zentrale Raumkonstruktion, Rahmen Nr. 2, Säule Nr. 19, Detail der handwerklichen Oberflächenbearbeitung in Gestalt der steigenden langen mäßig schalenartigen Grübchen mit Spuren der beschädigten Beilschneide, Ansicht von Nordosten.

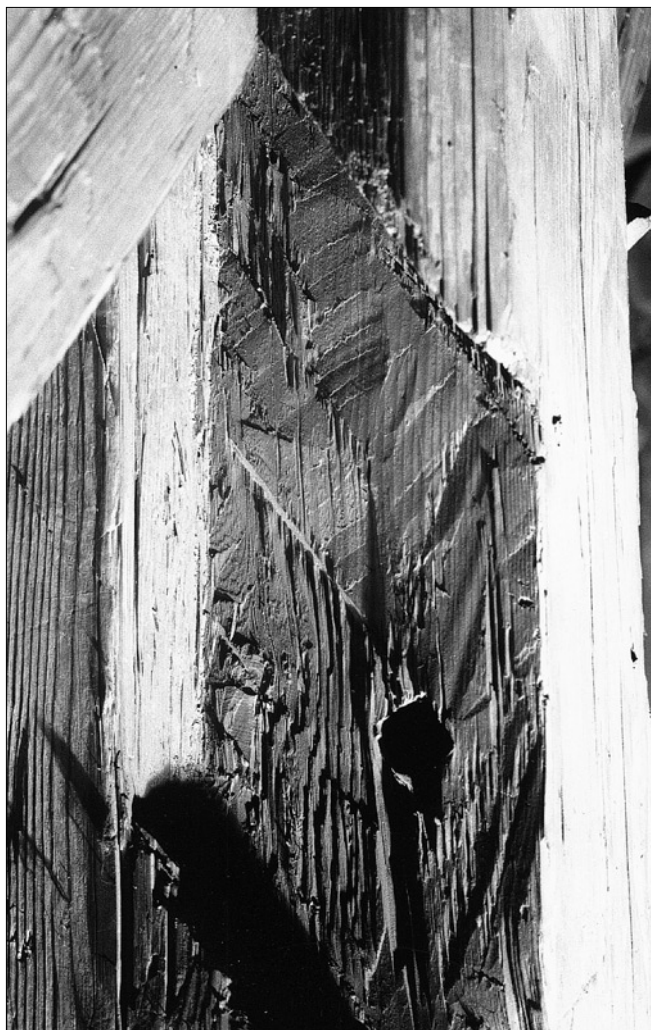
Obr. 29: Česká Lípa, kostel sv. Kříže, krov lodi. Centrální prostorová konstrukce, rám č. 2, sloup č. 14, detail prázdného dlabu v první úrovni s dobře patrnými stopami vytváření velkou sekerou (šikmé hrany uprostřed plochy dlabu), po níž byl povrch částečně srovnán menší hlavičkou, pohled od severovýchodu.

Abb. 29: Česká Lípa, HL. Kreuzkirche, Dachkonstruktion über dem Schiff, zent-

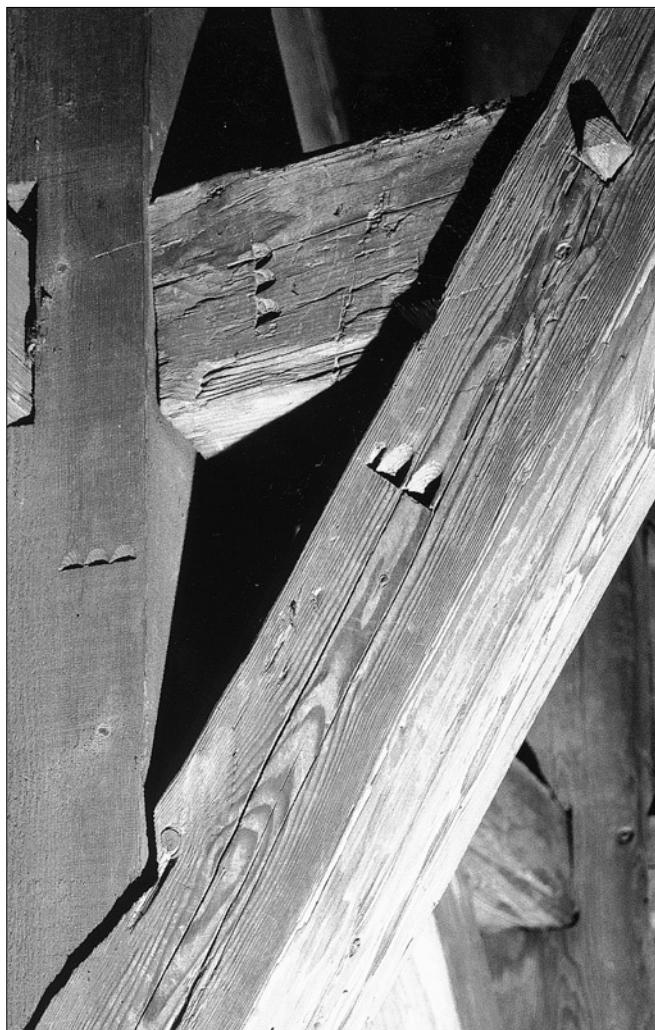
Obr. 30: Česká Lípa, kostel sv. Kříže, krov lodi. Centrální prostorová konstrukce, rám č. 3, sloup č. 10 a navazující západní rozpěra a šikmý prvek v první úrovni, detail původního a na novodobém sloupu druhotně doplněného tesařského značení, pohled od severozápadu.

Abb. 30: Česká Lípa, Hl. Kreuzkirche. Dachkonstruktion über dem Schiff, zentrale Raumkonstruktion, Rahmen Nr. 3, Säule Nr. 10 und anknüpfender westlicher Spannriegel im ersten Niveau, Detail der ursprünglichen und der an der neuzeitlichen Säule sekundär ausgeführten Abbundzeichen, Ansicht von Nordwesten.

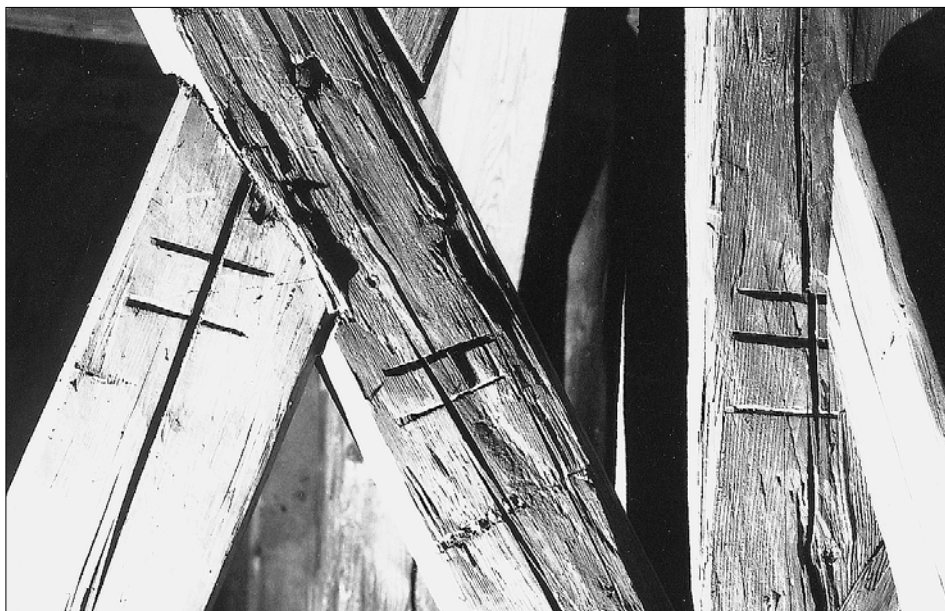
Obr. 32: Česká Lípa, kostel sv. Kříže, krov lodi. Centrální prostorová konstrukce, rám č. 5, sloup č. 12 a vedlejší jižní ondřejský kříž v první úrovni, detail tesařského značení částečně překrytého šikmým prvkem rámu č. 3, všechny značky jsou porušeny trhlinou vzniklou při vysychání dřeva, pohled od východu.

Abb. 32: Česká Lípa, Hl. Kreuzkirche. Dachkonstruktion über dem Schiff, zentrale Raumkonstruktion, Rahmen Nr. 5, Säule Nr. 12 und daneben südliches Andreaskreuz im ersten Niveau, Abbundzeichen, teilweise abgeschirmt mit dem Schrägholz des Rahmens Nr. 3, alle Abbundzeichen durch einen Riss von der Holztröcknung beschädigt, Ansicht von Osten.

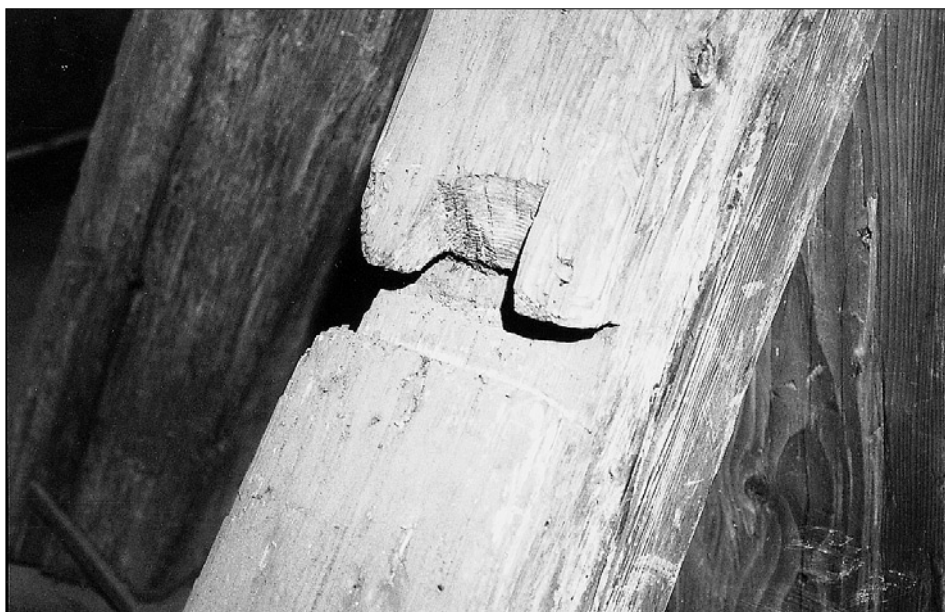
Obr. 33: Česká Lípa, kostel sv. Kříže, krov lodi. Centrální prostorová konstrukce, rám č. 12, západní zápora, detail zařízení pro uchycení opracovávaného dřeva (latě, šindele), pohled od jihozápadu.

Abb. 33: Česká Lípa, Hl. Kreuzkirche. Dachkonstruktion über dem Schiff, zentrale Raumkonstruktion, Rahmen Nr. 12, westliche Stütze, Detail der Einrichtung für die Festhaltung des zu bearbeitenden Holzstückes (einer Latte, eines Schindels), Ansicht von Südwesten.
