# PŘÍSPĚVEK K VÝZKUMU STŘEDOVĚKÝCH SVĚTNIC

MICHAEL RYKL

### 1.1. Dům čp. 234/I v Jilské ulici na Starém Městě pražském

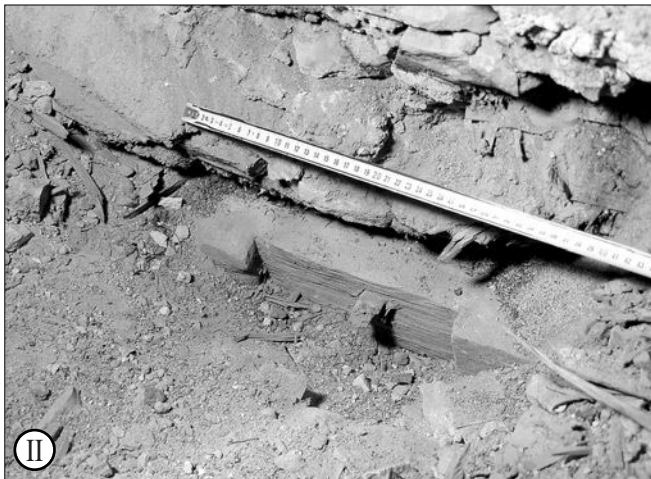
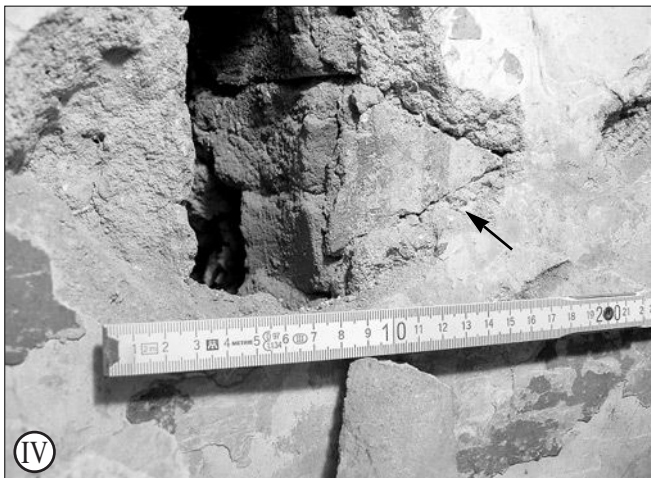
Obr. 4: Praha, Jilská ul. čp. 234/1. Světnice v 1. patře, okno v jižní stěně.

I: Detail náleзовé situace pozůstatků a otisků výdřevy východní špalety s pokusem o rekonstrukci. Mladší úpravy vynechány (zaměření a kresba M. Rykl). Vpravo konečná verze rekonstrukce výdřevy spodní části okna (kresba K. Knotová): A – otisk svislého dřeva; B – otisk vodorovných fošen výdřevy stěny světnice; C – ostění s výžlabkem a fragmentem gotické omítky z mladší gotické fáze (konec 14. nebo 15. století, detail viz foto); D – rekonstrukce tvaru nárožního sloupku; E – plátový spoj prahu (detail viz foto); F – možné, ale ne nezbytné vsazení fošen výdřevy do drážky, vyhoví i prostá polodrážka; G – předpokládaná polodrážka pro okenní křídlo; H – narušená část nároží při renesanční přestavbě.

III: Detail otisků výdřevy na východní špaletě okna. viz též obr. 4/I: A – otisk koutové fošny tvořící zřejmě zároveň okenní zárubeň; B – otisk výdřevy špalety (foto M. Rykl, 2005).

IV: Východní ostění při vnějším líci zdi z vyžlabené tvarovky. Šipka ukazuje fragment gotické omítky z mladší gotické fáze (konec 14. nebo 15. století) s lemováním černými pruhy na bílém vápenném podkladu. Viz též detail (C) na zaměření na obr. 4/I.

Jižní okno světnice bylo vyměřeno na prostředek délky stěny a nika vroubena nezbytnými stojkami, připlátovanými k průběžnému prahu výdřevy (obr. 4). Špaleta niky okna byla deštěna jedinou svislou fošnou. Jedna vodorovná jizva uprostřed vedla v dosavadní interpretaci k chybnému závěru, který tímto na obr. 4-I opravuji.<sup>11)</sup> Otisk svislého dřeva na hraně cihelného okenního ostění náleží bezpochyby prvku, který zároveň sloužil jako koutový sloupek i fošnová záruběň okna.<sup>12)</sup>

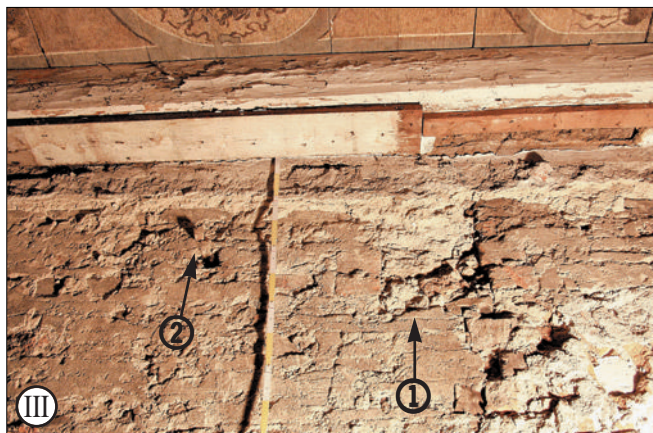
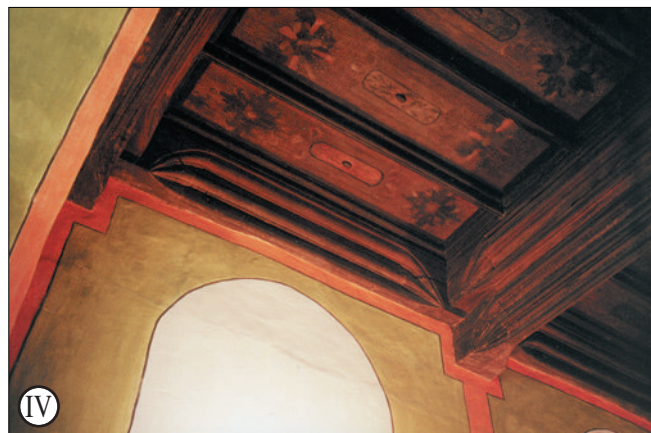
Obr. 5: Praha, Jilská ul. čp. 234/1, detaily výdřevy.

I: Jižní dvě třetiny délky západní stěny bývalé světnice, dnes v rozsahu místnosti 311. Transparentní červenou je zvýrazněna čitelná plocha otisků vytrhané výdřevy světnice. Znárodněn je i nalezený spárověz fošen a čárkované doplněn: 1 – hrana příkladacího otvoru do bývalých kamen ve světnici a čárkované prokreslený obrys celého otvoru podle nálezu na opačném lici zdi; 2 – rekonstrukce polohy sloupku zárubně bývalých dveří do světnice. Detail viz obr. 3; 3 – otisky fošnové výdřevy přerostveny renesanční omítkou s náběhem k podlaze; 4 – renesanční nepravidelná zazdíčka bývalé kapsy po průvlak (stropním trámu) světnice z fáze gotika II; 5 – otvory po dřevěných hmoždinkách, vlevo hmoždinka zachována; 6 – fragment záklenku bývalých dveří. Otvor dveří byl upravo, za nynější barokní hrázděnou přičkou (foto J. Beránek, analýza M. Rykl a J. Beránek, kresba A. Jelínková).

III: Praha, Jilská ul. 234/I. Světnice v 1. patře. Detail západní stěny pod stropem. Situace je zřejmá i z řezu LL' na obr. 6-I: 1 – zazděná kapsa po průvlak (resp. mohutném stropním trámu); 2 – zachovaná dubová hmoždinka. V okolí souvisle zachované otisky výdřevy (foto J. Beránek, analýza M. Rykl a J. Beránek, kresba A. Jelínková).

Zbývající okna, tedy k východu do Jilské ulice, se nedochovala – jejich místo zaujaly dvě rozměrné niky oken renesančních (obr. 5-II).<sup>14)</sup>

Mezi čely trámů byly nalezeny v maltě zalité, před otisky výdřevy předstupující dubové hmoždinky (bez otvorů po hřebu), které mohly souviset s poslední řadou fošen výdřevy (obr. 5-I, III). Podle otisků totiž byla spodní hrana fošny mezi trámy totožná se spodní hranou trámů, fošny tedy sahaly pouze od trámu k trámu.

14) Zcela hypoteticky lze očekávat sestavu víceúrovňových oken s ven rozvěvenými špaletami. Kresebně byly prověřovány varianty 3+2 a 2+1, přičemž rozsah zachovaných povrchů (viz obr. 5-II s transparentním červeným zobrazením) možnost 3+2 vylučuje. Vzhledem k podobě okna na jih je však otázkou, zda i východní okna mu nebyla podobná, tedy např. se dvěma okny s nikou uvnitř a s ostěním v lici. Prahový trám informace neposkytl – v kritických místech nebyl přístupný a nebo byl vyhnitý a nahrazen zásypem z raného 19. století.

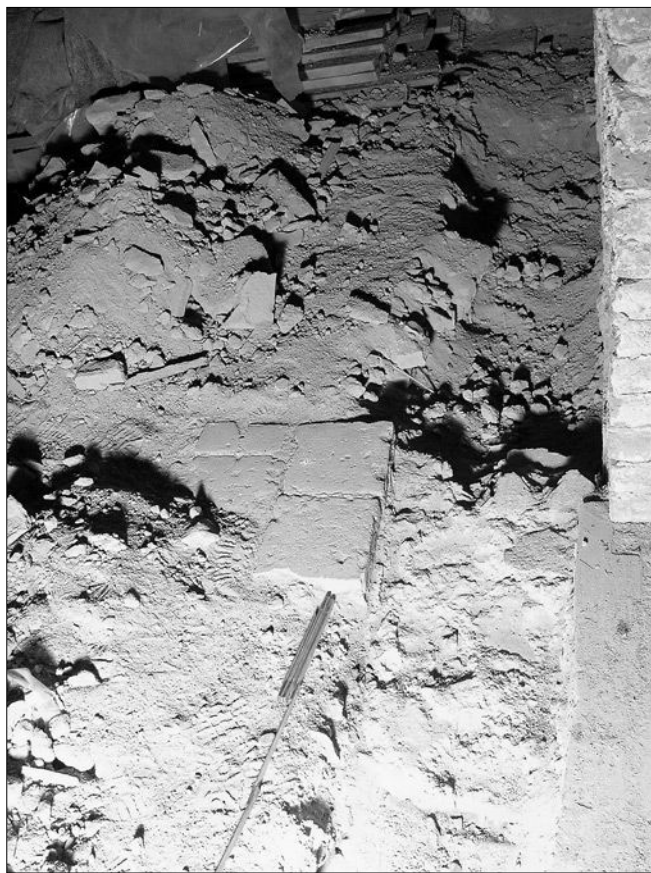
Obr. 7: Praha, Jilská ul. 234/I. Světnice v 1. patře, zbytek dlahby z cihelných dlahdic, náležející k renesanční přestavbě 1601. Poloha viz též řez LL' na obr. 6.

Z renesanční přestavby se zachovaly zbytky topinkové dlažby v maltovém loži (obr. 7) v násypu na klenbě (z fáze

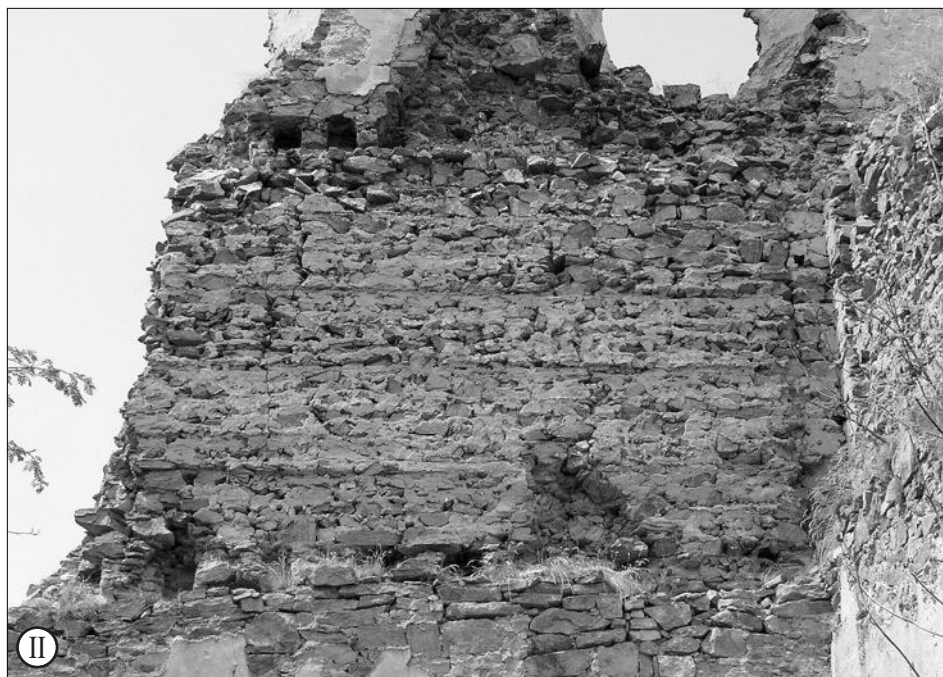
Obr. 8: Příklady detailů srovnatelné výdřevy světnic:

I: Hrad Karlštejn (okres Beroun), tzv. Karlova světnice. Detaily výdřevy ve skicári J. Mockera (uložen v archivu hradu Karlštejna). Vlevo detail výdřevy u západní hrázdné příčky. Uprostřed mírně odlišný detail u hrázdné příčky východní, vpravo detail u obvodové masivní severní zdi. Ve všech případech je výdřevo vkládáno nezávisle na nosné konstrukci, kterou pokrývá. Prahou trám se tak projevoval jako sokl u podlahy místnosti.

II: Hrad Dívčí Kámen (okres český Krumlov). Zbytky světnice v jižní části trojdílného půdorysu 2. patra západního paláce. Koutové sloupky a fošnová výdřevo je zcela srovnatelná se situací v domě čp. 234/I v Praze. Naproti tomu strop byl odlišný – tvořily jej hustě kladené drobnější trámy, bezpochyby podporované středovým průvlakem. Výdřevo vznikla před obezdíváním, strop se ukládal teprve po vyzdvižení zdi do jeho úrovně.

Můžeme uvažovat i o možnosti náročnějšího provedení. V takovém případě by mezi trámy nebyly jen prosté fošny, ale úplná nebo jednodušší obdoba profilovaných poloprůvlaků. Jako analogie poslouží náročná výdřeva např. Karlovy světnice na Karlštejně či radniční světnice s deštěním na Staroměstské radnici, světnice v Tetzlově domě v Pírně či v domě č. 76 v Dohnaische Straße tamtéž (obr. 5-IV).<sup>17)</sup>

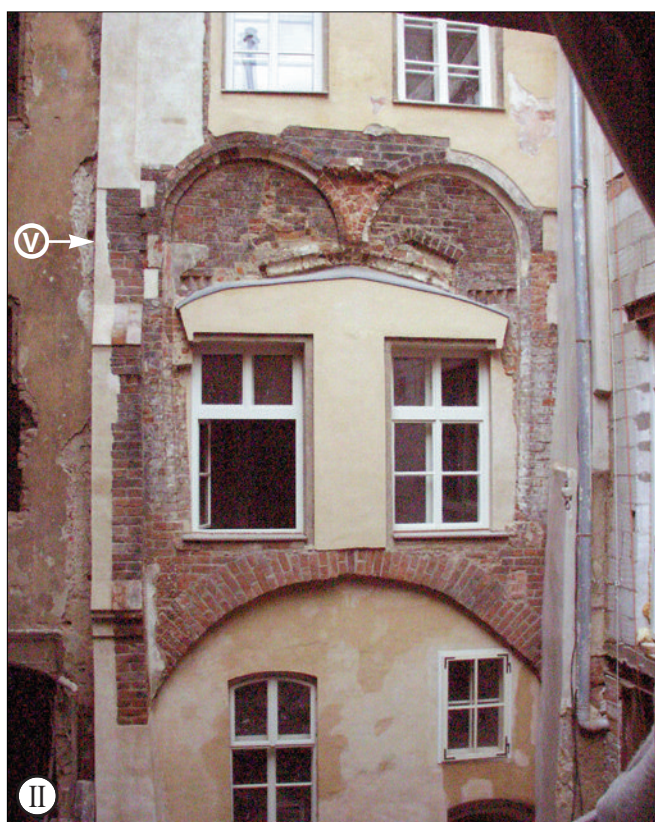
Obr. 10: Praha, Staré Město, domy čp. 150, 151 a 153 v Karlově ulici, jižní fasády trojdomu.

I: závěrečná verze rekonstrukce stavu k roku 1352 se zohledněním všech nálezových situací: A – vylehčovací cihelné arkády pro vykonzolování od 1. patra výše; S – průmět roubených kleneb světnic; R – nalezené koutové otvory; V – vyžlabené nároží v oblasti koutových otvorů (kresba M. Rykl, 2005).

II: Praha, Staré Město, dům čp. 151 v Karlově ulici. Celkový pohled na jižní – dvorní fasádu po obnově. Legenda viz obr. 10-I s rekonstrukcí fasády trojdomu. Poškozený výžlabek byl doplněn do hrany omítanou plochou, projevující se světlým pruhem na nároží.

III: Situace na styku domů čp. 151 a 153 v 1. patře v úrovni někdejších světnic. U gotických cihel, pokud je pozorovatelný, zakreslen spárořez dvou vrstev cihel. Výběr nálezových situací: 1 – gotický opěrný pilíř na rozhraní čp. 151 a 153; 2 – část cihelné profilace náležející dvojarkádě; 3 – část cihelné profilace náležející ostění gotického okna; 4 – odsekané čelo cihel vnitřní části profilu ostění; 6 – hliněná mazanina s chlupy, pozorovatelná v sondě, v mazanině byl nalezen i odřezek kůže; 7 – výztužný trám (kleština) v úrovni patky dřevěné klenby světnice, tedy nad rovinou půdorysného řezu; 8 – podpurný svislý trámek zazděný do zdi mezi 151 a 153. Spolu s kleštinou zanechal zřetelné otisky v maltě. Oba prvky byly uloženy do zdiva zároveň se zděním (v řezu na obr. 11-I označen jako nálezová situace 51); 9 – líc gotických cihel; 10 – malta s otisky vý-

dřevy gotické světnice; 11 – do-  
datečná omítka ze začátku 19.  
století; 12 – bývalý koutový  
sloupek výdřevy ve světnici;  
13 – konec barokní přizdívky  
na styku s koutovým sloupkem  
(podle situace na východní  
straně); v baroku ještě koutový  
sloupek mírně vystupoval z př-  
zdívky do prostoru místnosti;  
14 – barokní přizdívk a její  
omítka; 15 – rekonstrukce po-  
lohy obou rámu ven-dovnitř  
otevřavých oken z poloviny

19. století; 17 – rekonstrukce  
původního půdorysného roz-  
sahu barokní fošnové zárub-  
ně, odvozeno z východního ok-  
na, kde jsou zbytky čitelněj-  
ší; 19 – přizdívk a přezd-  
ná dvorní průčelní zeď dle pro-  
jektu z roku 1850; 20 – rene-  
sanční omítka v čp. 153; 21 –  
barokní přizdívk a k pilíři, v do-  
bě průzkumu již odstraněná;  
22 – šmorce v gotickém cihel-  
ném zdivu, dokládající po-  
stupnou výstavbu domu; 23 –  
odchylka líce od svislice v úrov-  
ni 2. patra (zaměření a kresba

V: Nároží mezi domy 153 (vlevo) a 151. Stav v průběhu prací na obnově již-  
ní fasády po odstranění přizdívek: 1 – kouřové otvory v domě čp. 151; 2 – kó-  
ta vymezuje maximální rozsah vyžlabeného nároží; 3 – zachované hrany vý-  
žlabku; 4 – závěr výžlabku s cihlou přeseknutou do tvaru výběhu výžlabku  
(foto M. Rykl, 2002).

VI: Dům čp. 151. Detail oken světnice v 1. patře na jižní fasádě: 1 – střešovité  
základny vpadlého pole gotického horního okna světnice z poloviny 14. sto-  
letí; 2 – obrys hrotitého oblouku – negativ vytržených cihel základny vlast-  
ního okenního otvoru; 3 – velké renesanční okno z druhotně použitých go-  
tických tvarovek; 4 – barokní zadržka (foto M. Rykl, 2002).

Zachycena byla i poloha rubových omazávek na styku svislých stěn výdřevy se stěnami (obr. 10-III, 11-I). Hliněná omazávka byla nalezena logicky na fasádní stěně mezi výdřevou a cihelnou obezdívkou, vystavěnou technologicky následně o síle pouhé 42 cm. Stejná situace je i na stěně vůči horní síni – sálu, kde použití hliněné omazávky můžeme spíše považovat za rutinu – zde jistě z tepelných důvodů nebyla potřeba. Na styku se stěnou vůči světnici sousedního domu čp. 150 byla spára mezi již hotovou cihelnou zdí a právě vztyčovanou výdřevou zaplňována již v průběhu roubení tenkou hliněnou vrstvou. Proč tomu tak bylo, není zřejmé. Opět jde asi o rutinu – snad bylo pouze „nepatřičné“ ponechat volnou nepravidelnou úzkou mezeru, vzniklou vzájemnými nepřesnostmi na styku svislé, již hotové cihelné stěny s rubem výdřevy.

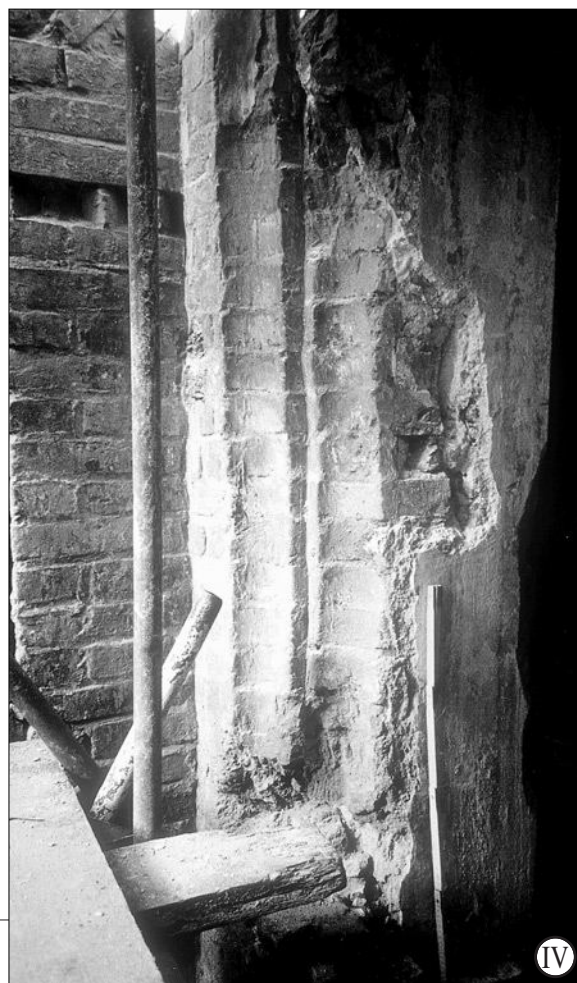
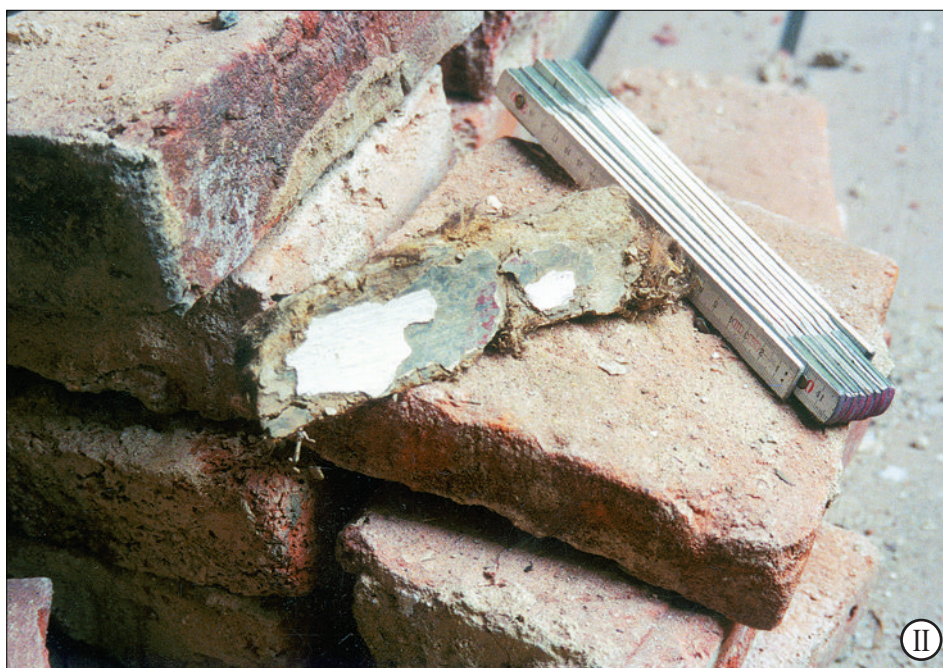
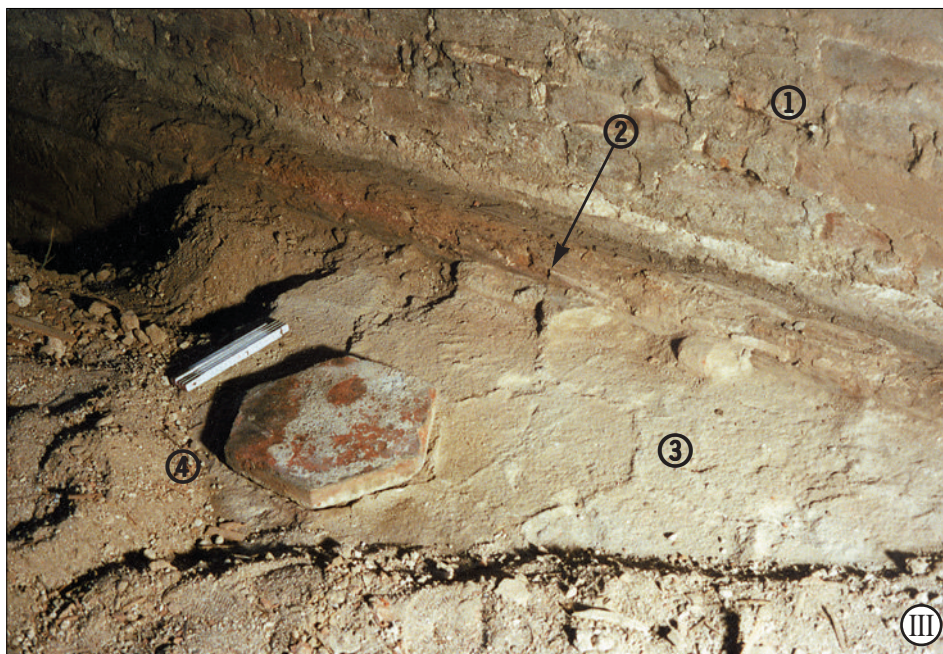
Obr. 11: Praha, Staré Město, dům čp. 151/I v Karlově ulici, detaily světnice.

I: Rez světnic v 1. patře s pohledem k jihu. Nahoře (A) záznam náleзовých situací, dole (B) rekonstrukce stavu k r. 1352. Vlevo dům čp. 150, uprostřed 151, vpravo 153/I.

ná sem vystupující omítkou předbarokní (náleзовá situace 15); dokládá úplné zrušení výdřevy i stropu v 1. patře domu čp. 150/I při renesanční přestavbě; 24 – jízva po rohovém sloupku dřevěné světnice (na půdoryse na obr. 10-III náleзовá situace 12). Šířka cca 18 cm. Na styku s barokní omítkou a zdivem pilíře u okna

řecích chlupů. Ve zdivu je tedy čitelný oblý otisk hliněného „kožichu“. Interpretace příčiny přisekávání povrchu cihel již při výstavbě dovnitř zdi: technologicky prvotní byla světnice a na ní hliněná tepelně izolační omazávka. Fasáda se stavěla s odstupem do připravených šmorců. Místy se však dostala již hotová omazávka do kolize s vyzdívanou fasádou, což bylo řešeno přisekáním cihel v kritických místech. Tvar hliněné omazávky byl respektován i při renesanční přestavbě, jistě z důvodu stálého povědomí o tepelně izolačních vlastnostech hliněné omazávky při nevelké síle obvodového zdiva; 51 – kapsa 15 × 16 cm s otiskem trámku s oblou hranou. Prokreslením do rekonstruovaného řezu je možné ji považovat za výztuhu (kleštinu) čelní stěny světnice. Na východním konci trám končil bez podpůrného trámku, zapuštěného do zdi, na západním konci byl podepřen (nebo provázán?) trámkem shodných dimenzí, dlouhým na výšku nejméně 25, nejvýše 50 cm. Patrně fungoval jako jakási kotva – v půdoryse na obr. 10-III nálezoval situace 8); 67 – sonda se třemi zřetelnými otisky kuláčů nebo půlkuláčů, omazaných hlínou a ihned obezděných dělicí zdi mezi 151 a 153; 68 – přechýlkové zesílení zdi z 28 na 42 cm modulové;

71 – stropní trám stropu přestavby podle projektu z roku 1850 je druhotně použitý renesanční, s malováním (čitelný perlovec, dlaby po listách záklopu), podle dendrodatace po r. 1596.

lahy z přestavby, dendrodatované 1801–3; 4 – kouřové otvory do fasády; 5 – stropní trám z výstavby domu roku 1352; 6 – hliněná mazanina. Vlevo je mezi cihelným zdivem a výdřevou za dolním trámem dodnes zachována, nahoře zbytky rubové omazávky roubené klenby; 7 – otisky výdřevy světnic v sousedních domech čp. 150 (vlevo) a 153 (vpravo); 8 – průmět šířky opěrného pilíře, který je zvenčí na rozhraní domů 151 a 153; 9 – vyžlabená hrana nároží mezi domy 151 a 153 viz též obr. 10-I, III, V; 10 – silně očázená místa v oblasti zachovaných i předpokládaných kouřových otvorů v čp. 151 a 153. U levého domu čp. 150 nelze zkoumat – viz nálezoval situace 15 a 21; 11 – průmět slepé dvojarkády a dolní vylehčovací arkády na jižní fasádě. II. Dům čp. 151. V zásypu podlahy někdejší světnice 1. patra (zásyp z přestavby kol. r. 1803) nalezený fragment hliněného výmazu mezi půlkuláče roubení. Zřetelné je vyztužení zvířecími chlupy a četné vrstvy vápenných nátěrů (foto M. Rykl, 2002).

III. Dům čp. 151, bývalá světnice v 1. patře, situace u západní stěny: 1 – cihelné gotické zdivo s otisky výdřevy; 2 – zbytek prvního půlkuláče s vápennými nátěry; 3 – negativ dlaždic v maltovém loži. Pochází z přestavby kolem roku 1600, nanejvýše z další přestavby 1667 (letopočty dle dendrodatování dřeva z těchto fází); 4 – na jeden z otisků je položena dlaždice, která pochází z této světnice, ale při přestavbě kolem roku 1803 byla dlažba vytrhána a druhotně použita v chodbě v přízemí.

V prostředním domě čp. 151 byl v zásypu v podlaze nalezen zbytek klínovité lícové hliněné vymazávky mezi kuláče, vyztužené zvířecími chlupy, na povrchu s vápennými barevnými nátěry více generací (obr. 11-II).

Roubená světnice čp. 151 byla u fasády ztužena vodorovnou kleštinou (obr. 11-I) a obdobnou kleštinou u severní stěny na styku se sálem. Ta byla ovšem odsunuta od severní zdi, bezpochyby proto, aby se vyhnula kamnům. Na

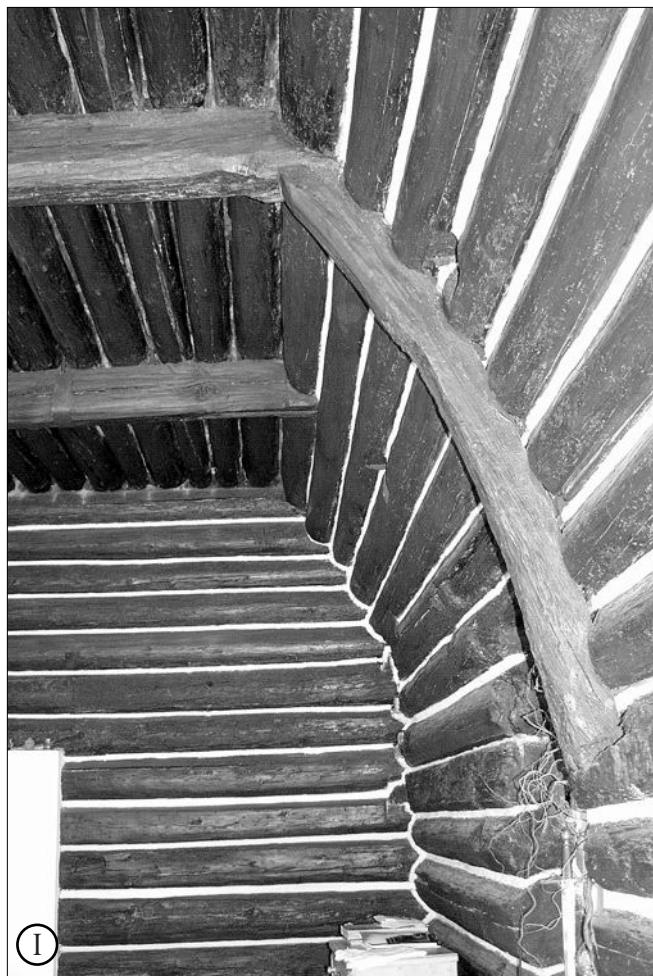
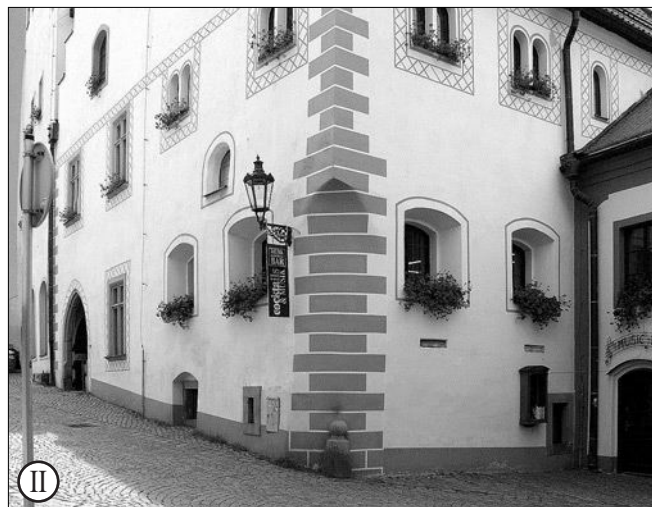
Obr. 12: Srovnání k detailům v čp. 150–3. I. České Budějovice, Široká ulice čp. 431/37. Známý detail koutu světnice s povalovou výdřevou. Ramenát, podpírající klenutou část, je začepován do jednoho z povalů, který je v oblasti ramenátu o něco silnější než povaly okolní. Jizva po někdejších dimenzích trámu je čitelná zvláště v pozadí na styku s čelní srubovou stěnou. Takto si lze představit ztužení klenby z půlkulky v domě v Praze čp. 151/1 (foto M. Rukl, 2006).

II: Český Krumlov, čp. 55. Celkový pohled na dům s nárožní světnicí s trojicí oken v čelní stěně (foto M. Rykl, 2006).

Jako analogii je možné uvést dům čp. 431/37 v Široké ulici v Českých Budějovicích (obr. 12-I). Ramenát je zde opřen o jeden z kuláčů, který byl mohutnější (dnes dodatečně stesaný) a nachází se v patě roubené klenby. Ramenáty jsou lícové, ale jen segmentové, což je dáno celkovým průřezem místnosti. Aktuální dendrodatace přinesla letopočet kácení dřeva v roce 1396.<sup>26)</sup>

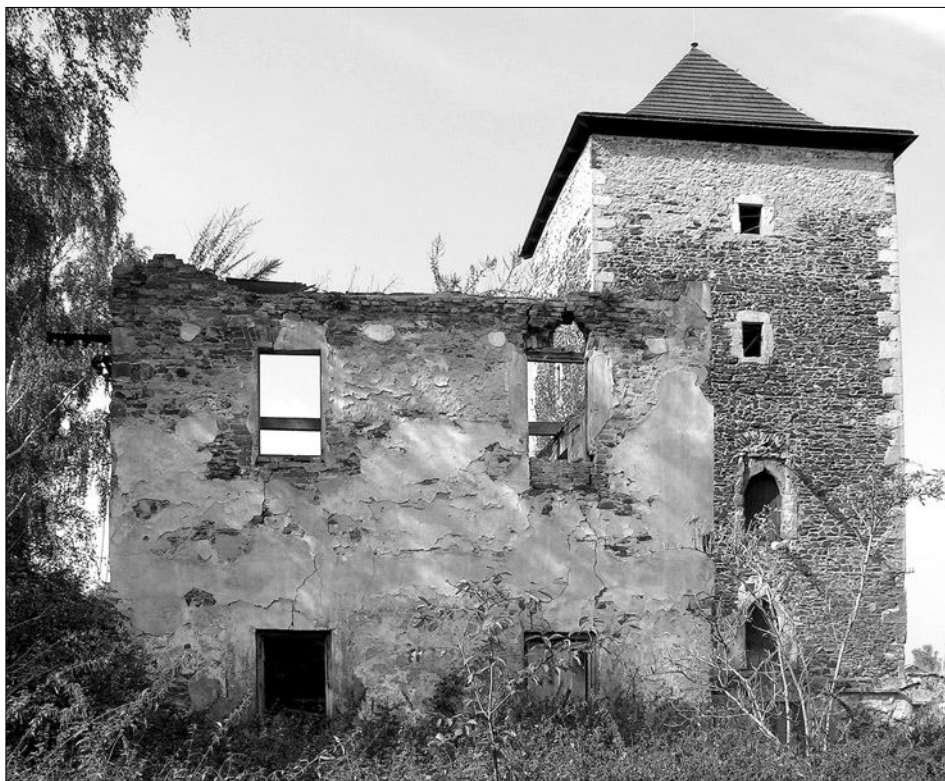
Obr. 13: Lošany (okres Kolín), celkový pohled na věž a obytný dům tvrze od východu. Světnice ve věži je v posledním (4.) patře, světnice v obytném domě se nachází v přízemí (foto M. Rykl, 2004).

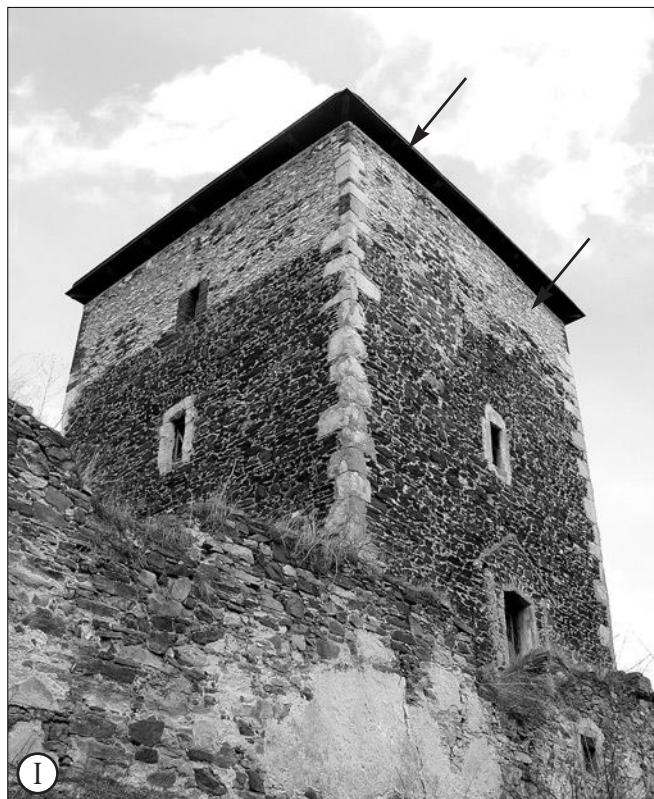
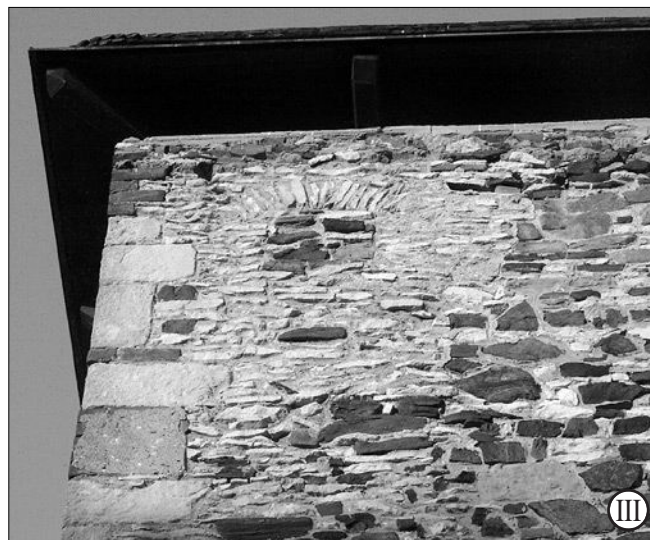
Obr. 15: Lošany (okres Kolín), vztah světnice a nálezů zvenčí.

I: Lošany, pohled na věž od jihozápadu ze zřícenin obytného domu. Na levé (západní) zdi je zřetelné rozhraní nadezděného 4. patra. Šipky na jižní fasádě označují horní větrací okna (foto M. Rykl, 2004).

Důležitým nálezem je dvojice větracích okének s někdejšími ven rozevřenými špaletami, která jsou čitelná na jižní fasádě (obr. 14-II, 15). Větrací okna v každém případě náležela prostoru mezi rubem dřevěné klenby a někdejšími vaznými trámy krovu, jejichž výškovou polohu patrně můžeme ztotožnit s nyníjšími.

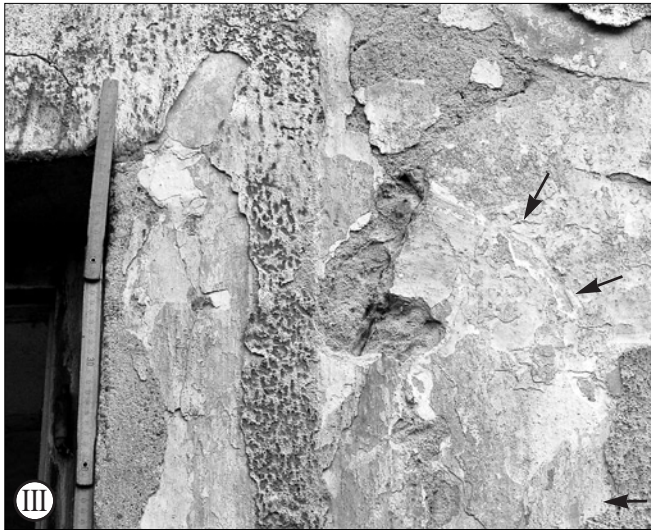
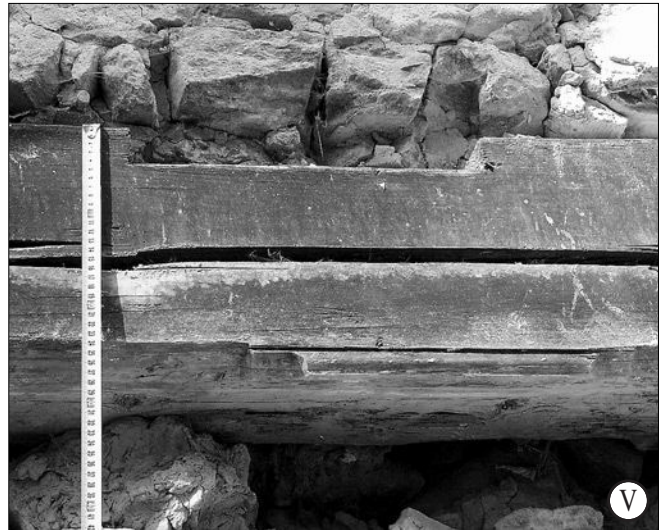
Obr. 16: Lošany (okres Kolín), obytný dům tvrze.

I: Lošany, obytný dům tvrze. Půdorys východní části přízemí a řez s vyznačením nálezových situací. Světnice zaujala východní čelo domu (zaměření M. Rykl a K. Kadeřábek, 2004).

III: Lošany, obytný dům tvrze. Východní okno světnice. Šipky ukazují sondou odhalený obrys pasparty kolem okna z druhé stavební fáze (po roce 1724). Zřetelný je oválný tvar patky záklenku i pasparta.

IV: Lošany, obytný dům tvrze. Pozůstatek členění lizénovým rámem na jižní fasádě (viz též rekonstrukce na obr. 16/II).  
V: Lošany, obytný dům tvrze, nejzachovalější stropní trám nad světnicí. Uprostřed délky je ozdobný výběh profilace. Skupina stropních trámů je dendrochronologicky datována do rozptylu 1721–24.

Dům se nachází těsně vedle věže tvrže. Vznikl nejprve jako renesanční (ve fázi, označené v analýze jako fáze I), obecně ze 16. století.<sup>39)</sup> Při přestavbě, označené jako fáze II, byla ve východním čele budovy v přízemí umístěna světnice, jejíž kamna byla obsluhována z přilehlé klenuté černé kuchyně, tedy zcela obvyklým způsobem (obr. 16-I).

černou malovanou paspartou s rytou obvodovou linkou (obr. 16-II, III). K téže úpravě patřil i nalezený zbytek lizé-nového rámu, jehož svislá lizéna byla místo jakési „hlavice“ ukončena psaníčkem s diagonálami. Ostění oken se nezachovalo, protože při vnitřním lici byly vylámaný dovnitř otevřené niky již při přestavbě na konci 18. století.

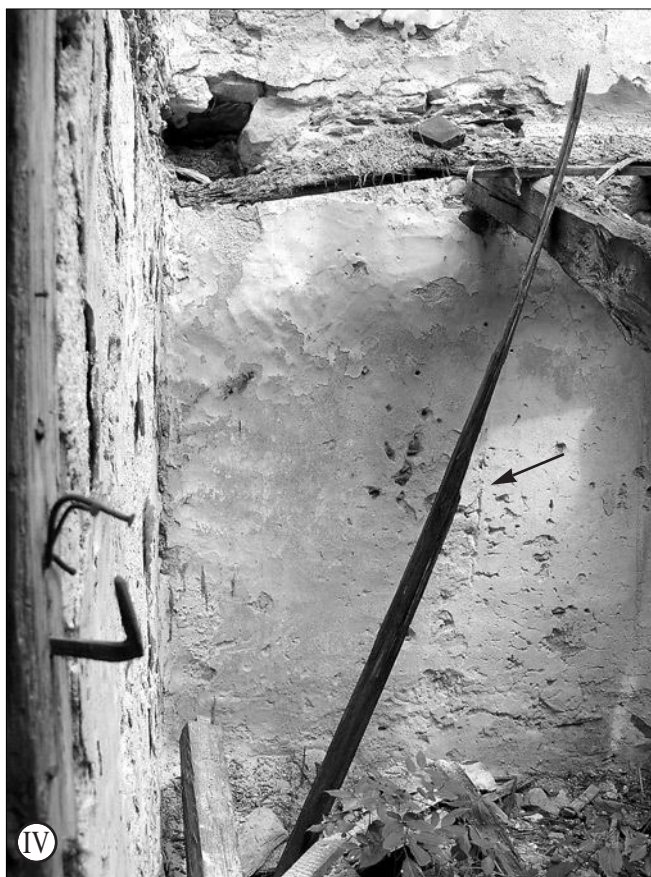
Obr. 17: Týnec nad Labem (okres Kolín), věžový palác hradu (tvrze).

I: Týnec nad Labem, věžový palác hradu (tvrze). Půdorys a řez světnice v 1. patře. V baroku výškově rozděleno na dvě podlaží (vložené sýpkové mezipatro). Výběr náleзовých situací (zaměření, analýza a kresba M. Rykl a P. Horský).

II: Týnec nad Labem, severovýchodní okno světnice, zazděné v baroku: 1 – rozměrná nika bez sedátek s půdorysně pravoúhlými špaletami; 2 – vpravo od niky zazděný trámek prozatím neznámého účelu. Detail viz obr. 17-I; 3 – horní okno světnice pod úrovní stropu.

IV: Týnec nad Labem, severozápadní kout světnice, detail severní stěny. Šipka ukazuje rozhraní v gotické kletované omítkě, prozatím neznámého významu. Bývalá kamna musela být odsazená od severní stěny, neboť na ní nezanechala žádné stopy.

V: Týnec nad Labem, věžový palác hradu (tvrze). Celkový pohled od jiho-východu, sestava oken bývalé světnice v 1. patře je znejasněna barokními úpravami. Ze skupiny oken 2+1 je nejzachovělejší okno horní (šipka).

Světnice byla plochostropá s viditelným trámovým stropem, doloženým kapsami po trámech a otisky na stěnách. V jihovýchodní zdi nacházíme sestavu oken „2+1“ (obr. 17). Horní okno má kamenné ostění s polodrážkou a stopami po zavírání dovnitř otevíravého křídla nebo okenice, špaleta je obvyklým způsobem rozevřena ven. Horní okno bylo oproti ostatním zásadně menší a není očazeno.

Neznámého účelu a zatím i blíže nezkoumatelný je téměř uprostřed délky čelní zdi světnice trámek s rybinový-

mi pláty, zazděný ve zdivu a jizva (snad pracovní spára s otiskem) poblíž kouta v omítce u někdejších kamen (obr. 17-I, II, IV).

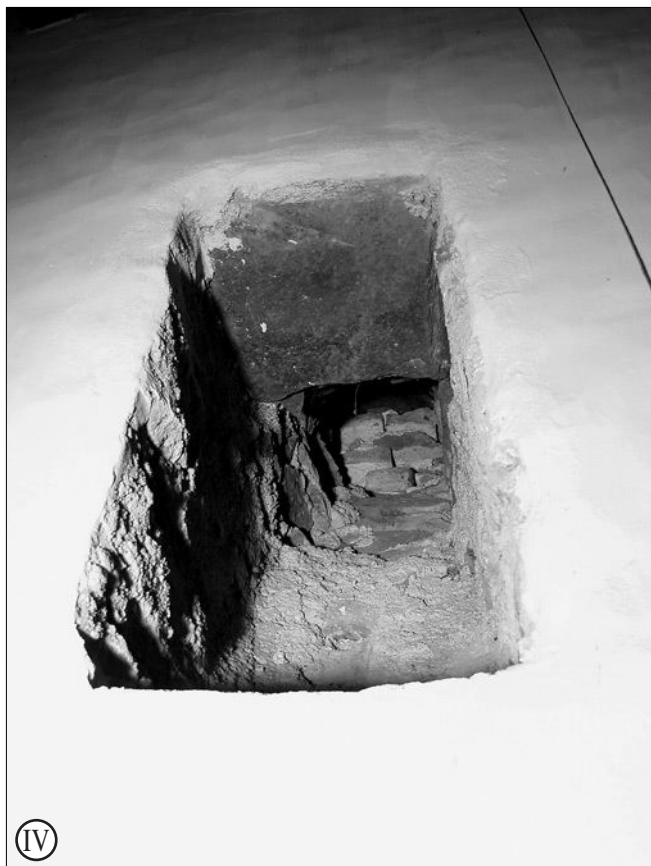
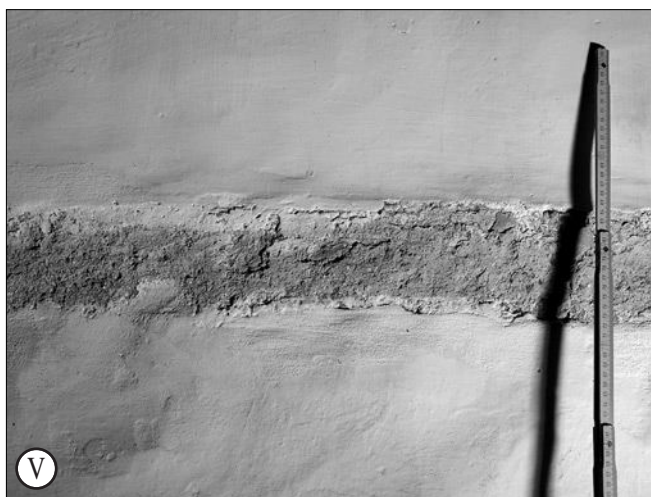
Obr. 18: Lštění (okres Domažlice), tvrz.

V. Lštění, 3. patro. Detail pruhu hrubé omítky na západní stěně. Hrubá omítka nebyla nikdy bílená a neměla pravidelné okraje (foto M. Rykl, 2007).

VI. Lštění, 3. patro, západní zeď s okny se sedátky. Formát oken zmenšen při přestavbě na sýpku. V úrovni podlahy nik je pruh hrubé omítky. Vlevo stojící židle názorně ukazuje, že jde právě o výšku opěradla (foto M. Rykl, 2007).

Světnici nacházíme ve 3. patře věže tvrze ve Lštění (okres Domažlice), které je obdobně jako v Lošanech, poslední. Místnost byla od počátku omítnuta. Podle výsledků celkového pečlivého průzkumu tvrze od Z. Procházky<sup>43)</sup> bylo celé 3. patro nadezdáno jako druhá stavební fáze, která zde proběhla po požáru a částečném zřícení věže (obr. 18-I). Tato fáze je dendrodatována 1481–83.<sup>44)</sup>

Světnice byla vyčleněna v objemu 3. patra věže lehkou příčkou, síly 14 cm. Zachoval se otisk sloupku, přiloženého k jádrové omítce a obtištěného do kletované vrstvy definitivní (obr. 18-II, VII). Příčka byla pravděpodobně hrázděná, nebo do sloupku mohla být vsazena prkna. V takovém případě byla nutná i tepelně izolační hliněná omazávka, což i s prkny mohlo snadno odpovídat síle sloupku 14 cm. V oblasti topeniště byla příčka jen z krajinových prken (obr. 18-III, 19-I).

Zhruba v úrovni 75–85 cm nad záklopovými prkny stropu mezi 2. a 3. patrem byl vynechán v hlazené omítce pruh hrubšího jádra bez kletování a bez nátěru (obr. 18-III, V, VI). Nemá zcela přesné hrany, není negativem prkna, nejsou tu ani stopy po dřevěných hmoždinkách či zarážených hřebech. Po úvaze byly vyloučeny všechny eventuality nějaké výdřevy či obkladu soklu. Výškově se však jedná o zónu obvyklého odření omítky opěradly židlí a lavic, případně víka truhly.<sup>45)</sup> Alespoň pracovní a hypoteticky se lze domnívat, že se zde odření zřejmě mělo čelit hrubým pásem, na němž se poškození tak neprojevuje.

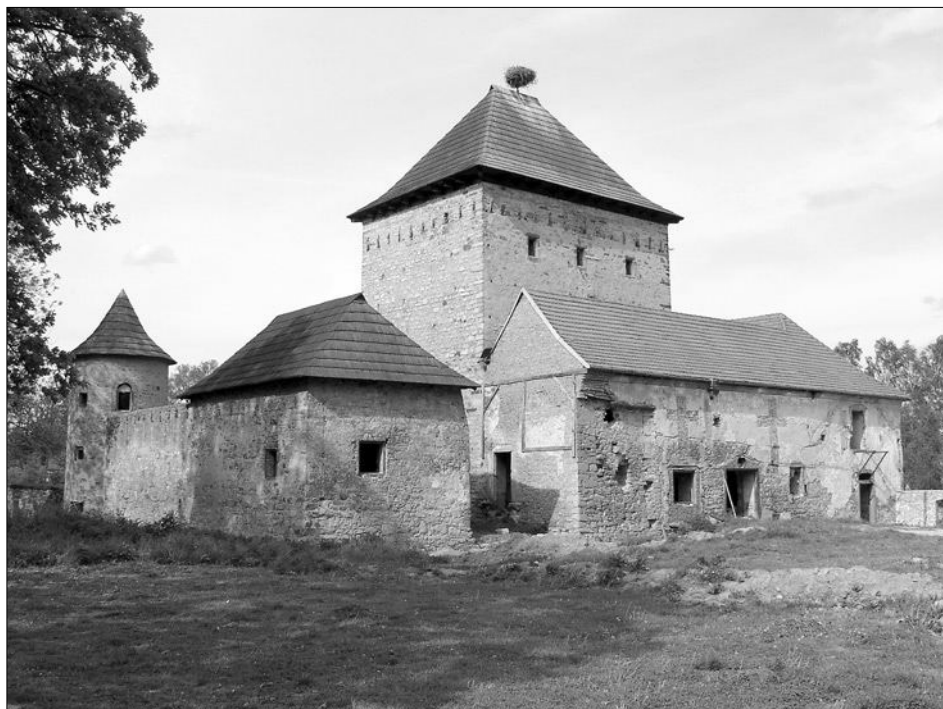
Obr. 20: Kestřany (okres Písek), dolní tvrz, celkový pohled od jihozápadu (foto M. Rykl).

Abb. 20: Kestřany (Bez. Písek), untere Feste, Gesamtansicht von Südwesten (Foto M. Rykl).

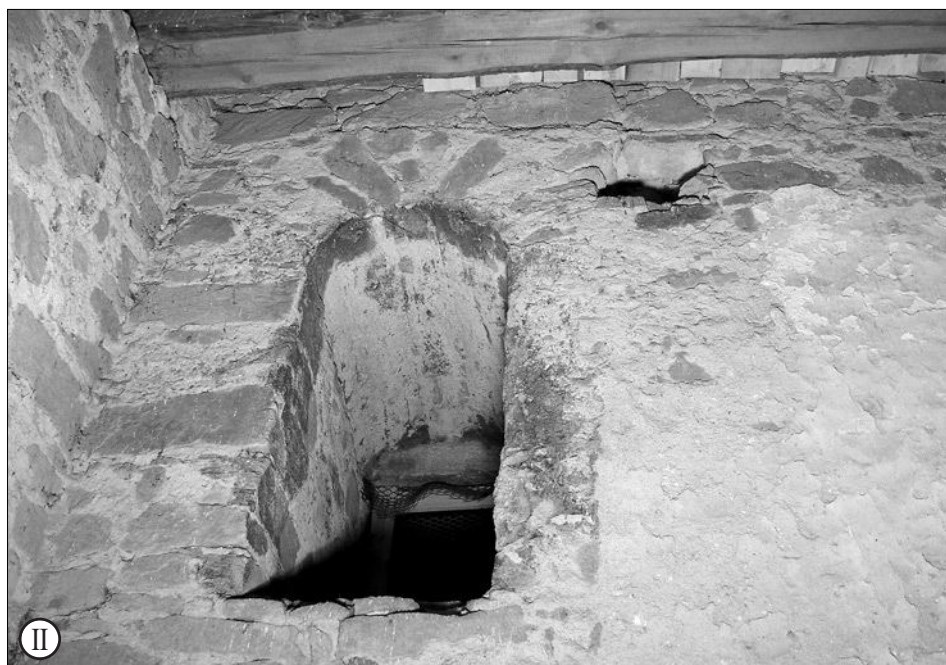
Obr. 22: Kestřany (okres Písek), dolní tvrz. Detaily topeniště a světnice.

I: Kestřany, dolní tvrz. Detaily topeniště a světnice (záznam nálezoových situací M. Rykl, 2007).

III: Kestřany, dolní tvrz. Strop nad světnicí, situace u podlahy 3. patra na východní stěně: 1 – hrubě strhávaná omítka (podkladní) nedokončeného 3. patra; 2 – zbytek hliněné mazaniny s rostlinnými zbytky jako tepelná izolace, pouze v rozsahu světnice; 3 – dílčí oprava omítky u podlahy 3. patra, patrně raně novověká (foto M. Rykl, 2007).

IV: Kestřany, dolní tvrz. Jižní stěna světnice, situace omítek: 1 – hrubě strhávaná omítka (podkladní) v síni; 2 – měkká kletovaná omítka. Dolní pracovní záběr přechází až za příčku a vznikl tedy dříve nežli příčka; 3 – druhá vrstva omítky z velmi světlé malty a s kletovaným povrchem. Respektuje příčku a nabíhá na ni; 4 – oprava omítky cca do výšky 220 cm; 5 – prodřená rýha v omítce, nejspíše od opěradel lavic či židlí; 6 – úroveň podlahy světnice podle náběhu omítek; 7 – prodřená rýha v omítce v síni je o 20 cm níže; 8 – náběh všech omítek k podhledu; 9 – šikmý kout podhledu u severní stěny.

Kamna ve světnici byla obsluhována z chodbičky, široké cca 105 cm. Z přiložené nálezoové situace (obr. 22-I) je zřejmé, že na východním konci této chodbičky bylo topeniště s dymníkem, bezpochyby dřevohliněné konstrukce. Jeho nosník (mandrholec) byl technologicky dodatečně, ale přitom ve stejné stavební fázi vsekán do severní zdi. Opačný konec byl vetknut do dřevěné příčky. Kouř odcházel velkým dymným oknem ve východní fasádě. Stopy očazení a tvar dymníku smysl východního okna dobře dokazují.

Podél východní stěny byla mezera mezi přízedním trámem a zdi vykryta prknem, které tvořilo šikmý náběh. Na opačné straně, tedy u západní lehké přičky, byl u stropu ostrý kout<sup>53)</sup> (obr. 22-IV).

Nálezová situace omítek, zvláště na jižní zdi, dokládá zmatenou posloupnost při vytyčování a výstavbě světnice. Jednotlivé kroky lze z dosavadního pozorování shrnout takto<sup>54)</sup> (obr. 22-IV):

Na jižní a částečně na východní stěně jsou ve výšce 110–115 cm nad záklopem zřetelná odřená místa od opěradel lavic či židlí, a to až do jihozápadního kouta k lehké příčce. Za ní obdobně prodřením omítky pokračuje, a to jak v kletovaném úseku, tak i v hrubě rozetřené omítce dále k západu (obr. 22-IV). Zde je ovšem o 20 cm níže, což je způsobeno jednak jinou úrovní podlahy ve světnici a jednak zřejmě jinou výškou opěradla (či víka) tamního nábytku.

Abb. 22: Kestřany (Bez. Písek), untere Feste, Feuerstellen- und Stubendetails. I: Feuerstellen- und Stubendetails (Fundsituationenaufnahme M. Rykl, 2007). II: Das nach Osten führende Rauchfenster im 2. Obergeschoss. III: Stubendecke, Situation an der Ostwand beim Fußboden des 3. OG: 1 – grober (Grund-) Putz vom unvollendeten 3. OG; 2 – Rest von der Lehmenschicht mit pflanzlichen Resten als Wärmeisolierung, nur im Ausmaß der Stube; 3 – Teilrenovierung der Putzschicht beim Fußboden des 3. OG, wohl frühneuzeitlich (Foto M. Rykl, 2007). IV: Stube, Südwand, Putzflächen: 1 – (Grund-) Putz im Flur; 2 – weicher geglätteter Putz. Der untere Arbeitsabschnitt übergreift hinter die Trennwand, d. h. diese Putzschicht entstand noch vor ihrer Entstehung; 3 – zweite Putzschicht aus dem sehr hellen Mörtel mit geglätteter Oberfläche. Sie berücksichtigt die Trennwand und ist an sie gezogen; 4 – Putzrenovierung in die ca. 220 cm Höhe; 5 – ausgeriebene Riefe im Putz, wohl von den Bank- oder Stuhllehnen; 6 – Fußbodenniveau in der Stube laut Ansatz der Putzflächen; 7 – Diele, die Riefe im Putz ist ca. 20 cm niedriger; 8 – Ansatz aller Putzschichten zur Deckenuntersicht; 9 – Deckenuntersichtsecke an der Nordwand.

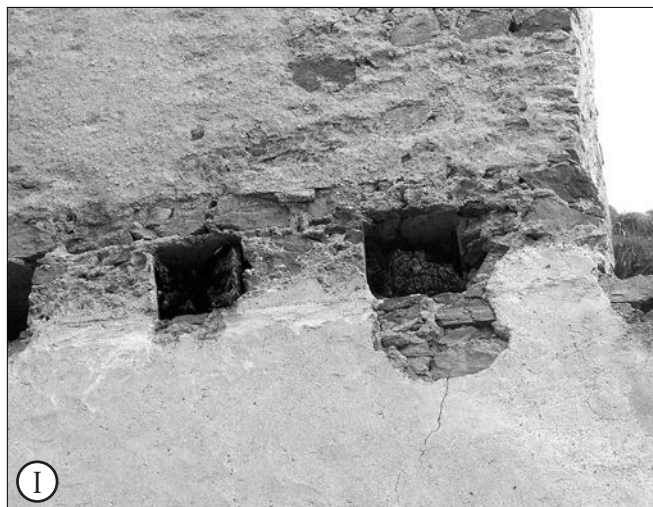
Obr. 23. Doklady prkenných podhledů pro srovnání:  
I: Hrad Divčí Kámen (okres Český Krumlov), jižní obytná místnost vstupního paláce, detail omítek navazujících na podhled naspodu stropních trámů (srov. situaci v Kestřanech).

Abb. 23: Zum Vergleich – Untersichten aus Brettern: I: Burg Divčí Kámen (Maidenstein, Bez. Český Krumlov), Eingangspalast, südlicher Wohnraum, Putzdetail vom Ansatz zur Untersicht an der Deckenbalkenunterseite (vgl. Kestřany, Abb. 22/IV); II: Svatá Hora (Heiligenberg, Stadt Příbram), „Wundergeschehen“ im frühneuzeitlichen Raum (wohl Badestube?) mit beleisteter Brettuntersicht.

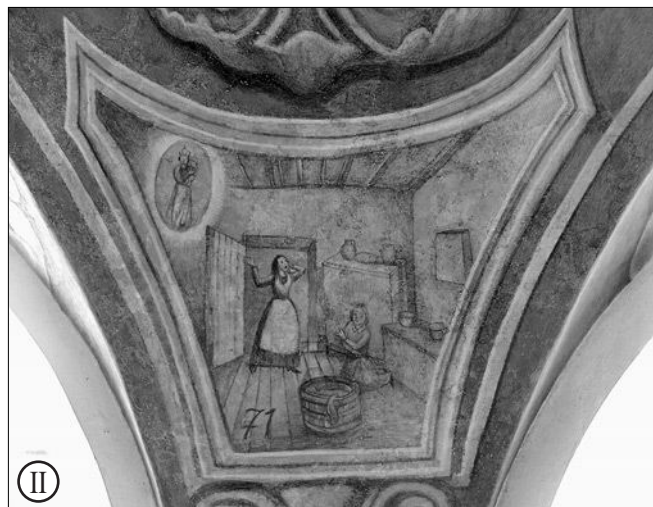
II: Svatá Hora u Příbrami, „zázračná událost“ vymalovaná na klenbě ambitu. Odehrává se v raně novověkém interiéru (patrně lázní) s prkenným zalistovaným podhledem.
