# ROMÁNSKÁ OKNA DOMU ČP. 156/I V HUSOVĚ ULICI V PRAZE

ZDENĚK DRAGOUN – JAROSLAV  
PODLISKA – MATOUŠ SEMERÁD

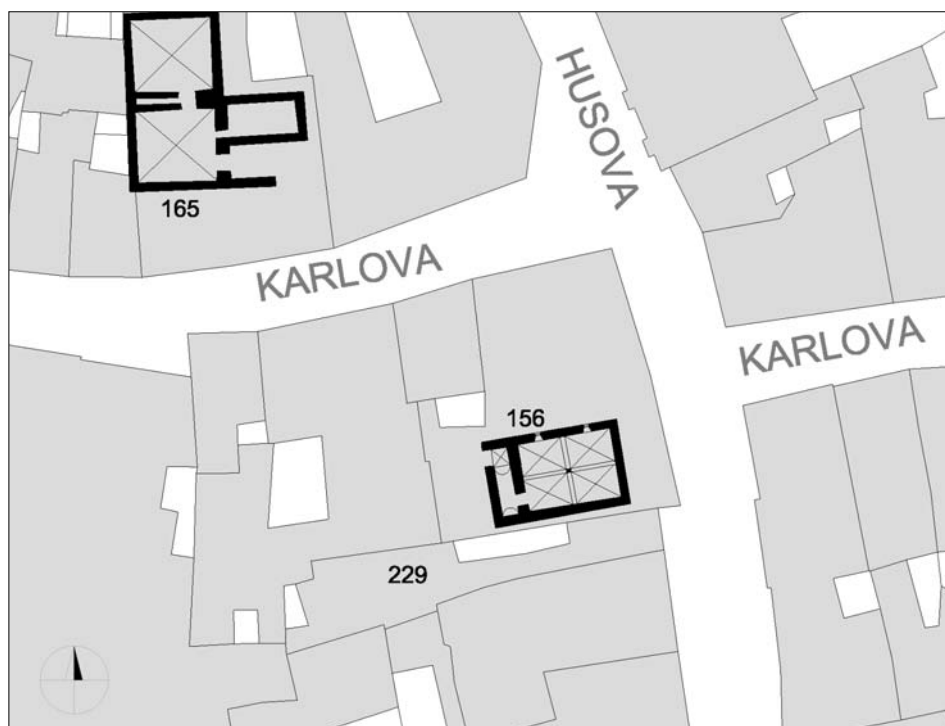
Obr. 1: Staré Město pražské, Husova ulice. Situace domu čp. 156/I a jeho románského jádra (kresba J. Hlavatý a M. Semerád).

Mezi pozoruhodné doklady pražské měšťanské architektury patří dispozičně rozlehlý dům čp. 156/I, situovaný na rohu Husovy a Karlovy ulice na Starém Městě pražském. Stavební vývoj objektu byl na základě dosavadních znalostí poměrně složitý.<sup>1)</sup> Dnešní podoba domu je výsledkem sloučení původně dvou dlouhodobě se vyvíjejících samostatných parcel na přelomu 18.–19. století, nejspíše po roce 1796. K historicky nejstarší části stavebně srostlého objektu patří jižní partie domu, v minulosti nazývaná „*U černého hada*“ případně „*U klíče*“. Ve svém suterénu obsahuje pozoruhodné románské jádro, později doplňované přístavbami. Východní čelo románského prostoru, částečně zasunuté do hloubi parcely, ukazuje na původně odlišnou urbanistickou dispozici raně středověkého domu ve vztahu k pozdější, domovní zástavbou fixované uliční síti. První písemný doklad o existenci této stavby pochází až z roku 1360. V průběhu vrcholného středověku byl dům postupně přestavován a půdorysně rozšiřován. Kolem poloviny 16. století vyhořel a následně byl velkolepěji upraven v renesančním slohu, o čem svědčí dodnes dochované benátské štíty do ulice (patrně před rokem 1579). Z dnešního pohledu radikální novověká stavební úprava na řadě míst pouze překryla nebo doplnila původní gotické konstrukce, dochované pod mladšími úpravami místy až do výše 1. patra (obr. 1).

- Abb. 1: Altstadt Prag, Husova Gasse, Situation des Hauses Konskr.-Nr. 156/I und seines romanischen Kernes (Zeichnung J. Hlavatý und M. Semerád).  
 Abb. 2: Altstadt Prag, Husova Gasse, Haus Konskr.-Nr. 156/I. Situation der Fenster in der nördlichen Außenwand des Hauptraumes des romanischen Hauses mit dem Detail der rekonstruierten Gestalt und dem Ausmaß der Konstruktionselemente des östlichen Fensterchens. Ansicht vom Norden (Zeichnung J. Hlavatý und M. Semerád).  
 Abb. 3: Altstadt Prag, Husova Gasse, Haus Konskr.-Nr. 156/I. Außenseite des östlichen Fensterchens. In der Fensterbank ist ein Paar der flachen Öffnungen hervorgehoben. Ansicht vom Norden (Foto M. Semerád).  
 Abb. 4: Altstadt Prag, Husova Gasse, Haus Konskr.-Nr. 156/I. Östliche Hälfte des östlichen Fensterchens. In der unteren Partie ist eine Kante der Abfasung der Fensterbank und des östlichen Stiels der Leibung sichtbar, in dem Stiel eine Aussparung des mittleren Stabes des Gitters und hinter ihr eine

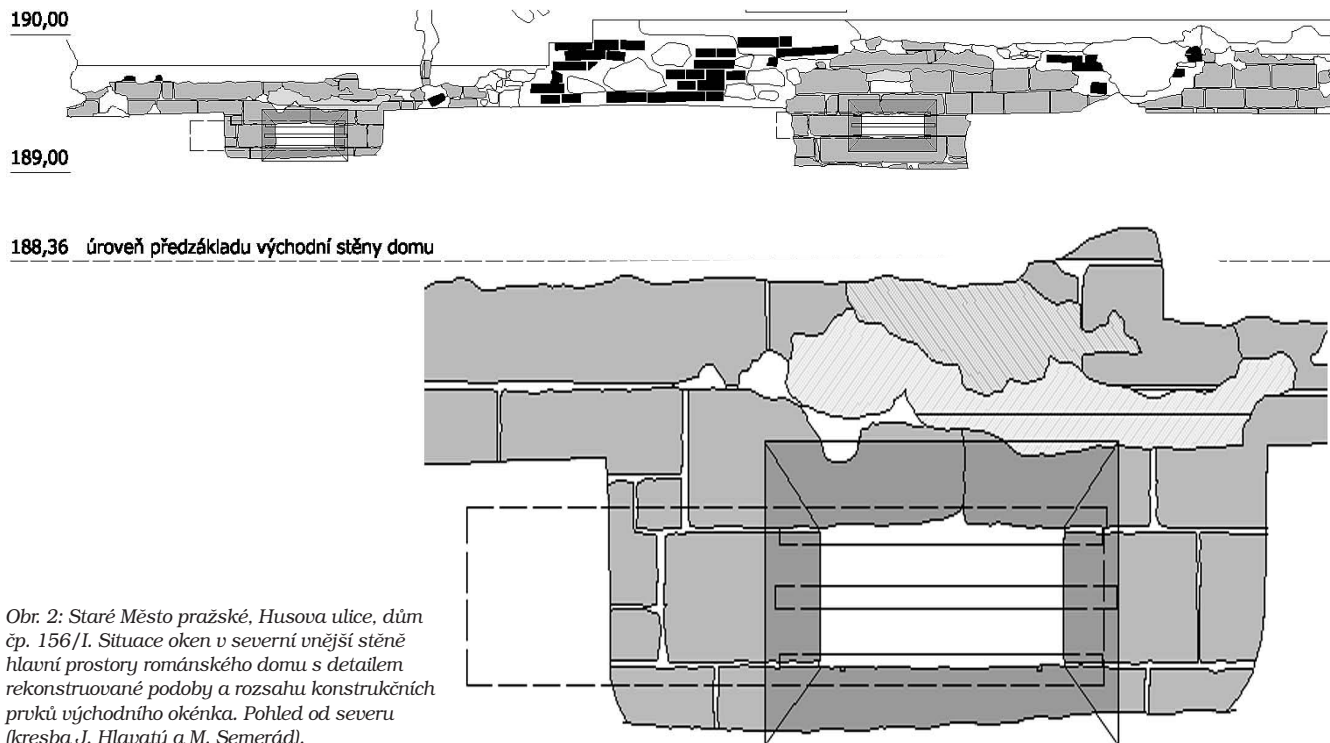
Obr. 2: Staré Město pražské, Husova ulice, dům čp. 156/I. Situace oken v severní vnější stěně hlavního prostoru románského domu s detailem rekonstruované podoby a rozsahu konstrukčních prvků východního okénka. Pohled od severu (kresba J. Hlavatý a M. Semerád).

mentace byl obnažen alespoň prostor před okenními otvory pochopitelně za cenu částečného rozebrání stěny budovaného kanálu (obr. 2). Na straně západního okenního otvoru jsme se tak dostali až na úroveň 189,00 m n. m.

a výšce 15 mm. Tyto pruty byly zapuštěny do stojek ostění a přiloženy k překladu a parapetu (obr. 5 a 6). Zajímavé jsou dvě mělké obdélné jamky o stranách 9 × 15 mm a 9 × 17 mm vždy ve vzdálenosti 36 mm od stojky ostění v parapetní desce v rovině zmiňovaného tenčího prutu (obr. 2). Značné narušení překladového prvku neumožnilo sledovat existenci teoreticky existujících protějšků těchto jamek na horní části okénka.

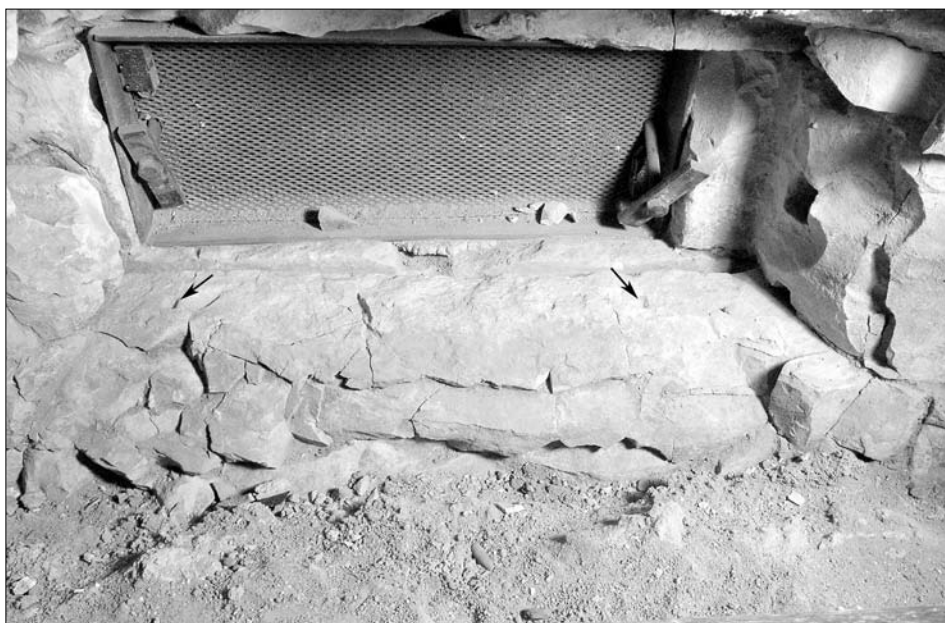
Obr. 3: Staré Město pražské, Husova ulice, dům čp. 156/I. Vnější strana východního okénka. V parapetní desce je zdůrazněna dvojice mělkých otvorů. Pohled od severu (foto M. Semerád).

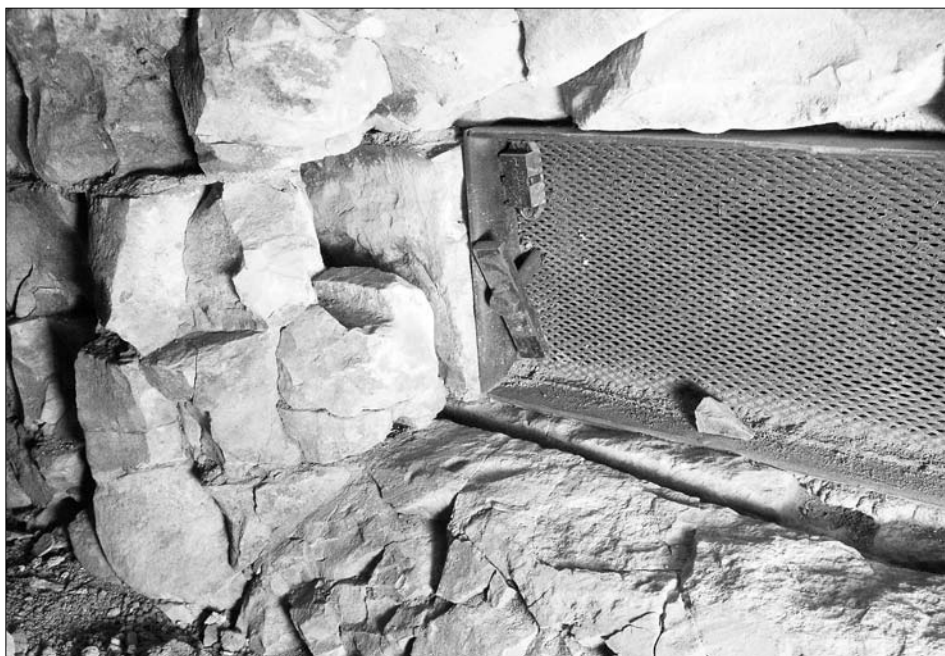
Obr. 4: Staré Město pražské, Husova ulice, dům čp. 156/I. Východní polovina východního okénka. Ve spodní partii patrná hrana okosení parapetní desky a východní stojky ostění, ve stojce kapsa středního prutu mříže a za ní kapsa pro zasouvání desky. Pohled od severozápadu (foto M. Semerád).

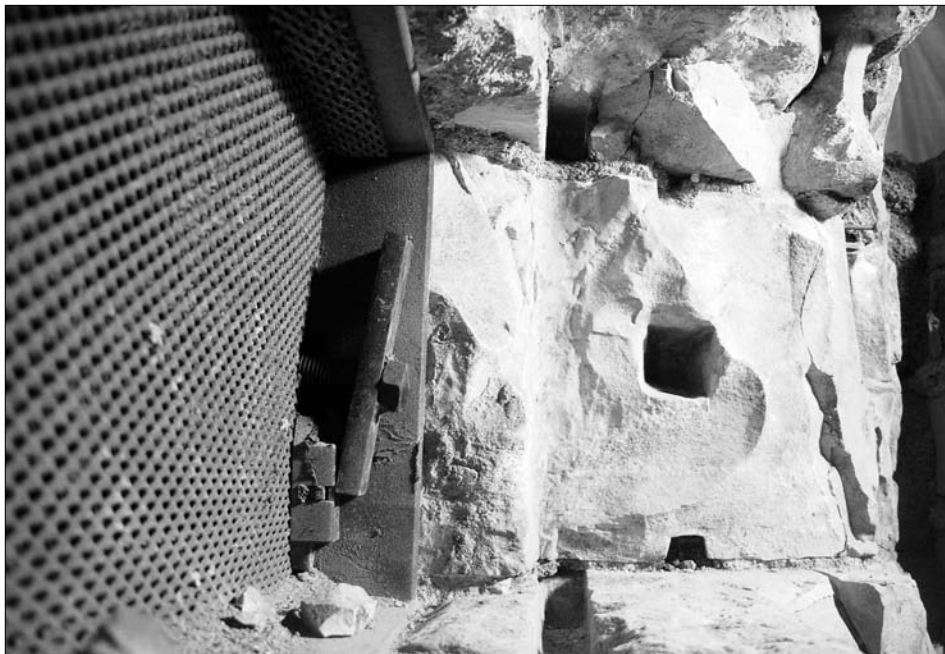
Obr. 5: Staré Město pražské, Husova ulice, dům čp. 156/I. Západní odlomený bok ostění východního okénka s dolní a horní vodící drážkou zasouvací desky a s otvory pro umístění mříže. Pohled od východu (foto M. Semerád).

převýšený průřez o stranách 19 × 21 mm. Jsou umístěny ve vzdálenosti 25 mm od vyústění parapetu do okenní niky. V parapetu zůstala drážka zachována téměř v intaktní podobě pouze s lokálním poškozením spíše povrchového rázu (obr. 5 a 6). Naproti tomu drážka v překladu se zachovala jen v části nad stojkami ostění. Úplné uzavření okenního otvoru zajišťoval posun do vyhloubené mezery v pravé (západní) stojce ostění, hluboké 5,5 cm. Dochovala se pouze její zadní strana spolu s přesahem vodících drážek (obr. 5). Lícová strana je až na dno mezery odpadlá.

Abb. 5: Altstadt Prag, Husova Gasse, Haus Konskr.-Nr. 156/I. Westliche abgebrochene Seite der Leibung des östlichen Fensterchens mit der unteren und oberen Führungsnute der Einschubplatte und mit Öffnungen für die Platzierung des Gitters. Ansicht vom Osten (Foto M. Semerád).

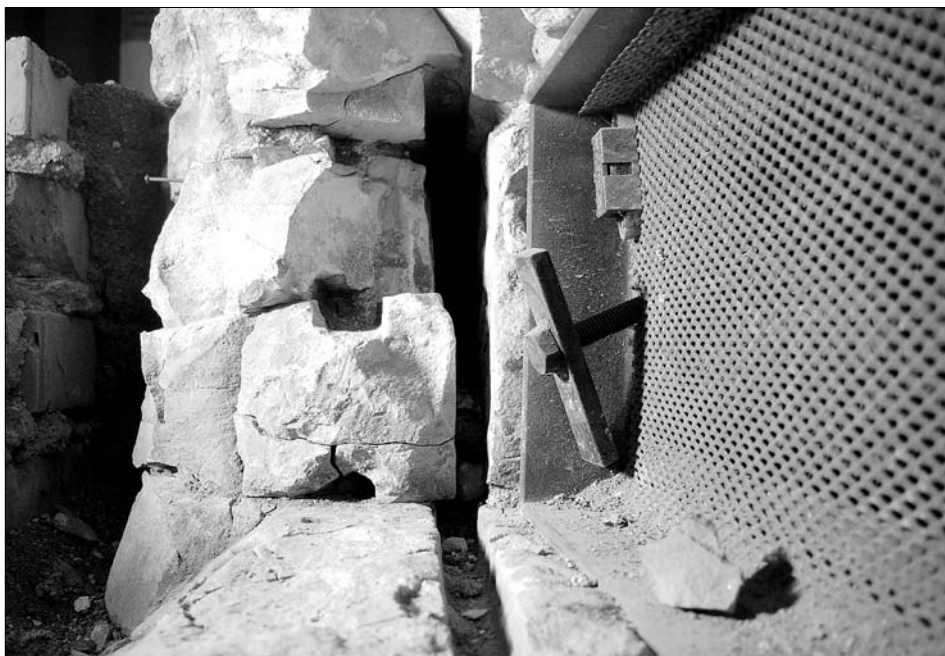
Obr. 6: Staré Město pražské, Husova ulice, dům čp. 156/I. Východní narušený bok ostění východního okénka s kapsou pro zasouvání desky, dolní a horní vodící drážkou a otvory pro umístění mříže. Pohled od západu (foto M. Semerád).

Uzavírací deska se zasouvala v levé (východní) vertikálně dělené stojce ostění do kapsy, která je hluboká 61,5 cm (obr. 6, 10). Po odečtení světlosti otvoru 42,5 cm tak zůstává

Abb. 6: Altstadt Prag, Husova Gasse, Haus Konskr.-Nr. 156/I. Östliche verletzte Seite der Leibung des östlichen Fensterchens mit der Aussparung für die Einschiebung der Platte, der unteren und oberen Führungsnute und Öffnungen für die Platzierung des Gitters. Ansicht vom Westen (Foto M. Semerád).

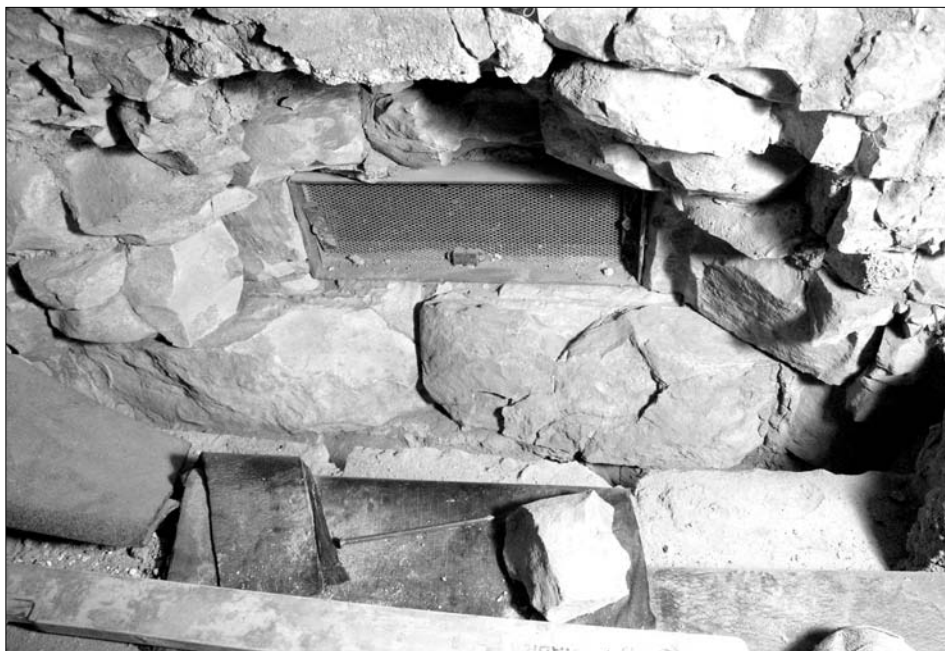
Obr. 7: Staré Město pražské, Husova ulice, dům čp. 156/I. Vnější strana západního okénka. Pohled od severu (foto M. Semerád).

Ve vzdálenosti 410 cm směrem k západu (měřeno mezi středy) se otevírá druhé okno s analogickým provedením. Stupeň poškození je v tomto případě výrazně větší a zjištěné pozůstatky originálního vybavení okénka omezenější (obr. 7). Konstrukčně je řešeno stejně jako okno východní, tvarově i rozměrově odpovídá předchozímu. I v tomto případě je dochována pouze spodní drážka pro posun dřevěného uzavíracího prvku, jehož pohyby je doslova vyleštěna. Kapsa pro posuvné uzavírací zařízení na východním boku okna není dochována až do svého konce, v hloubce 37 cm je porušena mladším zásahem do zdiva, nicméně analogické rozšíření kon-

Abb. 7: Altstadt Prag, Husova Gasse, Haus Konskr.-Nr. 156/I. Außenseite des westlichen Fensterchens. Ansicht vom Norden (Foto M. Semerád).

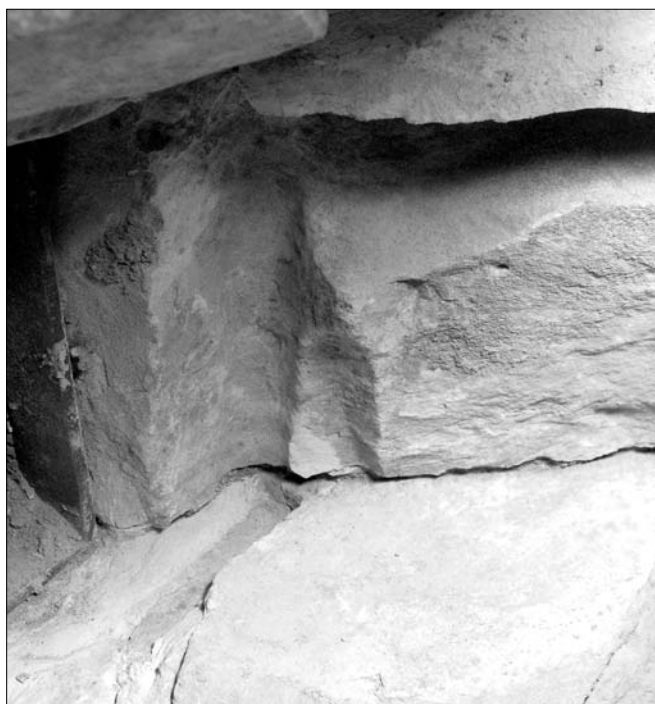
Obr. 8: Staré Město pražské, Husova ulice, dům čp. 156/I. Detail válcovitého zakončení škvíry pro přesah zasouvací desky na západním boku a dolní vodící drážky západního okénka. Pohled od východu (foto M. Semerád).

Abb. 8: Altstadt Prag, Husova Gasse, Haus Konskr.-Nr. 156/I. Detail des zylindrischen Abschlusses der Spalte für den Überstand der Einschubplatte auf der westlichen Seite und der unteren Führungsnute des westlichen Fensterchens. Ansicht vom Osten (Foto M. Semerád).

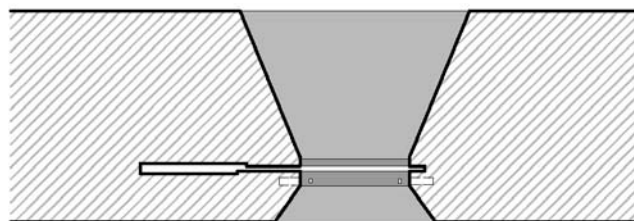
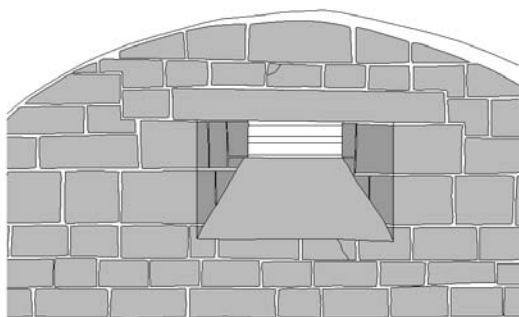
Obr. 10: Staré Město pražské, Husova ulice, dům čp. 156/I. Horizontální a ver- tikální řez rekonstruovaným okénkem. Spodní konec vertikálního řezu je umístěn v předpokládané úrovni terénu v době stavby (kresba M. Seme- rád).

Veškeré detaily zjištěné v domě čp. 156/I hovoří jednoznačně pro skutečnost, že pečlivě provedená práce je dílem specializované stavební huti s použitím promyšlených pracovních postupů a dosažením sofistikovaného výsledku (obr. 10). Máme zde na mysli vyřísované linie pro okosení okénka a precizní kamenické opracování (obr. 11), minimálně v našem prostředí neobvyklé (nebo zatím nepovšimnuté) vertikální válcovité utváření koncové části kratšího ramene kapsy pro nejspíše dřevěný uzavírací prvek nebo možné použití horizontálně umístěných mříží oproti jednoduššímu uzavření otvoru kratšími mřížemi svislými. Tento prvek vysvětlujeme výše zmíněným ohledem na snazší obsluhu uzavírání okna. Vzhledem k těmto skutečnostem i k datování stavby lze uvažovat o přímém podílu strahovského stavební huti, jejíž přítomnost avizuje použití strahovského vyměřovacího modulu římské stopy i přítomnost převyšované portálové niky v průchodu ve vstupu do hlavní místnosti spodního podlaží domu.<sup>14)</sup>

Abb. 10: Altstadt Prag, Husova Gasse, Haus Konskr.-Nr. 156/I. Horizontaler und vertikaler Schnitt durch das rekonstruierte Fensterchen. Das untere Ende des vertikalen Schnittes ist in dem vorausgesetzten Niveau des Terrains in der Zeit des Aufbaus platziert (Zeichnung M. Semerád).

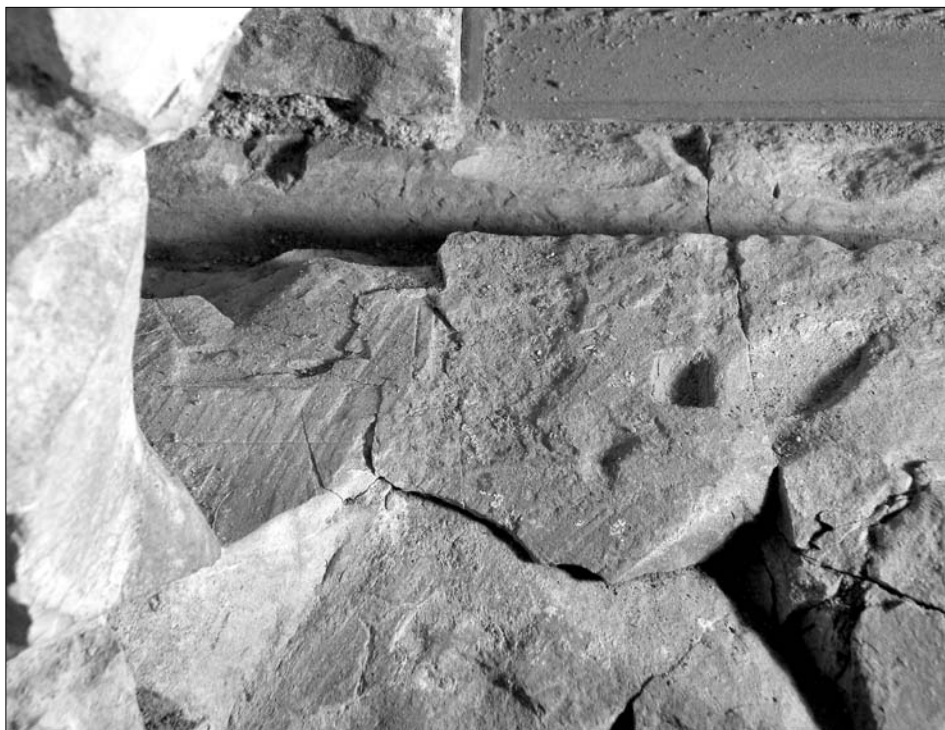
Obr. 11: Staré Město pražské, Husova ulice, dům čp. 156/I. Pod spodní částí východní stojky východního okénka byla při konzervaci dočasně odkryta zakrytá partie parapetní desky s rytími liniemi určujícími okosení okna. Snímek zachycuje i východní z mělkých otvorů v parapetní desce a precizní opracování všech dochovaných lícových ploch této desky (foto J. Mjartan).

Pod spodní částí východní stojky, vyzvednuté a lepené v průběhu restaurátorského zajištění okna, byla na parapetní části okénka zjištěna dvojice na sebe kolmých rytých linií, které zjevně označovaly hloubku a umístění hran okosení, při jehož realizaci v okosené části okénka splynuly s jeho hranou (obr. 11).
