# KOSTEL SV. ANNY V JEDLCE NA DĚČÍNSKU

JAROSLAV SKOPEC – VÁCLAV ZEMAN

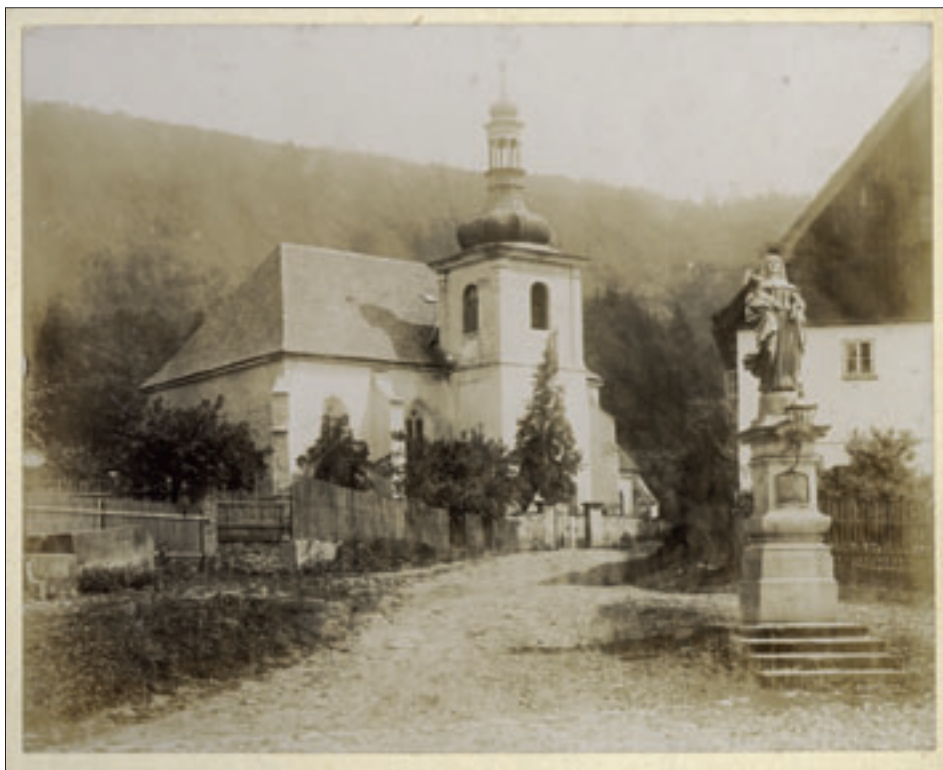
Obr. 1: Jedlka (okres Děčín), kostel sv. Anny, celkový pohled od jihozápadu na fotografii kolem roku 1900 (SOKA Děčín).

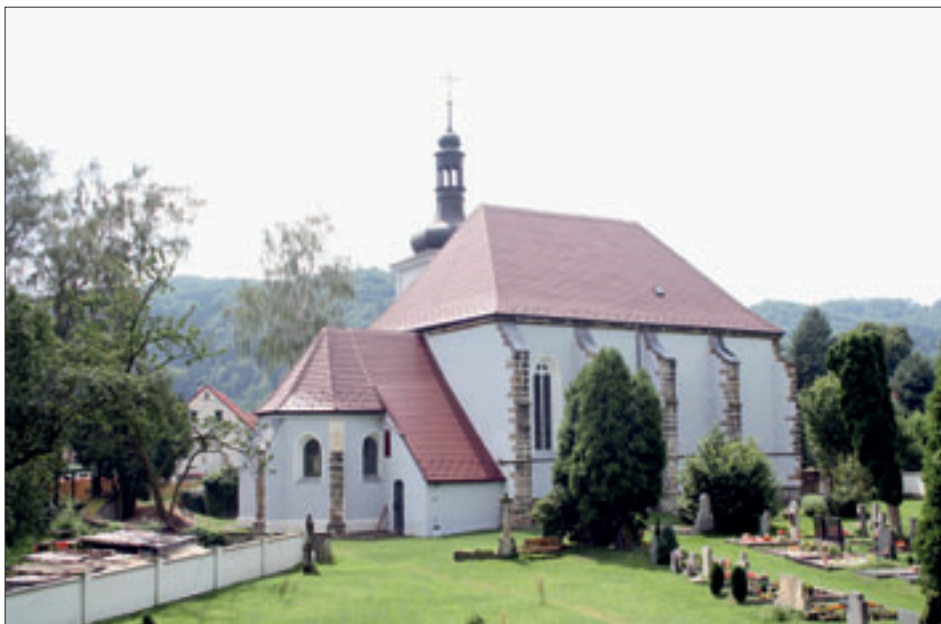
Obr. 2: Jedlka, kostel sv. Anny, celkový pohled od severovýchodu. Stav po opravě zakončené v roce 2012 (všechny snímky J. Skopec, 2012).

Abb. 2: Jedlka, Kirche d. hl. Anna. Gesamtansicht von Nordosten, Zustand nach der 2012 vollendeten Renovierung (alle Fotos J. Skopec 2012).

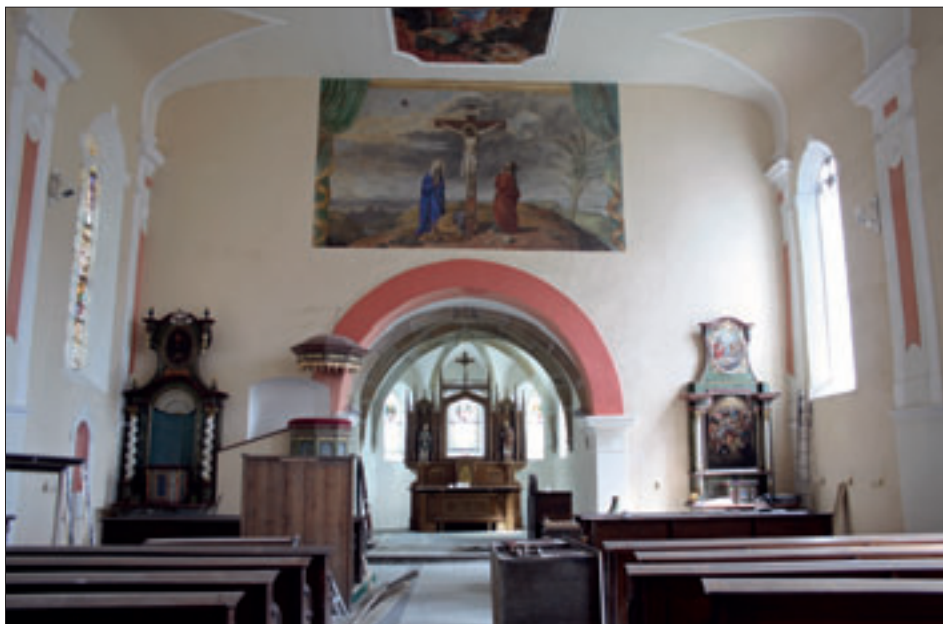
Obr. 3: Jedlka, kostel sv. Anny, pohled do interiéru lodi směrem k východu. Stav v průběhu dokončování oprav v roce 2012.

Loď má plochý strop s výrazným fabionem s trojúhelnými poli po jižní a severní straně, která vyrůstají ze svazkových pilastrů a vytváří tak iluzi lunet. Střední část je opatřena štukovými zrcadly s malbou. Od jihu a západu je loď přístupná hrotitými portály majícími do interiéru niky s rozvěšenými špaletami se segmentovými záklenky. Interiér od severu osvětluje jedno a od jihu trojice hrotitých oken. Západní stranu lodi zaujala dřevěná kruchta vynášena přímým překladem podepřeným dvojicí sloupů. Čelo kruchty

s parapetem je půdorysně zvlněné konvexními a konkávními křivkami. Na východě je loď spojena s presbytářem vítězným obloukem s mírně zahroceným záklenkem rámovaným pilastry s bohatě profilovanou hlavicí a římsou, na níž nasedá plochý pás lemující záklenek. Po severní straně vítězného oblouku se nachází nepravidelná šestiúhelná kamenná kazatelna s připojenou zídou rozšiřující schodiště ze sakristie.

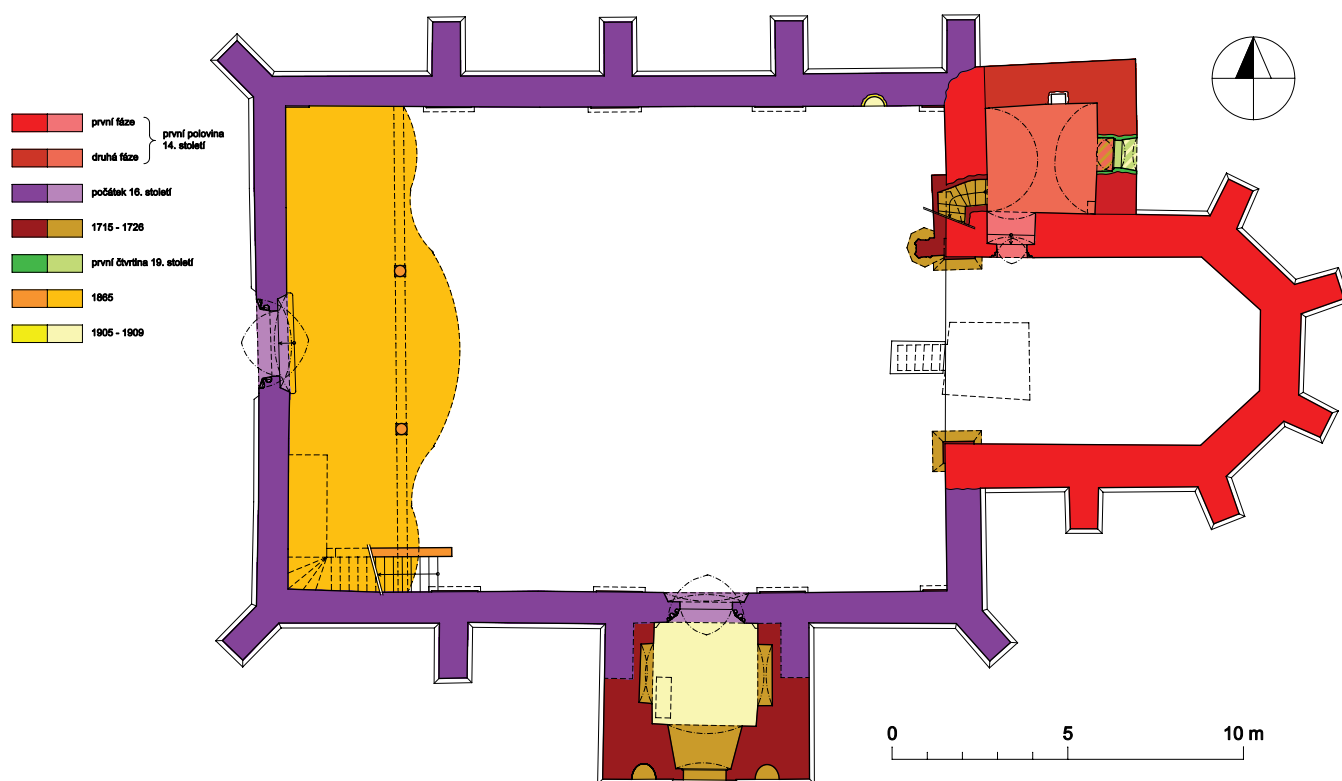
Obr. 4: Jedlka, kostel sv. Anny, půdorys v úrovni vstupů s vyhodnocením stavebního vývoje (zaměření J. Skopec a V. Zeman, kresba a vyhodnocení J. Skopec 2012. Zaměření krypty bylo převzato z Antonín Majer – Martin Strejc, Malá Veleň – Jedlka. Kostel sv. Anny. Nedestrukční vyhledání a zaměření krypty, Západočeský institut pro ochranu a dokumentaci památek, Plzeň 2010).

Abb. 4: Jedlka, Kirche d. hl. Anna. Grundriss in der Höhe der Eingänge mit Auswertung der Bauentwicklung (Bauaufnahme J. Skopec und V. Zeman, Zeichnung und Auswertung J. Skopec 2012. Bauaufnahme der Gruft über-nommen aus: Antonín Majer – Martin Strejč, Malá Veleň – Jedlka. Kostel sv. Anny. Nedestruktivní vyhledání a zaměření krypty [Kirche der hl. Anna. Nicht-destruktive Aussuchung und Aufnahme der Gruft], Západočeský institut pro ochranu a dokumentaci památek, Plzeň 2010).

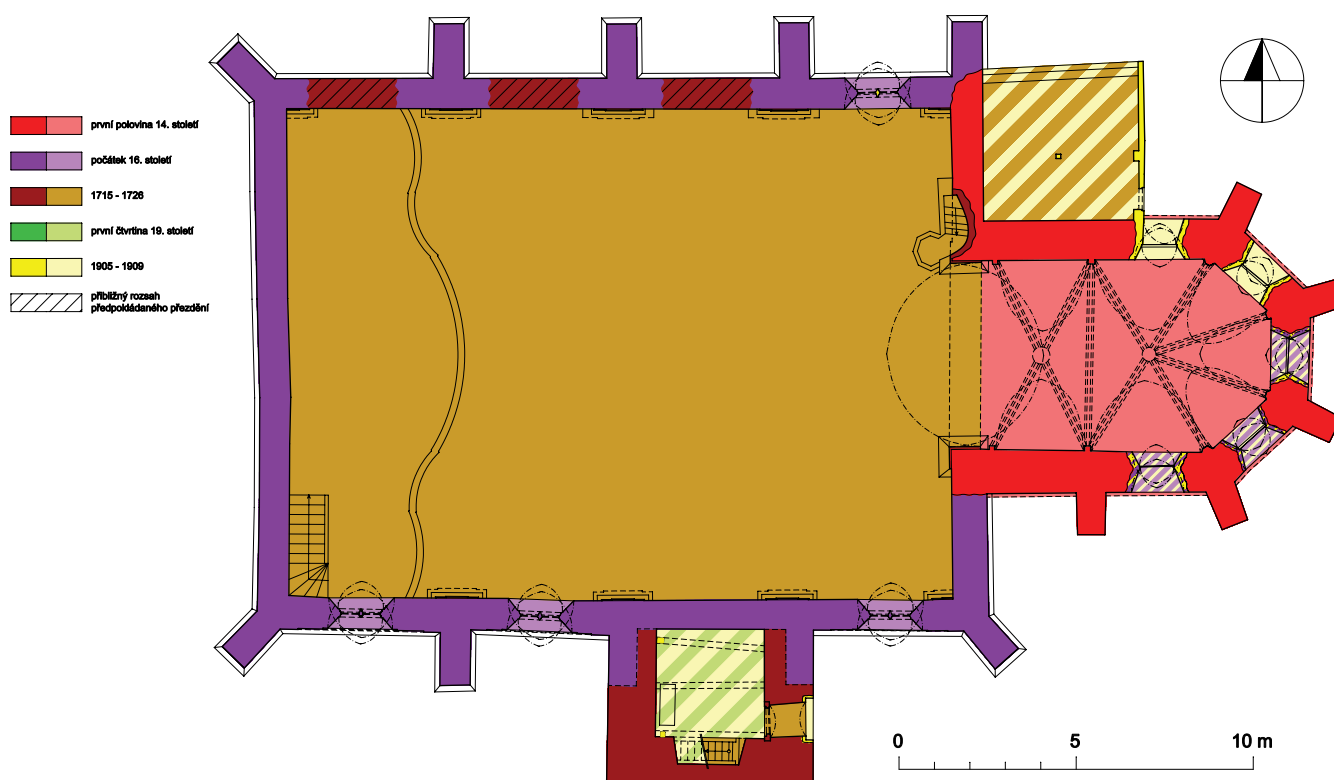
Obr. 5: Jedlka, kostel sv. Anny, půdorys v úrovni spodní etáže prvního patra věže s vyhodnocením stavebního vývoje (zaměření J. Skopec a V. Zeman, kresba a vyhodnocení J. Skopec 2012).

První patro věže, přístupné z interiéru přízemí po žebříku, je dnes rozděleno vloženým trémovým stropem na dvě etáže, které jsou propojeny jednoramenným přímým dřevěným žebříkovým schodištěm umístěným v nise jižní stěny. Nika zabírající téměř celou výšku patra je zaklenuta segmentem, pod jehož vrcholnicí je v cihelné zádívce otevřen oválný okenní otvor. Zdivo je opět tvořené lomovým cedičovým kamenem obsahujícím místy cihelné úlomky. Segmentový záklenek niky je vyzděn z hrubě opracovaných menších pískovcových kvádrů, hrany špalet armují větší pískovcové kvádry, mezi nimiž můžeme nalézt i druhotné uží-

té kvádry ze starší středověké stavby. Východní stěnu spodní etáže při jihovýchodním koutu prolomil obdélný vstupní otvor náležející původnímu vstupu z exteriéru. Rámovaný je na interiérové straně dřevěným ostěním s okosenou hranou směřující do otvoru a segmentovým vylehčovacím obloukem z pískovcových kvádrů nad překladem. Otvor je zaklenutý segmentovou valenou klenbou a při vnějším líci opatřen cihelnou zádívkou s oknem. Severní stěnu pokrývá 2 cm silný a 60 cm vysoký pás utahované omítky s vápeným nátěrem, která má zřetelný horizontální předěl od výše navazující úpravy stěny s hrubou omítkou (obr. 28A, B). Ve východní stěně je při podlaze záděný trámek s dlabou pro osazení trámů původního zastropení přízemí. Trám na západní stěně zanikl a zbyla po něm pouze jizva (obr. 28D).

Abb. 5: Jedlka, Kirche d. hl. Anna. Grundriss in der Höhe der unteren Eta-ge vom ersten Turmobergeschoss mit Auswertung der Bauentwicklung (Bauaufnahme J. Skopec und V. Zeman, Zeichnung und Auswertung J. Skopec 2012).

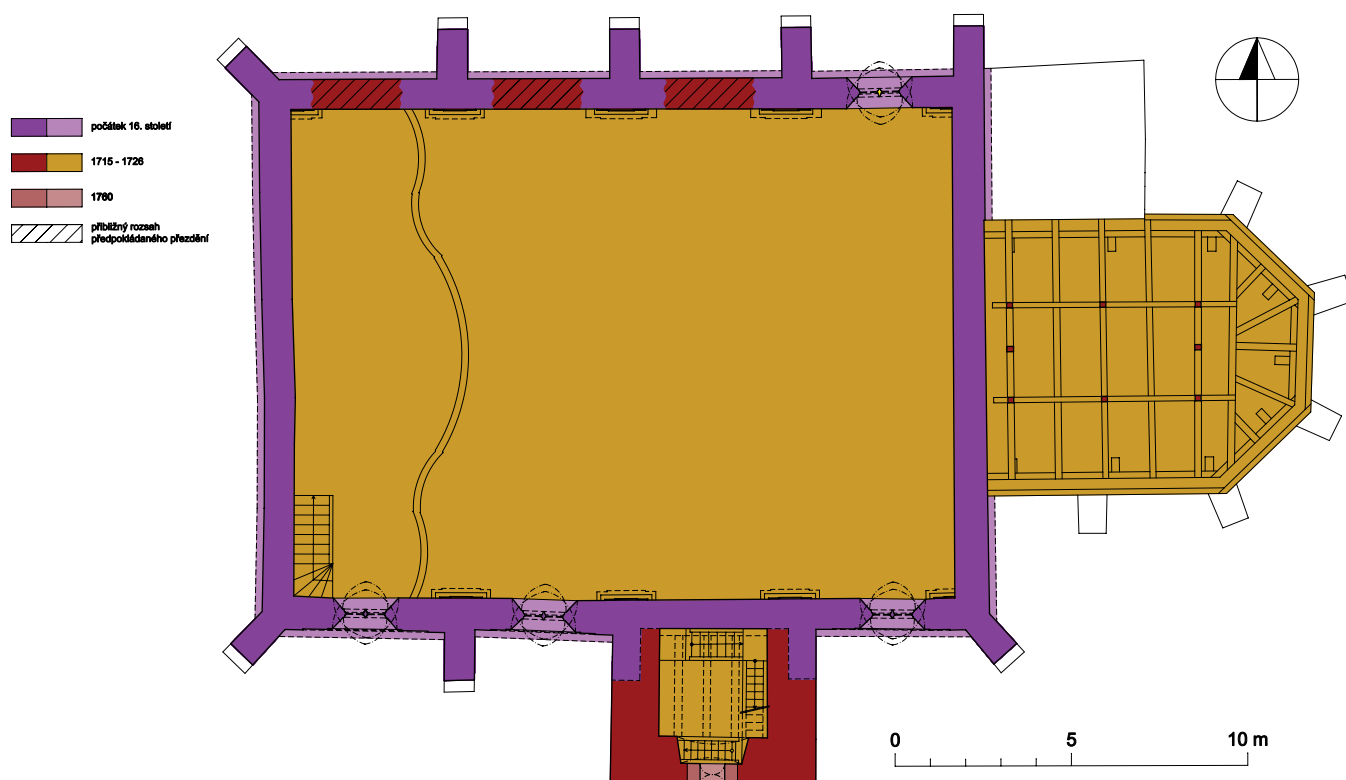
Obr. 6: Jedlka, kostel sv. Anny, půdorys v úrovni horní etáže prvního patra věže s vyhodnocením stavebního vývoje (zaměření J. Skopec a V. Zeman, kresba a vyhodnocení J. Skopec 2012).

Trojice trámů stávajícího stropu byla vsazena do dodatečně vysekaných kapes v západní a východní stěně. Z doby výstavby věže pochází pouze dvojice kapes v západní stěně při severozápadním koutu (obr. 28C). Horní etáž je s výjimkou jižní stěny bez otvorů. Trojice kapes ve východní a západní stěně dokládá zaniklou stropní konstrukci. Zdivo východní stěny obsahuje druhotně osazený fragment pískovcového kvádrů, který patrně náležel okennímu ostění lodi. Patro je ukončeno trámovým stropem tvořeným trojicí trámů kladených severojižním směrem, pod nimiž se nachází korunní římsa lodi, která se přístavbou věže dostala do jejího interiéru.

Abb. 6: Jedlka, Kirche d. hl. Anna. Grundriss in der Höhe der oberen Eta-ge vom ersten Turmobergeschoss mit Auswertung der Bauentwicklung (Bauaufnahme J. Skopec und V. Zeman, Zeichnung und Auswertung J. Skopec 2012).

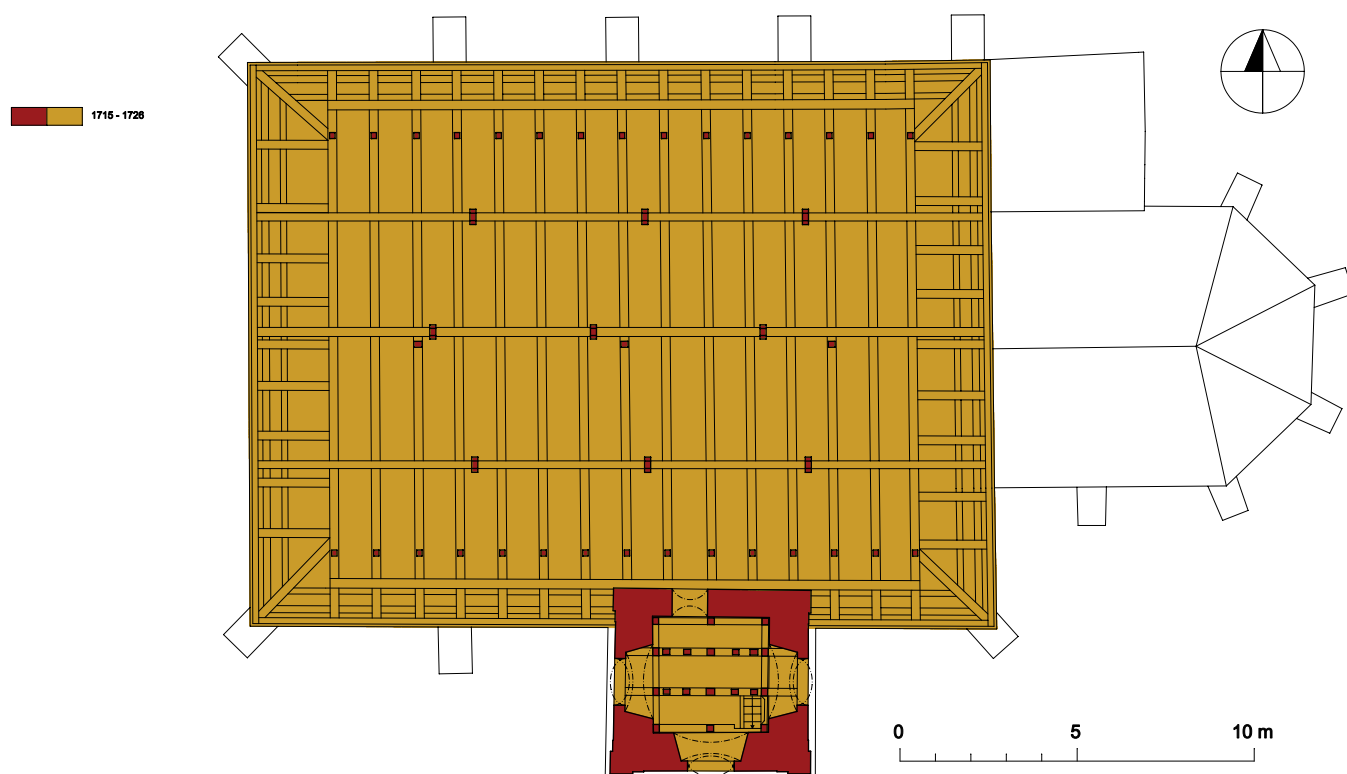
Obr. 7: Jedlka, kostel sv. Anny, půdorys v úrovni druhého patra věže s vyhodnocením stavebního vývoje (zaměření J. Skopec a V. Zeman, kresba a vyhodnocení J. Skopec 2012).

Druhé patro je přístupné po dřevěném dvouramenném žebříkovém schodišti s podestou v severovýchodním koutě. Na západě, jihu a východě je otevřené rozměrnými zvonovými okny se stlačenými oblouky, které jsou vsazeny do nik s rozevíracími se špaletami se segmentovými záklenky majícími shodné vyzdění s nikou prvního patra. Severní stěnu prolomil obdélný vstupní otvor s přímými špaletami se segmentovým záklenkem umožňující vstup do krovu nad lodí. Celé druhé patro vyplňuje zvonová stolice kombinující štenýřovou a vzperadlovou konstrukci.

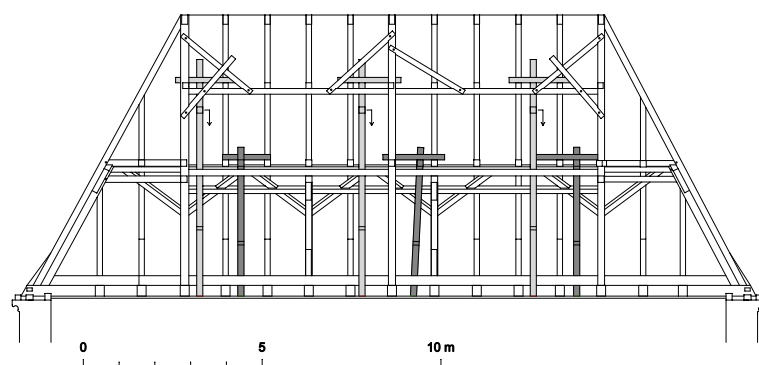
Obr. 8: Jedlka, kostel sv. Anny, podélný řez krovem nad lodí s pohledem k severu. Světle šedou jsou zvýrazněna jednoduchá a tmavší šedou dvojitá věšadla (zaměření a kresba J. Skopec 2011).

Krov nad lodí je hambalkový o dvou úrovních hambalků. Z patnácti příčných vazeb jsou čtyři plné střídající se s dvojicemi mezilehlých vazeb, s výjimkou třetí a čtvrté vazby od západu, mezi nimiž jsou mezilehlé vazby tři. Všechny příčné vazby mají na dvojici pozednic kámpované vazné trámy, z nichž vybíhají krokve, spojené ve vrcholu na ostřih a při patě jsou opatřeny patními sloupky. Plné příčné vazby obsahují plně vyvinuté ležaté stolice s ležatými sloupky, rozpěrou a pásky, z nichž první a poslední byly posíleny o středové sloupky. Shodný sloupek byl užít i uprostřed krovu v mezilehlé příčné vazbě. Příčné vazby jsou podélně vázány horní pětibokou a hranolovou patní vaznicí. Podélné ztužení zajišťují mezilehlé rozpěry mezi ležatými a středovými sloupky obohacené o vzpěry. Celou konstrukci do-

plňuje trojice průvlaků vynášejících pomocí železné pásovin vazné trámy. Průvlaky vynášejí trojice věšadel, která nejsou vázána na žádné příčné vazby. Valby tvoří jedna osová plná vazba s poloviční ležatou stolicí bez pásku a postranní pětice mezilehlých vazeb, z nichž krajní jsou nárožní. Prvky jsou z ručně tesaného dřeva spojované nejčastěji čepováním, či plátováním s jistěním spojů dřevěnými hřeby. Krov obsahuje větší množství druhotných prvků ze starší konstrukce krovu.

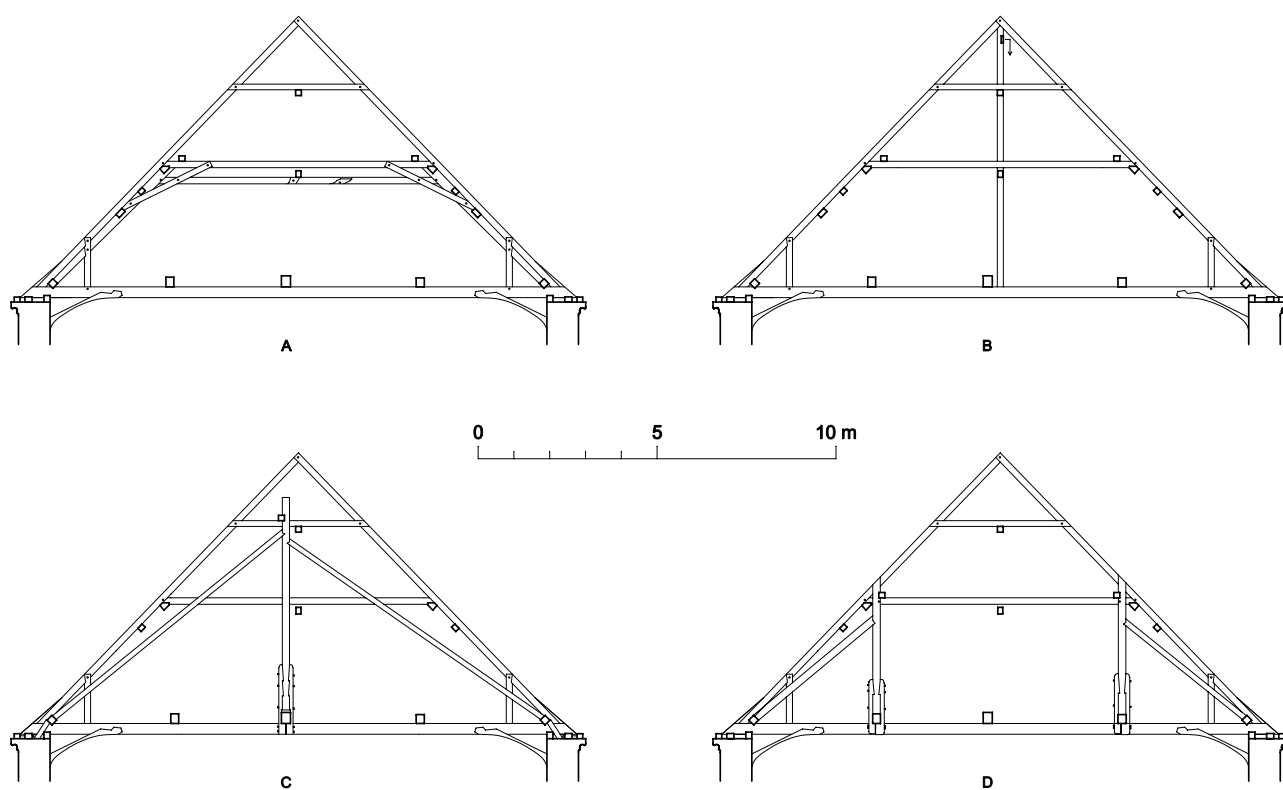
Obr. 9: Jedlka, kostel sv. Anny, krov nad lodí. A – druhá plná příčná vazba od západu s pohledem k východu, B – osmá mezilehlá příčná vazba od západu s pohledem k východu, C – příčný řez na úrovni třetího jednoduchého věšadla od západu, D – příčný řez na úrovni třetího dvojitého věšadla od západu (zaměření a kresba J. Skopec, 2011).

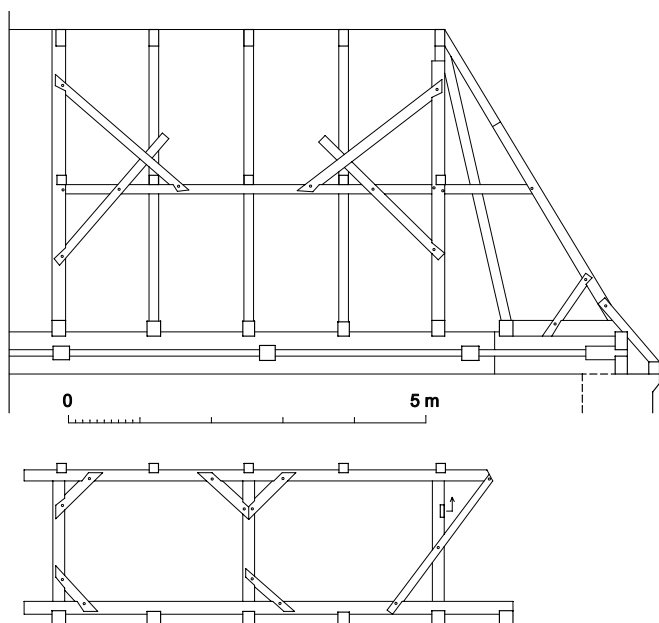
Obr. 10: Jedlka, kostel sv. Anny, krov nad presbytářem. A – podélný řez s pohledem k severu, B – severní podélná stolice v pohledu od jihu (zaměření a kresba J. Skopec 2011).

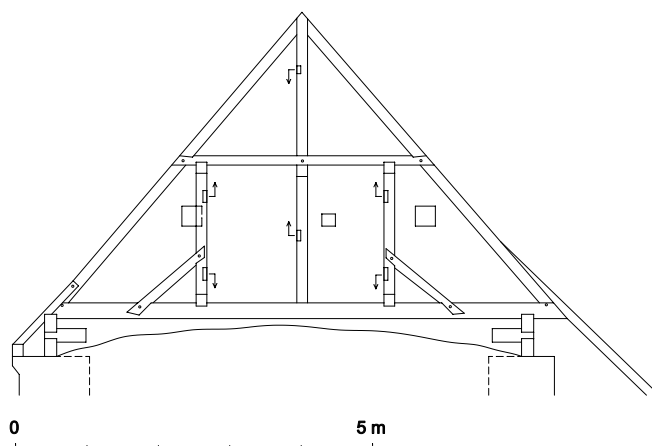
Obr. 11: Jedlka, kostel sv. Anny, krov nad presbytářem. První plná příčná vazba od západu s pohledem k západu (zaměření a kresba J. Skopec, 2011).

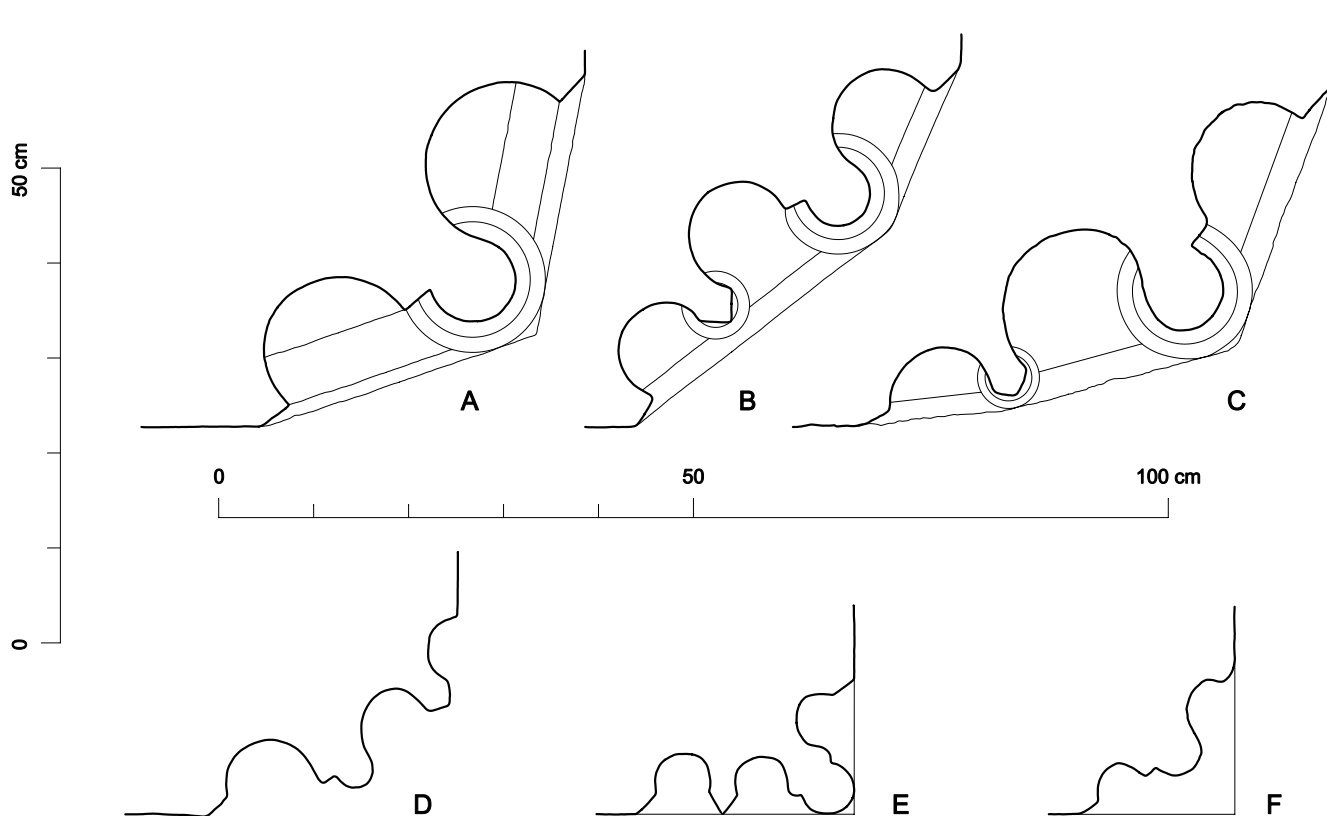
Obr. 12: Profily portálových ostění. A – profil severní stojky západního portálu lodi kostela sv. Anny v Jedlce, B – profil západní stojky jižního portálu lodi kostela sv. Anny v Jedlce, C – profil západní stojky jižního portálu lodi kostela Narození Panny Marie v Benešově nad Ploučnicí, D – profil západní části archivolty třetího jižního portálu od západu Horního zámku v Benešově nad Ploučnicí, E – profil severní stojky portálu dvoulodní místnosti v druhém patře severního křídla františkánského kláštera v Kadani, F – profil západní stojky portálu z presbytáře do sakristie kostela sv. Anny v Jedlce. Zaměření bylo provedeno pomocí obrysové šablony s posuvnými jehlami (zaměření a kresba J. Skopec, 2012).

Sakristie je přístupná z presbytáře hrotitým portálem umístěným v západní části jeho severní stěny (obr. 23). Profilován je drobným okosením následovaným výžlabkem, který plynule přechází v obloun, za nímž následuje šikmá stezka a výžlabek ukončený okosením (obr. 12F). Celá profilace vybíhá přímo ze šikminy diagonálně položeného trojúhelného náběžného štítu. Vstup má směrem do sakristie obdélnou niku s přímými špaletami se segmentovým záklenkem, přičemž západní špaleta navazuje přímo na její západní stěnu. Sakristie je vystavěna na téměř čtvercovém půdorysu se severní stěnou vychýlenou mírně k severovýchodu a je zaklenuta nepravidelnou půlkruhovou valenou klenbou. V jihovýchodním koutě je osazen neopracovaný kámen a v severní stěně se nachází nepravidelná krychlová odkládací nika. Západní stěna je prolomena obdélným vstupem na kazatelnu přístupnou po levotočivém schodišti. Východní stěna je opatřena oboustranně špaletovaným vstupem s obdélným pískovcovým ostěním, nad nímž se nachází obdélný okenní otvor rámovaný patrně kamenným ostěním s okosením. Okno má s dveřmi společnou niku, avšak v interiéru je patrný odlišný sklon jejich špalet.

tela v Benešově nad Ploučnicí (obr. 12C), portálu schodišťové věže a jižního vstupního portálu Horního zámku v Benešově nad Ploučnicí (obr. 12D) a portálu dvoulodní místnosti ve druhém patře severního křídla františkánského kláštera v Kadani (obr. 12E).

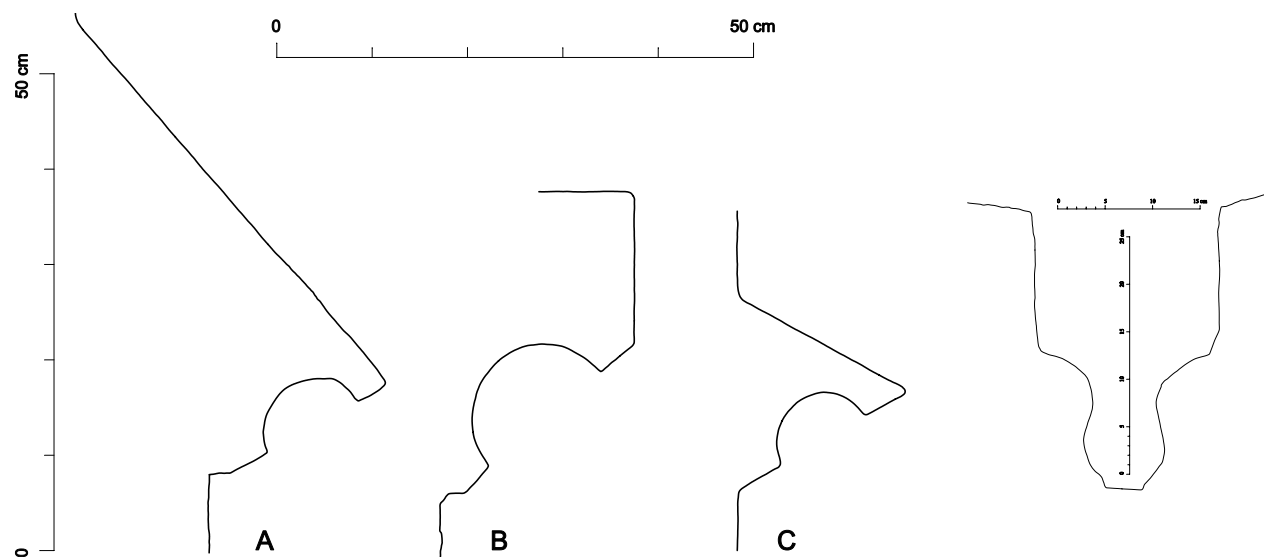
Obr. 13: Jedlka, kostel sv. Anny, profily říms. A – profil římsy odsazení opěrných pilířů lodi, B – profil korunní římsy lodi, C – profil podokenní římsy lodi. Zaměření říms B a C bylo provedeno pomocí obrysové šablony s posuvnými jehlami, římsa A byla pauzována na průhlednou fólii (zaměření a kresba J. Skopec, 2012).

Lod' stojí na předsazeném soklu zakončeném šikminou a uzavřena je kamennou korunni římsou profilovanou půlkruhovým výžlabkem uprostřed širokého okosení na spodní straně (obr. 13B). Výjimku tvoří pouze severní polovina východní stěny, kde je namísto horního okosení užit výžlabek (obr. 33A). Pod parapety oken se nachází průběžná podokenní kamenná římsa profilovaná na spodní straně

výžlabkem uprostřed okosení (obr. 13C). Římsa se pravouhle zalamuje nad jižním i západním vstupním portálem a v zalomeních se pravouhle přetíná.

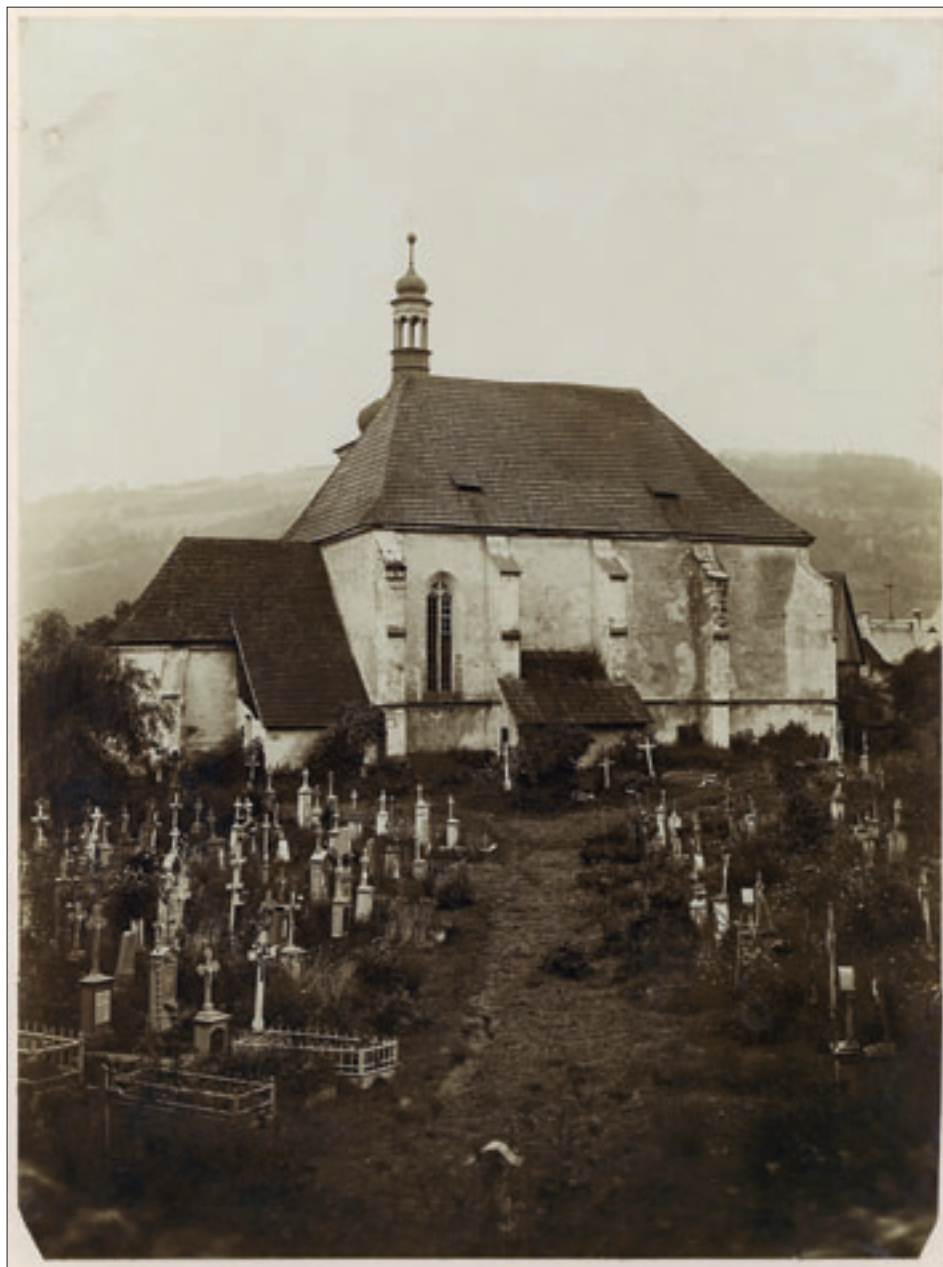
Obr. 16: Jedlka, kostel sv. Anny, celkový pohled od severu na fotografii pořízené před rokem 1894. Na střechě je patrný ještě dřevěný šindel vyměněný za pálenou krytinu v roce 1894, na severní straně se dosud nachází obdélný přístavek kostnice z roku 1644 a na severní straně presbytáře chybí okenní otvory realizované až na počátku 20. století, stejně jako cihelný štít sakristie, který nahradil dosud patrný štít bedněný. (SOKa Děčín)

Doba pobělohorská přinesla v někdejších evangelických oblastech českých zemí obměnu kostelního mobiliáře v souvislosti se změnou církevního ritu s postupující rekatolizací, což se v Jedlce týkalo zejména pořízení nových oltářů. V této době pozbyl kostel farního statutu a byl začleněn do farnosti v Benešově nad Ploučnicí. Mnohé písemné prameny pro druhou polovinu 17. století se nedochovaly, přestože jich ještě na začátku 20. století využíval regionální badatel Emil Neder. Tak v roce 1643 měla být na kostele položena střešní krytina a opatřen zámek na dveře, rozbitý vojáky při rabování kostela. O rok později byla postavena kostnice, jíž lze ztotožnit se zaniklým přístavkem na severní straně lodi, který zachycuje indikační skica stabilního katastru z roku 1843 i fotografie pořízená před úpravou kostela v roce 1894 (obr. 16). V roce 1657 byl postaven

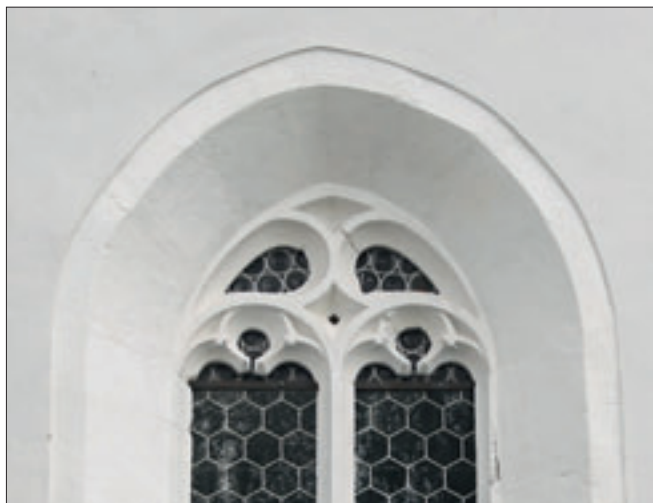
Obr. 17: Jedlka, kostel sv. Anny, detail kružby jihovýchodního okna lodi.

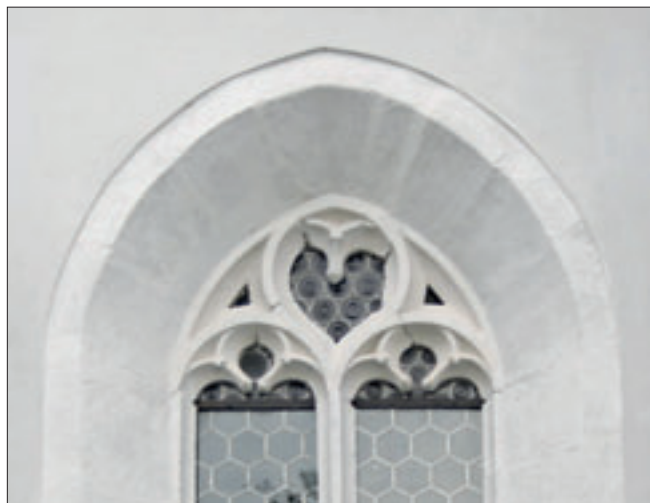
Obr. 18: Jedlka, kostel sv. Anny, detail kružby jižního okna lodi.

Severní a jižní stěnu lodi, stejně jako její nároží, zpevňují jednou odstupněné obdélné opěrné pilíře zakončené konkávně projmutými pultovými stříškami s okosením na horní a s výžlabkem na spodní hraně. Odsazení opěráku je kryto kamennou římsou tvořící pultovou stříšku, která je na spodní straně profilovaná výžlabkem uprostřed okosení (obr. 13A). V nárožích jsou opěráky situovány diagonálně s výjimkou severovýchodního, který s ohledem na sakristii svírá s lodí pravý úhel, a navíc má na rozdíl od zbylých přímkou pultovou stříšku. Plochu severní a jižní stěny člení trojice opěráků do čtyř polí. Těleso hranolové věže na jižní straně pohltilo společně s opěrnými pilíři druhé pole od východu a do jejího interiéru se tak dostal i jižní portál. Zbylá pole jižní strany lodi jsou prolomena vysokými obdélnými okenními otvory s hrotitými záklenky, šikmými parapety a nikami majícími do exteriéru i interiéru rozvěšené špalety. Otvory na celou sílu stěny rámuje pískovcová ostění s neprofilovanými špaletami, na které navazují předsazené výžlabky tvořící vlastní profil okna. Ta jsou dělena středovým kamenným prutem na dva díly zakončenými půlkruhy s jeptíškami. Zbylou část v záklenku vyplňují kružby. Kružba východního okna jižního průčelí sestává ze dvou plamének bez vložených jeptíšek stýkajících se ve vrcholu svými oblými částmi (obr. 17). Kružba druhého okna od západu jižního průčelí vytváří obrazec dole neuzavřeného kruhu se vsazeným svěšeným „nosem“, tvarujícím kružbu

do podoby stylizovaného srdce (obr. 18). Kružba západního okna jižního průčelí je shodná se střední s tím rozdílem, že do kruhu není vložen nos (obr. 19). Od severu je loď osvětlována pouze jedním oknem ve východním poli. Jeho kružba spočívá pouze v protažení středního prutu až do vrcholu záklenku (obr. 20).

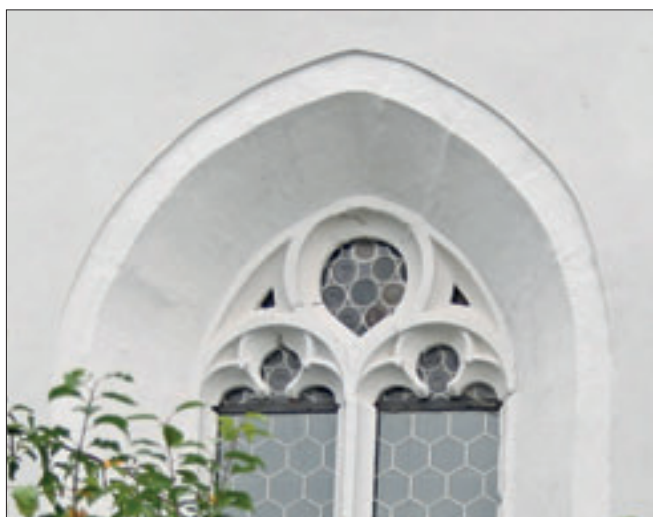
Obr. 19: Jedlka, kostel sv. Anny, detail kružby jihozápadního okna lodi.

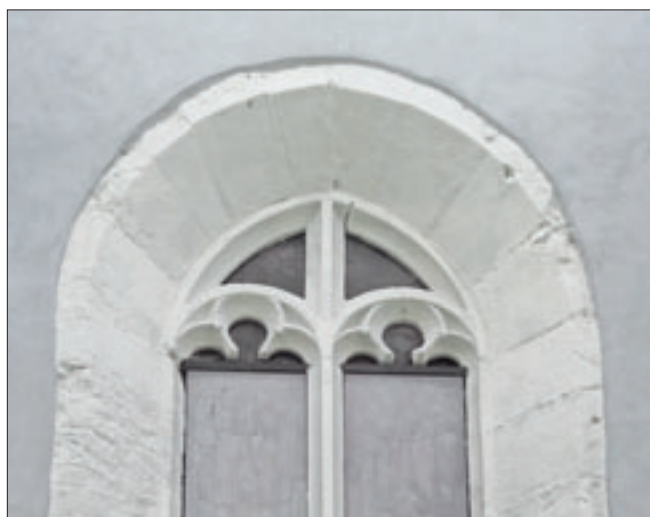
Obr. 20: Jedlka, kostel sv. Anny, detail kružby severního okna lodi.

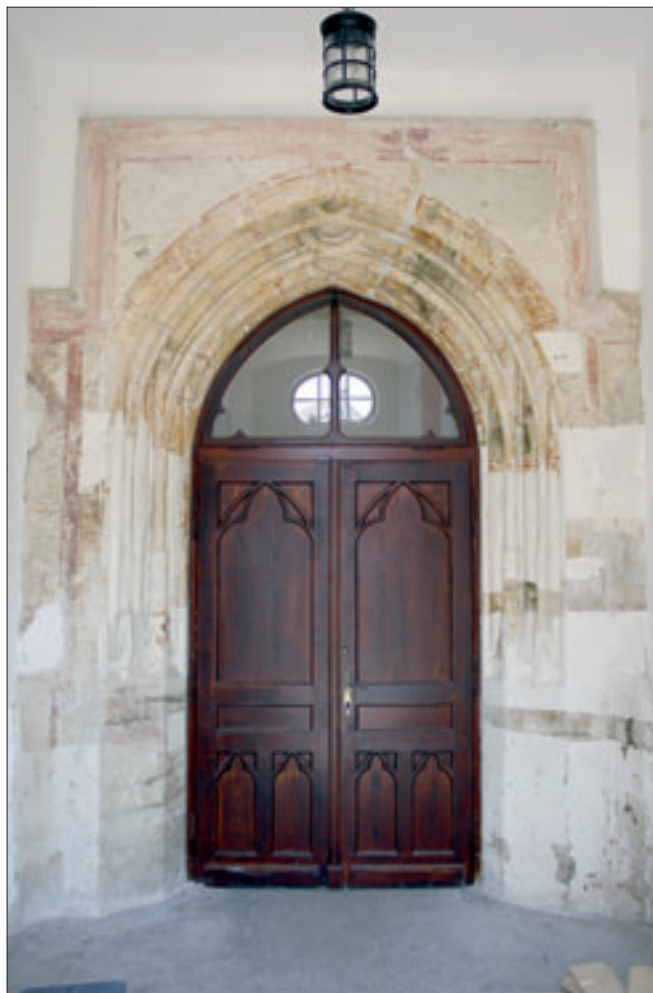
Obr. 21: Jedlka, kostel sv. Anny, jižní portál lodí v přízemí věže v pohledu od jihu.

byla patrně přezděna, jak to dokládají užití pískovcové úlomky ve zdivu, které se jinak ve středověkém zdivu nevyskytují, můžeme reálně uvažovat i o variantě s oknem v každém poli. Celkový obraz jižního průčelí je nutné ještě doplnit o blíže neznámou formu krytého zádveří před jižním vstupem, které mohlo představovat pouze lehkou dřevěnou konstrukci pultové stříšky rozepřené mezi opěrné pilíře. Na tuto skutečnost poukazuje ostrý horizontální předěl mezi původní utáženou a navazující hrubou omítkou, která se nachází v interiéru prvního patra věže (obr. 28A, B). Patrně jen díky této konstrukci bylo možné, aby se dochovala polychromie jižního portálu s navazujícími nástěnnými malbami, které byly odkryty v roce 2012. Jedná se tak o zcela unikátní doklad exteriérových maleb, u nichž se předpokládá vznik z doby výstavby lodi (obr. 21).

Abb. 21: Jedlka, Kirche d. hl. Anna. Südportal im Turmerdgeschoss, Ansicht von Süden.

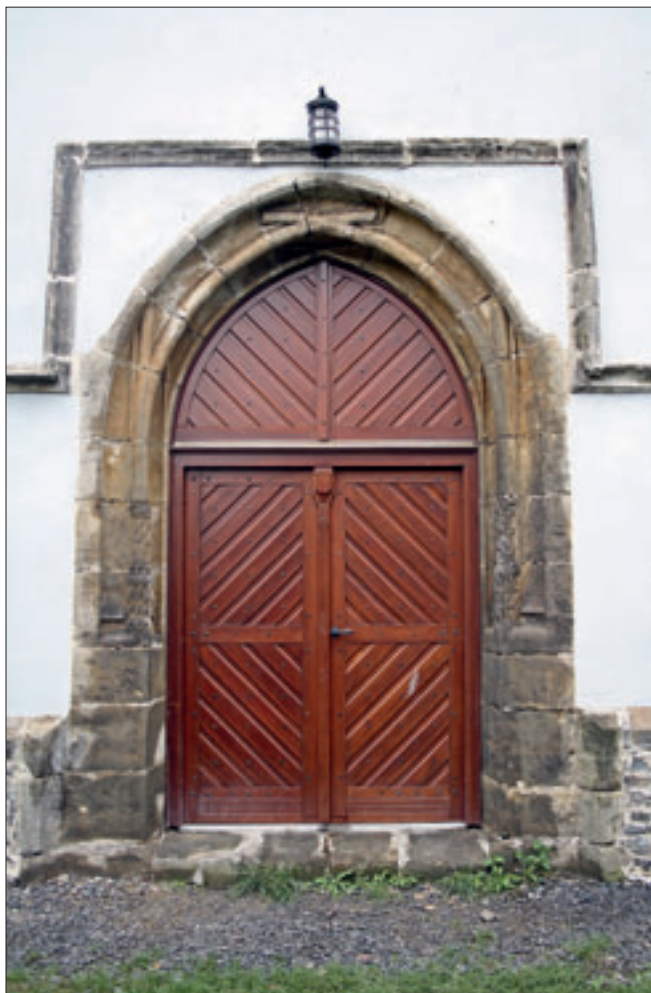
Obr. 22: Jedlka, kostel sv. Anny, západní portál lodí v pohledu od západu.

Abb. 22: Jedlka, Kirche d. hl. Anna. Schiff, Westportal, Ansicht von Westen.

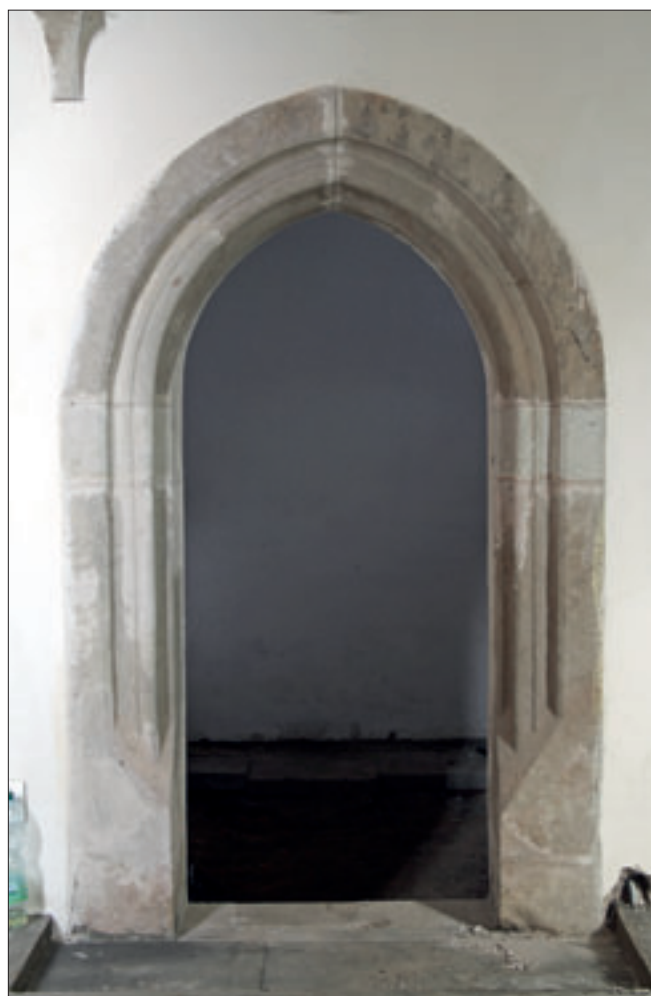
Obr. 23: Jedlka, kostel sv. Anny, portál vedoucí z presbytáře do sakristie v pohledu od jihu.

Abb. 23: Jedlka, Kirche d. hl. Anna. Sakristeiportal aus dem Chor, Ansicht von Süden.

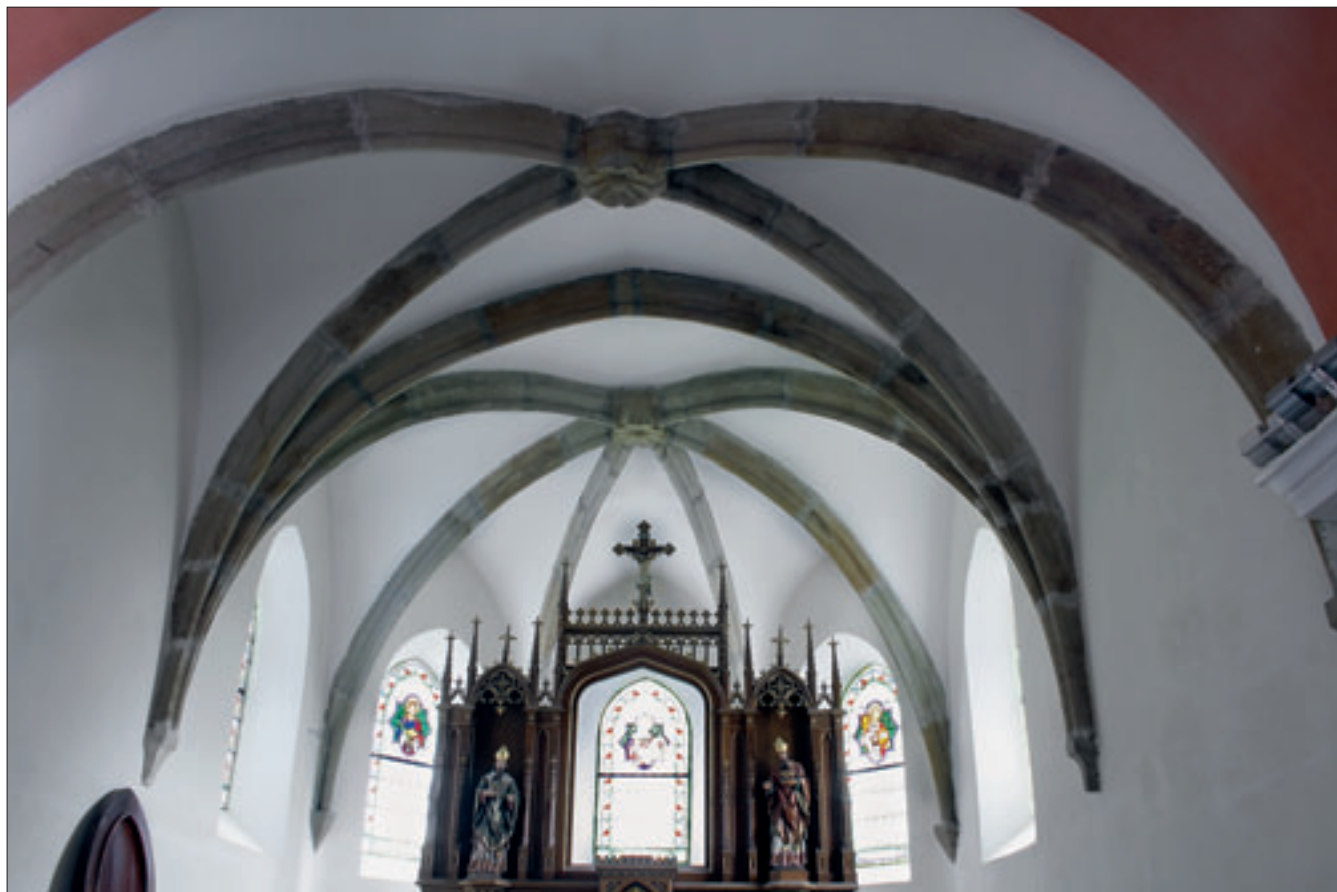
Obr. 24: Jedlka, kostel sv. Anny, klenba presbytáře v pohledu od západu.

Abb. 24: Jedlka, Kirche d. hl. Anna. Chorgewölbe, Ansicht von Unten, von Westen zu gesehen.

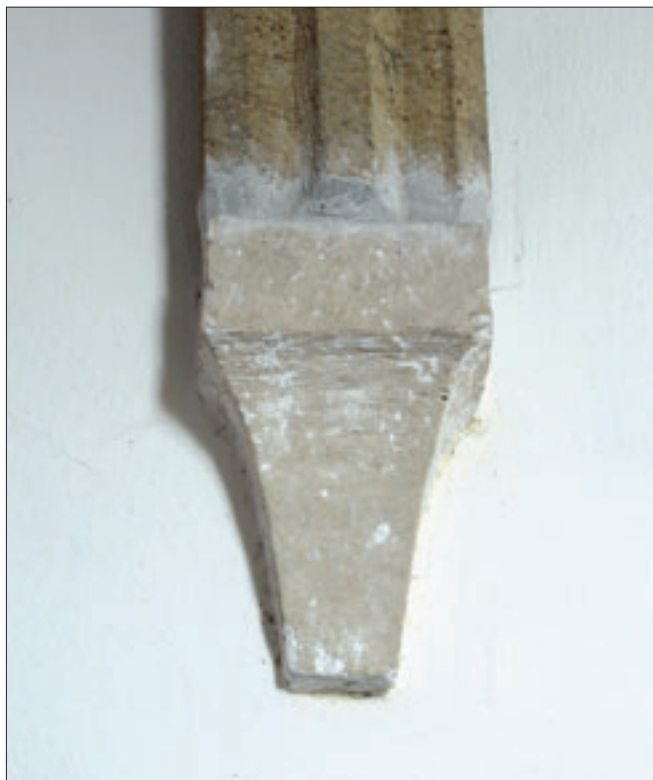
Obr. 25: Jedlka, kostel sv. Anny, severní klenební konzole v presbytáři. Tento typ se nachází pod všemi výběhy žeber obdélného klenebního pole

Abb. 25: Jedlka, Kirche d. hl. Anna. Chor, nördliche Gewölbekonsole. Gleiche Konsolen befinden sich unter allen Rippenausläufen des rechteckigen Gewölbejochs.

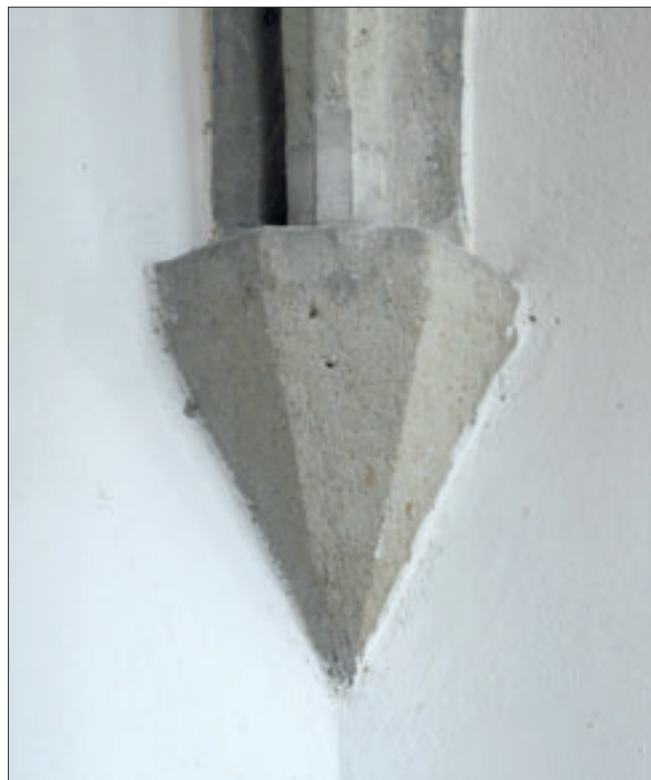
Obr. 26: Jedlka, kostel sv. Anny, severovýchodní klenební konzole v závěru presbytáře. Shodné konzole se nacházejí ve všech třech koutech závěru.

Abb. 26: Jedlka, Kirche d. hl. Anna. Chorabschluss, nordöstliche Gewölbekonsole. Gleiche Konsolen befinden sich in allen drei Chorabschlussecken.

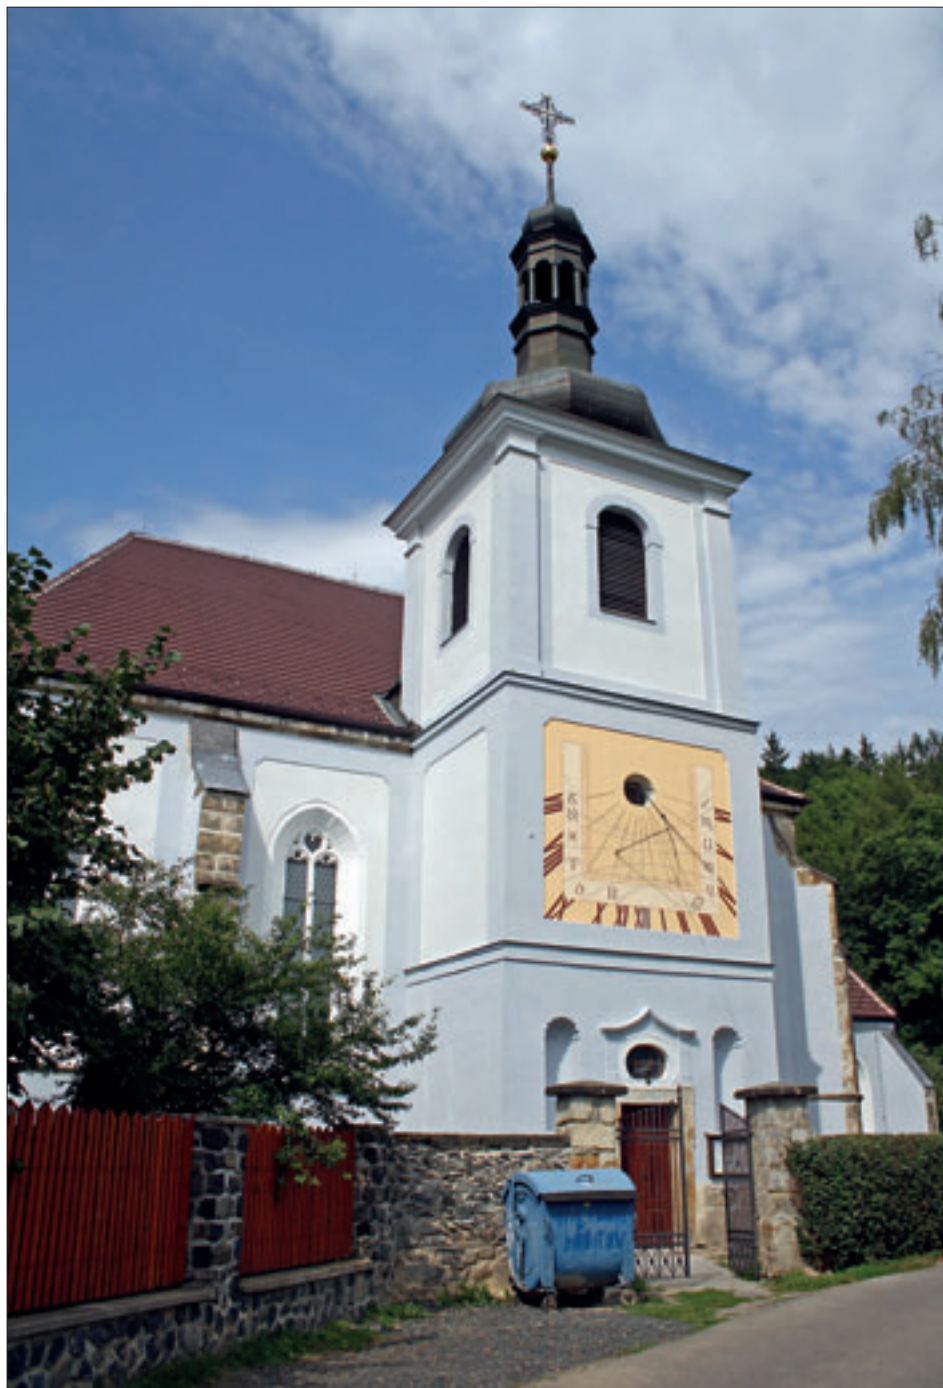
Obr. 27: Jedlka, kostel sv. Anny, loď s věží v pohledu od jihozápadu.
