# KOSTEL SV. ANNY V JEDLCE NA DĚČÍNSKU

JAROSLAV SKOPEC – VÁCLAV ZEMAN

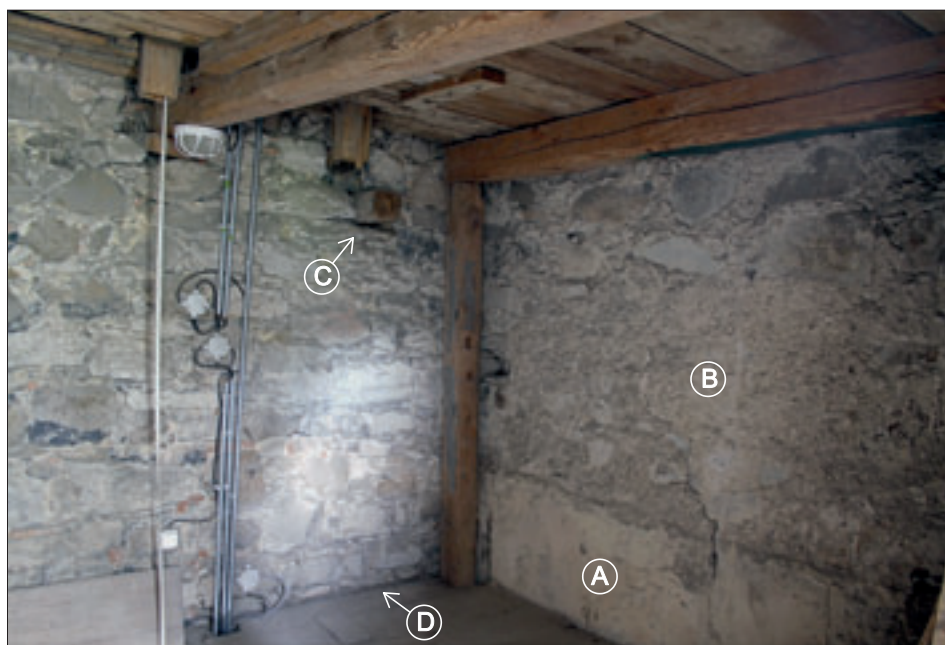
Obr. 28: Jedlka, kostel sv. Anny, interiér spodní etáže prvního patra věže. Pohled do severozápadního kouta. A – 2 cm silný a 60 cm vysoký pás utahované omítky s vápenným nátěrem, B – hrubá vápenná omítky, C – odříznutý trám původní podesty schodiště z první fáze vertikální komunikace věže, druhý trám byl osazen za sloupkem, kde se po něm nachází kapsa, D – jizva po prahovém trámu původního stropu přezemí věže.

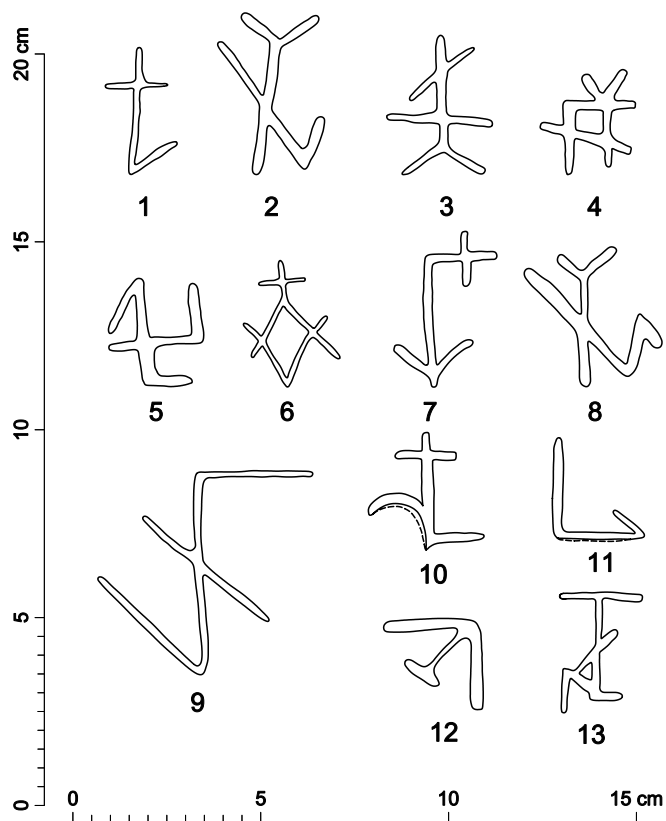
Obr. 29: Jedlka, kostel sv. Anny, nárysy čelních pohledů kamenických značek s číselným indexem označující typ uváděný v textu. Značky byly pauzovány na průhlednou fólii (zaměření a kresba J. Skopec, 2009).

Uvedenou dataci podporuje i srovnání kamenických značek s kostelem Narození Panny Marie v blízkém Benešově nad Ploučnicí, na jehož lodi pracovali titíž kameníci, doložení nejen stejnými značkami typu 2 a 7 (obr. 29), ale i shodnou prací. Především se jedná o totožné užití okenních kružeb v severních oknech lodi, konkávně projmutých stříšek opěrných pilířů na jihu lodě, zalamované podokenní římsy nad portály s přetínáním na nárožích a zejména pak profilace jižního portálu s přetínavými pruty (obr. 12C). Severní strana lodi benešovského kostela je na druhém opěráku od západu datována letopočtem 1511 a jižní strana lodi letopočtem 1517 na opěráku po západní straně vstupu. Obě stavby tak nepochybně spojuje vzájemný dílenský vztah. Na základě ojedinělého užití přímé stříšky severovýchodního opěráku lodi a prvků korunní římsy s dvojicemi výžlabků na severní straně východní stěny lodi v Jedlce (obr. 33) můžeme rovněž uvažovat o tom, že pů-

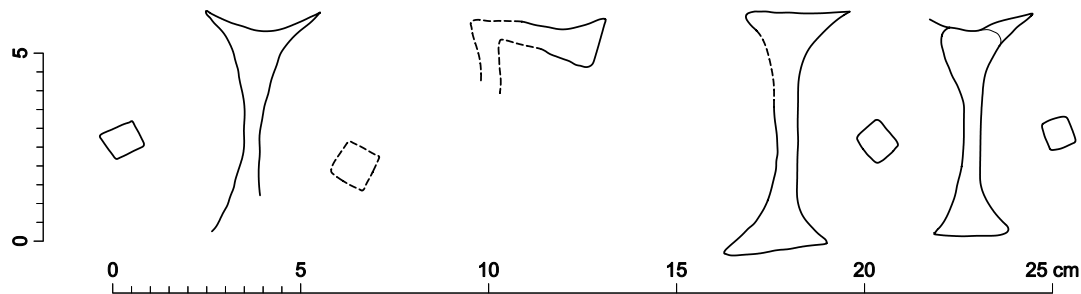
Obr. 30: Jedlka, kostel sv. Anny, nárys čelního pohledu fragmentu letopočtu 1511 na nejvrchnějším kvádru jihojihozápadního opěrného pilíře lodi. Čárkovaná čára značí již velmi slabě znatelné linie. Letopočet byl pauzován na průhlednou fólii (zaměření a kresba J. Skopec, 2009).

snad došlo roku 1511, kterýžto letopočet je vytesán na prvním kvádru pod stříškou jihojihozápadního opěrného pilíře (obr. 30). Dílčí etapu ve výstavbě je možné předpokládat na úrovni podokenní římsy, nad níž jsou patrné nepravdivosti pozorovatelné zejména na jižní stěně.

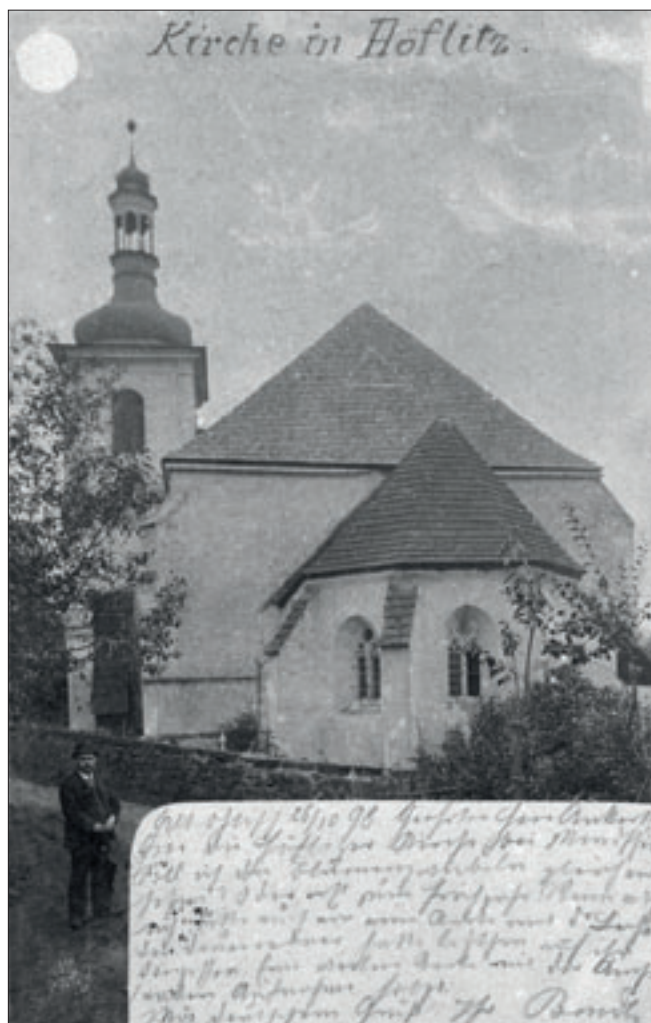
Obr. 31: Jedlka, kostel sv. Anny, celkový pohled od východu na fotografii prošlé poštou v roce 1898. V oknech jsou patrné kružby, které byly odstraněny při úpravách na počátku 20. století. V téže době došlo i k odstranění krytého schodiště do prvního patra věže. Na střeších je již položena bobrovka, která v roce 1894 nahradila původní dřevěný šindel (soukromá sbírka Petra Jozy).

Zároveň s úpravou lodi byla pozměněna i okna v presbytáři, o jejichž podobě, počtu ani umístění ve 14. století nic nevíme. Pohlednice odeslaná v roce 1898 zachycuje poměrně široké, oboustranně špaletované jižní a jihovýchodní okno dělené středním prutem na dva díly zakončené hrotitými oblouky s jeptiškami. Zbylou část záklenku jižního okna vyplňuje obrazec dole neuzavřeného kruhu, který je u jihovýchodního okna uzavřen jeptiškou (obr. 31).<sup>19)</sup>

V roce 1718 byla stavba věže dokončena. První patro, které bylo přístupné vnějším krytým schodištěm po východní straně věže (obr. 31), bylo v interiéru nečleněné a od jihu osvětlované velkým oknem. Původní komunikaci do druhého patra zajišťovalo trojramenné schodiště se dvěma podestami v severovýchodním a severozápadním koutě a s nástupem od jihu při západní stěně. Tato komunikace byla logicky vedena po stěnách bez otvorů tak, aby nepřerušovala jižní okenní otvor, a zároveň ji dokládá dvojice kapes na západní stěně při severozápadním koutu, které náležely podestě a prokazatelně vznikly při stavbě věže (obr. 28C). Stávající podesta v severovýchodním koutě se nachází na místě původní a snad náleží ještě předchozí kon-

V roce 1905 bylo odstraněno kryté schodiště do prvního patra věže (obr. 31) a zároveň došlo ke změně vertikální komunikace, s níž se pojila i úprava mladšího předělení patra na tři etáže, které patrně vzniklo při některých mladších úpravách na přelomu 18. a 19. století. Po zrušeném trámovém stropu druhé etáže se dochovala pouze trojice dodatečně vysekaných kapes v západní a východní stěně, strop první etáže byl ponechán a upraven.<sup>88)</sup> V roce 1906 byly vstupní dveře do kostela z roku 1716 nahrazeny novými.<sup>89)</sup>

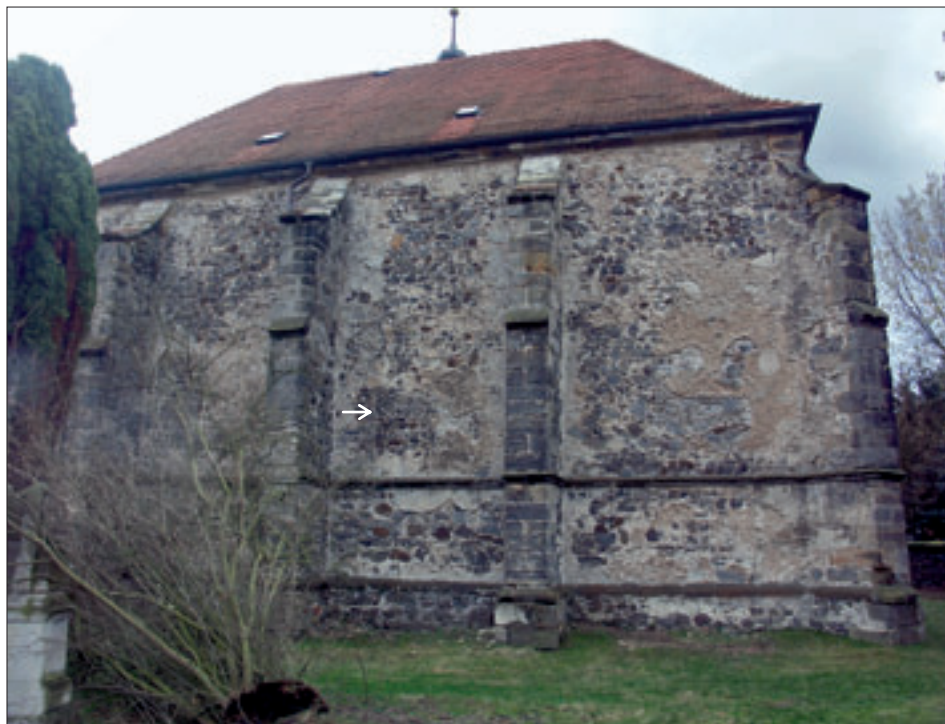
Obr. 32: Jedlka, kostel sv. Anny, severní stěna lodi v pohledu od severu. Stav před opravou započatou roku 2009. Zde se patrně nacházela okna shodná s oknem v západním poli. Šipka označuje vertikální spáru indikující jedno z nich.

Na počátku 16. století byla původní loď nahrazena stávající rozměrnou lodí a v presbytáři došlo k úpravě okenních otvorů. Loď se z této doby dochovala v poměrně autentickém stavu, který byl mladšími zásahy pozměněn jen v oblasti povrchové úpravy, změnou zastropení, zastřešení a zřejmě ztrátou severních okenních otvorů zaniklých v první čtvrtině 18. století.<sup>18)</sup> Vzhledem k tomu, že v této době došlo současně k úpravám severní strany lodi, nelze dnes s definitivní platností určit jejich původní polohu. Prokazatelná je pouze vertikální spára ve druhém poli od západu, která může jeden z těchto otvorů indikovat (obr. 32). S ohledem na fakt, že všechna plná pole severní stěny lodi

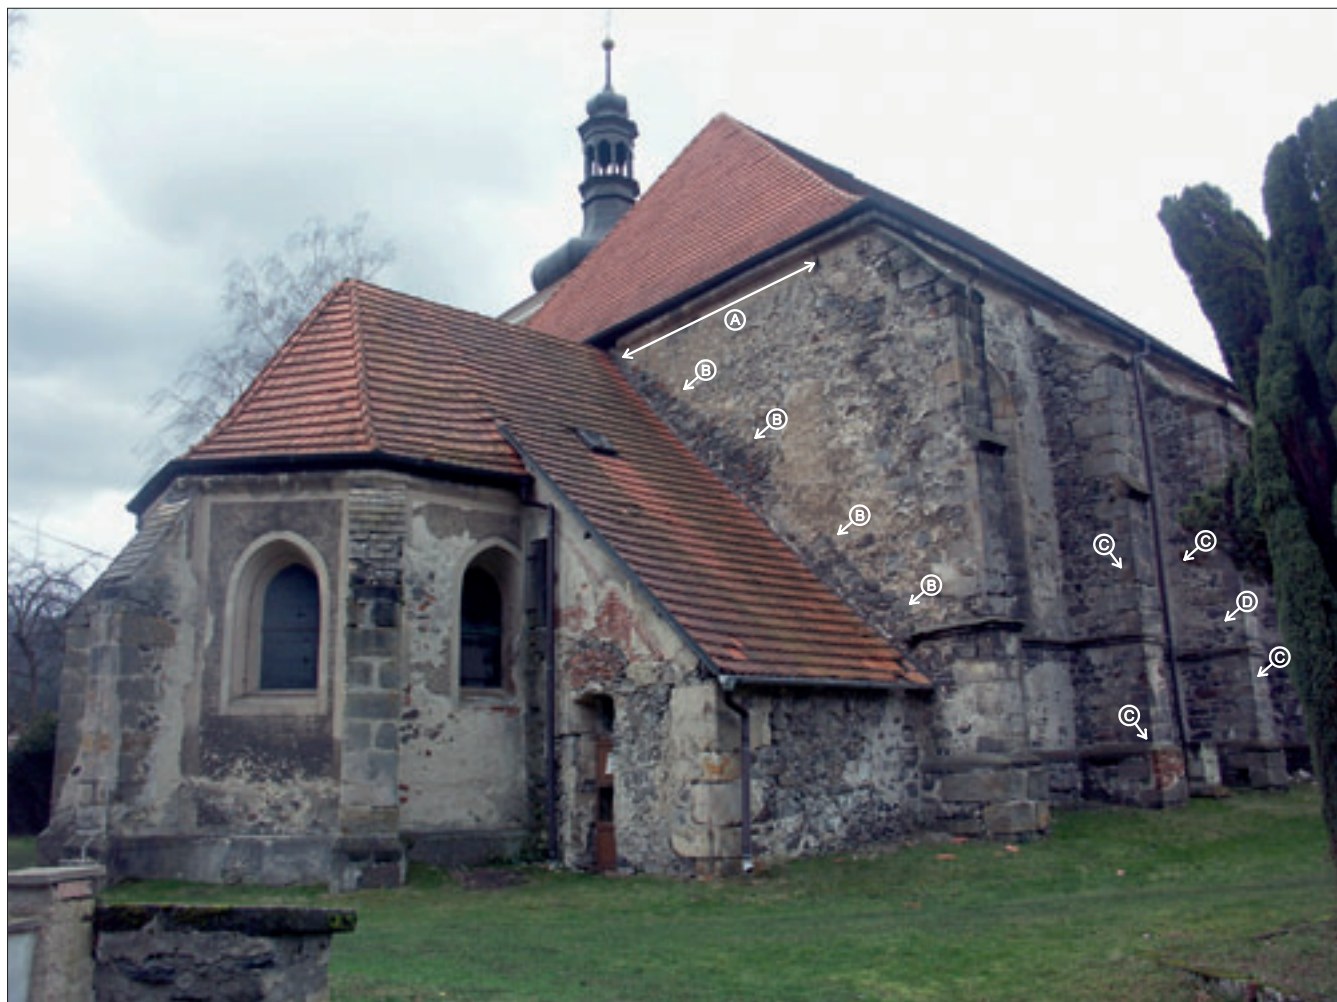
Obr. 33: Jedlka, kostel sv. Anny, pohled od severovýchodu. Stav před opravou započatou roku 2009. A – úsek korunní římsy s odlišnou profilací než zbytek římsy, B – negativní otisk po starší sedlové střeše, C – otisk střechy a stavební zásahy po zavázání zdiva bývalé kostnice, D – otisk po starší střeše kostnice. Opěrný pilír v nároží lodi má jako jediný přímou pultovou stříšku.
