# POZDNĚ RENESANČNÍ DŮM ČP. 98 V BRANDÝSE NAD LABEM

EVA VYLETOVÁ

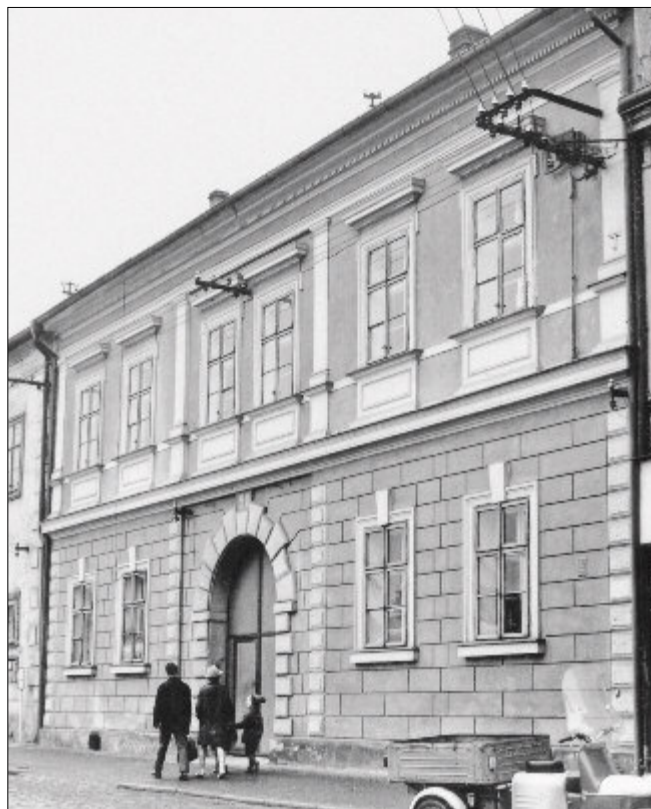
Obr. 2: Brandýs nad Labem, dům čp. 98 – průčelí do náměstí, stav v roce 1971 (foto M. Hauserová, Fotoarchiv NPÚ ÚOPSC).

Abb. 2: Brandýs nad Labem, Haus Nr. Konstr. 98, Marktplatzfassade, Zustand 1971 (Foto M. Hauserová, Fotoarchiv NPÚ ÚOPSC [Nationales Denkmalinstitut, Regionale Facharbeitsstätte für Mittelböhmen]).

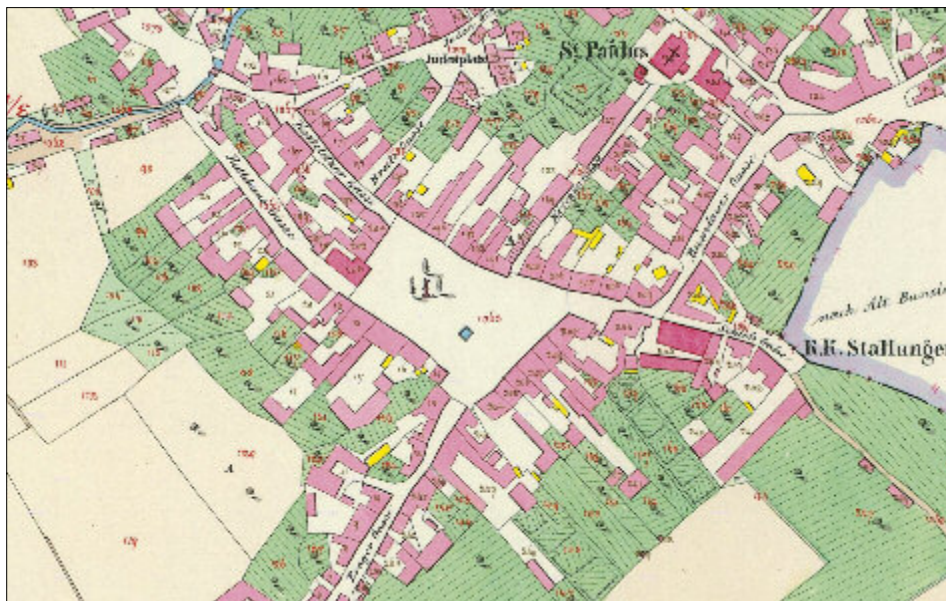
Obr. 1: Brandýs nad Labem (okres Praha-východ) – císařský otisk mapy stabilního katastru, 1843 (Ústřední archiv zeměměřictví a katastru). Dům čp. 98 je zakreslený druhý zleva od jihozápadního nároží náměstí.

Dům je situován na jihozápadní straně náměstí na parcele o šířce 18 m.<sup>9)</sup> Na širokých parcelách jsou situovány i ostatní domy této strany náměstí. Sousední dům čp. 97, rovněž renesančního původu, zaujímá parcelu dokonce o šířce kolem 25 m. Na mapě stabilního katastru z roku 1843 je dům čp. 98 vyobrazen na shodném půdoryse s dnešním. Zastavěná

Abb. 1: Brandýs nad Labem (Brandeis a. d. Elbe, Bez. Prag-Ost, Kr. Mittelböhmen), sog. Pflichtabdruck der Mappe des Stablen Katasters, 1843 (Zentralarchiv für Geodäsie und Kataster).

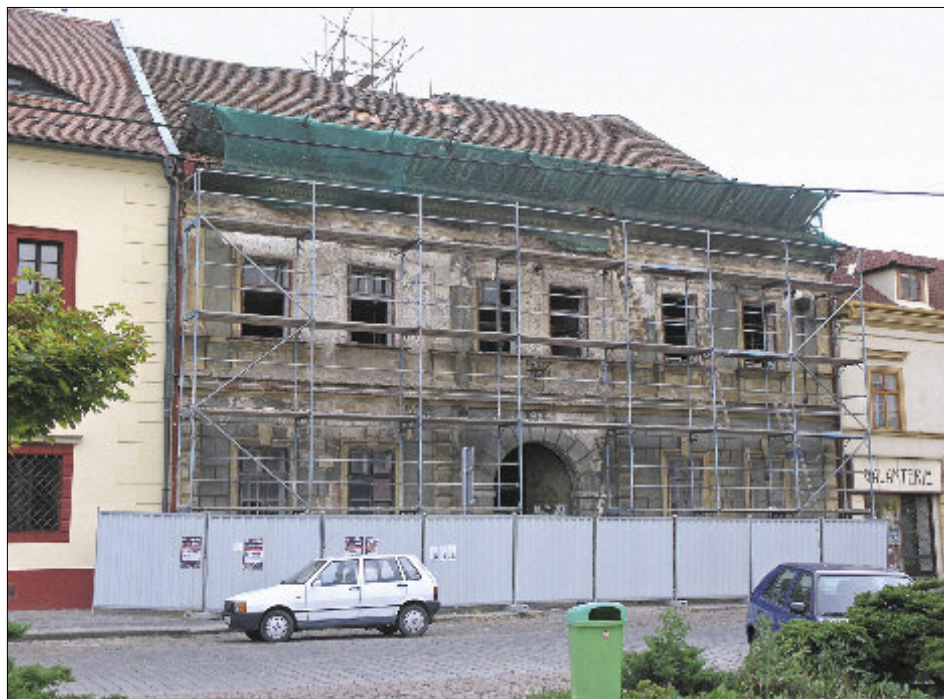
Obr. 3: Brandýs nad Labem, dům čp. 98 – průčelí do náměstí, stav 2005 (všechny snímky E. Vyletová, není-li uvedeno jinak).

Abb. 3: Brandýs nad Labem, Haus Nr. 98, Marktplatzfassade (Foto E. Vyletová, 2005).

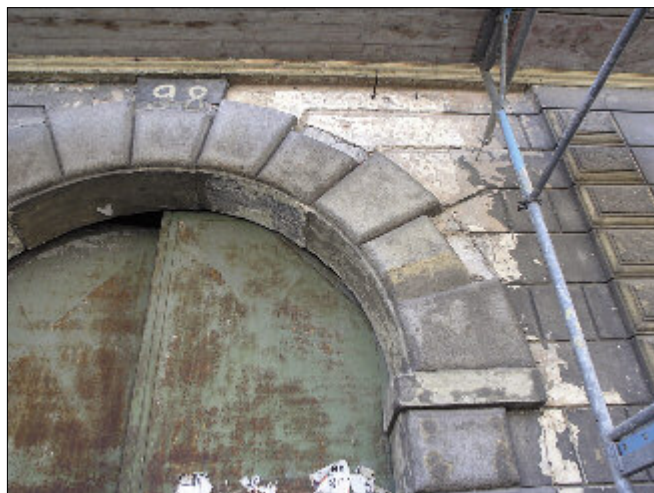
Obr. 4: Brandýs nad Labem, dům čp. 98. Detail pozdně renesančního bovaného portálu, stav 2005.

Ze strany náměstí se do průjezdu zachoval pozdně renesanční pískovcový bosovaný portál s půlkruhovým obloukem. Do dvora se průjezd otvírá v celé šíři vjezdem s cihelným stlačeným pasem.

trálním prvkem celé kompozice je původní pozdně renesanční portál v ose průčelí, který byl začleněn do systému architektonického členění 19. století navázáním omítkové kvádrové rustiky členící fasádu v přízemí. Pískovcový portál s půlkruhovým obloukem má ostění tvořené bosáží s pravidelně se střídajícími kratšími a delšími bosami. Jednotlivé bosa měly povrch pravděpodobně opracovaný stezkami ve tvaru kříže, typické úpravě bosovaných renesančních portálů, která je však jen slabě patrná pod mladší vrstvou štuky překrývající povrch kamene. Bosovaný portál je tak jedinou částí, která se z původní renesanční fasády zachovala. Průčelí je v přízemí pětiosé symetrické podle střední osy, v patře šestiosé. Horizontálně je členěno patrovou a korunní římsou se zubořezem. Vertikální systém členění tvoří v přízemí bosované lizény, v patře pilastry. Okna v přízemí mají lištové šambrány s klenáky ve vrcholu. Náročnější podobu orámování mají okna v patře. Profilované šambrány s uchy ukončené profilovanou římsou se zubořezem dosedají na parapety se zrcadly a průběžnou parapetní římsou. Nedílnou součástí intaktně dochovaného průčelí jsou okenní výplně, či spíše jejich dochované části. Tvoří je špaletová šestitabulková okna členěná poutcem v horní třetině, která mají vnější křídla osazená v lici fasády. Pod jednotnou úpravou 19. století se však skrývá ještě jedna časová vrstva fasády, která byla částečně odhalena v důsledku degradace omítek. Z ní jsou patrné části hladkých šambrán s uchy, zachované pod profilovanými šambránami 19. století a části pilastrů s čabrakovými hlavicemi, které byly při úpravě 1878 částečně odsekány a překryty užšími pilastry. Dochované části architektonického členě-

Abb. 4: Brandýs nad Labem, Haus Nr. 98, bossiertes Spätrenaissanceportal, Detail (Foto E. Vyletová, 2005).

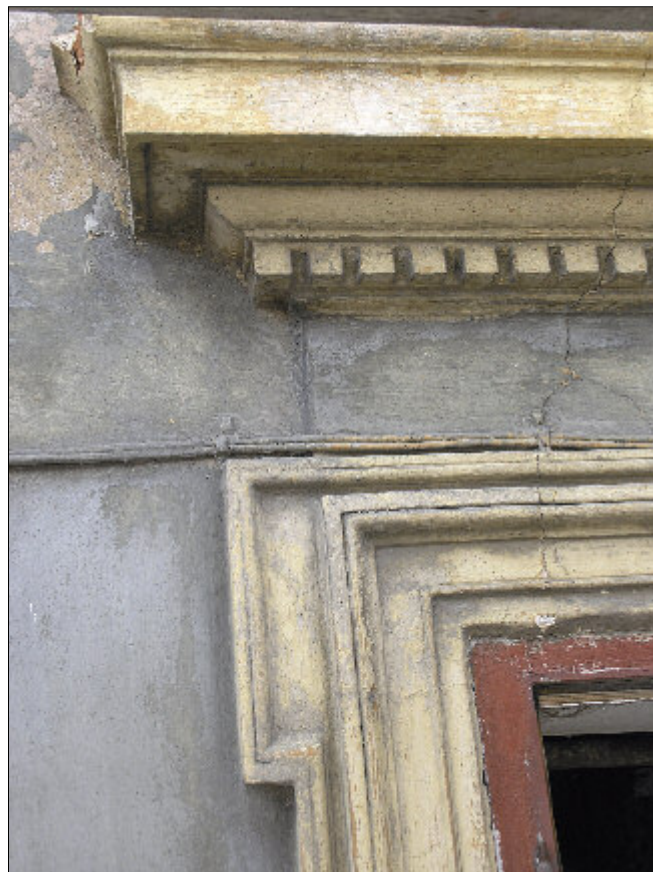
Obr. 5: Brandýs nad Labem, dům čp. 98 – průčelí do náměstí. Detail okení šambrány s římsou z poslední historizující úpravy z roku 1878, stav 2005.

Abb. 5: Brandýs nad Labem, Haus Nr. 98, Marktplatzfassade, Detail der Fensterumrahmung mit Gesims aus der letzten historisierenden Umgestaltung 1878 (Foto E. Vyletová, 2005).

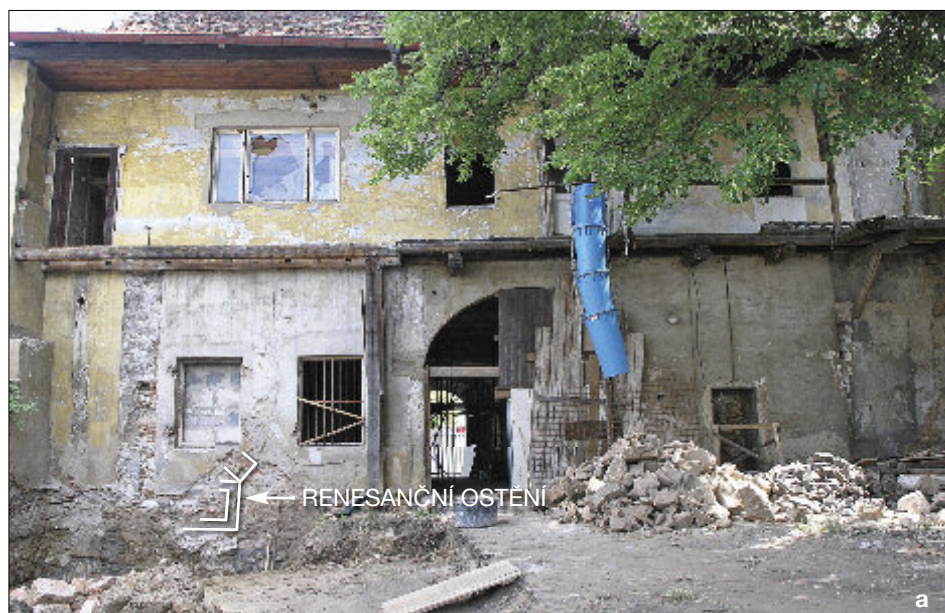
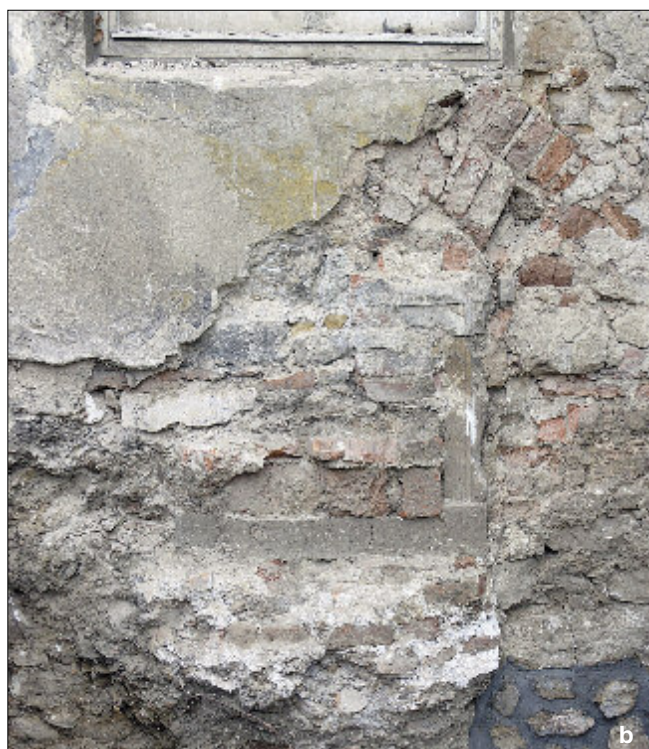
Obr. 7: Brandýs nad Labem, dům čp. 98: a – průčelí do dvora, pod levou okenní osou v přízemí zachována část renesančního ostění okna vedoucí na schodiště do sklepa; b – detail renesančního ostění s částí původního vynášecího cihelného záklenku; c – detail špalety ze strany interiéru zaniklého schodiště, stav 2005.

straněno. Jeho existenci kromě původního vstupního portálu z průjezdu dokládá také špaleta renesančního okna v dvorní stěně, která je částečně zapuštěná pod úroveň terénu a odpovídá tak svou polohou zaniklému výstupnímu ramenu. Na průčelí ji odpovídá částečně dochované renesanční ostění. Špaleta je kolmá vyzdělána z přitesávaných pískovcových kvádrů. Zachovala se v intaktním stavu včetně šikmé plochy parapetu vyzdělé rovněž z přitesávaných pískovcových kvádrů, pouze záklenek byl druhotně upravován.

Abb. 7: Brandýs nad Labem, Haus Nr. 98: a – Hoffassade, unter der linken Fensterachse im Erdgeschoss ein Teil vom renaissancezeitigen Gewände eines Fensters zu der in den Keller führenden Treppe erhalten, b – Detail vom renaissancezeitigen Gewände mit einem Teil vom ursprünglichen Ziegel-Austragebogen, c – Detail der Laibung an der Seite des Innenraums der verschwundenen Treppe (Foto E. Vyletová, 2005).

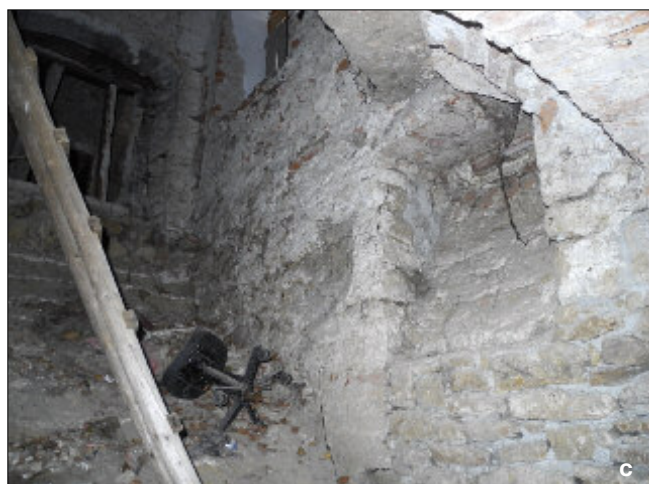
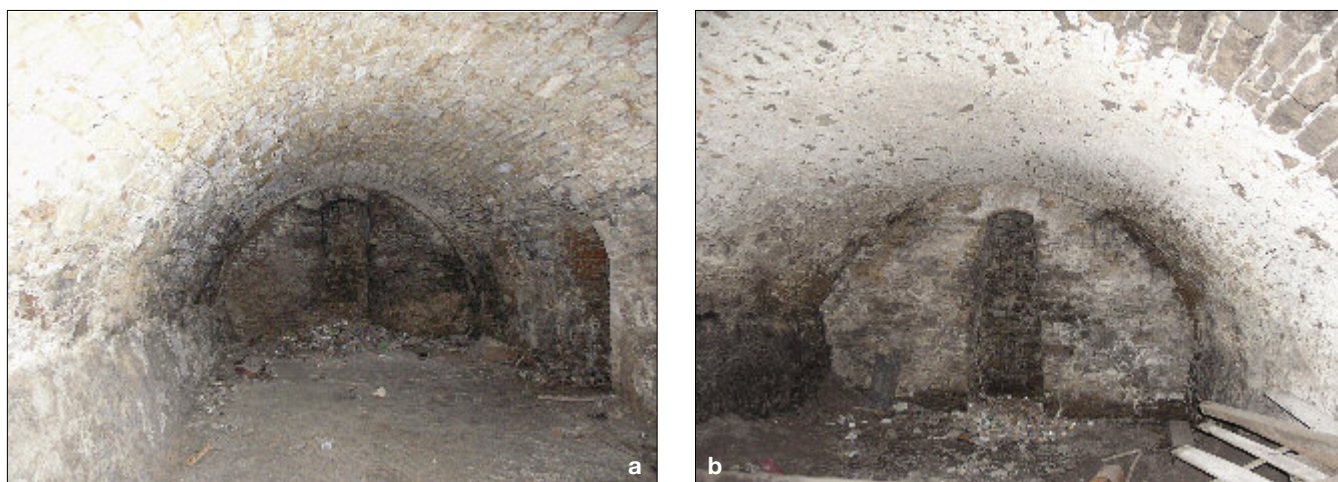
Obr. 8: Brandýs nad Labem, dům čp. 98 – a: sklep pod západním traktem; b: sklep pod východním traktem s pohledem k náměstí, stav 2005.

Oba sklepy jsou sklenuty valenou klenbou. Paty klenby jsou nasazeny ve výšce zhruba 1 až 1,5 m nad podlahou. Stěny pod patou klenby tvoří částečně skála s přízdívkou, která je zešíkmená. Tvar oblouku klenby západního sklepa je téměř půlkruhový. U východního sklepa je oblouk klenby lehce stlačen s ohledem na nižší výšku tohoto prostoru.

Klenba obou sklepů je vyzděna z lomových přitesávaných kvádrů kladených poměrně pravidelně do řádek. Zajímavým zjištěním byl nález druhotně použitého kvádříku s fragmentem sgrafita ve zdivu klenby západního sklepa. Skutečnost, že klenba byla vyzděna s použitím zdiva ze starší stavby, by nebyla ani tak neobvyklá jako to, že se jedná o zdivo ze stavby s relativně krátkým časovým odstupem od pozdně renesanční novostavby stávajícího domu. Shodné úlomky kvádrů se sgrafitem na povrchu se nacházejí i na několika místech ve zdivu stěn v přízemí. V klenbě obou sklepů je v zadní části zrcadlově symetricky při parcelních stěnách s oběma sousedními domy umístěna výseč, která odpovídala nástupnímu ramenu schodišť. U východního sklepa je zdivo výseče vyzděno z pískovcových lomových kvádrů, a jeví se tak současné se zdivem klenby. U západního sklepa, kde bylo schodiště odstraněno, byla výseč druhotně přezděna z cihel.

V čelní stěně obou sklepů směrem do náměstí jsou umístěny špalety otvorů, probíhající na celou výšku prostoru. Boky špalety jsou původní součástí zdiva. Jsou kolmé vyzděné z pískovcových přitesávaných kvádrů. Cihelný segmentový záklenek je zřejmě mladší. Otvory s průběžnou špaletou až k podlaze zřejmě nesloužily pouze jako větrací a přisvětlovací otvory, ale rovněž jako shozy.

Abb. 8: Brandýs nad Labem, Haus Nr. 98: a – Keller unter dem Westtrakt, b – Keller unter dem Osttrakt mit Blick zum Marktplatz (Foto E. Vyletová, 2005).

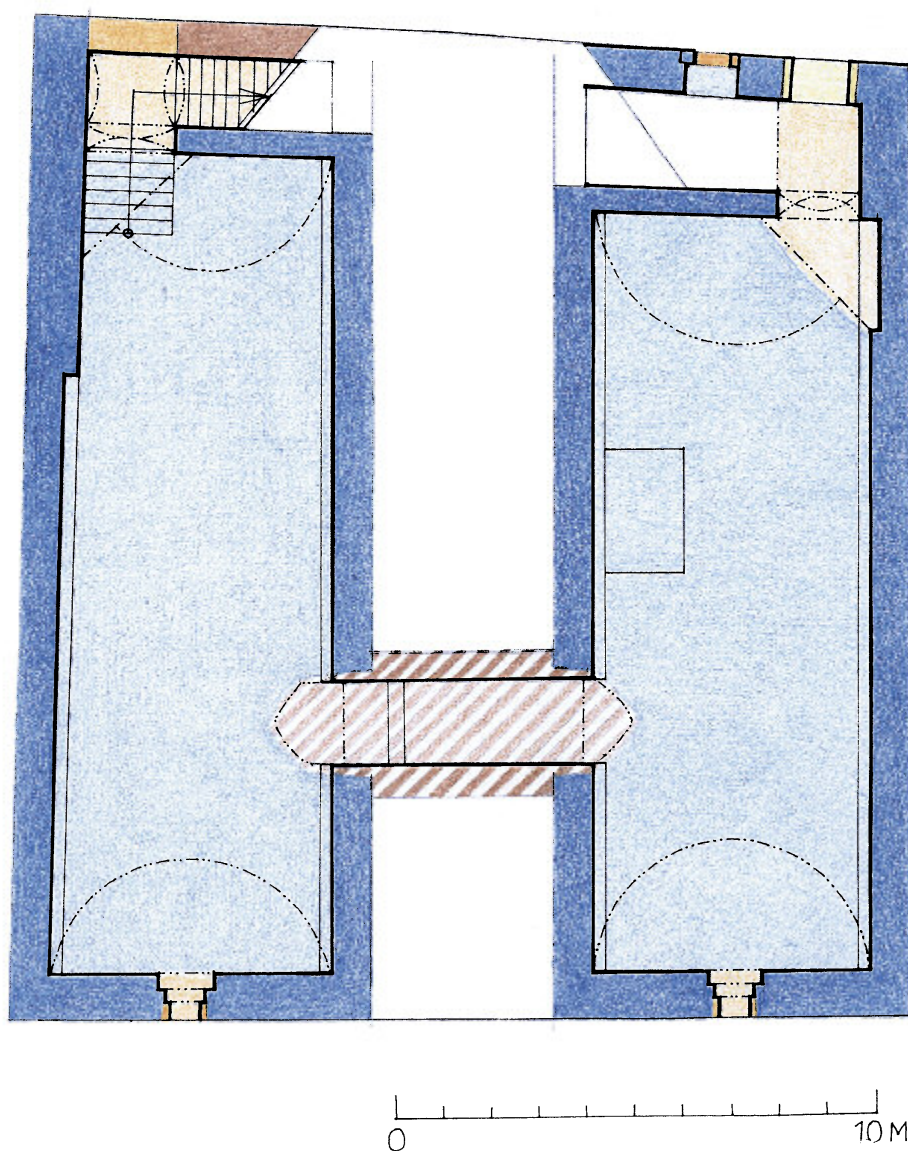
Obr. 9a: Brandýs nad Labem, dům čp. 98, půdorys sklepů s vyznačením stavebního vývoje (vyhodnocení stavebního vývoje a kresba E. Vyletová, 2013, s využitím zaměření MURUS, 2013).

Symetrické dispozici v přízemí odpovídá i umístění sklepů. Každému z bočních traktů odpovídá protáhlý valeně klep.

Sklepy jsou v přední třetině půdorysu propojeny průchodem. Průchod mezi sklepy je sklenutý valenou klenbou, částečně zřejmě s užitím cihel. Klenba obou sklepů je prolomena výsečemi nad průchodem spojujícím oba sklepy. Výseče nemají shodný tvar a nejsou zcela pravidelné. Výseč u východního sklepa má přibližně pětiboký tvar, u západního sklepa zhruba trojúhelný. Situace návaznosti zdiva kleneb není zcela jednoznačná. S ohledem na pozdější stavební vývoj lze však předpokládat, že k propojení obou sklepů průchodem došlo až dodatečně.

Abb. 9: Brandýs nad Labem, Haus Nr. 98: a – Grundriss der Keller, b – Grund-

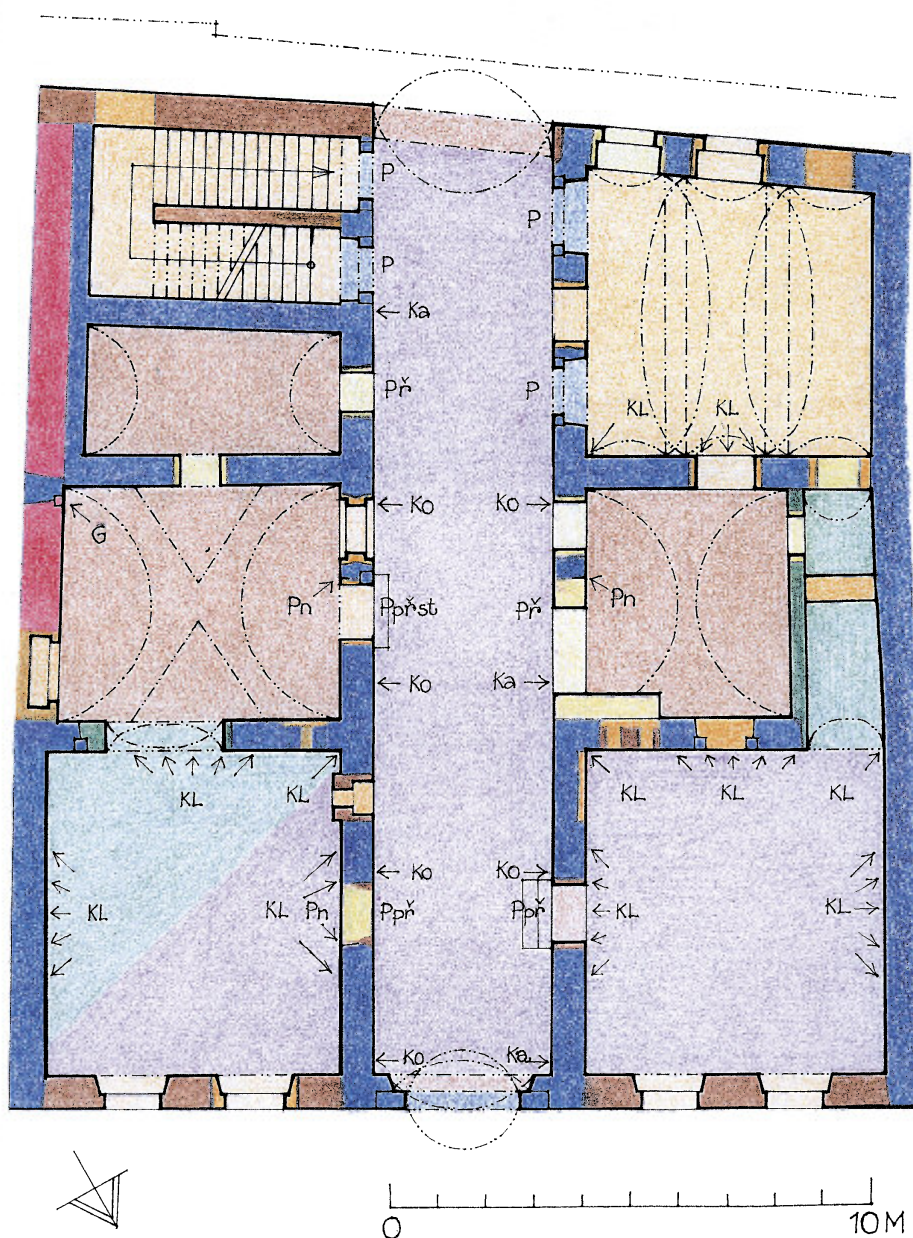
Obr. 9b: Brandýs nad Labem, dům čp. 98, půdorys přízemí s vyznačením stavebního vývoje (vyhodnocení stavebního vývoje a kresba E. Vyletová, 2013, s využitím zaměření MURUS, 2013).

riss vom Erdgeschoss, c – Grundriss vom Obergeschoss, Auswertung der Bauentwicklung E. Vyletová, 2013, mit Verwendung der Bauaufnahme von der Fa. MURUS, 2013.

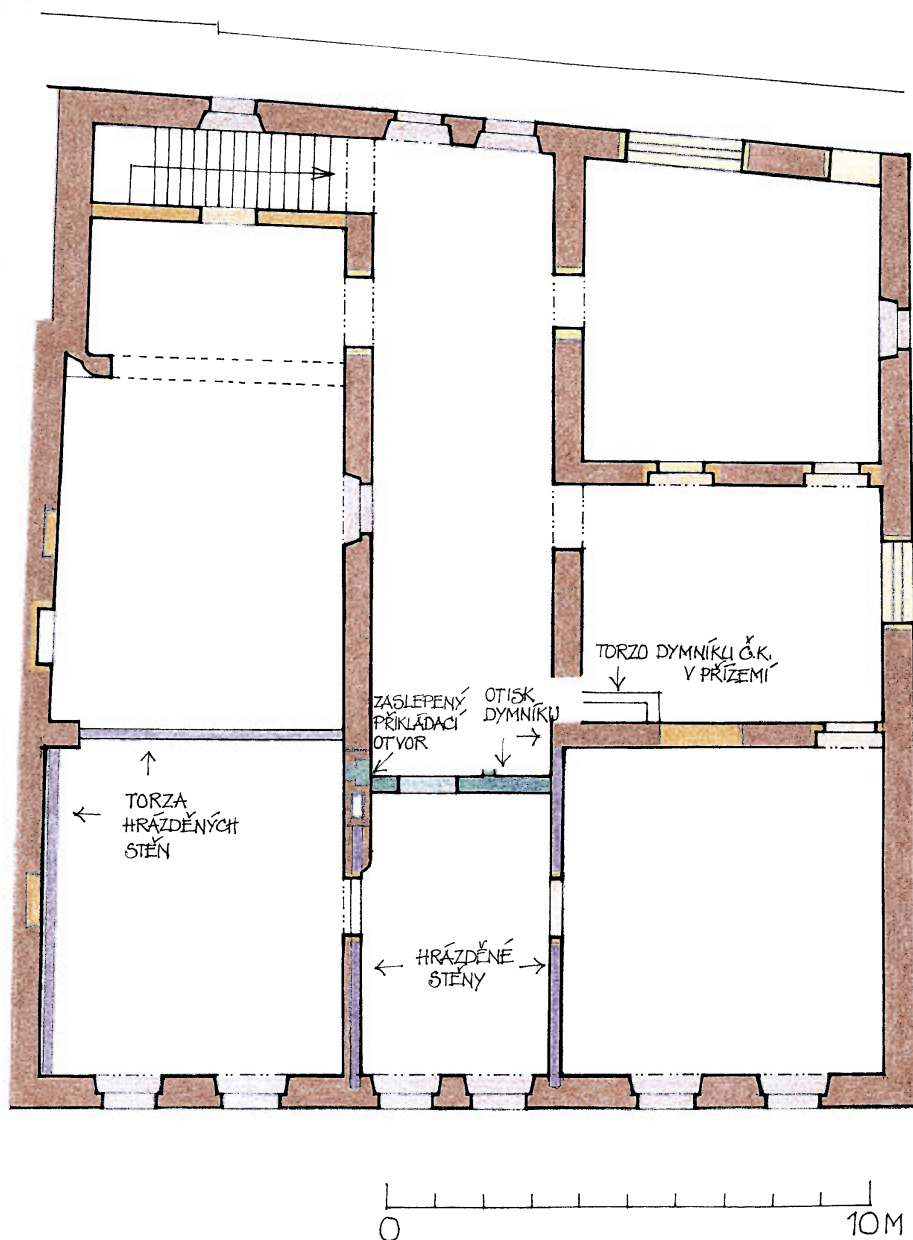
Obr. 9c: Brandýs nad Labem, dům čp. 98, půdorys patra s vyznačením stavebního vývoje (vyhodnocení stavebního vývoje a kresba E. Vyletová, 2013, s využitím zaměření MURUS, 2013).

Dispoziční členění západního traktu patra odpovídá dispozičnímu členění tohoto traktu v přízemí. V místnosti uprostřed traktu, která podle druhotně zaslepených příkladacích otvorů v dělicí stěně s přední místností sloužila zřejmě rovněž jako černá kuchyně s nepřímým vytápěním přední místnosti, se v nároží zachovalo torzo dymníkového komínu bývalé černé kuchyně v přízemí. Podle druhotně proložených vstupů v obou příčných stěnách při nároží s obvodovou parcelní stěnou byla i zde dodatečně vyčleněna z bývalé kuchyně boční chodba spojující přední a zadní místnost.

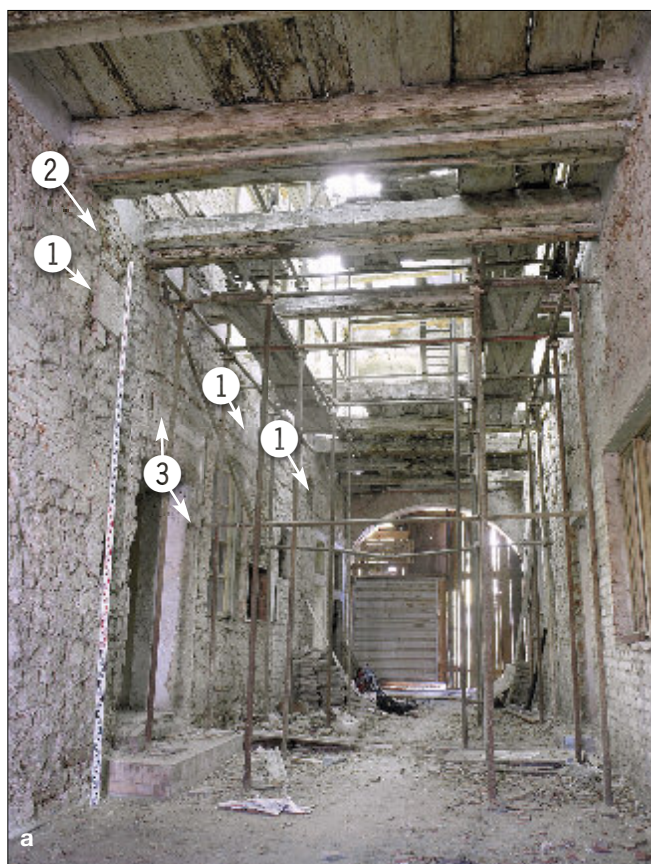
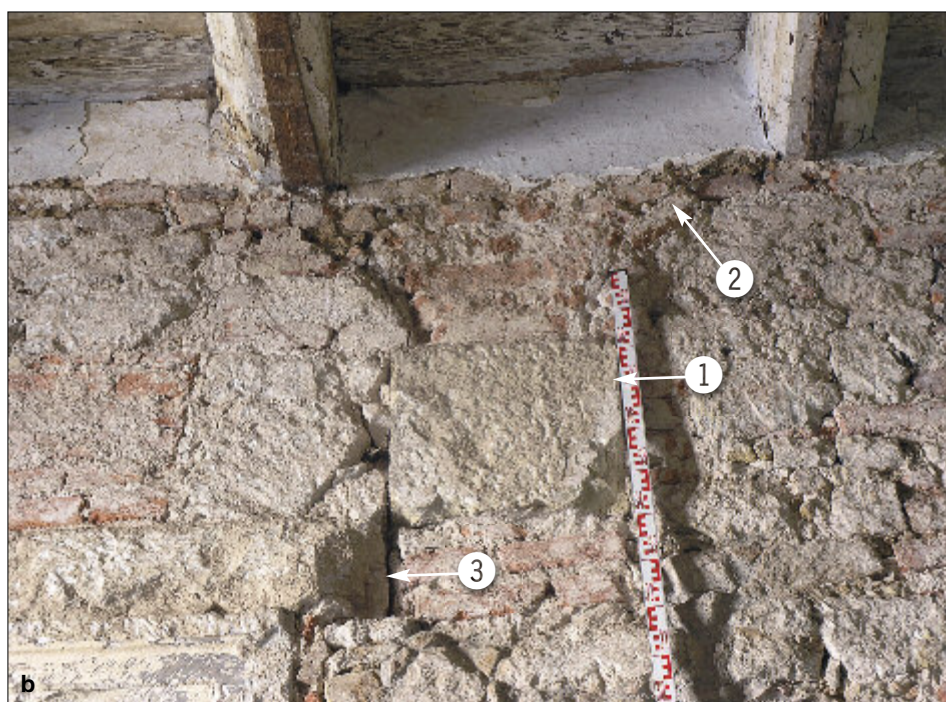
Obr. 10: Brandýs nad Labem, dům čp. 98 – přízemí, a: průjezd s pohledem směrem ke dvoru. 1 – kvádry s otisky odsekaných konzol nebo kapsy po nich ve zdivu; 2 – odsekané cihelné náběhy klenby; 3 – části portálů; b: detail konzoly s otiskem odsekané profilace, stav 2013.

Obě podélné stěny průjezdu poznamenané mladšími etapami stavebního vývoje nesou zřetelné stopy zaniklých renesančních prvků a konstrukcí, umožňující rekonstrukci původní renesanční podoby průjezdu. V horní části obou stěn pod trámovým záklonovým stropem se zachovala torza pískovcových konzol s pozůstatky cihelných výběhů klenby. U většiny z nich jsou viditelné cihly s odsekaným lícem s obloukovými náběhy po stranách, které náležely výsečím. Pískovcové konzoly byly protilehlé umístěné v osové vzdálenosti zhruba 3,6–4 m a ve výšce 3–3,4 m nad stávající podlahou, která směrem ke dvoru stoupá. Kvádry konzol mají rozměry zhruba 40–45 × 40 cm, pouze dvojice konzol při vjezdu z náměstí byla širší. Na východní stěně se zachovaly celkem 4 kvádry s od-

sekanými konzolami a po jedné kapsa ve zdivu, pouze poslední konzola u dvorní stěny zanikla zcela. Na západní stěně se zachovaly 4 kvádry s otisky po konzolách nebo jejich stopy, v zadní části stěny pak chyběly dvě konzoly. Z nálezů je zřejmé, že průjezd byl původně sklenut valenou klenbou s pěti páry trojúhelných pravděpodobně styčných výsečí.

Abb. 10: Brandýs nad Labem, Haus Nr. 98, Erdgeschoss: a – Hausflur mit Blick zum Hof. 1 – Steinquader mit Abdrücken von abgehauenen Konsolen oder Spuren nach ihnen im Mauerwerk, 2 – abgehauene Ziegel-Gewölbeansätze, 3 – Teile von Portalen; b – Detail einer Konsole mit Abdruck der abgehauenen Profilierung (Foto E. Vyletová, 2013).

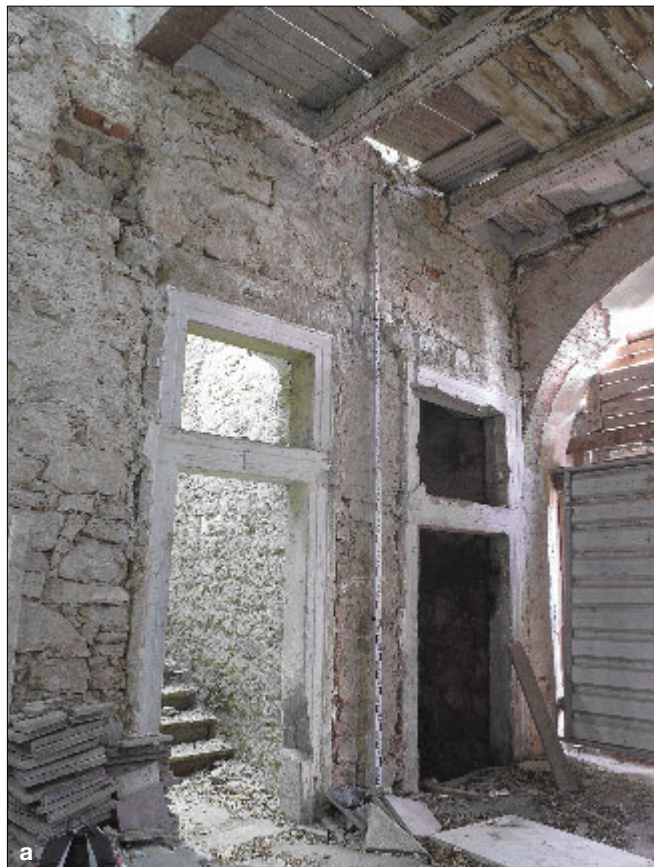
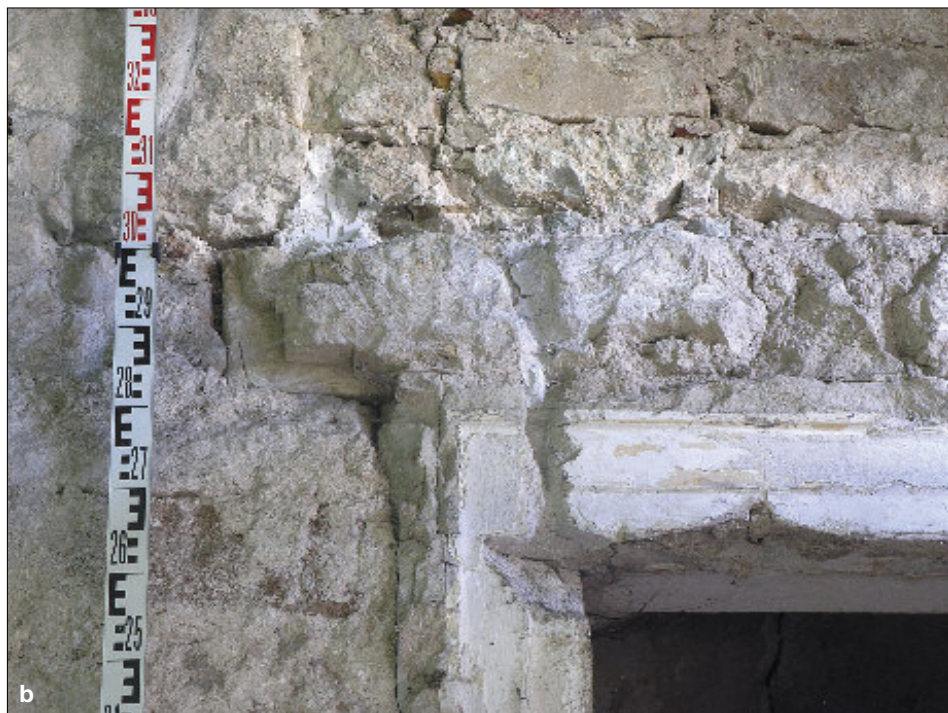
Obr. 11: Brandýs nad Labem, dům čp. 98 – přízemí, průjezd: a – dvojice portálů na schodiště do patra a do sklepa s odsekanými římsami; b – detail profilace římsy, stav 2013.

Z původních devíti portálů se funkční zachovaly pouze dva. Budeme-li sledovat obě stěny směrem od náměstí, pak z obou protilehlých renesančních portálů do předních místností se zachovaly pouze překlady nadsvětlíku a otisk po profilované římsy nad nimi. Svislé části ostění byly odstraněny při mladší úpravě obou vstupů, kdy byly špalety přezděny z cihel a kdy pod překlad nadsvětlíku byl vložen plochý cihelný záklenek. Z renesančního portálu do střední místnosti západního traktu se kromě nadpraží nadsvětlíku a otisku renesanční římsy nad ním zachovala ještě pravá stojka. V ní je patrná část původního překladu oddělujícího nadsvětlík od vstupu. Při mladší úpravě byl vstup posunut mírně mimo osu a pod překlad nadsvětlíku byl vložen cihelný záklenek. Vpravo od vstupu byl druhotně prolomen okenní otvor přisvětlující střední místnost z průjezdu dvoukřídlým osmitabulkovým oknem. Nejvíce narušena při mladších úpravách byla střední část protější stěny oddělující východní trakt. Zejména poslední úprava se zřízením trojdílného okna a obdélného vstupu nerespektující proporce a umístění starších otvorů byla poměrně brutální. Ačkoliv značná část stěny byla přezděna, v její horní části se zachoval pískovcový překlad s otiskem renesanční římsy, který rovněž dokládá existenci a polohu původního renesančního portálu. Z původního renesančního portálu do zadní komory východního traktu se také zachoval pouze otisk pískovcové římsy. Portál v protější stěně se naopak zachoval téměř celý. Odstraněna byla pouze pravá část ostění nadsvětlíku a vodorovné prvky byly narušeny prořazením komínového tělesa. V zadní části východní stěny jsou situovány jediné dva dosud funkční portály na schodiště do patra a do sklepa, v protější stěně zaslepený portál do sklepa. Portály do sklepa mají oproti ostatním portálům překlad umístěný v nižší poloze.

Abb. 11: Brandýs nad Labem, Haus Nr. 98, Erdgeschoss, Hausflur, a – Portalpaar zur Treppe in das Obergeschoss und in den Keller mit abgehauenen Gesimsen, b – Detail der Gesimsprofilierung (Foto E. Vyletová, 2013).

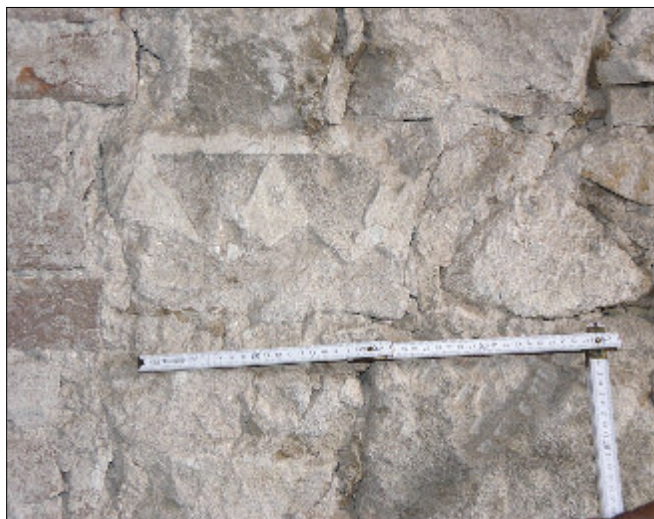
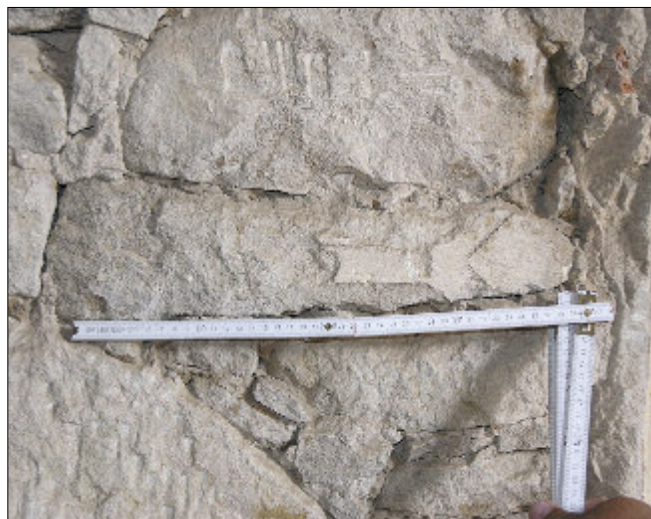
Obr. 12: Brandýs nad Labem, dům čp. 98. Úlomky kvádrů se sgrafitem druhotně užitá ve zdivu přízemí, stav 2005.

Ve zdívu stěny směrem k průjezdu bylo rovněž zaznamenáno druhotné použití lomového kvádříku s fragmentem sgrafita. V ose stěny byla viditelná také část špalety původního vstupu z průjezdu, z níž se zachoval cihelný záklenek a pravé nároží z pískovcových kvádrů. Vstup byl druhotně snížen vložением nepravého cihelného záklenku a následně zaslepen. Stavební zásahy související se změnami vytápění byly viditelné při nároží s průjezdem a stěnou oddělující střední místnost. Do stěny oddělující průjezd byl druhotně vezděn komín s příkladacím otvorem ze strany průjezdu, z něhož se zachoval pískovcový parapet. Je dokladem nepřímého vytápění přední místnosti z průjezdu pravděpodobně z barokní přestavby. Druhý doklad nepřímého vytápění přední místnosti, tentokrát z navazující místnosti uprostřed traktu, se zachoval v příčné stěně. Ze strany střední místnosti se zachoval fragment hladkého pískovcového ostění při nároží, zbývající část nahradila mladší cihelná plenta. Jeho původ je vzhledem k torzálnosti nálezu a mladším úpravám obtížné určit. Původní součástí stěny oddělující střední místnost byl ale s největší pravděpodobností okenní otvor v pískovcovém ostění v blízkosti nároží s parcelní stěnou. Otvor byl narušen a zaslepen v souvislosti se zřízením stávajícího zhruba 2,5 m širokého průchodu se stlačeným cihelným záklenkem. Ačkoliv profilace ostění byla odsekána, lze si povšimnout nepatrných fragmentů lišty s pozůstatky červené barevnosti obdobně jako u portálů v průjezdu. V zazdivce otvoru byly druhotně použity kamenické články.

Abb. 12: Brandýs nad Labem, Haus Nr. 98, die sekundär im Mauerwerk im Erdgeschoss verwendeten Quaderbruchstücke mit Sgraffito (Foto E. Vyletová, 2005).

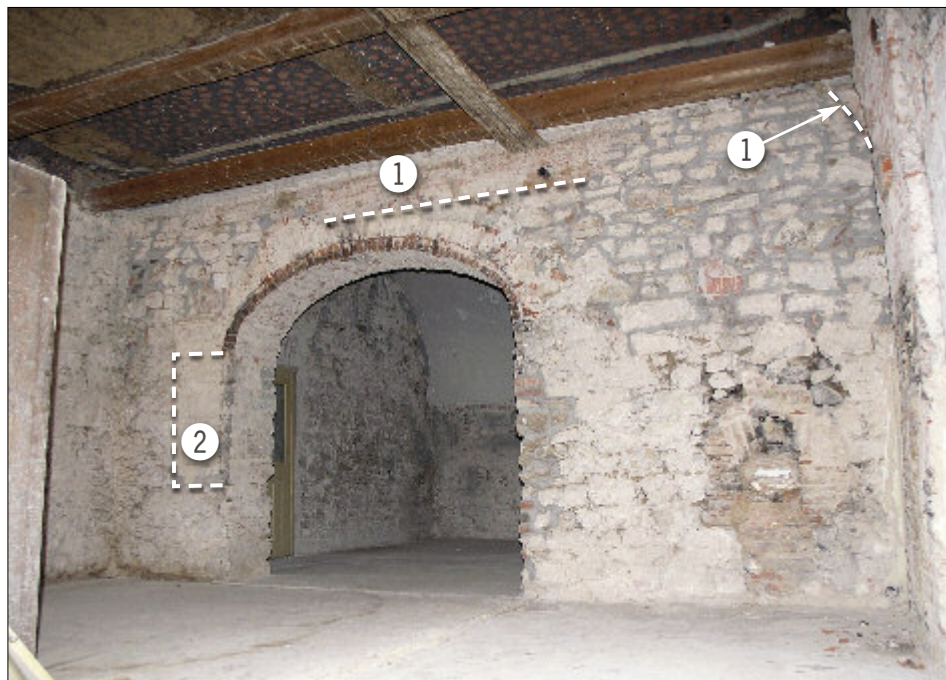
Obr. 13: Brandýs nad Labem, dům čp. 98 – přízemí, východní trakt, přední místnost s pohledem do středu dispozice, 1 – odsekaná pata klenby; 2 – zazděný okenní otvor s poškozeným renesančním ostěním, stav 2005.

Rozlehlá téměř čtvercová přední místnost východního traktu s okny obrácenými do náměstí byla původně rovněž klenutá. Otisky zaniklé klenby bylo možné sledovat v horní části tří stěn.

Nezachovaly se pouze ve stěně průčelní, která je podle charakteru zdiva druhotně přezděná. Otisky po zaniklé klenbě pod stávající stropní konstrukcí tvořilo cihelné zdivo v šíři zhruba 2,5 m uprostřed stěny, částečně s náznaky obloukových výběhů výsečí po stranách. Otisk cihelného výběhu zachovaný v jednom z nároží nasvědčuje existenci koutových vý-

Abb. 13: Brandýs nad Labem, Haus Nr. 98, Erdgeschoss, Osttrakt, Vorder-raum mit Blick zur Mitte der Anlage, 1 – abgehauener Gewölbefuß, 2 – vermauerte Fensteröffnung mit beschädigtem Renaissancegewände (Foto E. Vyletová, 2005).

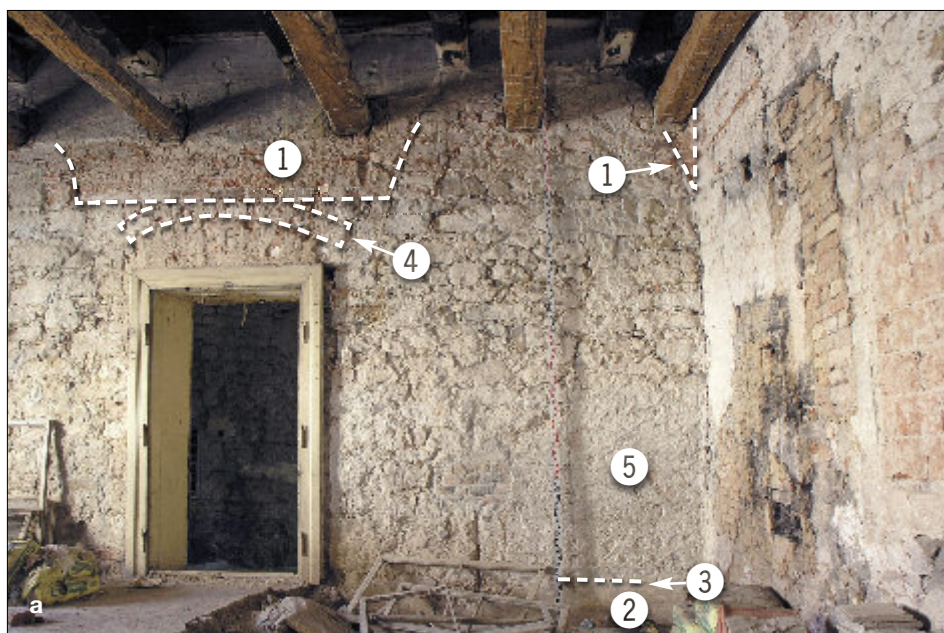
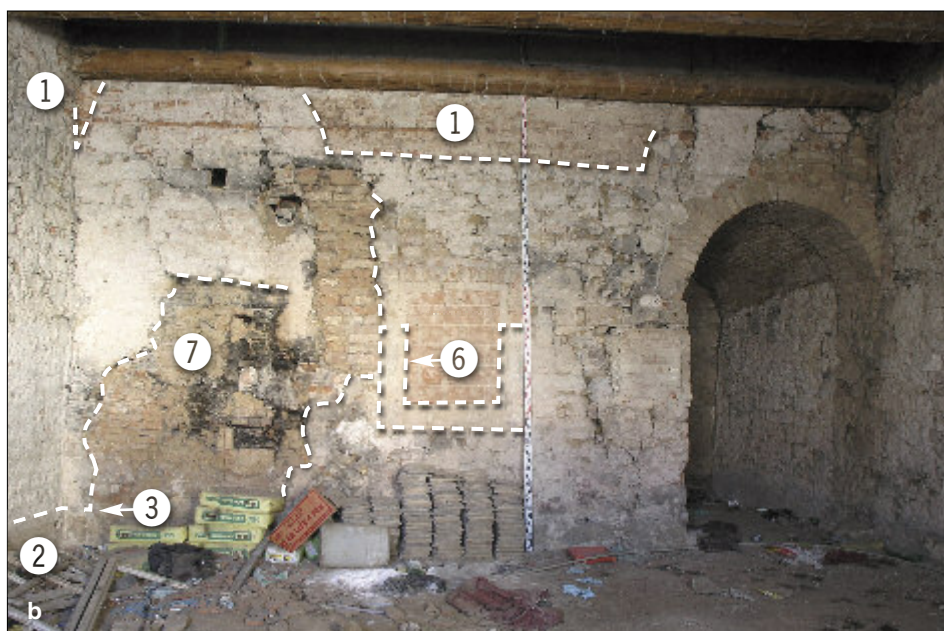
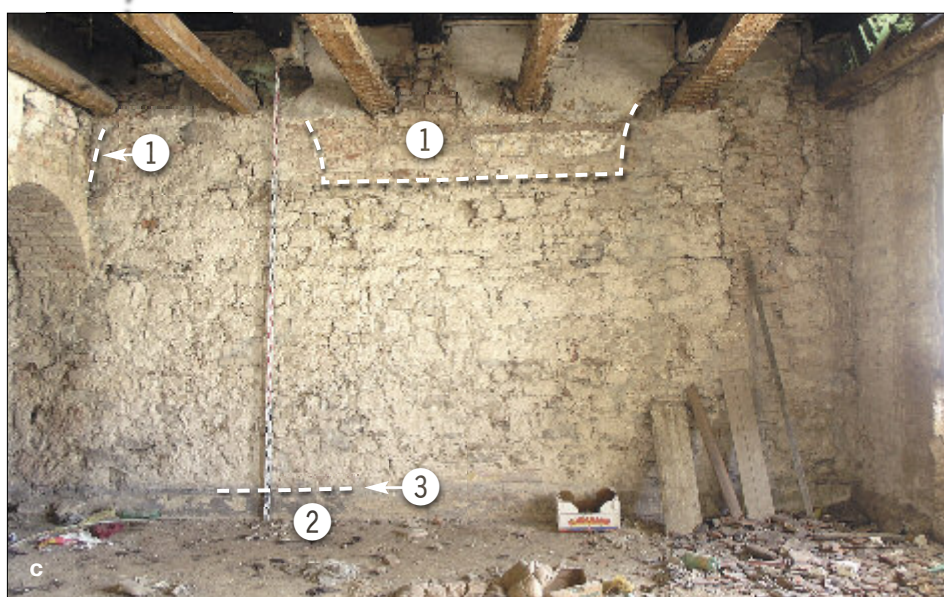
Obr. 14: Brandýs nad Labem, dům čp. 98 – přízemí, západní trakt, přední místnost, pohled na stěny s vyznačením nálezo- vých situací: a – stěna k průjezdu; b – stěna k černé kuchyni; c – parcelní stěna; 1 – odsekané výběhy klenby; 2 – kletovaná omítka pod úrovní stávající podlahy; 3 – úroveň stávající podlahy; 4 – záklenek renesanční špalety; 5 – cihelná plenta; 6 – pískovcové ostění okenního otvoru; 7 – přezděná část stěny s pozůstatky otvorů vytápění, stav 2013.

rovněž sklenuta klášterní či necovou klenbou s koutovými výsečemi. Stávající trámový strop byl podle dendrochronologického průzkumu zhotoven ze dřeva káceného v rozmezí let 1658–68. Má jednoduchý záklop krytý lištami. Otisky po zaniklé klenbě se zachovaly ve třech stěnách vyjma průčelní, která byla druhotně přezděna. V této místnosti byly otisky po odsekané klenbě nejlépe čitelné a byly zachovány nejen uprostřed stěn, ale i v rozích. Otisk uprostřed delších stěn měl šířku 2,6 m, u příčné stěny 2,4 m. Paty cihelných náběhů klenby byly umístěny ve výšce 2,7 m nad stávající podlahou a zhruba 3 m nad úrovní původní renesanční podlahy. Ve stejné výšce byly nasazeny i výběhy v rozích odpovídající koutovým výsečím. Úroveň původní podlahy lze přibližně odvodit z nálezové situace u paty těchto tří stěn, kde je viditelná hladká zřejmě kletovaná omítka zabíhající minimálně 30 cm pod úroveň stávající podlahy. 30 cm pod její úroveň na ni navazovala cihelná dlažba, částečně zachovaná při parcelní stěně. Omítka s dlažbou předcházely pozdně barokní přestavbě a náleží tak zřejmě renesanční nebo raně barokní etapě. Nálezová situace nebyla podrobněji zkoumána.<sup>11)</sup> Po původním vstupu z průjezdu se v ose stěny zachoval cihelný záklenek špalety, který byl druhotně podklenut cihelným záklenkem sníženého vstupu. Další stopy stavebních úprav v nároží a zejména v příčné stěně oddávající střední místnost souvisejí s nepřímým vytápěním a provozem černé kuchyně v sousední místnosti. Část příčné stěny za nárožím s patrnými stopami otop-

ných otvorů byla v pískovcovém zdivu druhotně přezděna z cihel a náleží až barokní fázi. S otopným zařízením souvisí nejspíš i cihelná plenta ve stěně oddělující průjezd v návaznosti na nároží. Zhruba uprostřed stěny, oddělující bývalou černou kuchyni, je viditelný zaslepený okenní otvor. Spodní polovina otvoru je rámována pískovcovým ostěním bez patrné profilace, horní polovina ostění je vyzděna z cihel.

Abb. 14: Brandýs nad Labem, Haus Nr. 98, Erdgeschoss, Westtrakt, Vorderraum, a – Wand zum Hausflur, b – Wand zur Rauchküche, c – Wand an der Grundstücksgrenze, 1 – abgehauene Gewölbeausläufe, 2 – geglätteter Verputz unter der heutigen Fußbodenebene, 3 – heutige Fußbodenebene, 4 – Wölbung einer Renaissance-laibung, 5 – Ziegelblende, 6 – Sandsteingewände einer Fensteröffnung, 7 – übermauerte Wandpartie mit Resten nach den Heizöffnungen (Foto E. Vyletová, 2013).

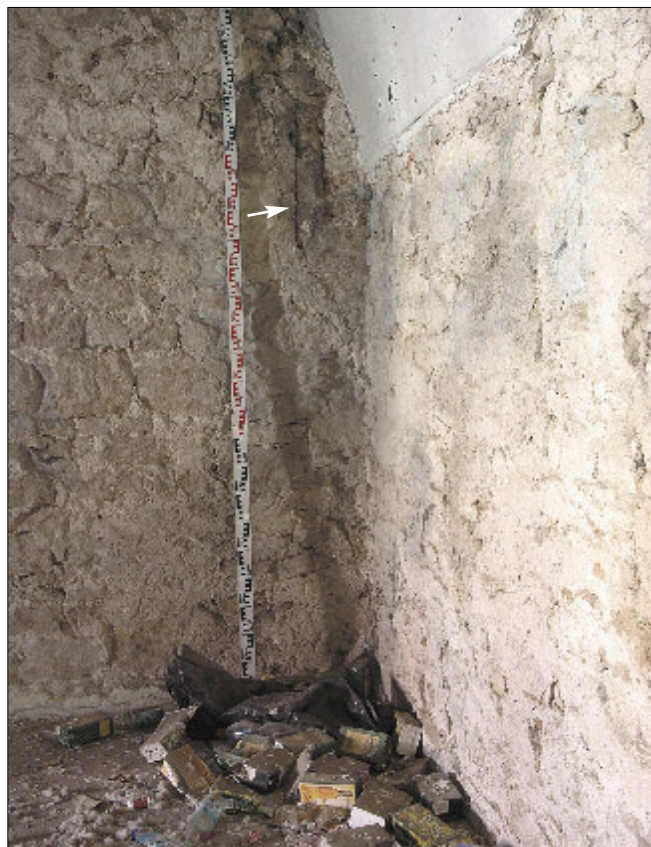
Obr. 15: Brandýs nad Labem, dům čp. 98 – přízemí, střední místnost. Část pozdně gotického ostění s okosenou hranou zachovaná v parcelní stěně s čp. 97, stav 2013.

V následujícím prostoru uprostřed traktu je nejdůležitějším nálezem pískovcové ostění s okosenou hranou v parcelní stěně s domem čp. 97. Parcelní stěna v této části má mírně šikmý průběh a místnost se tak směrem dozadu mírně zužuje. Ostění náleželo původně zřejmě malému okennímu otvoru o výšce 48 cm s parapetem 1,75 m nad podlahou. Ostění má okosenou hranu ukončenou ve spodní části pravouhlým zalomením. Z hlediska stavebního vývoje domu má nález ostění zásadní význam. Skutečnost, že

Abb. 15: Brandýs nad Labem, Haus Nr. 98, Erdgeschoss, mittlerer Raum, Teil vom spätgotischen Gewände mit Abfasung, in der Wand an der Grundstücksgrenze zu Nr. 97 erhalten (Foto E. Vyletová, 2013).

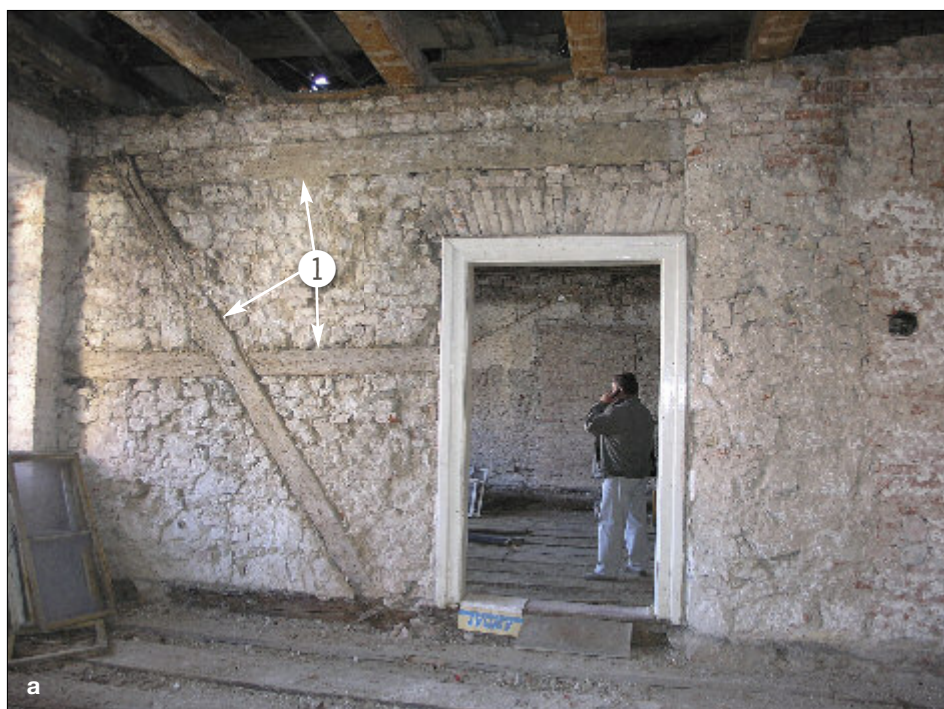
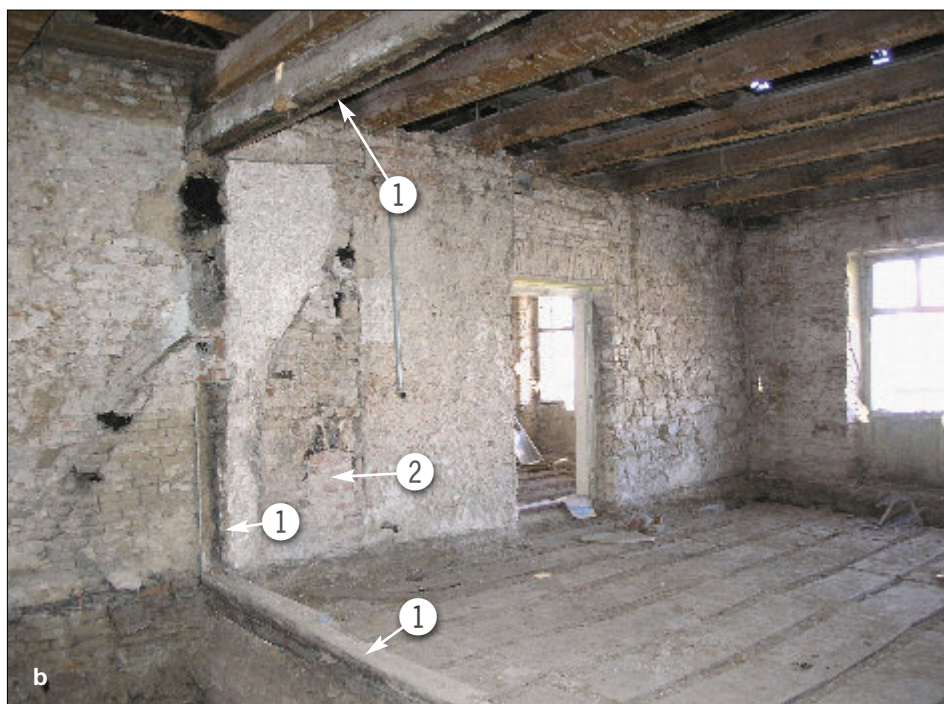
Obr. 16: Brandýs nad Labem, dům čp. 98 – patro, stěna v přední části půdorysu s pozůstatkem hrázděné konstrukce: a – pohled z chodby; b – pohled z místnosti východního traktu, 1 – torzo hrázděné konstrukce, 2 – příkladací otvor zaslepený ze strany chodby vestavbou přčky s otopnou komorou, stav 2005.

Dispozice patra v zásadě odpovídá přízemí. Tvoří ji hloubkově orientovaný trojtrakt se střední chodbou nad průjezdem a dvěma bočními trakty. V době provádění průzkumu bylo zachováno pouze dispoziční členění západního traktu. Příčné stěny východního traktu byly odstraněny, stejně jako stropní podhledy, podlahy a výplně otvorů. Z obnovy domu po třicetileté válce se dochovaly části hrázděných konstrukcí v přední části patra. Podle dendrochronologického průzkumu bylo dřevo pro jejich zhotovení káceno na přelomu let 1665/66. Ostatní zděné nosné konstrukce patra jsou zřejmě až pozdně barokního původu. Tomu odpovídá i datace stropních trámů nad patrem, které byly podle dendrochronologického průzkumu zhotoveny ze dřeva káceného na přelomu let 1772/73 a 1773/74. Hrázděné stěny se zachovaly v přední části obou podélných stěn oddělujících chodbu od bočních traktů. Jejich konstrukce je tvořena prahovým, středním a horním podélným trámem se šikmým zavětrováním. Původní dřevohlinitá výplň se podle sondy do vnější plenty pravděpodobně zachovala ve stěně oddělující západní trakt. Z hrázděné stěny oddělující východní trakt se zachovalo pouze torzo. Původní výplň nahradila druhotná vyzdívka ze smíšeného cihlokamenného zdiva, která z východní strany hrázděnou konstrukci obezdila. Část stěny pak byla zcela přezděna v souvislosti s vestavbou a úpravami otopných zařízení. Hrázděná byla také příčná stěna oddělující původně přední a střední místnost východního traktu. Z ní se zachoval prahový trám s otisky pláťovaných spojů po šikmém zavětrování a horní trám, na je-

hož spodní ploše je zachován žlábek po výplni. Prahový trám s otisky po plátovaných spojích šikmého zavětrování se zachoval také při obvodové parcelní stěně. Shodně s přízemím procházela nárožím přední místnosti a chodby komínová tělesa s otopnými otvory. Můžeme tak sledovat stavební vývoj související se změnami umístění otopných zařízení zhruba od poslední čtvrtiny 18. století do poloviny 19. století. Hrázděná přčka mezi přední místností a chodbou byla druhotně narušena komínovým tělesem vedoucím z přízemí. K němu byl v patře přizděn příkladací otvor s nepřímým vytápěním přední místnosti z chodby. V další fázi bylo nepřímé

Abb. 16: Brandýs nad Labem, Haus Nr. 98, Obergeschoss, Wand im Vorderteil der Anlage mit Rest einer Fachwerkkonstruktion, a – Ansicht vom Flur, b – Ansicht vom Raum im Osttrakt (Foto E. Vyletová, 2005).

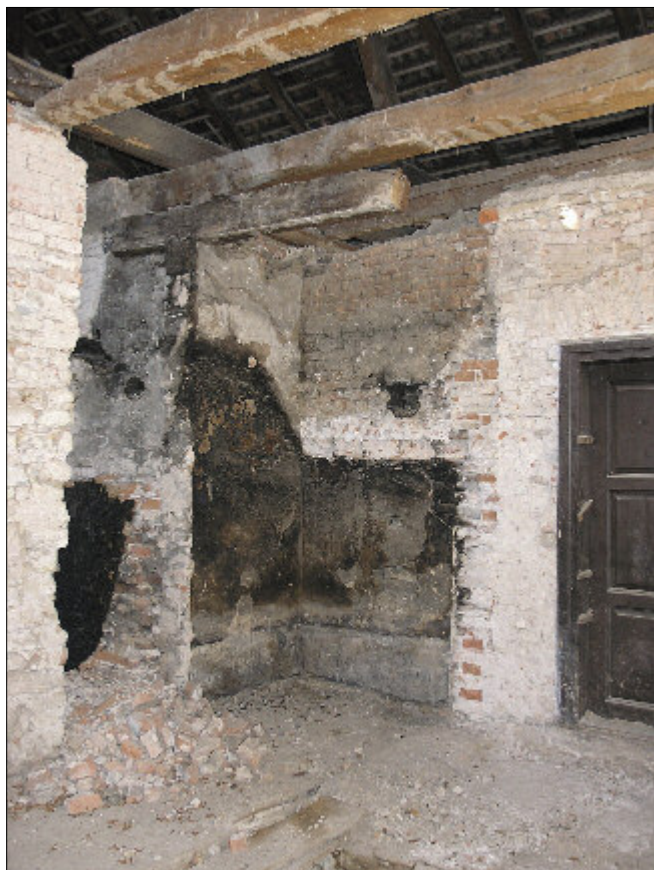
Obr. 17: Brandýs nad Labem, dům čp. 98 – patro. Otisk dymníku otopné komory v chodbě, stav 2005.

Abb. 17: Brandýs nad Labem, Haus Nr. 98, Obergeschoss, Rauchfangabdruck von einer Heizkammer im Flur (Foto E. Vyletová, 2005).
