# POZDNĚ RENESANČNÍ DŮM ČP. 98 V BRANDÝSE NAD LABEM

EVA VYLETOVÁ

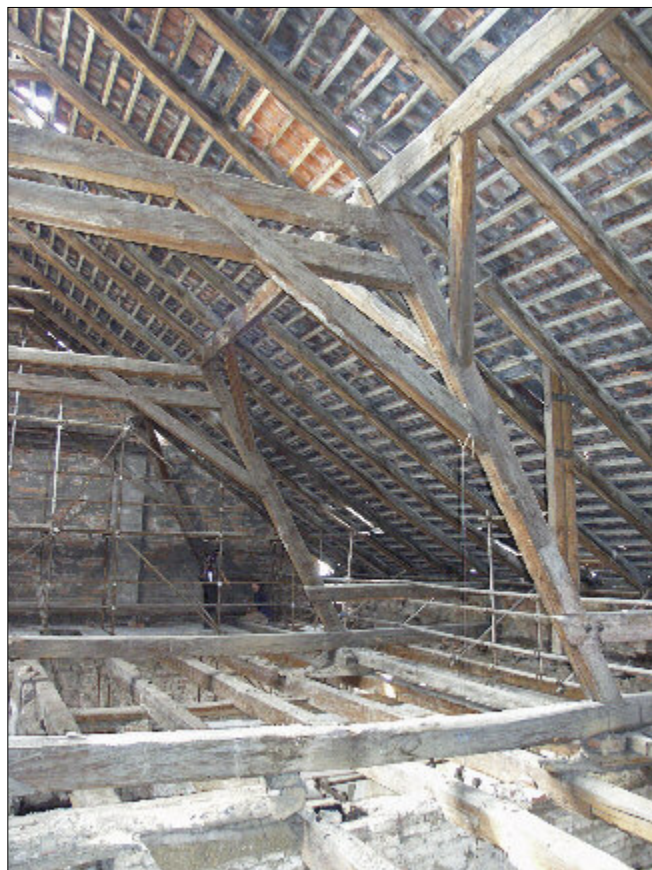
Obr. 18: Brandýs nad Labem, dům čp. 98 – krov z roku 1878, stav 2005.

Abb. 18: Brandýs nad Labem, Haus Nr. 98, Dachkonstruktion (Foto E. Vyletová, 2005).

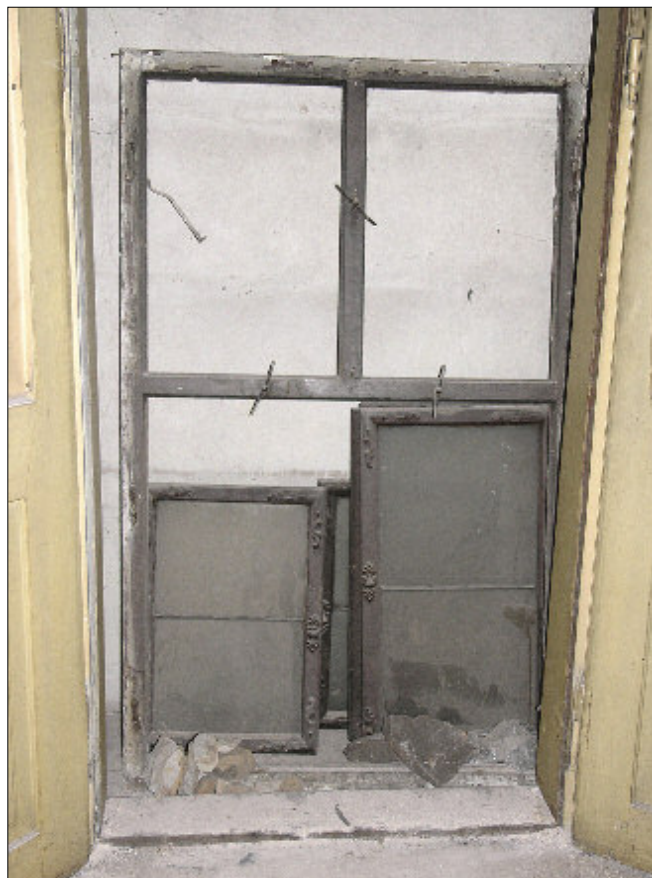
Obr. 19: Brandýs nad Labem, dům čp. 98 – okenní výplň volně uložená v objektu, pravděpodobně z přestavby kolem roku 1775, stav 2005.

Abb. 19: Brandýs nad Labem, Haus Nr. 98, Fensterausfüllung, im Hause deponiert (Foto E. Vyletová, 2005).

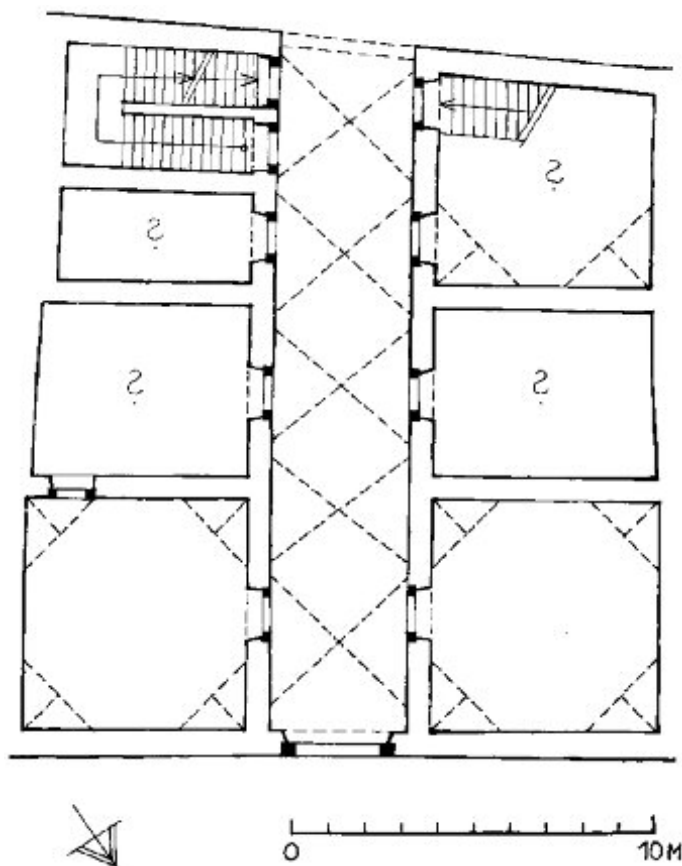
Obr. 20: Brandýs nad Labem, dům čp. 98. Schéma půdorysu přízemí s rekonstrukcí renesančního stavu (kresba E. Vyletová, 2013).

Novostavba pozdně renesančního patrového domu měla symetrickou hloubkově orientovanou trojtraktovou dispozici se středním průjezdem. Průjezd byl sklenut valenou klenbou s pěti páry styčných výsečí, jejíž paty dosedaly na tesané pískovcové a zřejmě bohatě profilované konzoly. Paty klenby byly nasazeny ve výšce 3,4–3,8 m nad podlahou. Klenba měla nejspíš stlačený oblouk. I tak by výška v přední části průjezdu mohla dosahovat téměř k 5 metrům, tedy o něco více než stávající. Stěny průjezdu členilo celkem 9 renesančních portálů, z toho 3 páry portálů byly protilehlé situované přibližně na osu místností, pouze v zadní části byly portály na schodiště na jedné straně zdvojeny. Snaha o symetrické uspořádání je zde opět patrná. Portály měly jednotnou podobu, byly obdélné s nadsvětlíkem s renesanční profilací s lištou a profilovanou nadpražní římsou. Boční trakty měly v podstatě zrcadlově symetrickou dispozici. V každém traktu byly 3 prostory, za nimiž při dvorní stěně následovala schodiště. V čele obou traktů při průčelí do náměstí byly situovány místnosti na půdoryse blízkém se čtverci o rozměrech zhruba 6,2 × 6,6 m sklenuté neckovou či klášterní klenbou s koutovými výsečemi, jejíž paty byly nasazeny ve výšce 3 m nad původní podlahou. Oproti běžnému typu neckových klenb měla klenba těchto místností mezi koutovými výsečemi poměrně dlouhé úseky klenby, které nebyly členěny dalšími výsečemi. O podobě a funkci místností uprostřed obou traktů nemáme bližší poznatky. Mohly bychom v jednom z nich předpokládat existenci černé kuchyně, nálezy ale zatím potvrzena není. U východního traktu je ale doloženo, že byl s přední místností propojen oknem. U západního traktu je původ okna uprostřed stěny mezi přední a střední místností nejistý. Klenbou s koutovými výsečemi byla podle otisků zaklenuta i zadní místnost západního traktu. V zadní části obou traktů při dvorní stěně byla umístěna schodiště do sklepů a ve východním traktu navíc schodiště do patra. Do každého ze sklepů vedlo samostatné schodiště, jejich portály měly oproti ostatním lehce snížený překlad.

Abb. 20: Brandýs nad Labem, Haus Nr. 98, Grundrisschema vom Erdgeschoss mit Rekonstruktion des renaissancezeitigen Zustandes (Zeichnung E. Vyletová, 2013).

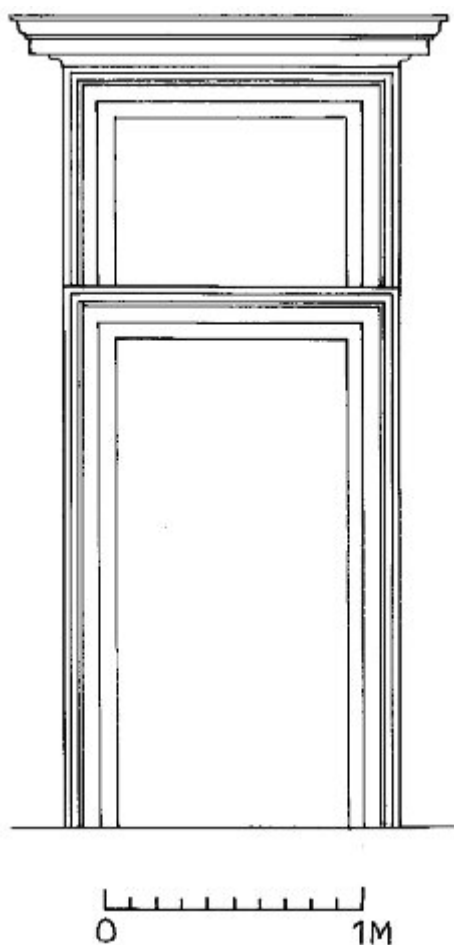
Obr. 21: Brandýs nad Labem, dům čp. 98. Rekonstrukce renesančních portálů v průjezdu (zaměření a kresba E. Výletová, 2013).

Abb. 21: Brandýs nad Labem, Haus Nr. 98, Rekonstruktion der Renaissanceportale im Flur (Aufnahme und Zeichnung E. Vyletová, 2013).

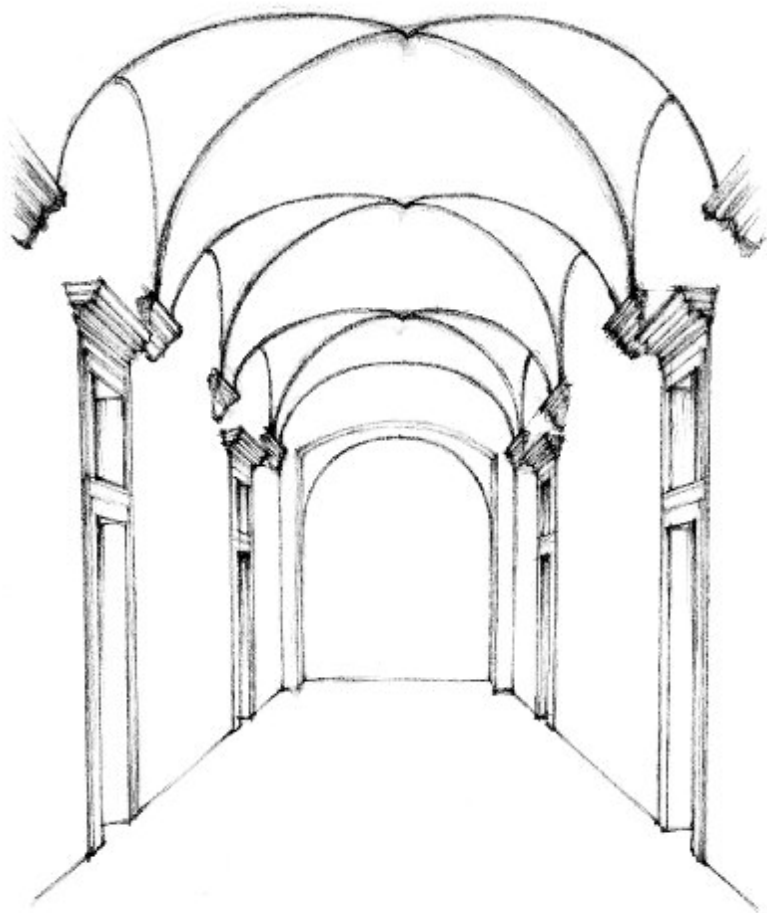
Obr. 22: Brandýs nad Labem, dům čp. 98. Rekonstrukce renesančního průjezdu, perspektivní skica s pohledem k náměstí (kresba E. Výletová, 2013).

Abb. 22: Brandýs nad Labem, Haus Nr. 98, Rekonstruktion des Renaissance-Flurs, Perspektivskizze mit Blick zum Marktplatz (Zeichnung E. Vyletová, 2013).

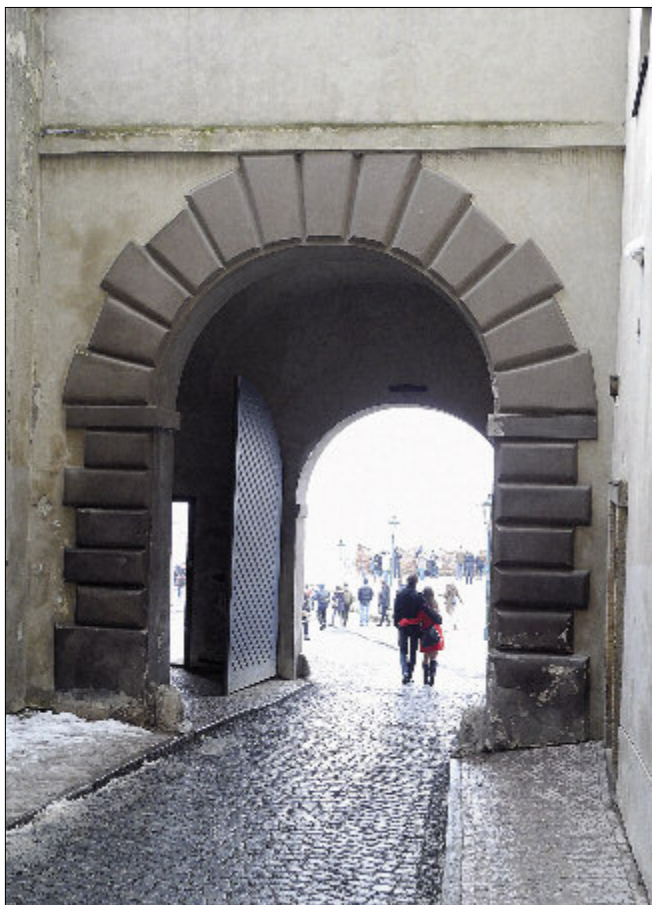
Obr. 23: Praha, Pražský hrad – vnitřní strana východní brány datované do závěru 16. století, stav 2013.

Abb. 23: Prag, Prager Burg, Osttor dataoană do závěru 16. st., Innenseite (Foto E. Vyletová, 2013).

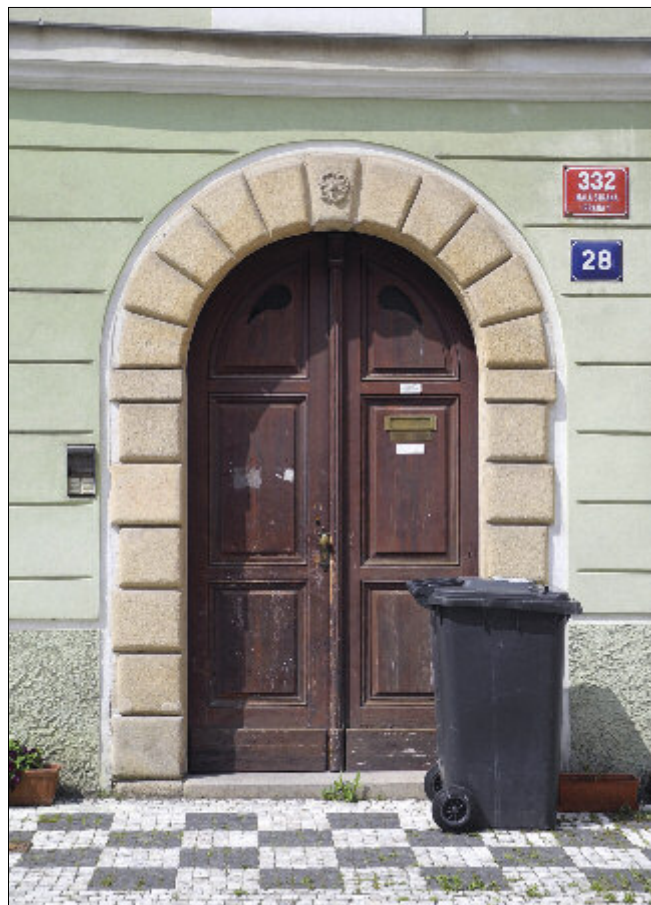
Obr. 24: Praha, Vlašská ulice – portál domu čp. 332, pravděpodobně kolem roku 1600, stav 2013.

Abb. 24: Prag-Kleinseite, Vlašská (Welsche) Gasse, Hausportal Nr. Konstr. 332 wahrscheinlich um J. 1600 (Foto E. Vyletová, 2013).
