## POZDNĚ BAROKNÍ KROV KOSTELA SV. VAVŘINCE VE VÝŠOVICÍCH

Region Hané nepatří mezi oblasti s příliš pestrou paletou historických krovů, jejichž konstrukčně typologická variabilita by mohla podstatným způsobem přispět k prohloubení poznání o obecných vývojových tendencích těchto konstrukcí. Z důvodů ničivých válečných událostí, častých požárů, ale také díky rozsáhlým stavebním aktivitám v období baroka se zde v současnosti lze u větších staveb setkat převážně s hambalkovými krovky podélně vázanými ležatou stolicí. Krov kostela sv. Vavřince ve Výšovicích na Prostějovsku není v tomto ohledu výjimkou, přesto však jeho význam a hodnoty jak pro památkovou péči, tak i pro stavebněhistorické bádání nejsou zanedbatelné. Celá konstrukce totiž v sobě do nedávné doby vzhledem k neobvykle dochovanému autentickému stavu nesla řadu cenných informací o svém vzniku, řemeslném zpracování, individuální práci pozdně barokního tesaře a o dalších skutečnostech souvisejících s vlastním vyhotovením krovu.<sup>1)</sup> Na obecnou problematiku mimořádných vypovídacích schopností i u zdánlivě nevýznamných krovových konstrukcí by chtěl poukázat následující příspěvek.

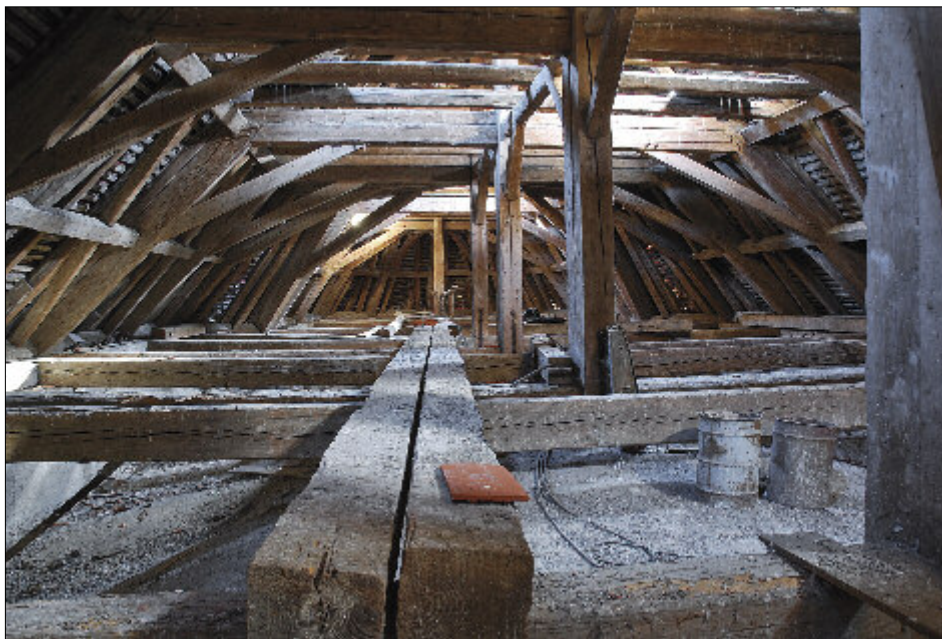
Obr. 4: Výšovice, kostel sv. Vavřince. Průhled podkrovím směrem k jihovýchodu (další foto a kresby O. Belšík).

Abb. 4: Výšovice, St. Laurentiuskirche. Dachraum, Durchblick südostwärts (Abb. 4–25, Fotos und Zeichnungen O. Belšík).

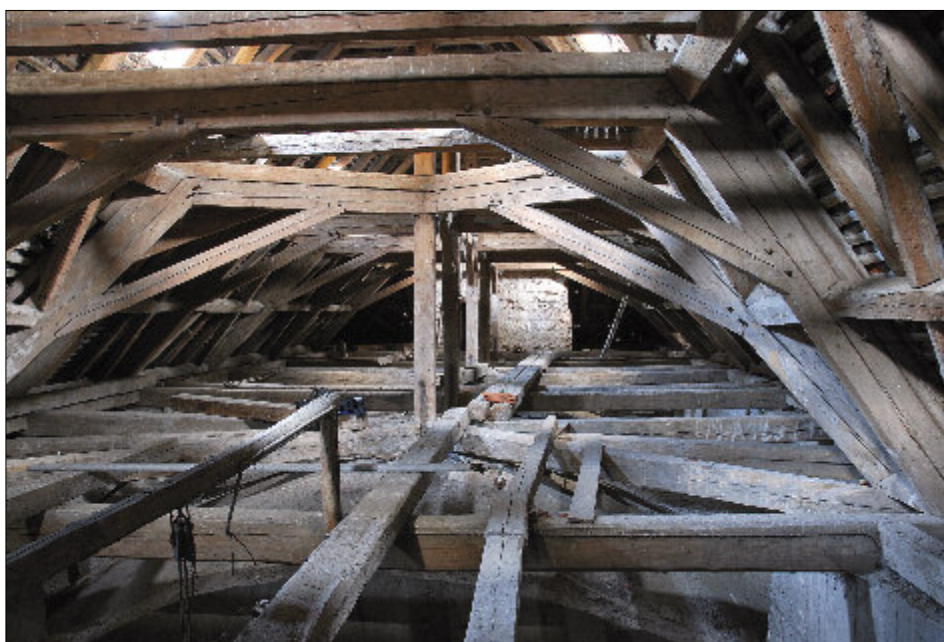
Obr. 5: Výšovice, kostel sv. Vavřince. Průhled podkrovím směrem k severozápadu.

Abb. 5: Výšovice, St. Laurentiuskirche. Dachraum, Durchblick nordwestwärts.

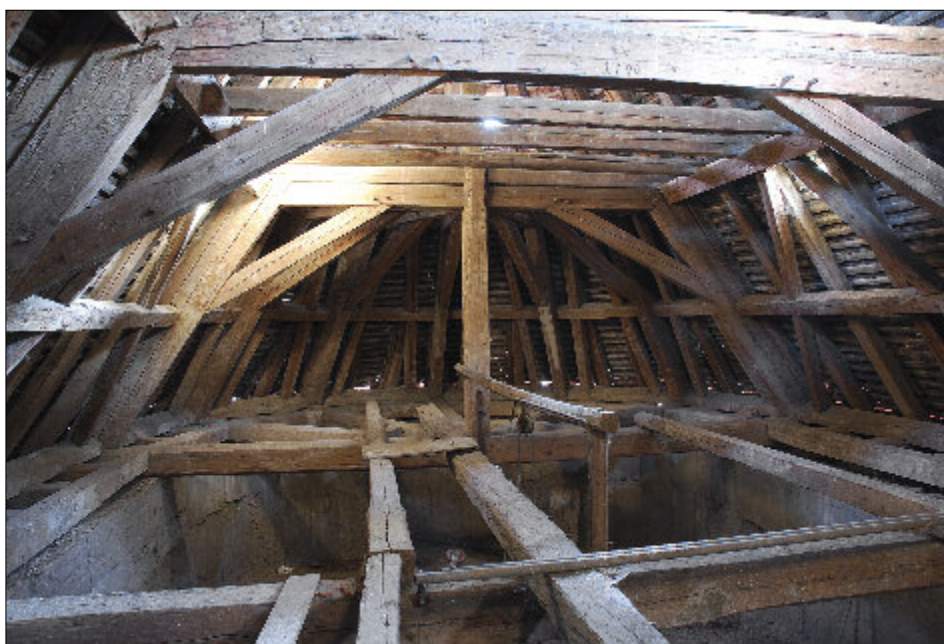
Obr. 6: Výšovice, kostel sv. Vavřince. Pohled do partie krovu nad kněžištěm.

Abb. 6: Výšovice, St. Laurentiuskirche. Dachstuhl über dem Presbyterium.

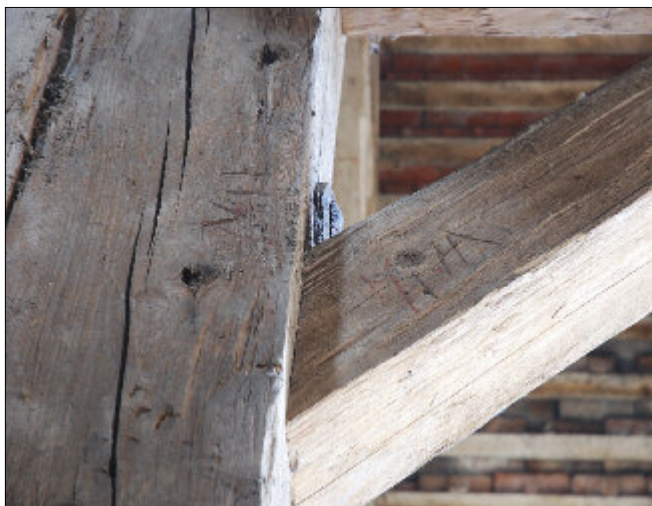
Obr. 16: Výšovice, kostel sv. Vavřince. Tesařské montážní značky provedené rudkou (arabská číslce) a dlátem nebo dlátovkou (římská číslce) na věšáku 4. plné příčné vazby a na zavětrovacím pásku podélného vázání v ose partie krovu nad lodí (pohled od JZ).

shodné s vyseknutými římskými číslicemi. Ve většině případů se v krovu vyskytují nahodile, pouze na pásčích podélného vázání v ose krovu nad lodí byly realizovány v souvislé řadě (obr. 16).

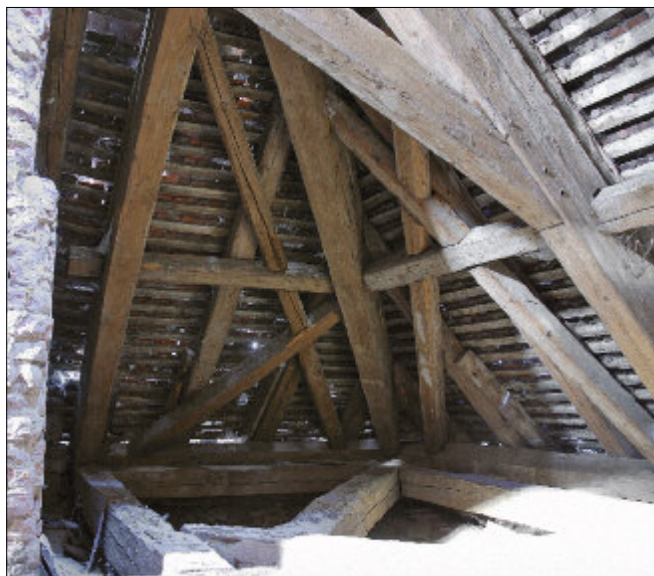
Obr. 18: Výšovice, kostel sv. Vavřince. Severní nároží (valba) v partii krovu nad lodí.

Podélné vázání ve střešních rovinách je v partii krovu nad lodí a v partii krovu nad kněžištěm shodné, tedy vyjma polí s nekompletními plnými vazbami po stranách věže kostela. Tvoří jej pětiboký prahový trám (spodní vaznice), čtyřboká rozpěra mezi sloupky stolice (mezilehlá vaznice) a pětiboká ližina (hlavní vaznice). V jednotlivých polích mezi plnými vazbami byly ještě použity dvě šikmé vzpěry ve tvaru obráceného písmene „V“, čepované ve spodní části do pětibokého prahového trámu, přeplátované se čtyřbokou rozpěrou a ukončené (začepované) v pětiboké ližině. Jejich vzájemné roztupy, resp. úhel, který mezi sebou tyto vzpěry svírají, se liší v závislosti na šířce konkrétního pole podélného vázání (obr. 12). Odlišné provedení detailů podélného vázání se uplatňuje pouze při průčelí po stranách věže kostela, kde nebylo možné čepovat šikmé vzpěry do ližiny vzhledem k její nepatrné délce. To bylo vyřešeno použitím vzpěr v podobě jednoduchých ondřejských křížů, čepovaných ve spodní části do pětibokých prahových trámů, přeplátovaných se čtyřbokými rozpěrami, tedy vyjma vždy jedné krátké vzpěry v polích na severozápadní straně střechy, která končí v pozici pod rozpěrou, a v horní části čepovaných do bočních stran sloupků ležaté stolice (obr. 18).

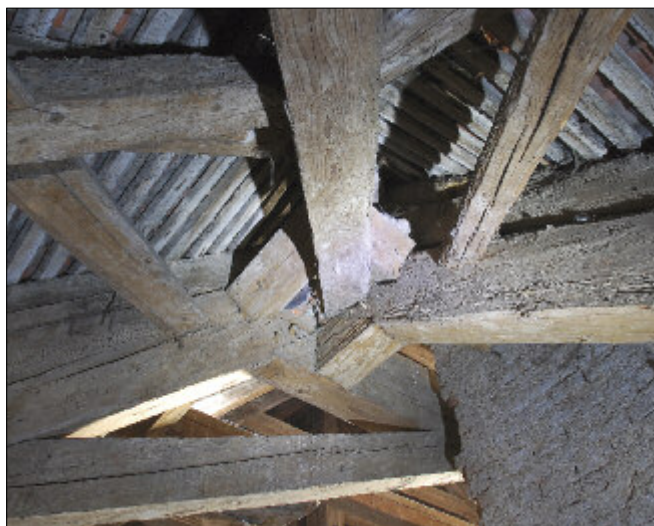
Obr. 19: Výšovice, kostel sv. Vavřince. Pohled do horní části styku vazeb při severním nároží (valbě) partie krovu nad lodí.

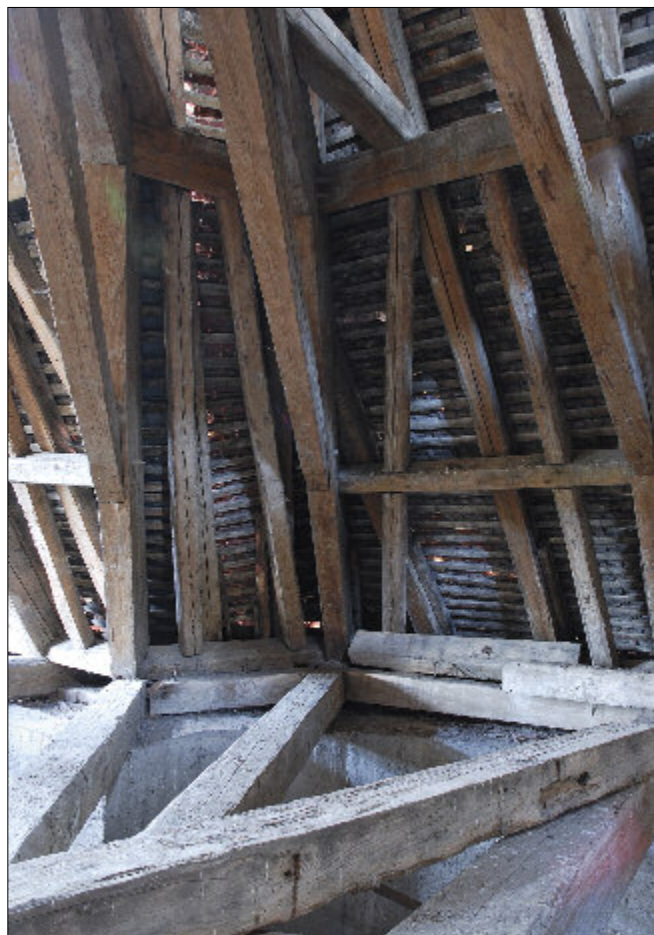
Obr. 20: Výšovice, kostel sv. Vavřince. Řešení přechodu konstrukce krovu mezi lodí a kněžištěm v úrovni sloupků ležaté stolice (JZ partie krovu)

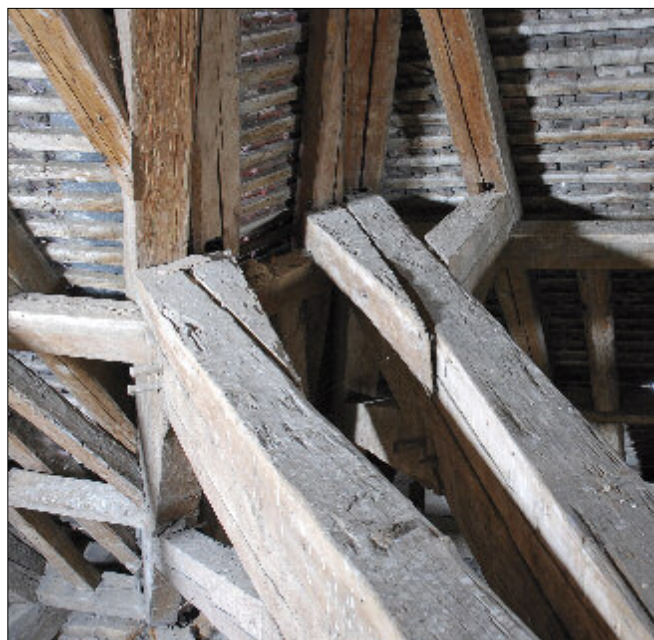
Obr. 21: Výšovice, kostel sv. Vavřince. Lípnutí velmi krátkých hambalků (krátčat) k boční straně delších hambalků vazeb tvořících přechod mezi lodí a kněžištěm (JZ partie krovu).

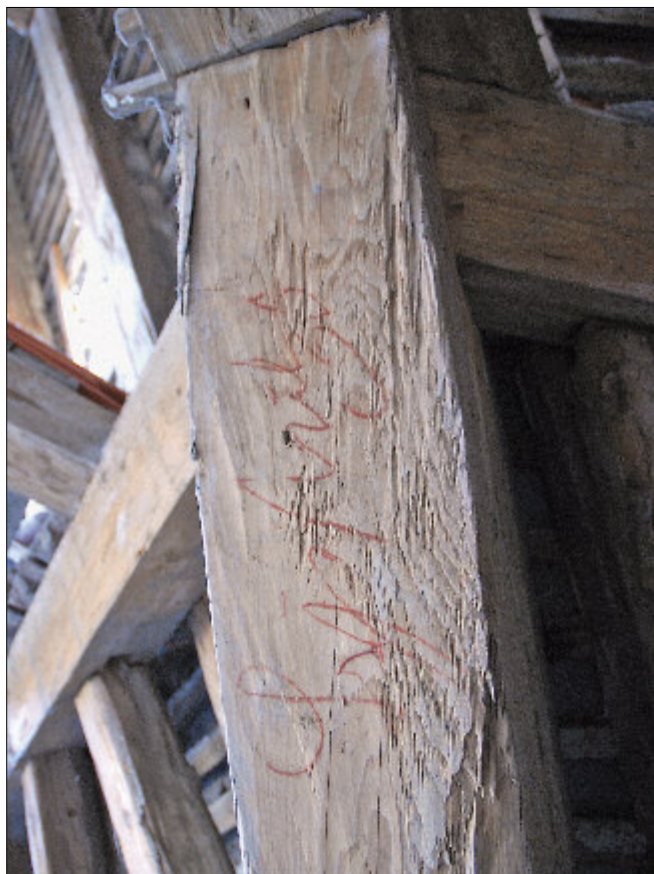
Obr. 24: Výšovice, kostel sv. Vavřince. Nápis „Brzesowitz 5“ (?) provedený rudkou na sloupku stolice 30. (úboční plně vazby v JZ části krovu.

Velmi vysokou vypovídací hodnotu krovu výšovického kostela posiluje i výskyt většího množství různých linek, nápisů a číslic provedených rudkou na jednotlivých prvcích konstrukce. Některé z nich lze přitom interpretovat jako tesařské montážní značky, pomocné výpočty, pomůcky při rozměrování,<sup>36)</sup> jiné jako průvodní nápisy označující místo určení předtesaného materiálu na jeho cestě od dodavatele k objednateli atp. K poslední jmenovanému účelu patrně sloužily nápisy *Brzesowitz* (tj. Vřesovice) doplněné zřejmě arabskou číslicí, které se objevují na více místech a různých prvcích krovu (obr. 24). Jelikož nápisy byly provedeny na čerstvě hraněných trámech, později vzniklé výsušné trhliny by neumožnily souvislé tahy pisatele rudkou, a jelikož v devadesátých letech 18. století byly Výšovice spolu s několika dalšími statky spravovány z jednoho centra ve Vřesovicích, výskyt těchto nápisů je možné s velkou pravděpodobností vysvětlit jako označení stavebního materiálu v rámci objednávky hraněných trámů pro správu velkostatku ve Vřesovicích, určených ale k opravě poničeného výšovického kostela. Rozhodující úlohu vřesovické správy při provádění obnovy požárem poškozené stavby dokládají mimo jiné i dochované písemné prameny.<sup>37)</sup> Tento předpoklad realizace dodávky již hraněného dřeva na stavbu podporuje mimo jiné i výše zmiňovaný nahodilý výskyt podélných linek provedených rudkou na některých trámech, které však zřejmě nesloužily k rozměrování jednotlivých

Abb. 24: Výšovice, St. Laurentiuskirche. Rötelschrift „Brzesowitz 5“ (?) an der Stuhlsäule des (Dachkehlen-) Bindergespärres in der südwestlichen Dachstuhlpartie (Gespärre 30).

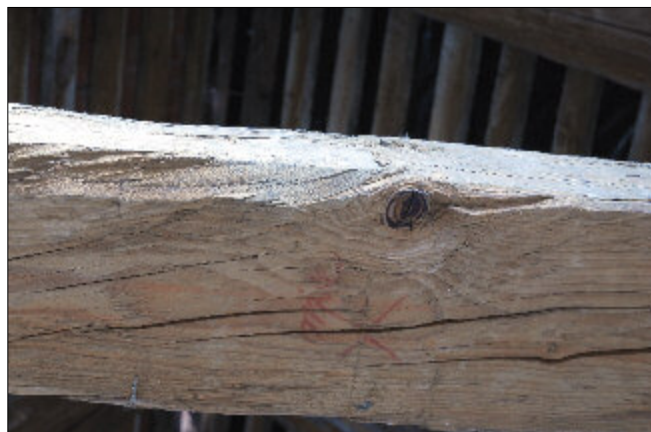
Obr. 23: Výšovice, kostel sv. Vavřince. Vyznačení osy vazby linkou vyrytou ostrým či špičatým předmětem a nápisem rudkou „míl“ na spodní straně horního hambalku 31. vazby (1. plně příčné vazby) v partii krovu nad kněžištěm.

Abb. 23: Výšovice, St. Laurentiuskirche. Aufzeichnung der Dachachse durch einen Ritz eines scharfen oder spitzigen Instruments und der Rötelschrift „mül“ an der Unterseite des oberen Kehlbalckens des ersten Bindergespärres vom Presbyteriumsdachstuhl (Gespärre 31).

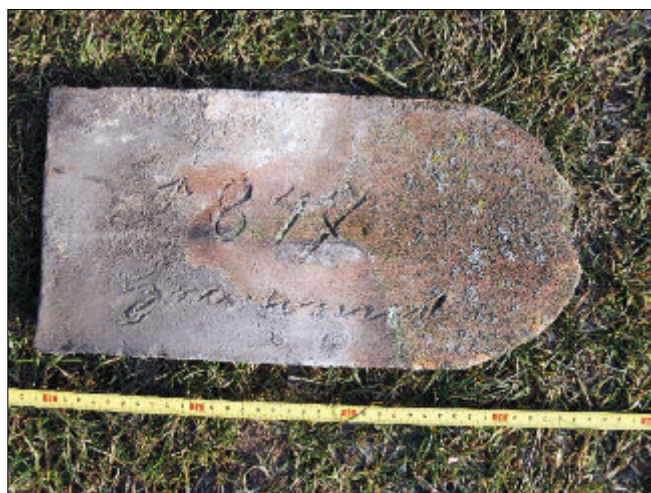
Obr. 25: Výšovice, kostel sv. Vavřince. Ručně formátovaná pálená režná půlkruhově zakončená taška bobrovka s nápisem a datací „1847“.

lodí a kněžištěm měla stávající tvar, nebyla ale doplněna sanktusníkem. Její pokrytí nejspíše již od výše uvedeného data tvořila pálená krytina. Vykrytí okapního okraje střechy šablonami břidlice v tzv. moravském krytí čtvercem ve stoupajících řadách s lemovkami na okapní hraně bylo provedeno zřejmě někdy kolem poloviny 19. století a tuto úpravu je možné dát do souvislosti s předpokládanou obnovou střešního pláště, při níž se na střechu dostala taška bobrovka s vyrytou datací roku 1847 (obr. 25).

- Na střešním plášti byla nalezena bobrovka s vyrytou datací „1847“.
- SOKA Prostějov, Fond FÚ Výšovice, Pamětní spisy z věže kostela, o. c. v pozn. 2.
- SOKA Prostějov, Fond FÚ Výšovice, Stavební záležitosti kostela (1880–1946), inv. č. 30, sign. Ia, kart. 1; SOKA Prostějov, Fond FÚ Výšovice, Pamětní spisy z věže kostela, o. c. v pozn. 2.

Abb. 25: Výšovice, St. Laurentiuskirche. Dachziegel Biberschwan, handgeformt, mit Rundschnitt, mit Datierung „1847“.
