## „PRACHÁRNA HLÍDKA 4“ VE ŠPILBERSKÉM PARKU

V roce 2010 započala rekonstrukce chátrajícího objektu nesoucího označení Hlídka 4 (čp. 209, č. or. 4). Stavba se nachází na východním svahu špilberské kopce, asi 65 m východním směrem od východní špilberské brány v současném parku. V době jejího vzniku byl tento prostor součástí vnějšího opevnění špilberské citadely. Již z dřívějších rešerší bylo zřejmé, že jádrem budovy, sloužící do 80. let 20. století jako restaurace, je původní barokní muniční sklad z doby špilberské pevnosti. Při archeologickém výzkumu a stavebněhistorickém průzkumu objektu a jeho nejbližšího okolí (výzkum probíhal od podzimu 2010 do podzimu 2013) se podařilo prozkoumat a zdokumentovat téměř všechny nad zemí i pod zemí dochované části. Získaná data v kombinaci s dobovými plány a historickými prameny nám umožňují významně rozšířit poznání o tomto typu staveb.<sup>1)</sup> Objekt je součástí NKP Hrad a pevnost Špilberk v Brně, a požívá tak nejvyšší stupeň památkové ochrany.

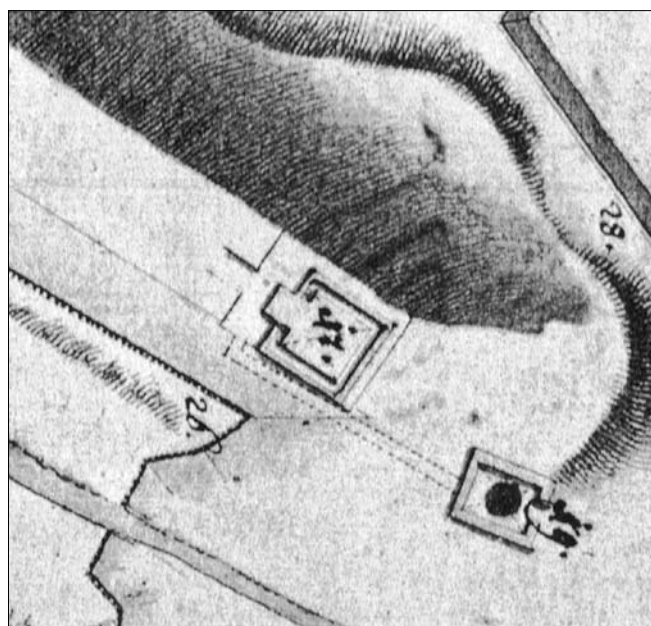
Obr. 1: Brno – pevnost Špilberk, výřez z plánu brněnské pevnosti z roku 1770 (kopie, uloženo v archivu Muzea města Brna [dále jen MMB]).

Abb. 1: Brno, Plan der Festung Brünn, 1770, Ausschnitt (Kopie, Archiv des MMB [Museum der Stadt Brno]).

veleta základové spáry jasně ukázaly, že budova byla původně přízemní a suterén byl dostavěn až v souvislosti se založením restaurace. Zdivo skladu dosahovalo síly 147 cm a bylo stavěno tak, že vnitřní i vnější líc tvořily cihlové plenty, zatímco na vyzdění prostoru mezi nimi byl použit kámen. Dodnes dochovaný zaklenutý cihelný strop byl pro muniční sklady té doby typický. Kvůli mladší přestavbě a absenci podrobnějších dobových plánů bohužel nebylo možné tento důležitý technický prvek blíže zkoumat. Dalším pozorovatelným prvkem spojeným s funkcí skladu byly větrací průduchy. Ač z části zazděny, byly dobře pozorovatelné ve třech zdech, vždy po dvou na jedné světové straně. V severovýchodní zdi se průduchy nedochovaly, neboť na jejich místě byly později proraženy dveře a okna. Průduchy byly 84 cm vysoké a 25 cm široké otvory procházející s esovitým zalomením skrz celou obvodovou zeď. Do objektu se vstupovalo ze severozápadní strany, nicméně o podobě vstupu nemáme z terénního pozorování žádné informace, neboť právě tímto směrem byla pozdější restaurace rozšířena o přístavbu, která veškeré starší konstrukce zcela zničila. Alespoň přibližnou představu o vstupu můžeme získat z historických plánů. Původní vstup byl pravděpodobně zcela prostý. Na plánech z roku 1770 a mladších je však zřejmé, že v místě vchodu byla někdy v této době přistavěna vstupní před síň (obr. 1) podobná například vstupu do prachárny v Korunní pevnůstce v Olomouci.

přímo na hradě (Vaněk 2008, s. 6). Studna se dodnes nachází asi 35 m jihovýchodním směrem dolů po svahu od „Hlídky“. Oba objekty spojuje cihlová podzemní chodba s klenutým stropem. Poprvé je tato chodba zachycena na plánu z roku 1770 (obr. 1). Od vstupu u studny chodba stoupá v přímé linii směrem k „Hlídce“, kterou míjí z jihovýchodní strany. Horní konec chodby se kvůli výrazným terénním zásahům dochoval jen v torzu, nicméně i z tohoto mála si můžeme udělat dobrou představu o původním stavu. Ze situace dochovaných zdí víme, že chodba se na svém horním konci lomila v pravém úhlu směrem k „prachárně“, kde ústila jihovýchodní zdí ochranného prstence do prostoru mezi vnitřní a vnější zdí na jihozápadní straně objektu (obr. 2, 930; obr. 6). Archeologickým výzkumem se zde podařilo dobře zachytit vstupní práh. Díky sondáži na několika místech chodby víme, že podlaha byla prostá hliněná. V místě zalomení a ústí do prostoru před prachárnou překonává chodba výrazné převýšení. Jelikož zde nebyly doloženy žádné stopy poukazující na existenci podlahy, schodů, nebo jiného povrchu, je třeba předpokládat přítomnost dřevěné rampy, případně schodů.

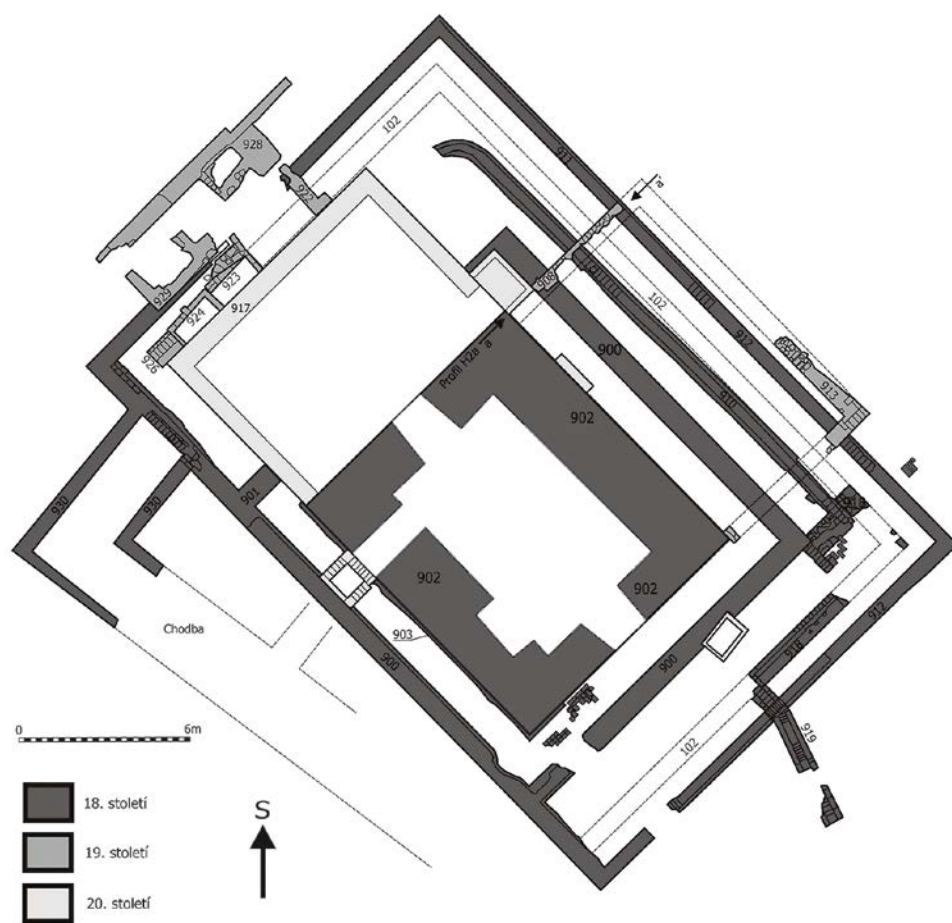
Obr. 2: Brno – Špilberk, prachárna, výsledný půdorysný plán záchranného archeologického výzkumu (kresba A. Navrátil).

Abb. 2: Brno, Špilberk (Brünn, Spielberg), Hlídká 4, Haus im Park. Endlicher Grundrissplan der Rettungsgrabung. (Zeichnung A. Navrátil).

mu objektu. Zeď však byla nedlouho po svém zbudování zbořena a mimo úsek na jihovýchodní straně a několik dalších útržků se dochovala pouze v negativu (obr. 2, 102). Její provedení je patrné na plánu z roku 1741 (obr. 3). Zbořenou zeď nahradil složitější systém dvojitého prstence zdi, objevující se na plánech od roku 1749 (obr. 4). Základy těchto zdí s pozůstatky nadzemních částí se dochovaly téměř v celém svém původním rozsahu. Vnitřní zeď dvojitého prstence obíhala prachárnu ve vzdálenosti jednoho metru. Její základ byl v průměru asi 70 cm široký, budovaný technikou prolívání kamenů maltou ve vykopaném základovém pasu (stejně jako základy všech ostatních barokních konstrukcí). Vnější zeď byla výrazně tenčí – základ měl sílu přibližně 30 cm stejně jako několik dochovaných útržků nadzemního zdiva, ze kterých je navíc patrné, že zeď měla mírný sklon směrem od objektu. Z logiky této skutečnosti, stejně jako z několika ikonografických památek vyplývá, že vnější zeď tvořila obezdění střelecké předprsně, která obklopovala sklad ze tří stran. „Prachárna“ tak pro vnějšího pozorovatele působila dojmem zanoření do okolního terénu (obr. 5). Jiná situace byla na jihovýchodní straně objektu. Tato strana byla obrácena do příkrého svahu, který svojí výškou dosahoval téměř výšky samotné stavby. Ohradní zeď i armatura předprsně se zde spojovaly v jednu zeď. Ta prakticky tvořila zmíněnému svahu armování (obr. 6). Jak už bylo uvedeno, řešení vstupu do „prachárny“ skrze vnitřní ohradní zeď nebylo možné archeologicky sledovat, neboť pozdější přístavba dotčený prostor zcela zničila. Někjaký druh vjezdu předpokládáme i ve vnější armatuře předprsně. Do těchto míst však stavba, a tedy ani archeologický výzkum nezasáhl.

terénu je přítomnost systému, který sváděl vodu ze střechy a snad i z jiných míst, logická. Nález sestával ze dvou samostatně dochovaných úseků cihlového kanálu. První úsek (obr. 2, 910) se nacházel na severovýchodní straně objektu mezi ohradní zdí a předprsní a dochoval se v délce 17,5 m. Na severozápadním konci se mírně stáčel k západu, na jihovýchodním konci byl odbourán v místě, kde byl součástí zatím blíže neurčené konstrukce. Kanál byl tvořen spodní vrstvou cihel, coby základnou spočívající na podloží. Na této vrstvě byly položeny stěny kanálu do výšky tří podélně kladených cihel. Kanál byl zaklopen řadou cihel kladených naplocho. Z každé strany cihlového záklopu přiléhal jeden pás kladený podélně, jehož cihly však nebyly umístěny vodorovně, ale svažité směrem od středu kanálu (obr. 7, 910). Je otázkou, zda se jedná o původní umístění, nebo o proklesnutí okrajů cihlových pásů do zásypu původního výkopu. Jednoduchý záklop kanálu může naznačovat, že jeho povrch byl pochozí.

Druhý úsek kanalizace se zachoval přibližně v podélné ose „prachárny“ (obr. 2, 919). Procházel vnější opevňovací zdí na jihovýchodní straně objektu a ve spádu pokračoval směrem k výše zmiňované „nové“ studni. Kanál má oproti prvnímu úseku masivnější konstrukci, a to především řešení záklopu, který je tvořen kladením cihel na výšku a ne na plocho jako v předchozím případě. Tomu odpovídá logické vysvětlení, že kanál byl stavěn jako podzemní, a tedy schopný nést zátěž nasypané zeminy. Za pozornost stojí rovněž provedení nosné klenbičky v místě, kde kanál procházel armaturou předprsně. Přes důkladné terénní pozorování se bohužel nepodařilo najít žád-

né stopy, které by naznačovaly, jak byly tyto dva úseky kanalizace společně propojeny. Lze vyslovit domněnku, že jako součást kanálu byl využit pozůstatek nejstarší ohradní zdi 918 (obr. 2), jednoznačné doklady však zjištěny nebyly.

i na severozápadní straně (včetně jímky – obr. 2, 924). Pravděpodobně už v této době byla stavba podsklepena. Přesné řešení vstupu do sklepa, sloužícího jako kuchyně, neznáme, neboť prostor byl zničen mladší přístavbou. Je však zřejmé, že se do něj vcházelo ze severozápadu. Za účelem přístupu ke zdroji vody byla ze sklepa proražena chodbička do již zmiňované chodby spojující předpolí prachárny se studnou. Do samotného pláště prachárny byla proražena okna a nové vstupy odpovídající aktuálním potřebám restaurace. Ještě v 19. století byla na jihovýchodní straně vybudována další terasa, která vznikla odtěžením části přiléhajícího svahu (na této terase byl posléze vybudován kuželník). U západního nádvoří budovy vznikl dvorek. Ten byl rozšířen směrem do jihovýchodního svahu, do něhož bylo zahlobeno několik skladovacích prostor. Z tohoto důvodu byl rozebrán a zasypán celý horní konec barokní spojovací chodby, která byla zazděna hned u ústí chodbičky vedoucí do sklepa.

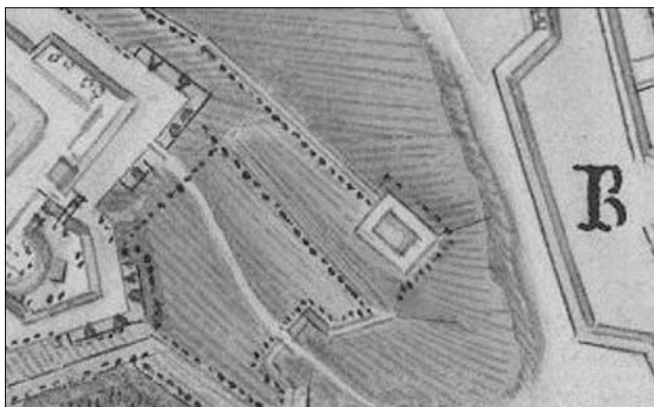
Obr. 3: Brno – pevnost Špilberk, výřez z plánu brněnské pevnosti z roku 1741 (Kriegsarchiv Wien, sign. Inland c IV a) Brünn Nr. 13 1741).

Abb. 3: Brno, Plan der Festung Brünn, 1741, Ausschnitt (Kriegsarchiv Wien, Sign. Inland c IV a) Brünn Nr.13 1741).

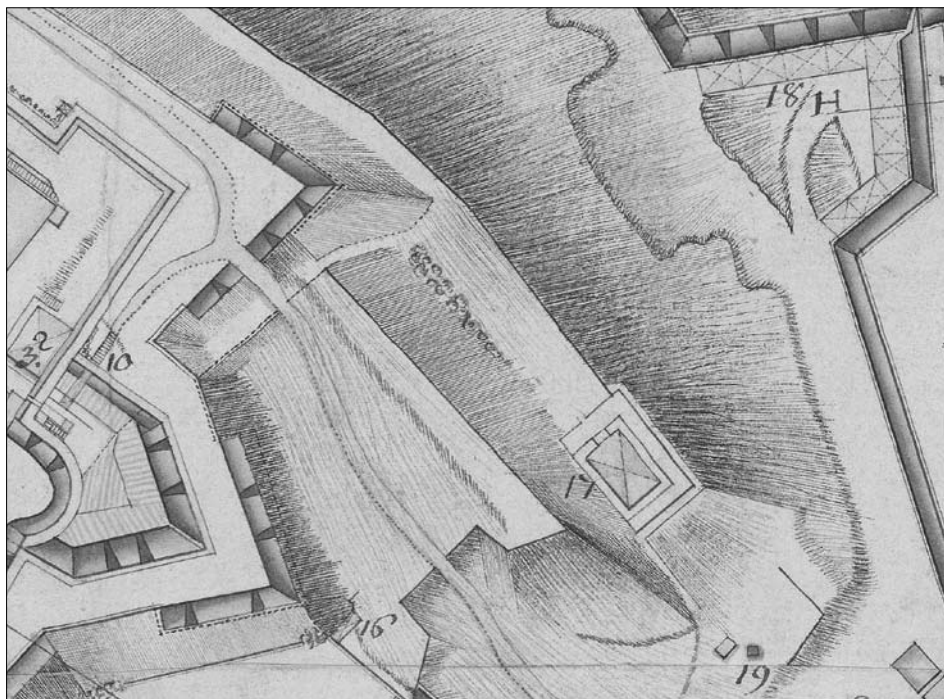
Obr. 4: Brno – pevnost Špilberk, výřez z plánu brněnské pevnosti z roku 1749 (Rochepine, Kriegsarchiv Wien, sign. Inland c IV a) Brünn Nr. 14 1749).

Abb. 4: Brno, Plan der Festung Brünn, 1749 (Rochepine, Kriegsarchiv Wien,

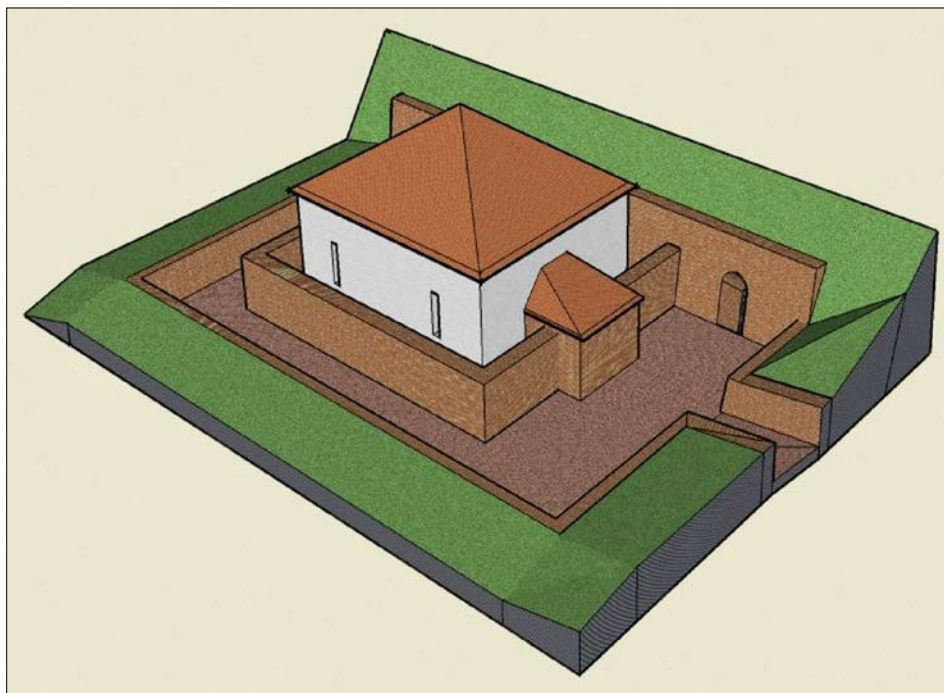
Obr. 6: Brno – Špilberk, 3D rekonstrukce prachárny. Stav po roce 1770 (rekonstrukce A. Navrátil).

Abb. 6: Brno, Špilberk, Pulvermagazin (Hlídká 4), 3D-Rekonstruktion, Zustand nach 1770. (Rekonstruktion A. Navrátil).

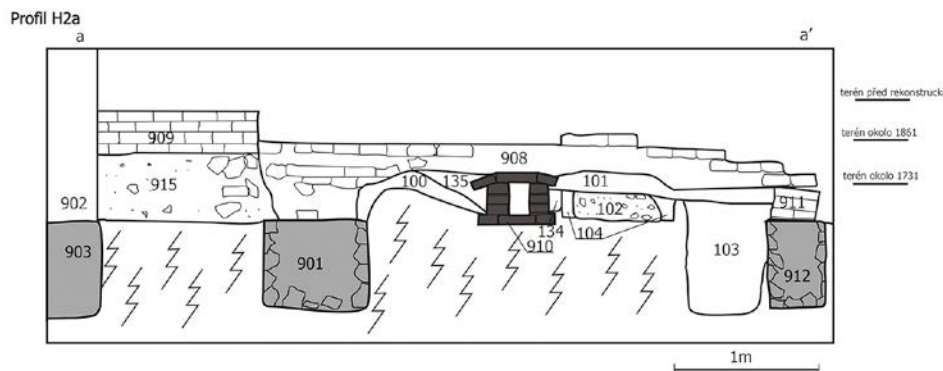
Obr. 7: Brno – Špilberk, prachárna, profil H2a. 102 – negativ nejstarší ohradní zdi; 902, 903 – základové a nadzemní zdivo muničního skladu; 901 – základové zdivo ohradní zdi; 911, 912 – základové a nadzemní zdivo střešnické předprsně; 910 – odvodňovací kanál; 908, 909, 915 – podezdívka verandy a vchodový schod restaurace (kresba A. Navrátil).

Abb. 7: Brno, Špilberk, Hlídká 4. Rettungsgrabung, Profil H2a: 102 – Negativ der ältesten Umfriedungsmauer; 902,903 – Unter- und Oberbaumauerwerk des Munitionsmagazins; 901 – Unterbau der Umfriedungsmauer; 911, 912 – Unter- und Oberbaumauerwerk der Schützenbrüstung; 910 – Abwässerungskanal; 908, 909, 915 – Unterbau der Veranda und die Stufe vom Restauranteingang. (Zeichnung A. Navrátil).

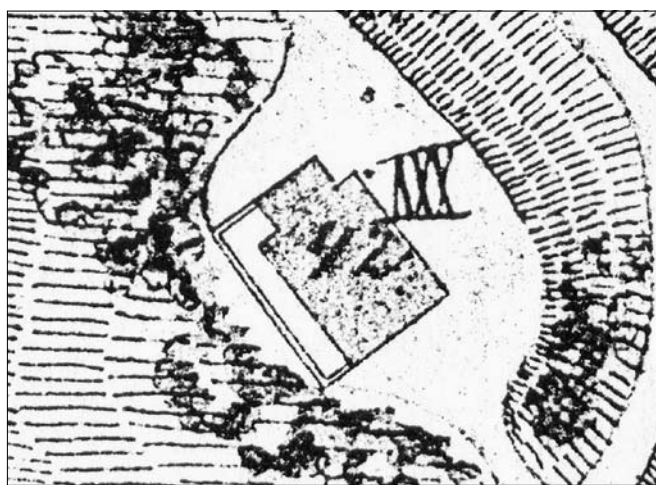
Obr. 8: Brno – špilberský park, výřez z projektového plánu špilberského parku z roku 1863 (A. Šebánek, kopie, uloženo v archivu MMB).

Abb. 8: Brno, Špilberk, Plan der Parkanlage, 1863 (A. Šebánek, Kopie, Archiv des MMB).
