# HRAD ZBOŘENÝ KOSTelec JAKO OBRANNÁ STAVBA DOBY POLIPANSKÉ A PODĚBRADSKÉ

VLADISLAV RAZÍM

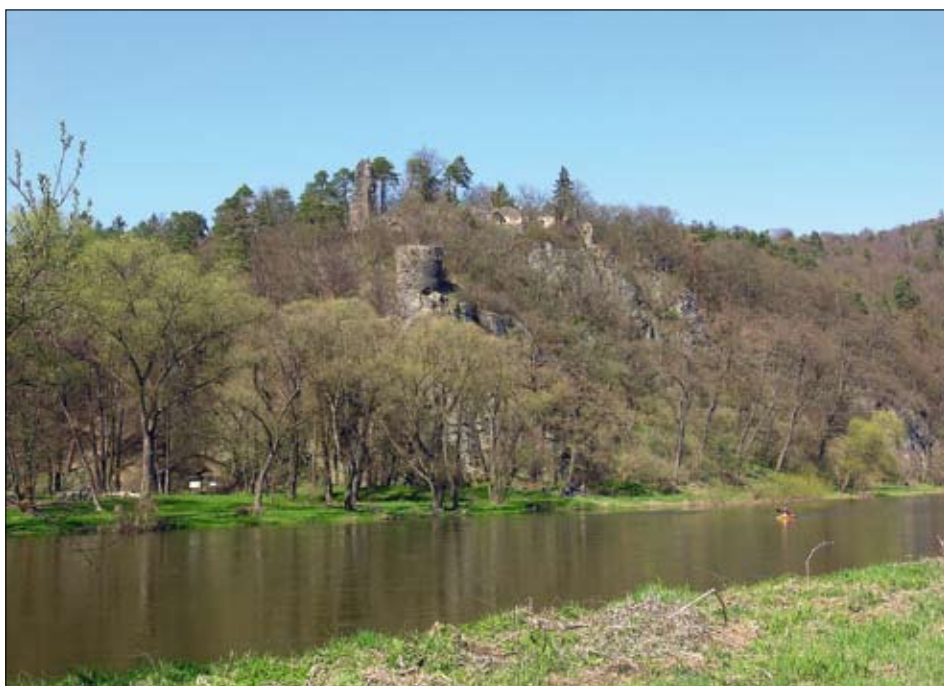
Obr. 1: Celkový pohled na hrad od jihozápadu. V popředí válcová věž, vysunutá nad řeku Sázavu (2010; všechny snímky autor, není-li uvedeno jinak).

Jak jsme již zmínili, stojí dosud na skalním výběžku jíz. od jádra, v poloze ještě podstatně nižší než právě popsaná část parkánu, osamělá válcová věž. Její průměr dosahuje 6,5 m, mocnost zdiva 2,1 m, vnitřní dutina je takřka zcela zasypaná. Lomové zdivo věže, založené přímo na skále, dosahuje na obvodu vzhledem ke svažitosti podloží nestejně výšky, max. kolem 5 m. Věž nevykazuje žádné stopy návaznosti zdi, která by ji spojovala s hradem. Uvážíme-li vzdálenost od parkánu a velkou členitost markantně neupravovaného skalního výběžku, není toto spojení ani pravděpodobné. Utváření hradní ostrožny nasvědčuje tomu, že věž sloužila jako hláska, kontrolující důležitý prostor kolem soutoku Sázavy s Kamenickým potokem, který pozorovateli z hradního jádra nejspíše zůstal skryt (obr. 1–3).<sup>25)</sup>

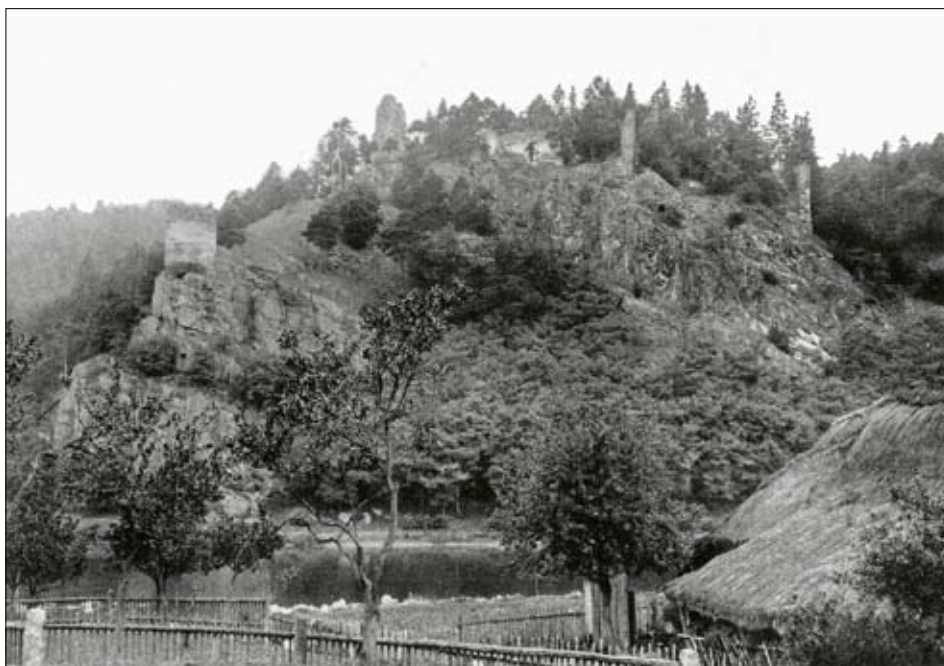
Obr. 2: Celkový pohled na hrad od jihu. Vlevo válcová věž, postupně směrem doprava zbytek paláce s opěráky, nádvorní zeď jižní budovy jádra, východní úsek hradby jádra, parkánová hradba v sousedství severovýchodní brány. Zcela vpravo šifový příkop (snímek z archivu NPÚ GnŘ, autor neznámý, kolem roku 1880?).

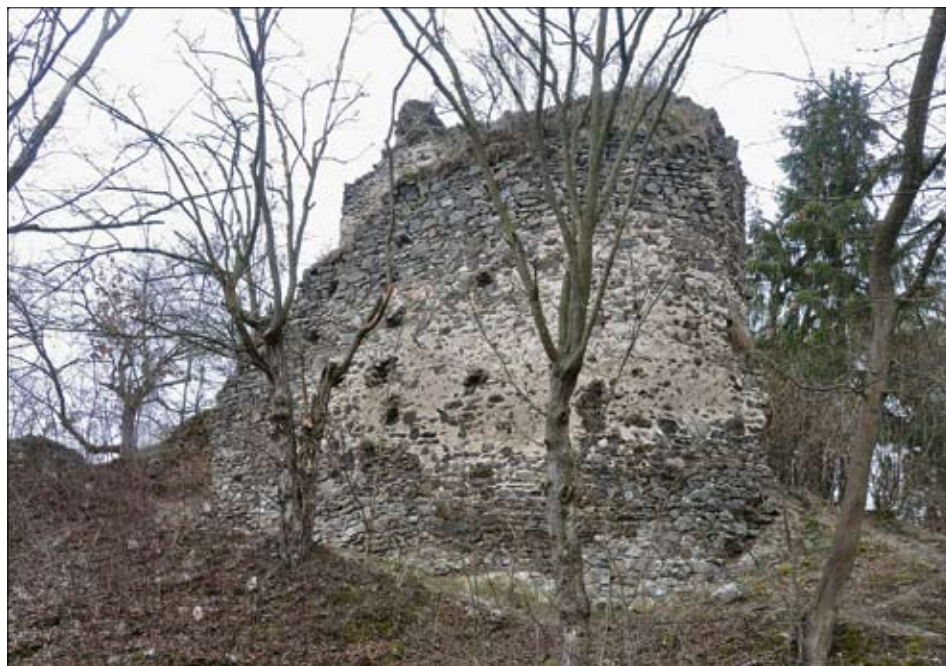
Obr. 5: Dochovaná část obloukové části hradby jádra, pohled od jihovýchodu. V ploše líce se zbytky malty jsou patrné kotvy, které napomáhaly připojení zaniklé přízdívky. Kaverny těsně nad úrovní skalního podloží (srov. obr. 8) byly po roce 2000 zazděny (2016).

10) Využití takovýchto kotev pro druhotné připojení zdi lze sledovat také na několika místech severní strany jádra (srov. dále). V dolní části pod kotvami narušovalo hradbu několik kaveren, které však byly někdy v letech 2001–2003 bez dokumentace zazděny (srov. obr. 5–10).

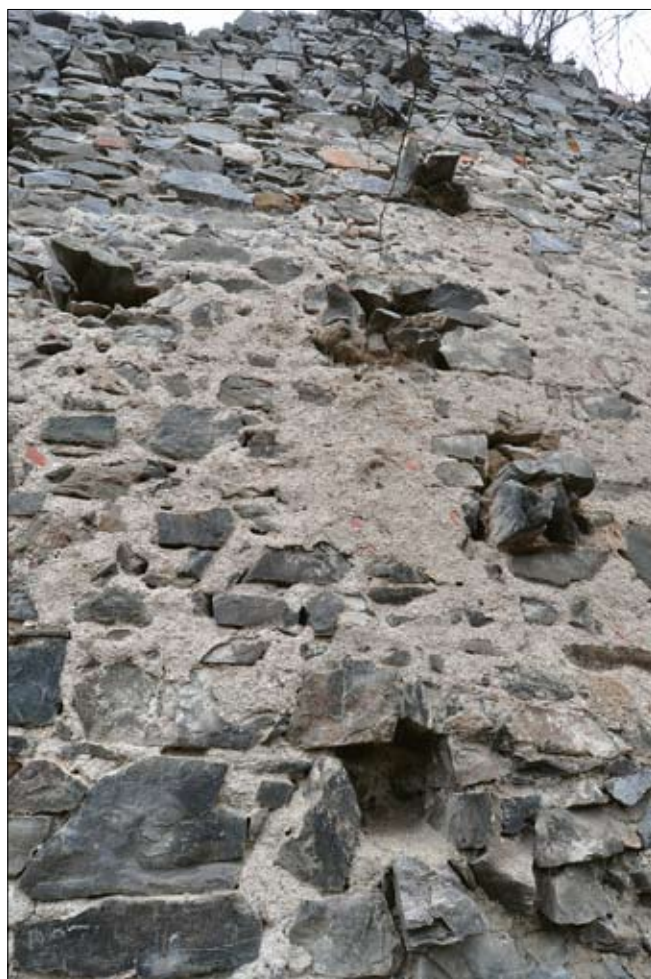
Obr. 6: Detail (srov. obr. 5) části kotev zaniklé přízdívky (2016).

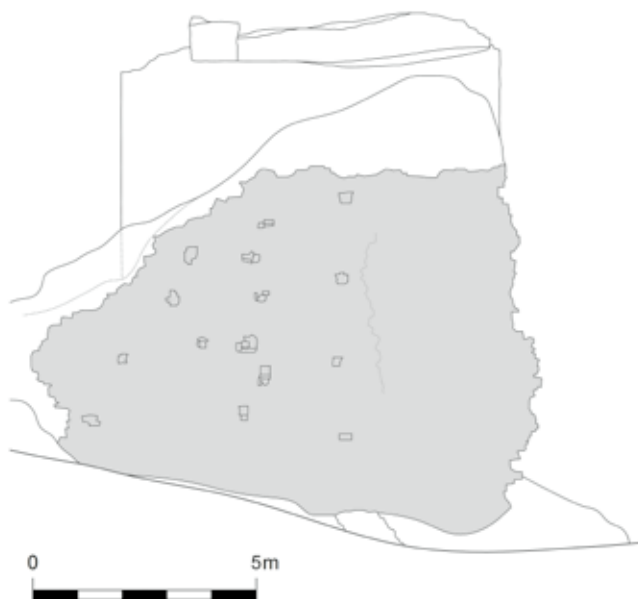
Obr. 7: Zaměření části vnějšího líce hradby hradního jádra s kotvami (případně otvory po kotvách) zaniklé přízdívky (šedá plocha). V pozadí nad hradbou východní zeď dodatečně vestavěné budovy (T. Vyleta – M. Černý, odborná spolupráce V. Razím, Hrad Zbořený Kostelec, okr. Benešov. Budova v oblouku plášťové zdi. Geodetické zaměření stávajícího stavu, 2016).

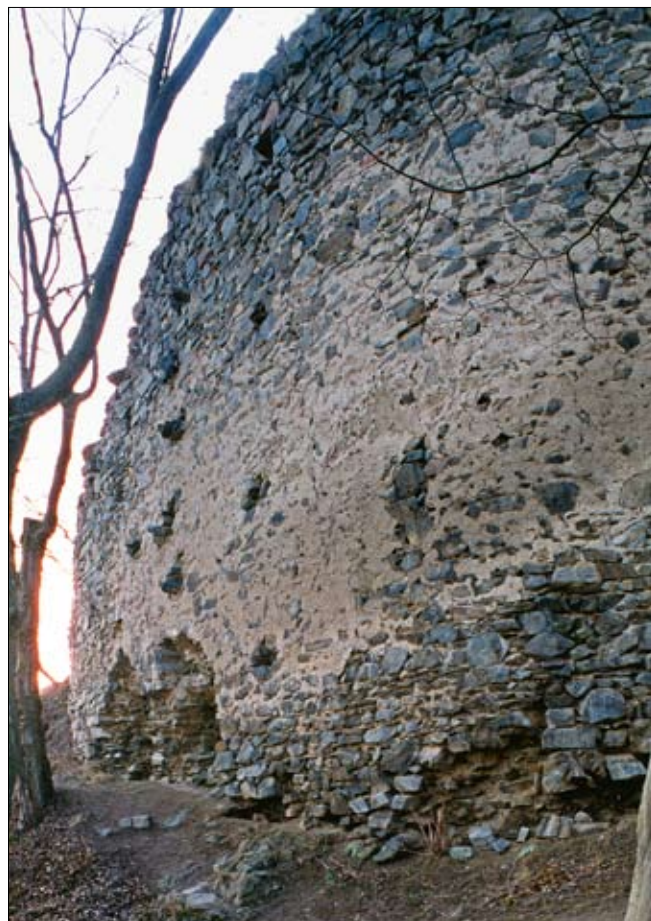
Obr. 8: Detail části líce hradby s kotvami (srov. obr. 5, 6 a 7), stav před zazděním kaveren v dolní části, které patrně souvisely se zbořením (podkopáním) přízdívky, nebo se snahou zbořit tuto (dochovanou) část hradby (2001).

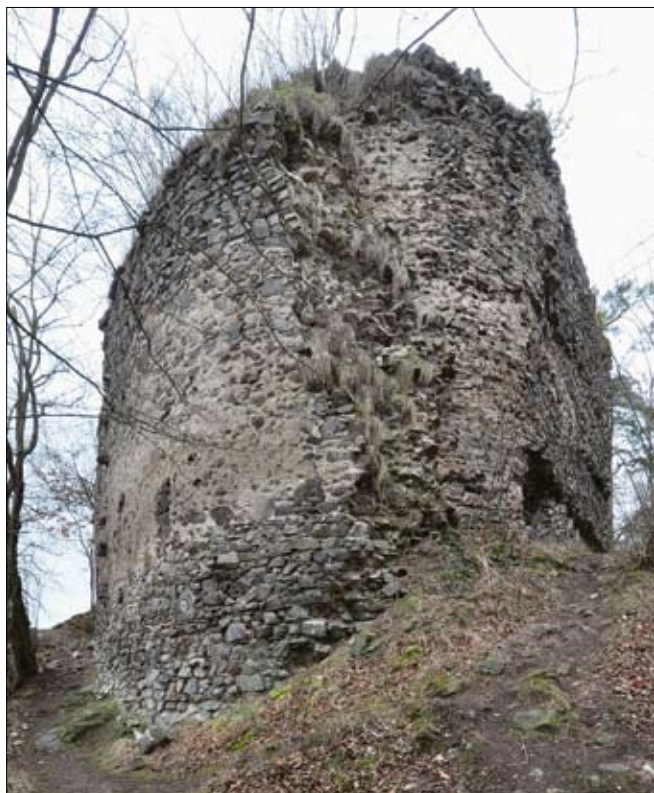
Obr. 9: Oblouková část hradby jádra v pohledu od východu (srov. obr. 5). V pravé části snímku hradba zanikla, a tím došlo k obnažení zdiva druhotně vložené budovy. Zcela vpravo dole vodorovné podkopání zdi budovy, z větší části zazděné po roce 2000 (2016).

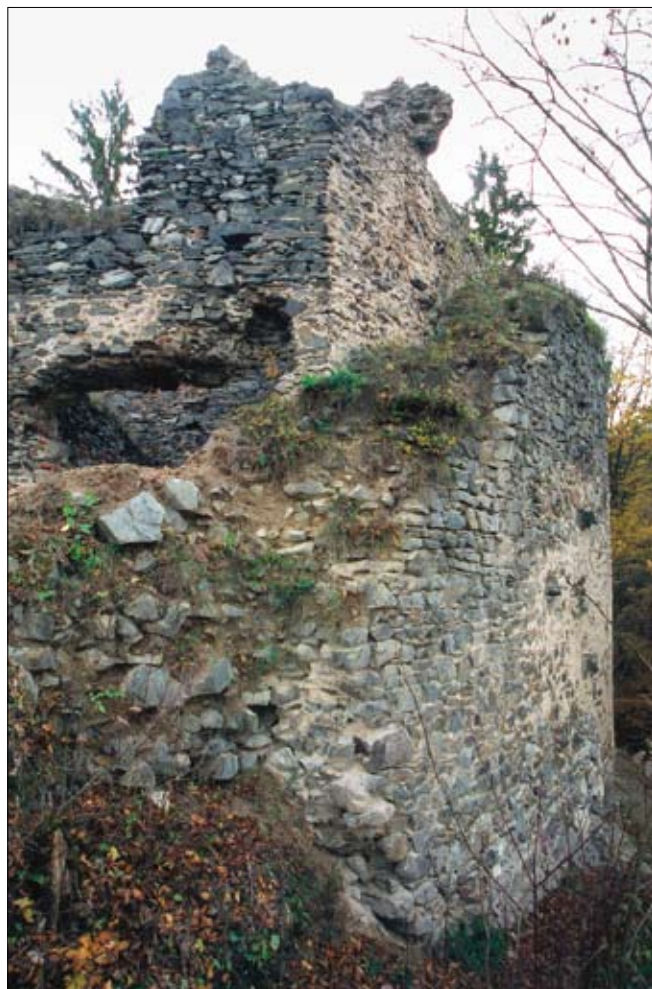
Obr. 10: Oblouková část hradby jádra v pohledu od jihu. Vpravo líc s kotvami (srov. obr. 5–9), v popředí zbytek navazujícího přímého (východního) úseku hradby. Nahoře část druhotně vestavěné budovy – vlevo jižní průčelí s vylámaným oknem východní místnosti, vpravo nelicovaný rub východní zdi, obnažený v důsledku zániku horní části starší hradby (2001).

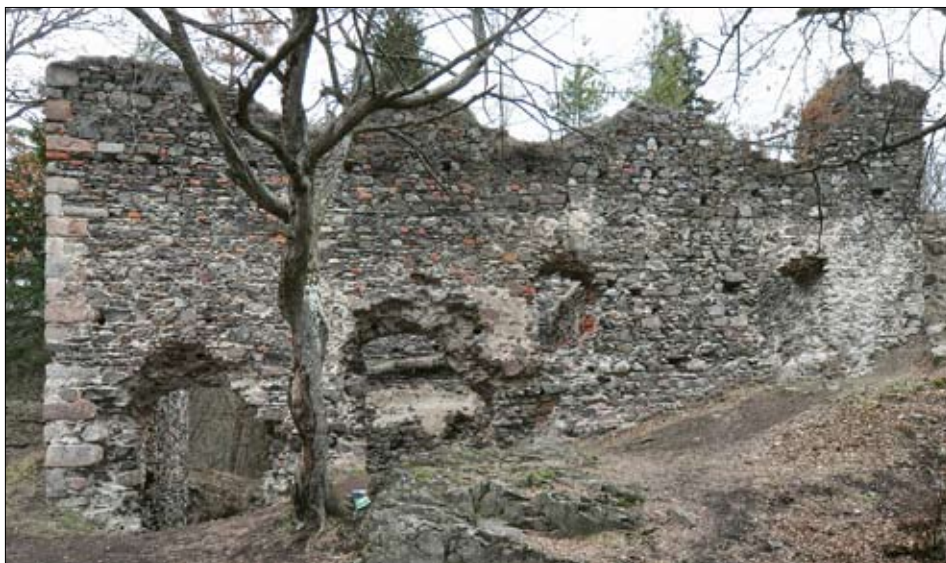
Obr. 11: Jižní průčelí budovy druhotně vložené do oblouku hradby jádra. Vpravo dvě okna přízemí, vlevo vchody do přízemí a sklepa. Nahoře stopy tří otvorů 1. patra (2016).

14) Východní špaleta otvoru je novotvarem z amatérské rekonstrukce (srov. pozn. 2) na místě podstatně větší kaverny (srov. obr. 11 a 22).

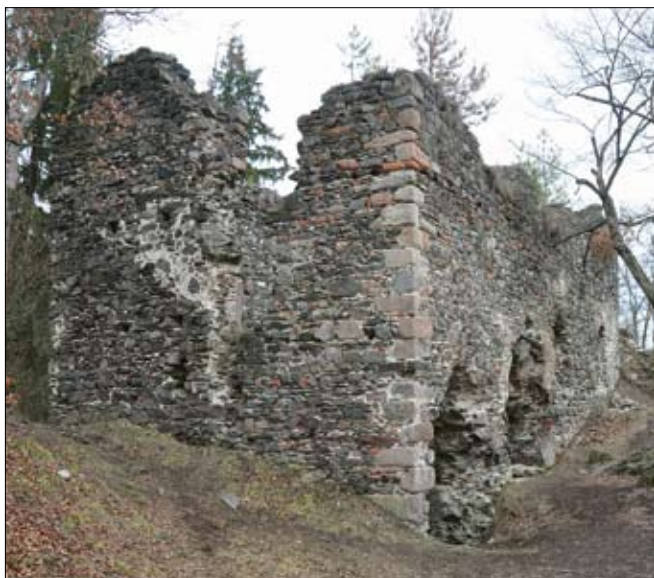
Obr. 12: Budova druhotně vložená do oblouku hradby jádra, celkový pohled od jihozápadu (2016).

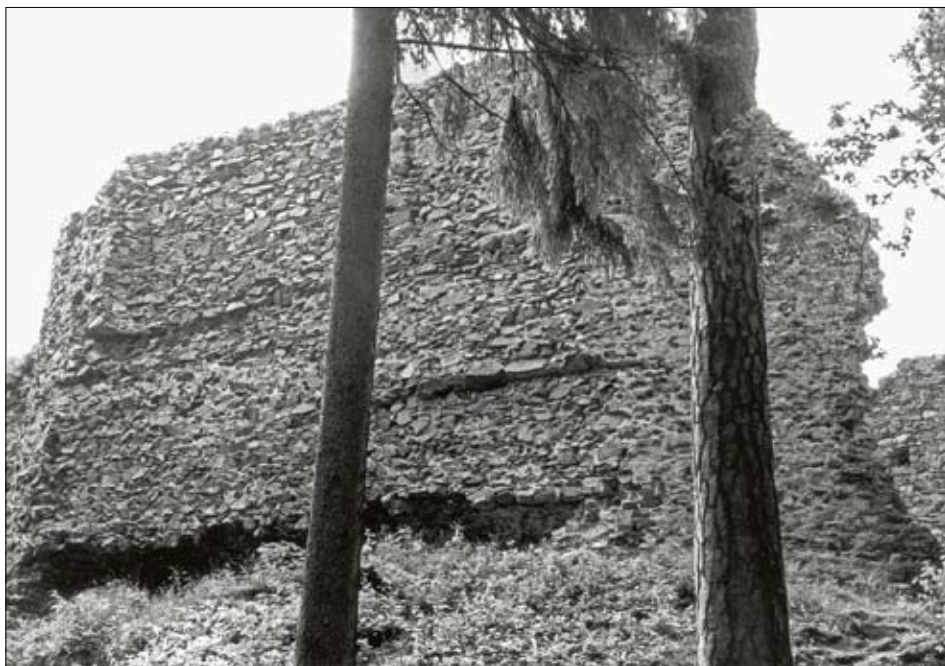
Obr. 13: Budova druhotně vložená do oblouku hradby jádra, pohled od severozápadu. Nelícovaná severní obvodová zeď, obnažená v důsledku zboření hradby. Dole pásový podkop zdi, jejíž destrukce se nezdařila (1999).

la, a tak se plně obnažil nerovný, nelicovaný „rub“ severní zdi budovy.<sup>11)</sup> Na východní straně však dutina nejspíše nevznikla a zdivo budovy zcela vyplnilo příslušnou část oblouku hradby. Při severozápadním rohu byla naopak část obvodové zdi budovy „zahlobena“ do vnitřního líce hradby, čímž se usnadnila stavba klenby přízemí. V důsledku zřícení této části hradby je zde dnes proluka. Západní obvodová zeď budovy byla k hradbě připojena pomocí několika kamenů (kotev) a stejnou úlohu zřejmě plnil také dlouhý trámek (kleština), jehož negativ se dochoval uvnitř této zdi na rozmezí přízemí a 1. patra (obr. 13–16).<sup>12)</sup>

paná v takřka celé vnější straně severní zdi budovy v oblouku hradby. Rýha je tak hluboká (cca 100 cm, výška přibližně shodná), že se zeď, silná asi 130 cm, nezřítla jen zázrakem (zejm. obr. 13). Zajímavé je bližší zamyšlení nad cílenou destrukcí, kterou tato rýha dokládá. Na první pohled by mohla vzniknout představa, že destrukční četa podkopala od severu hradbu a přitom zasáhla až do severní zdi vložené budovy. Následně se zbořila samotná hradba, ale zeď zůstala překvapivě stát. Takováto představa však není reálná; hradba by se při takovém postupu musela zřítit již v průběhu kopání, zvláště když mezi ní a zdí budovy byla mezera. Ve skutečnosti nejprve musela být – za průběžného vkládání výdřevy – vykopána přiměřeně hluboká rýha jen do samotné hradby (navíc musíme připustit, že až sem, na severní stranu, zasahovala výše uvedená přízdívka!), která se pak po zapálení a shoření výdřevy zřítla do severního svahu. Pravděpodobně tím by-

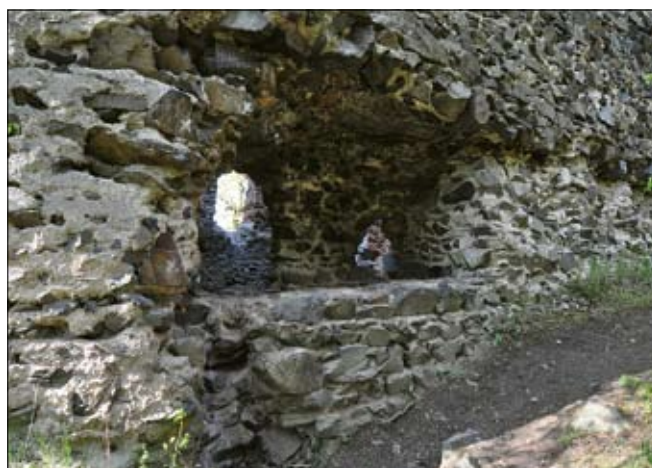
Obr. 14: Budova druhotně vložená do oblouku hradby jádra, detail negativu svislého (dřevěného?) prvku v severní zdi (vlevo dole). Vlevo otisk zaniklé hradby, uprostřed dochovaná část podkopu s průrazy do východní místnosti, vpravo novodobá zazdívká části pásového podkopu (2016).

11) F. Záruba, o. c. v pozn. 3, s. 192–193, s evidentní mezerou mezi hradbou a severní zdí budovy nepočítá, a proto mu na severu vychází mocnost hradby na nepřijatelných 270 cm. V koutě sevřeném vnitřním lícem hradby a vnějším lícem severní zdi budovy na východní straně nacházíme v líci zdi negativ svislého oblého prvku, patrně dřevěného, jehož přesný účel neznáme (srov. obr. 14).

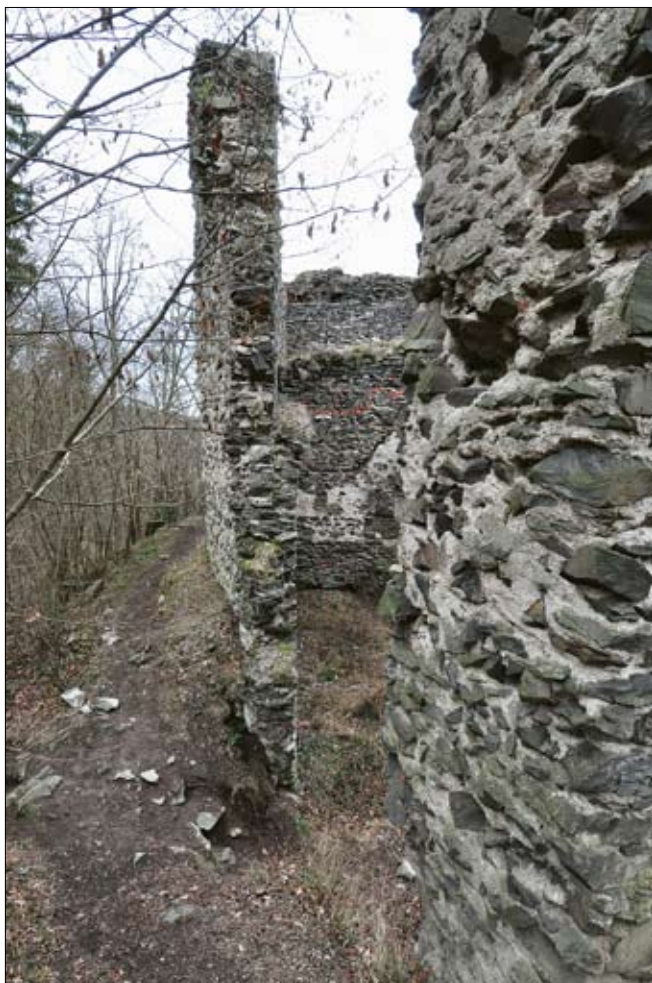
Obr. 15: Budova druhotně vložená do oblouku hradby jádra, pohled na severní obvodovou zeď od západu. Vlevo stála zcela zaniklá hradba, uprostřed průhled do přízemí budovy, vpravo v popředí nelicované zakončení západní obvodové zdi, která na spáru přiléhala k hradbě (2016).

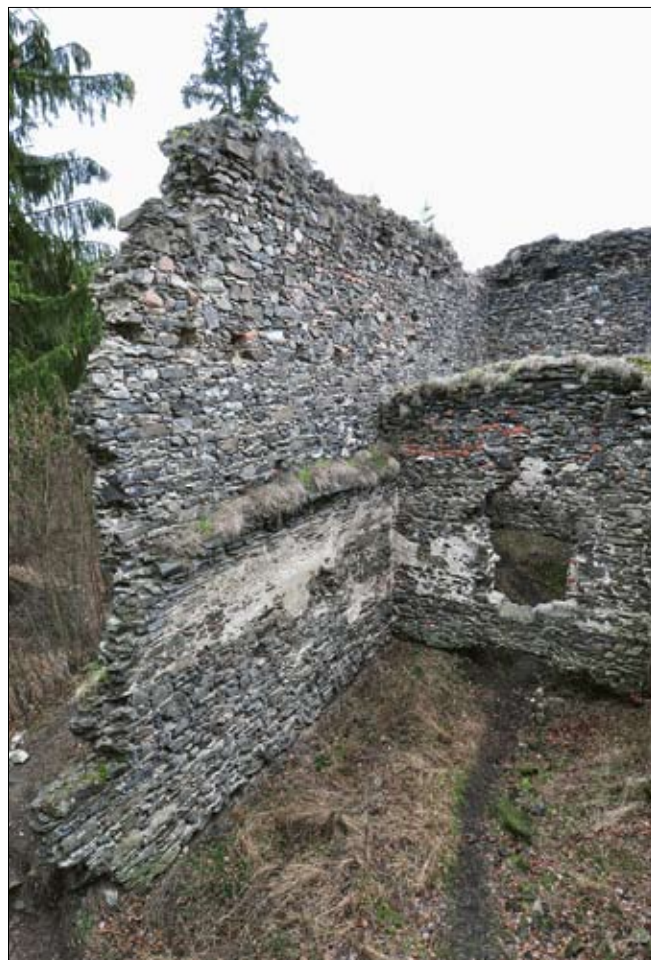
Obr. 16: Budova druhotně vložená do oblouku hradby jádra, západní část interiéru s pohledem k severovýchodu (srov. obr. 17). Vpravo dělicí zeď mezi místnostmi v přízemí, s průchodem. Pod průchodem chybějící zdi-vo na místě zaniklé klenby sklepa. Zeď byla zvýšena po zániku valené klenby přízemí (2016).

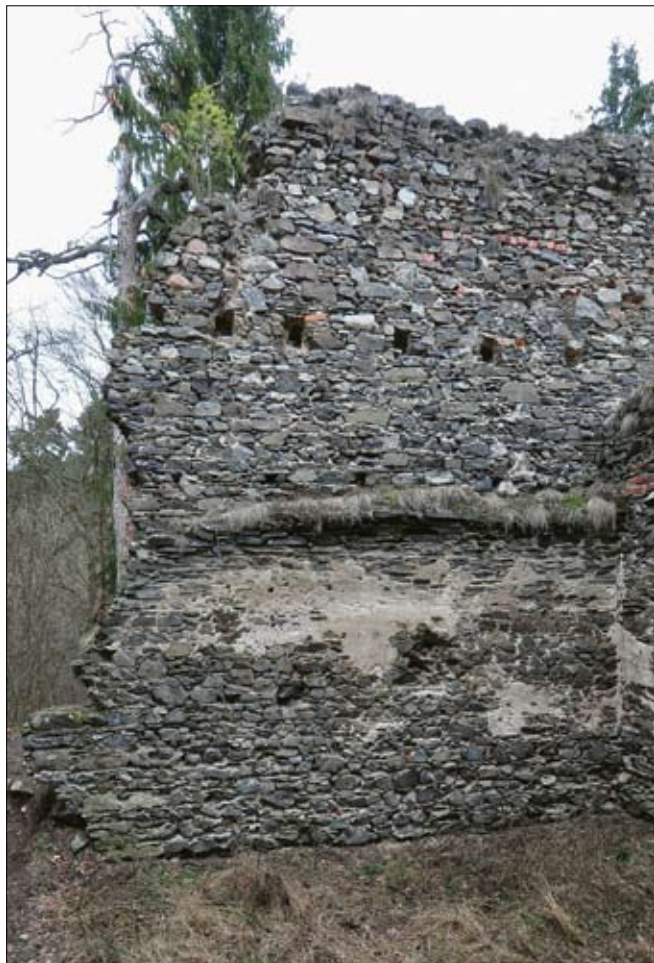
Obr. 17: Budova druhotně vložená do oblouku hradby jádra, západní část interiéru s pohledem k severu (srov. obr. 16). Dole přizemí se zbytkem náběhu valené klenby, nad ním řada druhotných kapes stropu z druhé stavební fáze (2016).

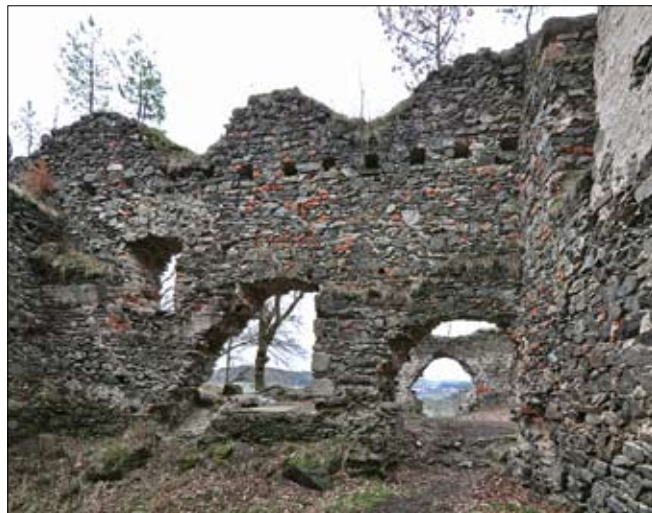
Obr. 18: Budova druhotně vložená do oblouku hradby jádra, západní část interiéru s pohledem k jihu. Vpravo dole otvor na místě vchodu do sklepa, uprostřed vchod do přízemí (vlevo dole zbytek okénka do sklepa), vlevo okénko přízemí (vlevo od něj zbytek náběhu valené klenby). Téměř celá tato jižní zeď budovy byla vystavěna ve druhé stavební fázi, kdy zde také vznikl trámový strop. První fázi náleží jen část zdi s okénkem vlevo, včetně několika kapes stropu nad ním (2016).

a zda přesah pochází z první, nebo druhé fáze. Uvedené rozdíly mezi dřevěnými konstrukcemi tedy prozrazují, že ve větší z místností byl ve druhé stavební fázi zřízen nad spadlou klenbou přízemí obvyklý trámový strop, ale vnitřní uspořádání, a tím také využití východní prostory bylo odlišné, z pohledu dnešních poznatků neobvyklé. Vyloučit nelze ani vyvýšení východní části v jakousi nástavbu, s nímž by mohl souviset malý počet kapes po vodorovných trámech. Z uvedeného zároveň vyplývá, že stopy dvou oken v patře jižní zdi větší místnosti náležejí také až druhé – rekonstrukční fázi. Na západní straně byl v patře namísto niky zřízen větší otvor v poněkud jiné poloze, s podstatně níže umístěným parapetem. Niku zde tedy nahradil vstup, k němuž patrně vedlo vnější dřevěné schodiště. Na závěr tohoto popisu a interpretace proměn interiérů budovy ve druhé stavební fázi je třeba zdůraznit jeden detail. Nepravdivý odskok vnitřního líce nově vybudované jižní části obvodové zdi napovídá patrně tomu, že při rekonstrukci této části budovy sice zedníci nahradili původní klenbu přízemí stropem, ale zároveň počítali s možností, že klenba bude jednou obnovena. Zachovány zůstaly také pateční náběhy původní, zřícené klenby (srov. obr. 18).

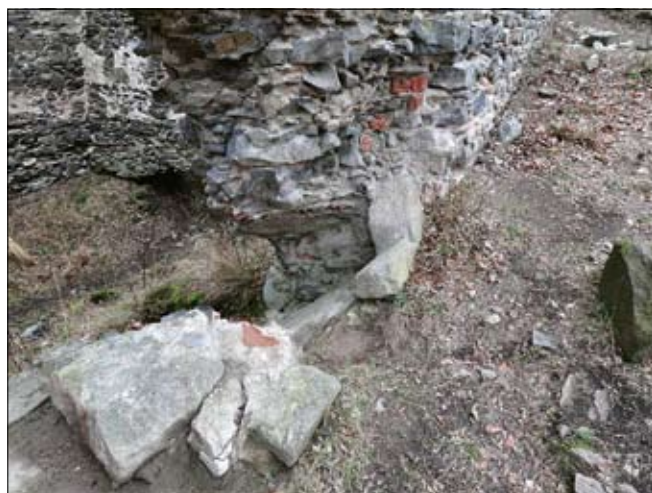
Obr. 19: Budova druhotně vložená do oblouku hradby jádra, detail zbytku západního okénka sklepa (srov. obr. 18) v pohledu z exteriéru, od jihozápadu (2016).

pa, jehož portálek, umístěný v jižním průčelí při nároží, byl původně nejspíš zčásti zapuštěn pod úroveň terénu nádvoří. Přesný tvar půdorysu sklepa neznáme, neboť jeho klenba zanikla a vnitřní prostor vyplňuje suť. Podle vystupujícího skalního podloží na jižní straně a výrazného, fragmentárně zachyceného předstoupení zdiva na straně severní však můžeme soudit, že sklep byl pod oběma místnostmi podstatně užší než interiér přízemí.<sup>15)</sup> Klenbu sklepa musel protínat uvedený sestup schodiště v jihozápadním koutě, stejně jako záklenky nik dvou okének, která se v nestejném rozsahu dochovala na jižní straně. Takřka intaktně dochované, dnes zvenku zasypané východní okénko je poněkud blíže k příčce, fragmentární okénko západní je umístěné mezi vchodem a oknem do přízemí. Je možné, že vrcholové části záklenků dlouhých špalet těchto sklepních okének mírně vystupovaly nad podlahu přízemí. Ležatá obdélná ostění okének, s drážkou na hraně, jsou ve svislém směru šikmo naklopená a umístěná v ústupku ve vnějším líci zdiva, což nasvědčuje jejich zapuštění pod úroveň terénu nádvoří. Zároveň je zřejmé, že tento terén byl takřka vodorovný (srov. obr. 19).<sup>16)</sup>

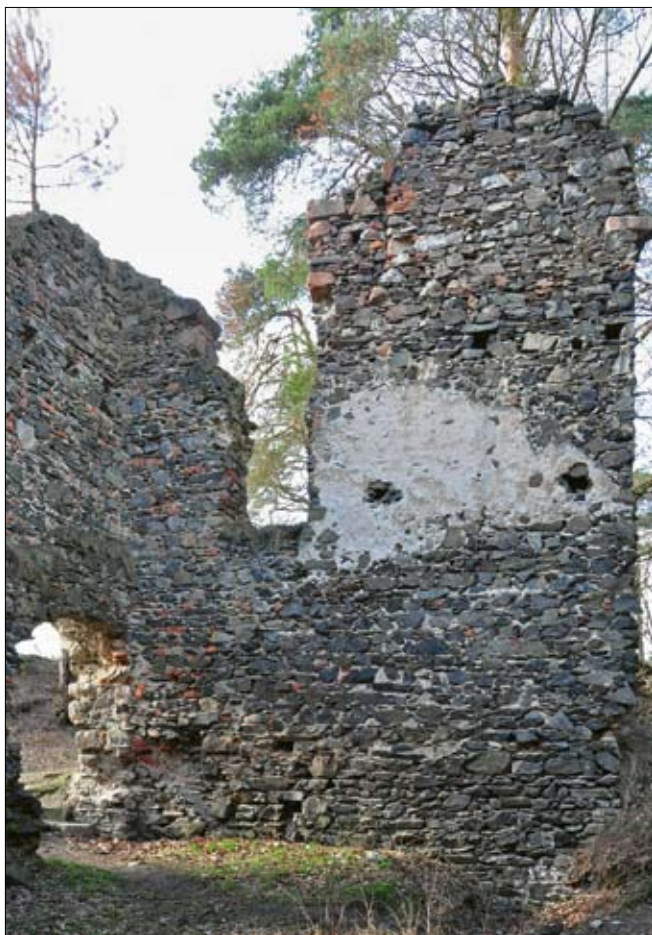
Obr. 20: Budova druhotně vložená do oblouku hradby jádra, západní část interiéru s pohledem k západu. Na stěně z první stavební fáze zbytky omítky přízemí (s otiskem valené klenby), zcela vpravo svislé zakončení zdi (s „kotvou“ nahore), přiléhající na spáru k dnes zaniklé obvodové hradbě. Vlevo od okna zdivo z druhé fáze, dole vchod do sklepa. Nahore okénko 1. patra, změněné ve 2. fázi na vchod (2016).

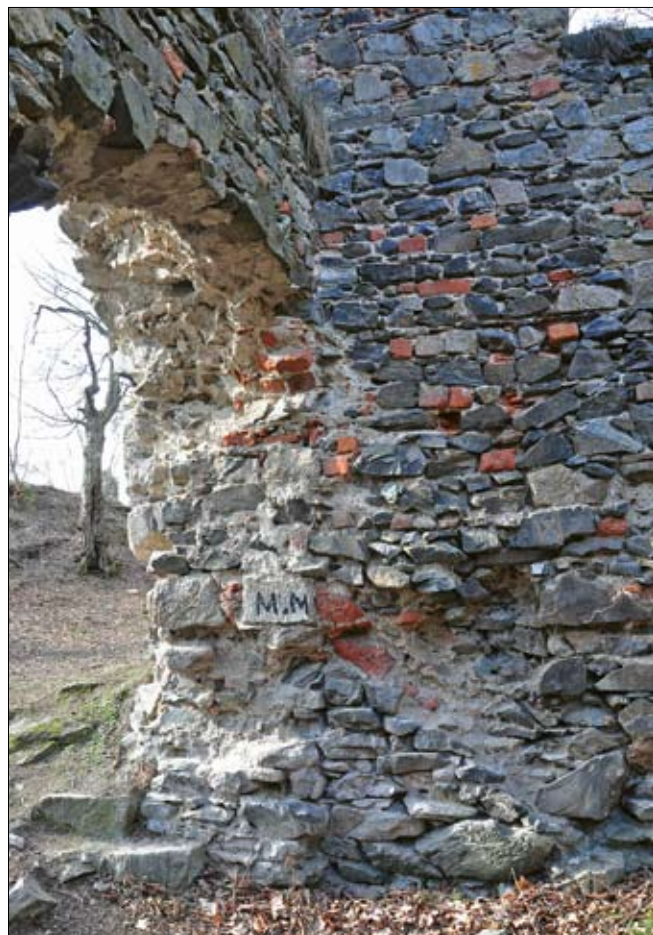
Obr. 21: Budova druhotně vložená do oblouku hradby jádra, západní část interiéru, detail jz. rohu místnosti (srov. obr. 20). Vpravo dole relikt líce původního sestupu do sklepa se stopami cihelné klenby. Samotný vstup vlevo, značně vyšší než ten původní, pochází spolu s okolním zdivem z druhé stavební fáze (2016).

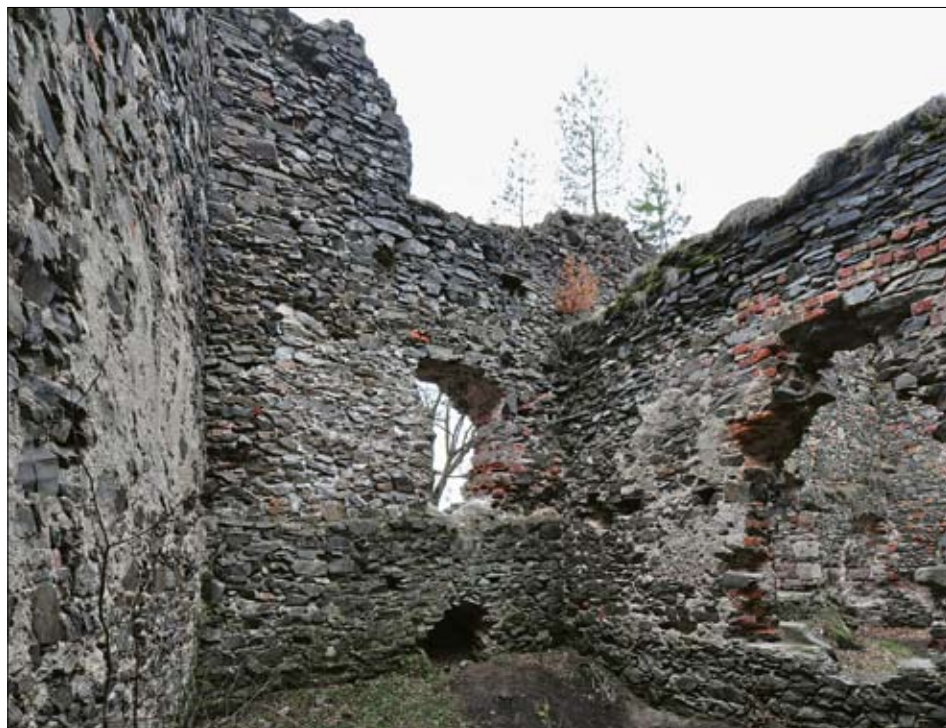
Obr. 22: Budova druhotně vložená do oblouku hradby jádra, východní část interiéru s pohledem k jihozápadu. Na jižní stěně dole okénko zaniklého sklepa, výše okno přízemí (vlevo od něj vyzdívka po roce 2000), nahoře stopy okna nebo vchodu. Vpravo příčka s průchodem mezi místnostmi přízemí (2016).

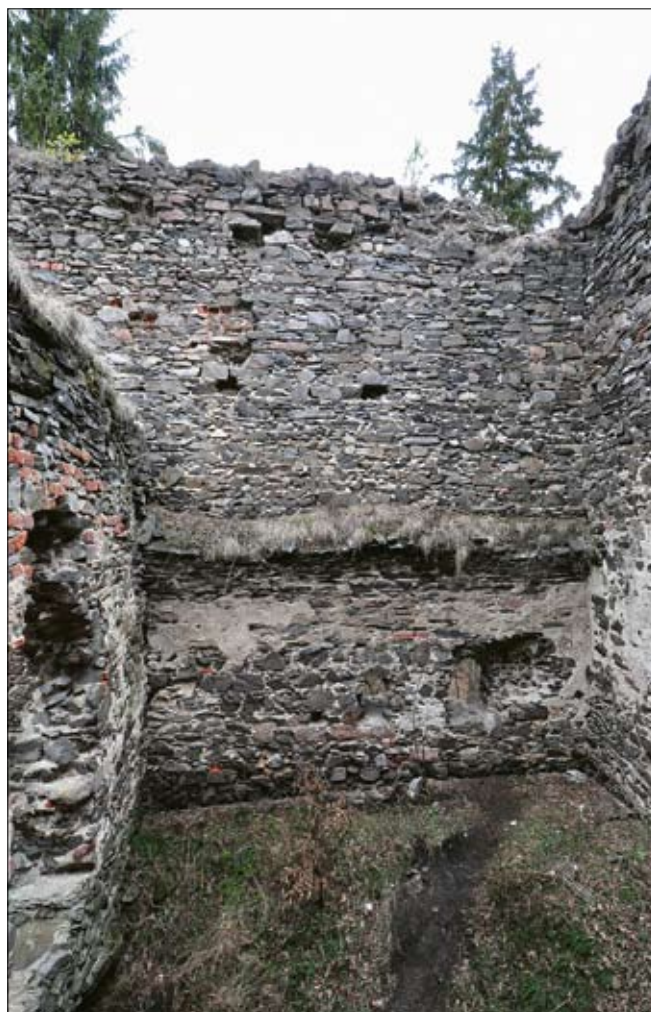
Obr. 23: Budova druhotně vložená do oblouku hradby jádra, východní část interiéru, s pohledem k severu (2016).

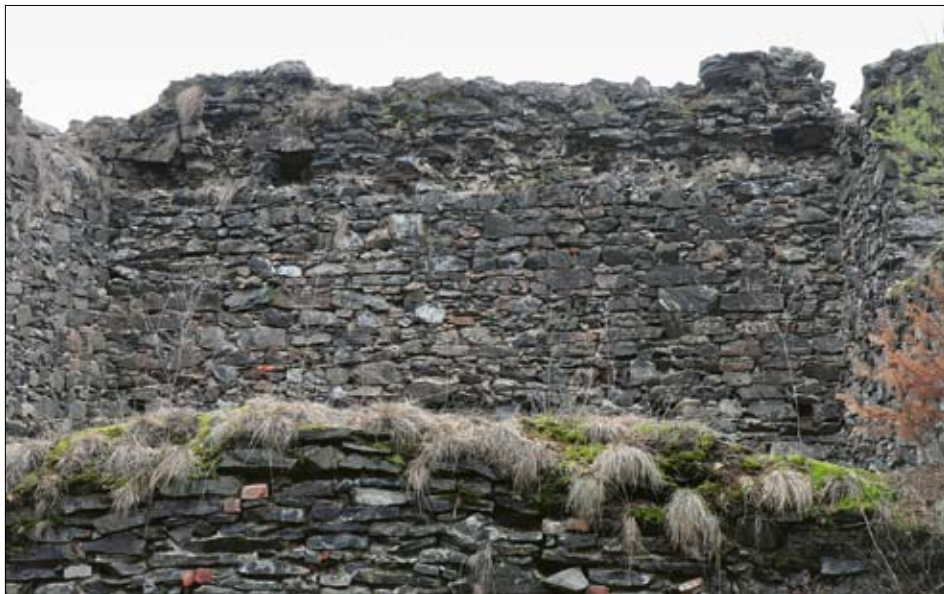
Obr. 24: Budova druhotně vložená do oblouku hradby jádra, východní část interiéru, detail horní části východní stěny s otvory nejasného původu a účelu. V popředí koruna příčky (2016).

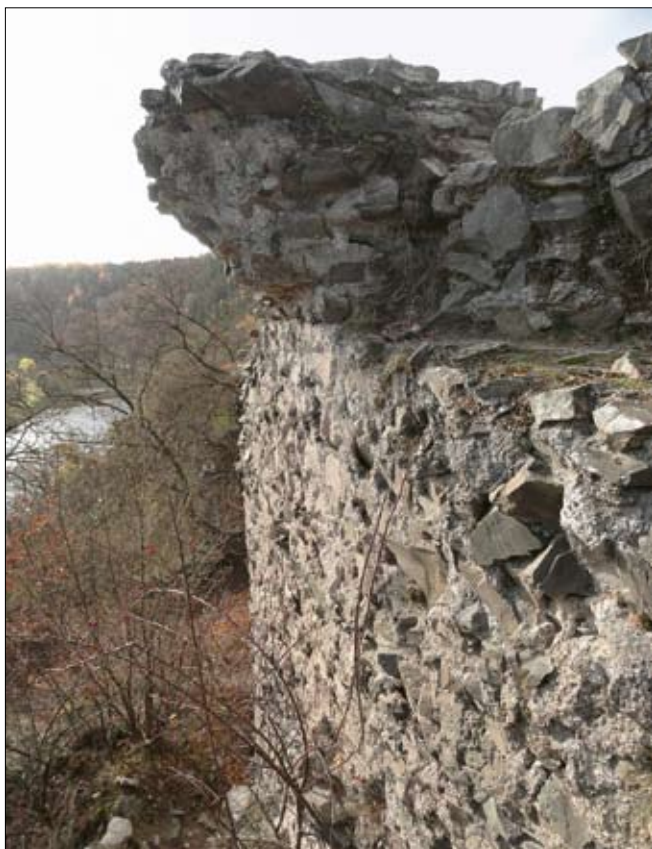
Obr. 25: Budova druhotně vložená do oblouku hradby jádra, detail exteriéru východní zdi, převyšující oblouk hradby (zcela dole). Nerovný povrch zdi přiléhá k vnitřnímu líci hradby, jejíž horní část zanikla (srov. též obr. 7 a 10 nahoře). Nahoře fragment části zdi, která přesahovala nad ochoz hradby (2015).

vala). Jednoznačnému závěru brání také riziko nesprávného rozlišení původu otvorů ve vztahu ke dvěma stavebním fázím. Neméně pozoruhodných je několik mělkých, ale poměrně velkých kapes pod korunou východní stěny menší místnosti (asi 150 cm nad úrovní stropu přízemí), jejichž původní počet je nejasný v důsledku vypadání částí mezilehlého zdiva (srov. obr. 24).<sup>18)</sup> Zdá se, že zde byla vodorovná řada těchto lůžek, minimálně zčásti vylámaných druhotně. Vzhledem k jejich malé hloubce musíme předpokládat, že příslušné trámy procházely nad celou východní místností. Díky dochovanému fragmentu zdiva také víme, že východní zeď nahoře alespoň zčásti přesahovala na korunu hradby (srov. obr. 25), přitom ovšem nelze rozhodnout, zda tato koruna odpovídá původní úrovni ochozu

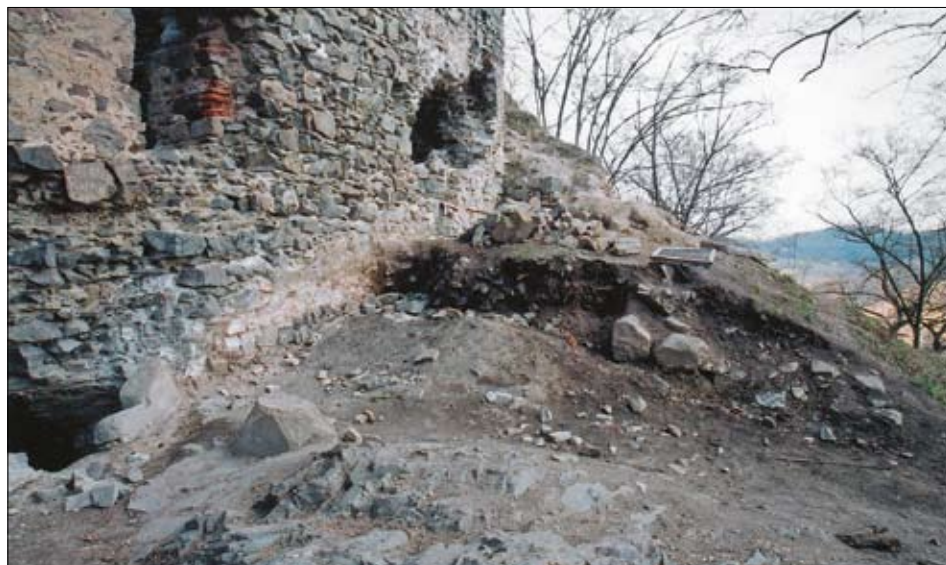
Obr. 26: Budova druhotně vložená do oblouku hradby jádra, detail jižního průčelí v době nezákonného výkopu. Vlevo okénko do západní části sklepa (srov. obr. 19), výše okna přízemí (2002).

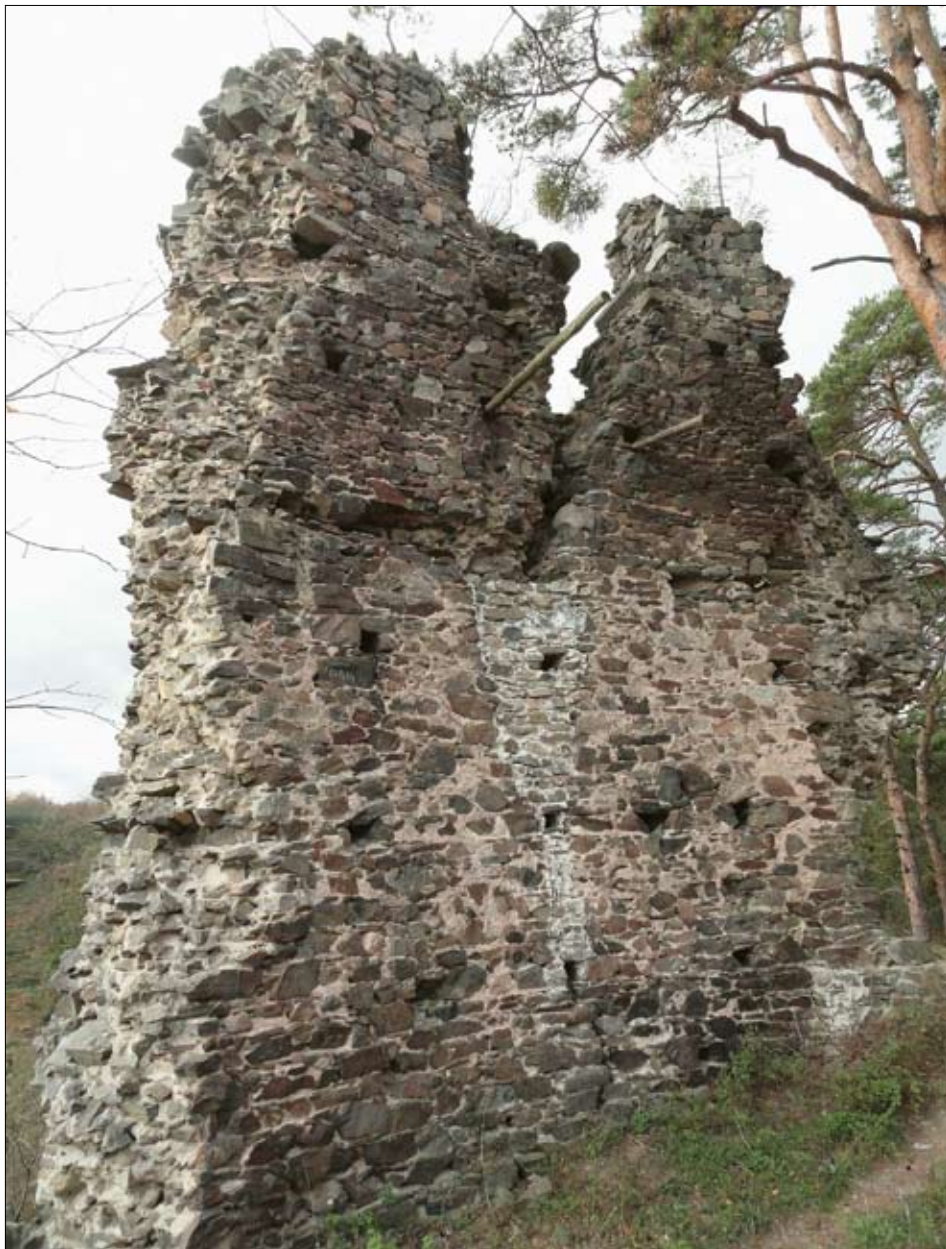
Obr. 28: Západní palác jádra hradu, vnitřní líc fragmentu zdi s opěráky. Uprostřed amatérsky částečně zacelená trhlinka, nad horním koncem trhlinky nika okna s postranními tesanými sedátky (2015).

terénu. Otisky trámů jeho stropu nasvědčují složitější konstrukci, v níž se kromě obvyklých vzájemně souběžných prvků, uložených v přibližně severojižním směru, uplatňovaly ještě další, bezmála kolmé trámy, nejspíše ve funkci výměn. Toto řešení, jehož přesná rekonstrukce již není možná, bylo zvoleno kvůli zakřivenému půdorysu zdi, zároveň však mohlo přispívat ke statické. Analogicky byl řešen strop 1. patra, které bylo jen asi 280 cm vysoké. V masě zdiva mezi úrovněmi stropů byly ještě umístěny trámy ve funkci kleštin (obr. 28).<sup>19)</sup>

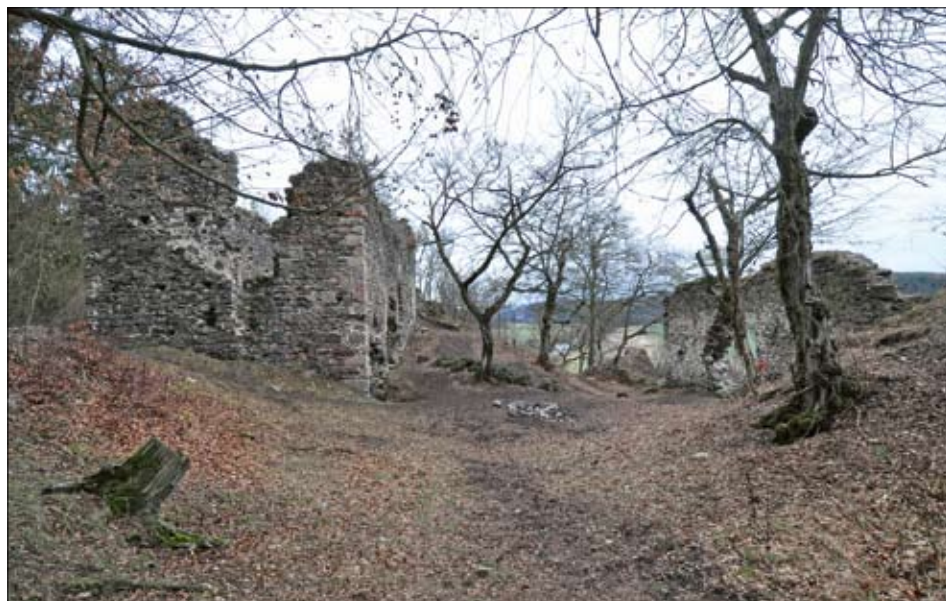
Obr. 29: Průhled nádvořím hradního jádra směrem k východu. Vlevo budova vložená do oblouku hradby (srov. obr. 11), vpravo nádvoří zeď jižní budovy (srov. obr. 30). Mezi budovami vlevo vystupuje skalní podloží. (2016).

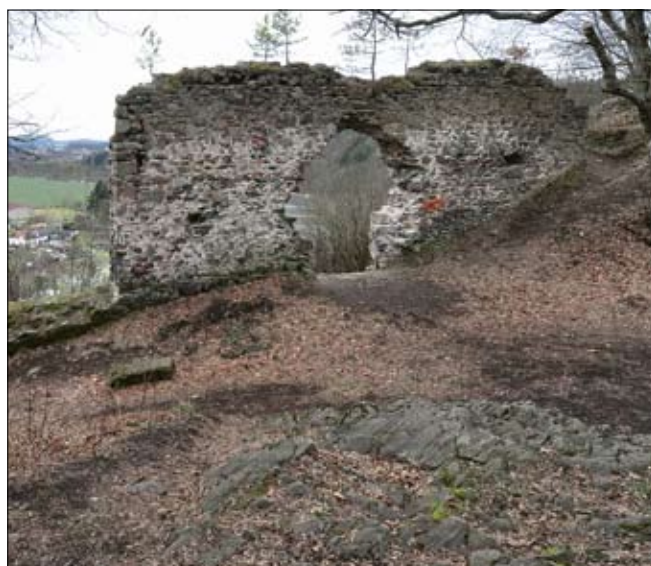
Obr. 30: Nádvoří zeď jižní budovy jádra, v popředí vystupuje skalní podloží (srov. obr. 29; 2016).

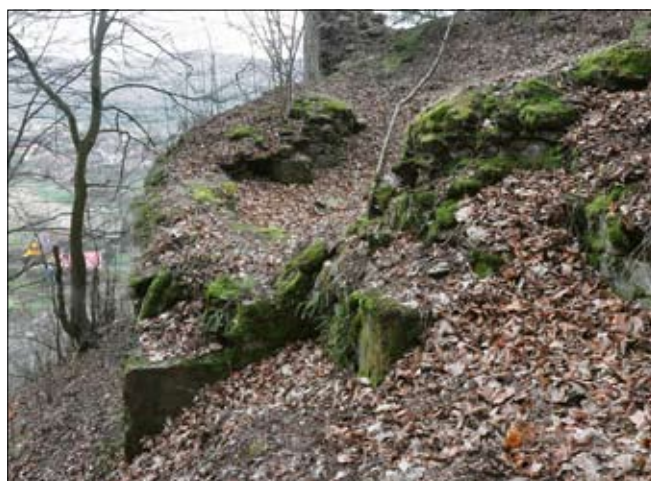
Obr. 31: Zbytky severovýchodní brány parkánu v pohledu od severu (srov. obr. 3, č. 5; 2016).

ně přístupného interiéru stavby. Půdorys její dochované, vnější části je pozoruhodný předstupujícím středním dílem čelní stěny, přičemž všechna čtyři takto vzniklá nároží jsou armována tesanými kvádry (srov. obr. 31, 32 a 36). Toto neobvyklé řešení lze vysvětlit nejspíše snahou o lepší statické vlastnosti stavby založené ve svahu, zvláště když zeď střední, nejvíce předstupující části, je v obnažených místech jen 75 cm silná. V souladu s dosavadními názory lze z tohoto detailu soudit, že zde byl kolébkový padací most.

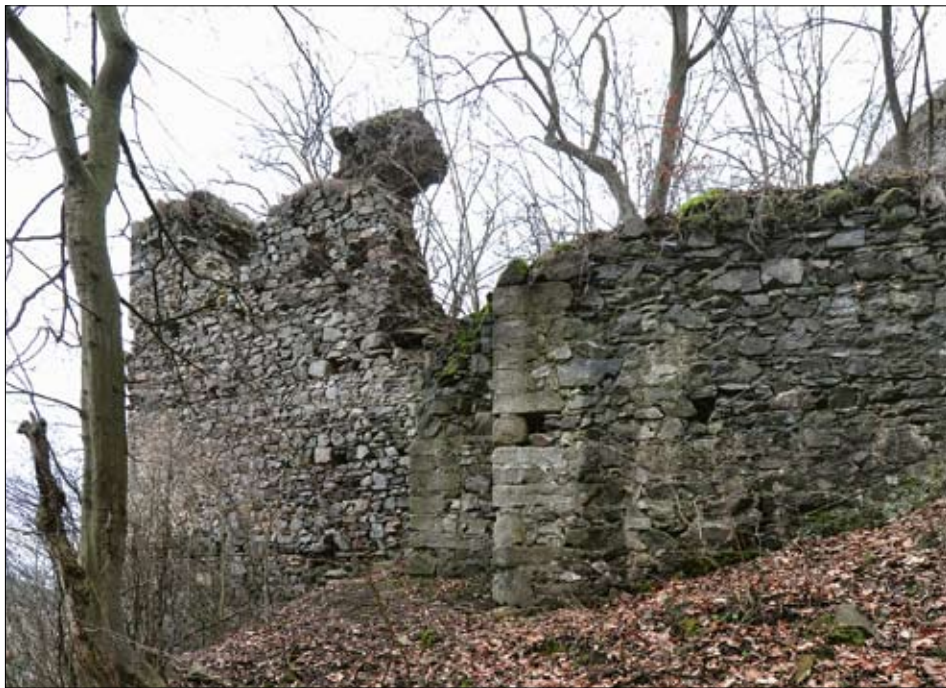
Obr. 32: Severovýchodní brána parkánu (vpravo) a hradba se stopami ochozu (vlevo v pozadí) v pohledu z příkopu (srov. obr. 36; 2016).

rysu šikmo. Poloha tohoto ojedinělého oblého otvoru na stejné horizontále s horní řadou hranolových otvorů a jeho návaznost na frekvenci trámů nabízí vysvětlení, že hranolové otvory posloužily v průběhu budování zdi jako nosníky lešení, ale jejich pravý, trvalý účel byl jiný. Stejně pozoruhodné jsou čtyři otvory umístěné – opět na jedné horizontále – těsně pod dnešní korunou zdi, zhruba 140 cm nad horní z dvojice řad. Podle dostupných možností ohledání mají stejné vlastnosti jako výše popsané otvory, dva z nich při nároží jsou však situovány výrazně radiálně. Původně bylo těchto otvorů jistě víc, ale nejspíše dva zanikly v místě snížení zdi (obr. 32–36).

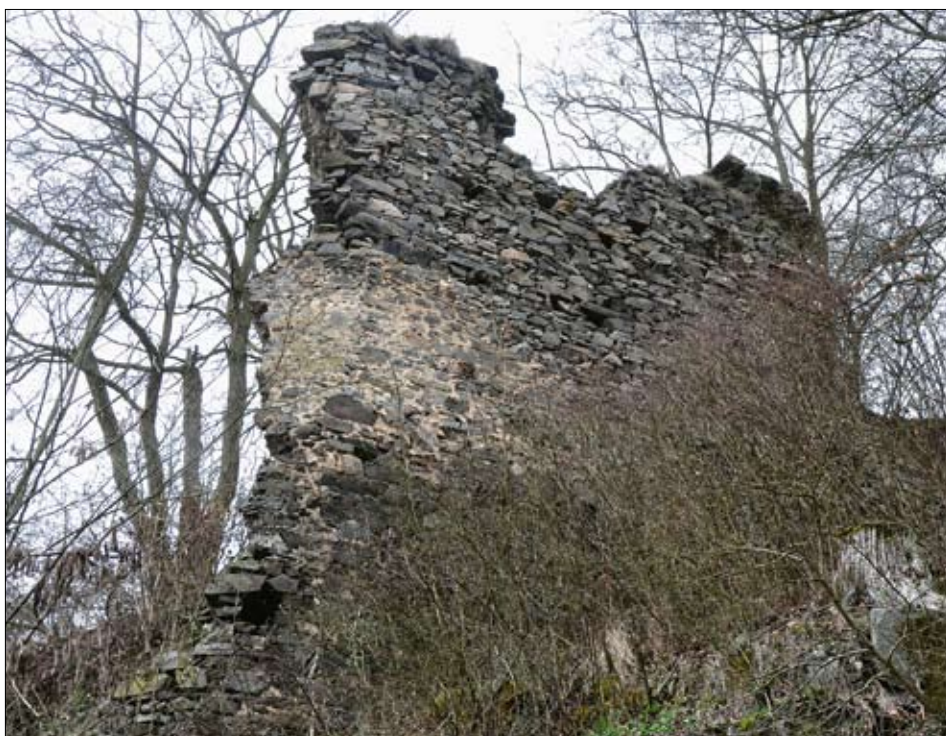
Obr. 33: Vnější líc úseku parkánové zdi se stopami ochozu (srov. obr. 32) v pohledu od jihovýchodu. Vlevo nepravidelně zaoblené nároží (2016).

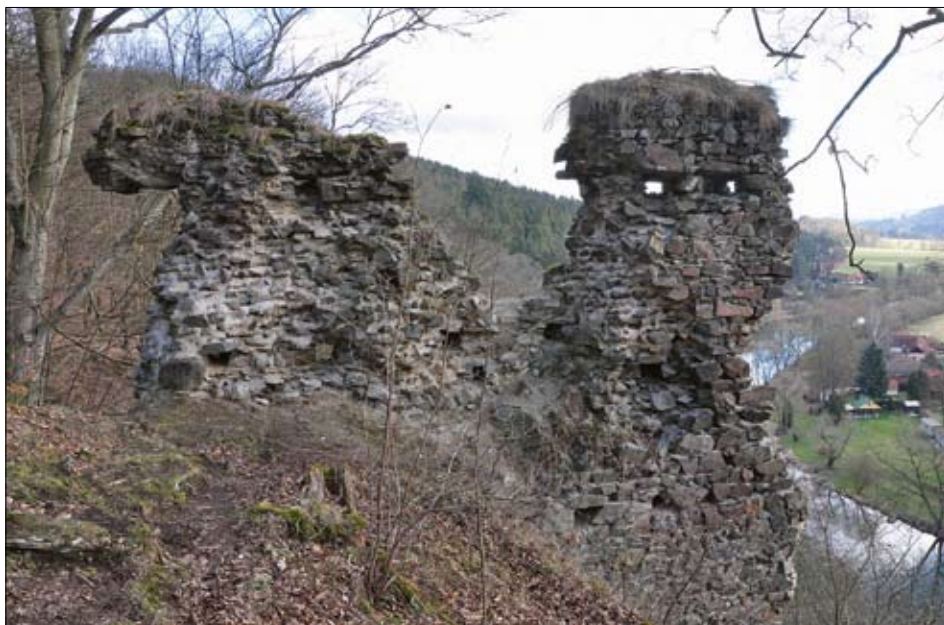
Obr. 34: Úsek parkánové zdi se stopami ochozu, vnitřní strana v pohledu od západu. Vpravo nahoře dva otvory po radiálně uložených nosnících (2016).

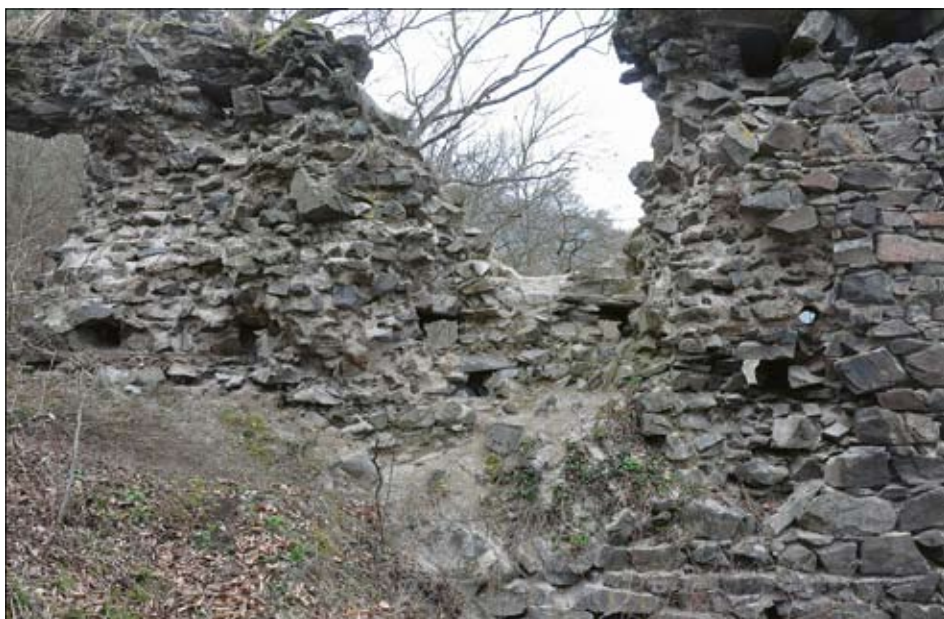
Obr. 35: Úsek parkánové zdi se stopami ochozu, vnitřní strana v pohledu od jihozápadu, detail (srov. obr. 34). Ve střední části snímku dvě řady otvorů po vodorovných hranolových prvcích těsně nad sebou, mezi nimi konstrukční spára. Zcela vpravo těsně nad spárou otvor po oblém nosníku lešení (srov. obr. 36; 2016).
