# HRAD ZBOŘENÝ KOSTelec JAKO OBRANNÁ STAVBA DOBY POLIPANSKÉ A PODĚBRADSKÉ

VLADISLAV RAZÍM

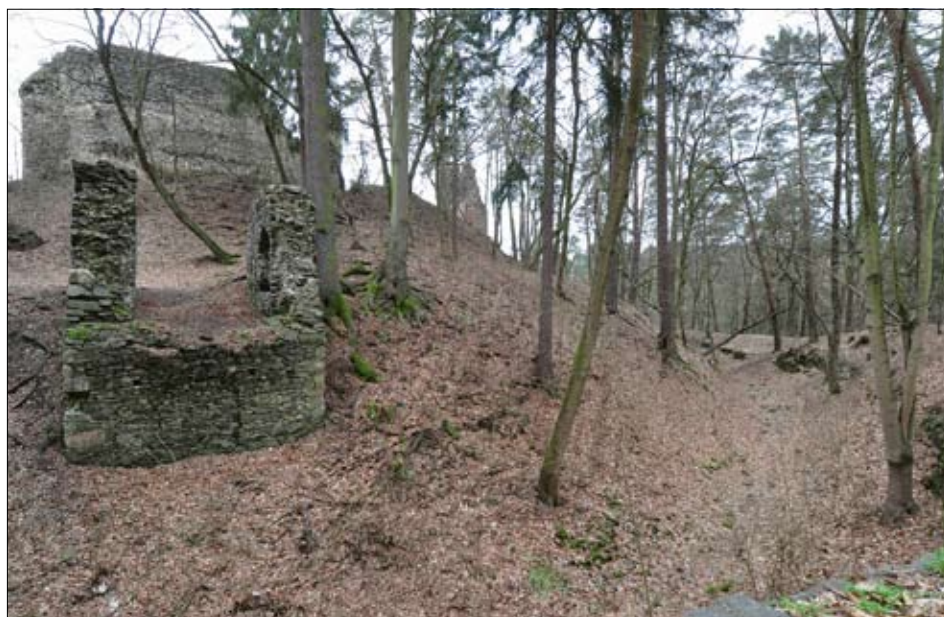
Obr. 37: Pohled z předmostí severní parkánové brány k západu. Vlevo parkánová brána a chybějícím hlavním průčelím, vpravo od ní parkán a příkop, zcela vpravo val se zbytky zdi na vnitřní straně. Nahoře v pozadí vlevo jádro hradu (2016).

ky, jejichž spodní stranu tvořila podle otisku fošny dřevěná lavice a horní zakončení mělo podobu segmentového záklenku. Zadní stěny výklenků jsou druhotně probourány nepravidelnými otvory. Vedle západní niky byla původní, prkny vyložená „skříňka“. Struktura zdiva bočních zdí nasvědčuje dvěma stavebním fázím. Starší jsou kratší úseky blíže k parkánu (asi 1/3 z celkové délky zdí), obsahující také menší podíl příměsi páleného materiálu. Lze soudit, že zde původně stála kratší dovnitř otevřená brána, která byla následně výrazně prodloužena směrem do příkopu. Ve východním bočním průčelí mladší části brány bylo zazděno několik kusů nepravidelně otesaných projektilů, určených pro vrhací zbraň. Vztah boků brány k hrazení parkánu je nejasný. Západní boční zeď je zde svisle zakončena, bez zjevné návaznosti, samotné zakončení však zřejmě není původní. Protější zeď se v příslušných partiích v původním stavu nedochovala, dnešní zakončení na straně parkánu bylo nově vyzděno po roce 2000 (obr. 37–40).

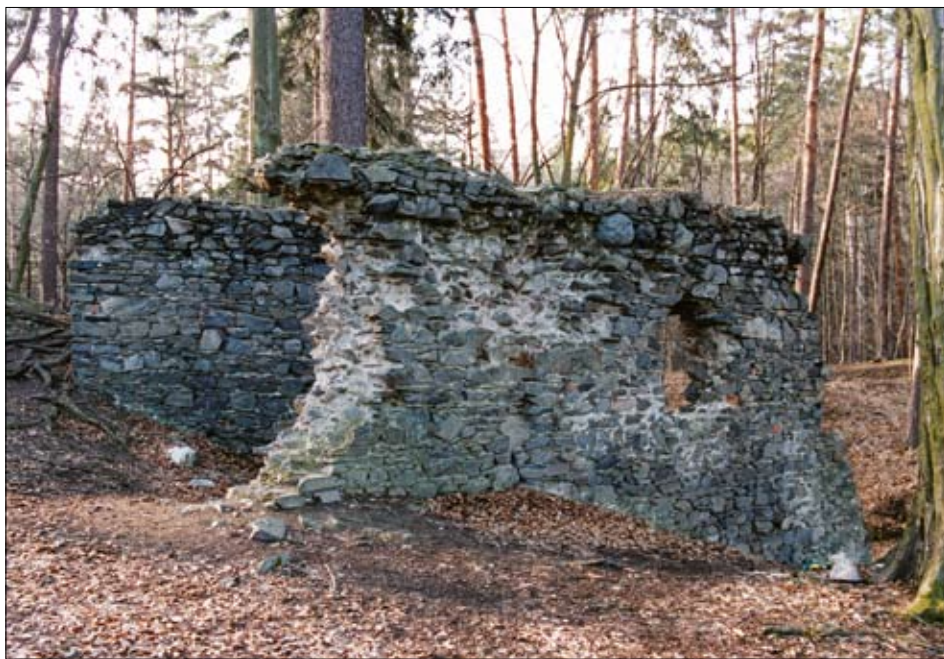
Obr. 38: Severní brána parkánu v pohledu od jihovýchodu, stav před opravou po roce 2000. Ve východní zdi nahoře několik prakových projektílů (2001).

Abb. 38: Zbořený Kostelec, Burg, nördliches Zwingertor, Ansicht von Südosten, Zustand vor der Renovierung nach 2000. In der Ostmauer oben etliche Schleudergeschosse (2001).

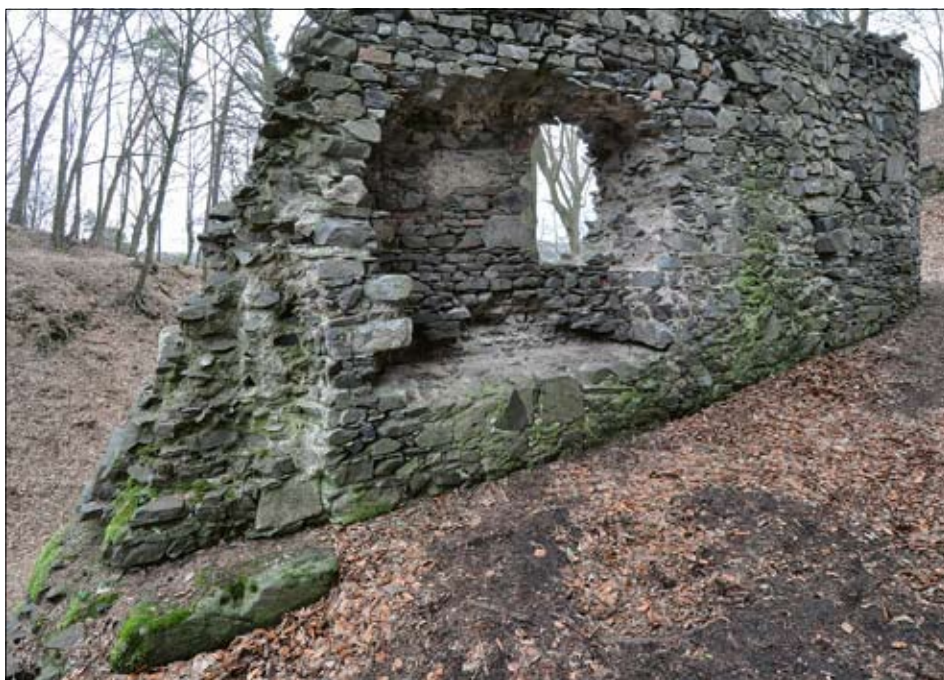
Obr. 39: Severní brána parkánu. Pohled z průjezdu na východní boční zeď. Uprostřed nika sedile s druhotně proraženým otvorem. Vlevo jizva po zaniklé průčelní zdi, pod ní v popředí vodorovný kvádr s lůžkem točnice padacího mostu (2016).

Abb. 39: Zbořený Kostelec, Burg, nördliches Zwingertor. Östliche Seitenmauer, Blick von der Tordurchfahrt. In der Mitte Sitznische mit sekundär durchgebrochener Öffnung. Links Spur nach der verschwundenen Stirnmauer, unter ihr waagerechter Steinquader mit dem Hebebrückenzapfenlager (2016).

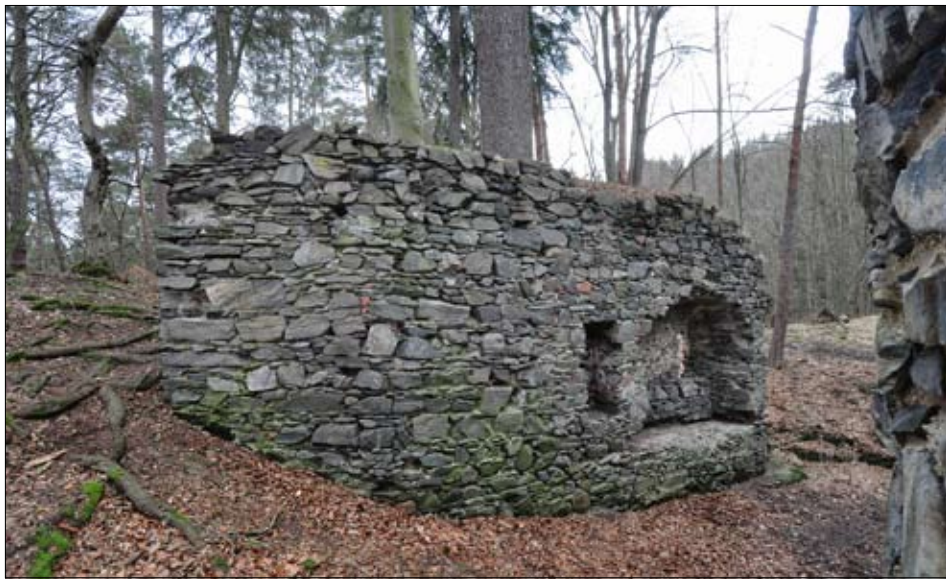
Obr. 40: Severní brána parkánu. Pohled z parkánu na západní stěnu interiéru, v pozadí nika sedile s druhotně proraženým otvorem (vpravo dole od ní druhý vodorovný kvádr s lůžkem točnice padacího mostu), vlevo od něj původní nika. V popředí lze na stěně dobře rozeznat dvě stavební fáze, vzájemně oddělené nepravidelnou svíslou spárou vlevo od niky (2016).

Abb. 40: Zbořený Kostelec, Burg, nördliches Zwingertor. Innere Westwand, Blick vom Zwinger, im Hintergrund die Sitznische mit der nachträglich durchgebrochenen Öffnung (rechts unten von ihr der zweite waagerechte

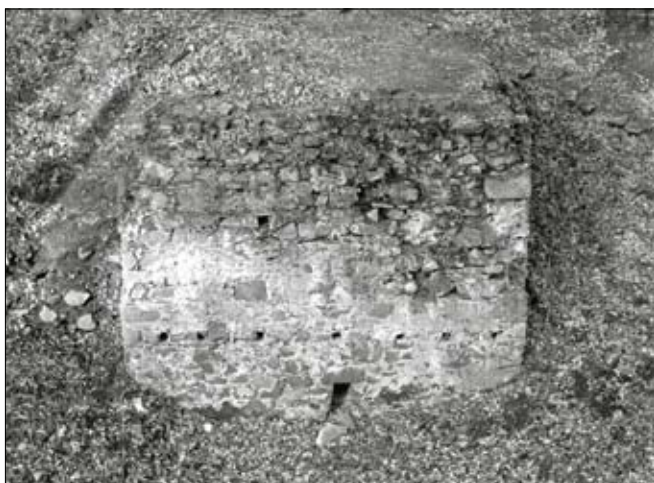
Obr. 41: Zděné předmostí severní brány parkánu v pohledu přes příkop (1999).

Abb. 41: Zbořený Kostelec, Burg, gemauerter Brückenkopf des nördlichen Zwingertors, Blick über den Graben (1999).

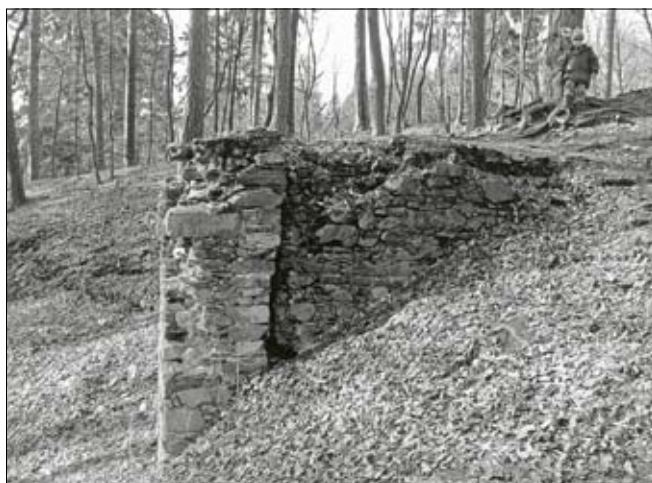
Obr. 42: Zděné předmostí severní brány parkánu v pohledu od východu. Před amatérskou sanací po roce 2000 bylo zřetelné, že boční zeď přiléhala k čelní zdi (srov. obr. 41) na spáru (asi 1999).

Abb. 42: Zbořený Kostelec, Burg, gemauerter Brückenkopf des nördlichen Zwingertors, Ansicht von Osten. Vor der dilettantischen Sanierung nach 2000 war es deutlich, dass die Seitenmauer an die Stirnmauer mit Baufuge angelehnt war (s. Abb. 41, wohl 1999).

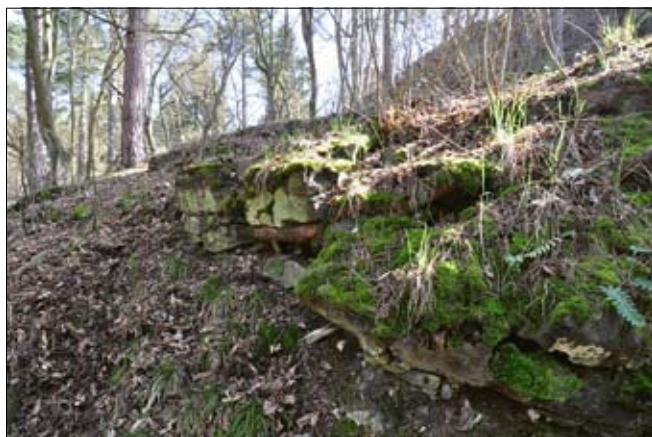
Obr. 43: Fragment vnějšího líce parkánové zdi severovýchodně od brány mostu na val (srov. obr. 3; 2016).

Abb. 43: Zbořený Kostelec, Burg, Zwingermauer, äußeres Mauerhaupt, Fragment, nordöstlich vom Tor zwischen der Brücke und dem Wall (2016).

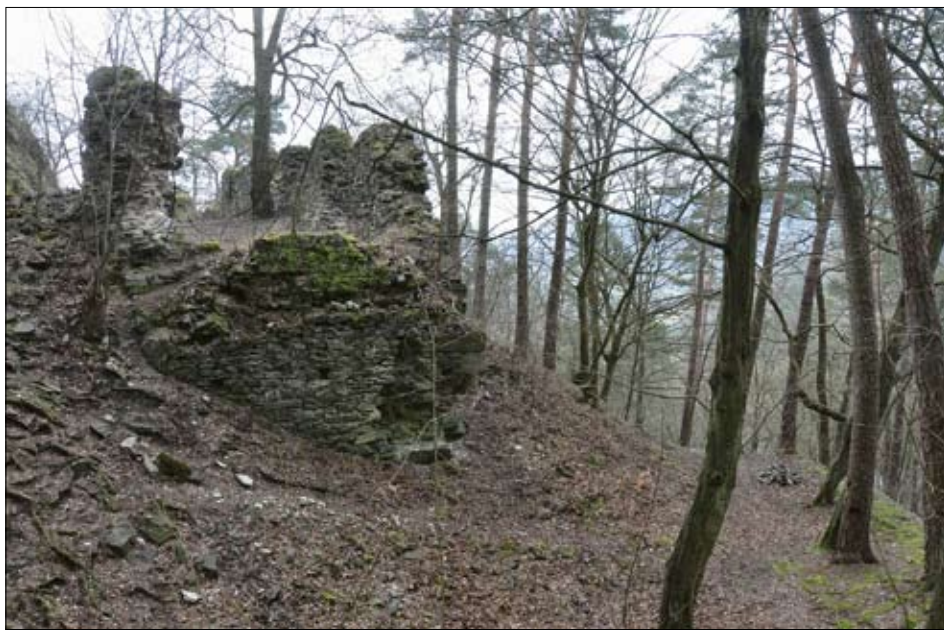
Obr. 44: Hlavní průčelí severozápadní branky v pohledu přes příkop, z konce valu. V pozadí prostor západního parkánu. Vpravo dole terénní „bašta“ v zakončení příkopu (2016).

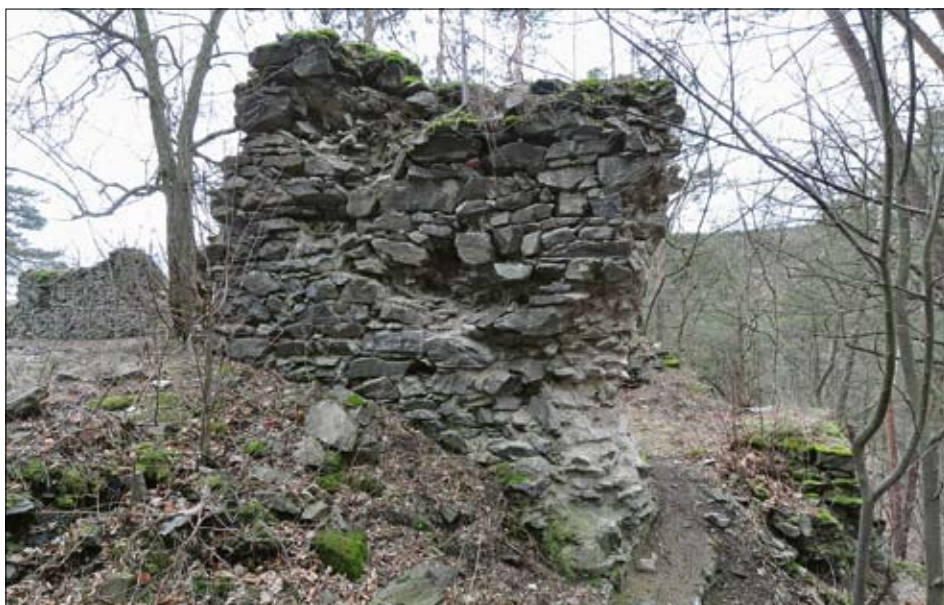
Obr. 45: Východní boční průčelí stejné branky se stopami „šmorců“ pro navázání parkánové zdi (2016).

Abb. 45: Zbořený Kostelec, Burg, Pforte, Ostfassade mit Spuren nach Schmarzen zum Anschließen der Zwingermauer (2016).

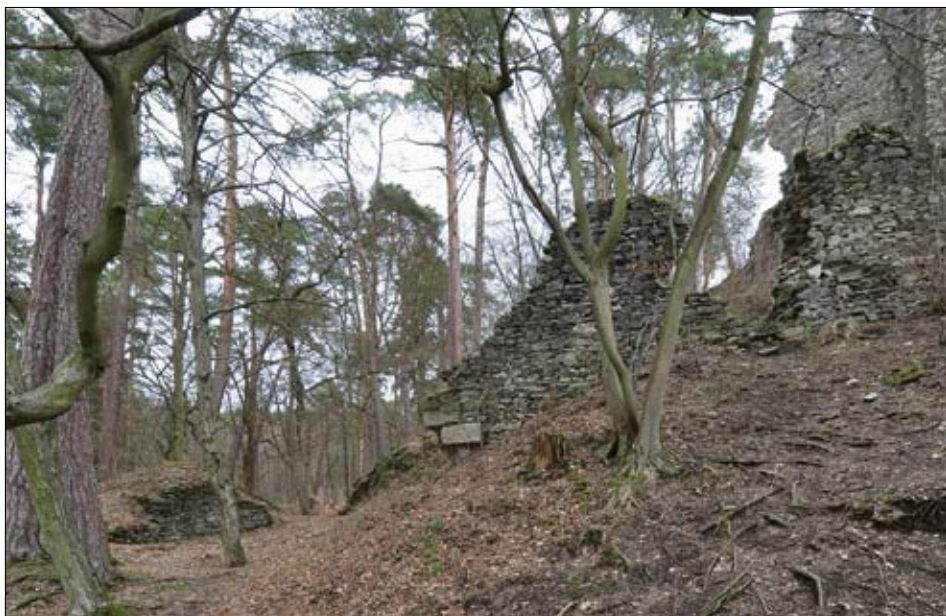
Obr. 46: Západní boční průčelí branky (uprostřed), vlevo zakončení valu s obezdívkou (2016).

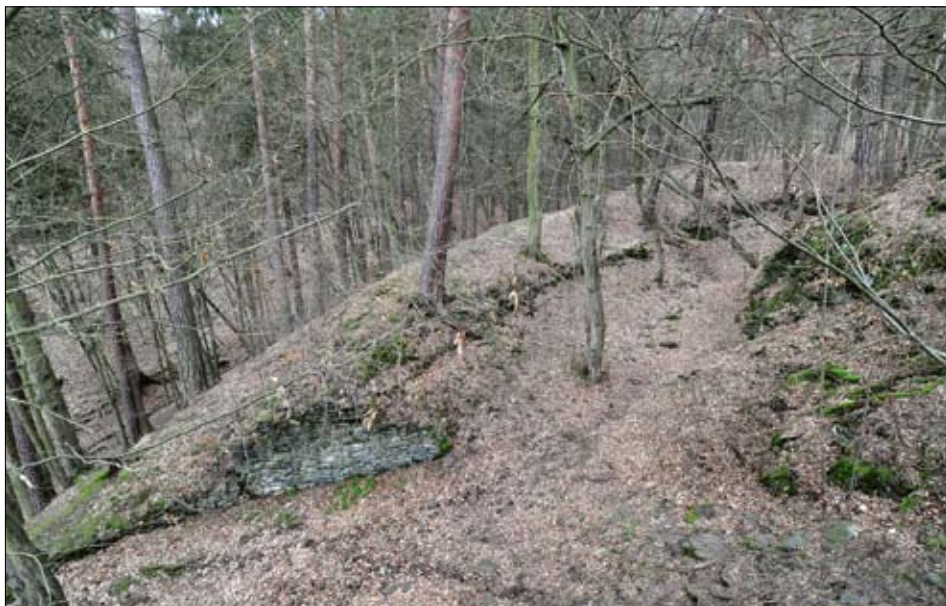
Obr. 47: Pohled z branky na zakončení valu s obezdívkou a příkop. Dobře jsou patrné fragmenty vnitřní zdi valu (2016).

Konstrukční návaznost zdi na vlastní těleso valu, stejně jako strukturu valu samotného však nelze bez sondáže ověřit. Půdorysný ústupek západně od předmostí severní brány naznačuje možnost postupné výstavby nebo oprav zdi. Také přesný původní profil valu a možnost další obranné konstrukce na jeho vrcholu zůstávají nejasné (obr. 3, 47, 48 a 50).

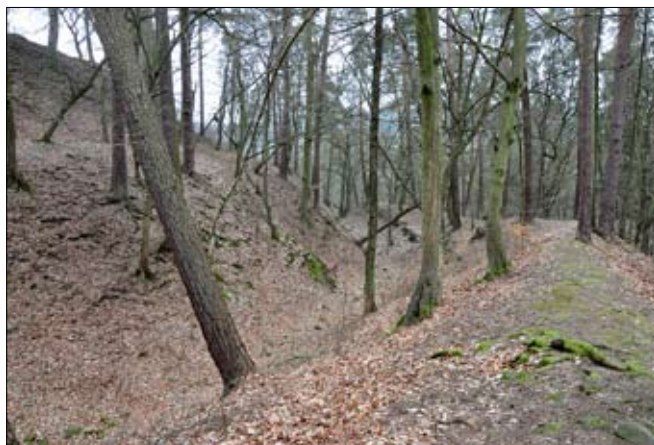
Obr. 48: Pohled z temene valu blízko severní brány směrem západu (srov. obr. 37). Dobře je patrná značná šířka valu, zevnitř vymezená obezdívkou (2016).

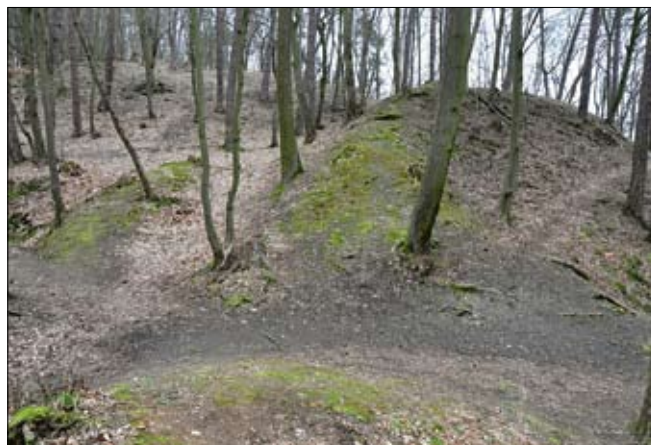
Obr. 49: Severovýchodní úsek valu v pohledu od předmostí severní brány. V popředí novodobá stezka směrem do příkopu, také stezka na vnitřní straně valu (vpravo) je recentní (srov. obr. 50; 2016).

součást nedokončeného předsunutého opevnění – bašty. Přístupová cesta by procházela uvedeným zářezem před vysokým úsekem valu a vzápětí vstupovala do prostoru předmostí. Z uvažované bašty lze dobře kontrolovat jak toto předmostí, tak přístupové trasy i prostor před severní branou. Na základě uvedené terénní konfigurace však můžeme předložit pouze tento podnět (hypotézu), vycházející z analogií (obr. 49–51).

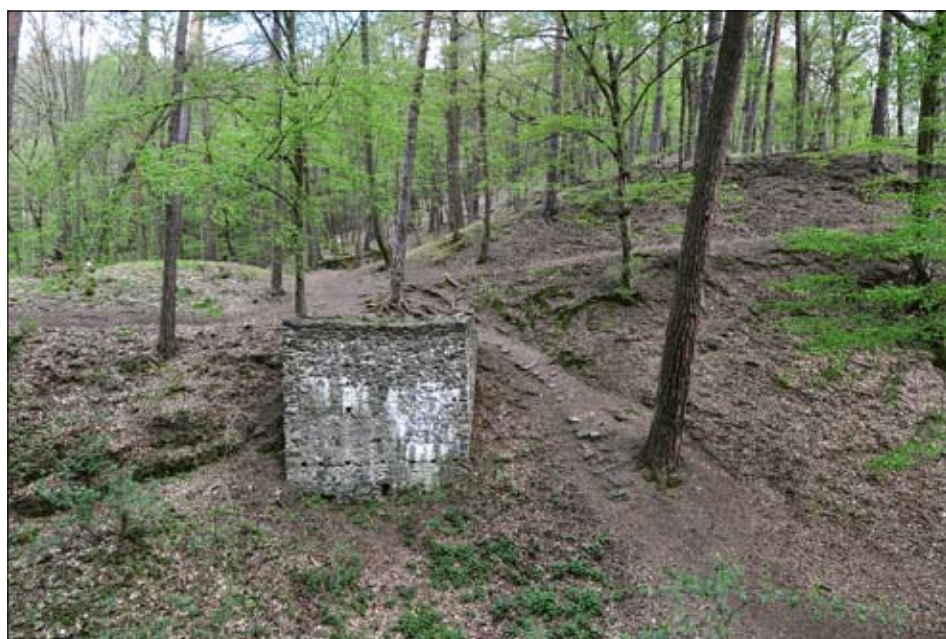
Obr. 50: Pohled ze severní parkánové brány přes příkop. Vlevo od zděného předmostí nižší val s širokým temenem, vpravo úsek vyššího valu s úzkým ostrým temenem (2016).

44) Mírná deprese v těchto místech je nejspíše recentní, způsobená jedinou pěšinou vedoucí do areálu zříceniny (obr. 50, uprostřed).

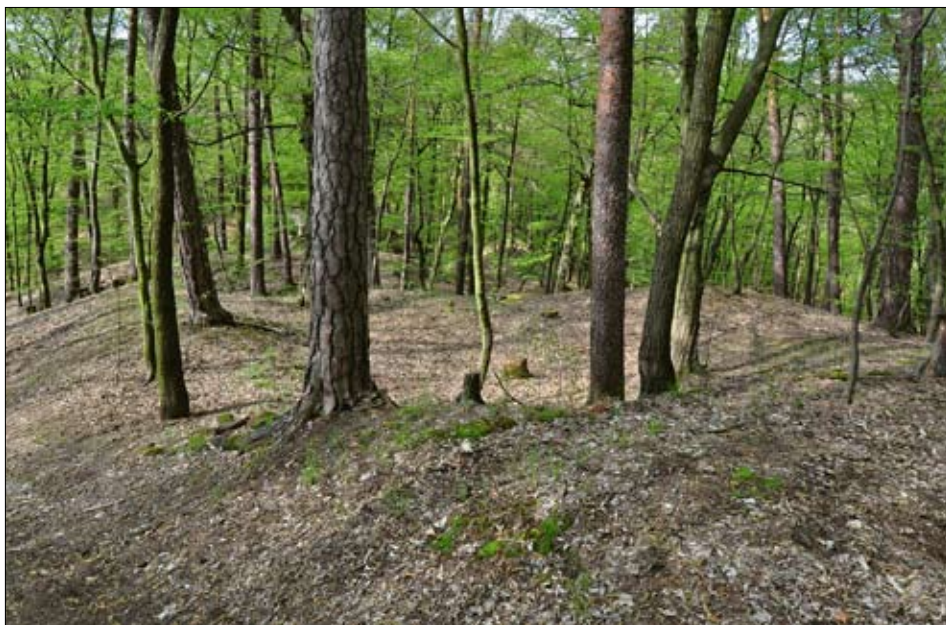
Obr. 51: Terénní úpravy na předmostí severovýchodní parkánové brány, pohled směrem k hradu (srov. obr. 3 a 4; 2016).

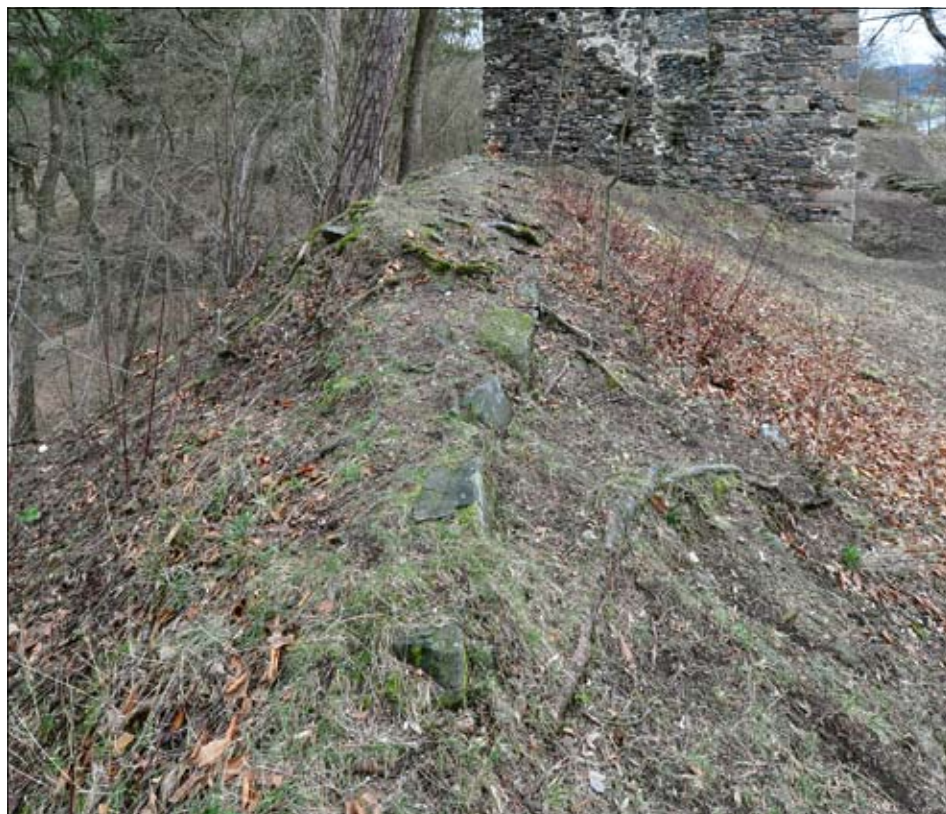
Obr. 52: „Val“ na severní straně hradního jádra v pohledu od západu (v pozadí budova v oblouku hradby, srov. obr. 12 a 29). Uprostřed vnitřní líc kamenné konstrukce nejasné geneze (2016).

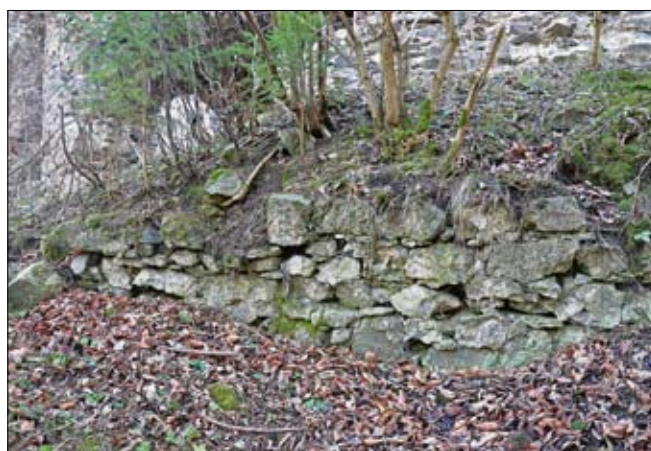
Obr. 53: Tarasní zídka severně od budovy v oblouku hradby hradního jádra, která probíhá zhruba v linii vnějšího líce zaniklé hradby (srov. obr. 27 – půdorys přízemí; 2016).
