### DOLNÍ LUKAVICE ČP. 77/E5

## VLČICE ČP. 11

### MERKLÍN ČP. 19

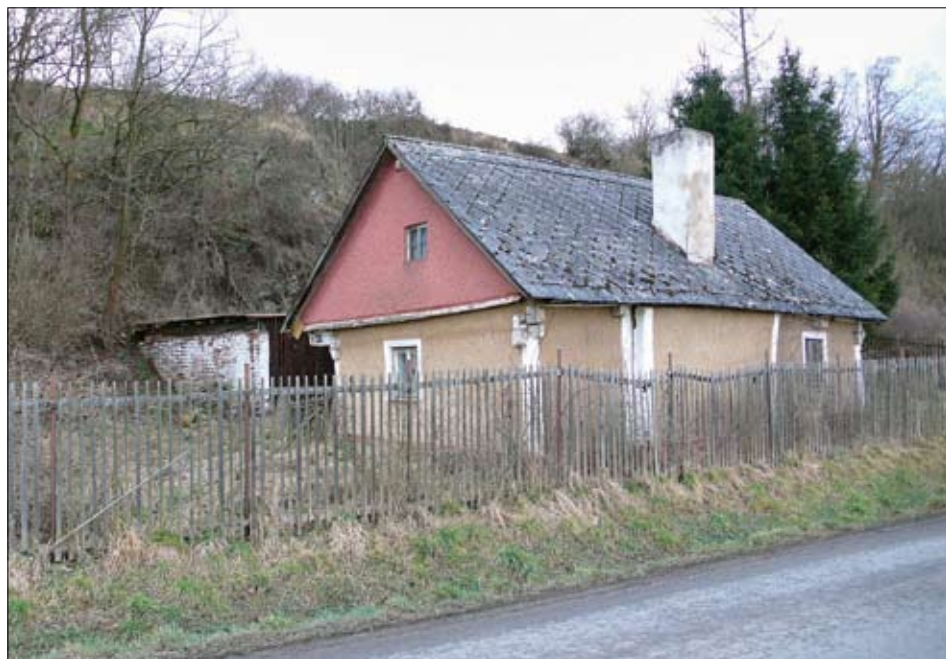
Obr. 1: Dolní Lukavice (okres Plzeň-jih) – stavení čp. 77/E5. Pohled od jihu ze silnice na Lišice. V pozadí provizorní přístřešek kryjící vstup do bývalých viničních sklepů (všechny snímky K. Foud, 2014).

Abb. 1: Dolní Lukavice (Unter Lukawitz, Bez. Pilsen-Süd) – der Bau Nr. Kónskr. 77/E5. Ansicht von Süden aus der Straße nach Lišice. Im Hintergrund die provisorische Überdachung des Eingangs in die ehemaligen Weinkeller (alle Fotos K. Foud, 2014).

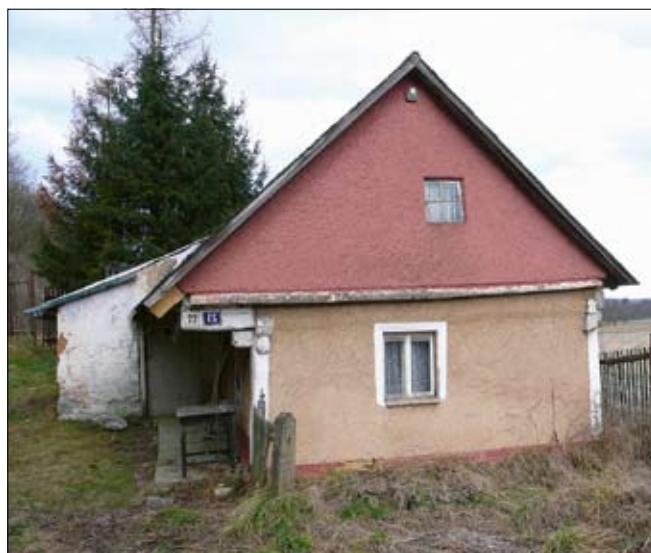
Obr. 2: Dolní Lukavice – stavení čp. 77/E5. Pohled od jihozápadu na průčelí stavby. V levé části snímku lze spatřit dodatečnou přístavbu, která k objektu přilehla od severozápadu.

Abb. 2: Dolní Lukavice – Wohnbau Nr. 77/E5. Fassade, Ansicht von Südwesten. Links nachträglicher Zubau an der Südwestseite.

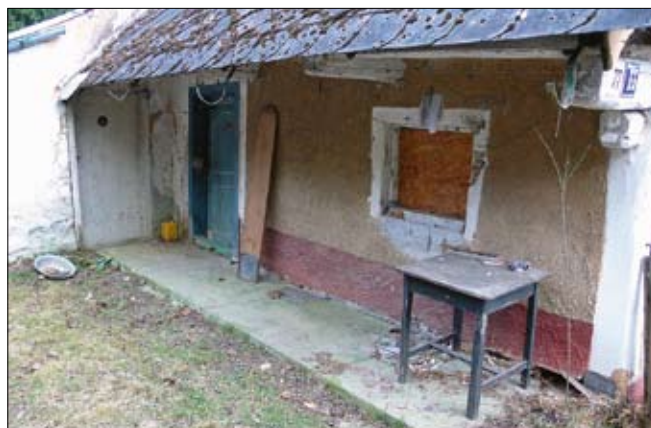
Obr. 3: Dolní Lukavice – stavení čp. 77/E5. Pohled od západu na část severozápadní strany stavby se zápražím a vstupem do síně. Vpravo okenní otvor osvětlující světnici.

Abb. 3: Dolní Lukavice – Wohnbau Nr. 77/E5. Nordwestseite mit der Vorschwelle und dem Hausflureingang. Rechts die die Stube beleuchtende Fensteröffnung.

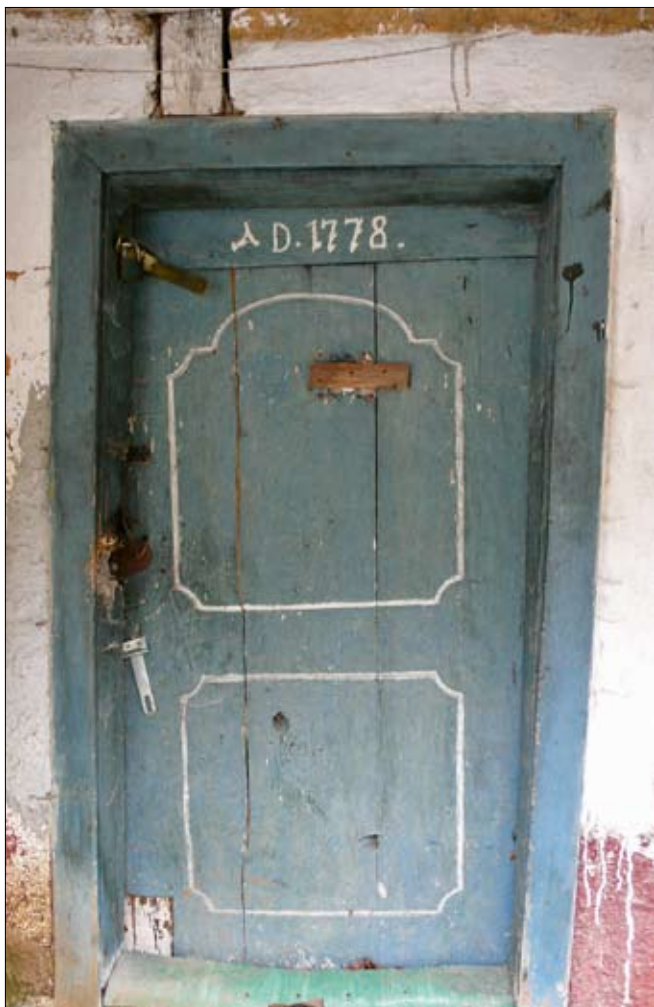
Obr. 4: Dolní Lukavice – stavení čp. 77/E5. Pohled od severozápadu na čelní stranu vstupních dveří do síně, vybavených patrně sekundárně malovaným vročením A. D. 1778.

Stavba tradiční trojdílné dispozice komorového typu o přibližné délce 9 m a šířce necelých 5 m, s roubenými stěnami z hraněné kulatiny a zděným blokem černé kuchyně ve střední části v ose za vstupní síní, je vroče-na malovaným nápisem na dveřích do síně ze zápraží

Abb. 4: Dolní Lukavice – Wohnbau Nr. 77/E5. Eingangstür, Vorderseite mit der wohl nachträglich gemalten Jahreszahl A.D.1778, Ansicht von Nordwesten.

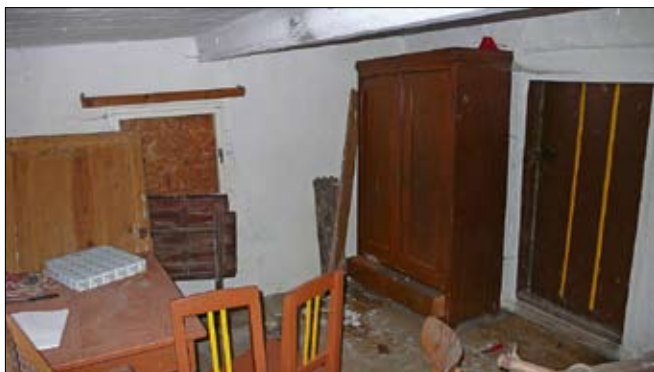
Obr. 5: Dolní Lukavice – stavení čp. 77/E5. Světnice při jihozápadním štítu, pohled ke vstupu do síně (vpravo) a na okenní otvor v zápražní stěně (vlevo).

Abb. 5: Dolní Lukavice – Wohnbau Nr. 77/E5. Lichtstube beim Südwestgiebel. Blick zum Eingang in den Flur und der Fensteröffnung in der Vorschwellenwand (links).

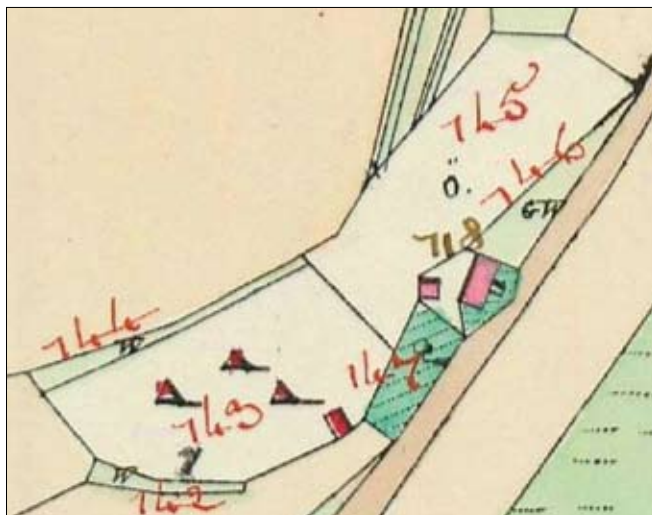
Obr. 6: Dolní Lukavice – Indikační skica mapy stabilního katastru Dolní Lukavice – Unt: Lukawitz – Dolnj. Lukawice 1837, detail, stavení čp. 77 (dnes č. e. 5) na pozemku č. 118 (zdroj: <http://archivnimapy.cuzk.cz/mapy/map>).

Abb. 6: Dolní Lukavice – Indikationsskizze der Mappe des Stablen Katasters von Dolní Lukavice – Unt. Lukawitz-Dolnj. Lukawice 1837, Detail vom Gebäude Nr. 77 (heute Ev.-Nr. 5) auf dem Grundstück Nr. 118 (Quelle: <http://archivnimapy.cuzk.cz/mapy/map>).

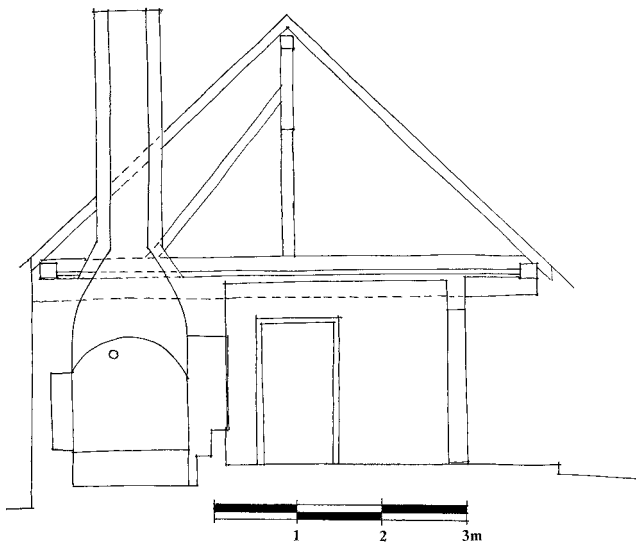
Obr. 7: Dolní Lukavice – stavení čp. 77/E5. Řez střední částí objektu (kresba K. Foud podle zaměření Ing. M. Kučerové, 2014)

Abb. 7: Dolní Lukavice – Wohnbau Nr. 77/E5. Schnitt über den Mittelteil des Gebäudes (Zeichnung K. Foud nach Bauaufnahme von Dipl.-Ing. M. Kučerová, 2014).

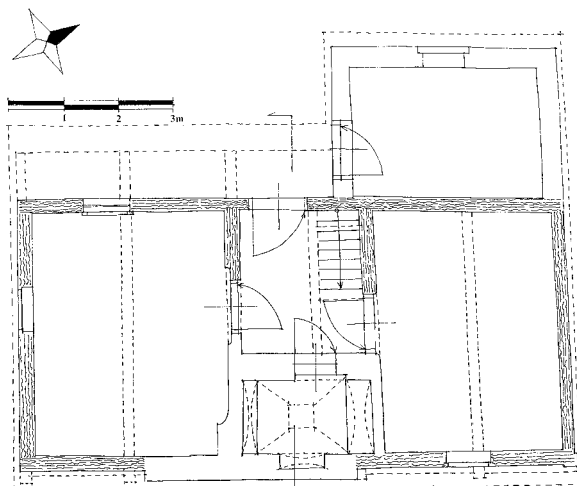
Obr. 8: Dolní Lukavice – stavení čp. 77/E5. Půdorys přízemí (kresba K. Foud podle zaměření Ing. M. Kučerové, 2014).

Abb. 8: Dolní Lukavice – Wohnbau Nr. 77/E5. Grundriss vom Erdgeschoss (Zeichnung K. Foud nach Bauaufnahme von Dipl.-Ing. M. Kučerová, 2014).

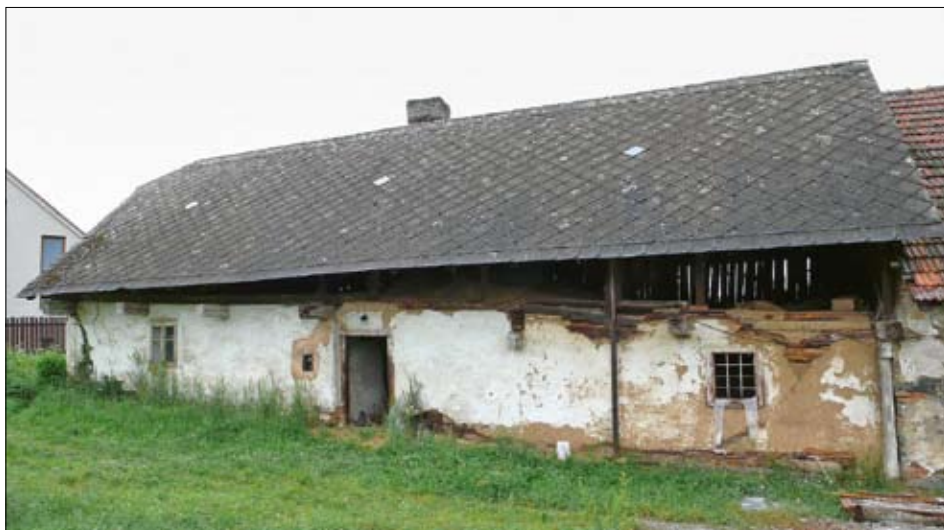
Obr. 9: Vlčice u Blovic (okres Plzeň-jih) – usedlost čp. 11. Pohled od jihu na obytné stavení. Stav v roce 2013.

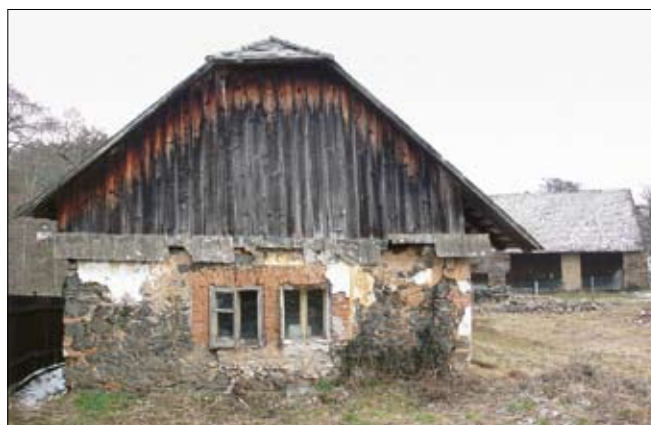
Obr. 10: Vlčice u Blovic – usedlost čp. 11. Pohled od západu na průčelní stranu obytného stavení. V pozadí stodola, která byla spolu s domem k roku 2015 zbořena. Stav v roce 2013.

Abb. 10: Vlčice b. Blovice – Gehöft Nr. 11. Wohngebäudevorderseite, Ansicht von Westen. Im Hintergrund die Scheune, die zusammen mit dem Haus 2015 niedergerissen wurde. Zustand 2013.

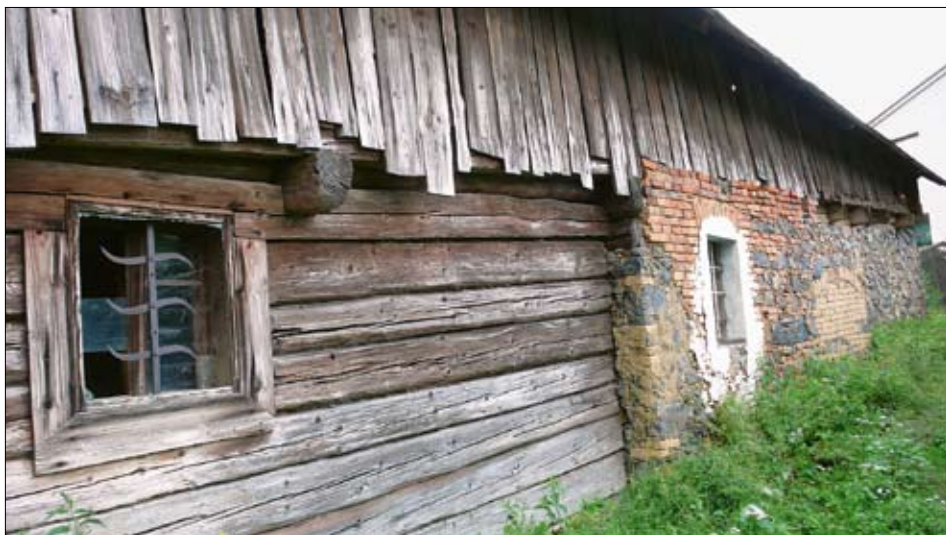
Obr. 11: Vlčice u Blovic – usedlost čp. 11. Severní strana obytného stavení, pohled od východu na roubenou stěnu zadní komory. Kamenné zdivo utváří severní stranu bývalé černé kuchyně ve střední části stavení (na snímku zhruba uprostřed) a severní stěnu přední světnice (na fotografii vpravo). V ploše zděné části stěny lze spatřit segmentovým pasem zaklenutý otvor po chlebové peci, přiléhající ke stavení z vnější strany zcela v souladu se zněním ohňových patentů, vydávaných císařskou kanceláří od poloviny 18. století. Okénko v roubené stěně je vybavené jednoduchou kovanou mříží, vloženou přímo do hraněných kmenů. Stav v roce 2013.

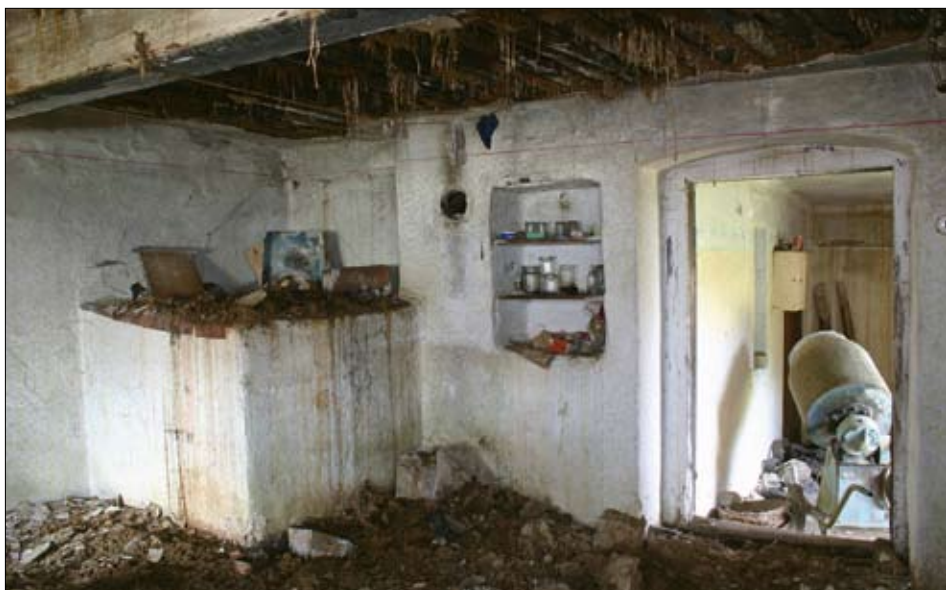
Obr. 12: Vlčice u Blovic – usedlost čp. 11. Světnice při západním průčelí. Pohled od západu východním směrem ke dveřím do síně (vpravo) a na pec, která byla vystavěna v severovýchodní koutové části místnosti. Stav po demontáži krovu, kdy srážková voda odhalila povalový strop, původně zakrytý hliněnými omítkami. Stav v roce 2013.

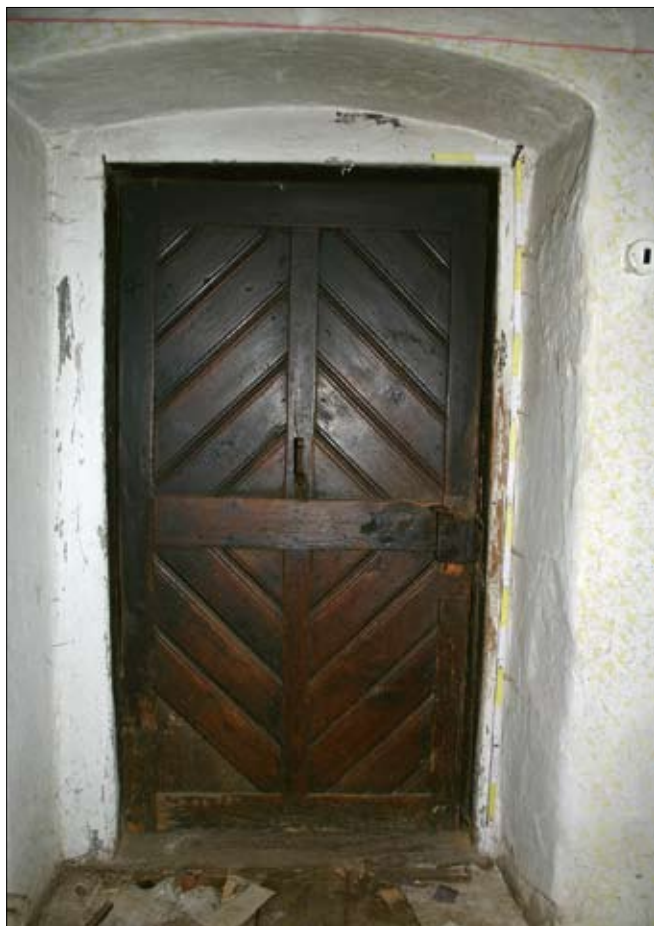
Obr. 13: Vlčice u Blovic – usedlost čp. 11. Přední světnice. Pohled z interiéru na dveře při vstupu do síně, původně osazené ve dveřním otvoru mezi zápražím a síní. Jde o slohový truhlářský výrobek z období klasicismu, dobu před přestavbou objektu na počátku 30. let 19. století nelze vyloučit. Stav v roce 2013.

Jižní a východní stěna síně a obvodové stěny zadní světnice a k ní od severu přilehlé komory byly roubené z tesaných trámů. Zatímco okna přední světnice byla relativně pozdního původu (přínejmenším první třetina 20. století), z doby výstavby původního objektu (podle dendrodatace období 60. let 18. století) mohla pocházet okna komory a zadní světnice. Pozornost poutalo především okno v severní stěně komory za kuchyní, které bylo vybavené zdobně pojednanou kovanou mříží, vetknutou do roubení. Z období první poloviny 19. století (starší původ, snad 60. léta 18. století, nelze vyloučit) pocházely i dveře, zdobené na původně lícové straně klasovitě kladenými prkny. Nalézaly se ve dveřním otvoru mezi síní a světnicí, jejich původní poloha však byla bezpochyby jinde, a sice v síni při vstupu do domu ze zápraží.

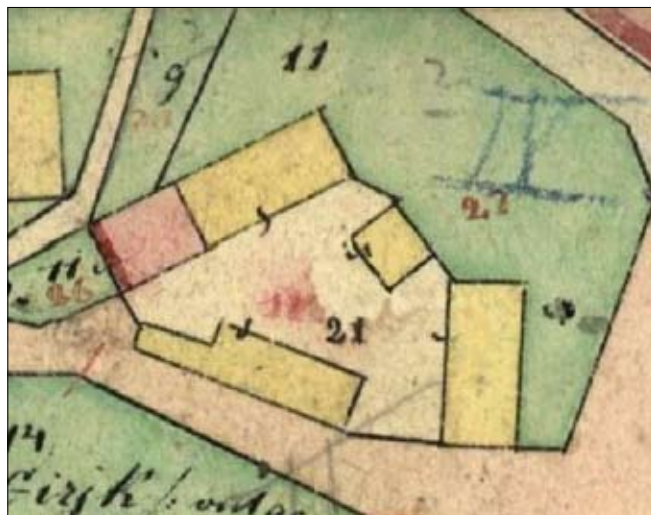
Obr. 15: Vlčice u Blovic – Indikační skica mapy stabilního katastru Vlčice – Wildschitz 1838. Obytné stavení (ležící při severní straně dvora), resp. jeho přední část se světnicí a síní, katastr charakterizoval jako nespalný objekt, zatímco zadní díl s navazujícími chlévy byl klasifikovaný jako spalný. Bezpochyby roubená (resp. spalná) byla ve stejném čase stodola ležící při východní straně dvora, dále sýpka (zřejmě objekt čtvercového půdorysu při severovýchodní straně usedlosti) a komory ležící podél jižní strany. Ke statku tehdy náležela zahrada a také malá předzahrádka (zdroj: <http://archivnimapy.cuzk.cz/mapy/map>, Wildschitz 1838).

- 11) Indikační skica mapy stabilního katastru zachytila na sklonku 30. let 19. století dvůr čp. 11 na pozemku parc. č. 21 již plně dotvořený. Při jeho severní straně leželo obytné stavení obdélného půdorysu. Zděná (resp. nespálná) část zřejmě zahrnovala jak světnici na západě, tak síň s blokem černé kuchyně uprostřed. Jako spálna pak byla označena východní část se známým dílem a totéž platilo patrně také o chlévech, které ke stavení přiléhaly od východu. Při východním okraji dvora ležela spálná stodola, založená ve vztahu k sousední cestě ve štítové orientaci. V prostoru mezi stavením s chlévy a stodolou se nalézal velký spálný objekt. Snad se mohlo jednat o sýpku. Dvůr dále doplňovaly dvě drobné spálné stavbičky patrně hospodářského původu, stojící v linii jeho jižní strany.

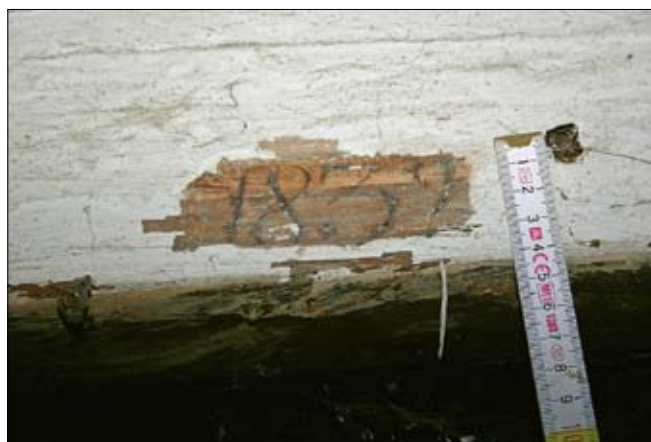
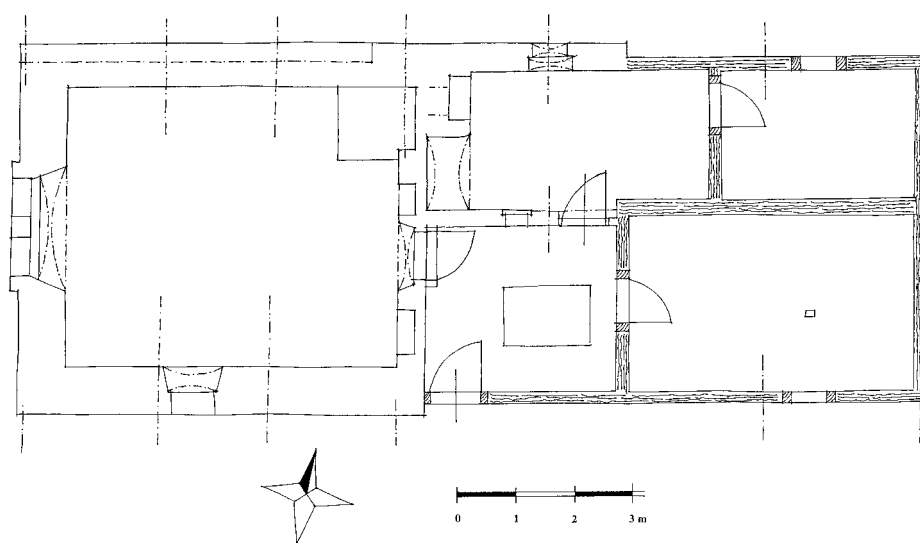
Obr. 16: Vlčice u Blovic – usedlost čp. 11. Půdorysné schéma obytného stavení. Zleva přední díl se světnicí, uprostřed střední díl se síní a blokem někdejší černé kuchyně a zadní díl se zadní světnicí a přilehlou komorou. Podélné šrafování značí roubené konstrukce. Světnice je kladena do roku 1832, zadní komora pochází z let 1767–1768 (zaměření a kresba A. Aubrechtová a K. Foud, 2013).

Obytné stavení dvora čp. 11 bylo tradiční trojdílné dispozice komorového typu. Bylo dlouhé okolo 17 m a široké přibližně 7 m. Přední díl ležící při západním průčelí sloužil jako světnice. Ve střední části se nalézala síň a někdejší černá kuchyně, druhotně proměněná v plochostropou kuchyni. V nejvýchodněji položené komorové části se na-

Abb. 16: Vlčice b. Blovice – Gehöft Nr. 11. Wohngebäude, Grundrisssschema. Von links nach rechts der Vorderteil mit der Lichtstube, in der Mitte der Mittelteil mit dem Flur und der einstige Rauchküchenblock, und der Hinterteil mit der hinteren Stube und anliegenden Kammer. Längsschraffierung bedeutet die Blockbaukonstruktionen. Die Stube wird ins Jahr 1832 gelegt, die hintere Kammer stammt aus den Jahren 1767-1768 (Bauaufnahme und Zeichnung A. Aubrechtová und K. Foud, 2013).

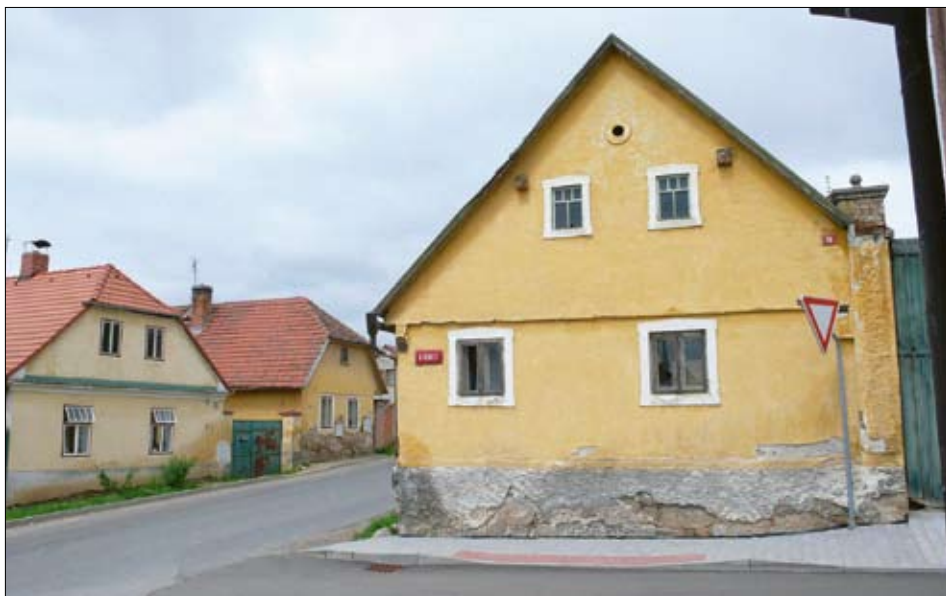
Obr. 17: Merklín (okres Plzeň-jih) – usedlost čp. 19. Pohled od jihu na jihovýchodní průčelí obytného stavení. Stav v roce 2013.

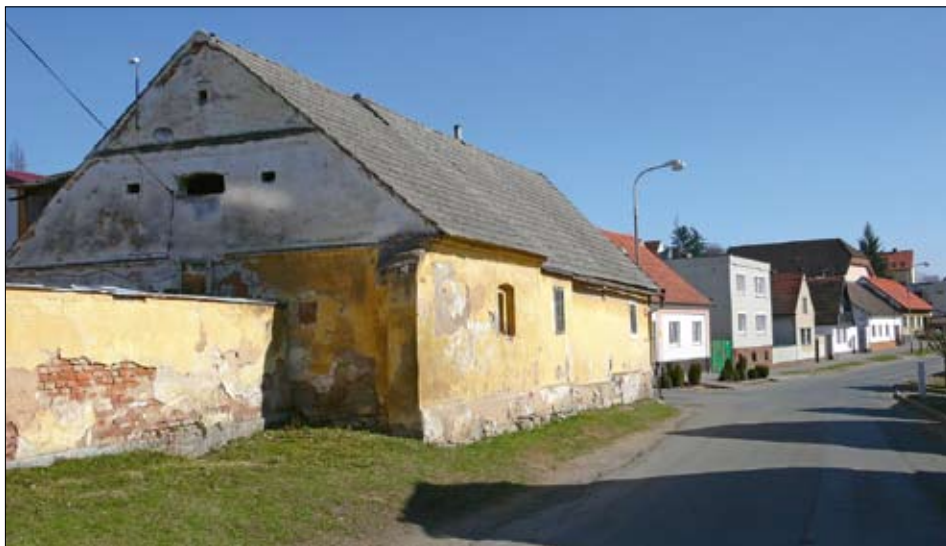
Obr. 18: Merklín – usedlost čp. 19. Pohled od severozápadu na obytné stavení s navazujícími chlévy. Stav v roce 2012.

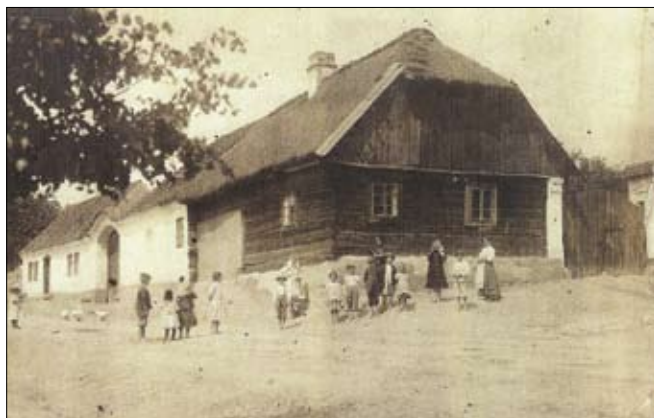
Obr. 19: Merklín – pohled z ulice (od jihu) na obytné stavení usedlosti čp. 19. Objekt dosud má přiznané roubené stěny, patrná je i zděná část bloku černé kuchyně. K původně takřka celodřevěnému objektu od severozápadu přiléhají mladší zděné chlévy. Stav k roku 1913 (archiv autorů).

stěnami, přinejmenším na straně jihovýchodní a jihozápadní. Průčelní štít byl v podstřešní části bedněný visle kladenými prkny, střecha byla sedlová, v průčelí s polovalbou. Střešní plášť tvořil slaměný došek. K roubené části stavení přiléhala od severozápadu zděná část s chlévy, na které navazoval segmentovitě zaklenutý pas nad vjezdem do dvora. Z protilehlé strany k bráně přiléhalo menší zděné stavení kratšího obdélného půdorysu, ve vztahu k cestě založené v okapové orientaci. V období před 2. světovou válkou byly roubené stěny z lícové strany překryté omítkou a změněn byl také tvar střechy při štítu z polovalby na sedlo. Osazena byla také nová okna. V této podobě stavba přečkala období druhé poloviny 20. století a první desetiletí 21. věku, než byla v roce 2014 odstraněna. Její dokumentace probíhala v době, kdy byla již z větší části zbořena a na místě zůstala pouze část z původní roubené konstrukce. I ta však umožnila odběr vzorků pro urč-

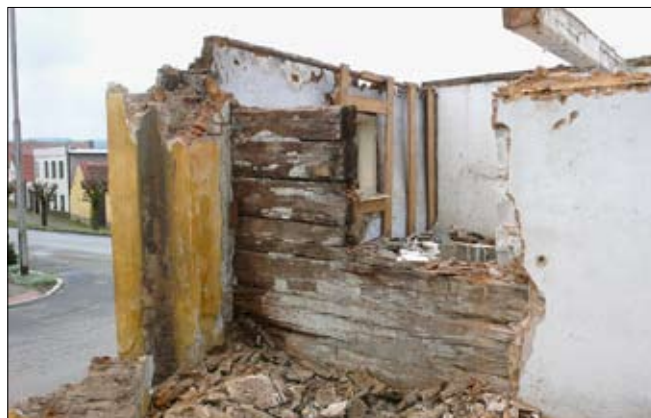
Obr. 20: Merklín – usedlost čp. 19. Obytné stavení, zápražní (severovýchodní) strana, část blíže jihovýchodnímu nároží. Odhalená roubená stěna v místech okna, které osvětlovalo světnici v průčelí. Stav v průběhu demolicie objektu v roce 2014.

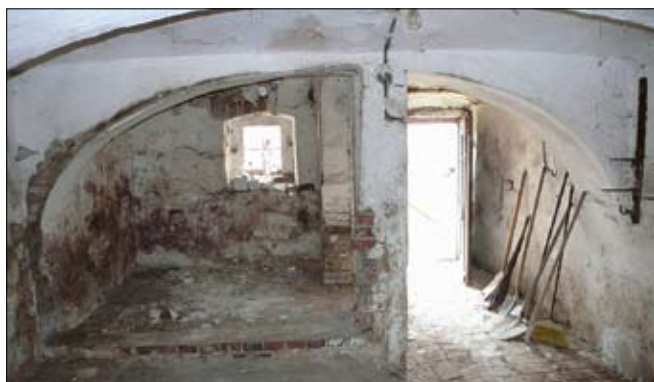
Obr. 21: Merklín – usedlost čp. 19. Chlévy za obytnou částí. Interiér, pohled od jihozápadu severovýchodním směrem ke vstupu na dvůr. Stav v roce 2014.

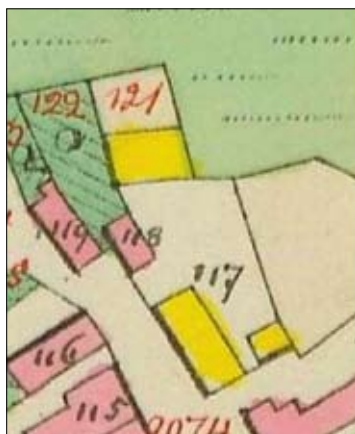
Obr. 22: Merklín – Indikační skica mapy stabilního katastru Merklín – Merkljn 1837. Usedlost čp. 19. V jižní části parcely č. 117 se rozprostíralo spální obytné stavení. Dendrodatace klade dobu výstavby tohoto původně takřka celoroubeného domu do období 1782–1783. Východně od domu se nacházel jiný spální objekt, patrně sýpka nebo komory. Dvůr ze severní strany uzavírala spální (bezpochyby roubená) stodola (zdroj: <http://archivnimapy.cz/kz/mapy/map> Merklín-Merkljn 1837).

Usedlost čp. 19 se k roku 1837 rozprostírala na pozemku parc. č. 117. V čele dvora, při jeho jihozápadní straně, stálo spalné stavení obdélného půdorysu, podélnou osou ležící v ose severozápad – jihovýchod. Vý-

chodně od objektu, v jihovýchodní koutové části usedlosti, se nalézal drobný spalný objekt přibližně obdélného půdorysu. Snad se jednalo o sýpku. Dvůr ze severní strany uzavírala spalná stodola obdélného půdorysu, podélnou osou založená ve směru západ – východ. K roku 1837 dvůr vlastnil J. Hammerle.<sup>19)</sup> V průběhu druhé poloviny 19. století byla severozápadní část zřejmě celoroubené stavby (vyjma bloku černé kuchyně, kde se dalo předpokládat zdivo) nahrazena zděnými chlévy, který byl oproti předešlé budově o něco širší. Stěny byly přezděné z kamene a cihel, jednoprostorový interiéř byl zastropen třemi poli plackové klenby založené do pasů. Z původního objektu zůstala zachována obytná část řešená tradičním způsobem, tj. na tři díly. Vpředu, při jihovýchodním průčelí, se nalézala světnice, k níž od severozápadu přiléhal střední díl se síní a blokem někdejší černé kuchyně. Obytnou část doplňoval zadní díl s komorou, případně zadní světnicí. Snímek pořízený krátce před vypuknutím 1. světové války zachycuje stavení dvora čp. 19 s příznanými roubenými

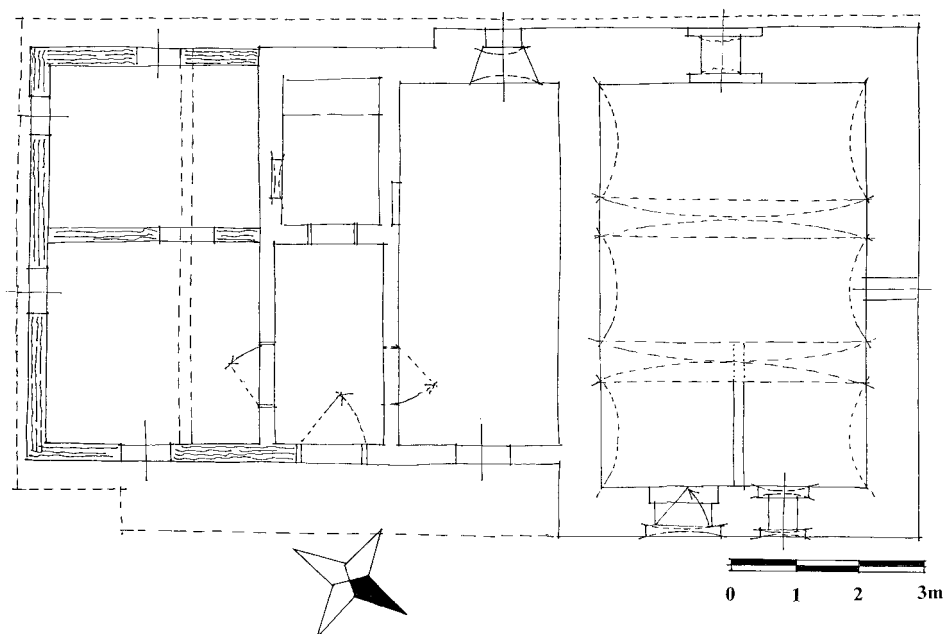
Obr. 23: Merklín – usedlost čp. 19. Půdorys obytného stavení. Schéma. Zleva přední světnice, uprostřed síň s navazující kuchyní (pův. černá kuchyně) a vpravo komora (též zadní světnice). Od severozápadu k obytné části přiléhaly zděné chlévy, vyzdvížené v průběhu druhé poloviny 19. století (kresba a zaměření K. Foud, 2014).

Abb. 23: Merklín – Gehöft Nr. 19. Wohngebäude, Grundrisssschema. Von links nach rechts die vordere Stube, in der Mitte Flur mit anschließender Küche (ursp. Rauchküche) und rechts die Kammer (auch hintere Stube). Von Nordwesten wurden die gemauerten Ställe in der 2. Hälfte des 19. Jahrhunderts an das Wohngebäude zugebaut (Bauaufnahme und Zeichnung K. Foud, 2014).
