# PRŮZKUMY

# PRŮZKUMY PAMÁTEK

Ročník XXIX., číslo 2

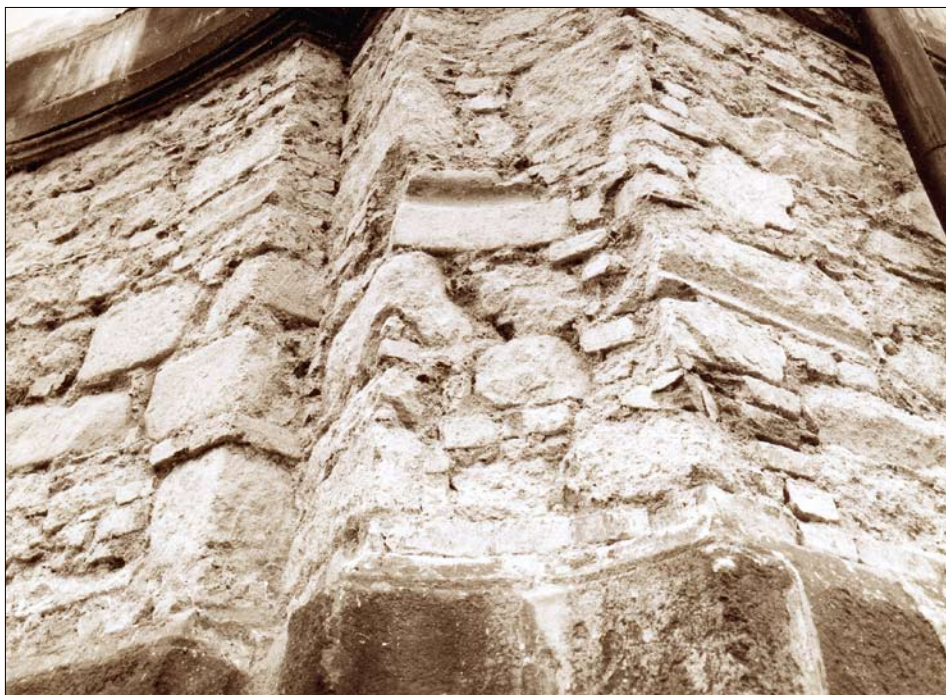
Obr. 7: Bor u Tachova, kostel sv. Mikuláše, druhotně použité středověké kamenické články v severovýchodním nároží kněžiště (foto J. Gryc, 1992, © NPÚ ÚOP PL, Sběrka fotografické dokumentace, č. neg. 211 566).

Středověký farní kostel se nalézal na náměstí nepochybně v místech současné barokní novostavby, což dokládá nejen dosud stojící pozdně středověká věž, ale především to prozrazují druhotně užité kamenické prvky nalezené při poslední velké rekonstrukci. Po sejmutí poškozených omítek se v květnu roku 1993 podařilo v severovýchodní části kostela, na rozhraní lodi a presbytáře identifikovat a zdokumentovat celkem 20 architektonických článků – klenební žebra, kusy ostění oken a portálů. Formální analýza a srovnání nalezených prvků s příbuznými stavbami v Horním Porýní a Švábsku dovolují posunout vznik prvního borského kostela nejpozději do 20. let 13. století. Podle skladby tesaných prvků byla románská stavba alespoň částečně zaklenuta a představovala náročnější architekturu s pravděpodobně švábskou orientací. Nedávno identifikovaná zmínka z počátku 4. čtvrtiny 12. století o velmožovi „Pab de Haitslan“, jehož predikát lze pravděpodobně spojit s německou variantou názvu poz-

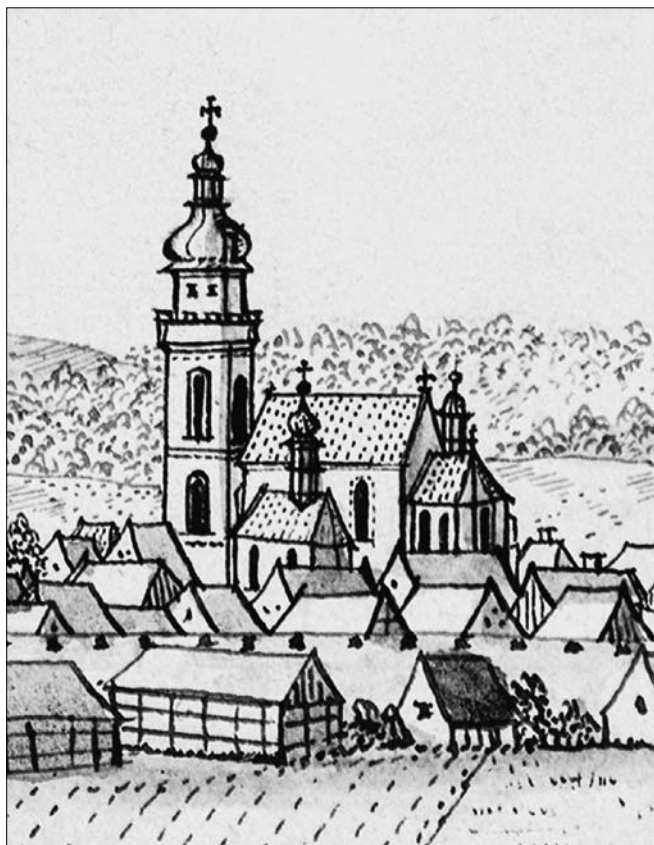
Obr. 8: F. B. Werner, veduta Boru u Tachova z let 1715–1738, detail s vyobrazením středověkého kostela sv. Mikuláše (foto B. Končinský, 1942, © NPÚ GnŘ, Sbirka fotografické dokumentace, inv. č. 26.165).

by. Samotné město obepínal prstenec hradeb přerušený v místech přístupových cest věžovými branami.<sup>57)</sup> Nad krovky zčásti zděných, zčásti hrázděných domů vystupovala jen střecha špitální kaple sv. Alžběty, dokončené roku 1515 a korunované sanktusníkem, krov hřbitovního kostela sv. Wolfganga s věžičkou při západním štítu a na náměstí pak vyrůstala nad okolní domy budova farního městského kostela sv. Mikuláše, která nesla rovněž sanktusník na střeše kněžiště.

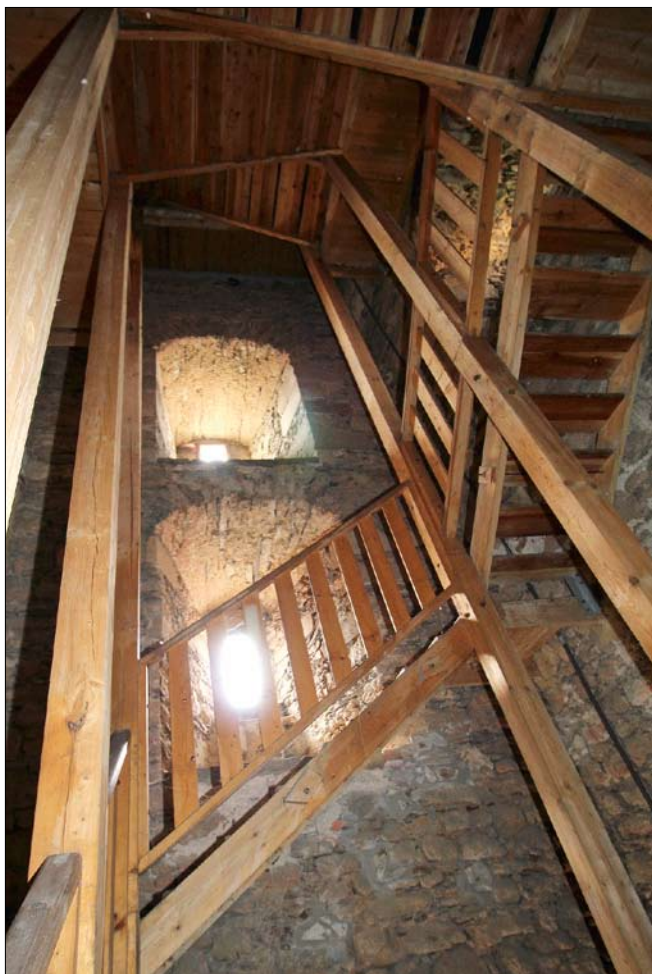
Obr. 9: Bor u Tachova, kostel sv. Mikuláše, interiér věže od severu se schodištěm z roku 1991, srpen 2021.

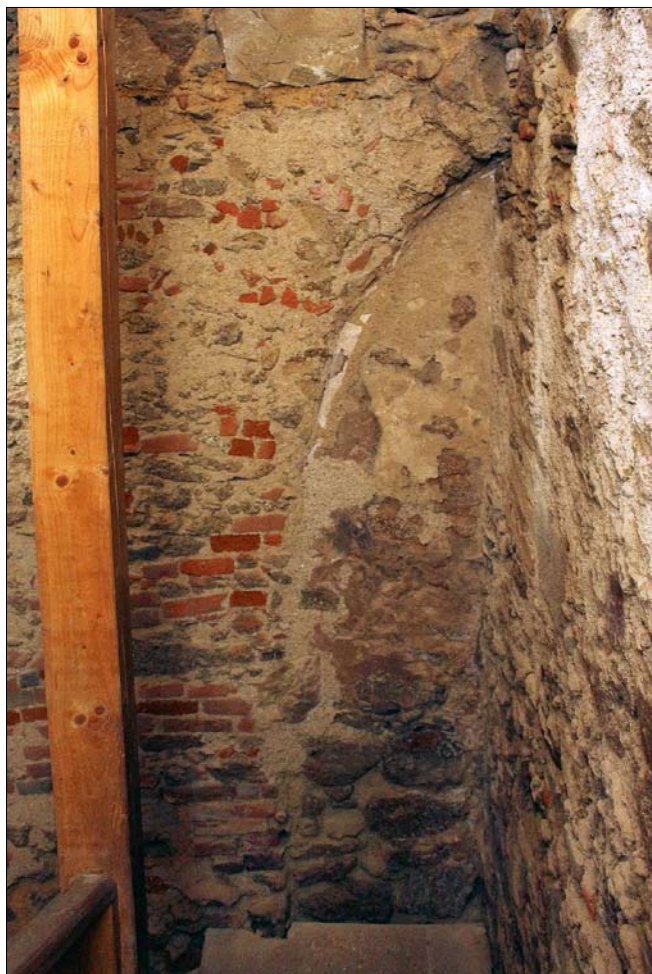
Obr. 10: Bor u Tachova, kostel sv. Mikuláše, interiér věže, západní stěna s klenebním čelem a zbytky omítek s nátěry náležejícími starší stavbě, srpen 2021.

Přístup do interiéru věže vede zmíněným portálem v přízemí na východní straně. Uvnitř je patrná struktura kamenného neomítaného zdiva a dodatečně zazděné otvory po trámech původních podlaží, která nahradila subtilní schodišťová konstrukce zbudovaná při poslední adaptaci v letech 1990–1992. Ve východní a zejména pak na západní straně přízemí stoupá dobře patrná vertikální spára, která prozrazuje místo navázání věže na starší konstrukce. Na západní stěně je na starší části cihelného zdiva navíc dobře patrný zbytek původně vnitřní omítky s vápennými nátěry, který formou negativu prozrazuje odbouraný, zřejmě bezžebný klenební výběh stoupající k severu, směrem k lodi až do výše cca 8 metrů. Na východní stěně lze rozpoznat o něco menší blok zdiva sahající rovněž do výšky cca 8 metrů. Mimo jižní stěny jsou v pozdně středověkém zdivu dobře patrné mohutné segmentové pasy o šířce 60–80 cm, vyzděné z kamenů, aby roznesly váhu věže v místech, kde nasedá na starší konstrukce. Na kamenných ostěních oken a v segmentově klenutých nikách lze nalézt téměř tři desítky kamenických značek, které se místy uplatňují i na exteriéru věže, zejména u velkých lomených oken zvonového patra a na armatuře jihovýchodního nároží. Rozměrné kamenické značky o velikost cca 7–12 × 1,5–3 cm mají převážně podobu pečlivě vytesaných gotických čísel 1–3,

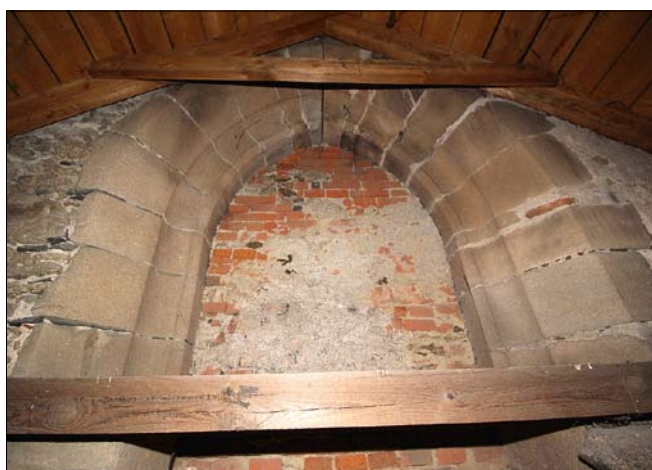
Obr. 11: Bor u Tachova, kostel sv. Mikuláše, interiér věže, severní okno zvonového patra zazděného roku 1754, srpen 2021.

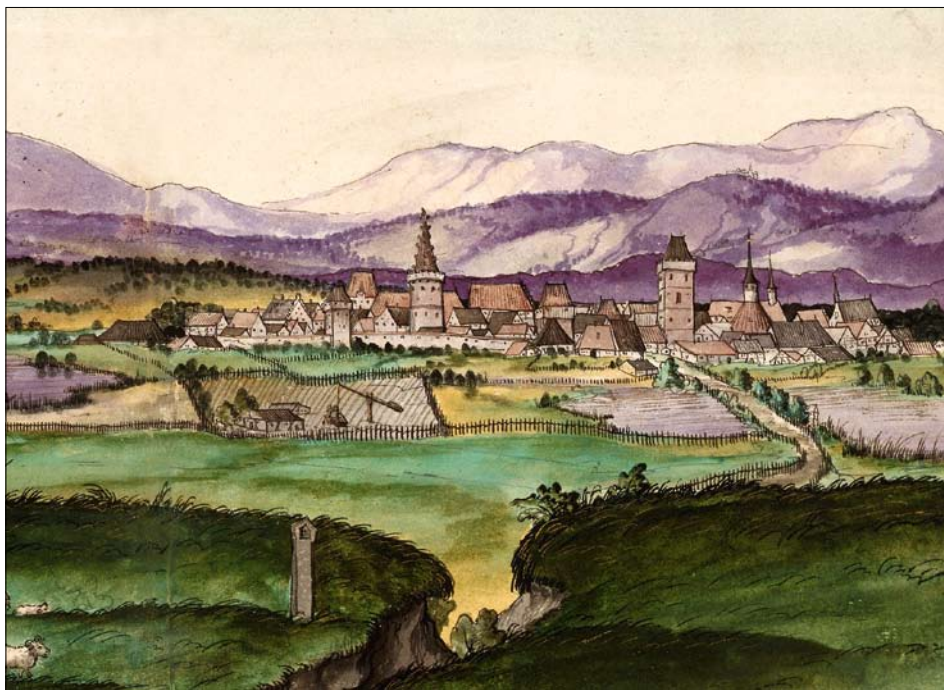
Obr. 12: M. Gerung, veduta Boru u Tachova z let 1536–1537, výřez (© Universitätsbibliothek Würzburg, sign. Delin VI, 5, 30).

vyobrazené sakrální stavby, ale také dotčená věž farního kostela s charakteristickou dlátkovou střechou a cimbuřím při její patě. Sice schematicky, ale přesto věrně je zachycen počet a přibližné rozmístění oken na viditelných fasádách. I když konstrukce věže dodnes prozrazuje, že byla od počátku stavebně provázanou součástí staršího středověkého kostela, na uvedené vedutě je vyobrazena jako samostatně stojící zvonice a kostel sv. Mikuláše je zachycen napravo v odstupu, v zákrytu za špitální kaplí sv. Alžběty (později sv. Jana Křtitele). Identifikaci této stavby se sedlovou střechou jako zaniklého farního kostela sv. Mikuláše nám dovoluje vížka sanktusníku osazená na hřebeni v místech závěru kostela, tedy nad hlavním oltářem. K tomuto nedorozumění mohlo dojít právě u kreslíře, který vytvářel konečnou podobu veduty s časovým odstupem v ateliéru především na základě skic zachycujících hlavní dominanty města.<sup>61)</sup> Důležité je i měřítko kostelní věže, která se na zmíněné kresbě svými parametry a výškou<sup>62)</sup> vyrovná starší věži borského hradu, a tak i díky své dlátkové střeše a cimbuři na ochozu působí spíše jako další prvek pevnostní architektury než jako zvonice farního kostela.

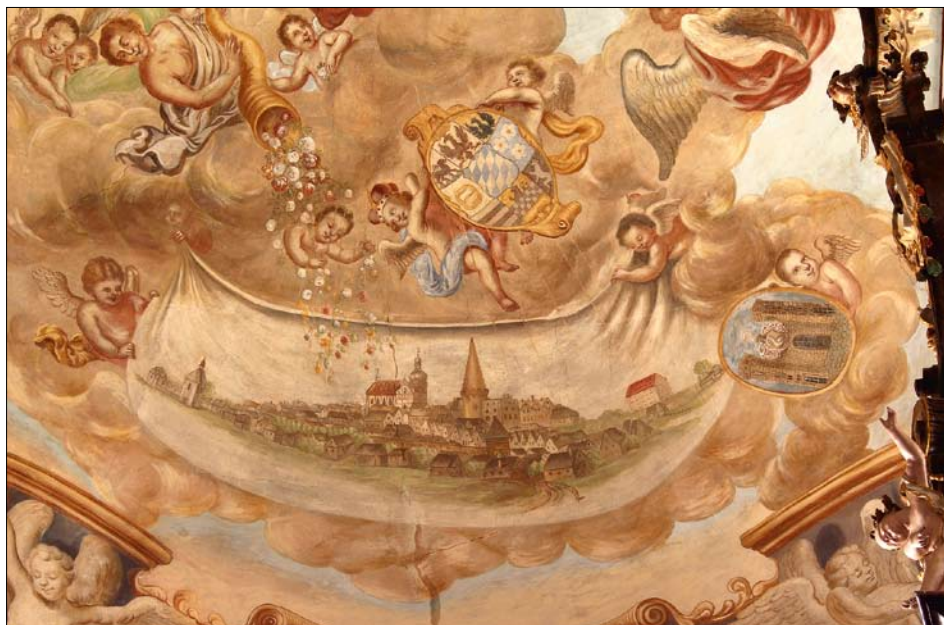
Obr. 13: V. T. S. Schmidt, veduta Boru u Tachova z let 1746–1749 na klenbě kněžiště kostela sv. Mikuláše, červen 2022.

Uvedená nástěnná malba z let 1746–1749 přináší celkový pohled na město od severozápadu. Tentokrát byl položen důraz na hrad s věží ukončenou vysokou jehlancovou střechou jako sídlo majitele panství a patrona kostela, který si vedutu jistě prohlížel ze své lóže během návštěv mší. Po srovnání se současným stavem je pro nás důležité především zjištění, že malíř do detailu přesně zachytil členění právě dostavěného hlavního západního průčelí nového farního chrámu s volutovým štítem doplněným v nice podobou titulárního patrona. Zachovaná socha sv. Mikuláše má na soklu vytesán letopočet 1746, což je doba, kdy už muselo být dokončeno západní průčelí, respektive fasády kostela, jak je poznal i autor veduty. Můžeme tedy soudit, že umělec věnoval patřičnou pozornost všem hlavním dominantám v panoramatu města – nejen farnímu kostelu, ale i hradu, městským branám a velké sýpce<sup>68)</sup> vně opevnění. Nad střechy domů pak vystupuje především západní průčelí kostelní věže od druhého patra výš i s kordónovými římsami. Zvonové patro má velké okno s půlkruhovým (!) záklenkem, v polopatře nad ním je mimo osu blíže kostelu na místě jednoho ze dvou malých okének osazen hodinový ciferník. Uprostřed korunní římsy vidíme dokonce schematicky zachycený velký kamenný chrlič, který má ve skutečnosti podobu dračí hlavy. Věž nese cibulovou střechu s lucernou osazenou na nástavbě s bytem strážníka, která se z větší části skrývá za ochozem, tehdy ještě ve středověké formě s cimbuřím po obvodu.

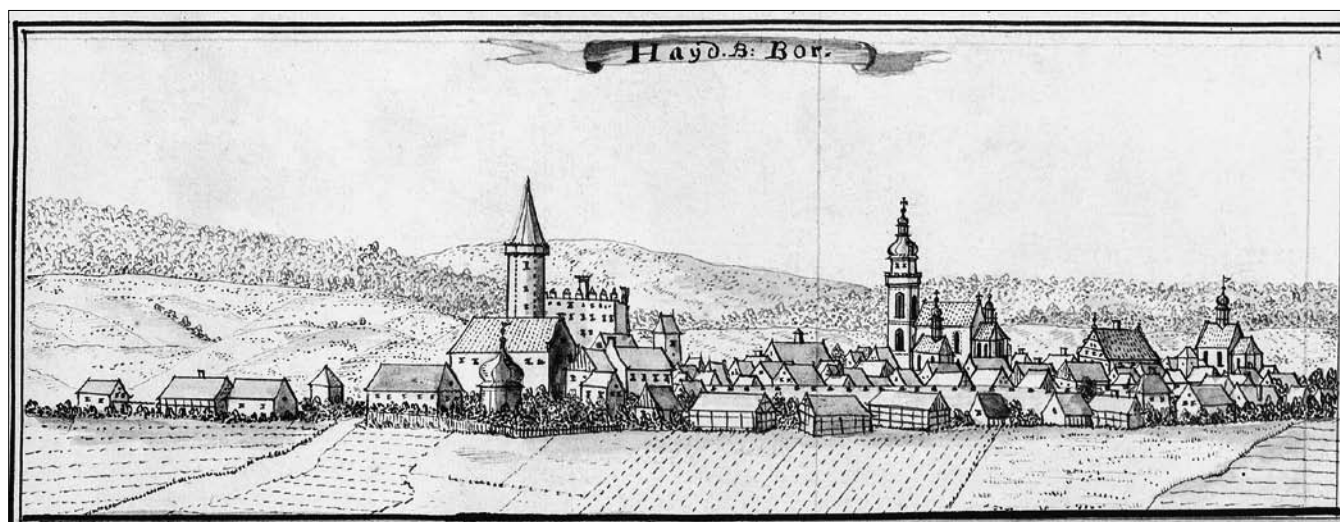
Obr. 14: F. B. Werner, veduta Boru u Tachova z let 1715–1738 (foto B. Končinský, 1942, © NPÚ GnŘ, Sběrka fotografické dokumentace, inv. č. 26.165).

nechtěně pozměnil, mělo na stranách vždy pár malých obdélných okének. Korunní římsa i na tomto pohledu nese ochoz s cimbuřím a za ním opět vyrůstá nástavba pro věžníka s dvojicí okének na jižní straně, která nese cibulovou střechu s lucernou. Obytný účel tohoto prostoru prozrazuje hranolové těleso komínu prorůstající střechou při jihovýchodním nároží. Část východní fasády věže zakrývá navazující kostelní loď na obdélném půdorysu se sedlovou střechou nesenou na kratší západní a východní straně trojúhelnými zděnými štíty ukončenými na vrcholu křížovou kytkou. Větší část jižní fasády se skrývá z hlediska pozorovatele za představenou hmotou špitálního kaple se zdůrazněnou sanktusníkovou cibulovou věžičkou na hřebeni střechy. Přesto vidíme v pravé části, blíže jihovýchodnímu nároží, vysoké okno snad s lomeným záklenkem a čárkovaně naznačenou, zřejmě omítkovou paspartou po obvodu a při jihozápadním nároží lodi je pak naznačen zřejmě opěrák s pultovou stříškou. Na kostelní loď navazuje dál k východu zřetelně nižší presbytář s polygonálním závěrem a sanktusníkem se zvonovou stříškou na hřebeni sedlové, v závěru zvalbené střechy. Na jižním průčelí kněžiště se otevírá dvojice úzkých vysokých oken s půlkruhovým, nebo snad také lomeným záklenkem, třetí okno stejného charakteru je zakresleno na východě v ose závěru, za hlavním oltářem. Na severovýchodním nároží polygonu vystupuje pravděpodobně opěrný pilíř s pultovou stříškou.

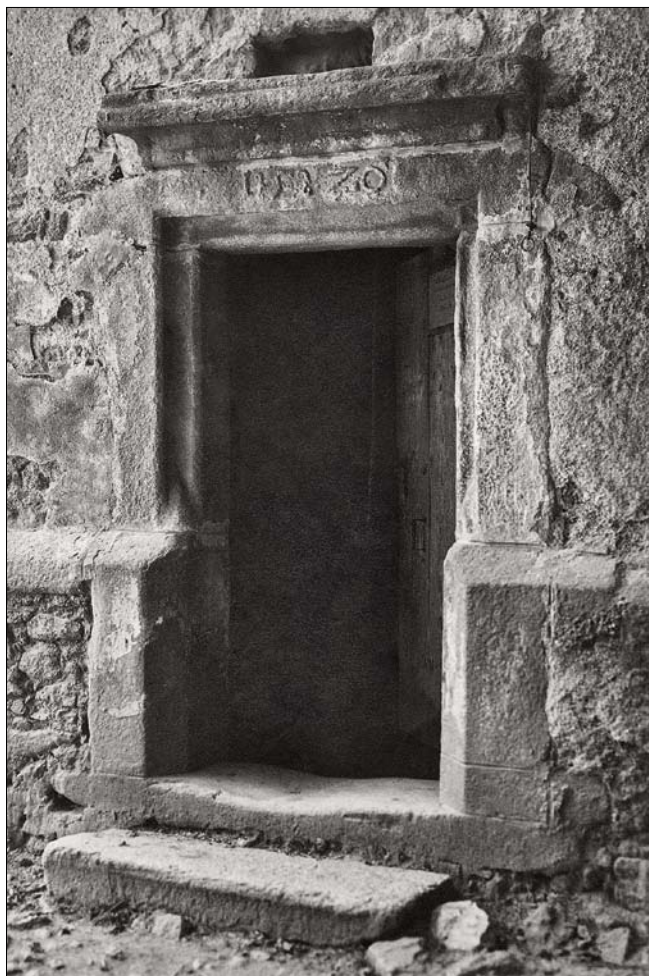
Obr. 15: Bor u Tachova, kostel sv. Mikuláše, portál do věže s datací 1526 v nadpraží (foto Státní památkový úřad, před 1945, © NPÚ GnŘ, Sbírka fotografické dokumentace, inv. č. F 44.379).

na východní straně pravouhlý portál s nárožními drápkami v místech ukončení soklu a navazujícím výžlabkem po obvodu, ukončený jednoduchou profilovanou raně renesanční římsou. V nadpraží vystupuje reliéfně vytesaný letopočet 1526, který připomíná dobu založení, respektive zahájení výstavby věže. V prvním patře se na východní a západní straně otevírá vždy jedno malé pravouhlé okénko s prostým okoseným ostěním, na jižní stěně pak byla nad sebou osazena dvě okénka stejného tvaru jako předchozí. V druhém podlaží věže se nalézají velká okna s lomenými záklenky bez kružeb, která se otevírala původně na všech stranách. Čtvrté, v severní zdi bylo zazděno po dostavbě nynější barokní lodi, krátce po polovině 18. století. Popsaná situace nám rovněž dokládá, že loď zmizelého kostela musela být výrazně nižší a zřejmě i užší, než jak ji známe dnes. Rozměrná akustická okna s kamenným ostěním členěným velkým výžlabkem při vnitřní straně přesvědčivě určují polohu zvonového patra, respektive místo, kde byly na trámovou stolicí zavěšeny první, dnes již neexistující zvony. Ve čtvrtém, nejvyšším podlaží jsou v současnosti umístěny věžní hodiny, ale ty zde našly své místo později až během barokních úprav kostela, neboť ve středověku neexistovala nástavba věže v úrovni ochozu a prostor pod ním mohl sloužit především jako strážnice. Fotografie před poslední opravou v letech 1990–1992 prozrazují, že toto podlaží osvětlovala původně dvojice malých obdélných okének s okoseným ostěním na každé straně. Odlišná situace je však dokumentována na východní fasádě, kde bylo před poslední opravou na místě druhého okna blíže jihovýchodnímu nároží patrné kamenné ostění s lomeným záklenkem a prahem přibližně v úrovni podlahy uvedeného patra. Nejednalo se tak pravděpodobně o okno, ale zřejmě o vstup, respektive manipulační průchod sloužící snad pro obsluhu kladky, kterou bylo možné dopravovat materiál, potraviny a vodu pro strážného.

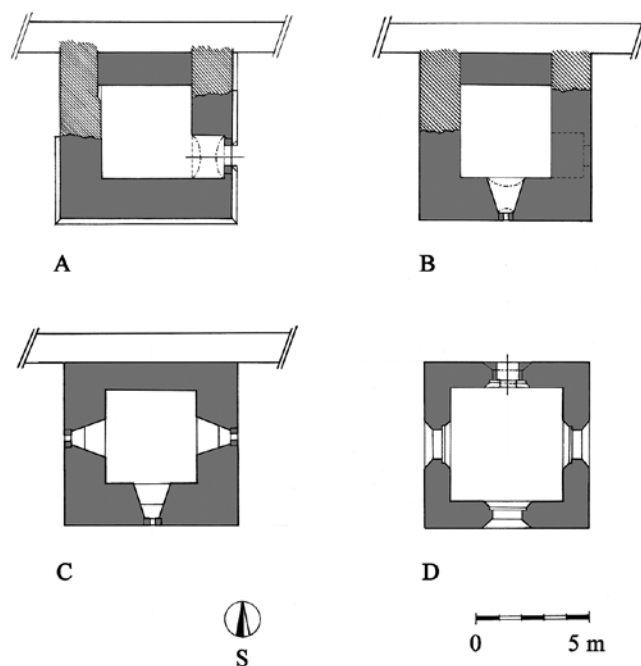
Obr. 17: Bor u Tachova, kostel sv. Mikuláše, půdorys středověké věže – A/ přízemí a B/ 1. NP s vyznačením staršího zdiva šrafovane, C/ 2. NP a D/ zvonové patro s akustickými okny (kresba R. Lavička, 2022).

I v případě borské kostelní věže musela být stavba nepochybně organizována s ohledem na zemědělské práce, a tedy i možnost poddaných podílet se na shromažďování a dovozu stavebního materiálu. Zedníci i kameníci sice mohli pocházet přímo z Boru, ale pro náročnější práce byl zřejmě i zde najat kameník z Plzně nebo z jiných, právě probíhajících staveb na švaberských panstvích. V závislosti na množství finančních prostředků a dostupnosti řemeslníků lze předpokládat, že výstavba věže trvala několik let a v roce 1530 již mohla stát v plánované výšce a pod střechou. Přestože se stavitel rozhodl využít konstrukce sousedního kostela při budování věže, byl si vědom rizika nedostatečné únosnosti a zatížení stávajícího zdiva novou stavbou. To ostatně dokládají ve zdivu patrné segmentové pasy zděné z kamenů, které mimo volné jižní stěny roznášejí tlak přiložené věže nad staršími konstrukcemi.

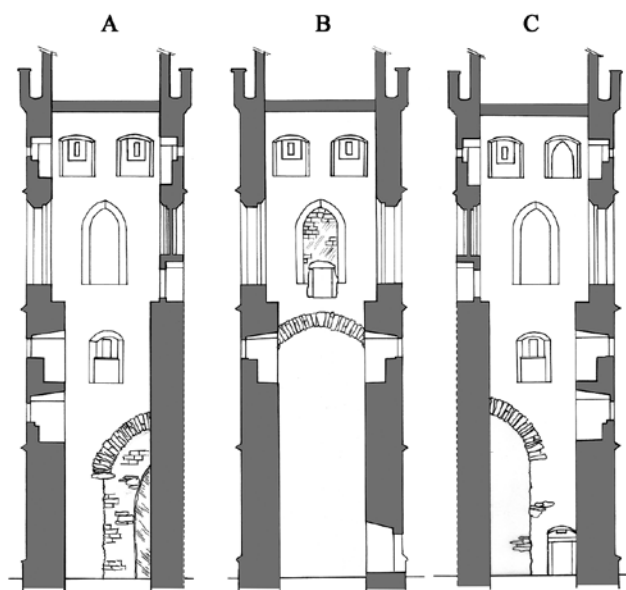
Obr. 18: Bor u Tachova, kostel sv. Mikuláše, interiér středověké věže do úrovně ochozu – A/ západní stěna s vyznačením klenebním obloukem a vynášecím pasem; B/ severní stěna s vynášecím pasem a zazděným oknem zvonového patra s průřezem na půdu barokní lodi; C/ východní stěna s vyznačením blokem staršího zdiva a vynášecím pasem, vpravo dole vstup v přízemí, vpravo nahoře zazděný portálek k obsluze kladky (kresba R. Lavička, 2022).

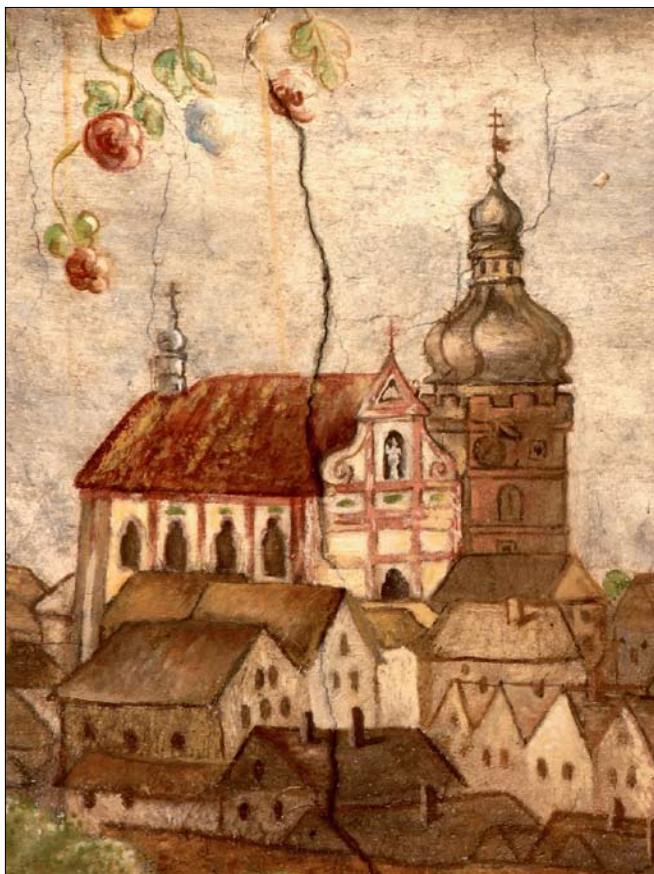
Obr. 19: V. T. S. Schmidt, veduta Boru u Tachova z let 1746–1749 na klenbě kněžiště, detail kostela sv. Mikuláše, červen 2022.

z nich o hmotnosti 800 kg, odlitý ke cti sv. Anny a Alžběty a zdobený reliéfy světců a jmény donátorského páru.<sup>86)</sup> A zřejmě ve stejné době, tedy v polovině 17. století získala středověká věž během rekonstrukce nástavbu pro strážného v úrovni ochozu a novou střechu s cibulovou bání tak, jak ji viděl ve druhé čtvrtině 18. století F. B. Werner a jak ji zachytil na vedutě města v novém presbytáři mezi lety 1746–1749 malíř V. T. S. Schmidt. Možná nedlouho po požáru roku 1647, ale ještě před dokončením kostela roku 1749, byly na věž nákladem městské obce instalovány věžní hodiny, jejichž ciferník je zachycen na vedutě Boru v interiéru kostela.<sup>87)</sup>

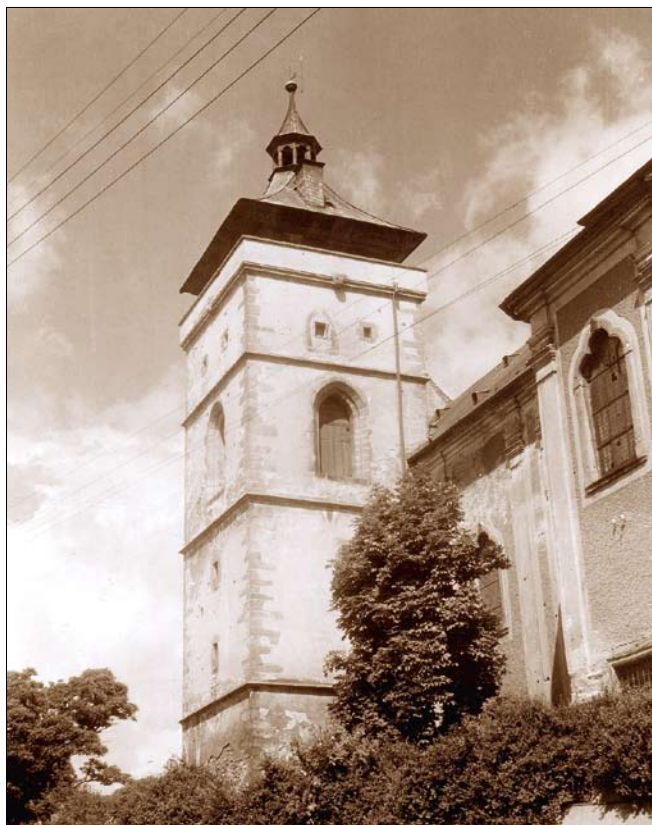
Obr. 20: Bor u Tachova, kostel sv. Mikuláše, věž od jihovýchodu se stánovou střechou z roku 1792, v posledním patře patrný zazděný portál pro obsluhu kladky (foto F. Bureš, 1962, © NPÚ ÚOP PL, Sbirka fotografické dokumentace, č. neg. 4007).

zvonovém patře, přičemž zůstala ponechána jeho kamenné ostění a v zazdínce vznikl přístup na kostelní půdu.<sup>89)</sup> Po několika desetiletích byl stav střechy věže natolik vážný, že hrozila zřícením. Po sporu vrchnosti s městskou obcí o rozsah a úhradu nákladů na opravu byla dosluhující střecha věže roku 1792 stržena a nahrazena stánovou konstrukcí s lucernou, která nakonec sloužila další dvě století.<sup>90)</sup>

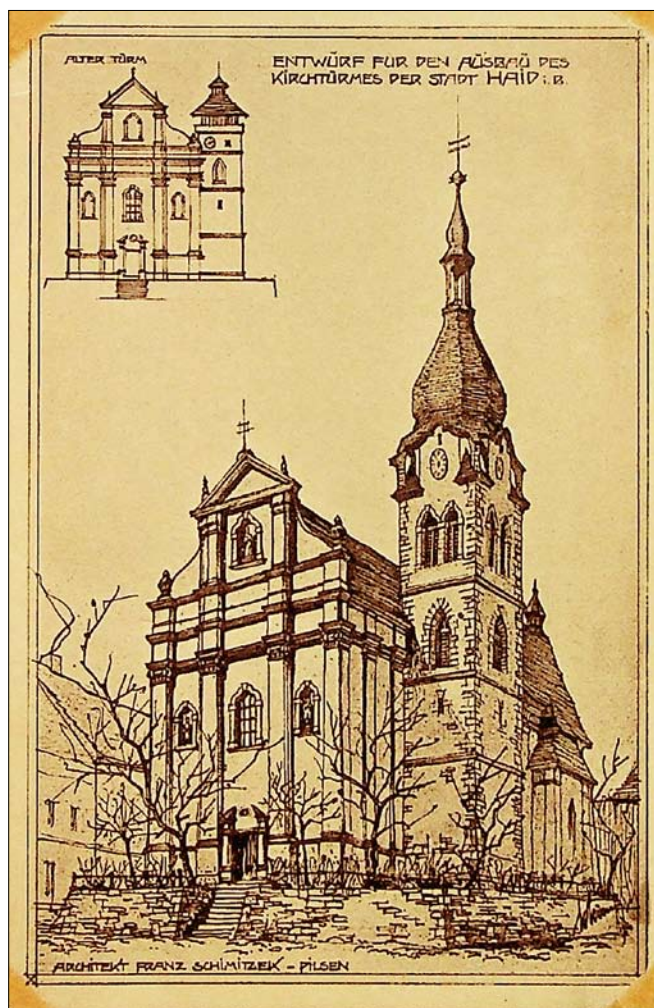
Obr. 21: Bor u Tachova, kostel sv. Mikuláše, architekt Franz Schmitzek, návrh na zvýšení a zastřešení věže v secesním stylu (© NPÚ ÚOP PL, Spisový archiv, Bor u Tachova, okres Tachov, složka 1706).

doplnila sdružená okna s trojlístými záklenky. Na vrcholu měla spočinout secesní helmice vzniklá průnikem jehlanové základny ve spodní části a cibulové střechy nad ní. Přechod mezi nimi by pak kryly zděné štíty s hodinovými ciferníky, na nárožích navíc doprovázené sloupky. K realizaci projektu nakonec i přes intenzivní snahu spolku nedošlo nejen kvůli nedostatku prostředků, ale i pro námitky památkového rázu, kdy byla stanová střecha označována za raritu, nebo dokonce za „čínský typ“. Nakonec veškeré snahy o rekonstrukci věže utichly po vypuknutí velké války v roce 1914.<sup>93)</sup>

- Abb. 21: Haid bei Tachau, St. Nikolaus, Architekt Franz Schmitz, Entwurf zur Erhöhung und Eindachung des Turms im Jugendstil (© NPÚ, ÚOP in Pilsen, Spisový archiv, Bor u Tachova, okres Tachov [Schriftarchiv, Haid bei Tachau, Bezirk Tachau], Ordner 1706).

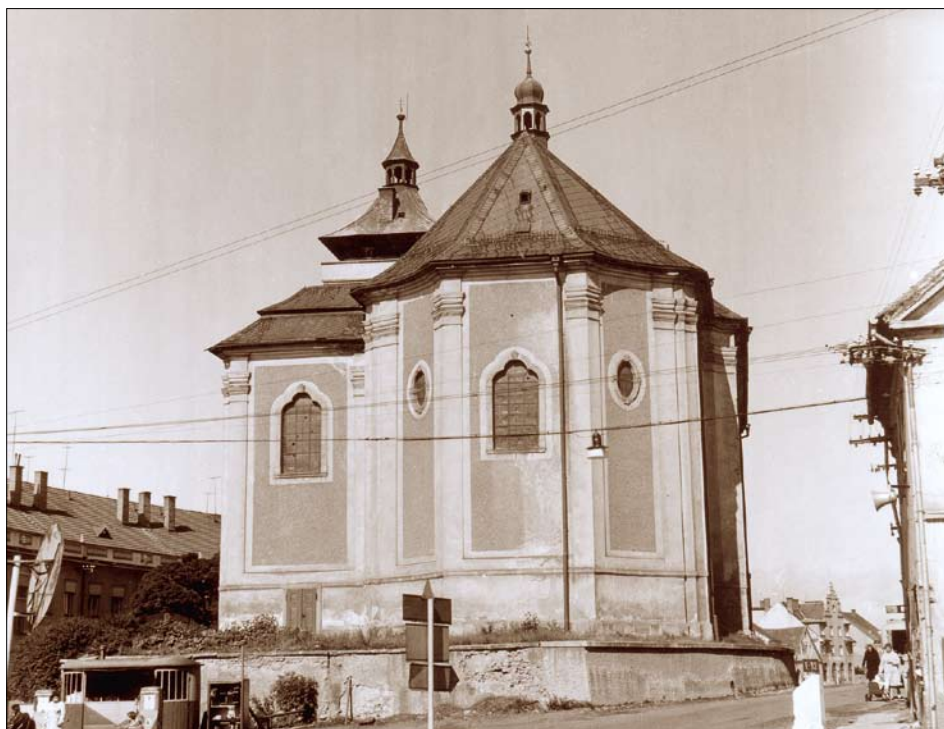
Obr. 22: Bor u Tachova, kostel sv. Mikuláše, pohled od východu s původním barokním členěním fasád (foto F. Bureš, 1962, © NPÚ ÚOP PL, Sběrka fotografické dokumentace, č. neg. 4071).

- Abb. 22: Haid bei Tachau, St. Nikolaus, Ansicht von Osten mit der ursprünglichen barocken Gliederung der Fassaden (Foto F. Bureš, 1962, © NPÚ, ÚOP in Pilsen, Sammlung der fotografischen Dokumentation, Neg.-Nr. 4071).

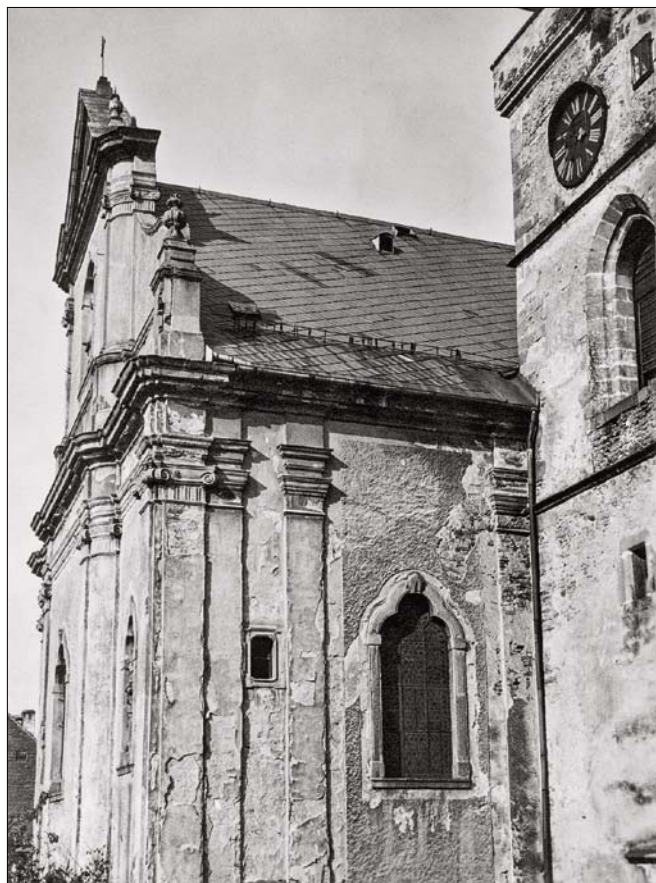
Obr. 23: Bor u Tachova, kostel sv. Mikuláše, jihozápadní nároží lodi s původním barokním členěním fasád (foto Státní památkový úřad, před 1945, © NPÚ GnŘ, Sběrka fotografické dokumentace, inv. č. F 44.376).

- Abb. 23: Haid bei Tachau, St. Nikolaus, südwestliche Ecke des Schiffs mit der ursprünglichen barocken Gliederung der Fassaden (Foto Státní památkový úřad, vor 1945, © NPÚ, GnŘ Prag, Sammlung der fotografischen Dokumentation, Inv.-Nr. F 44.376).

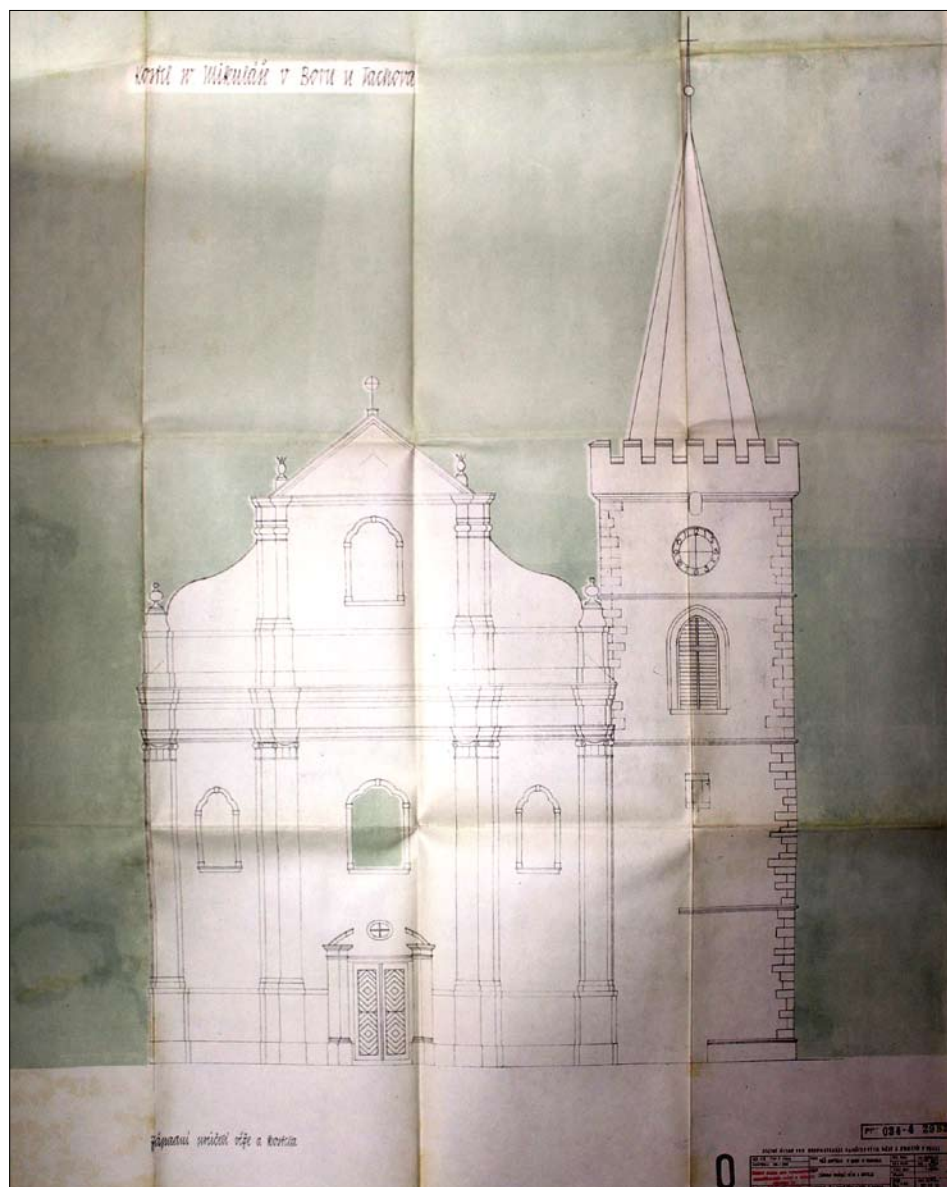
Obr. 24: Bor u Tachova, kostel sv. Mikuláše, Ing. arch. Josef Hyzler, návrh na zastřešení věže v gotickém stylu z roku 1972. (© NPÚ ÚOP PL, Plánový archiv, sign. M 032-5-1336).

KSSPPOP v Plzni nakonec po prostudování předložené dokumentace na jaře roku 1972 doporučilo vytvořit návrh střechy ve smyslu barokní úpravy celého kostela. Do konce září arch. J. Hyzler dopracoval a zpět do Plzně zaslal upravené návrhy zastřešení včetně barokního typu s cibulovou bání.<sup>105)</sup> Architekt František Bureš z KSSPPOP v Plzni potvrdil 23. listopadu 1972, že obdržel čtyři alternativy nové střechy a doporučil řešení D s podmínkou, „že tato varianta bude dopracována v ladnějším provedení v dolní části bání“ a bude vycházet z Wernerovy veduty.<sup>106)</sup>

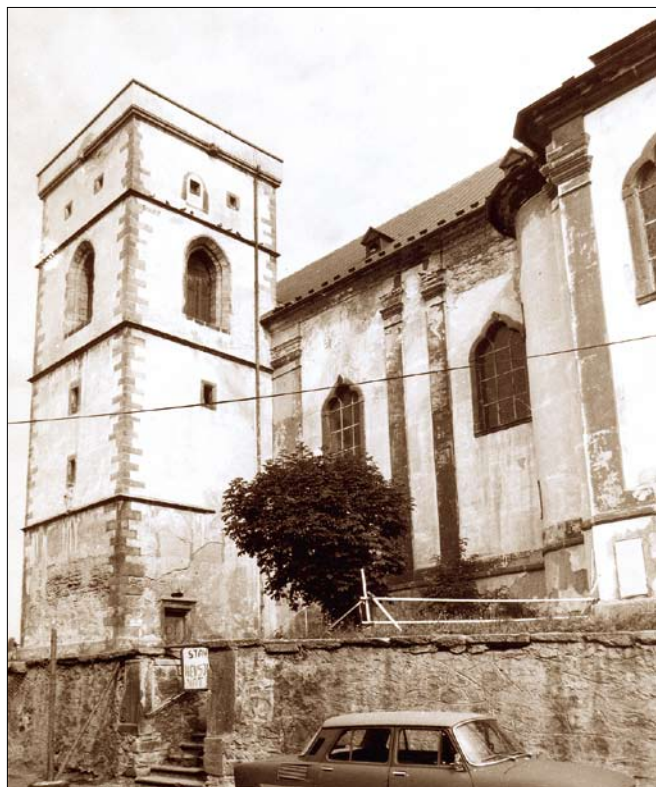
Obr. 25: Bor u Tachova, kostel sv. Mikuláše, věž od jihovýchodu po sejmutí stanové střechy během rekonstrukce (foto L. Lohrová, srpen 1990, © NPÚ ÚOP PL, Sběrka fotografické dokumentace, č. neg. 200601).

- Abb. 25: Haid bei Tachau, St. Nikolaus, Turm von Südosten nach Abnahme des Zeltdachs während der Renovierung (Foto Lohrová, August 1990, © NPÚ, ÚOP in Pilsen, Sammlung der fotografischen Dokumentation, Neg.-Nr. 200601).

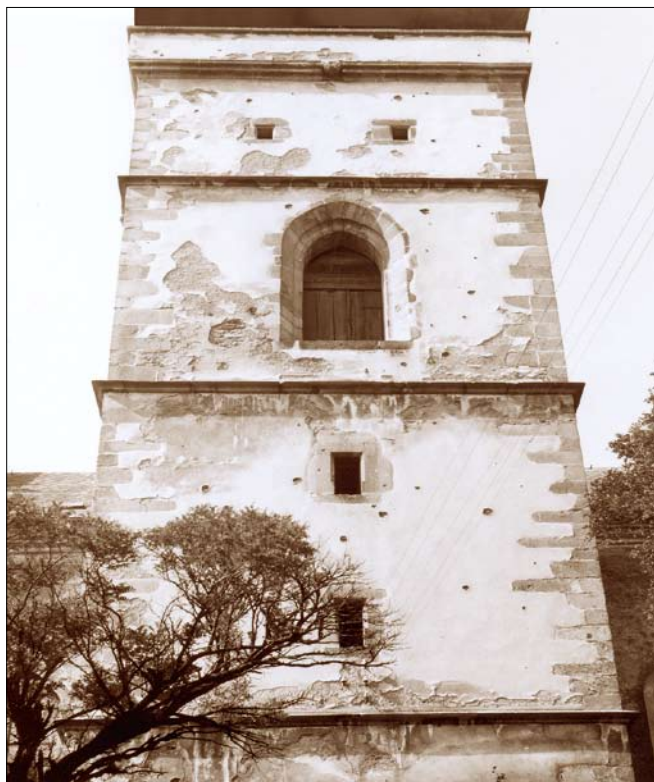
Obr. 26: Bor u Tachova, kostel sv. Mikuláše, věž od jihu před rekonstrukcí s gotickými omítkami a jejich navázání na kamenické prvky (foto J. Pavlíková, 1964, © NPÚ ÚOP PL, Sběrka fotografické dokumentace, č. neg. 14724).

Na jaře, respektive v dubnu a květnu roku 1991 probíhalo otloukání omítek na vnějšku věže.<sup>121)</sup> Následovala rekonstrukce omítkového pláště zcela v intencích stanoviska architekta Libora Gabriela (1928–2018) z Památkového ústavu (dále jen PÚ) v Plzni: „omítky fasád doběhnou ke kamenným článkům a u nárožního kvádrování nebo rámování přeběhnou přes kámen v pravidelném orámování o síle cca 5 mm a v šikmém zářezu.“<sup>122)</sup> Z historických fotografií však vyplývá, že až do roku 1991 měla věž v nepoškozených místech omítku respektující nerovný povrch zdiva a napojující se mírně předstupujícím přechodem na

nepravidelná vnitřní čela mnohdy nestejně velkých kamenných kvádrů nárožní bosáže a okenních ostění. Při poslední obnově v 90. letech 20. století došlo sice k napodobení charakteru povrchu středověkých omítek, ale po obvodu ostění a nárožní armatury vznikla naprosto nová omítková hrana. Kolem oken se objevil pravidelný obdélný nebo lomený tvar kopírující světlý otvor a kamenná nárožní bosáž dostala charakter víceméně pravidelného zuborezu. Jedná se sice o jedno z možných řešení napojení omítky na kamenické články ve středověké architektuře, ale v případě borské věže představuje naprostý novotvar,

- Abb. 26: Haid bei Tachau, St. Nikolaus, Turm von Süden vor der Renovierung mit gotischem Putz und seiner Anbindung an die Werksteine. (Foto J. Pavlíková, 1964, © NPÚ, ÚOP in Pilsen, Sammlung der fotografischen Dokumentation, Neg.-Nr. 14 724).

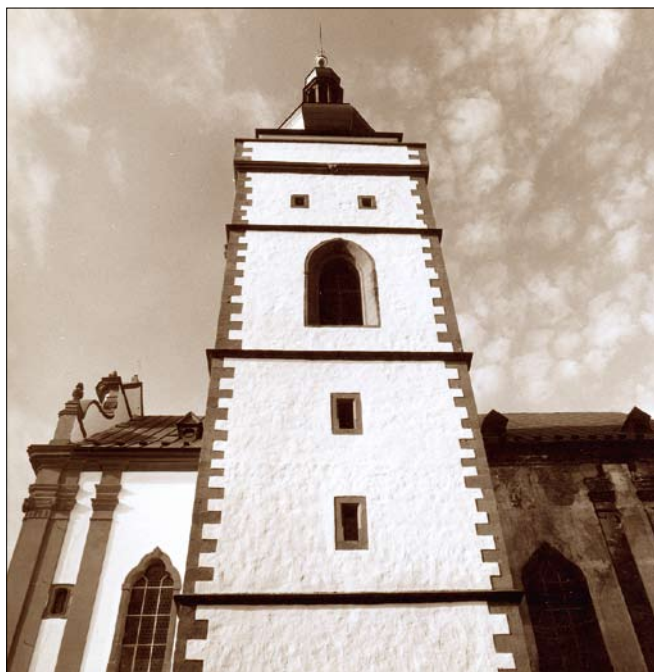
Obr. 27: Bor u Tachova, kostel sv. Mikuláše, věž od jihu po rekonstrukci omítkového pláště podle návrhu Libora Gabriela (foto J. Gryc, září 1992, © NPÚ ÚOP PL, Sběrka fotografické dokumentace, č. neg. 209834).

- Abb. 27: Haid bei Tachau, St. Nikolaus, Turm von Süden nach der Renovierung des Putzmantels nach einem Entwurf von Libor Gabriel (Foto J. Gryc, September 1992, © NPÚ, ÚOP in Pilsen, Sammlung der fotografischen Dokumentation, Neg.-Nr. 209834).

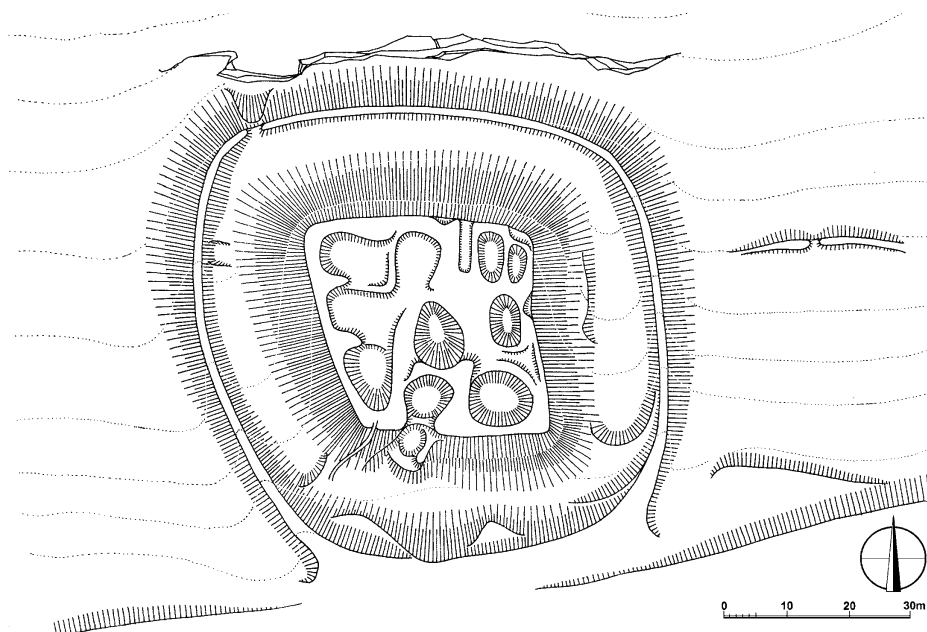
Obr. 2: Žeranovice, půdorys zříceniny hradu (kresba R. Vrla, 2018).

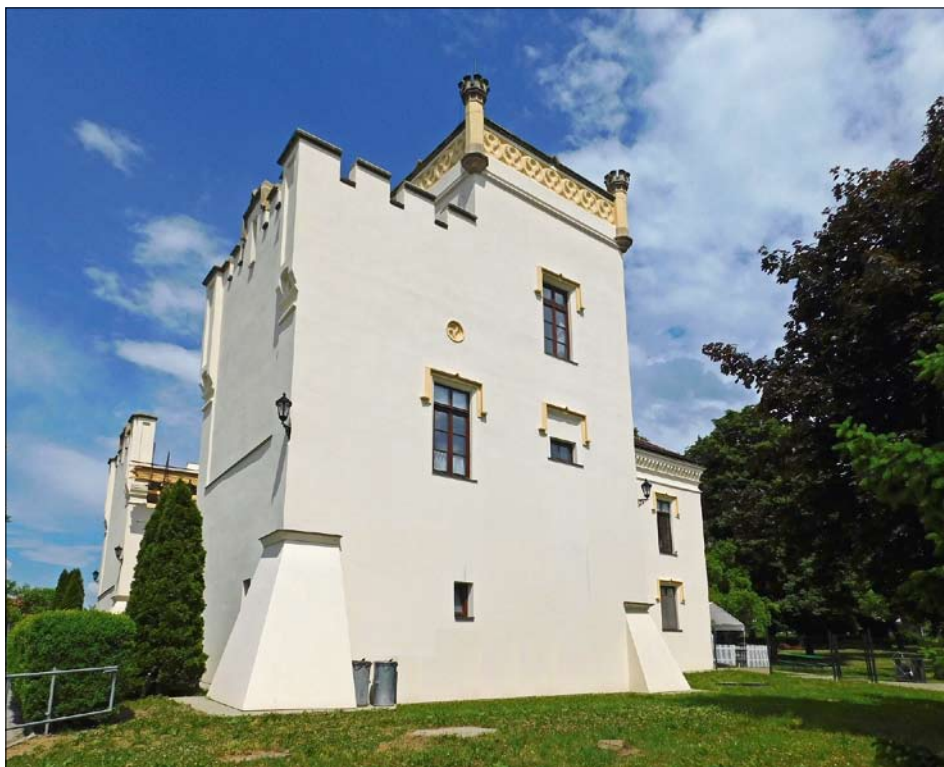
Obr. 5: Žeranovice, zámek, východní křídlo s hranolovou schodišťovou věží, pohled od jihovýchodu.

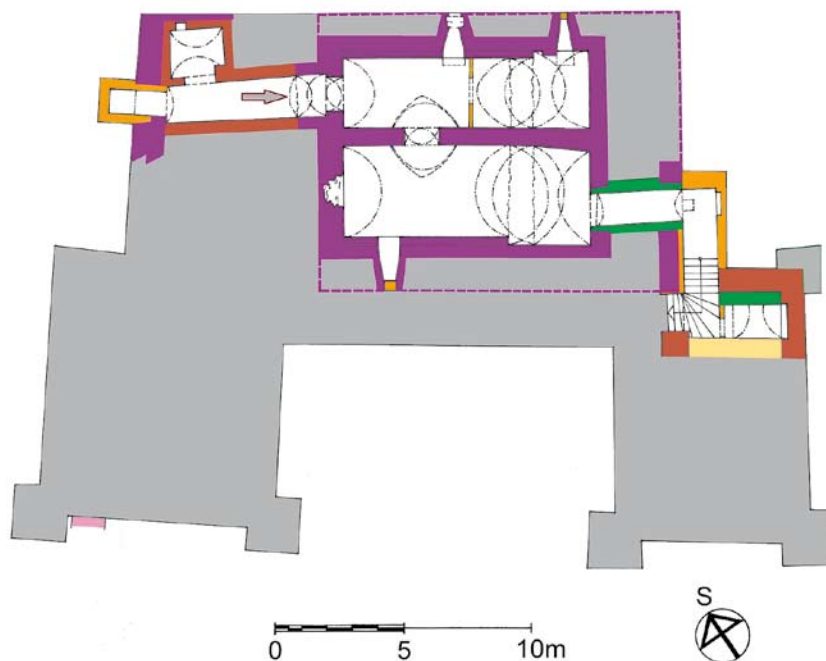
Obr. 6: Žeranovice, zámek, půdorys sklepů se stavebně historickou analýzou. Legenda zdiv viz obr. 10. Šipka značí primární vstup do sklepů od západu. Čárkovaná linie značí obrys nadzemní části paláce.

s dvoutraktovou dispozicí je situován pouze pod střední a východní částí severního křídla, jehož půdorysné dělení však respektuje jen zčásti (obr. 6). Ze severovýchodního kouta dvorní chodby do sklepa sestupuje novodobé, zalomené schodiště, pokračující přístupovou chodbou s cihlovou segmentovou klenbou, mírně klesající ke sklepu. Z půdorysného zlomu schodiště je přístupný malý, valeně zaklenutý sklípek, situovaný v podnoží schodiškové věže. Současná podoba přístupu do sklepa vzešla až z novodobých úprav, jak dokládá užití betonu v nástupní části. Naopak interiér sklepů zůstal dochován takřka bez mladších zásahů. Východozápadně orientovanou zdi o tloušťce 70 cm je dělen ve dvojici traktů, z nichž vnější severní trakt má šířku asi 275 cm, zatímco nádvorní jižní trakt dosahuje šířky asi 355 cm; východní část obou traktů je přitom o 30–35 cm širší. Tyto východní díly sklepů mají délku cca 220 cm a od sklepů pod střední částí objektu jsou odděleny půlkruhovými, z lomového kamene zděnými pasy, vynášejícími zeď mezi východním a středním dílem budovy v přízemí. Pasy jsou, stejně jako klenby, zděny z lomového kamene, kladeného do dřevěného bednění. Okraje obou pasů postrádají zalícování, lomové kameny pasů jsou kladeny ve formě šmorcování tak, jakoby měly být v dalším stavebním kroku začleněny do ploch obou valených kleneb (obr. 7). Paty kleneb i pasů se nacházejí ve výšce 85–90 cm nad současnou podlahou, vrcholnice kleneb obou traktů jsou vyvýšeny o 20–30 cm nad vrcholy pasů. Především na lících kleneb jižního traktu se téměř kompletně dochovaly maltové povrchy s otisky dřevěných desek klenebního bednění, dosahujících obvykle šířek 41–45 cm, výjimečně až 53 cm (obr. 8). Z detailů, dochovaných v maltových negativních bednění je zřejmé, že při výstavbě nejdříve vznikly oba klenební pasy a teprve do-

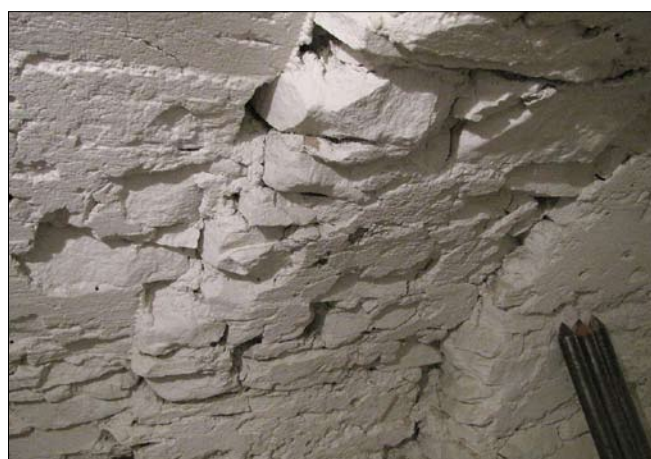
Obr. 7: Žeranovice, zámek, část nezalícovaného klenebního pasu v jižním traktu sklepů s patrným neorganickým připojením kleneb nad východní (vlevo) a západní (vpravo) částí sklepů.

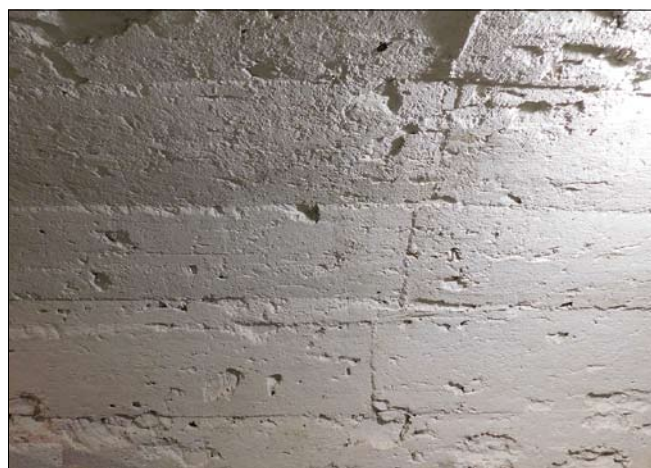
Obr. 8: Žeranovice, zámek, maltový povrch v jižním segmentu valené klenby jižního traktu sklepů, nesoucí otisky desek klenebního bednění.

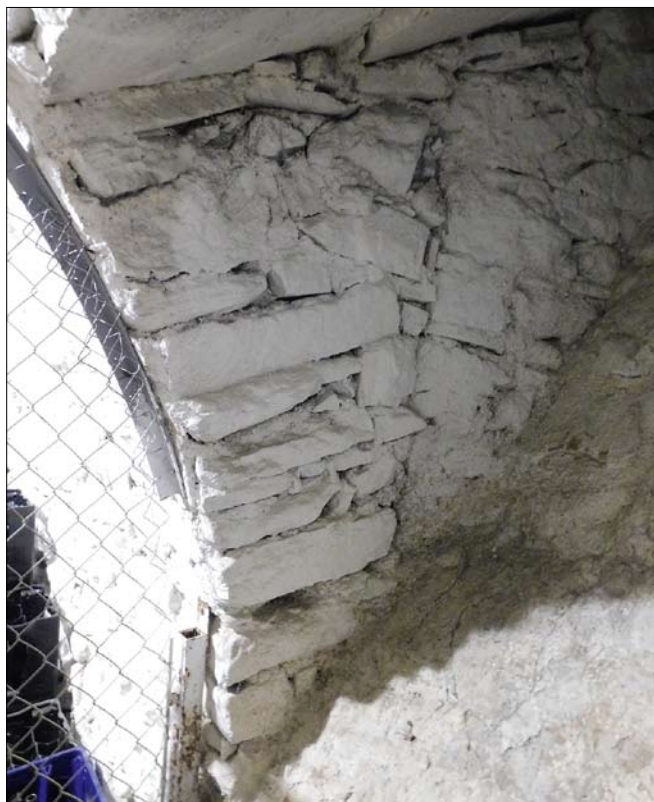
Obr. 9: Žeranovice, zámek, stopa technologického postupu výstavby patrná na východní špaletě okénka jižního traktu sklepa: ke zdivu špalety z první mikrofáze je na technologickou spáru připojeno zdivo klenby.

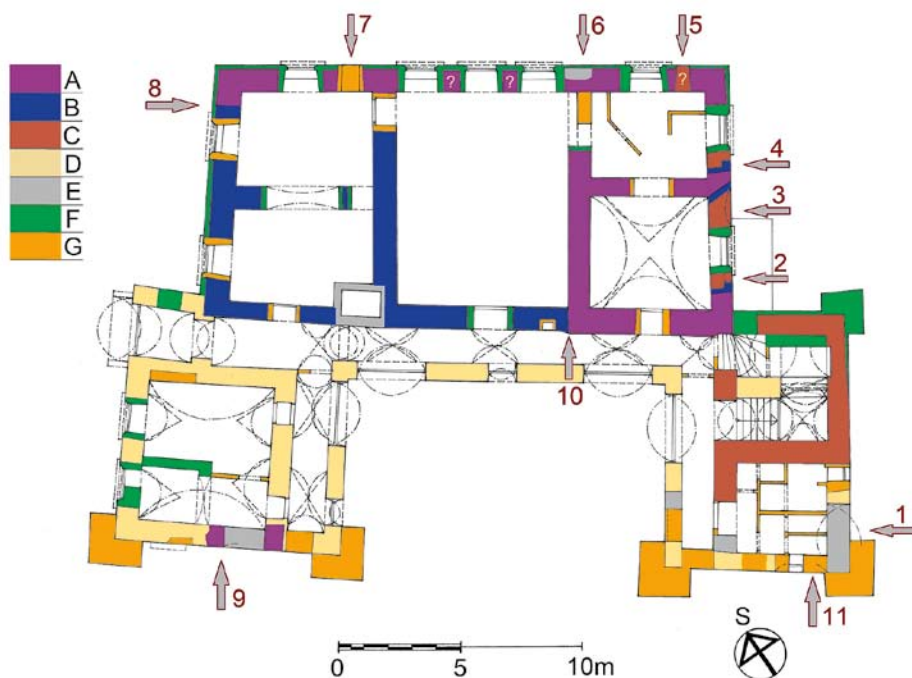
Obr. 10: Žeranovice, zámek, půdorys přízemí se stavebně historickou analýzou. A – zdiva z první poloviny 16. století (cca 1509–1544); B – renesanční zdiva patrně z doby kolem roku 1600; C – raně barokní zdiva z přelomu 50. a 60. let 17. století; D – barokní zdiva pravděpodobně z doby kolem roku 1700; E – blíže nedatovaná novověká zdiva; F – zdiva z 19. století, zejména z přestavby krátce po roce 1850; G – zdiva z oprav ve 20. století. Označení důležitých nálezových situací: 1 – pozůstatek zazděné brány; 2 – zbytek cihlového ostění renesančního okna; 3 – sekundárně zazděný vstup; 4 – fragment cihlového ostění renesančního okna; 5 – blíže nedatovaný otvor s cihlovou zazdívkou; 6 – poloha novověkého sklepního okénka s rozměrným cihlovým pasem a cihlovou zazdívkou v nadpraží; 7 – zazdívká novověkého okna; 8 – rozmezí lomového a cihlového zdiva; 9 – reliktů konstrukcí patrně z 16. století, dodatečně integrované do barokního zdiva; 10 – vertikální předěl zdiv, patrně indikující rozmezí dvou stavebních fází; 11 – pozůstatek omítané, cihlové klenby, pojaté do mladšího zdiva. Otazníky značí nejistotu v dataci.

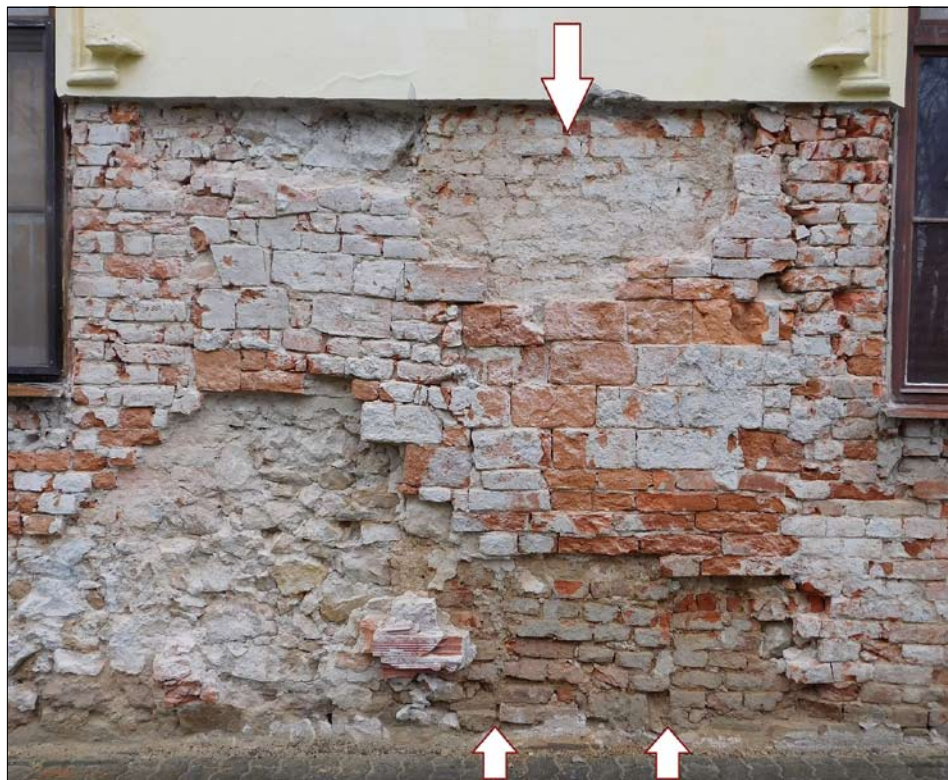
Obr. 11: Žeranovice, zámek, vnější fasáda severního křídla mezi první a druhou okenní osou od východu. Dvojice šipek značí špalety zazděného novověkého okénka ze sklepů, odlehčovací pas v jeho nadpraží kryje cihlová plenta, nad níž je patrné cihlové zdivo, snad vysprávka staršího líce z kamenného zdiva (šipka nahoře).

10) I přesto, že okénko o rozměru 67×62 cm se na fasádě zřetelně vyrýsovalo, jeho další souvislosti nejsou známy – poloze okénka ve sklepech neodpovídá větrací průduch ani zazdívka v klenbě. Lze proto hypoteticky uvažovat o dodatečné úpravě vyústění východního větracího průduchu sklepů, vzniklého již v první fázi výstavby.
