# PRŮZKUMY

# PRŮZKUMY PAMÁTEK

Ročník XXIX., číslo 2

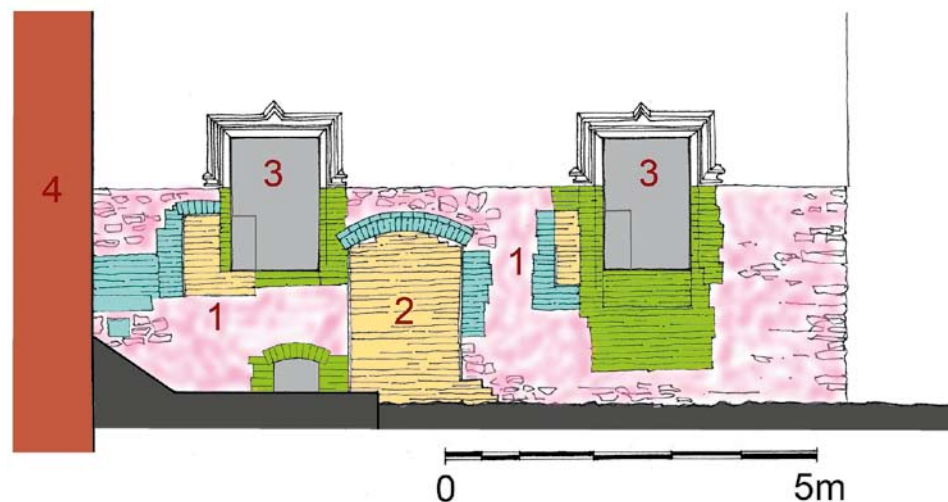
Obr. 12: Žeranovice, zámek, nálezořová situace ve spodní části východního průčelí severního křídla. 1 – fragmenty patrně renesančních oken, vložených do staršího kamenného zdiva (jejich předpokládaná velikost značena šedou linkou); 2 – patrně barokní zazdívka renesančních dveří; 3 – okna z přestavby krátce po roce 1850; 4 – východní zeď hranolové věže. Barevné řešení zdiv viz obr. 10.

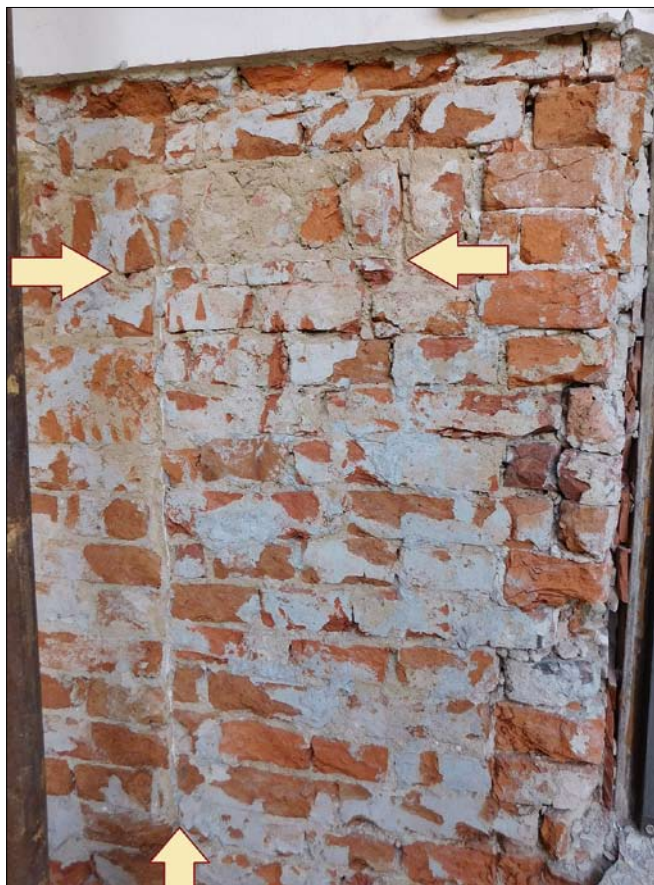
Obr. 13: Žeranovice, zámek, východní průčelí severního křídla, fragment jižního okna patrně z renesanční přestavby s dochovanou jižní špaletou a polovinou nadpraží (značeno šipkami).

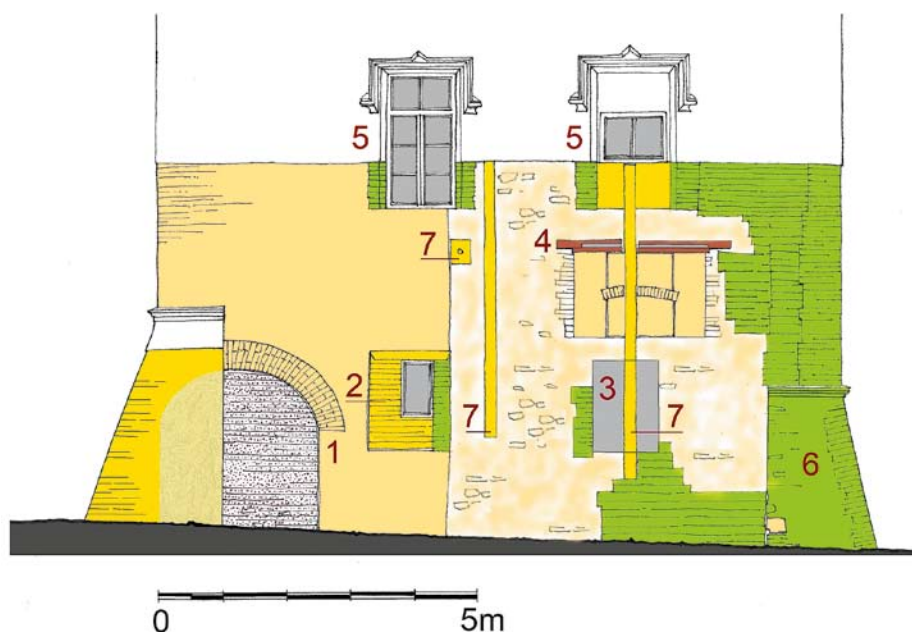
Obr. 14: Žeranovice, zámek, náčrt nálezové situace na vnější fasádě východního křídla a hranolové věže. 1 – dochovaná část vstupního portálu s rekonstruovanou velikostí a jeho sekundární zazdívkou; 2 – dodatečně zmenšené okno z přestavby po polovině 19. století; 3 – fragment špalety slepého okna z přestavby po polovině 19. století; 4 – pozůstatek rozměrného okna s trámovým překladem (dendro 1659/1660) a dvojicí oken v mladší zazdívkě; 5 – okna z přestavby po polovině 19. století; 6 – pilíř na severovýchodním nároží a rozsáhlé cihlové plentě a výměny líců; 7 – prvky statického zajištění z doby po polovině 20. století. Barvené odlišení zdív viz obr. 10.

Další nálezové situace byly zdokumentovány na vnějším plášti schodiškové věže, kde byly omítky osekány až do výšky 6 m (obr. 14, obr. 16). Vztah zdiva věže k východnímu průčelí severního křídla byl nejednoznačný, místy se však jevilo připojení věže k severnímu křídlu na spáru. O odlišné době výstavby svědčilo i užití smíšeného zdiva, byť zdivo odkrytých partií bylo z velké části přezděno či přepletováno při mladších úpravách (patrně v 19. století). Severovýchodní nároží věže nad mladším opěrným pilířem obsahovalo tesaný kvádr, jinak však bylo vyzděno z cihel a zevně kryto cihlovou vyrovnávací plentou tl. 15 cm.

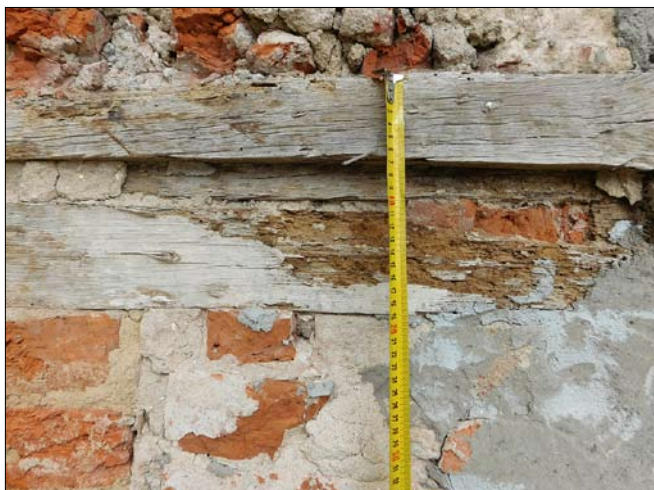
Obr. 15: Žeranovice, zámek, okenní otvor ve východní fasádě věže, detail dubového překlada (dendro 1659/1660) a horizontální drážky pro osazení římsy či okapnice.

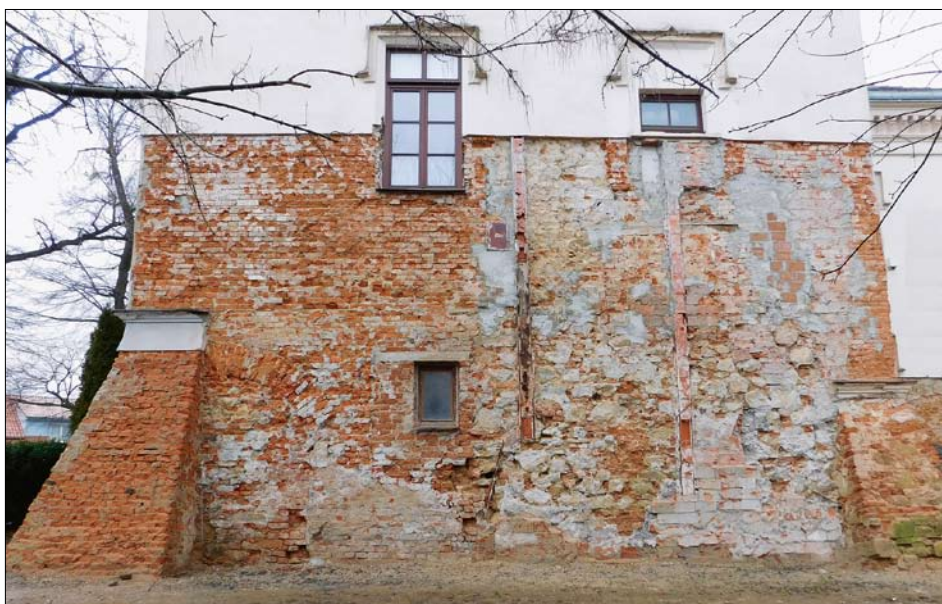
Obr. 16: Žeranovice, zámek, celkový pohled na odkryté partie zdiv východního křídla (vlevo) a věže (vpravo) s odlišným materiálovým řešením.

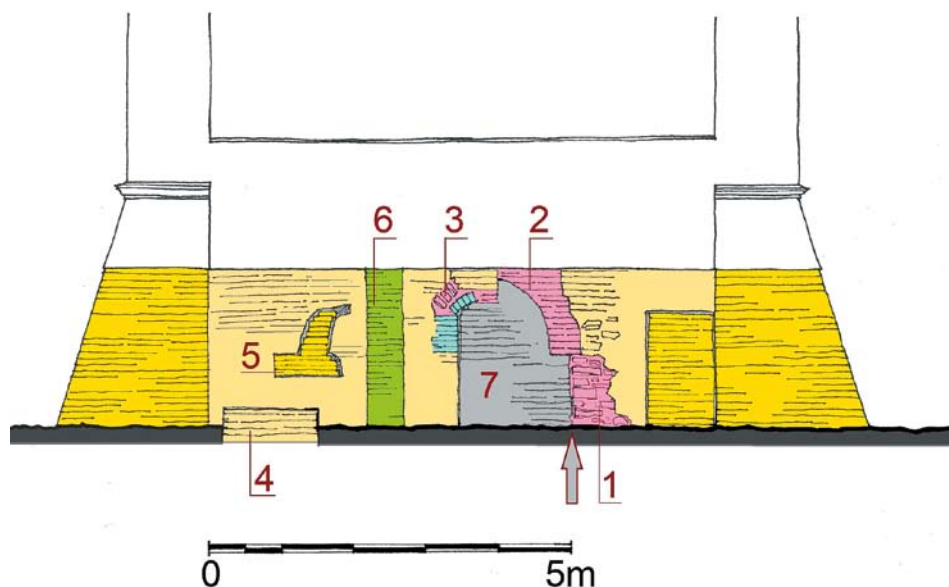
Obr. 17: Žeranovice, zámek, nálezová situace ve spodní části jižního průčelí západního křídla. 1 – reliktní lomového zdiva s pravoúhlým nárožím (šipka); 2 – patrně osekání klenby zděné z cihel výšky cca 8 cm; 3 – paty dvou fází segmentového záklenku dveří; 4 – vylámaná pata patrně cihlového záklenku v úrovni terénu; 5 – komínový průduch s novodobou zazdívkou; 6 – osekání klenby cihlové zdi; 7 – blíže nedatované cihlové zdivo. Barevné odlišení zdiv viz obr. 10.

Zajímavé nálezové situace byly zmapovány i ve spodní partii jižního průčelí západního křídla (obr. 17). Různorodým cihlovým zdivem ve vzdálenosti asi 2 m od jihovýchodního nárožního pilíře postupoval fragment pravoúhlého nároží či špalety otvoru (?), zděný z lícovaného lomového zdiva, dosahujícího asi 1 m nad terén. Na horní hranu zdiva navazovala nepravidelná jizva v cihlovém zdivu, zřejmě po valené či výsečové klenbě; zdivo v zadní stěně zmíněné jizvy bylo vyzděno z cihel výšky 8 cm (obr. 17). Pod jizvou se objevila cihlová pata a část špalety záklenku dveřního (?) otvoru, opět zazděného cihlami. Nad dochovanou patou záklenku byla patrná pata starší fáze záklenku, zděného z lomového kamene. Přítomnost zmíněných stavebních reliktnů pravděpodobně dokládá začlenění pozůstatků konstrukce z některé předbarokní vývojové fáze do jižní zdi západního křídla. V distanci asi 220 cm východně od pilíře na jihozápadním nároží křídla probíhala nepřehledná svislá jizva, zřejmě stopa odbourané cihlové zdi. Mezi jizvou a pilířem se těsně nad úrovní terénu objevila asi 130 cm dlouhá pata cihlového záklenku neznámé konstrukce a nad ní, v úrovni přibližně 100 cm nad terénem, nepravidelný, do líce zdiva zahluběný otvor, pokrytý sazemi a dodatečně vyplněný cihlovou zazdívkou. Zřejmě se jedná o komínový průduch, jenž ústil nejspíše do výše zmíněné, odstraněné dělicí zdi, vystupující z dnešního průčelí dále do prostoru recentně odbouraného, jižního dílu západního křídla.

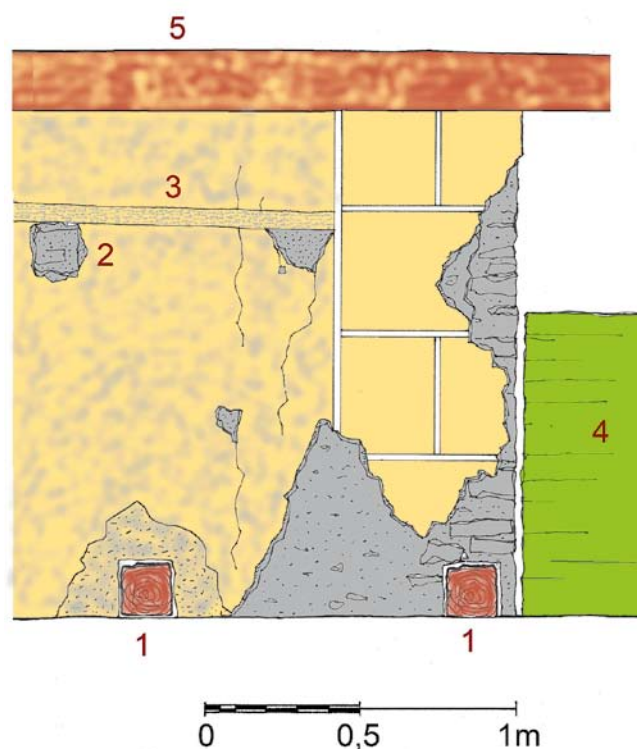
Obr. 18: Žeranovice, zámek, nálezová situace na dvorní, západní fasádě hranolové věže s rytým nárožním kvádrováním, patrná z krovu nad chodbou východního křídla. 1 – trámy stávajícího stropu nádvorní chodby, kotvené v dodatečně vysekaných kapsách; 2 – dodatečně vysekaná kapsa pro kroky (?) starší fáze pultové střechy chodby na omítce věže; 3 – negativ přílohy starší fáze pultové střechy nádvorní chodby na omítce věže; 4 – reálné cihlové zdivo z doby krátce po roce 1850; 5 – konstrukce stávajícího krovu. Hnědě dřevěné konstrukce, okrové barokní omítky, šedě poškození omítek, zeleně zdiva po polovině 19. století.

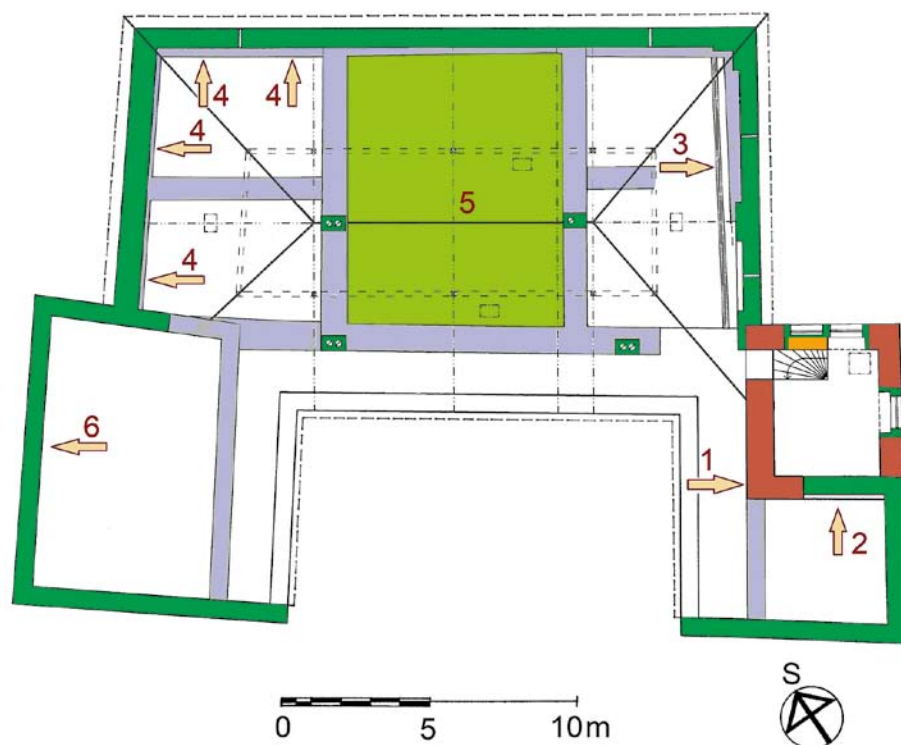
Obr. 19: Žeranovice, zámek, zjednodušený půdorys podkroví a druhého patra věže s vyznačením hlavních nálezových situací. 1 – raně barokní omítkové kvádrování na jihozápadním nároží věže; 2 – rozměrná cihlová zazdíčka v místě okna (?) na jižní fasádě věže; 3 – dubové táhlo v úrovni starší fáze koruny zdivu severního křídla (dendro 1659); 4 – patrně renesanční omítky nad ruby dodatečně vložených kleneb; 5 – strop nad velkým sálem patra (dendro 1851/1852); 6 – cihlová nadezdívka s interiérovými omítkami a kapsami pro stropní trámy nad novodobým stropem. Vyhodnocení zdiv viz obr. 10, šedě zvýrazněny koruny zdivu vystupující do půdního prostoru, tmavou linkou hrany valbové střechy severního křídla.

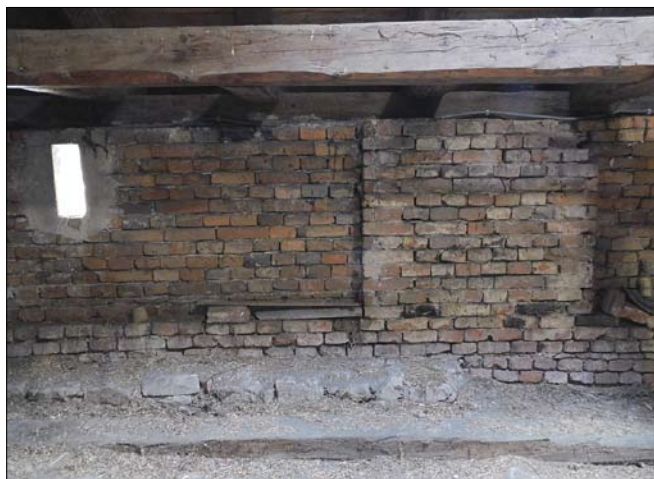
Obr. 20: Žeranovice, zámek, nálezořová situace při východní zdi podkroví severního křídla. Zcela dole dubové táhlo (dendro 1659), těsně nad ním úroveň starší fáze koruny zdivu severního křídla, výše nadezdívka obvodového zdiva z doby krátce po roce 1850, nahoře vazný trám krovu severního křídla (dendro 1851/1852).

shodná data vydala i letokruhová analýza dřeva, využitěho pro konstrukci krovu valbové střešy nad celým severním křídlem. Zajímavé nálezořové situace se podařilo zjistit také nad ruby kleneb obou místností patra v západním dílu severního křídla. I zde byly dokumentovány interiérové líce starší fáze obvodových zdí prvního patra, navýšené novověkou půdní nadezdívkou. Nad ruby kleneb se zde objevily kvalitní, dobře utažené omítky s několika bílými líčkami (obr. 21). Stopy po uložení trámových stropů, které zde zjevně existovaly před vložením kleneb, se zde však zjistit nepodařilo – koruna zdiva severního křídla zanikla v souvislosti s jeho navýšením v polovině 19. století.

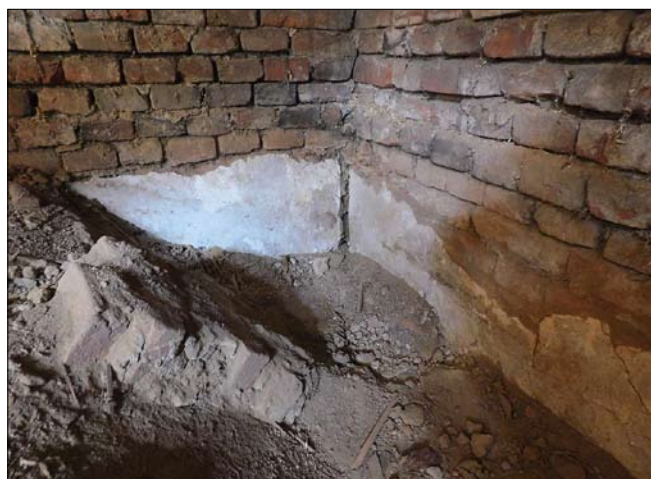
Obr. 21: Žeranovice, zámek, severozápadní kout podkroví severního křídla s patrně renesančními interiérovými omítkami, k nimž je přiložena barokní klenba.

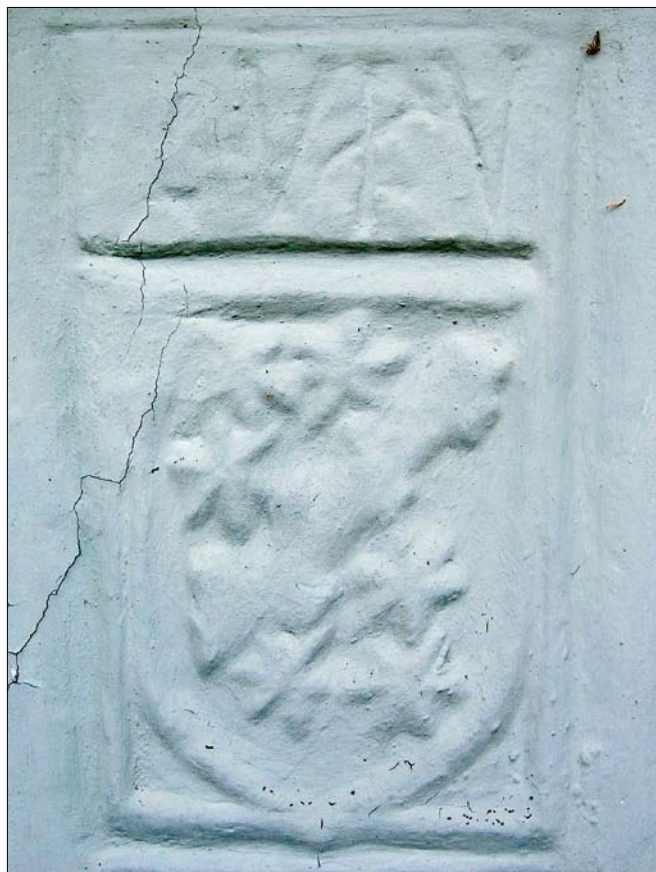
Obr. 22: Žeranovice, areál kostela sv. Vavřince, horní partie bývalého sanktuáře ze staršího kostela s erbovním štítkem Janaurů ze Strachnova (povrch značně novodobými nátěry).

Abb. 22: Žeranovice, Kirche des hl. Laurentius, obere Partie des ehemaligen Sakramentsschreins aus der älteren Kirche mit Wappen von Janaur v. Strachnov (infolge neuzeitlicher Tünchen undeutlich gemacht).

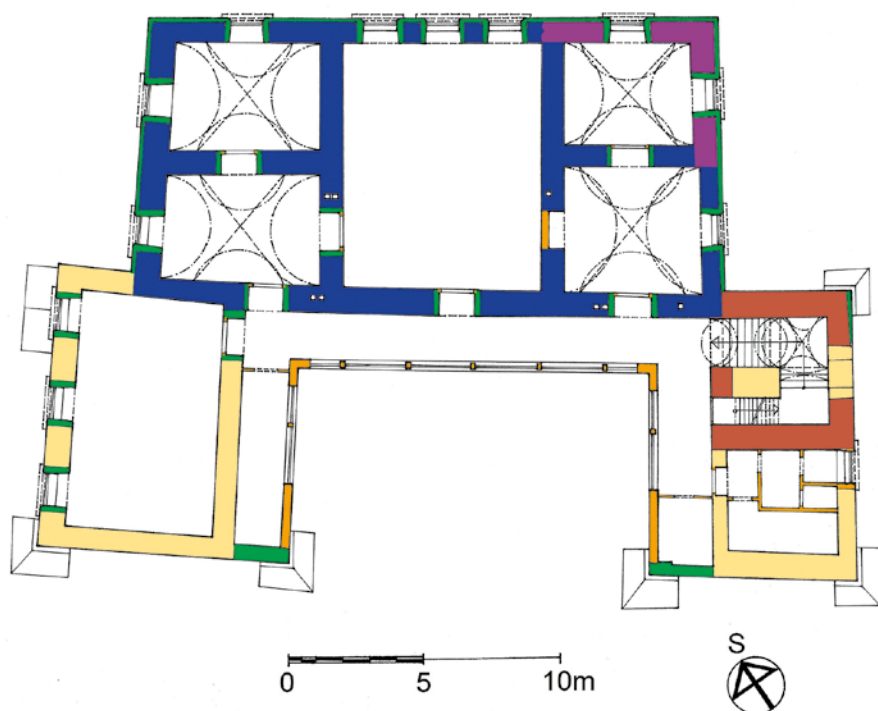
Obr. 23: Žeranovice, zámek, půdorys prvního patra zámku s rámcovou stavebně historickou analýzou. Vyhodnocení zdív viz obr. 10.

Vznik východního, západního a zřejmě i zcela zmizelého jižního křídla klademe do další, nepochybně ještě barokní fáze, která nemusela být časově příliš vzdálená od přestavby kolem roku 1660, a již můžeme nejpravděpodobněji datovat do období přelomu 17. a 18. století (obr. 10, obr. 23). Oproti starším fázím je v konstrukcích východního i západního křídla uplatněno čistě cihlové zdivo, tesané architektonické prvky opět chybí (obr. 16). Východní křídlo vyrovňalo půdorysný ozub mezi jižní zdi věže a navazujícím úsekem ohradní zdi dvora, západní křídlo pak bylo k nádvornímu průčelí severního křídla nasazeno symetricky vůči protilehlé srostlici věže a nově připojeného křídla. O sekundárním připojení východního křídla i jeho patrovém řešení svědčí původně exteriérová omítka na jižním průčelí věže, která si současně uchovála i stopu dodatečného přiložení sedlové střechy tohoto křídla. Zajímavá situace se objevila při dnešním jihovýchodním nároží východního křídla, kde byla v přízemí vnější zdi nalezena část cihlového záklenku rozměrného otvoru s rekonstruovanou šířkou i výškou asi 3 m (obr. 14, obr. 16). Jednalo se o portál brány, vedoucí dále, skrz průjezd přízemím východního křídla, do nádvoří. Přímou od vstupu ve východním křídle se nabízel příchod k novému schodišti, jež umožňovalo pohodlný přístup k obytným místnostem v prvním patře zámku. Trojramenné schodiště, nově vložené do staršího věžovitého útvaru, konečně vyřešilo vertikální komunikaci barokně přestavěného zámku. Schodiště, překlenuté valenými klenbami s výsečovými klenbičkami nad podestami, umožňovalo přímočarý přístup do patra celého zámku. Výsečové klenby nad oběma podestami výškově kolidují s polohou širokého okna ve východní zdi věže (obr. 27). S ohledem na polohu segmentového pasu nad krátkým středním ramenem schodiště, osazeného do zazdívký tohoto okna, není představa souběžného fungování schodiště a velkého okna reálná.

Abb. 23: Žeranovice, Schloss, Grundriss vom Obergeschoss mit schematischer bauhistorischer Analyse. Farbenerklärung s. Abb. 10.

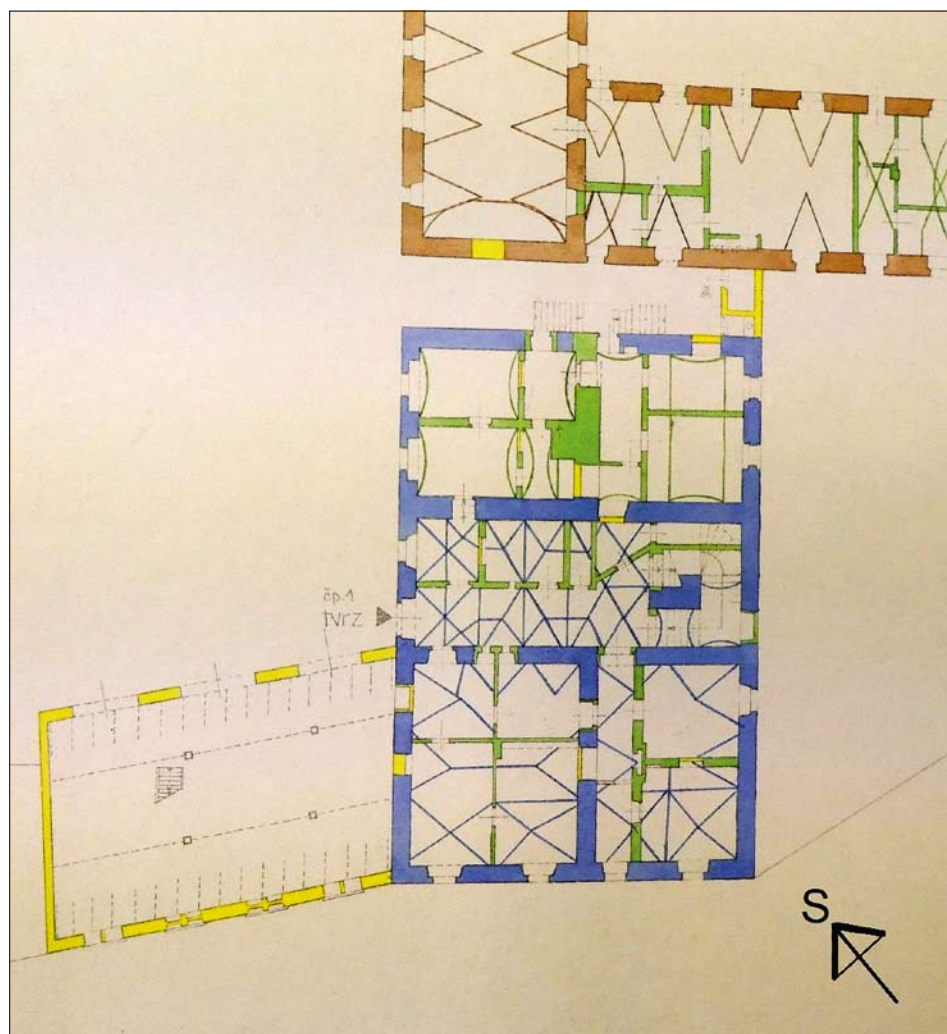
Obr. 24: Rymice (okr. Kroměříž), tvrz, půdorys přízemí se zčásti dochovanou renesanční dispozicí. Modře renesanční zdíva, zeleně klasicistní, žlutě mladší (převzato z L. Lancinger – D. Líbal, o. c. v pozn. 26).

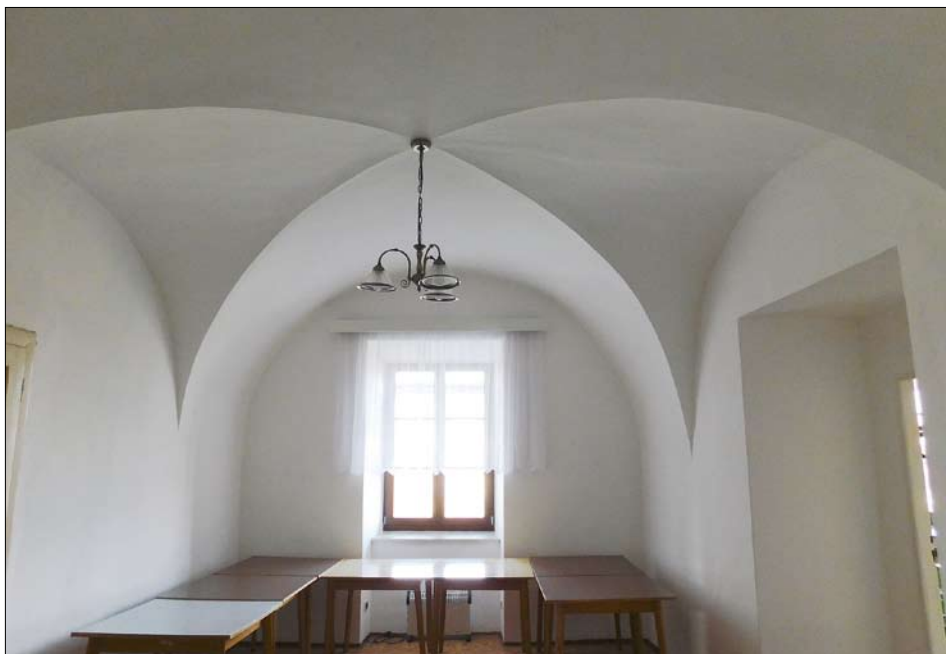
Obr. 25: Žeranovice, zámek, raně barokní klenba v jihozápadním nároží prvního patra severního křídla.

Abb. 25: Žeranovice, Schloss, Nordflügel, Obergeschoss, Frühbarockgewölbe in der Südwestecke.

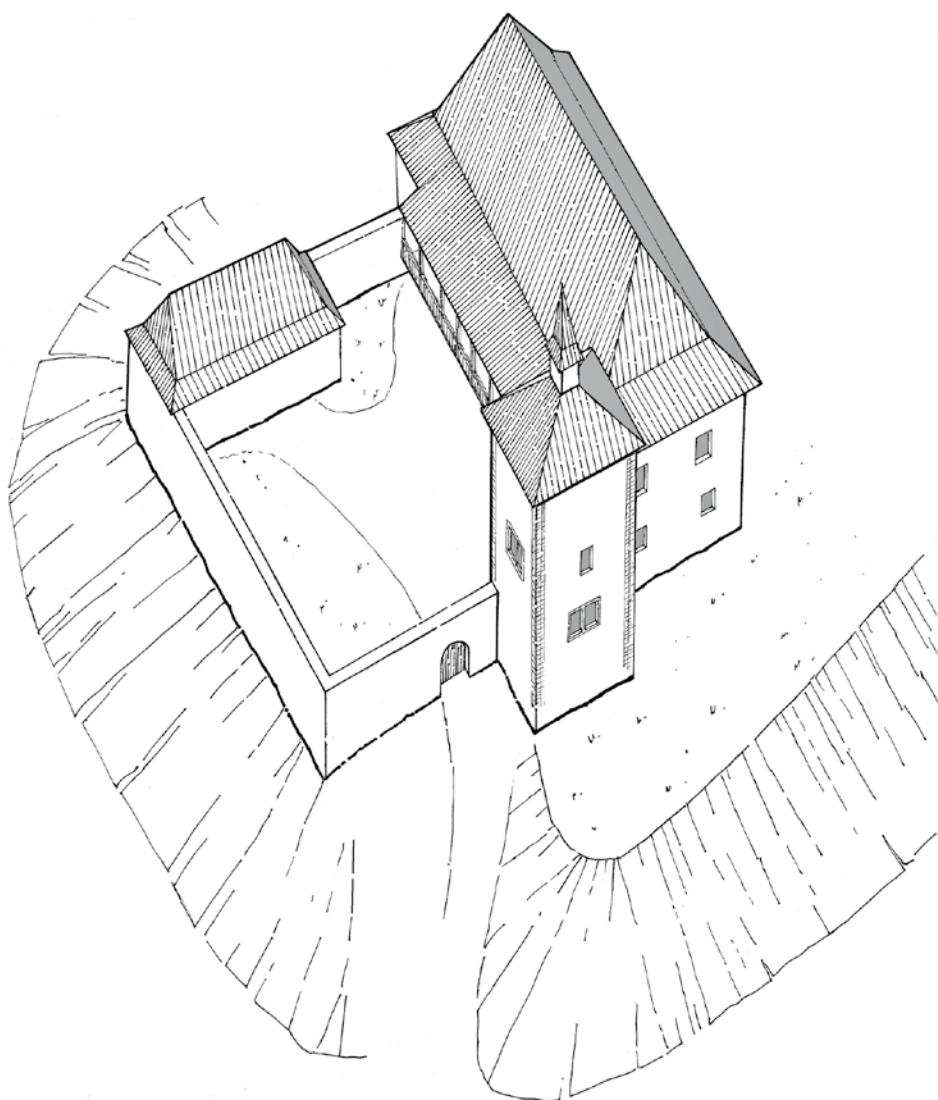
Obr. 26: Žeranovice, zámek, pokus o rekonstrukci stavu zámku po raně barokní přestavbě z přelomu 50. a 60. let 17. století, pohled od jihovýchodu.

Abb. 26: Žeranovice, Schloss, Rekonstruktionsversuch des Zustandes nach dem Frühbarockumbau der Wende der 1650er und 1660er Jahre, Südostansicht.

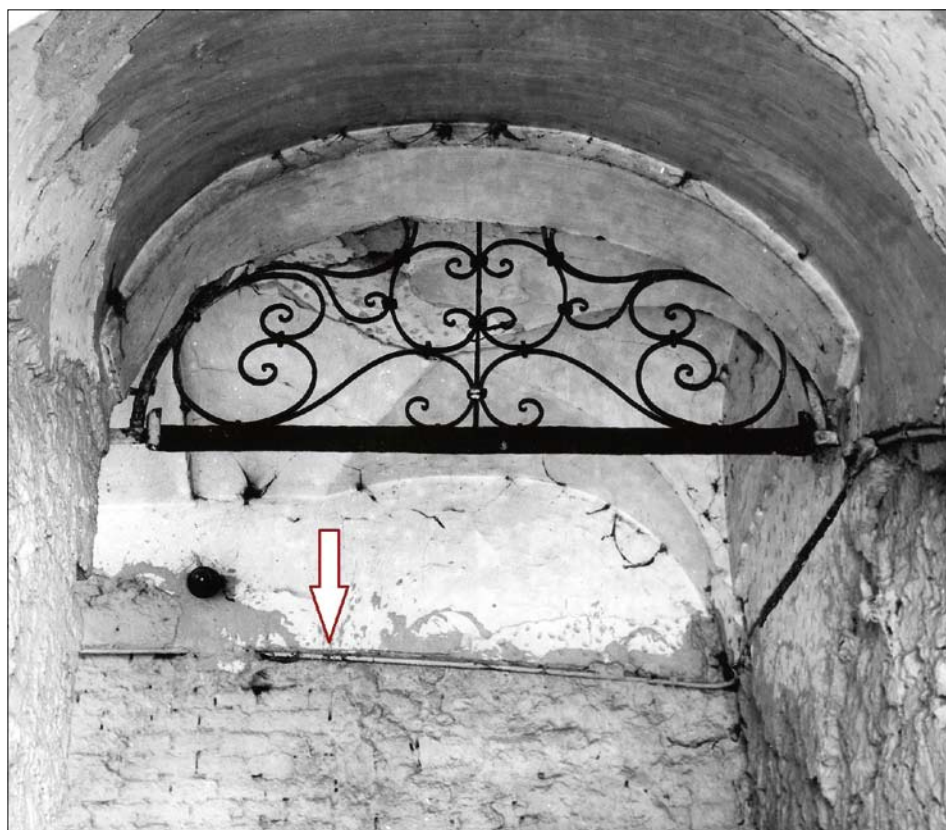
Obr. 27: Žeranovice, zámek, průhled nástupním ramenem schodiště v hranolové věži na vnitřní líc východní zdi věže. Patrné je rozmezí kamenného líc zdiva z raně barokní fáze (upravo) a mladší cihlové zazdívký raně barokního okna (vlevo); špaleta okenní nítky značena šipkou. Stav v průběhu rekonstrukce po roce 1960 (fotoarchiv NPÚ ÚOP v Kroměříži).

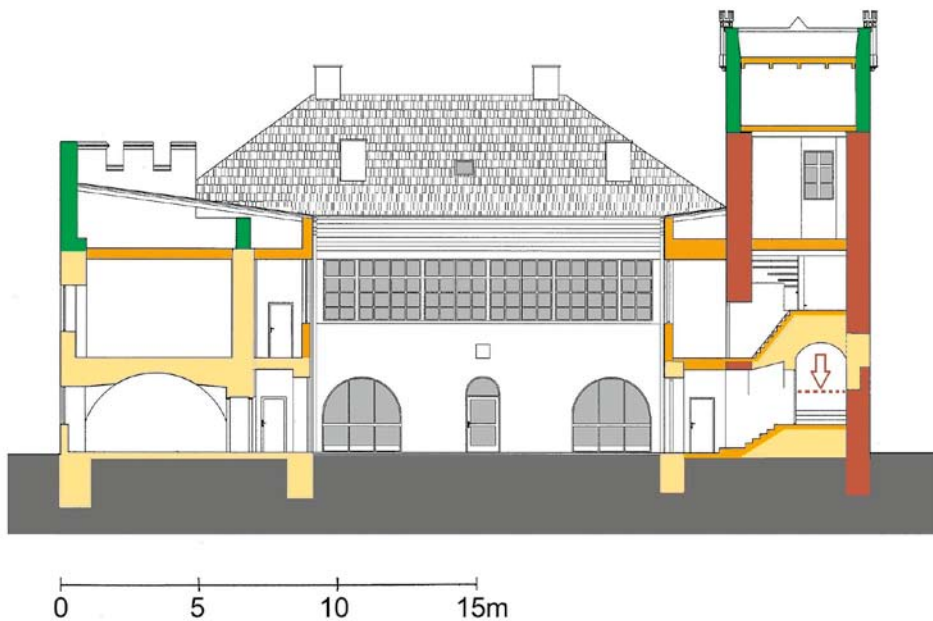
Obr. 29: Žeranovice, zámek, schematický řez v úrovni západního bočního křídla a věže se stavebně historickou analýzou. Vyhodnocení zdiv viz obr. 10, na východní zdi věže značena poloha okna z raně barokní fáze a předpokládaná úroveň podlahy prvního patra věže před vestavbou schodiště (šipka).

nádvoří; náročněji řešené byly pouze nároží jižních úseků obou atik, vybavené slepými neogotickými kružbičkami. Výraznou proměnu prodělal věžovitý schodišťový útvar, patrně až v polovině 19. století navýšený o třetí patro s tenčími cihlovými zdmi (obr. 29). Koruna věže získala atiku osazenou na profilované římse a dekorovanou vlysem s neogotickou kružbovou panelací; nároží atiky akcentovaly drobné, polygonální nárožní vížky. Obě boční křídla pokračovala přízemními částmi dále k jihu, jižní,

Abb. 29: Žeranovice, Schloss, schematischer Schnitt mit bauhistorischer Analyse in der Ebene des Westflügels und Turms. Mauerwerkauswertung s. Abb. 10, an der östlichen Turmmauer die Lage des Frühbarockfensters angedeutet, Pfeil zeigt die vorausgesetzte Fußbodenhöhe im ersten Turmobergeschoss vor dem Einbau der Stiege.

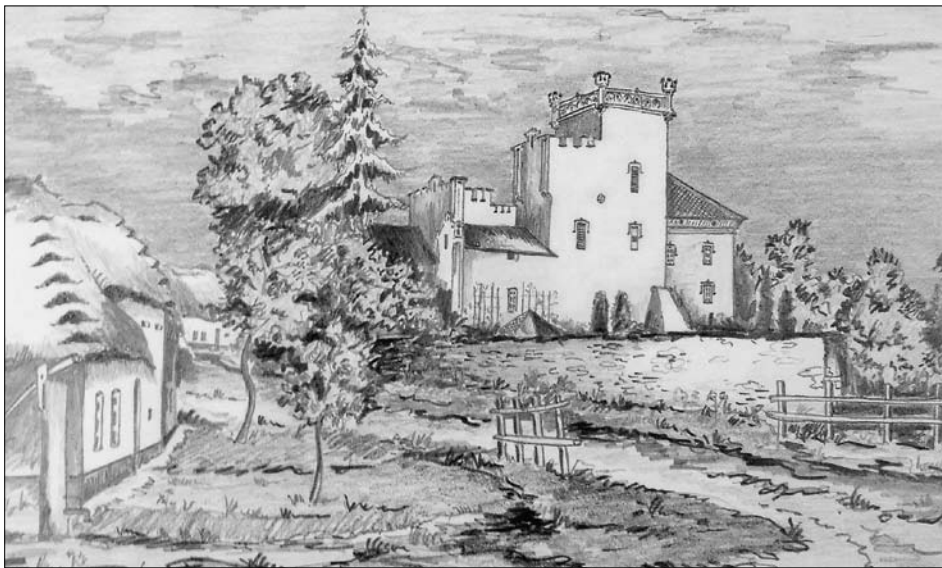
Obr. 30: Žeranovice, zámek od jihovýchodu s dosud existující přízemní částí východního křídla a ohradní zdi (Obecní úřad Žeranovice).

čtvrté křídlo, zaznamenané ještě roku 1830 mapou stabilního katastru, však již chybělo. I přízemní partie obou křídel měly nízké sedlové střechy a štíty s neogotickým dekorem (obr. 30). Přízemní úseky obou bočních křídel měly význam především pro vnímání vyváženého hmotového řešení objektu – tvořily pohledovou podnož, z níž vyrůstaly vysoké hmoty západního a východního křídla zámku s věží, koncentrované do střední části zámku. Pozoruhodnou podobu získalo nádvoří – zatímco přízemí barokního chodbového traktu zůstalo beze změn, patro dostalo dřevěné sloupy, nesoucí rovněž dřevěný překlad s dekorativním vlysem a korunní římsou (obr. 31). Dispozice interiérů se neměnila a lze předpokládat, že novogotické tvarosloví se v interiérech promítlo pouze do povrchových úprav, výplní otvorů a zařízení. Nejpozději v souvislosti s přestavbou krátce po polovině 19. století byl zcela zbořen hospodářský dvůr severozápadně a severně od zámku a uvolněný prostor dostal zahradní úpravu. Zámecký areál i nadále obíhala ohradní zeď, vzniklá zřejmě někdy v 18. či 19. století a dochovaná až do druhé poloviny 20. století, kdy bezzbytku zanikla.

Abb. 30: Žeranovice, Schloss, Ansicht von Südosten mit bislang vorhandenem Erdgeschossteil des Ostflügels und der Umfriedungsmauer (Gemeindeamt Žeranovice).

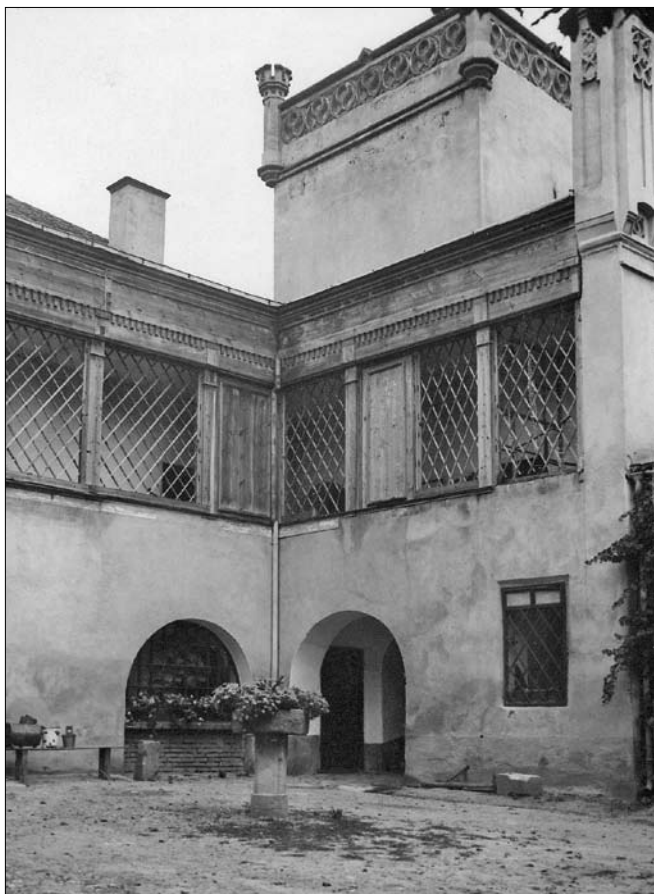
Obr. 31: Žeranovice, zámek, severovýchodní část nádvoří s řešením patra nádvořího ochozu vzniklým zřejmě při přestavbě krátce po roce 1850. Stav pravděpodobně ve 40. letech 20. století (archiv NPÚ ÚOP v Kroměříži).

Abb. 31: Žeranovice, Schloss, nordöstlicher Teil des Hofes mit Lösung des Obergeschosses vom Hofumgang, wohl beim Umbau kurz nach 1850 entstanden. Zustand wahrscheinlich in den 1940er Jahren (NPÚ ÚOP in Kroměříž, Archiv).

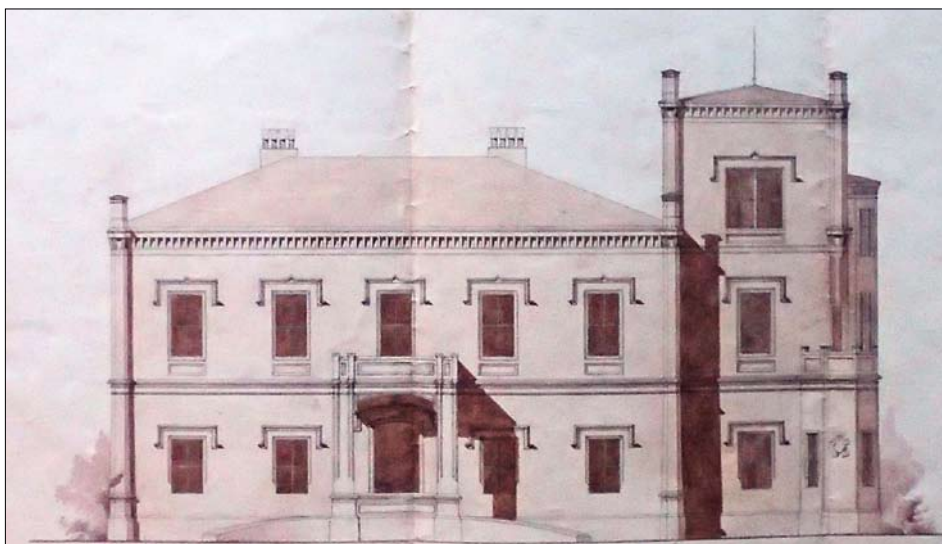
Obr. 32: Přílepy (okr. Kroměříž), zámek, západní fasáda na projektu architekta Friedricha z poloviny 19. století. Detaily fasády se shodují s řešením přestavby zámku v Žeranovicích (archiv NPÚ ÚOP v Kroměříži).

Z dosavadního stupně poznání seilernovských stavebních aktivit na Holešovsku, realizovaných kolem a po polovině 19. století, plyne, že právě tehdy byly souběžně přestavovány zámky v Žeranovicích a Přílepech, což lze doložit nejen výsledky archivního průzkumu, ale i srovnáním dochovaných architektonických forem.<sup>34)</sup> Zámek v Přílepech byl v polovině 19. století razantně přestavěn do podoby podsklepené jednopatrové stavby, doplněné při bočním, jižním průčelí novostavbou hranolové, dvoupatrové věže s nízkou stanovou střechou.<sup>35)</sup> Nároží věže i obytné budovy akcentovaly polygonální pilířky, vrcholící nad římsou nízkými vížkami (obr. 32, obr. 33). S řešením exteriéru zámku v Žeranovicích se shoduje členění korunní římsy přílepského zámku, podepírané hustým sledem drobných konzo-

Abb. 32: Přilepy (Bez. Kroměříž), Schloss, Projekt von Arch. Friedrich, Mitte des 19. Jahrhunderts, Westfassade. Die Details der Fassade übereinstimmen mit denen des Schlossumbaus in Žeranovice (NPÚ ÚOP in Kroměříž, Archiv).

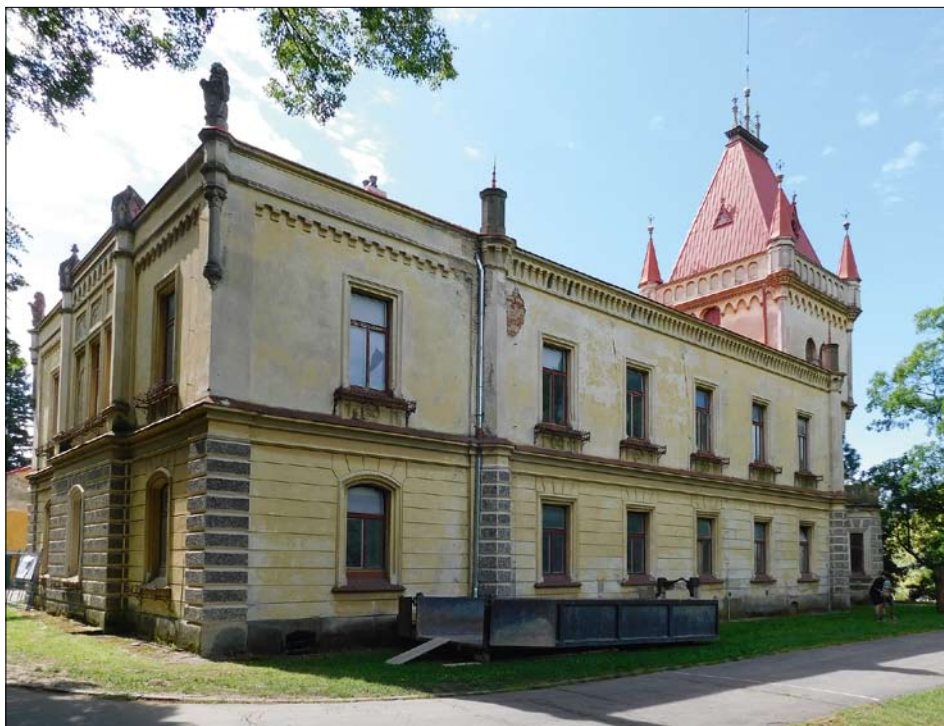
Obr. 33: Přílepy, zámek, celkový pohled na objekt od severozápadu. V rozsahu pěti okenních os je zčásti zachováno architektonické členění fasády z poloviny 19. století, identické se soudobými detaily fasád zámku v Žeranovicích.

Abb. 33: Přilepy, Schloss, Gesamtansicht von Nordwesten. Im Ausmaß von fünf Fensterachsen ist zum Teil die mit der des Schlossumbaus in Žeranovice übereinstimmende architektonische Gliederung aus der Mitte des 19. Jahrhunderts erhalten.

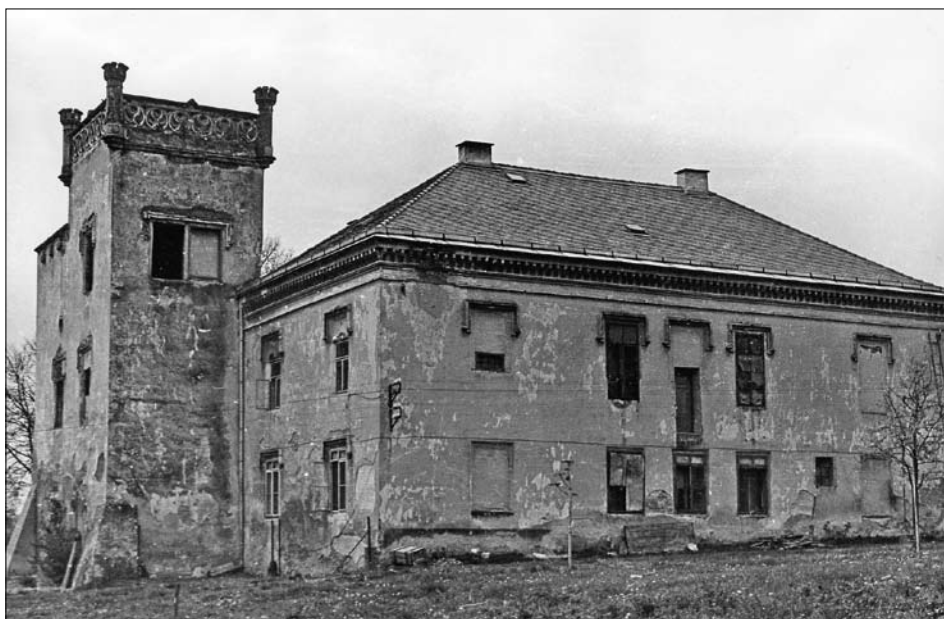
Obr. 34: Žeranovice, zámek, pohled od severovýchodu s renesančním křídlem a raně barokní věží, stav před rekonstrukcí, přibližně v polovině 20. století (archív NPÚ ÚOP v Kroměříži).

V podobě, určené přestavbou z doby krátce po polovině 19. století, zůstal zámek v Žeranovicích dochován přibližně do poloviny 20. století (obr. 34). Již při první pozemkové reformě byl zámek Seilernům odebrán a stal se majetkem rodiny Pálkovy. Po polovině 20. století byl odprodán obci, která jej posléze adaptovala na Místní národní výbor. V souvislosti s utilitárním využitím zámku byly již v období první republiky provedeny některé stavební úpravy. Především byla přestavěna přízemní jižní část západního bočního křídla, z níž vznikla průjezdná stodola s vyšší sedlovou střechou. Objekt zámku sloužil zčásti jako sýpka, byla zazděna některá z oken a přízemí severního křídla předělily sekundární příčky. Po polovině 20. století zámek dospěl do havarijního stavu a o jeho obnovu a nové využití se postaral nový majitel, obec Žeranovice. Rokem 1963 je datováno zaměření tehdejšího stavu zámku, jehož rekonstrukce se uskutečnila v průběhu 60. let 20. století.<sup>40)</sup> Rekonstrukce sice respektovala většinu historických konstrukcí zámku, přinesla však i jejich ztráty (např. odstranění kleneb v přízemí východního křídla a přilehlé části chodby, náhrada dřevěných prvků chodby novými okny apod.). Do hmotové konfigurace zámku negativně zasáhlo odbourání jižních, přízemních částí obou bočních křídel, přičemž vnější nároží křídel doplnily opěrné pilíře. Z věže, razantně staticky zajištěné, zůstalo jen obvodové zdivo se schodištěm, interiér její vyšší části byl zcela nově řešen, stejně jako interiéry pater obou bočních křídel. Zřejmě zcela zanikly historické omítky na exteriéru, byly však obnoveny okenní otvory ve formátech z poloviny 19. století. Stav zámku, docílený rekonstrukcí v 60. letech 20. století, pak byl respektován i dalšími dílčími opravami včetně poslední komplexní rekonstrukce exteriéru, dokončené roku 2021.

Abb. 34: Žeranovice, Schloss, Ansicht von Nordosten mit dem Renaissanceflügel und Frühbarockturm, Zustand vor der Rekonstruktion, ungefähr Mitte des 20. Jahrhunderts (NPÚ ÚOP in Kroměříž, Archiv).

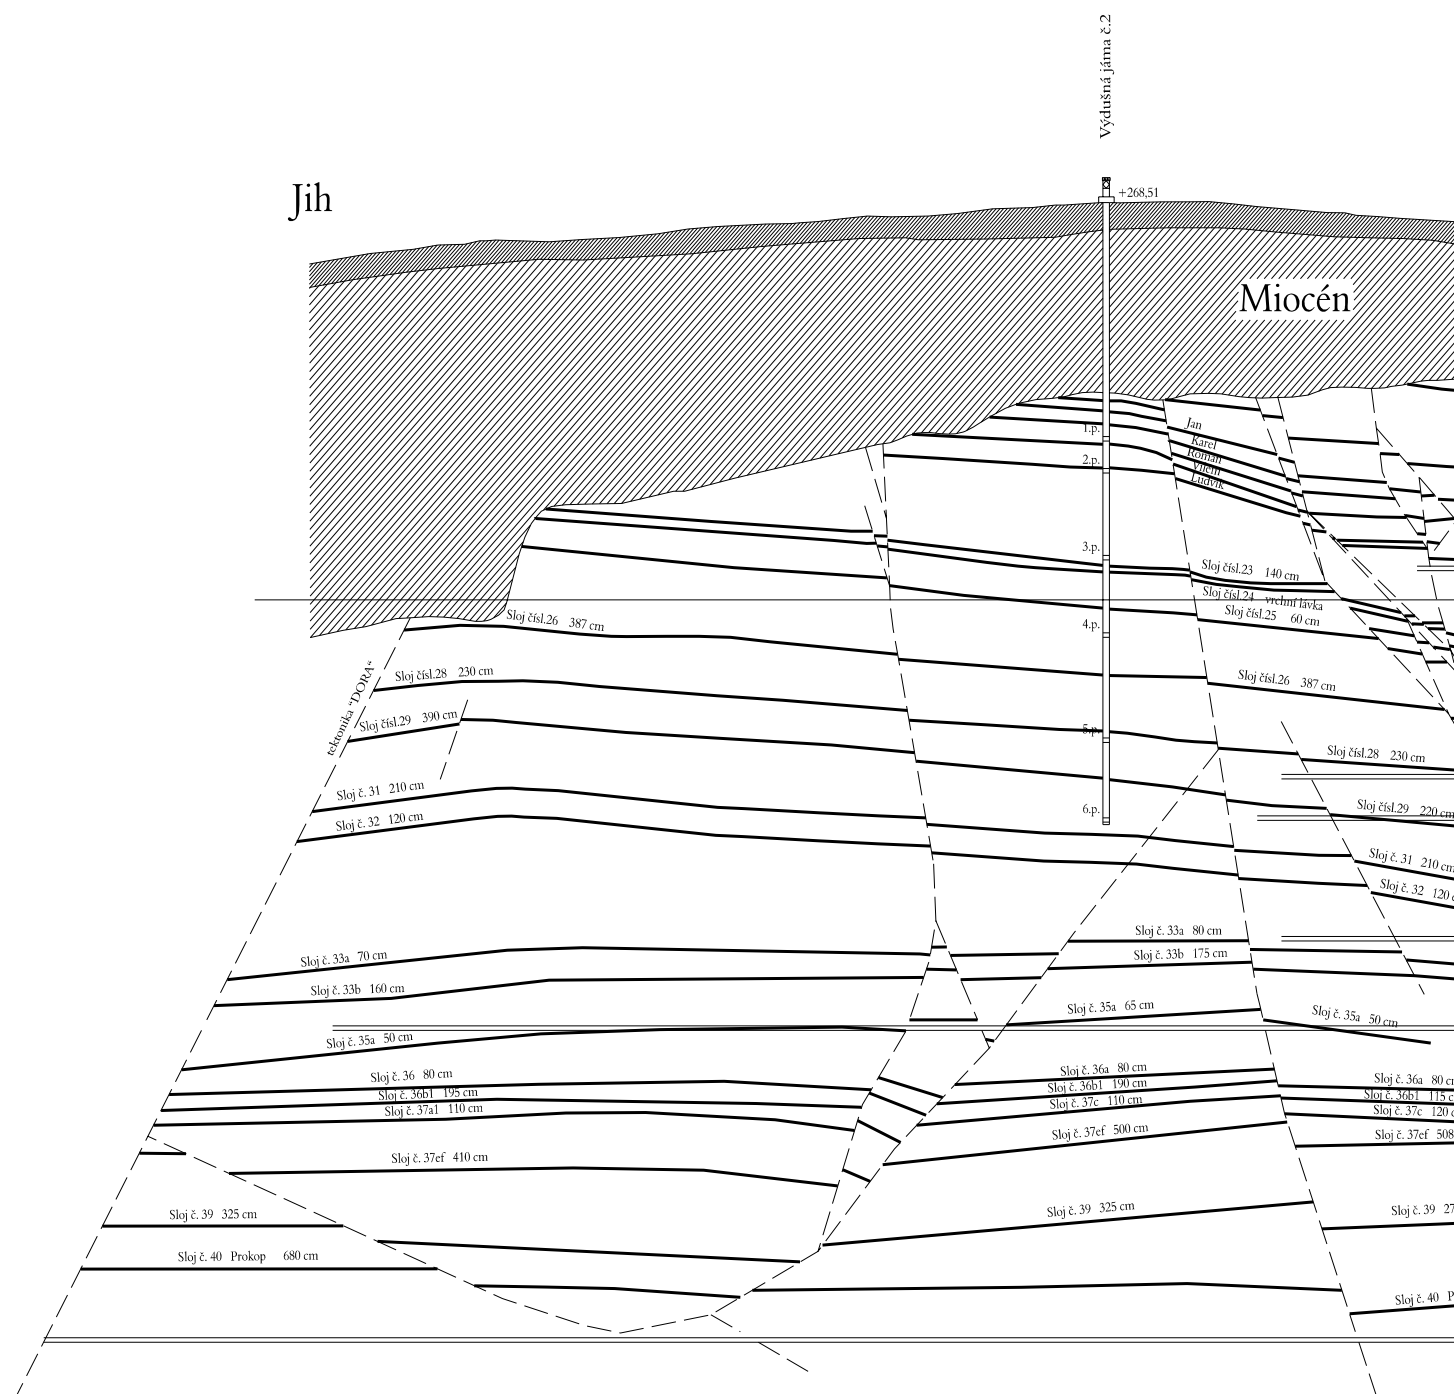
Obr. 1a. Důl Gabriela / 1. máj, vertikální řez A-A, sever-jih (podklady DIAMO, s. p., o. z. Darkov, OMG. Schéma Lubomír Kolátek, 2022).

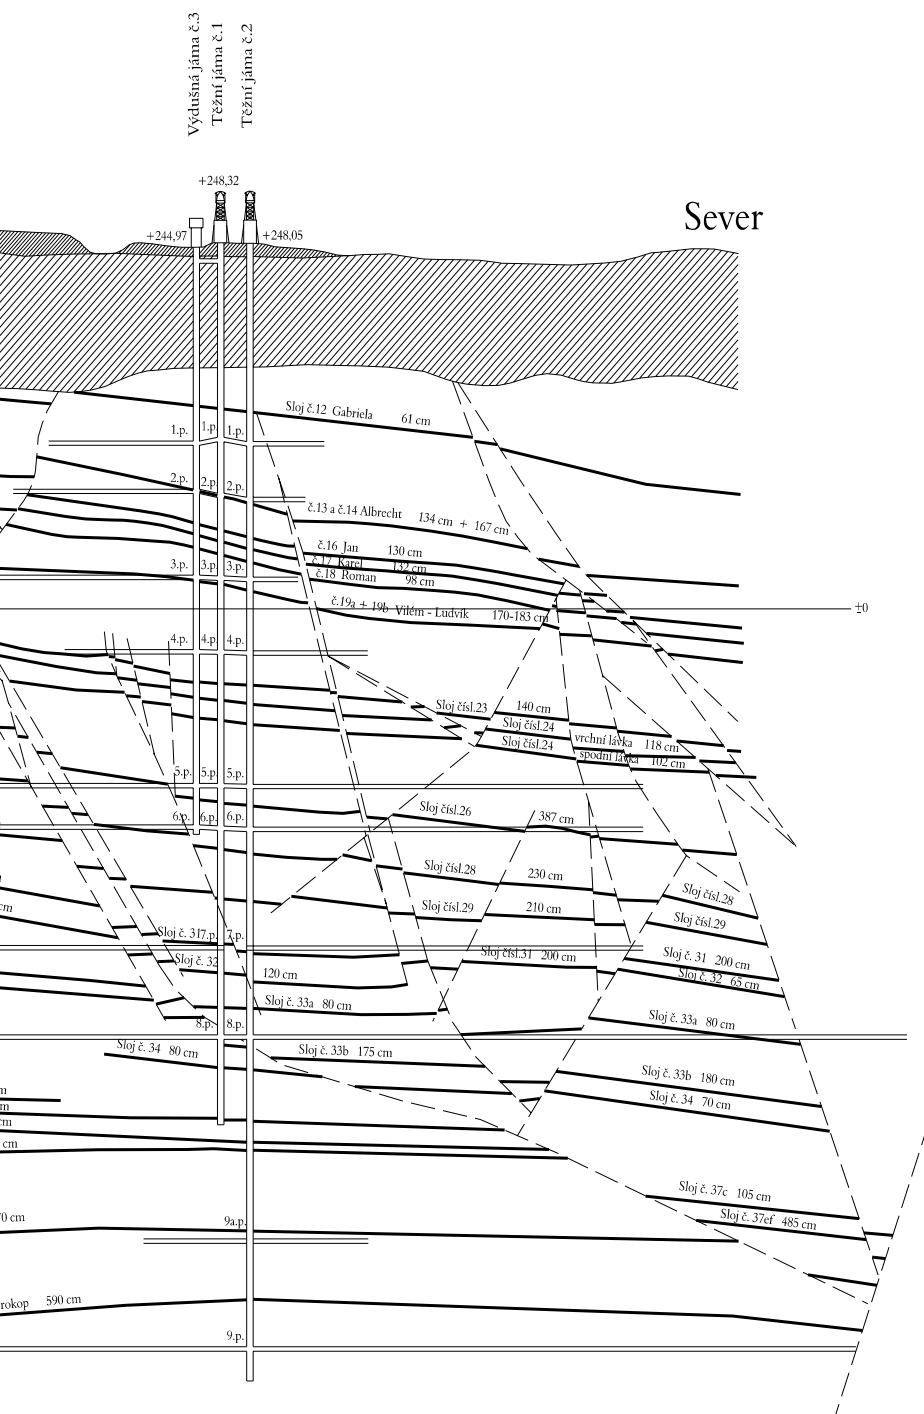
M 1:4000

Vertikální řez A-A,  
podklady DIAMO, a.s., o.z. DARKOV, OMG.
