# PRŮZKUMY

# PRŮZKUMY PAMÁTEK

Ročník XXIX., číslo 2

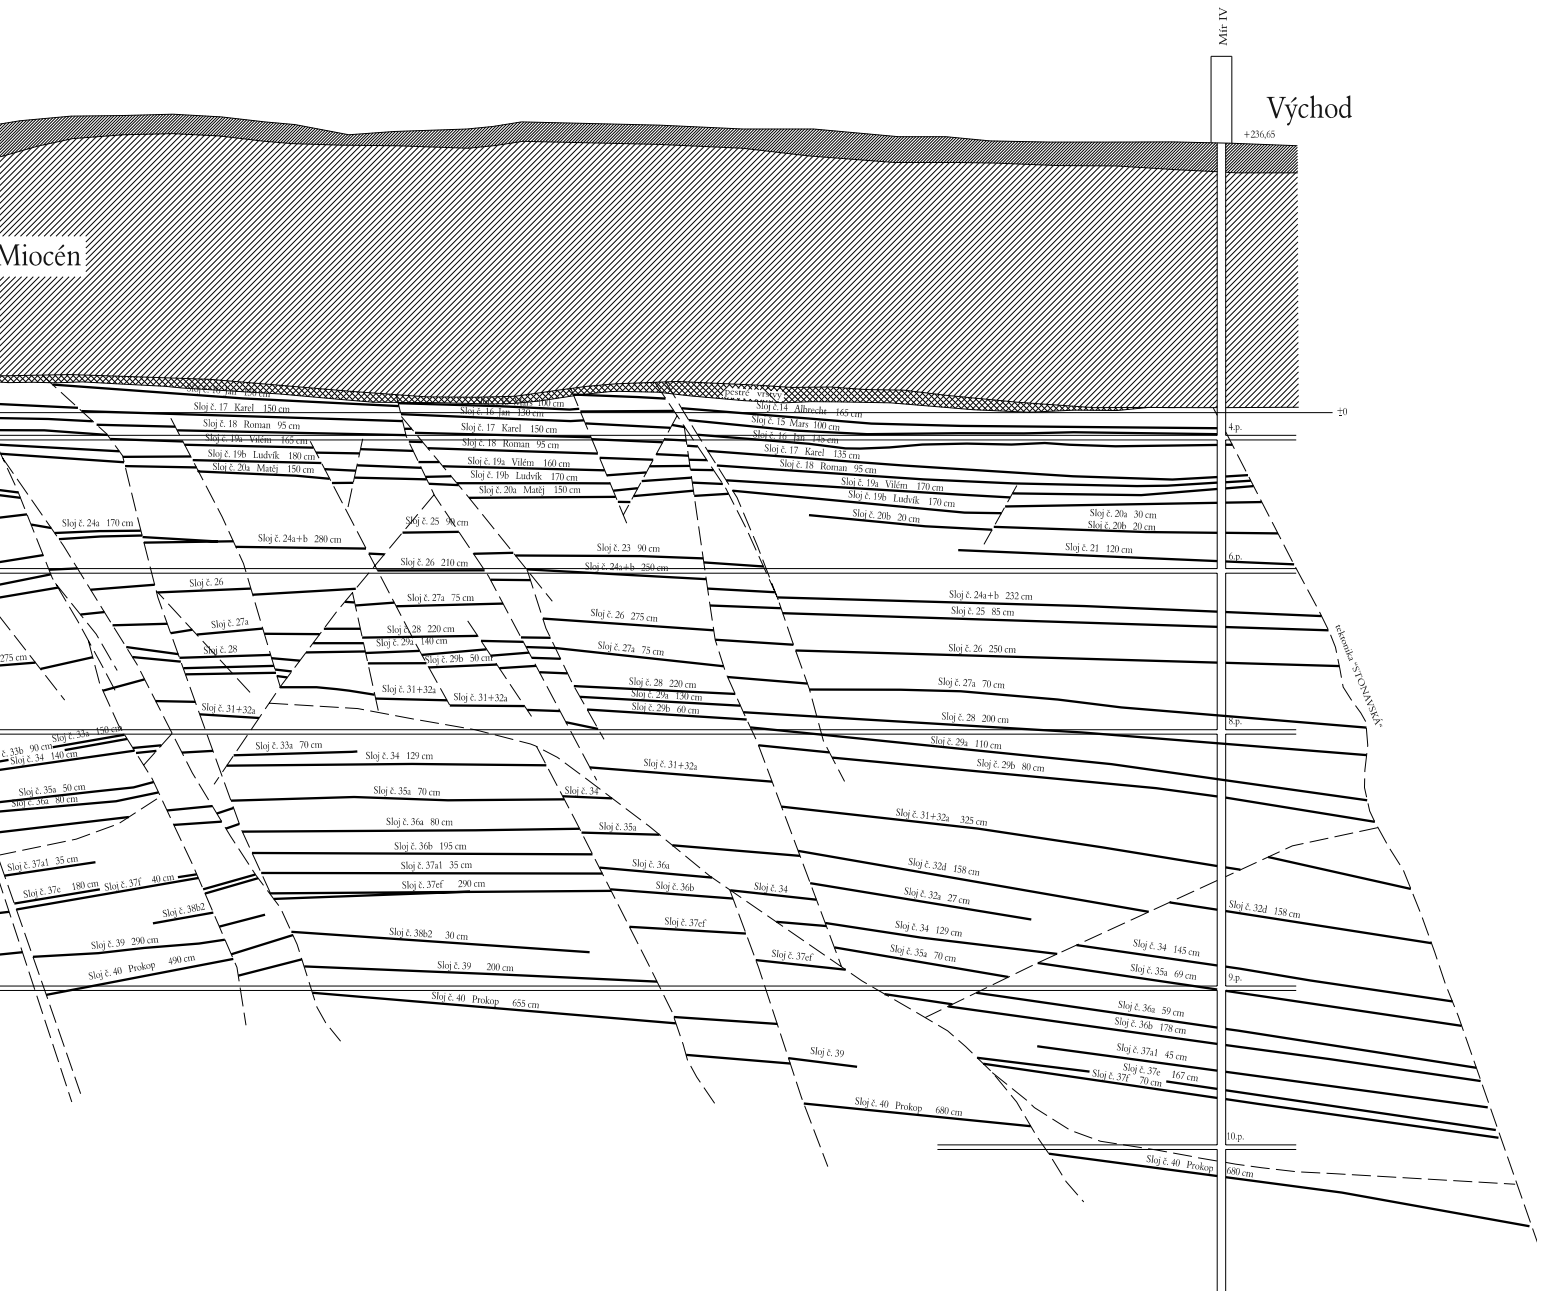
Obr. 1b. Důl Gabriela / 1. máj, vertikální řez B-B, západ-východ (podklady DIAMO, s. p., o. z. Darkov, OMG. Schéma Lubomír Kolátek, 2022).

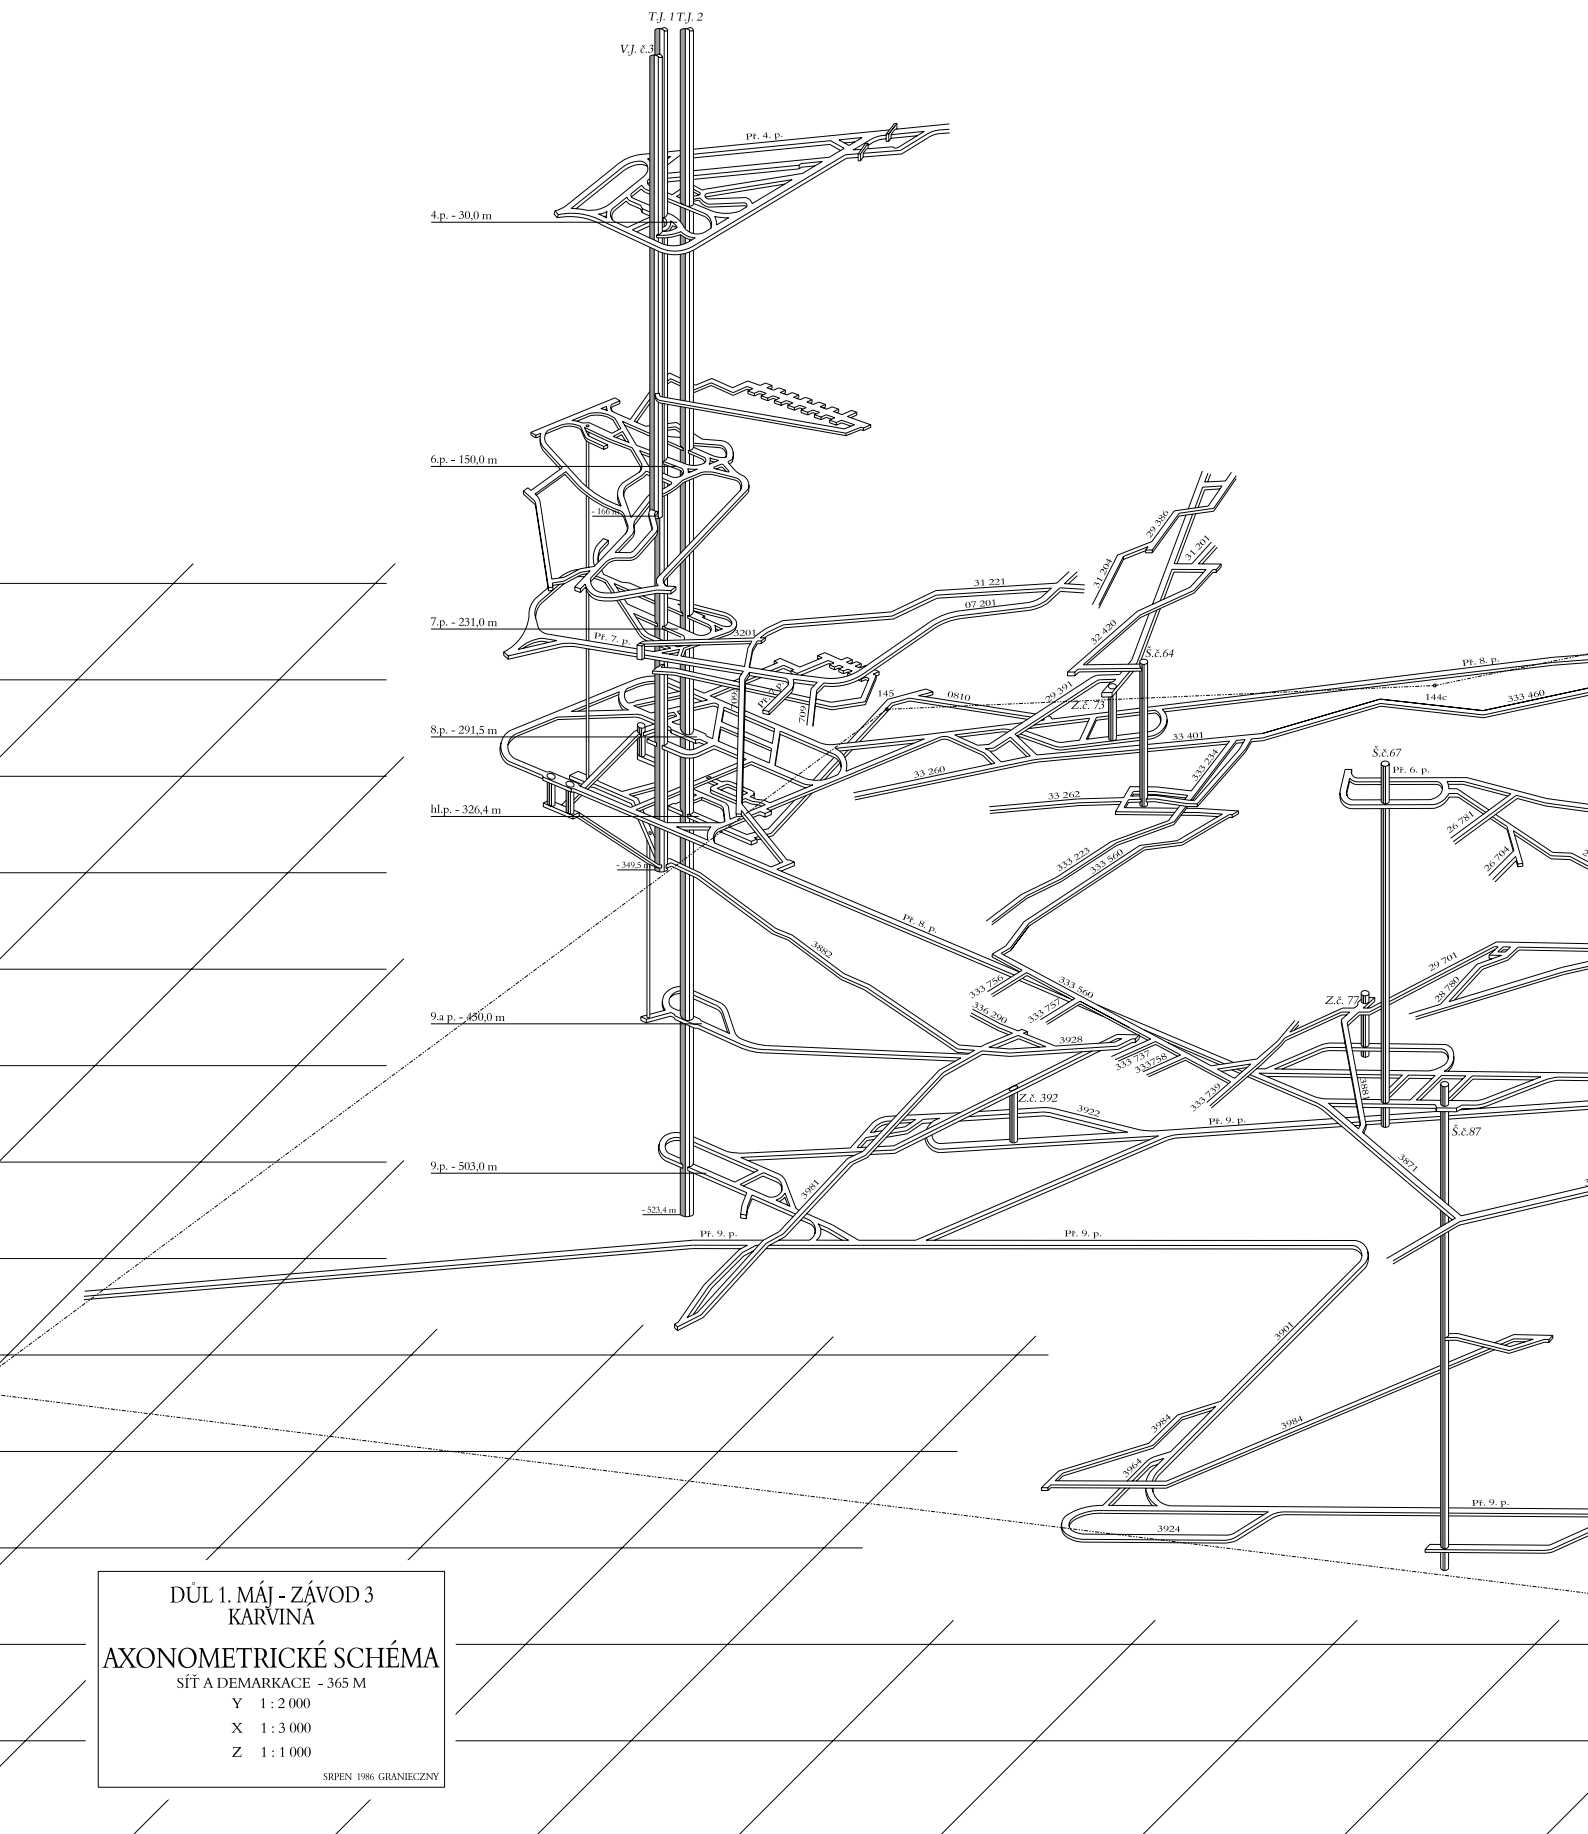
Obr. 2. Důl Gabriela / 1. máj, axonometrické schéma podzemí (podklady DIAMO, s. p., o. z. Darkov, OMG. Schéma Lubomír Kolátek, 2022).

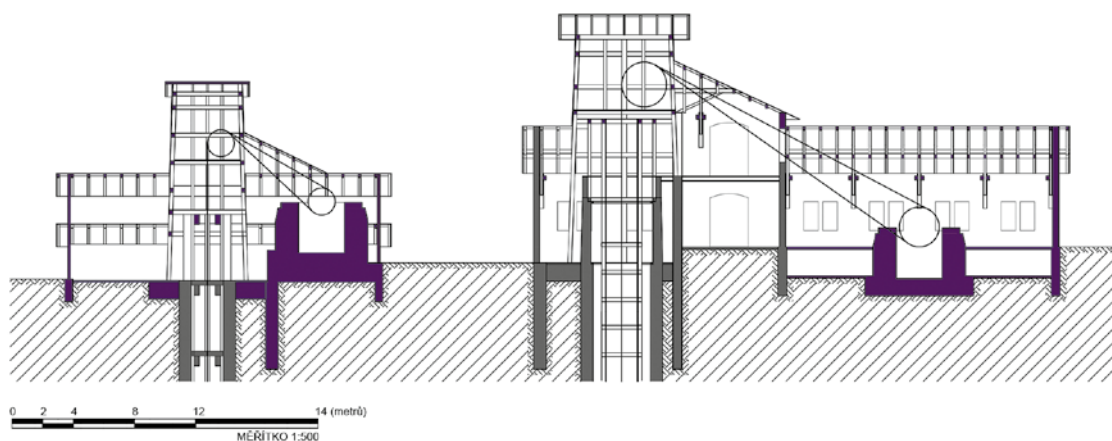
Obr. 4. Důl Gabriela, řez strojní jámou (později větrná a vodní jáma, větrná jáma č. III; vlevo) a těžní jámou č. I (vpravo), stav v roce 1871 (schéma Radek Míšanec, 2022).

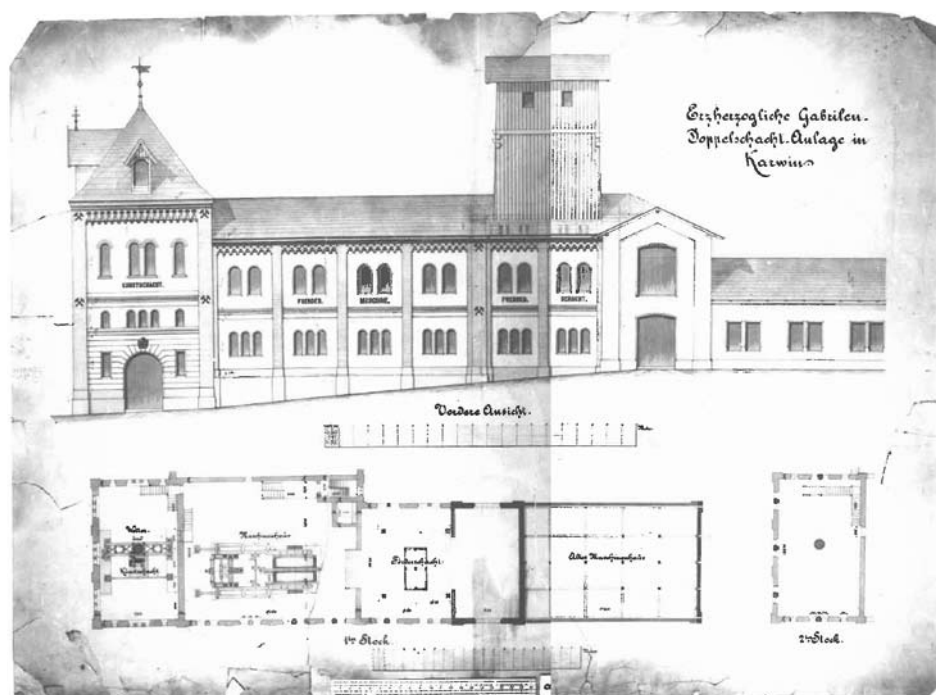
Obr. 5. Důl Gabriela, plán pro stavbu komplexu dvojité jámy, nedatováno, 1 : 750, 1 : 1000 (SOKA Karviná, fond OKR 1. máj – Mír. Reprofoto Josef Pavlas. NPÚ, ÚOP v Ostravě, fotoarchiv, č. neg. 137 442-443).

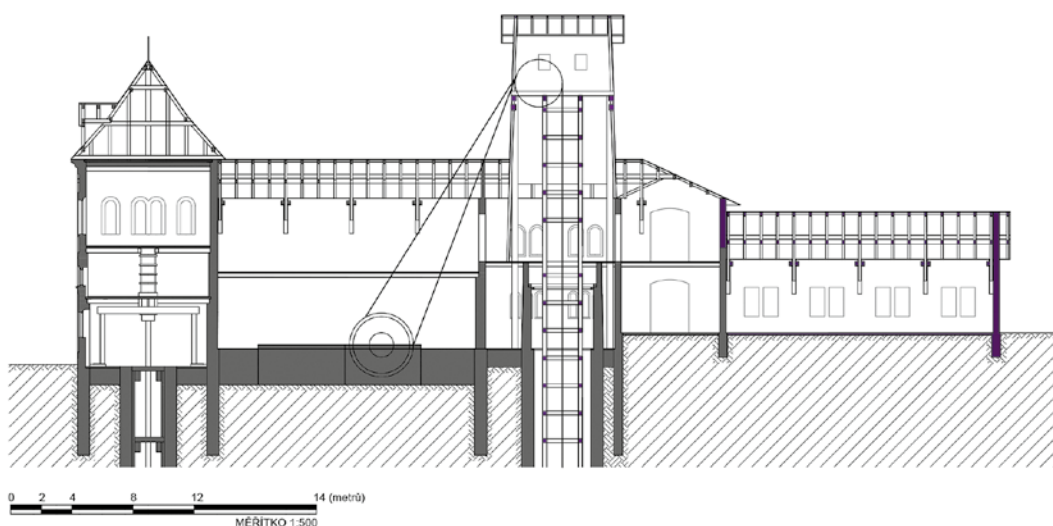
Obr. 6. Důl Gabriela, řez vodní jámou (dříve strojní jáma, později větrná jáma č. III) a těžní jámou č. I, stav v roce 1875 po demolici starších budov nad oběma jámami a po výstavbě společného objektu, tzv. komplexu dvojité jámy (schéma Radek Míšanec, 2022).

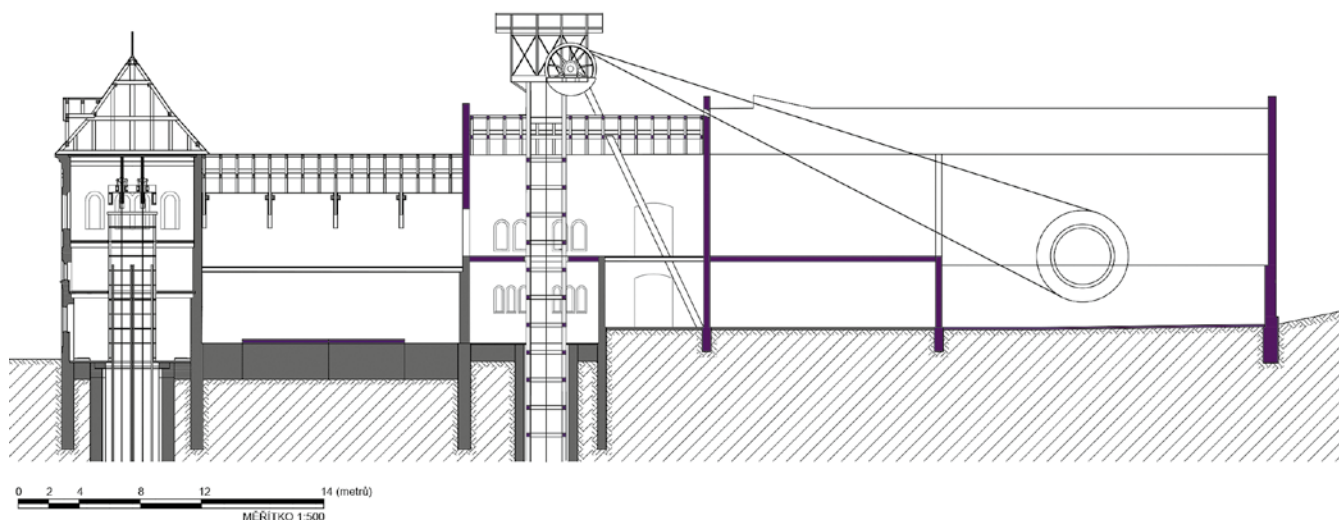
Obr. 7. Důl Gabriela, řez vodní jámou (dříve strojní jáma, později větrná jáma č. III) a těžní jámou č. I, stav v roce 1905 po vztyčení vzpěrové těžní věže nad jámou č. I a přestavbě její strojovny (schéma Radek Míšanec, 2022).

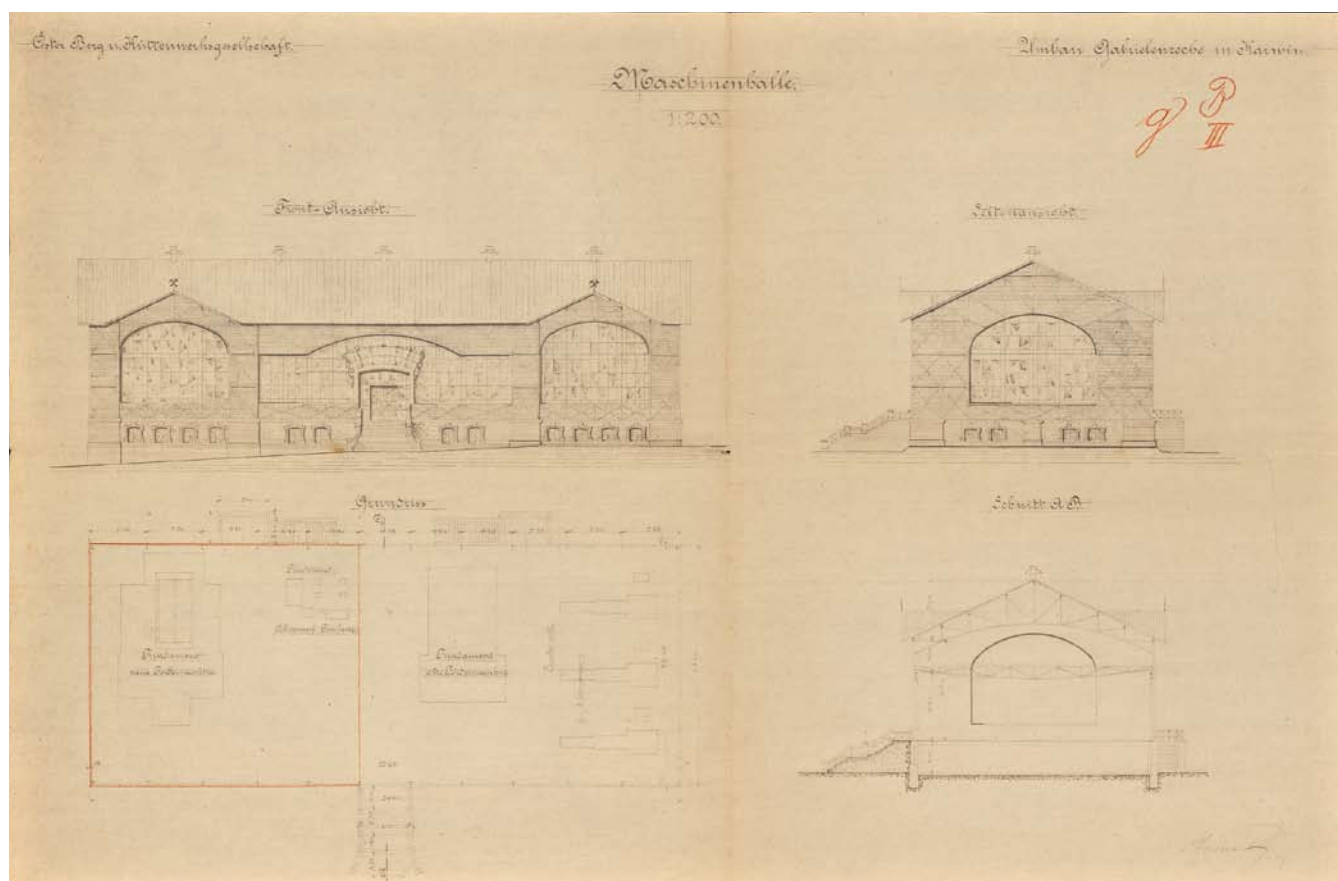
Obr. 9. Důl Gabriela, plán pro stavbu strojovny, rok neuveden (zřejmě 1908–1909), měřítko 1 : 200, z části kolorováno (ZAO, fond Báňská a hutní společnost, gen. ředitelství Praha, kart. 329, inv. č. 1874).

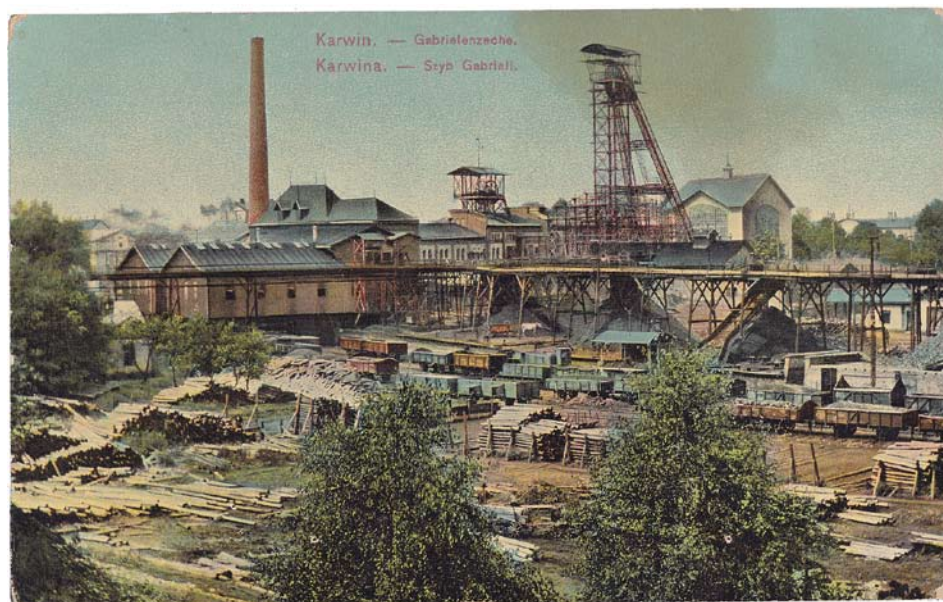
Obr. 10. Důl Gabriela, výstavba vzpěrové těžní věže a jámové budovy č. II, za ní se nachází již dokončená první fáze výstavby společné strojovny (pro těžní stroj jámy č. II), 1911, dobová pohlednice (Muzeum Těšínska, Sběrka pohlednic, H 34701).

zi výstavby byla realizována pouze výstavba jámové budovy a těžní věže č. II a k ní příslušná část velkoprostorové strojovny (obr. 10).

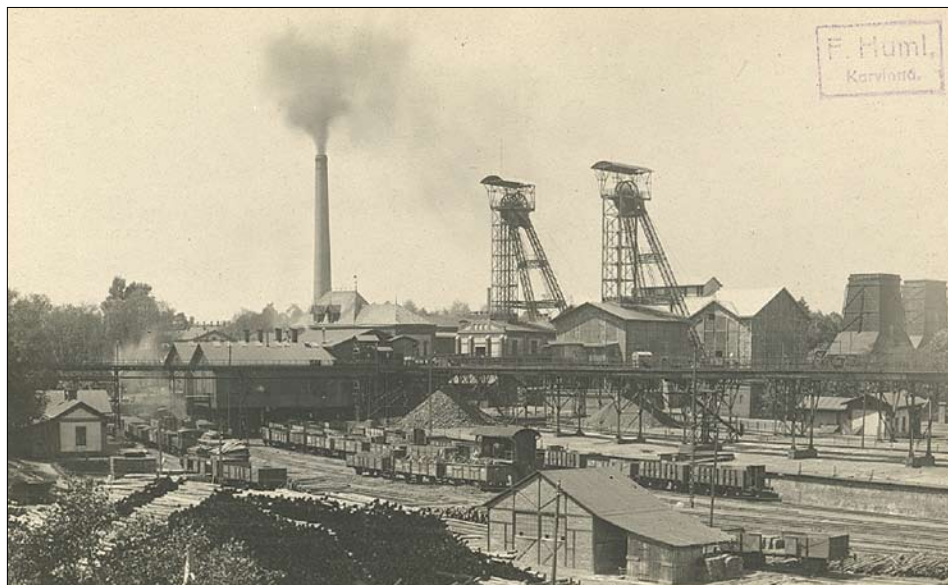
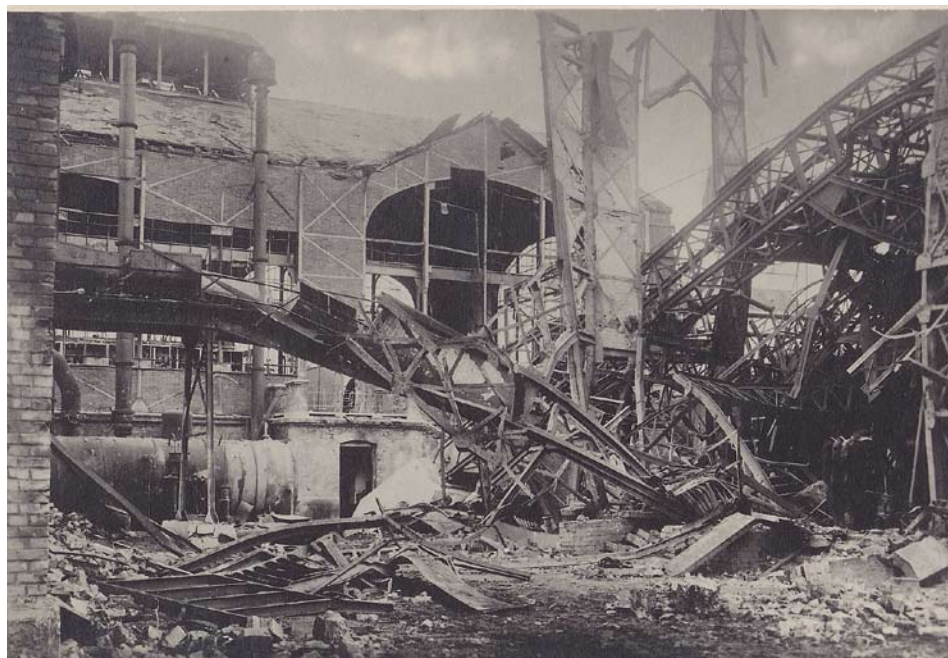
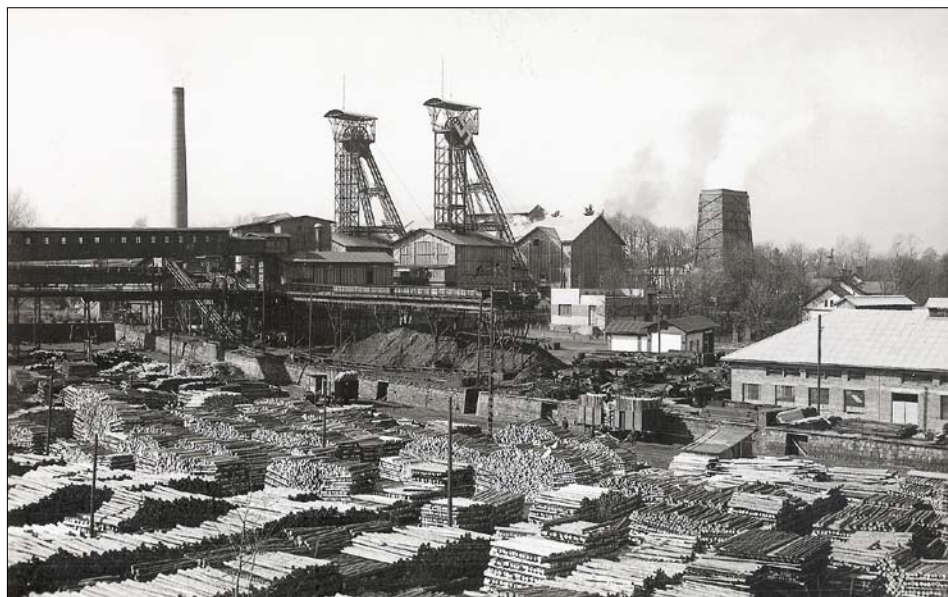
Obr. 11. Důl Gabriela, stav po roce 1915, dobová pohlednice (převzato z: Karvinsko ve stopách času [online] Projekt stará KARVINÁ [cit. 19. 7. 2022]. Dostupné z: [https://www.archives.cz/web/SK/mapovy\\_portal/dul\\_gabriela/index.php](https://www.archives.cz/web/SK/mapovy_portal/dul_gabriela/index.php)).

Obr. 12. Důl Gabriela, strojovna poškozená výbuchem, 1924 (Muzeum Těšínska, Sběrka pohlednic, H 34914)."

Prostorová kompozice byla naopak zdůrazněna shodnou podobou těžních věží č. I a II. Sjednocení se netýkalo jámových budov, nad jámou č. I zůstala zachována starší budova (obr. 11). Byla dokončena hala strojovny, ale její architektonické ztvárnění bylo upraveno. Jak dokládá plánová dokumentace z 10. prosince 1913, původní secesní tvarosloví hlavního vstupu bylo opuštěno.<sup>45)</sup>

Podle literatury a série dobových fotografií byla při explozi důlních plynů v roce 1924 zcela zničena těžní věž a jámová budova jámy č. II a poškozena strojovna (obr. 12).<sup>46)</sup>

Abb. 12: Karviná, Gabrielschacht, die durch Explosion beschädigte Maschinenhalle, 1924 (Museum Těšínska, Ansichtskartensammlung, H 34914).

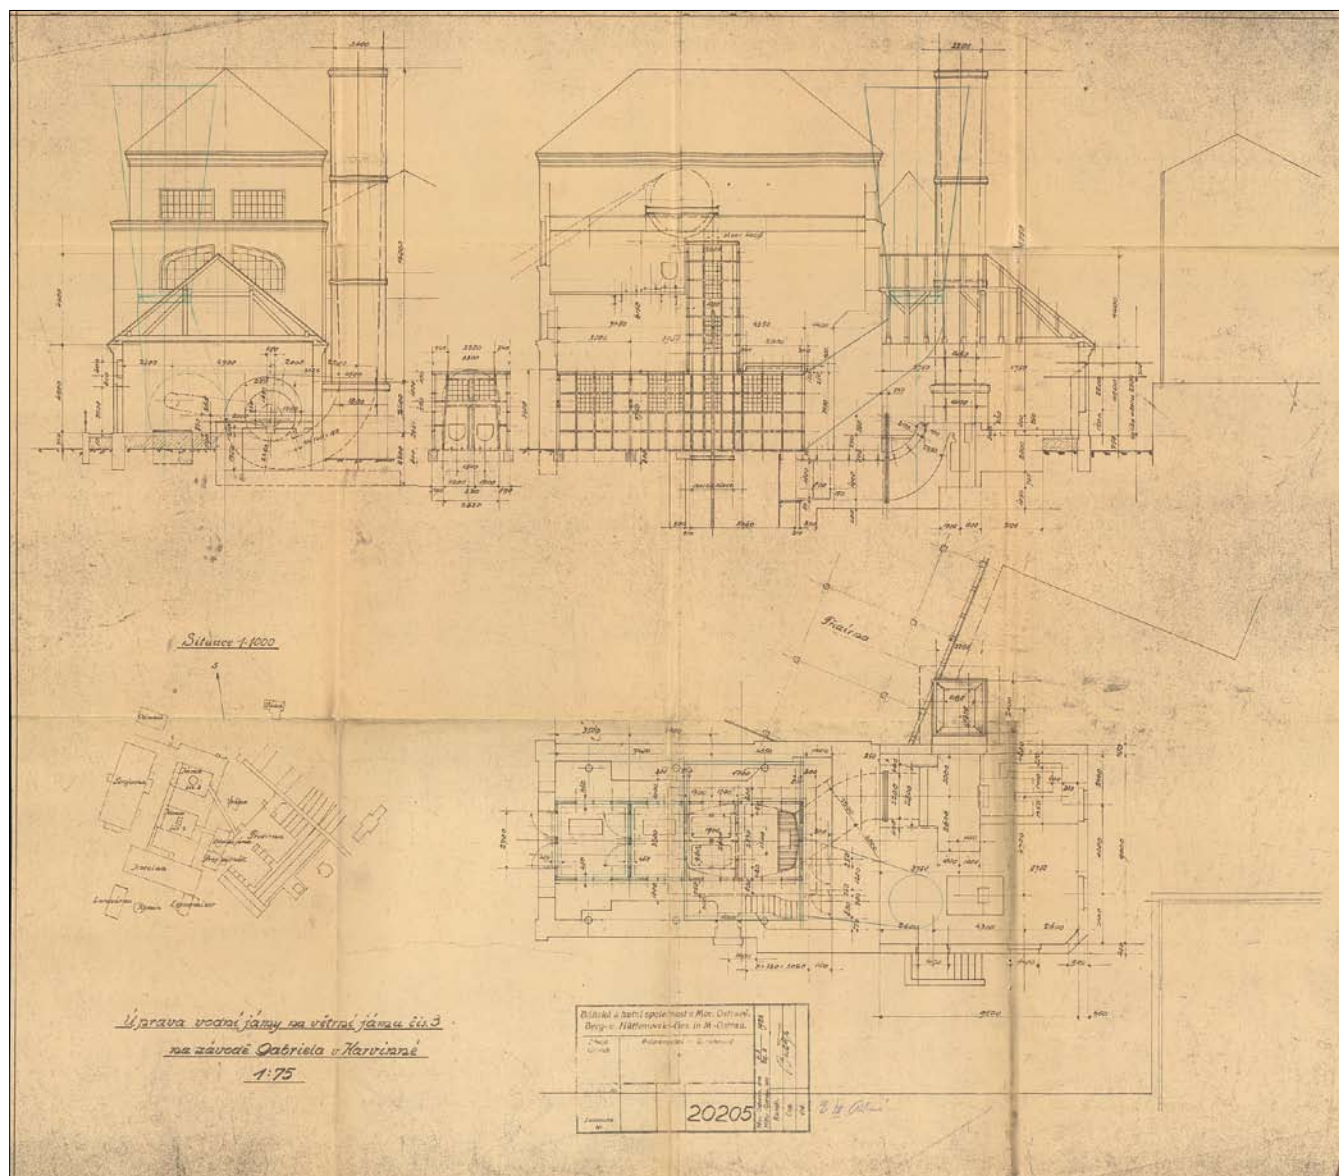
Obr. 14. Důl Gabriela, úprava vodní jámy na větrací jámu č. III, měřítko 1 : 75, rok 1928 (ZAO, Archiv OKD, a. s., fond BaH / Báňské ředitelství Moravská Ostrava, kart. 651, inv. č. 1919).

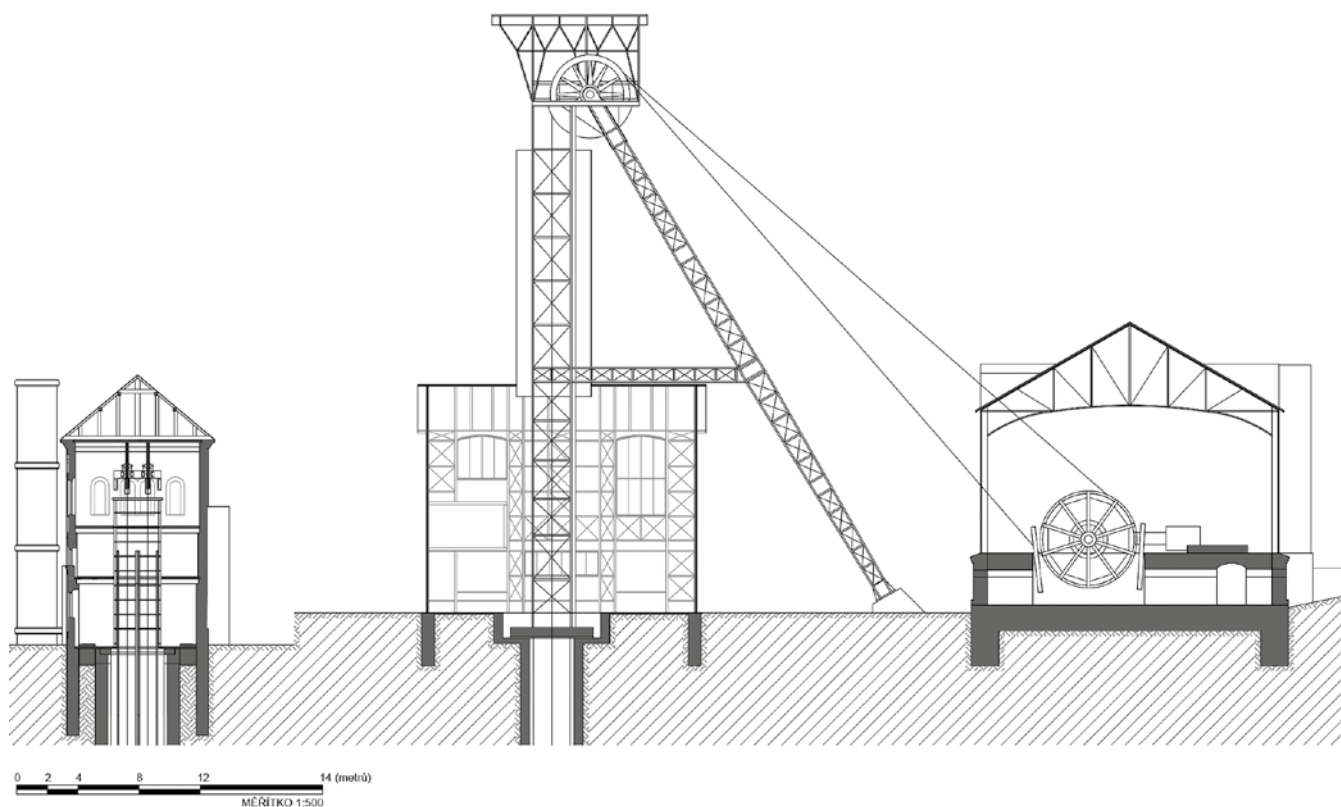
Obr. 15. Důl Gabriela, řez vodní jámou (dříve strojní jáma, později větrná jáma č. III), těžní věží a jámovou budovou těžní jámy č. I. Stav po přestavbě těžní věže a jámové budovy těžní jámy č. I a po výstavbě společné strojovny, kolem roku 1950 (před výměnou parního těžního stroje za elektrický) (schéma Radek Míšanec, 2022).

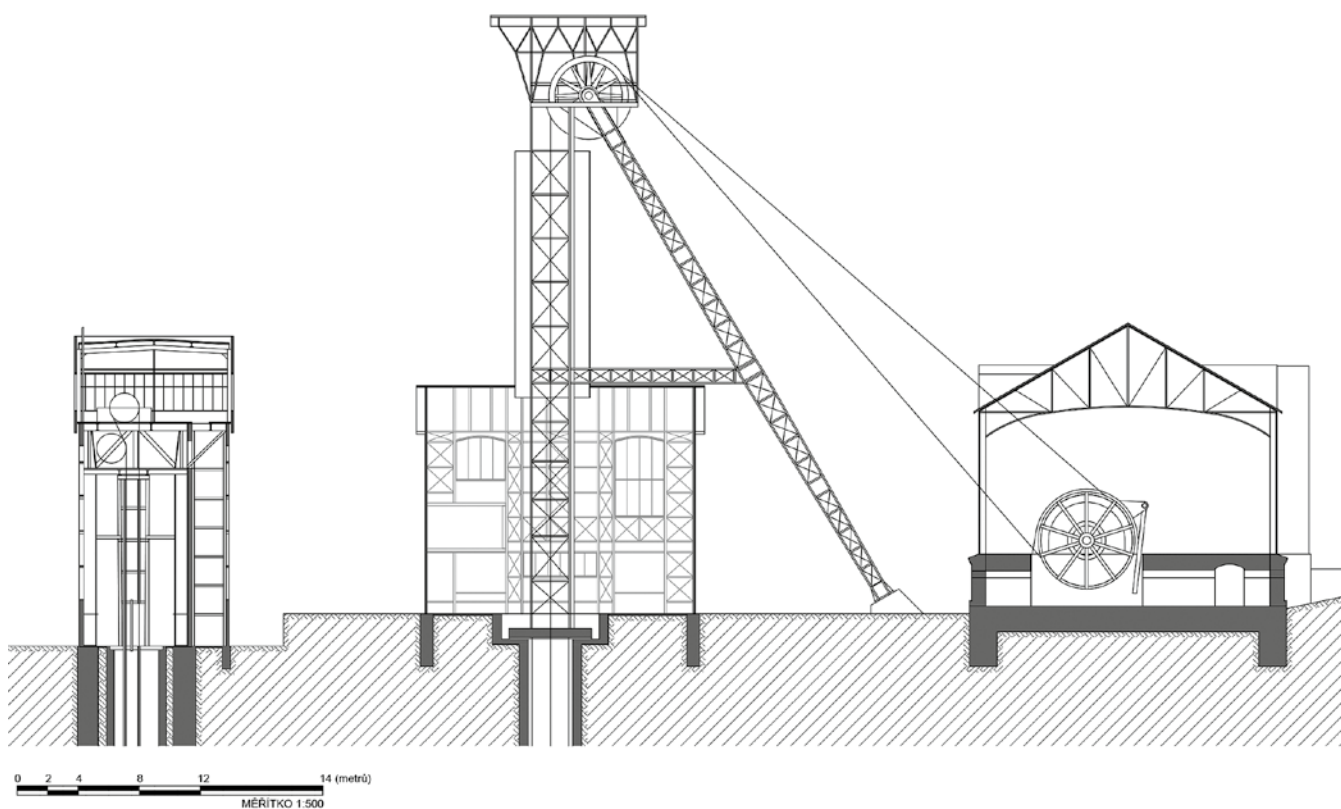
Obr. 16. Důl Gabriela, řez větrnou jámou č. III (dříve strojní a vodní jáma), těžní věží a jámovou budovou těžní jámy č. I a strojovnou. Stav po přestavbě vodní jámy na větrnou jámu č. III a po výměně parního těžního stroje těžní jámy č. I za elektrický (schéma Radek Míšanec, 2022).

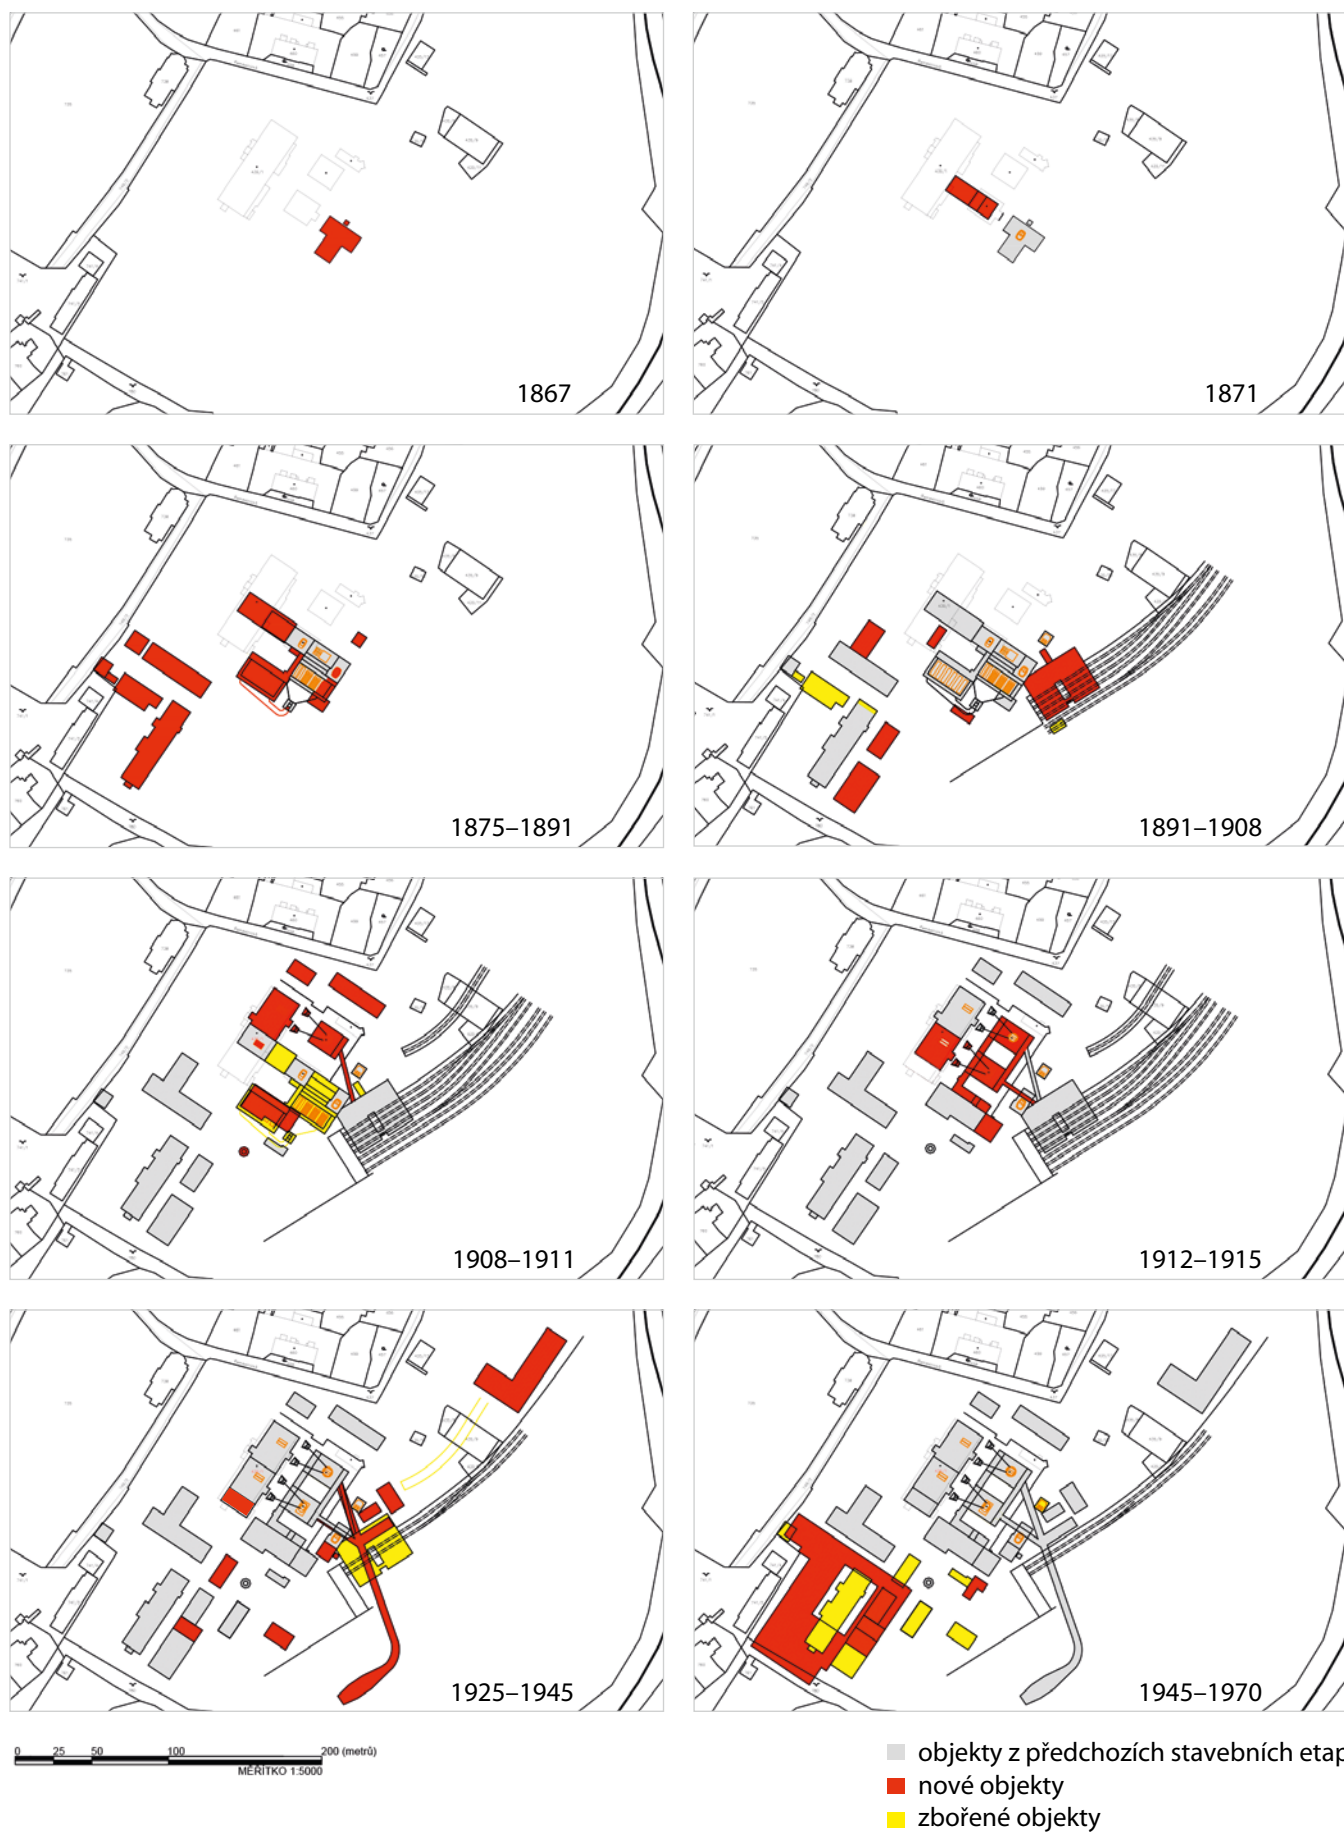
Obr. 17. Důl Gabriela, fáze stavebního vývoje (mapový podklad ČÚZK, mapa Radek Míšanec, 2022).

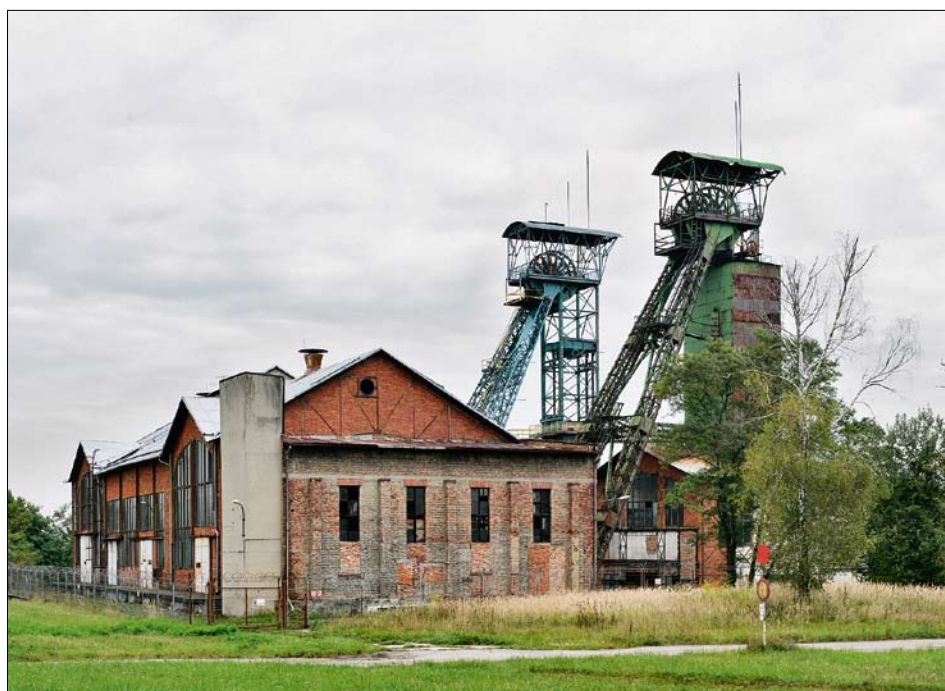
Obr. 18. Důl Gabriela, celkový pohled od západu – strojovna s přístavbou kompresorovny, v pozadí těžní věže jam č. I a II (foto Roman Polášek, 2022).

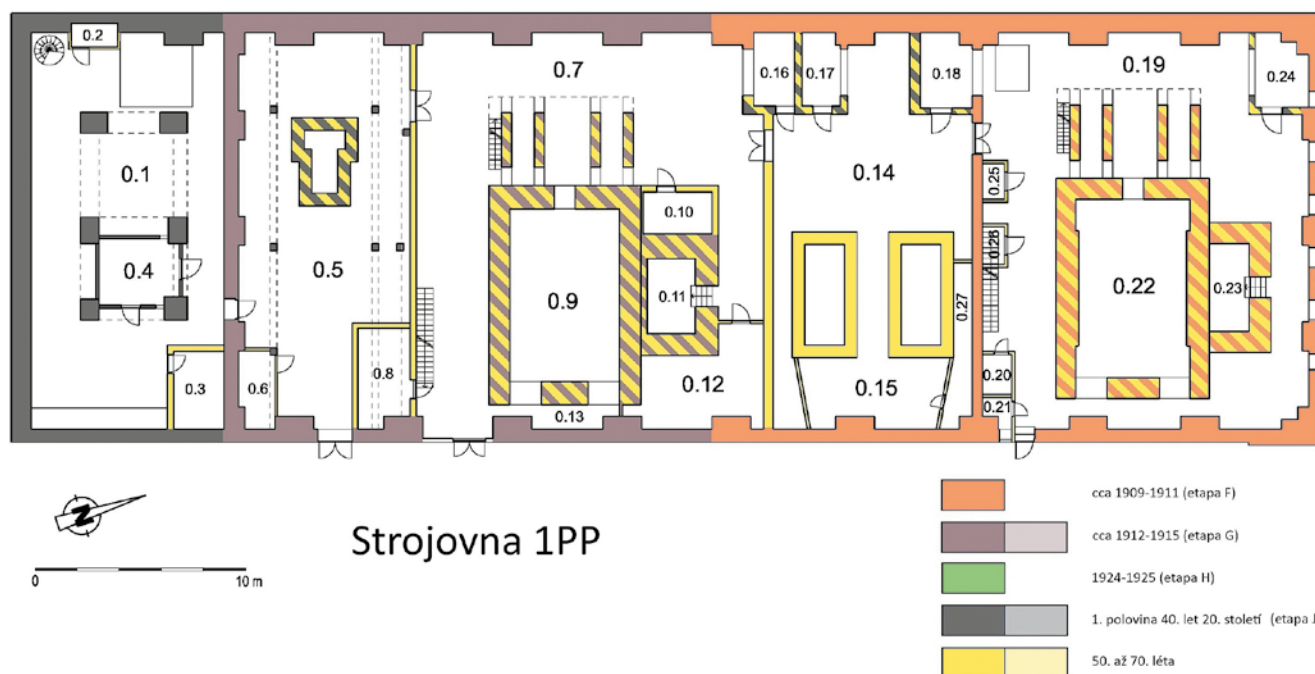
Obr. 19. Důl Gabriela, vyhodnocení stavebního vývoje strojovny, 1. podzemní podlaží (schéma Marek Peška, 2022).

Hala strojovny je nejstarší dochovanou budovou. Byla vystavěna ve dvou fázích (etapy F, G): v letech 1908–1911 byla postavena hala nad těžním strojem jámy č. II a v letech 1912–1915 byla prodloužena pro těžní stroj č. I a kompresory (obr. 19, 20). Napojení není zřetelné, nejvýrazněji se projevuje v rozdílném tvarování prvků příhradových vazníků střešní konstrukce. Následky výbuchu v roce 1924 nebyly pro budovu strojovny fatální a mohla být opravena.

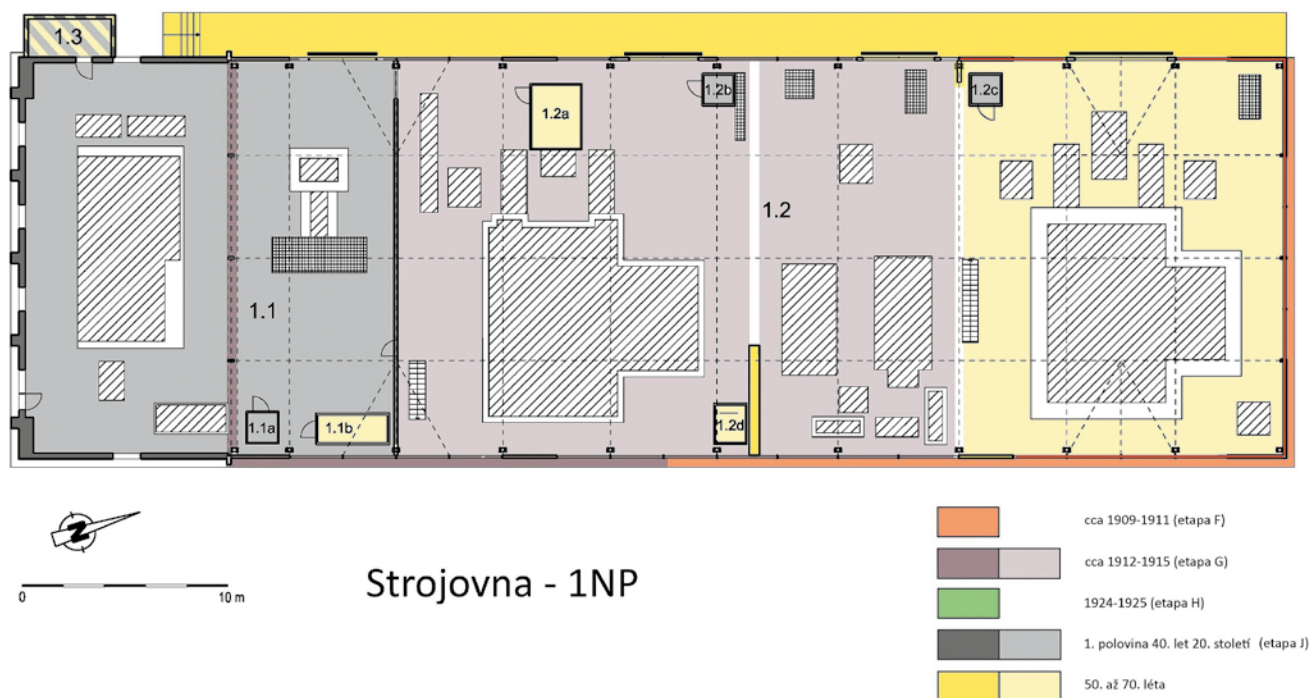
Obr. 20. Důl Gabriela, vyhodnocení stavebního vývoje strojovny, 1. nadzemní podlaží (schéma Marek Peška, 2022).

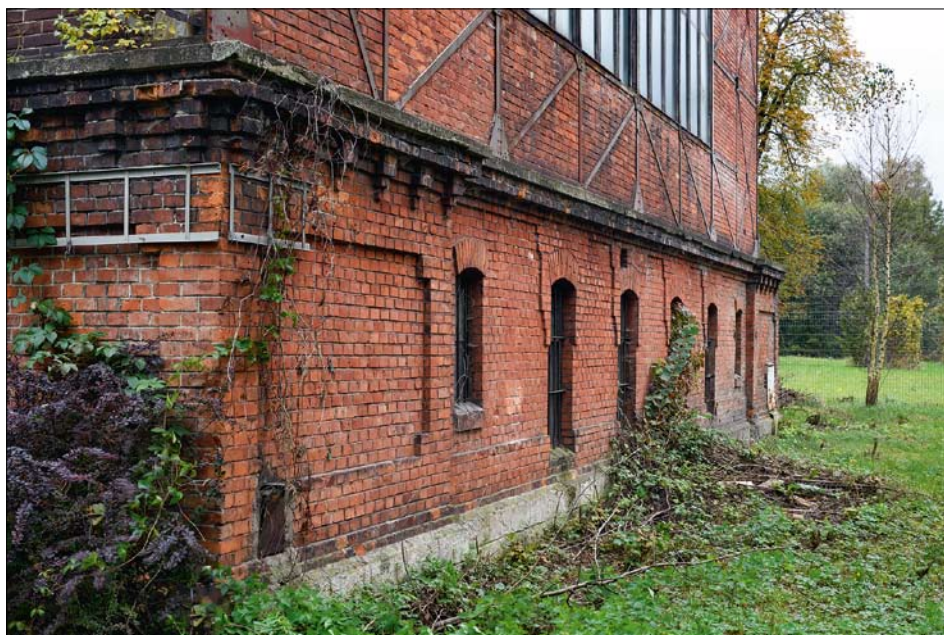
Obr. 21. Důl Gabriela, strojovna, severovýchodní fasáda (foto Roman Polášek, 2022).

nových základech. Konstrukce suterénu (1. podzemní podlaží) jsou betonové. Obvodové stěny, vystupující nad terén, jsou vyzděny z pohledových cihel a fasáda v této části je členěna plastickými prvky – okenními šambránami, jednoduchými vlysy při nárožích nebo patrovou římsou (obr. 21). Původní jednoduchá okna se segmentovými záklenky jsou dochována v severovýchodní fasádě. V prostoru pod recentní nákladovou rampou při severozápadní fasádě jsou dochovány původní okenní otvory a část konstrukce dvouramenného centrálního schodiště.

Abb. 21: Karviná, Gabrielschacht, Maschinenhalle, Nordostfassade (Foto Roman Polášek, 2022).

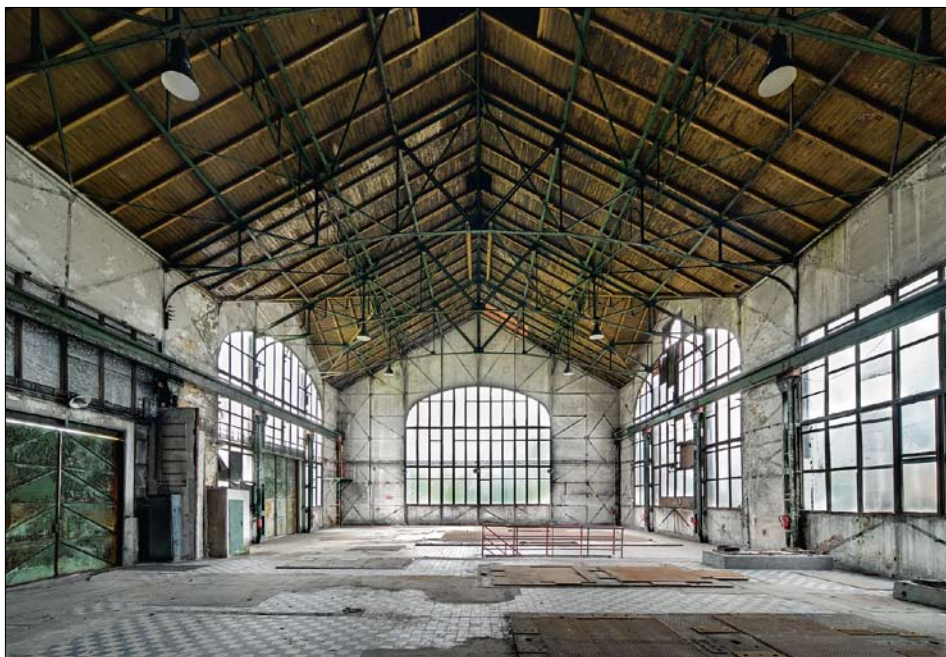
Obr. 22. Důl Gabriela, strojovna, (severovýchodní) část pro těžní stroj těžní jámy č. II. (foto Roman Polášek, 2022).

Obvodové stěny haly (1. nadzemní podlaží) jsou postaveny z nýtované ocelové příhradové konstrukce, doplněné cihelnou vyzdívkou a velkoplošnými okny, která jsou ve štítech a pod vikýři uzavřena stlačeným obloukem (obr. 22).

Abb. 22: Karviná, Gabrielschacht, Maschinenhalle, (nordöstlicher) Teil für die Fördermaschine der Grube II (Foto Roman Polášek, 2022).

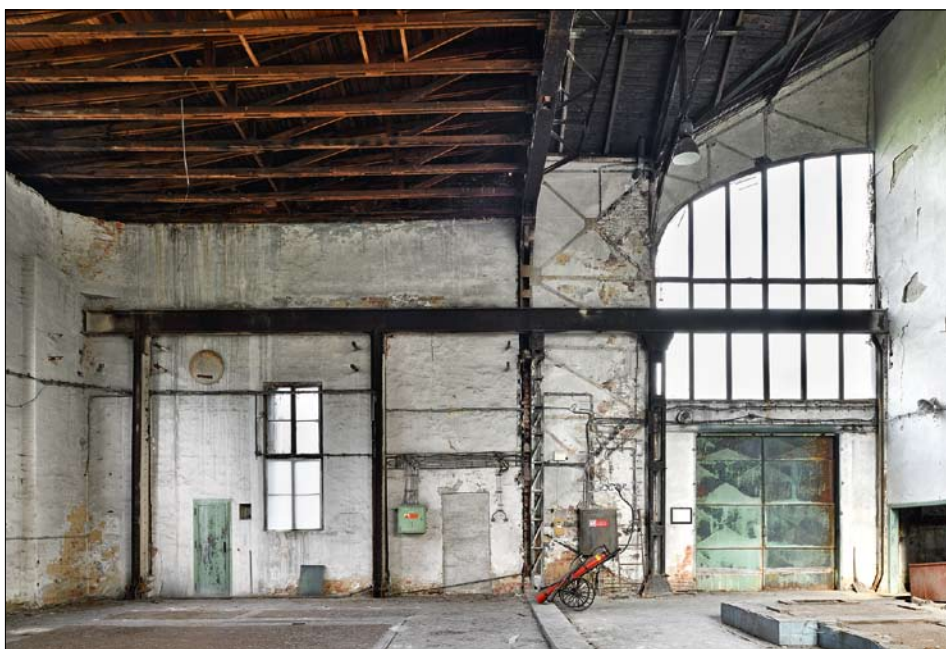
Obr. 23. Důl Gabriela, strojovna, kompresorovna, spojení přístavby ze 40. let 20. století s druhotně oddělenou částí haly strojovny (foto Roman Polášek, 2022).

obdélná okna. Původní halový prostor strojovny byl druhotně rozdělen a část přiléhající k přístavbě kompresorovny s ní byla scelena (obr. 23). Zásah byl zřejmě proveden ve 40. letech 20. století během přístavby kompresorovny, nebo v 50.–60. letech se změnou strojního vybavení. V té době byla také do prostoru mezi těžními stroji vestavěna místnost pro rotační měniče elektrického proudu Ward-Leonard. Z této vestavby zůstala zachována torza obvodových zdí.

Abb. 23: Karviná, Gabrielschacht, Maschinenhalle, Kompressorenraum – Verbindung des Zubaus aus den 1940er Jahren mit dem sekundär abgetrennten Teil der Maschinenhalle (Foto Roman Polášek, 2022).
