# PRŮZKUMY

# PRŮZKUMY PAMÁTEK

Ročník XXIX., číslo 2

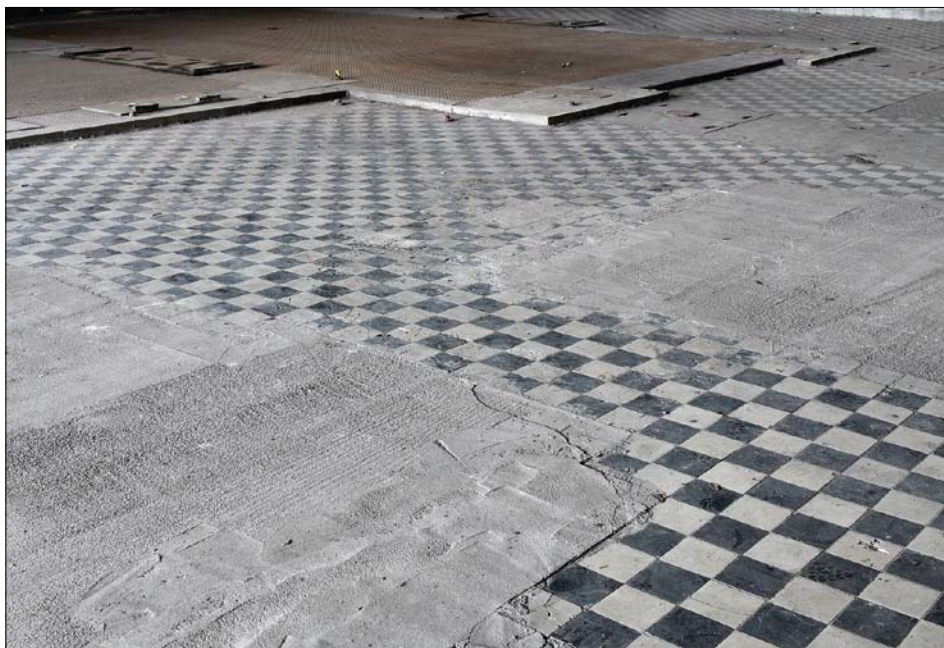
Obr. 24. Důl Gabriela, strojovna, černobílá dlažba z druhé fáze výstavby z let 1912–1915 (foto Roman Polášek, 2022).

Stěny strojovny jsou převážně omítnuté. Podlahy jsou z kameninových dlaždic v šachovnicovitém uspořádání: v nejstarší části v kombinaci hnědo-bílé, v části ze druhé etapy výstavby v černo-bílé (obr. 24) a v části druhotně oddělené pro kompresor v modro-červené. Černobílá dlažba je zřejmě původní, čemuž nasvědčuje na ni posazený bunkr z druhé světové války (zatímco hnědo-bílá dlažba je k bunkru přisazena). Podlaha přístavěné kompresorovny je z litého červeně probarveného betonu, což naznačuje, že ke scelení části strojovny určené pro kompresory a přístavby kompresorovny došlo později.

Abb. 24: Karviná, Gabrielschacht, Maschinenhalle, schwarzweißer Fußbodenbelag der zweiten Bauphase 1912–1915 (Foto Roman Polášek, 2022).

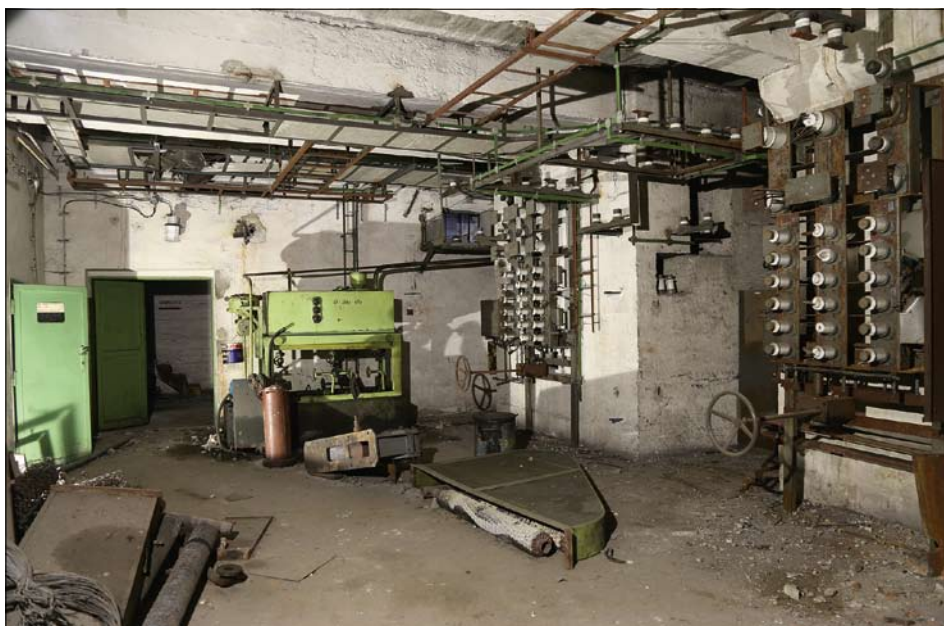
Obr. 25. Důl Gabriela, strojovna, suterén (foto Marek Peška/Hynek Zbrank, 2022, inv. č. 038730-2022).

Suterén objektu je prostorově velmi komplikovaný (obr. 25). Čtyři samostatné funkční části strojoven a kompresorovny jsou odděleny příčkami a jednotlivé prostory jsou dále členěny základy pro těžní stroje a kompresory.

Při západní stěně je situováno několik mladších filtračních místností, u dvou z nich jsou umístěny plechem opláštěné větráky. Zachovány jsou torza brzd těžních strojů a další fragmenty zařízení. Původní široké vstupy byly prolomeny v jihovýchodní stěně a později redukovány. Vřetenové ocelové schodiště v jihozápadním rohu kompresorovny bylo zaslepeno. Z haly strojovny je suterén přístupný dvěma jednoramennými betonovými schodišti. Průchody jsou původní, ale samotná schodiště mohou pocházet až z pozdějšího období.

Abb. 25: Karviná, Gabrielschacht, Maschinenhalle, Untergeschoss (Foto Marek Peška/Hynek Zbranek, 2022, Best.-Nr. 038730-2022).

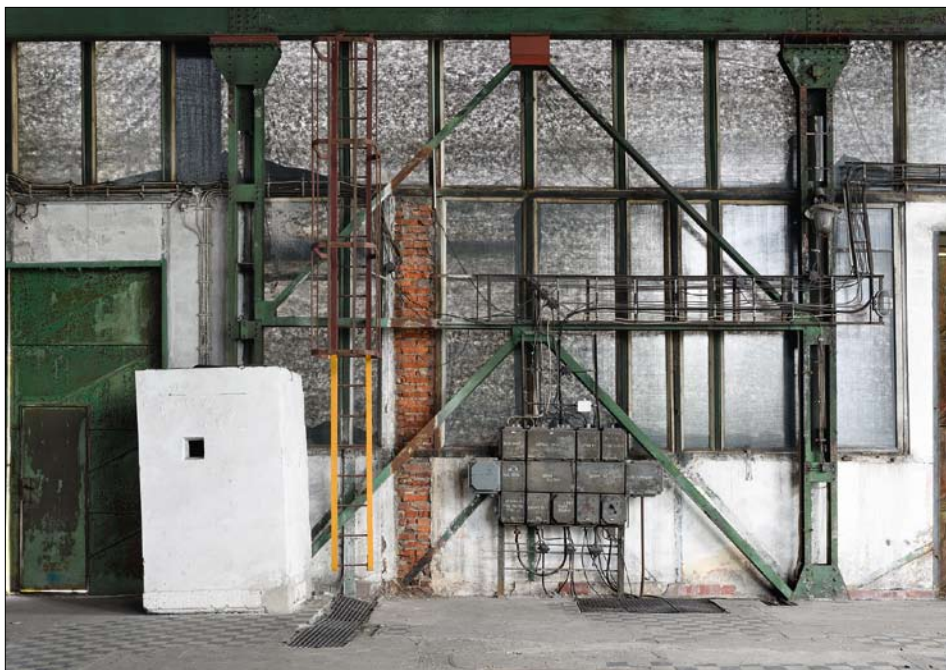
Obr. 26. Důl Gabriela, strojovna, vlevo bunkr z 2. světové války (foto Roman Polášek, 2022).

Cennými detaily jsou dva dochované betonové bunkry instalované v hale strojovny v průběhu druhé světové války a určené pro obsluhu těžních strojů během náletů (obr. 26). Zachována zůstala i mladší kabina strojníka elektrického bubnového stroje a kabina řídicího stano-

Abb. 26: Karviná, Gabrielschacht, Maschinenhalle, Bunker aus dem 2. Weltkrieg (links – Foto Roman Polášek, 2022).

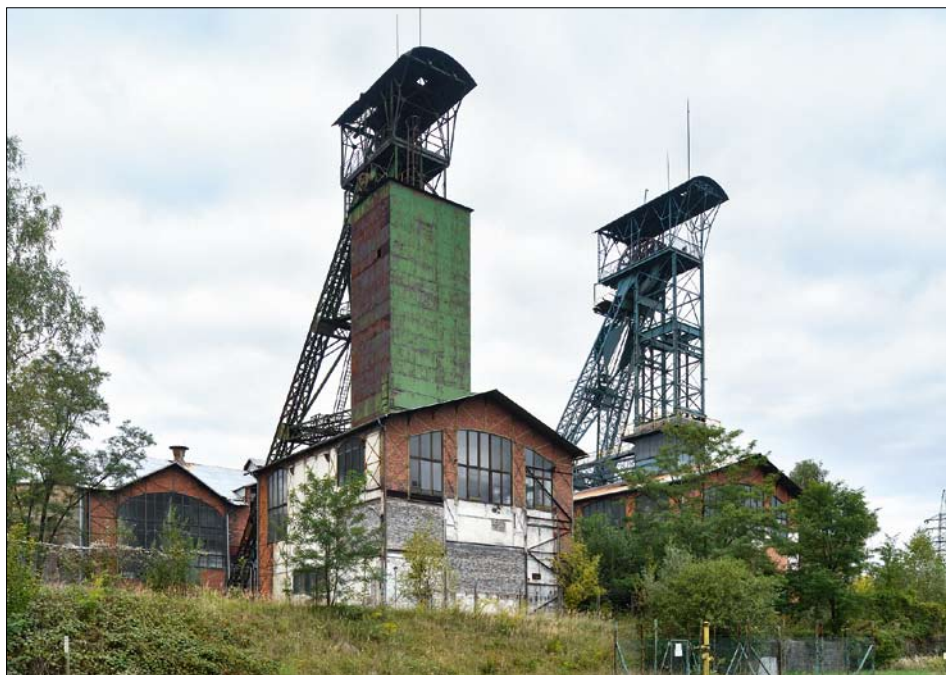
Obr. 27. Důl Gabriela, celkový pohled od jihovýchodu – těžní věže a jámové budovy těžních jam č. I a II se společnou strojovnou, vpravo v popředí výdych zlikvidované větrní jámy č. III (dříve strojní a vodní jáma) (foto Roman Polášek, 2022).

Abb. 27: Karviná, Gabrielschacht, Gesamtansicht von Südosten – Fördergerüste und Grubengebäude der Gruben I und II mit gemeinsamem Treibehaus, im Vordergrund rechts Austritt des aufgehobenen Wetterschachts III (der vorherigen Maschinen- und Wassergrube – Foto Roman Polášek, 2022).

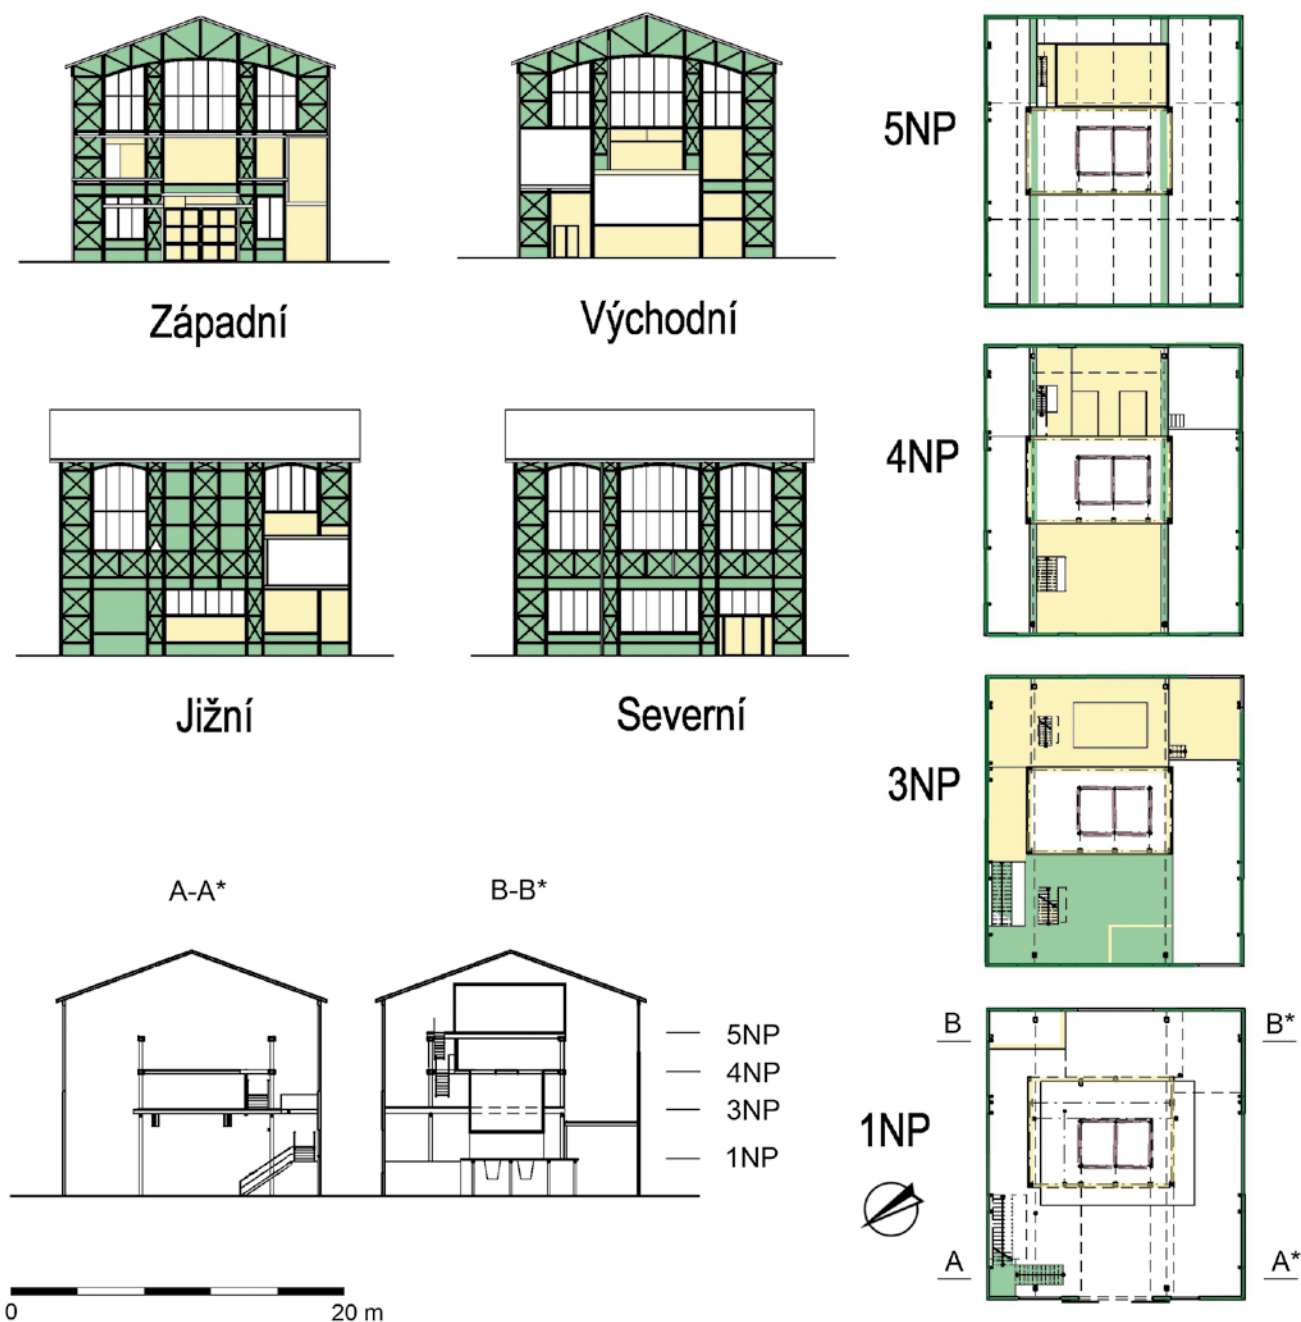
Obr. 28. Důl Gabriela, jámová budova těžní jámy č. I, vyhodnocení stavebního vývoje (schéma Marek Peška, 2022).

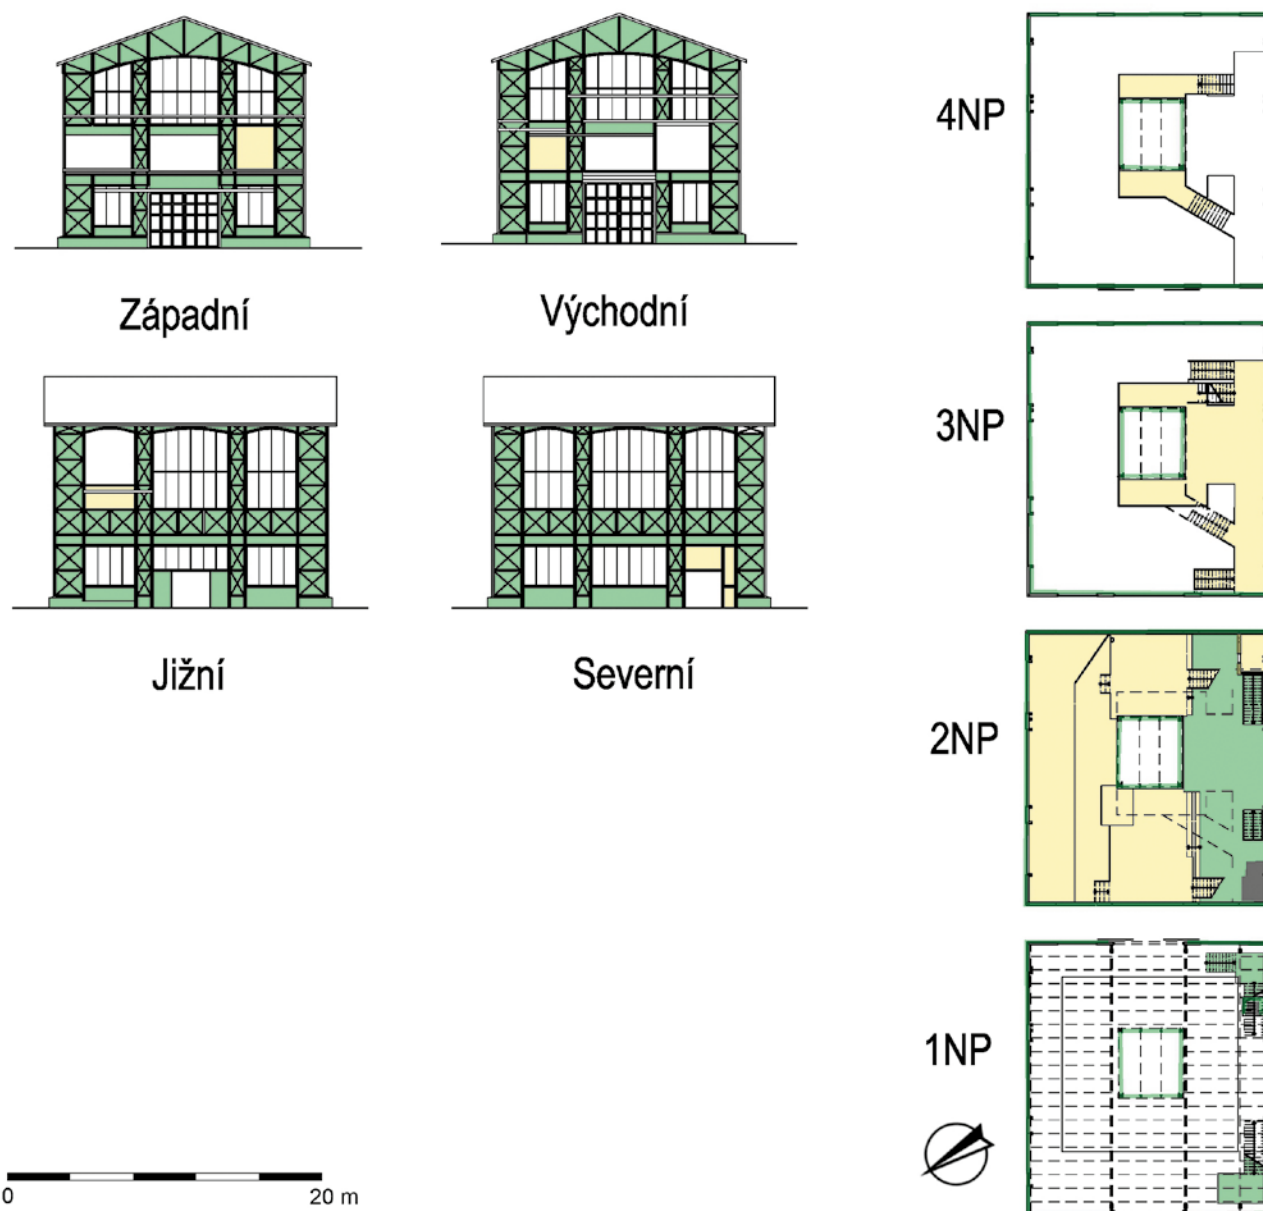
Obr. 29. Důl Gabriela, jámová budova těžní jámy č. II, vyhodnocení stavebního vývoje (schéma Marek Peška, 2022).

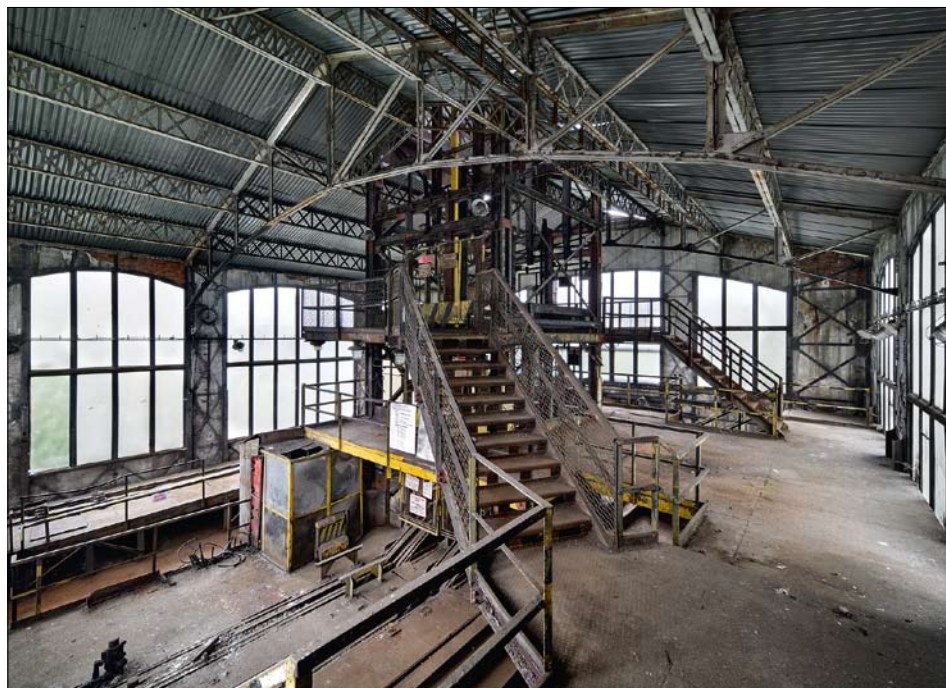
Obr. 30. Důl Gabriela, jámová budova a těžní věž jámy č. II, 2. nadzemní podlaží, oběh důlních vozíků (foto Roman Polášek, 2022).

vozů s částí kolejiště (obr. 30). V jámové budově č. I bylo kolejiště zrušeno a nahrazeno skipem s výsypkou (obr. 31). Pro napojení mostu spojujícího jámovou budovu s novými koupelnami z 2. poloviny 20. století byl vytvořen nový nástupní poval ve 3. a 4. nadzemním podlaží budovy č. II.

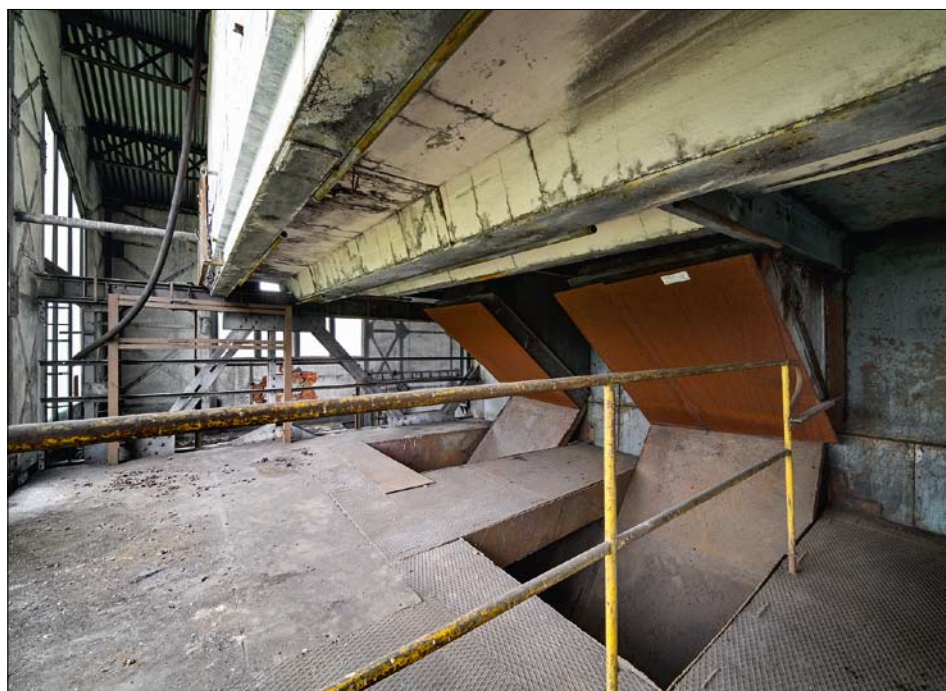
Obr. 31. Důl Gabriela, jámová budova a těžní věž jámy č. I, výsypky skipu (foto Roman Polášek, 2022).

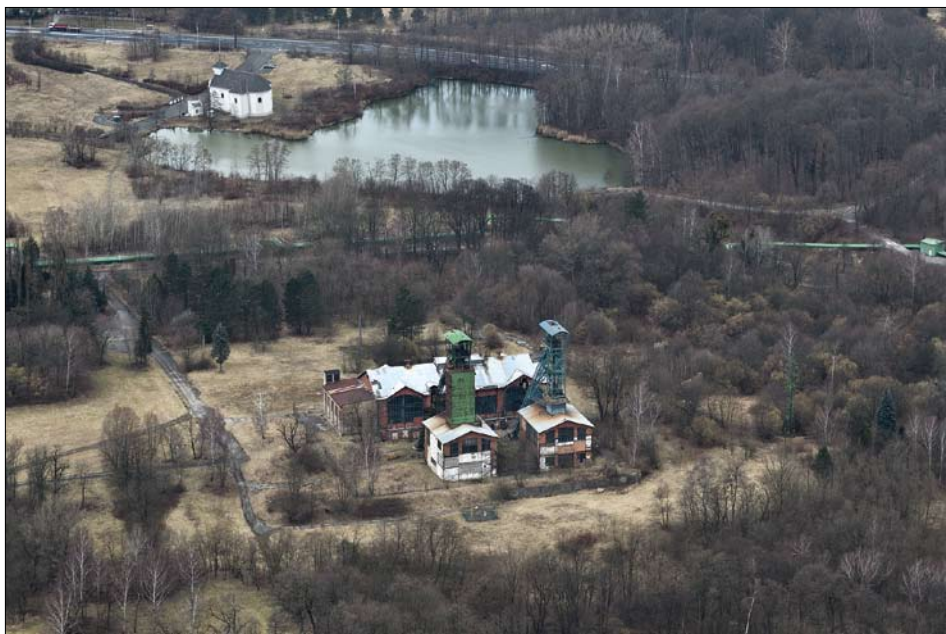
Obr. 32. Důl Gabriela, letecký snímek areálu s kostelem sv. Petra z Alkantary v pozadí (foto Roman Polásek, 2022).

Mimořádná je urbanistická hodnota areálu. Jedinečnost prostorového konceptu spočívá v širší vazbě k baroknímu kostelu sv. Petra z Alkantary, který je znám též jako „Starý kostel“ nebo díky románku spisovatelky Karin Lednické jako „Šikmý kostel“.<sup>54)</sup> Osa, uplatněná v symetrickém uspořádání objektů i ve ztvárnění pohledově exponovaného průčelí strojovny, je téměř shodná s pohledovou osou spojující důlní areál s kostelem. Odchylna os činí cca 10°, přesto se lze domnívat, že toto spojení není náhodné a představuje tak vzácný příklad symbolického propojení starých a nových dominant nově utvářené raně průmyslové krajiny (obr. 32).

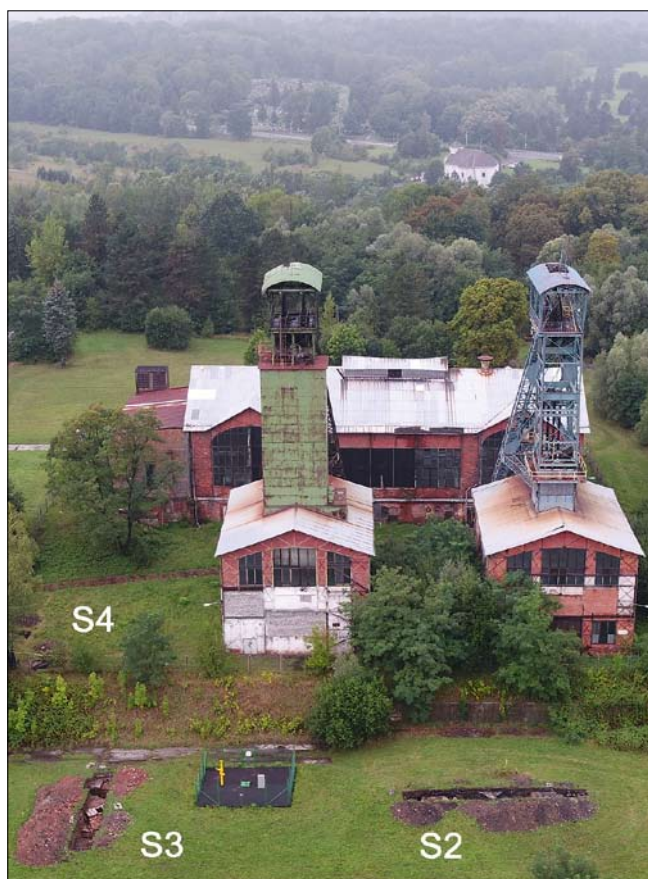
Obr. 34. Důl Gabriela, letecký snímek areálu dolu se sondami archeologického výzkumu od východu (foto Jindřich Hlas, 2022).

Cílem zjišťovacího archeologického výzkumu areálu bylo v návaznosti na stavebně historický průzkum přinést informace o stavu archeologického terénu dolu Gabriela / UNR-RA / Mír s ohledem na plánovanou stavební činnost a jeho nové využití (obr. 34 a 35). Část výzkumných sond (S1, S2 a S3) byla umístěna v místech, kde byl na základě analýzy stavebního vývoje dolu předpokládán výskyt z technologického hlediska klíčových částí (strojovny, ventilátorovna) a zároveň zde terén nebyl narušen mladšími stavebními aktivitami. Další sondy měly upřesnit charakter terénu v místě novostavby návštěvního centra (S4 a S6), resp. se jednalo o dokumentaci volně přístupných suterénních prostor (S7).<sup>56)</sup>

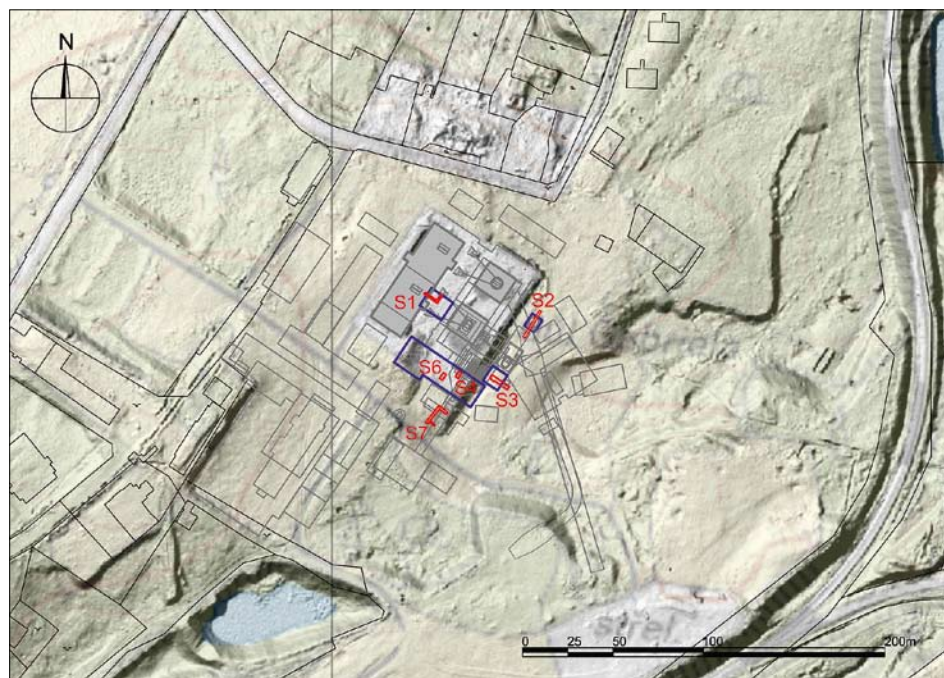
Obr. 35. Důl Gabriela, souhrnný plán historických stavů zástavby (autor Radek Míšanec) vynesení do digitálního modelu reliéfu vytvořeného z dat laserového leteckého skenování (data CzechGlobe, vizualizace Ondřej Malina, úpravy a celkové zpracování Michal Zezula, 2022).

Součástí výzkumných prací bylo rovněž laserové letecké skenování katastrálního území Karviná-Doly a analýza digitálního modelu reliéfu z hlediska dochovaných kulturně historických hodnot.<sup>57)</sup> Jeho porovnání s plánem dolu Gabriela z roku 1943 (obr. 36) a ortofotosnímek z 50. let 20. století ukazuje, že terén byl v areálu dolu Gabriela po demolici většiny budov důsledně aplanován, přičemž došlo ke vzniku terénních teras a odvalů tvořených zřejmě sutí ze zbořených budov. V některých částech areálu i jeho širšího zázemí se ale původní terénní reliéf dobře dochoval, což ukazuje situace v okolí odkalovací nádrže jižně od dolu, plochý odval mezi dolem a železniční tratí i stále zřetelné terénní stopy okolní zástavby i dopravní infrastruktury (obr. 35). Areál dolu Gabriela je tedy možné vnímat jako archeologickou lokalitu, která

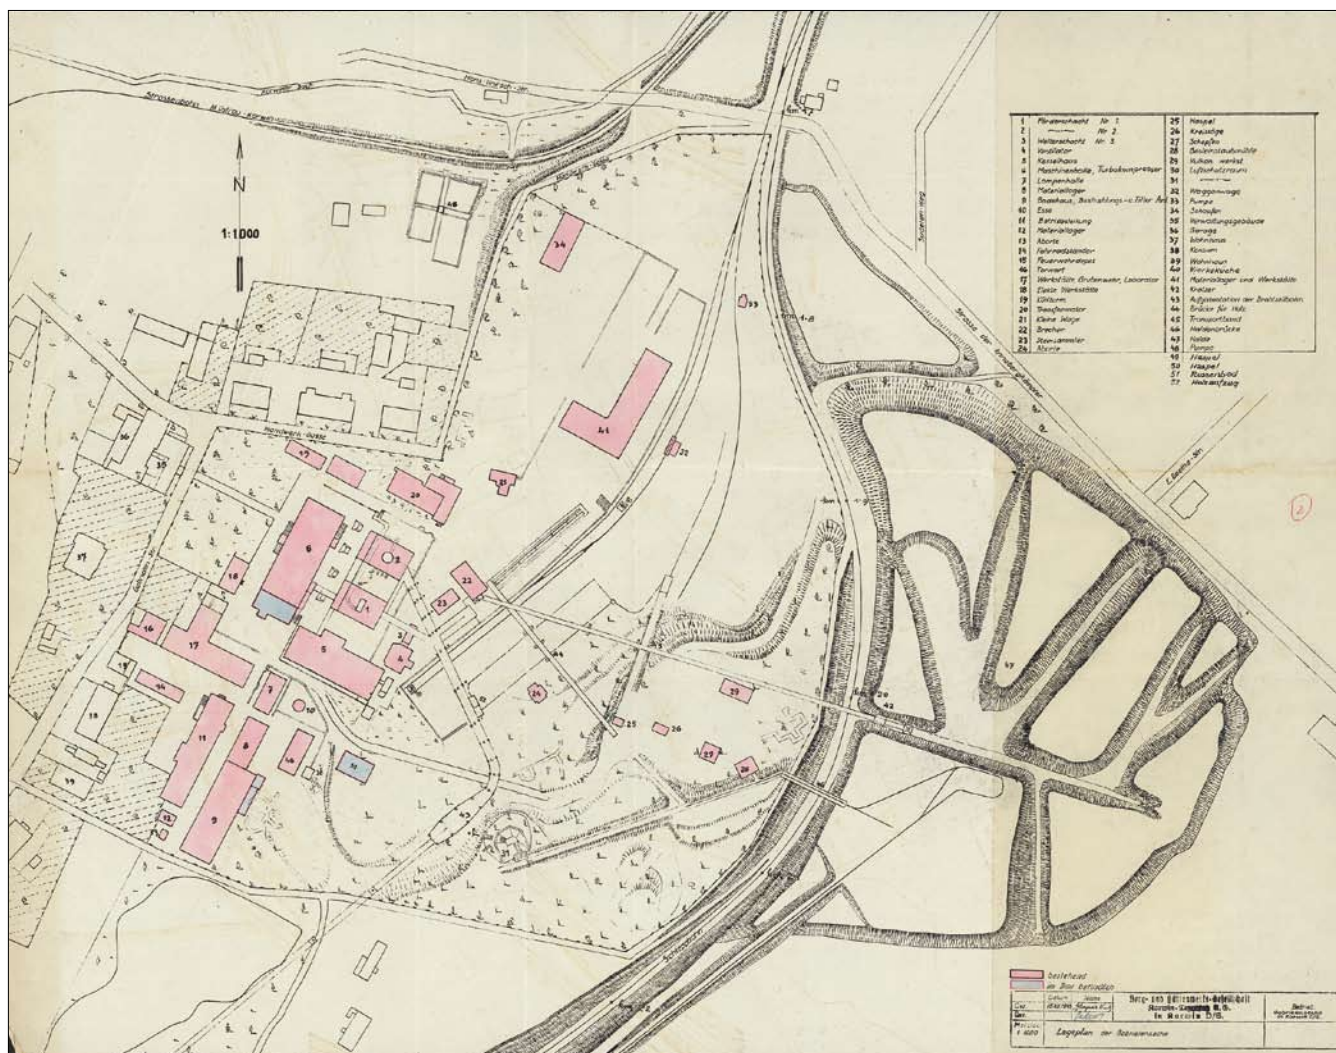
Obr. 36. Důl Gabriela. situační plán dolu Gabriela z roku 1943 (ZAO, fond Revírní báňský úřad Ostrava, kart. 318, inv. č. 1571).

Abb. 36: Karviná, Gabrielenschacht, Lageplan, 1943 (ZAO, Fond Revírní báňský úřad [Revier-Bergbauamt] Ostrava, Karton 318, Best.-Nr. 1571).  
 Abb. 37: Karviná, Gabrielenschacht, Situierung der archäologischen Sonden im Bauentwicklungsgesamtschema. Lage der Objekte: a – alte Maschinenhalle der Grube I; b – Maschinenräume der Haspel der Wassergrube und des Wetterschachts; c – Wettergebläsenraum; d – Kesselraum (digitalisierte Felddokumentierung NPÚ – ÚOP Ostrava, Gestaltung und Gesamtbearbeitung Michal Zezula, Schema Radek Mišanec, 2022).  
 Abb. 38: Karviná, Gabrielenschacht, Sonde S1 – Fotogrammetrische Aufnahme des Befunds vom freigelegten Mauerwerk (Felddokumentierung NPÚ – ÚOP Ostrava, Radek Kadlubiec, Gestaltung und Gesamtbearbeitung Michal Zezula, 2022).

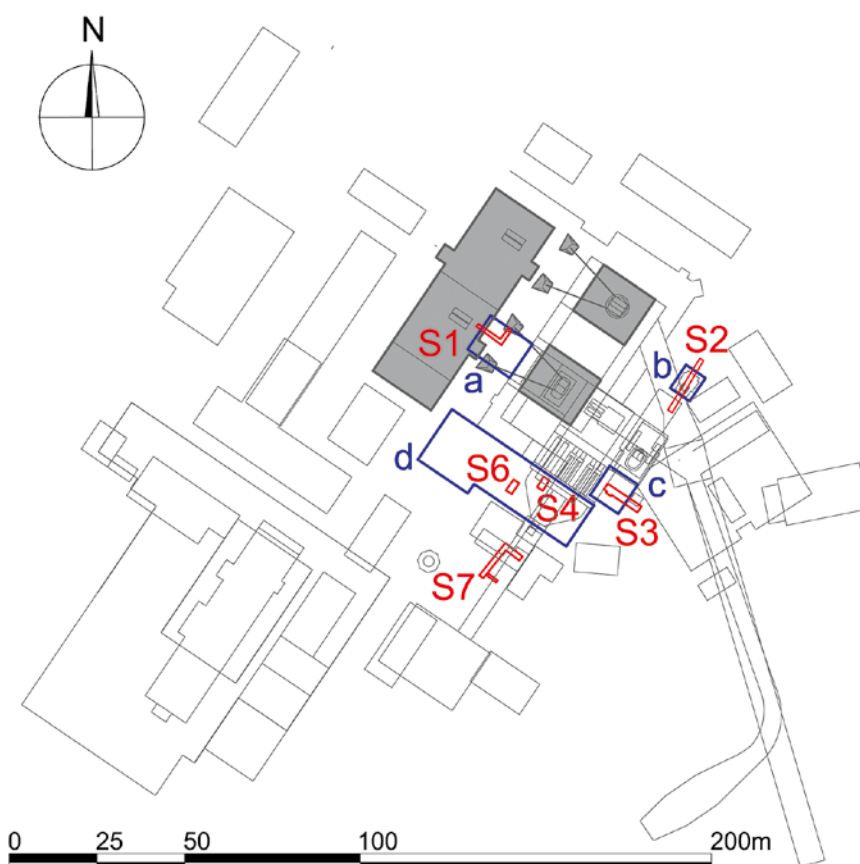
Obr. 37. Důl Gabriela, situace sond archeologického výzkumu vynesena do souhrnného plánu historických stavů zástavby areálu. Vyznačeny jsou pozice staré strojovny jámy č. I – a, strojovny vrátku vodní a větrné jámy – b, ventilátorovny – c, kotelný – d (digitalizovaná terénní dokumentace NPÚ – ÚOP Ostrava, úpravy a celkové zpracování Michal Zezula, schéma Radek Míšanec, 2022).

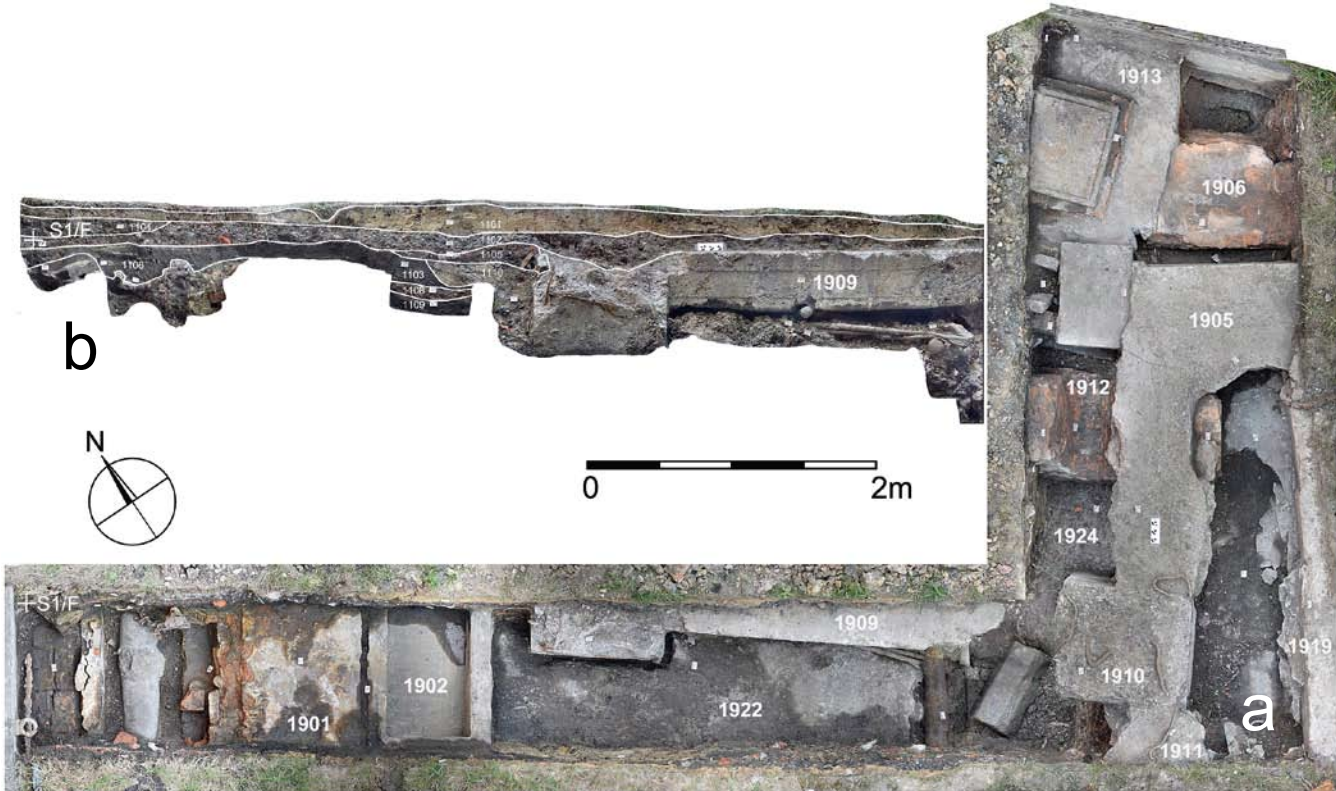
Obr. 38. Důl Gabriela, sonda S1; a – fotogrammetrické zaměření situace odkrytého zdiva, b – řez archeologickým souvrstvím (terénní dokumentace NPÚ – ÚOP Ostrava, Radek Kadlubiec, úpravy a celkové zpracování Michal Zezula, 2022).

Sonda S1 (obr. 38) byla vyměřena v místech, kde byla dle archivní dokumentace situována nejstarší strojovna těžního stroje nové jámy č. I vystavěné v roce 1871 (etapa C vývoje dolu), která byla v roce 1875 nahrazena větším objektem. Po přestavbě dolu mezi léty 1882 a 1911 (etapa E) a novostavbě dodnes dochované jámové budovy jámy č. I a dokončení nové strojovny v letech 1912–1915 (etapa G) zůstal v místě staré strojovny volný prostor, do kterého zasahovaly pouze vzpěry nové těžební věže. Archeologický výzkum v tomto prostoru skutečně odhalil pozůstatky z cihlového zdiva vystavěné zdi orientované sever-jih (s. j. 1901) a torzo dalších cihelných zdí (s. j. 1912 a 1906) orientovaných západ-východ, které by s uvedenými staršími strojovnami mohly souviset. Celá situace ale byla značně zpřehledněna množstvím novějších zásahů souvisejících s výstavbou betonových základových konstrukcí (s. j. 1904, 1903–1905, 1909–1911), budovaných ve dvou fázích (do dřevěného bednění a do výkopu), navazujících na betonovou podestu při východní stěně jámové budovy (s. j. 1919). Betonové konstrukce s velkou mírou pravděpodobnosti souvisely s krytým mostem, který po výstavbě nových koupelen sloužil k nástupu mužstva do jámových budov. K stratigraficky nejmladším konstrukcím patřila betonová vana přiložená k východní lici zdi s. j. 1901 a betonová šachta s. j. 1913 s litinovým poklopem (obr. 39). Nejasná je pozice betonových podlah s. j. 1922 a 1924, které nelze v podmínkách úzké sondy uspokojivě stratigraficky zařadit. Všechny zachycené vrstvy a zásypy souvisejí až s nejmladšími vývojovými fázemi tohoto prostoru. Nejsvrchnější část zkoumaného souvrství tvořená jemným sedimentem s vysokým podílem uhlénného prachu (s. j. 1103) dokládá podmínky provozního prostředí dolu,

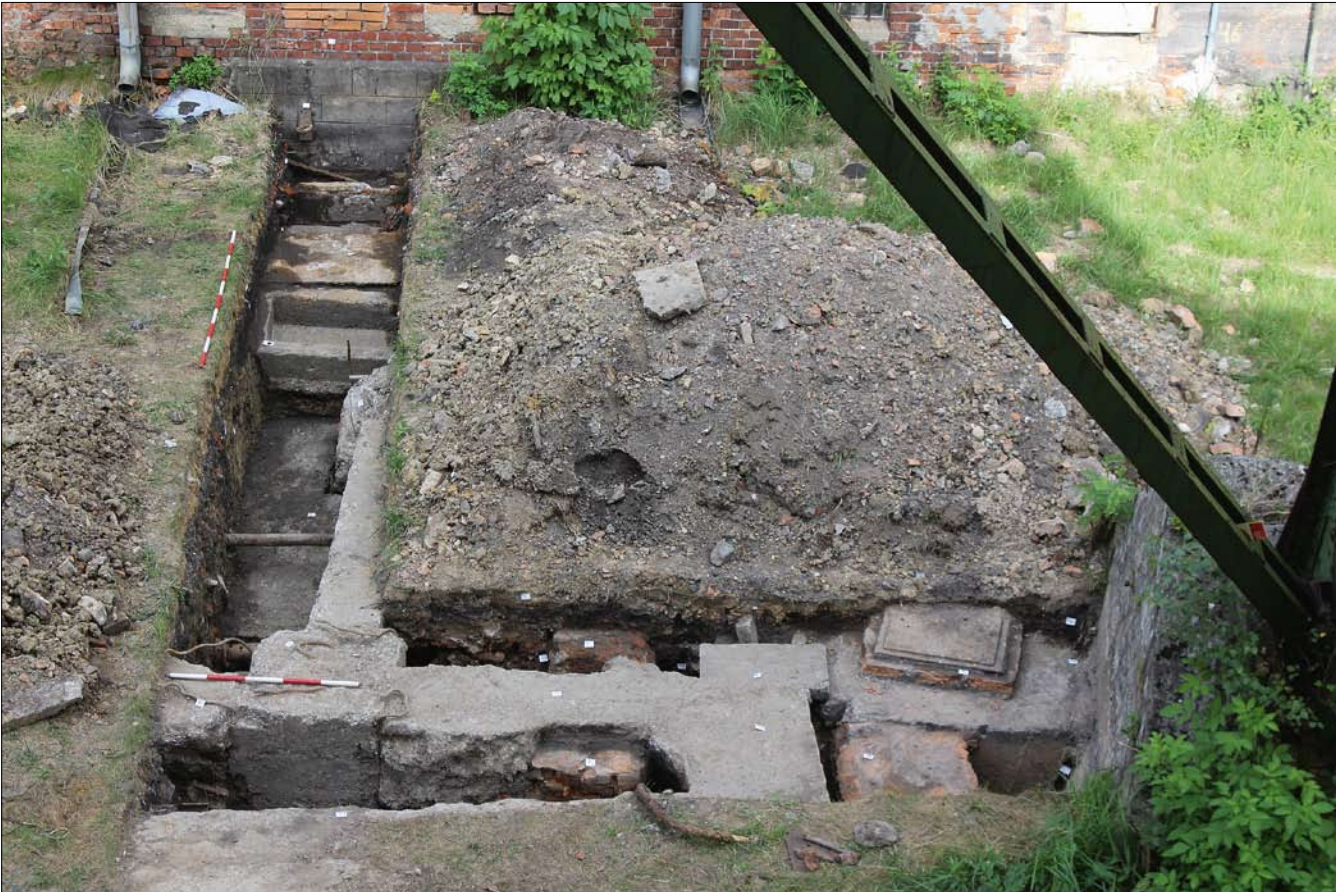
Obr. 39. Důl Gabriela, sonda S1. Situace odkrytého zdiva od východu (foto Ondřej Anlauf, 2022).

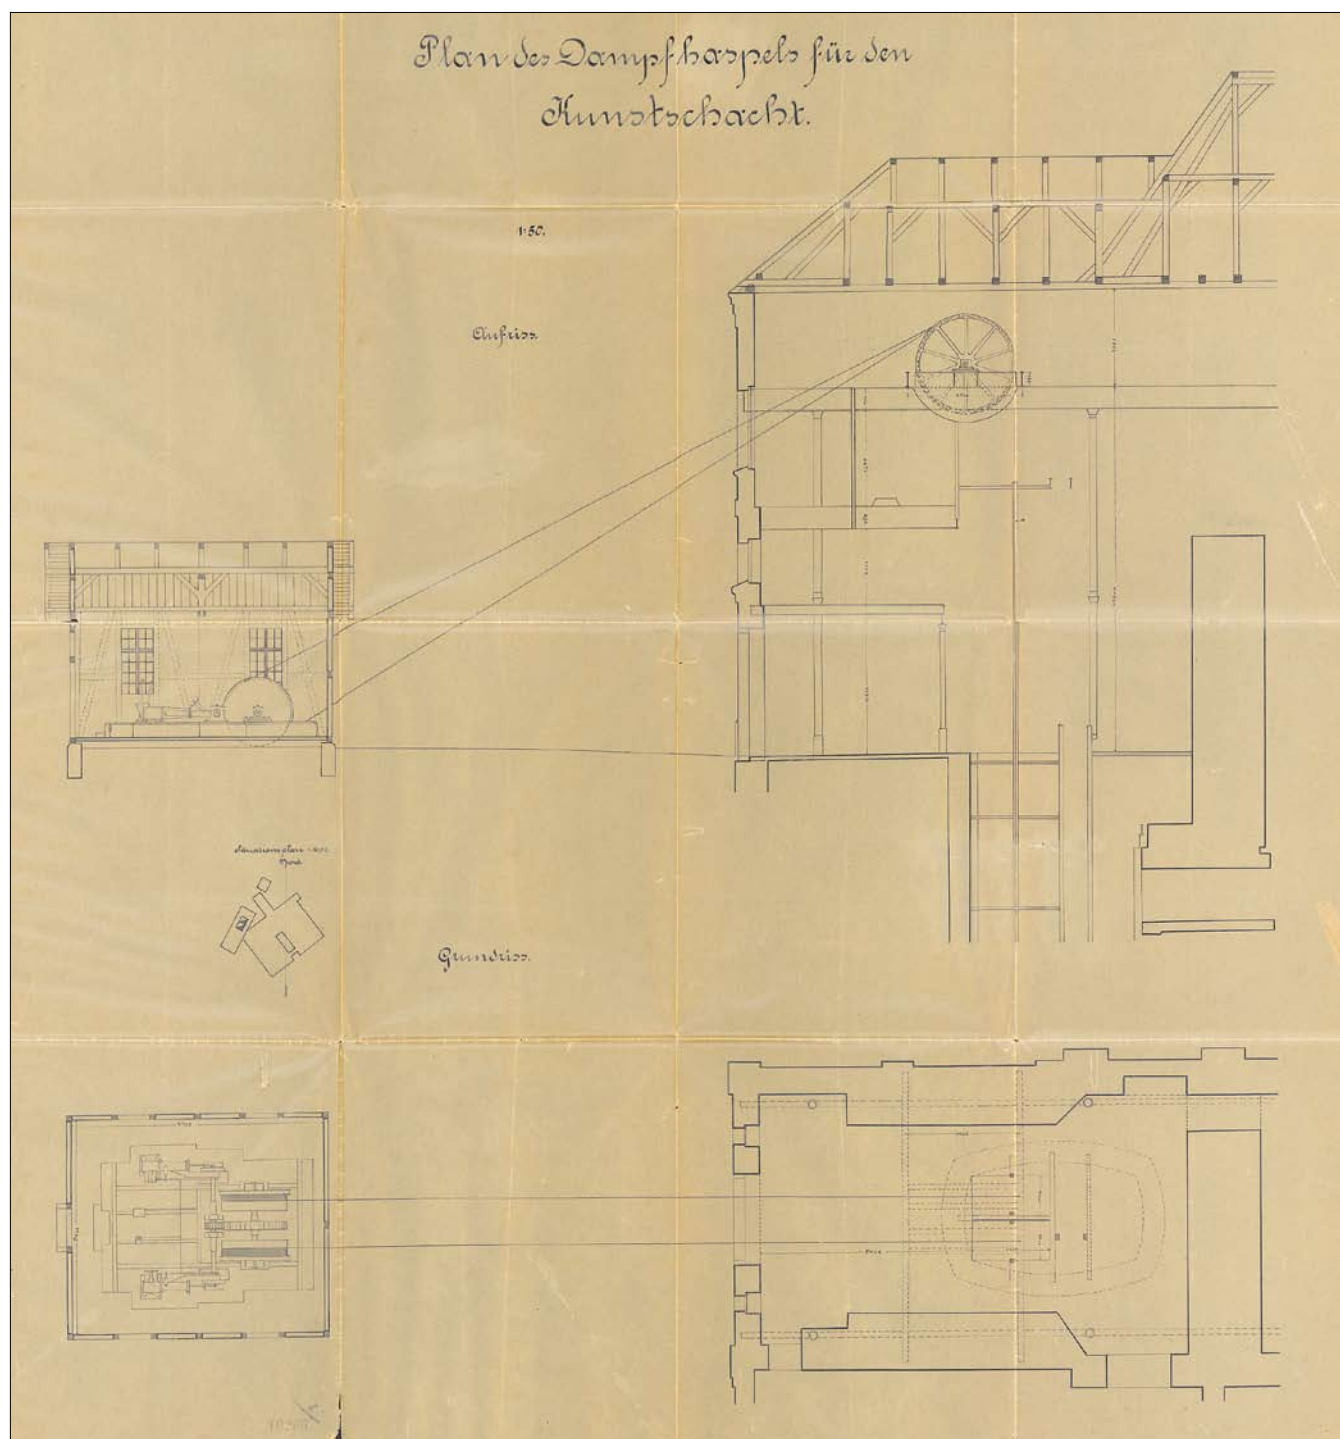
Obr. 40. Důl Gabriela, plán strojovny vrátku vodní jámy, měřítko 1 : 50, nedatováno, nekolorováno (ZAO, fond Revírní báňský úřad Ostrava, kart. 318, inv. č. 1571).

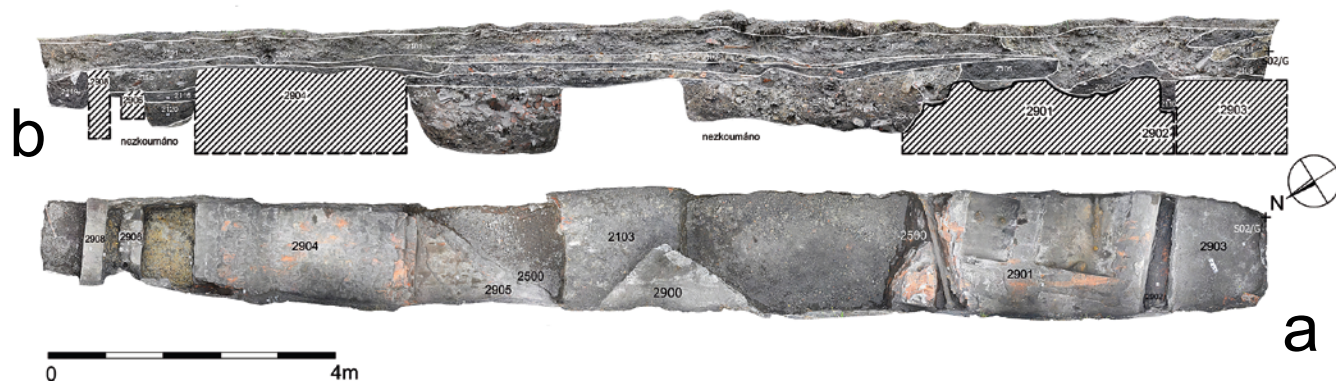
Obr. 41. Důl Gabriela, sonda S2; a – fotogrammetrické zaměření situace odkrytého zdiva, b – fotogrammetrické zaměření profilu východní stěny sondy (terénní dokumentace NPÚ – ÚOP Ostrava, Radek Kadlubiec, úpravy a celkové zpracování Michal Zezula, 2022).

zkorodované litinové čepy, resp. přívodní potrubí zřejmě související s osazením parního stroje (obr. 41). Osy prohlubní byly mírně (9°) pootočený vzhledem k SV–JV ose pravoúhlého rastru areálu dolu, což odpovídá pozici, ve které je strojovna zobrazena dobovými plány. Při západní stěně sondy byla v úzkém pruhu 0,45 m pod úrovní povrchu soklu zachycena pata soklu a na jihu i cihelná podlaha strojovny (s. j. 2902) s nášlapem provozních nečistot, narušená výkopem pro betonový základ s. j. 2903. Na severní straně byla popsána situace narušena mladším výkopem, do jehož záspy byla posléze založena betonová patka s. j. 2900. Tentýž výkop narušil v severní části

sondy další blok mohutného cihelného zdiva (s. j. 2904 a 2905) s kamenným základem založeným do povrchu světlých podložních prachových hlín. Při lici zdiva se postupně vytvořilo souvrství uloženin tvořených fragmenty uhlí a hlušiny (obr. 41 / s. j. 2120 a 2016). Na rozdíl od reliktní strojovny nedokážeme prozatím cihelné zdivo v severní části sondy spojit s žádným objektem zachyceným dochovanou plánovou dokumentací. Lze pouze konstatovat, že svojí orientací odpovídá pravoúhle organizované zástavbě dolu na rozdíl od zásobníku a drtiče vzniklých poblíž lokace zbořené strojovny v meziválečném období. Betonové konstrukce můžeme nejspíše ztotožnit s do-

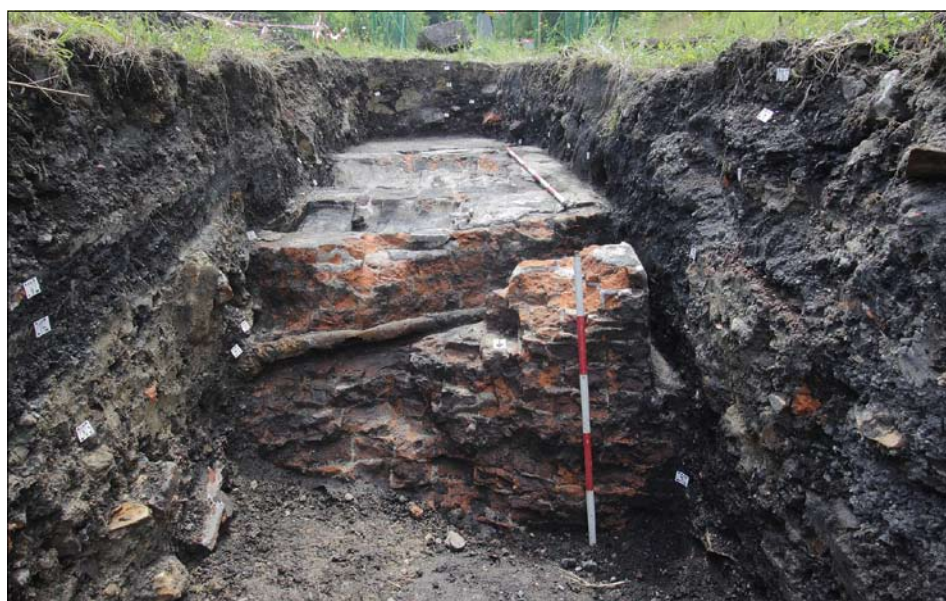
Obr. 42. Důl Gabriela, sonda S2, situace zdiva s. j. 2901 odkrytého v jižní části sondy od severu (foto Ondřej Anlauf, 2022).

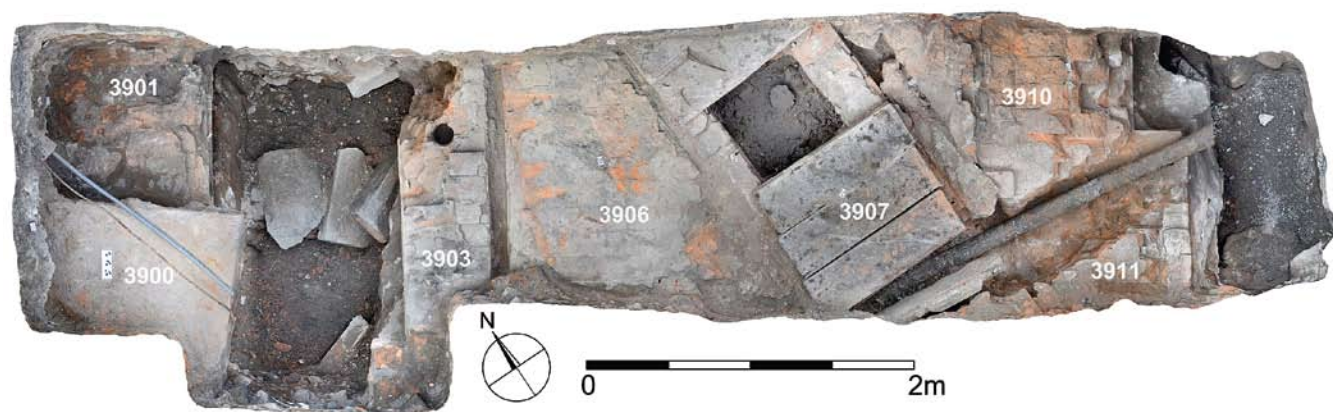
Obr. 43. Důl Gabriela, sonda S3, fotogrammetrické zaměření situace odkrytého zdiva (terénní dokumentace NPÚ – ÚOP Ostrava, Radek Kadlubiec, úpravy a celkové zpracování Michal Zezula, 2022).

došlo k přestavbě dolu v návaznosti na novou koncepci provozu (etapa F). Situaci staršího ventilátoru dokládá plán jeho novostavby z roku 1928, který ukazuje pozici difuzoru v západní části objektu, zatímco po jeho přestavbě bylo toto zařízení přiloženo z vnějšku na východní straně (obr. 14). Archeologicky se podařilo doložit relikty starší fáze ventilátorovny v podobě bloku cihelného zdiva založeného na kamenném základu (s. j. 3910, 3911 a 3906) do destrukčních vrstev starší jámové budovy (obr. 43 a 44). Zachycený východní líc zdiva je členěn ústupkem nejas-

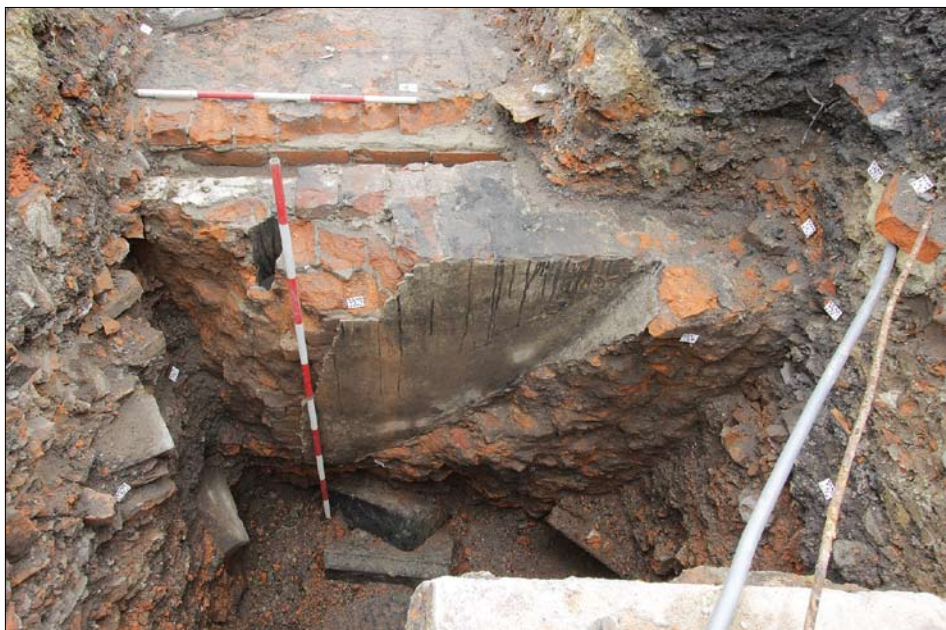
Obr. 44. Důl Gabriela, sonda S3, situace zdiva s. j. 3903 (obezdívka šachty ventilátoru) od západu (foto Ondřej Anlauf, 2022).

né funkce a v západní části sondy se dochovala omítaná obezdívka šachty pro ventilátor s charakteristickým zaoblením dna (s. j. 3901-3905). S jeho provozem dále souvisí i zděř při východní straně šachty a asi i s šachtou rovnoběžný úzký žlábek. Po demolici ventilátorovny bylo zdivo sníženo a následně v západní části narušeno betonovou patkou (3900), průkopem v ose šachty (s. j. 3501), kanálem zakrytým betonovými deskami (s. j. 3907-3909) a na východě pak potrubním vedením (obr. 45).

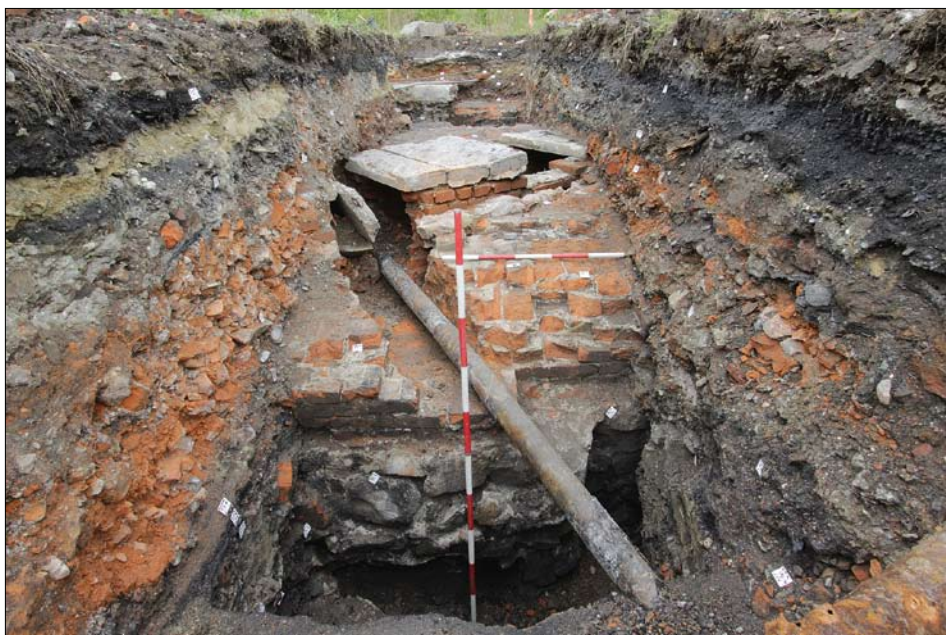
Obr. 45. Důl Gabriela, sonda S3, situace základového zdiva starší stavební fáze ventilátorovny od východu (foto Ondřej Anlauf, 2022).

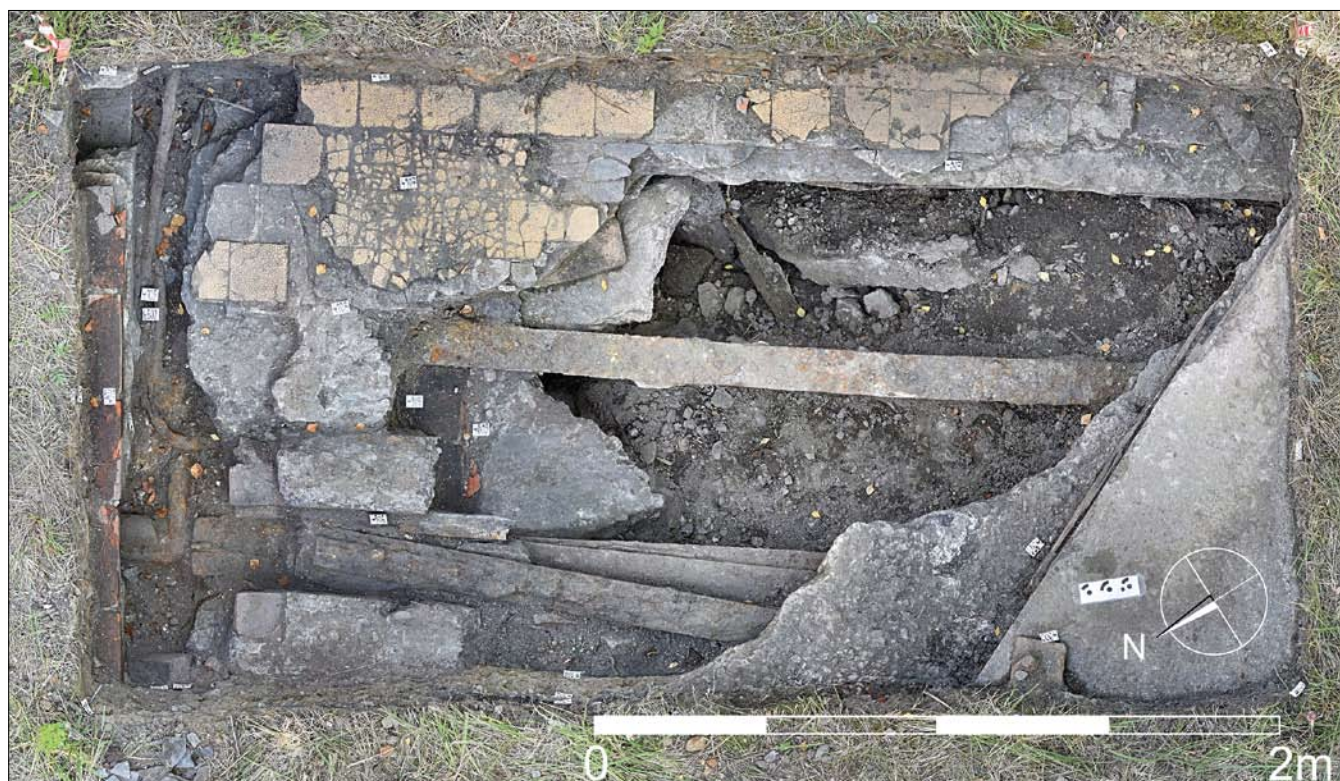
Obr. 46. Důl Gabriela, sonda S4, fotogrammetrické zaměření situace odkrytého zdiva (terénní dokumentace NPÚ – ÚOP Ostrava, Radek Kadlubiec, úpravy a celkové zpracování Michal Zezula, 2022).

Sonda S4 (obr. 46 a 47) zachytila destrukci podsklepené budovy kotelny vystavěné v roce 1908 v místě starších kotlen (etapa F). Její suterénní část tvoří průběžné cih-
