# PRŮZKUMY

# PRŮZKUMY PAMÁTEK

Ročník XXIX., číslo 2

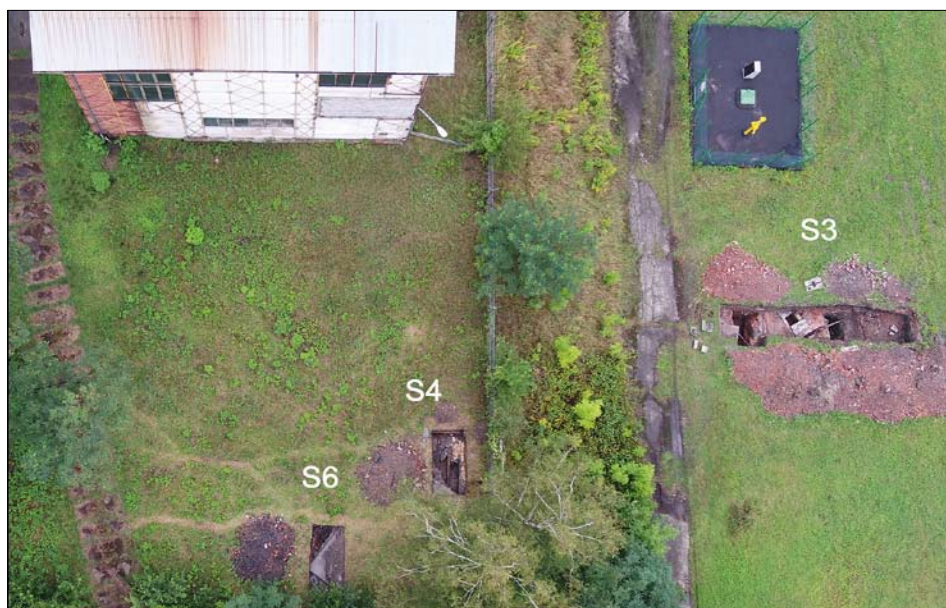
Obr. 47. Důl Gabriela, sondy S4 a S6 s vyznačením odkryté podesty pásového dopravníku (foto Jindřich Hlas, úpravy a celkové zpracování Michal Zezula, 2022).

Sonda S6 (obr. 47) odhalila destrukční planýrky s. j. 6108 s obsahem destruovaných ocelových konstrukčních prvků pocházejících pravděpodobně z bourané kotelny a vrstev obsahujících kamení a fragmenty uhlí. Ty jsou překryty planýrkami a následně narušeny výkopem s. j. 6500 pro podestu pásového dopravníku (s. j. 6900-6902), jejíž část zachytila také sonda S4.

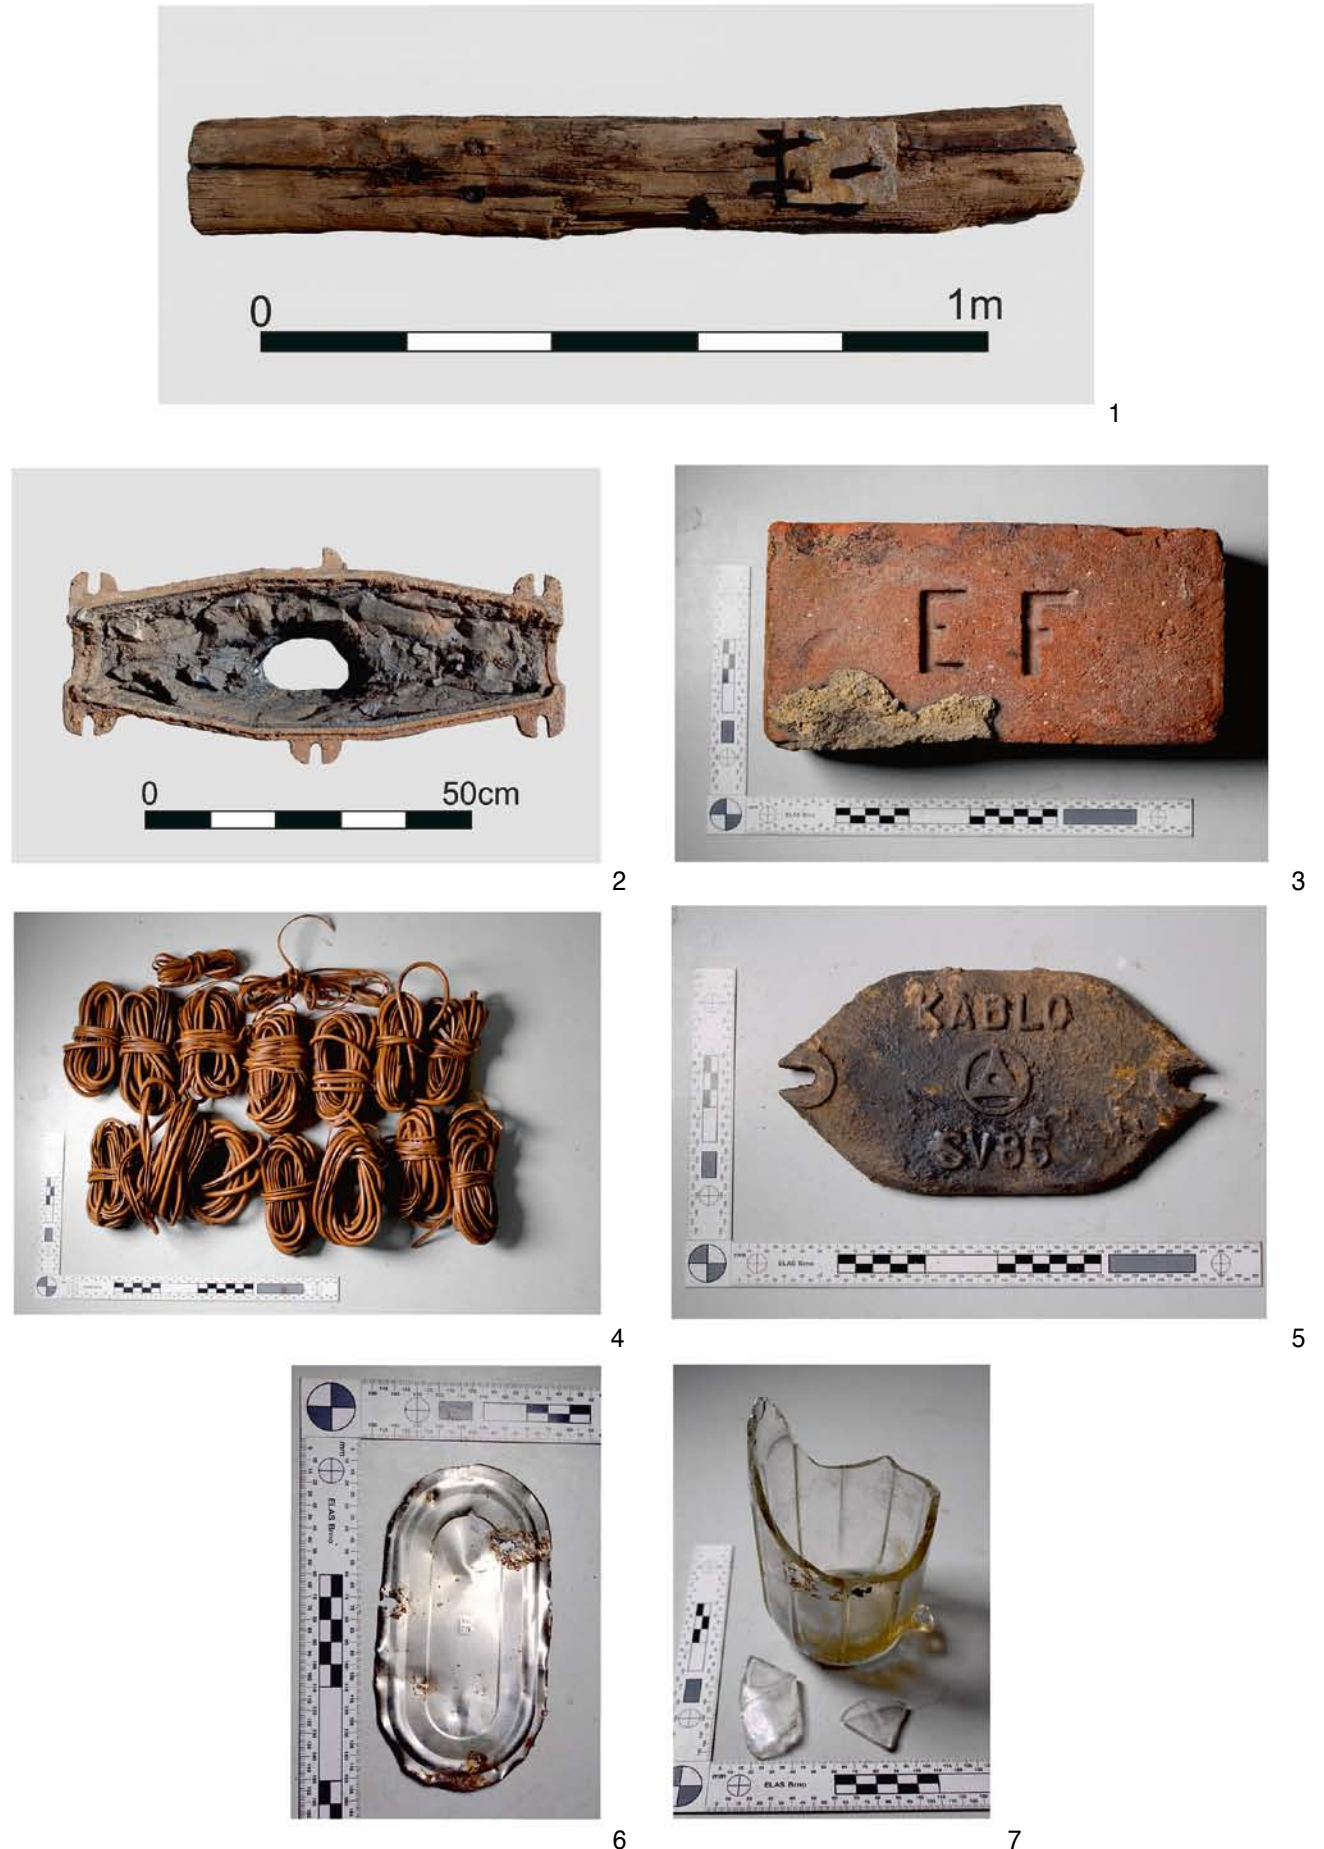
Obr. 48. Důl Gabriela, výběr nálezů z archeologického výzkumu (foto Ondřej Anlauf, 2022).

dobu budov v areálu dolu, tak i jeho technické instalace a technologická zařízení, část nálezů je spojena s lidmi, kteří v areálu pracovali. Mezi stavebními prvky jsou zastoupeny cihly označené písmeny „EF“ (Erzherzog Friedrich / Arcivévoda Bedřich) a „S“ ze sondy S2 (obr. 48/3), cihelná tvarovka (hřebenáč / tvarovka?), kamenné prvky z nároží a soklů budov nalezené většinou v sondě S3, teracové dlaždice a okenní sklo tabulové a s drátěnou vložkou, s technickým vybavením dolu a jeho infrastrukturou souvisí hliníkový ventil, kryt převodové soustavy s mazivem (obr. 48/2), kuličková ložiska, prvky elektroinstalací, různý spojovací materiál a také kolejnice a jejich pražce (obr. 48/1). Mezi předměty osobního charakteru se setkáváme s fragmenty skleněných i porcelánových nádob, lahví, víčkem konzervy sardinek aj. (obr. 48/6, 7). Většina těchto nálezů pochází z destrukce kotelny (sondy S4 a S6) a lze je tedy spojit s provozem dolu v 60. letech 20. století. Z nastíněného obrazu zachycené hmotné kultury se vymykají předměty přímo dokládající charakter některých pracovních činností – pečlivě svázané pásy plastové izolace (obr. 48/4) a provizorně ze dřeva a smotku drátu vyrobený úchyt elektroinstalace.

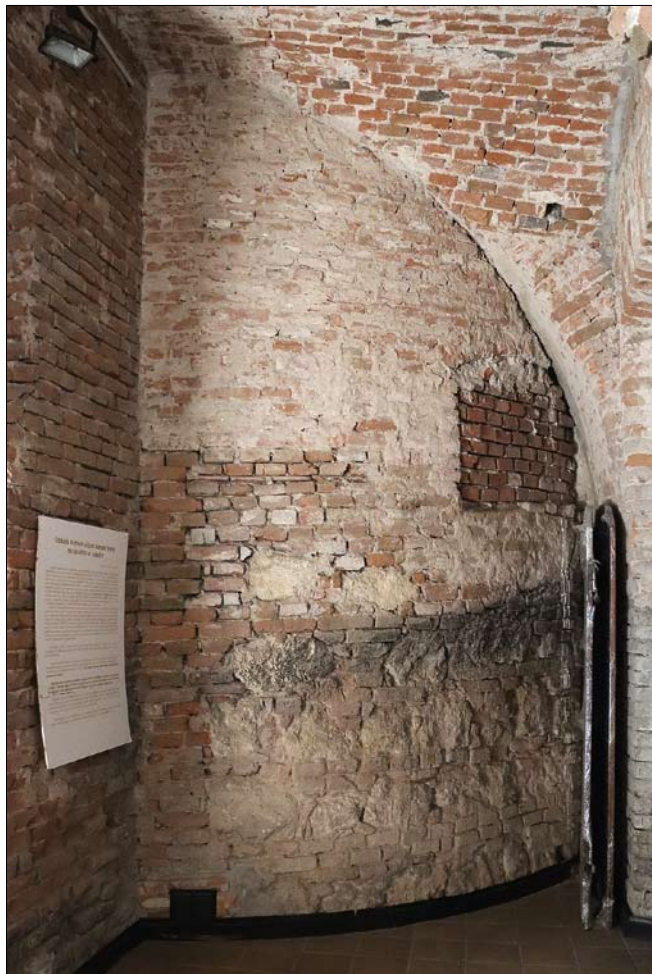
Obr. 3: Vnější zeď kaple, zde je patrné vezdění vnější severovýchodní obiloukové stěny do staršího prostoru (všechny snímky D. Chadim, není-li uvedeno jinak).

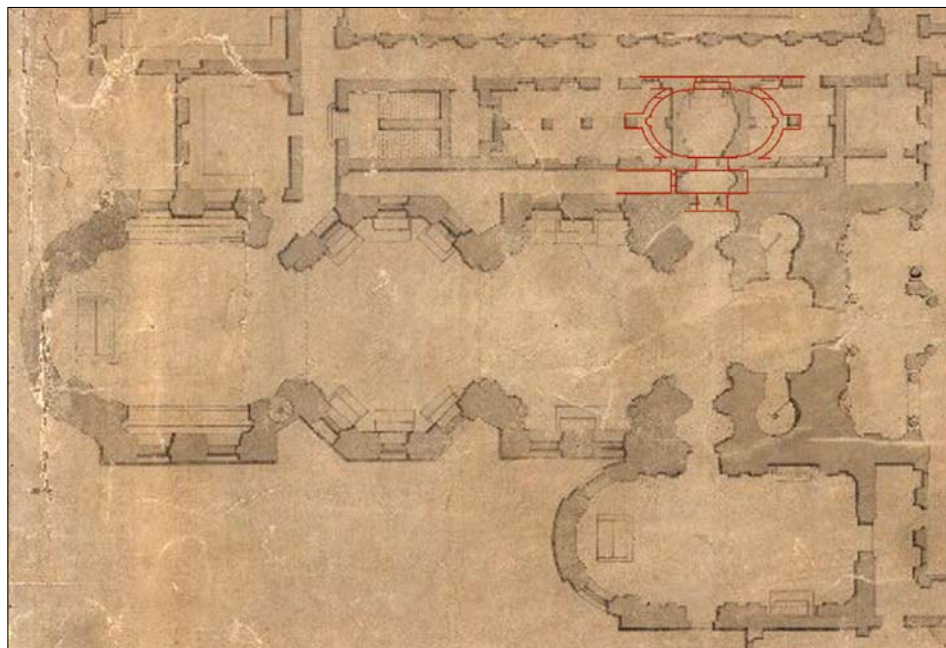
Obr. 4: Červenou linkou jsou do plánu kostela z let 1724 až 1739 zakresleny současné rozměry kaple; dobře patrné je rozšíření prostoru, úprava tvaru předsíně, ale i zapojení stávajících pilířů do obvodové zdi kaple (zdroj plánu viz pozn. 11, zakreslil Z. Kovářík).

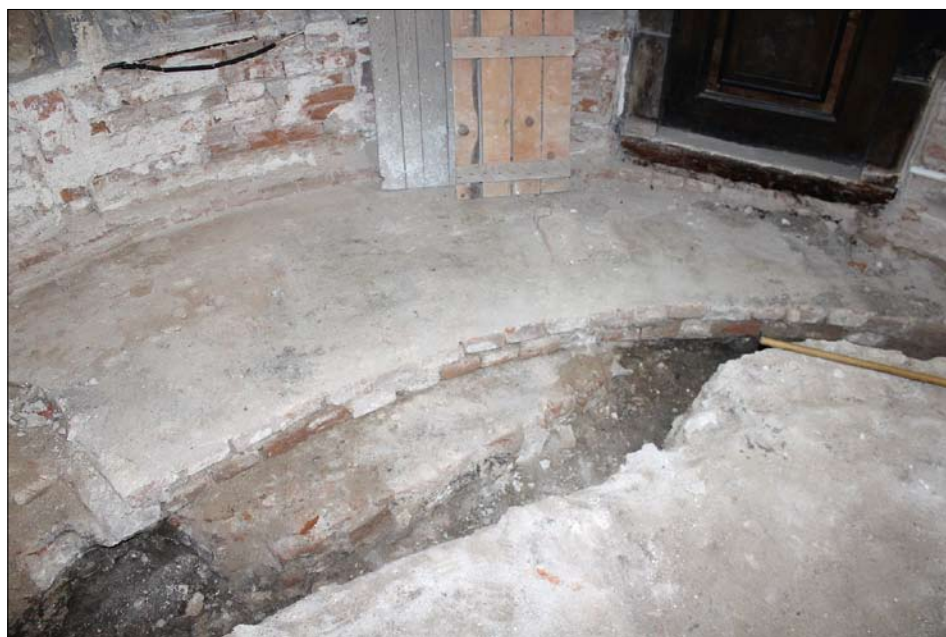
Obr. 5: Obnažené základové zdivo pod podlahou kaple dokumentuje odlišný tvar a rozměr původní či původně plánované prostory (foto Z. Kovářík).

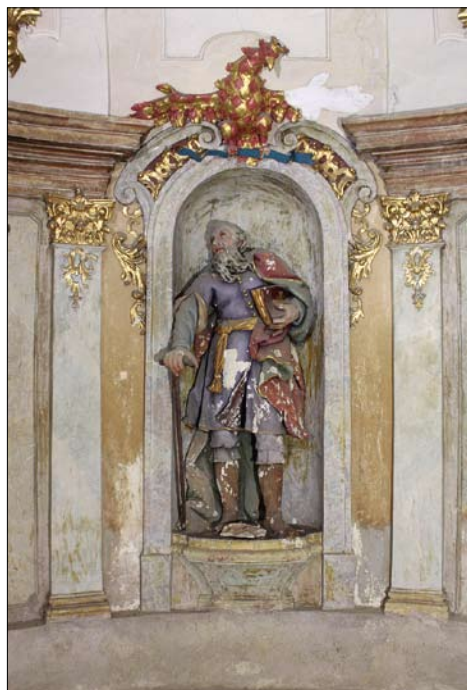
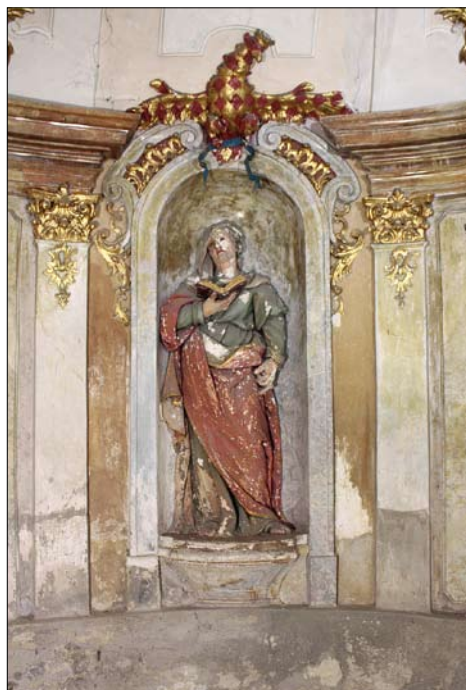
Obr. 6: Sochy v nikách kaple před zásahem. Výrazná Bergmannova polychromie s četnými defekty, hlavice pilastrů pak byly přezlacené v 90. letech 20. století.

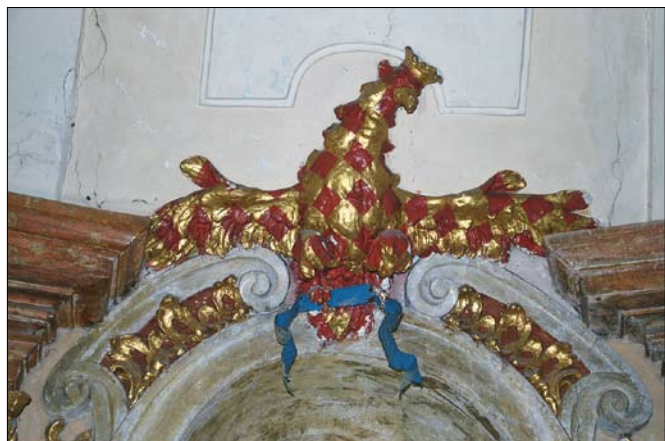
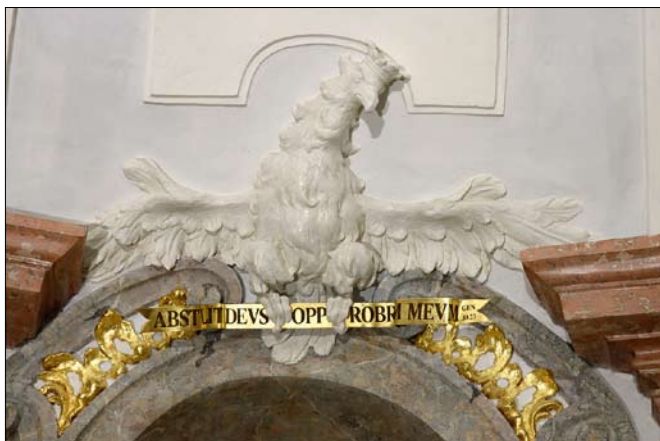
Obr. 7: Orlice nad východní nikou, Bergmannova přemalba a stav po očištění a částečném doplnění původních vrstev.

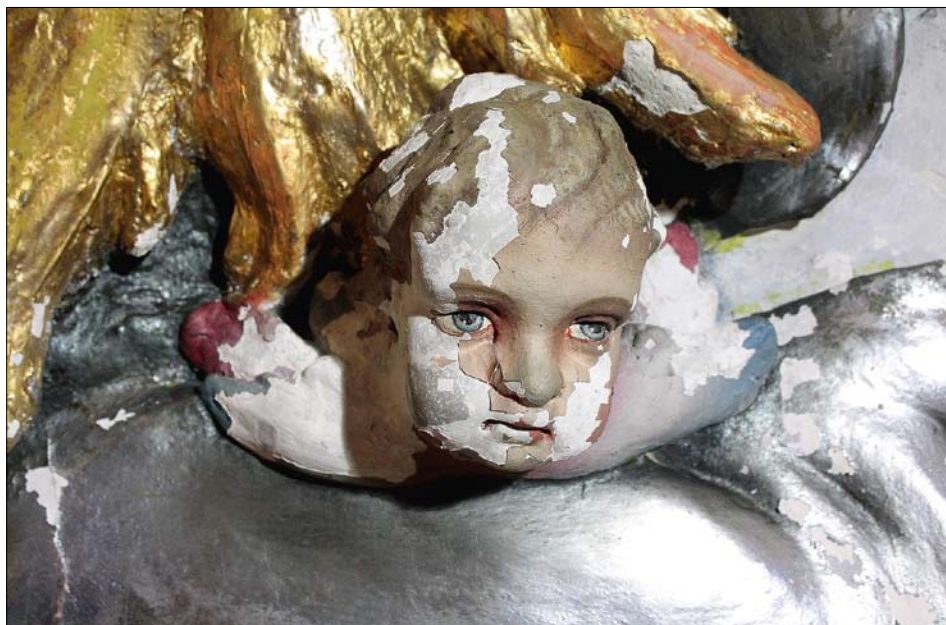
Obr. 8: Detail andělčích hlav v centrálním výjevu kaple, rozsáhlá ztráta adheze jednotlivých vrstev polychromie a podkladů.

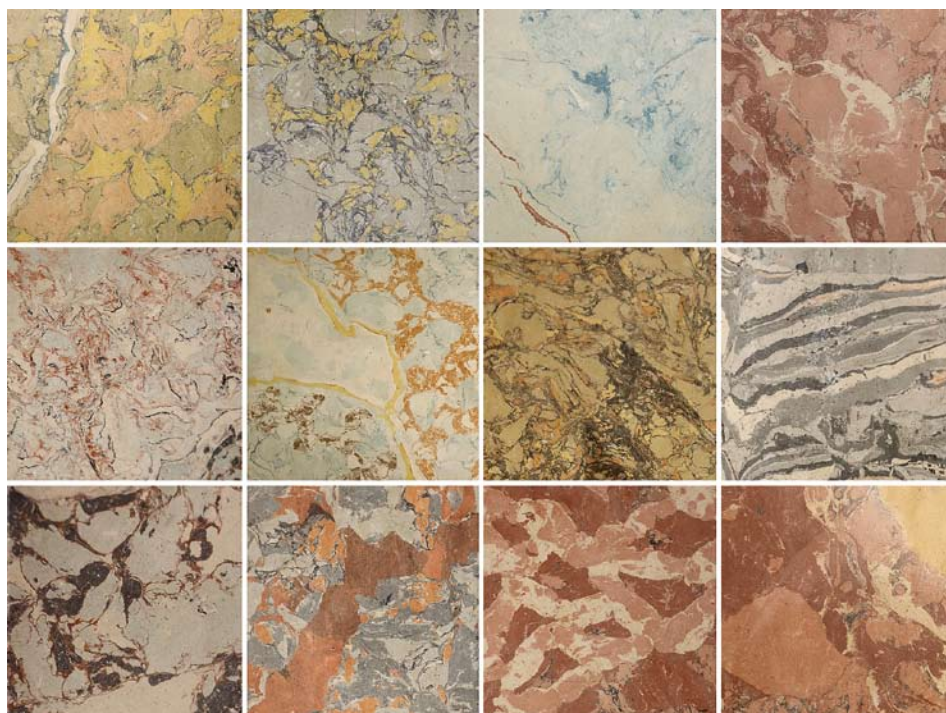
Obr. 9: Výběr z detailů jednotlivých typů skladby umělých mramorů v kapli.

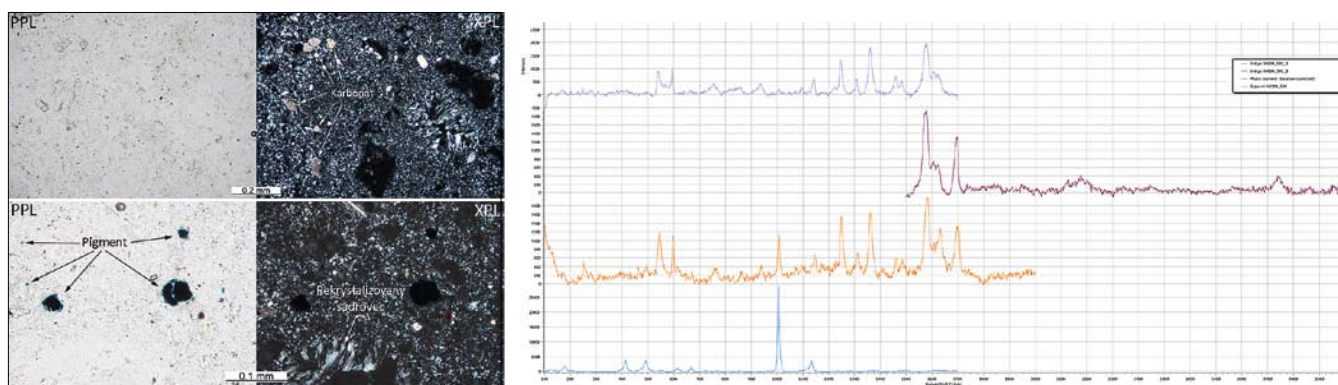
Obr. 10: Vzorek umělého mramoru z pilastru v kapli. Výbrusové preparáty byly studovány v procházejícím světle pomocí polarizačního mikroskopu Olympus BX 51 a skenovány pomocí skeneru 9000 F Mark II a polarizačních fólií. Graf Ramanovy spektrometrie dokládá sádrovcovou hmotu mramorového těsta probarvenou indigem (zpracoval D. Všianský).

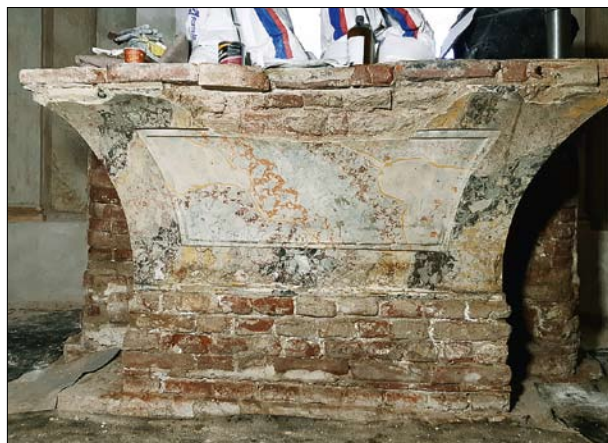
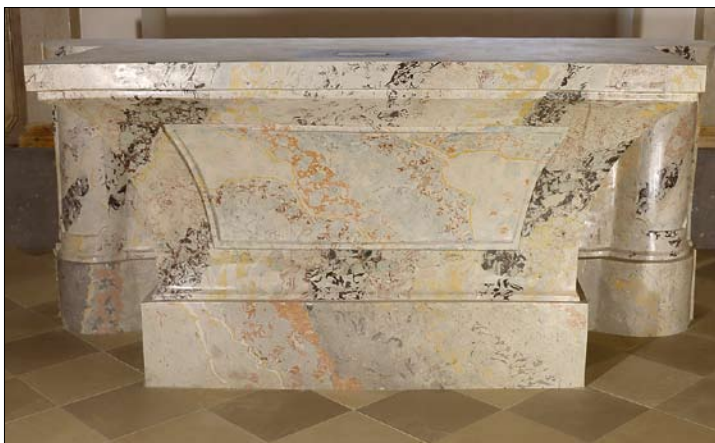
Obr. 11: Oltářní menza v kapli, stav po sejmutí druhotných převážně cementových vrstev a po doplnění a rekonstrukci umělých mramorů.

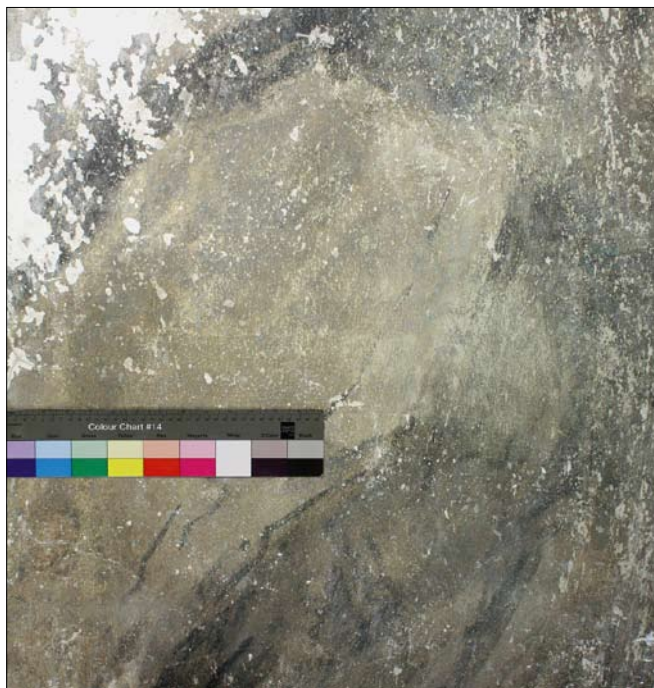
Obr. 12: Fragment dochované výmalby předsíně po odstranění sekundárních vrstev nátěrů.

Poměrně překvapivý byl objev fragmentů původní výmalby předsině pod vrstvami druhotných nátěrů. V intenzivních hnědých a okrových tónech je zde zobrazena skála, skládající se z jednotlivých erodujících bloků. Celkově vytvářela tato malba dojem jeskyně či grotty, propojovala oba portály a svou tmavostí zdůrazňovala průhled do samotné kaple. Nabízí se i další roviny vnímání tohoto jeskynního prostoru spojené s legendou o sv. Benediktovi.

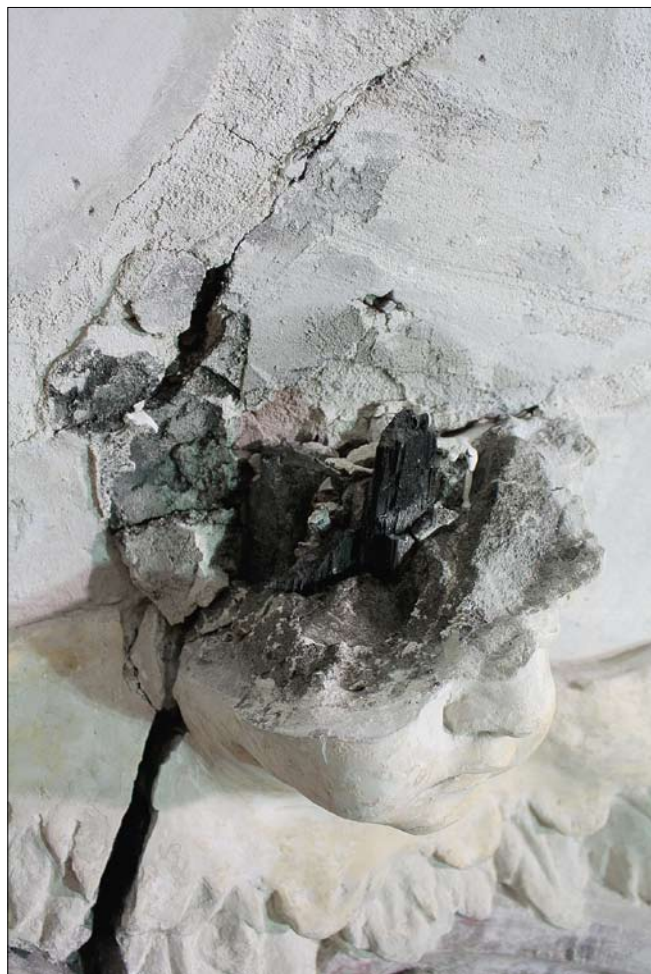
Obr. 13: Detail hlavy anděla nade dveřmi, v defektu jsou patrné kusy dřevěného uhlí sloužící primárně jako odlehčená vnitřní jádrová a konstrukční vrstva.

Štuková výzdoba kaple je budována postupně. Hrubší jádrová malta, armovaná železnými skobami a dráty, je ve hmotě dále vystavena pomocí cihel (sochy v nikách) či dřevěného uhlí<sup>24)</sup> (plastiky nad portálem vstupu, andílčí hlavy nad portálky v kapli). Modelační vrstva je pojena pravděpodobně částečně hydraulickým vápnem.<sup>25)</sup> Plnivo se pak skládá ze dvou materiálů, drcený hrubě krystalický vápenec o velikosti klastů převážně 0,1–0,3 mm a písek o velikosti klastů převážně 0,05–0,2 mm.

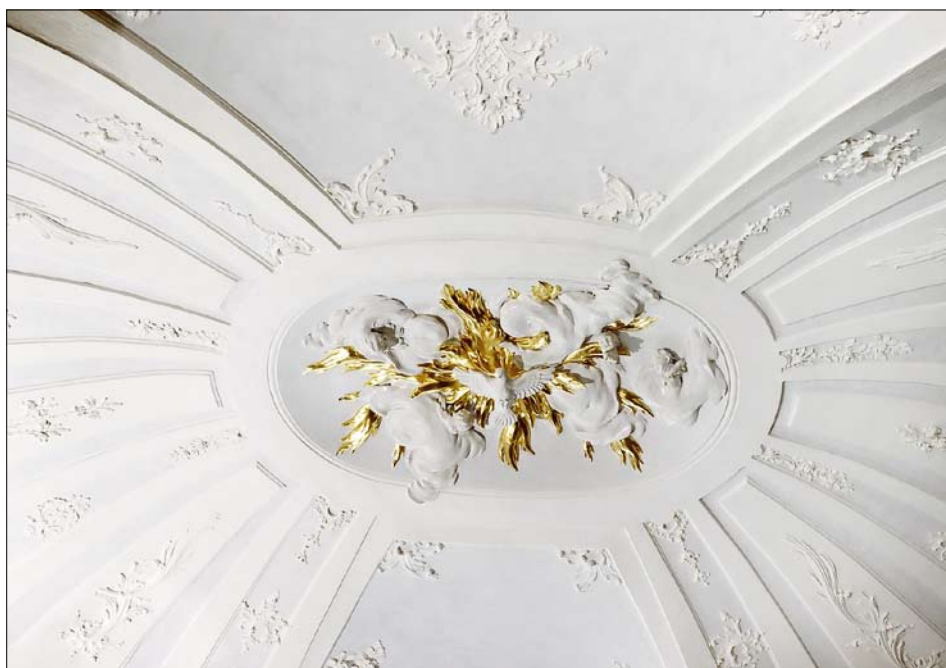
Obr. 14: Stav po restaurování centrálního výjevu klenby kaple, obnova povrchů v leštěné běli, rekonstrukce zlacení plamenů a osazení dřevěné kopie sochy holubice.

Následují čtyři vápenné nátěry na bázi vzdušného vápna o postupně se snižující mocnosti a porozitě, což je zřejmě dáno následným opracováním a leštěním. V rámci materiálových zkoušek byly testovány i způsoby rekonstrukce této vrstvy a při vrstvení vápenných nátěrů na ještě zcela nezavadlou předchozí vrstvu je skutečně možné vyleštit ve vhodný okamžik achátem toto vápenné souvrství do poměrně vysokého lesku. Touto technologií pak byly provedeny rekonstrukce povrchů v místech defektů.

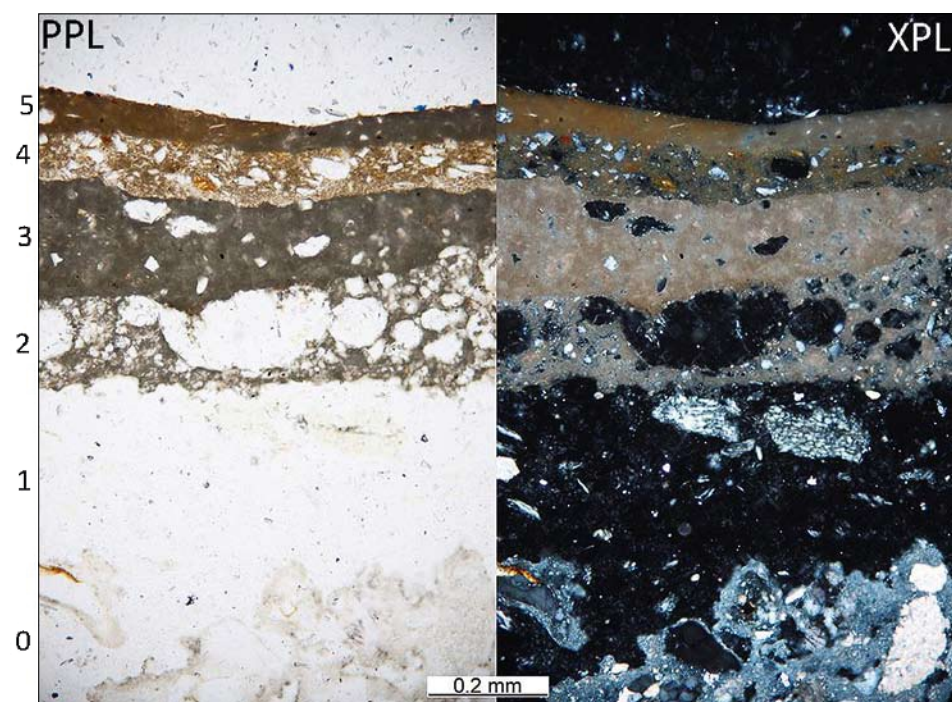
Obr. 15: Vzorek leštěné běli ze sochy sv. Anny. Sken výbrusového preparátu. Ve vrstvách 2–5 patrné soustředění vápenných nátěrů tvořících masu leštěné běli (zpracoval D. Všianský).

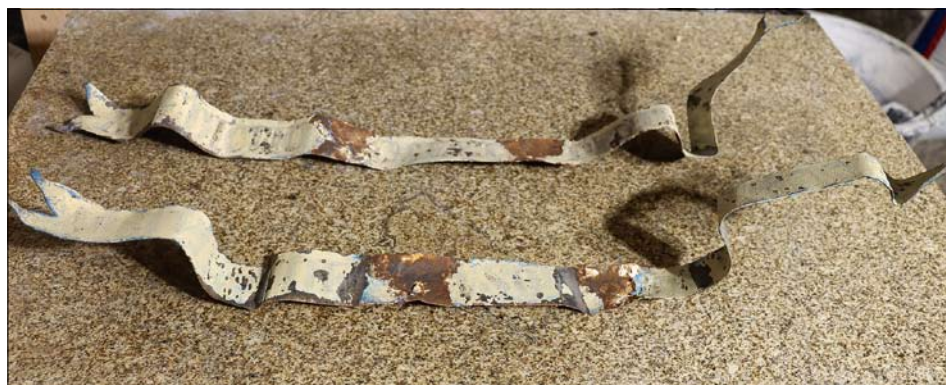
Obr. 18: Nápisové kovové pásky nesené orticemi nad nikami v kapli, stav po zeslabení druhotných vrstev.

Posun v pochopení a identifikaci štukové výzdoby a potažmo programu celé kaple, přinesl částečný odkryv textu z kovové nápisové pásky nesené orlicí nad sochou ve východní nise. Přestože část textu chybí, nejsou zde ponechány mezery mezi jednotlivými slovy, kvůli silné korozi železného podkladu nebylo možné nápis zcela odkrýt, a část textu tak zůstala nezřetelná, podařilo se tento nápis rozluštit. Jde o text z knihy Genesis 30-23: Abstulit Deus opprobrium meum. Tento biblický text popisuje neplodnou Rachel, která již nevěří, že porodí Jákobovi syna. Ve verši 22. pak: *Bůh však pamatoval i na Ráchel; vyslyšel ji a otevřel její lůno. 23. Počala tedy, a když porodila syna, řekla: „Bůh mě zbavil mé hanby“*<sup>29)</sup> Tento výrok je jistě předobrazem soužení sv. Anny a sv. Jáchyma popsáném v apokryfních textech. V Jakubově Protoevangelii a obdobně ve Zlaté legendě Jakuba de Voragine zní: „Anno, Anno, Pán vyslyšel tvou modlitbu. Počneš a porодиš a o tvém potomstvu budou mluvit po celém světě.“... „Nyní již vím, že mě Hospodin požehnal. Byla jsem vdovou a nyní nejsem vdova, byla jsem bez dítěte a nyní počnu.“<sup>30)</sup> Vzhledem k tomu, že nalezený text zcela zjevně odkazuje ke sv. Anně, můžeme mužskou a ženskou plastiku v nikách kaple identifikovat jako rodiče Panny Marie, sv. Jáchyma a Annu.

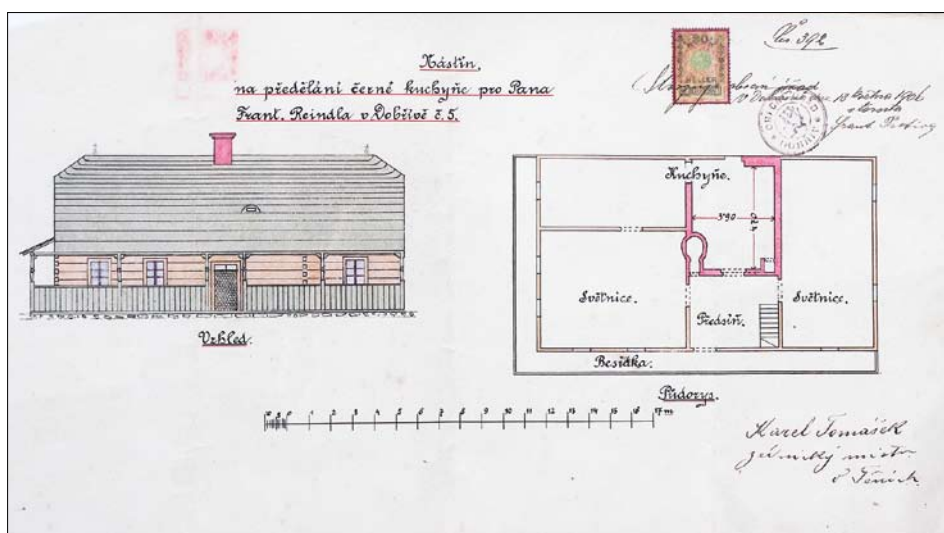
Obr. 3: Dobřív, usedlost čp. 5, dobová plánová dokumentace: Nástin na předělání černé kuchyně pro Pana Frant. Reindla v Dobřívě č.5, zhotovený roku 1906 Karlem Tomáškem, zednickým mistrem (soukromá sbírka majitele J. Poncary).

kého datování bylo dřevo užit ve stavbě smýcené na rozhraní let 1803–1804. Lze se domnívat, že objekt vznikl jako novostavba v místech starší budovy. Od té doby se zásadnějším způsobem nezměnil. Z plánové dokumentace datované do roku 1906 se dozvídáme, že hospodář Fran-

tišek J. N. Reindl modernizoval pravděpodobně do té doby stále ještě černou kuchyni na světlou kuchyni (tzv. šperovanou). V jihozápadním koutě kuchyně (při stěně se síní) byla zřízena chlebová pec a v jihovýchodním koutu vystaven tahový komín. Místnost získala plochý trámový strop. V duchu stavební tradice roubených domů na Podbrdsku a nejen tam byla kuchyně jako jediná zděná. Podle dobové výkresové dokumentace vyhotovené v prvním desetiletí 20. století Karlem Tomáškem měla být kuchyně široká 3,9 m a hluboká 4,7 m. Provozně byla propojena vstupními otvory jak se síní na jihu, tak se světničkou na západě (blíže severní obvodové stěně), v obou otvorech se dochovaly dvoukřídlé dveře z doby přestavby. Neznámo kdy, bezesporu až v období po druhé světové válce, byla zrušena a vybořena chlebová pec v jihozápadním koutu místnosti a nahrazena komínem.

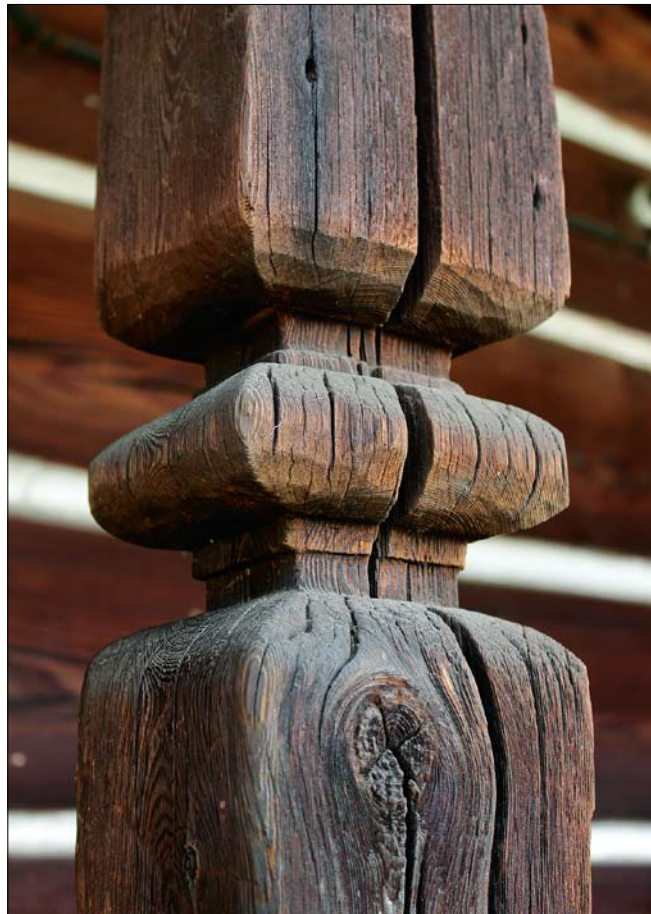
Obr. 5: Dobřív čp. 5, obytné stavení, sloupek záspí zdobený profilací (foto K. Foud, 2011).

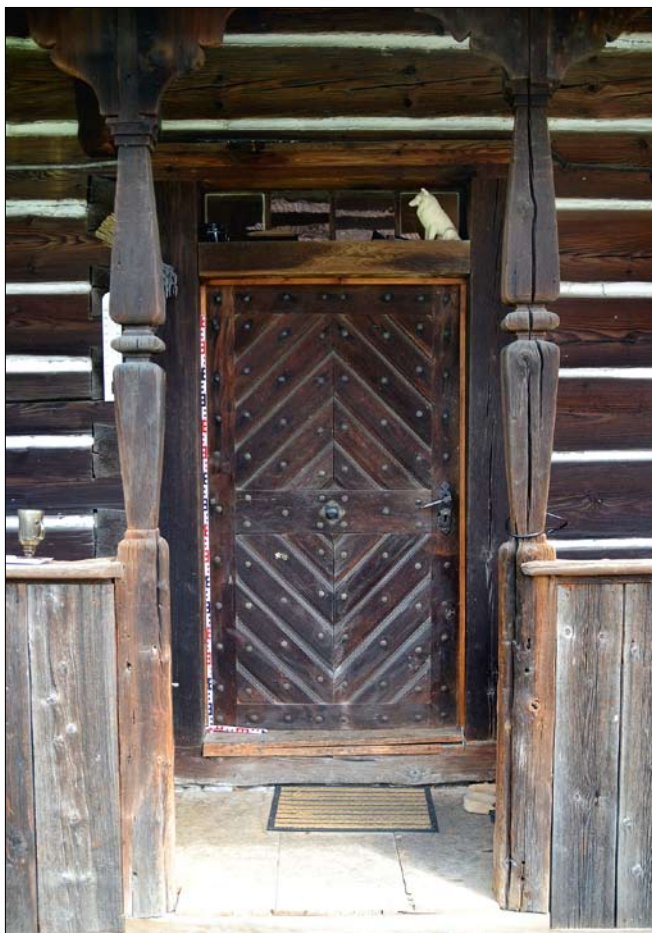
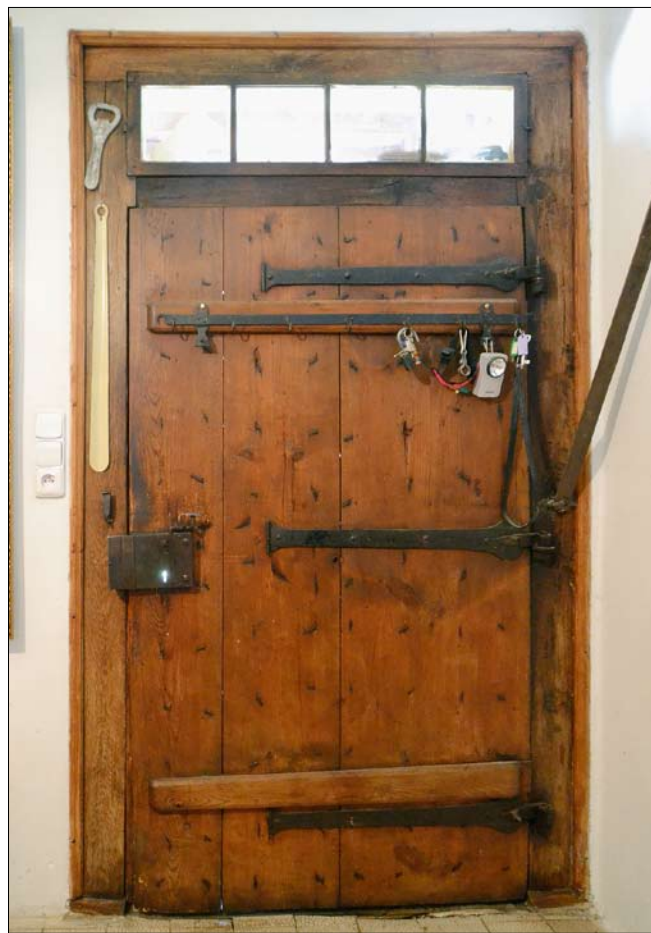
Obr. 6: Dobřív čp. 5, obytné stavení, dveře ve vstupu ze zápraží do síně, pohled ze dvora a z interiéru (foto S. Plešmíd, 2019).

Dveře vstupu do domu (síně) ze zaspí (pavláčky) jsou dřevěné jednokřídlé dvouvrstvé svlakové a dochovaly se včetně kování. Ostění vstupního otvoru s nadsvětlíkem je prosté tesařské, vložené do podélné roubené stěny. Praha-vý trám je průběžný, stojky jsou do něj patrně čepované a zřejmě opatřené boční svislou drážkou, do které zapadají čepy trámů podélné roubené stěny. Nadpražní trám je také průběžný. Mezi něj a stojky ostění (patrně na čepy) je vložen nadpražní prvek s římsovou profilací. Pod něj byla ještě mezi stojky vložena rozpěra sloužící jako nadpraží vstupu (patrně opět na čepy), oddělující podélně obdélný nadsvětlík. Dveřní křídlo a výplň nadsvětlíku zapadají do polodrážky provedené na rubové straně ostění (směrem do interiéru síně). Ostění na rubové straně po obvodu lemuje dřevěná lišta, ke které je dotažena omítka. Křídlo tvoří tři mohutné fošny ztužené na rubové straně dřevěnými svlakami zapuštěnými do lichoběžníkové drážky. Čelní strany svlaků zakončeny zaoblením a podélné volné hrany jen hladce okosené. Křídlo je zavěšeno na třech vnějších kovaných pásových závěsech, jejichž „volné“ rozkované konce jsou zavinuté. Na protějším konci, u závěsného oka, je závěs rozkován do oválné plochy s rýhovaným trojúhelným výběhem se svorníkem jištěným na rubové straně čtvercovou matkou (na lici jehlancová hlava), jinak závěsy uchyceny pomocí kovaných hřebů. Závěsné háky jsou prosté, zaráženy do ostění. Lící strana dveřního křídla tvořena ozdobně skládaným pokryvem, který sestává z obvodového rámu se středovou příčí vyplněného diagonálně kladeným rastrem do tvaru kosočtverce. Jednotlivé prvky pokryvu s profilací volných hran jsou k podkladu uchyceny dřevěnými kolíčky a rastrem kovaných hřebů se zaoblenými hlavami (jejichž zahnuté hroty je vidět na rubové straně). Ve středu křídla protaženo pevné terčové držadlo se zaobleným madlem a pod ním patrný otisk po kosočtvercové, patrně tvarované plechové podložce. Dekoratívni klíčový štítek vycházející z klasicistního tvarosloví proveden z hladkého plechu, uchycený kovanými hřebi a vrutem s křížovým zářezem. Kovanou kliku kruhového profilu se soudečkovým vzdušným ukončením uzavírá špiče

s bambulkou. Zámek na rubové straně je krabicový nezapuštěný, s překrytým trojnásobným závěrem tvořeným západkou, závorkou a noční závorkou, klika je kovaná přehýbaná, s plochým oválným madlem. Vlevo od zámku ve stojce ostění zaražený kovaný háček, do kterého zapadá mohutná pásová vnitřní závora kotvená kyvným okem k protější stojce ostění. Pevnou výplň nadsvětlíku člení svislé příče do čtyř tabulek, a její rám v nárožích jistí dřevěné kolíčky, celkové kotvení k ostění pak zajišťují kované hřeby a skoby. Vlysy na lící straně (směrem do exteriéru) mají profilaci, na rubové straně je polodrážka pro zasklení za pomoci tmelu. Typologicky se jedná o výplň otvoru z druhé poloviny 18. století až první poloviny 19. století. Je možné se domnívat, že jde o prvek z doby výstavby domu v prvním desetiletí 19. století.

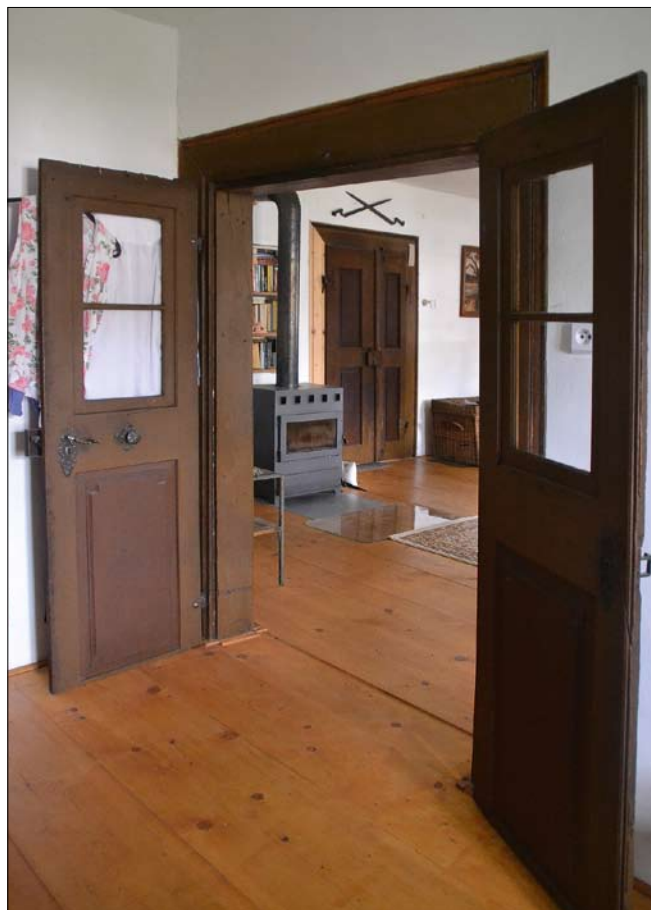
Obr. 7: Dobřív čp. 5, obytné stavení, vstup z přední světnice do přístěnku, rámové dveře s podříznutými křídly a kovářím barokního typu (foto S. Plešmíd, 2019).

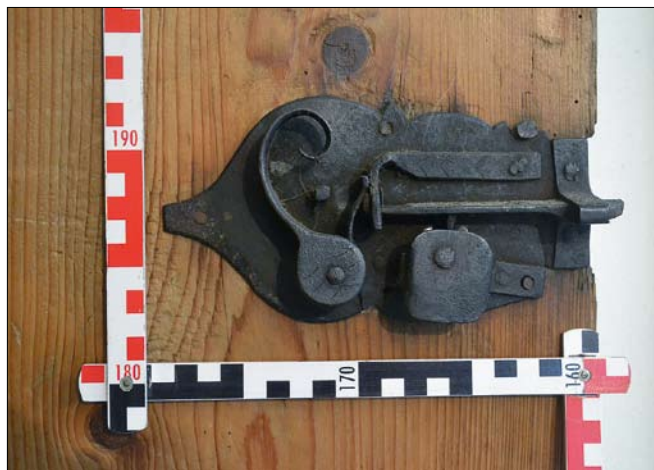
Obr. 8: Dobřív čp. 5, obytné stavení, vstup ze síně na schodiště do podkrovní, detail nekrytého uzavíracího mechanismu (foto S. Plešmíd, 2019).

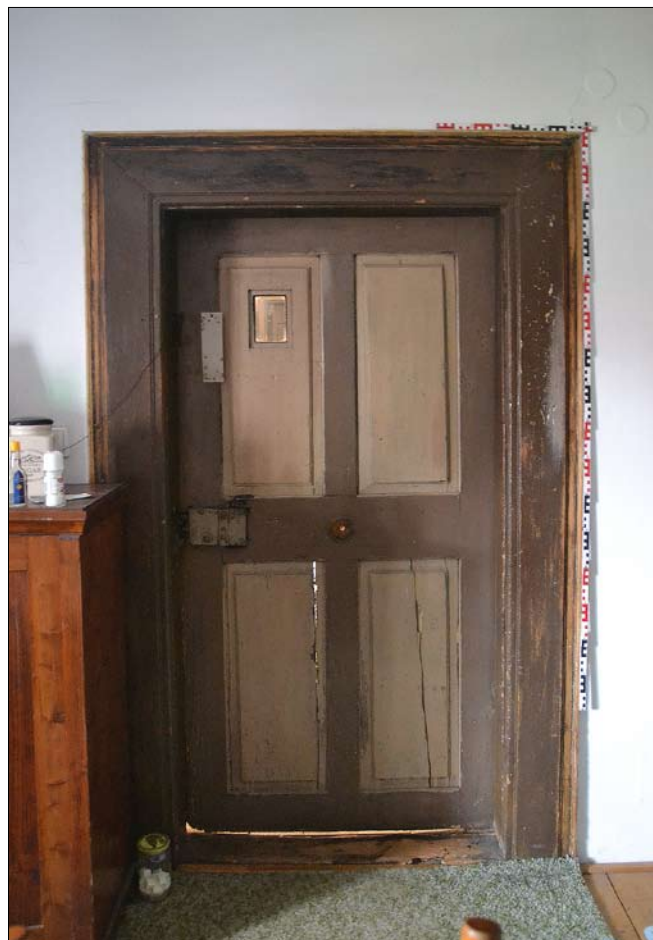
Obr. 9: Dobřív čp. 5, obytné stavení, dveře ve vstupu ze síně do zadní světnice, pohled na lící stranu (foto S. Plešmíd, 2019).

Dveře ze síně do zadní světnice jsou osazeny pěknými pozdně barokními rozvilinovými závěsy a prvky klasicistního typu. Jde o dřevěné jednokřídlé dveře rámové konstrukce, ostění je patrně prosté tesařské, vsazené do roubené stěny a překryté obložkami, ke kterým je dotažena omítka. Obložky uchyceny kovanými hřeby a v nárožích spojeny na pokos. Dveře zapadají do polodrážky na hraně směrem do síně, takže dveře jsou osazeny do líce stěny. Obložka směrem do síně je hladká, s vyžlabením volné hrany. Rám dveřního křídla ve středu výšky dělený širší příčlí na cca čtvercová pole, která jsou ještě ve středové svislé ose dělena svislými příčlemi. Nárožní spoje a spoje příčlí provedeny jako čepové, jištěné dvojicí dřevěných kuliček. V na výšku obdélných polích vsazeny (patrně do drážky) tenčí plně dřevěné výplně. V pravé horní výplni proříznuté obdélné „kukátko“ uzavřené zaskleným rámečkem. Na rubové straně směrem do síně jsou vnitřní hrany rámové konstrukce opatřeny jednoduchou jemnou profilací, plocha výplně je hladká. Na rubové straně jsou dále dva vnější rozvilinové závěsy s přikovanými ozdobnými konci, připevněné kovanými hřeby. Plochu závěsu zdobí jemné ornamenty a tvarování při okrajích. Závěsné háky jsou prosté, zaražené do ostění. Dále se na rubové straně dveří nachází hladký klíčový štítek klasicistního typu a kovaná klika kruhového profilu, soudečkově vzedmutá a zakončená špicí s bambulkou. Ve středu křídla zbyl otvor po středovém terčovém držadle. Na lící straně (směrem do zadní světnice) zdobí obložku ostění krajní profilace. Vnitřní volné hrany rámové konstrukce křídla opatřeny stejně jako na rubové straně profilací. Mírně se

rozšiřující výplně mají odsazené a dvěma pravoúhlými stupni předsazené středové pole. Krabicový zámeček uchycený vruty s přímým zářezem opatřen kovanou přehýbanou klikou s oválným talířovým madlem. Závorka se zachytává za kované očko přichycené k boční straně ostění vruty s křížovým zářezem. Nad zámkem, v horní části křídla, je malý kovový kyvný háček, zapadající do očka kotveného do boční strany ostění.

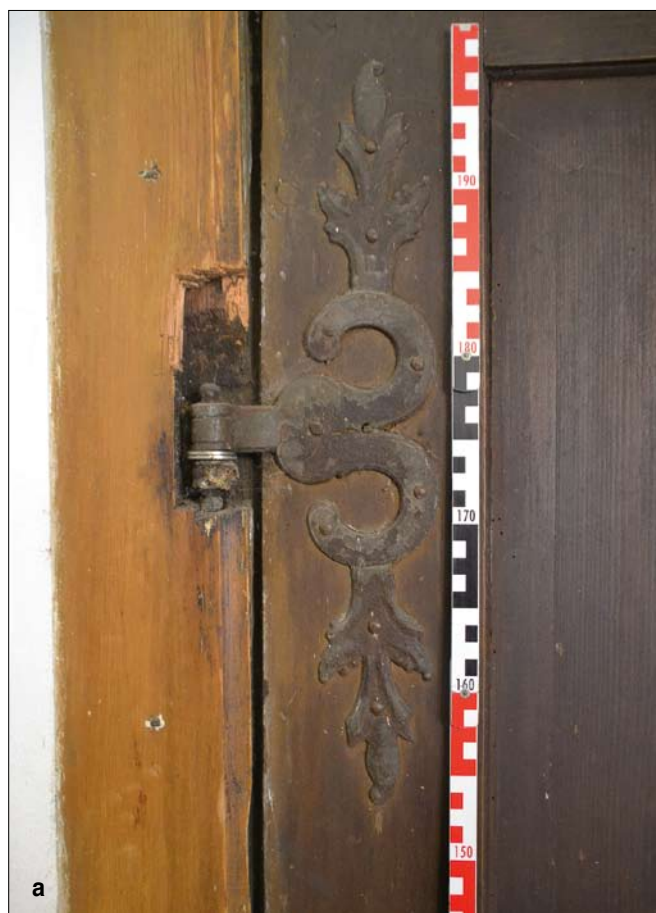
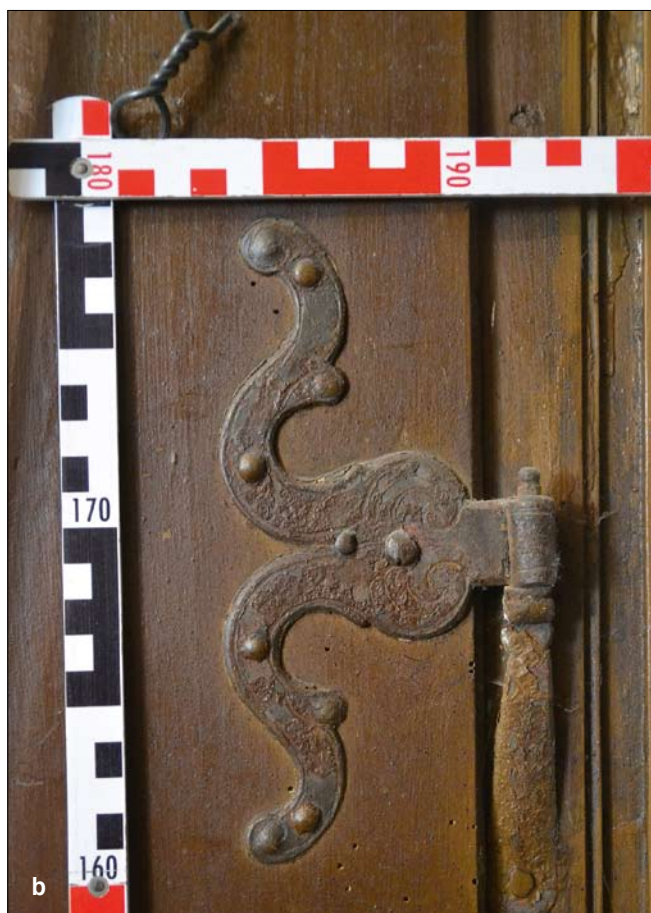
Obr. 10: Dobřív čp. 5, obytné stavení: a – dveře ve vstupu ze síně do zadní světnice, detail rozvilinového závěsu s přikovanými ozdobnými konci, se zdobením rýhami a tvarováním; b – svlaková dvířka odkládací niky v síni, detail vnějšího esovitého závěsu zdobeného ornamenty a tvarováním při okrajích; c – svlaková dvířka odkládací niky v síni, detail dekorativního plechového klíčového štítku zdobeného tvarováním (foto S. Plešmíd, 2019).

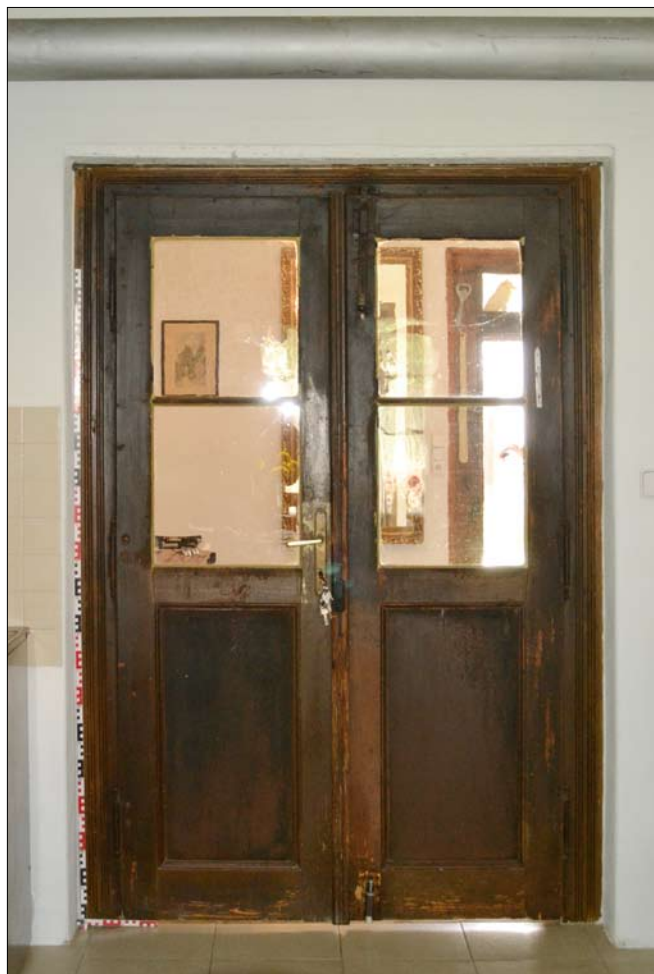
Obr. 11: Dobřív čp. 5, obytné stavení, dveře ve vstupu mezi kuchyní a síní, pohled na rub výplně pocházející z doby přestavby na poč. 20. století (foto S. Plešmíd, 2019)

Mladšího původu, z počátku 20. století, jsou dveře vedoucí ze síně do prostoru kuchyně, kde se v minulosti nalézala černá kuchyně, stavebně upravovaná podle plánové dokumentace datované do roku 1906. Dveře jsou dřevěné dvoukřídlové, rámové konstrukce, dochované včetně kování. Ostění (patrně tesařské a vložené do zděné stěny mezi síní a kuchyní) je směrem do síně kryto obložkami spojenými na pokos, uchycenými hřebíky z drátu a při krajích a v ploše zdobenými profilací. Směrem do síně je obložka redukována pouze pod trémovým bílým překladem, lemovaná profilovanou lištou. Dveřní křídla zapadají do polodrážky v deštění na rubové straně (směrem do kuchyně), takže líc dveří je situován za lícem stěny síně. Stejná dveřní křídla, provedená jako rámová, ve středu výšky dělená příčlí na dvě na výšku obdélná pole. Spodní polovina uzavřena plnou výplní, horní polovinu pak příčně dělí vodorovná příčle do dvou mírně na výšku obdélných tabulek zasklených čirým tabulovým sklem. Spoje rámové konstrukce provedeny jako čepové. Pravé křídlo má na lící straně klapačku, průřez je profilovaný, s výrazně zaoblenými hranami a odsazeným středovým vyžlabením. Na levém křídle osazen mosazný klíčový štítek s mosaznou klikou typu Elegant, připevněný vruty s přímým zářezem. Vnitřní volné hrany dveřního rámu opatřeny profilací a na vnějším obvodu obíhá polodrážka. Spodní výplně jsou plné, užší než rám, osazené patrně do středové drážky v rámu a středové příčli. Plochu výplní člení odsazené a pravouhle předstupující obdélné pole, s vloženým obdélným, dvěma stupni předstupujícím polem s pravouhle vybranými rohy. Na rubové straně jsou  $2 \times 3$  zapuštěné závěsy s válcovým pouzdem zakončeným kuželkou s koncovou bambulkou. Na levém křídle osazen mosazný klíčový štítek s mosaznou klikou typu Elegant, připevněný vruty s přímým zářezem. Na pravém křídle je ještě prostá horní zástrč s kulovitým madlem, uchycená vruty s přímým zářezem, jejíž konec zapadá do kovového oka uchyceného dvěma vruty s přímým zářezem k lící straně nadpražní obložky. Po spodní zástrči zůstal jen otisk, stávající novodobý stavěč (uchycený vruty s přímým zářezem) jí pravděpodobně nahradil při pozdější úpravě podlahy kuchyně. Levé křídlo má klapačku shodné profilace jako pravé křídlo na lící straně. Rámy dveřních křídel po vnějším obvodu opatřeny jednoduchou profilací, stejně jako vnitřní hrany rámu ve spodní polovině, líc spodní výplně je hladký, v horní polovině rámu a na příčli je tmelená zasklívací polodrážka. Stejně provedené dveře se nacházejí ještě v otvoru vedoucím z kuchyně do západní světničky.

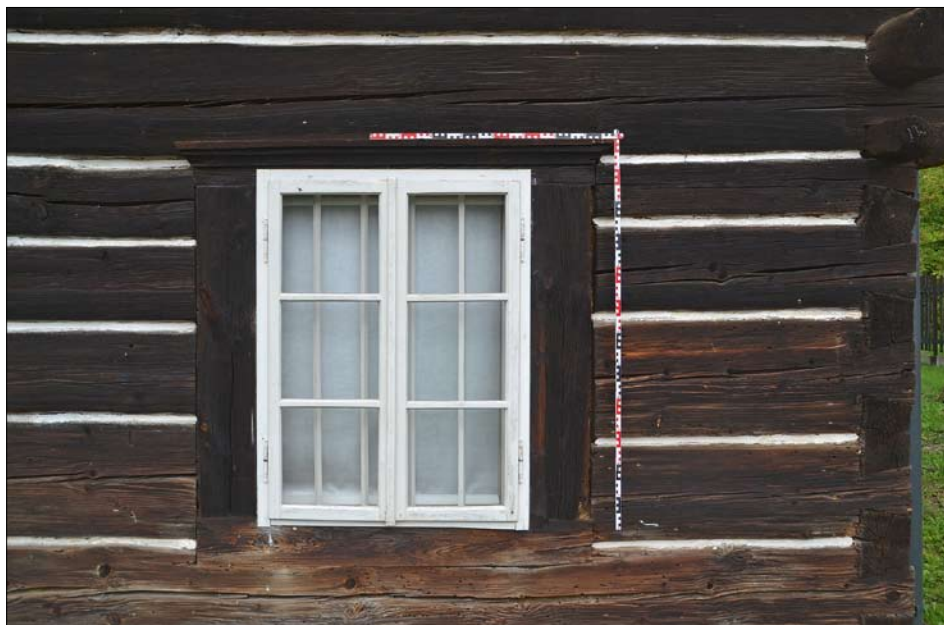
Obr. 12: Dobřív čp. 5, obytné stavení, vnější šestitabulkové okno v severní ose jihovýchodního štítového průčelí (foto S. Plešmíd, 2019).

vaná (vnitřní jsou novodobé výrobky se starším kováním). Příkladem za všechny může být vnější výplň okenního otvoru v jihovýchodním průčelí, v ose blíže k severovýchodnímu nároží. Jedná se o dřevěné dvoukřídlo okno, dělené příčlemi do šesti tabulek. Ostění okenního otvoru je prosté tesařské, vloženo do podélné roubené stěny – stojky patrně čepované a s boční svislou drážkou, do které zapadají čepy trámů podélné roubené stěny. Nadpražní prvek, který je patrně spojený se stojkami čepem, má na vnější straně přímou nadpražní profilovanou římsu. Rám vnějšího okna vsazen do polodrážky na lící straně ostění (zřejmě dodatečně), okno je tak situováno v lici roubené stěny. Mezi vnitřním a vnějším oknem je mříž tvořená čtyřmi svislými pruty čtvercového na koso otočeného průřezu. Vlys okenního rámu jsou prosté, se zaoblenou vnější volnou hranou a polodrážkou, do které zapadají okenní křídla. Nárožní spoje jsou jištěné dřevěnými kolíčky, místy na čelní straně jsou vidět hlavy hřebíků z drátu. Ven otvíravá okenní křídla jsou v nárožích spojena na rozpor a čep jištěný dřevěným kolíčkem. Dělicí příčle jsou spojené na čepy a jištěné rovněž dřevěným kolíčkem. Závěsy situované na vnější (rubové) straně obrácené směrem do exteriéru jsou zapaštěné válcové, ukončené kuželkou s kuličkou (tzv. bambulkové). Levé křídlo má na vnější straně klapačku uchycenou k vlysu pomocí dřevěných kolíků, stejně jako pravé křídlo na vnitřní straně. Uzavírání je zajištěno pomocí kovové jedno-ramenné kličky na vnitřní straně horního vlysu levého křídla.
