# PRŮZKUMY

# PRŮZKUMY PAMÁTEK

Ročník XXIX., číslo 2

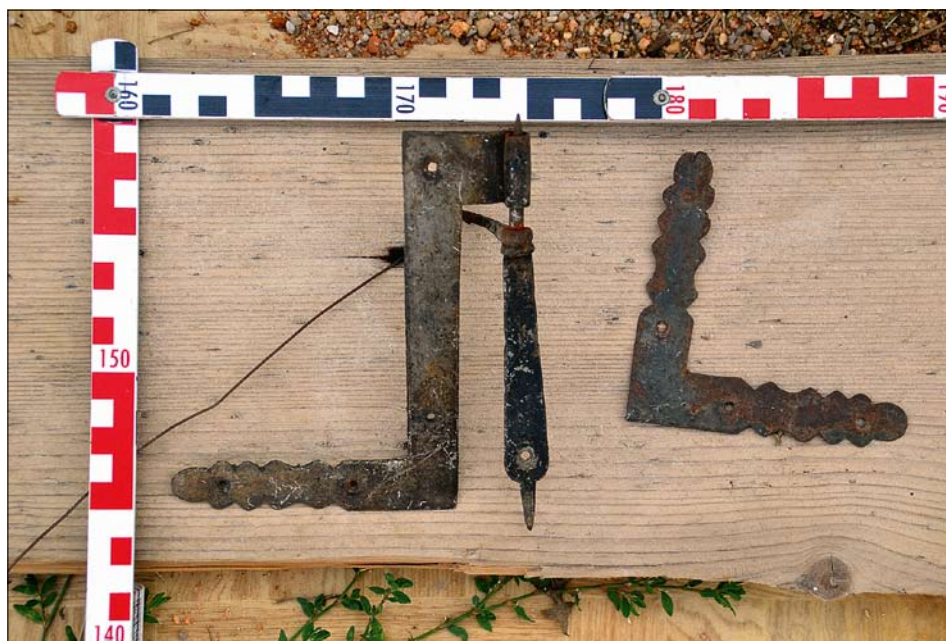
Obr. 13: Dobřív čp. 5, obytné stavení, nálezy staršího okenního rohovníkového kování a dvoudílného závěsu, patrně pocházející z původních vnitřních okenních výplní (foto S. Plešmíd, 2019).

Nejmladší skupinu okenních výplní tvoří vnitřní okna osazená v původních okenních otvorech lemovaných patrně autentickými dřevěnými profilovanými obložkami. Jedná se o novodobé truhlářské výrobky s převážně novým kováním, místy doplněné staršími prvky. Okna svým členěním a rozměry vlysů vychází ze starších vnějších oken a jejich působení ve stavbě lze charakterizovat jako příznivé. Drobné novodobé detaily prvků kování, spojovací prvky a zaoblené rohy ve styku vlysů odlišují tyto výrobky od historických. Místy se na obložkách vnitřních oken dochovaly dvoudílné závěsy či stopy po nich. Tyto prvky jsou de-

ponované v usedlosti a patrně se jedná o poslední pozůstatky původních jednoduchých vnitřních oken. Uměleckořemeslná úroveň výše popsaných historických truhlářských prvků dochovaných v roubeném stavení čp. 5 v obci Dobřív přesahuje běžnou produkci vyskytující se ve venkovských staveních.<sup>16)</sup>

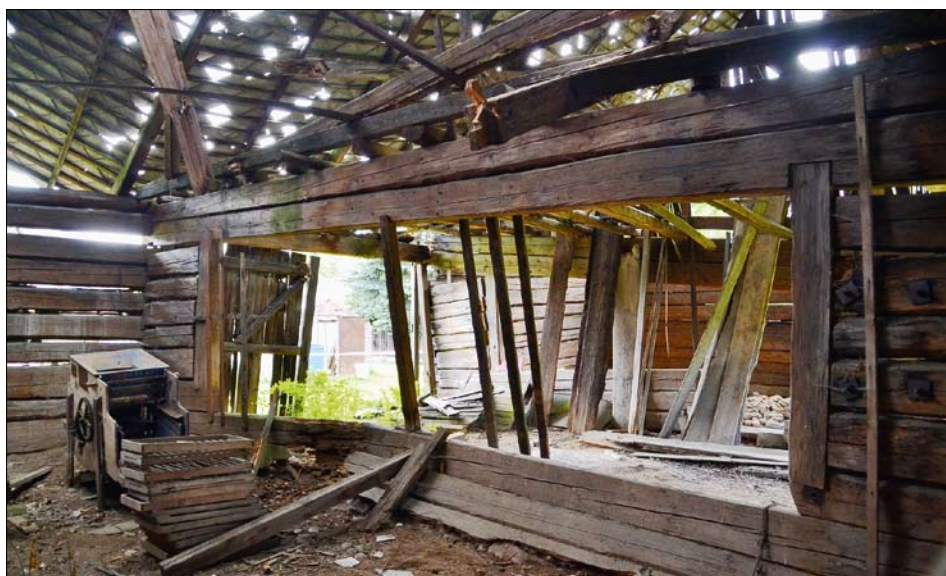
Obr. 16: Dobřív čp. 16, roubená stodola, stav po propadnutí střechy a destrukci krovu. Pohled severovýchodním směrem ze západní perny přes mlat do perny ležící na východě (foto K. Fouď, 2018).

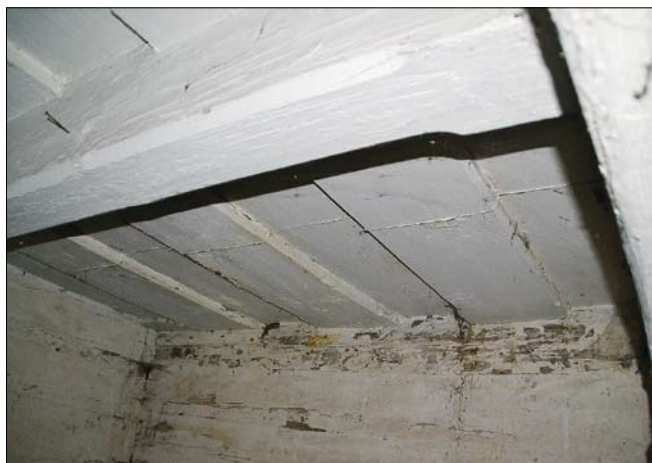
Obr. 20: Kařízek čp. 48, trámový strop s překládaným deskovým záklopem v zadní světnici (foto S. Plešmíd, 2022).

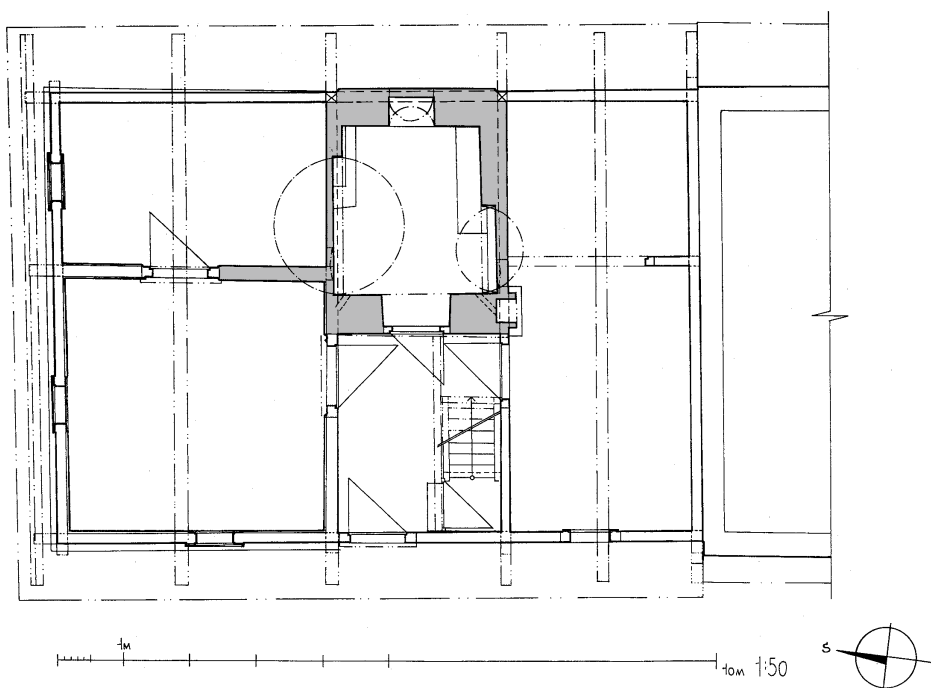
Obr. 21: Kařízek čp. 48, půdorys 1:50 (zaměření a kresba S. Plešmíd, 2022).

Roubený domovní fond, který lokalitě dominoval ještě v období po roce 1850, zastupuje také stavení čp. 48 ležící ve štítové orientaci při jižní straně návsi. Typologicky jde o standardně řešenou stavbu, plně korespondující s objekty dochovanými v okolních obcích. Roubená chalupa čp. 48 v Kařízku, resp. její obytná část, je posledním novodobě neupravovaným historickým stavením dvora původní usedlosti čp. 10. Jedná se o prostou, ale velmi kvalitně řemeslně provedenou regionálně typickou stavbu sroubenou z otesaných trámů, spojených v nárožích rybinovým plátováním. Stěny stavení jsou na vnější straně upraveny vymazáním vodorovných spár, z interiéru je roubení kryté hliněnými omítkami s kolíčkovou armaturou. Dům má tradiční trojdílnou dispozici s obytnými místnostmi s přístěnkem, situovanými po stranách středové síně s navazujícím zděným blokem černé kuchyně. Přílehlá hospodářská část byla novodobě zcela přestavěna. Roubený obytný dům je však dochován v autentické podobě dokládající jeho postupný vývoj, který byl ukončen někdy v závěru 19. století. Pozdější úpravy provedené ve 20. století jsou jen dílčího významu. Výstavbu stěn, stropů a krovu datoval dendrochronologický průzkum do počátku 19. století (smýcení kmenů v letech 1804–1806). Stropy byly původně s překládaným záklopem, který se zachoval v zadní obytné místnosti, zatímco v přední byl dodatečně vyměněn za povalový, ten byl datován dendrochronologií do 40. let 19. století (smýcení dřeva v letech 1840–1842).<sup>18)</sup> V objektu se dochoval kompletní soubor historických výplní otvorů, sestávající z původních svlakových dveří, mladších rámových dveří z období kolem poloviny 19. století a dvojítkých kastlových oken s obložkami z druhé poloviny 19. století, která nahradila předpokládaná původní vnitřní jednoduchá okna. Všechny slohové výplně jsou dosud osazeny historickým kováním. Nejstarší z uvedených prvků lze ozna-

čit za hodnotné tradiční kovářské a zámečnické výrobky. Okenní ostění dnes překrývají obložky a v interiéru jsou k jejím bokům dotaženy omítky. V okolí okna přístěnku však omítky chybí, a v nadpraží je vidět pozůstatek (horní fragment) dodatečně odsekané nadpražní římsy, která byla odstraněna při úpravě jednoduchých oken na současná dvojí. Prímé profilované nadpražní římsy, jakožto charakteristický prvek místní lidové architektury, tak dodnes zůstaly pouze u vstupních otvorů. Pozoruhodný je také zděný blok černé kuchyně, který se bohužel dochoval bez zaklenutí a komína. Po obou stranách jsou otvory po osvětlovacích krbečcích, v zadní světničce dokonce zůstalo i jeho novodobě upravené těleso. Ve stěnách kuchyně lze sledovat další zaslepené otopné otvory vedoucí do obytných místností (které však nemohly souviset s otopným zařízením stávající chalupy) a i do exteriéru. Vzhledem k nálezovým situacím (zejména na straně do přední světnice) se lze domnívat, že blok černé kuchyně je starší než roubení a byl při výstavbě stávající chalupy pouze dílčím způsobem upraven a zapojen do nového objektu. Popisova-

né stavbě bezprostředně hrozí demolice, proto bylo provedeno celkové zaměření, podrobná fotodokumentace, pasport výplní otvorů a dendrochronologický průzkum.<sup>19)</sup>

Abb. 21: Kařízen Nr.-Konskr. 48, Grundriss 1:50 (Aufnahme und Zeichnung S. Plešmíd 2022).

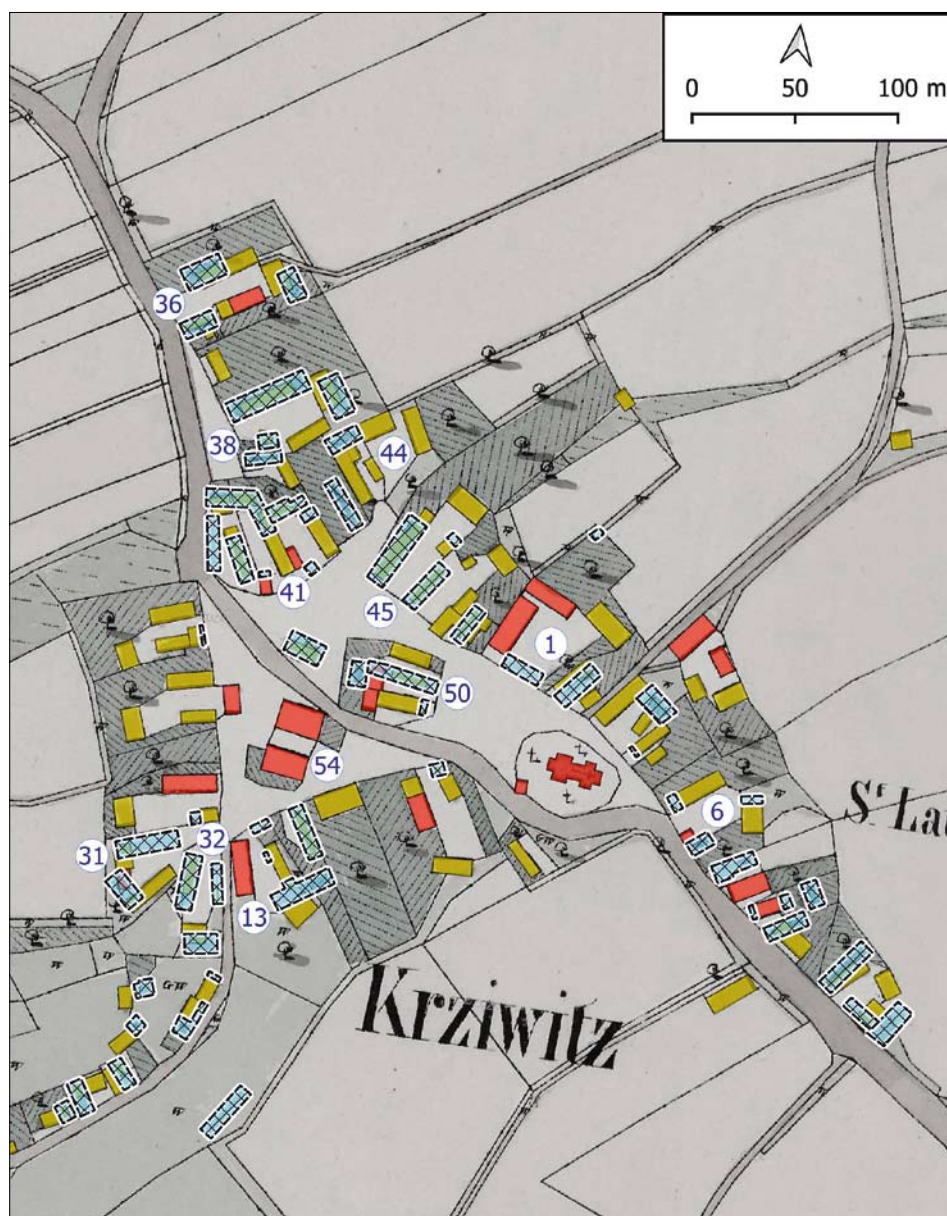
Obr. 1: Zástavba centrální části Křivic (okres Rychnov nad Kněžnou) ve 3. čtvrtině 19. století s vyznačením čísel popisných a změn zástavby podle originální mapy stabilního katastru reambulované v r. 1877. Červeně budovy požárně bezpečné (nespalné), žlutě budovy požárně nebezpečné (spalné), mřížkovane budovy přestavěné nebo nově vybudované mezi lety 1840 a 1877 (podle Originální mapy stabilního katastru, Čechy, č. 3287 Křivice, uložené v Ústředním archivu zeměměřičství a katastru, úpravy a celkové zpracování M. Pacák).

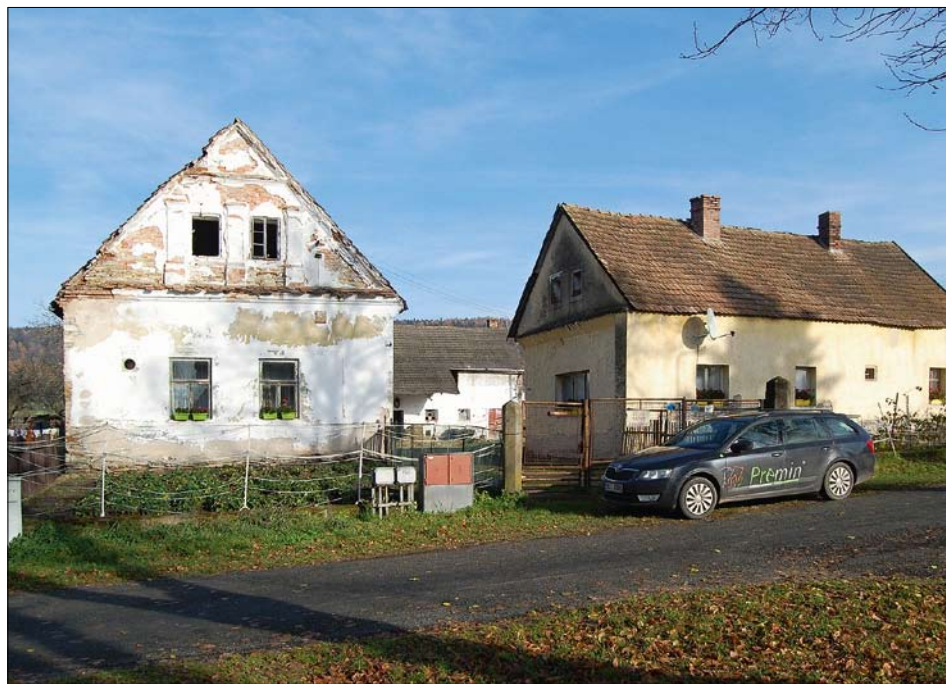
Na přízemní obytné stavení na protáhlém obdélníkovém půdorysu navazuje hospodářská část. Dům s levou dispozicí se světnicí v jižním průčelí, za ní se nachází síň, na kterou navazuje hospodářská část domu.

Architektonicky pojednáno je pouze dvouosé štítové průčelí obytného domu. Přízemí rozčleňuje velmi široký lizénový rám a korunní římsa. Dvouosý štít s trojicí pilastrů s profilovanými patkami a hlavicemi obíhá masivní profilovaná římsa, pod vrcholem s vloženou vodorovnou římsou v úrovni hambalků. Pilastry nebyly podle všeho spojeny štukovou římsou, mezi nimi jsou vsazena obdélná okna v lici, zřejmě dvoukřídlá podle jediného dokumentovaného trojtabulového křídla. Podélné dvorní průčelí je řešené jednoduše s okenními a dveřními otvory a korunní římsou. Zásep nikdy nepřekrýval přesah střechy.

Obr. 2: Křivice čp. 1, celkový pohled od jihu (foto NPÚ, ÚOP v Josefově, J. Tluchoř, 2017).

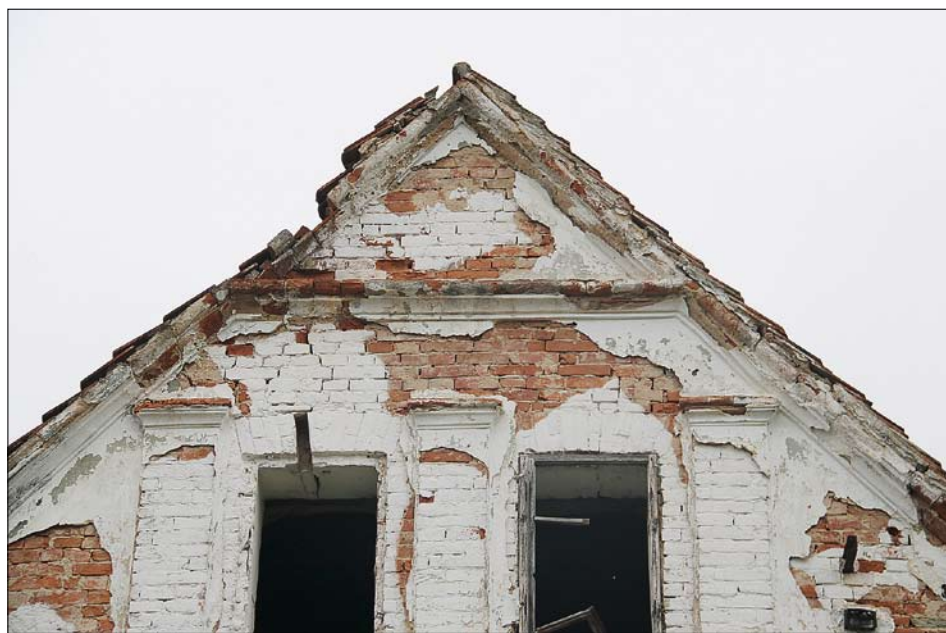
Obr. 3: Křivice čp. 1, vrcholová část štítu (foto NPÚ, ÚOP v Josefově, J. Slavík, 2022).

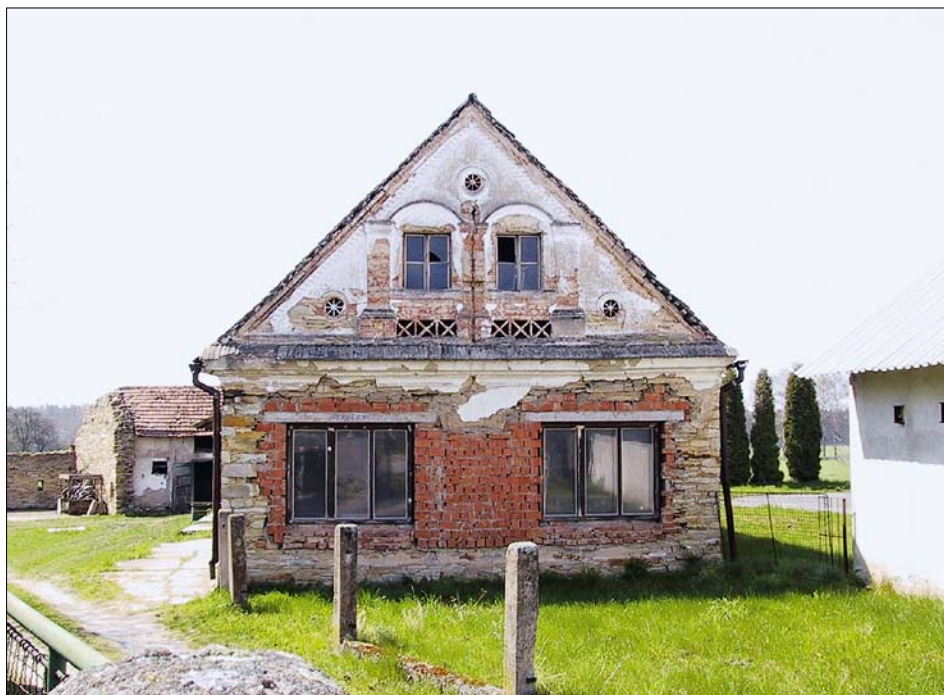
Obr. 5: Křivice, čp. 31, průčelí domu od severu (foto NPÚ, ÚOP v Josefově, P. Arijčuk, 2001).

Na štítovém průčelí obytného stavení bylo před poslední úpravou patrné, že prosvětlení dvojicí trojdílných oken vzniklo úpravou trojosého řešení s okny se segmentovými záklenky a hladce omítaným průčelím. Profilovaná hlavní římsa byla nasazena na drobné voutě s patečním obloučkovým profilem. Plochu dvuosého štítu s římsovým profilem po obvodu rozděluje dvuosá slepá arkáda s širokými pilastry a segmentovými oblouky, pod kterými se nacházela obdélná dvoukřídla dvoutabulová okna.

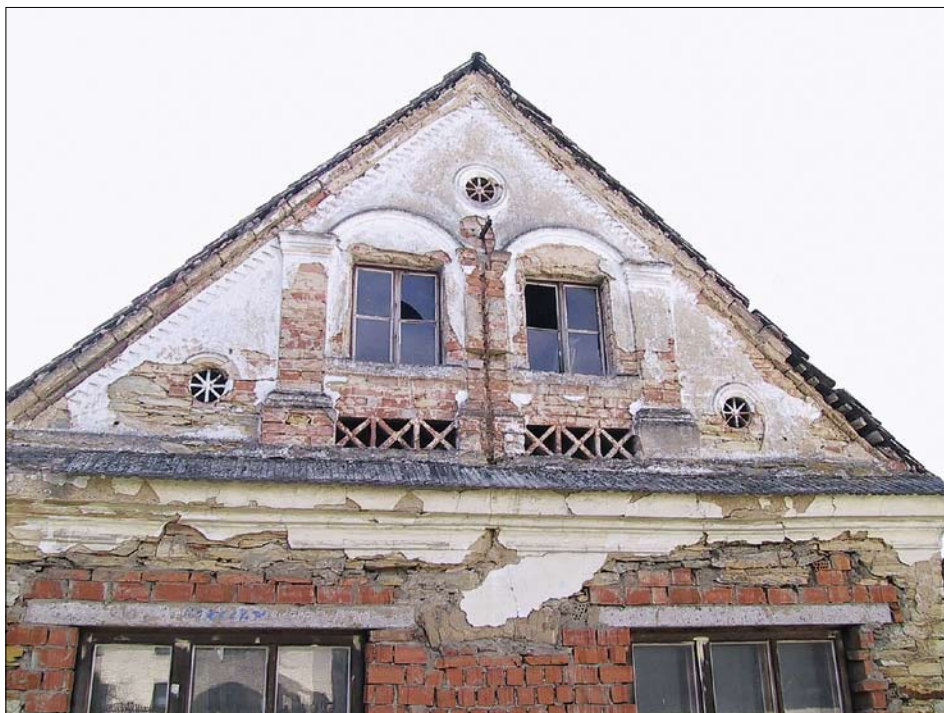
Obr. 6: Křivice, čp. 31, detail štítu (foto NPÚ, ÚOP v Josefově, P. Arijčuk, 2001).

Mezi sokly pilířků probíhal pás větráků složených z diagonálně dělených čtverců. Volné trojúhelné části štítu pročeňovaly kruhové větráky s diagonálním dělením na osm dílů. Obvod štítu lemuje jemný pásek se štukovými čabrakovými motivy. V polovině dvorního průčelí se nacházel zděný vikýř se segmentovým záklenkem vstupu a kruhovým okénkem pod nízkou sedlovou stříškou. Na průčelí poškozeném úpravami ve 20. století bylo možné

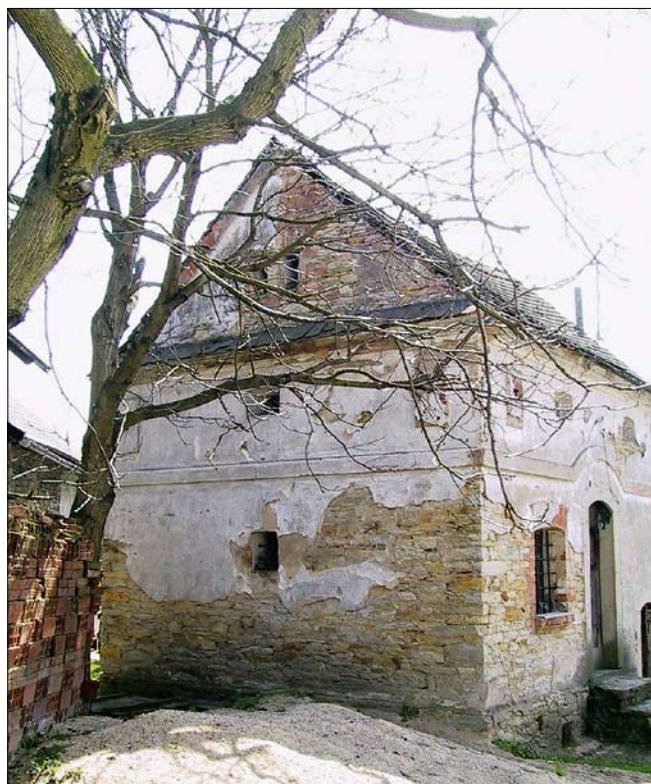
Obr. 7: Křivice, čp. 31, špýchárek od severu (foto NPÚ, ÚOP v Josefově, P. Arijčuk, 2001).

Špýchar na krátkém obdélném půdorysu má průčelí členěná hladkou patrovou římsou, zvedající se segmentem nad vstupním portálem ve dvorním průčelí. Toto průčelí je v přízemí trojosé s oknem se segmentovým záklenkem, zmíněným vstupním portálem osazeným nad představeným schodištěm a portálem sklepa. Oba portály jsou hladké se segmentovými záklenky. V patře jsou umístěna dvě malá ležatá okénka se segmentovými záklenky a při nárožích kovové závlače<sup>39)</sup> a roznášecí desky dodatečného vodorovného ztužení. Dále fasádu člení hlavní římsa, ve štítech se nacházejí dvojice obdélných okének.

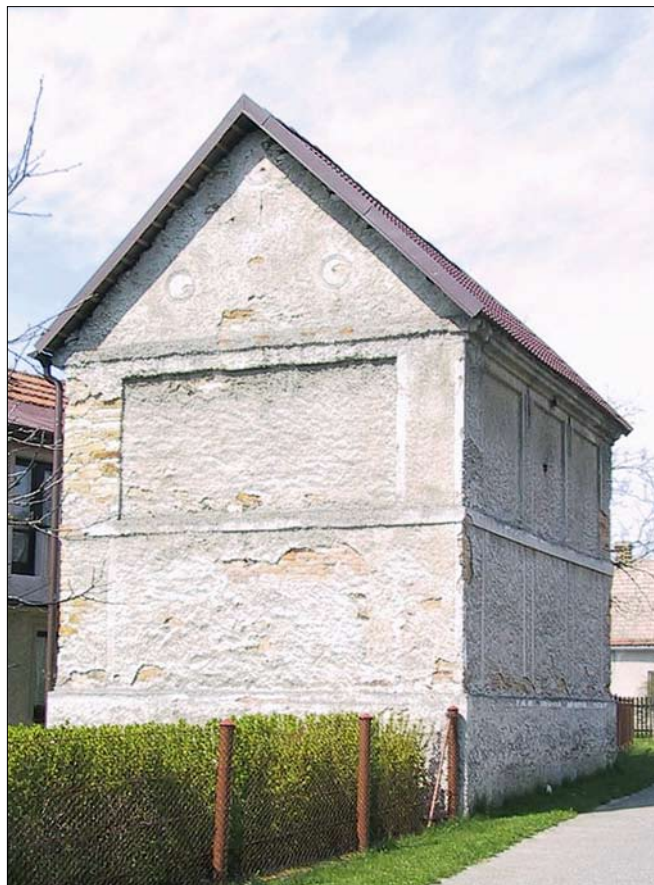
Obr. 8: Křivice, čp. 32, špýchárek od jihu (foto NPÚ, ÚOP v Josefově, P. Arjčuk, 2001).

Špýchar je mohutná patrová podsklepená stavba na obdélném půdorysu s vyvýšeným přízemím. Stavba s vysokým odsazeným soklem má do dvora trojosé přízemí se vstupem do sklepa při severozápadním nároží, osovým portálem nad vyšším schodištěm a u jihozápadního nároží vysoko umístěné ležaté okénko. Řešení průčelí bylo nedávno zjednodušeno, ale lze jej rekonstruovat podle fotografií.<sup>44)</sup> Původně fasádu pokrývala hrubší omítka a členily ji hladká patrová římsa a lizénové rámy, v přízemí vyznačené hladkými obvodovými pásy, v patře vytvořené mírným předsazením. Kolem okének v přízemí i v patře obíhaly hladké zapuštěné šambrány. V jižním (zadním) štítě byly tři omítkové kruhové terče, imitující větrací otvory, v severním štítu sdružené okno se segmentovými záklenky, pod ním v patře okénko se segmentovým záklenkem a hladkou zapuštěnou šambránou. Podle fotografií se zdá, že fasáda nebyla natírána, resp. že všechny hladké plochy byly opatřeny bílým nátěrem.

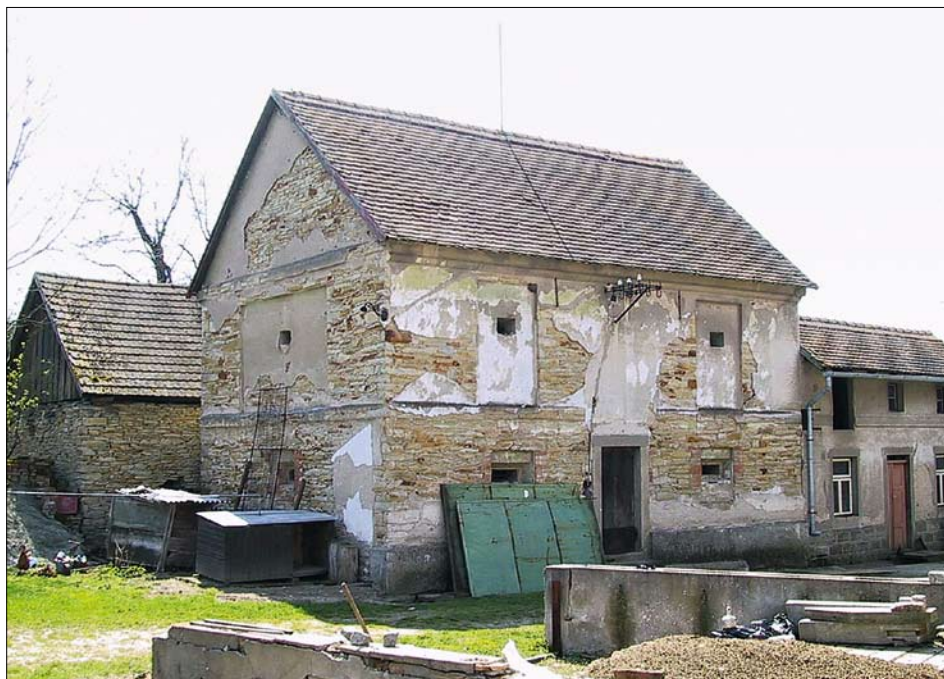
Stěny patrového špýcharu člení lizénové rámce s širokými pilíři a malými ležatými okénky v osách výplní. Okénka přízemí orámovaly vpadlé plochy s masivním okosením hran. Dvorní průčelí je trojosé se vstupem uprostřed. V uličním štítě špýcharu se nachází velké obdélné okno. Ke špýcharu se přikládá drobný výměnek s půdním polopatrem, patrovou římsou a jednoduchými šambránami kolem oken a vstupu.

Obr. 14: Křivice, čp. 38, špičhárek od severozápadu (foto NPÚ, ÚOP v Josefově, P. Arjčuk, 2001).

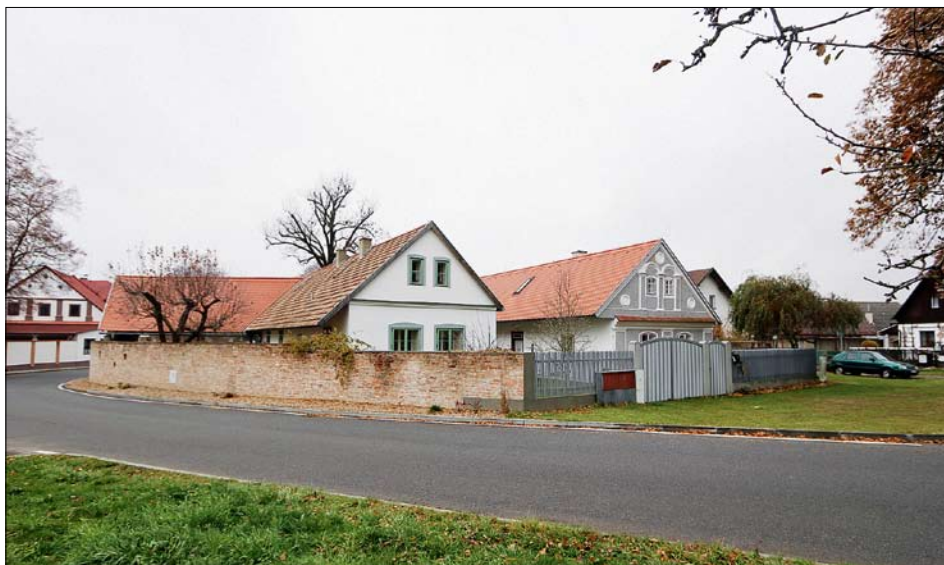
Obr. 18: Křivice, skupina drobných usedlostí na západní části návsi, uprostřed čp. 50 (foto NPÚ, ÚOP v Josefově, J. Slavík, 2022).

**Čp. 50** – chalupnická usedlost se nachází uprostřed centrálního bloku v návsi. Štítovým průčelím je orientována k východu. Obdélné hlavní stavení, zachycené na mapě stabilního katastru jako požárně nebezpečné, bylo před rokem 1875 nahrazeno větším objektem, který s obnoveným kolmo situovaným stavením v západním konci dvora (stodolou) spojovala půdorysně lichoběžná stavba. Oba tyto objekty zanikly v průběhu 2. poloviny 20. století.

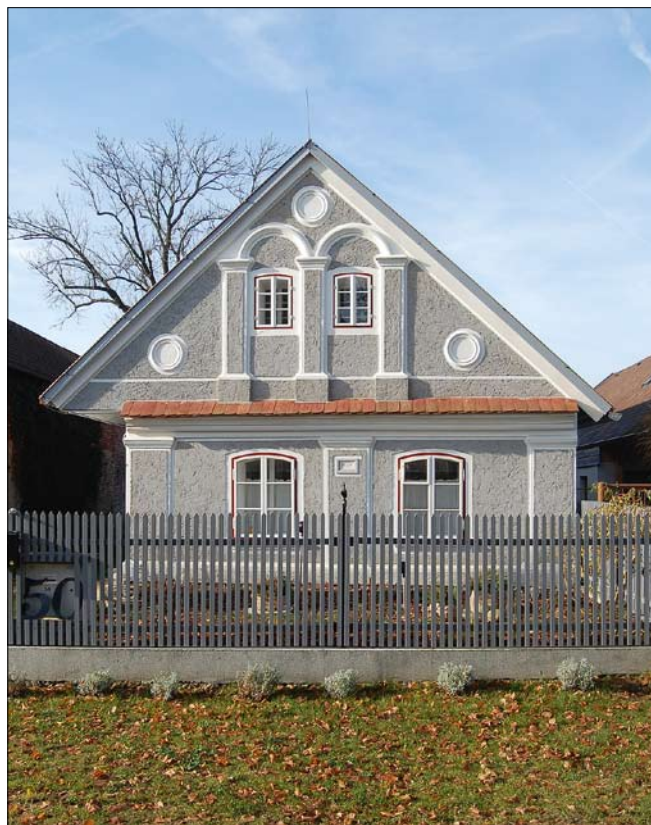
Obr. 19: Křivice, čp. 50, průčelí (foto NPÚ, ÚOP v Josefově, J. Tluchoř, 2017).

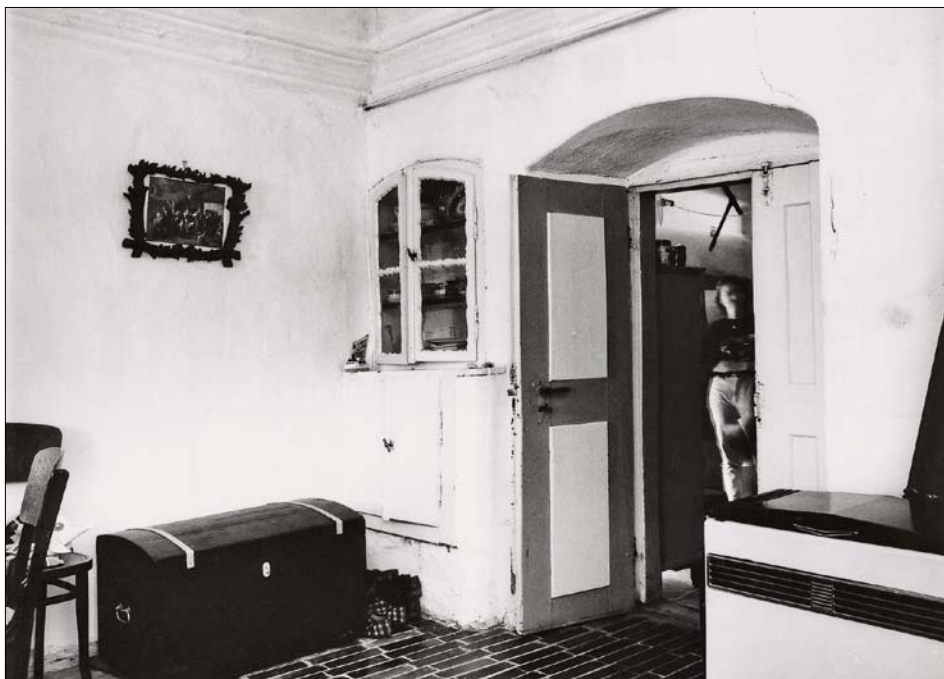
Obr. 20: Křivice, čp. 50, vstupní část světnice (foto NPÚ, ÚOP v Josefově, V. Maryška, 1992).

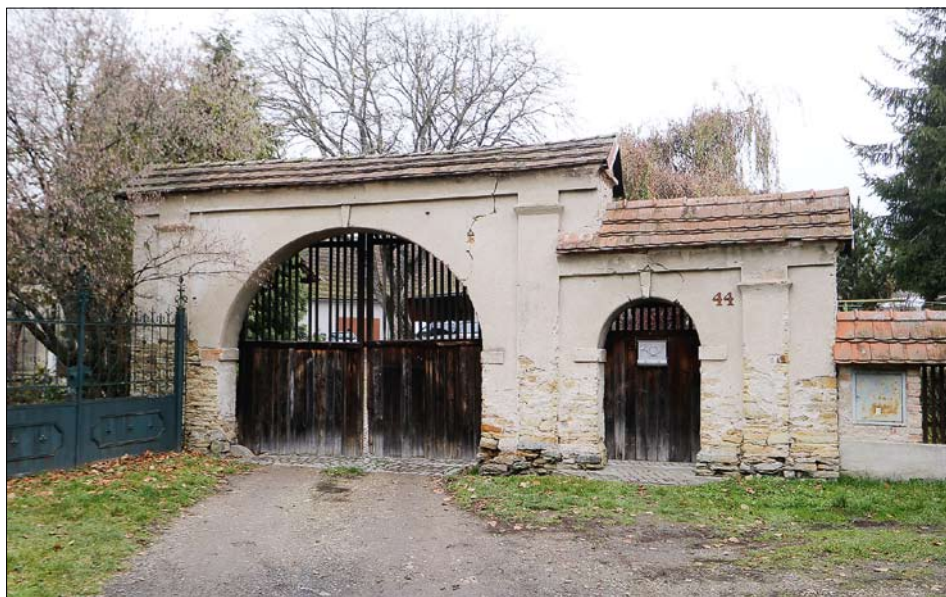
Obr. 21: Křivice, čp. 44, brána (foto NPÚ, ÚOP v Josefově, J. Slavík, 2022).

Abb. 21: Křivice, Bauernhof Nr.-Konskr. 44, Tor (Foto NPÚ ÚOP in Josefov, J. Slavík, 2022).
