# ŽIDOVSKÁ RADNICE V PRAZE

MARTIN EBEL, PAVEL VLČEK

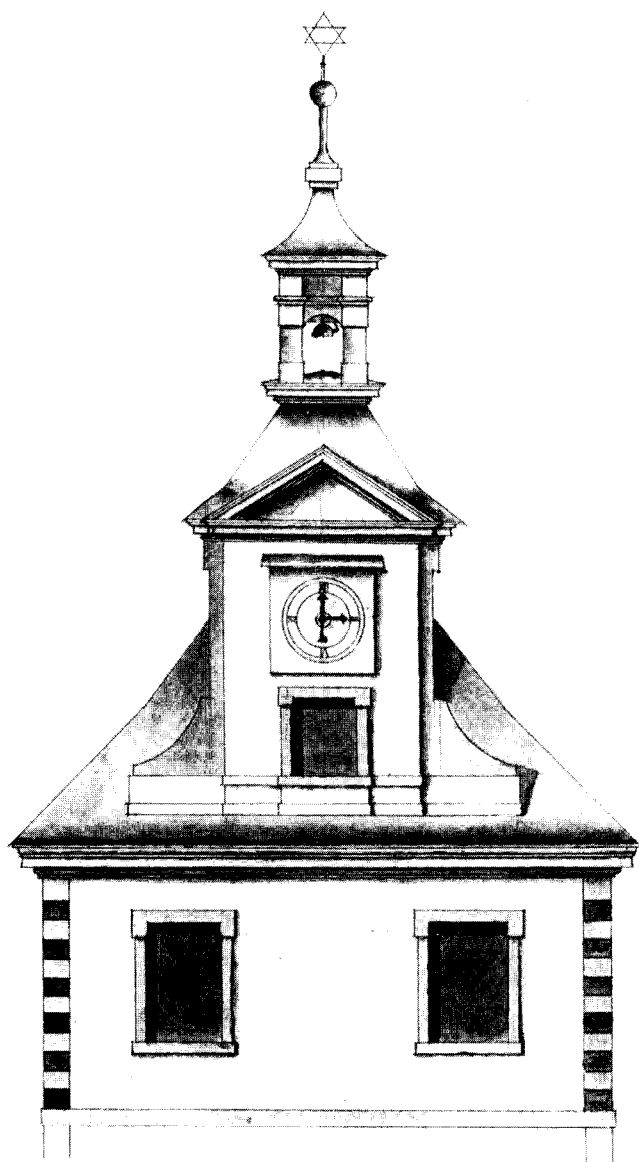
Obr. 2: Praha 1 - Josefov čp. 250, plán starého stavu věže z roku 1763 od Franze Pfannera (SÚA, ČG-cam, per. 1756 - 1763, sg. Q 4/30, kt. 103).

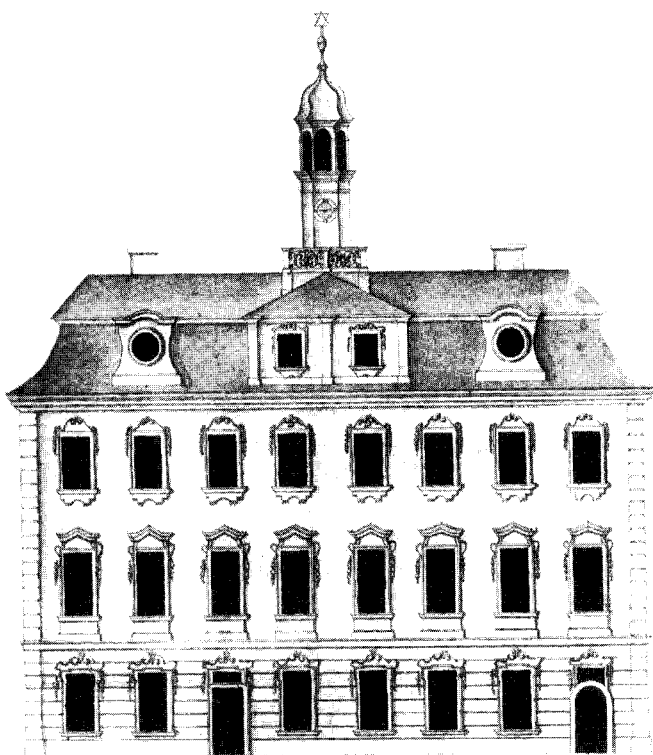
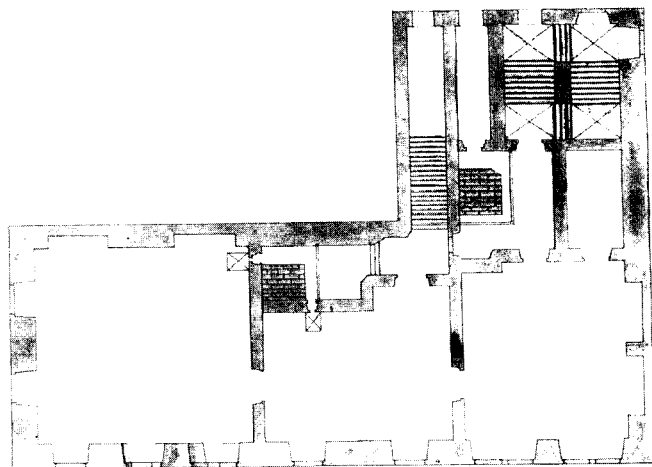
Obr. 3 - 4: Praha 1 - Josefov čp. 250, plán na přestavbu radnice z roku 1762 od Josefa Schwanitzera s nerealizovanou fasádou - vlevo (SÚA, ČG-cam, per. 1756 - 1763, sg. Q 4/30, kt. 103).

pražské židovské obce a staroměstským měšťanem a stavitelem Josefem, ve smlouvě (známé z kopie) psaným jako Schwanitzer, ale podepsaným Schweintzer, nese datum 8. července 1762<sup>11)</sup>. Ke smlouvě se dochoval nepodepsaný plán znázorňující jak půdorys druhého patra s patřičnými stavebními změnami, tak i návrh fasády v nerealizované podobě. Při vlastní stavbě však bylo použito jiných plánů, poněkud náročnějších oproti předloženým; jiným způsobem byl nakonec upraven i půdorysný rozvrh patra. Druhá smlouva nese datum 6. července 1762, byla uzavřena mezi staršími židovského města na straně jedné a staroměstským tesařským mistrem Franzem Pfannerem na straně druhé<sup>12)</sup>.

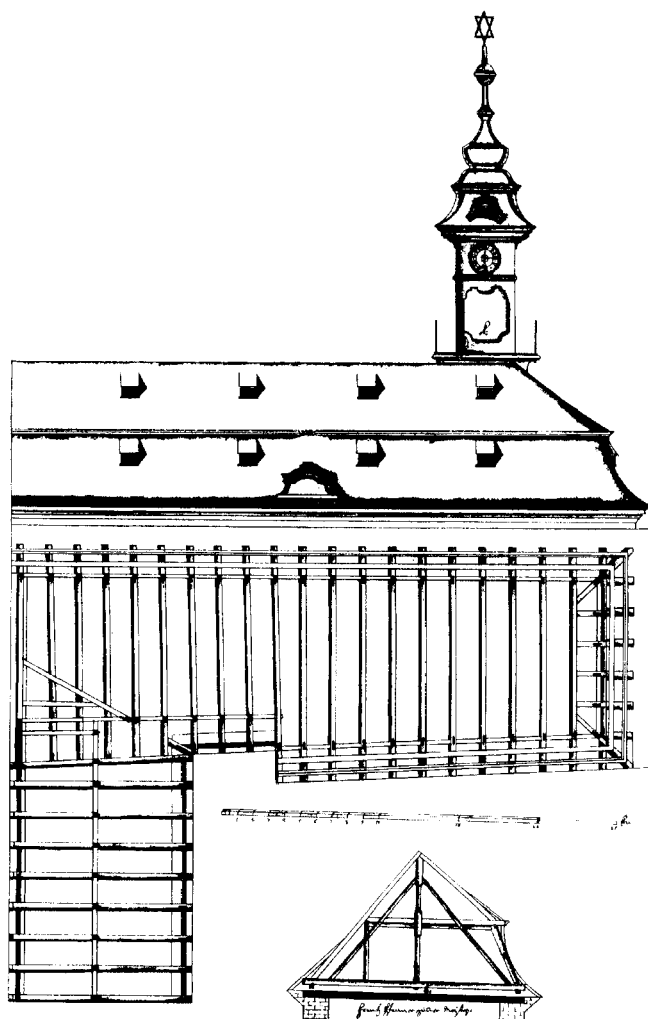
Obr. 5: Praha 1 - Josefov čp. 250, plán nové střechy na radnici z roku 1762 od Franze Pfannera (SÚA, ČG-cam, per. 1756 - 1763, sg. Q 4/30, kt. 103).

S výjimkou kovářských a zámečnických prací má být tesařskému mistru zapláceno staršími per pausch a úhrnem 1000 zl., a to následovně: při uzavření smlouvy 200 zl., po vyzdvižení střechy a věžičky 400 zl., zbývajících 400 zl. po úplném dokončení. Rovněž k této smlouvě se dochoval plán podepsaný tesařským mistrem Franzem Pfannerem, který byl realizován s dílčími úpravami; (SÚA, ČG-cam, per. 1756 - 1763, sg. Q 4/30, kt. 103).

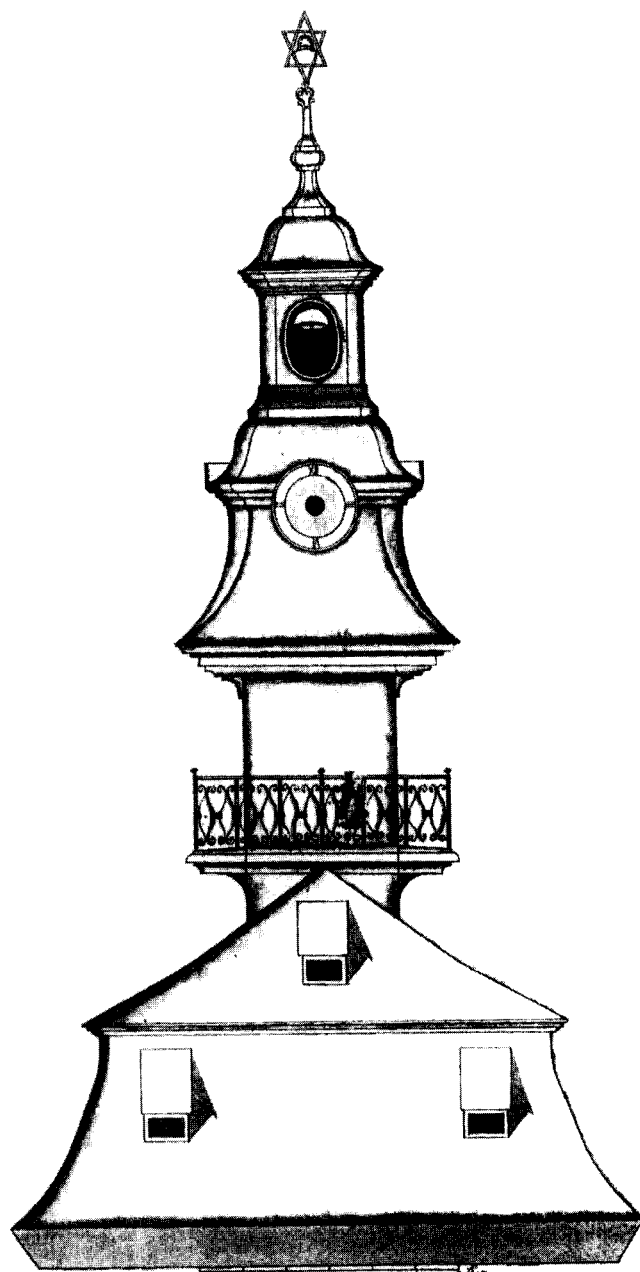
Obr. 6: Praha 1 - Josefov čp. 250, plán definitivní podoby věže z r. 1763 od Franze Pfannera (SÚA, ČG-cam, per. 1756 - 1763, sg. Q 4/30, kt. 103).

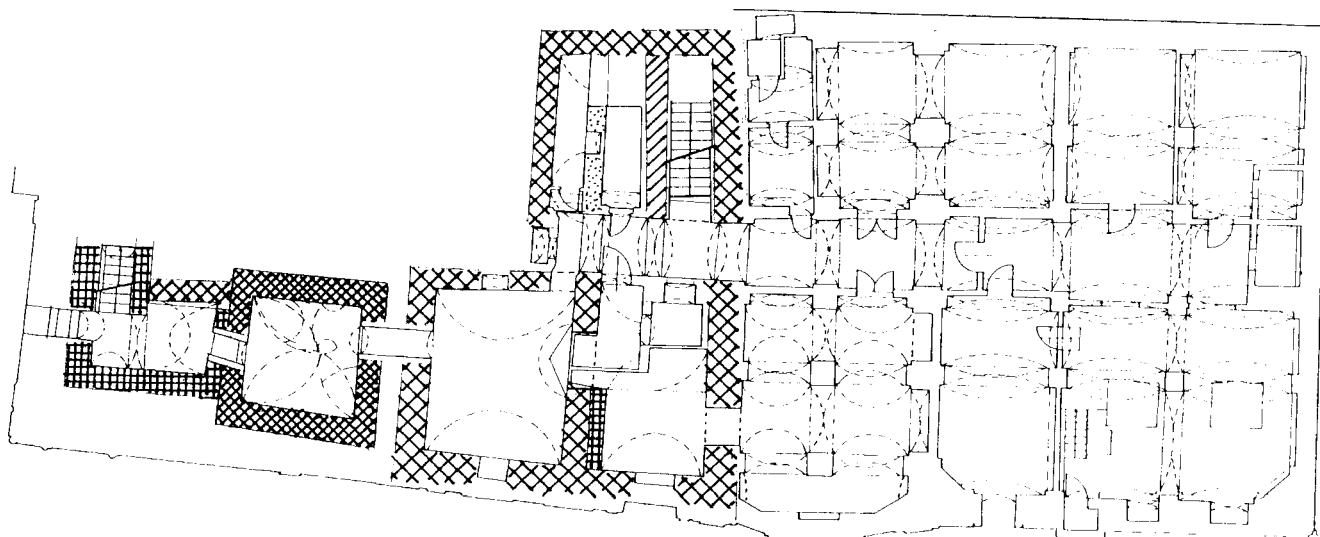
Obr. 7: Praha 1 - Josefov čp. 250, židovská radnice, půdorys sklepů se stavebně - historickým vyhodnocením. Hustě šikmo na konstrukce křížkovaně - raně gotické zdivo, šikmo na konstrukce křížkovaně - gotické, křížkovaně kolmo na konstrukce - renesanční, šrafovaně - barokní zdivo.

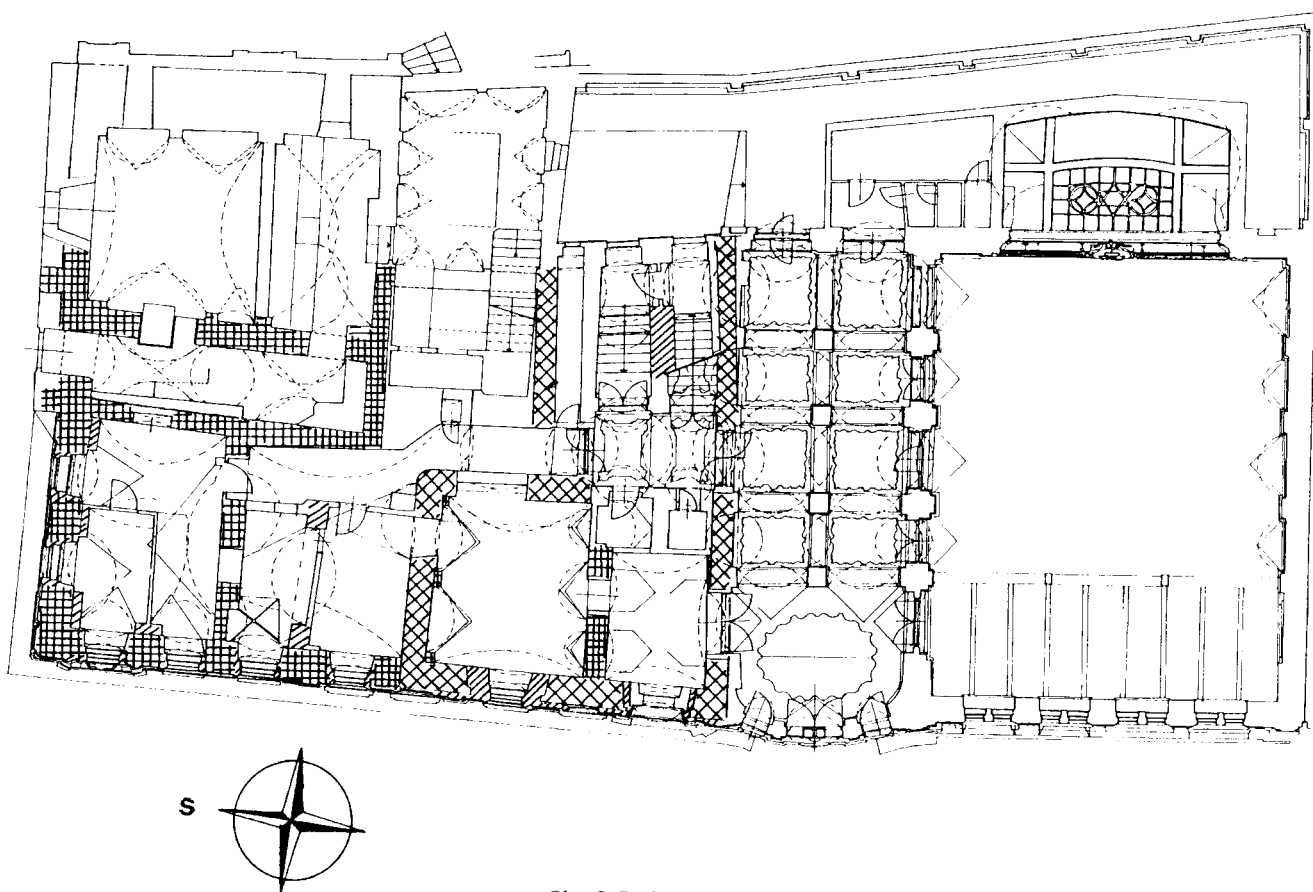
Obr. 8: Praha 1 - Josefov čp. 250, židovská radnice, půdorys přízemí se stavebně - historickým vyhodnocením. Šikmo na konstrukce křížkovaně - gotické zdivo, křížkovaně kolmo na konstrukce - renesanční, šrafovaně - barokní zdivo.
