## BAUGESCHICHTLICHE UNTERSUCHUNG DES HAUSES NR. 59 IN TACHOV (TACHAU)

## PŘÍSPĚVEK K VÝVOJI ZÁSTAVBY NA NOVÉM MĚSTĚ V MLADÉ BOLESLAVI - NÁLEZY V DOMECH ČP. 73/II A 77/II

EVA VYLETOVÁ

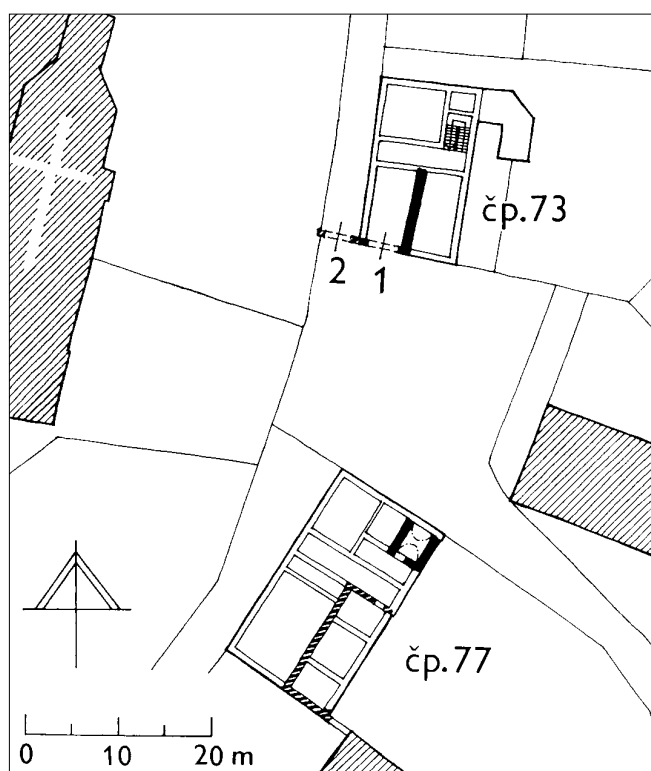
Obr. 1: Situace dle katastrální mapy z r. 1842 s vyznačením dochovaných nebo doložených konstrukcí. (Zaměření domu čp. 77/II s nálezy dle J. Žižky, 1983) 1 - pozdně gotická brána; 2 - renesanční brána; černě - pravděpodobně pozdně gotické zdivo; hustě šrafované - renesanční zdivo.

V protilehlém domě čp. 77/II na jižní straně prostranství bylo při poslední opravě zjištěno, že východní podélná polovina domu je renesančního původu.<sup>5)</sup> Střední podélná zeď dispozice byla bez otvorů a na straně směrem ke klášteru byla pokryta sgrafitem. V severovýchodním nároží domu se zachoval prostor o rozměrech cca 2 x 3 m, sklenutý valenou klenbou, u něhož nelze vyloučit pozdně gotický původ. Je zřejmé, že střední podélná zeď se obracela do nezastavěného prostoru, kterým mohla být jak ulička, tak i příkop, připustíme-li myšlenku existence opevnění bývalého areálu kláštera.

Abb. 1: Situation laut Katasterkarte aus dem Jahre 1842 mit der Bezeichnung von erhaltenen oder belegten Konstruktionen. Bauaufmaß des Hauses Nr. 77/II mit Funden laut J. Žižka. 1 - spätgotisches Tor; 2 - Renaissancetor; schwarz - wahrscheinlich spätgotisches Mauerwerk, dichtschraffiert - Renaissancemauerwerk.

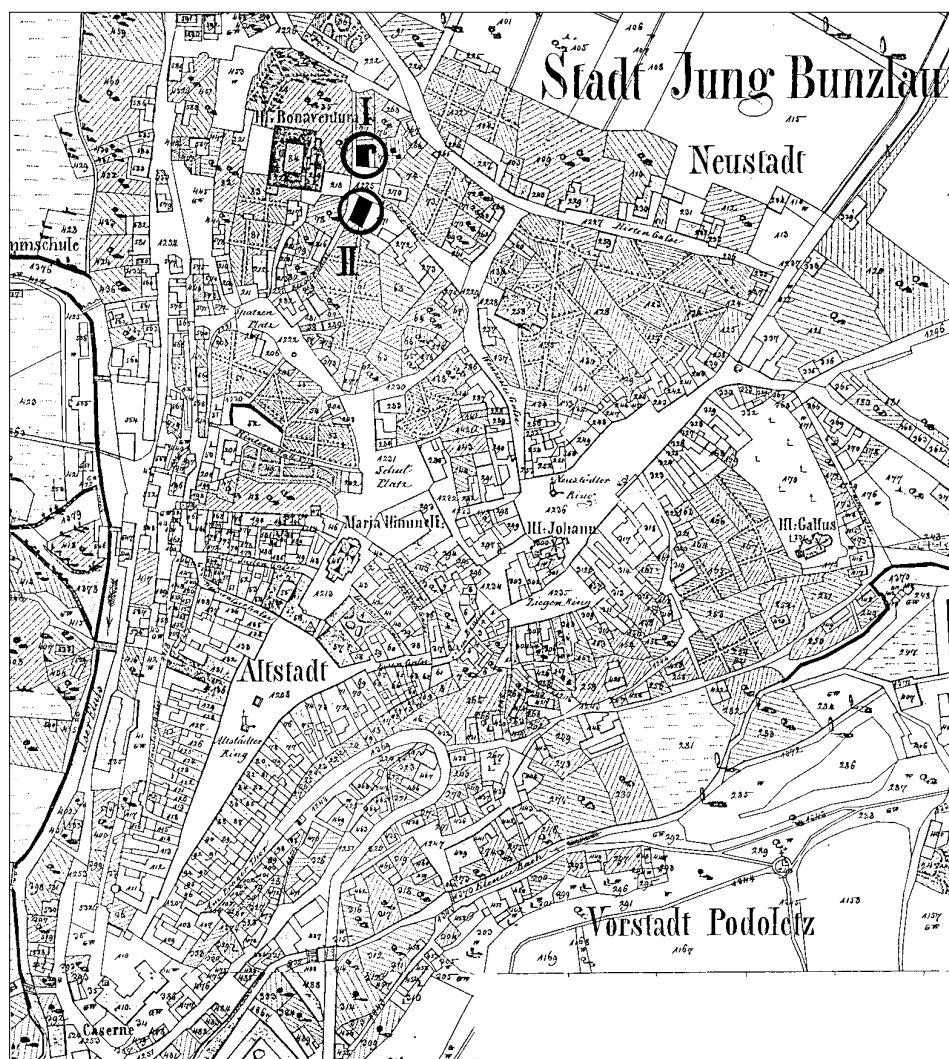
Obr. 2: Katastrální mapa severní části Nového Města z r. 1842. I - dům čp. 73/II; II - dům čp. 77/II.

Abb. 2: Katasterkarte des Nordteils der Neuen Stadt aus dem Jahre 1842. I - Haus Nr. 73/II, II - Haus Nr. 77/II.

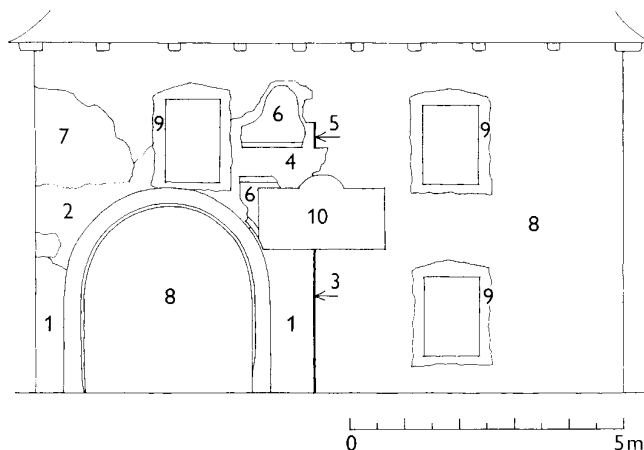
Obr. 3: Jižní průčelí domu čp. 73/II se zakreslením nálezů. 1 - zdivo z pískovcových kvádrů; 2 - lomové zdivo; 3 - zachycená spára nároží; 4 - cihelné renesanční zdivo; 5 - spára s omítkou; 6 - renesanční sgrafito; 7 - zřejmě novodobé cihelné zdivo s přeneseným fragmentem renesančního sgrafita; 8 - barokní lomové zdivo s příměsí cihel; 9 - cihelná ostění oken; 10 - deska s nápisem. (Zaměření E. Vyletová, 1995.)

Dům čp. 73/II, stojící na severní straně, je poprvé zmínován v r. 1580, kdy byl prodán šlechticem J. Hrzánem z Harasova bratrské Jednotě pro zřízení školy. Dům byl dosud považován za renesanční v celém rozsahu obvodového zdiva, včetně odhaleného oblouku vjezdu s pískovcovým ostěním.<sup>2)</sup> Při průzkumu jižního průčelí během oprav v r. 1995 však bylo zjištěno, že levou polovinu průčelí tvoří samostatný objekt brány. Dokládá to armovalé nároží z kvádrů v přízemí objektu, k němuž je zdivo pravé části průčelí přizděno na spáru. V patře průčelí bylo zdivo brány zachyceno pouze částečně. Na rozdíl od přízemí byla tato část zděná z cihel. V návaznosti na hranu nároží byla zachycena krátká spára s dochovanou omítkou a vysazenými cih-

lami pod ní. Výše pak bylo cihelné zdivo narušené lomovým zdivem s příměsí cihel, patřící pozdější stavební fázi, s dodatečným okenním otvorem uprostřed. Cihelné zdivo se zachycenou spárou a vysazenými cihlami lze nejspíše interpretovat jako pozůstatek renesančního štítu s římsou. Na průčelí se vysazení cihel nezachovalo, mohly zde však být odstraněny při barokní přestavbě. Existenci římsy odpovídají i dochované fragmenty sgrafit, jejichž lemující horizontální pásy sledují její předpokládaný průběh. Jedná se o fragment sgrafita s vegetabilním ornamentem vpravo od oblouku vjezdu a fragment sgrafita s polopostavou ženy, zachovaný nad domnělou římsou.

Podle tvarosloví portálu vjezdu, který tvoří půlkruhový oblouk a ostění s okosenou hranou, lze předpokládat pozdně gotický původ brány. S gotickou bránou souvisela nepochybně i zeď, navazující na odhalené nároží brány uprostřed průčelí domu. Zeď je zachycena na plánu domu z roku 1912 před jejím odstraněním.<sup>3)</sup> Zeď o šířce 1 metr a tehdy dochované délce 8 metrů se od ostatních konstrukcí domu lišila nejen větší šířkou, ale

Abb. 3: Südstirnwand des Hauses Nr. 73/II mit der Einzeichnung der Funde. Bauaufmaß E. Vyletová. 1 - Mauerwerk aus Sandsteinquadern, 2 - Bruchsteinmauerwerk, 3 - erfaßte Fuge der Ecke, 4 - Renaissanceziegelmauerwerk, 5 - Fuge mit dem Putz, 6 - Renaissancegraffito, 7 - offensichtlich neuzeitliches Ziegelmauerwerk mit transferiertem Fragment von Renaissancegraffito, 8 - barockes Bruchsteinmauerwerk mit Beimischung von Ziegeln, 9 - Fenstergewände aus Ziegeln, 10 - Tafel mit Inschrift.
