## POZDNĚ RENESANČNÍ KACHLE Z FARY V BORU

JAN ANDERLE

## PLAKETA SE SYMBOLEM EVANGELISTY LUKÁŠE Z KOSTELA SV. LINHARTA NA STARÉM MĚSTĚ PRAŽSKÉM

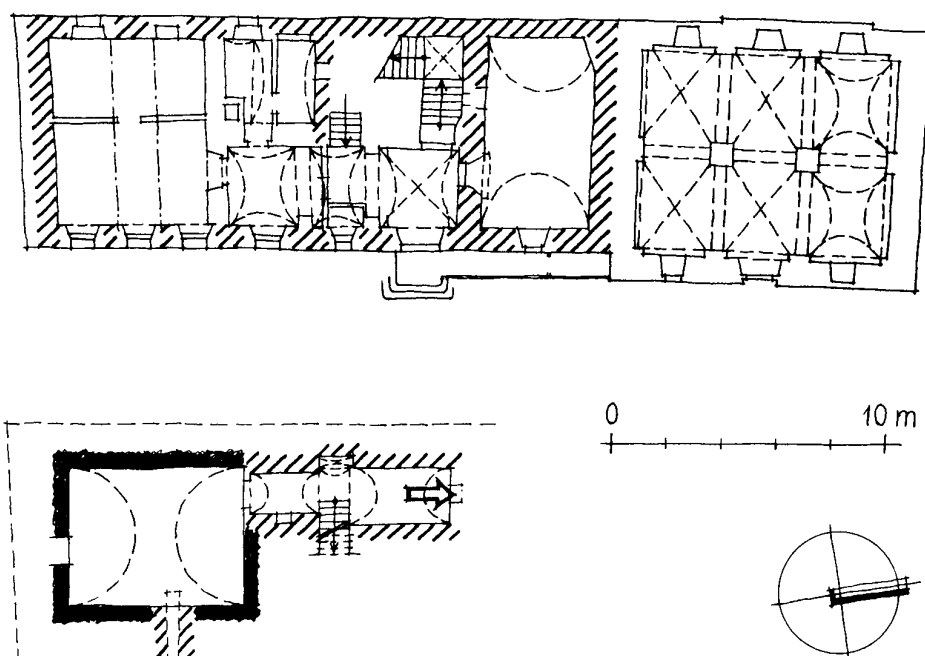
Obr. 1: Bor u Tachova, fara, půdorys sklepů a přízemí. Místo nálezu označeno šipkou. Předpokládané konstrukce gotické - černě, goticko renesanční - šrafovaně. (Kresba J. Anderle, 1996.)

torického průzkumu farní budovy čp. 297 v Boru u Tachova.<sup>1)</sup> Jedná se o stavení nenápadného exteriéru, kryté sedlovou střechou, které zahrnuje dvě nadzemní podlaží a sklepy. K zadnímu, dnes nepodsklepenému komorovému dílu dispozice přiléhá klasicistní sýpka. Samotná fara má středověké jádro, datované portálkem ve sklepech do 15., případně na konec 14. století. V úrovni přízemí se projevuje goticko-renesanční fáze (obr. 1).

Abb. 1: Bor u Tachova, Pfarrhaus, Grundriß der Keller und des Erdgeschosses. Die Fundstelle ist durch einen Pfeil bezeichnet. Konstruktion vermutlich gotisch - schwarz, gotisch - renaissance - schraffiert.

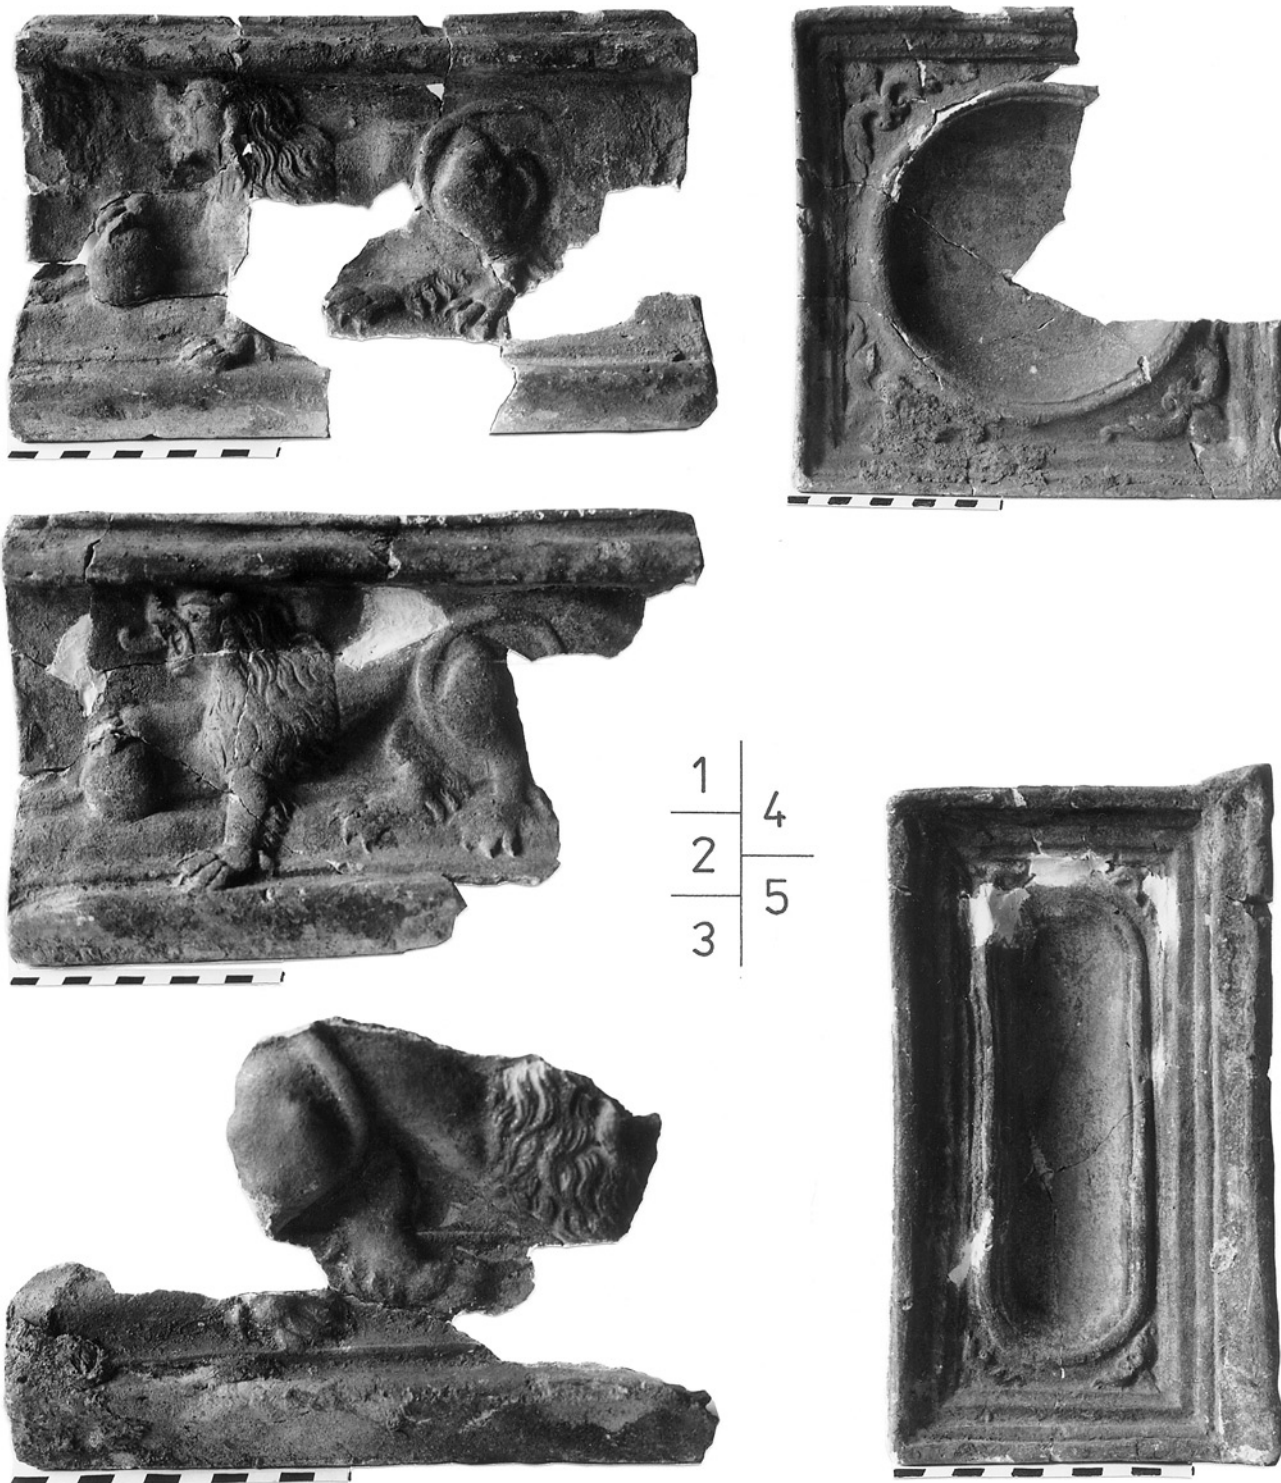
Obr. 2: Bor u Tachova, fara, fragmenty pozdně renesančních kachlů. (Foto a rekonstrukce kachlů J. Anderle, 1996.)

Hlavní pozornost však zasluhují pozůstatky neglazovaných komorových kachlů, ze kterých lze rekonstruovat pět kusů (obr. 2). Jedná se v první řadě o tři kachle z římsy, která převádí kamnový sokl na štíhlejší kamnový nástavec. Ikonografie těchto kachlů je jednotná. Představuje zřejmě

lva, nakročeného ve dvou případech vlevo a jednou vpravo (obr. 2.1, 2.2, 2.3). Dále bylo možno rekonstruovat podstatnou část jednoho kachle řádkového (obr. 2.4) a jednoho kachle rohového (obr. 2.5). Základní rozměry řádkového kachle činí 23/23 cm. Strídou výzdobu tvoří profilovaná okrajová lišta a rozviliny v rozích kolem ústřední misy. Původní barva oxidačního výpalu je světlá krémová až světlá okrová. Na jednom kachli se lvem (obr. 2.3) se zachovala povrchová úprava směsí grafitu a slídy. Tato úprava byla podle toho, že pokrývá i ulpělou stavební hlinu, provedena teprve po postavení kamen. Technologická shoda všech uvedených kusů podporuje předpoklad, že kachle pocházejí z jedné kamen. Evidentně druhotně byly některé zlomky kachlů, ale také stavební hliny ulpělé na vnějším povrchu kamen, přepálené do červenavé barvy. Druhotné působení vysoké teploty, jakého by za normálního provozu nebylo možné na povrchu kamen dosáhnout, lze spojovat s požárem objektu.

Abb. 2: Bor u Tachova, Pfarrhaus, Fragmente von Spätrenaissance - Kacheln. Zeichnungen, Kachelrekonstruktion und Lichtbilder J. Anderle, 1996.

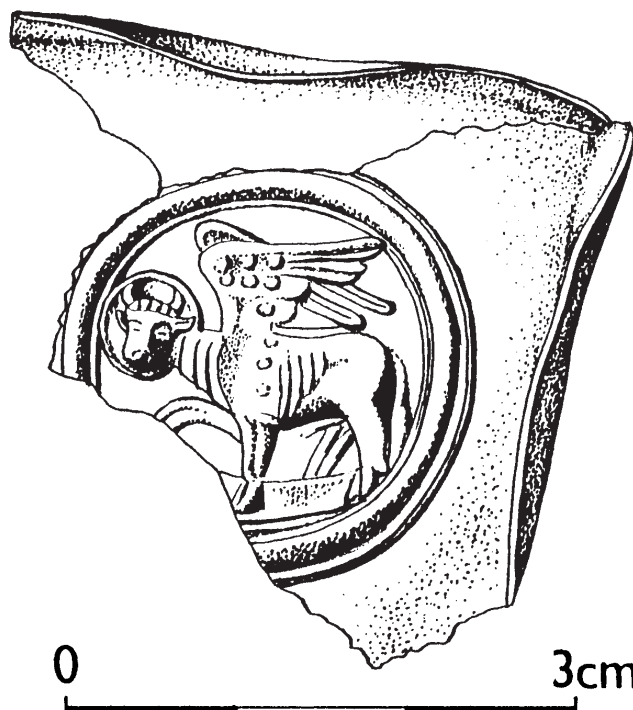
Obr. 1: Praha - Staré Město, Linhartská ul., kostel sv. Linharta, plaketa se symbolem evangelisty Lukáše. (Kresba M. Vodehnalová.)
