# MATERIÁLIE

## PŘÍSPĚVEK K POZNÁNÍ CHARAKTERU A BAREVNOSTI OMÍTEK HISTORICKÝCH STAVEB (NĚKTERÉ POZNATKY ZE STŘEDNÍCH ČECH Z LET 1995 - 96)

JAN ŽIŽKA

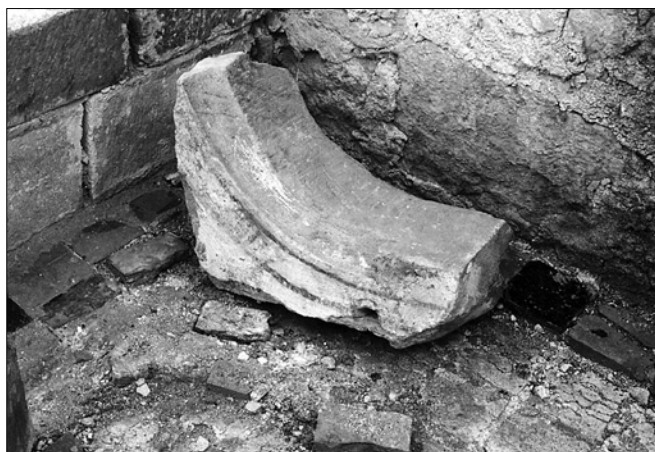
V roce 1995 proběhl před opravou kostnice pod závěrem bývalého konventního chrámu a cisterciáckého **kláštera v Hradišti nad Jizerou** (MB) archeologický záchranný výzkum.<sup>1)</sup> Jedním z mnoha odkrytých architektonických článků byla i část ostění okna, které pokrýval lomeně bílý vápený nátěr. Profilaci pak lemovaly dvě souběžné červené malované linky, propojené trojicí linek příčných. Ostění pocházející z první poloviny 13. století mohlo tuto úpravu dostat při výzkumem doložených rozsáhlých úpravách ve 14. století. Nelze ovšem prozatím vyloučit, že jde o úpravu z fasády dnes zaniklé renesanční budovy, která byla v době po roce 1612 zdobena malováním.<sup>2)</sup> Zbytky červeného nátěru byly patrné i na ostění oken kostnice.

Obr. 1: Klášter Hradiště nad Jizerou (okr. Mladá Boleslav), fragment ostění s nátěrem, nalezený při archeologickém výzkumu ve východní chórové kapli.

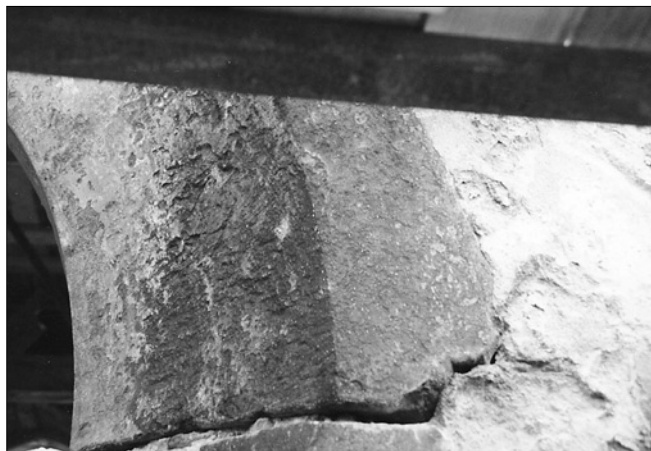
Obr. 2: Libiš (okr. Mělník), kostel sv. Jakuba, detail okna horního patra věže. Ve špaletě je nátěr okrový, pasparta byla červená.

Zbytky pozoruhodné úpravy se dochovaly na zdivu posledního patra věže **kostela sv. Jakuba Většího v Libiši** (ME). Patro, vyzdžené zednický s použitím ne zcela přesně opracovaných kvádrů, bylo rovněž nepřesně dodatečně nasazeno na již stojící věž. Pozdně gotické detaily jsou zřejmě datovatelné do roku 1541, kdy je nápisem doložena stavba věže.<sup>3)</sup> Omítka na zdivu byla přitažena v rovině líce k nárožním kvádrům a kvádrům, ze kterých jsou vyzdženy špalety oken. Na nároží věže byly pak namalovány pravidelné kvádry překrývající kámen i omítku, a to střídavě v barvě červené a okrové. Okna lemovaly červené malované pasparty, plocha špalet byla okrová.

Obdobně červený nátěr pokrýval čelo kamenné koruně římsy, vyžlabená část byla opět natřena okrově. Na spodní části věže se po mladších opravách nedochovalo po malování stop. Jediný dosud patrný pozůstatek omítky lodi - kovem utažené a opatřené světle okrovým nátěrem - se dochoval u vstupního portálu pod zdivem přisazené barokní předsíně.

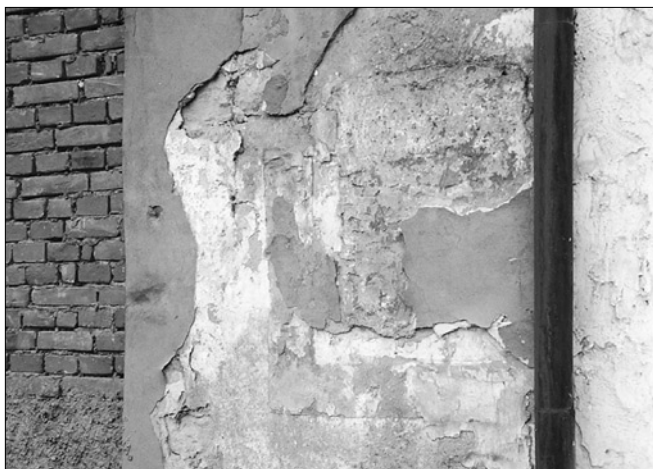
Obr. 3: Kutná Hora, dům čp. 3, detail zazděného okna na dvorním průčelí.

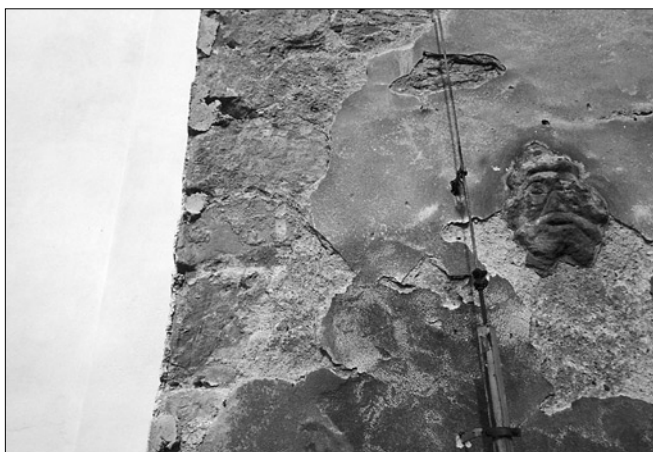
Obr. 4: Dobřichov (okr. Kolín), kostel Nejsvětější Trojice, detail jz. nároží lodi s omítkovým kvádrováním.

Ještě středověkému období, snad pozdně gotické etapě, v období po roce 1495,<sup>6)</sup> patří fragmenty natažené na nárožních kvádrech armujících jihozápadní nároží **kostela Nejsvětější Trojice v Dobřichově** (KO). Červeně vybarvené kvádry lemovaly široké bílé spáry.

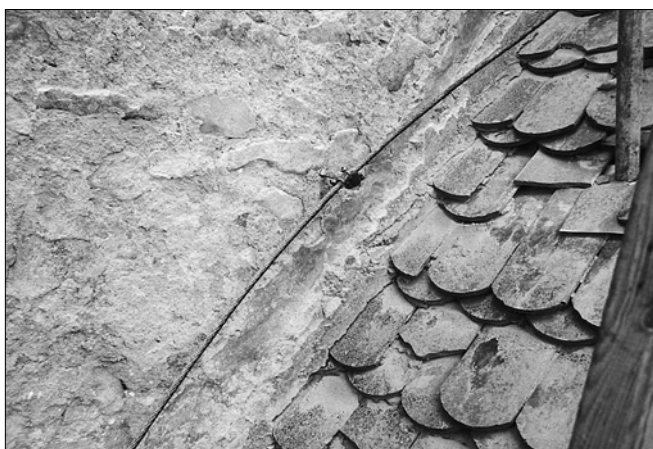
Obr. 5: Nechvalice (okr. Příbram), kostel sv. Mikuláše, detail východního štítu lodi s pásem kletovaně červeně natřené omítky nad krytinou presbytáře.

Na zdivu **kostela sv. Mikuláše v Nechvalicích** (PB) se dochovaly rozsáhlé zbytky tenké, povrch zdiva sledující omítky, dotažené do roviny liců nárožních kvádrů. Omítku i kvádry pokrýval nejprve bílý, pak světle okrový nátěr. Po sejmutí zbytků mladších omítek na východním štítu lodi byla v úzkém pruhu, sledujícím starší, o něco vyšší sklon střechy presbytáře, odkryta kovem utažená omítky, opatřená červeným nátěrem bez podkladního bílého pačoku. Další nepatrné zbytky červeného nátěru byly patrné jen v malém rozsahu výše na štítu. Nelze tedy jednoznačně říci, zda jde o zbytek omítky celého štítu. Vzhledem k charakteru nátěru a poloze zbytku omítky se zde nabízí možnost interpretovat tuto úpravu jako omazávku krytiny, kterou pokrývač upravoval červeným nátěrem. Může jít pochopitelně o úpravu patřící ještě pozdně gotické etapě, které nejspíše náleží i výše zmíněná světle natřená omítky.<sup>7)</sup>

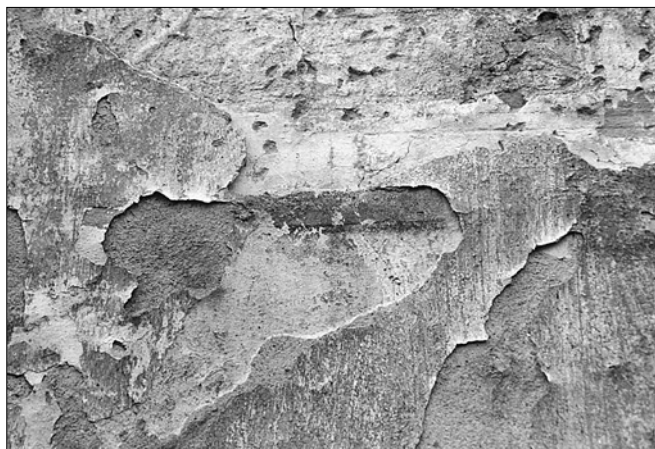
Jednou z nejstarobylejších farních budov středních Čech je **fara v Bubovicích** (PB). Levou část jejího jižního průčelí pokrývá dobře zachované psaníčkové sgrafito, překryté mladšími úpravami.

Obr. 6: Bubovice (okr. Příbram), detail sgrafitové omítky na průčelí fary, překryté omítkou se šedě malovaným pásem.

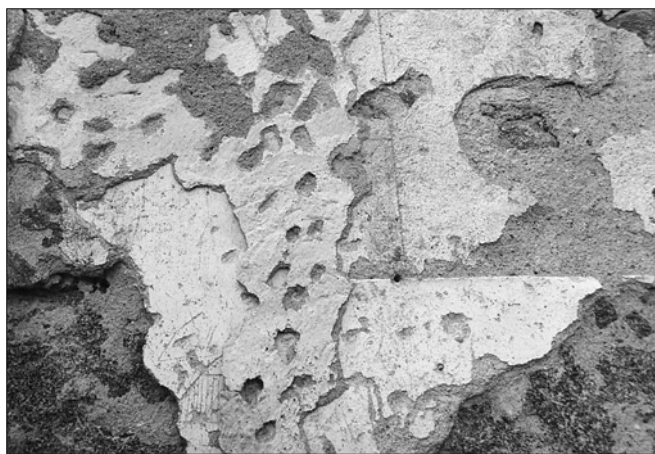
Na rozdíl od dobře známých úprav sgrafita kombinovaného se šedě malovanými detaily **na tvrzi v Křepenicích** (PB), dosud nebyla věnována pozornost úpravám hospodářských budov křepenického **dvora**. Nejméně renesančního původu je velká **stodola** uzavírající na východě areál dvora. Na východní fasádě se dochovaly rozsáhlé zbytky omítek, datovatelných do 16. století. Na nároží a po bocích vjezdu do stodoly se dochovaly části hlazených bílých omítkových kvádrů se zbytky kvádrů šedě malovaných. Omítka plochy byla zřejmě dřevem hlazená. Na kvádrech se dochovaly zajímavé ryté kresby.

Obr. 7: Křepence (okr. Příbram), areál tvrže, detail omítky na východním průčelí renesanční stodoly.

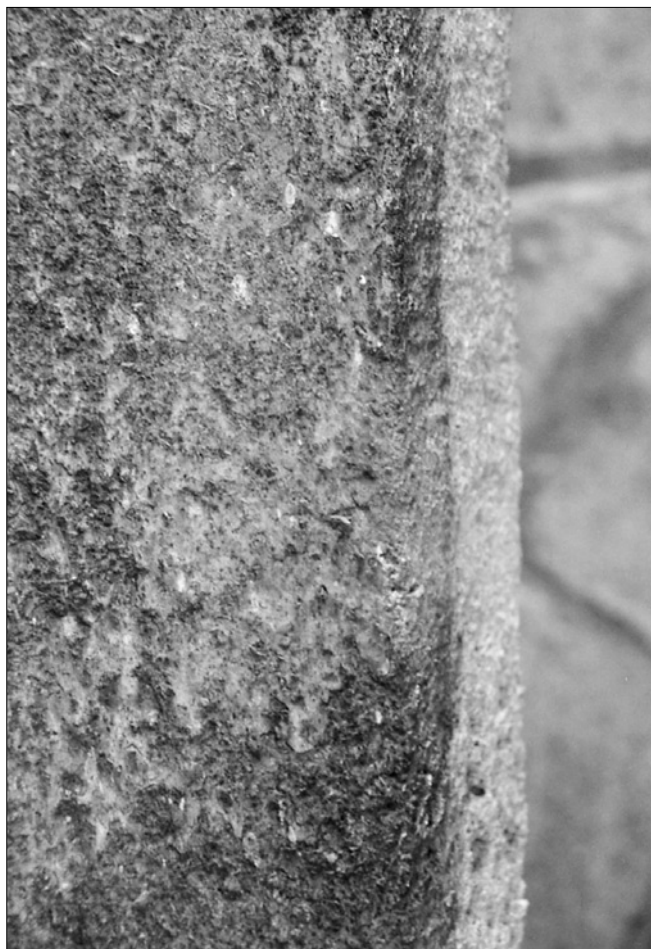
Statické zajištění a oprava krovu umožnily prohlídku zdiva **kostela Věch svatých** - známé **kostnice v Sedlci** (KH). Na jižním boku jižní věže se na kvádrovém zdivu zachovaly zbytky sytého červeného nátěru, podloženého bílým pačokem. Ve špaletách oken na jižním průčelí jsou zacho-

Obr. 8: Sedlec (okr. Kutná Hora), kostel Věch svatých, detail kvádrového zdiva záp. věžice s červeným nátěrem (foto autor).

vány významné pozůstatky nátěru okrového. Zbytky nátěrů ukazují, že celokamenná stavba, vyzděná z tesaných kvádrů, byla opatřena nátěrem. Barevný rozvrh nelze zřejmě přesněji vymezit. Okrový nátěr může pocházet z úpravy provedené podle návrhu J. Santiniho před rokem 1710.<sup>11)</sup>

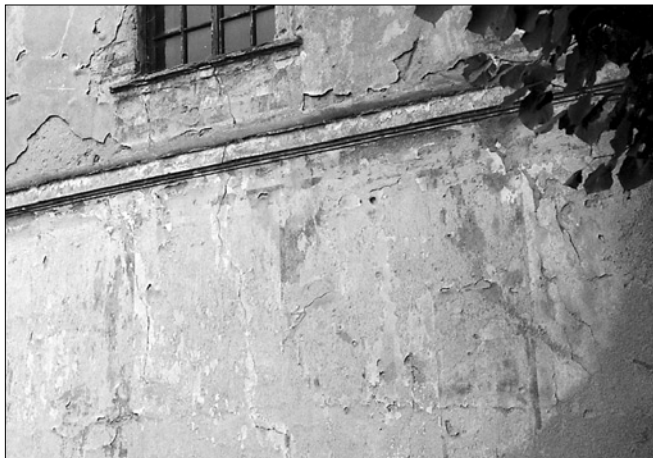
Příkladem bohaté malované fasády, pomalu se objevující pod mizejícími vrchními vrstvami, je boční průčelí **zámku v Příčověch** (PB), za kterým se skrývá kaple z roku 1716.<sup>21)</sup> Na běžnější členění v patře, kde na původně rovněž natřená ostění oken navazují červeně malované parapetní výplně, propojené soklem nad kordonovou římsou, navazuje

Obr. 10: Příčovy (okr. Příbram), boční průčelí zámku s červeně malovaným členěním.

členění přízemí, které je bez otvorů. Průčelí rytmičují v hustém sledu malované široké červené leseny, polohou odpovídající okenním šambránám, propojené horizontálním pásem ponechávajícím pod kordonovou římsou úzký vlysový pás, stejně jako původně celá výplňová plocha bíle natřená.

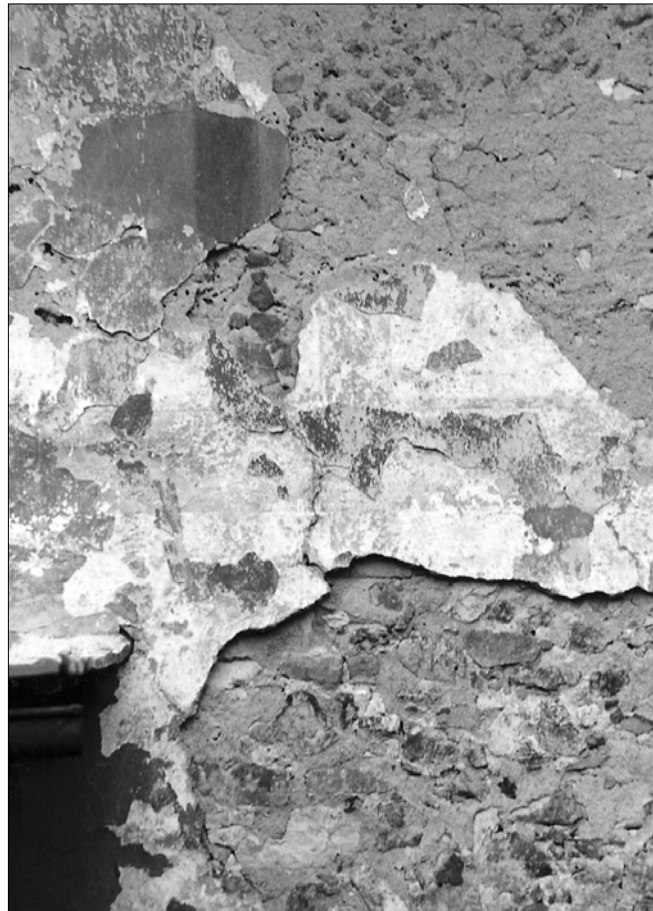
Obr. 11: Starý Knín (okr. Příbram), detail dvorního průčelí fary s malovaným členěním.

Na nádvorním průčelí **křížovnické fary ve Starém Kníně** (PB) se ve spodní vrstvě zachovaly části omítky, na které jsou na bíle natřené ploše červeně namalovány masivní lesenové rámy. Toto členění se od časté úpravy tohoto druhu liší tím, že leseny mají bíle natřená zrcadla. Červený nátěr se dochoval i na kamenných ostěních oken. Prakticky shodná úprava je dobře zachována i při nároží vnějšího průčelí **letní rezidence velmistra řádu v Dobřichovicích**. Zde ji lze vztáhnout k velké opravě rezidence po požáru v roce 1779.<sup>28)</sup>

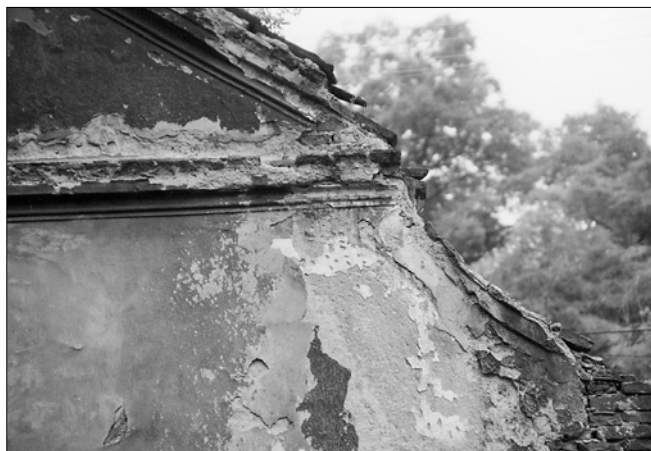
Další poznatky přinesl průzkum před a při opravách některých pozdně barokních sakrálních staveb. **Kostel sv. Bartoloměje ve Všeradicích** (BE), původně gotický, dostal svoji dnešní podobu při pozdně barokní přestavbě datované do roku 1765.<sup>34)</sup> Průzkum zachytil na severním průčelí lodi fragmenty původní omítky s první barevnou úpravou. Stuhové šambrány oken a pouze ryté a malované leseny na nárožích byly natřeny šedou barvou, plocha a římsa měly nátěr bílý. Šedý malovaný pás na bílé ploše lemují i štít kostnice na severním boku kostela.<sup>35)</sup> Jednoznačně ověřená úprava, kdy leseny končily u horizontálního barevně odlišného článku, se prakticky přesně shoduje se současnou úpravou věže **kostela sv. Palmacia v Budňanech** (BE).<sup>36)</sup>

Obr. 12: Všeradice (okr. Beroun), kostnice u kostela sv. Bartoloměje, detail šedě malovaného členění štítu.

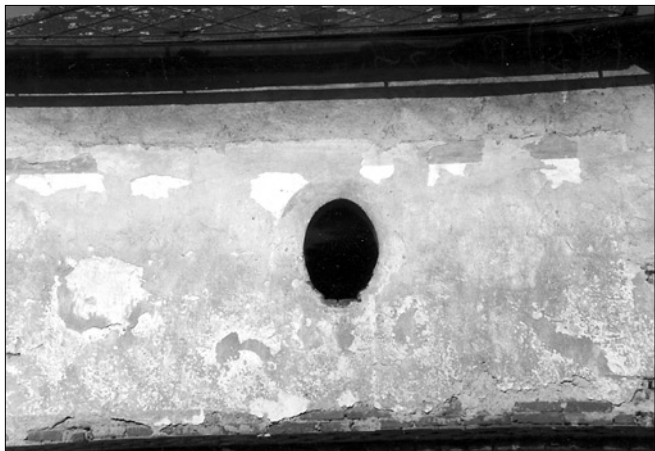
Obr. 13: Breznice (okr. Příbram), dům čp. 261, detail malovaného členění stítu. (Všechny fotografie autor, 1995 - 96).

jména na štítovém průčelí dobře zachoval malované červené členění. Nejstarší zjištěný nátěr plochy na průčelí **domu čp. 100 ve Staré Boleslavi** (PH) byl červený, články byly zřejmě bílé. Další nátěr byl zřejmě inverzní.<sup>41)</sup> V několika převážně světle okrových vrstvách se na průčelí pozdně barokní **fary v Ondřejově** (PH) uplatňoval monochromní nátěr.<sup>42)</sup>
