# KOTÁZCE ROMÁNSKÉHO PŮVODU ZÁSTAVBY DOMU ČP. 56/I NA MALÉM NÁMĚSTÍ NA STARÉM MĚSTĚ PRAŽSKÉM

ZDENĚK DRAGOUN, JIŘÍ ŠKABRADA,  
MICHAL TRYML

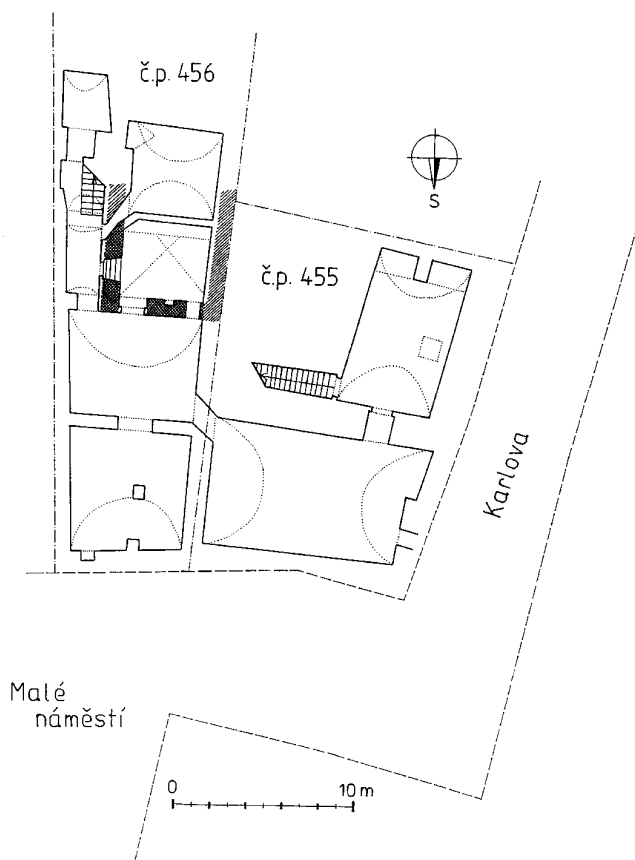
Obr. 1: Praha, Staré Město. Půdorys nejstarší fáze domu čp. 456/I. Křížkovane vyznačeno zjištěné zdivo, šrafované jeho hypotetický průběh. (kresba S. Matoušová, 1997).

Jako nejstarší jádro zdejší zástavby je uváděn v hloubce dlouhé parcely s průčelím na Malém náměstí relikt čtvercové nebo mírně nepravidelné, lehce obdélné místnosti, z níž zůstala zachovaná téměř celá severní stěna, podstatná část stěny východní a patrně i nadpoloviční partie křížové klenby (obr. 1). Existence klenby přitom umožňuje předpokládat původní jádro i za zjevně dodatečnou plentou západní stěny. Mladším sklepem na jihu byla likvidována původní jižní stěna objektu. Výše zmíněný pasport uvádí kvádřikový charakter zdiva severní a východní stěny, odkládací románskou niku a opukový portál s nejasným záklenkem v severní stěně. Díky probíhajícím stavebním úpravám bylo možné lépe odhalit tyto partie zdiva a seznámit se blíže s jejich charakterem.

Abb. 1: Prag, Altstadt, Haus Konskr.-Nr. 456/I. Grundriss der ältesten Phase. Kreuzschraffiert - sichergestelltes Mauerwerk, schraffiert - hypothetischer Verlauf (Zeichnung von S. Matoušová).

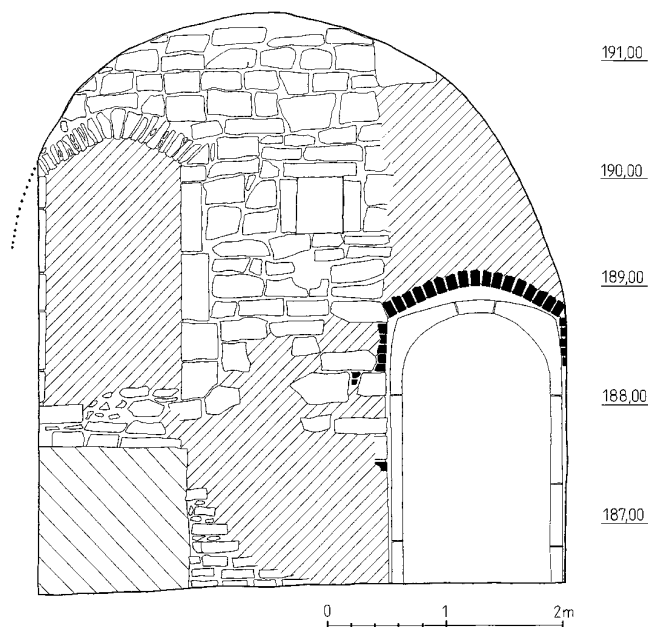
Obr. 2: Praha, Staré Město, dům čp. 456/I. Jižní, interiérový líc severní stěny nejstaršího objektu. Černě jsou vyznačeny cihly, šrafováním omítnuté partie, řidší šrafovou vystupující blok mladšího zdiva a tečkovaně předpokládaný průběh klenby za mladší přizdívkou. Silnější čarou zvýrazněn obrys odkládací niky (kresba M. Růžička a S. Matoušová, 1997).

Abb. 2: Prag, Altstadt, Haus Konskr.-Nr. 456/I. Südliche Innenwand des ältesten Objekts. Schwarz - Backstein, schraffiert - verputzte Partien, dünn schraffiert - vorspringender Block späteren Mauerwerks, punktiert - vorausgesetzter Verlauf des Gewölbes hinter einer späteren Anmauerung. Stärkere Linie - Umriss der Ablegenische (Zeichnung von M. Růžicka und S. Matoušová).

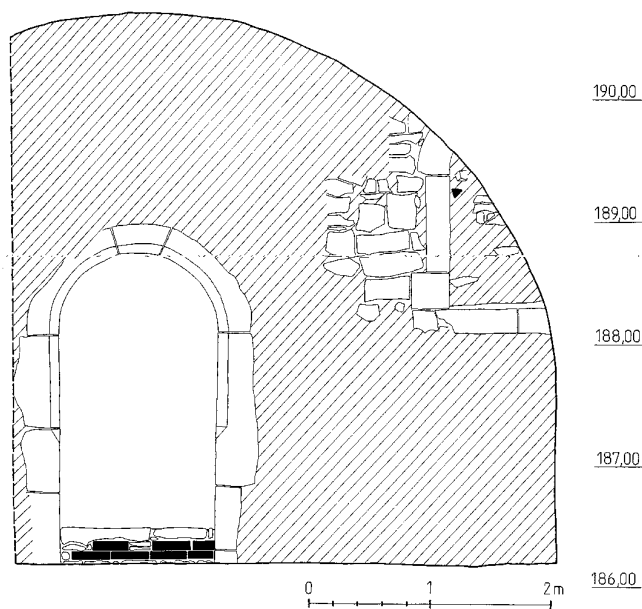
Obr. 3: Praha, Staré Město, dům čp. 456/I. Západní část severního, exteriérového líce severní stěny nejstaršího objektu. Černě značeny cihly, šrafovou omítané partie (kresba S. Matoušová, 1997).

Zdivo předpokládaného románského jádra objektu sice obsahuje opukové kvádry větších rozměrů, jejich skladba ale již ztrácí románský charakter souběžným použitím lomových kusů opuky i nedodržováním pravidelných řádků. V 88 cm silné severní zdi je pravouhlá nika o rozměrech 40 krát 48 cm, hluboká 47 cm, vyložená včetně zadní stěny tesanými deskami (z menších prvků je jenom její dno). Uvedený portál je ve skutečnosti obrys zazděné portálové niky, tedy rubové strany portálu. Nika má ostění s postranními stojkami z opukových kvádrů, opracovaných stejně jako uvedená odkládací nika. Záklenek portálové niky, provedený z úzkých lomových klenáků, má tvar lehce „nalomeného“ plochého segmentu, který si v omítnuté úpravě lze představit jako segmentový, případně střechovitě lomený (obr. 2). Na lícové straně portálu byla odkryto rovněž nepřiléhavé opukové ostění s půlkruhovou archivoltou bez okosení, částečně překryté gotickou klenbou mladšího, severněji ležícího sklepa. Zdivo kolem lícové strany portálu obsahuje nepravidelné kvádry, ale převládá tu materiál lomového charakteru (obr. 3).

metrový rozdíl výšek může odpovídat právě výšce prahu. Dnešní úroveň sklepa je výsledkem dodatečného prohloubení, souvisejícího zjevně se stavbou rozsáhlého severně přiléhajícího gotického prostoru. Součástí této přestavby je půlkruhový portál s okosenými hranami s šikmo ukončenými výběhy, umístěný ve východním sousedství popsaného staršího portálu na úrovni původně o cca 140 cm nižší, později prohloubené na dnešní podlahu sklepa o dalších cca 60 cm (obr. 3).

Abb. 3: Prag, Altstadt, Haus Konskr.-Nr. 456/I. Westliche Partie der nördlichen Außenwand des älteren Objekts. Schwarz - Backstein, schraffiert - verputzte Fläche (Zeichnung von S. Matoušová).

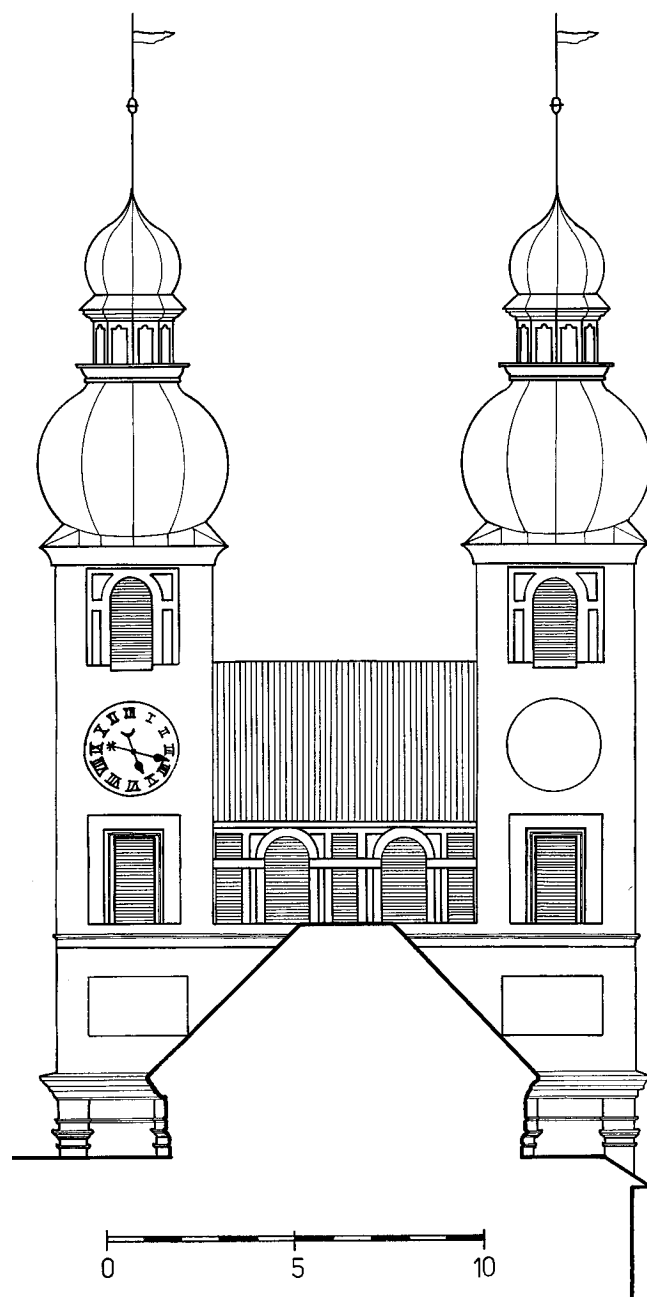
Obr. 1: Telč, kostel Jména Ježíš. Rekonstrukce stavu východního průčelí (zaměření a kresba J. Bláha, 1996).
