## JANŮV HRAD V LEDNICKO - VALTICKÉM AREÁLU DAGMAR ČERNOUŠKOVÁ, PAVEL BORSKÝ

## JANŮV HRAD IM AREAL VON LEDNICE UND VALTICE

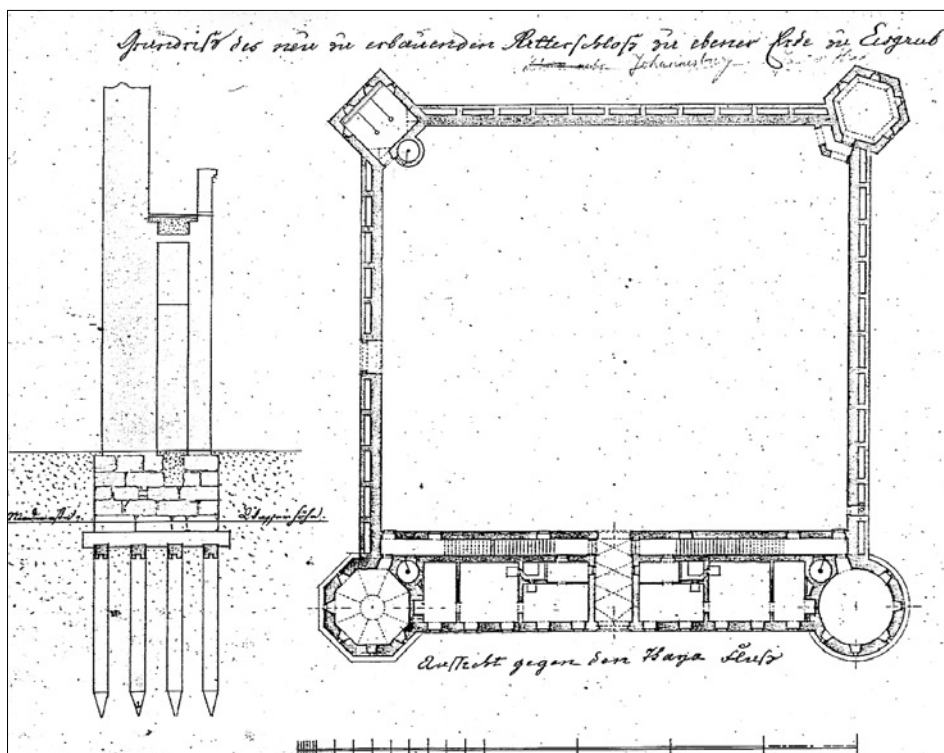
Obr. 1: Janův hrad, půdorys přízemí, návrh se schodišti do patra v obou ramenech chodby vstupního křídla (MZA Brno, fond F 115, Liechtenštejnský stavební úřad Lednice 1752 - 1945, inv. č. 4378, v inventáři fondu datováno „kolem roku 1810“).

Abb. 1: Hansenburg, Grundriss vom Erdgeschoss, Entwurf mit Treppen ins Obergeschoss in beiden Armen des Gangs im Eingangsflügel. Moravský zemský archiv (MZA) - Mährisches Landesarchiv - Brno, Fond F115, Liechtenštejnský stavební úřad Lednice (Fürstlich Liechtensteinisches Bauamt Eisgrub) 1752-1945, Inv.-Nr. 4378, im Inventar datiert „um 1810“.

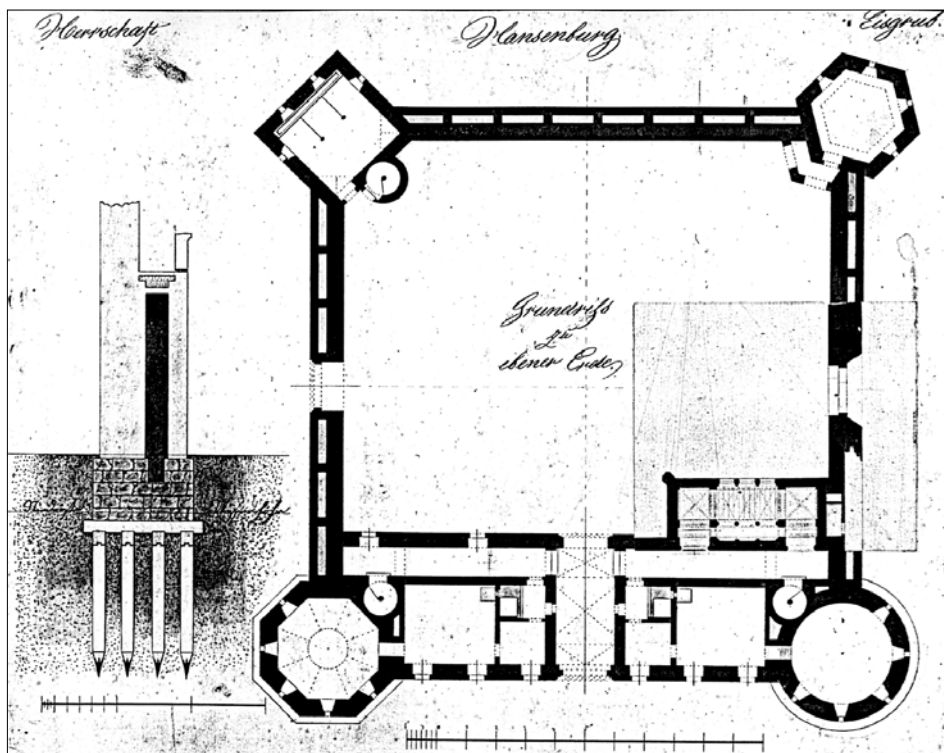
Obr. 2: Janův hrad, půdorys přízemí, návrh s dodatečně přilepenou variantou s vnějším schodištěm a jiho-východní branou (MZA Brno, fond F 115, Liechtenštejnský stavební úřad Lednice 1752 - 1945, inv. č. 4376, v inventáři fondu datováno „kolem roku 1810“).

V průběhu 19. století bylo v podobě lišící se od varianty na původních plánech z počátku století přistavěno ke vstupnímu křídlu z nádvoří jednoramenné schodiště a do nádvoří byla od severovýchodu prolomena třetí brána. V roce 1854 byl vypracován projekt na sklep pro hajného. Dal-

Abb. 2: Hansenburg, Grundriss vom Erdgeschoss, Entwurf mit der nachträglich aufgeklebten Variante mit der Außentreppe und dem Südosttor. MZA Brno, Fond F115, Liechtenštejnský stavební úřad Lednice 1752-1945, Inv.-Nr. 4376, im Inventar datiert „um 1810“.

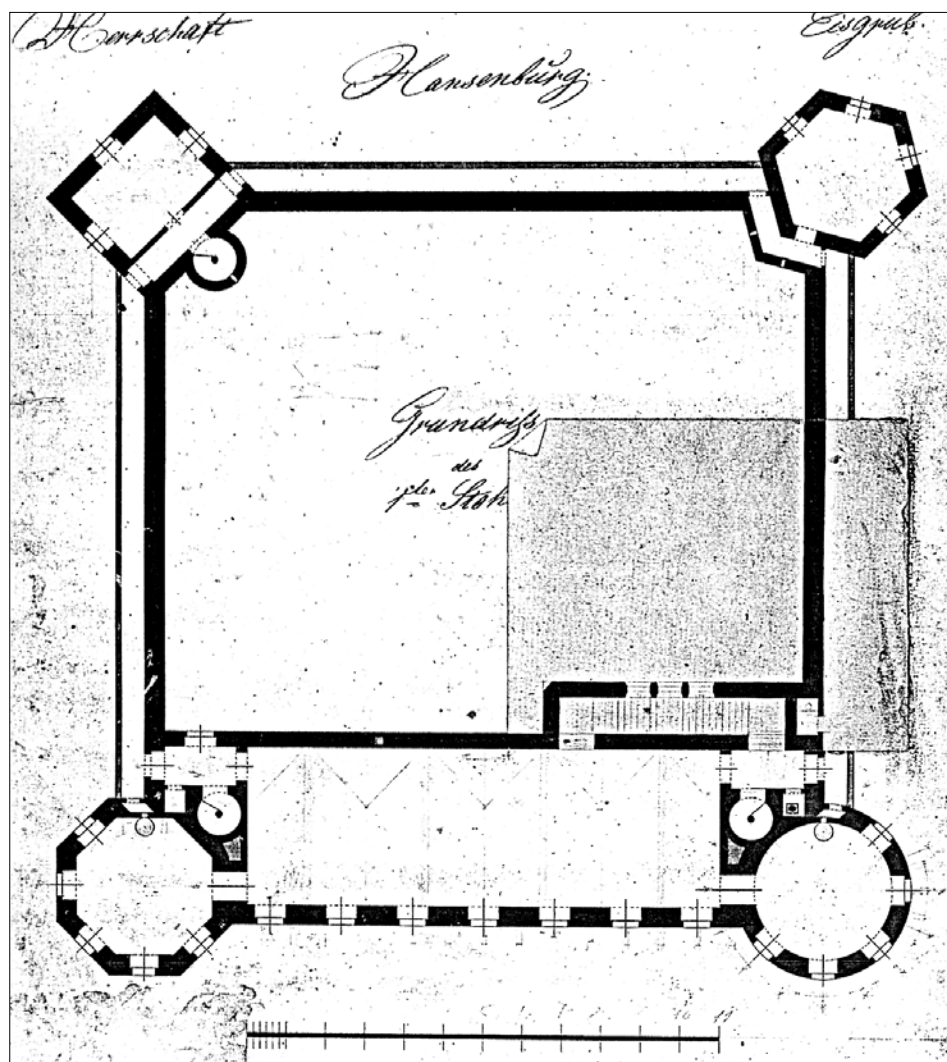
Obr. 3: Janův hrad, půdorys patra, návrh s dodatečně přilepenou variantou s vnějším schodištěm (MZA Brno, fond 115, Liechtenštejnský stavební úřad Lednice 1752 - 1845, inv. č. 4377, v inventáři fondu datováno „kolem roku 1810“).

Abb. 3: Hansenburg, Grundriss vom Obergeschoss, Entwurf mit der nachträglich aufgeklebten Variante mit der Außentreppe. MZA Brno, Fond F115, Liechtenštejnský stavební úřad Lednice 1752-1945, Inv.-Nr. 4377, im Inventar datiert „um 1810“.

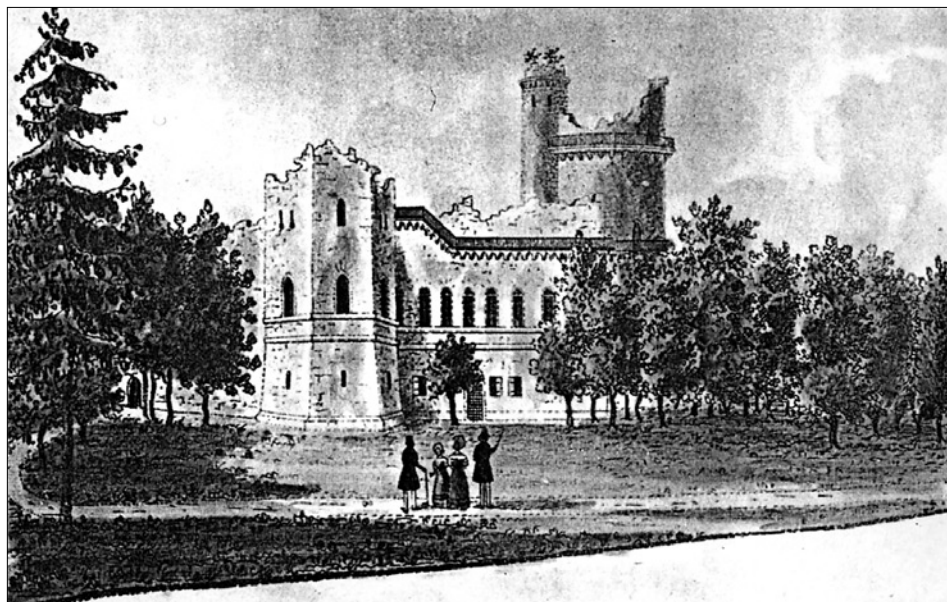
Obr. 4: Janův hrad, pohled od jihozápadu, sign. V. Reim, nedatováno (převzato z H. Recht: *Eisgrub in graphischen Bildarstellungendes 18. und 19. Jahrhunderts, II. Aufgabe*, Wien 1979, Abb. Nr. 40).

Abb. 4: Hansenburg, Ansicht von Südwesten, signiert V. Reim, nicht datiert. Übernommen aus: H. Recht, Eisgrub in graphischen Bild Darstellungen des 18. und 19. Jahrhunderts, II. Auflage Wien 1979, Abb. 40.

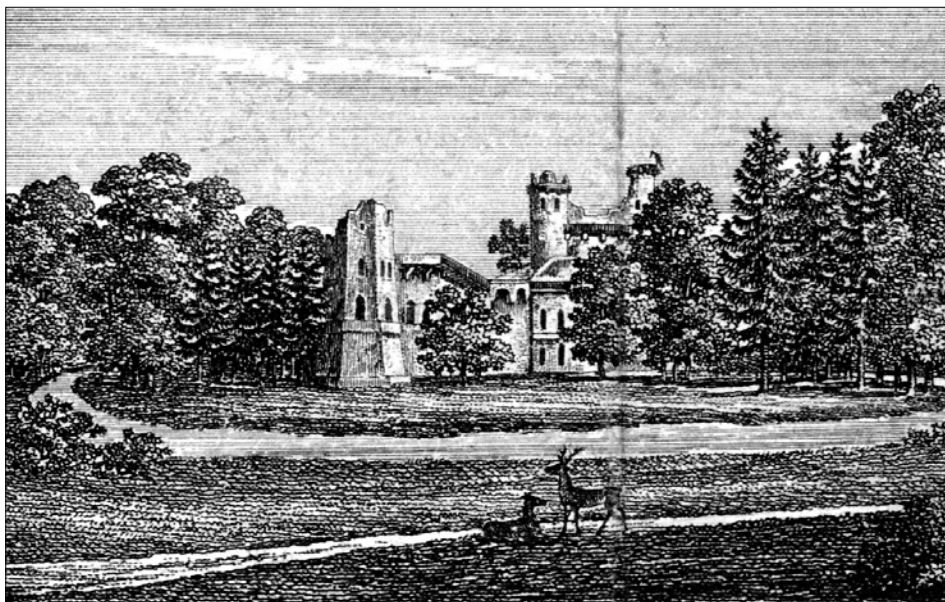
Obr. 5: Janův hrad, pohled od jihozápadu, detail z mapy lednicko-valtického areálu od J. Hummützche (in: *Schilderung von Eisgrub, Feldsberg und deren Umgebungen*, Wien, asi 1837 - 1839).

Abb. 5: Hansenburg, Ansicht von Südwesten, Detail aus der Karte des Eisgrub-Feldsberger Areals von J. Hummützsch. Übernommen aus: Schilderung von Eisgrub, Feldsberg und deren Umgebungen, Wien (gegen 1837-1839).

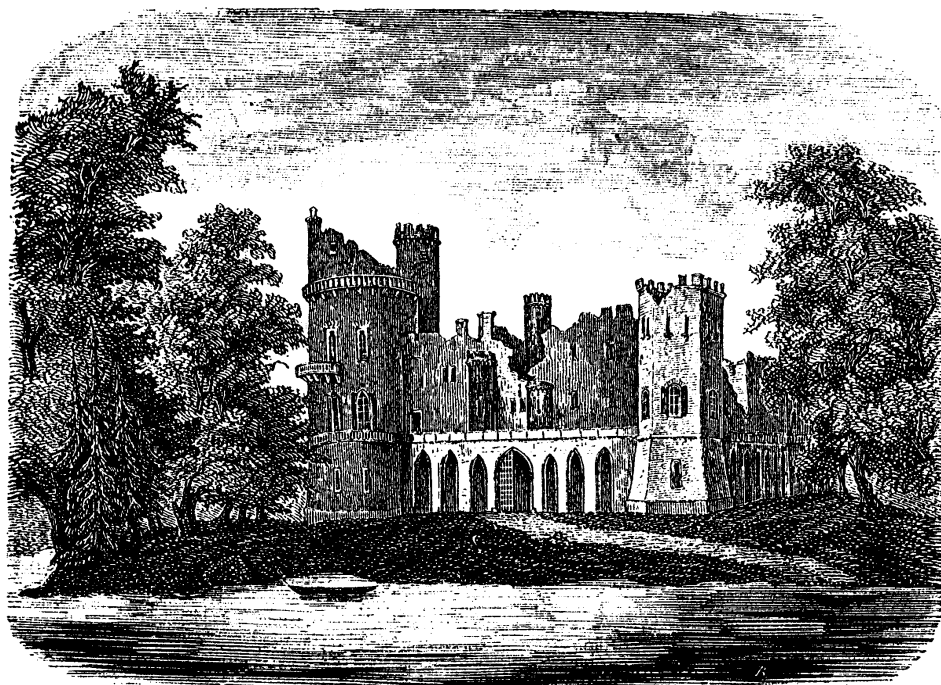
Die Janenburg zu Eisgrub.

Obr. 6: Janův hrad, pohled od jihovýchodu (*Oestereichische Illustrierte Zeitung*, Nr. 66, Wien 27. 9. 1852, s. 524).

Abb. 6: Hansenburg, Ansicht von Südosten. Oesterreichische Illustrierte Zeitung, Nr. 66, Wien den 27.9.1852, S. 524.

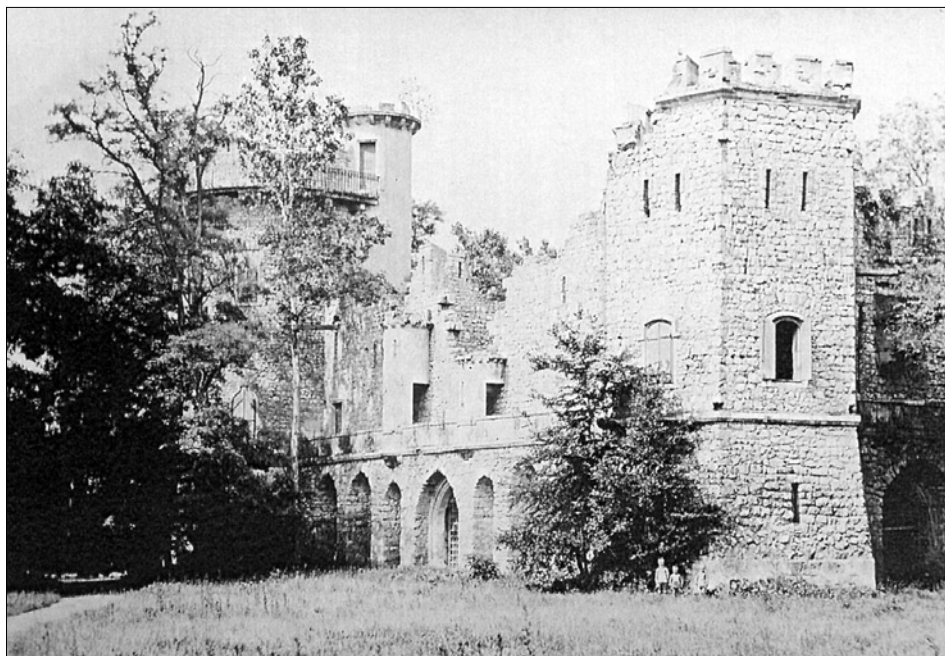
Obr. 7: Janův hrad, pohled od východu (fotografie z alba *Original - Aufnahmen von forstwirtschaftlichen Objekten auf den Besitzungen Sr. Durchlaucht des regierenden Fürsten Johann von und zu Liechtenstein*, s. d., uloženo na zámku ve Valticích, nedatováno).

Abb. 8: Hansenburg, Ansicht von Osten. Foto vom Album „Original-Aufnahmen von forstwirtschaftlichen Objecten auf den Besitzungen Sr. Durchlaucht des regierenden Fürsten Johann von und zu Liechtenstein; aufbewahrt im Schloss Valtice (Feldsberg)“, nicht datiert.

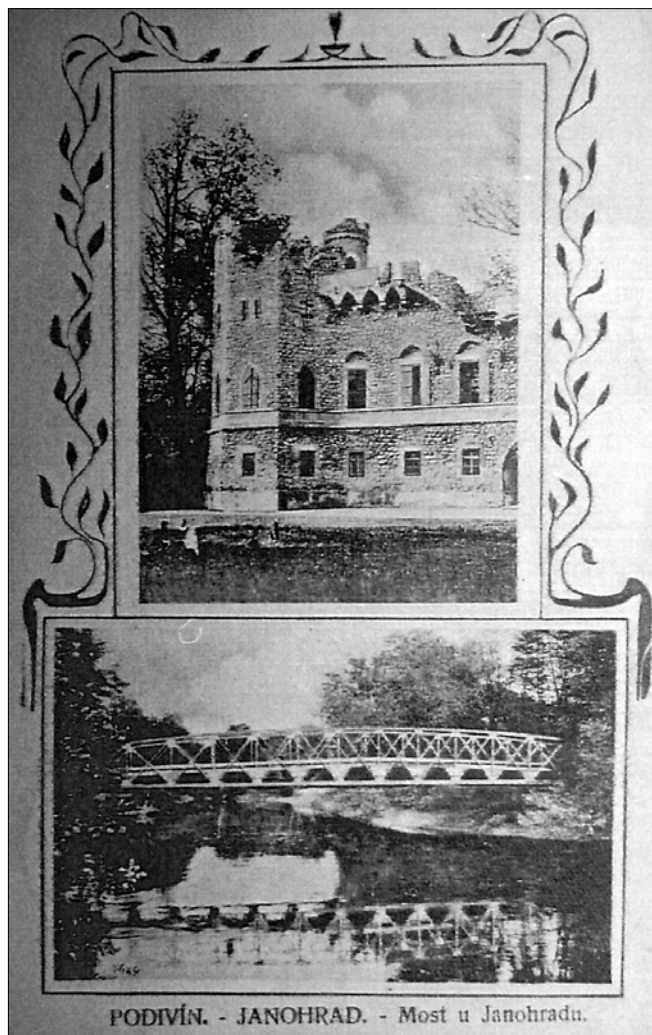
Obr. 8: Janův hrad, pohled na západní věž s částí vstupního průčelí a most k Janovu hradu (pohlednice ze soukromé sbírky pana Hrabce z Pouzdřan, nedatováno).

Abb. 7: Hansenburg, Ansicht des Westturms mit einem Teil der Eingangs-fassade und der Zugangsbrücke. Ansichtskarte aus der Privatsammlung von Herrn Hrabec in Pouzdřany, nicht datiert.

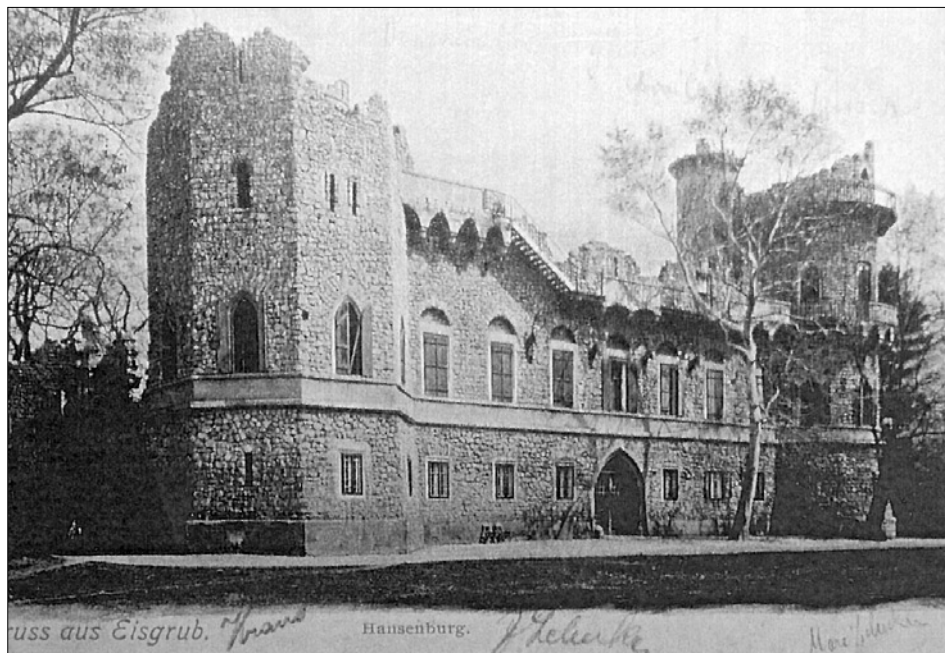
Obr. 9: Janův hrad, pohled na vstupní průčelí od západu (pohlednice ze soukromé sbírky pana Hrabce z Pouzdřan, nedatováno).

Abb. 9: Hansenburg, Ansicht der Eingangs-fassade von Westen. Ansichtskarte aus der Privatsammlung von Herrn Hrabec in Pouzdřany, nicht datiert. (Übersetzung J. Noll)
