## K NEJSTARŠÍ STAVEBNÍ FÁZI KOSTELA SV. PROKOPA V LESTKOVĚ ZDENĚK PROCHÁZKA

#### ZUR ÄLTESTEN BAUPHASE DER KIRCHE DES HL. PROKOP IN LESTKOV

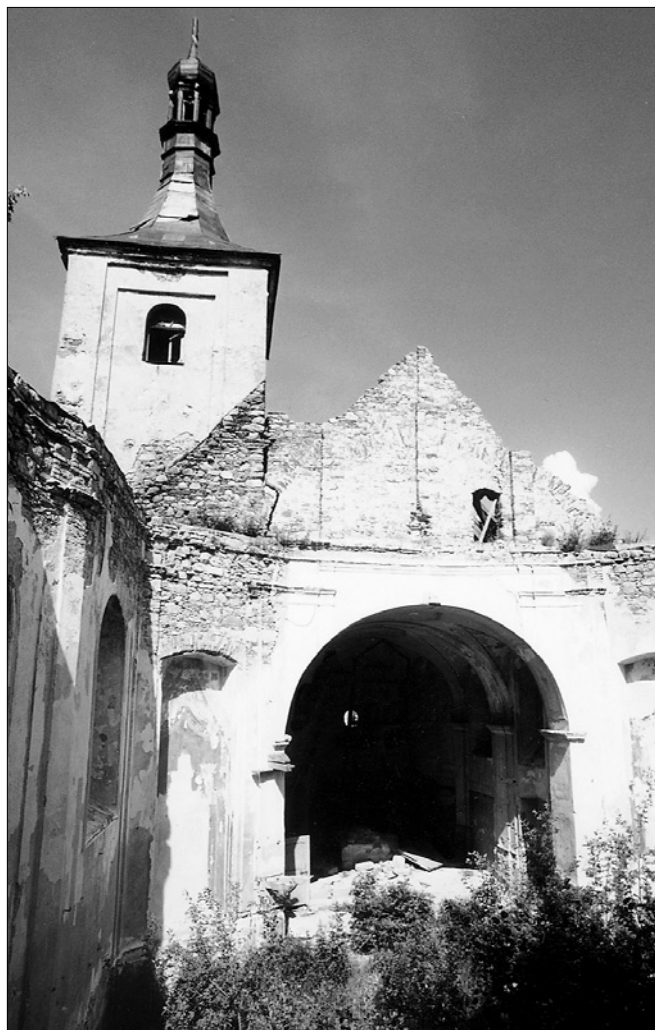
Obr. 1: Kostel sv. Prokopa v Lestkově. Pohled z lodi na vítězný oblouk a presbytář (všechny fotografie a schematické kresby autor, 1998).

s rozměrnou lodí, charakterizovanou vypouklými středy bočních stěn a doplněnou polygonálním presbytářem s věží, je od roku 1993, kdy se zřítíl krov lodi, volně přístupnou zříceninou (Procházka, 1998, 71, 75). Zatímco presbytář je dosud chráněn rozpadající se střechou, prostor lodi pomalu zarůstá křovinami a travou (obr. 1, 2).

- Abb. 1: Lestkov, Kirche des hl. Prokop. Blick vom Kirchenschiff zum Triumfbogen und Presbyterium.
- Abb. 2: Lestkov, Kirche des hl. Prokop. Blick vom Kirchturm ins Innere des eingestürzten Kirchenschiffes.

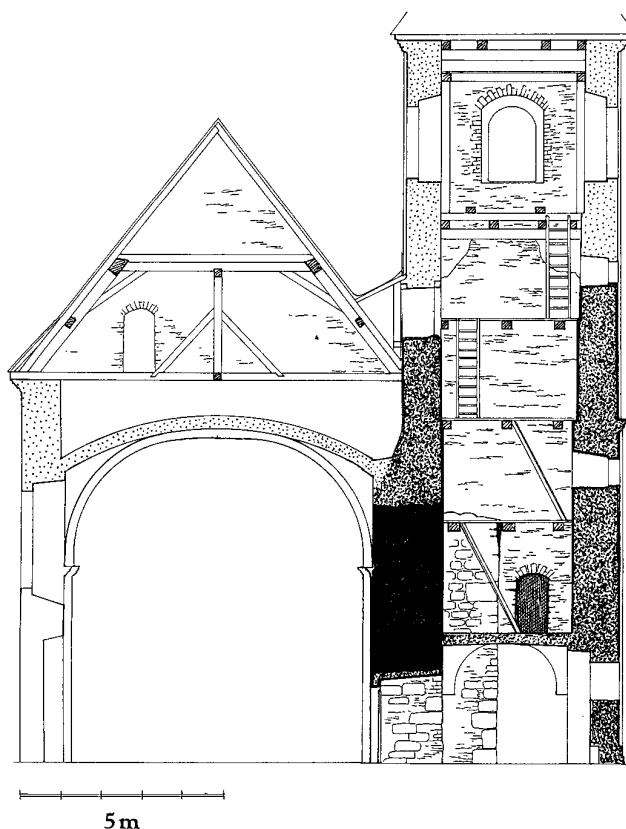
Obr. 3: Kostel sv. Prokopa v Lestkově. Rez a - b černě označeno předpokládané románské zdivo, hustě tečkována starší barokní fáze, řídce tečkována mladší barokní fáze.

Povrchovým průzkumem stavby v roce 1998 bylo zjištěno, že v baroku vybudovaná kostelní věž obsahuje zdivo starší stavby, jejíž stáří můžeme s velkou pravděpodobností klást do 1. poloviny 13. stol. (obr. 3, 4, 5).

- Abb. 3: Lestkov, Kirche des hl. Prokop. Schnitt a-b: schwarz - vorausgesetztes romanisches Mauerwerk, dicht punktiert - ältere Barockphase, dünn punktiert - spätere Barockphase.

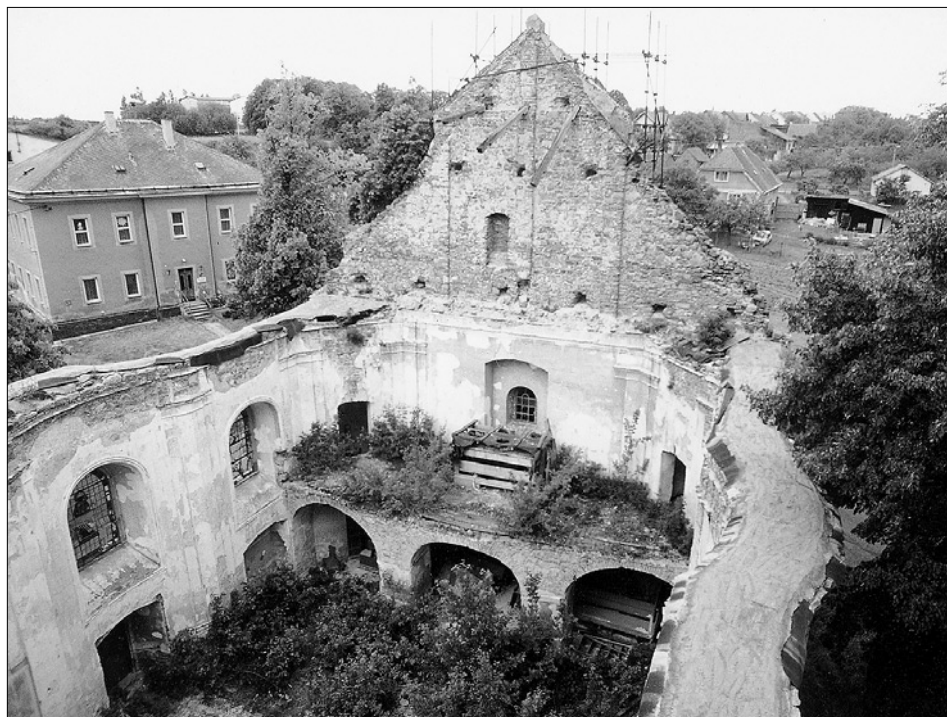
Obr. 2: Kostel sv. Prokopa v Lestkově. Pohled z věže do interiéru zřícené lodi.

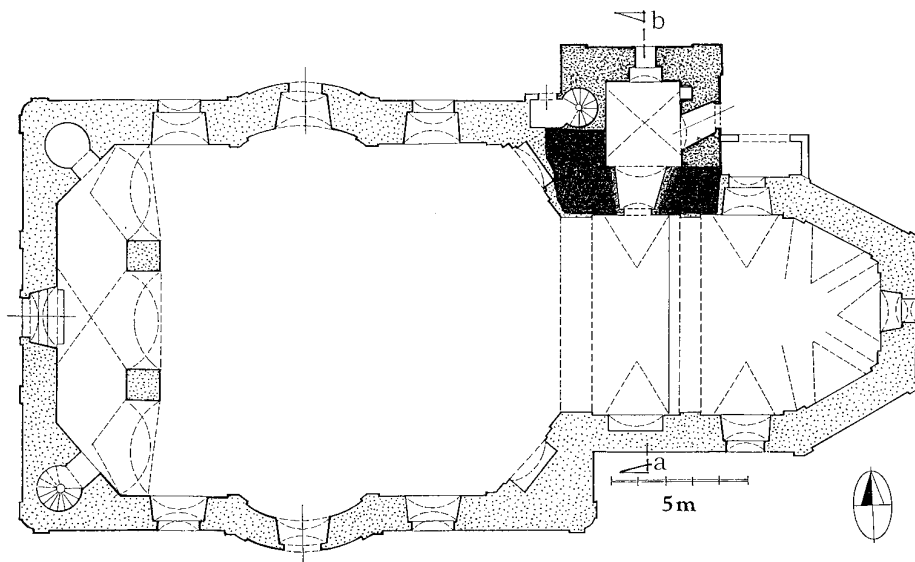
Obr. 4: Kostel sv. Prokopa v Lestkově. Černě označeno předpokládané románské zdivo, hustě tečkována starší barokní fáze, řídce tečkována mladší barokní fáze (zaměření autor, 1998)

- Abb. 4: Lestkov, Kirche des hl. Prokop. Schwarz - vorausgesetztes romanisches Mauerwerk, dicht punktiert - ältere Barockphase, dünn punktiert - spätere Barockphase.

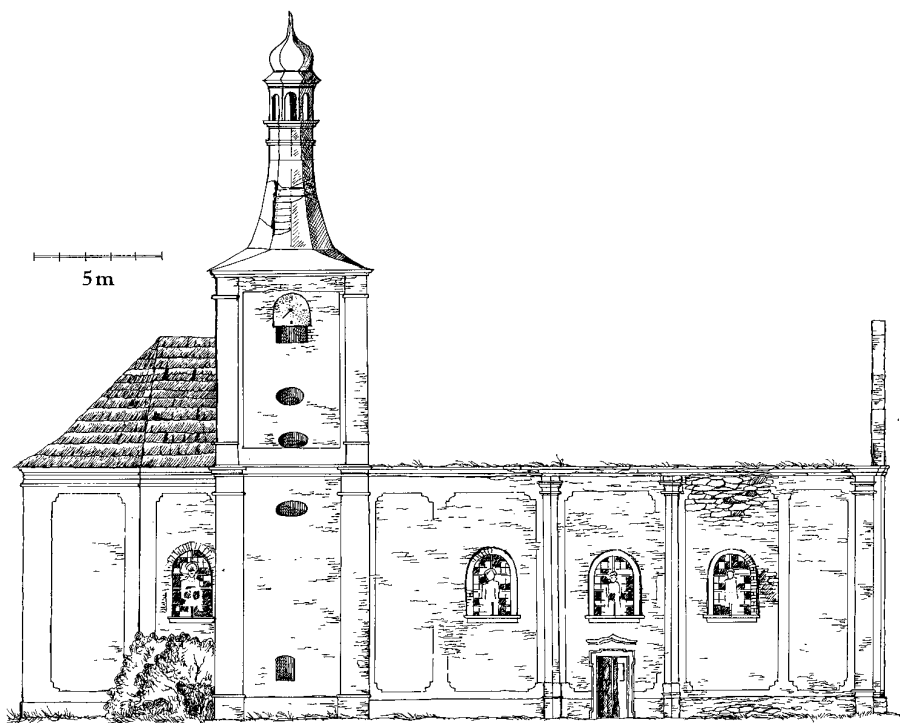
Obr. 5: Kostel sv. Prokopa v Lestkově. Pohled na současný stav severní fasády.

- Abb. 5: Lestkov, Kirche des hl. Prokop. Nordfassade, Zustand 1998.
- Abb. 6: Lestkov, Kirche des hl. Prokop. Turm, erstes Stockwerk. Presbyteriumsmauerwerk der romanischen Kirche aus unregelmäßig bearbeiteten Steinquadern.

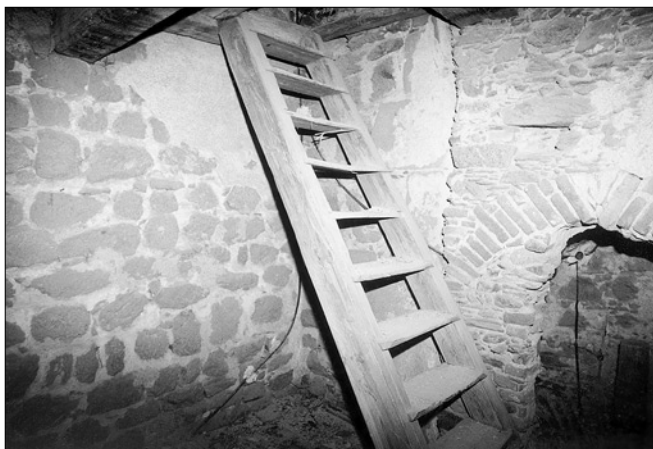
Obr. 6: Kostel sv. Prokopa v Lestkově. První patro věže, zdivo presbytáře románského kostela sestavené z nepravdělně opracovaných kvádrů.

Ze starého kostela zůstalo zachováno severovýchodní nároží lodi armované rozměrnými žulovými kvádry a část severní zdi presbytáře. Zdivo presbyteria je sestaveno z hrubě přitesaných kvádrů sestavených do poměrně pravidelně kladených vrstev (obr. 6). Z fragmentu zdiva, dosahujícího výšky cca 6 m a 4 m viditelné šířky, není možné zjistit půdorysnou podobu bývalého závěru, který byl pravděpodobně pravoúhlý. Z románské, případně raně gotické stavby, se zachovaly ještě další drobné arte-

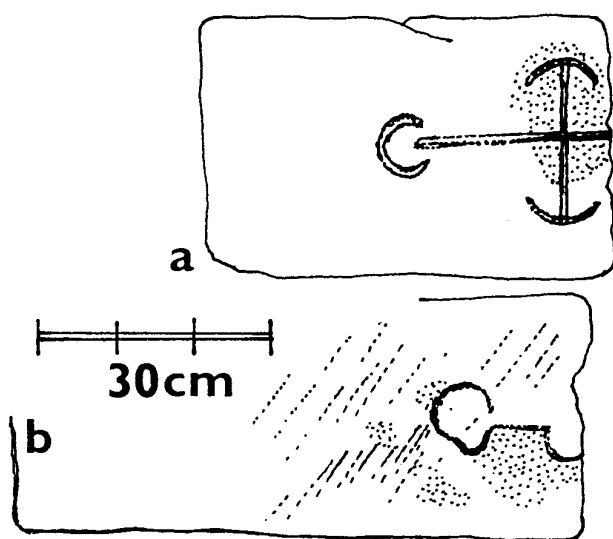
Obr. 7: Kostel sv. Prokopa v Lestkově. Kamenné kvádry s rytými symboly, zasazené druhotně ve zdivu barokní stavby.

fakty. Jedná se především o dva opracované kamenné kvádry s rytými symboly. První z nich je druhotně zasazen v severozápadním nároží věže, obrazec na něm vyrytý připomíná svým tvarem kříž (obr. 7a). Druhý kamenný blok s rytým symbolem je rovněž recentně zasazen v pilastru presbytáře při vstupu do sakristie (obr. 7b). Oba kvádry obsahují na lici straně zbytky vápenného nátěru. Další hladce opracované kvádry s nabíleným povrchem jsou rozptýleny i ve zdivu lodi (obr. 9). Vlastní zdivo lodi sakristie a věže, vybudované z lomového kamene promíseného cihlami, je již veskrze barokní.

- Abb. 7: Lestkov, Kirche des hl. Prokop. Sekundär ins Mauerwerk des Barockbaus eingesetzte Steinquader mit gemeißelten Symbolen.
- Abb. 8: Lestkov, kolorierte Karte aus dem J. 1793. Legende zum Plan: Nr. 1 - Kirche des hl. Prokop, Nr. 2 - Areal des Wirtschaftshofes an Stelle der einstigen Feste, Nr. 3 - Friedhofskapelle des hl. Johannes d. T. SOA (Staatliches Regionalarchiv) Pilsen, Zweigstelle Klatovy, Fond velkostatek Bezručice (Großgut Weseritz), Signatur K7.

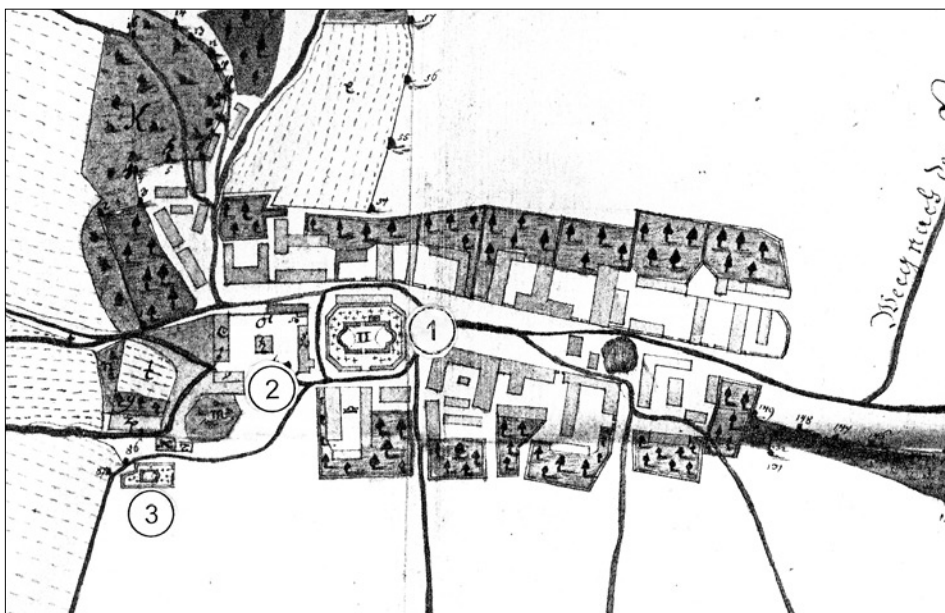
Obr. 8: Kolorovaná mapa Lestkova z roku 1793 uložená v SOA Plzeň pobočka Klatovy, fond velkostatek Bezdrůžice, sign. K 7. Popis k plánu: č. 1 kostel sv. Prokopa, č. 2 areál hospodářského dvora, na jehož místě stávala tvrz, č. 3 hřbitovní kaple sv. Jana Křtitele.

Ještě na mapě Lestkova z roku 1793 je uzavřený areál vrchnostenského dvora dobře patrný (obr. 8). Dvůr, položený v těsné blízkosti kostela, podporuje domněnku, že také v Lestkově bylo původní panské sídlo úzce vázáno na starý vlastnický kostelík.

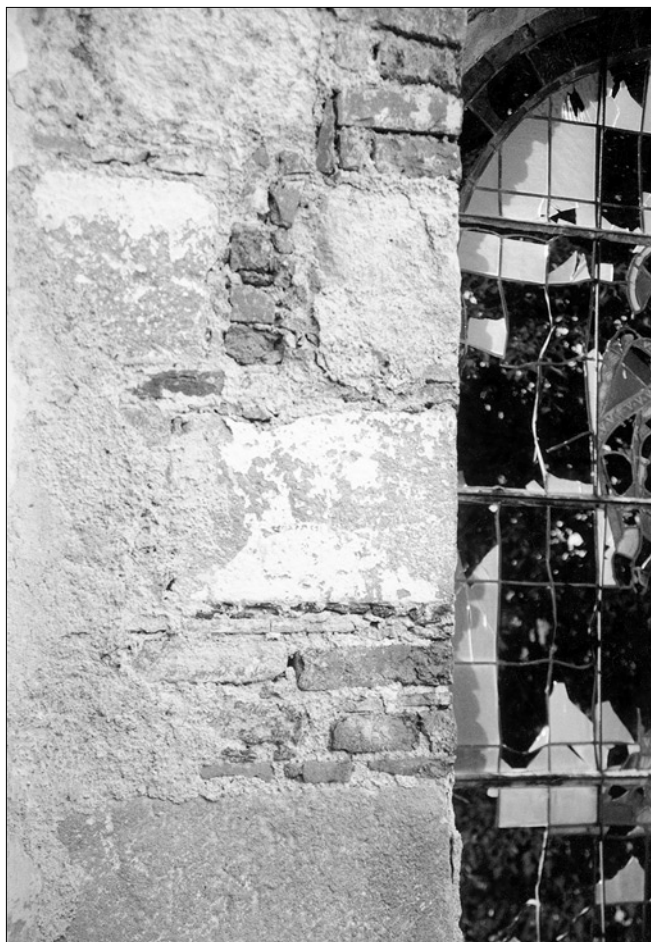
Obr. 9: Kostel sv. Prokopa v Lestkově. Hladce opracované kvádry s obílenou plochou zasazené druhotně ve zdivu lodi, které patrně pocházejí ze starší románské stavby.

- Abb. 9: Lestkov, Kirche des hl. Prokop. Offensichtlich vom älteren romanischen Bau stammende glatt bearbeitete, sekundär ins Schiffsmauerwerk eingesetzte Steinquader. (Alle Aufnahmen und Zeichnungen des Autors, 1998).
