# HLÍZOVÁ VĚŽ HRADU ZVÍKOVA

JIŘÍ VARHANÍK

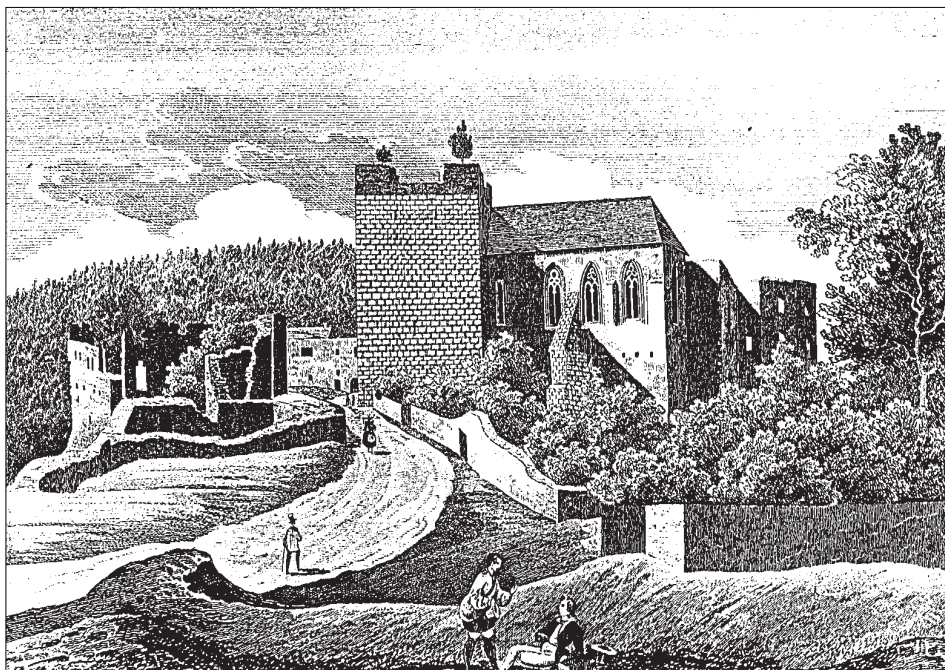
Obr. 1: Hrad Zvíkov, jádro hradu s Hlízovou věží od jihu ve 40. letech minulého století, rytina J. Farka podle kresby F. A. Hebera.

Abb. 1: Burg Zvíkov. Burgturm mit dem Buckelquaderturm von Süden in den 40. Jahren des 19. Jh. Kupferstich nach der Zeichnung von F. A. Heber.

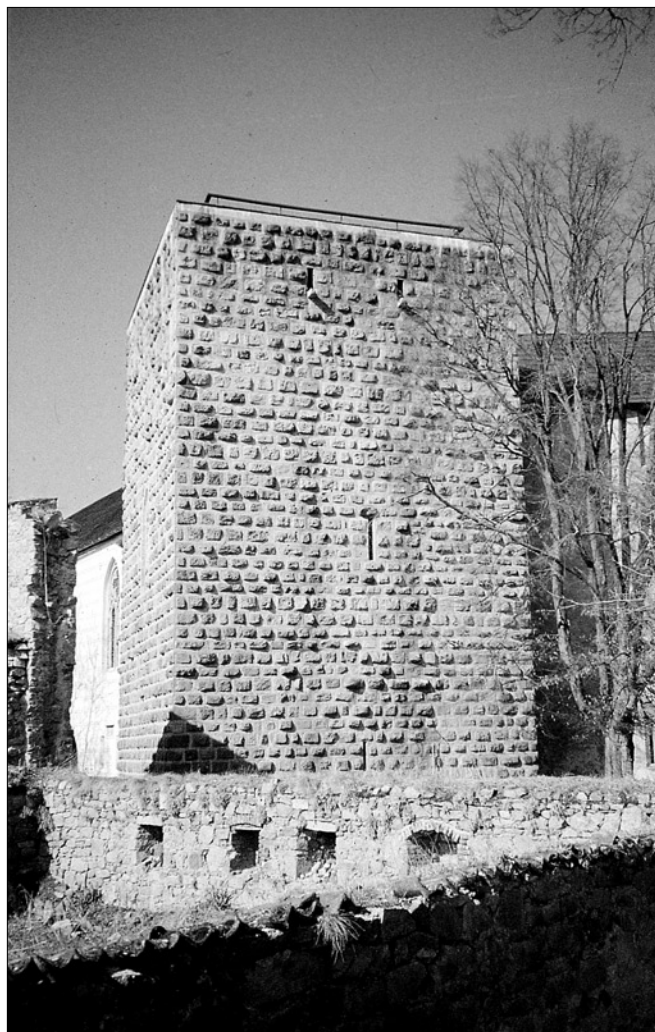
Obr. 2: Hrad Zvíkov, Hlízová věž od jihozápadu (foto J. Varhaník, 1995).

Věž má čtvercový půdorys o straně 11,95 krát 11,97 m a její výška nyní činí cca 20 m. Lomové zdivo věže je zvenčí z větší části obloženo bosovanými kvádry z šedého hrubozrnného amfibolicko-biotitického syenitu durbachitového typu, který představuje nejodolnější místní stavební materiál.<sup>12)</sup> Kvádrový obklad je nevhodně novodobě vypsárován. Bosy kvádrů jsou většinou opatřeny důlky pro zvedací kleště a značný počet z nich nese kamenické značky.<sup>13)</sup> Na západním průčelí věže je patrná nízká podezdívka pod bosáží z hrubě opracovaných kvádrů i lomového zdiva, obsahující architektonický článek, profilovaný podle stavebně historického průřezu SÚRPMO páskem, jednoduchým okosením, na něž navazuje čtvrtoblounek ukončený

Abb. 2: Burg Zvíkov. Buckelquaderturm von Südwesten. Aufnahme des Autors, 1995.

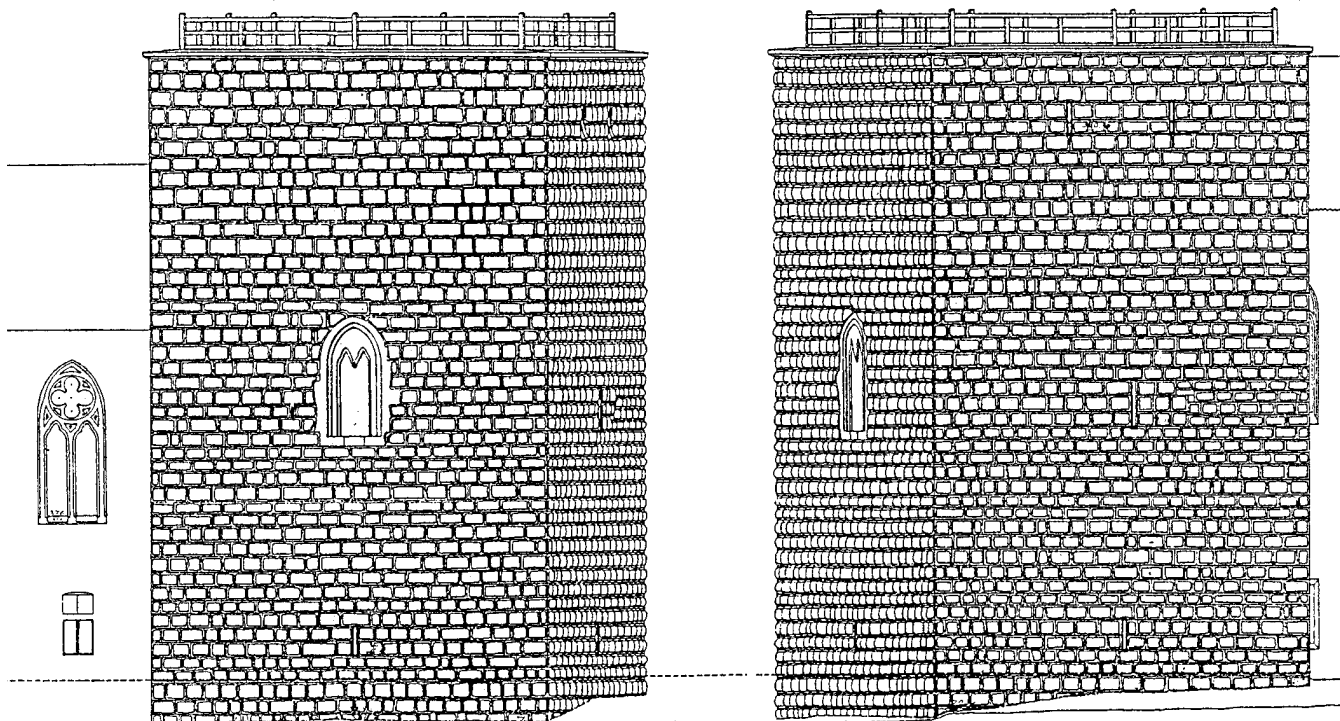
Obr. 3: Hrad Zvíkov, Hlízová věž od západu (vlevo) a od jihu (vpravo) podle zaměření Státního fotoměřického ústavu z r. 1952, částečně upraveno.

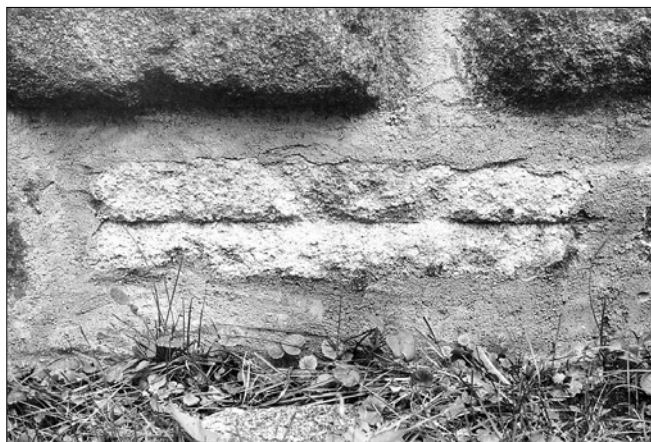
Obr. 4: Hrad Zvíkov, Hlízová věž, architektonický článek v podezdívce bosovaného obkladu na západní straně (foto J. Varhaník, 1995).

dole okosením.<sup>14)</sup> Profilace byla z větší části překryta maltou při vyspárování zdiva věže v rámci památkových úprav, takže není dnes v plném rozsahu čitelná. Na obou volných stěnách věže, západní a jižní, se v úrovni přízemí uplatňují nápadně úzká a vysoká pravoúhlá okénka s okoseným ostěním, jejichž stojky jsou tvořeny dvojicemi kvádrů nad sebou. Nad desátou řádkou kvádrů obkladu se uplatňují nevelké, maltou vyplněné otvory, náležející pravděpodobně trámům samonosného lešení. V prvním poschodí se otevírá uprostřed západního průčelí rozměrné hrotité okno, vrcholící dvojicí trojlístů, jehož ostění je profilováno okosením a výžlabkem. Střední sloupek v okně chybí; v minulém století byl nahrazen visutou oblou konzolkou, zavěšenou k horním deskám ostění. Fragmenty sloupku, oboustranně profilovaného okosením a výžlabkem, zjištěné na skládce vyvezených architektonických článků a jejich zlomků v roce 1984, náleží bezpochyby tomuto oknu. Existenci zmizelého středního prutu kružby připouštěl ostatně již J. Soukup.<sup>15)</sup> Okno je osazeno ve vpádlém hrotitém rámu, profilovaném okosením a výžlabkem přecházejícím v obloun. Všechny díly ostění okna, rámu i plocha mezi nimi byly provedeny z načervenalého biotického granodioritu, který výrazně kontrastoval s okolním šedým bosovaným obkladem, bezprostředně sousedícím s ostěním rámu po obou stranách, pouze pod rámem se uplatňuje řada hladkých kvádrů. Ostění okna je dnes vyspraveno cihlami a umělým kamenem. Zatímco na svislé partie ostění rámu navazuje okolní bosáz zjevně zcela neorganicky, v úrovni záklenku respektují bosované kvádry průběh jeho hrotitého oblouku. Na současný vznik záklenku a jemu odpovídajících řádek obkladu poukazuje jednoznačně situace v 27. až 29. řádce obkladu, kde se liší výše kvádrů vpravo a vlevo od záklenku. Vpravo nahoře nad oknem je v 10. řádce shora bosa 6. kvádrů probrána pravidelným hlubokým horizontálním výžlabkem neznámého určení.

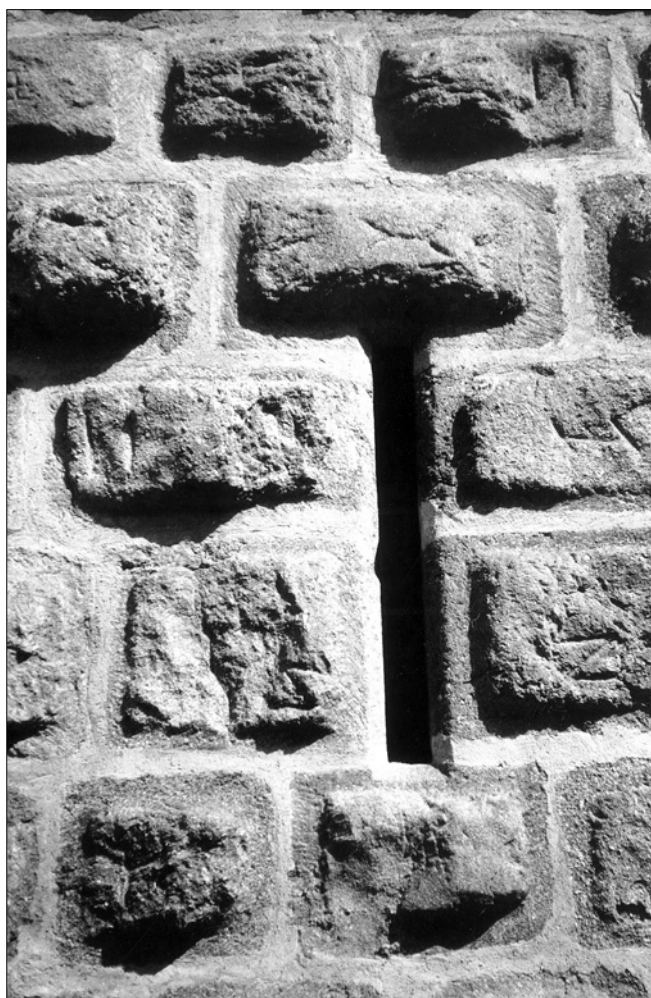
Obr. 5: Hrad Zvíkov, ostění střílny pro lučištníky v přízemí Hlízové věže. Bosované kvádry obkladu jsou většinou opatřeny kamenickými značkami (foto J. Varhaník, 1995).

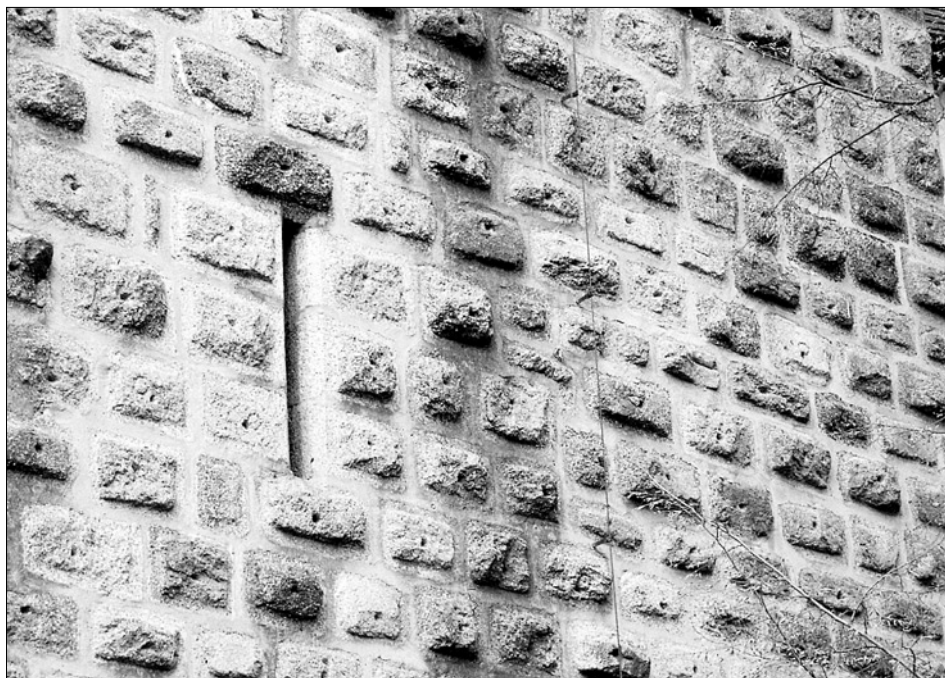
Obr. 6: Hrad Zvíkov, lukostřelecká střílna v prvním patře Hlízové věže a anomálie v kvádřovém obkladu v jeho úrovni (foto J. Varhaník, 2000).

Na jižním průčelí věže se v prvním patře uplatňuje obdobné okénko jako v přízemí, avšak vyšší o jednu řadu kvádrů. V jeho úrovni se projevuje napravo, v jinak pravidelně řádkovaném obkladu, jediná větší anomálie, neboť je zde trojice řádků vystřídána čtveřicí, sestavenou z nižších kvádrů. Toto řádkování přechází prostřednictvím nárožních kvádrů i na sousední, východní průčelí věže. V literatuře obecně uváděný údaj o 44 řádcích kvádrového obkladu tedy není zcela správný, neboť na této části věže je v důsledku výše uvedené skutečnosti počet řádků o jeden vyšší. Těsně pod korunou zdiva se na jižní straně otevírají dva poněkud širší a nižší otvory obdélného tvaru bez okosení, zaujímající výšku 4. a 5. řádku obkladu shora. Jsou do nich vloženy novodobé žlaby, odvádějící vodu z otevřeného prostoru nad železobetonovým stropem druhého patra.

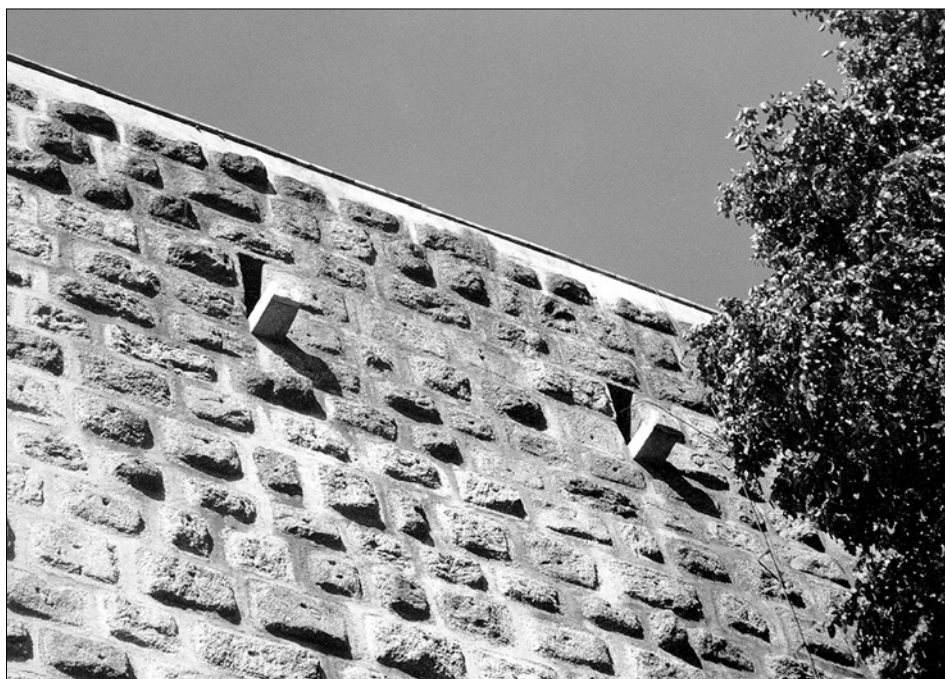
Obr. 7: Hrad Zvíkov, okenní otvory druhého patra Hlízové věže s dodatečně vloženými žlaby (foto J. Varhaník, 1997).

Prostor druhého patra věže je předělen novodobým stropem. V jižní zdi se nad ním otvírají dvě okna se zužujícími se špaletami, opatřenými segmentovými cihlovými záklenky v literatuře i veškeré plánové dokumentaci, zachycující řez věže s pohledem k jihu, z nepochopitelných důvodů zcela opomíjená, přestože nepochybně náležejí původnímu řešení z 13. století. Spodní část jejich špalet je zazděna a do otvorů jsou vloženy kamenné žlaby, které odváděly srážkovou vodu z vložené střechy o dvou úžlabích, zachycené na starších zaměřeních věže. Dnes je v této úrovni železobetonový strop mezipatra. Otvory ve vnějším líci zdiva mají dnes světlost cca 21 krát 90 cm a na rozdíl od ostatních postrádají okosení. Jejich výška byla dána podobně jako v přízemí dvěma vrstvami bosovaných kvádrů obkladu. Výška špalet v úrovni vnitřního líce zdi činila cca 165 cm, šířka východní špalety je 138, západní 123 cm. Záklenky z vysokých cihel na výšku jsou provedeny velice nedbale, u západní špalety je dokonce cihlová část záklenku užší než vlastní špaleta, ale zřejmě nejde o důsledek dodatečné úpravy. V líci zdiva se vyskytují i cihly odlišného formátu o výšce 6, 7,5 a 8 cm. Neomítnuté líce zdiva interiéru tohoto patra věže z lomového kamene nevykazují žádné stopy dalšího vybavení. Rovněž po případném trámovém stropu se nezachovaly ani náznaky kapes.

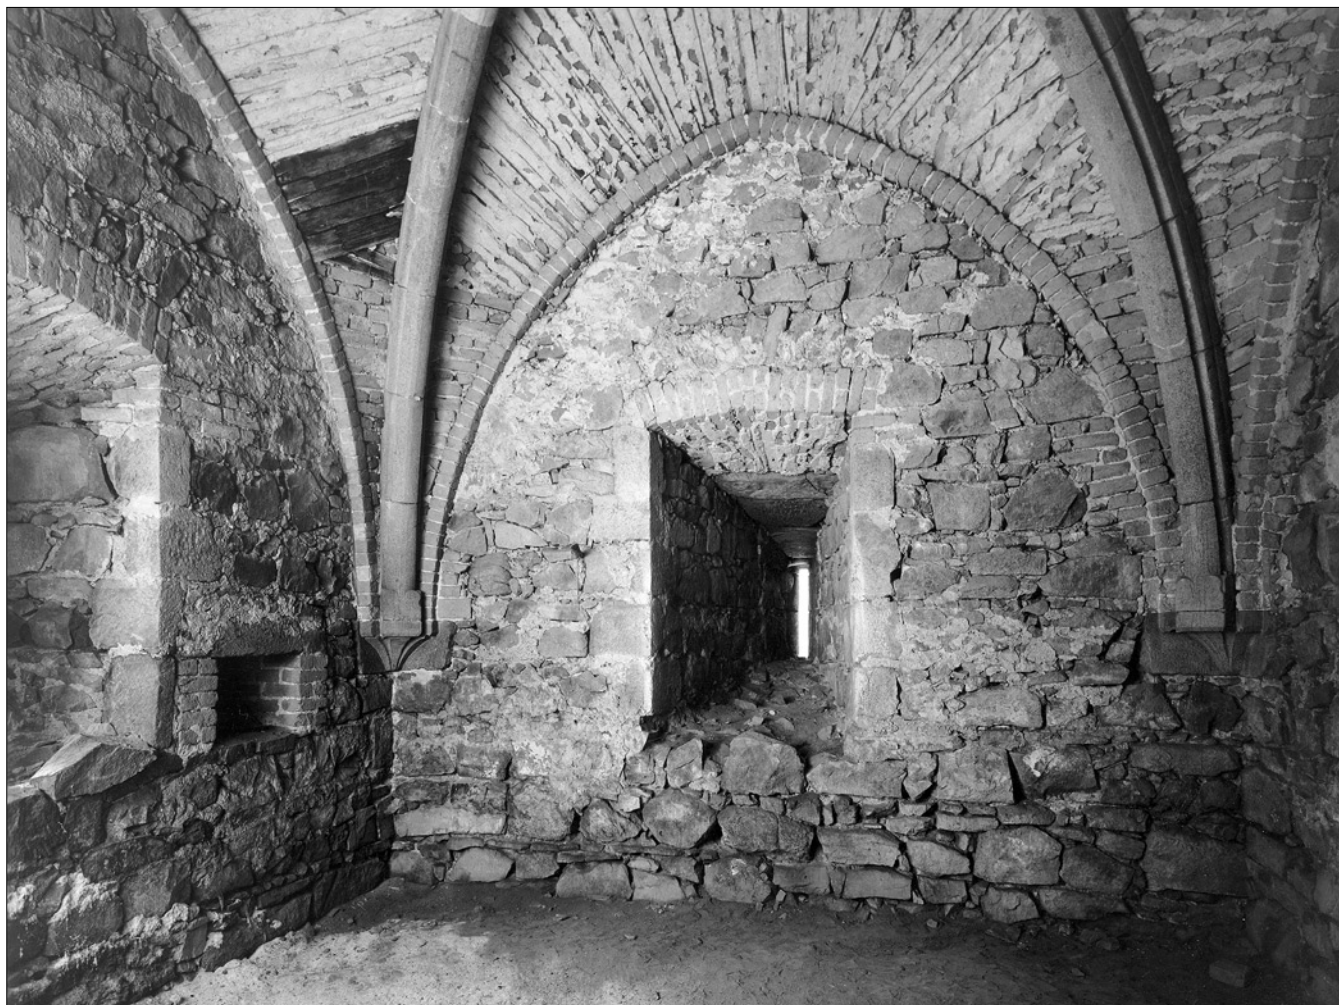
Obr. 8: Hrad Zvíkov, Hlízová věž, interiér přízemí před provedením památkových úprav (foto Č. Šíla, 1954).

filu. Sploštělý, uprostřed seříznutý obloun, probraný po stranách výžlabky přecházejícími v drápky navazuje na vlastní hranol žebra o stejné šířce. Čelní seříznutí žebra bylo v novější literatuře opomíjeno, zřejmě v důsledku ne zcela přesného vyobrazení v Soupisu, ačkoli Soukupův popis v textu je správný.<sup>18)</sup> D. Menclovou navrhovaná analogie profilu žebíř ve studnici zwettlského kláštera<sup>19)</sup> nebyla vhodná, neboť tamní žebra mají v podstatě hruškový tvar. Z bednění klenby v přízemí Hlízové věže se zachovalo několik prkének. Jak upozornil J. Muk,<sup>20)</sup> byly zde uplatněny dva různé způsoby bednění. Na žebrech klenby bylo užito jednak šedého jemnozrnného granodioritu, jednak v menším rozsahu načervenalého biotitického granodioritu. Různo barevné segmenty se však pravidelně nestřídají, jako je tomu např. v severní boční lodi děkanského kostela v nedalekém Písku. V křížení žebíř se uplatňuje malý svorník. Dodatečnému vložení klenby, předpokládanému D. Menclovou<sup>21)</sup> nic nenasvědčuje, architektonické vybavení přízemí je tedy bezpochyby současné s obvodním zdívem, zejména s ohledem na užití cihel v obvodním zdivu i klenbě.<sup>22)</sup>

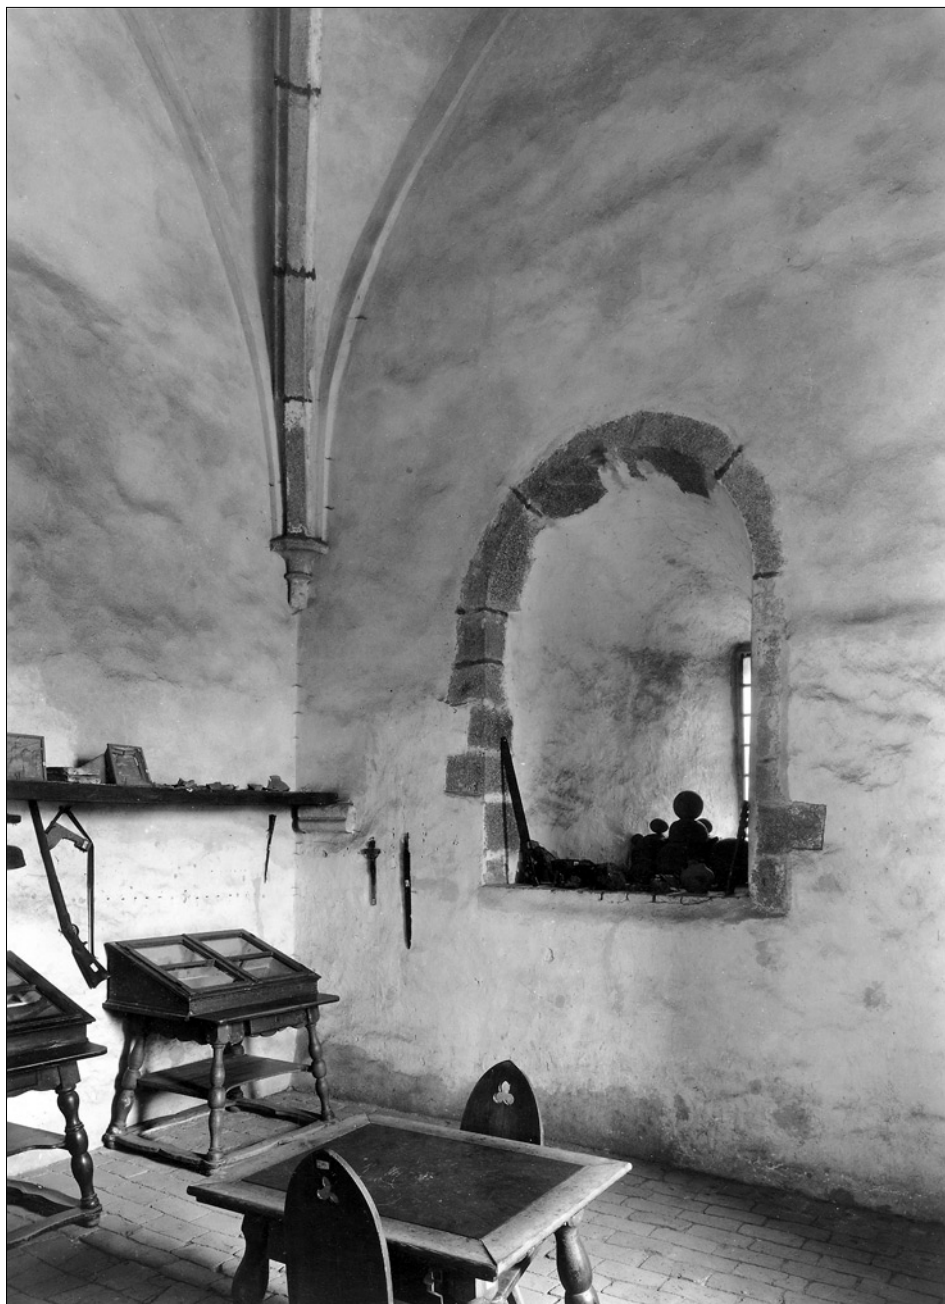
Obr. 9: Hrad Zvíkov, Hlízová věž, interiér prvního patra před provedením památkových úprav (foto Č. Šíla, 1954).

V síni prvního patra činila značné obtíže interpretace tří úseků říms, tvořených deskou, podpíranou oblounem, přecházejícím ve výžlabek, osazených v nestejně výši na západní stěně při jihozápadním nároží a na severní a jižní stěně při nárožích východních. V jihovýchodním koutě římsa nedosahuje až k východní stěně. Provedení profilace říms se v detailu poněkud liší, ale všechny se podobají architektonickému článku v podezdívce bosovaného obkladu, přičemž dosahují přibližně dvou třetin jeho délky. Názor D. Menclové, která v římsách spatřovala nosné prvky starší zaniklé románské klenby, byl zřejmě právem zpochybněn.<sup>25)</sup> Interpretaci funkce těchto článků, možná druhotně použitých,

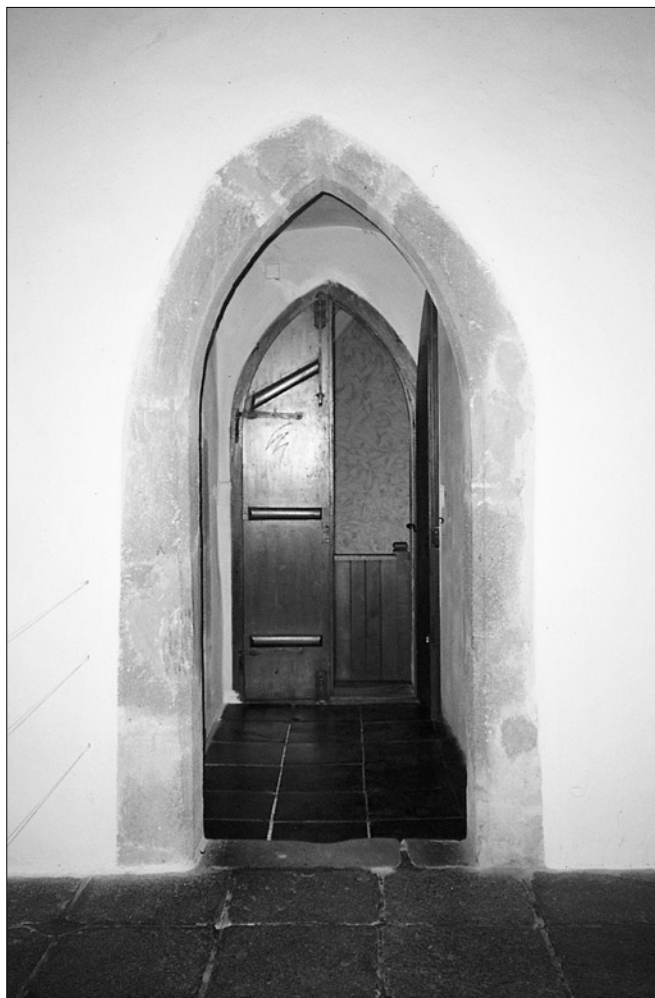
Obr. 10: Hrad Zvíkov, Hlízová věž, vnitřní portálek do interiéru prvního patra (foto J. Varhaník, 1999).

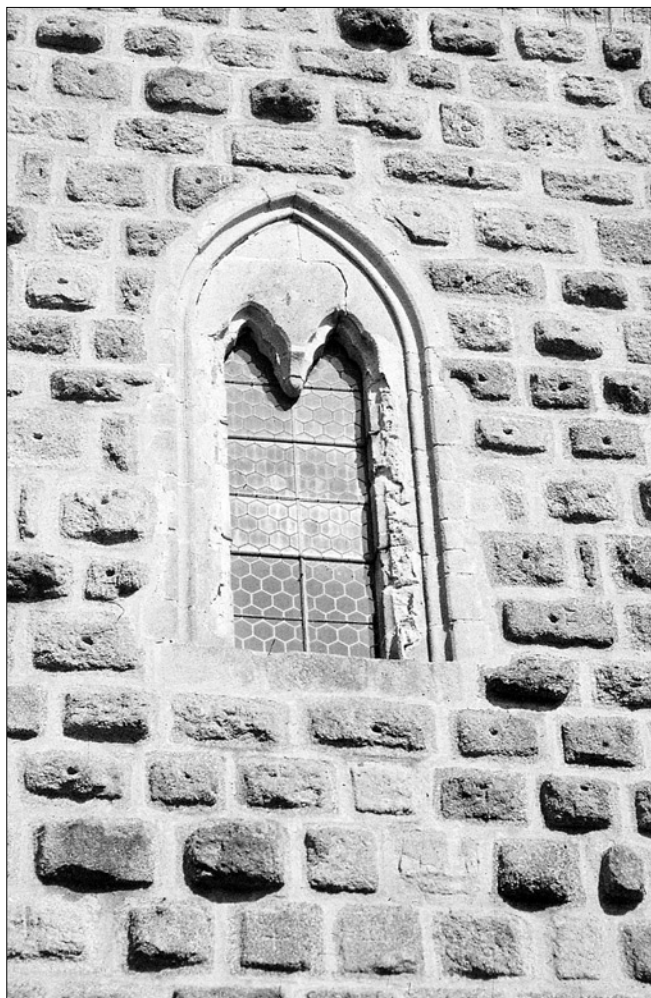
Obr. 11: Hrad Zvíkov, okno v úrovni prvního patra v západním průčelí Hlízové věže (foto J. Varhaník, 1995).

Interiér síně v prvním patře je od západu osvětlován především rozměrným oknem v poměrně velkém výklenku v západní zdi. Jeho prostor je přístupný po třech kamenných stupních a po stranách je opatřen lavicemi z kamenných desek. Výklenek dělí od prostoru síně neprofilovaný hrotitý pas na jehlancovitých konzolách, k nimž bezprostředně přiléhají východní dvojice konzol křížové klenby vlastního výklenku, nesoucí prostřednictvím náběžných štítků žebra profilovaná seříznutým vejcovcem, výžlabkem a okosením. Konzola v severozápadním koutě je provedena z importované opuky.<sup>24)</sup> Západní čelo klenby je silně nepravidelné. Pod ním se otvírá již zmiňované rozměrné okno se dvěma trojlisty ve vrcholu s chybějícím středním prutem. Převážná část vnitřního ostění, profilovaného stejně jako zvenčí okosením a výžlabkem, je novodobě provedena z umělého kamene. V podélných stěnách výklenku po stranách okna se zachovaly mělké kapsy pro závory, pravděpodobně vysekané dodatečně. Okno bylo zřejmě zajišťováno dvojicí závor, procházejících bezpochyby oky, připevněnými k dřevěné okenici.

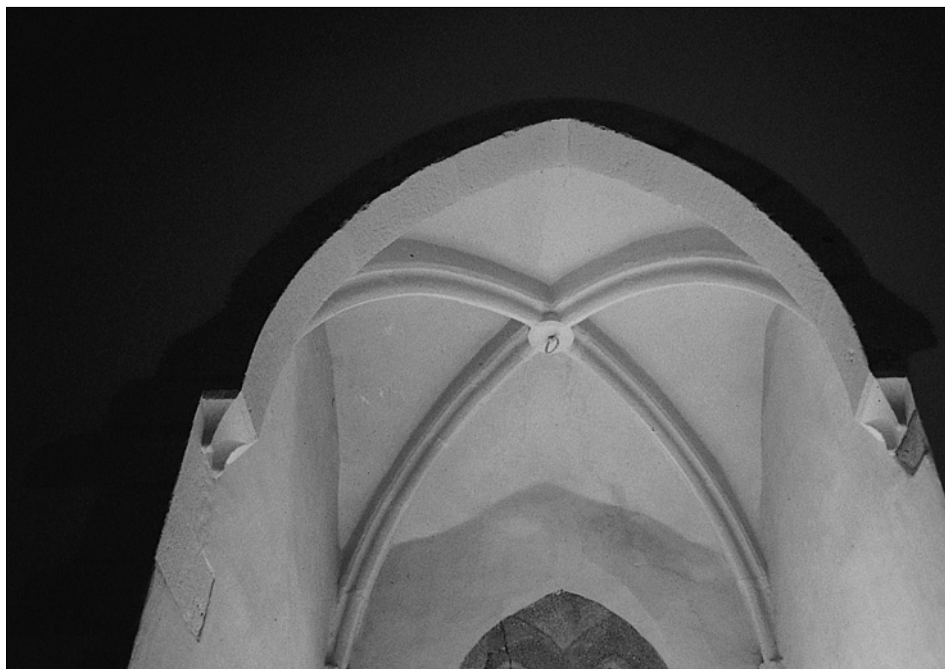
Obr. 12. Hrad Zvíkov, žebrově klenutý výklenek v západní zdi prvního patra Hlízové věže (foto J. Varhaník, 1999).

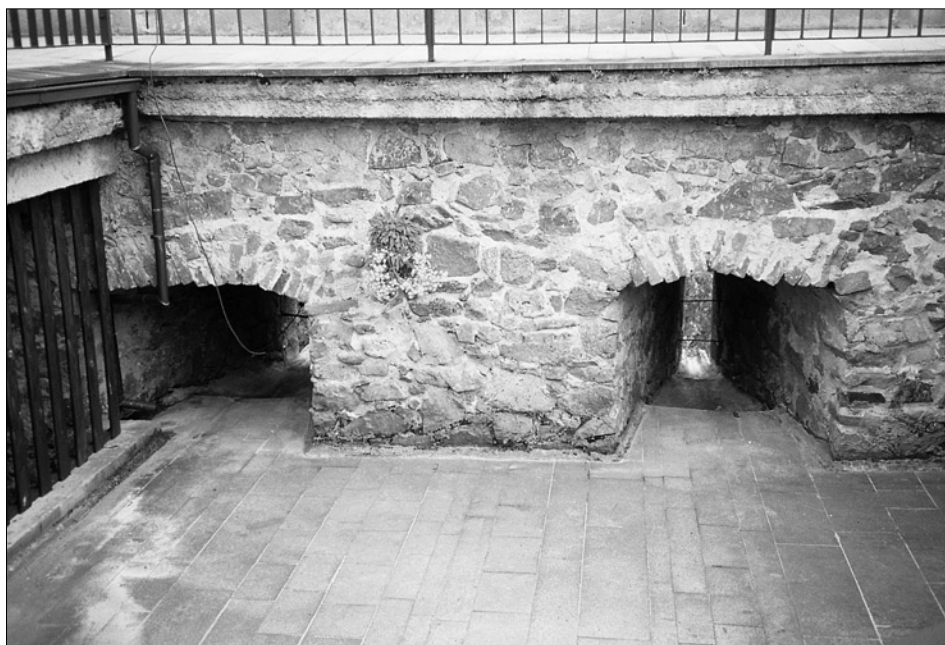
Obr. 13: Hrad Zvíkov, špalety oken druhého patra Hlízové věže (foto J. Varhaník, 1999).

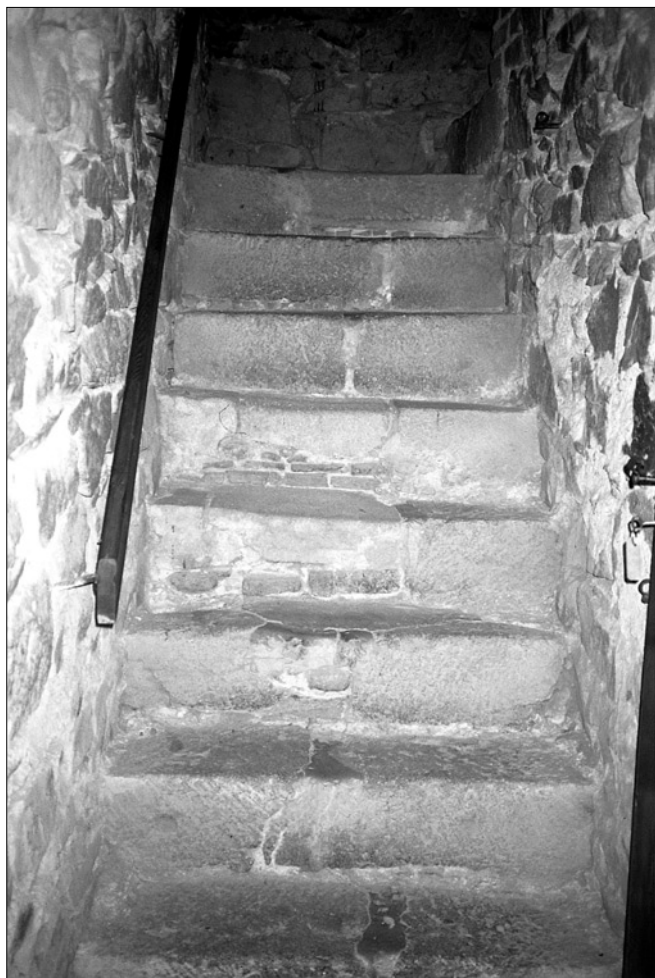
Obr. 14: Hrad Zvíkov, Hlízová věž, spodní rameno schodiště v síle zdiva (foto J. Varhaník, 1999).

Pozoruhodné poznatky přinesl průzkum schodiště v síle zdiva, vedoucího do druhého patra. Za okoseným ostěním vstupního portálu jsou patrné porušené kapsy pro závoru. Spodní rameno schodiště vykazuje neobvyklou šířku v průměru 120 cm a obsahuje osm stupňů, z nichž první má nápadně malou výšku pouhých 8 cm. Z této skutečnosti lze usuzovat, že jde o důsledek určitého zvýšení úrovně dlažby v chodbičce. Většina stupňů je kupodivu provedena z fragmentů architektonických článků a kamenných bloků, pravděpodobně původně určených jinam, či snad dokonce druhotně použitých. Mezery mezi nimi jsou vyplněny drobnějším lomovým kamenem a cihlami či dlaždicemi. První, nízký stupeň sestává ze dvou dílů, stejně jako následující, který je opatřen dvěma důlky pro zvedací kleště. Z několika obtížně čitelných dílů a cihel sestává 3. stupeň. Ve 4. se uplatňuje vedle nevelkého, v horní části hranolového bloku, fragment architektonického článku, probraného horizontálně mělkým výžlabkem, podezděný cihlami. Pravá část stupně je tvořena mohutným, zhruba hranolovým blokem s důlkem pro kleště uprostřed svislé čelní stěny, z něhož vyrůstá rytá kresba ve tvaru nepravidelné svastiky se zaoblenými rameny. Její účel není jasný, o kamenickou značku však vzhledem k provedení zajisté nejde. V 5. stupni vlevo se uplatňuje fragment architektonického článku hranolového tvaru, široký 20,5 cm, profilovaný okosením a výžlabkem. Navazující část profilace je uražena, zbytek je pře-

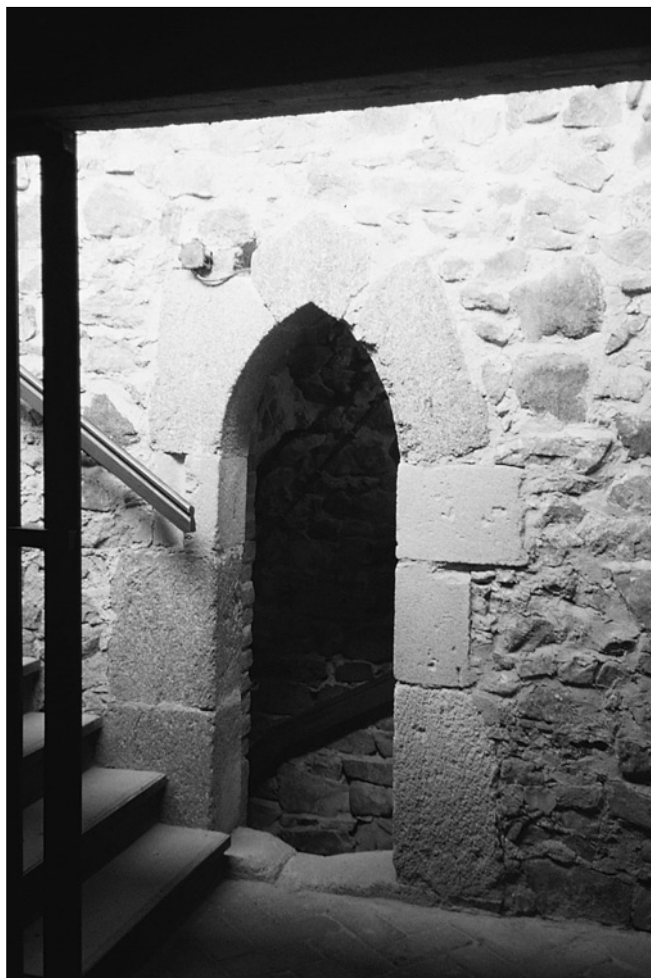
Obr. 15: Hrad Zvíkov, portálek v druhém patře Hlízové věže (foto J. Varha-  
ník, 1999).

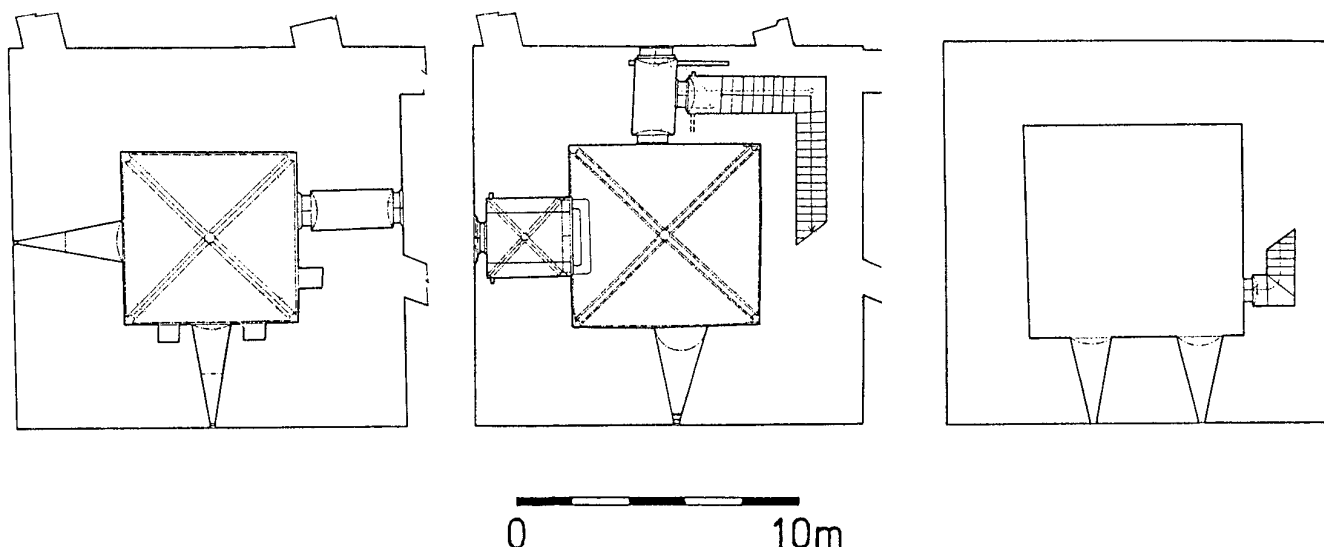
Obr. 16: Hrad Zvíkov, Hlízová věž, půdorys přízemí, 1. a 2. patra (podle zaměření Státního fotoměřického ústavu z r. 1952, doplněno).

Abb. 16: Burg Zvíkov. Buckelquaderturm, Grundrisse vom Erdgeschoss, 1. und 2. Stockwerk. Nach Abmessung des Staatlichen Fotomessinstitutes aus dem J. 1952, korrigiert.

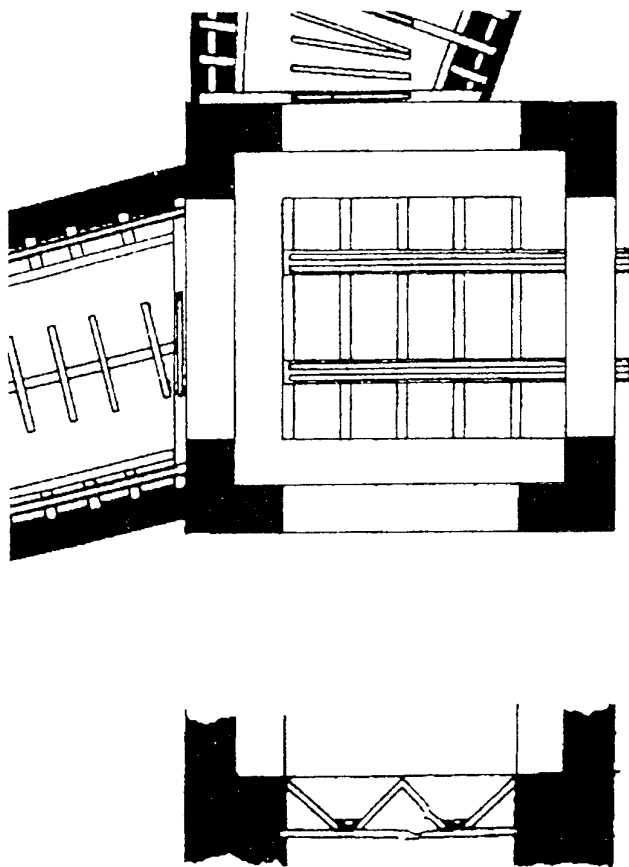
Obr. 17: Hrad Zvíkov, Hlízová věž, půdorys a řez nedochovaného 3. patra podle plánu z 19. století (podle D. Libala).

Abb. 17: Burg Zvíkov. Buckelquaderturm, Grundriss und Schnitt vom abgetragenen 3. Stockwerk aus dem 19. Jahrhundert. Nach D. Libal.

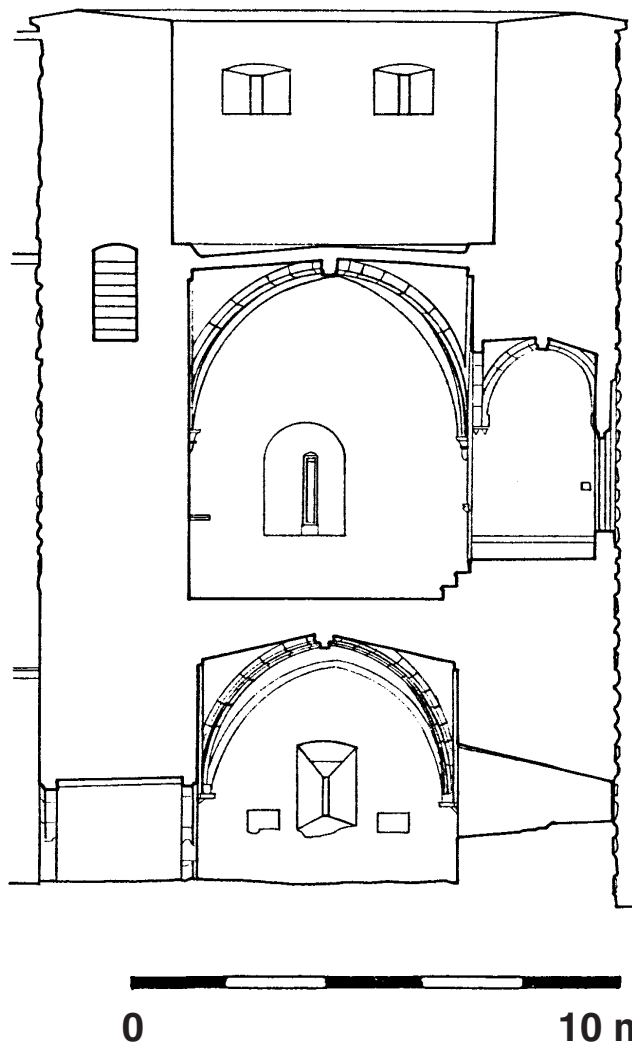
Obr. 18: Hrad Zvíkov, Hlízová věž, řez s pohledem k jihu podle zaměření Státního fotomeřického ústavu z r. 1952, doplněno, novodobé konstrukce v prostoru druhého patra a zábradlí na temeni věže nejsou zakresleny.

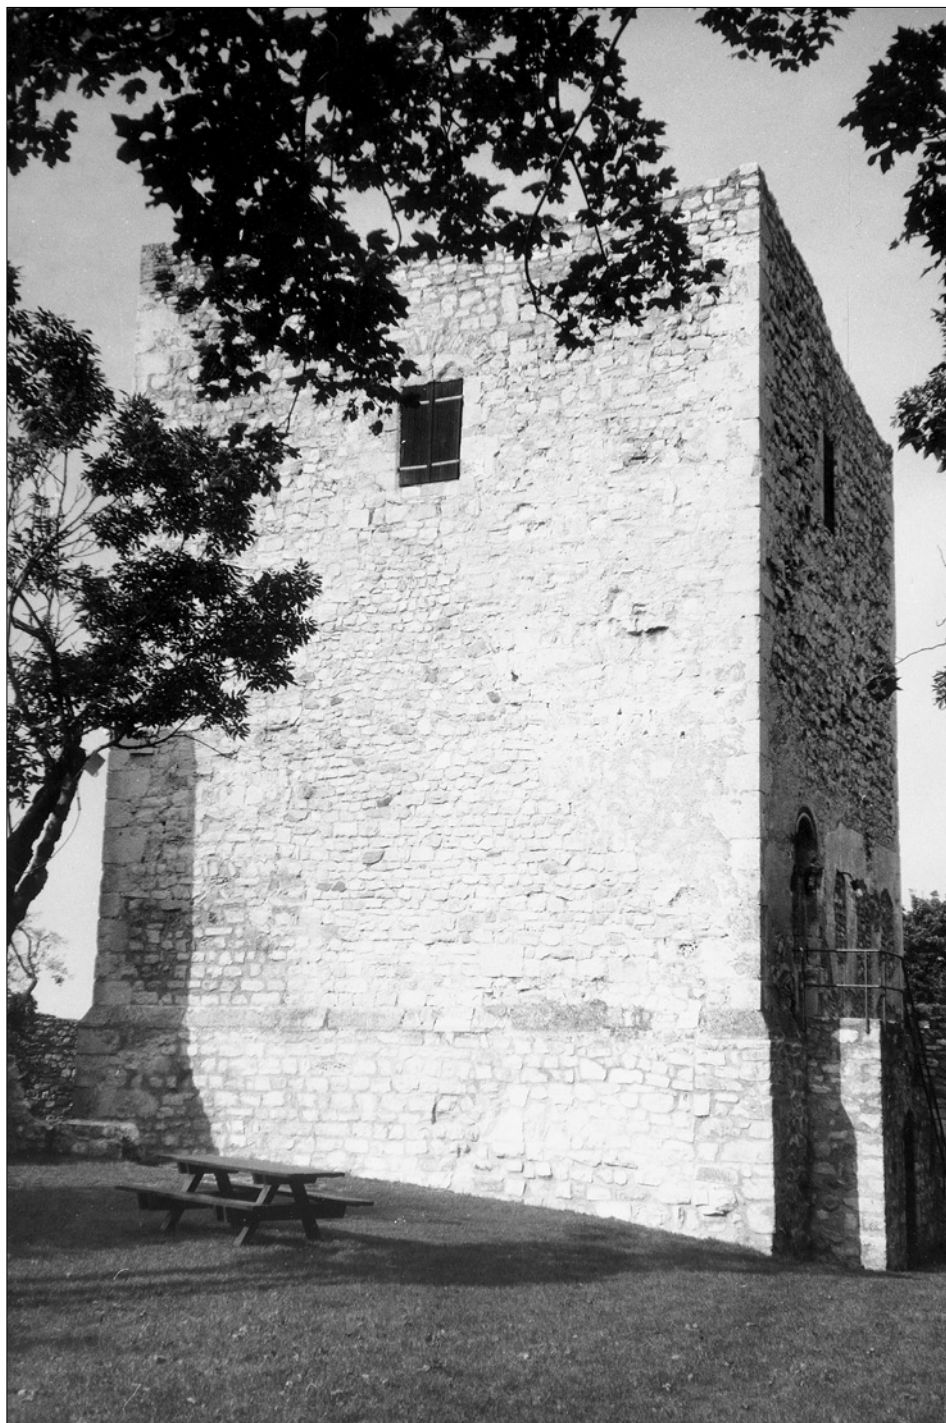
Obr. 19: Hrad Hainburg a. d. Donau, obytná věž dodatečně vybudovaná uvnitř ohrazení (foto J. Varhaník, 1996).

Abb. 19: Burg Hainburg a. d. Donau, Niederösterreich. Der nachträglich inmitten des Mauerrings erbaute Wohnturm. Aufnahme des Autors, 1996.

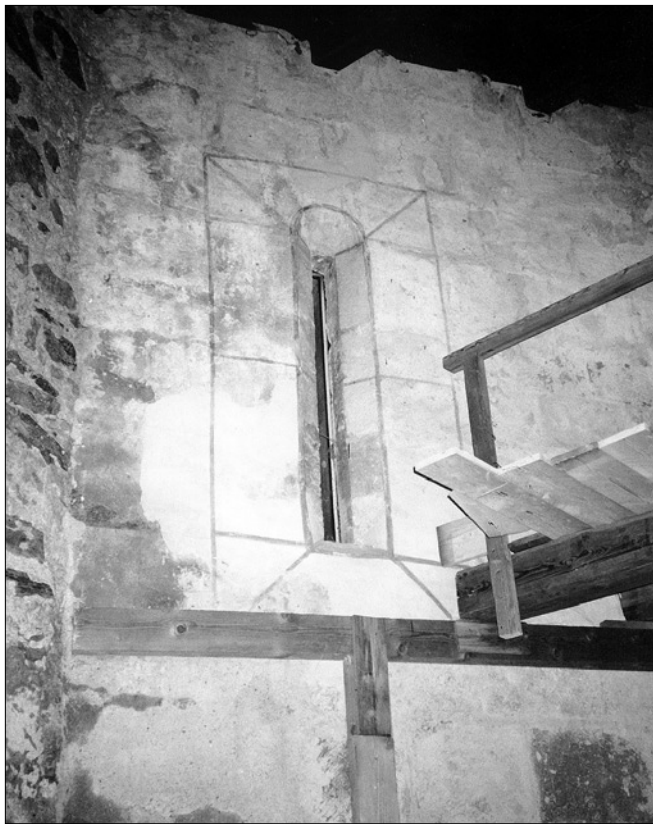
Obr. 20: Hrad Lockenhaus, Burgenland, Rakousko, ostění střílny pro lučištníky v prvním patře donjonu (foto J. Varhaník, 1998).

V pětibokém donjonu hradu Lockenhausu v Burgenlandu, předstupujícího před obvodní hradbu, se dochovalo celkem pět střílnovitých otvorů ve dvou výškových úrovních, prakticky identických s výše popisovanými zvíkovskými.<sup>63)</sup> Druhotně zazděná střílna v úrovni přízemí s okoseným ostěním, jehož stojky byly tvořeny dvojicemi kvádrů nad sebou, se otvírala těsně nad soklem věže a směřovala bezprostředně před sousední hradní bránu. Interiér přízemí věže byl přístupný portálkem přímo z nádvoří. První patro věže bylo opatřeno čtveřicí střílen se stísněnými, dovnitř se zužujícími špaletami, otvírajících se ve všech volných stěnách věže. Výška jejich špalet v úrovni vnitřního lince zdíva činila 175 cm při šířce 78 cm. Věž tedy sice měla vstup v přízemí, ale v aktivní obraně hradu hrála bezpochyby významnou roli. Obdobně, byť skromněji byla vybavena hranolová věž k ochraně brány hradu v Hainburgu a. d. Donau, dodatečně zapojená do staršího hradebního okruhu, kde jedna z obou střílen přízemí směřuje zcela analogickým způsobem zprava před bránu.<sup>64)</sup>

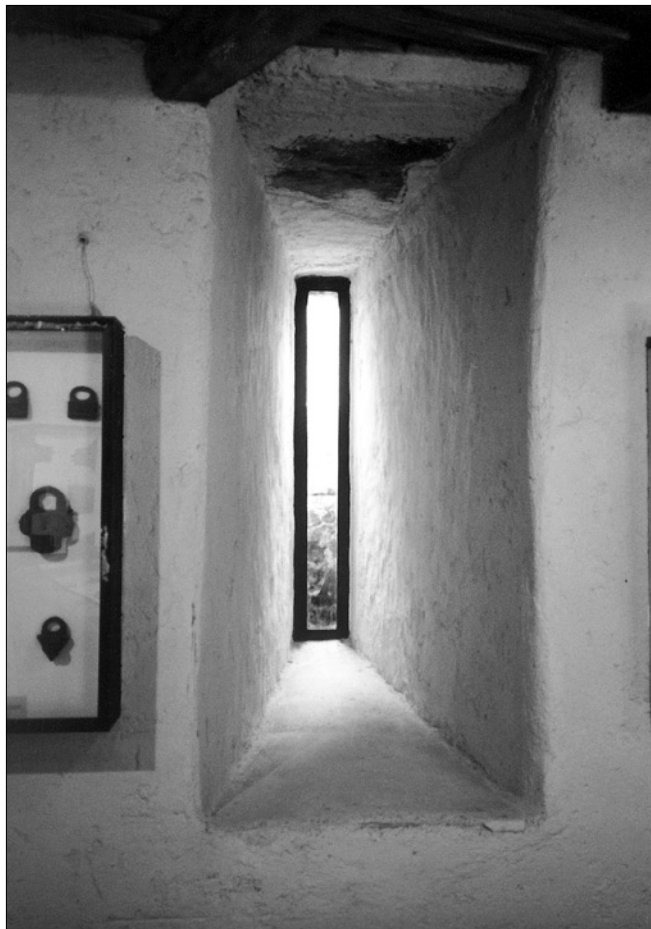
Obr. 21: Hrad Lockenhaus, Burgenland, Rakousko, špaleta střílny pro lučištníky z interiéru prvního patra donjonu (foto J. Varhaník, 1998).

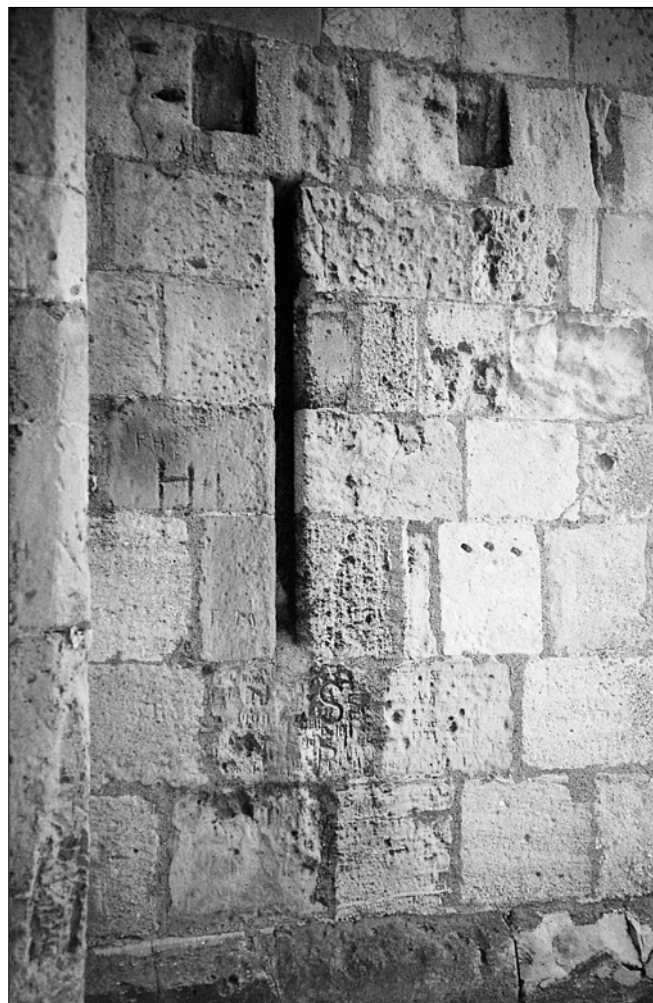
Obr. 22: Hrad Hainburg, Dolní Rakousko, střílna v přízemí hranolové věže při bráně (foto J. Varhaník, 1996).

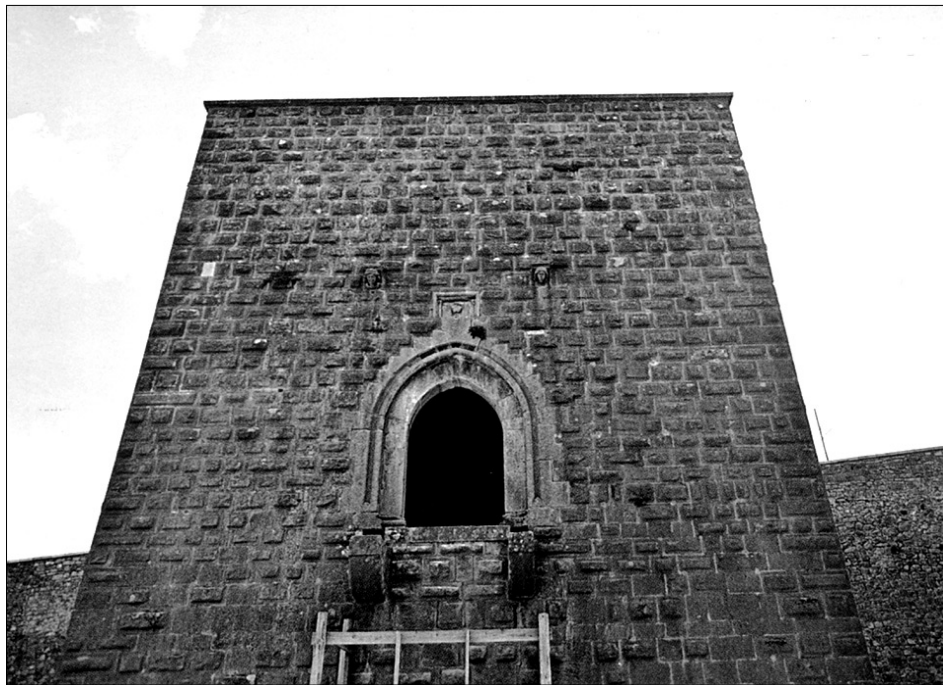
Obr. 23: Castel Lagopesole, Itálie, obytná věž hradu císaře Friedricha II. (snímek z archivu autora).

Stejně jako na Zvíkově, ani v Lagopesole věž nebyla ani jedinou, ani hlavní obytnou stavbou hradu s mnoha obytnými trakty. Tyto poznatky nasvědčují závěru, že nejspíše šlo o přímý, neprostředkováný import, podobně jako v případě převzetí stavebního typu uvedeného císařského hradu jen s nevelkými modifikacemi u brněnského Špilberku. Friedrichův Castel Lagopesole a Špilberk se shodují jak umístěním v terénu na vrcholu vysokého izolovaného kopce, tak především prakticky shodným poměrem stran a rozměry svého pravidelného obdélného půdorysu.<sup>70)</sup>

Abb. 23: Castel Lagopesole, Italien. Wohnturm der Burg Kaiser Friedrichs II. Aufnahme aus dem Archiv des Autors.
