# STAVEBNĚ HISTORICKÝ PRŮZKUM FEUDÁLNÍHO SÍDLA V DOHALICÍCH

LADISLAV SVOBODA

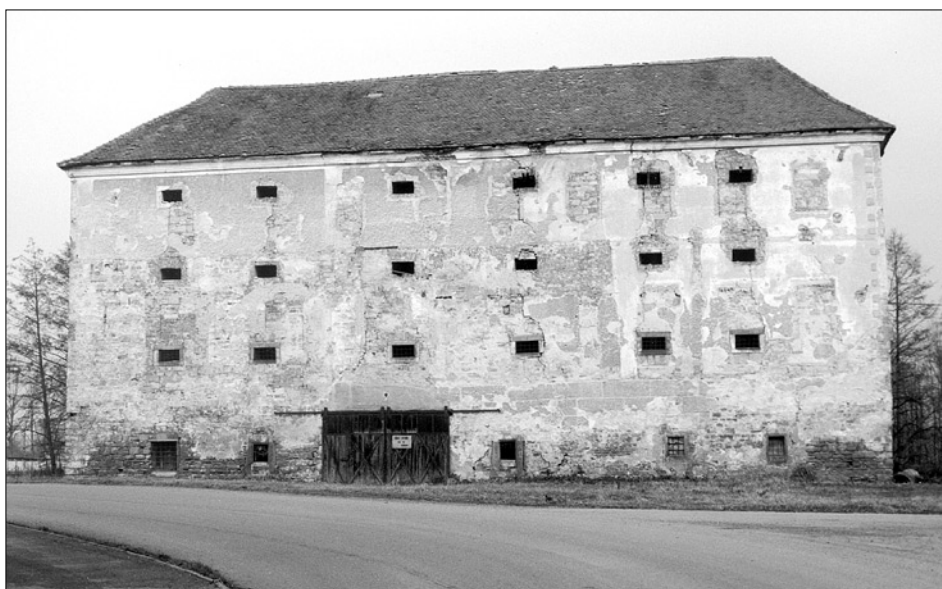
Obr. 1: Dohalice, pohled na jižní průčelí sýpky (foto L. Svoboda, 1998).

Abb. 1: Dohalice, Speicher. Südfassade (Aufnahme L. Svoboda, 1998).

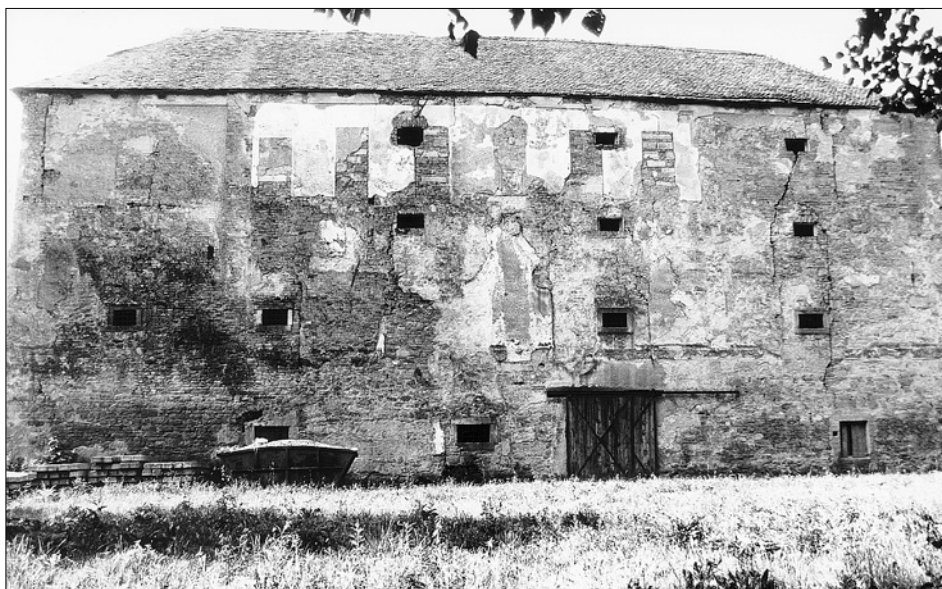
Obr. 2: Dohalice, pohled na severní průčelí sýpky (foto L. Svoboda, 1994).

Abb. 2: Dohalice, Speicher. Ansicht der Nordfassade (Aufnahme L. Svoboda, 1994).

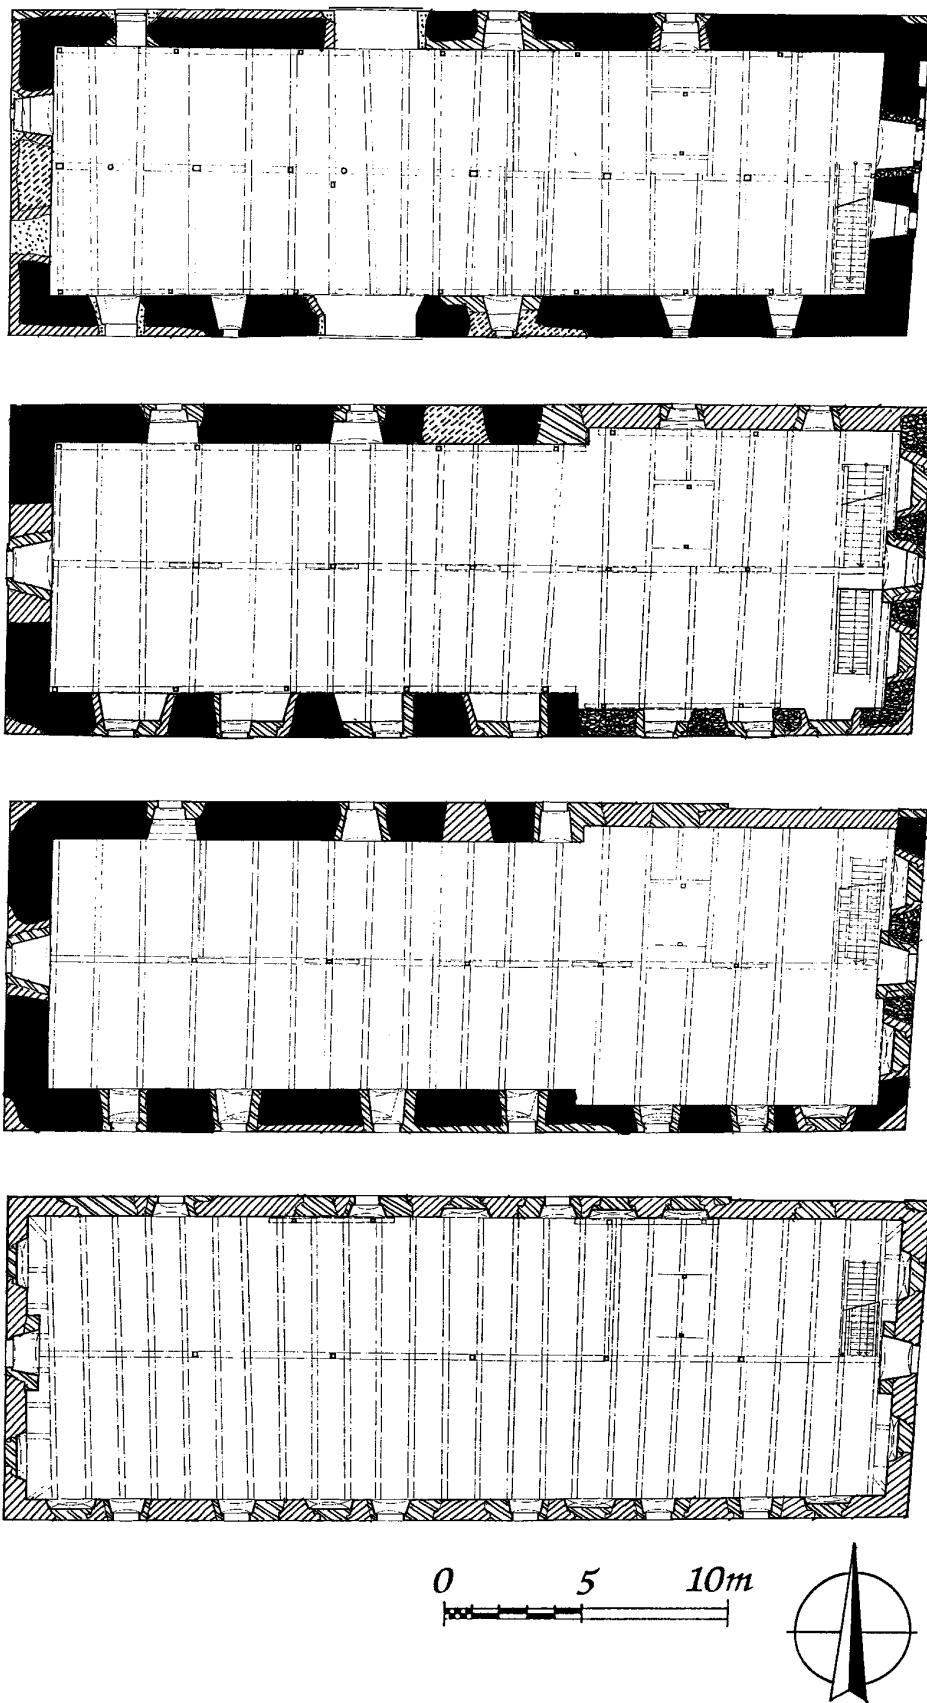
Obr. 3: Dohalice, půdorysy (shora) přízemí, 1., 2. a 3. patra sýpky se stavebně historickou analýzou (zpracoval L. Svoboda, 2000, s použitím zaměření M. Poura). Černě značeno zdivo gotické, šrafovaně barokní, dvojitou šrafovou klasicistní a tečkovaně novodobé; přerušovaně značeno zařízení hypotetické.

Obvodové zdivo dohaličké středověké palácové tvrze se zachovalo ve výši něco přes 9 m, těsně nad okénka 2. patra nynější sýpky. Má tloušťku kolem 160 cm, na severní straně o něco málo méně, kolem 140 cm. Východní třetina je v 1. patře oslabená ústupkem asi o 60 cm a je pravděpodobné, že někde v místě ústupku se nacházela jedna z příčných zdí, zatímco poloha předpokládané západnější příčné zdi se zřejmě nacházela někde na západním okraji nynějšího novodobého průjezdu přízemím. Lze tak s nejvyšší pravděpodobností předpokládat pro tu dobu příznačné trojprostorové řešení,<sup>9)</sup> přičemž

Abb. 3: Dohalice, Speicher. Grundrisse mit bauhistorischer Analyse. Von oben nach unten Erdgeschoss, 1., 2., 3. Stockwerk. Schwarz – gotisches Mauerwerk, schraffiert – Barockmauerwerk, Doppelschraffur – klassizistisches, punktiert – neuzeitiges; unterbrochene Schraffur – hypothetische Einreihung (Bearbeitet von L. Svoboda, 2000, mit Benützung einer Vermessung von M. Pour).

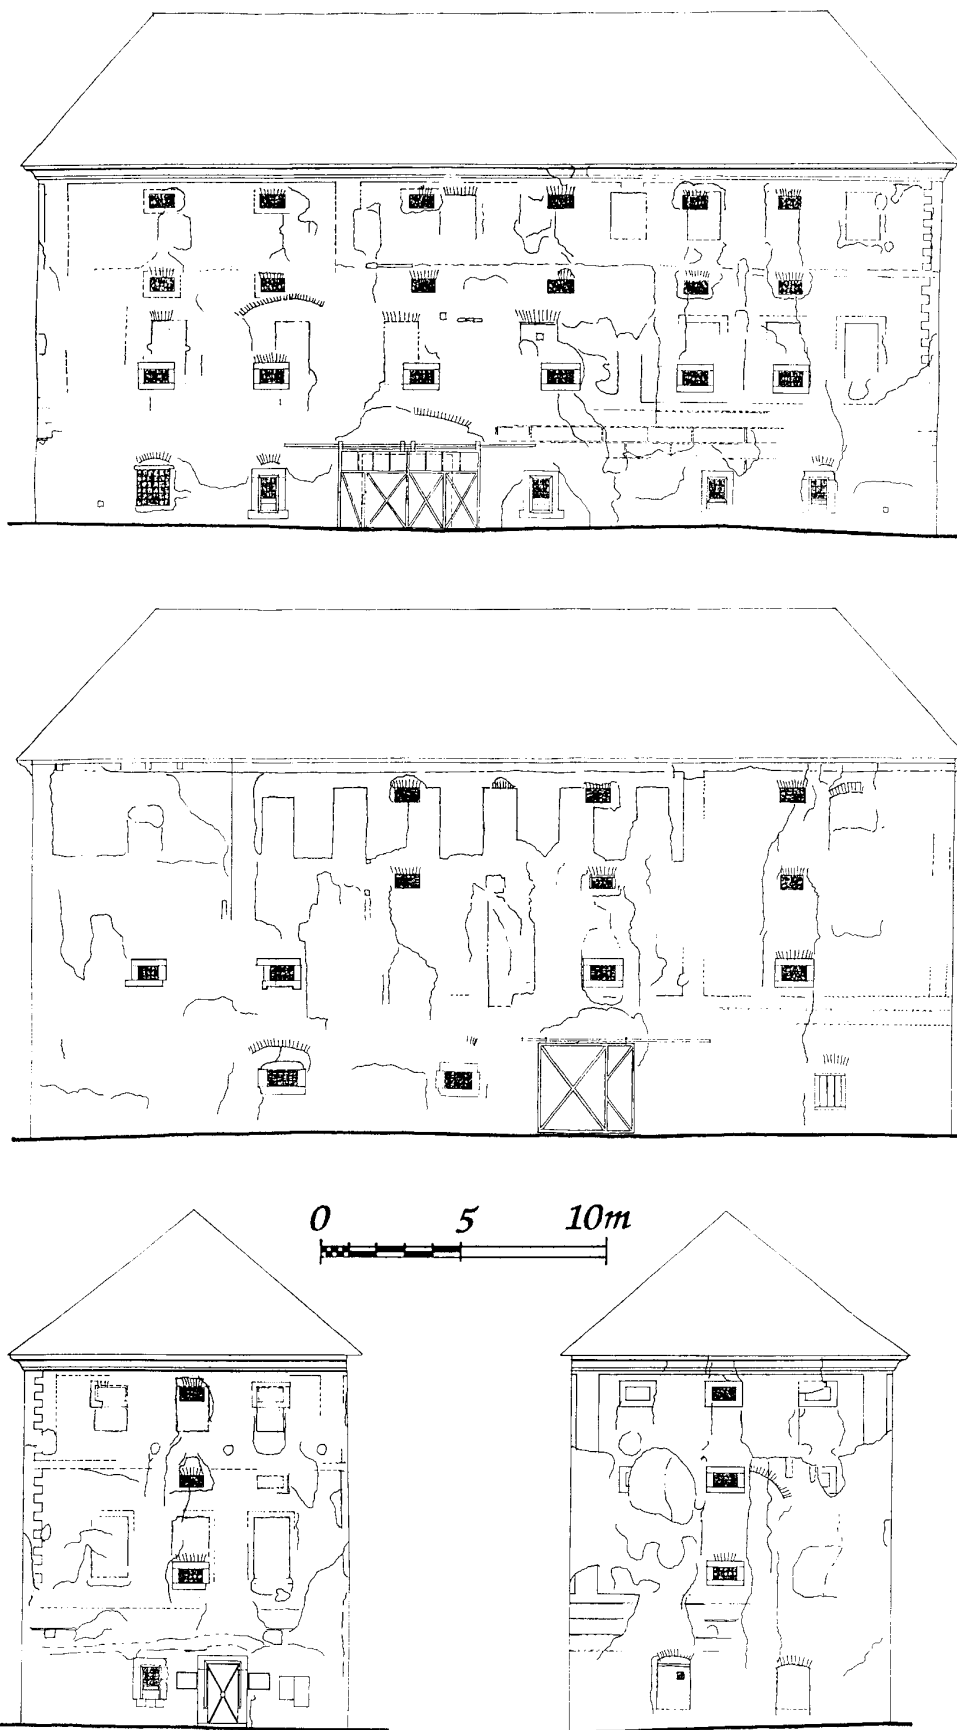
Obr. 4: Dohalice, nárysy (shora) jižního, severního, východního a západního průčelí sýpky (zpracoval L. Svoboda, 1999, s použitím zaměření M. Poura).

Opadávající omítka nám odhaluje další četné úpravy objektu. Proměny v členění fasád jsou nejlépe čitelné na jižním průčelí, kde se objem neměnil, barokní přístavba se odehrávala na protější straně.

Abb. 4: Dohalice, Speicher. Aufrisse der (von oben nach unten) Süd-, Nord-, Ost- und Westfassade (Bearbeitet von L. Svoboda, 1999, mit Benützung einer Vermessung von M. Pour).

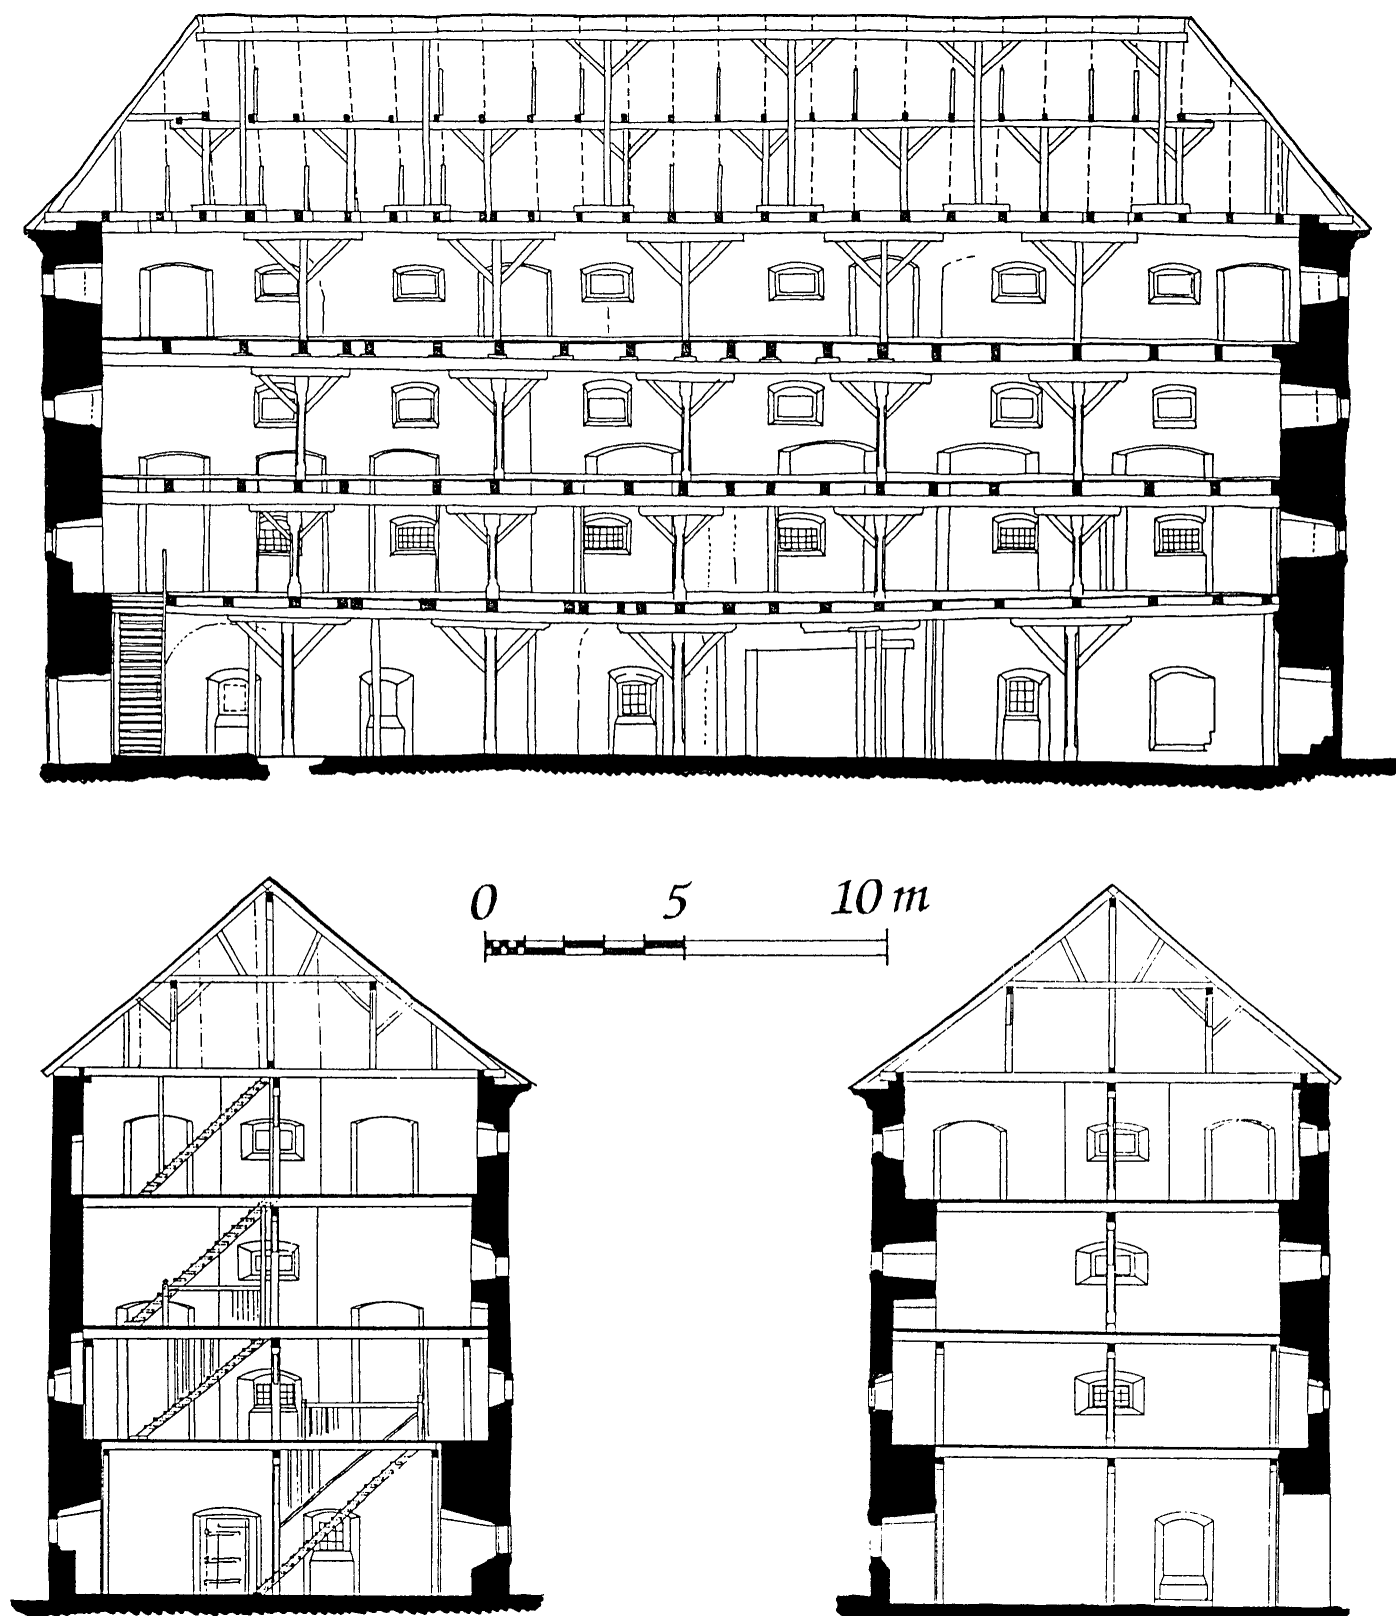
Obr. 5: Dohalice, řezy sýpkou s pohledem (shora) k jihu, k východu a k západu (zpracoval L. Svoboda, 2000, s použitím zaměření M. Poura).

Abb. 5: Dohalice, Speicher. Schnitte mit Ansichten (von oben nach unten) süd-, ost- und westwärts (Bearbeitet von L. Svoboda, 2000, mit Benützung der Vermessung von M. Pour).

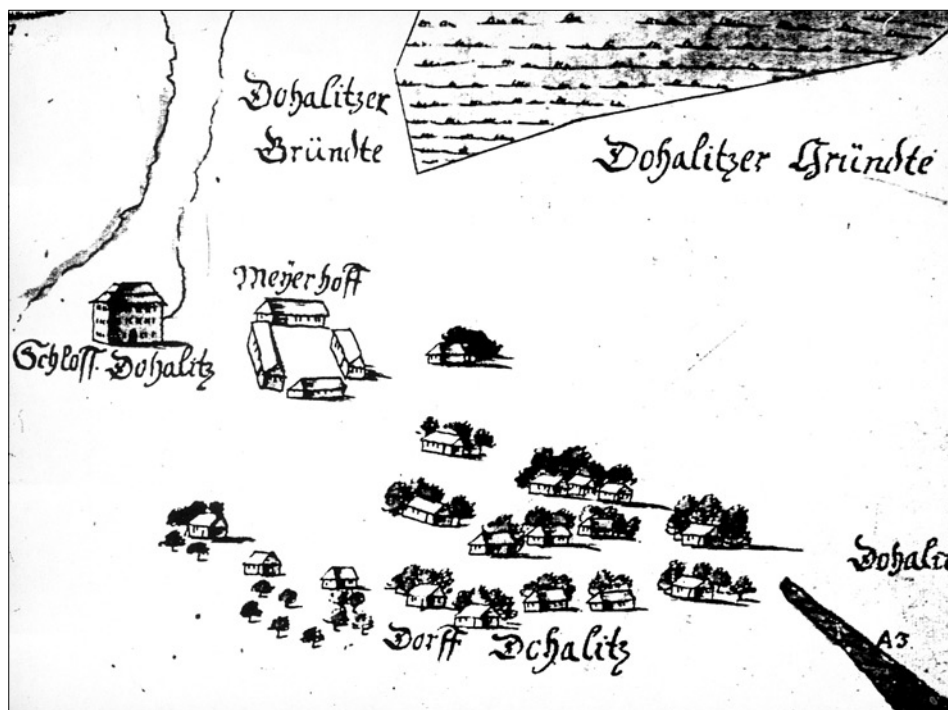
Obr. 6: Dohalice, schématické vyobrazení obce se zámek z roku 1752 podle plánu dvorů Dohalice a Mžany od F. X. Preitsche (SÚA, Sbírka map a plánů, i. č. 1025, sign. P III 6).

Významnější rozšíření sídla, snad i s použitím starších přístavků, přisuzujeme až Marii Alžbětě hraběnce Schafgotschové, rozené z Valdštejna, především na základě raritního vyobrazení tvrze s mansardovou střechou, jejíž vznik za Václava Záruby není myslitelný. Marie Alžběta zde žila mezi lety 1707 a 1747, také M. Ebel se domnívá, že zde hospodařila nezávisle na svém manželovi. Přístavba, která vytvořila nový trakt, přiložený v neznámé šířce po celé severní straně tvrze, však zřejmě vzhledem k ekonomickým možnostem drobného statečku ne-

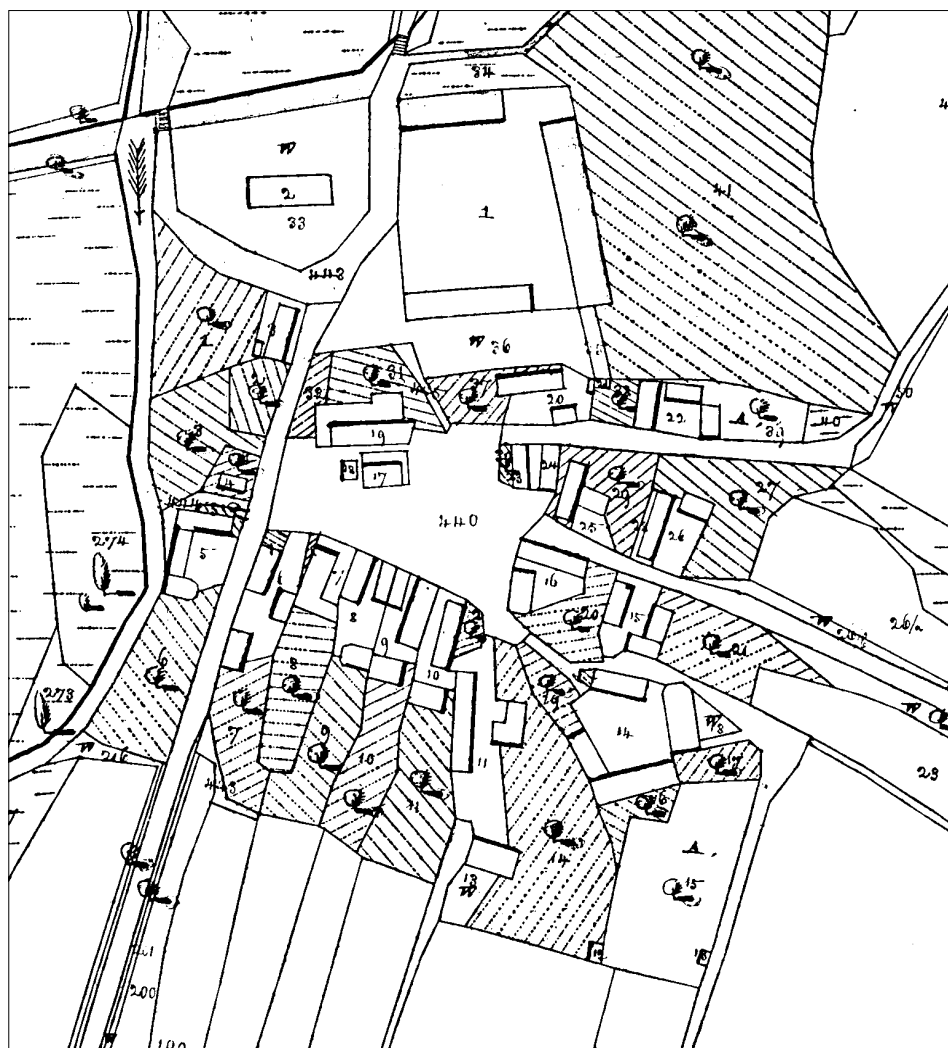
Obr. 7: Dohalice, výřez z katastrálního plánu (tzv. císařský otisk) z roku 1841 (Ústřední archiv zeměměřictví a katastru v Praze).

Abb. 7: Dohalice, Ausschnitt aus dem Katastralplan (vom sogen. kaiserlichen Abdruck) aus dem J. 1841 (Ústřední archiv zeměměřičství a katastru – Zentrales Archiv der Geodäsie und des Katasters Prag).

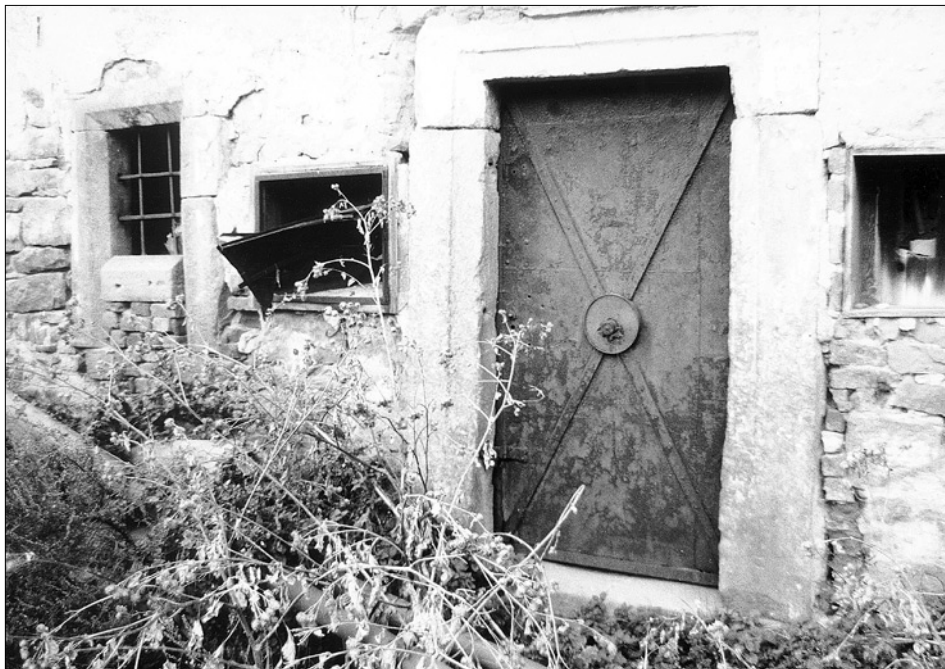
Obr. 8: Dohalice, pohled na dvojici otvorů v přízemí na východním průčelí sýpky (foto L. Svoboda, 1992).

obě nadzemní podlaží měla snad už trámové stropy, jak tomu v přízemí odpovídají i dvojice otvorů v čelních stěnách, zatímco otisk klenby ve východní části přízemí je rozhodně mladší. Přízemí bylo provedeno z lomového kamene, původní strukturu ve větší ploše můžeme sledovat zřejmě na levé spodní části severního průčelí; špalety, záklenky a i další části zdí ve vyšším podlaží mohly být od počátku cihelné. Přízemí tedy bylo asi 4 m vysoké, patro o 1 m vyšší, 2. patro předpokládáme lehčí hrázdné nebo roubené konstrukce, samozřejmě vysazené - otisk podpěr s jistou licencí můžeme spatřovat ve spodní vrstvě omítky na pravé části západního průčelí.

Abb. 8: Dohalice, Speicher. Ansicht eines Öffnungspaares im Erdgeschoss der Ostfassade (Aufnahme L. Svoboda, 1992).

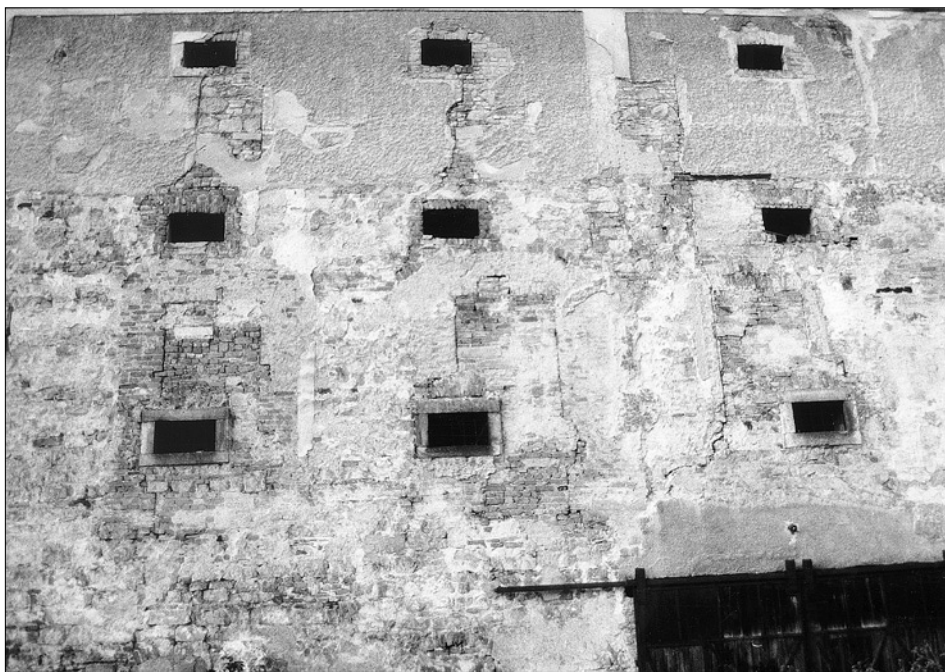
Obr. 9: Dohalice, pohled na levou horní část jižního průčelí sýpky (foto L. Svoboda, 1992).

Pozdně středověkým úpravám může náležet hrubá omítka, v drobných plochách patrná na východním i západním průčelí. Stavební činnost na přelomu pozdní gotiky a rané renesance signalizuje portálek v pravé ose přízemí na východním průčelí, jeho dnešní umístění však může být druhotné. K této etapě mohly náležet i rozměrné výklenky, po nichž se zachovaly jen vysoce vzduté široké záklenky s příslušnými zazdívkami na západním (jeden) a v levé třetině jižního průčelí (zřejmě dva, záklenek levého není patrný). Mohou signalizovat dokonce exi-

Abb. 9: Dohalice, Speicher. Südfassade, Ansicht des linken Oberteils (Aufnahme L. Svoboda, 1992).
