## SKLADBA A STAVEBNÍ PODOBA MĚSTSKÉHO OPEVNĚNÍ

### Hlavní hradba

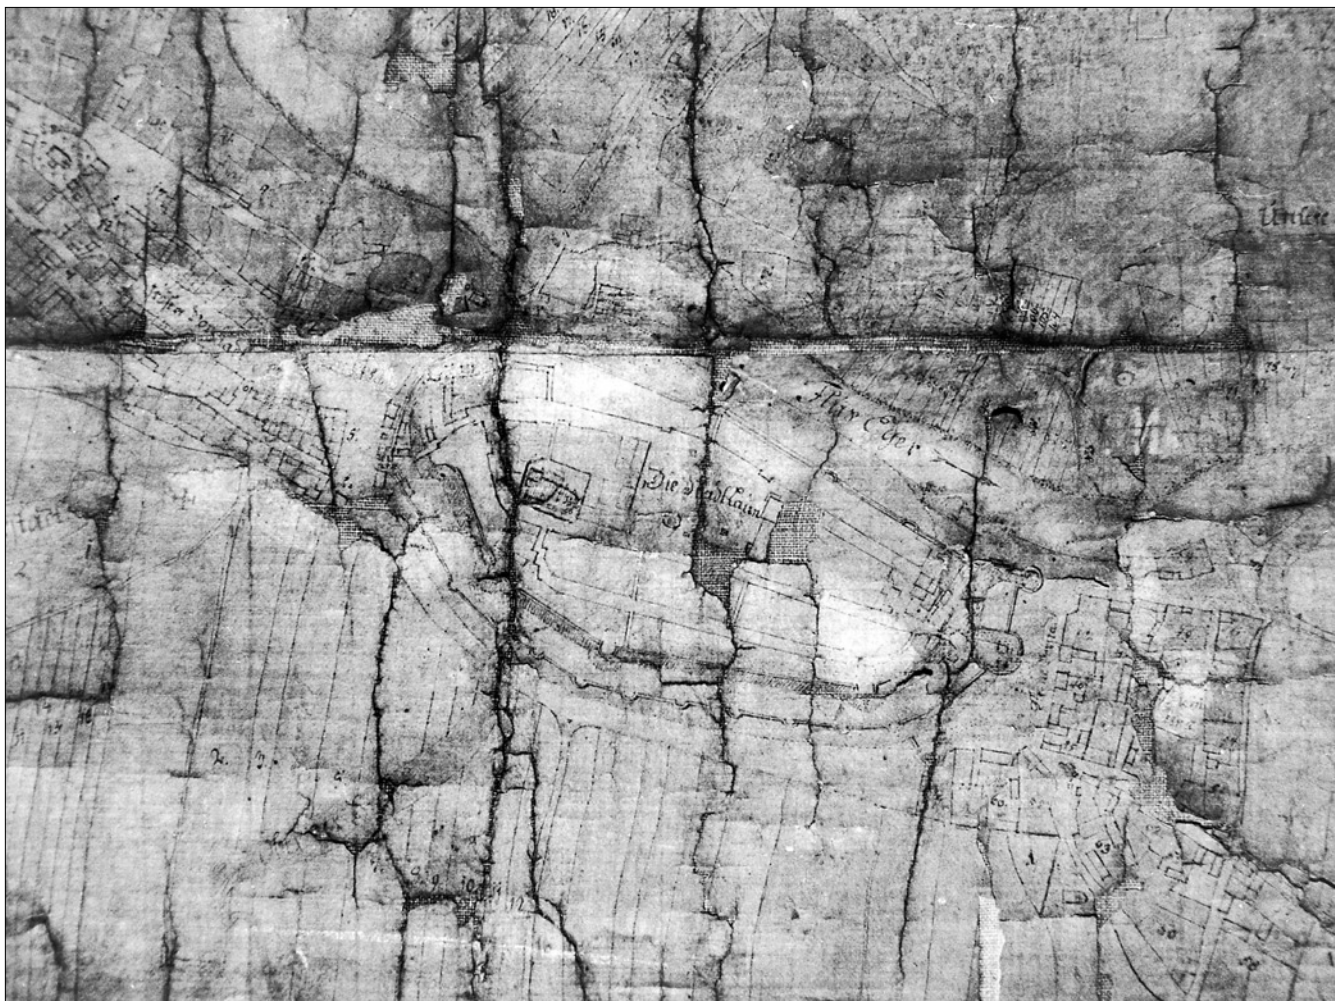
Obr. 2: Louny, schematický plán města a obou předměstí asi z poloviny 18. století. SOkA Louny (foto H. Heckelová).

Mapa stabilního katastru či oba celkové plány města z 18. století (obr. 1, 2, 3) znázorňují v jižním segmentu hradby zmíněné tři velké bašty, výrazně vystupující do prosto-

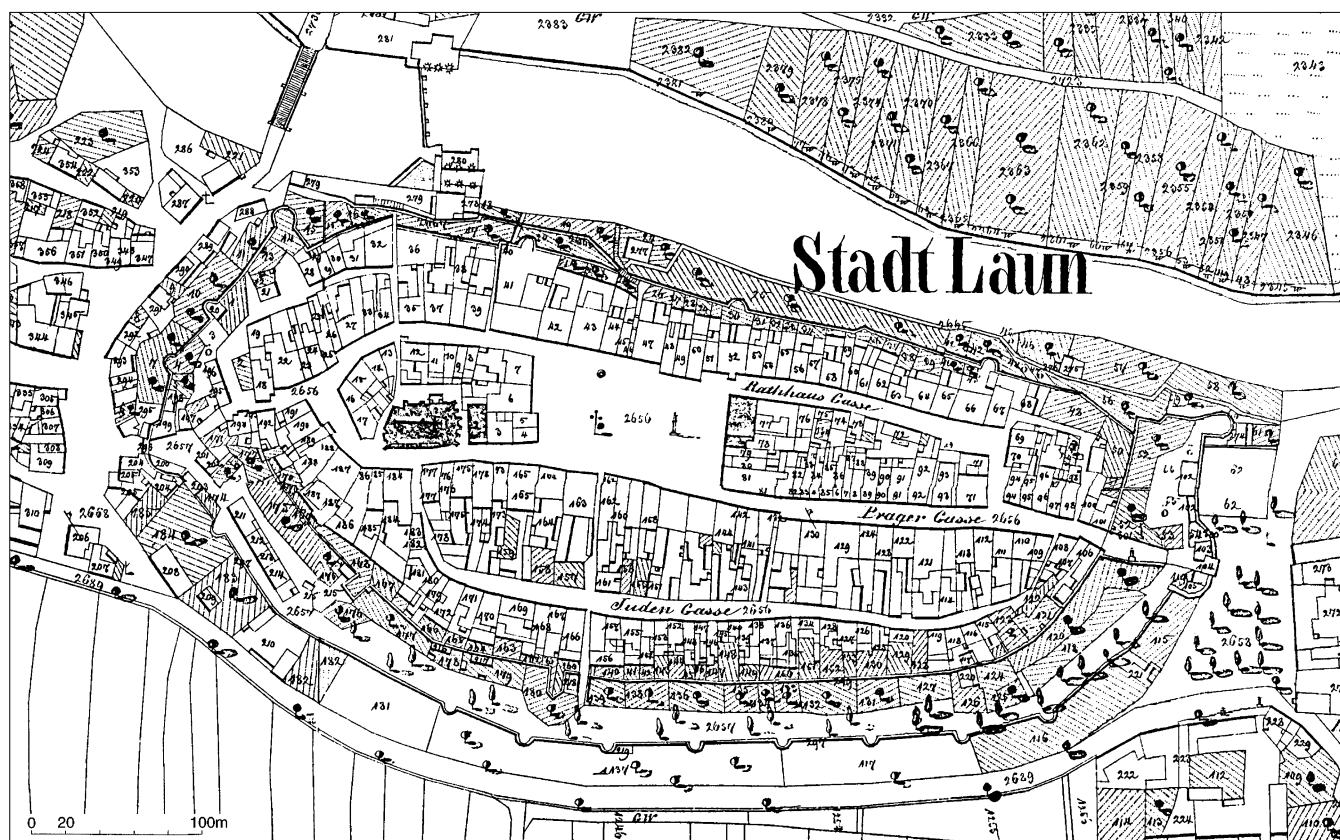
Obr. 3: Louny, plán města na tzv. císařském otisku mapy stabilního katastru z roku 1843.

Nejvyšší bod městského areálu západně od náměstí zaujal snad současně s lokací farního kostela sv. Kříže. Na příchodního do města západní branou musel kostel stojící na výrazně vyvýšeném místě nad vidlicovým rozběhem ulic působit monumentálním dojmem. Pozdně gotické halové trojlodí chrámu, vybudované jako novostavba po zničujícím požáru města z roku 1517, tvoří svým jižním bočním průčelím přímo část uliční fronty. Na jeho západní straně se tyčí vysoká hranolová věž, která nejspíše sloužila již staršímu kostelu, jenž byl před husitskými válkami nově zasvěcen sv. Mikuláši. Věž byla životně důležitou městskou hláskou, z jejíhož ochozu mohl strážce na jedné straně přehlédnout část Českého středohoří od Rané až k Házmburku a na druhé straně včas spatřit případného nepřítele ve směru od Slaného, Rakovníka a Žatce, kde byl terén v nevelké vzdálenosti od města vyvýšen nad hradební ochozy. Obecní trubáč zde zároveň vyhlížel a oznamoval požár a měšťané věž využívali jako svůj trezor. Kolem kostela se tísnil nevelký hřbitov, kterému musely být poskytnuty parcely v srdci města, jež lze pokládat za jednu z nejceněnějších. Přesto nás zpráva z roku 1417 informuje o rozšíření hřbitovní plochy o jedno pusté městiště (srov. obr. 3 a 4).<sup>10)</sup>

22) Srov. D. Libal, cit. v pozn. 1. Zatímco je průběh zdi za uvedenými domy ve skutečnosti mírně konvexní, na mapě stabilního katastru je mylně vyznačen jako přímka (srov. obr. 3 a 6).

še dosahovaly až k vyklenuté části vnitřního příkopu před barbakánem, pokud dokonce tento příkop nějakým způsobem nepřepažovaly (srov. obr. 3).

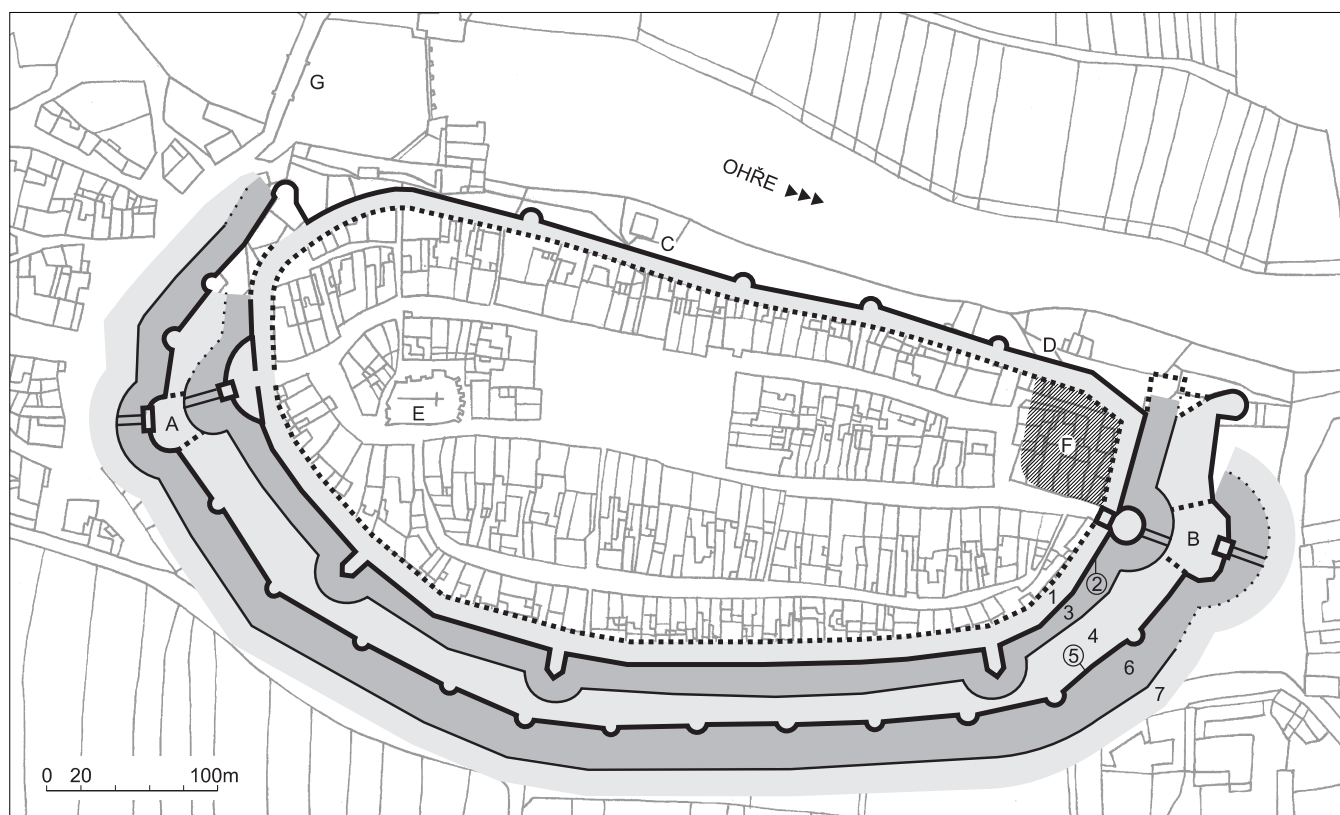
Obr. 4: Louny, plán města podle tzv. císařského otisku mapy stabilního katastru z roku 1843 (srov. obr. 3), pokus o rekonstrukci plánu opevnění v době kolem roku 1600. 1 – předpokládaná trasa hlavní hradby, v 16. století již nefunkční (vznik patrně ve 2. polovině 13. století), 2 – parkánová hradba, vyznačeny tři velké bašty na jihu a barbakány, nevyznačeny předpokládané bašty půlkruhového půdorysu (vznik hradby snad ve 13. století, významná modernizace kolem roku 1450), 3 – vnitřní příkop, 4 – vnitřní val, 5 – vnější hradba s půlkruhovými baštami a barbakány (vznik v rozpětí konce 15 a 1. čtvrtiny 16. století, doplňky v poslední čtvrtině 16. století), 6 – vnější příkop, 7 – vnější val, A – systém Žatecké brány, B – systém Pražské brány, C – Horní fortna, D – Dolní fortna, E – farní kostel sv. Mikuláše (dříve sv. Kříže), F – přibližný rozsah areálu dominikánského kláštera, zlikvidovaného během husitských válek, G – most přes řeku Ohři (návrh V. Razím, kresba K. Vytečková, zpracoval J. Klempíř).

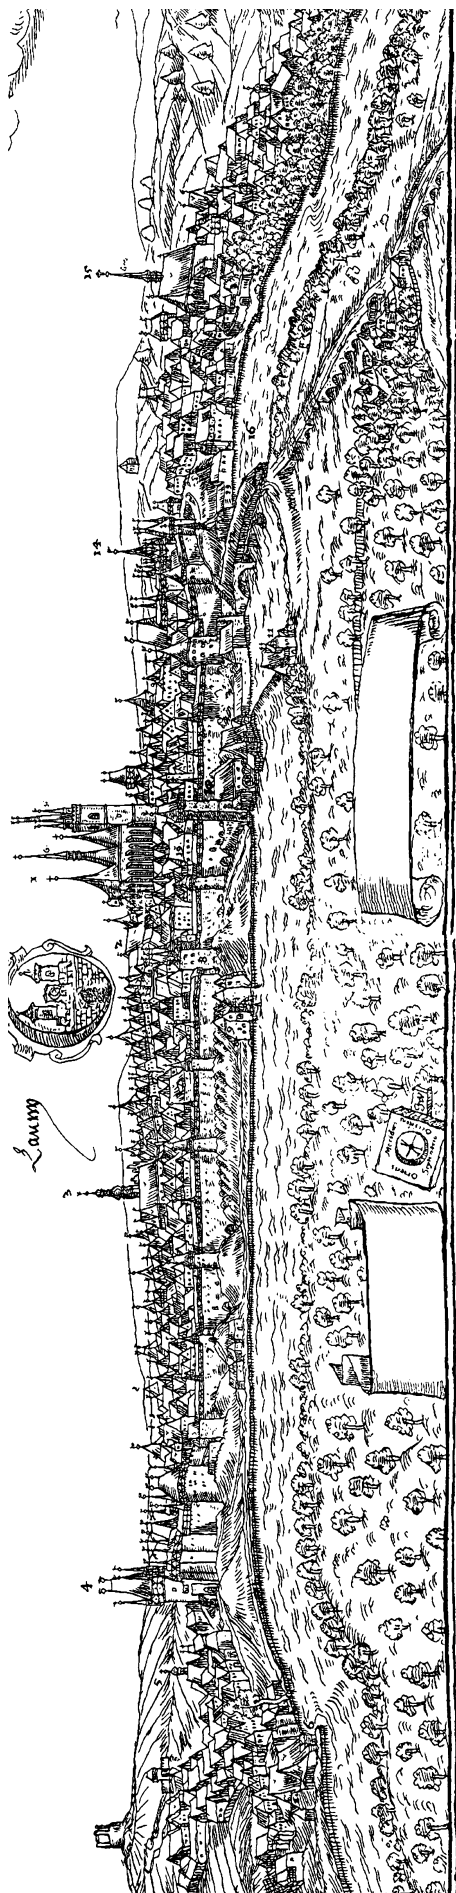
Obr. 5: Louny, celkový pohled na město od severu. Kresba Jan Wilenberg, kolem roku 1600.

Celkovou stavební podobu severní části vnější hradby nám velmi věrohodně a detailně nabízí Jan Willenberg (obr. 5 a 7). Hradba v jeho době ještě probíhala nad svahem, který byl značně prudký a neschůdný. Na několika místech lze v patě zdi nalézt zaklenuté otvory, jimiž z města nepochybně vytékala odpadní voda do řeky. Hradba vrcholila krytým střeleckým ochozem s hrázděnou vnější stěnou, poněkud předstupující před líc zdiva. Z této stěny zhruba uprostřed délky některých kurtin vystupovaly drobné arkýře s jehlancovými stříškami, přispívající spolu s baštami ke křížovému postřelování hradebního předpolí. Ve větším počtu se arkýřky uplatňovaly také na delší kurtině bez bašt východně od mostu. Pod ochozem lze v hradbě pozorovat řadu střílen, o nichž na základě dochovaných exemplářů víme, že měly tzv. klíčová ostění. Ve dvou až třech podlažích se střílny uplatňují také na baštách. Zvláště výrazně kreslíř střílny znázornil na vysunuté baště nad patou mostu. Průstřelnice zde zřejmě měly odlišný tvar. Na severovýchodní baště naopak zachytil drobnější střílny seskupené do dvojic, které se skutečně zčásti dochovaly. Zdivo bašt podle Willenberga dosahovalo přibližně úrovně stříšky ochozů kurtin, jen bašta nad patou mostu a na severovýchodě byla zřejmě poněkud vyšší. Vysoké střechy bašt měly buď kuželovou nebo valbovou vazbu a vyrůstaly z přesazených hrázděných polopater, ojediněle (severně od Žatecké brány) obohacených o vystupující arkýř. Nejvýraznějším z těchto prvků severní části vnější hradby byla zmíněná několika-podlažní věž při fortně k mlýnům, z jejíž vysoké valbové střechy vyrůstalo několik štíhlých věžek.

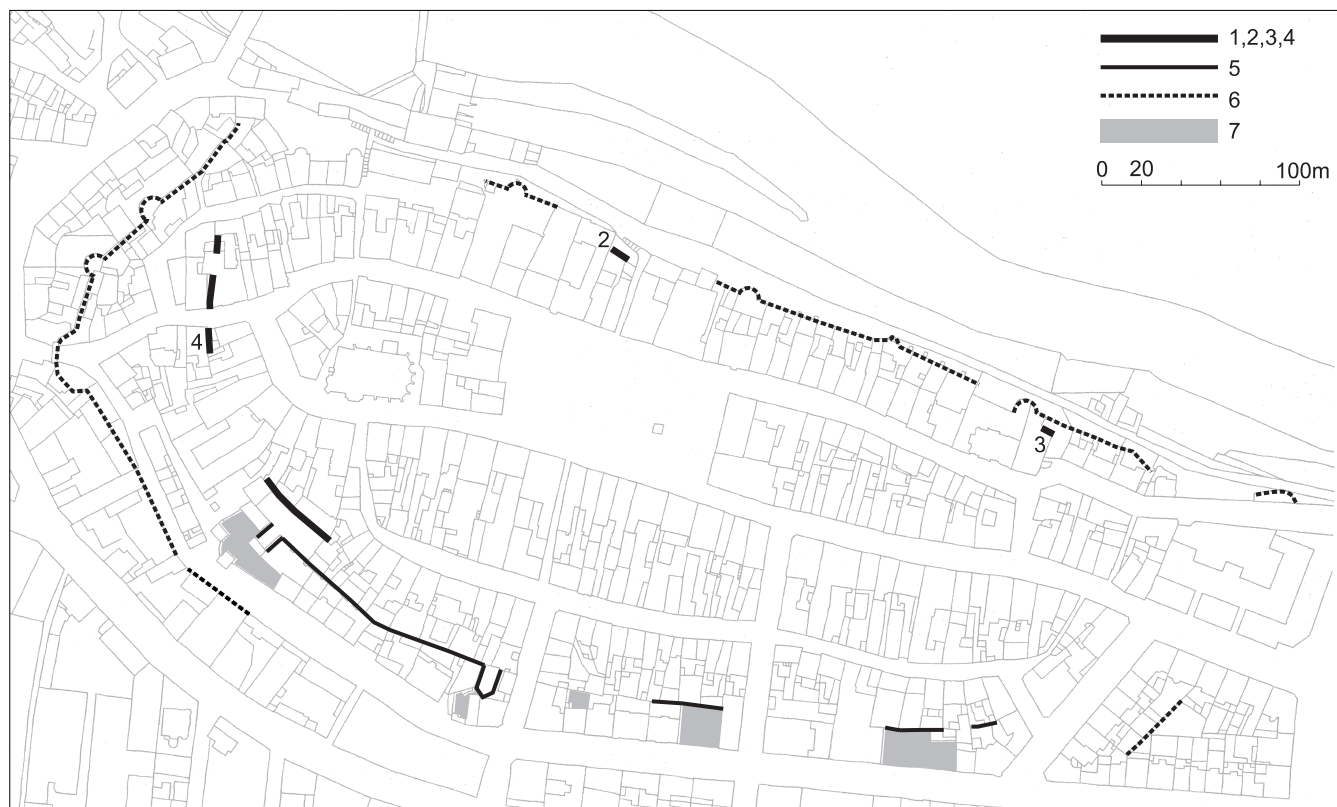
Obr. 6: Louny, plán města ze 70. let 20. století s vyznačenými pozůstatky městského opevnění. 1 – předpokládané relikt nadzemního zdiva hlavní hradby, 2 – předpokládaný relikt hlavní hradby nalezený ve výkopu pro kanalizaci v říjnu 2002, 3 – předpokládaný relikt hlavní hradby ve sklepě domu čp. 72, 4 – předpokládaný relikt hlavní hradby u Žatecké brány, zbořený v letech 1991–1992, 5 – relikt nadzemního zdiva parkánové hradby s baštami, 6 – relikt nadzemního zdiva vnější hradby s baštami a barbakánem Žatecké brány, 7 – relikt deprese vnitřního příkopu. Vyznačeny nejsou velmi sporné a novodobými zásahy znehodnocené úseky zdi (návrh V. Razím, kresba M. Bobková, zpracoval J. Klempíř).

Abb. 6: Louny, Plan der Stadt, 70. Jahre des 20. Jahrhunderts, mit ausgezeichneten Stadtbefestigungsresten. 1 – vorausgesetzte überirdische Hauptmauerrelikte, 2 – vorausgesetztes Hauptmauerrelikt, freigelegt bei den Grabungsarbeiten für die Kanalisation im Oktober 2002, 3 – vorausgesetztes Hauptmauerrelikt im Keller des Hauses Kónskr.-Nr. 72, 4 – vorausgesetztes, in Jahren 1991-1992 abgerissenes Hauptmauerrelikt beim Saazer Tor, 5 – Relikte des überirdischen Mauerwerks der Zwingermauer mit Mauertürmen, 6 – Relikt des überirdischen Mauerwerks des äußeren Mauerrings mit Mauertürmen und mit der Barbakane des Saazer Tors, 7 – Relikte der Niederung des inneren Grabens. Nicht ausgezeichnet – sehr zweifelhafte und durch neuzeitliche Eingriffe verungestaltete Abschnitte der Mauern. Entwurf V. Razím, Zeichnung M. Bobková, Verarbeitung J. Klempíř.

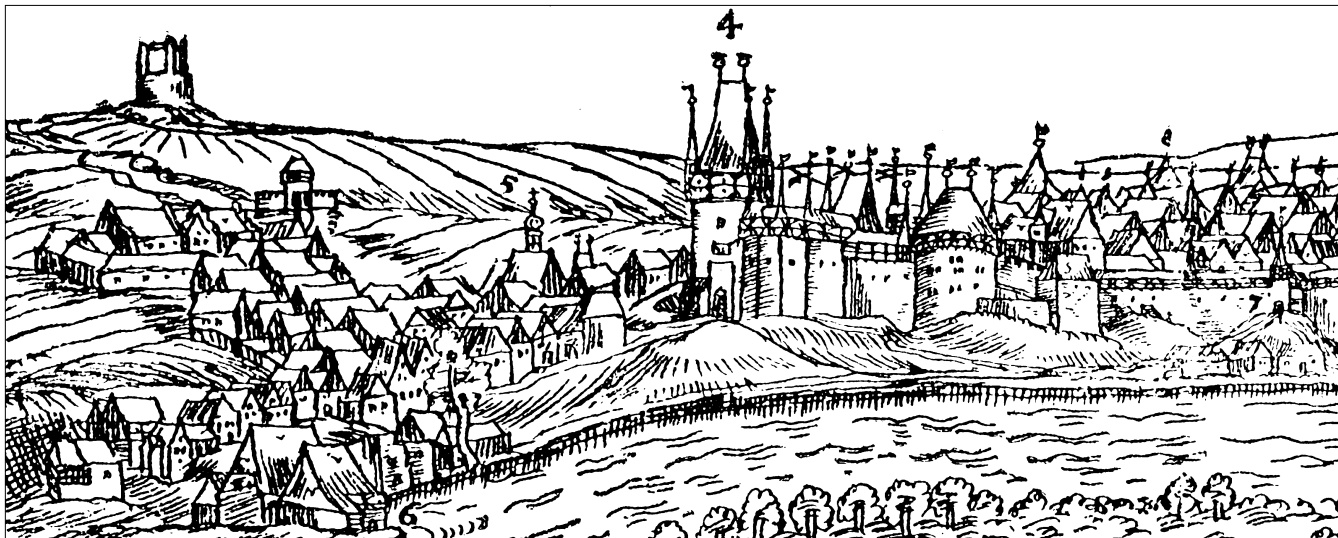
Obr. 7: Louny, pohled na město od severu. Kresba Jan Willenberg, kolem roku 1600 (srov. obr. 5). Detail levé části – Pražská brána s okolím a Pražské předměstí.

Jak jsme již uvedli, nebyla brána vnějšího barbakánu vybavena padacím mostem ani hřebenem a spoléhala pouze na pevnost svých vrat. Tato skutečnost vede k předpokladu, že stavitel počítal současně s vybudováním vnějšího předsunutého prvku, který měl za úkol chránit vjezd brány a její reprezentativní průčelí. Podle Willenbergovy veduty lze soudit, že vnější městský příkop se obloukovitě klenul těsně před pláštěm barbakánu a jeho branou. Uvažovaný předsunutý prvek je proto třeba hledat nejspíše na valu před příkopem nebo v prostoru příkopu. Mohla by jím být drobná stavba zaznamenaná uvedeným umělcem vlevo od portálu brány nebo objekt segmentového půdorysu znázorněný před branou na plánu města z roku 1744 (srov. obr. 7 a 1).

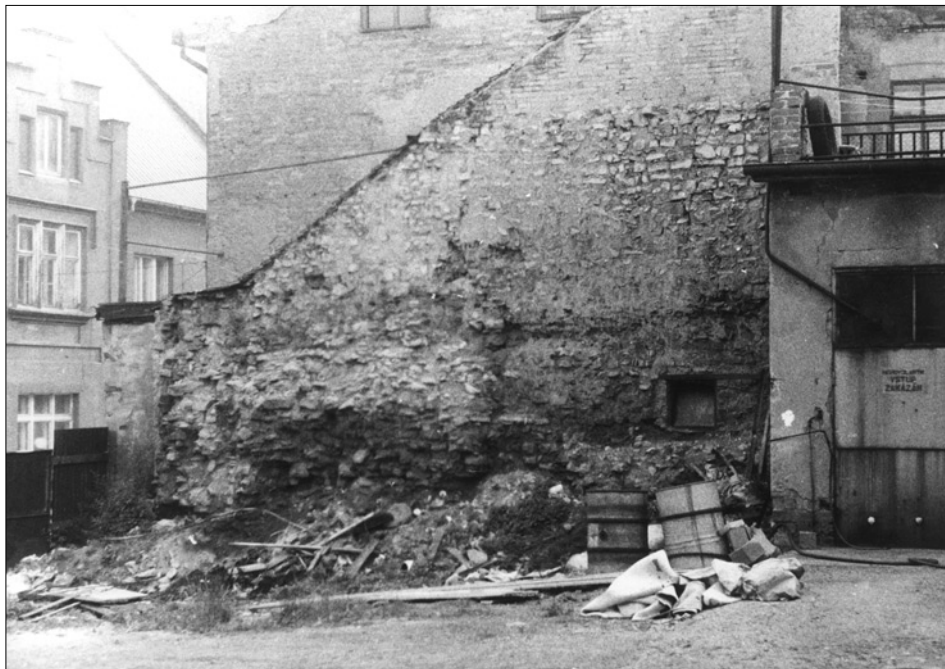
Obr. 8: Louny, zbytek východní obvodové zdi zbořeného domu čp. 144, odstraněný v letech 1991–1992. Pohled od západu. Je velice pravděpodobné, že šlo o relikt hlavní hradby v jižním sousedství Žatecké brány (srov. obr. 6/4; foto V. Razím, 1987).

Abb. 8: Louny, das 1991-1992 abgeschaffte Rest der östlichen Außenmauer des abgerissenen Hauses Kónskr.-Nr. 144, Ansicht von Westen. Es ist höchst wahrscheinlich, es möge sich um ein Hauptmauerrelikt in der südlichen Nachbarschaft des Saazer Tors gehandelt haben (vgl. Abb. 6/4). Foto V. Razím, 1987.

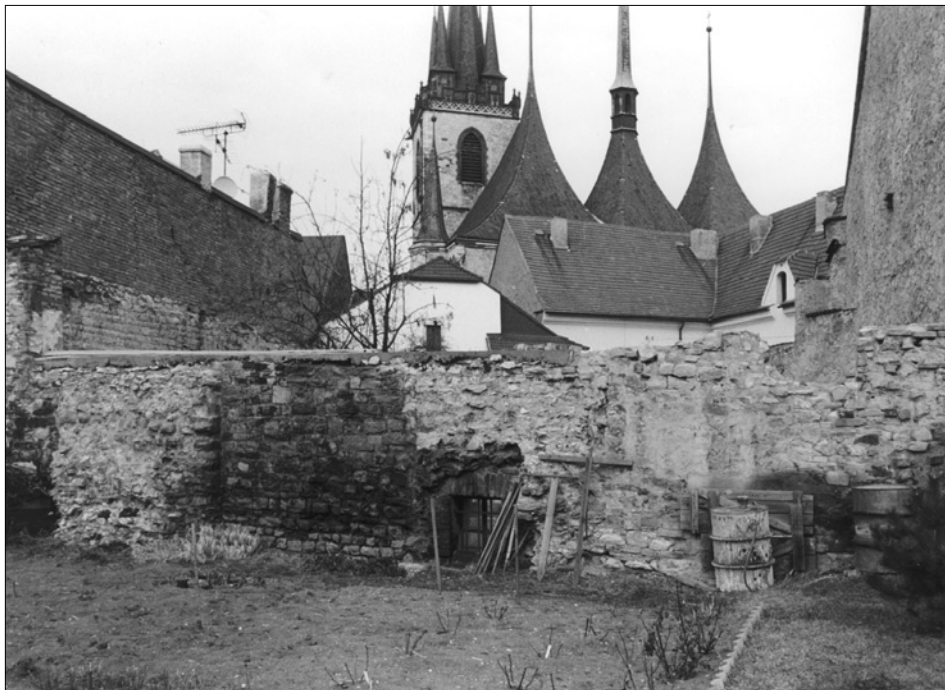
Obr. 9: Louny, relikt hlavní hradby (vlevo zbytek věže?) za domem čp. 137, pohled z parkánu. V pozadí farní kostel sv. Mikuláše (foto V. Razím, 1997).

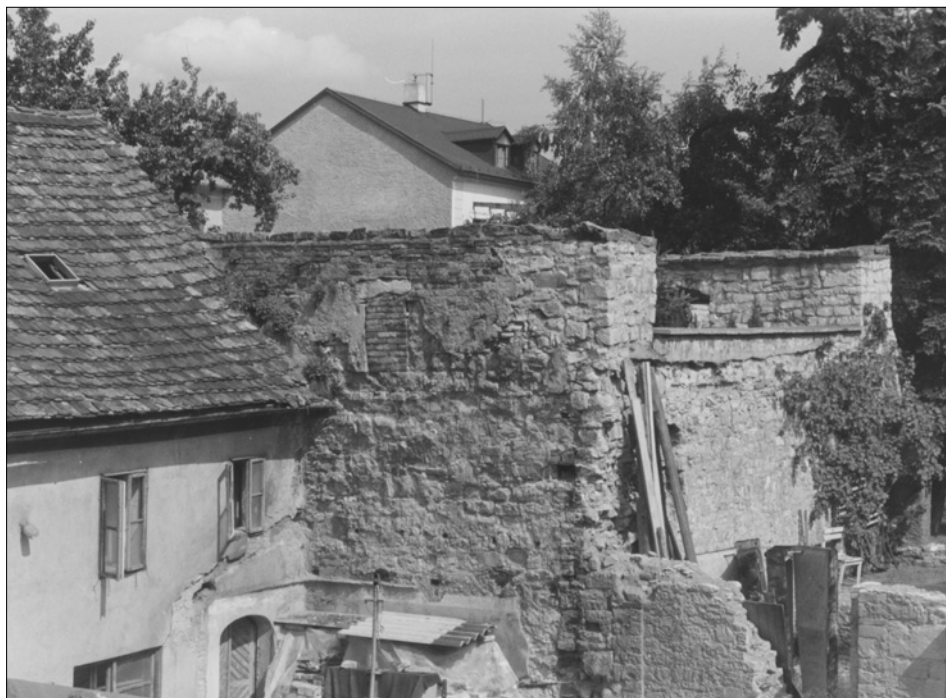
Obr. 10: Louny, velká parkánová bašta za domem čp. 136 na jihozápadní straně města, pohled od západu. Vpravo dodatečná uzavírací zeď na místě odbouraného dvoubokého závěru bašty, vlevo dům čp. 187. V horní části západní zdi bašty zazděné okno, které bylo zřízeno na místě střelny (foto V. Razím, 1997).

Abb. 10: Louny, große Zwingerbastei hinter dem Haus Kónskr.-Nr. 136, an der Südwestseite der Stadt, Ansicht von Westen. Rechts die nachträgliche abschließende Mauer an der Stelle des abgerissenen zweiseitigen Abschlusses der Bastei, links das Haus Kónskr.-Nr. 187. In der oberen Partie der Bastei ein an der Stelle einer Schießscharte nachträglich errichtetes, jetzt zugemauertes Fenster. Foto V. Razím, 1997.

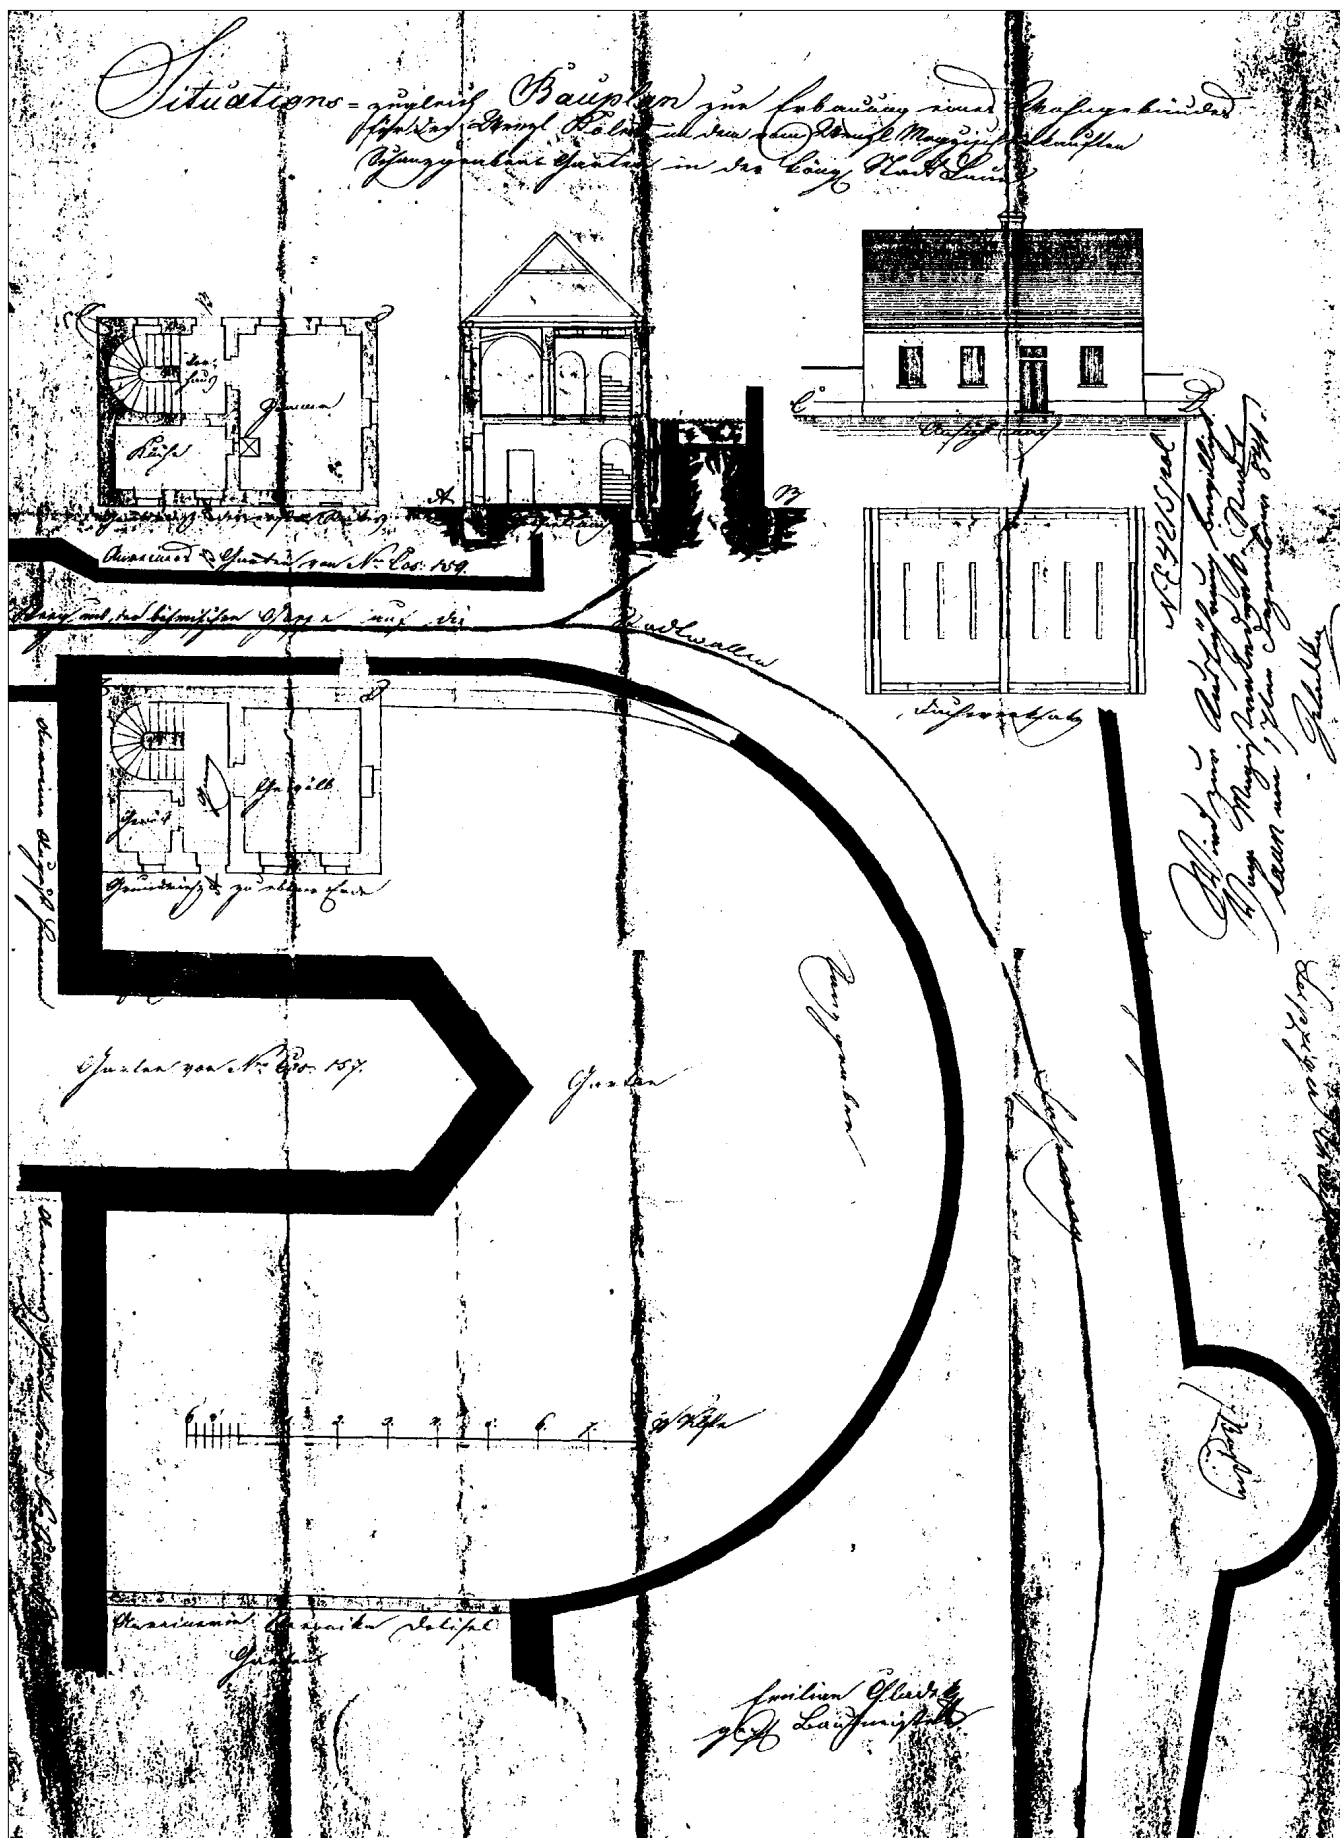
Obr. 11: Louny, plán novostavby domu čp. 333 z roku 1841 se zakreslením části opevnění s velkou parkánovou baštou za čp. 156-157, rozšířenou částí obezděného příkopu před ní a s jednou z bašt vnější hradby (SOKA Louny, AM Louny, plány 1/11).

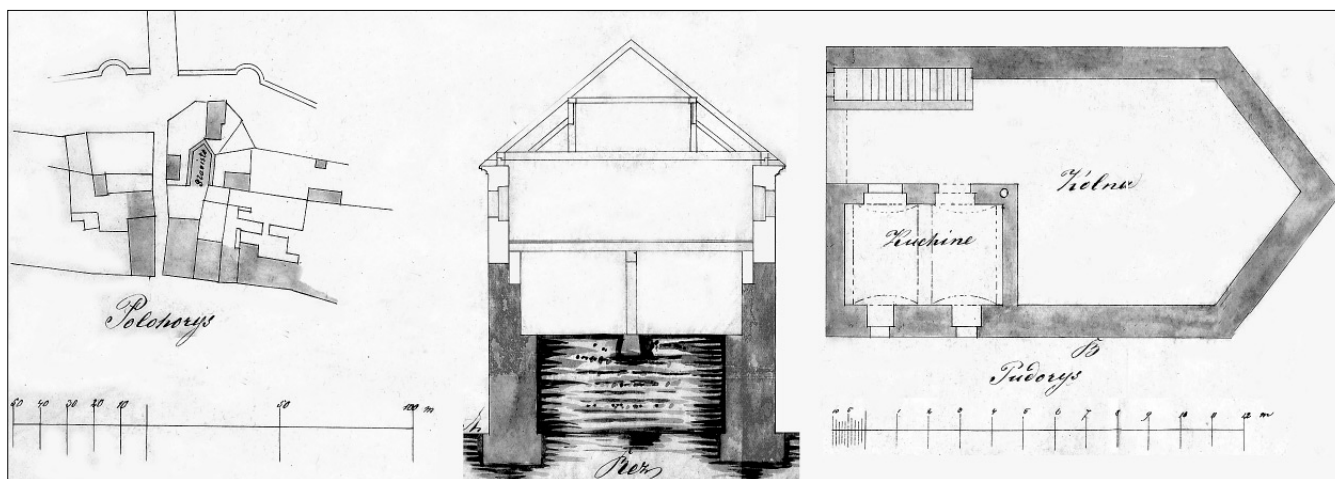
Obr. 12: Louny, plán přestavby velké parkánové bašty za čp. 156–157 na jižní straně města na sýpku z roku 1879 (výřez). Situace, půdorys přízemí a příčný řez (SOKA Louny).

Abb. 12: Louny, Umbauplan für die Umgestaltung der großen Zwingerbastei hinter den Kónskr.-Nrn. 156-157 zu einem Kornspeicher, 1879 (Ausschnitt). Situation, Grundriss vom Erdgeschoß und Querschnitt. Bauamtarchiv, MÚ (Stadtamt) Louny.

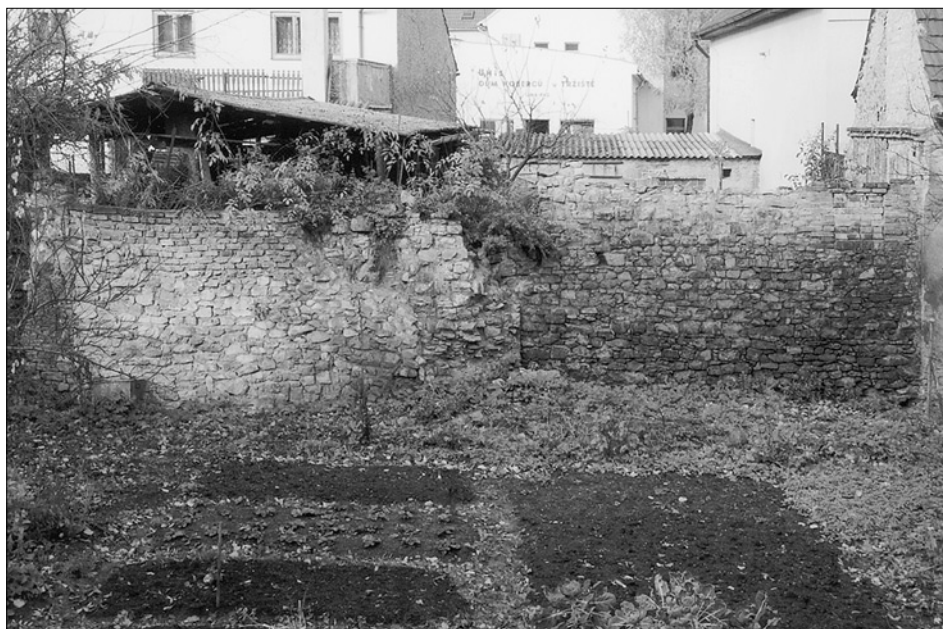
Obr. 13: Louny, fragment parkánové zdi za domem čp. 179 na jihovýchodní straně města, v popředí částečně zasypaná deprese vnitřního příkopu (foto V. Razím, 2002).

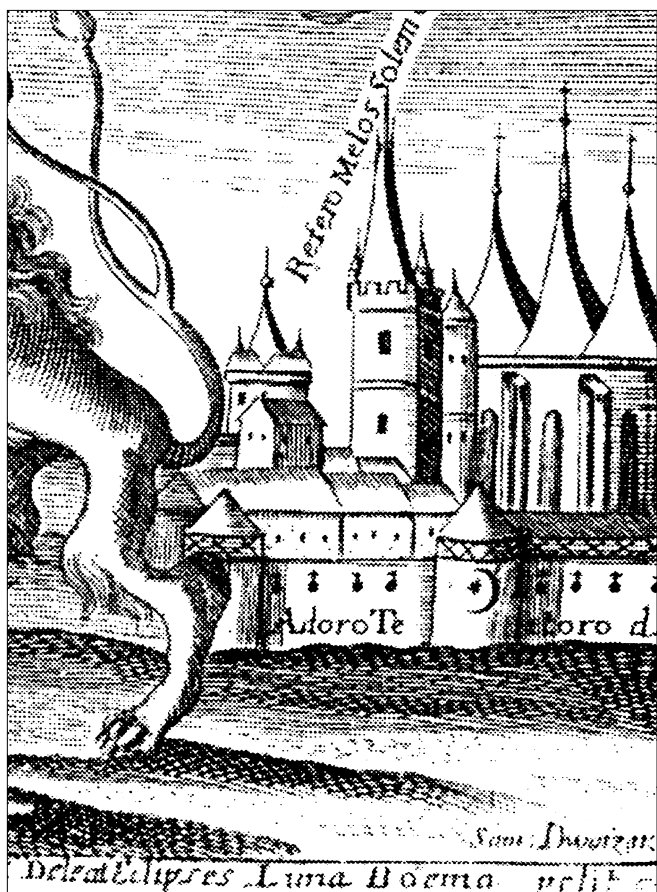
Obr. 14: Louny, část vnější hradby jižně od kostela sv. Mikuláše na oslavné alegorii, vydané u příležitosti narození budoucího císaře Josefa I. roku 1678 (podle Lounský kraj – Regiz, č. 6, 1996, výřez).

Podobně je tomu s výpovědí obrazových pramenů, které se jižní straně města věnují velmi sporadicky. Havránkovy kresby z doby kolem roku 1820, o jejichž spolehlivosti je nutné pochybovat, znázorňují přibližně v úrovni vrcholu valu při vnitřním líci zdi řadu klíčových střílen, podoba horního zakončení zdi je však nejednoznačná. Autor nejspíše zachycuje zakončení prostou stříškou, bez další střeškové úrovně (obr. 40). Bašty hradbu převyšovaly patrně o jedno podlaží, jehož podoba a uzpůsobení k obraně jsou nejasné. Věrohodnější jsou poněkud schematická zobrazení z kalendáře snad z roku 1562 a z oslavného tisku z let 1678 až 1679, které vnější hradbu na jihu znázorňují s krytým hrázděným ochozem, s řadou klíčových střílen v nižší úrovni a s baštami, jejichž kuželové střechy nasedají na patra s hrázděnou stěnou (obr. 14 a 15).

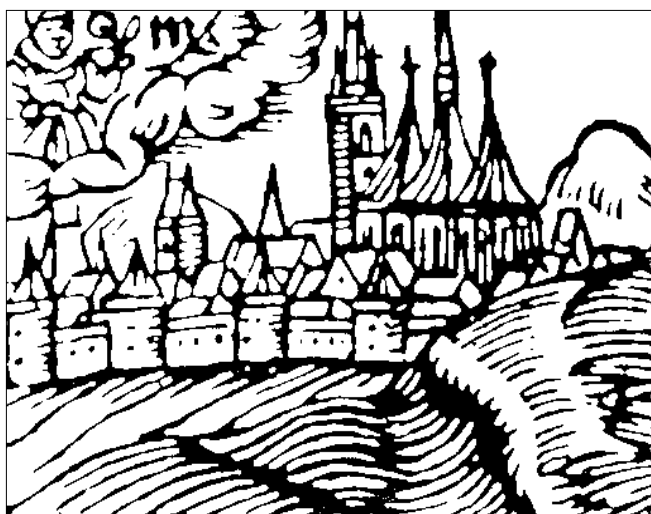
Obr. 15: Louny, část vnější hradby jižně od kostela sv. Mikuláše na zobrazení z kalendáře, patrně rok 1562 (podle B. Lůžek, J. Beran, Louny očima věků, Louny 1970, příloha č. 27).

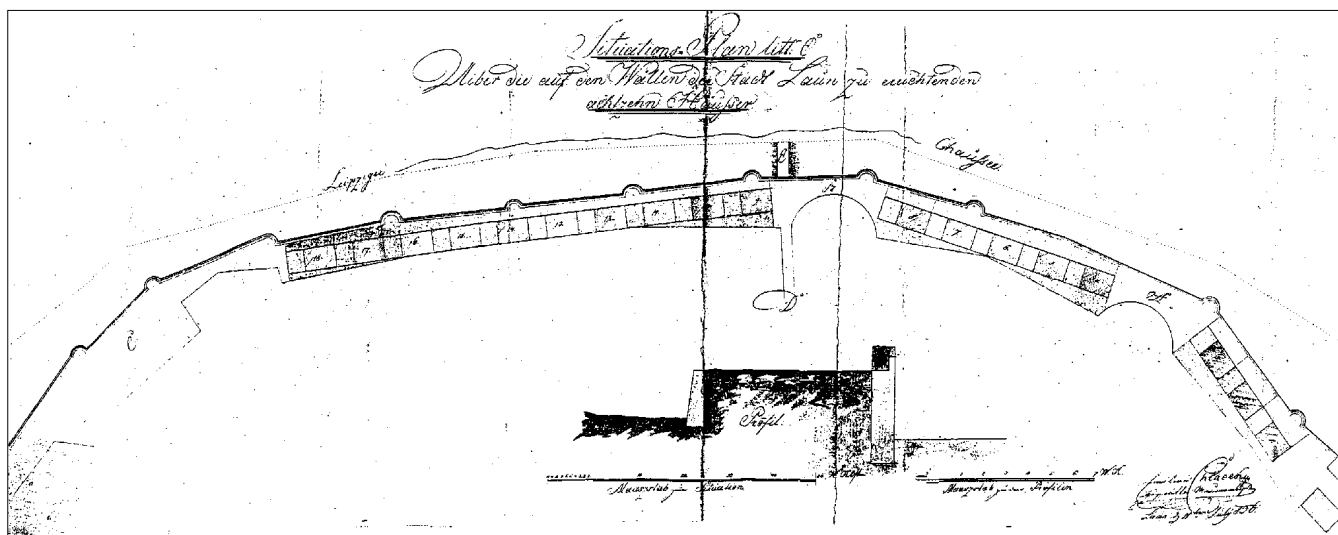
Obr. 16: Louny, půdorys jižní části vnější hradby s profilem valu. Plán nerealizovaného návrhu zastavět val domky z roku 1836 (SOkA Louny, plány II/37).

Abb. 16: Louny, südlicher Teil der äußeren Stadtmauer mit dem Wallprofil, Grundriss aus dem nicht realisierten Plan für die Kleinhausbebauung des Wallgeländes, 1836. SOKA Louny, Plane II/37.

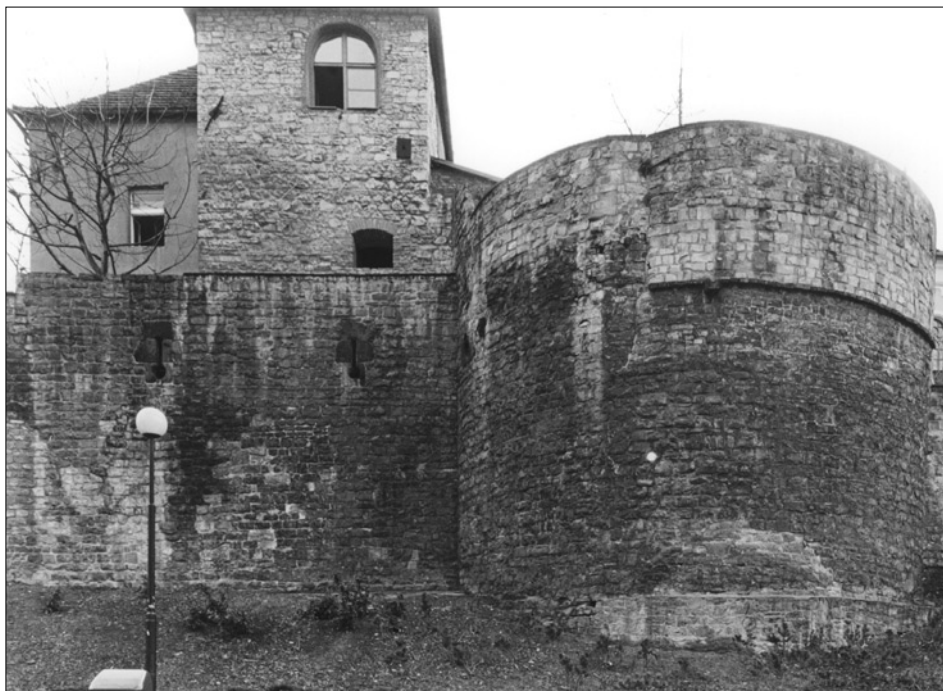
Obr. 17: Louny, část vnější hradby na severní straně města v pohledu od Ohře. Vpravo jedna z půlkruhových bašt, vlevo úsek kurtiny se dvěma velkými klíčovými střelnami. V pozadí dům čp. 72 (foto V. Razím, 1997).

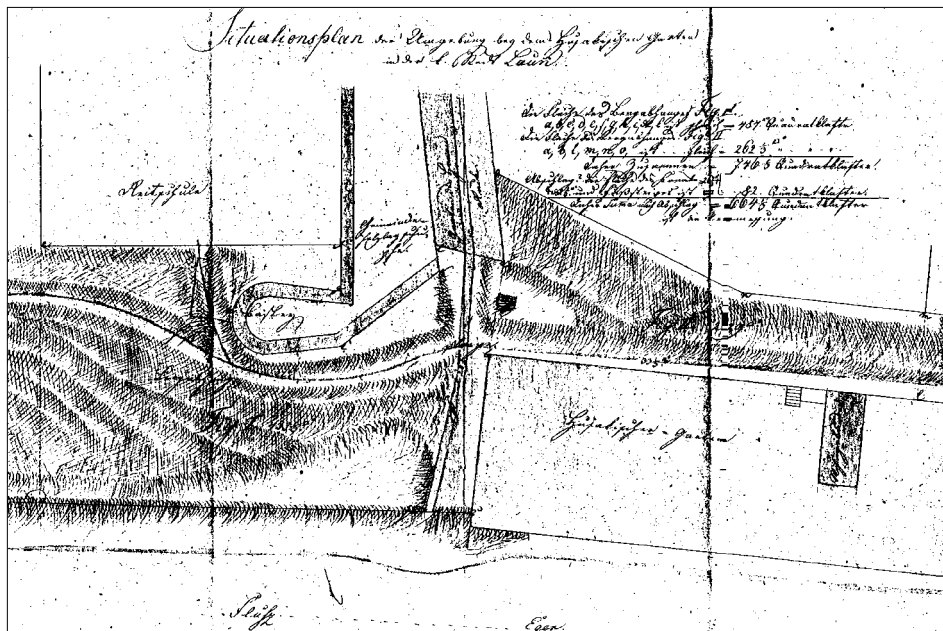
Obr. 18: Louny, situační plán severovýchodní části městského opevnění z roku 1835 s velkou baštou vnější hradby (SOKA Louny, AM Louny, sign. 1/5/40/6, kt. 63).

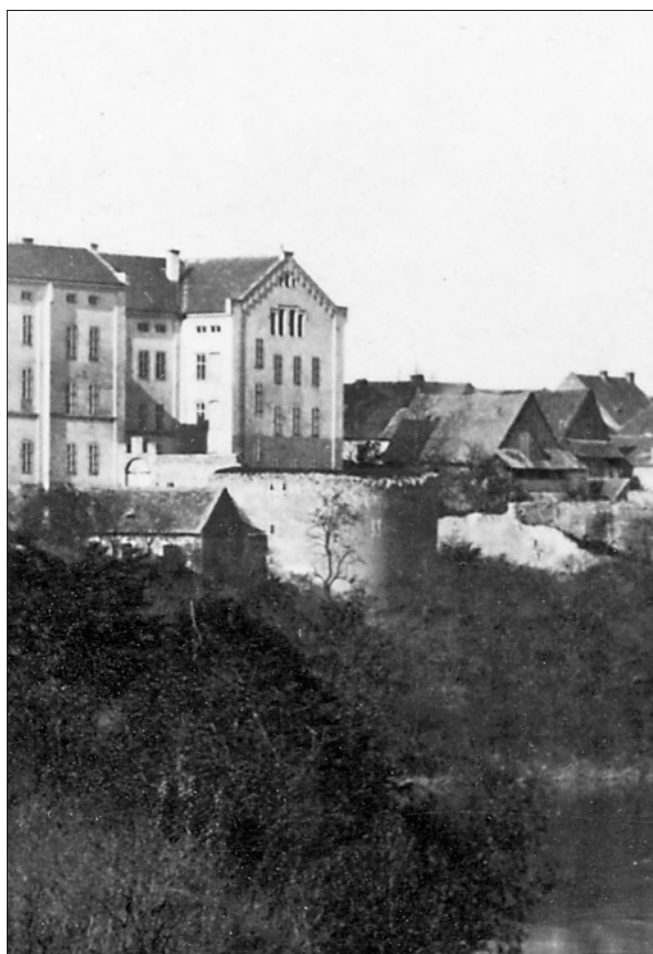
Obr. 19: Louny, velká bašta na severovýchodním nároží vnější hradby v pohledu od východu. Snímek z roku 1875, výřez (SÚPP Praha).

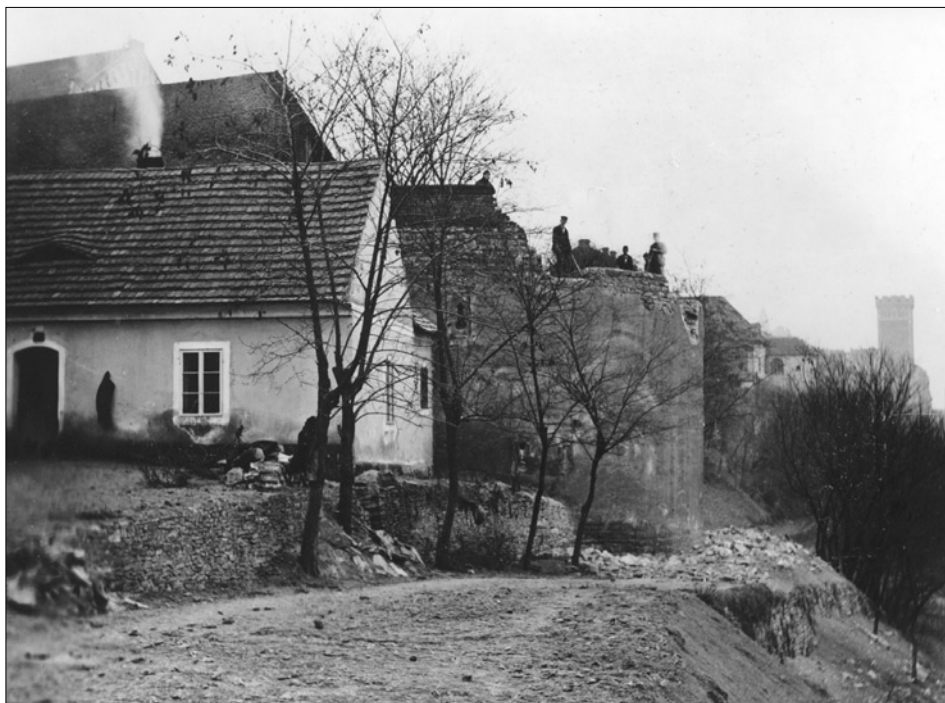
Obr. 20: Louny, velká bašta na severovýchodním nároží vnější hradby v pohledu od východu. Stav v průběhu bourání horní části stavby. Dobře jsou patrné střílny a celoplošná omítka. Snímek kolem roku 1900 (SÚPP Praha).

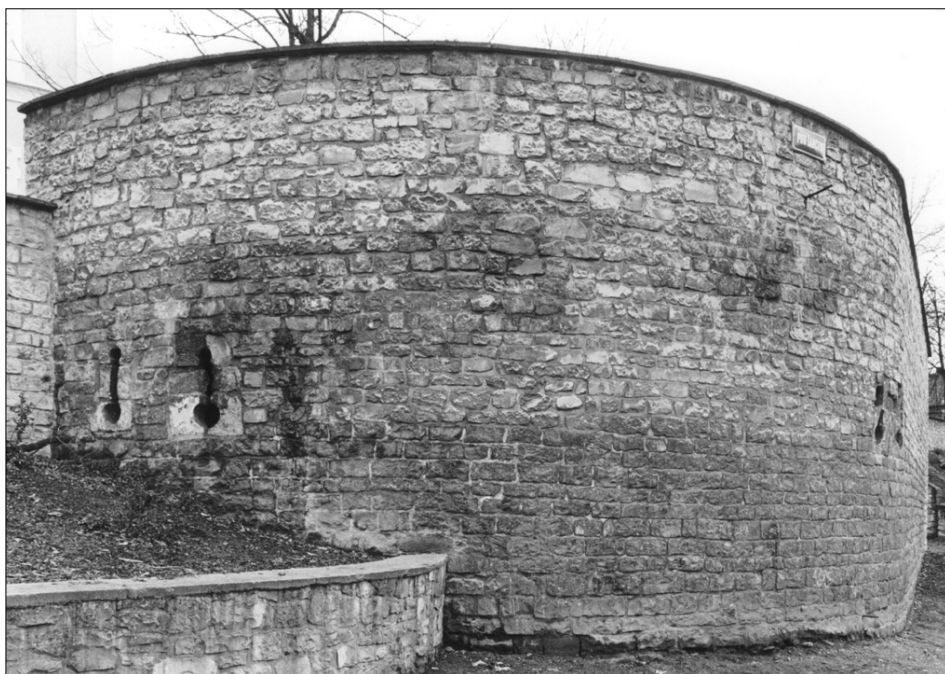
Obr. 21: Louny, velká bašta na severovýchodním nároží vnější hradby v pohledu od východu (foto V. Razím, 2000).

dvou postranních střílen není jistý. Druhá bašta dnes vykazuje pouze relikv klíčové střílny na východní straně. Klíčová střílna je doložena také na baště za čp. 34. Všechny zmíněné bašty mají takřka jednotný průměr přibližně 10 m. Tam, kde to lze posoudit, nasvědčuje stavební detail bašt, mezilehlých kurtin i dochovaných středověkých exemplářů střílen příslušnosti k jednotnému stavebnímu dílu. Problematická je doba vzniku subtilní hranolové věže za čp. 575, patrně související s někdejším městským pivovarem či vodovodem. Věž jistě nebyla součástí systému opevnění a není zachycena ještě na Willenbergově vedutě, i když její sta-

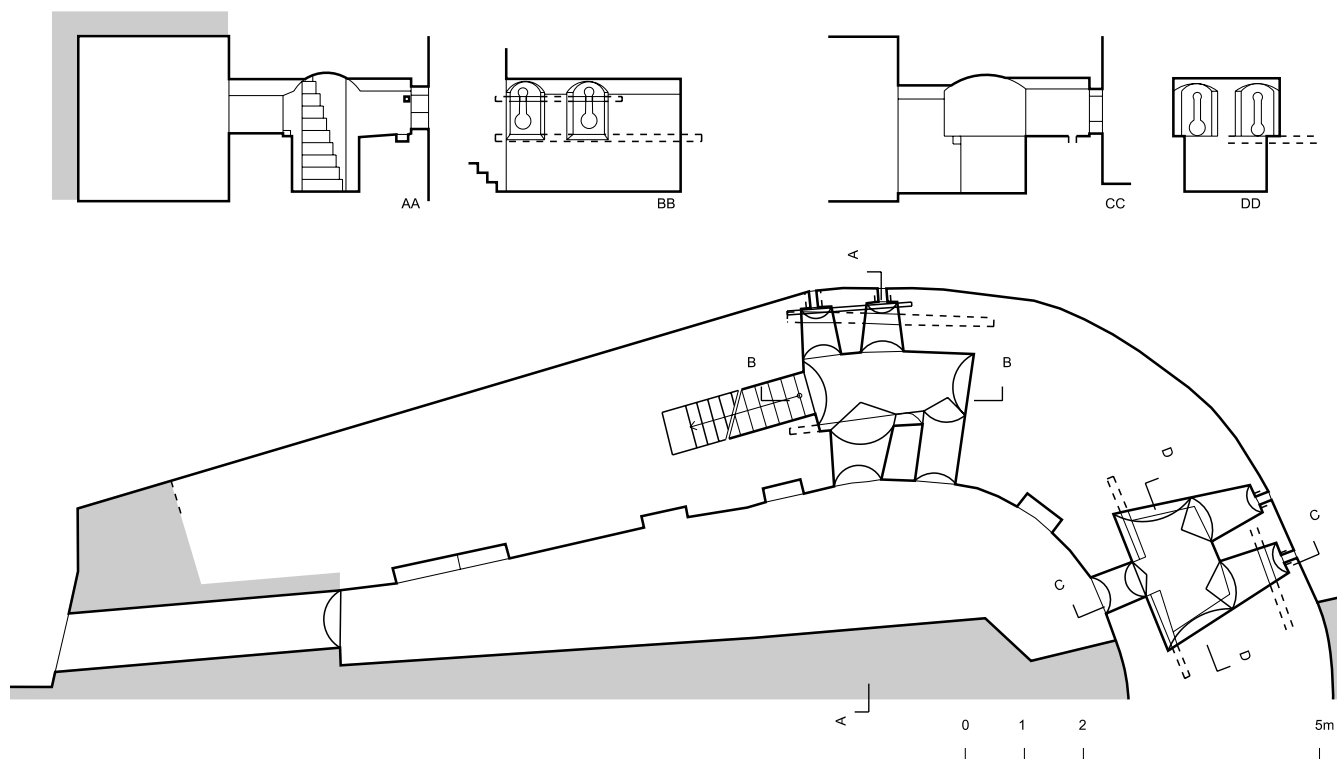
Obr. 22: Louny, velká bašta na severovýchodním nároží vnější hradby, zaměření dochované části stavby. Půdorys přízemí a detaily střilnových komor (zaměření V. Stodola, 1997, doplnění V. Razím a J. Klempíř, 2002).

Abb. 22: Louny, große nordöstliche Eckbastei der Außenmauer, Aufnahme des erhaltenen Teils vom Bau. Grundriss vom Erdgeschoß, Details der Schießkammern. Aufnahme V. Stodola, ergänzt von V. Razím und J. Klempř, 2002.

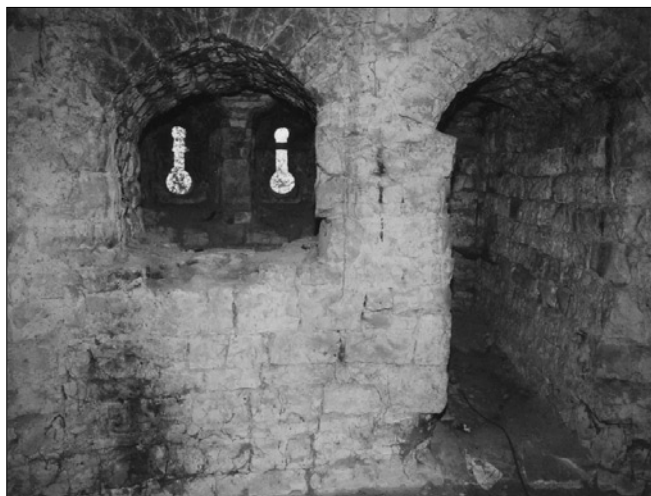
Obr. 23: Louny, velká bašta na severovýchodním nároží vnější hradby. Průhled z někdejšího hlavního prostoru přízemí do severní palebné komory. Vpravo vchod, vlevo okenní otvor do komory, v pozadí dvojice střílen s fragmentem horní dřevěné přičle pro zaklesnutí hákovice (foto V. Razím, 2002).

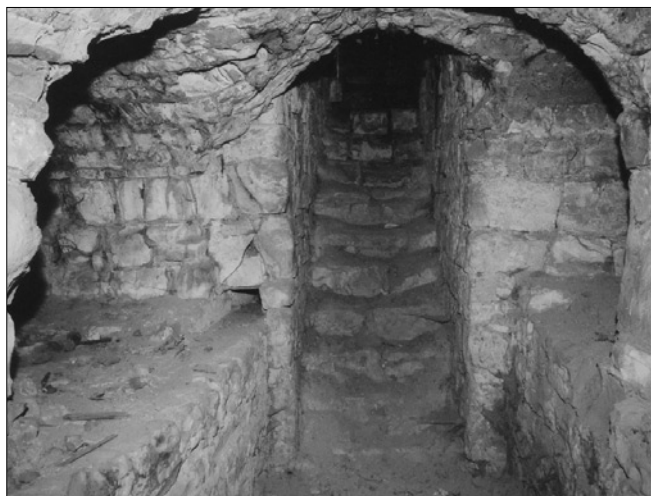
Obr. 24: Louny, velká bašta na severovýchodním nároží vnější hradby. Severní palebná komora v pohledu od východu. Vpravo nika dvojice střílen, vlevo okno s lůžkem a kapsou zaniklého trámku, uprostřed schodiště do patra (foto V. Razím, 2002).

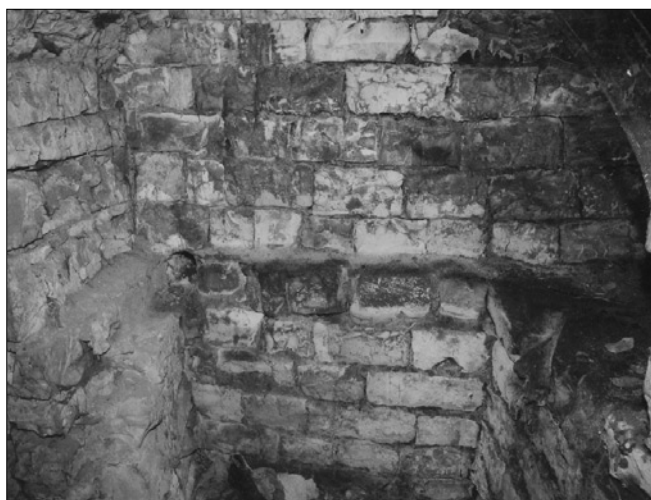
Obr. 25: Louny, velká bašta na severovýchodním nároží vnější hradby. Východní palebná komora v pohledu od jihu. Vpravo nika dvojice střílen, vlevo stěna se vstupem a s lůžkem zaniklého trámku, uprostřed severní stěna s vodorovným ústupkem v úrovni parapetu střílnové niky a trámku (foto V. Razím, 2002).

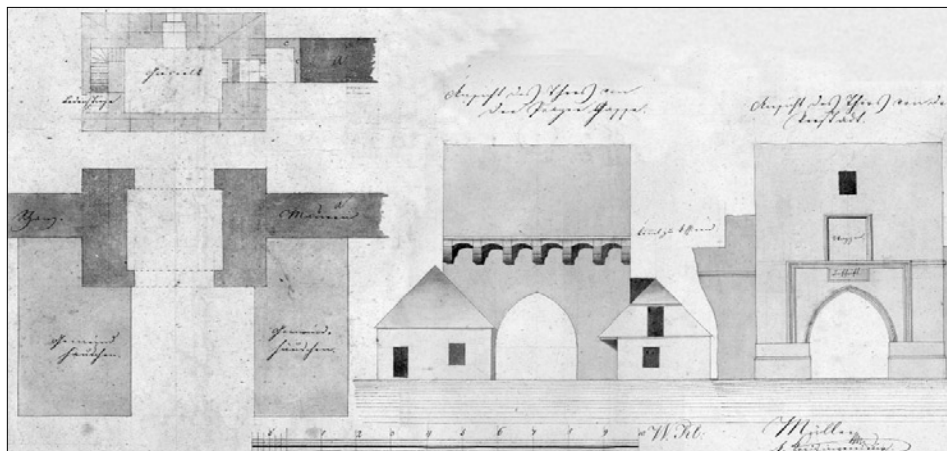
Obr. 26: Louny, Pražská brána vnějšího barbakánu, zaměření z roku 1832. Půdorys přízemí a 1. patra, vnější a vnitřní průčelí (SOKA Louny, AM Louny, plány I/8).

Abb. 26: Louny, Prager Tor der äußeren Barbakane, Aufnahme 1832. Grundriss vom Erdgeschoß und dem 1. Stockwerk, Innen- und Außenseite. SOKA Louny, AM Louny, Pläne I/8.
