## SKLADBA A STAVEBNÍ PODOBA MĚSTSKÉHO OPEVNĚNÍ

### Hlavní hradba

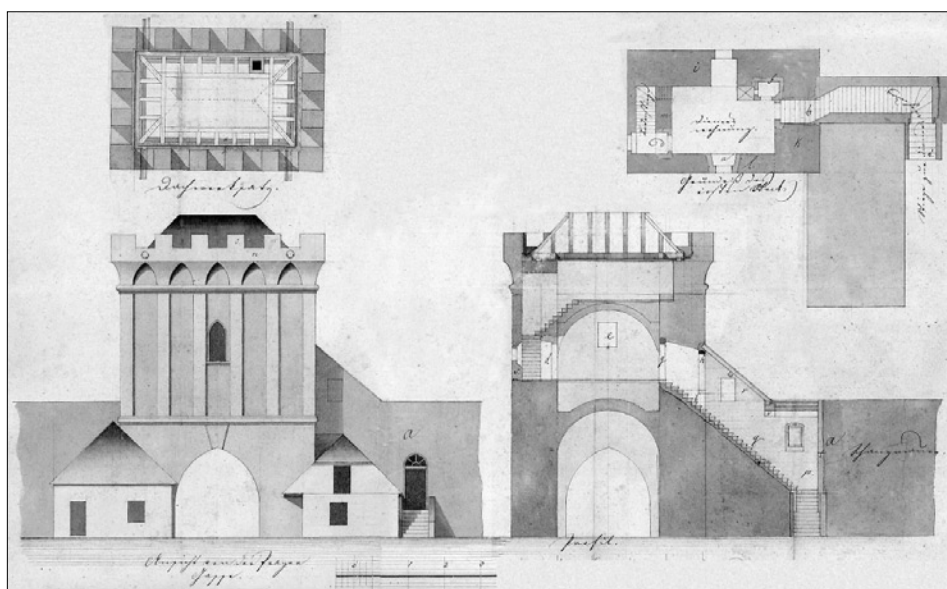
Obr. 27: Louny, Pražská brána vnějšího barbakánu, nere realizovaný plán přestavby z let 1832–1833. Vpravo půdorys 1. patra a řez s pohledem k východu (SOKA Louny, AM Louny, plány I/8).

Abb. 27: Louny, Prager Tor der äußeren Barbakane, nicht verwirklichter Umbauplan, 1832-1833. Rechts Grundriss vom 1. Stockwerk und Schnitt mit der Ansicht ostwärts. SOKA Louny, AM Louny, Pläne I/8.

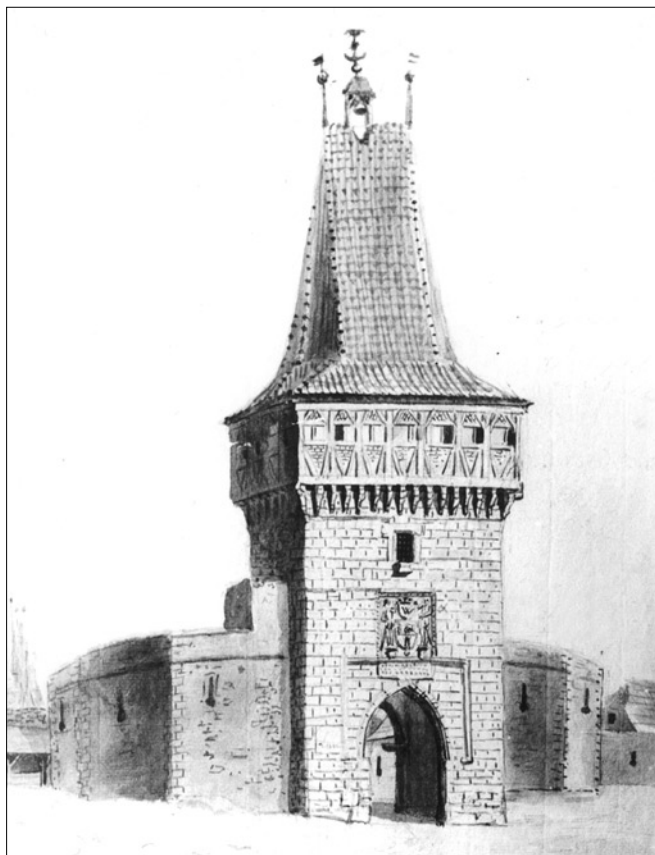
Obr. 28: Louny, Pražská brána s vnějším barbakánem, pohled od jihovýchodu. J. Šembera, 1822. Muzeum Vysoké Mýto (foto H. Floriánová).

Vznikl zde tak druhý barbakán, tvarově poněkud neobvyklý a oproti prvnímu podstatně prostornější. Jeho plášť byl mírně vyšší a patrně také silnější než navazující vnější hradba, ale v detailu s ní stejně provedený. Přibližně v úrovni 1. patra brány byla jednotlivá pole v půdorysu se zalamujícího pláště barbakánu opatřena velkými kličovými střílnami, které se uvnitř otvíraly do segmentově klenutých nik (srov. obr. 29 vpravo). Nelze zodpovědět, zda se střílny uplatňovaly také v úrovni přízemí, je to však velmi pravděpodobné. Nad střílnami byl vnější líc zdí pláště rozdělen vodorovnou profilovanou římsou, probíhající poněkud níže než úroveň ochozu na vnitřní straně. Willenberg barbakán zachycuje se zastřešeným ochozem s hrázděnou čelní stěnou, pod níž můžeme rozeznat řadu střílnových otvorů. Pozoruhodná je skutečnost, že tato relativně přesná a detailní kresba neznázorňuje dlouhou horizontálu zmíněné římsy na plášti barbakánu, ačkoli členění sousedního vstupního průčelí brány autor zachytil vcelku přesně. Nejspíše je to způsobeno tím, že

římsa probíhala poměrně těsně pod hrázděnou stěnou ochozu a unikla kreslířově pozornosti. Šemberovy kresby i Havránkovo zobrazení znázorňují na koruně pláště barbakánu těsně při boku věže brány fragment slabší zdi, který je na jižní straně zakončen nápadně rovnou, svislou plochou, zjevně sahající až k úrovni ochozu (obr. 28 a 29). Uvedená podoba této plochy navozuje možnost, že nevznikla náhodně či druhotně v důsledku destrukce, ale že šlo o původní špaletu otvoru, který slabší zdi procházel. Výpověď uvedených pramenů lze tedy vysvětlit v podstatě dvěma způsoby: Obvodová zeď barbakánu byla již od svého vzniku zakončena ochozem s předprsní zdi, pročleněnou otvory procházejícími do předsazené části ochozu s hrázděnou stěnou. Dřevěné nosníky této stěny byly patrně podepřeny šikmými vzpěrami, které dole dosahovaly k průběžné římsě. Snad proto, že se římsa nacházela těsně pod spodní úrovní hrázděné stěny, neobjevuje se na Willenbergově kresbě. Hrázděná stěna předstupující před líc zdi barbakánu byla uzpůsobena nejen k frontální střelbě a flankování z věžiček, jejichž existenci naznačuje Willenberg, ale také ke střelbě a vrhání předmětů ve svislém směru. Zůstává otázkou, zda zděná předprseň ochozu byla v detailu provedena tak, aby mo-

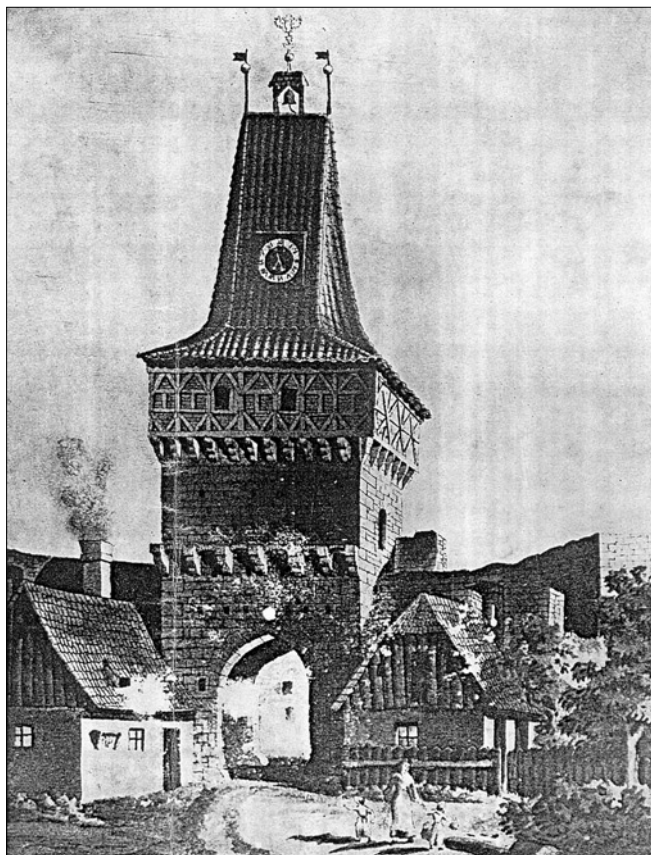
Obr. 29: Louny, Pražská brána vnějšího barbakánu, pohled z městské strany. Neznámý autor patrně podle ztracené předlohy J. Šembery z roku 1822 (podle B. Lúžek, J. Beran, cit. u obr. 15, č. 71).

hla plně sloužit obraně barbakánu nezávisle na hrázděné konstrukci, lze to však předpokládat. Podle druhého možného výkladu byla zeď zakončena pouze ochozem nesoucím zastřešenou chodbu s hrázděnými stěnami a předprsní zídka byla vybudována dodatečně, nejspíše po zániku této chodby. Do 1. patra brány se podle plánů a zobrazení, jež máme k dispozici a jejichž interpretace není bez problémů (srov. obr. 26 a 27), patrně vstupovalo z ochozu obvodové zdi barbakánu na jižní straně a do vyššího podlaží bylo možno vystoupat schodištěm v síle severní zdi věže. Vstup na schodiště byl umístěn mimo ochoz pláště barbakánu, neboť byl nejspíše napojen na pavlač probíhající přes městské průčelí věže a propojující ochozy na obou stranách. Pavlač nesla řada zdobných vicedílných krakorců, spojených segmentovými obloučky (srov. obr. 29). K rekonstrukci některých detailů může přispět srovnání s níže popsanou Žateckou branou.

48) Pokud jde o podobu těchto komor, jsme tedy odkázáni na ojedinelé zobrazení Pražské brány z městské strany (srov. obr. 29).

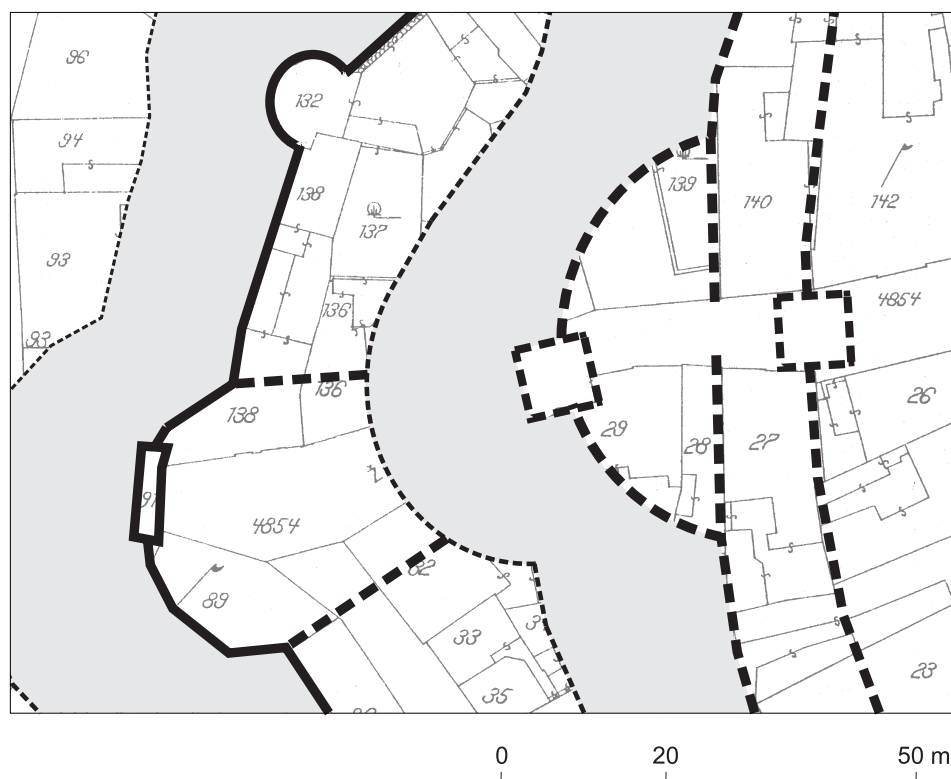
Obr. 30: Louny, Žatecká brána. Pokus o rekonstrukci systému brány s příkopem na pozadí snímku pozemkové mapy. Nejsou znázorněny mosty (návrh V. Razím, zpracoval J. Klempíř).

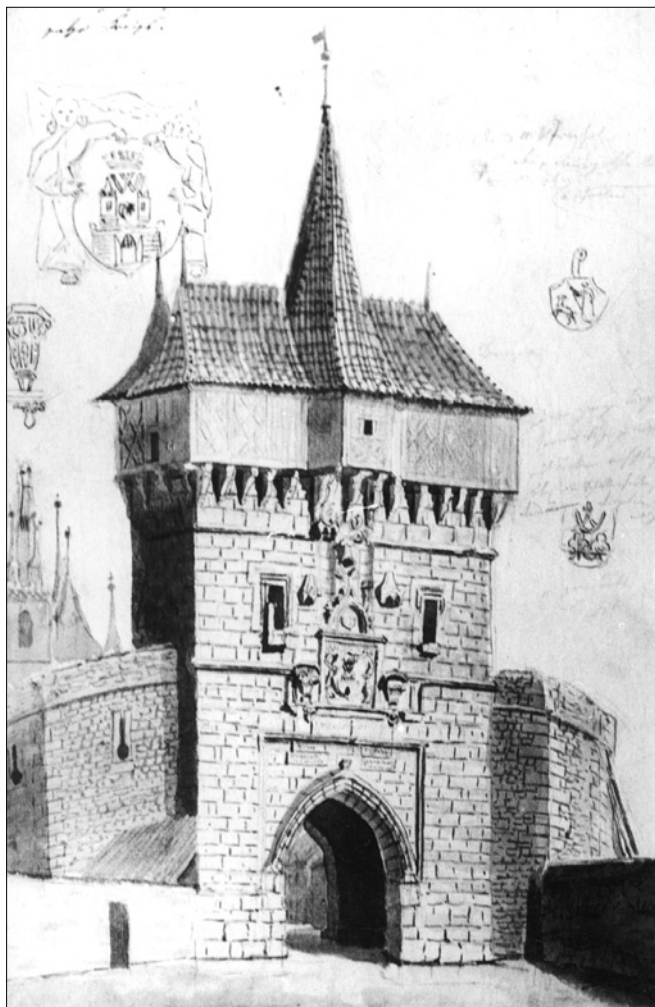
Obr. 31: Louny, Žatecká brána s vnějším barbakánem, pohled od severozápadu. J. Šembera, 1822. Muzeum Vysoké Mýto (foto H. Floriánová).

brána ani v hlavní hradbě ani v čáře hradby parkánové. Relikt jižní stěny brány v podobě 210 cm silné zdi stál zřejmě ještě roku 1962 v půdorysně uskakující západní části severního průčelí domu čp. 146.<sup>36)</sup> Před branou přepažoval příkop most, zachycený ještě na mapě stabilního katastru. Příkop severně od brány a uvažovaného barbakánu pokračoval severním směrem a končil u vnější hradby. Ještě roku 1783 se uvádí, že jím je odváděna voda z města,<sup>37)</sup> avšak nevíme, jakým způsobem někde v severním sousedství jedné z bašt překonávala vnější hradbu. Průběh této části příkopu navíc mohl být změněn po vzniku vnější hradby. Uvedený most ústl svým západním koncem do prostoru vnější Žatecké brány, která se dispozicí i detailním provedením velmi podobala vnější Pražské bráně. Zásadní rozdíl však představuje skutečnost, že se tato brána dochovala do dnešních dnů. Její dřívější stav přibližují zejména poměrně přesná zobrazení Šembery a Kandlera (obr. 31 a 32).

39) Jde snad o štítek, který Šembera načrtl v pravé horní části svého zobrazení brány (srov. obr. 31). Podle Schallera byla ještě v roce 1787 na bráně vyobrazena ženská postava s drakem (J. Schaller, Topographie des Königreichs Böhmen VII, Wien 1787, s. 51).

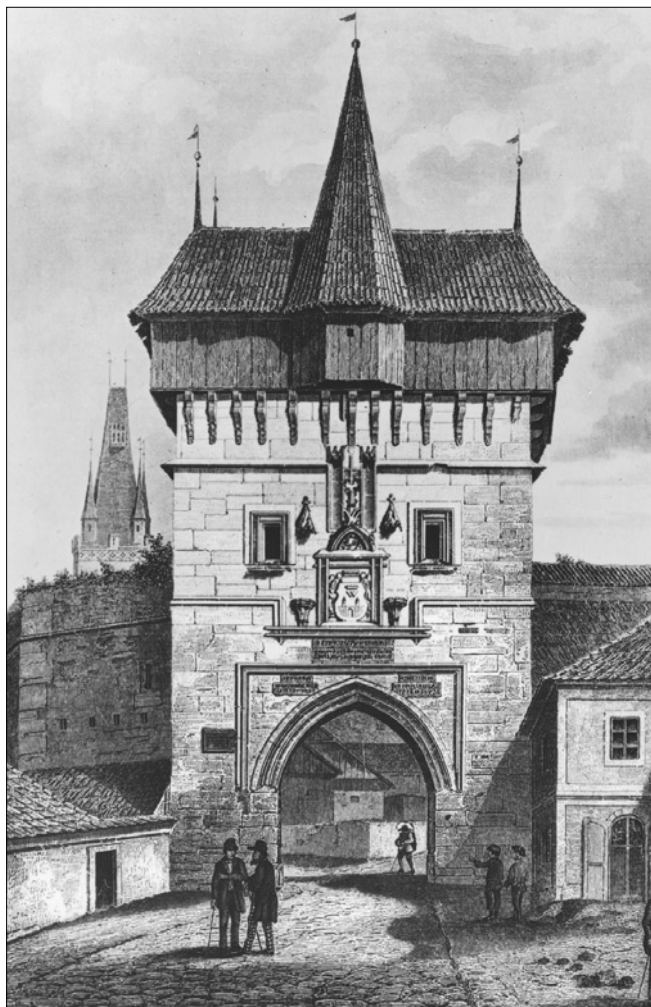
Obr. 32: Louny, Žatecká brána s vnějším barbakánem, pohled od západu. J. Kandler, 1839 (reprofoto SÚPP Praha).

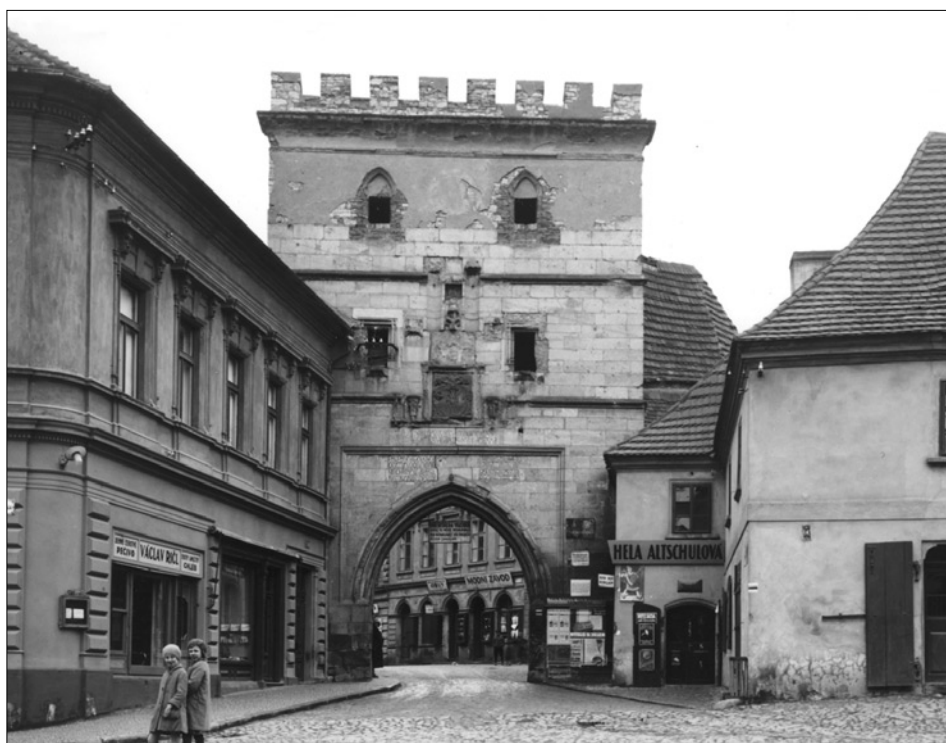
Obr. 33: Louny, Žatecká brána vnějšního barbakánu, pohled od západu. Asi 20. léta 20. století (foto SÚPP Praha).

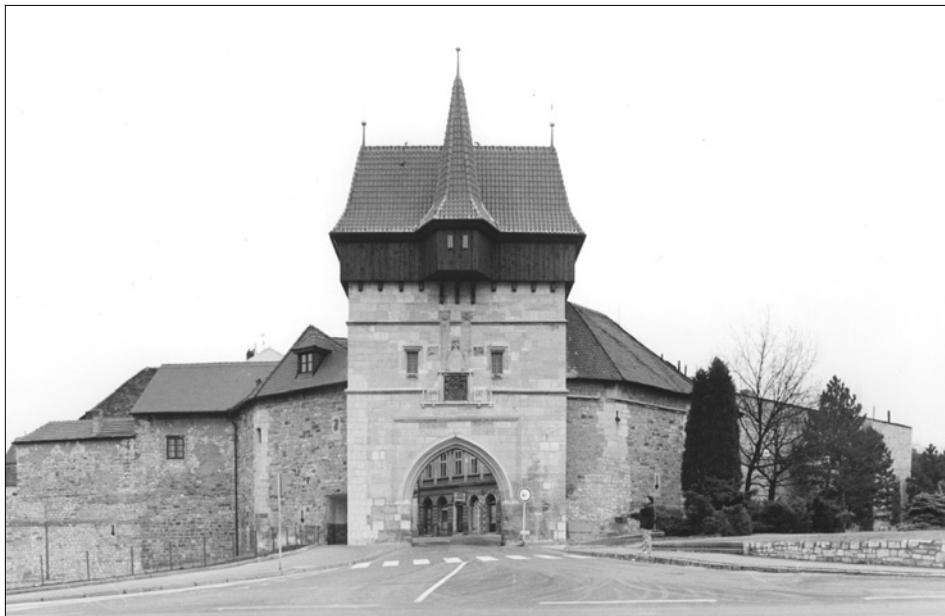
Obr. 34: Louny, Žatecká brána s vnějším barbakánem. Celkový pohled od západu (foto V. Razím, 1998).

Mnohoboký, branou asymetricky přerušovaný plášť barbakánu je tvořen asi 180–200 cm silnou zdí, která svou mocností a strukturou zdíva opukových líc odpovídá vnější hradbě a původně minimálně o 3 m převyšovala navazující kurtiny. V úrovni přízemí je plášť opatřen velkými klíčovými střílnami uprostřed svých jednotlivých stran, zatímco v úrovni patra se tyto střílny prolamují přímo v nárožích a ojedinelé – při severním boku brány – také mimo ně.<sup>47)</sup> Střílny jsou dnes vesměs zazděné a jejich komory v domech vestavěných do barbakánu nepřístupné.<sup>48)</sup> Nemůžeme se proto vyjádřit ani k otázce, jakým způsobem obránci vystupovali k vyšší z palebných úrovní; nejspíše zde byla dřevěná pavlač. Také plášť barbakánu Žatecké brány patrně nenavazoval pouze na hradební kurtiny, ale přesahoval v půdorysu jejich vnitřní líc a dobíhal až k vnitřnímu příkopu či dokonce k bráně barbakánu. V terénu to dnes však nemůžeme prověřit s jednoznačným závěrem, a tak jedinou indicií naznačeného řešení je Willenbergova veduta, zachycující mezi branami vysokou spojovací zeď s krytým hrázděným ochozem. Tento ochoz jistě završoval celý plášť barbakánu, stejně jako u Pražské brány. Shodně s uvedenou východní branou je horní část vnějšího líce pláště vymezena horizontální profilovanou římsou, tvořící nepřerušenou linii s kordonovou římsou vlastní brány. Stav památky ani žádný jiný pramen nedovolují rozhodnout, zda vnější líc zdi přerůstal v předprsni zídka, jakou předpokládáme u Pražské brány. Rozhodující v tomto směru nemůže být absence stop takové zídky na bocích tělesa brány, neboť jsou tvořeny velkými, hladce opracovanými kvádry a konstrukce zde nemusely být provázány.<sup>49)</sup> Již výše bylo zmíněno, že zevnitř krytého ochozu se na jihu vcházelo nejen do prvního, ale nejspíše také do druhého patra brány. Za tohoto předpokladu se vyšší s těchto vstupů nacházel až těsně pod vrcholem sedlové střechy ochozu, jež tu mohla být poněkud vyvýšena, a také samotný průchod zdi brány ve 2. patře byl opatřen alespoň jedním stupněm.<sup>50)</sup>

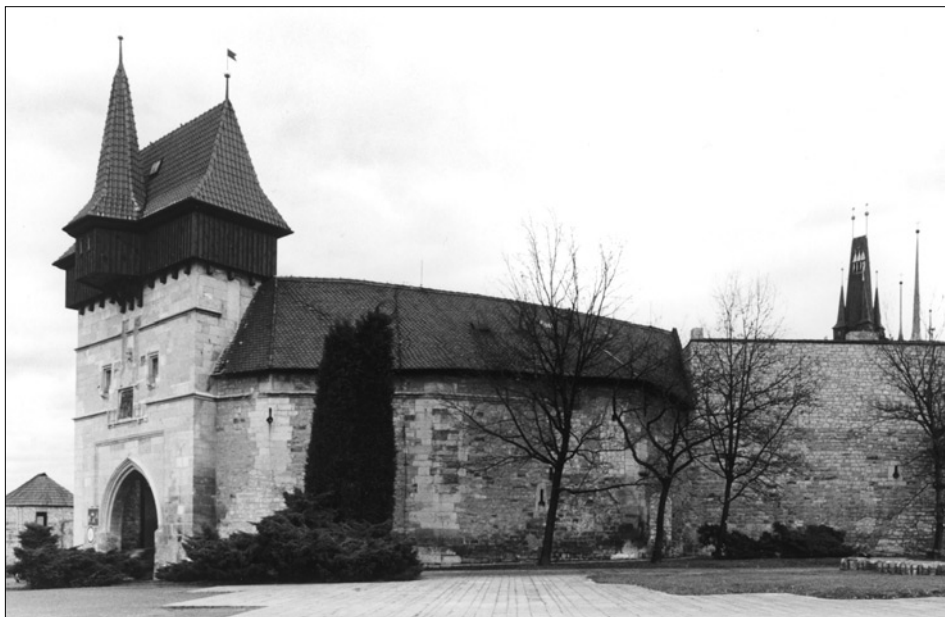
Obr. 35: Louny, Žatecká brána s vnějším barbakánem. Celkový pohled od jihozápadu. Na boční straně brány v úrovni 2. patra zazděný vstup, původně zřejmě vedoucí do podstřeší krytého ochozu plášťové zdi barbakánu (foto V. Razím, 1998).

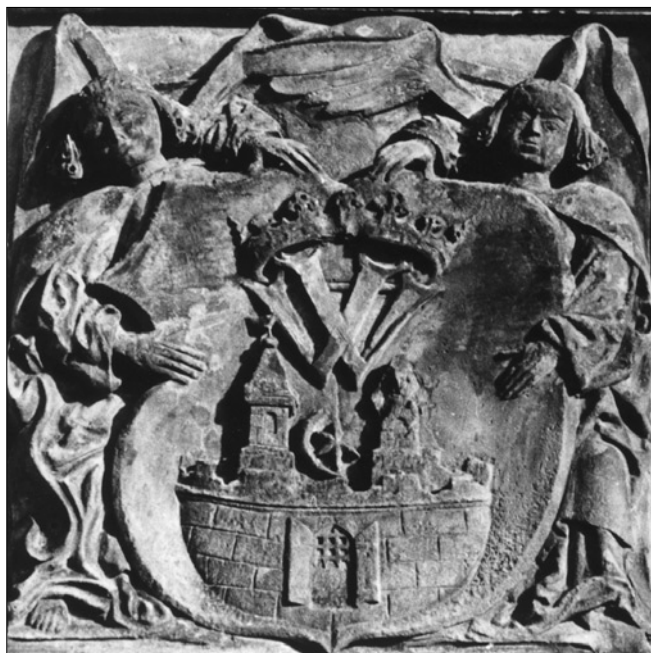
Obr. 36: Louny, Žatecká brána vnějšího barbakánu, detail znaku města Loun na hlavním průčelí (foto H. Heckelová, 2001).

reliéfního městského znaku, ústředního prvku symetricky seskupených, v opuce jemně vysekaných ozdob průčelí. Znak města obsahuje královský emblém W s korunou a jeho kolčí štít opatrují dva andělé s rozepjatými křídly. Z rámu znaku vyrůstal drobný vimperk tvaru oslího hřbetu, posázeného kraby a vrcholícího kytkou. Vimperk obsahoval štítek, jehož motiv je nejasný.<sup>39)</sup> Po stranách znaku vystupují polygonální konzoly s rostlinným motivem na prodloužených výběžcích, které protínají římsu. Konzoly byly nepochybně určeny sochám, které shora chránily kružbové baldachýny s nízkými fiálami.

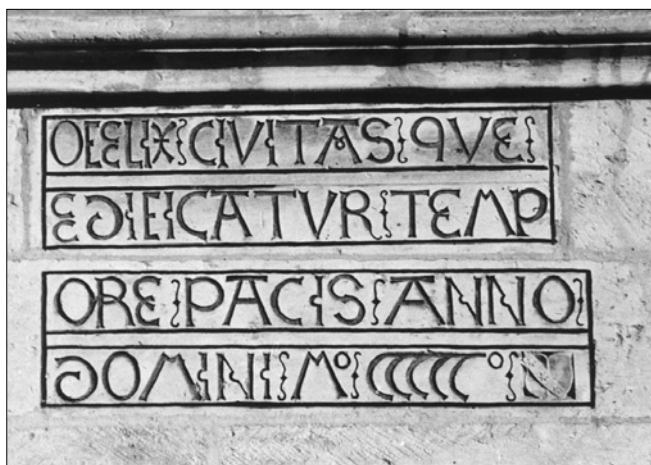
Obr. 37: Louny, Žatecká brána vnějšího barbakánu, detail závěrečné části nápisu na hlavním průčelí s datem výstavby a znakem nejasného smyslu (foto H. Heckelová, 2001).

nese datum 1500.<sup>40)</sup> Za tímto datem, ukončujícím celý text nápisu, je reliéfní heraldické znamení – polcený kolčí štítek s kosmým břevnem, posázeným třemi šesticipými hvězdami. Pravděpodobně jde o značku autora nebo mecenáše stavby (obr. 37).

40) Přepis textů desek (s rozvinutými abreviaturami): NISI DOMINUS CUSTODERIT CIVITATEM/FRUSTRA VIGILAT QVI CUSTODIT EAM. /PROPRIUM COMODUM/OCULTUM ODIUM IUVE/NILE CONSILIUM SUBVERTE/RUNT ROMANUM IMPERIUM./O FELIX CIVITAS QUE/ EDIFICATUR TEMP/ORE PACIS ANNO/DOMINI MCCCC. Překlad: Nebude-li Pán střežit obec, marně bdí, kdo ji střeží. Osobní prospěch, tajná nenávisť, rozhodování mladíků podvrátily Římskou říši. Ó, šťastná obec, jež se buduje v době míru. Léta Páně 1500.

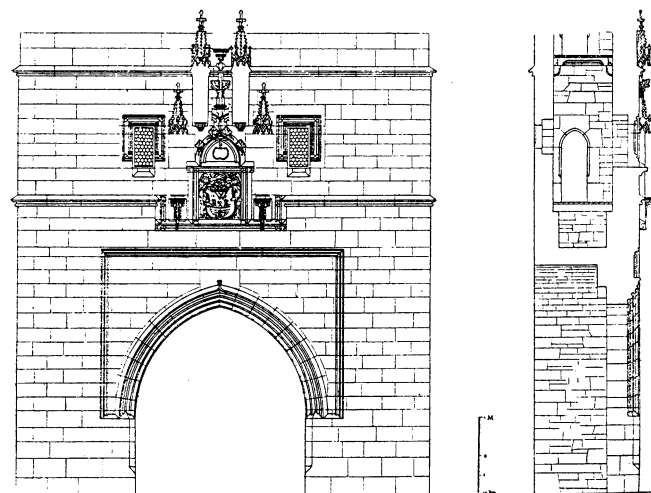
Obr. 38: Louny, Žatecká brána vnějšího barbakánu, příčný řez a hlavní průčelí s pokusem o částečnou rekonstrukci kamenické výzdoby (podle B. Matějky, cit. v pozn. 1, s. 18).

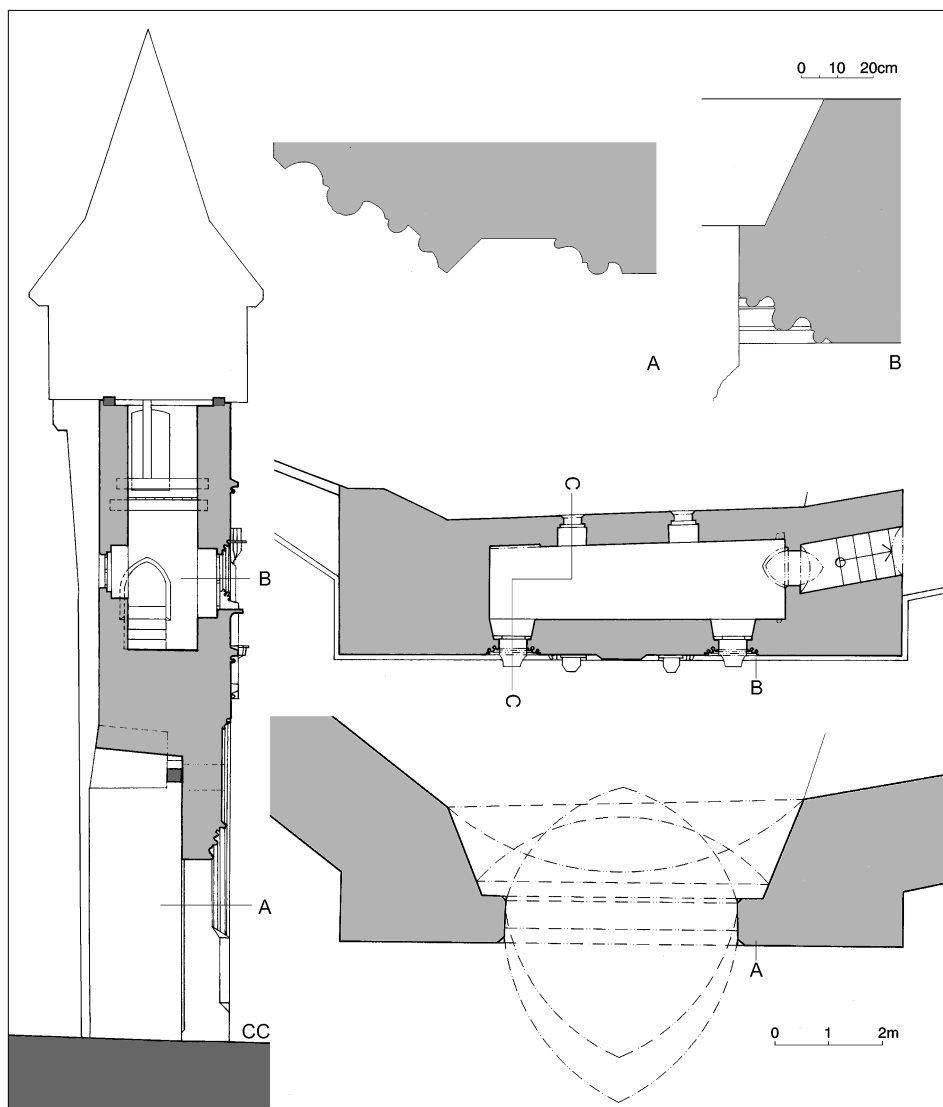
Obr. 39: Louny, Žatecká brána vnějšího barbakánu, příčný řez, půdorys přízemí a 1. patra, profilace vjezdového portálu a okna v 1. patře hlavního průčelí (základní zaměření J. Frühauf a kol., 1995, doplnění, zaměření detailů a kresba J. Klempíř a V. Razím, 2002).

Abb. 39: Louny, Saazer Tor der äußeren Barbakane, Querschnitt, Grundriss vom Erdgeschoß und dem 1. Stockwerk, Profilierung des Haupttorgangs und des kleinen Fensters im 1. Stockwerk der Hauptfassade. Grundaufnahme J. Frühauf u. Koll., 1995, Ergänzung, Detailaufnahme und Zeichnung J. Klempř und V. Razím, 2002.

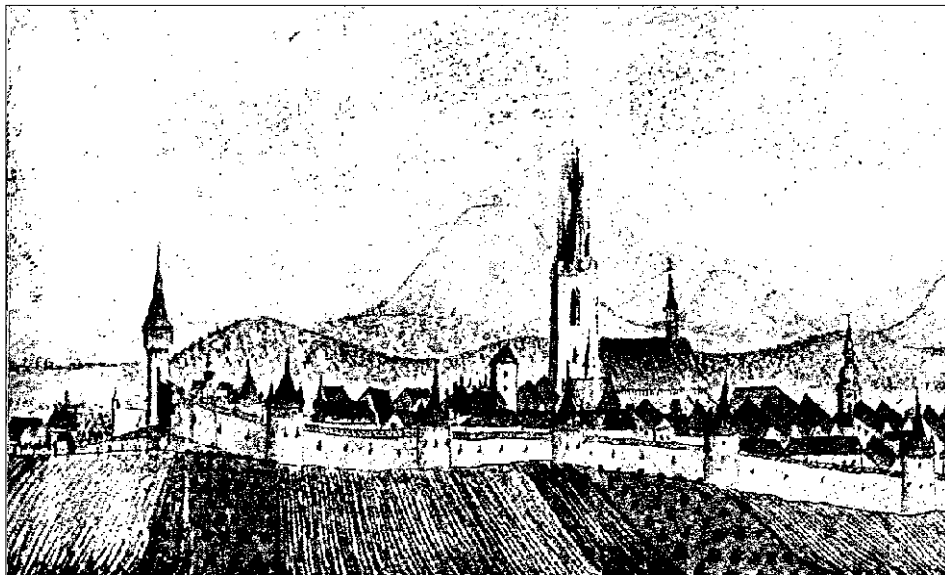
Obr. 40: Louny, pohled na město od jihu, podle neznámé starší předlohy nakreslil J. Havránek, kolem 1820. Detail levé části zobrazení. Před Zateckou branou vnějšího barbakánu je patrný útvar, které lze pokládat za předbraní, respektive vnější bránu (podle B. Lúžek, J. Beran, cit. u obr. 15, příloha č. 26).
