## OPEVNĚNÍ MĚSTA JIČÍNA V 16. STOLETÍ

PETR ULIČNÝ

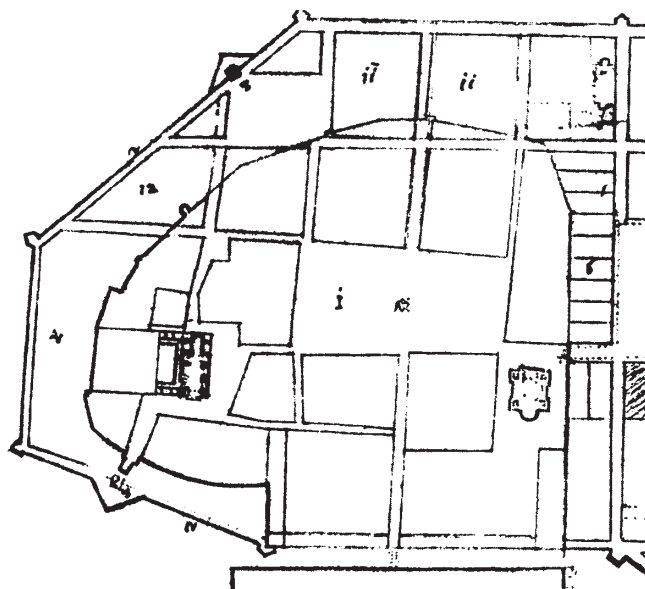
Obr. 1: Jičín. Niccolo Sebgregondi. Plán na rozšíření města. 1633. NPÚ Praha, F 69313, (foto O. Hülmerová, 1955).

Na severu města stojící Holínská brána byla zbořena ve 30. letech 19. století, takže již není zakreslena na stabilním katastru města. Její přesná velikost, a poloha tak zůstává neznámá, protože i na Sebregondioho plánu je málo zřetelná. Vnější brána, vložená do vnějšího opevnění a sledující první bránu ve vzdálenosti 40 m, byla zbořena ještě dříve, v roce 1816.<sup>49)</sup> Sikorova veduta podává hlavní Holínskou

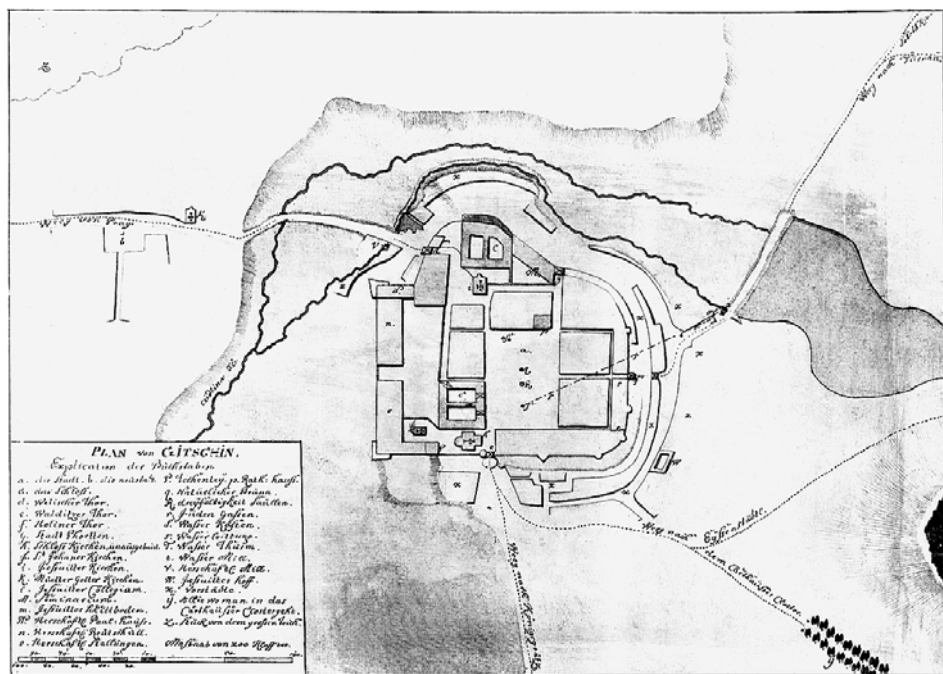
Obr. 2: Jičín. Paul Wilhelm Ferdinand de Bohn, plán města z roku 1743 (NPÚ Praha).

ulice. Stavení, podobné bráně, s barokně členěným štítem, je ale v těchto místech kupodivu zachyceno ještě na Grauparově vedutě z roku 1765.<sup>36)</sup> Sporné údaje přináší i de Bohnův plán města z roku 1743, zobrazující před první Valdickou bránou oválný barbakán. Protože žádný jiný dokument tento prvek nezakresluje, zejména o něco mladší axonometrický plán tereziánského katastru Valdického předměstí,<sup>37)</sup> jedná se asi o omyl.<sup>38)</sup>

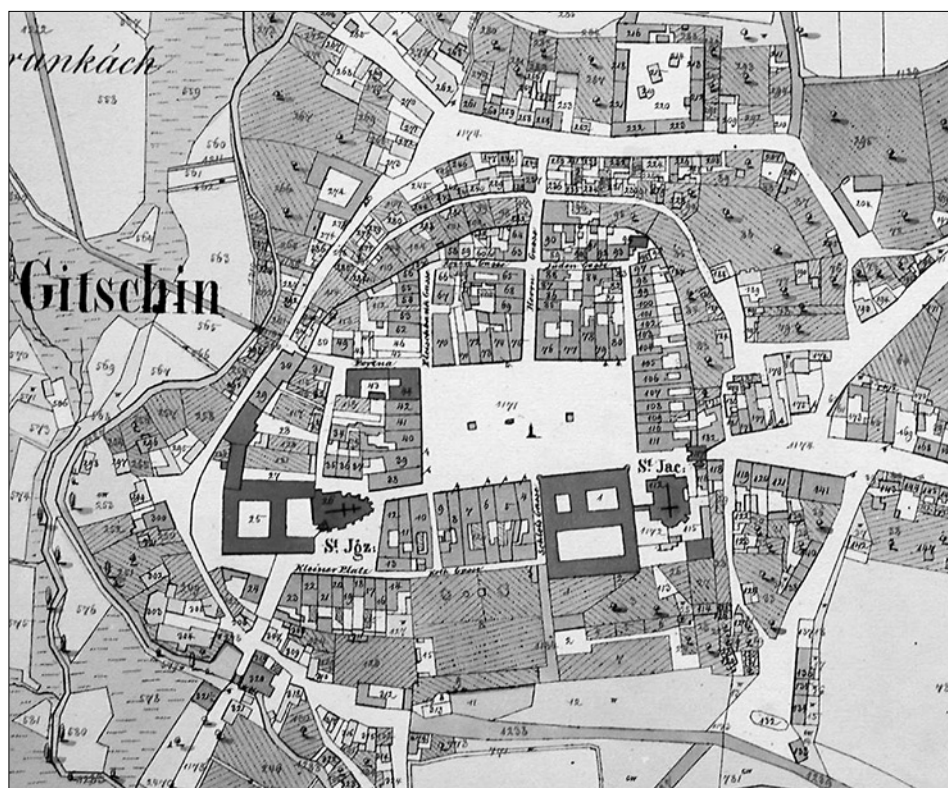
Obr. 3: Jičín. Císařský otisk stabilního katastru z roku 1842, ÚAGK Praha (foto P. Uličný, 2001).

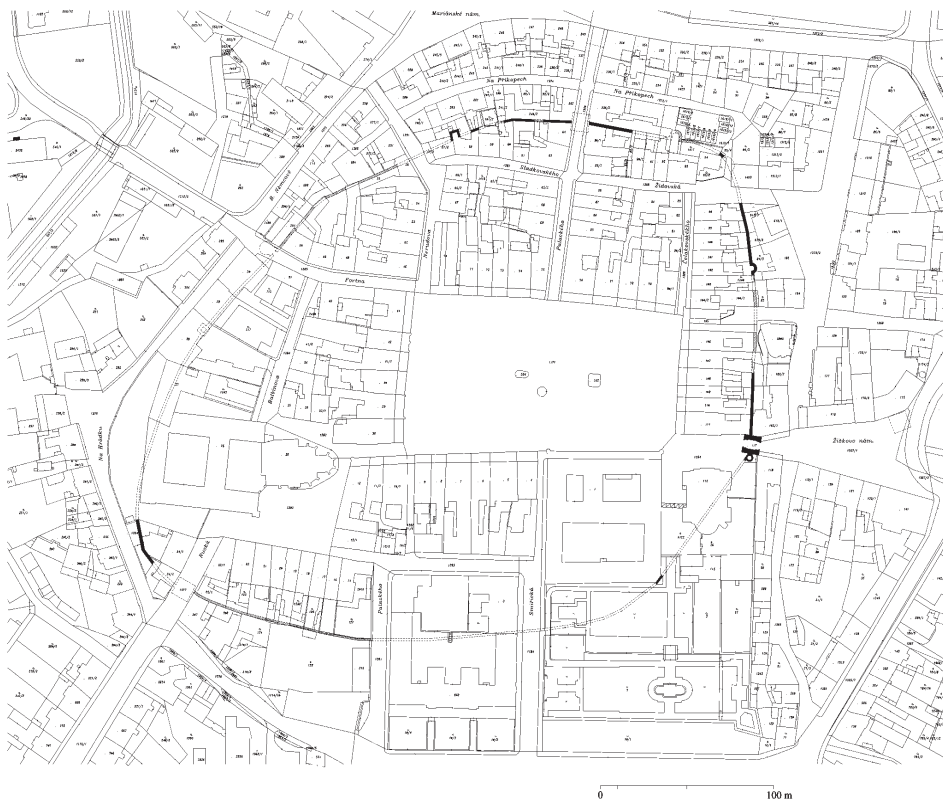
Obr. 4: Jičín. Současný plán města se zakreslením dochovaných a předpokládaných konstrukcí městského opevnění. Černě dochovaná hradba, šrafované hradba dochovaná v základu, tečkované předpokládaný průběh hradeb a poloha bran (kresba P. Uličný, 2004).

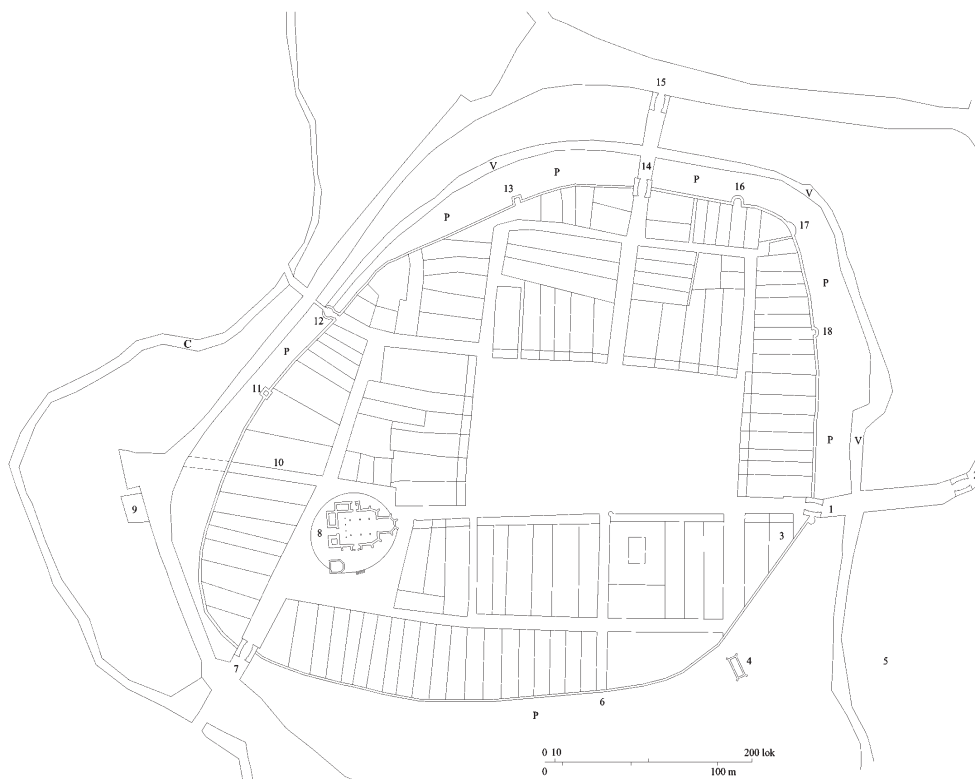
Obr. 5: Jičín. Rekonstrukce města a opevnění kolem roku 1600. 1 – Valdická brána, 2 – vnější Valdická brána, 3 – Velehrádek, 4 – Koštofrank (*castellum francum*), 5 – kostel sv. Jana Křtitele na Koštofranku, 6 – Koželužská fortna, 7 – Velišská brána, 8 – kostel sv. Jakuba (dnes sv. Ignáce), 9 – Hrádek, objekty středověkého původu, 10 – bývalá ulice vedoucí na Hrádek, 11 – věž Kyselka, 12 – Hrnčářská fortna s barbakánem, 13 – hranolová bašta, 14 – Holinská brána, 15 – vnější Holinská brána, 16 – půlkruhová bašta, 17 – věžice, 18 – půlkruhová bašta, P – příkop, V – val, C – řeka Cidlina (kresba P. Uličný, 2004).

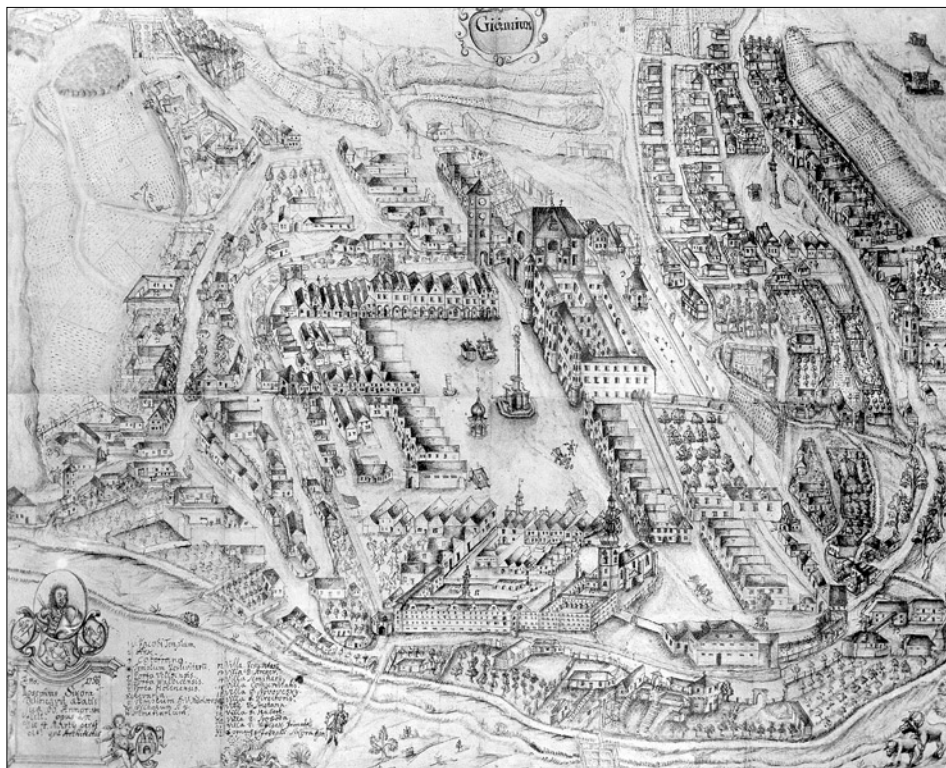
Obr. 6: Jičín. Josef Sikora, axonometrický pohled na město z roku 1756. Celek (RMAg Jičín, F 541).

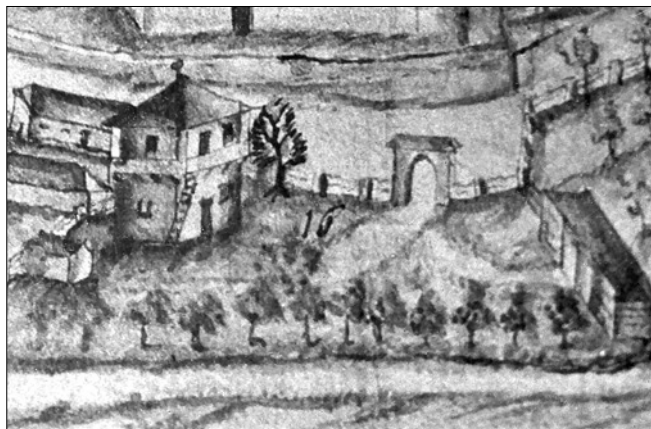
Obr. 7: Jičín. Josef Sikora, axonometrický pohled na město z roku 1756. Detail s věží Hrádku (RMAg Jičín, F 541).

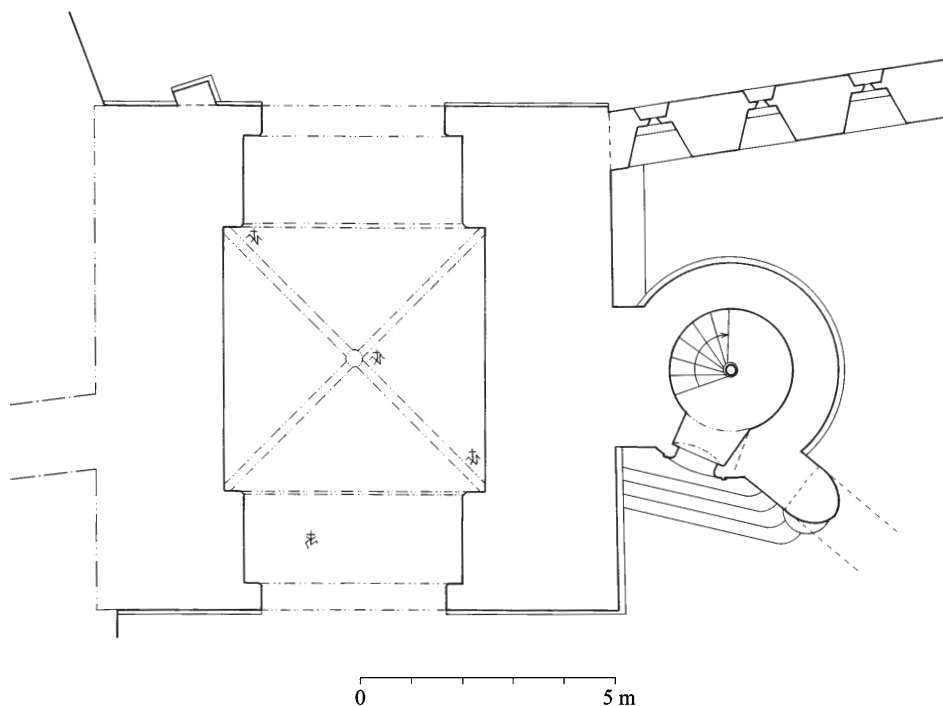
Obr. 8: Jičín. Valdická brána. Půdorys přízemí. Konstrukce brány jsou z roku 1568, klenba datovaná rokem 1578. Valdštejnská hradba postavena kolem 1630. Ve schodišti zbytek starší hradby (zaměření a kresba P. Uličný, 2002).

Bránu tvoří v půdoryse čtverec o straně něco přes 10 m, rozšířený na jižní straně o schodišťovou věžici, k níž zhruba v polovině bočních stran přiléhala hradební zeď. Na protější severní straně se stala navazující zeď součástí městské zástavby, ztěžující dnes její detailní průzkum. Místo styku hradební zdi s bránu je ale patrné ve sklepení od východu přiléhajícího domu čp. 14. Při kopání tohoto sklepa zde byly kdysi odkryty základy hradby, pevně věvázané do hmoty věže. Základy věže samotné však leží přirozeně mnohem níže, patrný je zde tak pouze kvádry obložený sokl. K podobě této partie opevnění se ale navíc dochoval ojedinělý doklad, kterým je jeden z nerealizovaných návrhů na biskupský kostel, projektovaný v sousedství Valdické brá-

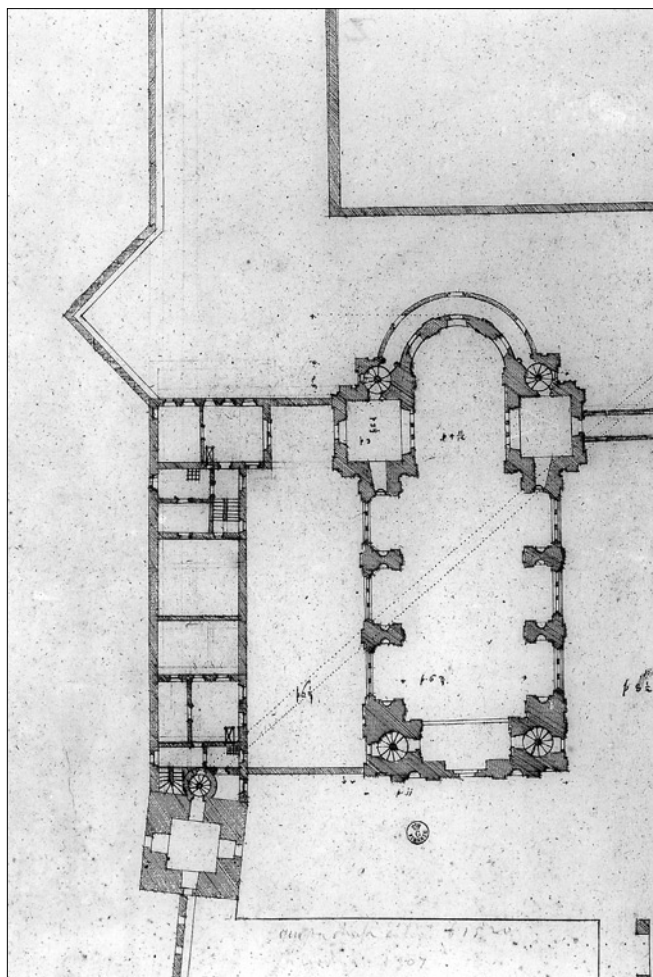
Obr. 9: Jičín. Giovanni Pieroni. Návrh na biskupský kostel sv. Jakuba, budovy biskupství a opevnění u Valdické brány. Půdorys 1. patra. Kolem roku 1624 (podle P. Fídlera, cit. v pozn. 32, s. 32).

ny Giovanni Pieronim kolem roku 1624.<sup>31)</sup> Na plánu prvního patra, kterou Petr Fidler určil jako 1. variantu navrhované stavby, se vedle Valdické brány objevuje i úsek hradby s poprsní zdí a cimbuřím. Podle příslušného měřítka lze sílu stěny změřit na 60 cm a délku stínek po 2 m při rozeštěpech 60 cm. Pieroni zde nepochybně zachytil původní úpravu koruny zdiva, protože nově stavěné valdštejnské hradby mají vždy parapet plný se špaletovými střílnami, stejnými, jaké Pieroni navrhl na tomtéž plánu pro jižní úsek nové hradby. Za pozornost stojí také detail plánu, na němž cimbuří částečně blokovalo okenní nebo dveřní otvor v severní stěně 1. patra brány. Z dnešního zaměření však tento dnes zazděný a blíže nepřístupný otvor musel být tehdy volný a směřoval již mimo obvod města. Jednalo se tedy spíše o okno, a tím byl vlastně zamezen přímý vstup z věže na ochoz hradby.

Na tomtéž plánu je zakreslena i původní hradební zeď, přiléhající k bráně od jihu. Vedle nově navržené a později i v upravené podobě realizované zdi je starší zeď vyznačena v místě novostavby kostela vytečkovanými liniemi, počítající tak s jejím stržením. Malý fragment z této původní hradební zdi je dodnes dochován v podobě kónicky se zužujícího opěrného pilíře ve zdivu schodišťové věže, vycházející směrem naznačeným plánem. Síla tohoto zbytku hradby dosahuje při patě 110 cm a úroveň koruny podle patrných stop v kvádrovém obkladu věže 545 cm od dnešního terénu. O možné podobě ochozu však nelze ze zchovalých stop říci nic bližšího. Pokud na hradbu nasedal zděný parapet, mohl být vevázaný do mělké kapsy, vysekané v kvádrovém obkladu, která však může pocházet i z mnohem pozdější doby. I když stopy po případném ochozu nejsou ve schodišťové věži patrné, byl s ní samotný masiv hradební zdi pevně svázán, stejně jako na protější straně brány. Z obou stran přiléhající hradební zeď tedy byla s trčkovskou stavbou současná, anebo, což je i pravděpodobnější, o něco starší. Protože Valdická brána vznikla zřejmě až jako jedna z posledních součástí opevnění, mohla být takto vlo-

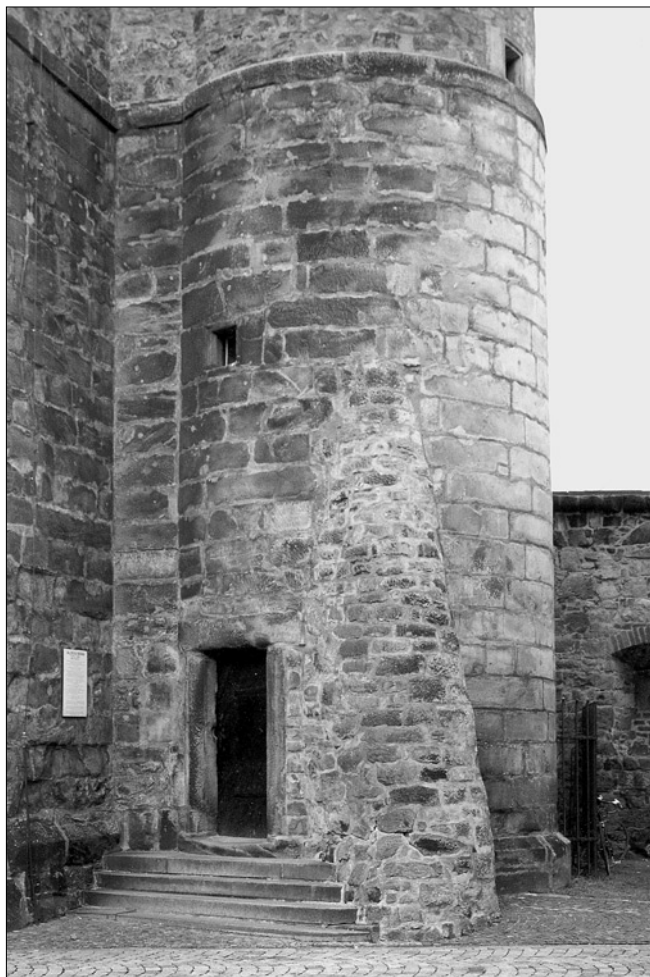
Obr. 10: Jičín. Valdická brána. Stopy po odbourané hradbě na plášti schodiškové věže (foto P. Uličný, 2002).

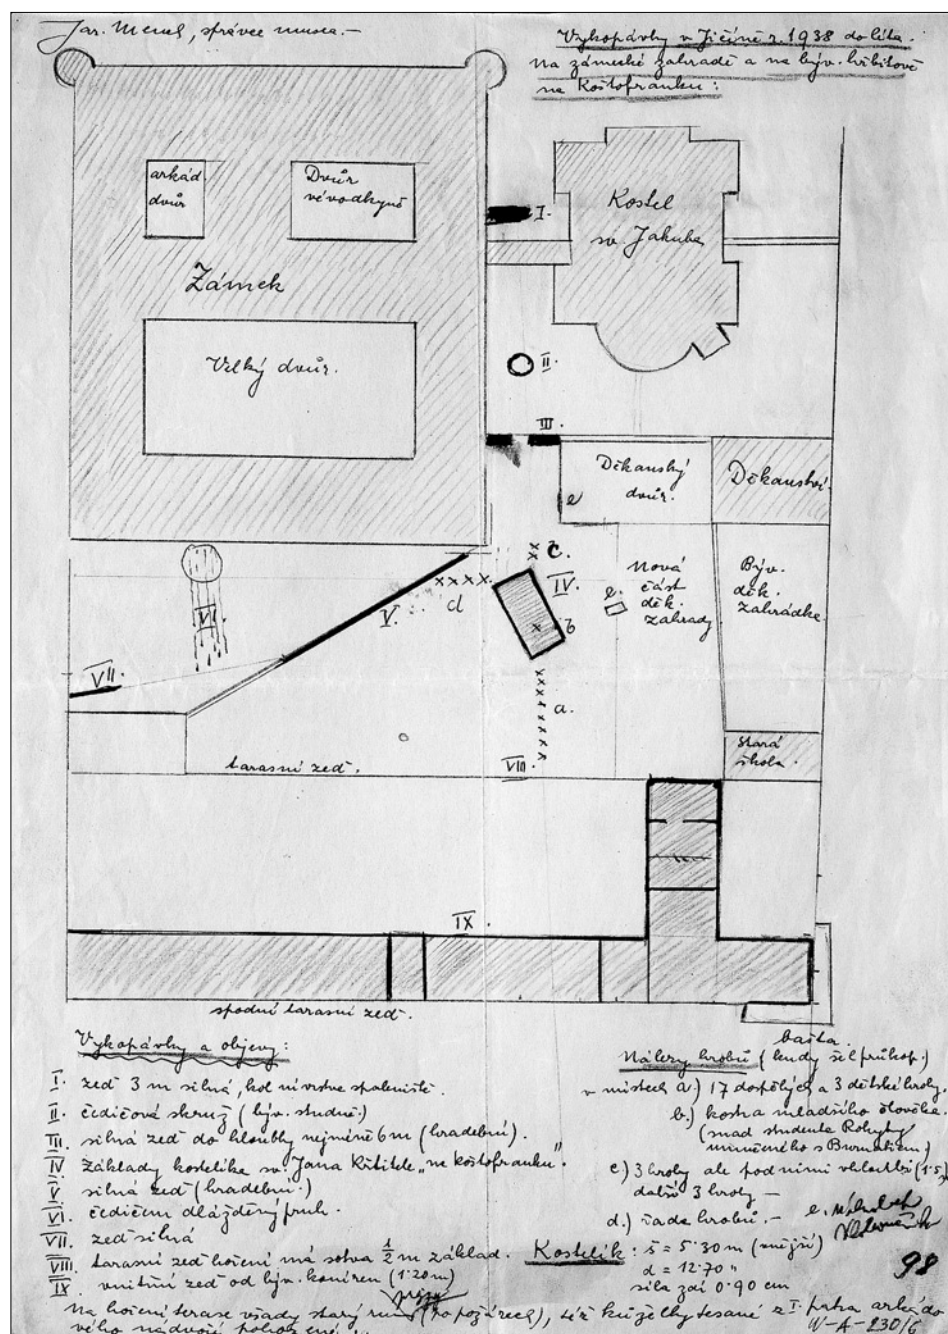
Obr. 11: Jičín. Jaroslav Mencl, plán vykopávek na bývalém hřbitově s kostelem sv. Jana Křtitele na Koštopranku. 1938. ÚDU AV ČR, DFS, W-A-230/6 (repro Z. Matyáško, 2001).

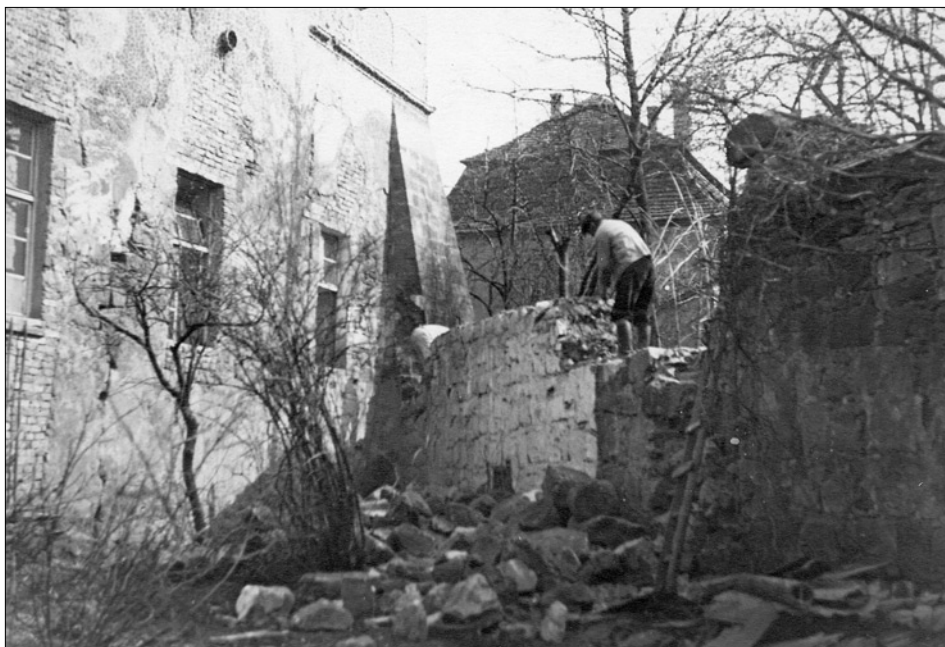
Obr. 12: Jičín. Vnitřní líc původní hradební zeď při jihovýchodním pilíři Valdštejnského paláce při bourání. Kolem 1938 (RMAg Jičín, F 498).

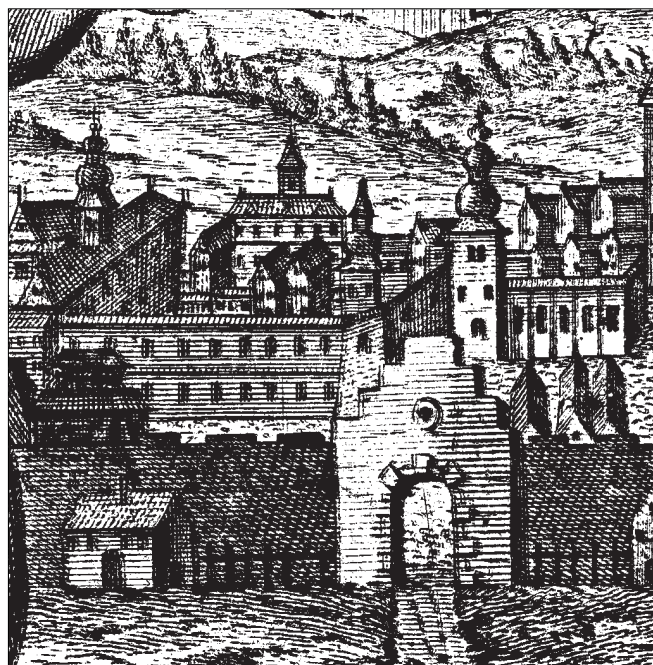
Obr. 13: Jičín. Veduta města od jihu. V popředí Velišská brána. Detail z pamětního listu. 1743 (foto NPÚ Praha, F 26888, J. Tuháček, 1943).

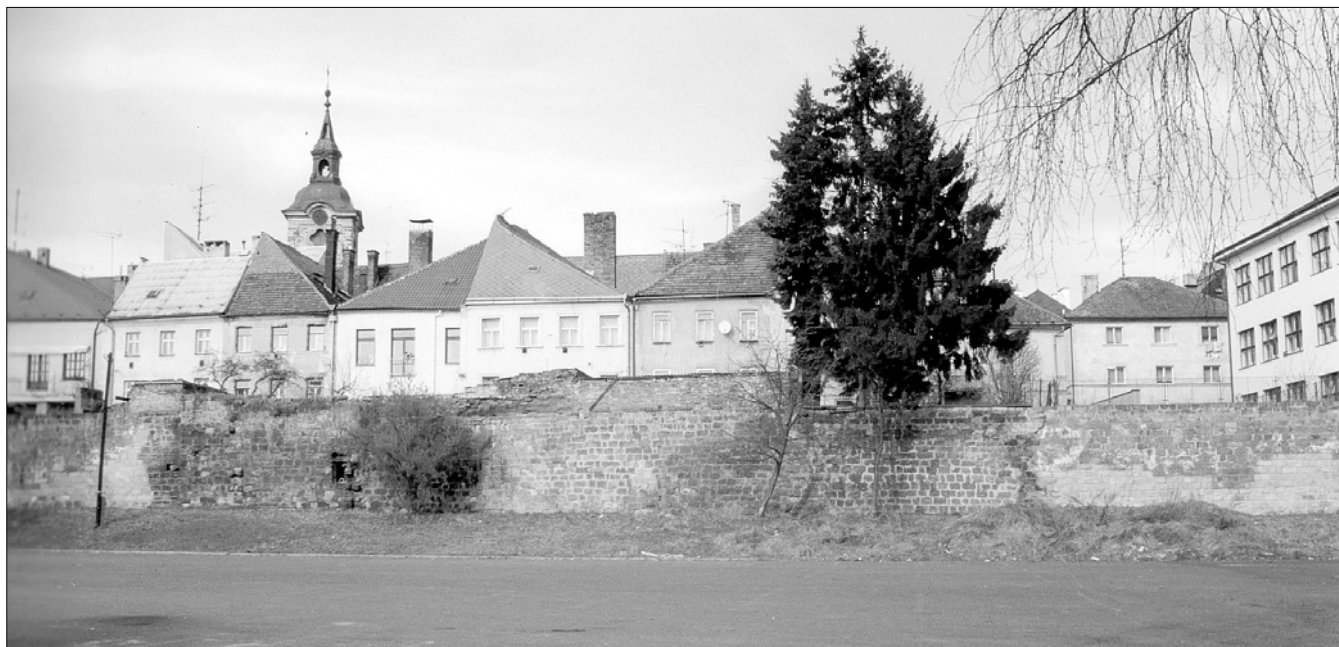
Obr. 14: Jičín. Celkový pohled na úsek zdi jižně od kostela sv. Ignáce obsahující v základě hradbní zeď (foto P. Uličný, 2002).

Úsek zdi za domy čp. 12 až 20, ležících jižně od kostela sv. Ignáce, je ve svém jádru městskou hradbou, jejíž vnější líc byl téměř úplně vyměněn v 19. století a také při nedáv-

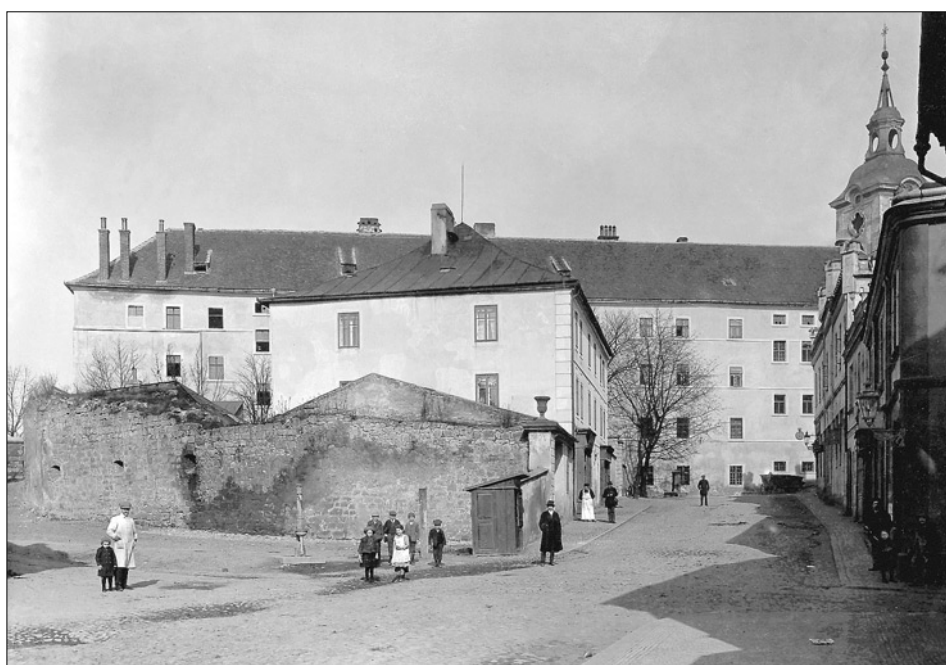
Obr. 15: Jičín. Hradbní zeď v ulici Na Hrádku a místo bývalé Velišské brány. V pozadí jezuitská kolej (foto Antonín Brožek, 1911 (RMAg Jičín, F 3295).

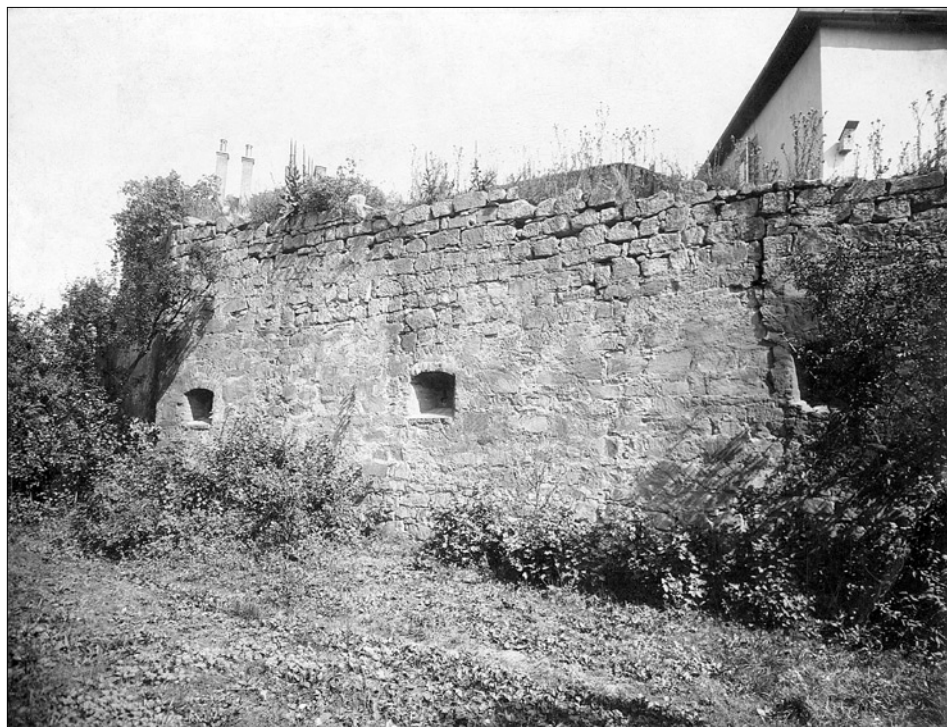
Obr. 16: Jičín. Detailní pohled na hradební zeď v ulici Na Hrádku, severně od bývalé Velišské brány (foto Antonín Brožek, kolem 1920, RMaG Jičín).

Nejlépe dochovaný a přístupný úsek z celého předvaldštejnského městského opevnění stojí v ulici Na Hrádku, mezi pozemkem bývalé jezuitské koleje a zaniklou Velišskou bránou, na rozhraní parcel domů čp. 19 a 21. Ještě do roku 1925 hradba odtud pokračovala až do ulice Ruské, kde se dříve napojovala na Velišskou bránu, nahraze-

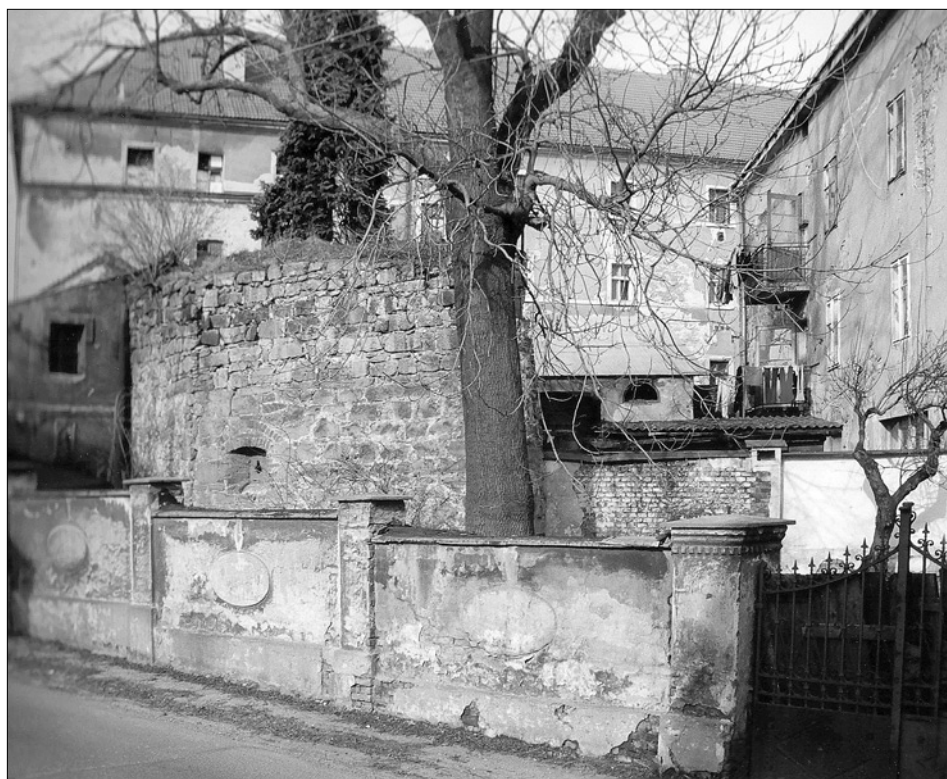
Obr. 17: Jičín. Celkový pohled od jihu na vnější líc části hradby v ulici Na Hrádku (za čp. 21) (foto P. Uličný, 2002).

né opravě. Hradební zeď zde oddělovala dvě značně rozdílné výškové úrovně, a proto byla namáhána mimořádným tlakem ústicím v její častou destrukci. Z původní hradby se ve fragmentech kupodivu více dochoval její vnitřní, dnes značně rozrušený líc.

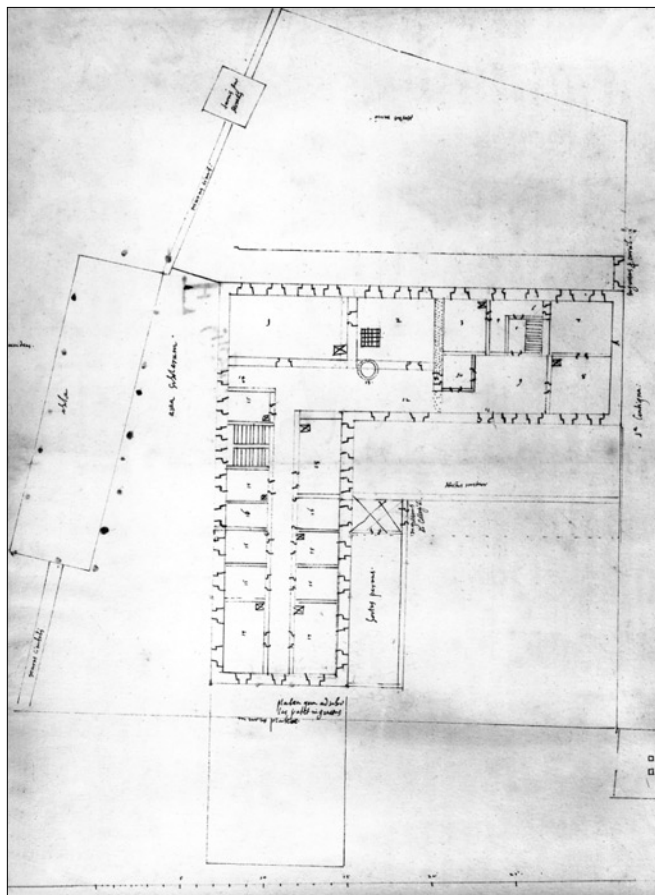
Obr. 20: Jičín. Anonymní jezuita. Návrh na budovu jezuitské koleje se zakreslenou hradbou po obou stranách gymnasia a baštou Kyselkou. Půdorys přízemí. Kolem 1627. Foto Štenc, ÚDU AV ČR, DFS, W-A-245 (repro V. Bohdan).

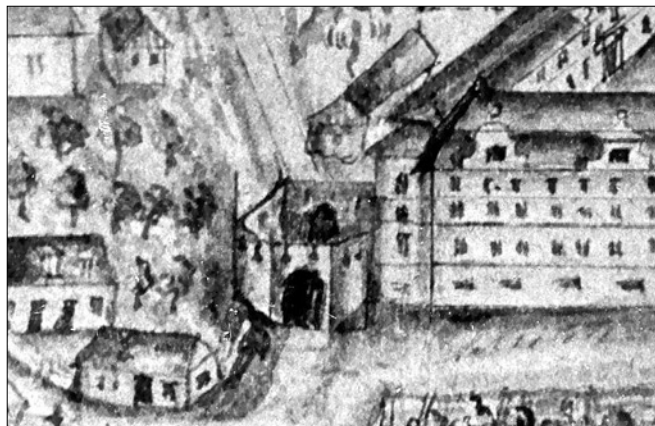
Obr. 22: Jičín. Josef Sikora. Axonometrický pohled na město. 1756. Detail s barbakánem Hrnčírské fortny. Vpravo jezuitský seminář (RMaG Jičín, F 541).

Hrnčířskou fortnu a její barbakán nejlépe dokumentuje Sikorova veduta z roku 1756. Souběžné zdi koridoru barbakánu byly podle ní ukončeny čelní, polygonálně zalamovanou stěnou s průjezdem. V patře je, stejně jako nad samotnou fortnou, zobrazena řada klíčových střílen. Tentýž barbakán je zakreslen i na plánu Jičína z roku 1633 jako protáhlá, půlkruhově ukončená stavba. Čistě kruhové zobrazení na plánech z let 1683–84 je tedy evidentně zkrácené.

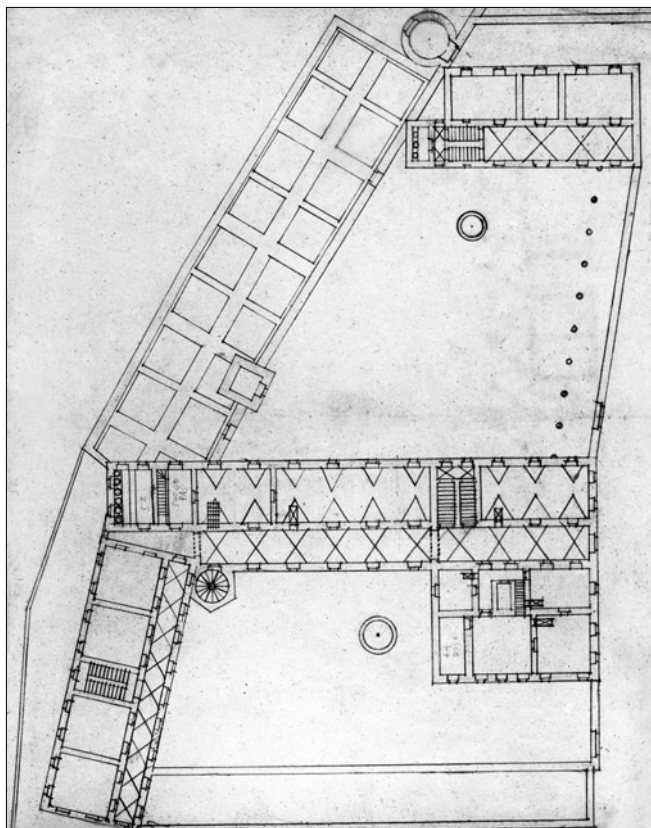
Obr. 21: Jičín. Návrh na budovu jezuitského semináře se zakreslenou hradbou, baštou Kyselkou a Hrnčírskou fortanou s barbakánem. Půdorys přízemí. Kolem 1683–84, foto Štenc, ÚDU AV ČR, DFS, W-A-245 (repro V. Bohdan).

s portálem. Další plány na návrh semináře z let 1683–84 ukazují stejnou situaci s tím rozdílem, že do věže Kyselky je z města zakreslen vstup s portálem a před fortanou stojí průjezdný kruhový objekt – zakreslená forma barbakánu. Z doby před zahájením stavby se dochovaly dokumenty o jednání řádu s městem, které jezuitům v roce 1683 postoupilo na „na věčné časy“ příkop, zabraný pro novostavbu. Délka příkopu od plotu „zahrádky jezuitů“ (za gymnáziem) až k fortě se tehdy uváděla 115 loků (68 m), šířka u tohoto plotu 22 loků (13 m) a u fortny 23,5 lokte (14 m). Tehdy připomínaná bašta Kyselka, která byla majetkem obecním, byla darovaná semináři se základy a kamením

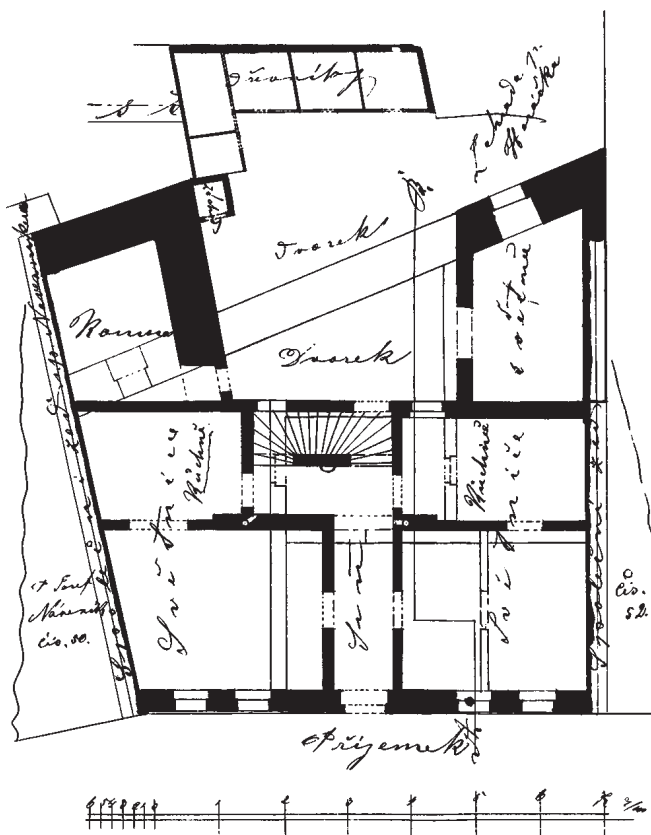
Obr. 23: Jičín. „Nákres k vystavění domu o jednom poschodí, Růžové ulici, čís. popis 51.“ Půdorys přízemí. Kolem 1880 (stavební odbor MÚ Jičín). Plán zachycuje část pravouhlé bašty a dnes již zbořenou partii hradby.

Zajímavé prvky opevnění se skrývají v úseku mezi dnešními ulicemi Na Příkopech a Sladkovského, za domy čp. 50–66. V zadní obvodové stěně domu čp. 51 stála hranolová bašta, dochovaná částečně v západní části domu jako omítnutý přístavek s výrazně kónickou zdí. Plán z doby kolem roku 1870 na přestavbu domu zakresluje jak tuto baštu, tak dnes částečně zbořenou hradební zeď. Bašta je také zakreslena na Sikorově kresbě jako pravouhlá, dovnitř otevřená věž s dvojicí klíčových střílen na každé straně. Zachytil ji také plán z roku 1633. V dvorní části domu čp. 66 jsou v hradbě o síle 125 cm, patřící úseku západně od Holínské brány, dochované dvě valdštejnské střílny.<sup>48)</sup> Řadu střílen ukazuje v těchto místech i panorama města od Antonína Jana Venuta z doby kolem roku 1788.

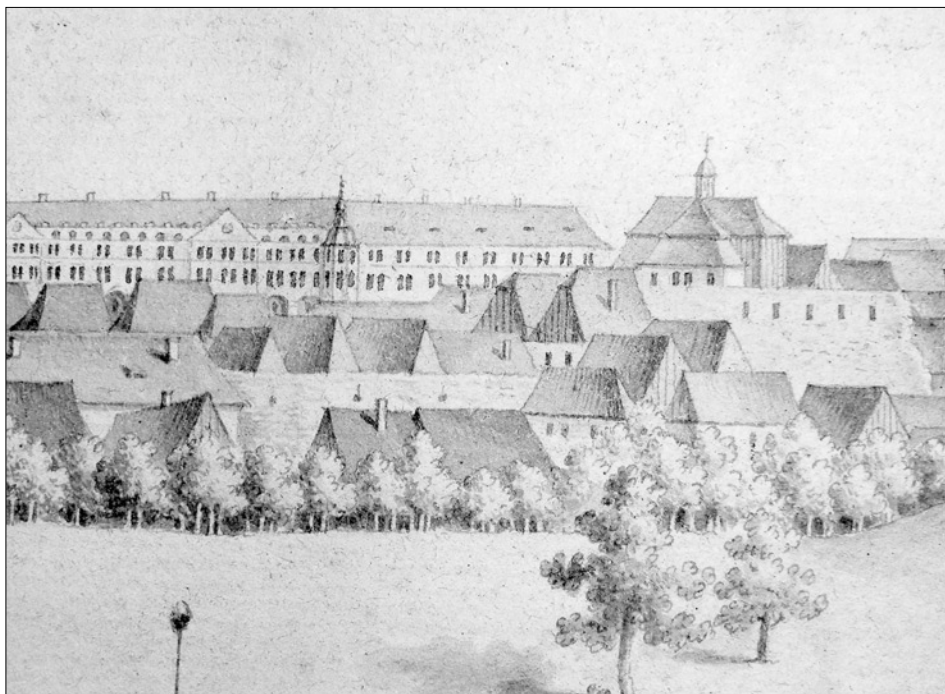
Obr. 24: Jičín. Antonín Jan Venuto. Pohled od severu. Před 1788. Detail s hradbou severní části města proloženou řadou střílen. RMaG Jičín, zapůjčeno Národním památkovým ústavem, územním odborným pracovištěm v Plzni se sbírek zámku Horšovský Týn.

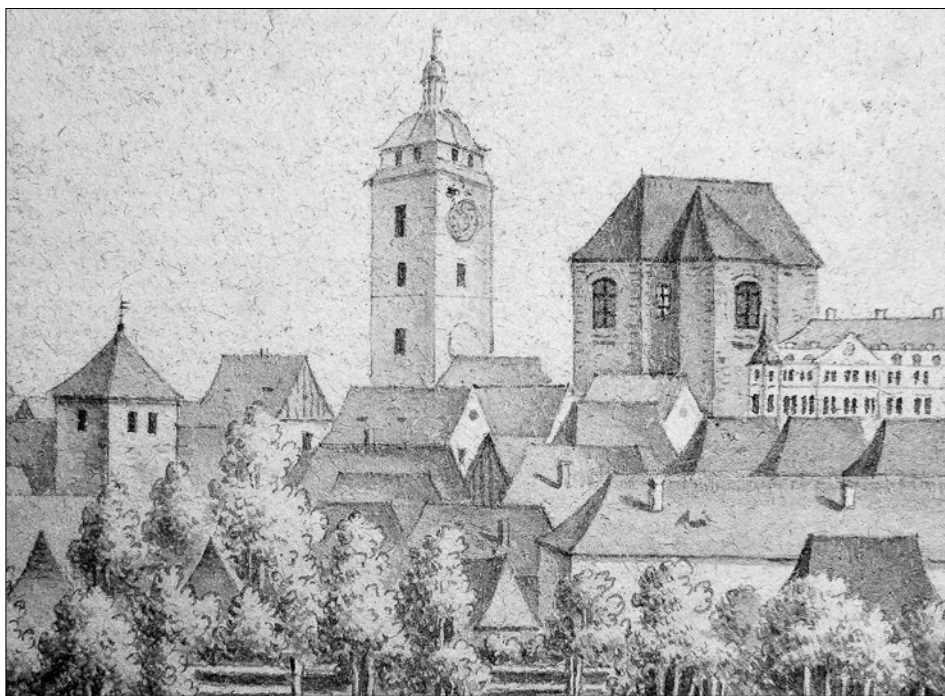
Obr. 25: Jičín. Antonín Jan Venuto. Pohled od severu. Před 1788. Detail s Holínkou a Valdickou bránou (v pozadí vedle kostela sv. Jakuba). RMaG Jičín, zapůjčeno Národním památkovým ústavem, územním odborným pracovištěm v Plzni se sbírek zámku Horšovský Týn.

bránu jako prostý hranol se stanovou střechou a patrem osvětleným z každé strany jedním pravouhlým oknem a vysunutou polovinou svého půdorysu před přilehlou hradbu. Téměř shodně ji zakreslil i Antonín Venuto, přidávající na jižní straně brány o jedno okno navíc. Vnější brána stála mezi domy čp. 9 a 60 v ulici B. Němcové a ústila na most, překonávající vnější příkop.<sup>50)</sup>

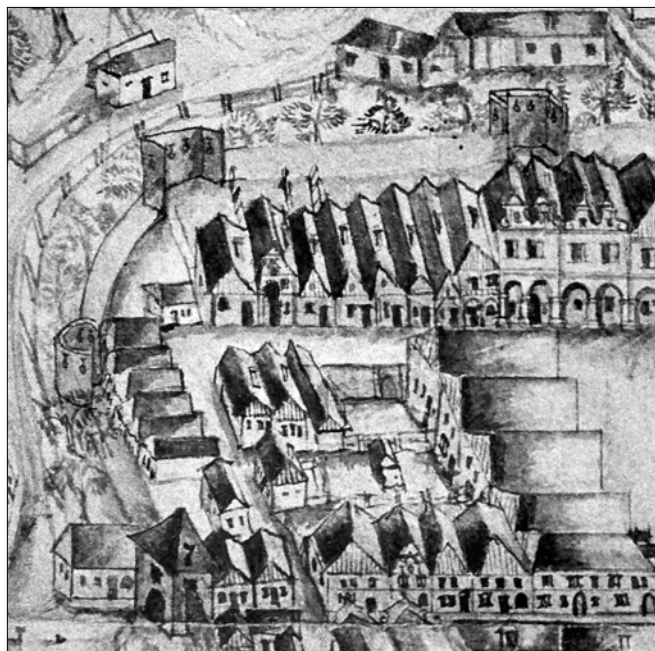
Obr. 26: Jičín. Josef Sikora. Axonometrický pohled na město. 1756. Detail s Holínskou bránou a severovýchodním úsekem opevnění (RMaG Jičín, F 541).

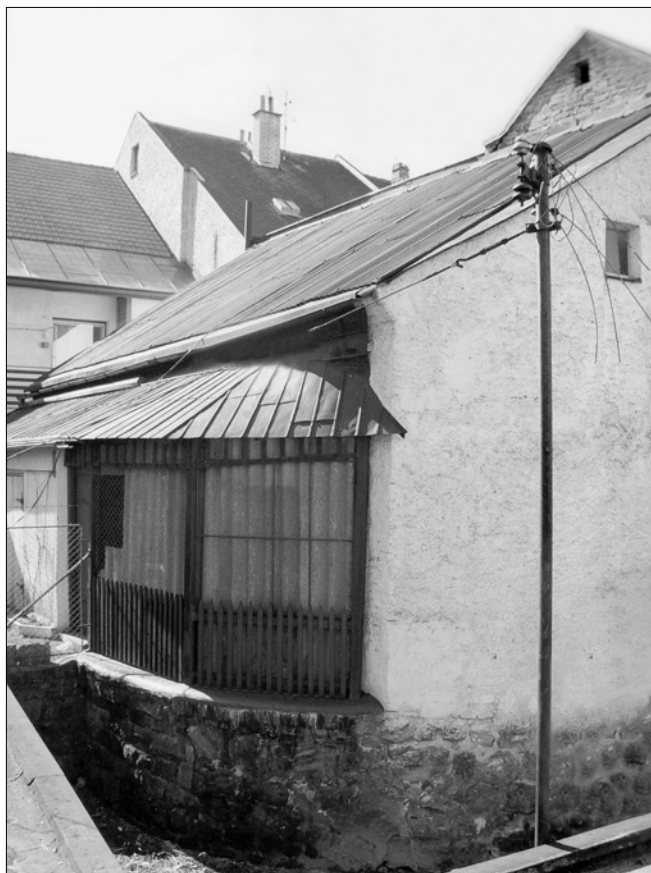
Obr. 27: Jičín. Částečně dochovaný základ půlválcové bašty za domem čp. 103 (foto P. Uličný, 2002).

lou hloubku, nejvýše něco přes 2 m. Bašta přitom musela být široká kolem 8 m, jak vyplývá z Brožkovy fotografie.

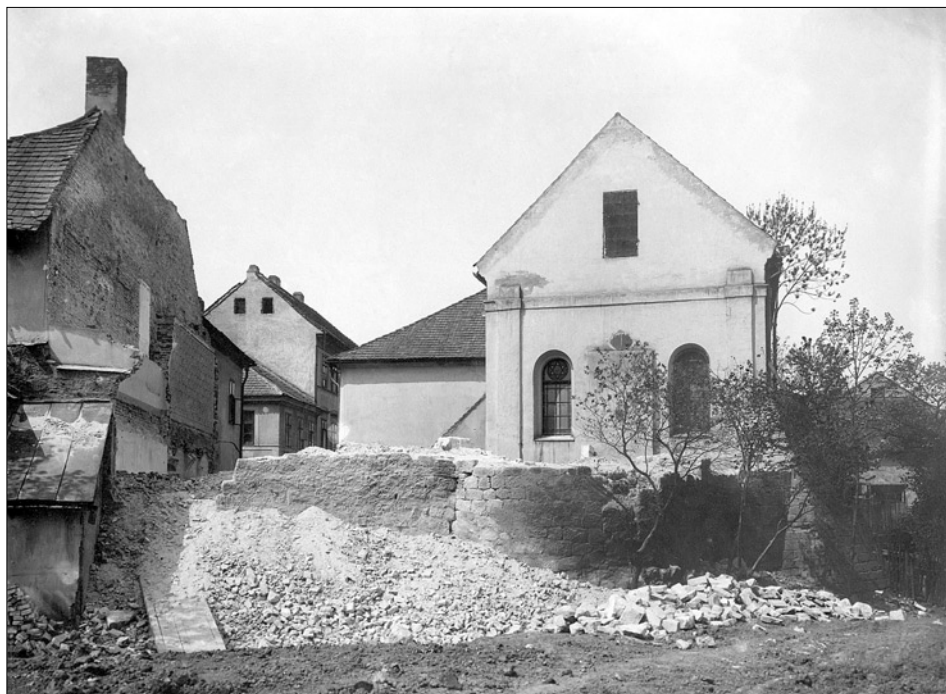
Obr. 28: Jičín. Hradební zeď s půlkruhovou baštou východně od synagogy před zbořením (foto Antonín Brožek. 1907, RMaG Jičín, F 3261).

Baštu a přilehlou hradbu za bývalým čp. 79 a 80 zachytil v průběhu bourání snímek Antonína Brožka z tohoto roku. Fragment zdi v levé části snímku ukazuje, že hradba byla dříve minimálně tak vysoká, jako je dnes dochovaná v pilíři synagogy (4 m). Hradební líc měl patrně plochy hrubé omítky, stejně jako stěna bašty. Snímek také odhaluje, že bašta byla do zdiva hradby vezděna dodatečně, podle zřetelné vertikální spáry a odlišného řádkování vrstev kamene. To bezpečně prokázal i zmíněný průzkum, který odhalil spáru, oddělující ji od hradby. K jejímu přistavení ale došlo zřejmě již brzy po stavbě hradby, jak ukazuje stejná hloubka založení a obdobný charakter zdění. Podle zakřivení odhalené západní partie bašty bylo možné stanovit přibližný průběh celého jejího segmentu, a tím i překvapivě ma-

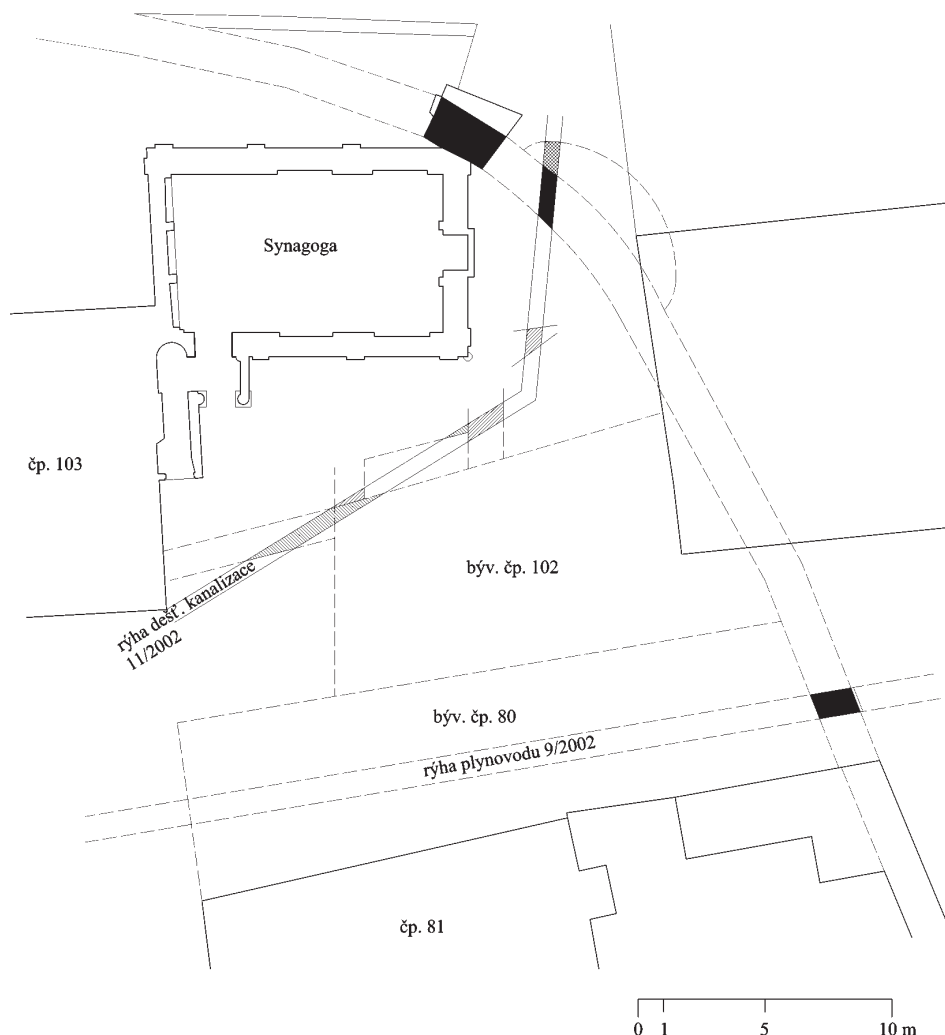
Obr. 29: Jičín. Rekonstrukce opevnění v okolí dnešní synagogy doplněná podle nálezů z výzkumu v roce 2002. Plně znázorněna zachovaná a odhalená hradba, šrafovane odhalená část přístavěné bašty, tečkované předpokládaný průběh hradeb (kresba P. Uličný, 2004).

Pokračování hradby, tvořící do regulace zádní trakt domu čp. 80, odhalil výkop plynovodu, prováděný rovněž v roce 2002. Rýha zde přetnula základy hradby ve vzdálenosti 2 m od dodnes zachované zdi za domem čp. 81. Hloubka základu od dnešního terénu dosahovala tak jako u synagogy 70 cm, zatímco šíře se zvětšila na 170 cm a byla směrem ven z města ještě rozšířena o 10 cm široký předzáklad. Nečekané bylo zjištění velkého množství čediče, smíšeného s většími bloky pískovce. Od těchto míst se hradba dodnes dochovala v 40 m dlouhém úseku za domy čp. 81–85. Zeď zde dosahuje průměrně 3 m výšky. Její síla je podle plánu části hradby za domem čp. 81 okolo 1,4 m. Horní partie hradby za domem čp. 82 byla v minulosti ve vnějším lici v délce 4 m znovu vyzděna obdobným charakterem jako zdivo původní. Koruna hradby je zarovnaná, původně ale byla jistě vyšší, jak by na to mohla ukazovat hradba v synagoze a fotografie hradby za čp. 80.

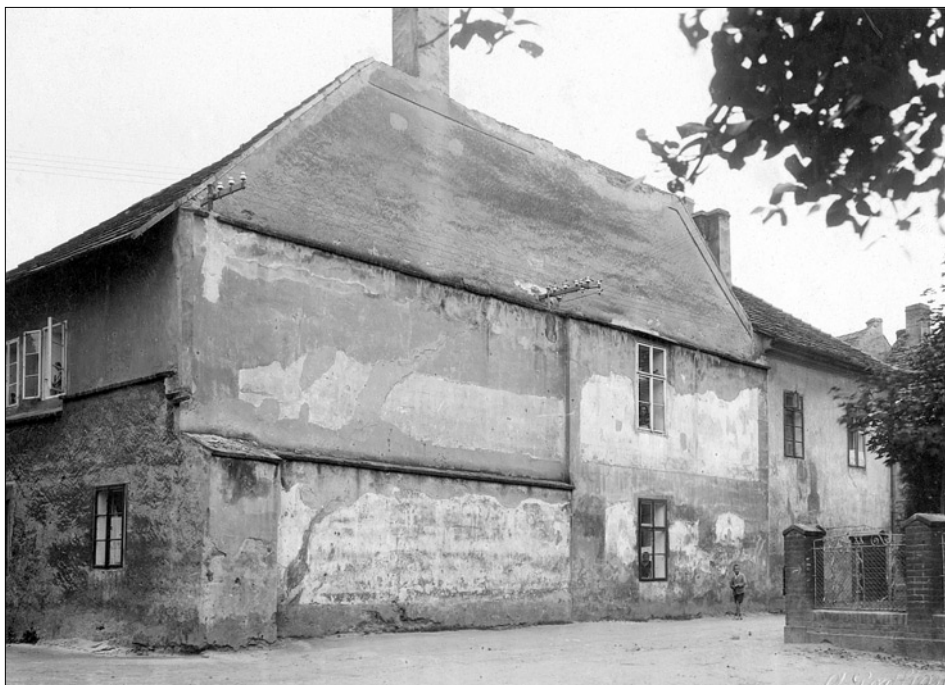
Obr. 30: Jičín. Část hradby zastavěná domem čp. 80 jihovýchodně od synagogy před zbořením (foto A. Podlípň, kolem 1930, RmaG Jičín, F 1205).

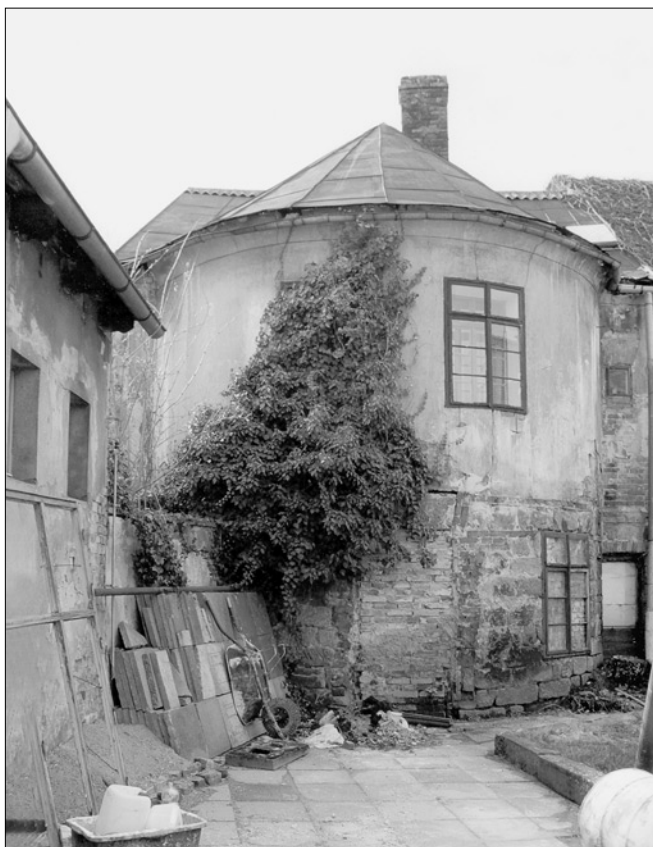
Obr. 31: Jičín. Půlválcová bašta za domem čp. 85 (foto P. Uličný, 2002).

Jediná, z podstatné části dochovaná půlkruhová bašta z celého opevnění, stojí za domem čp. 85. Dosahuje šíře 6 m, stejně jako výšky, a vystupuje před líc kurtin něco přes 2 m. Vnější líc bašty však není původní, v přízemí byl při adaptaci v 19. století nahrazen obkladem z pravidelných pískovcových kvádrů a patro dostalo omítanou cihelnou plentou. Obě podlaží byla tehdy proražena rozměrnými okenní-

mi a dveřním otvorem, takže bez hloubkového průzkumu není v současnosti možné ověřit existenci střílen zakreslených Sikorovou vedutou (zobrazující baštu omylem jako hranolovou).
