## NÁLEZ ARCHITEKTONICKÝCH FRAGMENTŮ V KOSTELE SV. BARTOLOMĚJE V DIVIŠOVĚ (PŘÍSPĚVEK KE STŘEDOVĚKÉ PODOBĚ STAVBY)

JINDŘICH NUŠEK

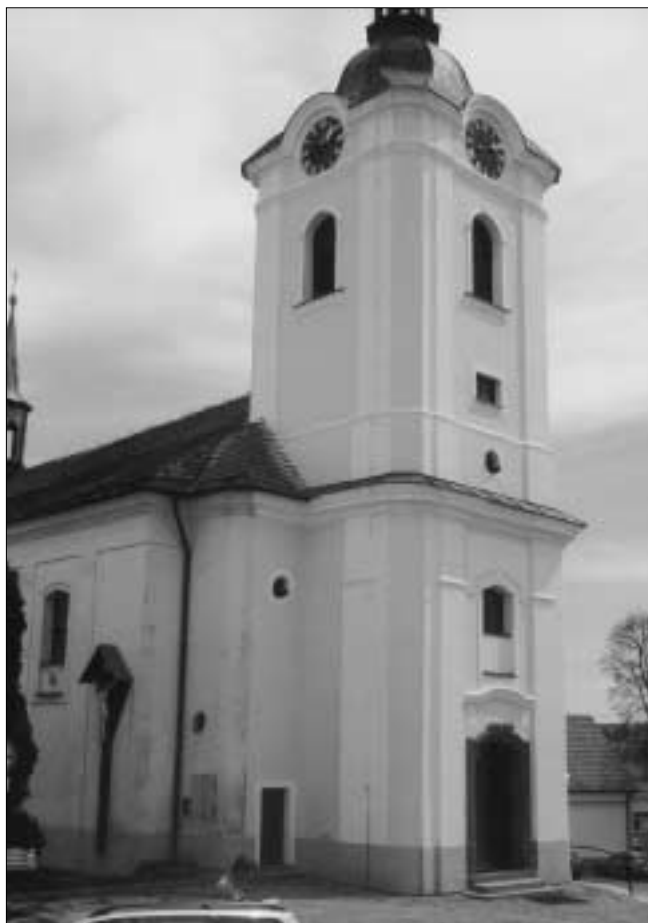
Obr. 1: Divišov (okres Benešov), kostel sv. Bartoloměje. Celkový pohled na věž od severozápadu. Šipky označují část severního schodiště, v níž jsou ve vnitřním líci zdíva uloženy dokumentované fragmenty architektonických článků (foto J. Sommer, 2005).

Abb. 1: Divišov (Bez. Benešov), Hl. Bartholomäuskirche. Gesamtansicht des Turmes von Westen. Pfeile bezeichnen den nördlichen Teil der Treppe, wo sich in der inneren Mauerschale dokumentierte Fragmente architektonischer Glieder befinden (Foto J. Sommer 2005).

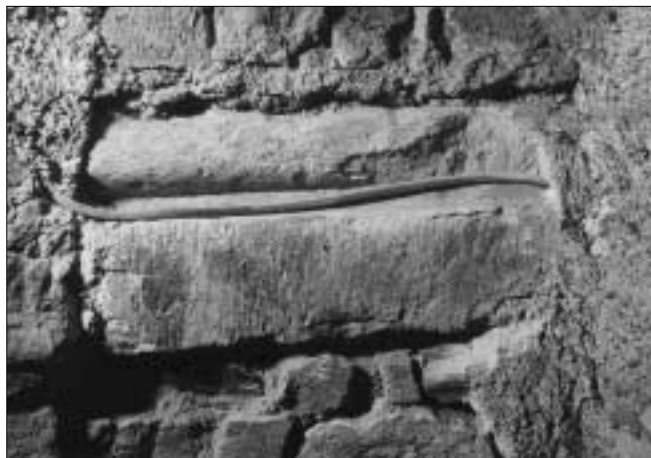
Obr. 2: Divišov, kostel sv. Bartoloměje. Díl záklenku na severní straně severního schodiště (foto J. Sommer, 2005).

Abb. 2: Divišov, Hl. Bartholomäuskirche. Bogenlaufsegment, Nordseite der nördlichen Treppe (Foto J. Sommer 2005).

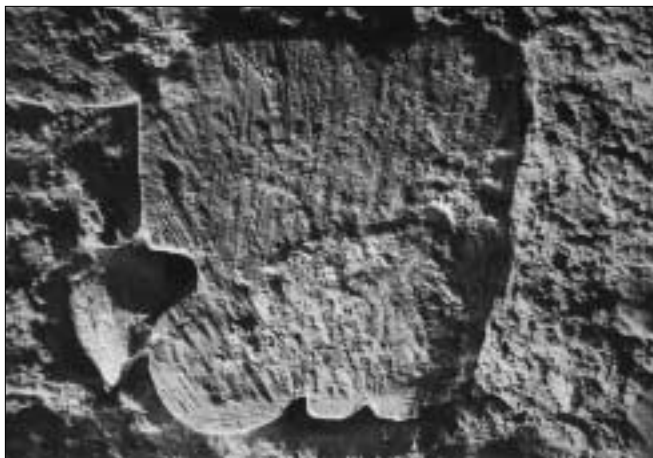
Obr. 3: Divišov, kostel sv. Bartoloměje. Ložná plocha dílu uloženého do zdi-  
va na severozápadní straně severního schodiště (foto J. Sommer, 2005).

Abb. 3: Divišov, Hl. Bartholomäuskirche. Lagerfläche eines eingemauerten Bauglieds an der Nordwestseite der nördlichen Treppe (Foto J. Sommer 2005).

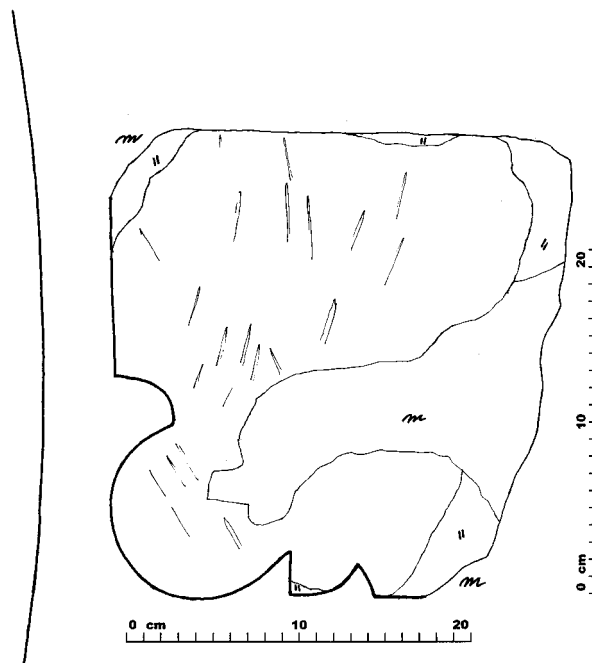
Obr. 4: Divišov, kostel sv. Bartoloměje. Ložná plocha dílu uloženého do zdi-  
va na severozápadní straně severního schodiště. Značky: „n“ – neopracovaný  
povrch (lomové plochy); m – malta. Vlevo: zakřivení záklenku (kresleno  
pomocí somrografu s přesností  $\pm 2$  mm, J. Sommer, 2005).

Abb. 4: Divišov, Hl. Bartholomäuskirche. Lagerfläche eines eingemauerten Bauglieds an der Nordwestseite der nördlichen Treppe. Die Zeichen: " – un bearbeitete Oberfläche (Bruchflächen); m – Mörtel. Links: Bogenlaufkrümmung (abgemessen und gezeichnet mit Hilfe des „Sommerograph®“ mit Genauigkeit  $\pm 2$  mm, J. Sommer 2005).

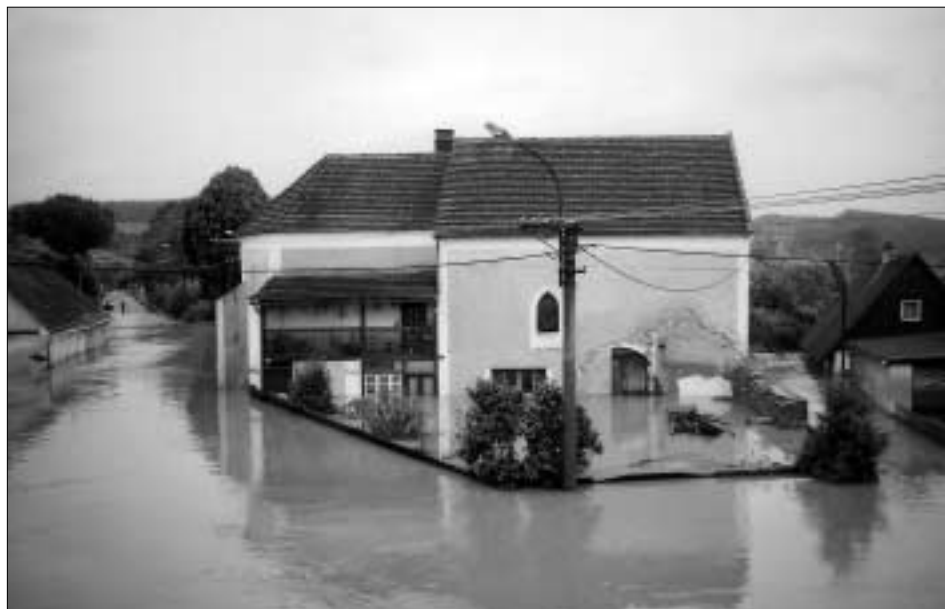
Obr. 1: Švihov (okres Klatovy), kostelík sv. Jana během povodně v srpnu 2002 (foto L. Foster).

Bývalý špitální kostel sv. Jana ve Švihově (okr. Klatovy) a obydlí v něm zřízené procházejí pozvolnou rekonstrukcí od roku 1999.<sup>1)</sup> Postupně je prováděn stavebněhistorický a archeologický průzkum, probíhá restaurování fresek a omítek. Nově byla zpracována archivní rešerše s doplňujícími poznatky ze středověkého až novověkého období existence kostela a špitálu a zejména s okolnostmi zrušení kostela a následné dražby.<sup>2)</sup> K publikaci byly vybrány pasáže s významem pro stavební vývoj (obr. 1).
