# DĚJINY KOSTELA SV. PROKOPA V ZÁBOŘÍ NAD LABEM NA ZÁKLADĚ PÍSEMNÝCH PRAMENŮ

PETRA NAČERADSKÁ

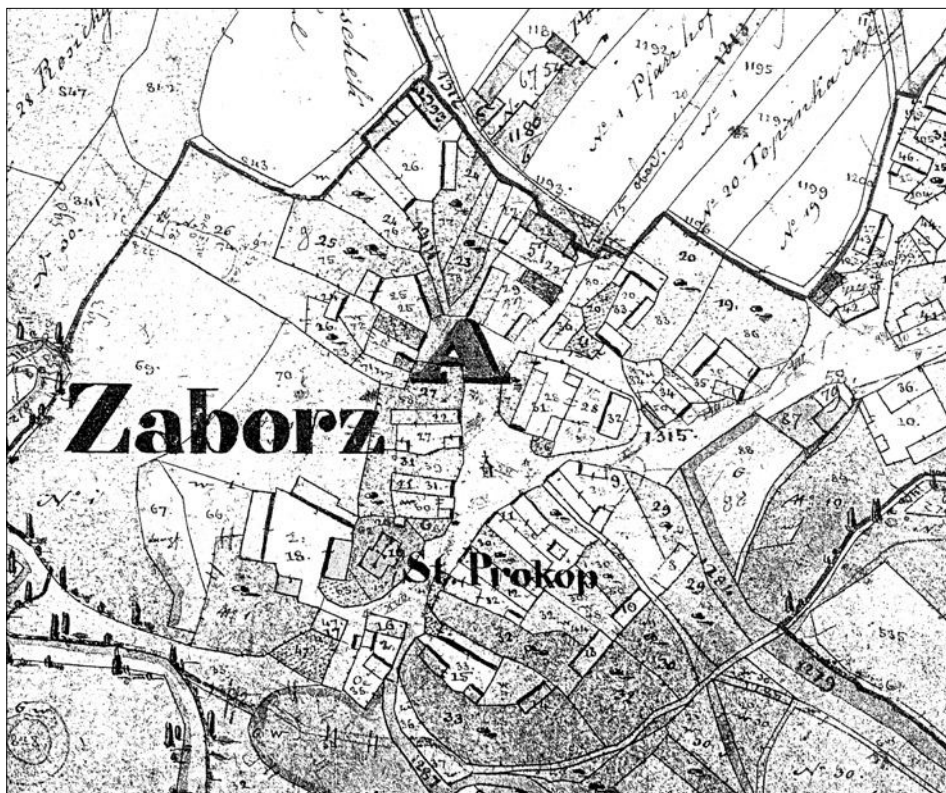
Obr. 1: Záborko nad Labem, kostel sv. Prokopa, indikační skica – výsek z roku 1839 (Národní archiv (NA) Praha).

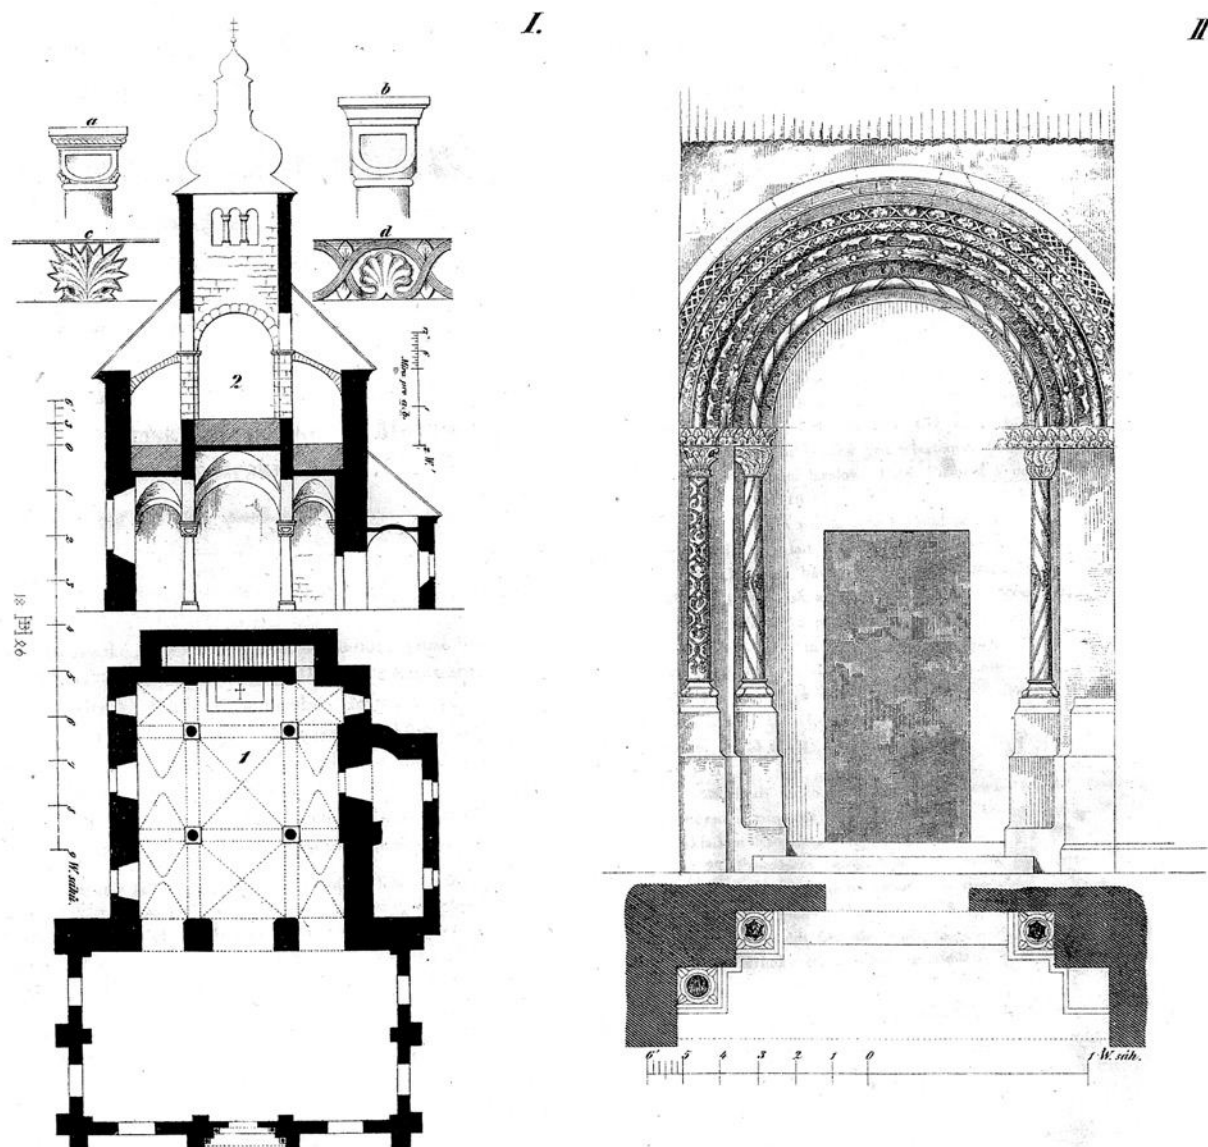
Obr. 2: Zábore nad Labem, kostel sv. Prokopa, půdorys, řez, detaily a portál kostela, 1846 (repro z: J. E. Vocel, o. c. v pozn. 1).

Abb. 2: Zábore a. d. Elbe, Hl. Prokopikirche. Grundriss, Schnitt, Details und Portal der Kirche, 1846 (Repro aus: J. E. Wocel, s. Anm. 1).

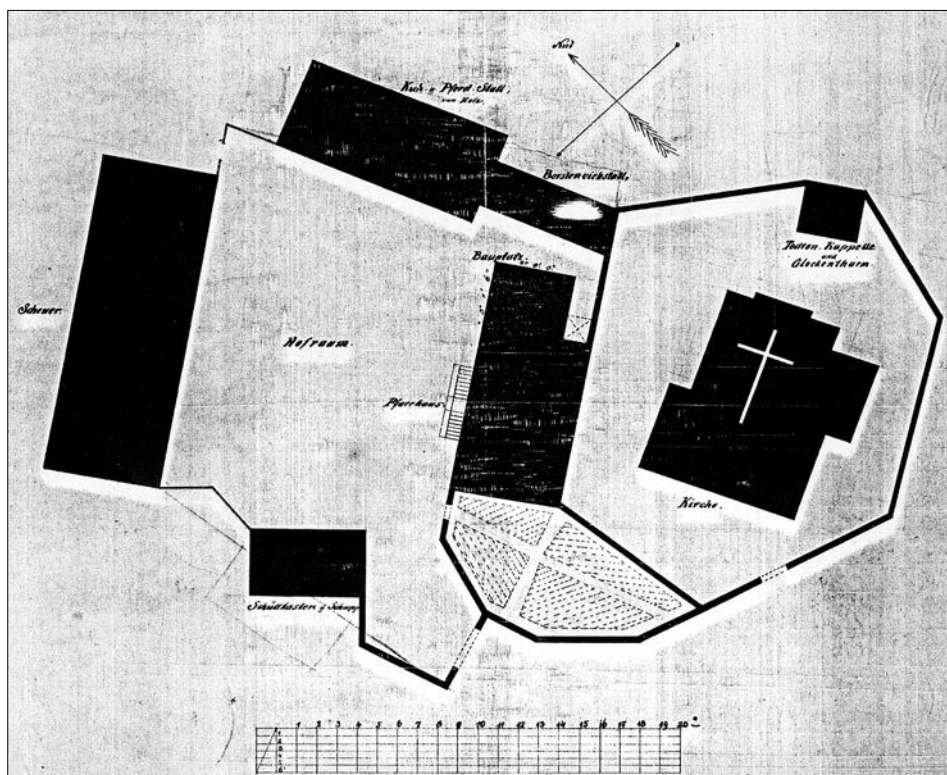
Obr. 3: Záboří nad Labem, kostel sv. Prokopa, situační plán kostela sv. Prokopa se hřbitovem a farou (E. Haller, asi 1852, SOA Praha).

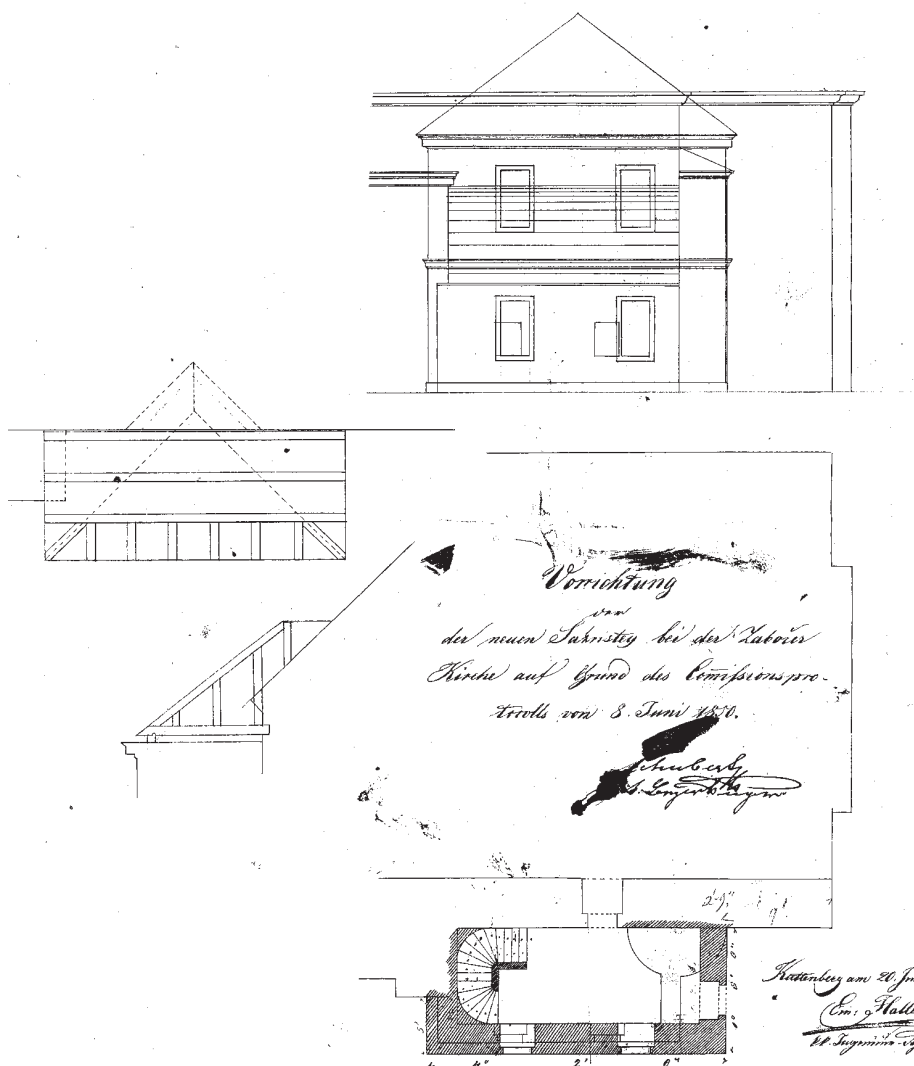
Obr. 4: Záboří nad Labem, kostel sv. Prokopa, plán na zřízení nové sakristie (E. Haller, 1850, SOA Praha).

„1. úplné odstranění staré sakristie, která hrozila sesutím, včetně odstranění staré střechy, postavení nové sakristie na jižní straně kostela, o vnější délce 7 m, vnitřní délce 5,4 m, světlé šířce 2,7 m a, spolu s oratoří zřízenou nad tím, vysoké celkem 7 m, se závěrovými zdmi silnými 0,8 m, zřízenými na vápennou maltu, spodní podlaží s vchodovými dveřmi, širokými 0,95 m, vysokými 2,2 m, a 2 zamřížovanými okny, šir. 0,8 m, vys. 1,4 m, podlaží oratoře s 2 stejně velkými okenními otvory bez mříže, obě podlaží s příklonovým a rákosovým stropem, zřízení nového točitého schodiště nahoru do oratoria v přilehlém dutém kamenném pilíři, přistavěném k hlavní zdi kostela, s dřevěnými schodovými stupni i s vybouráním a zřízením

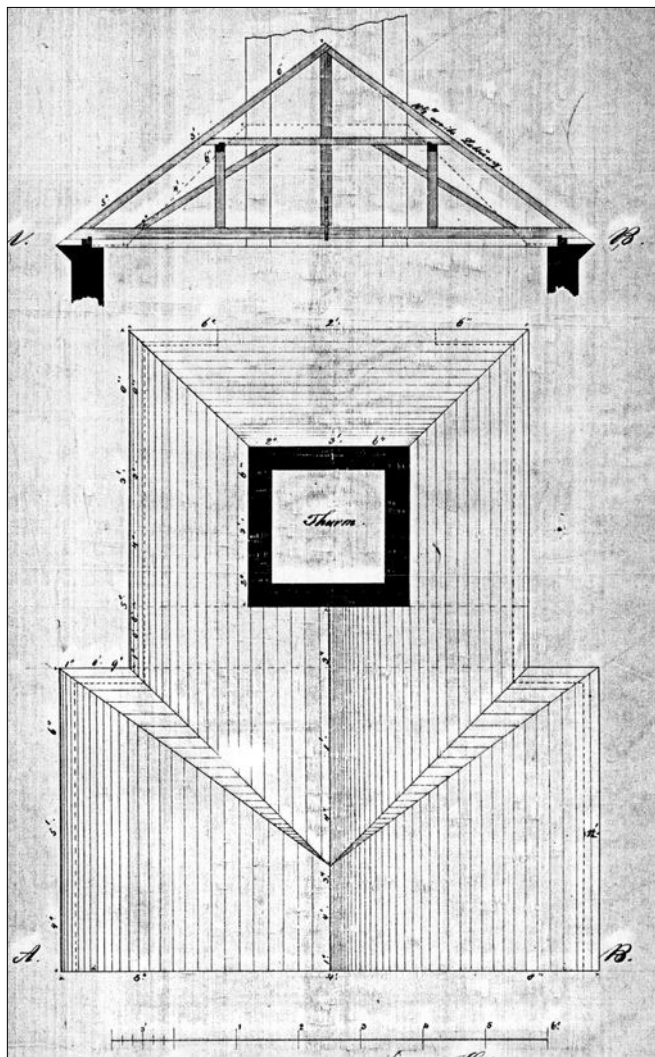
Obr. 5: Záboří nad Labem, kostel sv. Prokopa, plán na pokrytí střechy zábořského kostela taškami, řez, půdorys [E. Haller, asi 1852, SOA Praha].

Abb. 5: Zábore a. d. Elbe, Hl. Prokopikirche. Plan zur Errichtung des Ziegeldachs der Kirche, Schnitt, Grundriss (E. Haller, etwa 1852, SOA Prag).
