# HOSPODÁŘSKÉ BUDOVY V PROVOZU BAROKNÍHO VELKOSTATKU NA PANSTVÍ KOSTelec NAD ČERNÝMI LESY

ALENA NACHTMANNOVÁ

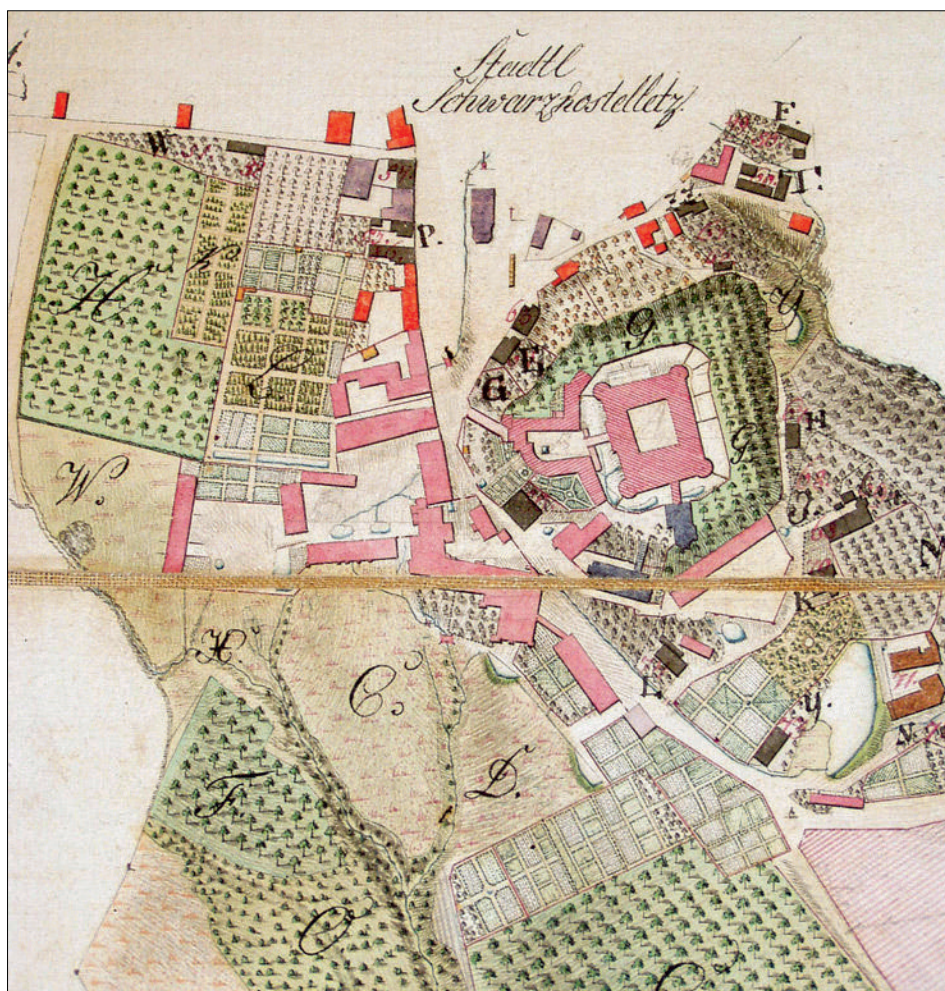
Obr. 1: Kostelec nad Černými lesy (okres Praha-východ), mapa dvora a dalších vrchnostenských budov s pozemky z roku 1812, SOA Praha, Velkostatek Kostelec nad Černými lesy, inv. č. 2993 (sever vpravo, nahore západ). Plán zachycuje stav před výraznějšími změnami, ke kterým došlo ve druhé čtvrtině 19. století. Zhruba uprostřed je zámek se čtveřicí nárožních věží a předzámčím na jižní straně. Jihovýchodně od předzámčí se výrazně uplatňuje rozsáhlá tříkřídla budova pivovaru se sladovnou. Její natočení odpovídá linii někdejšího opevnění. V pivovarském dvoře proti zámku stojí dosud dochované stavení, nacházející se na místě spilk. U pivovaru byla cesta uzavřena branou, v 70. letech 17. století popsanou jako bránu na cestě ke vsi Chotýš. Východně navazuje na křídlo se sladovnou sýpka z roku 1709, připojená šikmou chodbou.

S pivovarem sousedí na západě (na plánu nahoru) hospodářský dvůr – bezprostředně na pivovar (varnu) zde navazuje úřednický dům čp. 15, stojící v severním čele dvora a za ním na jižní straně budovy chlévů a stodoly. Dále na západ, podél jižní strany náměstí, následují další budovy popisované ve Zlaté knize. Vedle dvora přímo proti mostu k zámku je to „Jägerhaus“ a dále složitější, čtyřkřídla budova vinopalny. Dále – podloženy světlou červenou barvou – následují domy Matějovský a „dům paní Leitterovův“. Písmenem „P“ je označen dům kaplana. Zbylé dvě budovy vznikly přestavbou z bývalé konírny (jízdnárny) a mlčovny. Za zmíněnými budovami se na jižní straně rozkládají rozsáhlé zahrady a štěpnice.

Mezi pivovarem a zámkem stojí u valu bývalé masné krámy. Na východě vystupuje ze zámku na valu stojící kostel sv. Vojtěcha. Pod ním se rýsuje pětiboký obrys bastionu, ve kterém byla v roce 1677 otevřena jízdnárna. Severně od něj u písmene „J“ je bývalá koželužna a v sousedství pod písmenem „K“ budova bažantnice se zahradou a sousedním rybníkem, rovněž popisované ve Zlaté knize.

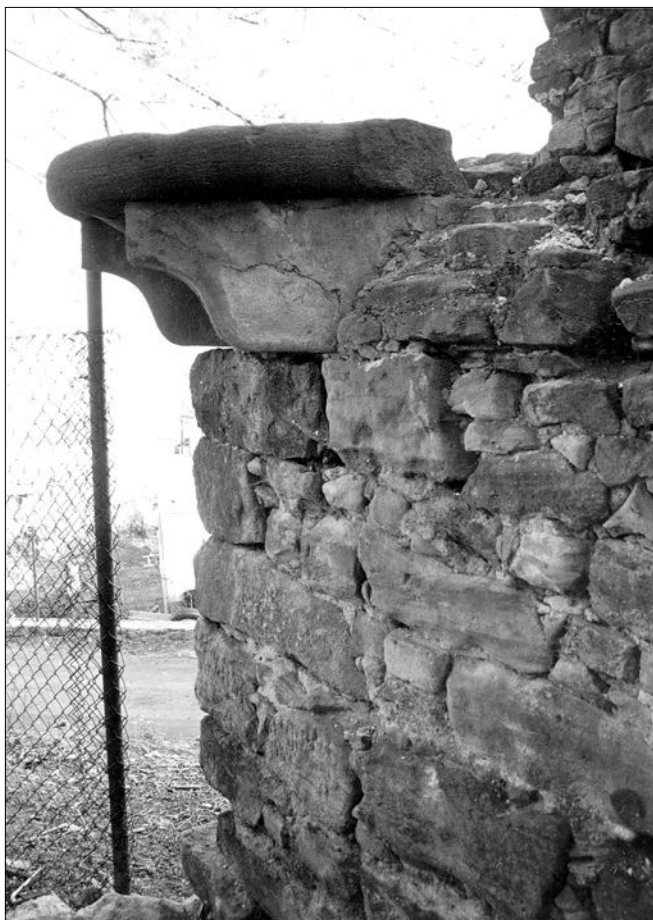
Obr. 2: Kostelec nad Černými lesy (okres Praha-východ), areál zámku, zbytek nárožní věžičky bastionu. Prostor bastionu na východní straně sloužil v době porážení urbáře jako nezastřešená jízdná. Strážní věžička byla nepochybně jedním z dvojice „krytých vjezdů“, kdež v každém jedna osoba seděla a do tumpplacu hledět může“ (foto J. Žizka, 1998).

**Jízdnárna** se nacházela na východ od zámku, byla ze tří stran obehnaná zdmi omítnutými vápnem a *příkrytými kůrkami*. Čtvrtou stranu tvořila vrata s klenutím a cihlovým štítem. Ve dvou protilehlých rozích se nacházely kryté *vejstupky*, kdež v každém jedna osoba seděla a do *tumplplacu*

hleděti může. Uprostřed jízdnárny rostly dvě borovice, snad jako pomůcky pro cvičení koní (v krytých jízdnárnách se užívaly kůly upevněné v podlaže), z nichž jedna byla obehnaná zídou. Při západní zdi stál jednoduchý přístřešek: na zdi a na sloupkách zavedené námětky položené, polatované a střecha došky pošitá.

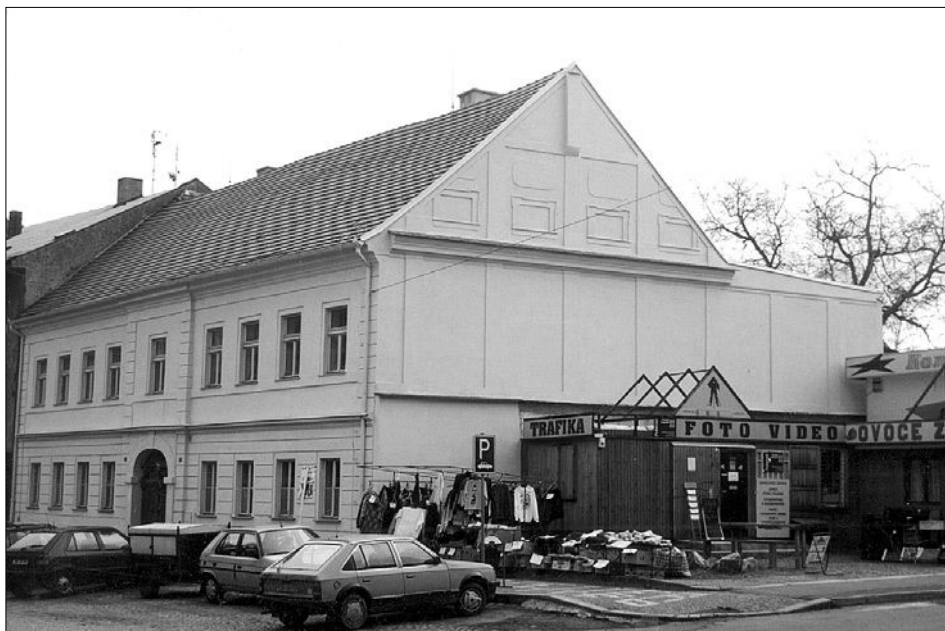
Obr. 3: Kostelec nad Černými lesy (okres Praha-východ), západní štít budovy děkanství. Ve štítu děkanství se dochoval úsek fasády členěné pilastry s výraznou atikou a slepými okny, který náležel velké a vysoké budově. S velkou pravděpodobností jde o pozůstatek mlčovny s předním domem, popsané v urbáři (foto J. Žizka, 2002).

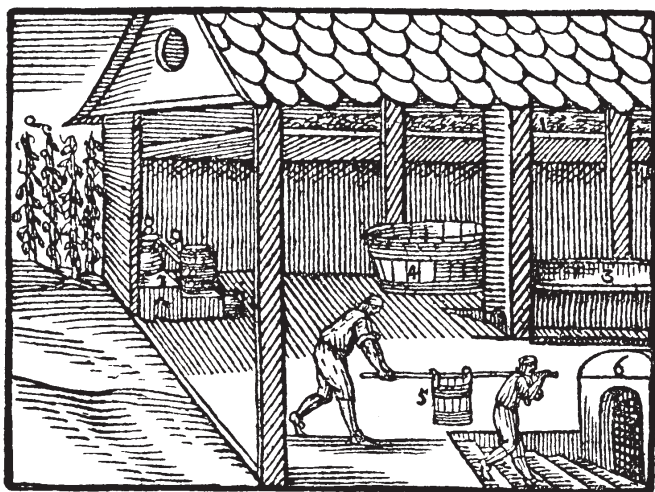
Obr. 4: Zařízení pivovaru v 17. století. Vyobrazení v díle J. A. Komenského *Orbis sensualium pictus*, Norimberk 1658: „pivo ... ze sladu (1) a chmele (2) v kotli (3) se vaří, pak na stoky (4) se vylévá a vystydě ve džberech (5) do sklepů (6) se odnáší a do sudů nalévá.“ (převzato z: J. Petrář, *Dějiny hmotné kultury*, II/1. Praha 1995).

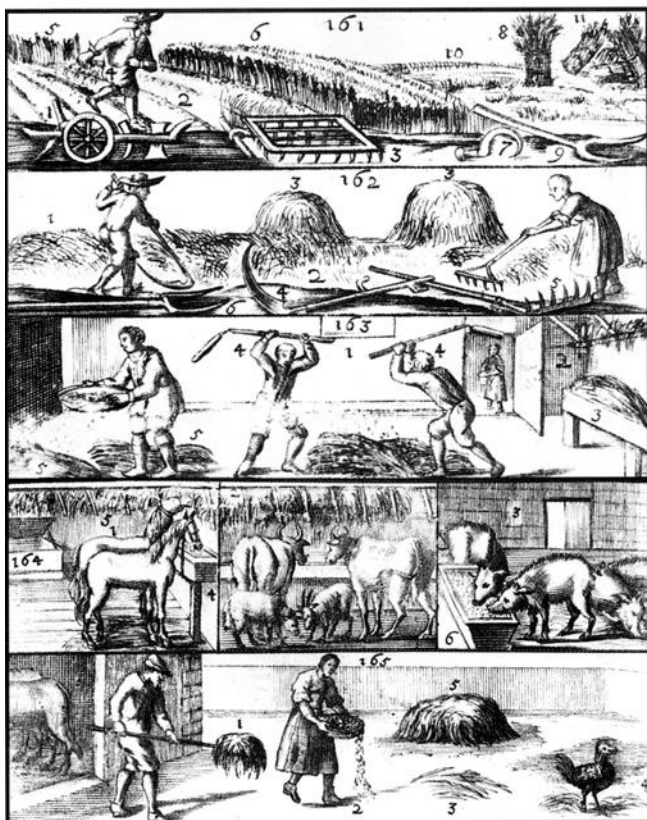
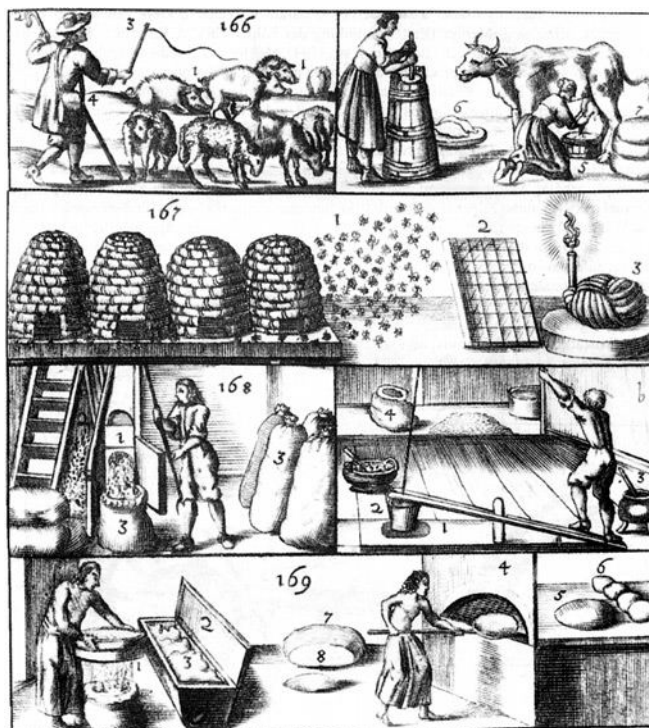
Obr. 5: Práce a nástroje v zemědělství v 17. století. Vyobrazení v encyklopedickém díle J. A. Komenského *Vestibulum scholasticae eruditonis*, Norimberk 1678; 161 – polní práce; 162 – senoseč; 163 – výmlat obilí a prosívání zrna; 164 – stáj, chlév, prasečí chlívek; 165 – kydání hnoje, krmení drů-

beže; 166 – pastva, zpracování mléka; 167 – včelařství (včelí úly, rámečky na plásty, pletená vosková svíčka); 168 – mletí obilí ve mlýně, nožní stoupa na kroupy; 169 – prosívání mouky a pečení chleba (převzato z: J. Petráň, *Dějiny hmotné kultury*, II/1. Praha 1995).

Abb. 5: Arbeit und Werkzeuge in der Landwirtschaft im 17. Jahrhundert. Abbildung im enzyklopädischen Werk von J. A. Komenský *Vestibulum scholasticae eruditiois*, Nürnberg 1678; 161 – Feldarbeit; 162 – Heuernte; 163 – Drusch des Getreides und das Sieben des Kornes; 164 – Stall, kleiner Stall, Schweinestall; 165 – Misten, Fütterung des Geflügels; 166 – Futter, Milchverarbeitung; 167 – Bienenzucht (Bienenstöcke, Rahmen für Honigwaben, geflochtene Wachskerze); 168 – Mahlen des Getreides in der Mühle, Fußstampfe für Graupen; 169 – Sieben des Mehls und das Backen des Brotes (übernommen von: J. Petráň, *Dějiny hmotné kultury*, Teil II/1, Praha 1995).

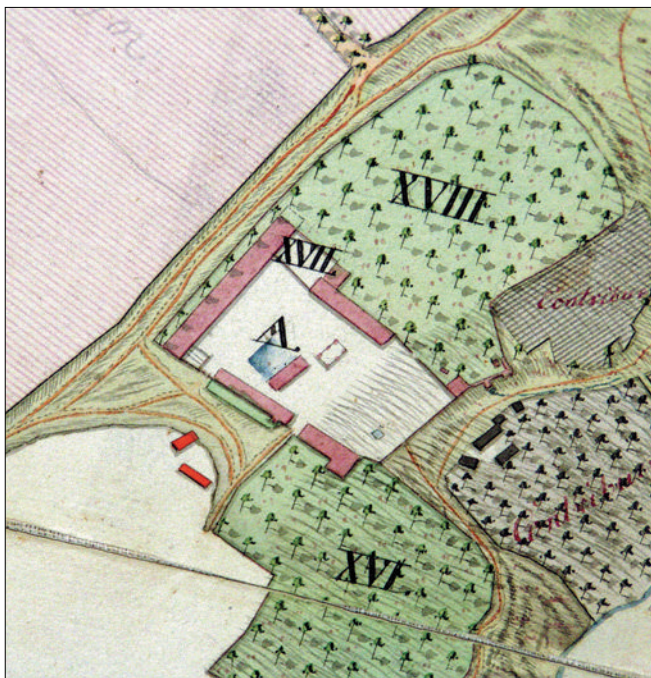
Obr. 6: Tuchoraz (okres Kolín), mapa dvora s pozemky z roku 1812, SOA Praha, Velkostatek Kostelec nad Černými lesy, inv. č. 2994 (sever dole). Spolu s Klučovem největší dvůr černokosteleckého panství měl na počátku 19. století ještě v mnohém dochováno uspořádání popsané ve Zlaté knize. Uprostřed severní strany je brána z městečka Tuchoraze. Po východním boku brány byla ratejna s příslušenstvím a navazujícím kravinem. Západní část severní strany zaujímá velká pozdně gotická sýpka, která měla v roce 1677 při bráně věž. Dvůr napříč dělily dvě budovy – chlévy a stodola s ohradní zdí a branou. Východní část byla přístupná další branou mezi kravinem a stodolou o čtyřech mlatech, která uzavírala a dodnes uzavírá stranu východní. Na mapě je rovněž naznačena zeď za stodolami „pro bezpečnost, aby se ke stodolám s ohněm přistoupiti...nemohlo“. Na jihu stojí ovčín s vystupujícím domem ovčáka. V jihozápadním nároží vystupuje do zahrady tvrz se vstupní věží s vyznačenými obrysy části zbořeného paláce.

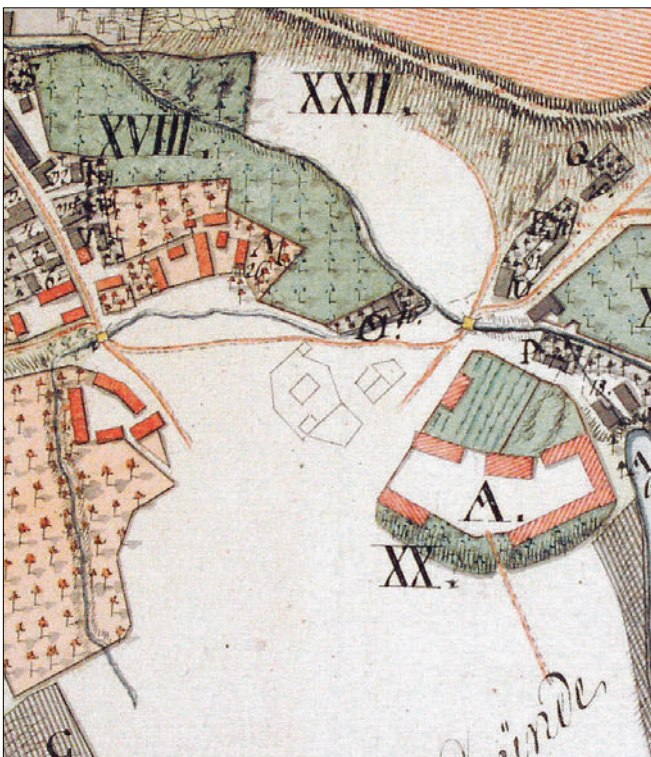
Obr. 8: Přistoupim (okres Kolín), mapa dvora z roku 1811, SOA Praha, Velkostatek Kostelec nad Černými lesy, inv. č. 2996. Dvůr byl ve druhé polovině 20. století prakticky zcela zbořen.

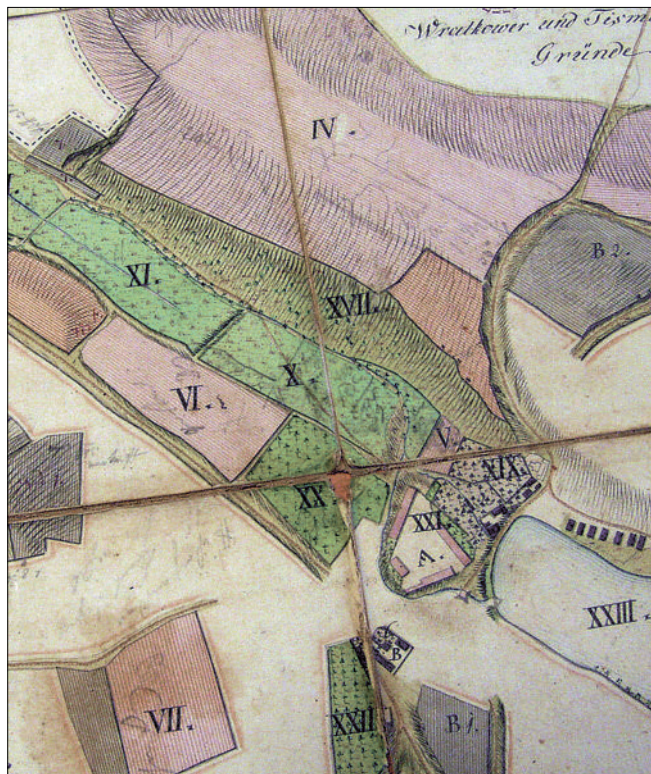
Obr. 7: Tismice (okres Kolín), mapa dvora s kaskádou zaniklých rybníků z roku 1811, SOA Praha, Velkostatek Kostelec nad Černými lesy, inv. č. 2995 (sever zhruba v levém dolním rohu). V 70. letech 17. století byl dvůr pobořený, na jižní straně byla tvrz. Po obnově zůstal v zásadě dochován nepravidelný půdorysný rozvrh s obytným domem na západě, sýpkou na severu, stodolou na severovýchodě a stájemi, původně ovčínem na jihu. Po jižní straně dvora je pod hrází tehdy obnovený mlýn, který se v podobě ze druhé poloviny 17. století s hrázdným patrem dochoval až do svého zániku v 90. letech 20. století. Výběh ohradní zdi zahrady dvora u mlýna lze pokládat za zbytek tvrze.

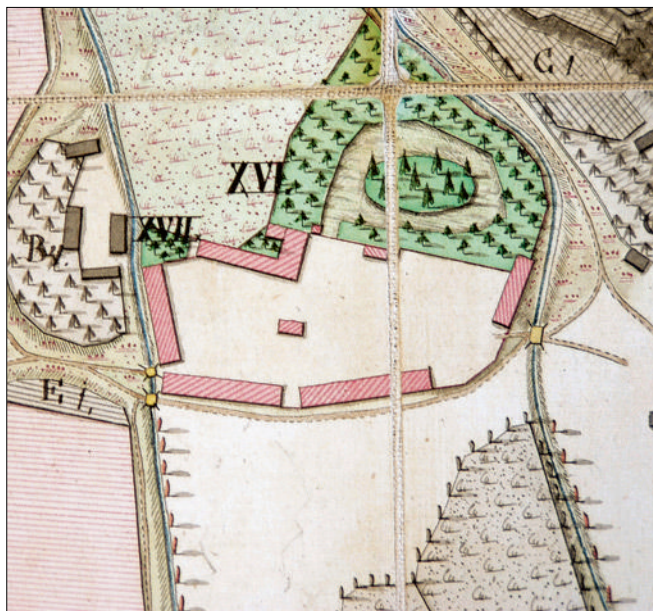
Obr. 9: Klučov (okres Kolín), mapa dvora s někdejší zámek z roku 1811, SOA Praha, Velkostatek Kostelec nad Černými lesy, inv. č. 3002 (sever nahore).

V severní části areálu dvora se výrazně uplatňuje příkopem obklopený ovál, kde stál zámek. V ohrazení zahrady okolo turziště se na západní straně dochoval úsek renesanční ohradní zdi, procleněný konchovitými nikami. Na severní straně dvora při turzišti stojí dvě budovy, délkově situované ve směru sever-jih. Na západě je to obytný dům s dochovanou renesanční klenbou v přízemí a na východě barokní sýpka, postavená s využitím zdva starší stavby s arkádou v přízemí. Ve Zlaté knize je zde popsána kolna s maštali a sýpkovým patrem. Hlavní brána byla na východní straně, na jihu stály maštale a ovčín. Západní část tvořila druhý dvůr se stodolami, kravským chlévem a obytným domem na straně severní. Na západě přiléhá ke dvoru areál mlýna.

Abb. 9: Klučov (Bezirk Kolín), Karte des Meierhofes mit dem ehemaligen Schloss aus dem Jahre 1811, SOA Praha, Großgrundbesitz Kostelec nad Černými lesy, Inv.-Nr. 3002 (Norden oben).

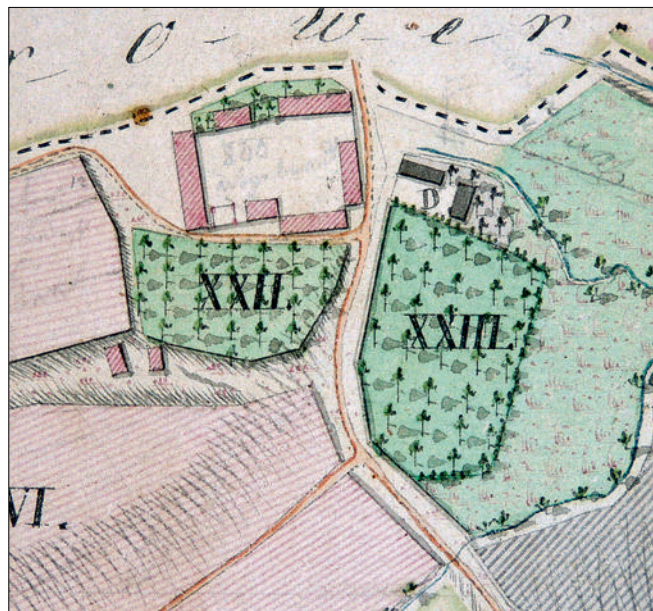
Obr. 10: Diblíkov (k. ú. Kourim, okres Kolín), mapa dvora z roku 1811, SOA Praha, Velkostatek Kostelec nad Černými lesy, inv. č. 3004 (sever nahore). Srovnání s popisem v urbáři ze 70. let 17. století i se zákresem dvora při I. vojenském mapování ukazuje, že starší dvůr byl větší a z velké části se rozkládal i v místě jižní zahrady (č. XXII). Uspořádání dvora, zakreslené na plánu, vzniklo zřejmě při přestavbě kolem roku 1779. Tento letopočet je součástí malované výzdoby průčelí hlavní obytné budovy.

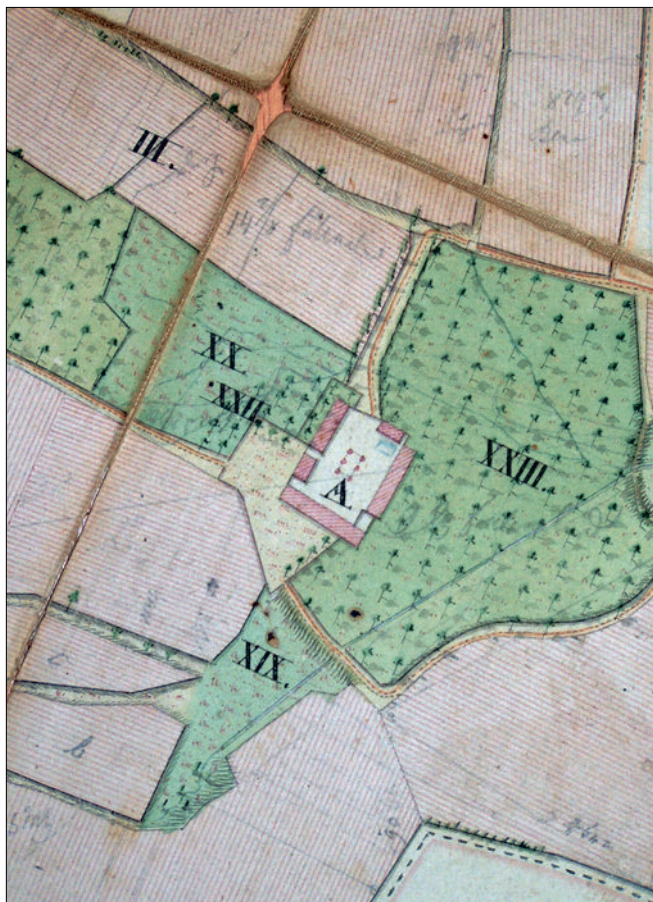
Obr. 11: Běšínov (okres Kolín), mapa dvora z roku 1811, SOA Praha, Velkostatek Kostelec nad Černými lesy, inv. č. 3005 (sever vpravo). Přes téměř pravidelnou dispozici se uspořádání dvora zakreslené na plánu překvapivě shoduje s popisem v urbáři. Vlevo od brány je maštal, na severní straně stojí větší budova s ratejnou v čele a s panskou světnicí v patře, dále s krajinou, sýpkou a kolnou. Východní stranu uzavírala stodola, na jihu při stoce stál dům ovčáckého mistra s ovčínem při bráně.

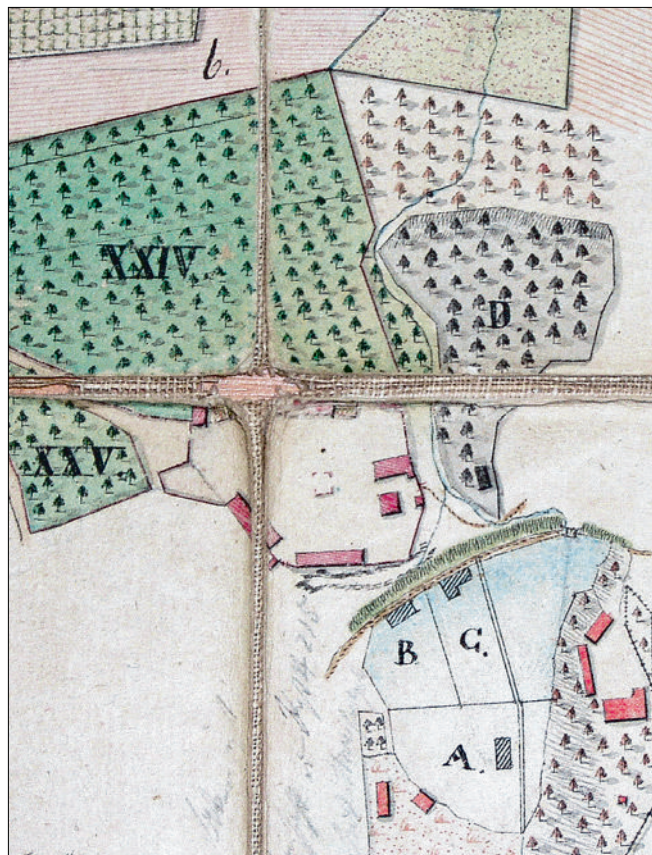
Obr. 12: Dobré Pole (okres Kolín), mapa dvora z roku 1811, SOA Praha, Velkostatek Kostelec nad Černými lesy, inv. č. 3006 (sever nahoře). Dvůr si zachoval rozvrh blízký popisu v urbáři z roku 1677. Na východě je trojice staveb v areálu bývalé tvrze, z nichž dnes stojí pouze malá sýpka. Na jihu byly vedle původní hlavní brány chlévy pro krávy, na severu stodola, na jihozápadě stojí později postavený ovčín. Toto uspořádání má dvůr do dnešní doby. Pozoruhodný je i dosud vyznačený rozsah zrušeného „Veskýho“ rybníka (pozemky A, B, C), ze kterého „do těch valův voda napouštět se může.“

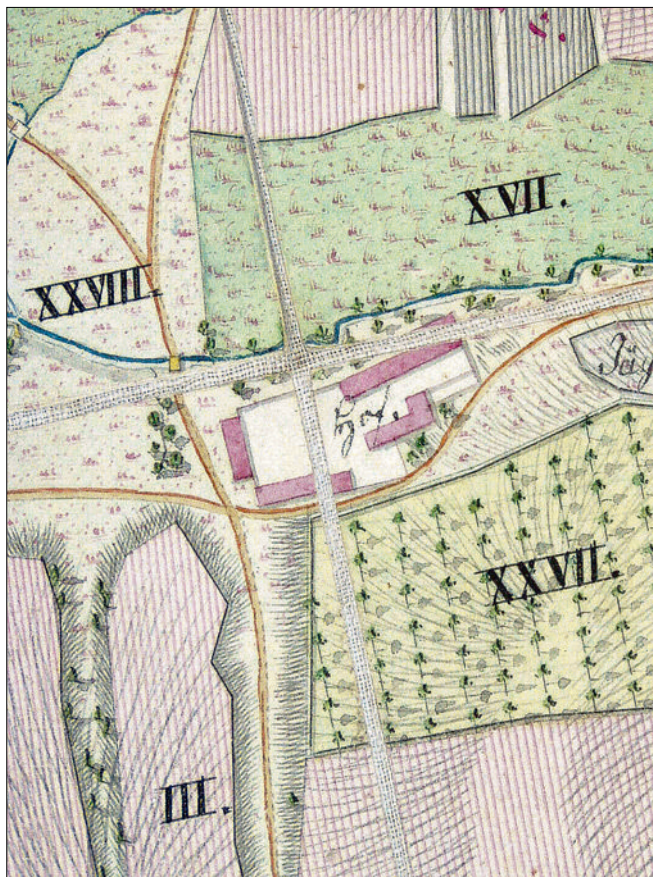
Obr. 13: Komorec (okres Kolín), mapa dvora z roku 1811, SOA Praha, Velkostatek Kostelec nad Černými lesy, inv. č. 3009 (sever vpravo). Stav v roce 1811 v mnohém odpovídá popisu dvora v urbáři. Na východě stály při bráně některé budovy, na plánu vyznačené pouze obrysem zdí. Budova s krátkým křídlem obsahovala ratejnu se sýpkovým patrem a navazujícím krajinem, dále k východu byla roubená stodola, dnes nahrazená novostavbou ze třetí čtvrtiny 19. století. Na západě byly další chlévy a na jižní krátké straně ovčín, v 70. letech 17. století pustý.

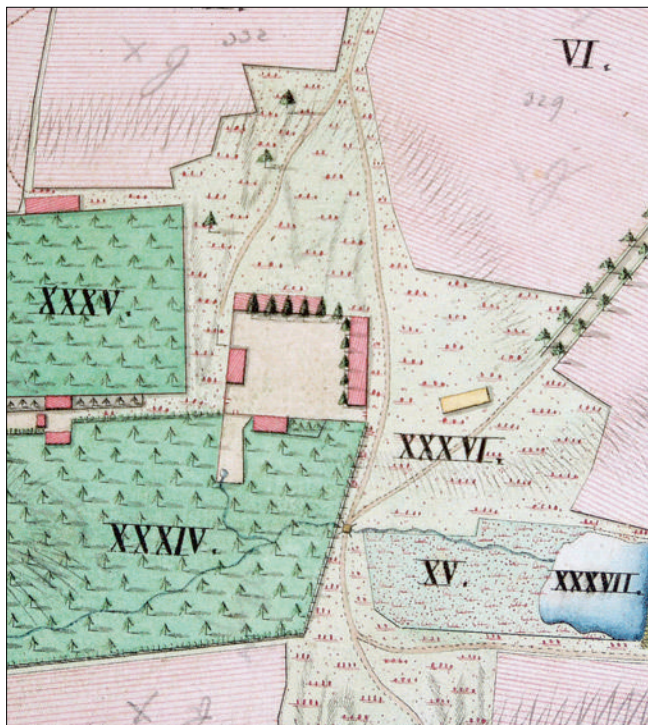
Obr. 14: Bohumile (okres Kolín), mapa dvora z roku 1811, SOA Praha, Velkostatek Kostelec nad Černými lesy, inv. č. 3010 (sever nahore). V době sepsání urbáře byl dvůr Bohumile pustý. V sousedství stála pouze chalupa pro pasáky hřibat, s kolnou, ohradou a studní. Pozoruhodný dvůr, zakreslený na mapě se zahradami a dalšími budovami, byl založen až v 18. století.

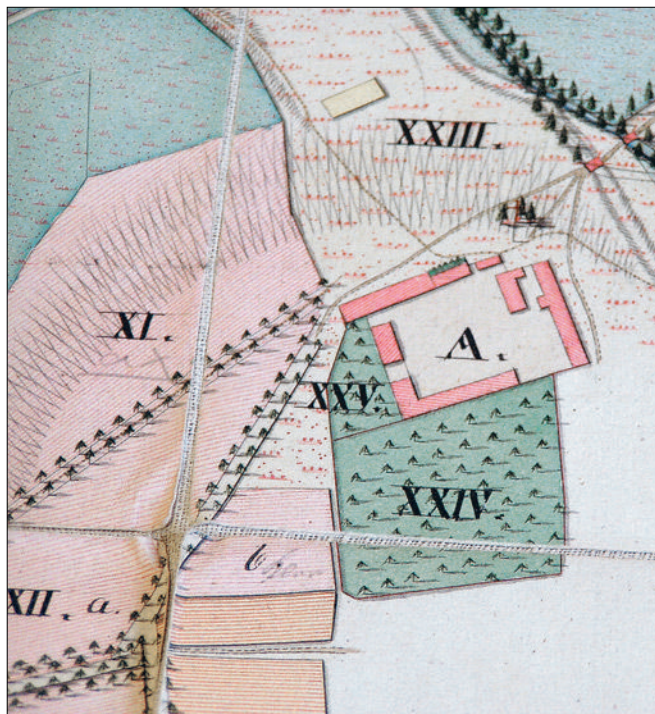
Obr. 15: Liblice (okres Kolín), mapa dvora z roku 1811, SOA Praha, Velkostatek Kostelec nad Černými lesy, inv. č. 3001 (sever vpravo). Uspořádání dvora do značné míry odpovídá stavu popsanému v roce 1677 v urbáři. V severozápadním nároží stál v roce 1811, stejně jako v roce 1677 obytný dům se sýpkovým patrem, protilehlým malým chlévem a dalším stavením, vyplňující areál turze. Při něm je brána. Na severu je velký chlév tam, kde v roce 1677 stály volské a kravské chlévy, východní stranu, již tehdy, stejně jako dnes, uzavíraly stodoly. Na západní straně stál později obnovený ovčín s domem ovčáckého mistra a maštalí. Sýpka, která je zakreslena na jižní straně dvora, byla postavena až v 18. století.

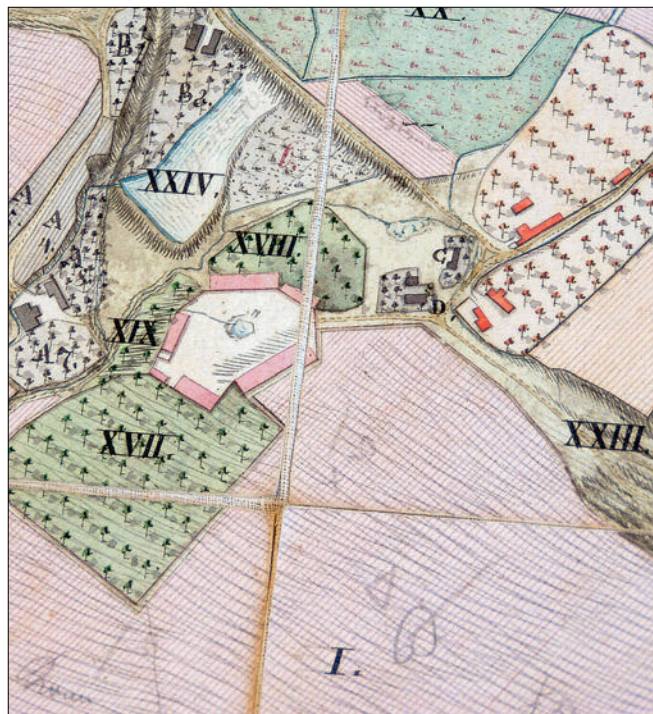
Obr. 16: Syneč (okres Kolín), mapa dvora z roku 1811, SOA Praha, Velkostatek Kostelec nad Černými lesy, inv. č. 2998 (sever dole). Uspořádání dvora zachovávalo stav popsaný v urbáři. Na jihozápadní straně je brána s obytným domem. Na západní straně stojí stodola – v roce 1677 zde byla nově postavená stodola o dvou mlatech. Stodola byla, obdobně jako tomu bylo ve všech dvorech v roce 1811, větší než je popsána v urbáři. Na severovýchodě stojí sýpka s ratejnou, která nahradila stavbu na místě turze obsahující rovněž ratejnu, sýpku a maštal popsanou v urbáři. V severovýchodním koutě byly svinské chlívký, dále stáje, ve kterých bylo možné podle urbáře ustájit 60 koní. Na jihu stál ovčín.

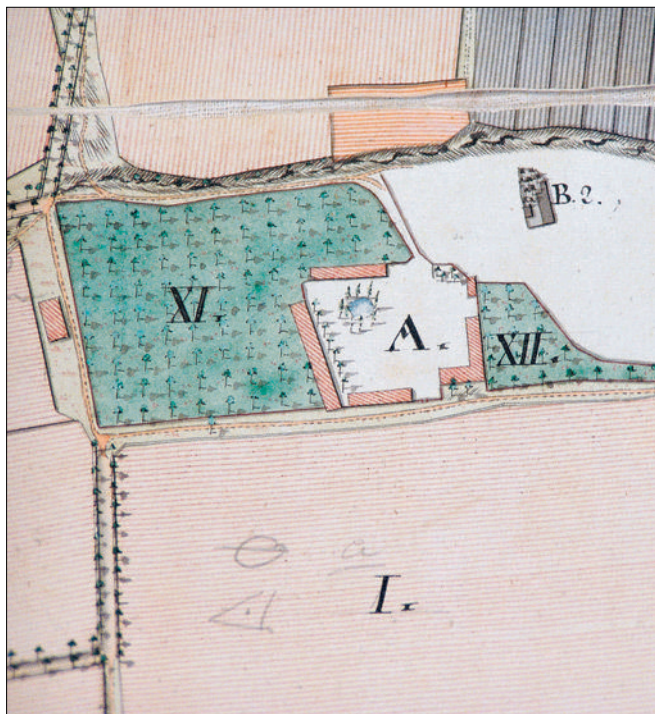
Obr. 17: Hřiby (k. ú. Vitice, okres Kolín), mapa dvora z roku 1811, SOA Praha, Velkostatek Kostelec nad Černými lesy, inv. č. 2999 (sever vlevo). Uspořádání dvora se zčásti dochovalo tak, jak tomu bylo v 70. letech 17. století. Na západní straně vlevo od brány stojí dosud dlouhá budova sýpky, na severu uzavírá dvůr šikmo natočená stodola, opět zřejmě větší než v 17. století. Východní stranu uzavírá ovčín. V urbáři je zde popsána složitější situace s ovčínem a obytnou stavbou. Nejsložitější situace však byla na straně jižní – polední. Byla zde obytná stavba s ratejnou a sýpkou v patře, maštal, kravín a další prostory. Dvoukřídlá stavba zakreslená na plánu s obytným západním křídlem, kravínem a dalšími stavbami, byla postavena někdy ve druhé polovině 18. století. Ve zdivu dodnes dochované budovy jsou patrné druhotné použité zlomky zřejmě středověkých a renesančních článků.

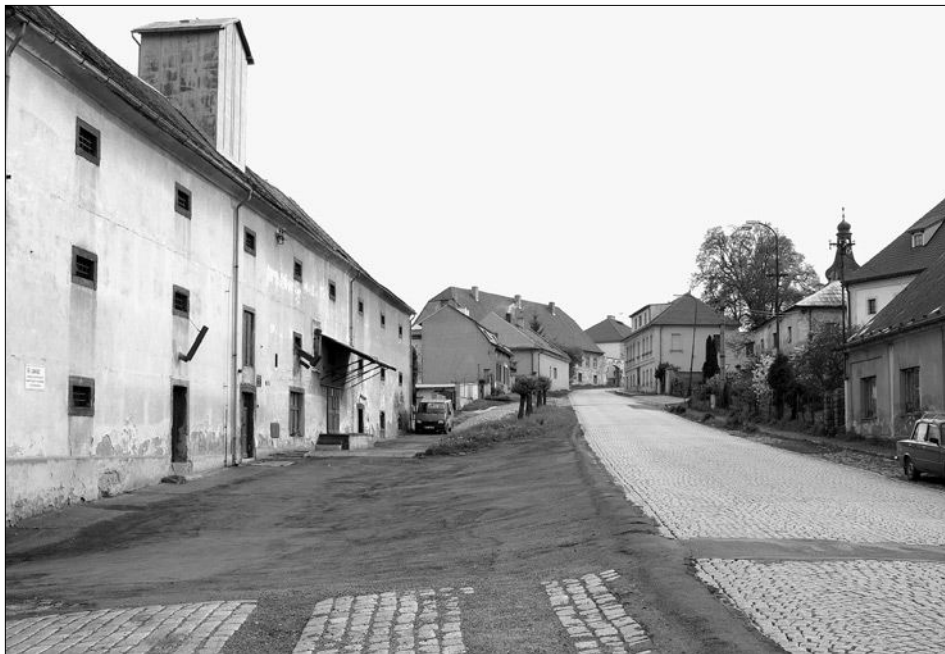
Obr. 18: Kostelec nad Černými lesy (okres Praha-východ), průhled ulicí, někdejší cestou k Chotýšji (Český Brod) k jihozápadu, směrem k zámku a náměstí. Sýpka vlevo v popředí, postavená v roce 1709, byla zřejmě příslušenstvím sladovny. Novodobý dům za ní stojí v místě pivovaru a druhý dům, situovaný výše a nárožím vystupující do vozovky, stál původně na jeho nádvoří. V průhledu je viditelný dům čp. 15 v čele dvora. Vpravo, nad střechou chudobince vystupuje střecha vstupní věže předzámčí (foto J. Žižka, 2008).

Abb. 18: Kostelec nad Černými lesy (Bezirk Prag-Ost), Durchblick durch eine Gasse, den ehemaligen Weg zum Chotýš (Český Brod/Böhmisch Brod), nach Südwesten, in der Richtung zum Schloss und zum Platz. Der Speicher links im Vordergrund, erbaut im Jahre 1709, war offensichtlich ein Be-

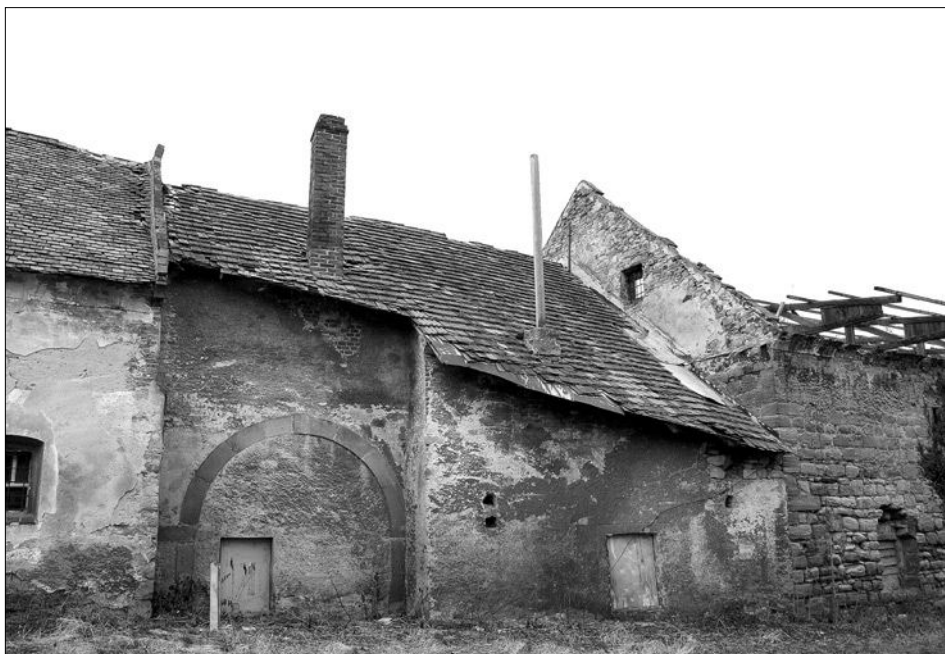
Obr. 19: Tuchoraz (okres Kolín), původní brána dvora. Brána, zazděná někdy v 19. století, má dochováno ostění s půlkruhovou archivoltou, které nepochybně měla již v 17. století. Na zdivu jsou zachovány zbytky omítky s nárožními kvádry, vlevo bývalá ratejna, vpravo sýpka (foto J. Žižka, 2007).

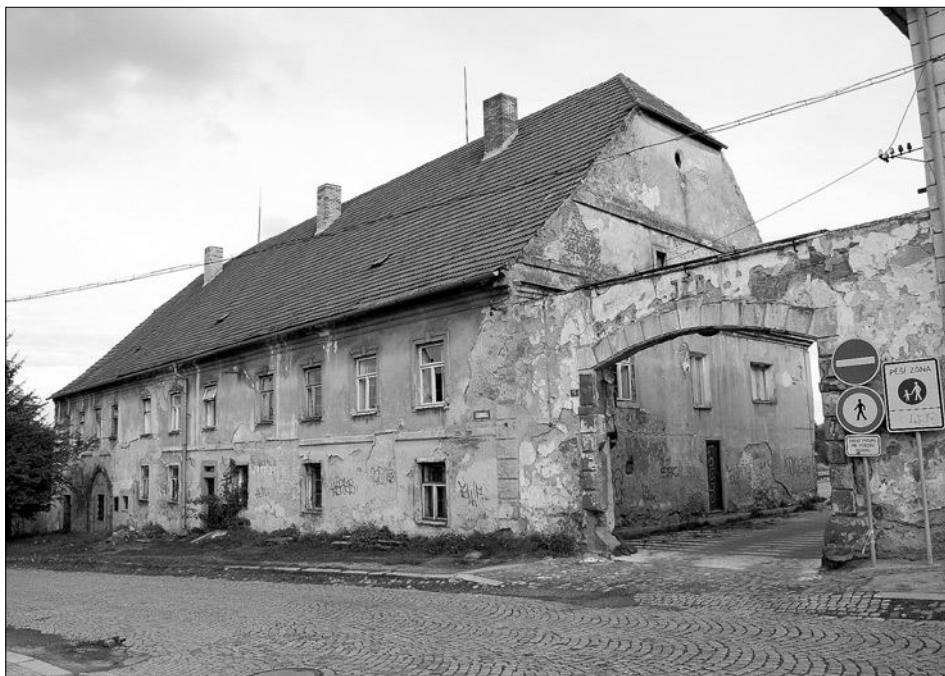
Obr. 20: Kostelec nad Černými lesy (okres Praha-východ), pohled na dům čp. 15 v čele hospodářského dvora. Dům renesančního původu, složitých stavebních dějin, obýval v době sepsání urbáře pojezdny, obroční písař a šafář. V levé části průčelí je dosud dochován renesanční vjezdový portál, který zřejmě vedl do kolny a k oficiální koniřně. Brána do dvora po pravém boku domu – mezi ním a někdejší „Jägerhausem“, byla postavena někdy ve druhé polovině 19. století s využitím renesančních ostění (foto J. Žížka, 2008).

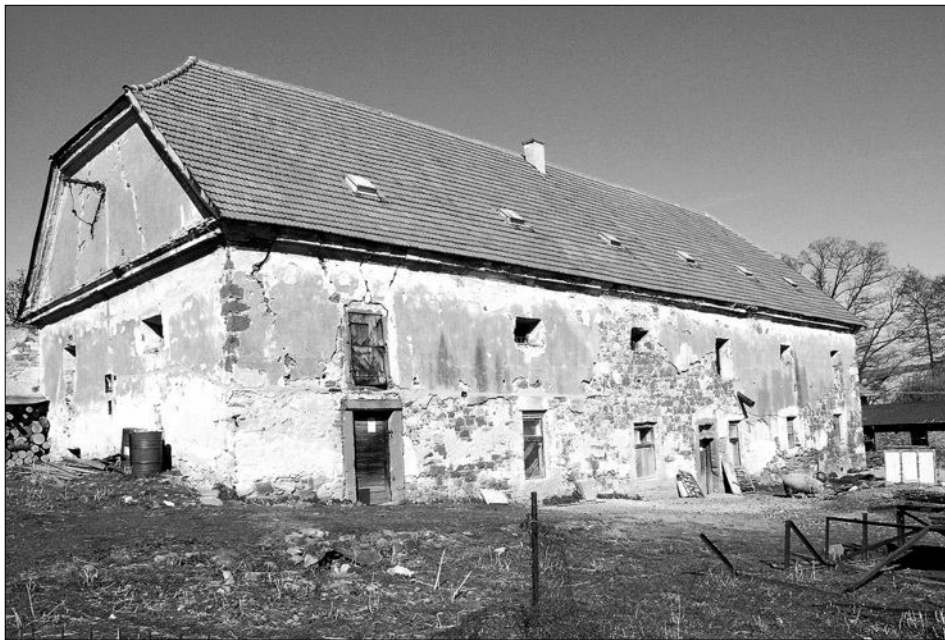
Obr. 21: Syneč (okres Kolín) sýpka na severovýchodní straně dvora. Barokní sýpka se zbytky iluzivního malovaného členění upomíná svým uspořádáním na starší stavby. Podstatnou část přízemí zaujímá v celém rozsahu valeně zaklenutá obytná část s velkou střední místností – zřejmě ratejnou, komorami a kuchyní po bocích. Vlevo je vstup na schodiště do sýpkových podlaží, při kterém je další komora s archaickým překlápěným jošnovým stropem (foto J. Žizka, 2007).

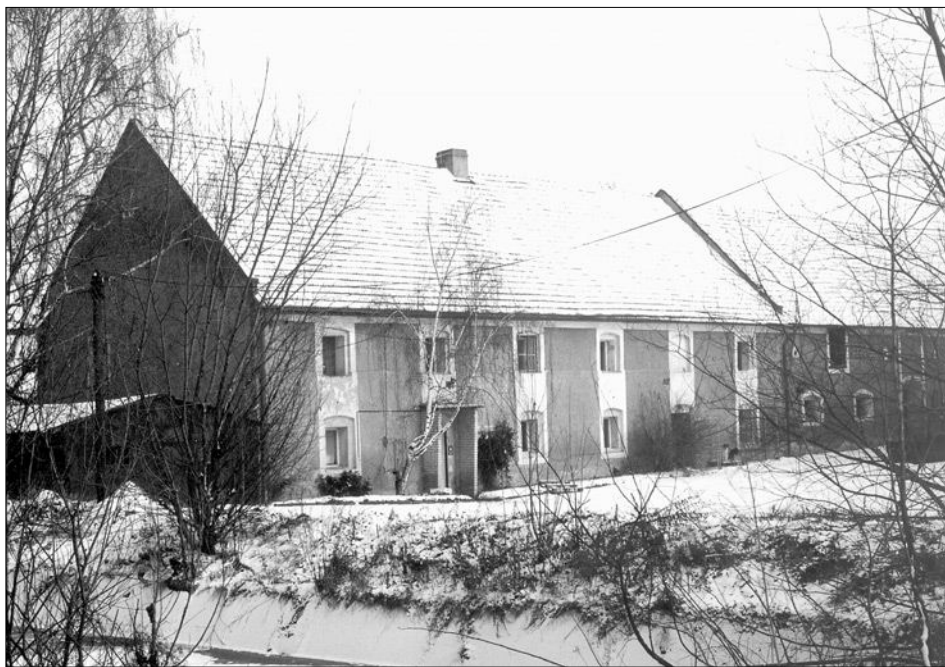
Obr. 22: Běšínov (okres Kolín), pohled na severní křídlo dvora. V popředí je zachycena obytná část tam, kde v 70. letech 17. století byla ratejna a nad ní v patře panská světnice. Lze tedy předpokládat, že budova dochovaná v podobě, kterou dostala ve třetí čtvrtině 19. století, obsahuje ještě některé konstrukce ze 17. století (foto J. Žižka, 1998).

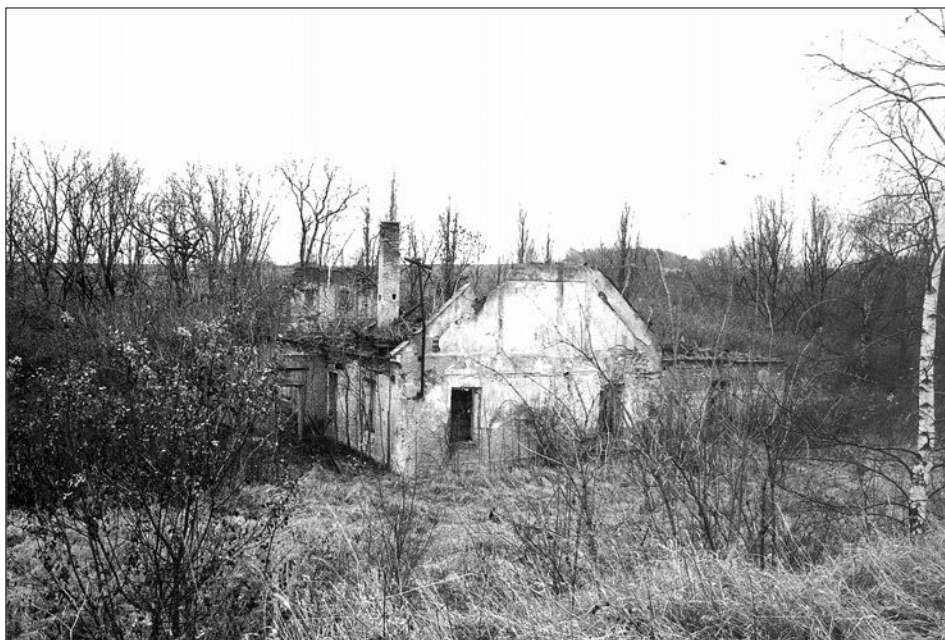
Obr. 23: Přebozy (okres Kolín), zřícenina domu ovčáckého mistra v jihovýchodní části dvora. Samostatně stojící budova v dolní starší části dvora u rybníka je pozůstatkem starého uspořádání. Přes mladší stavební úpravy jsou zde dosud zřetelné dochované barokní konstrukce (foto J. Žižka, 2001).

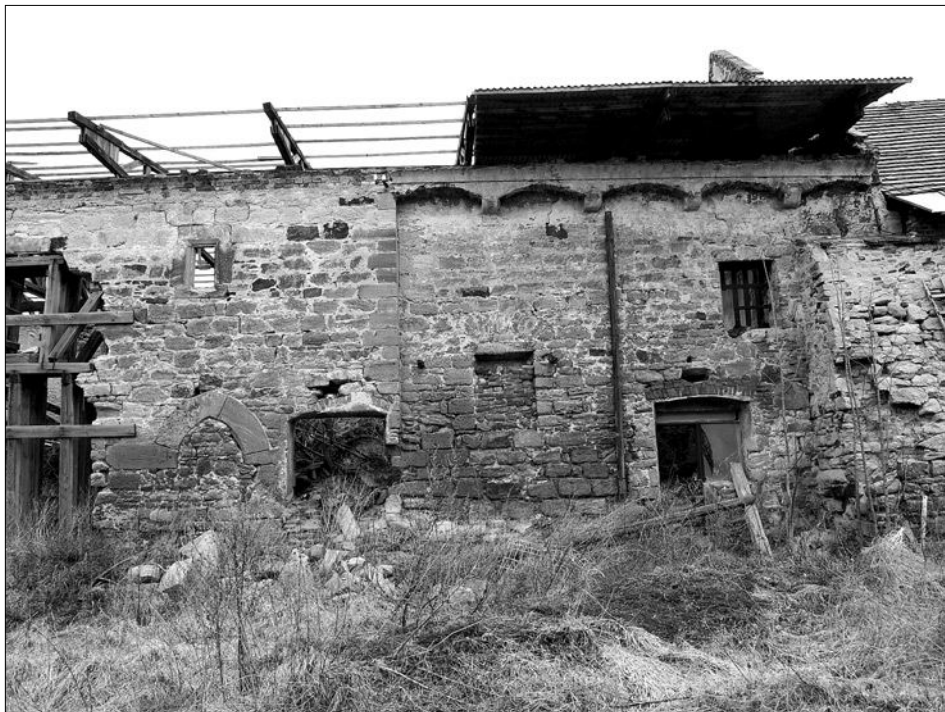
Obr. 24: Tucharaz (okres Kolín), východní část budovy sýpky v hospodářském dvoře. Pozdně gotická sýpka je zřejmě nejstarší hospodářskou budovou ve středních Čechách. Krakorce vynášely nepochybně v roce 1677 zmiňovanou věž (foto J. Žižka, 2007).

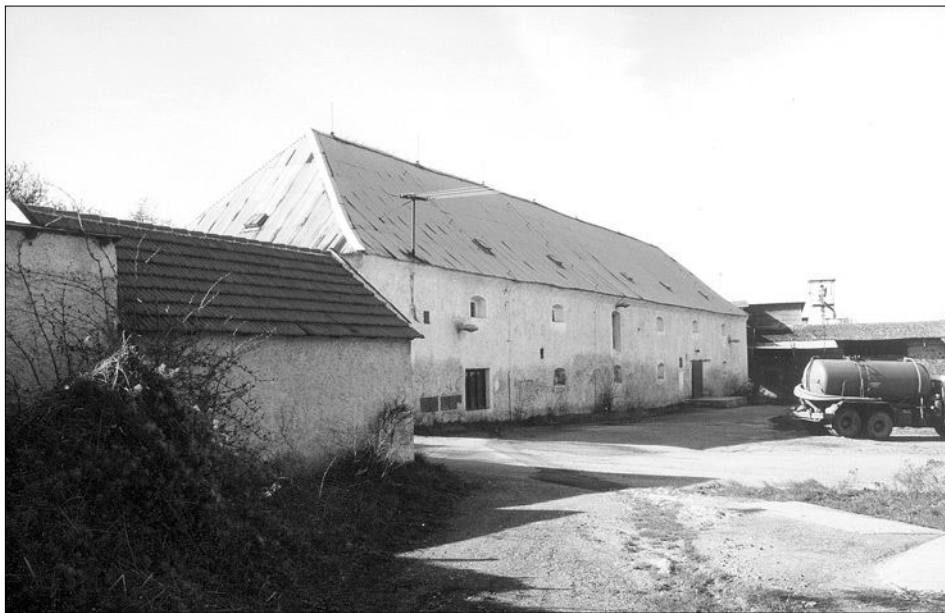
Obr. 25: Hřiby (lk. ú. Vitice, okres Kolín), pohled na sýpku ze dvora. Jednopatrová sýpka nahradila ve druhé polovině 18. století dobře vybavenou sýpku popsanou v urbáři, která stála ve výrazné poloze u brány dvora. Sýpka byla v této době stejně situovaná a nejspíše i stejně vysoká. Délkově byla kratší, disponovaná na 4 osy, ve střeše bylo po třech vikýřích. Pozoruhodná je zmínka o provětrávané podlaze. Jak naznačuje poměrně malá šířka budovy, která není u barokní sýpky obvyklá, v organismu dnešní stavby může být ještě zachováno zdivo stavby ze 17. století (foto J. Žižka, 1997).

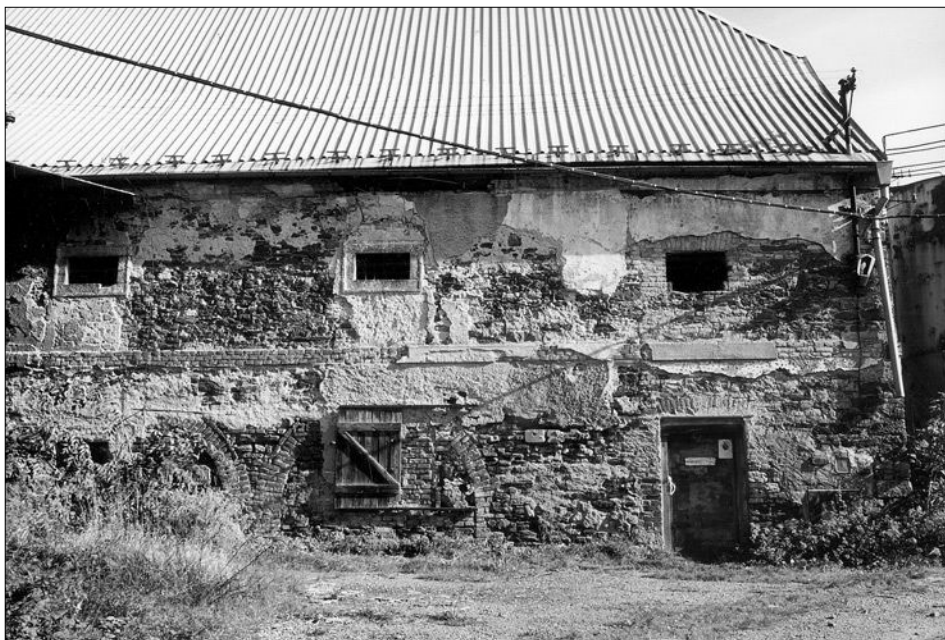
Obr. 26: Klučov (okres Kolín), pohled na část západní fasády sýpky. Sýpka stojící na východní straně dvora, severním čelem obrácená k vodnímu příkopu zaniklého zámku, postavená na počátku 18. století, obsahuje zdivo starší stavby. Pozoruhodná je zejména zazděná arkáda v přízemí, provedená v jiném rytmu než okna sýpky. Snad šlo o zděnou vozovou kůlnu, tedy příslušenství zámku, zmíněnou v urbáři (foto J. Žižka, 2001).

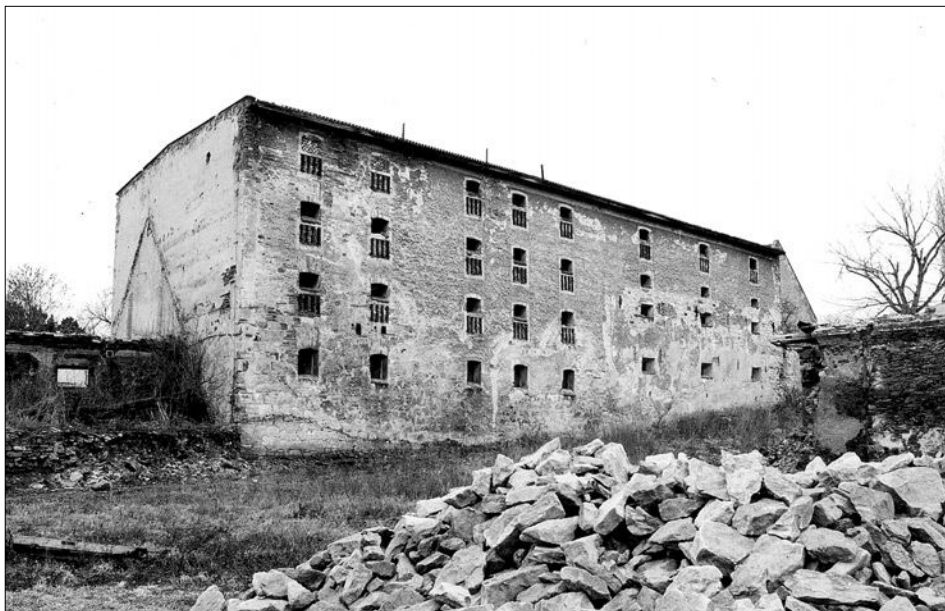
Obr. 27: Diblíkov (k. ú. Kouřim, okres Kolín), pohled na sýpku, vlevo křídlo chlévů. Na fasádě mohutné sýpky, postavené v 70. letech 19. století, se vpravo v rozsahu tří os ve struktuře omítky rýsuje jednopatrová starší sýpka. Současná stavba ilustruje rozsah modernizace dvorů na panství v poslední čtvrtině 19. století, kdy barokní, nebo snad i starší stavby nahradily velkoryse řešené hospodářské budovy, splňující tehdy nejnmodernější nároky na uspořádání i stavebně-architektonické řešení (foto J. Žižka, 2001).

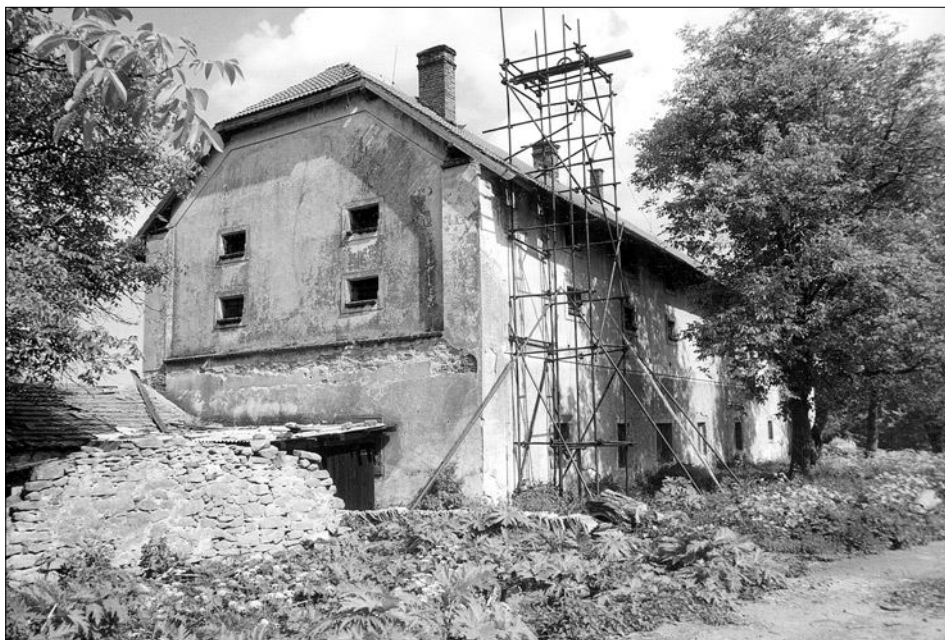
Obr. 28: Hošť (k. ú. Kostelec nad Černými lesy, okres Kolín), budova v čele dvora. Hošťický dvůr popsáný v urbáři byl v 18. století zásadněji přestavěn do pravidelné obdélné podoby. V jeho jihozápadním čele stojí patrová budova, která obsahuje v přízemí pod sýpkovými patry klenuté obytné prostory s příslušenstvím. I když dnešní fasády pocházejí až z první čtvrtiny 20. století, část odkryté omítky s rytými a malovanými kvádry v nárožích ukazuje na barokní původ stavby (foto J. Žižka, 2008).

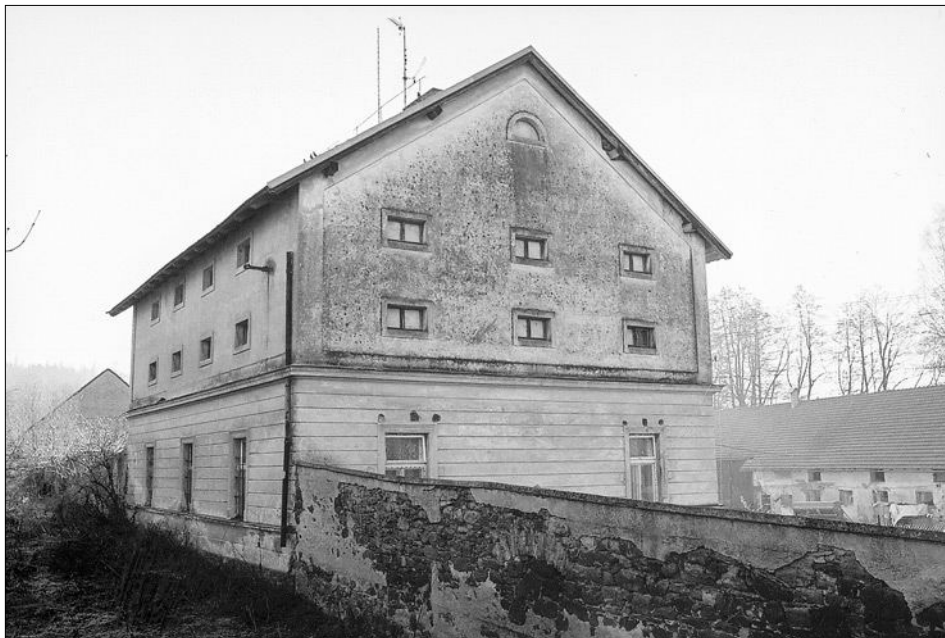
Obr. 29: Komorec (k. ú. Oplany, okres Kolín), hlavní budova dvora. Dvůr nevelkého rozsahu si dodnes zachoval nepravidelné uspořádání, které měl nejspíše již v 17. století. Při modernizaci dvora v 70.–80. letech 19. století zde byl postaven obytný dům se sýpkovými patry. Toto uspořádání zde jakoby upomíná na stav popsaný u urbářů, kdy zde v 70. letech 17. století byla v přízemí jednopatrové sýpky s podkrovím sňh a ratejna (foto J. Žižka, 2001).

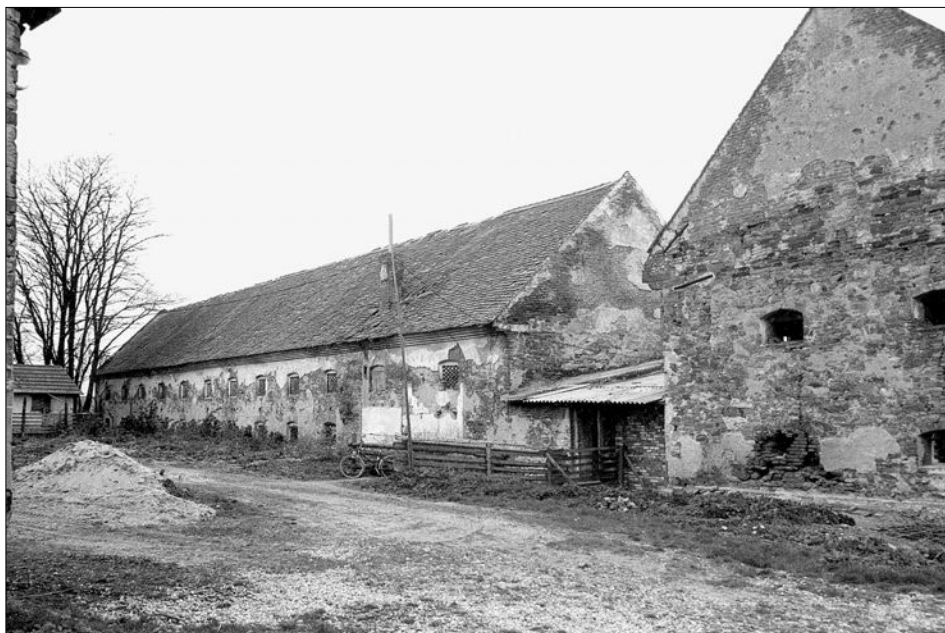
Obr. 30: Skramníky (okres Kolín), chlěvy na západní straně dvora s částí sýpky. V urbáři jsou v 70. letech 17. století na této straně dvora popsány rozměrné chlěvy pro 60 kusů hovězího dobytka. Současná stavba v podobě, kterou dostala ve třetí čtvrtině 19. století, odpovídá této kapacitě. Sýpka nahradila ve druhé polovině 18. století sýpku zmíněnou v urbáři (foto J. Žizka, 1997).
