# HOSPODÁŘSKÉ BUDOVY V PROVOZU BAROKNÍHO VELKOSTATKU NA PANSTVÍ KOSTelec NAD ČERNÝMI LESY

ALENA NACHTMANNOVÁ

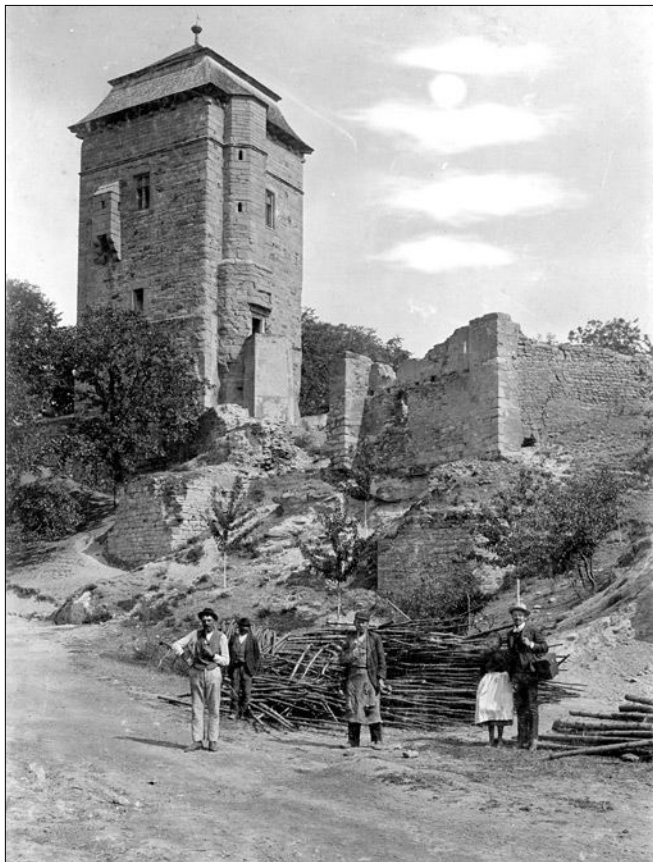
Obr. 31: Tuchoraz (okres Kolín), tvrz. Fotografie z roku 1902 zachycuje honosnou pozdně gotickou vstupní věž tvrze od západu. V popředí jsou zbytky zdiva části budovy, která v roce 1677 sloužila k hospodářským účelům, před nimi jsou zřetelné zbytky opevnění. Areál tvrze rozdělila ve 20. letech 20. století ohradní zeď zahrady.

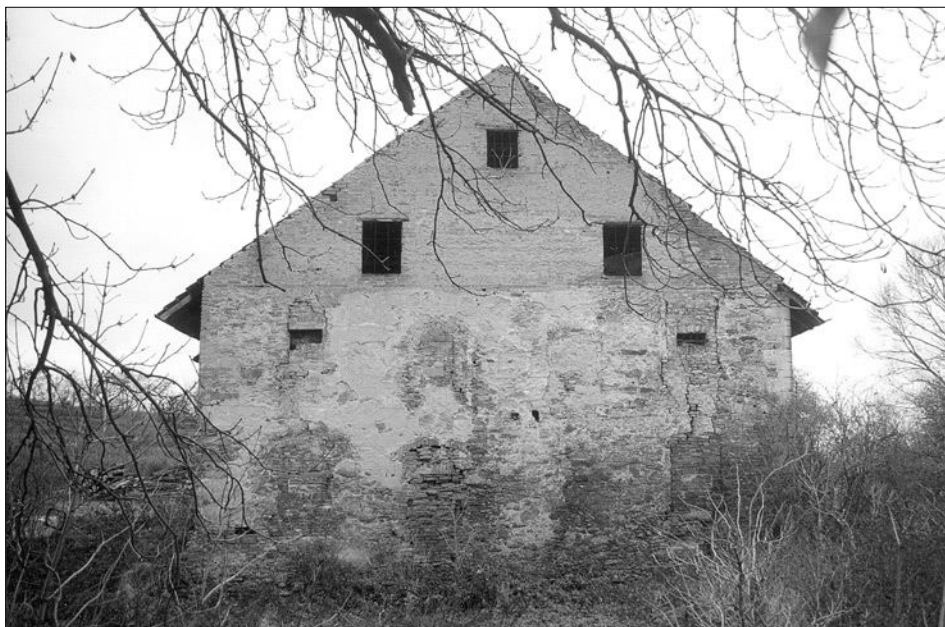
Obr. 32: Cerhůnky (okres Kolín), hospodářský dvůr, jižní čelo sýpky. Sýpka stála samostatně v severní části dvora. Dochované úseky zdíva s náročným armovaným kvádry, stopy sgrafitové omítky i dodatečné úpravy otvorů dokládají, že části turze zmiňované v urbáři byly využity ke stavbě hospodářské budovy (foto J. Žizka, 1997).

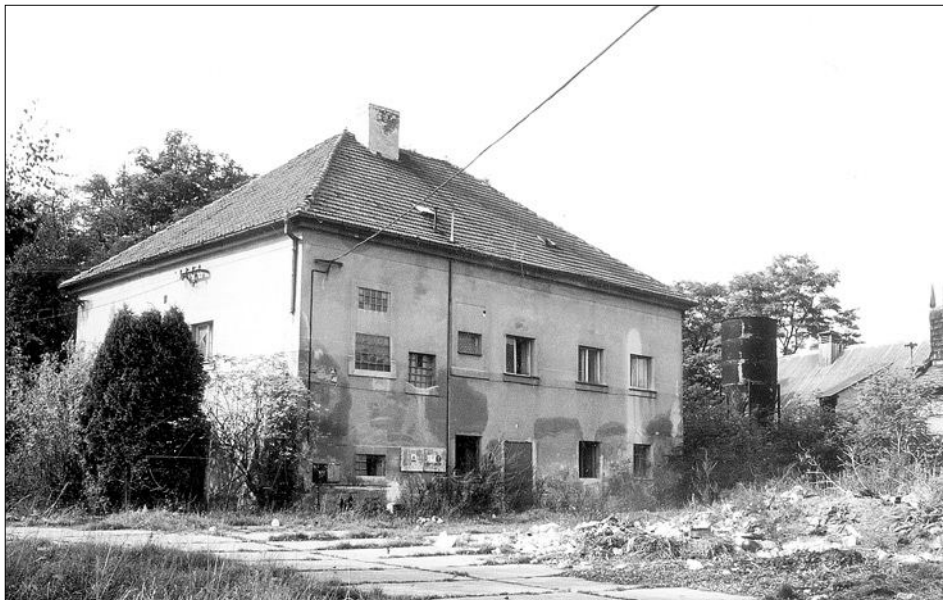
Obr. 33: Liblice (okres Kolín), obytná budova v hospodářském dvoře. Na první pohled nevzhledná budova, poškozená úpravami ve druhé polovině 20. století, byla postavena někdy v 70.–80. letech 19. století. Využila však část obytné budovy, která stála na místě turze, v urbáři zmiňované v sousedství brány dvora. V interiéru byla dochována křížová klenba raně barokního, nebo dokonce renesančního původu (foto J. Žizka, 2001).

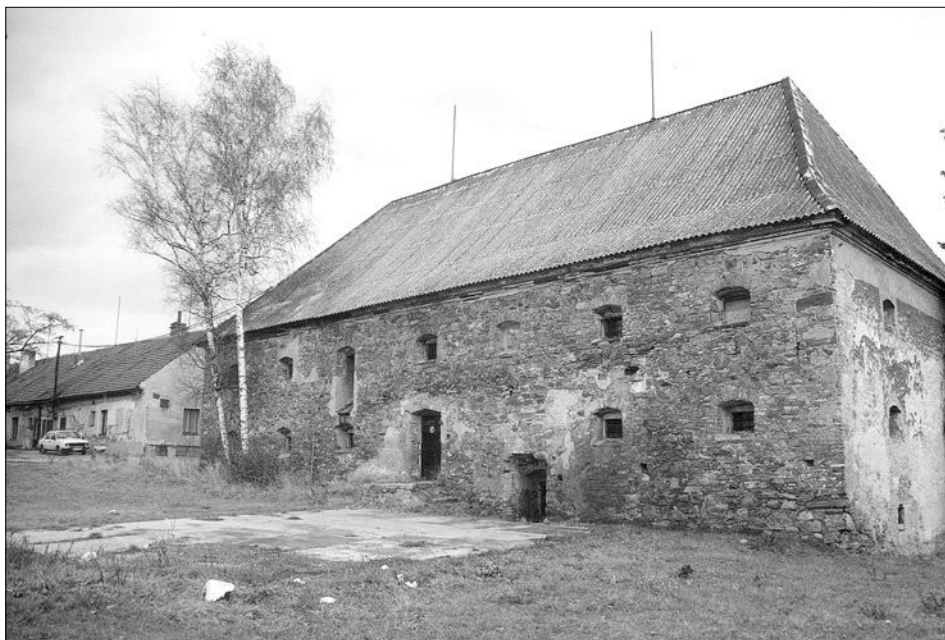
Obr. 34: Plaňany (okres Kolín), pohled na sýpku od západu. Sýpka, postavená ve druhé polovině 18. století, je spolu se sousední obytnou budovou jediným pozůstatkem hospodářského dvora. Část budovy tvrze, která byla již v roce 1677 včleněna do organismu dvora, je zachována v jižní (pravé) části sýpky. Kromě zbytků sgrafitové omítky se dochovaly klenuté prostory, přístupné níže umístěným vstupem, kde byly zřejmě v urbáři zmiňované komory nebo spížírny (foto J. Žizka, 1997).

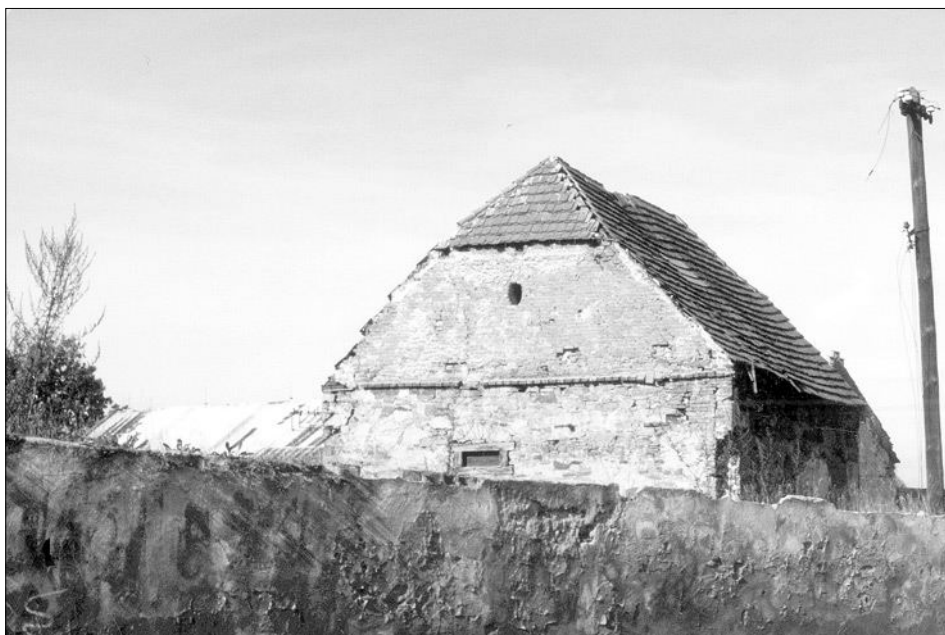
Obr. 35: Dobré Pole (okres Kolín), sýpka. Neobvykle drobná stavba sýpky stojí samostatně za ohradní zdí na východní straně dvora. Spolu se sousední obytnou budovou, ze které se dnes dochovaly pouze zbytky čelní stěny s okenními otvory, je situována v areálu někdejší tvrze. V urbáři je zde popsána ratejna, komory a v patře dokonce obyvatelné světnice (foto J. Žizka, 2001).

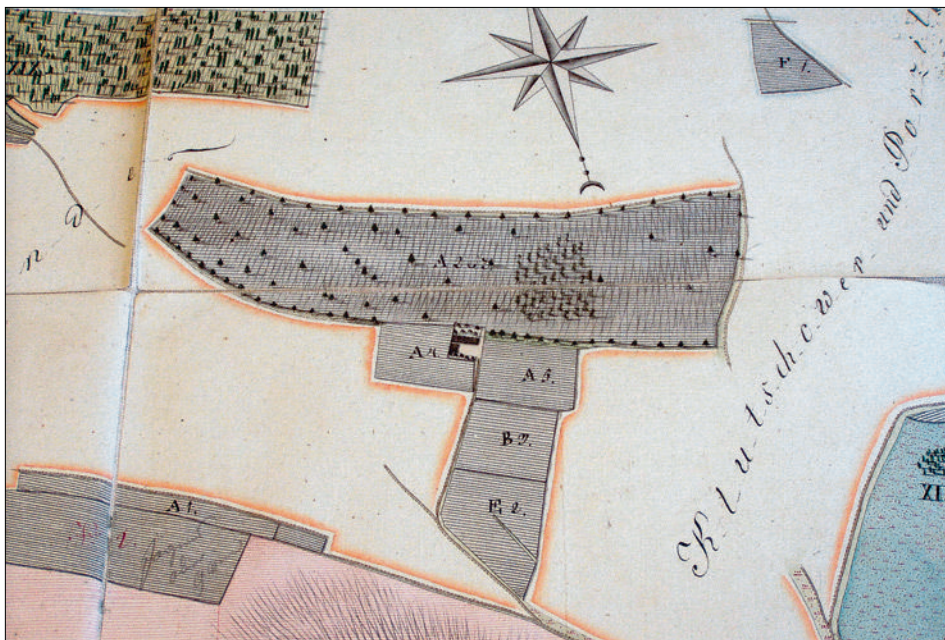
Obr. 36: Klučov (okres Kolín), mapa vinice z roku 1811, SOA Praha, Velkostatek Kostelec nad Černými lesy, inv. č. 3002 (sever nahoře). Výsek z mapy vrchnostenských pozemků zachycuje zbytek velké vinice s vinařským dvoukřídlým domem s lisem a čtvercovým dvorkem (tak, jak je popsán v urbáři). Pod vinicí se na terase jižního svahu táhne pás zahrady, osázené původně broskvoněmi, oskerušemi a dalšími stromy. Další ovocné stromy rostly zřejmě na pozemku kolem vinice.

Abb. 36: Klučov (Bezirk Kolín), Karte des Weinbergs aus dem Jahre 1811, SOA Praha, Großgrundbesitz Kostelec nad Černými lesy, Inv.-Nr. 3002, (Norden oben). Der Ausschnitt aus der Karte der Obrigkeit Grundstücke erfasst den Rest eines großen Weinbergs mit dem zweiflügeligen Weinhaus mit der Presse und dem quadratischen kleinen Hof, der nordwestlich von dem im Urbar beschriebenen Hof situiert ist. Unter dem Weinberg zieht sich auf der Terrasse des südlichen Abhangs ein Streifen des Gartens, wo sich ursprünglich wahrscheinlich der Weinberg mit Pfirsichbäumen, Gartenebereschen und weiteren Bäumen befand. Weitere Obstbäume wuchsen wahrscheinlich auf dem Grundstück um den Weinberg.

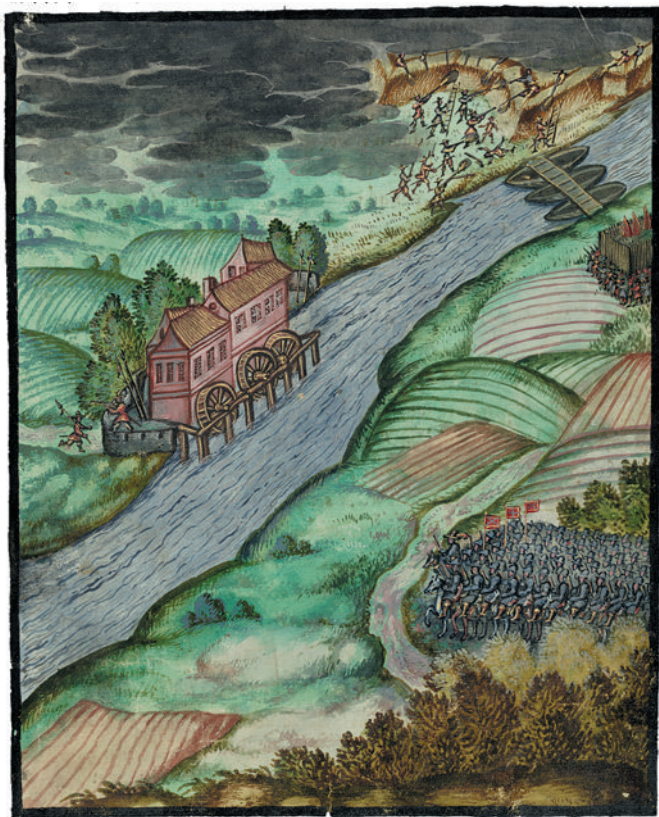
Obr. 37: Vyobrazení panského mlýna o třech kolech z rukopisu Jindřicha Hýzrla z Chodů z roku 1612. Jedná se o mlýn v Nových Mlýnech u Hustopečí na Moravě. (Knihovna Národního muzea, sig. VI A 12, f. 110r.)

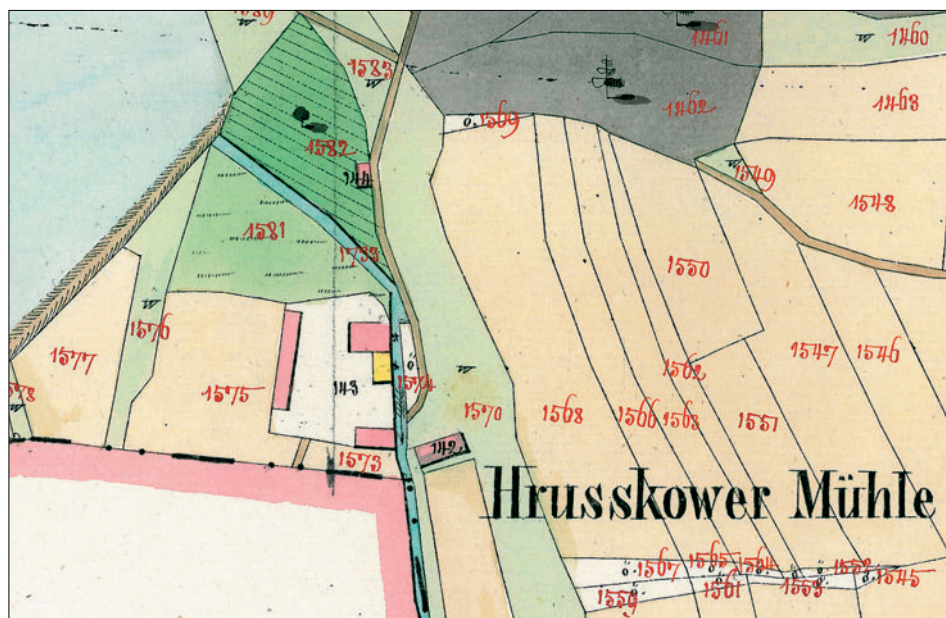
Obr. 38: Hruškovský mlýn u Stříbrné Skalice, výsek z císařského otisku stabilního katastru Stříbrné Skalice z roku 1841. V severovýchodní části vlastní mlýn s náhonem po východní straně a s někdejší pilou v opacném nároží.

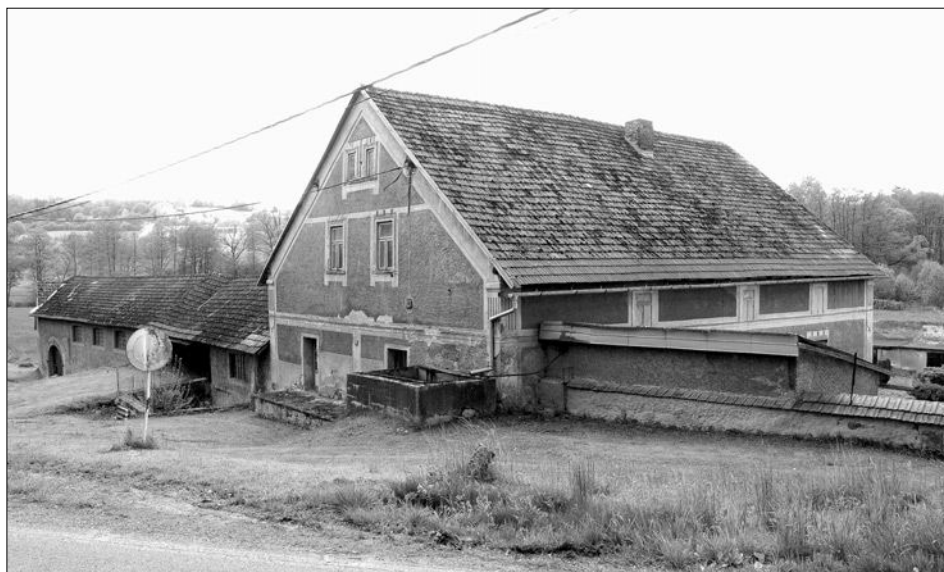
Obr. 39: Hruškovský mlýn u Stříbrné Skalice, popsáný v urbáři od severovýchodu. Ve mlýně tehdy nazývaném „Růžkovský“ byla v 70. letech 17. století postavena nová pila. Mlýn byl do dnešní podoby přestavěn ve druhé polovině 19. a na počátku 20. století. Ve druhé polovině 20. století i na počátku 21. století řada mlýnů černokosteleckého panství zanikla, nebo byla zásadněji přestavěna. „Růžkovský“ mlýn stojí na Jevanském potoce (Propast), který kdysi napájel řadu rybníků a mezi Jevany a Stříbrnou Skalici poháněl šest mlýnů (foto J. Žizka, 2006).

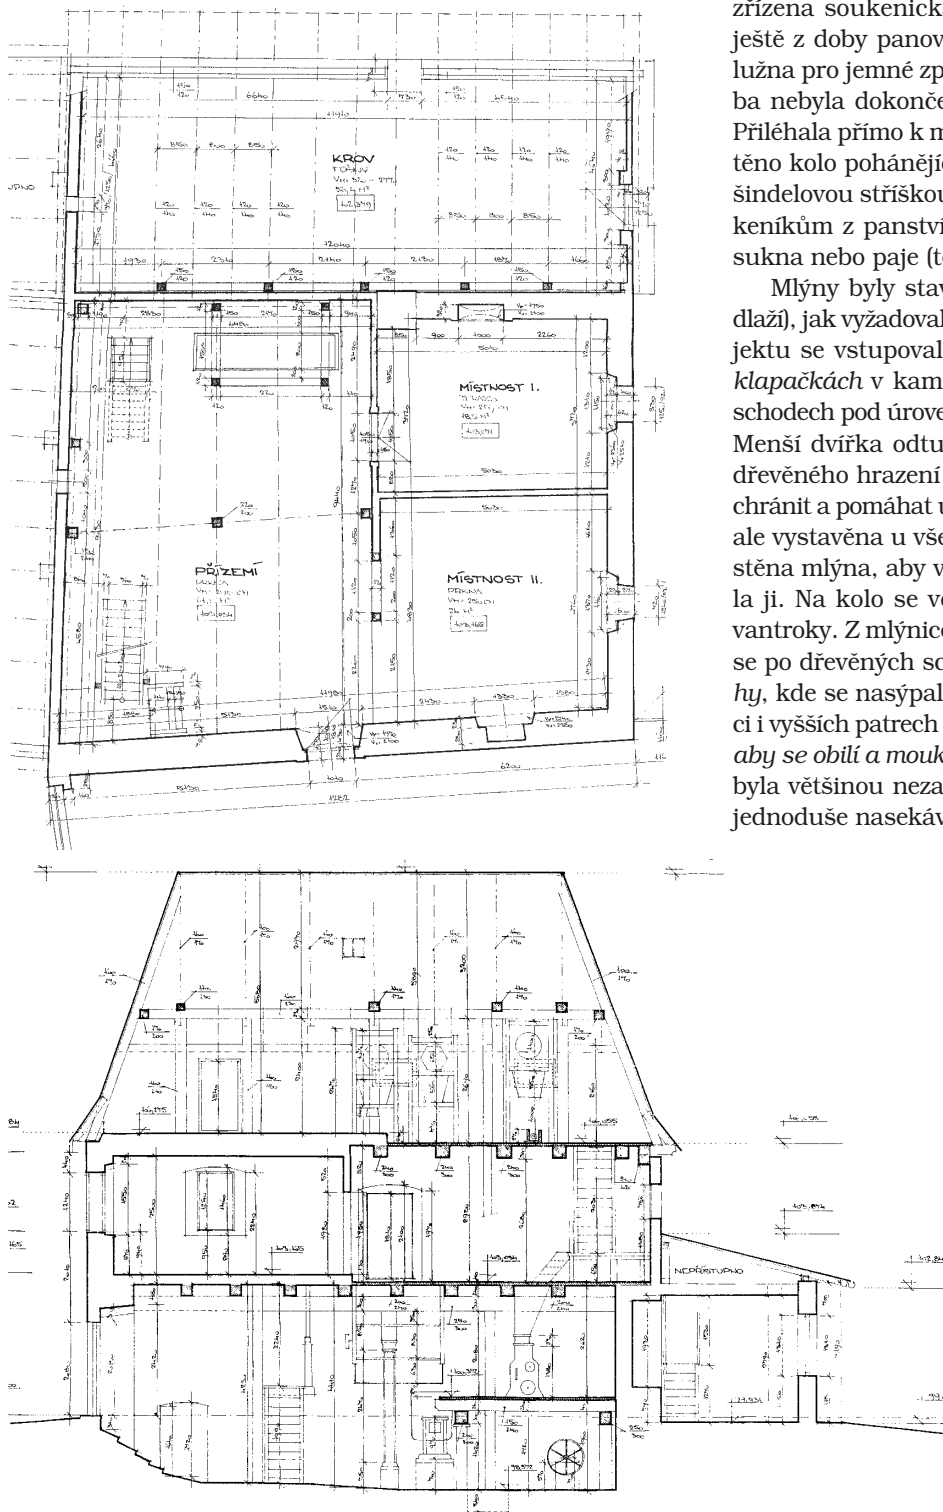
Obr. 40: Tismice (okres Kolín), mlýn, půdorys patra a podélný řez (zaměření M. Fuchs, 1991). Část konstrukcí mlýna byla roubená a hrázdná, zachovány byly pozoruhodné tesařské konstrukce. Budova si zřejmě do svého zániku v 90. letech 20. století zachovala mnohé z výstavby roku 1676 uváděné v urbáři. Popisu odpovídá zděné přízemí i částečně roubené patro, včetně rozdílných konstrukcí vymezujících světnici.

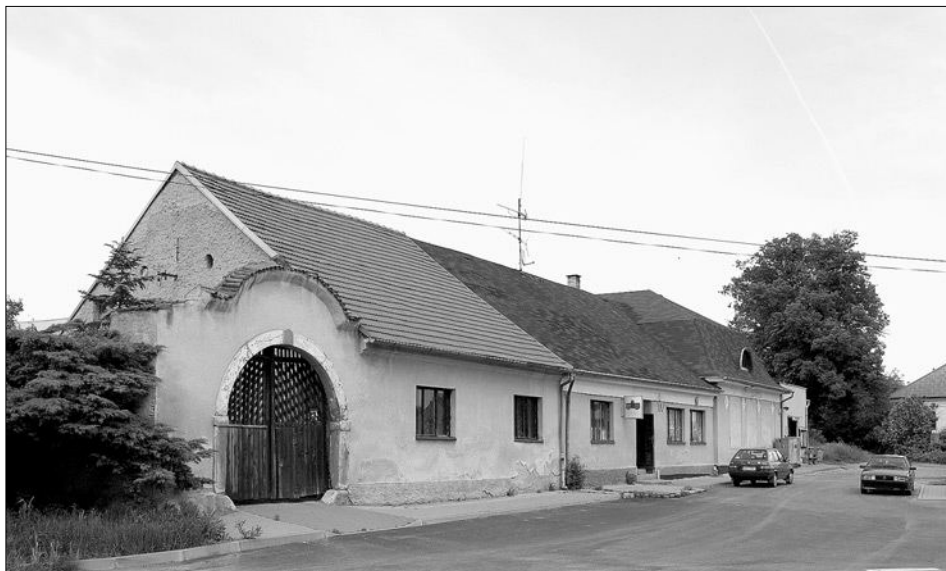
Obr. 42: Třebovle (okres Kolín), hospoda. Ve Zlaté knize je zde popsána jedna ze tří „vejsadních“ krčm, která byla obnovena v 60. letech 17. století, ale pouze v roubené podobě. Znovu byla krčma přestavěna zhruba 100 let od sepsání urbáře. To dokládá podoba brány – stejnou úpravu má brána jednoho mlýna panství v Tuchoraz, datovaná do roku 1773). Následovaly úpravy v 19. a 20. století (foto Jan Žižka, 2008).
