# K VÝZNAMU A STAVEBNÍ PODOBĚ ROMÁNSKÉHO HRADU PŘIMDA

VLADISLAV RAZÍM

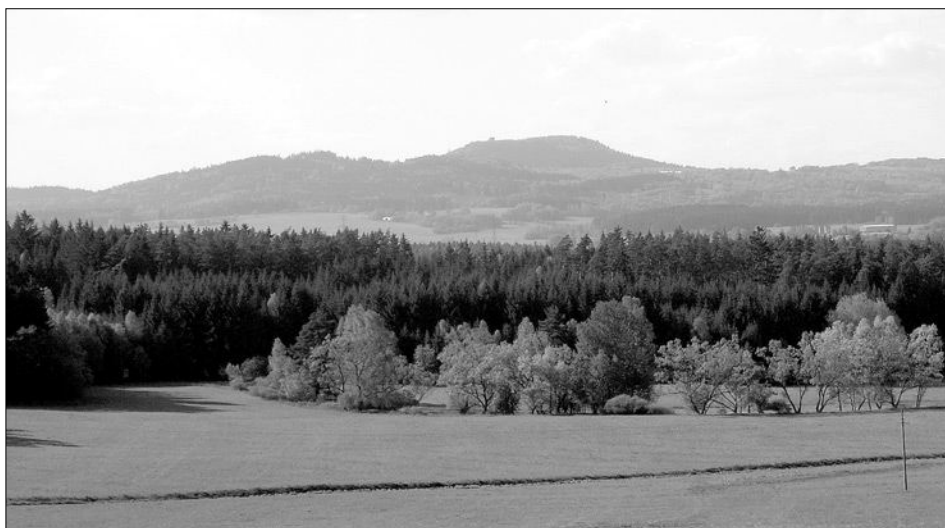
Obr. 1: Hrad Přimda (okres Tachov), celkový pohled na krajinnou dominantu od východu (foto autor; 2008).

Abb. 1: Burg Přimda (Přaumberg, Pilsner Kr., Bez. Tachov). Gesamtansicht der Landschaftsdominante von Osten (Foto Autor, 2008).

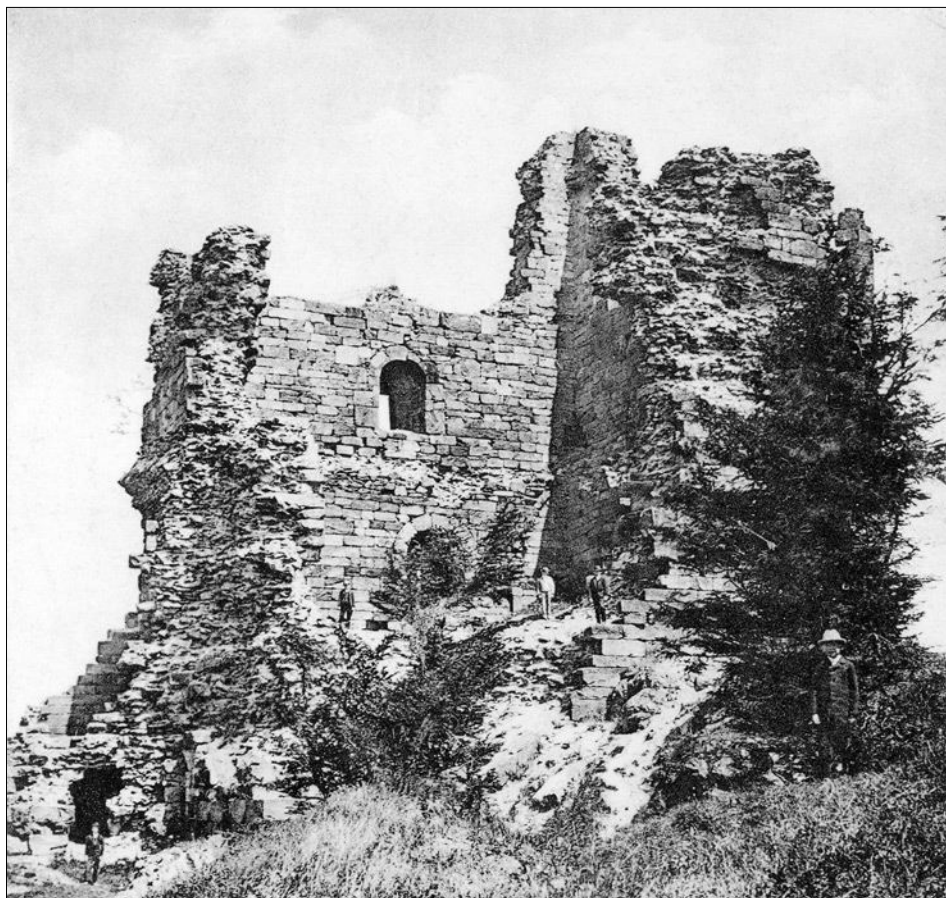
Obr. 3: Hrad Přimda, věž od jihozápadu, stav přibližně na konci 19. století (fotoarchív ÚP NPÚ).

otevřená, poté zazděná dutina v koutě nad úrovní podlahy 2. patra (obr. 3, 5, 6). K problematice nejstarších krbů souhrnně: J. Škabrda, Konstrukce historických staveb. Praha 2003, s. 258–259.

Abb. 3: Přimda, Burg, Turm, Ansicht von Südwesten, Zustand vielleicht am Ende des 19. Jahrhunderts (Fotoarchiv der NPÚ-Zentralstelle [Zentralstelle des Nationalinstituts für Denkmalpflege] Prag).

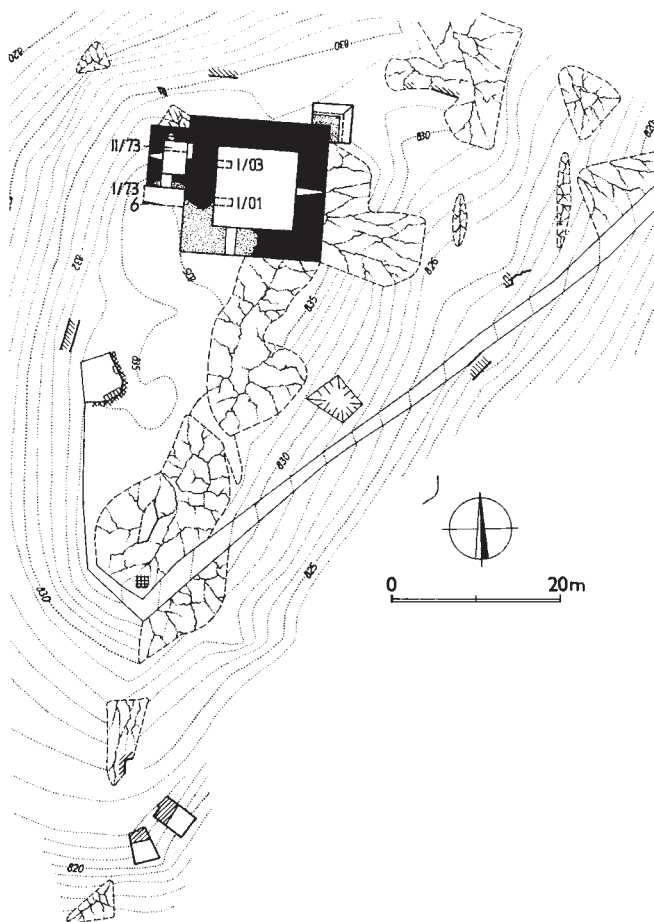
Obr. 4: Přimda, celkový plán hradu, stav k roku 2007 (T. Durdík, o. c. v pozn. 2, s. 46).

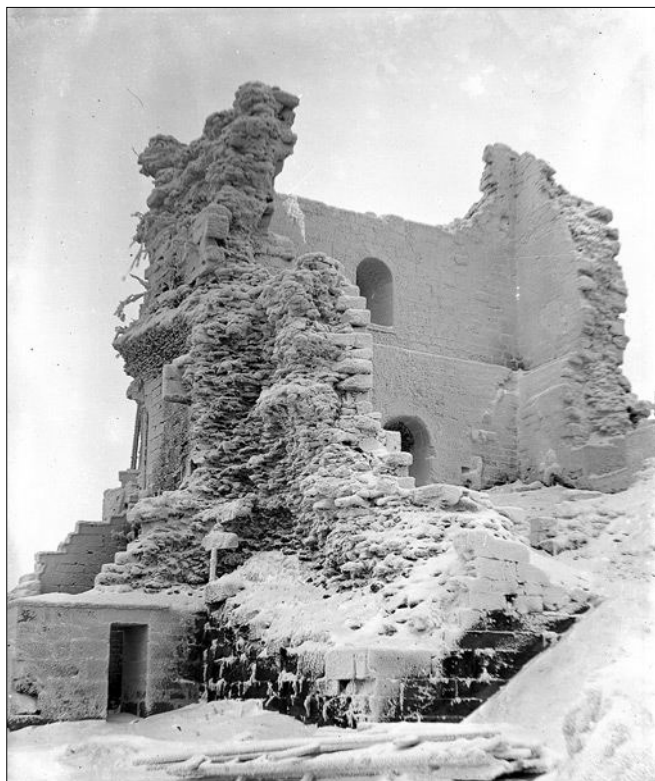
Obr. 5: Hrad Přimda, věž od jihozápadu, stav v průběhu rekonstrukce ve 20. letech 20. století. Pozoruhodný je zejména stav horní části zbytků dynníku krbu a zříceně severozápadní nároží věže v úrovni 1. patra (fotoarchív ÚP NPÚ).

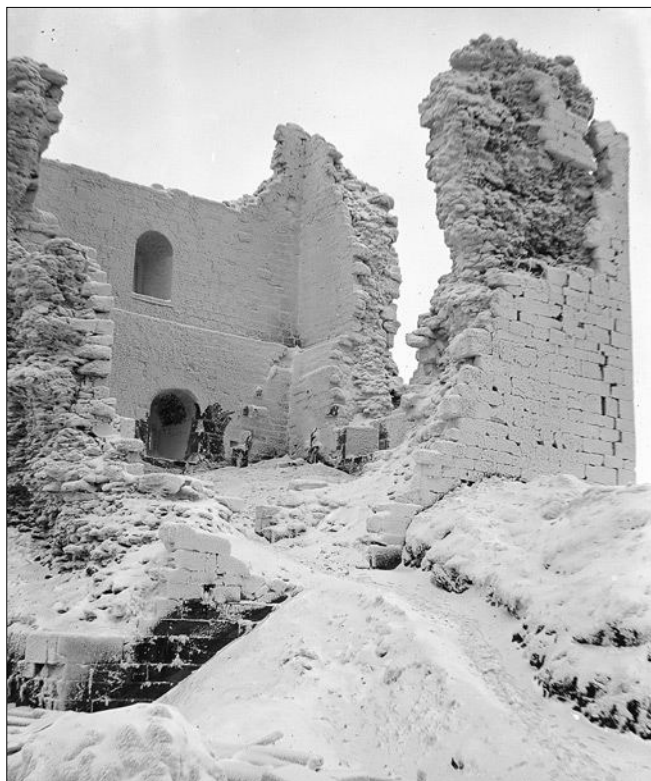
Obr. 6: Hrad Přimda, věž od jihozápadu, stav v průběhu rekonstrukce ve 20. letech 20. století. Srov. obr. 5.

Abb. 6: Přimda, Burg, Turm von Südwesten, Zustand im Laufe der Rekonstruktion in den 1920-er Jahren (s. Abb. 5).

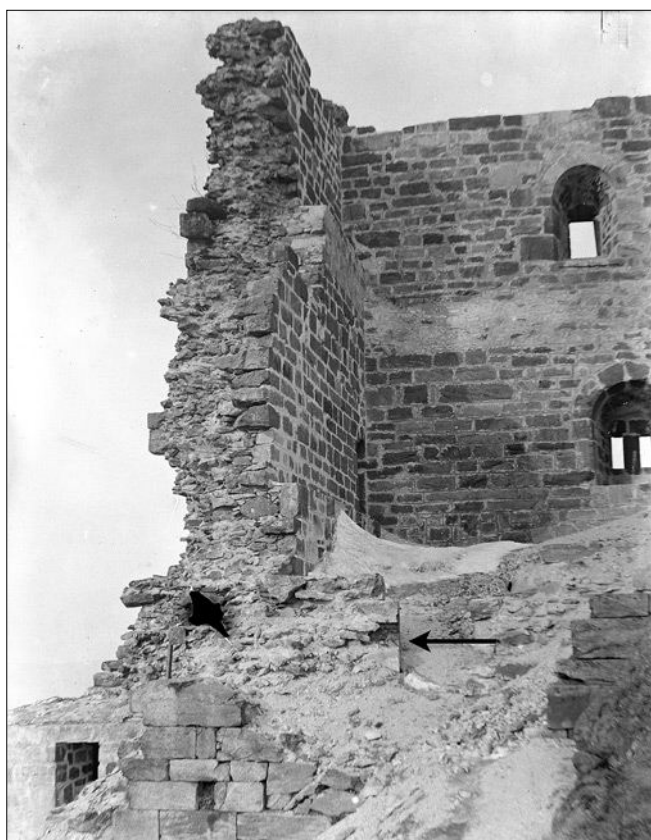
Obr. 7: Hrad Přimda, věž od jihu, stav v průběhu rekonstrukce ve 20. letech 20. století. V přízemí se patrně objevuje špaleta dosud neznámého okenního otvoru v jižní obvodové zdi, asi v místech, kde při rekonstrukci vznikl vchod (označeno šipkou). Stav zříceně jihozápadní nároží věže dokládá, že dnešní špalety vstupu v jihozápadním rohu 1. patra (srov. obr. 14) jsou dílem rekonstrukce ve 20. letech 20. století (fotoarchív ÚP NPÚ).

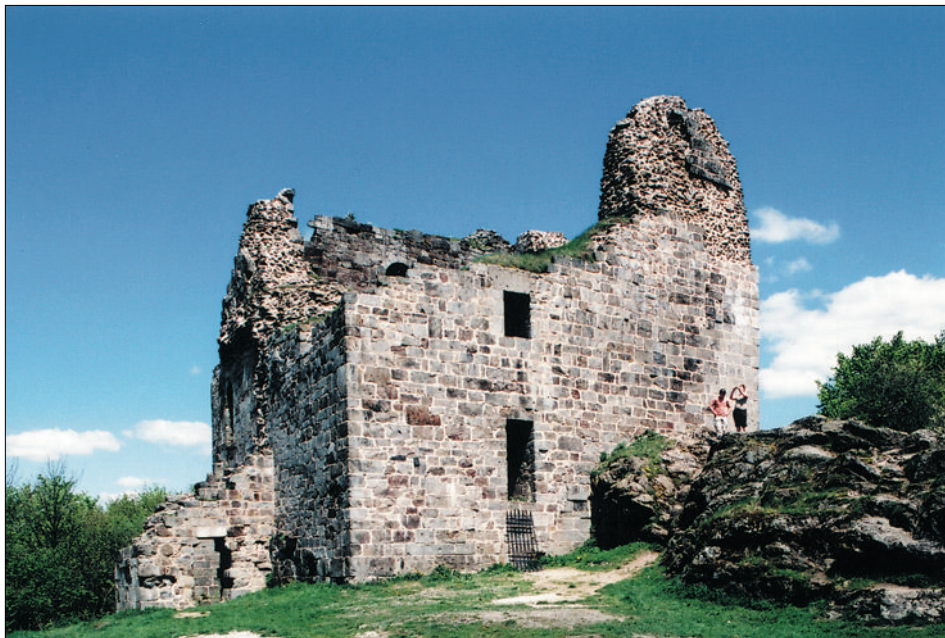
Obr. 8: Hrad Přimda, věž od jihozápadu (srov. obr. 3), dnešní stav po rekonstrukcích (foto autor, 2008).

Abb. 8: Přimda, Burg, Turm von Südwesten, gegenwärtiger Zustand nach den Rekonstruktionen (Foto Autor, 2008).

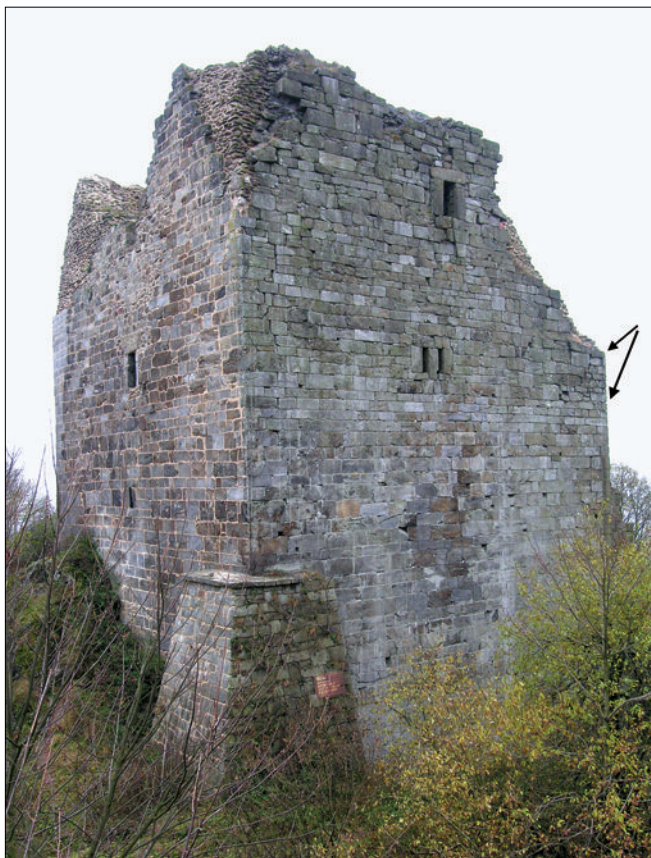
Obr. 9: Hrad Přimda, věž od severovýchodu. V popředí na nároží renesanční opěrák, šípkami označena část severozápadního nároží rekonstruovaná ve 20. letech 20. století (foto autor 2007).

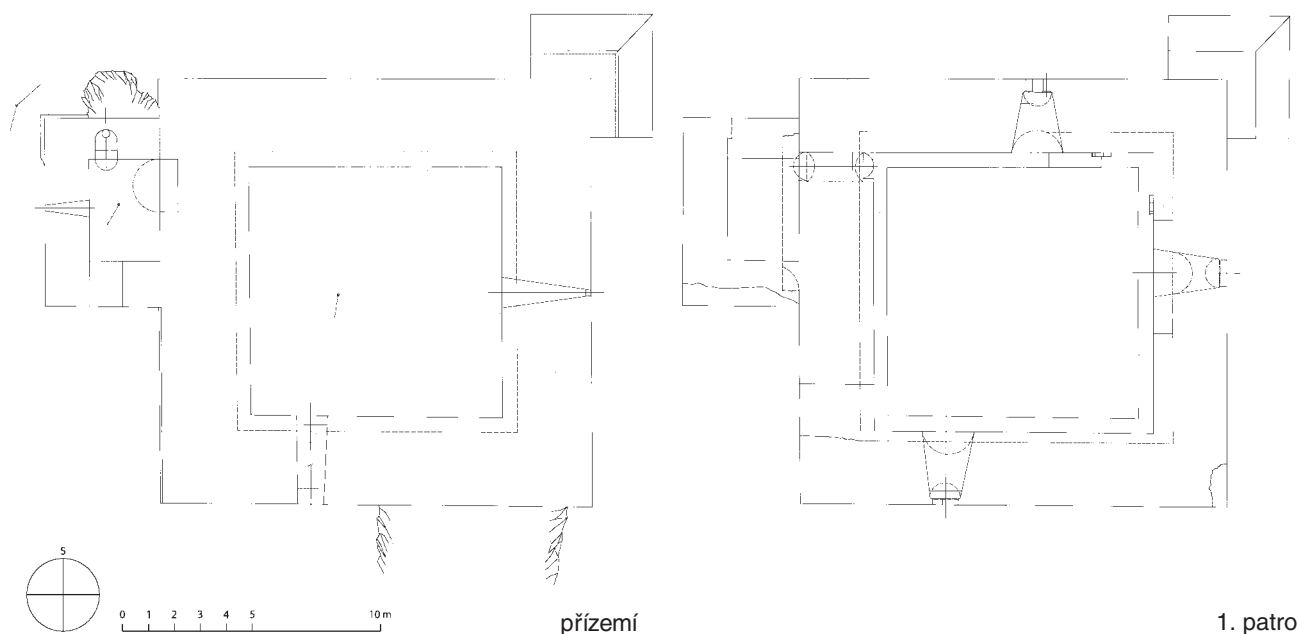
Obr. 10: Hrad Přimda, věž. Půdorys přízemí a 1. patra. Archiv NPÚ, J. Houžvíc, 1962 (nerevidováno; chodbička k předpokládanému prevetu v 1. patře není zakreslena, okénko v přízemí rizalitu nepůvodní).

29) Okénko se sice objevuje na zaměření, avšak se zjevnou nejistotou autora (srov. obr. 10), který nesprávně vyhodnotil nálezoitou situaci. Zásah do vnitřního líce, považovaný za stopu okénka, je druhotný (srov. obr. 28).

Abb. 10: Přimda, Burg, Turm, Grundriss vom Erd- und dem 1. Obergeschoss (NPÚ-Archiv, Houžvič, 1962, nicht revidiert, Flur zum vermuteten Aborterker im 1. Obergeschoss nicht eingezeichnet).

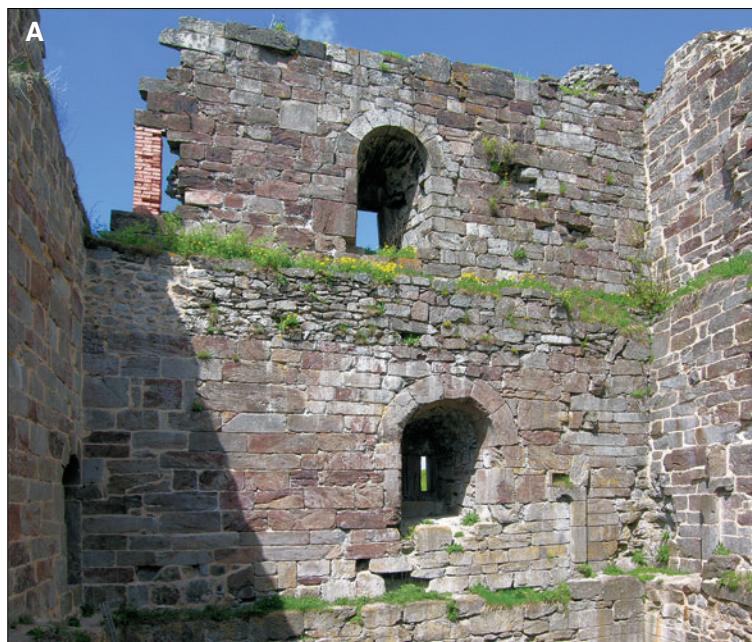
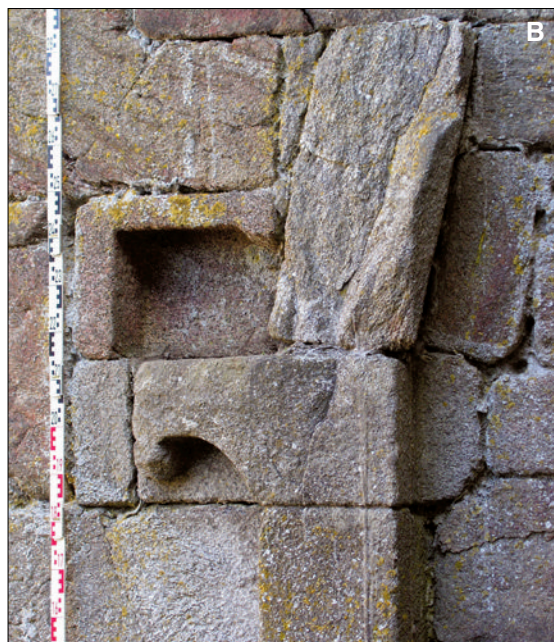
Obr. 11: Hrad Přimda, věž. A – pohled na vnitřní stěnu severní obvodové zdi. Vpravo zbytky krbu v 1. patře, vlevo vchod do chodby; B – detail římsy krbu (foto autor, 2008).

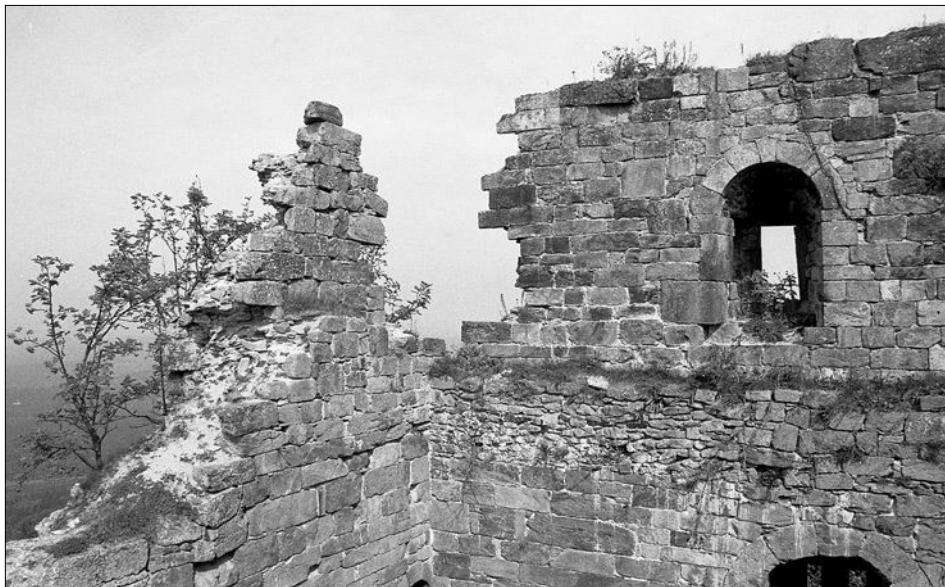
Obr. 12: Hrad Přimda, věž, pohled na horní část vnitřní stěny severní obvodové zdi s oknem 2. patra a zřetelným severozápadním nárožím (foto autor, 2000).

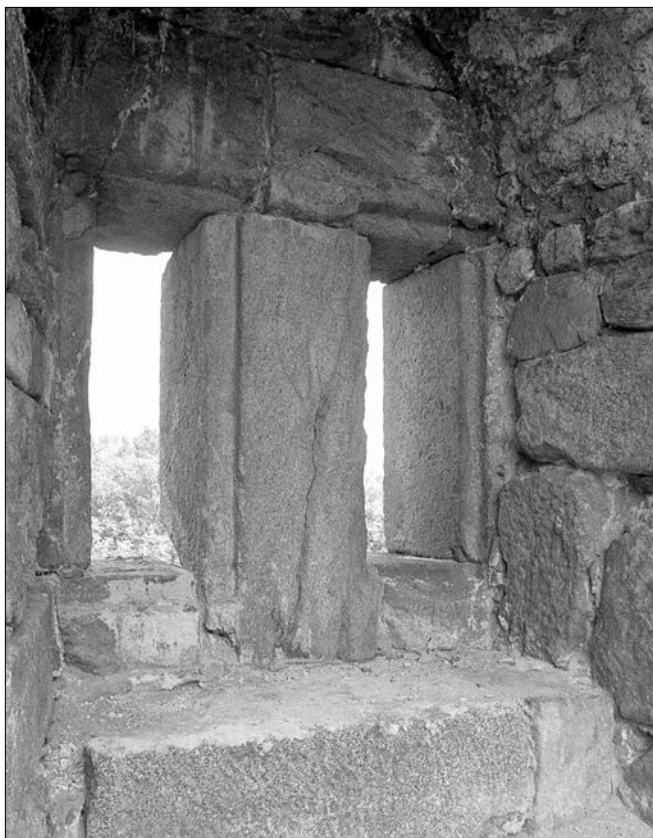
Obr. 13: Hrad Přimda, věž, detail ostění okna 1. patra (srov. obr. 11) s obvodovými ústupky pro okenice (foto autor, 2000).

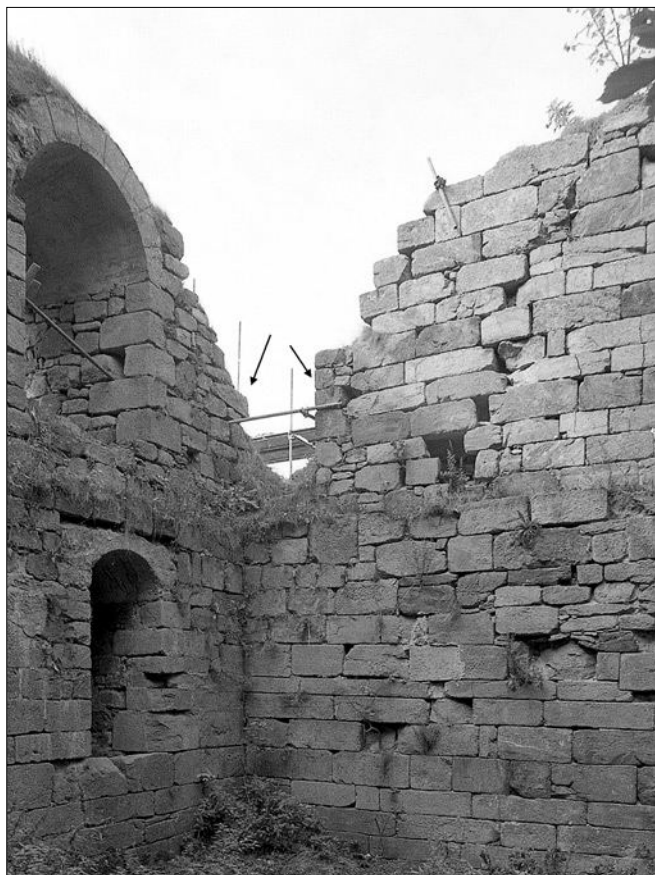
Obr. 14: Hrad Přimda, věž, pohled do jihozápadního rohu, z velké části rekonstruovaného ve 20. letech 20. století. Tehdy vznikly také špalety (označeny šipkami) zdánlivého vchodu (foto autor, 2000).

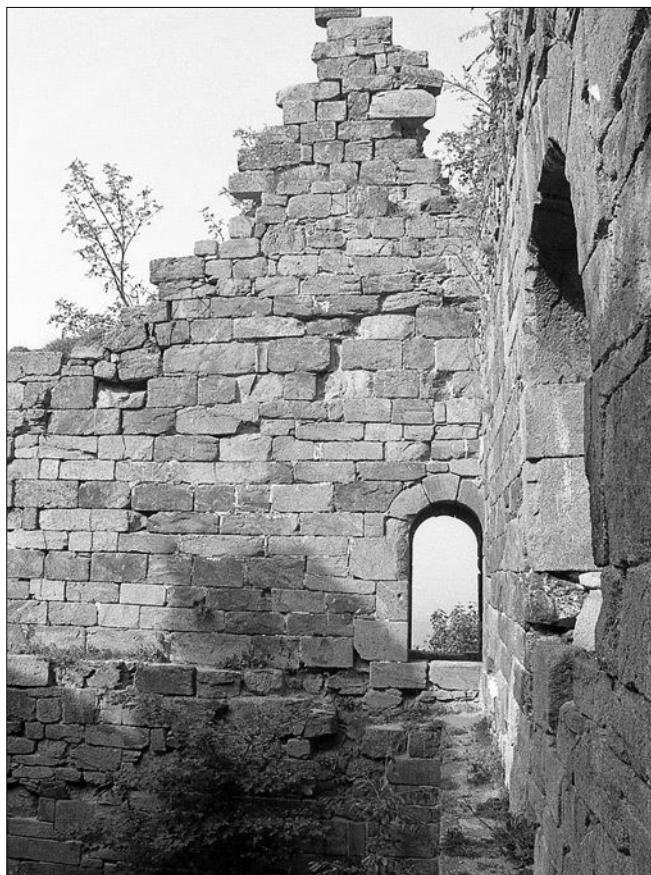
Obr. 15: Hrad Přimda, věž, pohled na část vnitřní stěny západní obvodové zdi s portálkem do chodby směrem k rizalitu. Vpravo okno 1. patra severní zdi (foto autor, 2000).

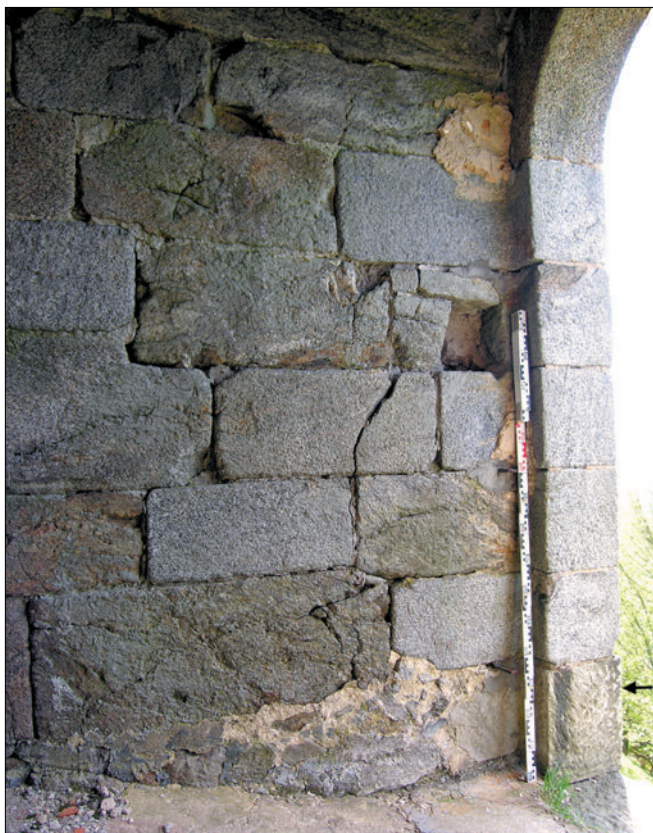
Obr. 16: Hrad Přimda, věž. Chodba k rizalitu, původní jižní stěna s vnějším portálkem a mělkou kapsou pro závoru. Původní podlaha zanikla, dnešní pochozí plocha šikmo klesá směrem ven. V dolní části portálku (označeno šipkou) odsekaný práh (foto autor, 2008).

dochovala; pochozí plocha se dnes na rozdíl od původní vodorovné sklání směrem ven (k západu), a v souvislosti s tím byl odsekán i kamenný práh vnějšího portálku. Kapsa v dochované jižní špaletě za vnějším z portálků prozrazuje někdejší dveře zajišťované závorou (protější kapsa i s celým blokem zdiva zanikla), zatímco vnitřní vchod do interiéru věže takto vybaven nebyl. Druhotné úpravy kapsy mohou vzbuzovat pochyby nad jejím původem. Žádné stopy po upevnění dveří nelze rozeznat. Směrem k severu vybíhá z chodby už-

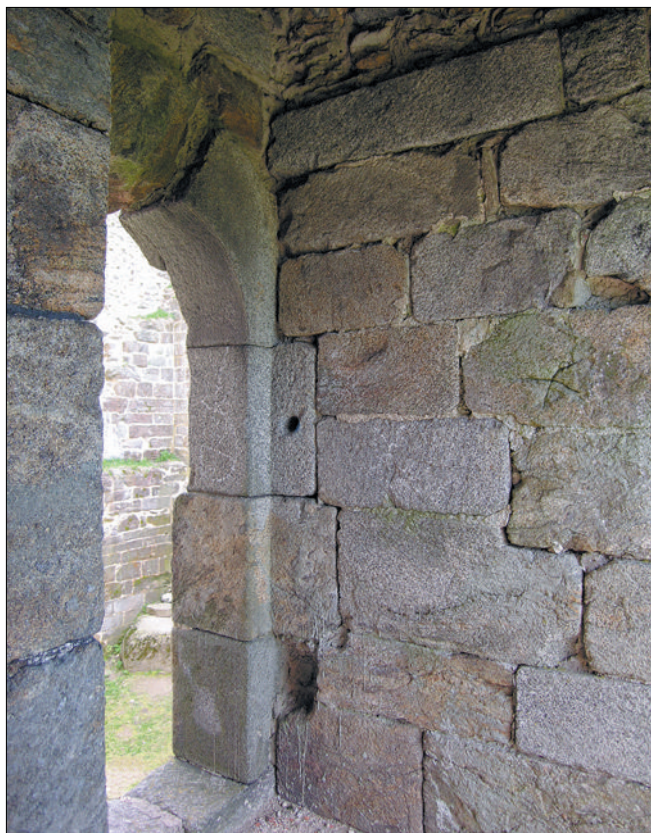
Obr. 17: Hrad Přimda, věž. Chodba k rizalitu, původní jižní stěna s vnitřním portálkem, vedle nějž jsou stopy druhotného uzavírání. Úroveň podlahy na tomto konci chodby i práh jsou původní. V popředí vlevo nároží vstupu do předpokládaného převětu (foto autor, 2008).

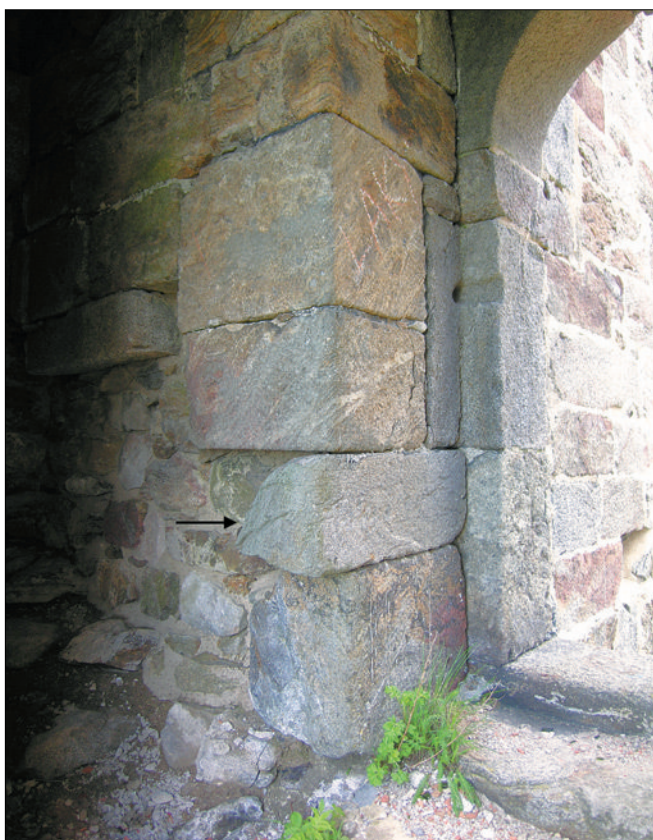
Obr. 18: Hrad Přimda, věž. Chodba k rizalitu, vpravo vnitřní portálek, v popředí nároží vstupu do předpokládaného převětu (srov. obr. 17). Šipkou označena část původního prahu (foto autor, 2008).

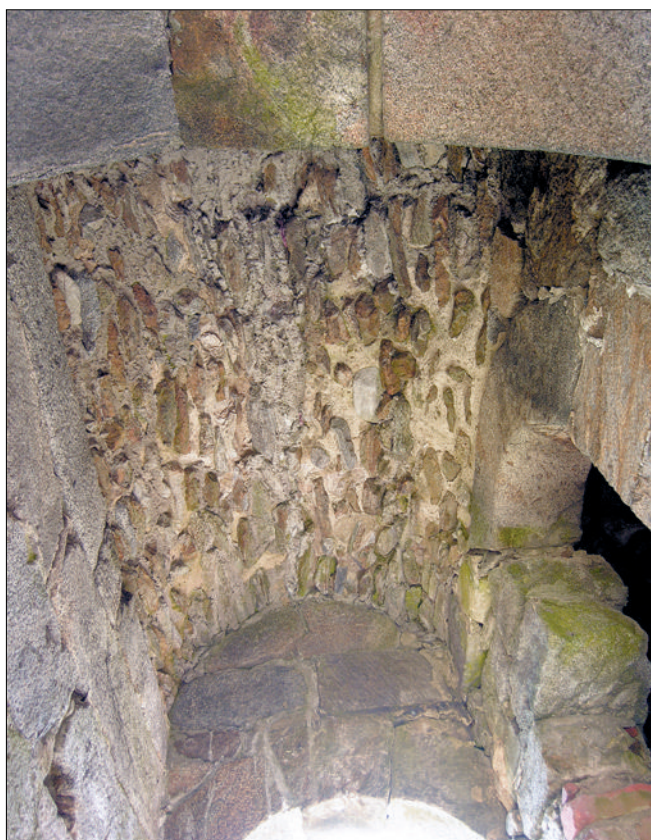
Obr. 19: Hrad Přimda, věž. Chodba k rizalitu, klenba v pohledu směrem k vnějšímu portálku. Vpravo vstup do předpokládaného převětu (foto autor, 2008).

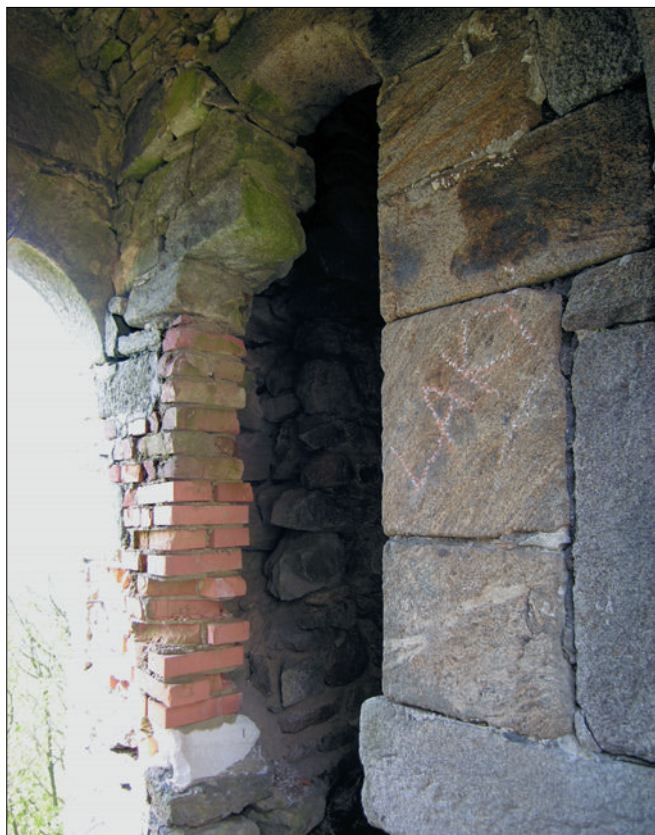
Obr. 20: Hrad Přimda, věž. Chodba k rizalitu, vpravo vstup do předpokládaného převětu. Dole zbytek prahu, vlevo novodobá část zdiva a záklenek vnějšího portálku (srov. obr. 18; foto autor, 2008).

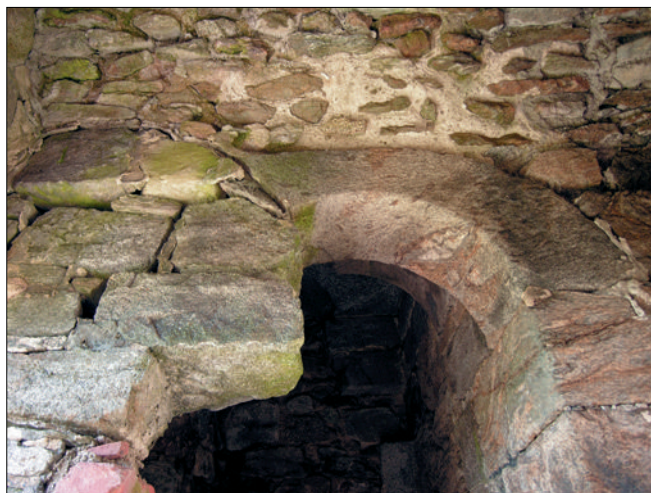
Obr. 21: Hrad Přimda, věž. Detail horní části vstupu do předpokládaného převětu (srov. obr. 20). Levá část záklenku i navazující zdivo jsou novodobě vyzděny (foto autor, 2008).

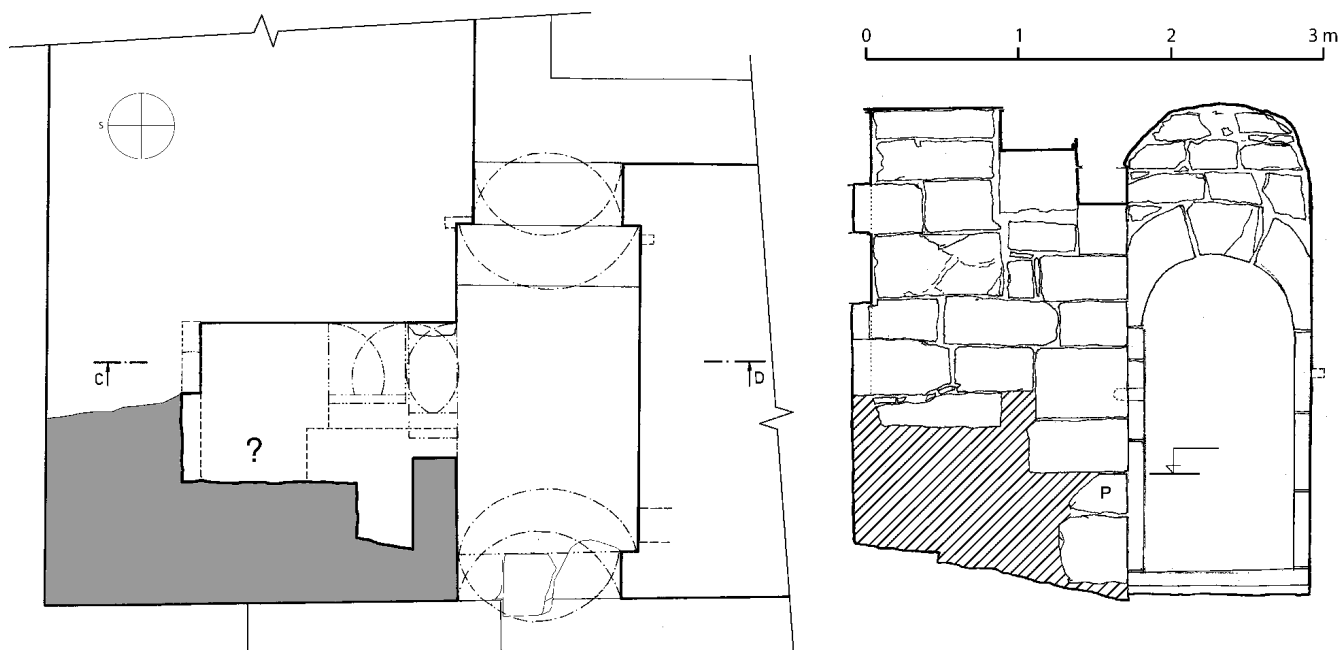
Obr. 22: Hrad Přimda, věž. Vlevo půdorys severozápadního nároží v úrovni 1. patra, s chodbou do rizalitu a dochovanou částí chodbičky k předpokládanému převětu. Sedou vyznačeno novodobé zdivo. Vpravo svislý řez s pohledem k východu (P – práh) (zaměření Zv. Dragoun, 2008, k tisku upravili J. Veselý a V. Tůtr).

Abb. 22: Přimda, Burg, Turm, links Grundriss der Nordwestecke in der Höhe des 1. Obergeschosses mit dem Durchgang in den Risalit und dem erhaltenen Teil des Flurs zum vermuteten Aborterker. Mit grauer Farbe neuzeitliches Mauerwerk ausgezeichnet. Rechts der Vertikalschnitt mit Blick ostwärts (P – Türschwelle, Aufnahme Zv. Dragoun, 2008, zum Druck bearbeitet von J. Veselý und V. Tůtr).

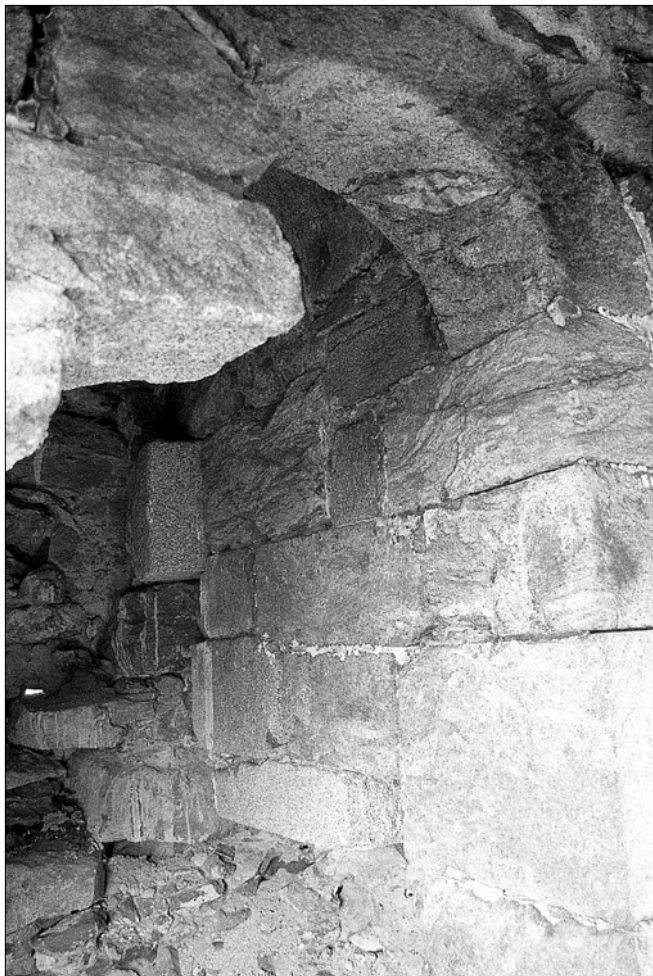
Obr. 23: Hrad Přimda, věž. Celkový pohled do prostoru chodby k prevétu (srov. obr. 18). Stav před vybráním záspy (?) v dolní části (foto autor, 2000).

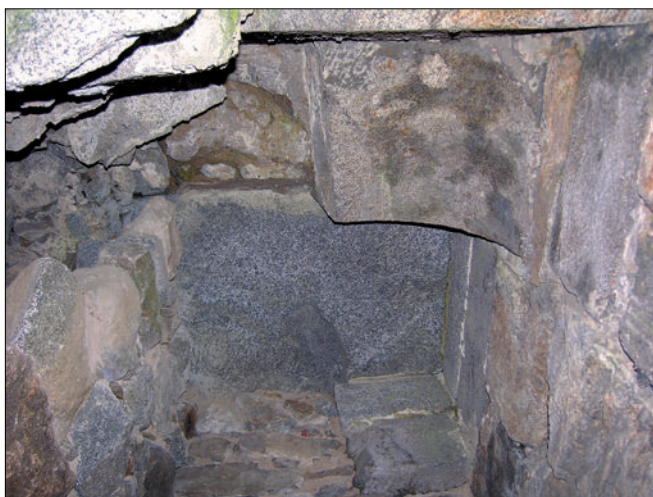
Obr. 25: Hrad Přimda, věž. Detailní pohled do prostoru chodby k prevétu (srov. obr. 24). Nahoře částí záklenků vstupu, pod nimi deska stropu, dole horní část zadní stěny se dvěma původními kvádry a novodobým lomovým zdivem (foto autor, 2008).

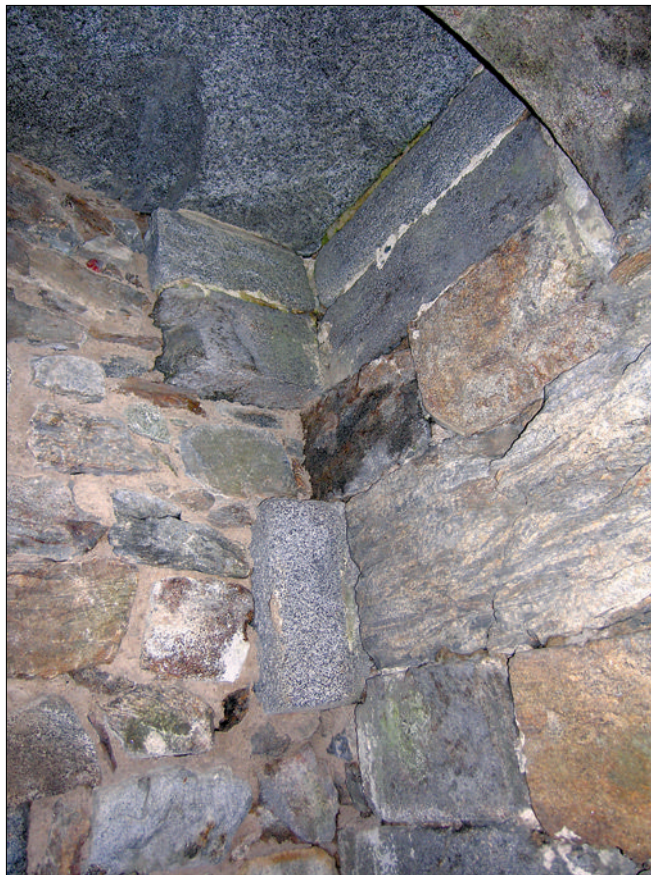
Obr. 24: Hrad Přimda, věž. Detailní pohled do severovýchodního kouta chodby k prevétu (srov. obr. 23). Nahoře novodobá deska stropu, v koutě původní kvádry obou vzájemně kolmých líců východní a severní stěny, vlevo novodobé zdivo zadní strany prostoru (foto autor, 2008).

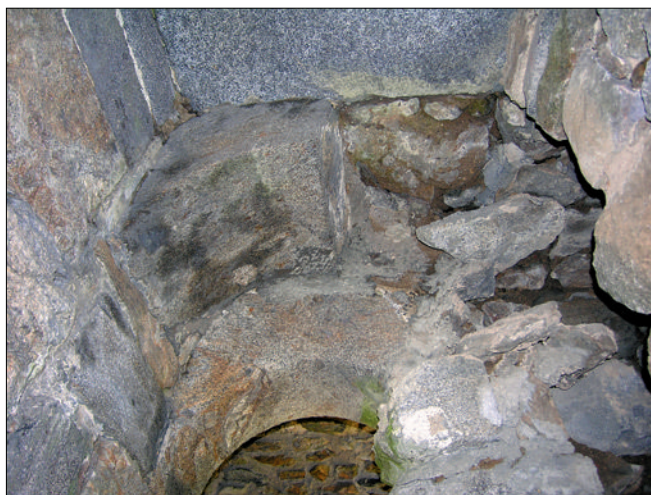
Obr. 26: Hrad Přimda, věž. Detailní pohled do prostoru chodby k prevétu, opačný než obr. 25. Nahoře část desky stropu, pod ní dvojitý, stupňovitý záklenek vstupu (foto autor, 2008).

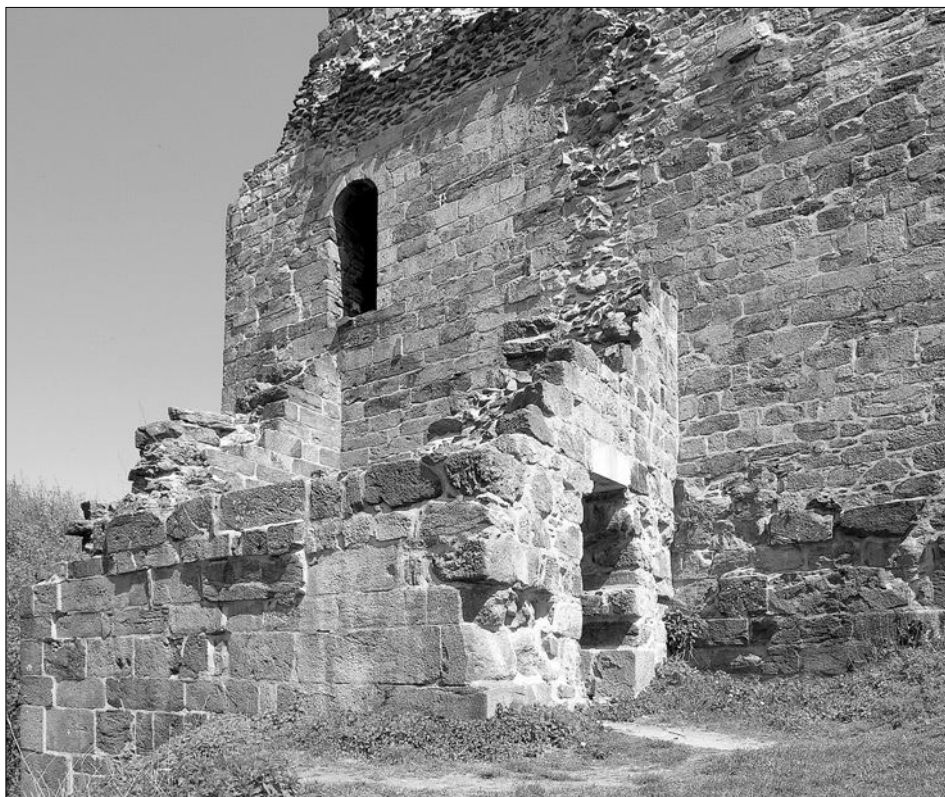
Obr. 27: Hrad Přimda, rizalit věže. Celkový pohled od jihozápadu (foto autor, 2008).

Abb. 27: Přimda, Burg, Turmrissalit, Gesamtansicht von Südwesten (Foto Autor, 2008).

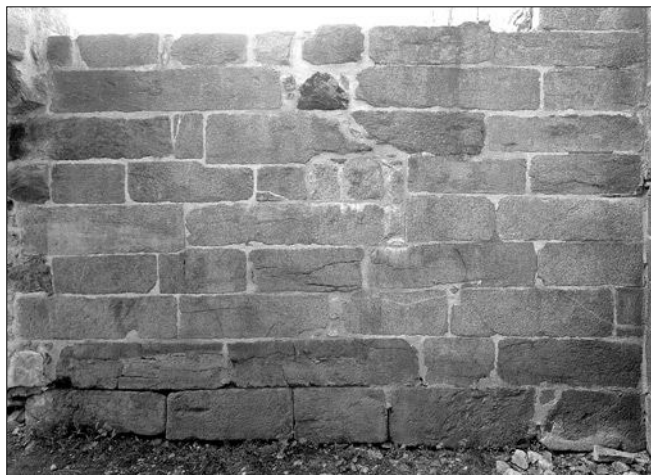
Obr. 28: Hrad Přimda, rizalit věže. Celkový pohled na vnitřní stěnu západní zdi. Struktura zdiva nasvědčuje tomu, že zde nebylo původní okénko (foto autor, 2008).

Abb. 28: Přimda, Burg, Turmrissalit, Innenwand der Westmauer, Gesamtansicht. Die Mauerwerkstruktur bezeugt, dass da kein ursprüngliches Fenster war (Foto Autor, 2008).

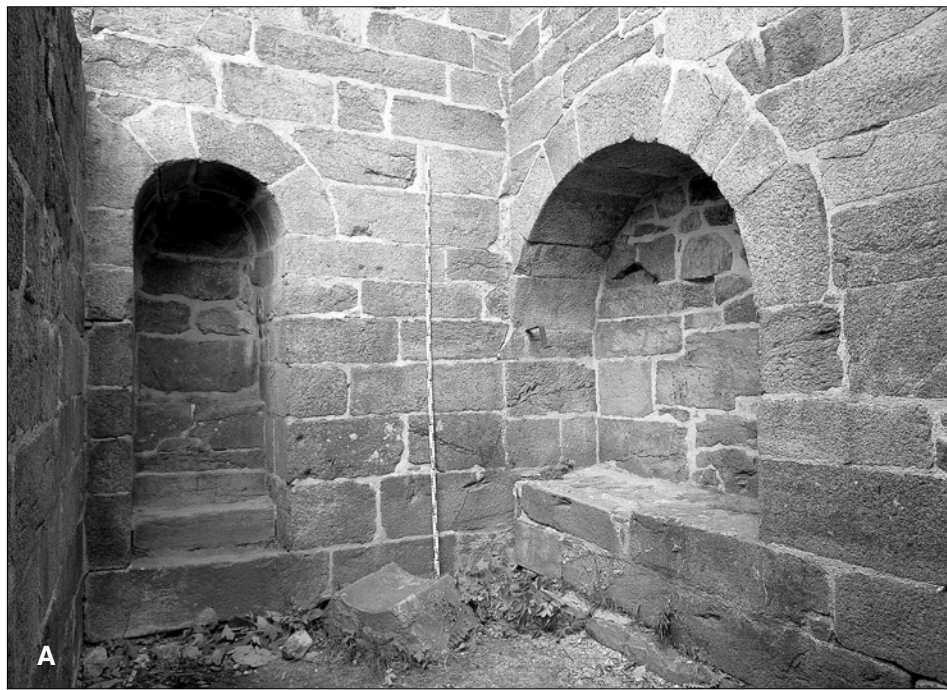
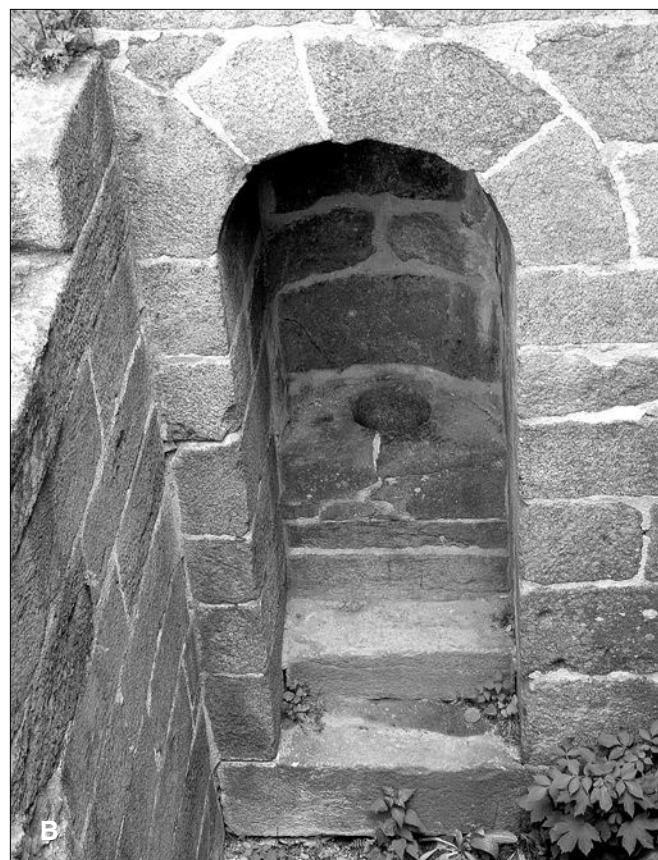
Obr. 29: Hrad Přimda, rizalit věže. A – celkový pohled do interiéru, vlevo prevét, vpravo sedátko ve výklenku; B – detail prevétu (foto autor, 2008).

Abb. 29: Přimda, Burg, Turmrissalit, A – Gesamtansicht des Innenraums, links der Abort, rechts die Sitznische; B – Abortdetail (Foto Autor, 2008).

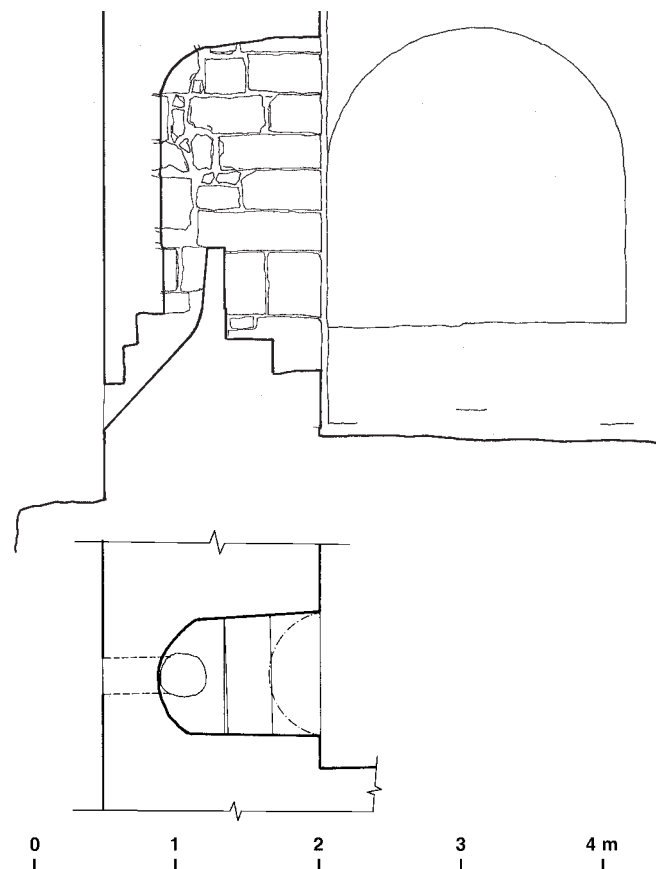
Obr. 30: Hrad Přimda, rizalit věže. Prevet v severní zdi, půdorys a svislý řez s pohledem k východu (zaměření Zv. Dragoun, 2008, k tisku upravili J. Veselý a V. Tutr).

Abb. 30: Přimda, Burg, Turmrissalit, Aborterker in der Nordmauer, Grundriss und Vertikalschnitt mit Blick ostwärts. (Aufnahme Zv. Dragoun, 2008, zum Druck bearbeitet von J. Veselý und V. Tůtr).

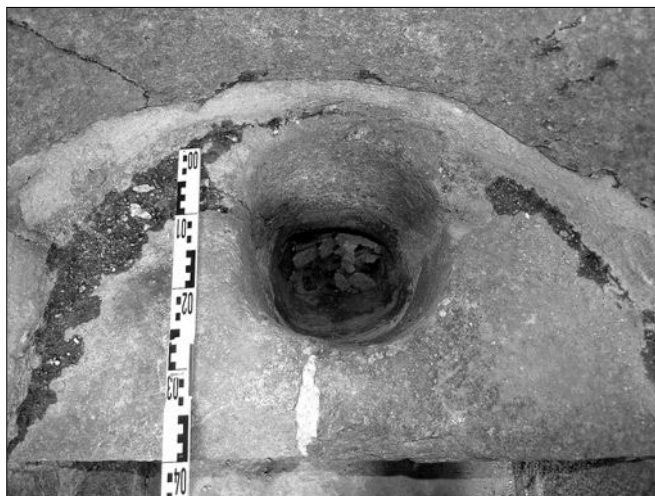
Obr. 31: Hrad Přimda, rizalit věže. Detail sedátka převétu s odpadním otvorem (foto autor, 2008).

Abb. 31: Přimda, Burg, Turmrissalit, Detail vom Abortsitz mit der Öffnung (Foto Autor, 2008).

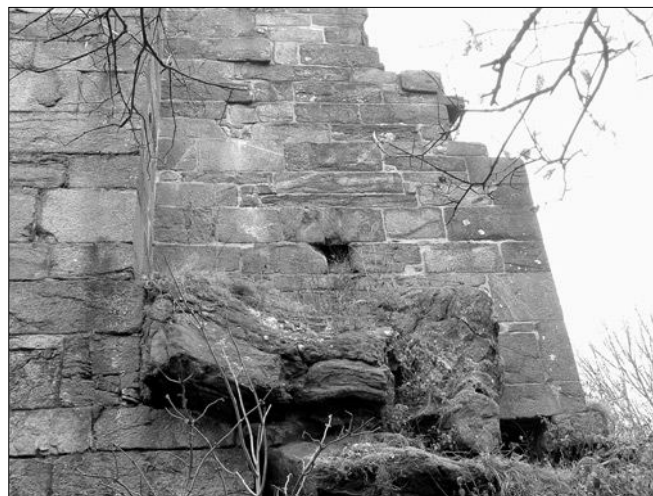
Obr. 32: Hrad Přimda, rizalit věže. Severní průčelí s vyústěním odpadního otvoru převétu (foto autor, 2007).

Abb. 32: Přimda, Burg, Turmrissalit, Nordfassade, Ausmündung unter dem Aborterker (Foto Autor, 2007).

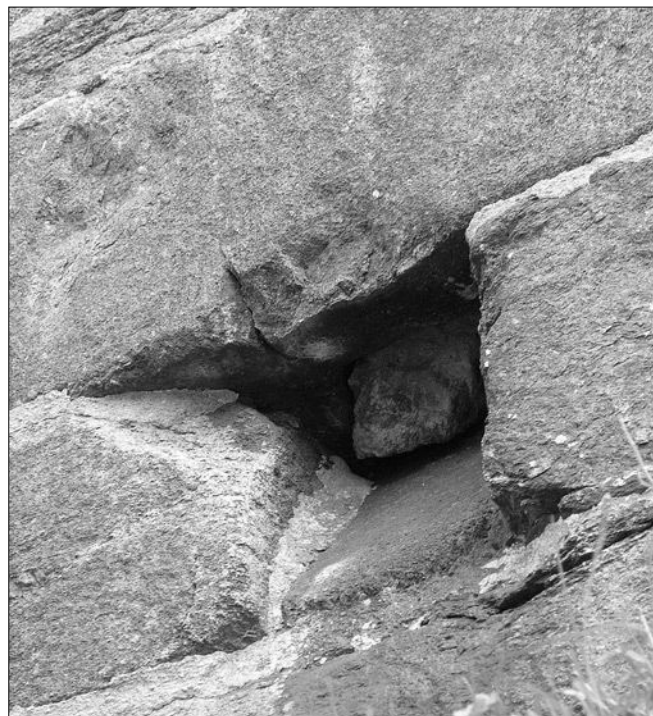
Obr. 33: Hrad Přimda, rizalit věže. Detail vyústění odpadního otvoru převétu (srov. obr. 32, foto autor, 2008).

Abb. 33: Přimda, Burg, Turmrissalit, Nordfassade, Detail der Ausmündung (s. Abb. 32) unter dem Aborterker (Foto Autor, 2008).

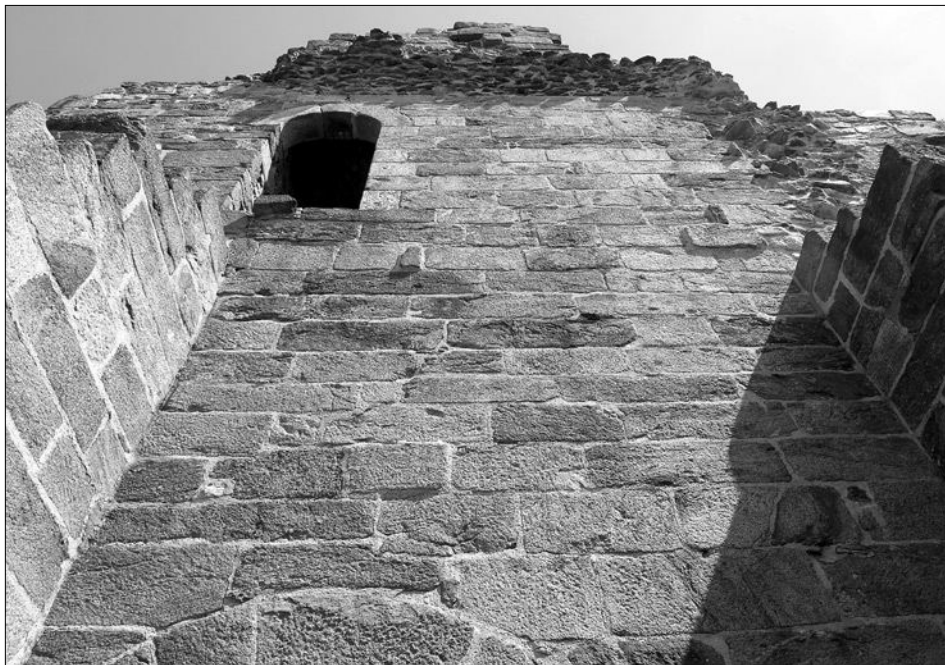
Obr. 34: Hrad Přimda, risalitu věže. Pohled na západní průčelí věže s portálkem do chodby, jejího 1. patra. Patrně jsou ústupky pro osazení stropu přízemí risalitu, nerovnosti líce věže patrně souvisejí s konstrukcí tohoto stropu. Vyčnívající kámen pod prahem portálku je patrně fragmentem schodu, neboť práh portálku byl vyvýšen nad podlahu. Nahoře zbytek klenby 1. patra risalitu (srov. obr. 27, 35, 36, foto autor, 2008).

Abb. 34: Přimda, Burg, Turmrissalit, westliche Turmfassade mit dem kleinen Flurportal des 1. Turmobergeschosses. Deutliche Abstufung für die Risaliterdgeschossdecke, Unebenheiten am Turmmauerhaupt hängen wohl mit der Deckenkonstruktion zusammen. Der herausragende Stein unter der Schwelle mag ein Fragment einer Stufe sein, denn die Portalschwelle war über den Fußboden erhöht. Oben Gewölberest vom 1. Risalitobergeschoss (s. Abb. 27, 35, 36, Foto Autor, 2008).

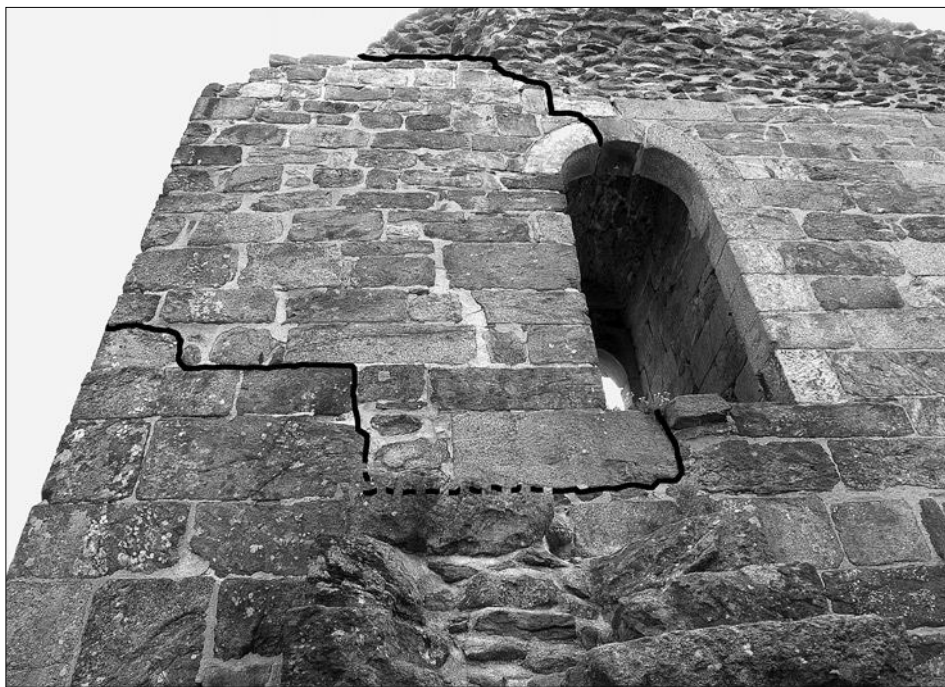
Obr. 35: Hrad Přimda, věž. Detail západního průčelí nad severní zdí rizalitu se vstupem do 1. patra věže. Čárou vymezeno novodobé zdivo (srov. obr. 5, 22; foto autor, 2008, k tisku upravil V. Tutr).

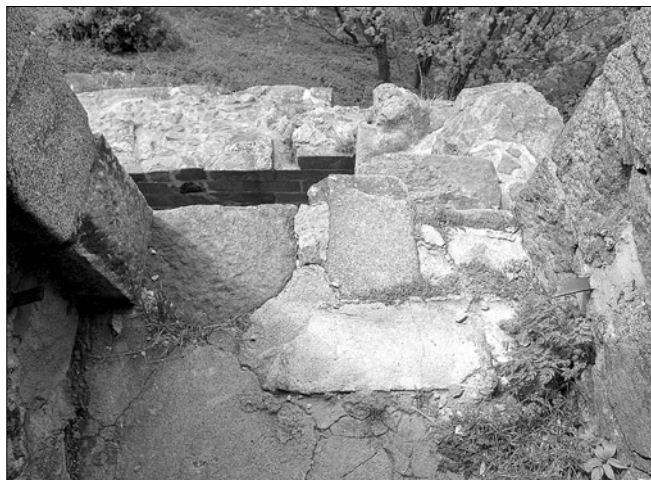
Obr. 36: Hrad Přimda, rizalit věže. Detailní pohled na dolní část vstupního portálu do věže. Vlevo odsekaný práh (srov. obr. 16), uprostřed vyčnívající kámen (srov. obr. 22 vlevo, 34, 35), stojka upravo novodobá (foto autor, 2008).

Abb. 36: Přimda, Burg, Turmrissalit, Detailansicht des Unterteils vom Eingangportal. Links die abgemeißelte Türschwelle (s. Abb. 16), in der Mitte der herausragende Stein (s. Abb. 22 links, 34, 35), der Pfosten rechts neuzeitlich (Foto Autor, 2008).
