# K VÝZNAMU A STAVEBNÍ PODOBĚ ROMÁNSKÉHO HRADU PŘIMDA

VLADISLAV RAZÍM

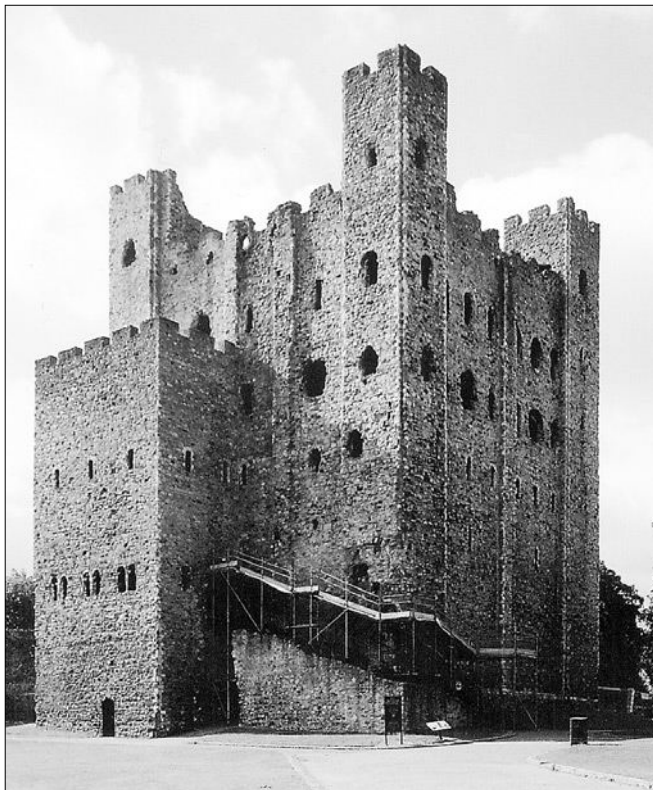
Obr. 37: Hrad Rochester (Anglie, Kent), příklad výstavného západoevropského donjonu (keepu), vybudovaného canterburským arcibiskupem Williamem de Corbeil kolem roku 1127. Donjon má rizalit („malý donjon“) s vchodem v 1. patře, k němuž se z úrovně terénu vystupovalo po schodišti uzpůsobeném k obraně. Teprve z tohoto patra se pokračovalo do vlastní věže, jejíž interiéry mají složité, důmyslně propracované interiéry, s množstvím schodišť, chodeb i záchodů v síle zdi. Ve druhém patře rizalitu je reprezentativní kaple a nad ní obranná platforma, podobná jako na vlastní věži. V nejspodnějším podlaží rizalitu je temná, úzký schodištěm přístupná komora s vlastním záchodem. Při její interpretaci se uvažuje o vězení, případně úložišti nějaké zvláště ceněné komodity (G. Port, *Rochester Castle*, London 2003). Jistě lze namítnout, že srovnávat Rochester s Přimdou je příliš odvážné, či přímo neredné. To se však týká zejména hmotné stránky, zatímco o společných ideových východištích uvažovat musíme (foto autor 2006).

lastech říše). Často se u věží setkáváme nejen s prostory v síle zdi a další výbavou, jež se dochovala nebo kterou můžeme předpokládat na Přimdě, ale také s různými rizality či přístavky, které chránily vyvýšený vstup a eventuálně také obsahovaly vězení (srov. obr. 37).<sup>40)</sup>
