# NÁLEZ POZŮSTATKU NEZNÁMÉ RANĚ GOTICKÉ ZÁSTAVBY VE VEJVODOVĚ ULICI NA STARÉM MĚSTĚ PRAŽSKÉM

MIROSLAV KOVÁŘ – JAROSLAV PODLIŠKA

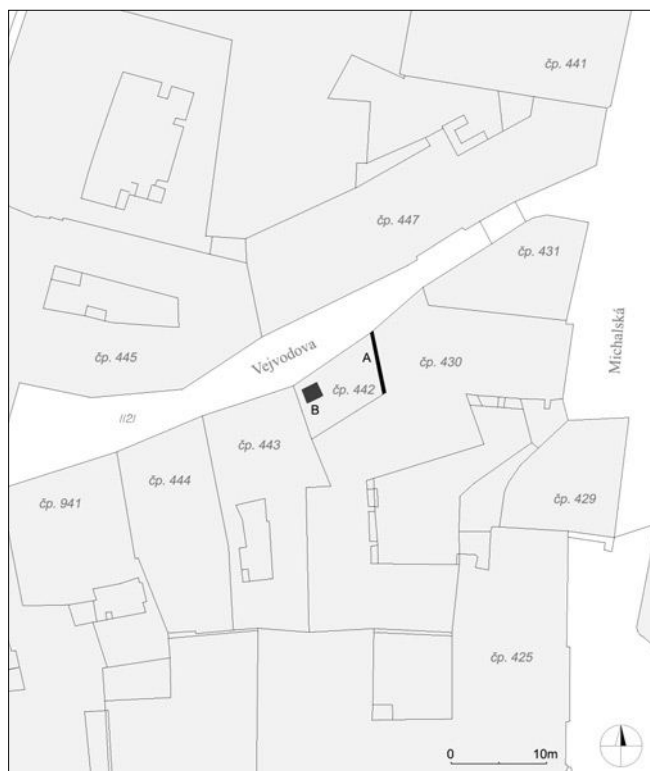
Obr. 1: Praha 1 – Staré Město, Vejvodova čp. 442. Celková polohopisná situace s vyznačením zkoumaných pozic v objektu. A – dokumentované gotické zdi a okna; B – plocha archeologické sondy (zhotovil F. Flek).

Archeologický výzkum v objektu se uskutečnil ve vstupní chodbě objektu, kde v rámci výstavby staronového vstupu do suterénu byl na západní straně proveden čtvercový výkop o velikosti cca 2×1,5 m do hloubky cca 2,4 m (obr. 1). Vrchní partie odstraňovaného nadloží byla tvořena výhradně

Abb. 1: Praha/Prag 1 – Altstadt, Vejvodova Gasse Konskr.-Nr. 442. Gesamte Lagesituation mit der Bezeichnung der untersuchten Situationen im Objekt. A – Situation der dokumentierten gotischen Mauer und des Fensters; B – Fläche der archäologischen Sonde (angerfertigt von F. Flek).

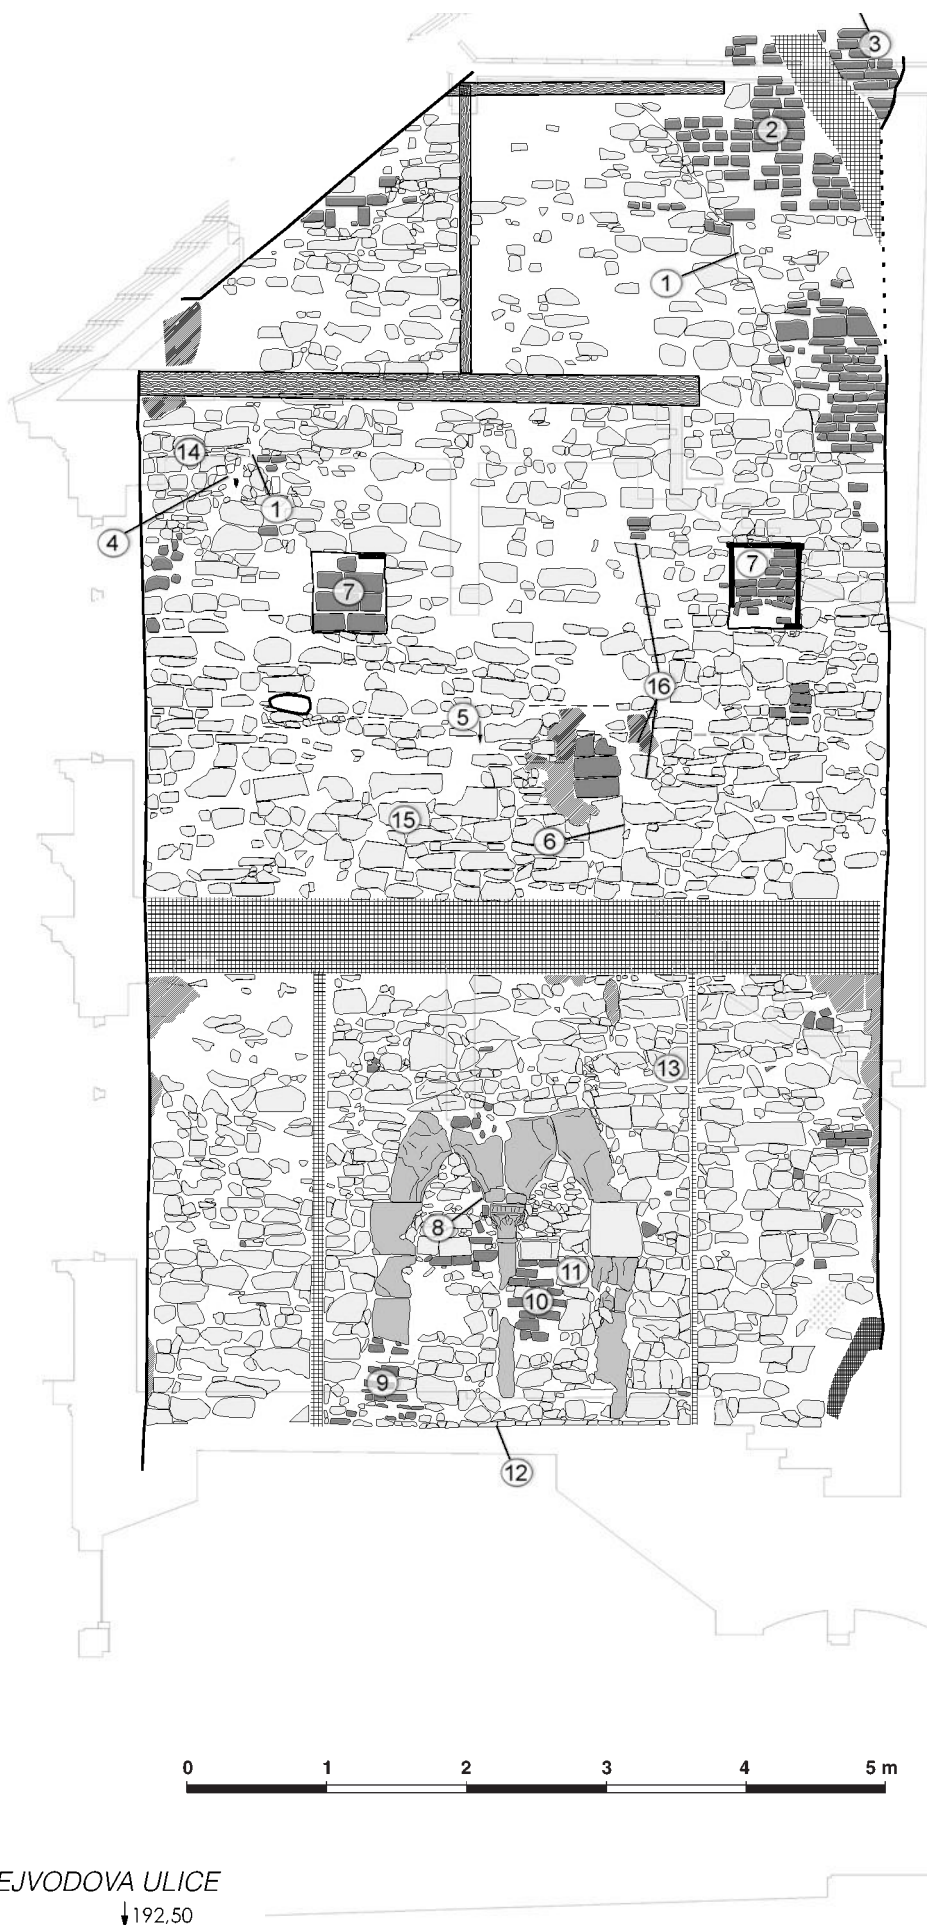
Obr. 2: Praha 1 – Staré Město, Vejvodova čp. 442. Zaměření západní fasády gotického traktu čp. 430 s osazeným raně gotickým sdruženým oknem. Vyznačeny jsou pouze základní nálezkové situace s rozsahem omítek. 1 – strmý gotický štít; 2 – gotická nadezdívka štítu z cihel; 3 – navažující další nadezdívka štítu (blíže neměřeno); 4 – zachované zbytky (nepochybně gotických) střešních latí; 5 – rozhraní odlišných malt (souvisí s nadezděním starší raně gotické zdi?); 6 – rozhraní odtesaného a neodtesaného líce kamenů (s opáleným povrchem); 7 – níčky vloženého novověkého interiéru; 8 – zadržívka okna obsahující terakotové tvarovky; 9 – přezděná pata stojky; 10 až 11 – různé fáze novověkých zadržívek; 12 – zbytky kamenného prahu okna; 13 – vtesaná kapsa; 14 – rozhraní odtesaného a neodtesaného líce nadezdívky; 15 – odtesaný líc vloženého novověkého interiéru; 16 – zadržé kapsy vložené příčky novověkého interiéru (zaměření J. Hlavatý a M. Kovář, deskripce M. Kovář. Digitalizace J. Hlavatý).

K nejstarší stavební etapě, o které budeme dále podrobněji hovořit, náleží vlastně při pohledu z čp. 442 jen jeho východní zeď (respektive západní štítová zeď čp. 430, viz obr. 2). Tato zeď je dnes vyzděna z lomové opuky, která je pojena vápennou maltou. Plocha zdi vykazuje stopy požáru a řadu novověkých úprav ve druhém patře. To se týká zejména odlámaného raně gotického líce, negativu po vložené příčce a zřízení nik (obr. 2:15, 16, 7). To, co činí tuto konstrukci krajně zajímavou, je existence sdruženého raně gotického okna v dnešním patře (obr. 2, 5, 6). Otvor směřoval na západ, tedy nepochybně do původně volného prostoru. Okno vytesané z opuky je osazeno v nice, která je překlenuta segmentovým záklenkem. V nice se zachova-

Povrch raně gotické stěny z lomové opuky pokrývají mimo jiné zbytky opálených (nepochybně středověkých) omítek. Ve druhém patře je zřejmé (jak již bylo uvedeno), že jižní partie lince zdíva byla odlámaná a při rozhraní odlámaného lince a lince původního byla ukotvena novověká příčka (obr. 2:16). Nověji (pravděpodobně se zmíněnými úpravami) byly do stěny vyhloubeny dvě niky s vydřevením (obr. 2:7). Je zajímavé, že ve struktuře malt západní raně gotické zdi ve druhém patře je možné pozorovat rozdíl mezi níže vyzděnou partií a partií navazující (obr. 2:5). Zeď je dodnes završena gotickým štítem (obr. 2:1), který ovšem vykazuje několik stavebních fází (v době dokumentace nebyla tato situace blíže přístupná). Ve štítě, respektive pod jeho dodatečnou nadezdívkou, jsou zachovány zbytky střešních latí (obr. 2:4). Průčelní zeď je přiložena minimálně v patrech k této zdi na její omítnutý líc. Situaci v jihovýchodním rohu zakrývá těleso tahového komínu. Komplikovaná je situace v přízemí, kde byla konstrukce masivně přepletována či spíše zcela přezděna. Klasicistní pas vynáší starší zdivo (patrně pouze v drobném fragmentu), ve kterém je však možno zjistit záklenek vybouraného otvoru jistě ještě středověkého původu (14. století?). Pas byl přiložen ke starší plné zdi (posunutý za líc raně gotického zdiva), vyzděné ze smíšeného materiálu.

Abb. 2: Praha 1 – Altstadt, Vejvodova Gasse Konskr.-Nr. 442. Vermessung der westlichen Fassade des gotischen Traktes Konskr.-Nr. 430 mit dem versetzten frühgotischen Zwillingsfenster. Bezeichnet sind nur grundlegende Fundsituationen mit dem bezeichneten Umfang des Verputzes. 1 – steiler gotischer Giebel; 2 – gotische Aufmauerung des Giebels aus Ziegeln; 3 – anschließende weitere Aufmauerung des Giebels (näher nicht gemessen); 4 – erhaltene Reste (zweifelhafte gotischen) Dachlatten; 5 – Scheide der verschiedenen Mörtel (es hängt mit der Aufmauerung der älteren frühgotischen Mauer zusammen?); 6 – Scheide der abgemeißelten und nicht abgemeißelten Oberseite der Steine (mit der abgebrannten Oberfläche); 7 – Nischen des eingelegten neuzeitlichen Interieurs; 8 – Vermauerung des Fensters, die Terrakottaformstücke beinhaltet; 9 – übermauerter Fuß des Ständers; 10–11 – verschiedene Phasen der neuzeitlichen Vermauerungen; 12 – Reste der steinernen Schwelle des Fensters; 13 – eingemeißelte Tasche; 14 – Scheide der abgemeißelten und nicht abgemeißelten Oberseite der Aufmauerung; 15 – abgemeißelte Oberseite des eingelegten neuzeitlichen Interieurs; 16 – vermauerte Taschen der eingelegten Trennwand des neuzeitlichen Interieurs (Vermessung J. Hlavatý und M. Kovář, Deskription M. Kovář, Digitalisierung J. Hlavatý).

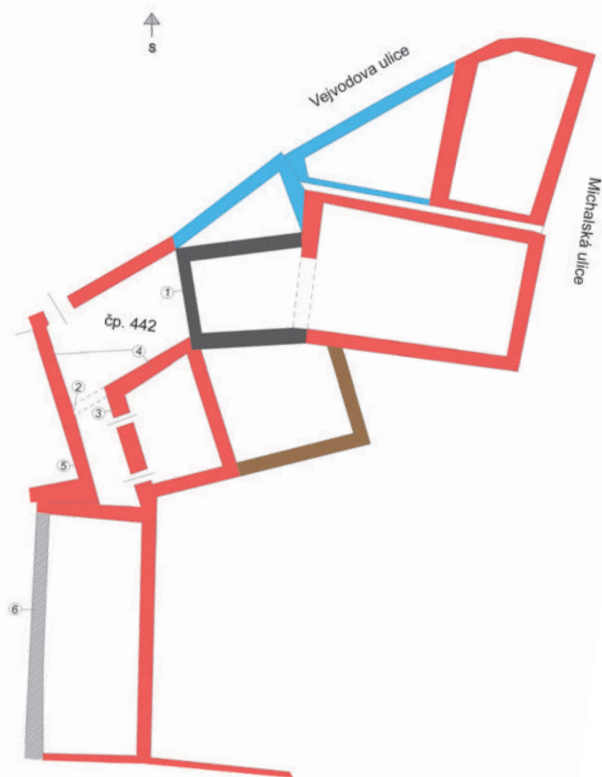
Obr. 3: Praha 1 – Staré Město, Vejvodova čp. 442. Schematický půdorys přízemí a sousedních objektů na základě zaměření SÚRPMO (četné nepravdivosti a nepřesnosti jsou dány nekvalitním zaměřením), doplněno, upraveno. Černě raně gotické konstrukce (bezpečně a předpokládané), červenou barvou předpokládané gotické konstrukce (s doplněnou gotickou uliční stěnou čp. 442), modře předpokládané a hypotetické renesanční konstrukce, hnědě základní barokní etapa. 1 – poloha raně gotické fasády v patře; 2 – technologická spára; 3 – ostění gotického portálu; 4 – místo konstrukcí s otisky vloženého dřevěného interiéru v patře; 5 – přibližná poloha zjištěných otisků dřevěného kuláče a dalších prvků v patře sousedního čp. 443; 6 – hloubková gotická dodatečně nadezděná zeď (upravil M. Kovář, překreslila H. Kovářová).

Dnešní Vejvodova ulice je situována v jižní části staroměstského areálu a tvoří spojnici skrze rozlehlý domovní blok mezi ulicemi Jilskou a Michalskou. Dům čp. 442 se nalézá na její jižní straně, přibližně uprostřed trasy dnešní ulice. Svým rozsahem se dnes jedná o nevelkou klasicistní stavbu trojkřídlého řadového domu se zachovaným gotickým suterénem (obr. 3, 4).

Abb. 3: Praha 1 – Altstadt, Vejvodova Gasse Konskr.-Nr. 442. Schematischer Grundriss des Erdgeschosses und der Nachbarobjekte auf Grund der Vermessung SÚRPMO (häufige Unregelmäßigkeiten und Ungenauigkeiten sind durch schlechte Vermessung verursacht), ergänzt, hergerichtet. Schwarz – frühgotische Konstruktionen (sichere und vorausgesetzte), rot – vorausgesetzte gotische Konstruktionen (mit der ergänzten gotischen Straßenwand Konskr.-Nr. 442), blau – vorausgesetzte und hypothetische Renaissancekonstruktionen, braun – grundlegende barocke Etappe. 1 – Lage der frühgotischen Fassade im Stockwerk; 2 – technologische Fuge; 3 – Gewände des gotischen Portals; 4 – Stelle der Konstruktionen mit Abdrücken des eingelegten hölzernen Interieurs im Stockwerk; 5 – ungefähre Lage der festgestellten Abdrücke des Rundholzes und weiteren Elementen im Stockwerk der benachbarten Konskr.-Nr. 443, 6 – gotische gotische, nachträglich übermauerte Tiefmauer (zugerichtet von M. Kovář, umgezeichnet von H. Kovářová).

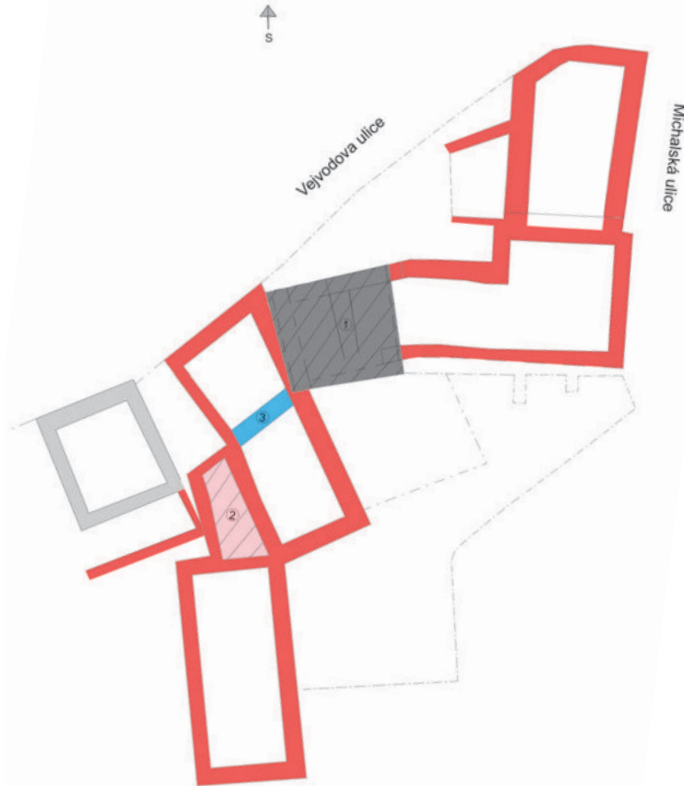
Obr. 4: Praha 1 – Staré Město, Vejvodova čp. 442. Schematický půdorys sklepů a sousedních objektů na základě zaměření SÚRPMO (četné nepravdivosti a nepřesnosti jsou dány nekvalitním zaměřením). Černě raně gotické konstrukce a konstrukce první gotické etapy čp. 443 (14. stol.?) (bezpečně zjištěné, předpokládané světle), červenou barvou předpokládané gotické konstrukce (s doplněnou gotickou uliční stěnou čp. 442), růžově dodatečné podsklepení průchodu čp. 442, modře předpokládané a hypotetické renesanční konstrukce, hnědě základní barokní etapa. 1 – zakreslení polohy raně gotických konstrukcí nad řezem v úrovni přízemí; 2 – dodatečné podsklepení průchodu čp. 442; 3 – dodatečně vložené zeď do původně jednotného sklepa čp. 442 (upravil M. Kovář, překreslila H. Kovářová).

Abb. 4: Praha 1 – Altstadt, Vejvodova Gasse Konskr.-Nr. 442. Schematischer Grundriss der Keller und Nachbarobjekte auf Grund der Vermessung SÚRPMO (zahlreiche Unregelmäßigkeiten und Ungenauigkeiten sind durch schlechte Vermessung verursacht). Schwarz – frühgotische Konstruktionen (sicher festgestellt, vorausgesetzte hell), rot – vorausgesetzte gotische Konstruktionen (mit der ergänzten gotischen Straßenwand Konskr.-Nr. 442), rosa – nachträgliche Unterkellerung des Durchgangs Konskr.-Nr. 442, blau – vorausgesetzte und hypothetische Renaissancekonstruktionen, braun – grundlegende barocke Etappe. 1 – Einzeichnung der Lage der frühgotischen Konstruktionen oberhalb des Schnittes im Niveau des Erdgeschosses; 2 – nachträgliche Unterkellerung des Durchgangs der Konskr.-Nr. 442; 3 – nachträglich eingelegte Mauer in den ursprünglich einheitlichen Keller Konskr.-Nr. 442 (zugerichtet von M. Kovář, umgezeichnet von H. Kovářová).

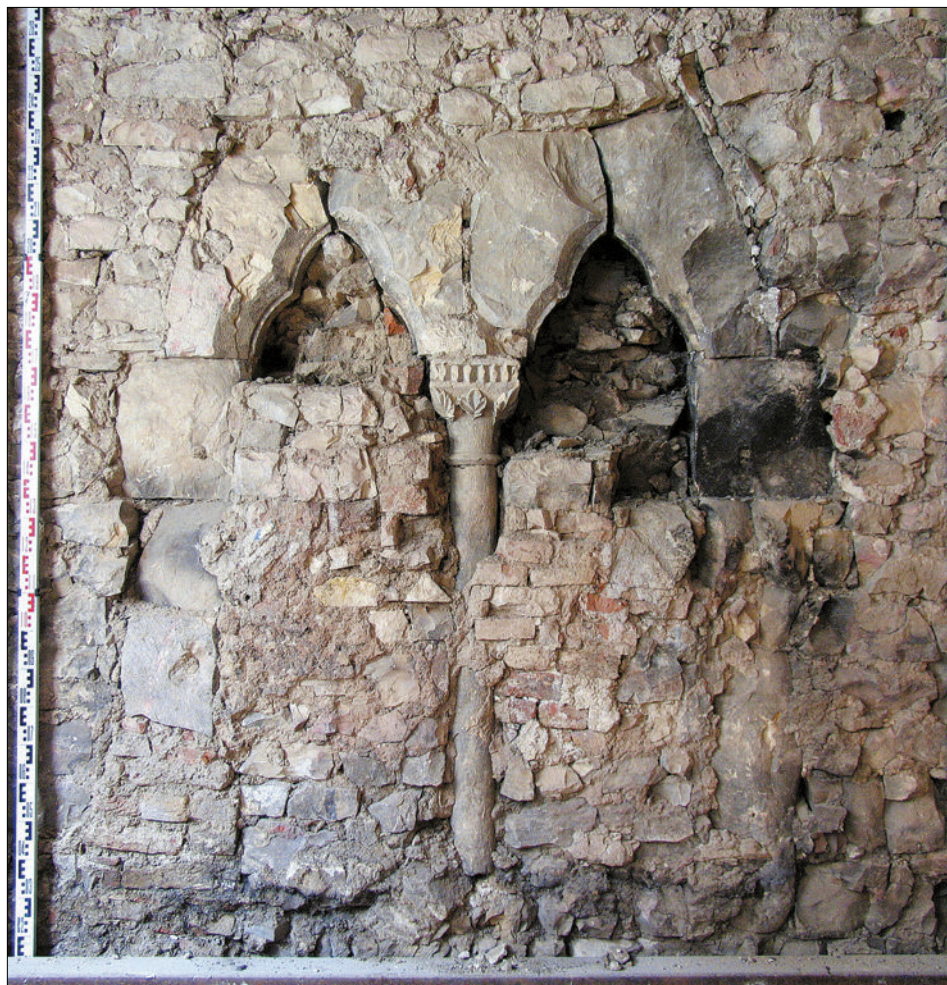
Obr. 5: Praha 1 – Staré Město, Vejvodova čp. 442. Celkový pohled na sdužené okno (foto J. Podliska).

la řada nátěrů, které nebylo možno blíže klasifikovat. Konstrukce okna je tvořena ostěním s dvěma zahrocenými jepiškami a středním dělicím sloupkem kruhového průřezu. V horní části okenního ostění je možno pozorovat charakteristické drážky pro osazení výplně okna. Hlavice (obr. 6) středního sloupku má kvadratickou horní plochu, pod níž se nalézá drobný zubořez. Povrch „kalichu“ hlavice je opatřen drobnými, vedle sebe řazenými lístky. V patě hlavice je vytesán drobný prstenec, který má profil ve tvaru písmene V. Uvedené lístky mají charakteristicky ostře zazubené okraje. Nápadné je individualizované pojetí jednotlivých lístů. Vnější líc ostění je široce okosen. Pečlivé je opracování povrchu kamene, na kterém zaznamenáváme stopy nástroje s ozubeným ostrím. Dnes je okenní otvor zazděn, přičemž samotná zazdívka vykazuje několik stavebních etap, z nichž starší (obr. 2:8) náleží patrně ještě gotice (v zazdívce byly druhotně použity terakotové tvarovky s vyžlabením). Původní spodní spojka ostění se dodnes zachovala pouze fragmentárně (obr. 2:12). Severní stojka okenního ostění byla částečně v novověku přezděna (obr. 2:9). Poškození okna způsobil požár, kvůli kterému je možné zaznamenat úbytek líce ostění okna. Patrné trhliny nad ostěním jsou z části způsobeny necitlivým ukotvením nosníku stropu v patře čp. 430. Komplikovanějšímu vývoji by mohlo nasvědčovat poškozené zdivo těsně nad vrcholem okna.

Abb. 5: Praha 1 – Altstadt, Vejvodova Gasse Konskr.-Nr. 442. Gesamtansicht des Zwillingsfensters (Foto J. Podliska).

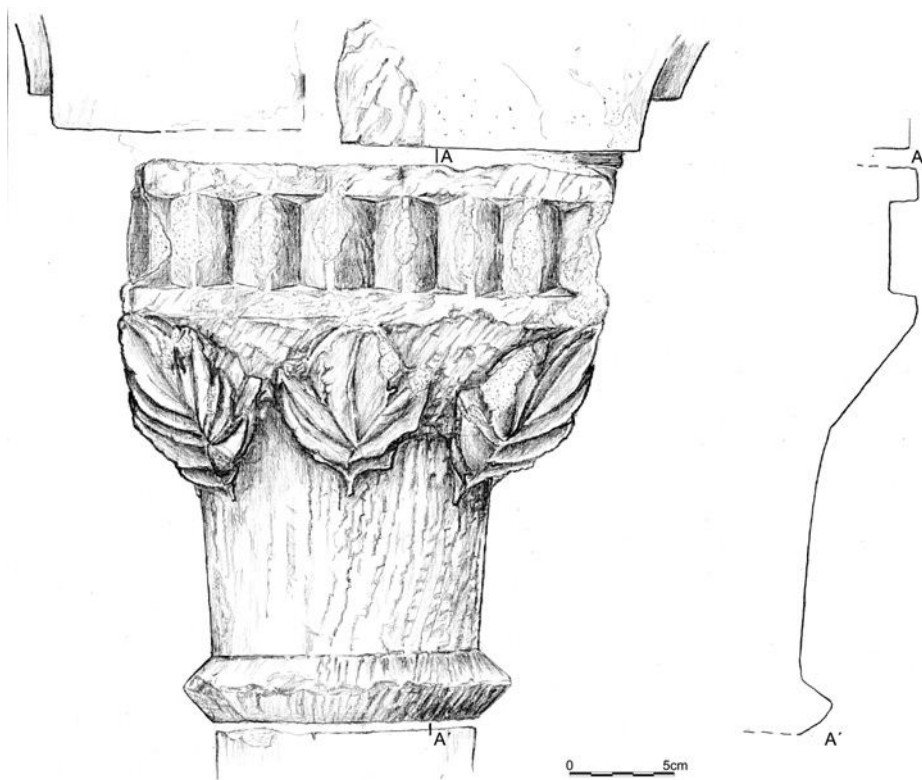
Obr. 6: Praha 1 – Staré Město, Vejvodova čp. 442. Hlavice raně gotického okna (kresba S. Svatošová).

Abb. 6: Praha 1 – Altstadt, Vejvodova Gasse Konskr.-Nr. 442. Kapitell des frühgotischen Fensters (Zeichnung S. Svatošová).

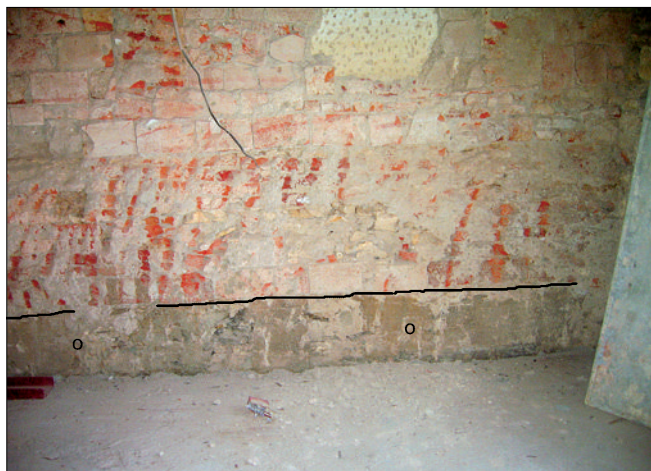
Obr. 7: Praha 1 – Staré Město, Vejvodova čp. 442. Pohled na otisky vložené dřevěné interiérové konstrukce s patrným výběhem při západní parcelní zdi objektu. O – otisky (foto M. Kovář).

Abb. 7: Praha 1 – Altstadt, Vejvodova Gasse Konskr.-Nr. 442. Ansicht der Abdrücke der eingelegten hölzernen Interieurkonstruktion mit dem sichtlichen Auslauf bei der westlichen Parzellenmauer des Objektes. O – Abdrücke (Foto M. Kovář).

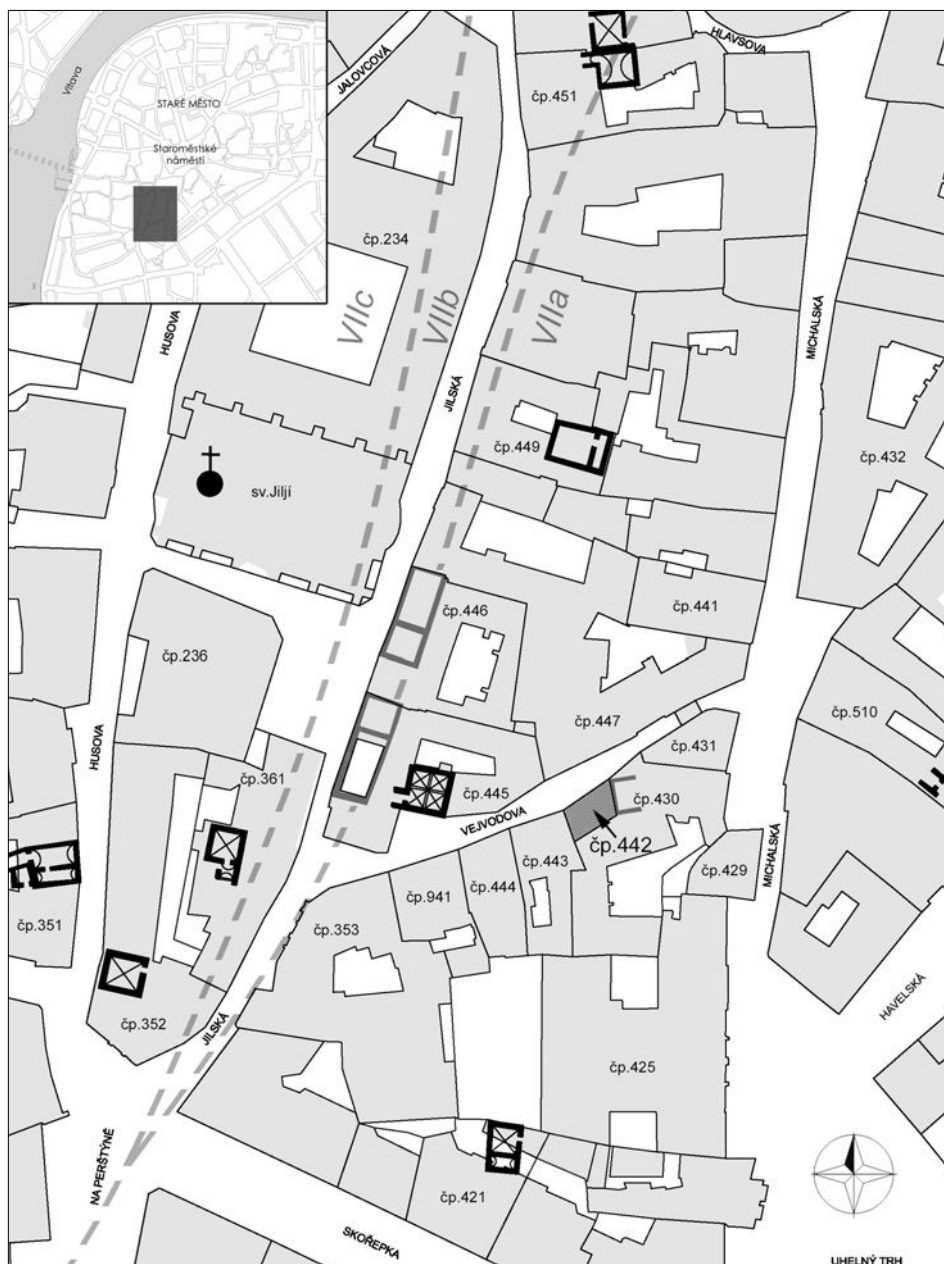
Obr. 8: Výřez z plánu Starého Města s vyznačením průběhu údolních terasových stupňů Vltavy (VIIa–VIIc) a dosud zjištěných pozůstatků románských kvádříkových domů a některých raně gotických jader (světleji) v okolí čp. 442 ve Vejvodově ulici. Na podkladě současného katastrálního plánu a s využitím prací L. Hrdličky (viz pozn. 30) a Zd. Dragouna, J. Škabradý, M. Trymla (viz pozn. 35) (sestavil J. Podliska, M. Kovář, zhotovil J. Hlavatý).

Zajímavá je situace na severní straně Vejvodovy ulice (obr. 8). Pokud pomineme zadní novodobý trakt čp. 447 při uliční čáře Vejvodovy ulice, zjišťujeme, že se v hloubi parcely nalézá pozůstatek orientované gotické kaple.<sup>6)</sup> Prozatím není jistota v tom, zda kaple původně náležela ke dvoru pana „opata z Vilémova“ (jedná se o čp. 446, dvůr opata z Vilémova je zde ale zmiňován až v roce 1364), nebo vznikla v době, kdy bylo k domu čp. 447 přiřazeno městiště při Vejvodově ulici, jak uvažují zpracovatelé SHP.<sup>7)</sup> Tento „zadní dům“ je v písemných pramenech uváděn ale již v roce 1355, kdy se zde připomínají sedlečtí cisterciáci. Z toho lze snad hypoteticky dovodit, že primát výstavby kaple náležel Sedleckým. V roce 1364 je zde zmiňován dvorec sedleckého opata. Přední dům při Jilské ulici je připomínán v roce 1360, kdy patřil rovněž sedleckému opatu. Otázkou zůstává, od kdy Sedlečtí tyto majetky drželi. Z tohoto důvodu nelze v krajní hypotetické rovině vyloučit možnost, že zdejší raně gotická zástavba může rovněž souviset s rozsáhlou zástavbou jednoho z klášterních dvorů (pokud ovšem připustíme možnost, že klášter zde držel majetky již ve 13. století). Je ovšem nápadné, že právě koncentrace dvorů neměstských klášterů je situována mezi klášterem sv. Anny a Jilskou ulicí.<sup>8)</sup> Představu o charakteru klášterního dvora může poskytnout dvůr cisterciáckého kláštera Eberbachu, kte-

Abb. 8: Ausschnitt aus dem Plan der Altstadt mit der Bezeichnung des Durchlaufs der Terrassentalstufen der Moldau (VIIa–VIIc) und der bisher festgestellten Überreste der romanischen Häuser aus Quadermauerwerk und einigen frühgotischen Kerne (heller) in der Umgebung der Konskr.-Nr. 442 in der Vejvodova Gasse. Auf Grund des zeitgenössischen Katasterplans und mit der Ausnützung der Arbeiten von Hrdlička (siehe Anm. 30) und Dragoun, Škabrada, Tryml (siehe Anm. 35) (zusammengestellt von J. Podliska, M. Kovář, angerfertigt von J. Hlavatý).

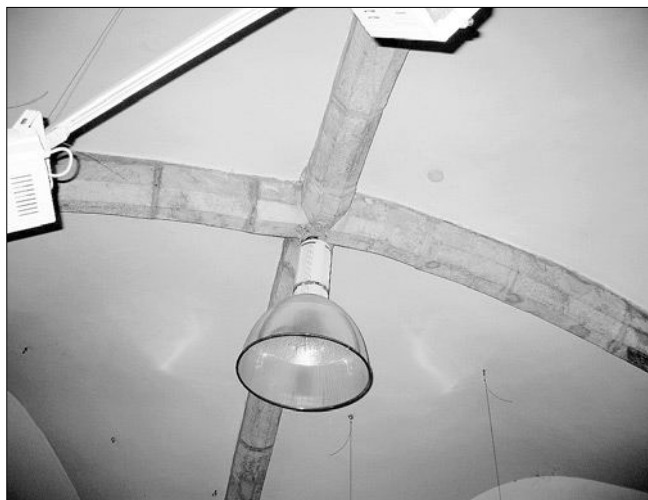
Obr. 9; Praha 1 – Staré Město. Pohled na raně gotickou klenbu v čp. 446 (foto M. Kovář).

Pro pochopení celé situace je velice důležitá situace v domě čp. 446. V domě se zachovalo raně gotické, žebrové zaklenuté, přibližně čtvercové jádro při ulici Jilská (obr. 9), ke kterému může náležet minimálně i severně navazující jednotrakt. Jižněji byl nepochybně situován průjezd. Zcela obdobného charakteru je dosud rovněž blíže nezhodnocený dům čp. 445, jehož jednolodní trakt při ulici Jilská je také kladen do rané gotiky.<sup>10)</sup> Není bez zajímavosti, že předpokládaná dispozice jednotraktu v čp. 446 a 445 má nápadně blízko k domům Havelského Města. Na tuto skutečnost bylo upozorněno však již dříve.<sup>11)</sup> Situace je v případě domů Havelského Města poněkud komplikovanější. Předpokládalo se, že věže s jednotrakty při Rytířské ulici byly výsledkem etapovitě výstavby s předpokládaným prvotním záměrem (parcelace).<sup>12)</sup> Tato raně gotická zástavba vznikala dle V. Mencia patrně těsně před rokem 1270 a kolem něj.<sup>13)</sup> Již dříve se ovšem předpokládalo, že nejstarší křídla při věžích vznikla nejdříve po roce 1291.<sup>14)</sup> Novější dokumentace a revize situace při čp. 403 poukázala na skutečně mladší původ traktu při Rytířské ulici, ale rovněž nově rozpoznala raně gotický jižně orientovaný jednotrakt.<sup>15)</sup> Obdobně komplikovanější může být rovněž proměna čp. 445 a 446. Nicméně obecněji zajímavou paralelu představují měšťanské věžové domy na obdélném půdoryse v Řezně, které byly situovány delší stranou k ulici. Půdorysná velikost těchto domů je srovnatelná s příklady při Jilské ulici.<sup>16)</sup> Domy čp. 445 a 446 tvořily vlastně částečně západní zástavbu bloku mezi Jilskou a Michalskou ulicí, při které můžeme snad předpokládat obdobný charakter staveb. Fixace uliční čáry v Jilské ulici vznikla zřejmě dříve, nepochybně nejpozději při výstavbě staroměstského opevnění, které polohou svých bran snad částečně podmínilo charakter směřování této hlavní komunikace. Sledovaná situace při Jilské ulici dobře dokumentuje předpokládanou přeparcelaci starší zástavby (viz románské torzo v čp. 445) ve druhé polovině 13. století.<sup>17)</sup> Patrně v tomto kontextu je třeba nahlížet nalezený zbytek raně gotického objektu v čp. 442. Dodnes je možno pozorovat v půdorysu parcelní hranice mezi Jilskou a Michalskou ulicí (po zmíněném urbanistickém zásahu). Nutné je rovněž poznamenat, že Vejvodova ulice může být výsledkem až dodatečného zásahu do starší (raně gotické) urbanistické struktury. Tomu by mohl nasvědčovat minimálně i charakter zástavby při jižní uliční čáře.

Abb. 9: Praha 1 – Altstadt. Ansicht des frühgotischen Gewölbes in der Konskr.-Nr. 446 (Foto M. Kovář).
