### STAVEBNÍ VÝVOJ

## DAS HAUS NR. 1320, MASARYKOVO NÁM. 60 IN JIHLAVA

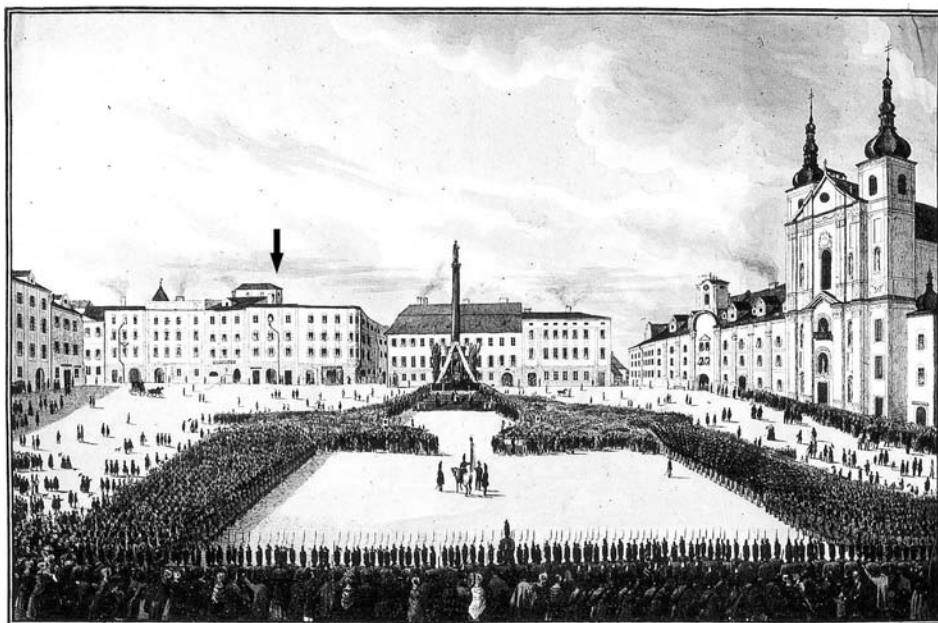
Obr. 3: Jihlava, dům čp. 1320. Vyobrazení předání praporu Národní gardy 8. září 1848. Vzadu severní strana Masarykova nám. s domem čp. 1320, který je znázorněn s atikou kryjící střechu se středním úžlabím. Barokní fasádu s bosovaným parterem člení lizény a nadokenní frontony (Muzeum Vysočiny Jihlava, sbírka grafiky, inv. č. 15 137).

Na vyobrazení domu z roku 1848, zachycujícím předání praporu Národní gardy 8. září, je dům zakreslen s barokní fasádou. Nad bosovaným parterem se třemi otvory, z nichž prostřední je klenutý, dělí fasádu dvě lizény. Z detailů jsou patrné nadokenní frontony ven otevíravých šestitabulkových dvoukřídlých oken a slepé okno snad kasulového tvaru v ose atiky nad svodem z úžlabí střechy. Při bližší neznámých barokních úpravách byla dvorana redukována vyzdáním vnitřních stěn na světlík. Galerie ve druhém patře byla zastropena v jednotné výšce s přední i zadní světnicí. Na starší řešení otevřené dvorany upomínají jen nápadně nízké bloky černé kuchyně a vyústění schodiště z prvního patra, které nedosahují výšky nového stropu. Komunikační prostory v prvním i ve druhém patře byly nepřímě osvětleny okny ve stěnách světlíku. Datování písemnými prameny nedoložené úpravy lze hypoteticky spojit s výměnou stropu zadní světnice ve druhém patře po roce 1695, kdy dům ještě drželi Weckerové z Roseneku. Světlík byl vystavěn ještě v době existence zaatikové střechy se středním úžlabím, která je na jeho stěně otištěna. Podle dendrochronologického datování došlo k výměně štítově orientované střechy za okapově orientovanou pultovou nad zadní částí domu krátce po ro-

der älteren Hausnummer 491 bezeichnet (MZA Brno [Mährisches Landesarchiv Brünn], Archivfond D 9, Inv.-Nr. 1 075, Mappe Nr. 845, Karton 210). Abb. 3: Jihlava, Haus Nr. 1320. Graphische Darstellung der Überreichung des Nationalgarde-Banners am 8. September 1848. Im Hintergrund die Marktplatznordseite mit dem Haus Nr. 1320, das mit der Attika vor dem Dach mit der Kehle in der Mitte abgebildet ist. Die Barockfassade mit dem bosstierten Parterre war von Lisenen und Fensteraufsätzen gegliedert (Muzeum Vysočiny Jihlava, Graphische Sammlung, Inv.-Nr. 15 137).

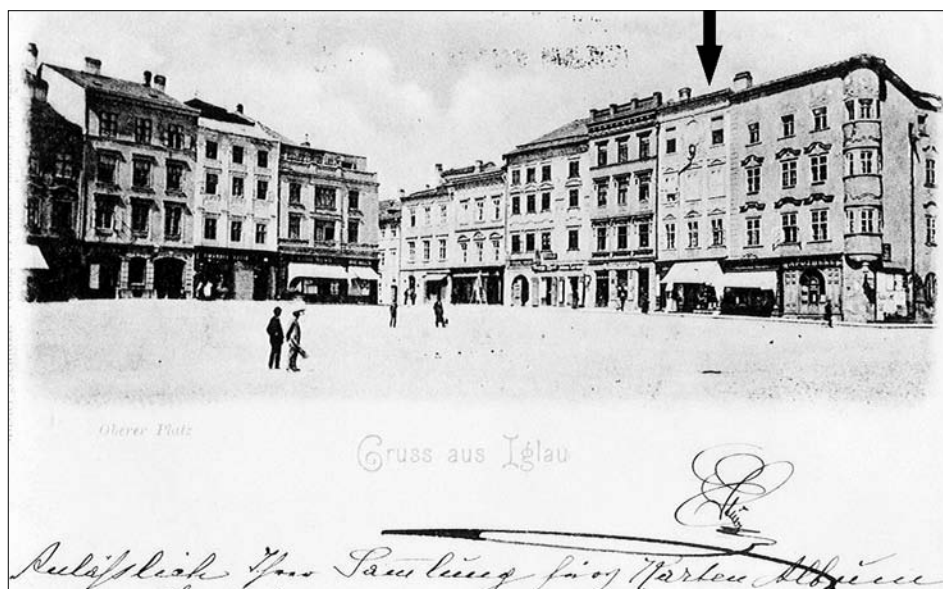
Obr. 4: Jihlava, dům čp. 1320. Severní strana Masarykova nám. na nedatované pohlednici z 19. století s domem čp. 1320 s atikou a barokní fasádou (Muzeum Vysočiny Jihlava, fototéka, inv. č. 32 579).

Abb. 4: Jihlava, Haus Nr. 1320. Marktplatznordseite mit dem Haus Nr. 1320 mit der Attika und Barockfassade, nicht datierte Postkarte aus dem 19. Jahrhundert (Muzeum Vysočiny Jihlava, Fotothek, Inv.-Nr. 32 579).

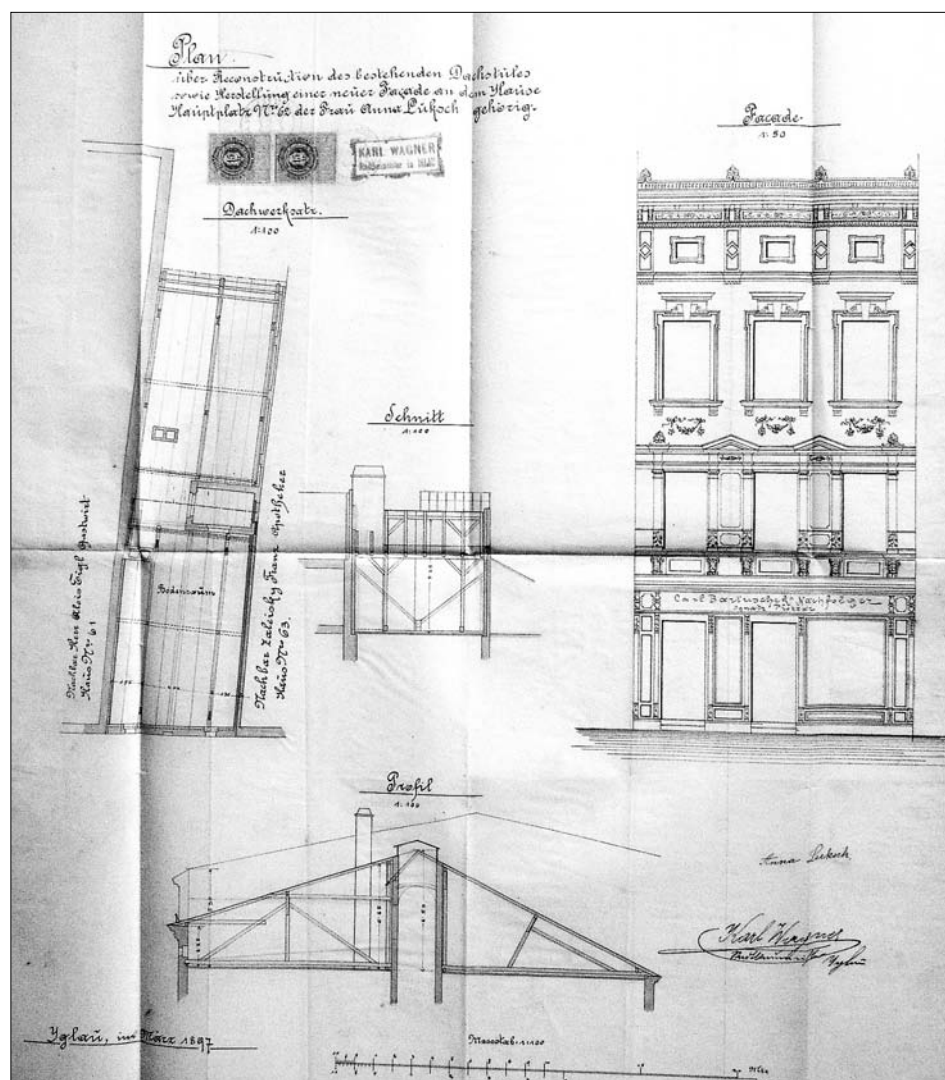
Obr. 5: Jihlava, dům čp. 1320. Realizovaný projekt nové hlavní fasády a krovu nad přední částí domu od městského stavitele Karla Wagnera z března 1897 (SOKA Jihlava, AmJ – Městská správa od roku 1849, Archiv Stavebního úřadu, čp. 1320).

ce 1823 (dřevo těženo roku 1823), na straně náměstí však až v roce 1897 při úpravě hlavního průčelí (dřevo na přední krov káceno 1894).<sup>43)</sup> Novodobou proměnu domu dovršila tehdejší majitelka Anna Lukschová přefasádováním průčelí podle projektu městského stavitele Karla Wagnera. Atika byla podle protokolu stavební komise z 18. března 1897 snížena o 2, 5 m a starou zaatikovou střechu nahradil nový krov sedlové střechy. Při této příležitosti byly vyzdány nové protipožární boční štíty. Světlík byl podle projektu nadezdněn a v hřebeni střechy ukončen proskleným nástav-

Abb. 5: Jihlava, Haus Nr. 1320. Das verwirklichte Projekt der neuen Hauptfassade und des Vorderhaus-Dachstuhls vom Stadtbaumeister Karl Wagner, März 1898 (SOkA Jihlava, AmJ – Městská správa od roku 1849, Archiv stavebního úřadu [Staatliches Bezirksarchiv Jihlava, Archiv der Stadt Jihlava – Stadtverwaltung seit 1849, Bauamtsarchiv], Nr. 1320).

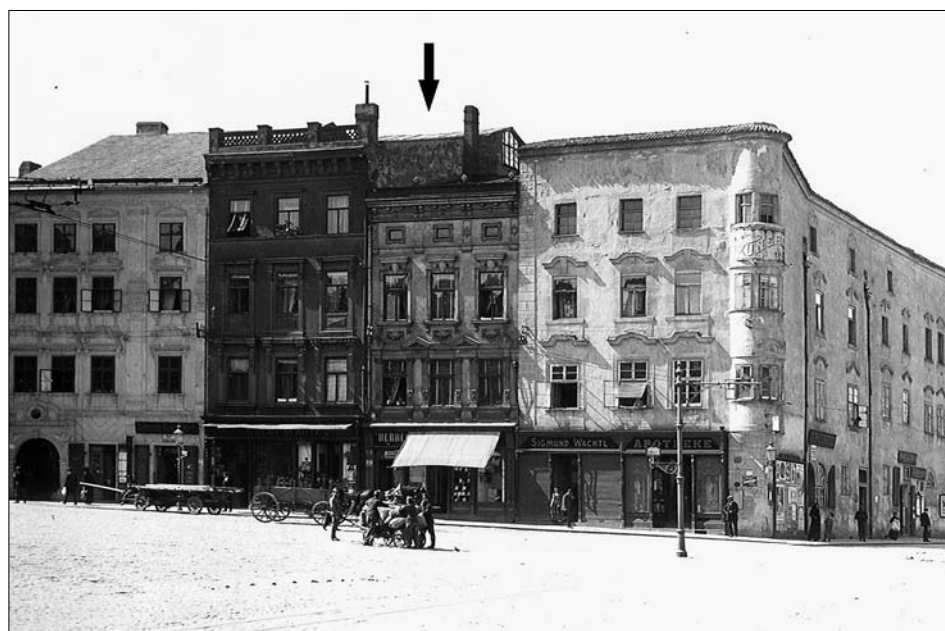
Obr. 6: Jihlava, dům čp. 1320. Severní strana Masarykova nám. na nedatované fotografii z počátku 20. století s domem čp. 1320 po úpravě průčelí (Muzeum Vysočiny Jihlava, fototéka, bez inv. č. – výřez).

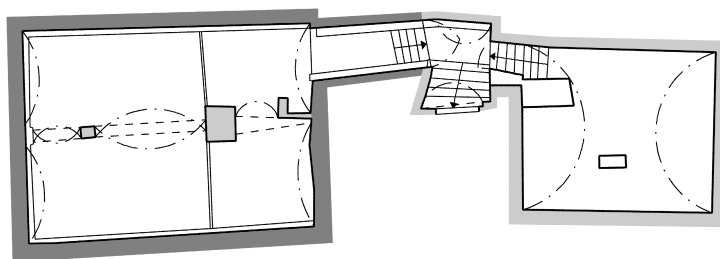
Obr. 7: Jihlava, dům čp. 1320. Půdorys sklepů s vyznačením stavebních fází. Tmavě šedě vyznačeno zdivo hypoteticky středověké, světle šedě zdivo renesanční (pravděpodobně kolem 1576), šrafované konstrukce barokní (snad konec 17. století). Stav před novodobou rekonstrukcí podle zaměření Stavo-projektu Jihlava z roku 1987 (úprava a digitalizace L. Sedláčková, 2010).

Abb. 7: Jihlava, Haus Nr. 1320. Kellergrundriss mit Auszeichnung der Bauphasen. Dunkelgrau – hypothetisch mittelalterliches Mauerwerk, hellgrau – Renaissance-mauerwerk (wohl um 1576), schraffiert – Barockkonstruktionen (wohl Ende des 17. Jahrhunderts). Zustand vor der neuzeitlichen Rekonstruktion laut Aufnahme von Stavoprojekt Jihlava aus d. J. 1987 (Bearbeitung und Digitalisierung L. Sedláčková, 2010).

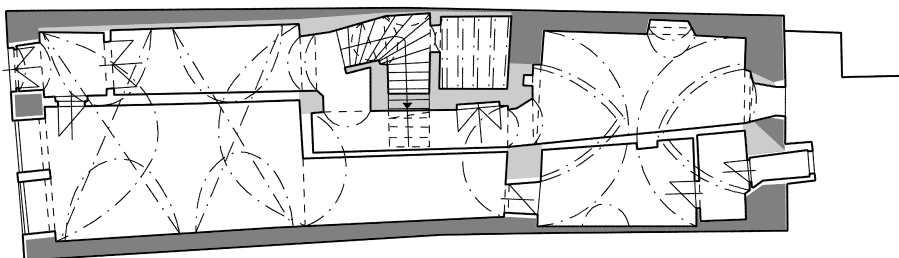
Obr. 8: Jihlava, dům čp. 1320. Půdorys přízemí s vyznačením stavebních fází. Tmavě šedě vyznačeno zdivo hypoteticky středověké, světle šedě zdivo renesanční (pravděpodobně kolem 1576), šrafované konstrukce barokní (snad konec 17. století).

Abb. 8: Jihlava, Haus Nr. 1320. Erdgeschossgrundriss mit Auszeichnung der Bauphasen. Dunkelgrau – hypothetisch mittelalterliches Mauerwerk, hellgrau – Renaissance (wohl um 1576), schraffiert – Barockkonstruktionen (wohl Ende des 17. Jahrhunderts).

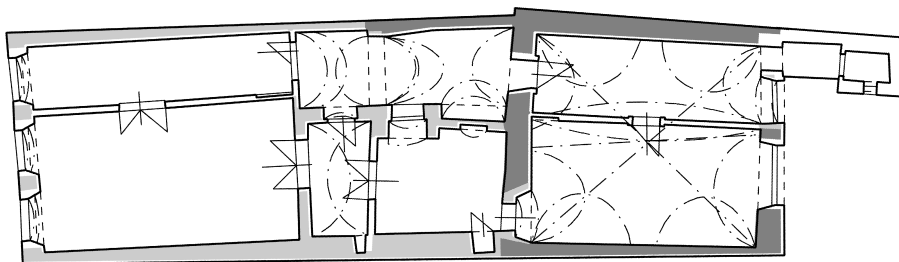
Obr. 9: Jihlava, dům čp. 1320. Půdorys 1. patra s vyznačením stavebních fází. Tmavě šedě vyznačeno zdivo hypoteticky středověké, světle šedě zdivo renesanční (pravděpodobně kolem 1576), šrafované konstrukce barokní (snad konec 17. století).

Abb. 9: Jihlava, Haus Nr. 1320. Grundriss vom 1. Obergeschoss mit Auszeichnung der Bauphasen. Dunkelgrau – hypothetisch mittelalterliches Mauerwerk, hellgrau – Renaissance (wohl um 1576), schraffiert – Barockkonstruktionen (wohl Ende des 17. Jahrhunderts).

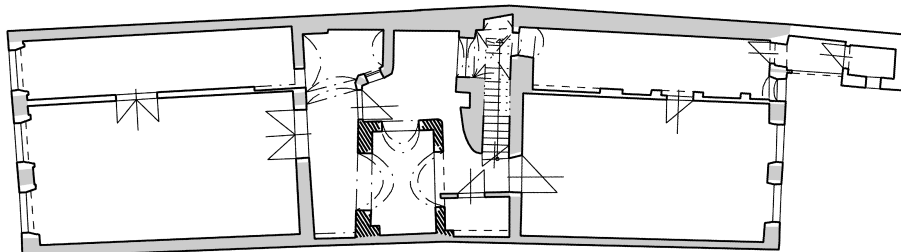
Obr. 10: Jihlava, dům čp. 1320. Půdorys 2. patra s vyznačením stavebních fází. Tmavě šedě vyznačeno zdivo hypoteticky středověké, světle šedě zdivo renesanční (pravděpodobně kolem 1576), šrafované konstrukce barokní (snad konec 17. století).

Abb. 10: Jihlava, Haus Nr. 1320. Grundriss vom 2. Obergeschoss mit Auszeichnung der Bauphasen. Dunkelgrau – hypothetisch mittelalterliches Mauerwerk, hellgrau – Renaissance (wohl um 1576), schraffiert – Barockkonstruktionen (wohl Ende des 17. Jahrhunderts).

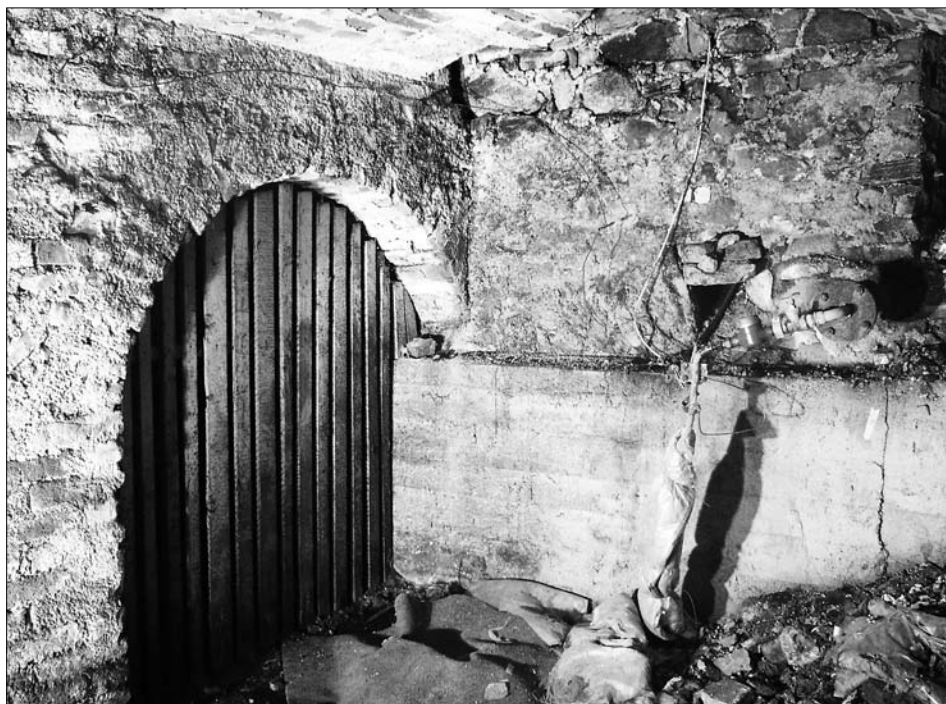
Obr. 12: Jihlava, dům čp. 1320. Přední sklep. Čelo předního sklepa na straně náměstí a přední část vestavěné arkády. Světlost arkády snad odpovídá předpokládané hloubce zrušeného loubí. Zdivo průčelí s výrazným podílem cihel se liší od viditelných částí kamenných podélných stěn a není ožehnuto ohněm.

profilu. Arkáda na straně náměstí o světlosti 1,56 m je z neznámých důvodů užší. Je sklenutá na pilíř postavený ve vzdálenosti přibližně 3 m od současného domovního průčelí. Pozice pilíře nesouvisí s žádnou dochovanou nosnou konstrukcí v přízemí. Je proto možné, že pilíř byl vyzděný v linii původního uličního průčelí domu. V souvislosti s touto úvahou stojí za připomínku, že dosud dokumentovaná loubí v domech na náměstí dosahovala světlé šířky od 2,4 m do 5 m a byl vysloven předpoklad, že byla postupně rušena a zazdívána na počátku 15. století.<sup>29)</sup> Středověkého původu je dále obvodové zdivo přízemí s výjimkou průčelí a dva hrotité pasy vyskládané z neopracovaných kamenů, které v podobě slepých arkád vymezují zadní díl domu. Přední z těchto pasů je zazděný

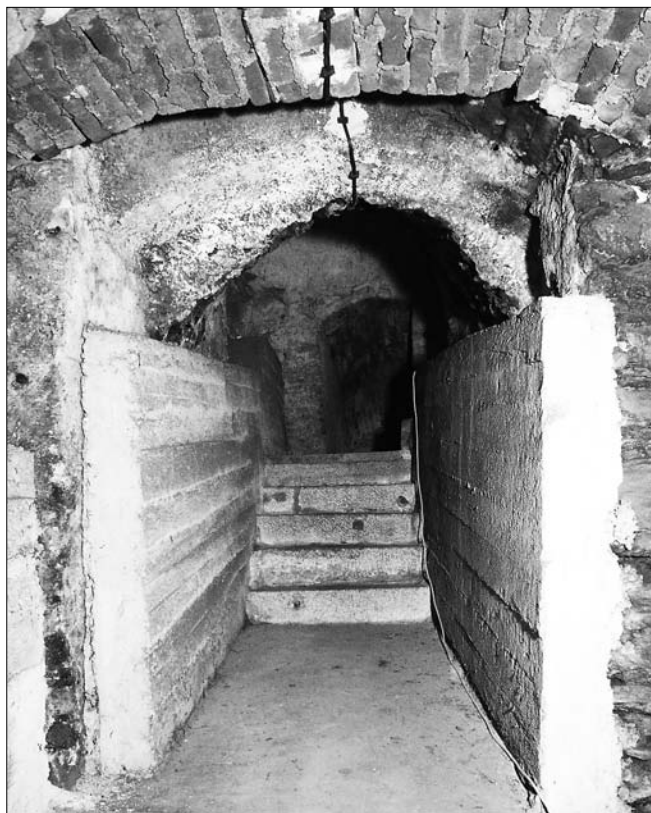
Obr. 11: Jihlava, dům čp. 1320. Přední sklep. Vstupní šje s blokem staršího ostění na západní (levé) straně v ústí šje do sklepa (všechny snímky P. Borský, 2005).

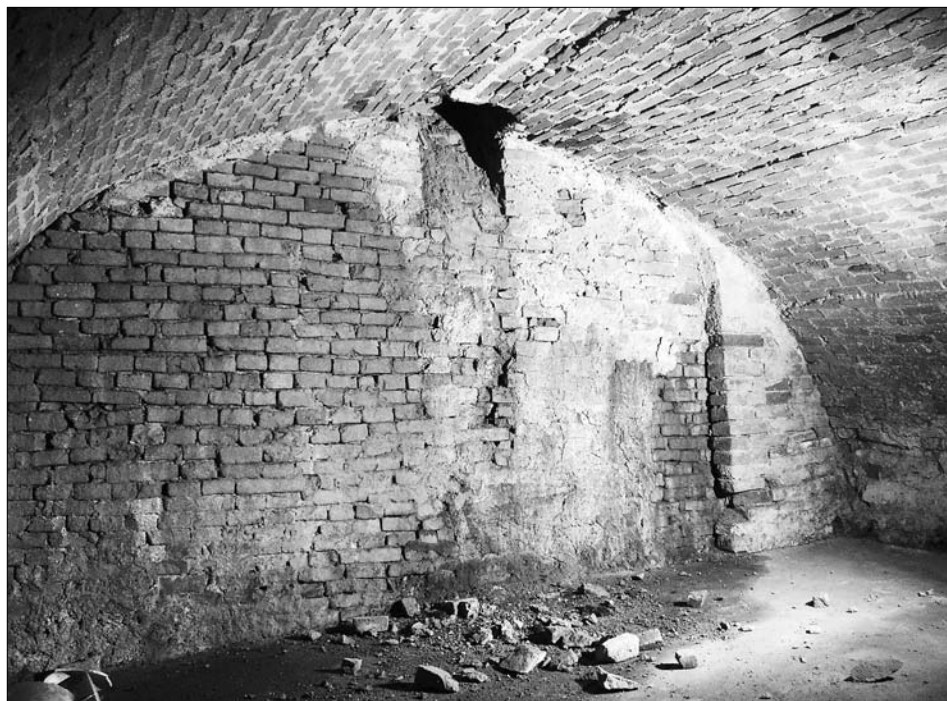
Obr. 13: Jihlava, dům čp. 1320. Zadní sklep. Čelo zadního sklepa na straně dvora.

Abb. 13: Jihlava, Haus Nr. 1320. Hinterkeller. Stirnwand an der Hofseite.

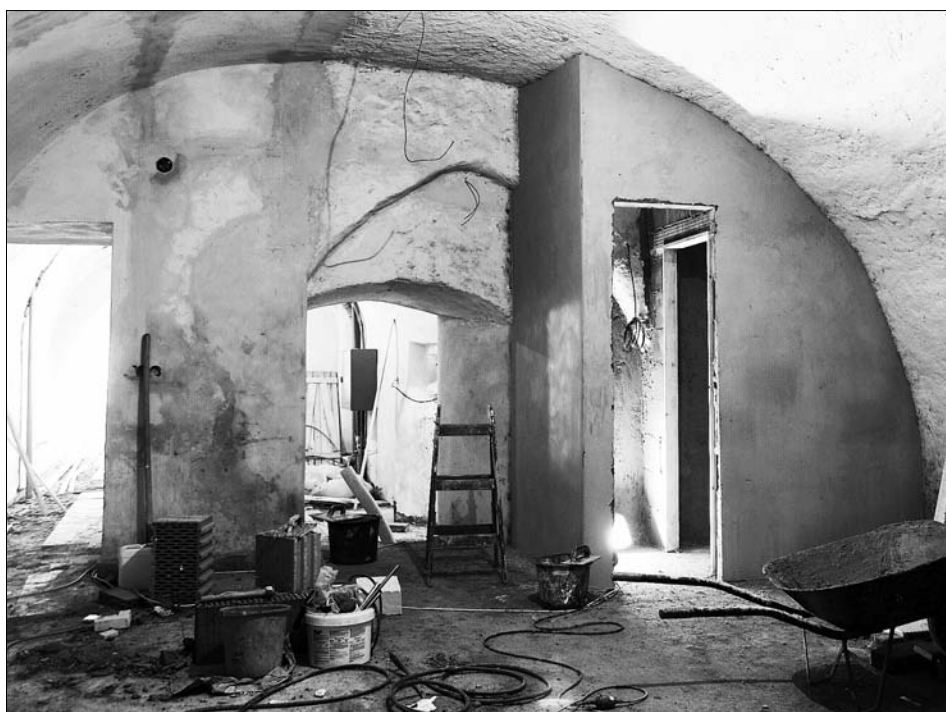
Obr. 14: Jihlava, dům čp. 1320. Zadní díl domu v přízemí. Pohled na zazděný hrotitý pas na straně náměstí. Stav po vybourání příčky.

Abb. 14: Jihlava, Haus Nr. 1320. Erdgeschoss, Hinterteil des Hauses. Vermauerter spitziger Gurtbogen an der Seite zum Marktplatz. Zustand nach dem Abriss der Querwand.

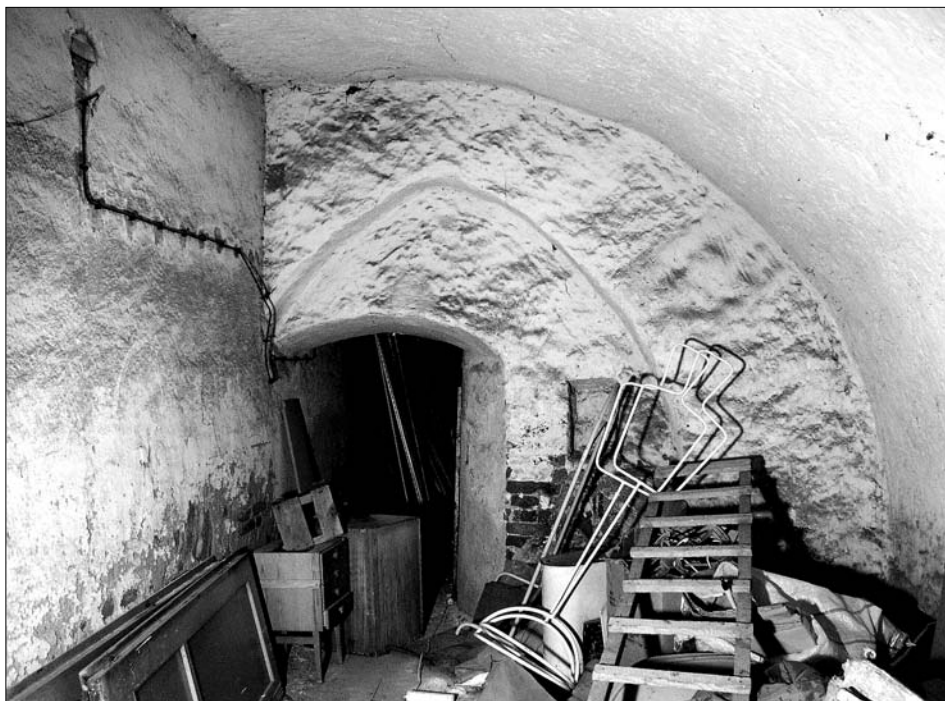
Obr. 15: Jihlava, dům čp. 1320. Zadní díl domu v přízemí. Pohled na zazděný hrotitý pas na straně náměstí. Stav před vybouráním příčky. V zazdivce pod pasem je odkládací výklenek.

Abb. 15: Jihlava, Haus Nr. 1320. Erdgeschoss, Hinterteil des Hauses. Vermauerter spitziger Gurtbogen an der Seite zum Marktplatz, Zustand vor dem Abriss der Querwand. In der Vermauerung unter dem Bogen eine Ablegensche.

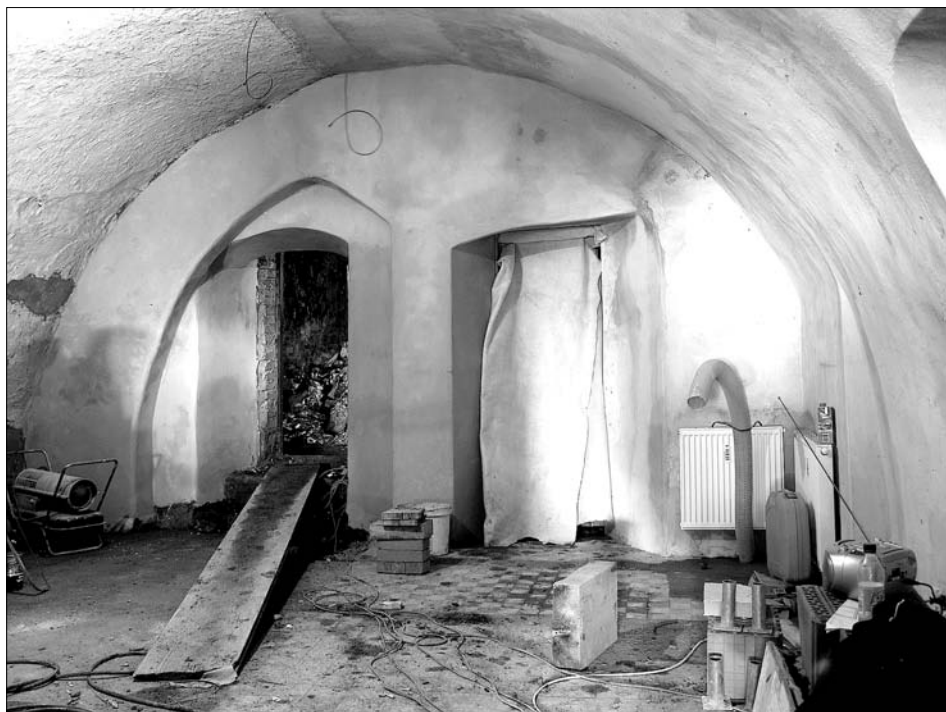
Obr. 16: Jihlava, dům čp. 1320. Zadní díl domu v přízemí. Pohled na zazděný hrotitý pas na straně dvora. Stav po vybourání příčky.

Abb. 16: Jihlava, Haus Nr. 1320. Erdgeschoss, Hinterteil des Hauses. Vermauerter spitziger Gurtbogen, Hofseite. Zustand nach dem Abriss der Querwand.

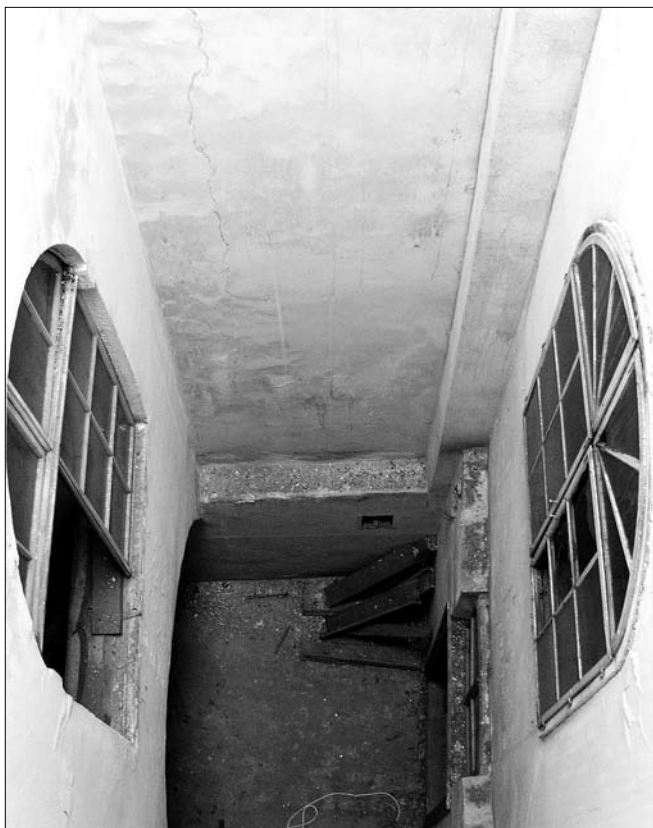
Obr. 17: Jihlava, dům čp. 1320. Světlík vestavěný do renesanční dvorany.

Otevřená dvorana byla dodatečně redukována na obezděný světlík čtvercového půdorysu, který při východní obvodové zdi domu vystupuje až do hřebene stávající střechy. Dům je zastřešen nízkou, okapově orientovanou sedlovou střechou pokrytou plechem. V rozsahu světlíku je hřeben střechy prosklený. Na straně uličního průčelí střechu vynáší vaznicový krov, který je opřený o nízkou atiku vytvářející půdní polopatro. Konstrukce sestává ze stojatých stolic se

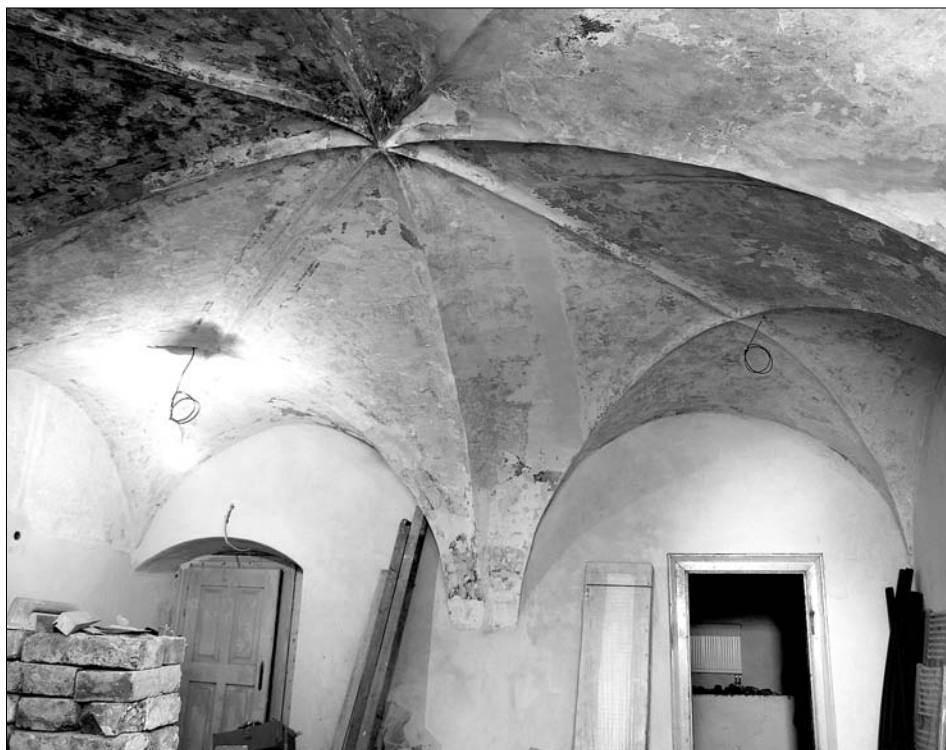
Obr. 18: Jihlava, dům čp. 1320. Zadní klenutá prostora v 1. patře. Stav po odstranění příčky.

Abb. 18: Jihlava, Haus Nr. 1320. 1. Obergeschoss, hintere gewölbte Kammer. Zustand nach dem Abriss der Querwand.

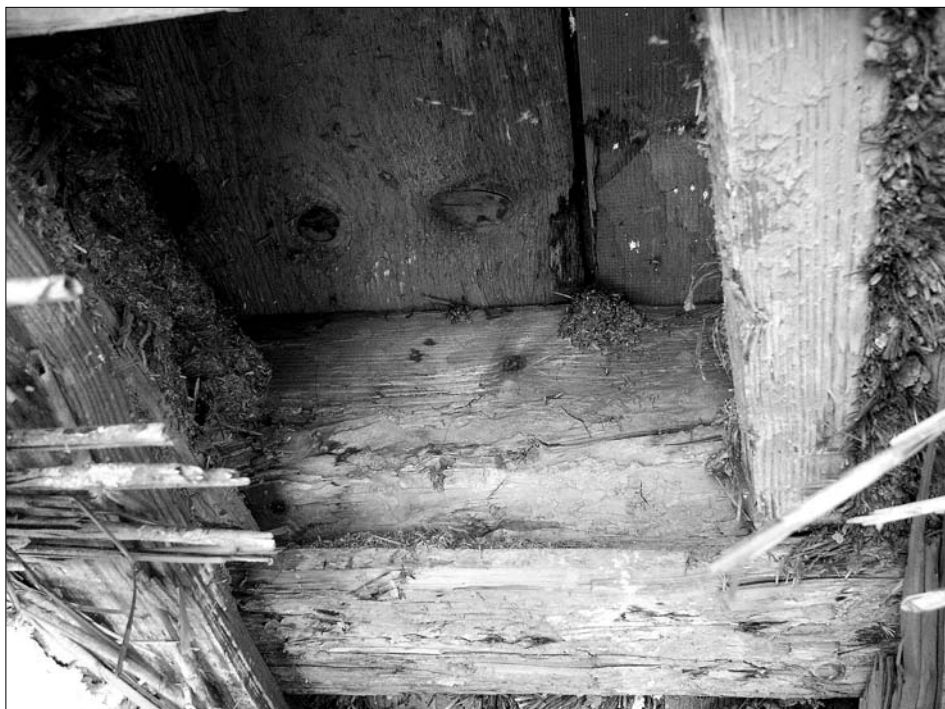
Obr. 19: Jihlava, dům čp. 1320. Přední plochostropá světnice v 1. patře. Konstrukce stropu odkrytá v sondě do omítnutého podhledu. Detail trojboké drážky na boční straně stropního trámu. Vlevo nahoře je patrná izolační vrstva z hrubých pilin a slaměné řezanky.

Pozoruhodná je konstrukce tohoto stropu, kterou zakrývalo novodobé podbití prkny omítnutými na rákos. Konstrukci nebylo při průzkumu možné zkoumat v celém rozsahu, ale pouze v sondách do tohoto podhledu. Sestávala z hustě kladených trámů orientovaných rovnoběžně s průčelím a spojovaných příčlemi hranolového průřezu 7 × 5 cm a délce 40 cm. Okosené konce příčlí byly zasunuty do trojbokých drážek v bocích stropnic

tak, že přibližně licují s dolní stranou trámů. Mezery vyplňoval hliněný výmaz se slámou, který snad tvořila povřísla namočená v hliněné maltě. Je možné, že v původní podobě byly příčle povříslsly omotány celé, strop byl omítnutý oličnou hliněnou omítkou a pohledově se ve světnici uplatňoval jako tomu bylo u podobné konstrukce popsané v domě čp. 138 v Domažlicích. Slaměný podklad i omítky mohly být odstraněny až při instalaci podhledu. Podrobná dokumentace stropu při stavbě v domě už provedena nebyla a jednoznačné závěry o pohledovém nebo nepohledovém provedení stropu dílčí poznatky neumožňují.<sup>37)</sup> Nad stropem pod prkny podlahy druhého patra byl zásyp z hrubých pilin a slaměné řezanky (?), který zřejmě sloužil jako tepelná izolace. Stejnou skladbu měly zřejmě původně také stropy přední a nejspíše i zadní světnice druhého patra. V přední světnici druhého patra se konstrukce s příčlemi zachovala rovněž zakrytá podhledem.<sup>38)</sup> V zadní světnici druhého patra byl nad novodobým podhledem tradiční, původně pohledový trámový strop se záklopem. Podle dendrochronologického datování byl osazen až po roce 1695.<sup>39)</sup>

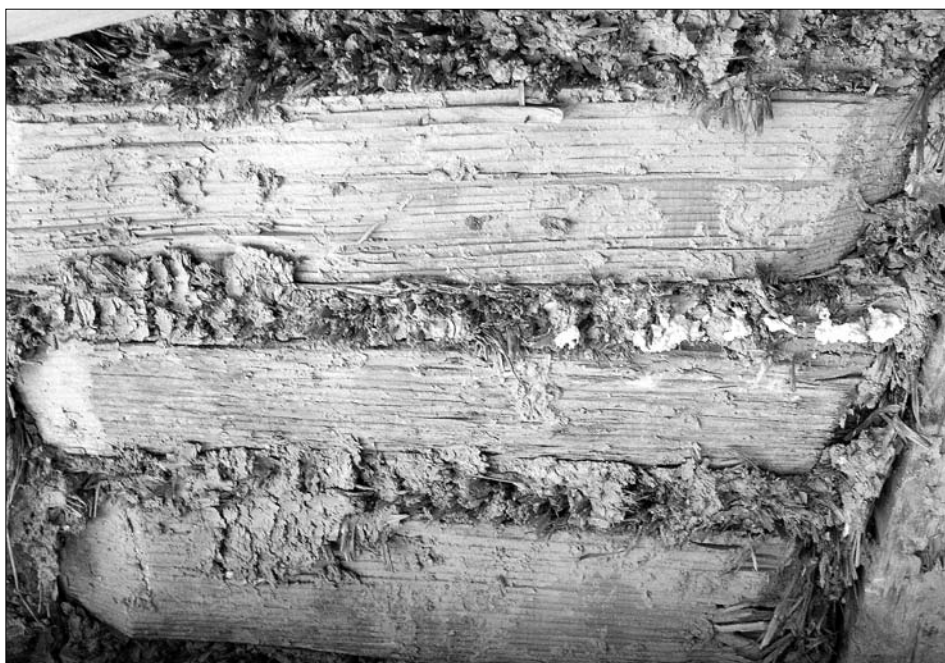
Obr. 20: Jihlava, dům čp. 1320. Přední plochostropá světnice v 1. patře. Konstrukce stropu v sondě do omítnutého podhledu. Detail hranolových příčli mezi stropními trámy.
