# K POČÁTKŮM HRADU LANDŠTEJNA

VLADISLAV RAZÍM

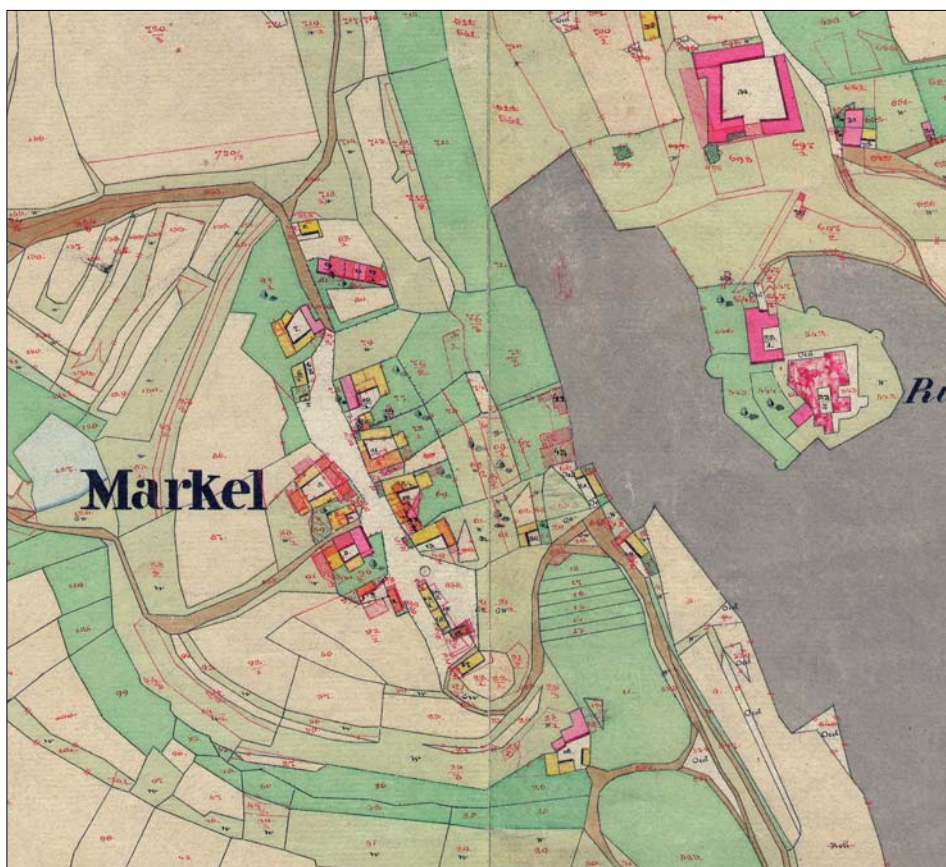
Obr. 3: Pomezí (Markel) a hrad Landštejn (vpravo) na tzv. císařském otisku mapy stabilního katastru z roku 1828 (Zeměměřický úřad Praha).

Dnešní vesnička Pomezí leží na temeni prostorné ostrožny, natočené šiji k severu (m n. m. cca 580–600 m). Boky ostrožny klesají ke dvěma potokům, spojujícím se pod jejím závěrem. Zástavba, tvořená jen několika domky a hospodářskými stavbami, zabírá zejména nejvyšší část terénního útvaru, podél osové komunikace, která na jihu oblohou sestupuje do údolí pod hradem. K historickému urbanistickému uspořádání nevíme nic bližšího, podstatným rozdílem oproti dnešku nenasvědčuje ani tzv. první vojenské mapování, ani mapa stabilního katastru (obr. 3–5).

(snad tu zároveň byla také jedna ze dvou hlavních bran, jež můžeme v sídlišti předpokládat). Přichází v úvahu, že zde bylo rovněž nějaké opevněné sídlo, snad typu *motte*, ať již se stavbou u kostela současně, nebo v jiném časovém poměru (obr. 3).

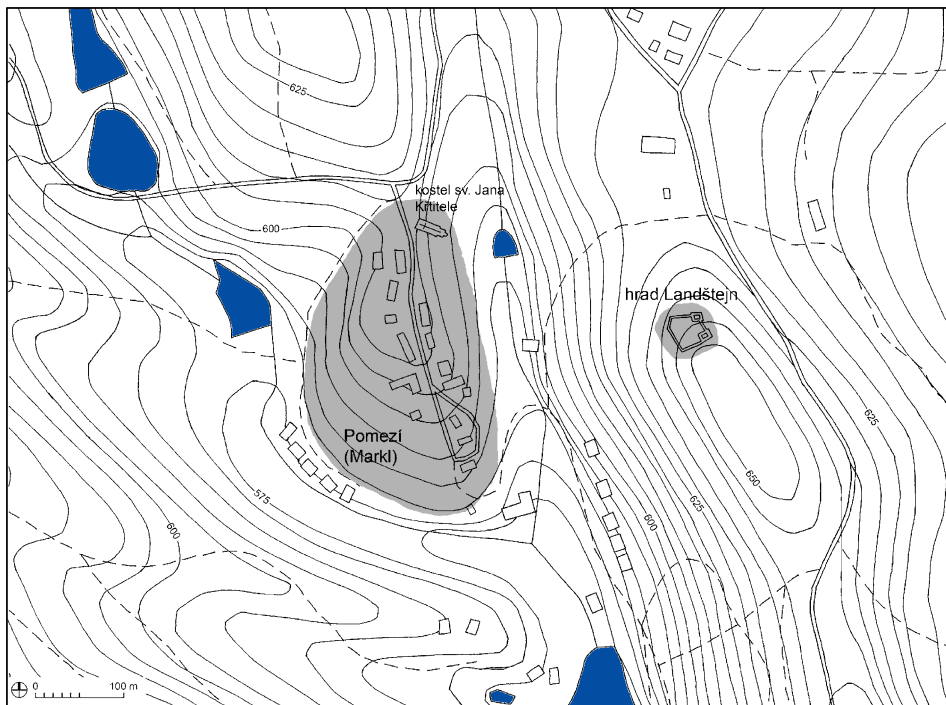
Obr. 4: Vrstevnicová mapa s přibližným vyznačením rozsahu opevněného městečka Pomezí (Landštejna) a hradu Landštejna v době kolem poloviny 13. století (kresba D. Razím, k tisku připravil V. Tůtr).

K nejpozoruhodnějším vlastnostem jádra hradu Landštejna patří již samotná jeho poloha. Hrad zaujal severní konec nejvyšší části zdaleka viditelného hřbetu (m n. m. cca 640–650), který na východě a západě spadá do hlubokých, výrazně zaříznutých potočních údolí a na severu klesá do širšího mělkého sedla (obr. 4). Morfologii skalnatého terénu je uzpůsobena základní část hradní dispozice. Dvě hranolové věže s mezilehlým palácem stojí za sebou na severojižní ose, přímo na temeni konce hřbetu.<sup>51)</sup> Prostor vymezený hradební zdí přiléhá k západnímu boku uvedené trojice, a leží tak v poměrně prudkém svahu. Svah je natolik výrazný, že západní, nejnižší umístěná část hradby, vzdálená asi 30 m od vě-

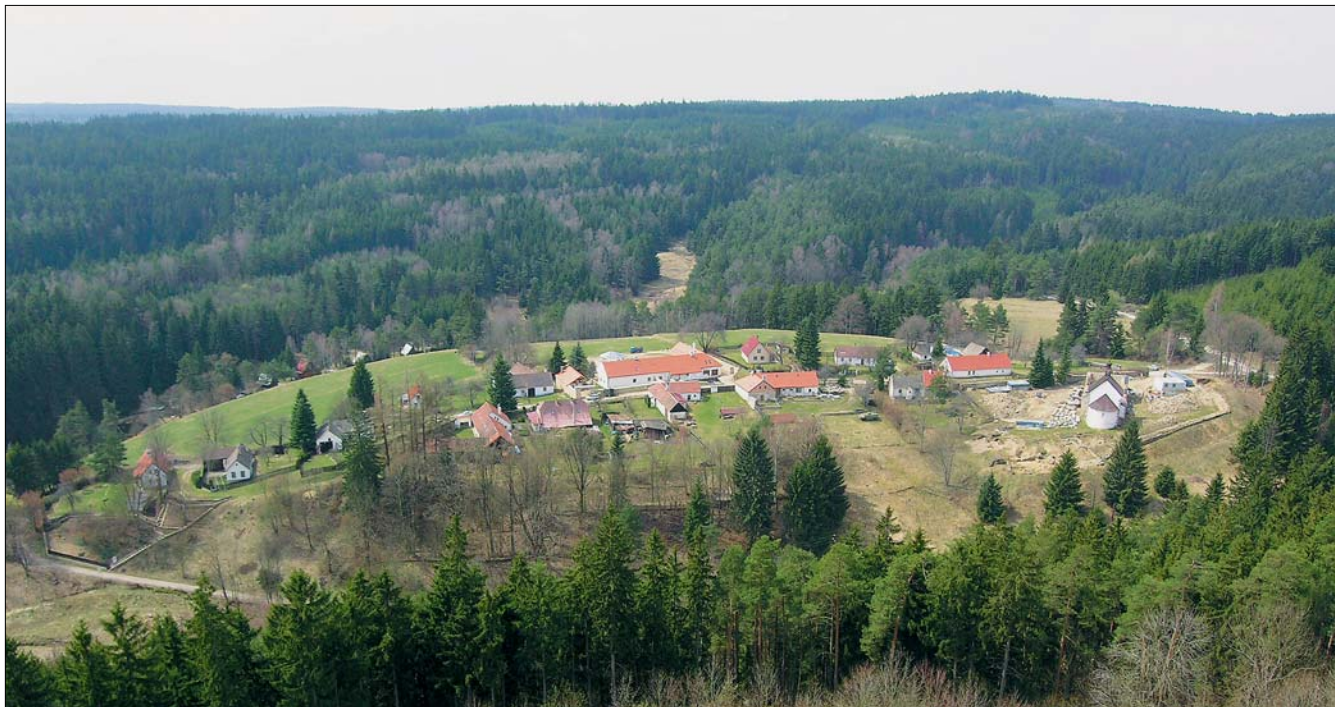
Obr. 5: Pomezí. Celkový pohled na dnešní vesničku z jižní věže hradu Landštejna. Vpravo areál kostela sv. Jana Křtitele (v popředí kostela archeologicky obnažené zbytky „hradu“, vpravo kamenná hradba, val a příkop; foto autor, 2006).

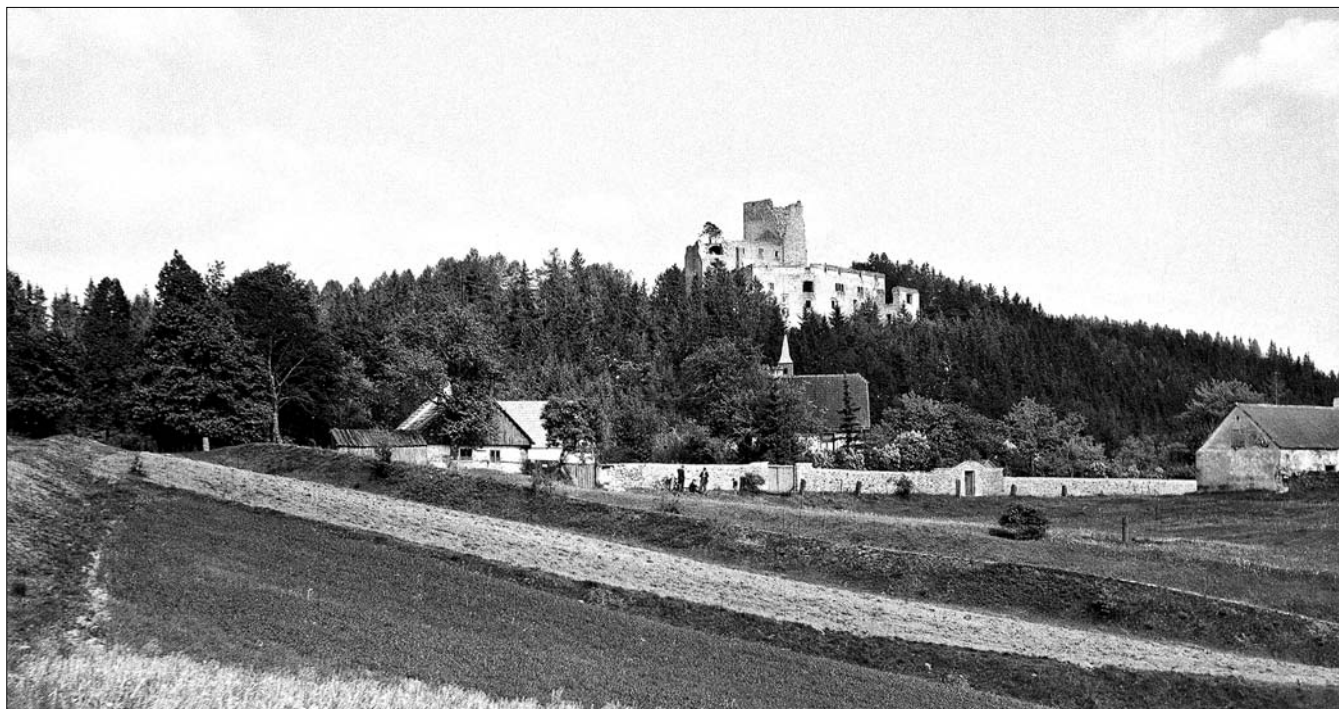
Obr. 6: Pomezí. Pohled na severní část někdejšího městečka od severozápadu. V popředí, za světlým pruhem pozemku, je dobře patrný bývalý příkop (dnes částečně využitý jako úvozová cesta) a nad ním val patrně středověkého opevnění. V pozadí areál kostela sv. Jana Křtitele a hrad, oddělený hlubokým údolím. Zcela vlevo násep silnice z Landštejna na Novou Bystřici (foto H. Zatloukal, asi 30. léta 20. století, archiv NPÚ ÚP).

palác. Jejím románskému původu mimo jiné nasvědčují v destrukci nalezené architektonické články, rovněž dodnes nezpracované a nepublikované, pochybnosti lze vznést i ke způsobu jejich evidence a současného zabezpečení. Budova je vložena do linie výše zmíněné kamenné hradby, která na severu a severovýchodě ohraničuje areál kostela (obr. 5). Předpoklad autora archeologického výzkumu, že tato hradba probíhala také jižně a západně od kostela, a uzavírala tak areál hradu s kostelem, zatím nebyl potvrzen. Především není dostatečně doloženo, že hradba vytvářela severozápadní ohbí a běžela západně od kostela směrem k jihu. Počkat si musíme rovněž na podrobnou dokumentaci, která by prokázala složitý vývoj opevnění na severu (obr. 6–9).<sup>46)</sup>

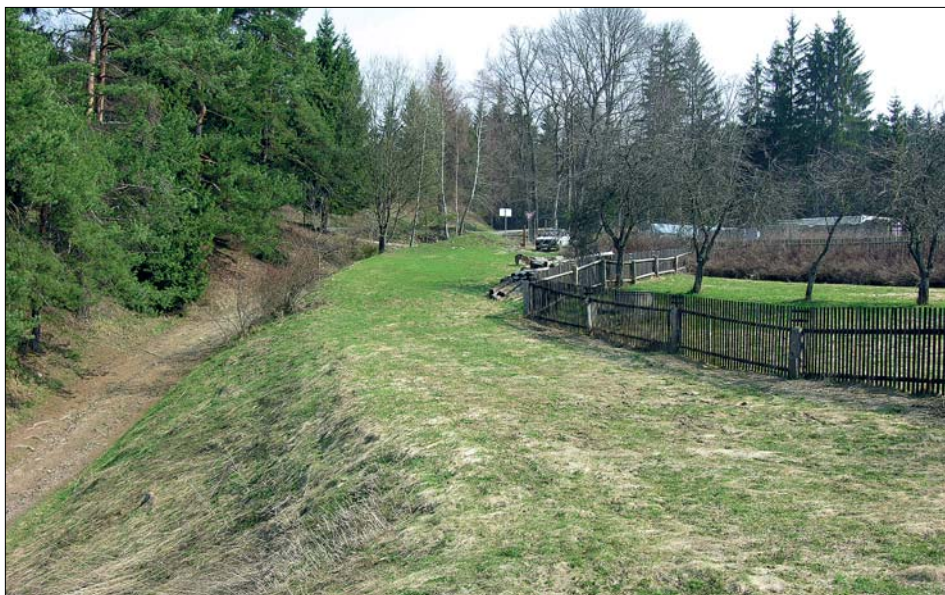
Obr. 7: Pomezí. Dnešní stav severozápadní části obvodu někdejšího městečka. Vlevo bývalý příkop (dnes částečně využitý jako úvozová cesta), uprostřed pozemek odstraněného valu opevnění (relikt dochován v pozadí, vlevo od bílé značky; foto autor, 2006).

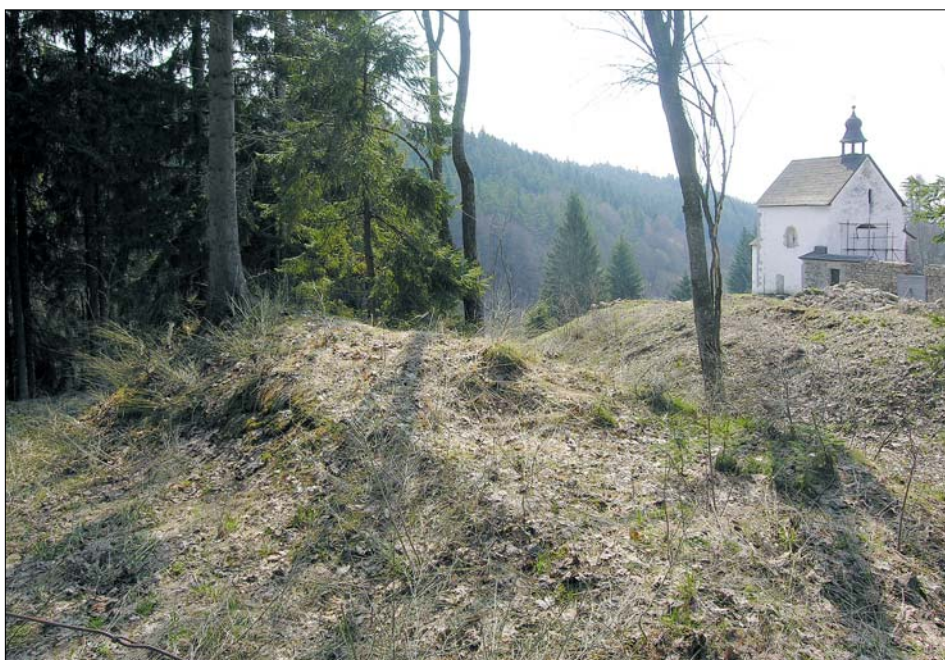
Obr. 8: Pomezí. Vnější val a příkop severně od kostela sv. Jana Křtitele (foto autor, 2006).

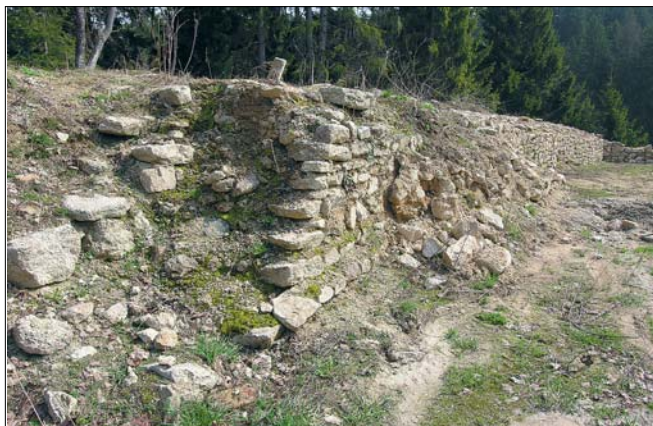
Obr. 9: Pomezí. Vnitřní strana mohutné kamenné hradby opevnění severně od kostela sv. Jana Křtitele (foto autor, 2006).

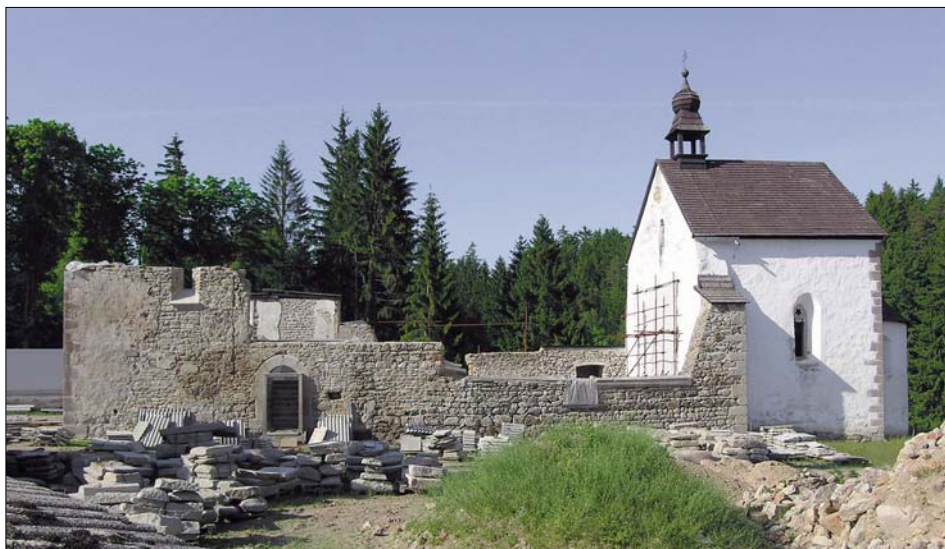
Obr. 10: Pomezí. Kostel sv. Jana Křtitele, současný stav, celkový pohled od jihu (foto autor, 2006).

s východní půlkruhovou apsidou a poněkud širší loď, jejíž délka přesahovala 26 m (obr. 10). Do západní části lodi byla dodatečně (přes omítku interiéru) vložena zděná kruchta. Zdivo z lomové žuly, s tesanými kvádry na nárožích, nese zbytky původní exteriérové omítky se zběžně provedeným rytým kvádrováním (obr. 11). Z románské etapy se mimo jiné dochovalo několik okenních otvorů, vstup na jižní straně lodi a půlkruhový triumfální oblouk s tesanými patečními římsami.<sup>45)</sup> Terén, v němž byl kostel založen, klesá podstatnou měrou směrem k východu.

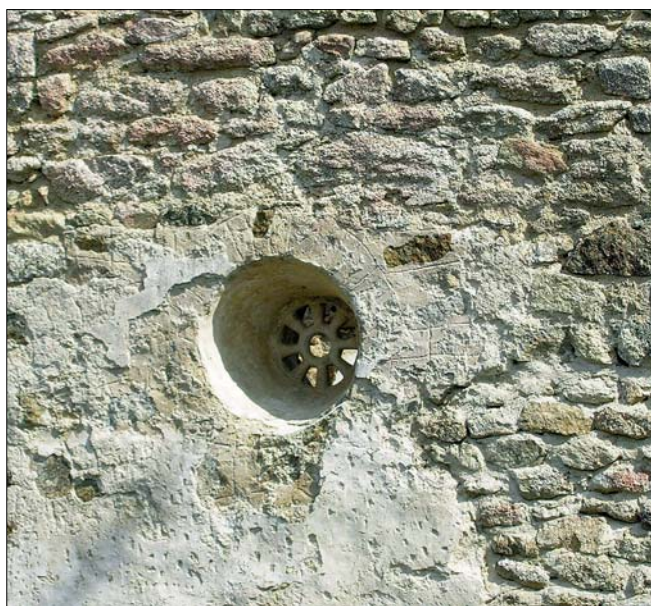
Obr. 11: Pomezí. Kostel sv. Jana Křtitele, současný stav, detail jednoho z dvou původních kruhových okének západního průčelí. V okolí okénka zbytky původní povrchové úpravy zdiva, se zřejmě provedenými kvádry vyřezanými v omítce (foto autor, 2006).

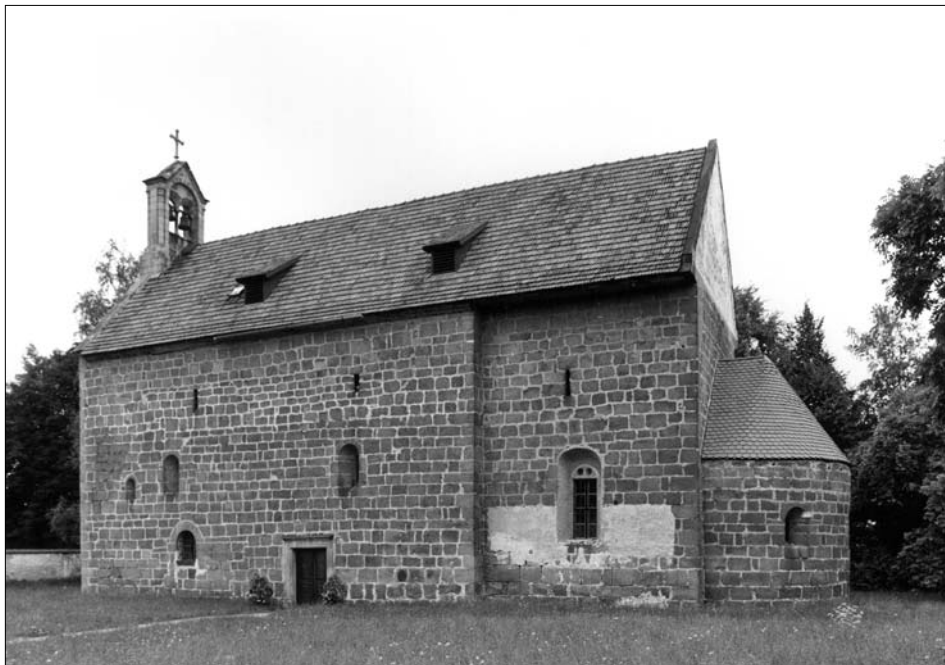
Obr. 12: Alt-Weitra (Dolní Rakousko). Kostel sv. Petra a Pavla, celkový pohled od jihovýchodu. Farní kostel významného hraničního a celního místa Kuenringů, jehož význam prudce poklesl po založení blízkého města Weitra na počátku 13. století. Typologicky kostel odpovídá kostelu v Pomezí, má jen relativně kratší loď a ne-se patro nad lodí a chórem (uvazuje se o obranném účelu nebo ubytovně poutníků) (foto autor, 1995).

Staré Weitře Kuenrigů (obr. 12). Namísto většího hradu s kostelem bychom tak mohli uvažované vrchnostenské sídlo omezit pouze na archeologicky odkrytou stavbu v linii kamenné hradby, přičemž tato budova mohla být spíše sídlem ministeriála (jak navrhl L. Lancinger) či fojta (rychtáře) – úředníka spjatého s funkcemi a rozvojem sídliště jako celku. Nejreálnější je přímá souvislost s Zöbingy, kteří měli ke kostelu podací právo. Vývoj lokality však mohl být složitější, než se dnes zdá, znovu je zde třeba zdůraznit, že o středověkém urbanistickém uspořádání nemáme relevantní doklady. Při pohledu na mapu stabilního katastru z roku 1828 si musíme povšimnout nápadně zaoblené parcely v jižním cípu sídliště, v jeho terénu nejlépe chráněné části, zároveň „střežící“ oblouk cesty sestupující do údolí

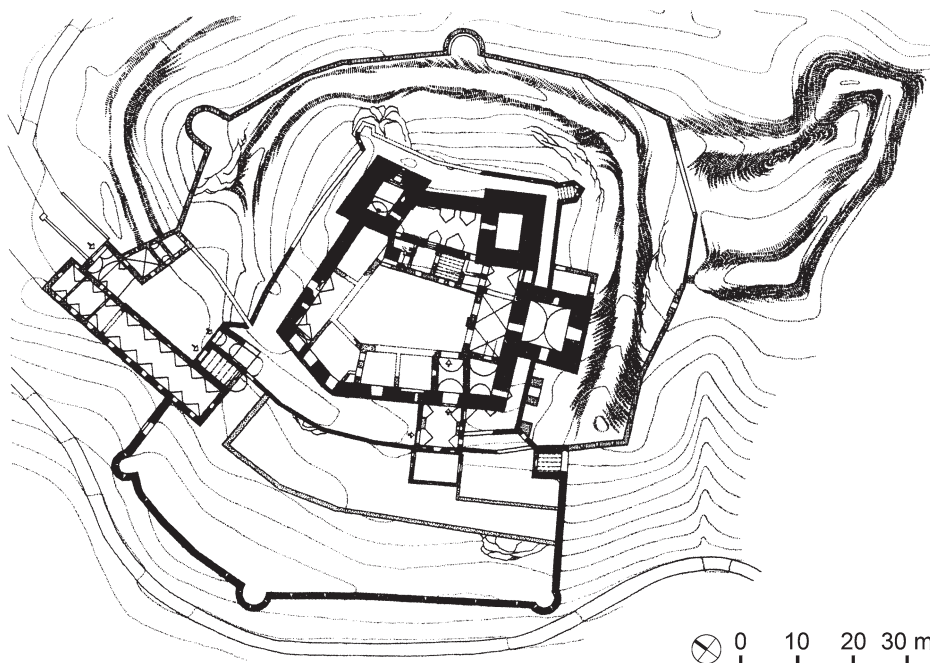
Obr. 13: Landštejn. Celkový plán hradu s dodatečnými úpravami jeho jádra a pozdně gotickým vnějším opevněním (podle D. Menclová, o. c. v pozn. 23, díl II., s. 483).

Utváření terénu bezprostředně ovlivnilo nejen celkovou dispozici hradního jádra, ale také obou věží. Zatímco jižní z nich má téměř pravidelný obdélný půdorys, severní je výrazně kosoúhlá. Tvar a natočení druhé věže však byly podmíněny také snahou co nejlépe ji přizpůsobit průběhu severní části hradby a orientaci kaple, kterou věž obsaňuje. Dodnes je velmi dobře patrné, že obě věže byly stavěny jako solitéry, k nimž se teprve následně, na spáru (snad kromě pod terénem dnes skrytých základových partií), připojily jednotlivé části obvodové hradby a vnitřní zástavby. Přitom je zjevné povědomí stavitele hned na začátku o tom, jak obvodová hradba nakonec vymezí svůj areál. Prozrazuje to nápadně menší mocnost těch obvodových zdí věží, které nejsou obráceny do hradního exteriéru. Tyto vlastnosti stavby a terénu umožňují závěr, že výstavba kamenného hradu začala věžemi a teprve poté následovaly hradební úseky. Nejprve musela být založena západní část hradby a až s její postupnou výstavbou ve vodorovných vrstvách zdiva vyrůstaly části severní a jižní, aby se v posledku připojily k tělesům věží. Úsek hradby mezi věžemi byl nejspíše postaven nejdříve, aby zde mohl vyrůst palác (obr. 13–16).

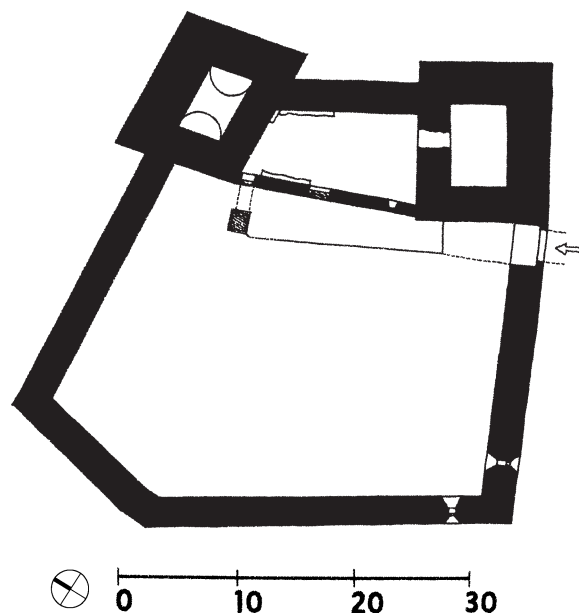
Obr. 14: Landštejn. Rekonstrukce románského jádra hradu (podle D. Menclová, o. c. v pozn. 23, s. 108).

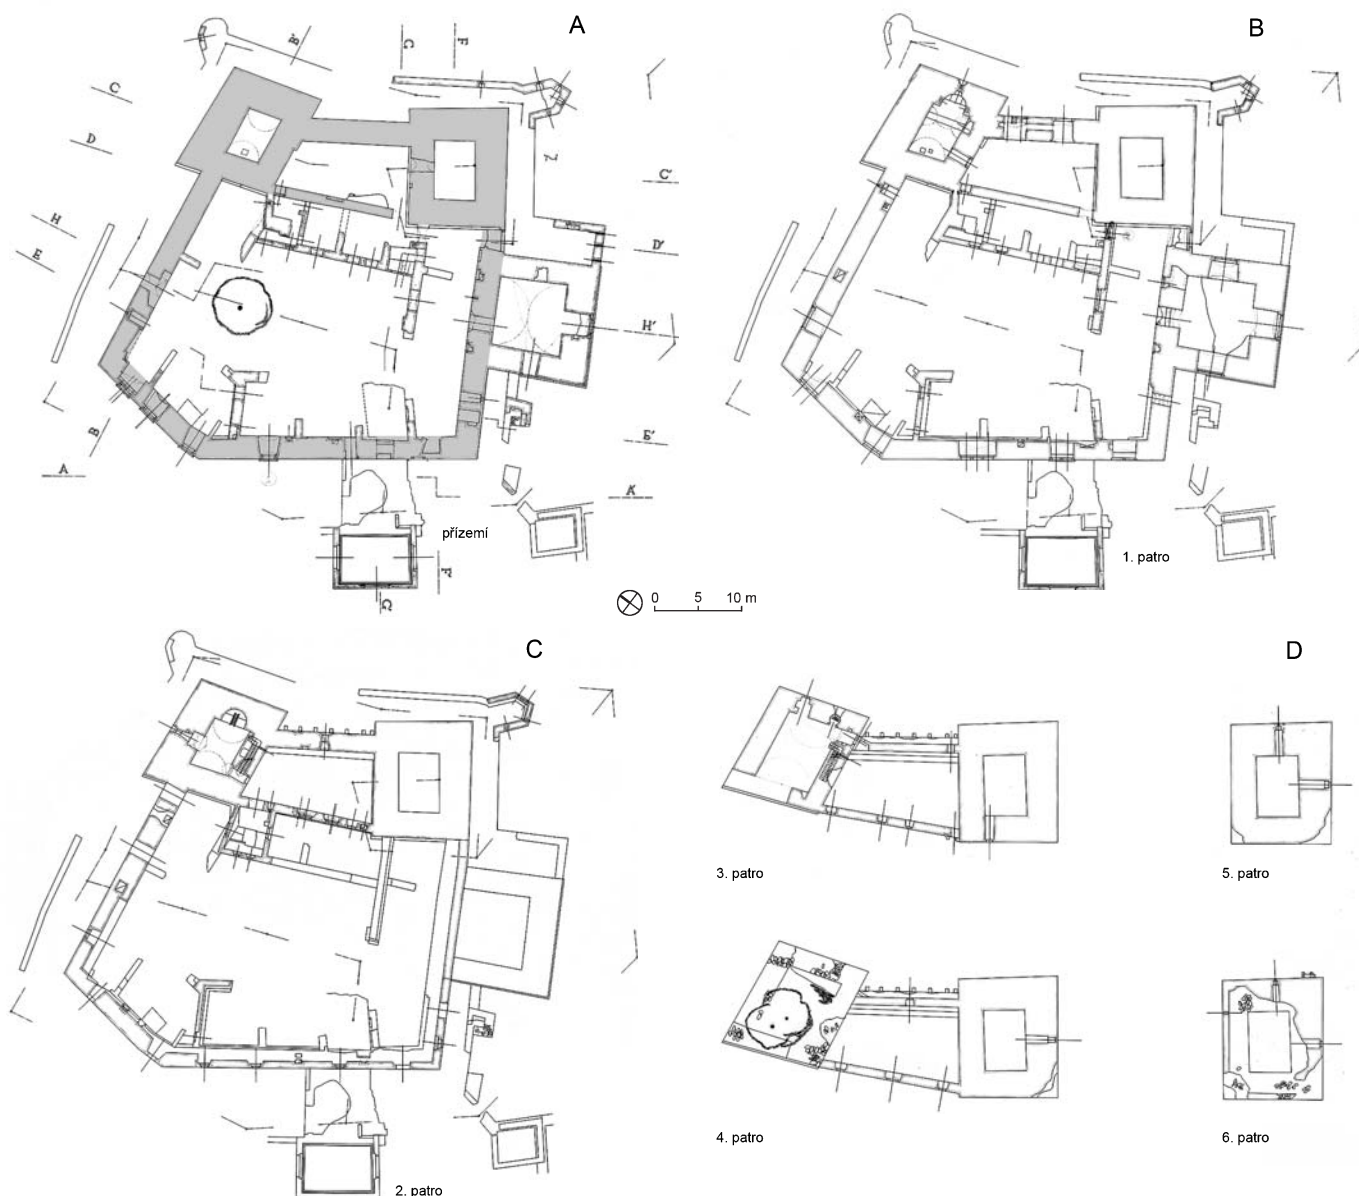
Obr. 15: Landštejn. Výběr ze zaměření jádra hradu z roku 1957. A – půdorys přízemí (šedě zvýrazněny prokazatelné části románské stavební fáze), B – půdorys 1. patra, C – půdorys 2. patra, D – půdorys horních pater věží a paláce, 1 – pohled od severu, 2 – pohled od východu, 3 – pohled od jihu, 4 – řez severní věží s pohledem k severu, 5 – řez jižní věží s pohledem k jihu (zaměření ing. Drápal a kol., fotokopie z NPÚ ÚP, k tisku upravil L. Bezděk a V. Tutr).

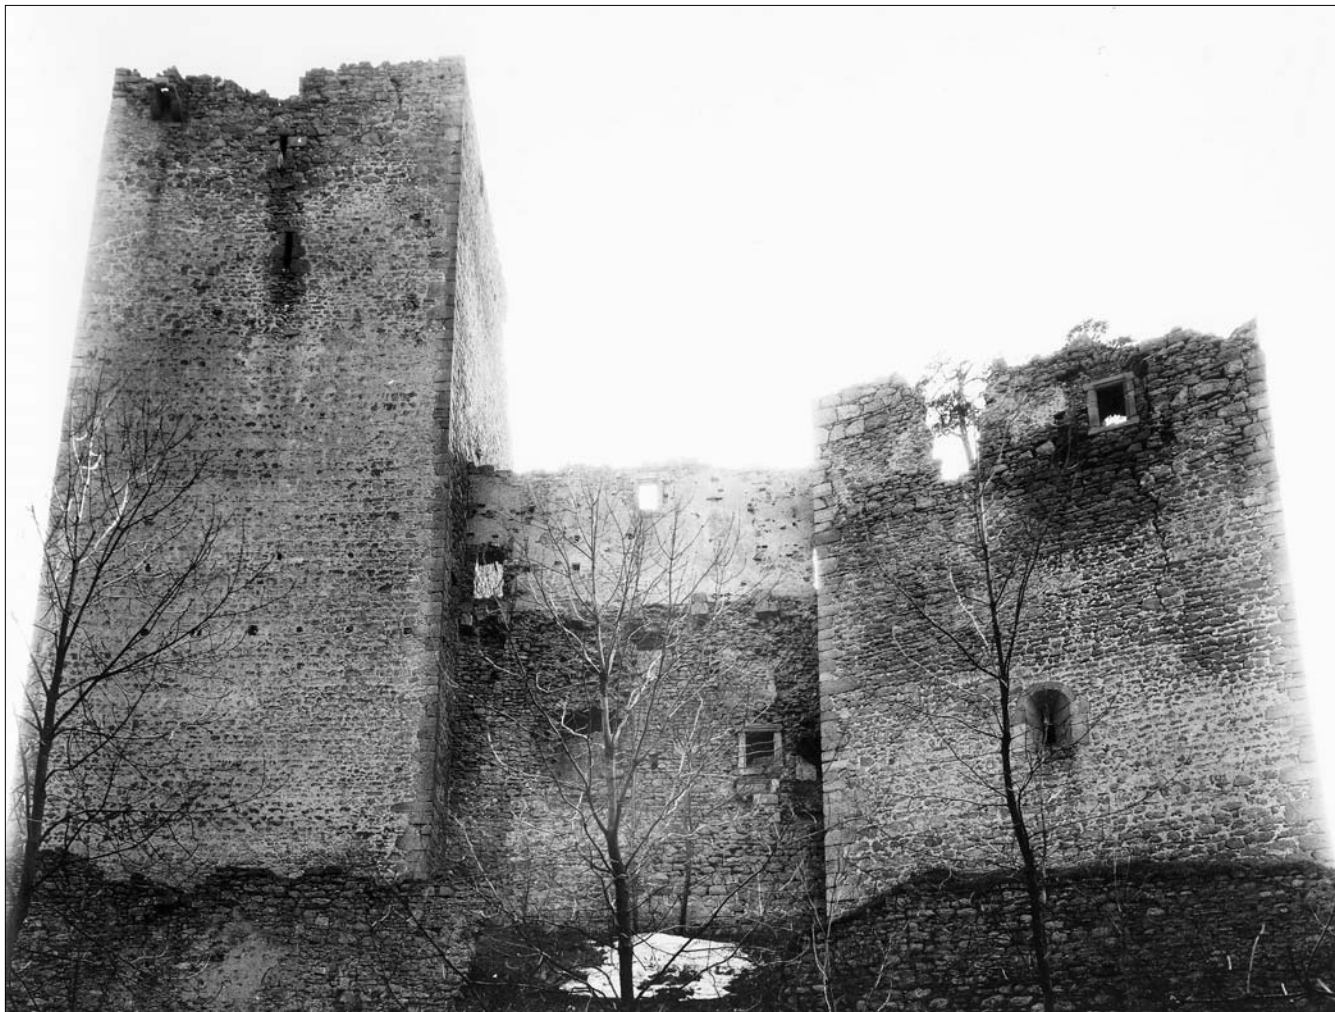
Obr. 16: Landštejn. Celkový pohled na románské jádro hradu od východu. Stav před rekonstrukcí (foto V. Uher – Z. Jandusová, duben 1981, srov. pozn. 43).

nosti zdiva bylo využito až v horních partiích. Zhruba 7 m vysoké přízemí bylo zcela temné, dnešní severní vstup je druhotný. Jediný původní vstup do věže byl umístěn na západní straně. Dochovaný půlkruhově sklenutý portálek s druhotně okosenou hranou se zavíral dveřmi se závorou zasouvanou do již nedochované dřevěné pochvy v masě zdiva. Ve 2. a 3. patře je na jižní straně po jednom druhotně proraženém otvoru (střílně). Další původní otvory se nacházejí až ve 4. a 5. patře, z nichž vyšší je díky většímu odstupnění v síle zdiva značně rozlehlé. Jde o v principu shodná tři okénka, navenek se svislým šterbinovým ústím (výška cca 120–140 cm). Jejich nálevkovitá nika se směrem do interiéru stupňovitě rozšiřuje, přičemž vnitřní část byla segmentově zaklenutá, vnější přeložená kamennými placáky. Dvě z těchto okének stavitel umístil zhruba uprostřed jižní a východní strany 5. patra a třetí uprostřed východní strany o podlaží níž. Vzhled otvorů a utváření jejich špalet připouští, že kromě skromného osvětlení byla určena také ke střelbě (mají tedy formu střílen), byť prakticky zcela neúčinné.<sup>53)</sup> Této interpretaci nasvědčuje také umístění otvorů na stranách věže natočených do exteriéru (obr. 16–21).

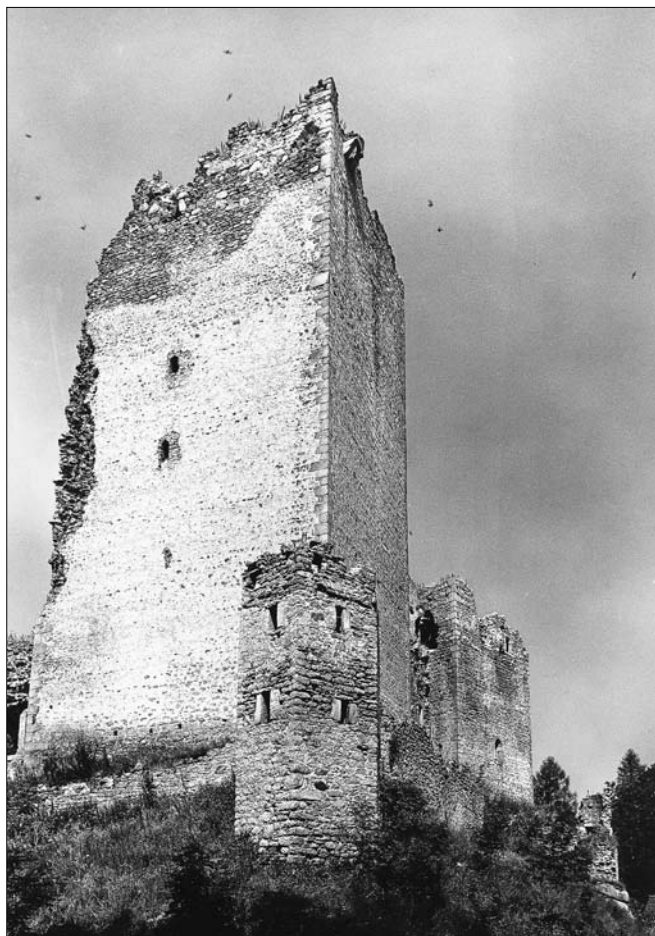
Obr. 17: Landštejn. Jižní (velká) věž od jihovýchodu. Ve 2. a 3. patře jižního průčelí dodatečně střilny pro palné zbraně, nahoře zbytky původních střeleckých otvorů a arkýřového prevetu. V popředí pozdně gotická bašta. Stav před rekonstrukcí, duben 1981, jako obr. 16.

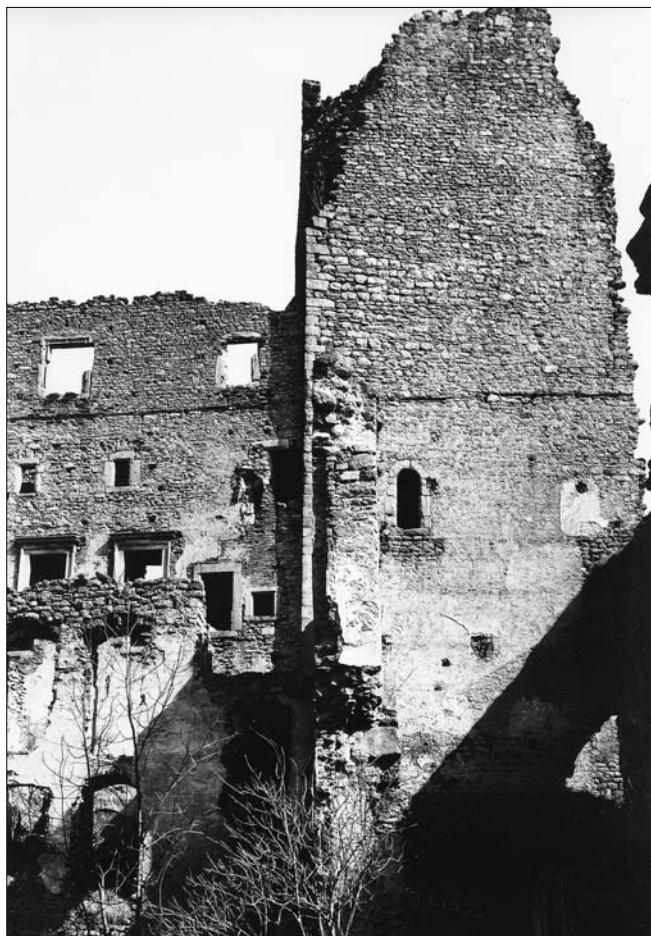
Obr. 18: Landštejn. Jižní věž od západu, v 1. patře původní vstup. Stav před rekonstrukcí, duben 1981, jako obr. 16.

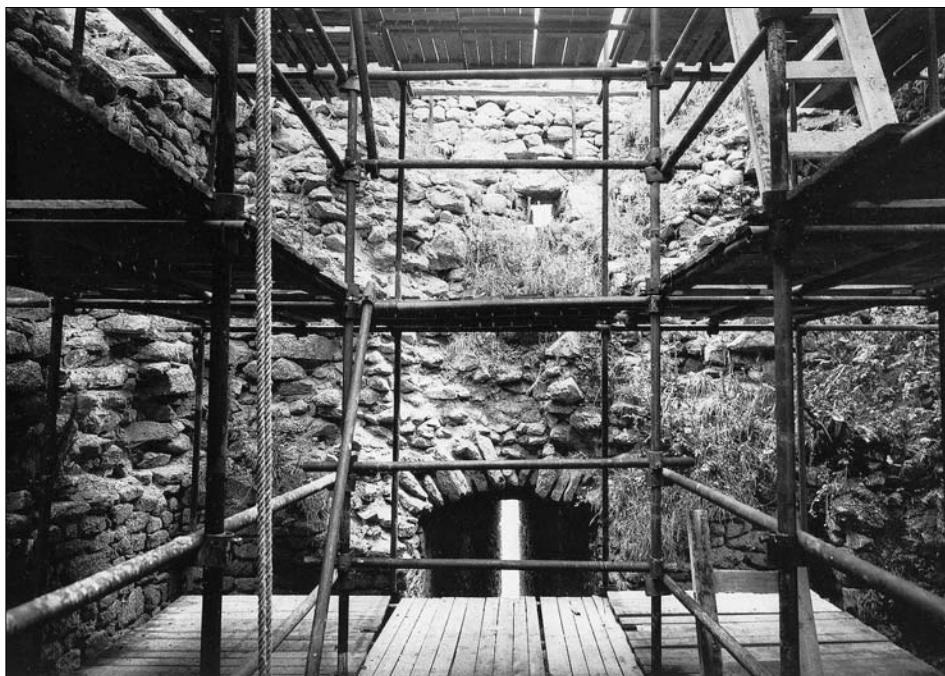
Obr. 19: Landštejn. Jižní věž, interiéru horní části v pohledu k východu. Dole horní část střelného otvoru 4. patra, nahoře podobný otvor 5. patra. Stav před rekonstrukcí, duben 1981, jako obr. 16.

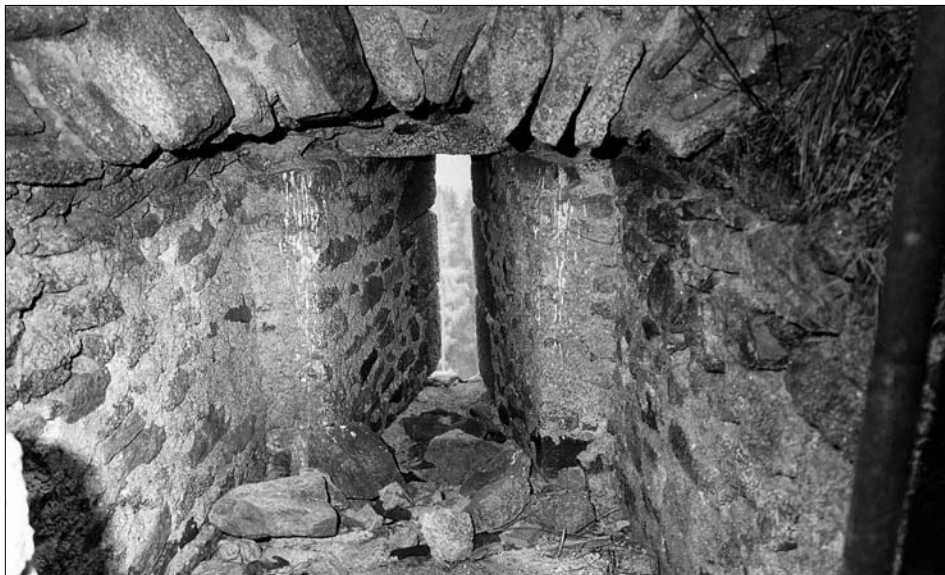
Obr. 20: Landštejn. Jižní věž, interiéru 4. patra, pohled do východního střílnového otvoru. Stav před rekonstrukcí, duben 1981, jako obr. 16.

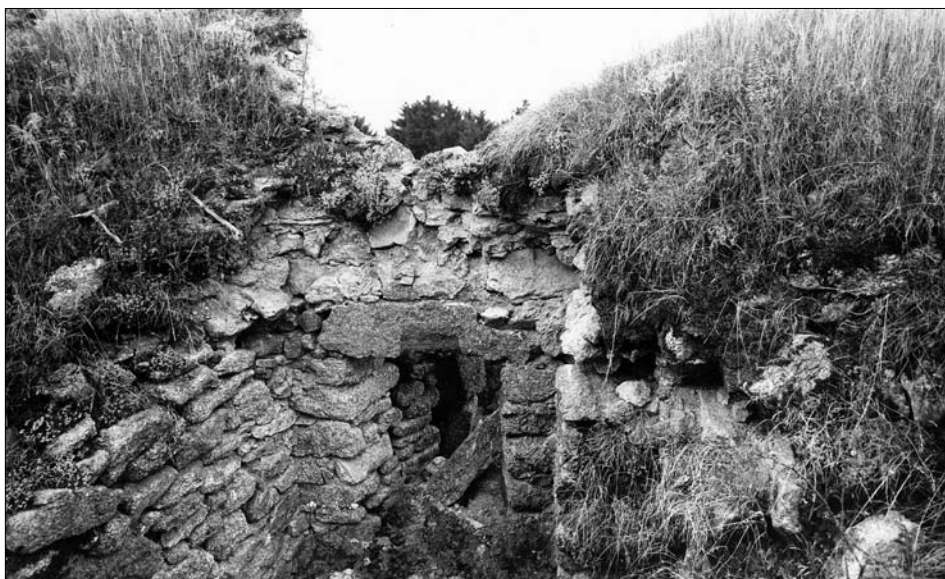
Obr. 21: Landštejn. Jižní věž, interiéru 5. patra, pohled do střílnového otvoru na jižní straně. Širší část špalety v popředí vykazuje stopy původního segmentového záklenku. Stav před rekonstrukcí, duben 1981, jako obr. 16.

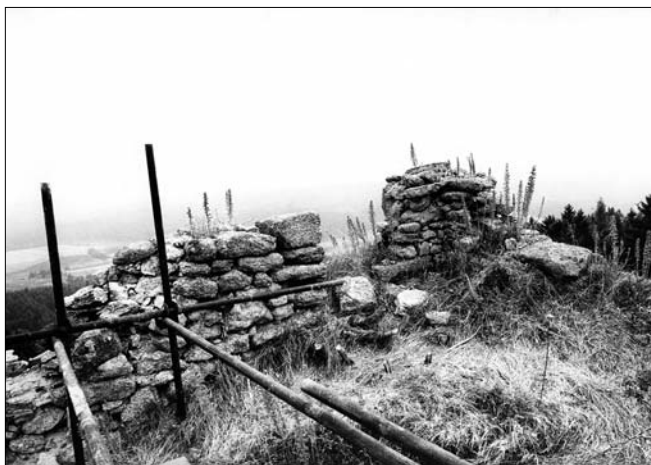
Obr. 22: Landštejn. Jižní věž, relikty obvodové zdi horního patra, pohled k jihovýchodnímu rohu. Uprostřed dolní část vstupu do arkýřového převertu. Stav před rekonstrukcí, duben 1981, jako obr. 16.

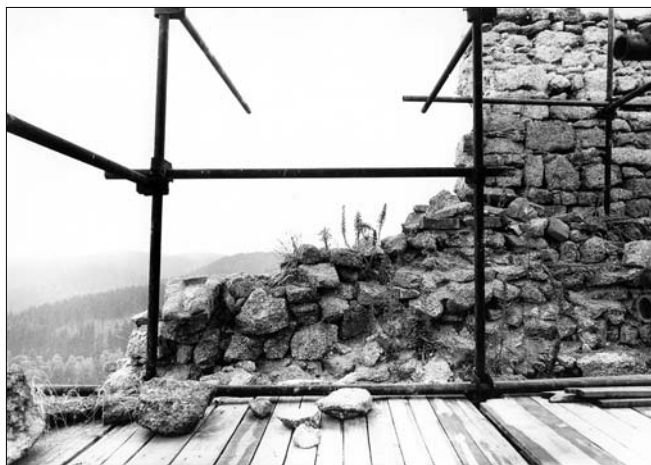
Obr. 23: Landštejn. Jižní věž, relikty obvodové zdi horního patra. Pohled k severu, vlevo zřícená část při severozápadním rohu interiéru věže, upravo líčovaná zeď se stopami (svislá hrana špalety) původního, později zadržaného otvoru. Stav před rekonstrukcí, duben 1981, jako obr. 16.

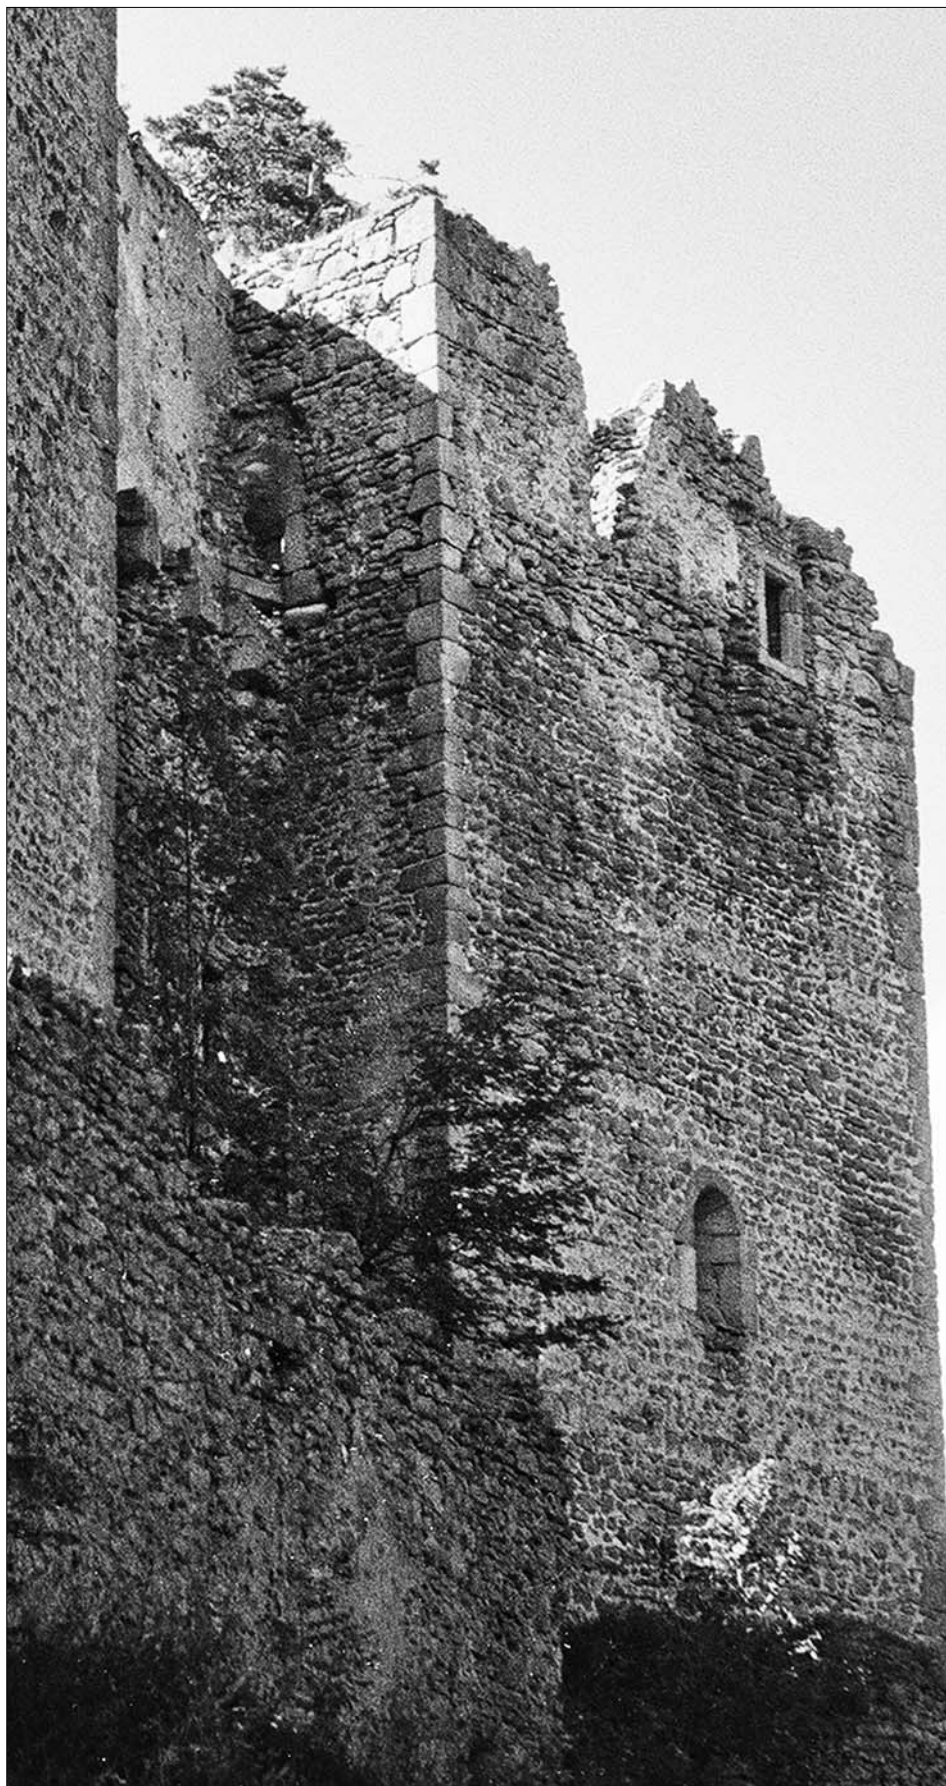
Obr. 24: Landštejn. Severní věž v pohledu od jihovýchodu. Vlevo nahoře původní, románský portálek vstupu z věže na ochoz mezilehlého paláce. Tesané kameny v úrovni prahu jsou druhotné, z doby po zániku ochozu, aby umožnily spojení věže s interiérem paláce. Pravá část portálku i s těmito kameny se později zřítla (srov. obr. 39). Stav před rekonstrukcí (foto neznámý autor, snad 50. léta 20. století, archiv NPÚ ÚP).

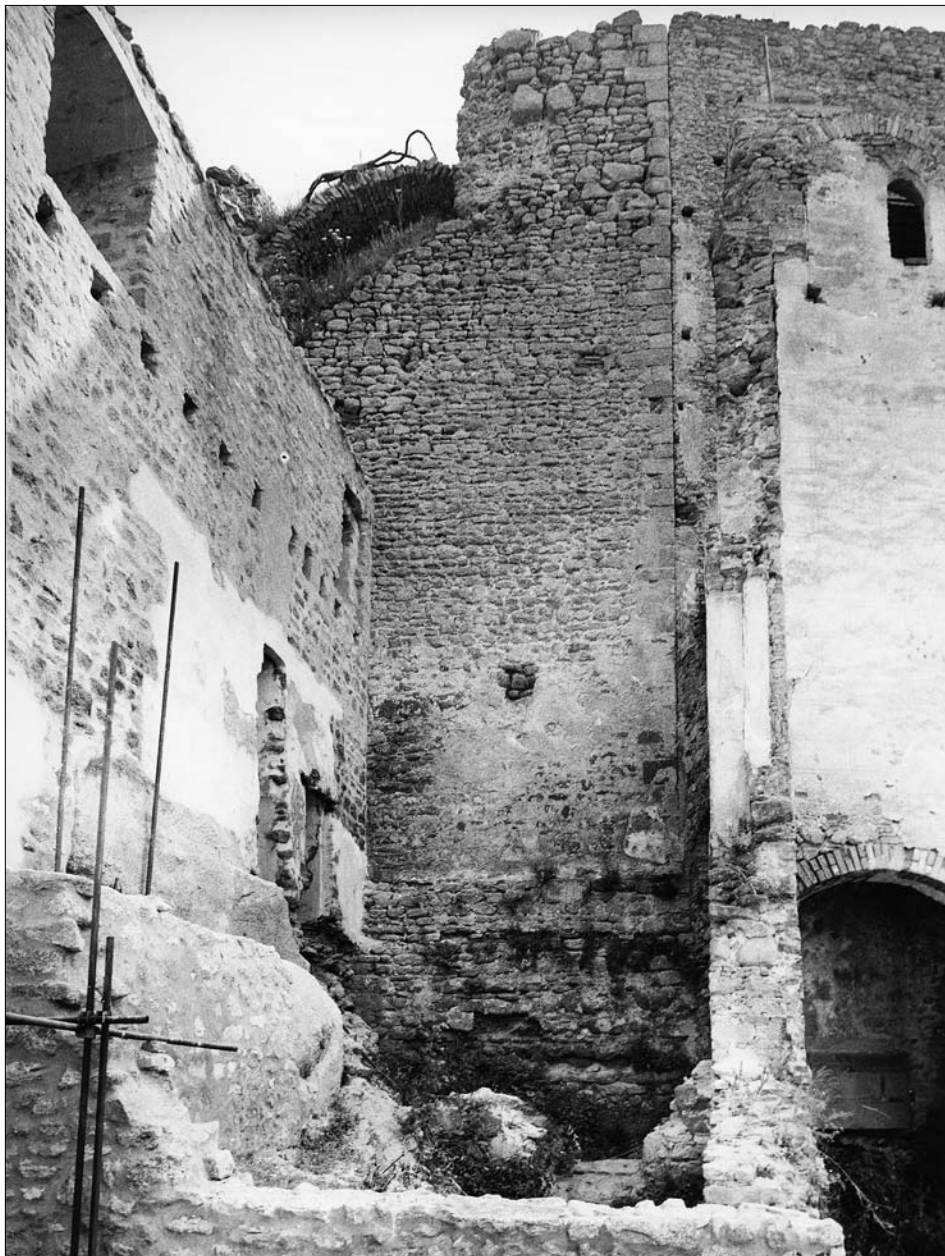
Obr. 25: Landštejn. Severní věž v pohledu od západu. Dole je dobře patrná obnažená, druhotně podezdívaná základová část, upravo nárožní armatura z kvádrů, k níž nádvoří zeď paláce přiléhá „na spáru“, nahoře částečně zřícené obvodové zdivo patra nad kaplí, s obloukem druhotné klenby. Stav před rekonstrukcí, duben 1981, jako obr. 16.

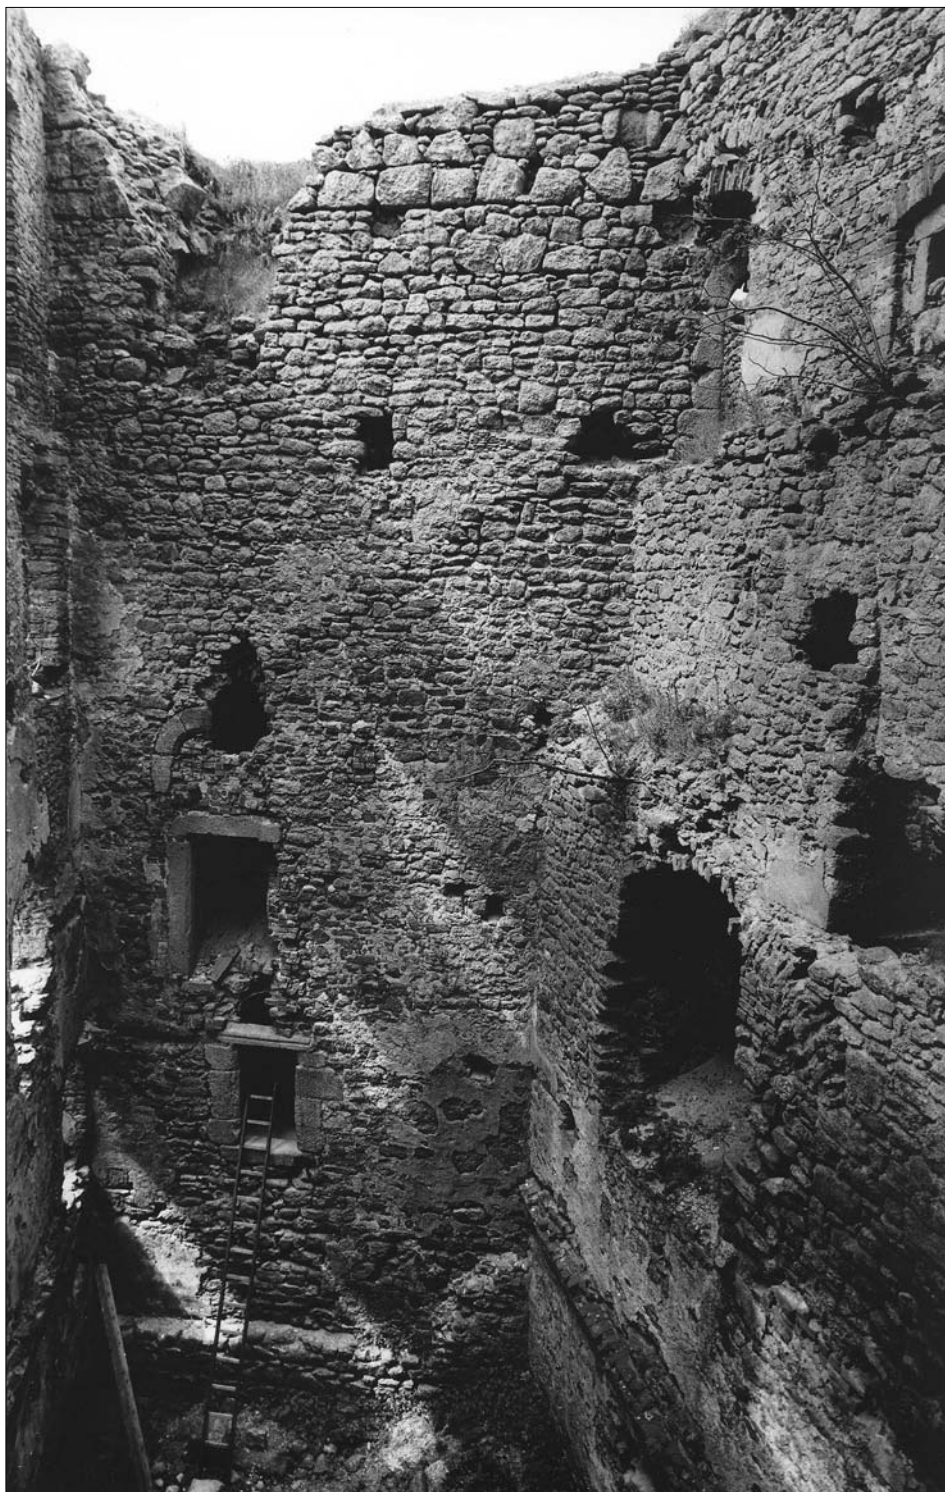
Obr. 26: Landštejn. Severní věž v pohledu od jihu, z interiéru paláce. Dole předstupující základová část. Žebřík je přistaven k původnímu vstupu do kaple, z něhož se dochovaly obě stojky, rovné nadpraží je však pozdější. O podlaží výš vstup na emporu kaple, avšak z původního, románského vstupu se dochovala jen část půlkruhového záklenku o něco výš. Zcela nahoře vlevo zbytky dalšího vstupního otvoru, který patrně spojoval patro nad kaplí s podstřeším paláce. Vpravo nahoře je vidět část původního portálku vstupu na vnější ochoz paláce. Stav před rekonstrukcí, duben 1981, jako obr. 16.

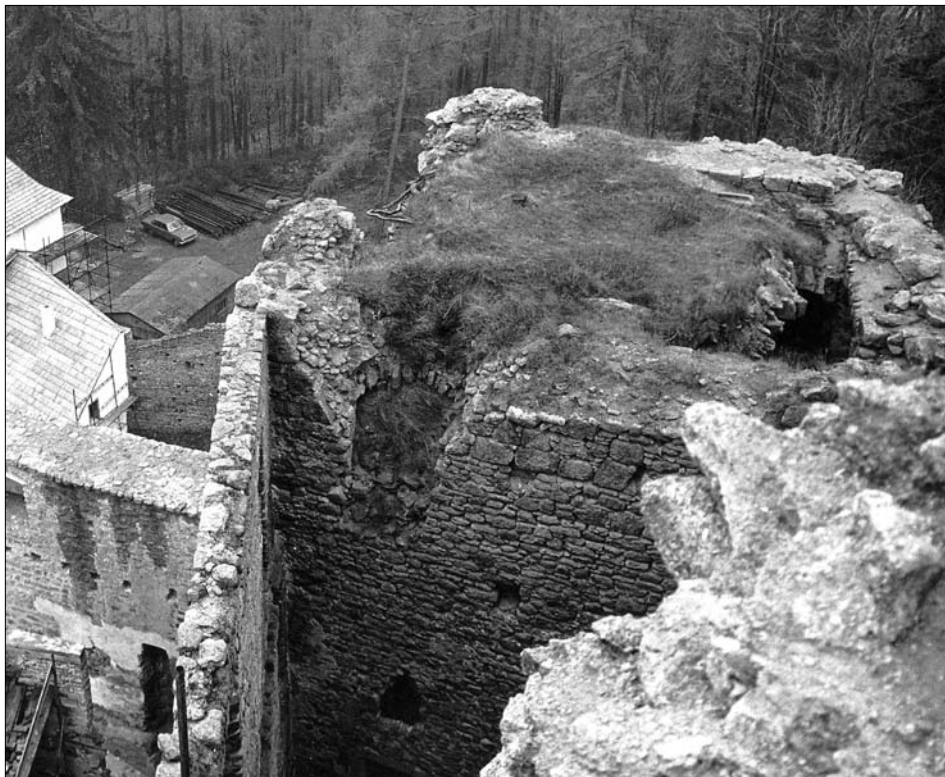
Obr. 27: Landštejn. Pohled na korunu severní věže od jihu. V jižní zdi vstup vedoucí patrně do podstřeší paláce, se zbytkem záklenku. Stav před rekonstrukcí, duben 1981, jako obr. 16.

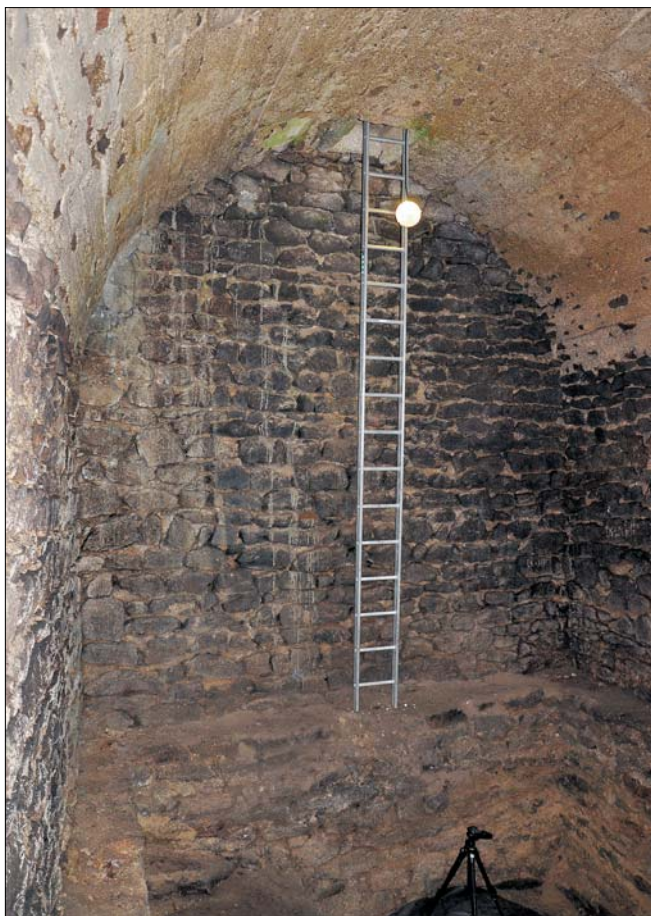
Obr. 28: Landštejn. Spodní podlaží severní věže, celkový pohled interiérem směrem k západu. Dole nepravidelně předstupující základová část, nad neomítnutými stěnami valená klenba s výraznými otisky bednění. Žebřík spojuje korunu základové části s otvorem v klenbě (foto autor, 2011).
