# K POČÁTKŮM HRADU LANDŠTEJNA

VLADISLAV RAZÍM

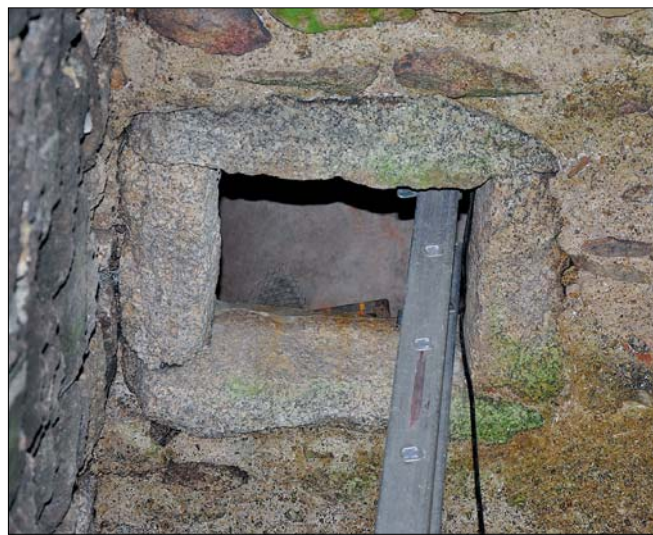
Obr. 29: Landštejn. Spodní podlaží severní věže, detail původního otvoru v klenbě (srov. obr. 28; foto autor, 2011).

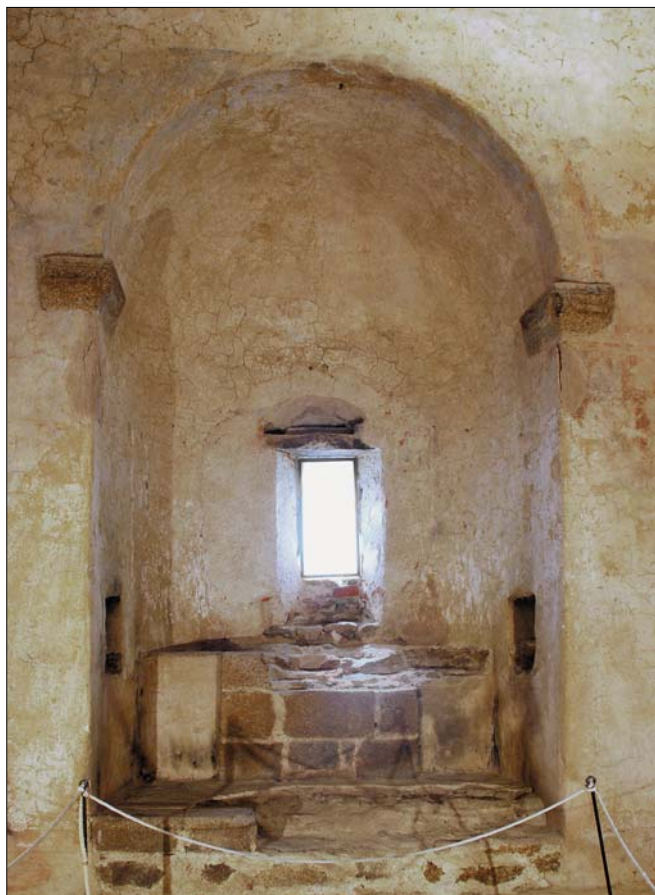
Obr. 30: Landštejn. Kaple v severní věži, pohled do apsidy (foto V. Tůt, 2011).

První patro věže od počátku sloužilo jako kaple. Vlastní podlaží je určeno lodi, apsida klenutá konchou je vybrána v síle východní zdi a ze stejného směru také osvětlena oboustranně špaletovaným románským oknem, druhotně upraveným. Loď je výrazně převýšená, uzavřená opět valenou klenbou. Její západní část vyplňuje stejně podklenutá tribuna, osvětlená podobným, rovněž druhotně upraveným oknem od severu. Okno má prostornou niku, jejíž podlaha výškově koresponduje s podlahou tribuny. Původní, při rekonstrukci obnovený vstup do lodi vede od jihu. Jeho portálek

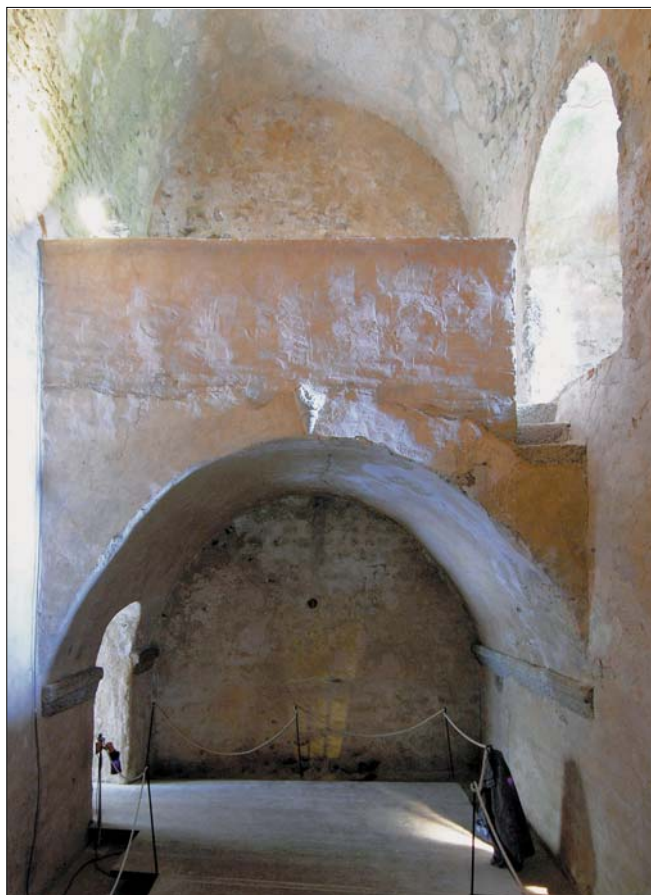
Obr. 31: Landštejn. Kaple v severní věži, pohled k západu. Klenba tribuny, nad vrcholnicí relikv konzoly emporového oltáře. Parapetní zídka tribuny novodobá. V pozadí pod tribunou otvor v podlaže do temného sklepa, vlevo původní vchod, přerušující pateční římsu klenby tribuny (foto V. Tůt, 2011).

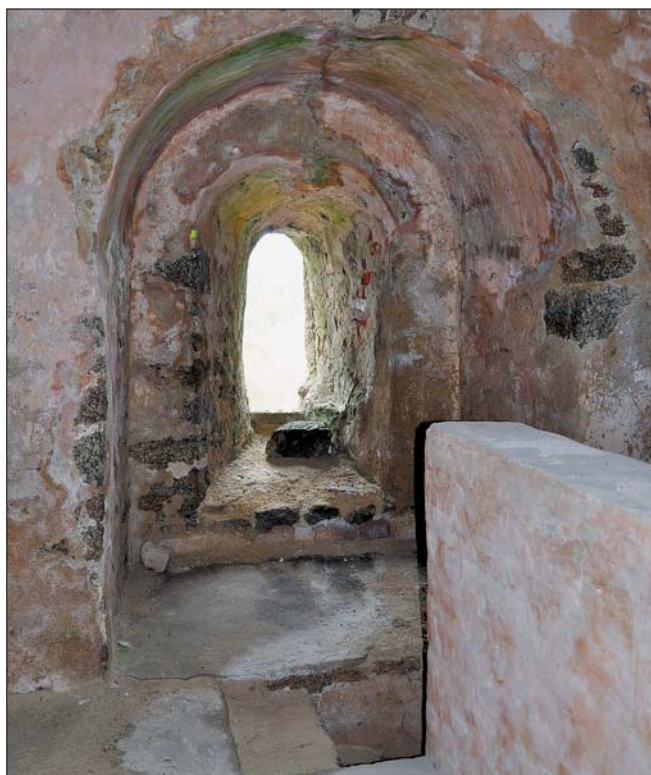
Obr. 32: Landštejn. Pohled z tribuny kaple k původnímu (částečně druhotně upravenému) okénku v severní zdi. Okénko osvětlovalo zároveň tribunu i loď kaple (foto autor, 2011).

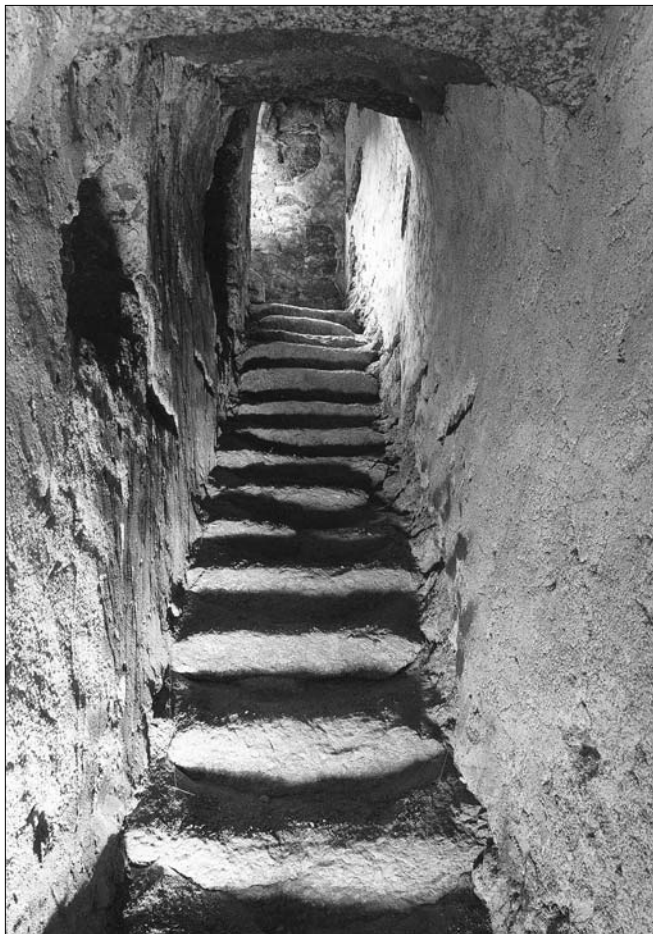
Obr. 33: Landštejn. Schodiště v síle zdi spojující průchod na tribunu kaple s druhým patrem severní věže. Průhled směrem vzhůru, druhotné úpravy. Stav před rekonstrukcí, duben 1981, jako obr. 16.

Z průchodu mezi vstupním portálkem a prostorem tribuny vede strmé neosvětlené schodiště v síle zdi do druhého patra. Stěny chodbičky i její stupňovité zastropení jsou druhotně zčásti odsekány, úpravu doznaly také oba vstupy na schodiště (obr. 33). Podlaží, do nějž schodiště po pravoúhlém zalomení ústí, tvoří jeden prostor, druhotně uzavřený kamennou valenou klenbou. Její výstavbou došlo k zakrytí dvou otvorů na jižní a severní straně. Na jihu, při jihozápadním rohu, byl podle fotografických snímků z doby před rekonstrukcí poměrně malý průchod, jehož práh byl znatelně vyvýšen nad podlahou patra. Jak ještě zdůvodníme, vedl tento průchod zřejmě do podstrěší paláce (obr. 26, 27). Na severu se zvenku dochovalo stojaté ostění nevelkého okna, patrně druhotné (obr. 46).<sup>59</sup> Na východní straně interiéru, při severovýchodním rohu, se otvírá velká nika okna uzavřená plochým tupoúhlým záklenkem. Vlastní okenní otvor má gotické ostění, jež bylo děleno křížem. Vztah ostění k okolnímu

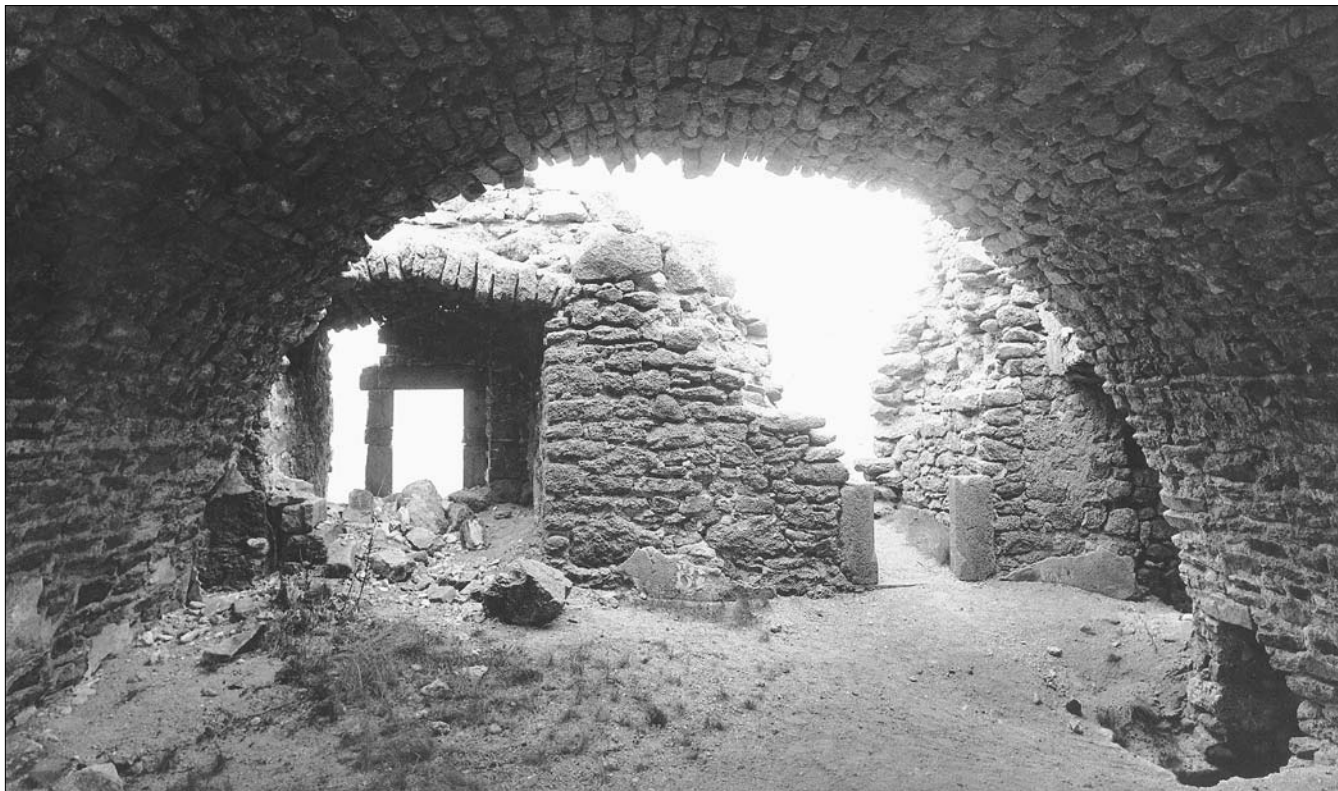
Obr. 34: Landštejn. Druhé patro severní věže, celkový pohled k východu (klenba je druhotná). V pozadí vlevo druhotně upravované okno, vpravo spodní část vchodu na točité schodiště (patrně druhotné). V popředí vpravo horní ústí schodiště v síle zdi. Stav před rekonstrukcí, duben 1981, jako obr. 16.

zdivu napovídal při průzkumu před rekonstrukcí druhotnému vsazení do niky, jež byla původně zakončena odlišným způsobem. Jižně od této niky se nachází druhotný, gotický vstup na zaniklé točité schodiště, které snad bylo zřízeno kvůli vzniku klenby patra. Zjištěné stopy v prostoru schodiště naznačují, že zde byl předtím výklenek, patrně zakončený otvorem ve vnějším líci zdiva (obr. 34). Části

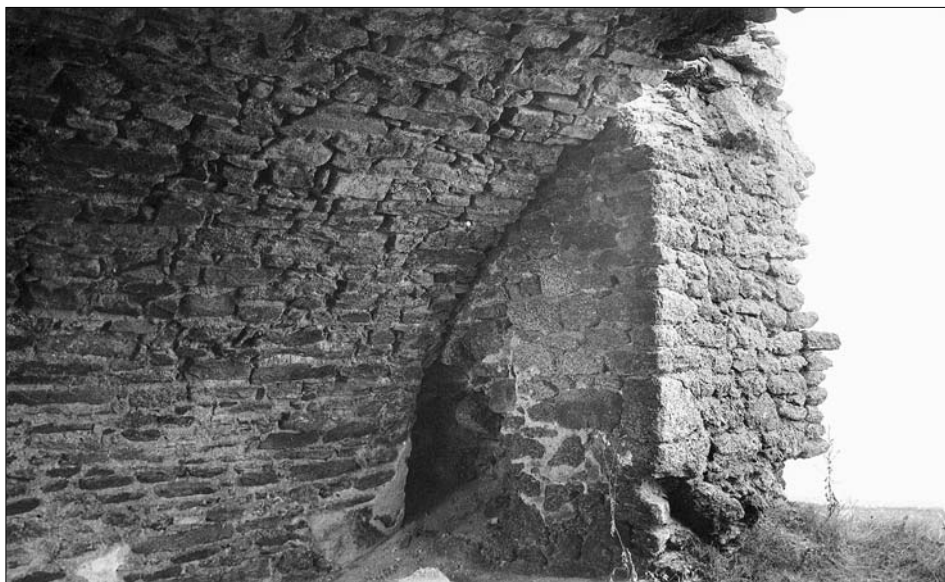
Obr. 35: Landštejn. Druhé patro severní věže, dílčí pohled směrem k západu, s jižní špaletou okna. Stav před rekonstrukcí, duben 1981, jako obr. 16.

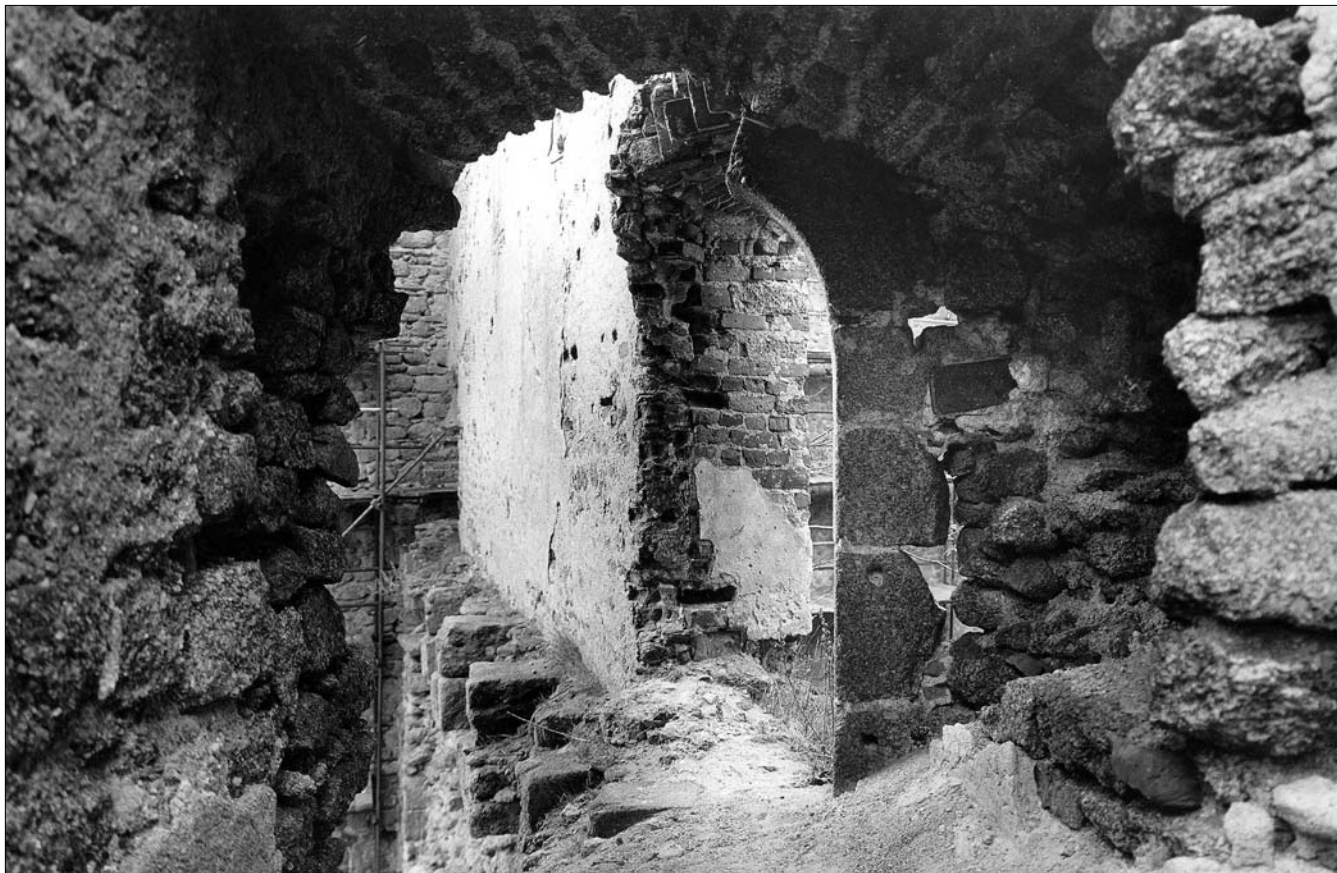
Obr. 37: Landštejn. Druhé patro severní věže, detailní pohled ke vchodu na ochoz paláce. V pozadí dole zbytky krakorců ochozu (srov. obr. 36). Stav před rekonstrukcí, duben 1981, jako obr. 16.

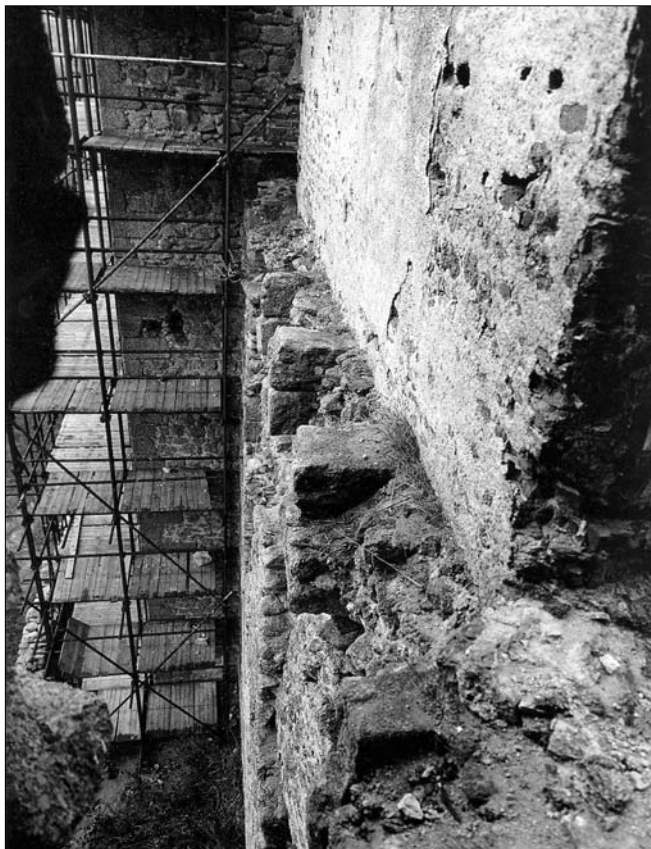
Obr. 38: Landštejn. Zbytky krakorců zaniklého ochozu paláce, detailní pohled z portálku severní věže (srov. obr. 36 a 37). Stav před rekonstrukcí, duben 1981, jako obr. 16.

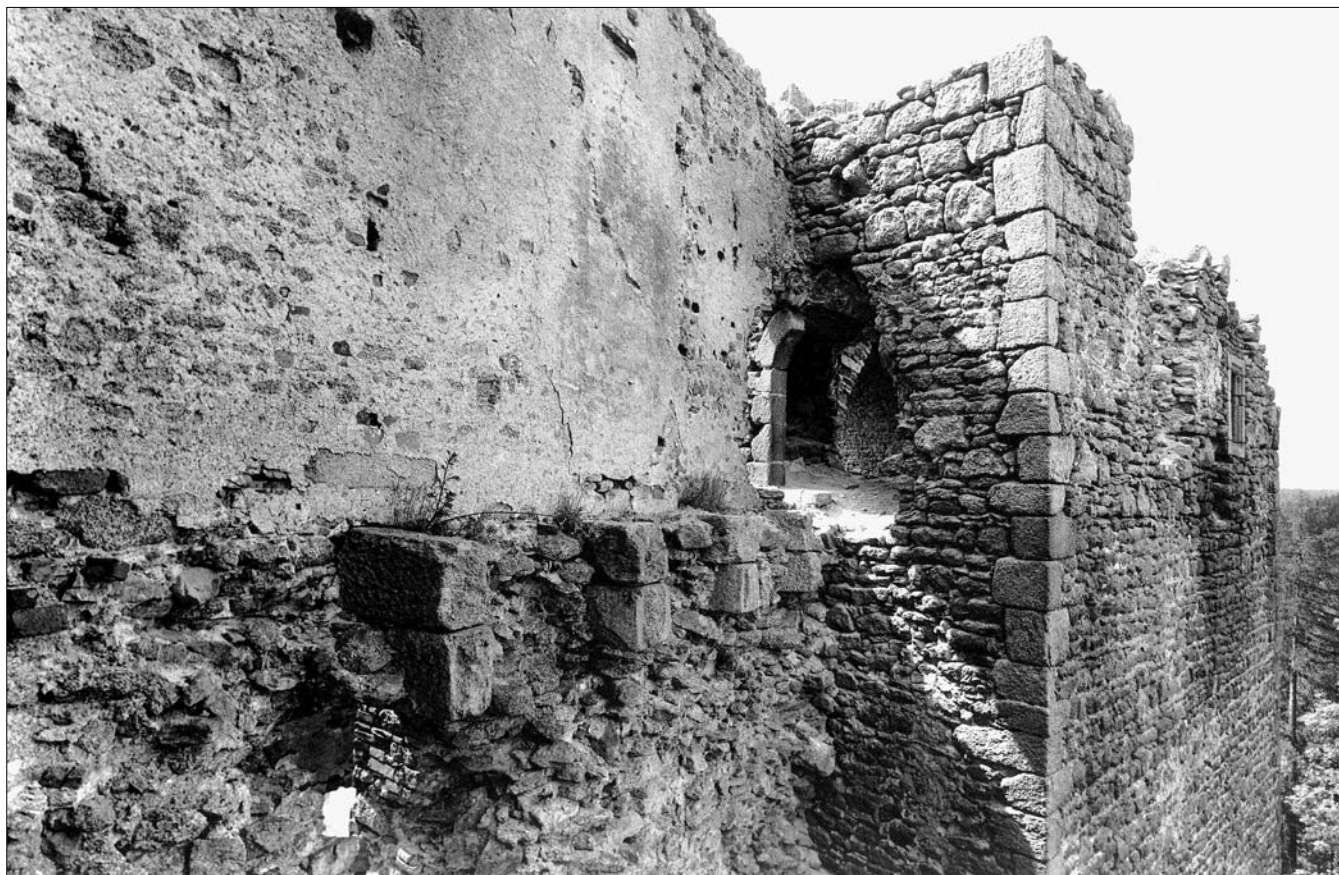
Obr. 39: Landštejn. Krakorce zaniklého ochozu paláce, v pozadí severní věž s dochovanou levou částí portálku (srov. obr. 24). Stav před rekonstrukcí, duben 1981, jako obr. 16.

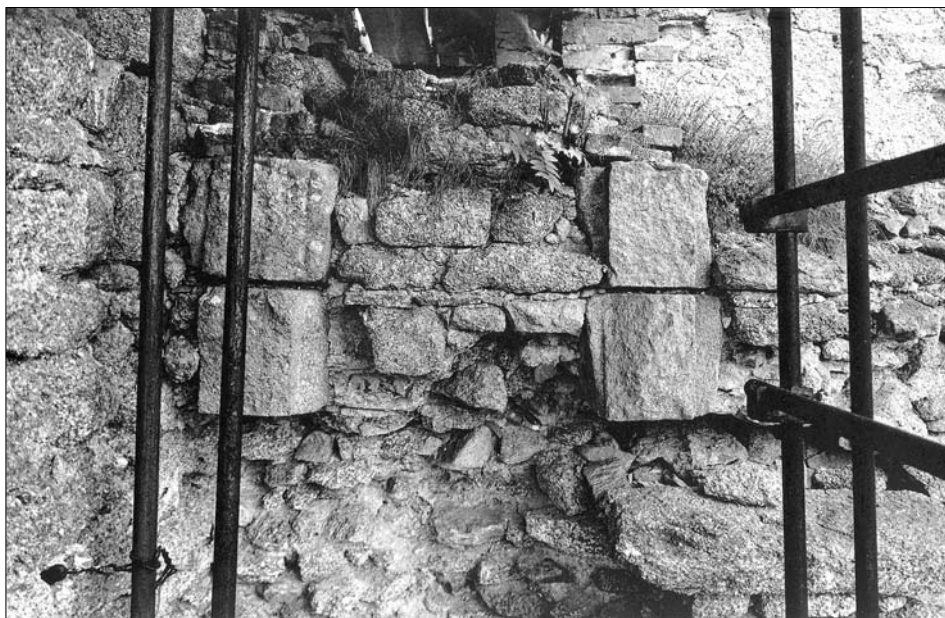
Obr. 40: Landštejn. Detail dvou odsekáných krakorců zaniklého ochozu paláce, těsně při severním průčelí jižní věže. Stav před rekonstrukcí, duben 1981, jako obr. 16.

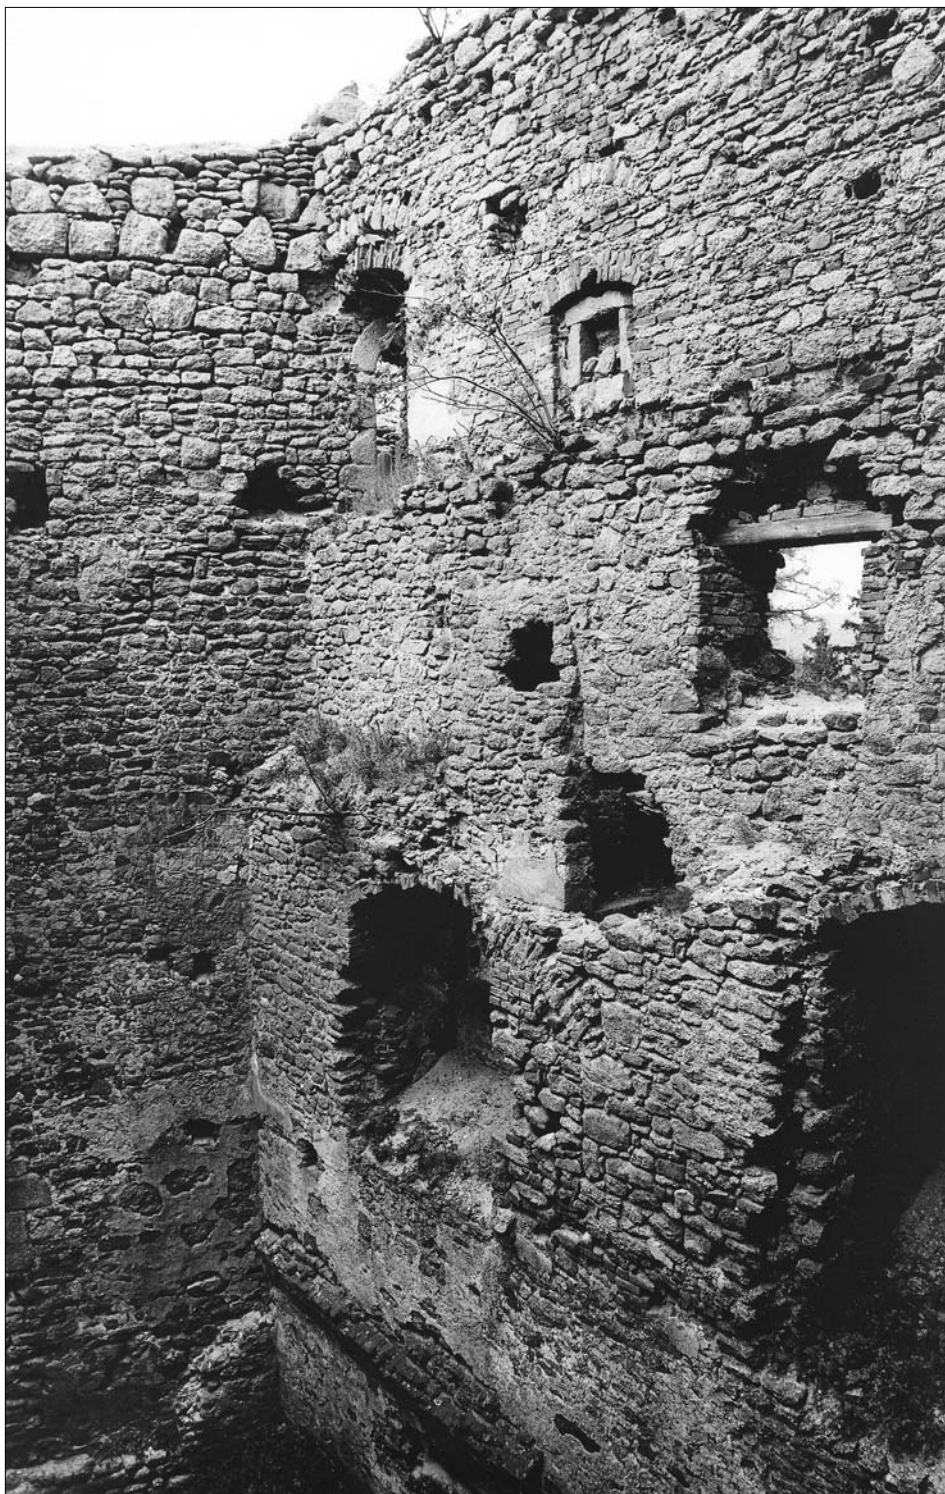
Obr. 41: Landštejn. Vnitřní strana východní obvodové zdi mezilehlého paláce, pohled k severovýchodu (vlevo průčelí severní věže, srov. obr. 26). Stav před rekonstrukcí, duben 1981, jako obr. 16.

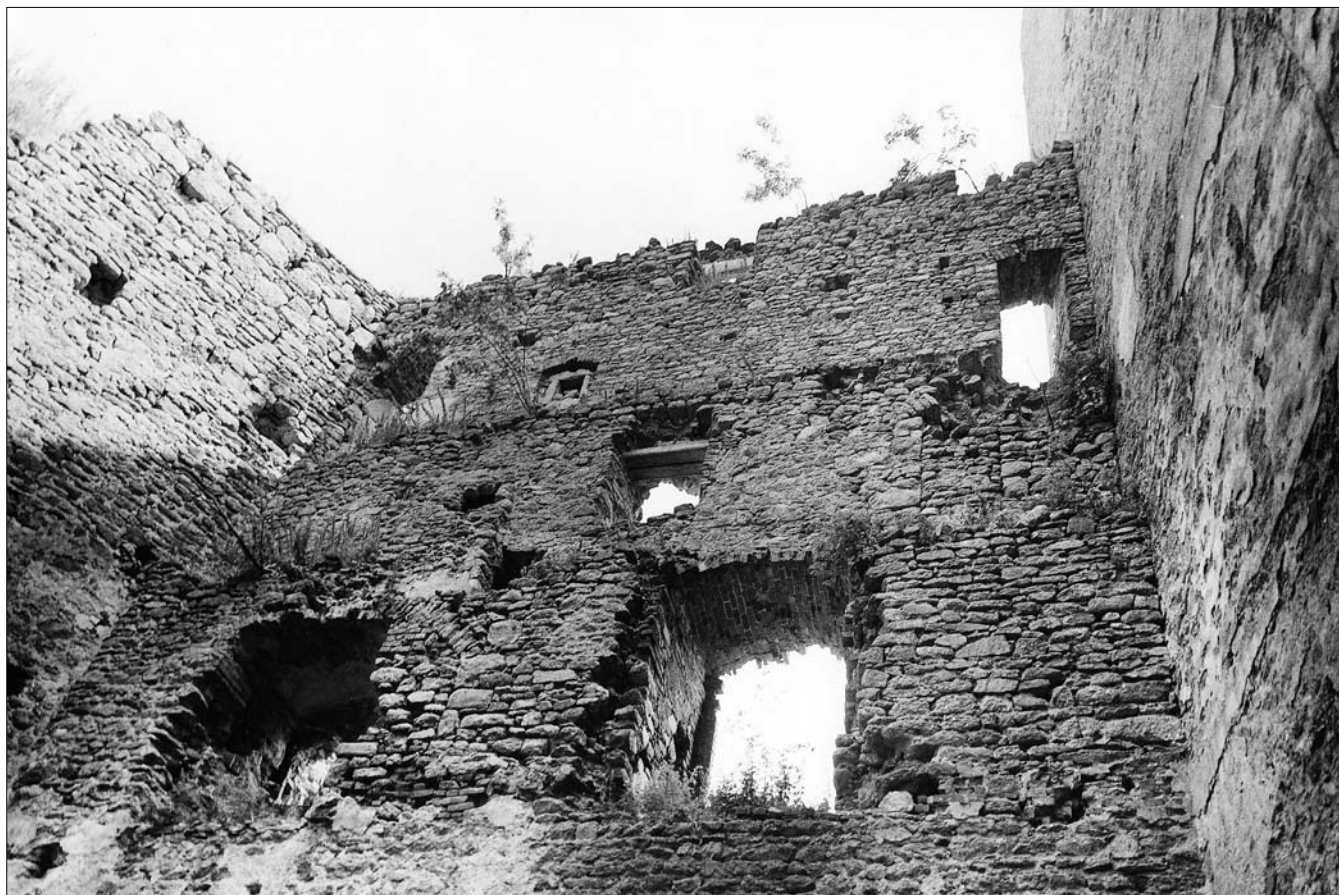
Obr. 42: Landštejn. Vnitřní strana východní obvodové zdi mezilehlého paláce, pohled z přízemí. Ve 2. patře vpravo patrně původní (druhotně zazděný) vstup do převetu (srov. též obr. 41). Stav před rekonstrukcí, duben 1981, jako obr. 16.

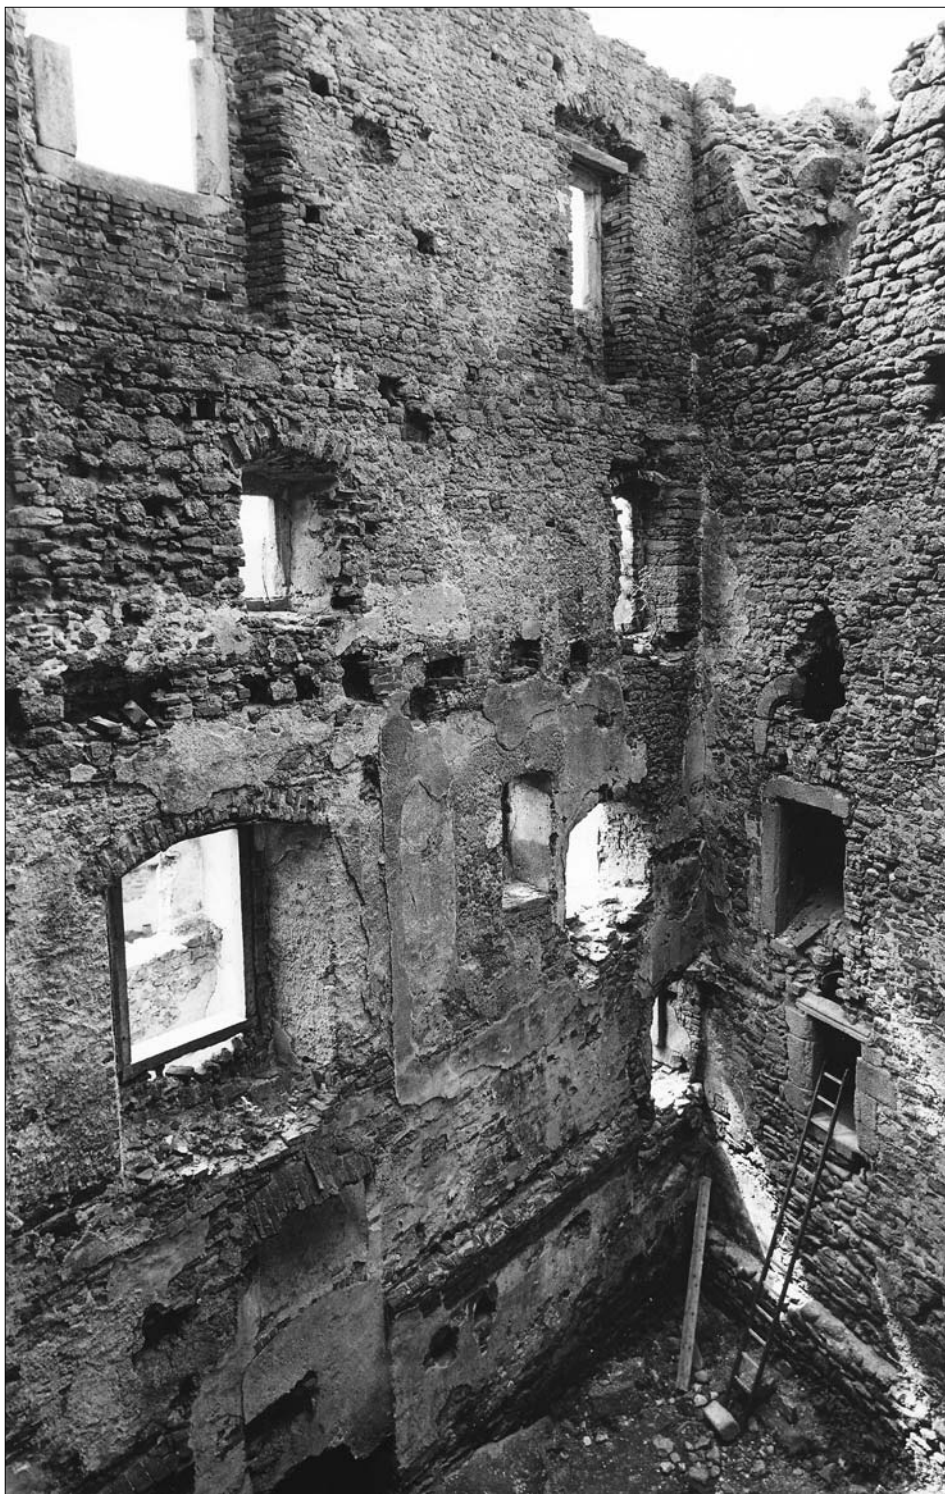
Obr. 43: Landštejn. Vnitřní strana nádvoří zdi mezilehlého paláce, pohled od jihovýchodu (srov. obr. 26). Stav před rekonstrukcí, duben 1981, jako obr. 16.

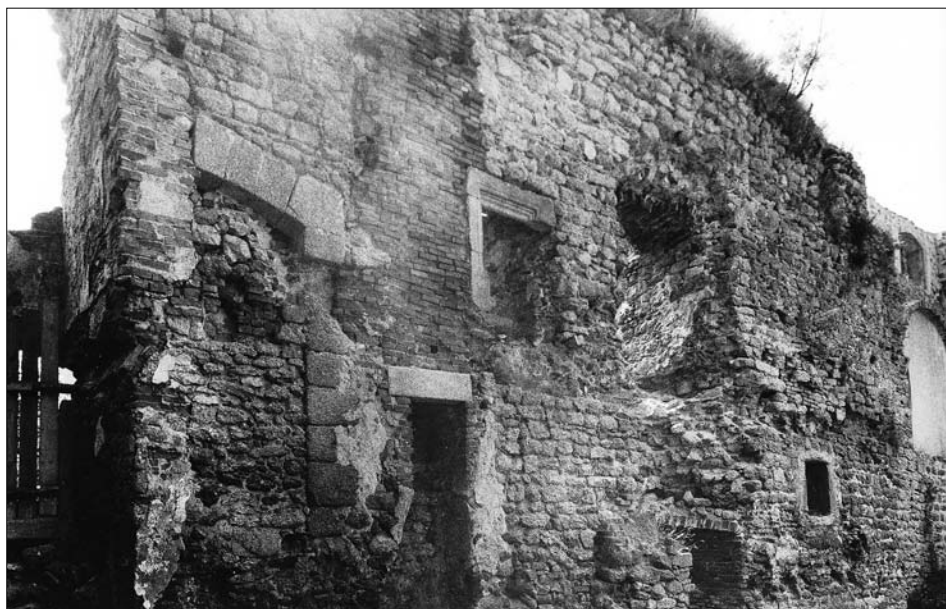
Obr. 45: Landštejn. Vnitřní strana jižní obvodové zdi hradu, část v západním sousedství velké, jižní věže. Vlevo v popředí pravá svislá hrana a část záklenku (obojí z tesaných kvádrů) původní brány hradu. Stav před rekonstrukcí, duben 1981, jako obr. 16.

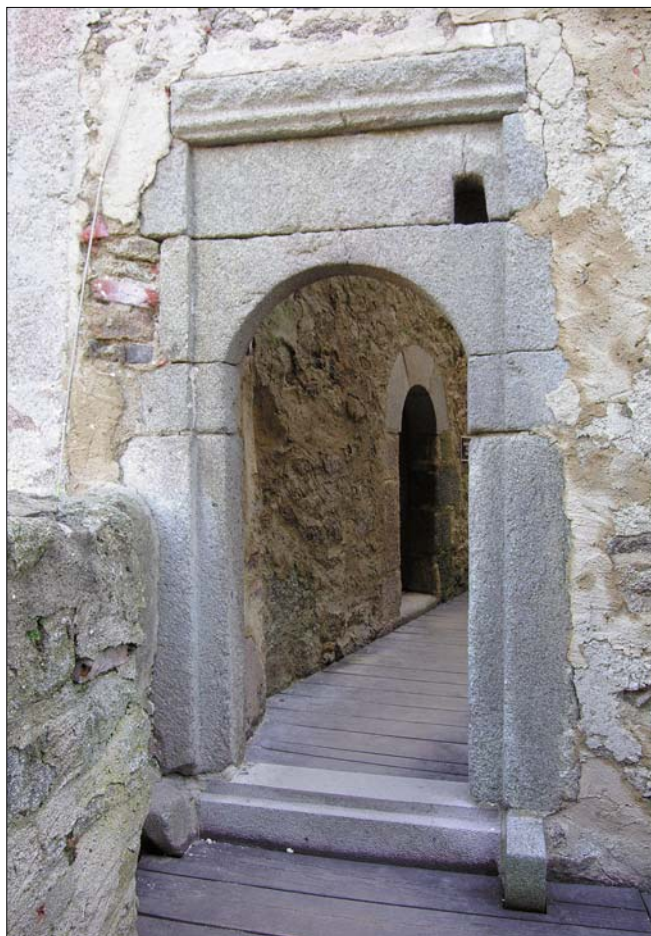
Obr. 44: Landštejn. Pozdně gotický vstup do 1. patra mezilehlého paláce od západu (práh a pravá točnice pro padací můstek jsou novodobými kopiemi), v pozadí vchod do kaple. Foto autor, 2010.

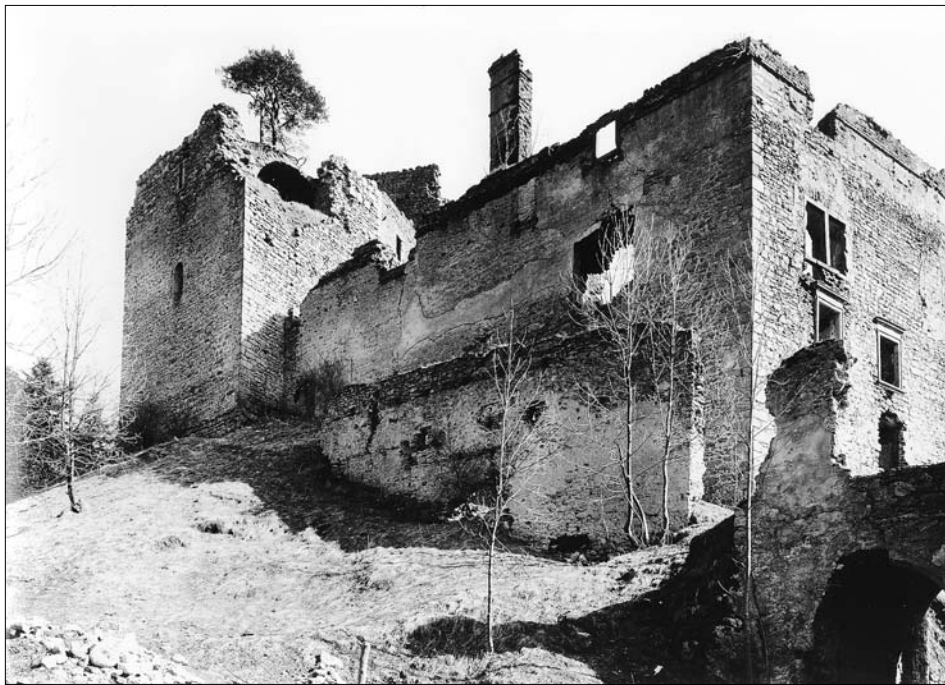
Obr. 46: Landštejn. Celkový pohled na jádro hradu od severozápadu. Vlevo severní věž. Stav před rekonstrukcí, duben 1981, jako obr. 16.

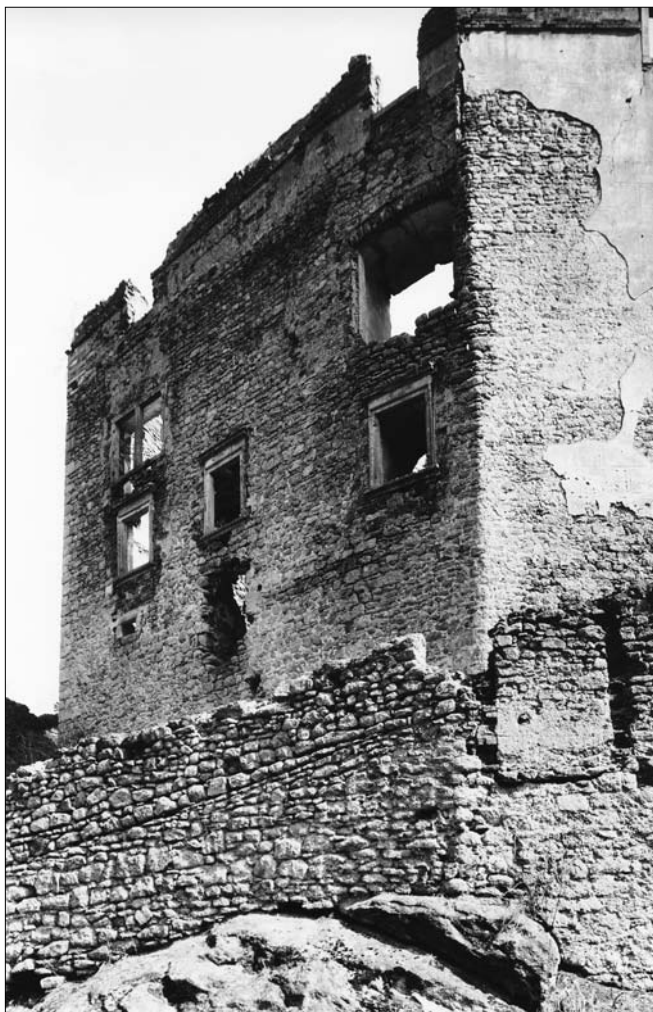
Obr. 47: Landštejn. Pohled na severní část západního (v půdorysu se lomícího) průčelí jádra hradu. Pod opadanou omítkou v horních partiích se patrně rýsují stopy zazděného cimbuří. Stav před rekonstrukcí, duben 1981, jako obr. 16.

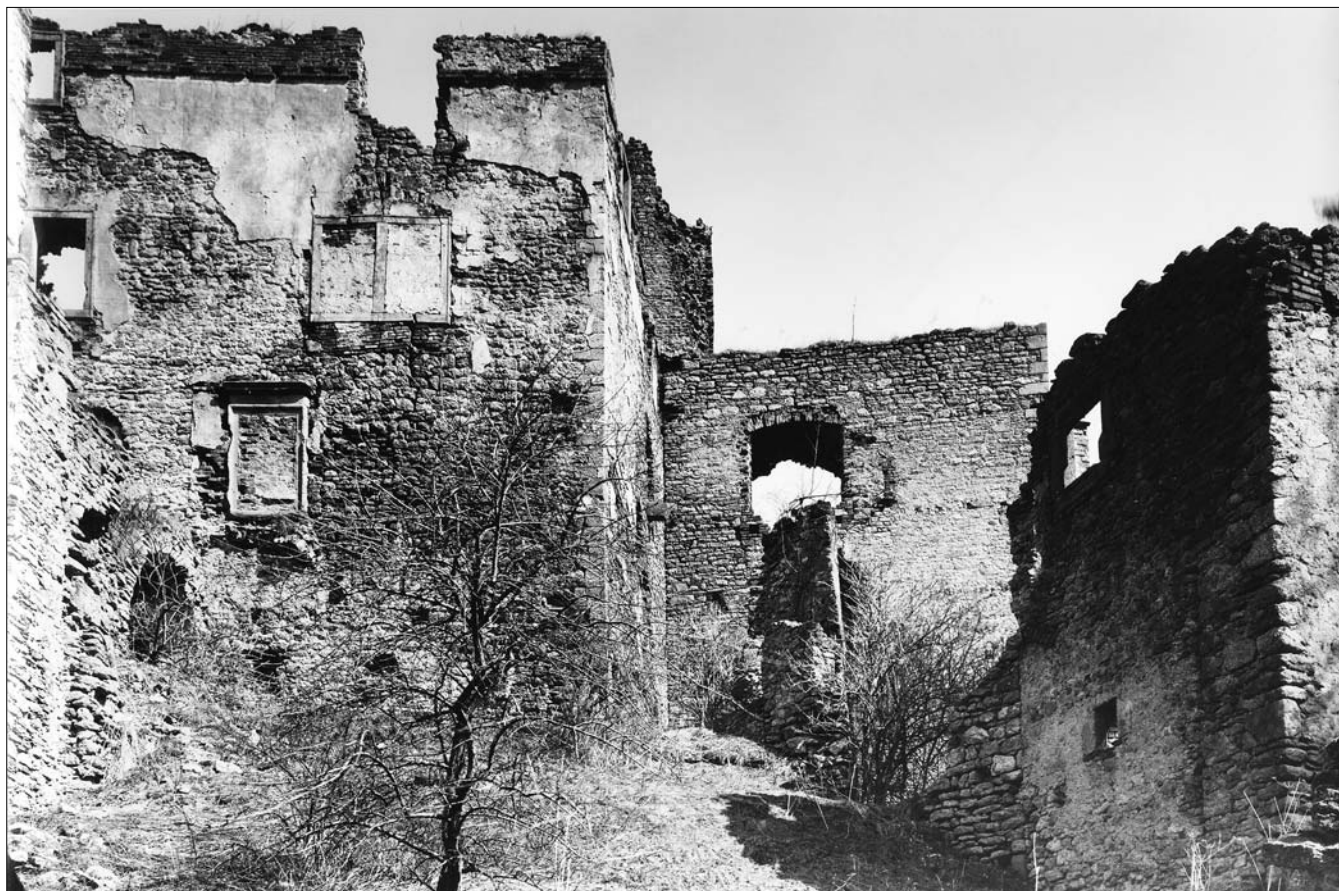
Obr. 48: Landštejn. Dílčí pohled na jižní část západního (v půdorysu se lomického) průčelí jádra hradu. Pod opadanou omítkou v horních partiích se patrně rýsují stopy zazděného cimbuří (vlevo jižní stěna předbraní třetí brány, uprostřed v pozadí tzv. donjon). Stav před rekonstrukcí, duben 1981, jako obr. 16.

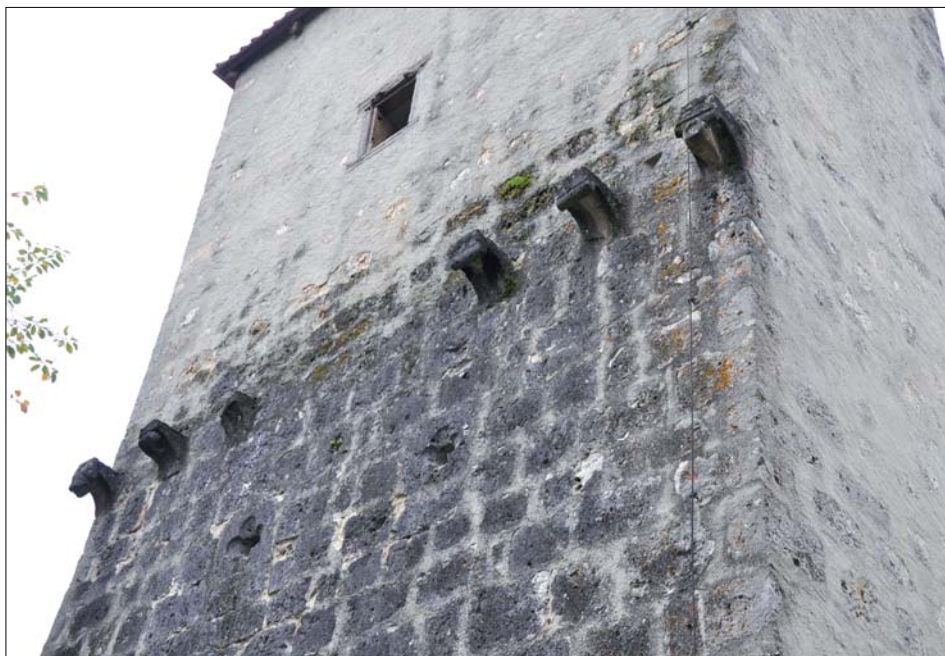
Obr. 50: Kastl (Horní Falc, Německo). Pozdně románská brána benediktinského kláštera, vnější průčelí. Vodorovná řada výrazně předstupujících krakorců v úrovni původní koruny zdíva může evokovat uplatnění ochozu typu *machicoulis*, skutečnou funkčnost však musíme zvažovat s nejvyšší skepti (foto autor, 2009).

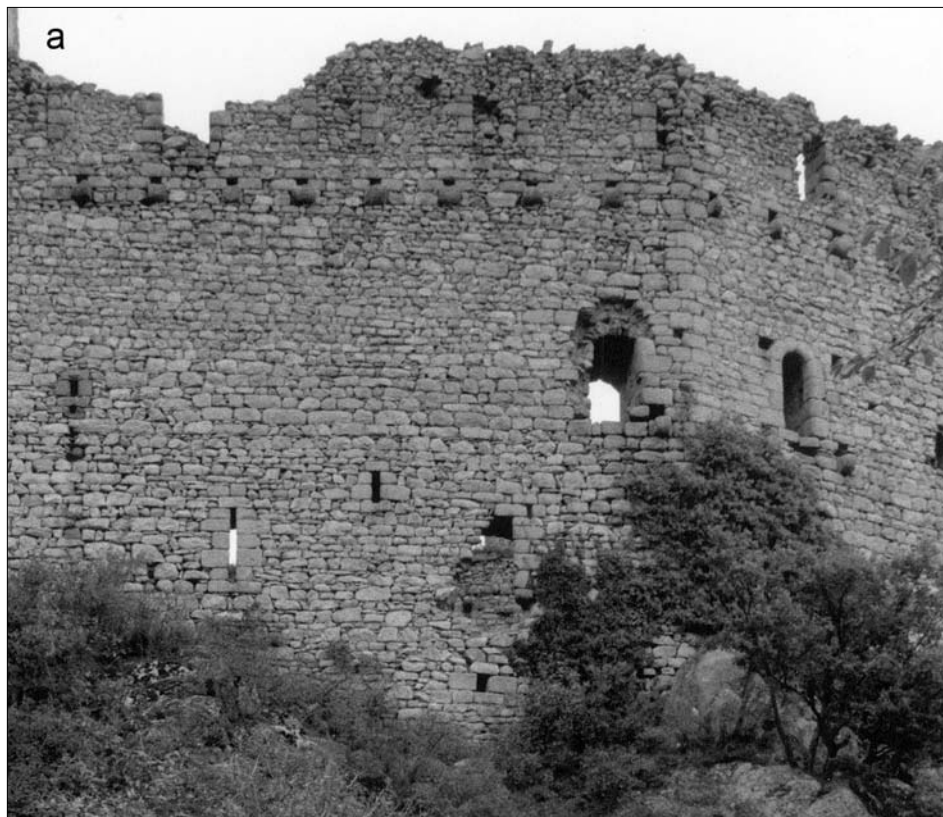
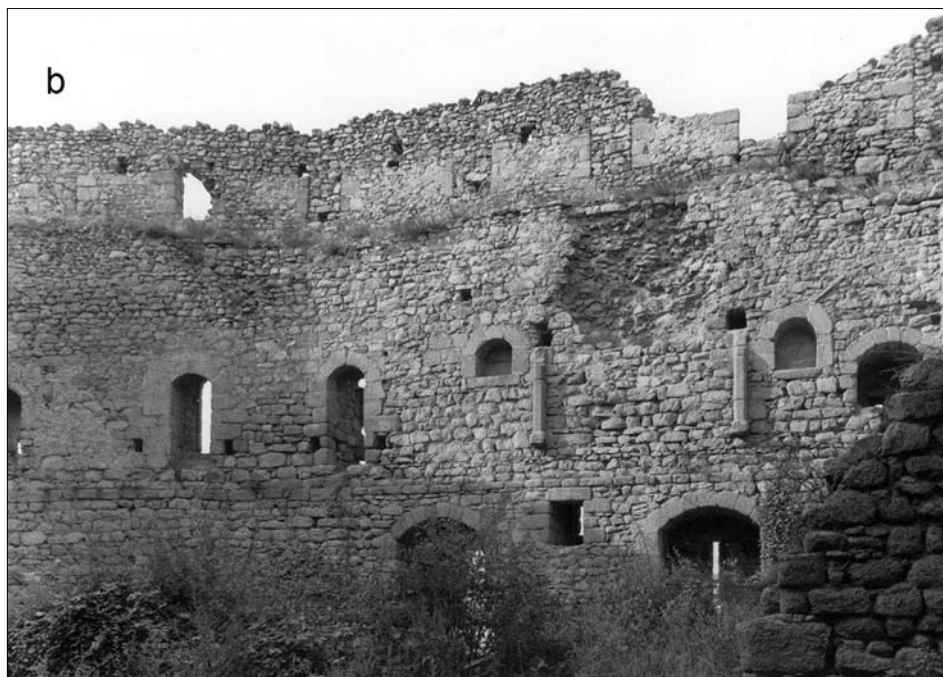
Obr. 51: Ortenbourg (Alsasko, Francie). Ukázka vnější obvodové zdi paláce (60. léta 13. století), před jehož střechou podobně jako na Landštejně probíhal ochoz, zvenku chráněný předprsní zidkou s cimbuřím (cimbuřím bylo později zrušeno a nadezděno). Na rozdíl od Landštejna zde však nebyl stálý, na kamenných krakorcích přesazený ochoz, srovnatelný s ochozy typu machicoulis, ale pouze příležitostný ochoz typu hourds na dřevěných nosnících. Nosníky byly po vysunutí z připravených otvorů podpírány drobnými kamennými konzolami (a – pohled zvenku, b – stejný pohled zevnitř paláce; v přízemí paláce šterbinové střílny v níkách pro lukostřelce, v patře zbytky velkého krbu, odkládací výklenky, vstupy do arkýřových prevetů, nahoře dobře patrné zuby cimbuřů) (foto autor, 2000).

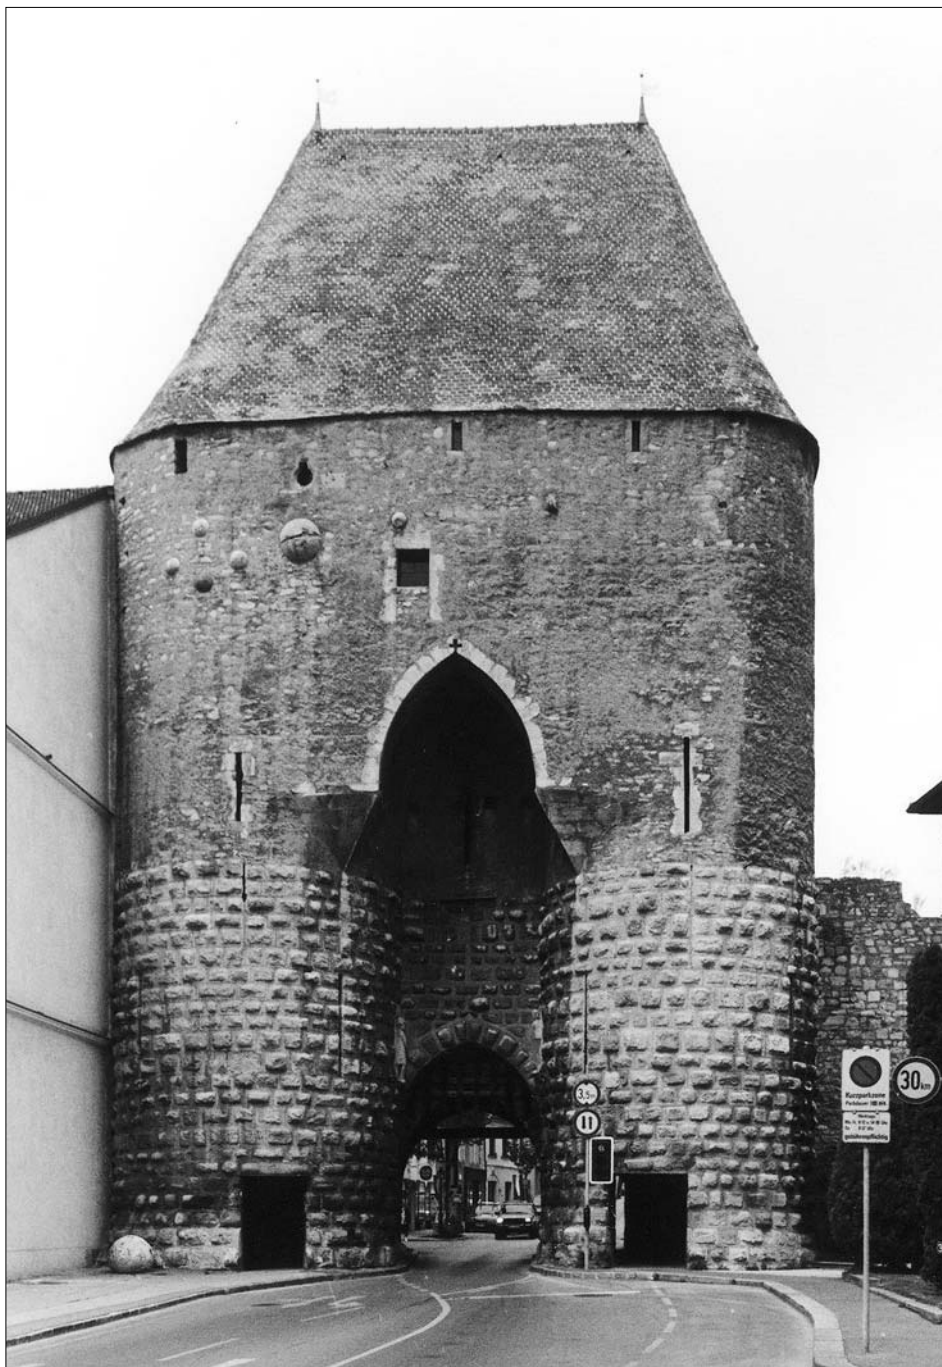
Obr. 52: Hainburg (Dolní Rakousko). Vídeňská brána, vnější průčelí. Opevnění Hainburku, mohutné babenberské pevnosti při uherské hranici, je vrcholnou ukázkou vysoké úrovně fortifikačního stavitelství doby vévody Leopolda VI. Spodní část Vídeňské brány, s lici zdíva z bosovaných kvádrů, naznačuje svou dispozicí se dvěma postranními věžemi souvislost s antickou tradicí a mediteránním (zároveň jihoevropským štaufským a francouzským) prostředím. Původní zakončení koruny zdíva této stavební fáze se nedochovalo. Horní omítnutá část pochází z pozdní doby vlády českého krále Přemysla Otakara II. Nad vrcholnicí lomeného oblouku probíhal ochoz vyložený na dřevěných nosnících, přístupný dochovaným obdélným portálkem na průčelí (foto autor, 1998).

Abb. 52: Hainburg an der Donau (Österreich). Feldseite des Wienertores an der Westfront der Stadtbefestigung. Die Stadtbefestigung von Hainburg, einer mächtigen babenbergischen Festung an der Ungarngrenze, stellt einen Höhepunkt des hohen Niveaus der Fortifikationsbaukunst der Zeit Herzog Leopolds VI. dar. Der Unterteil des Wienertores ist eine Doppelturmanlage
